გელათის  
სამონასტრო კომპლექსის  
ღვთისმშობლის შობის  
სახელობის ტაძრის

კედლის მხატვრობის  
ტექნოლოგიისა და მდგომარეობის  
აღწერა - დოკუმენტაცია

დამკვეთი:  
გელათის რეაბილიტაციის  
დროებითი კომიტეტი

2023 აპრილი - 2024 თებერვალი

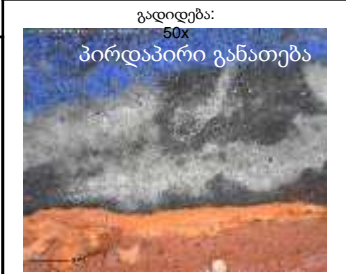
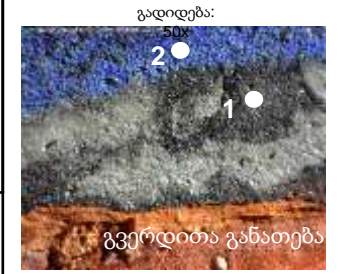
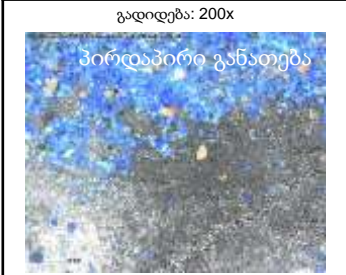
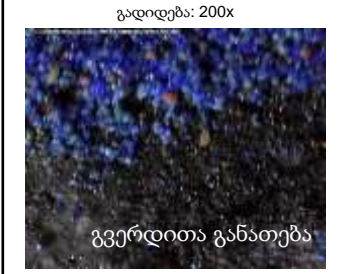
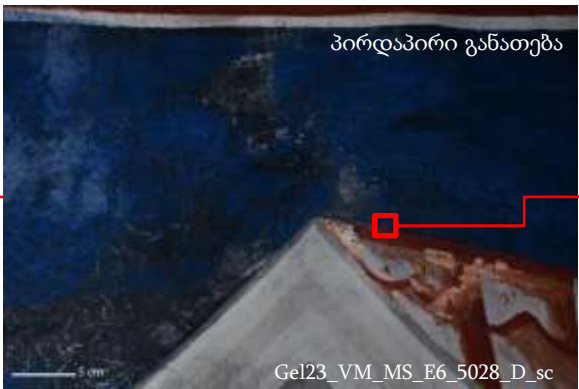
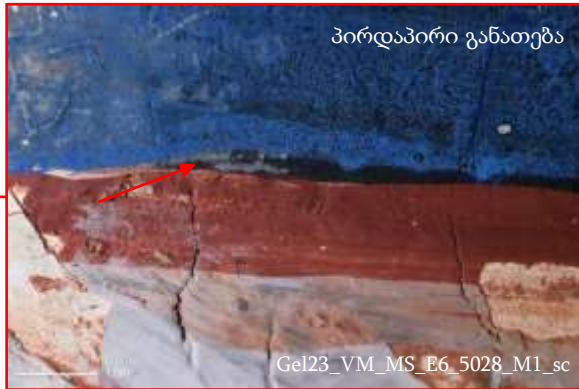
ნიმუშის N	Gel23_VM_MS_E6_5028_Nima
ხელსაწყო	ფოტო აპარატი, პორტატული მიკროსკოპი

ზოგადი აღწერა:  
ფონად მოცემულია ინტენსიური ღია ლურჯი ფერი (ტიპი 2). არის არაპრიალა, ნაკლებად ბზინვარე. ფერწერული ფენის სისქე ძალიან არათანაბარია. მიკროსკოპში განირჩევა სვადასხვა ფერის ნაწილაკები: მუქი ლურჯი, ღია ცისფერი, ასევე წითელი - თუმცა ეს გამოწვეული უნდა იყოს მის გვერდით არსებული წითელი ფერის გავლენით.

სტრატეგრაფია (ვიზუალური დაკვირვება)	
1 ფენა	ქვედა ფენას წარმოადგენს შავი ფერის სარჩული, მონაცრისფრო გრადაციით.
2 ფენა	ზედა ფენას წარმოადგენს ღია ლურჯი (ტიპი 2)

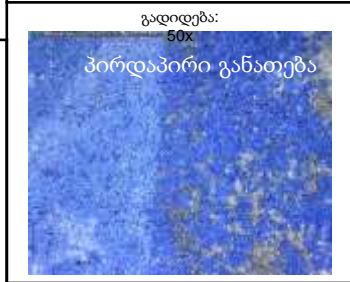
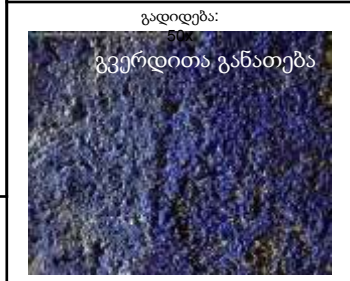
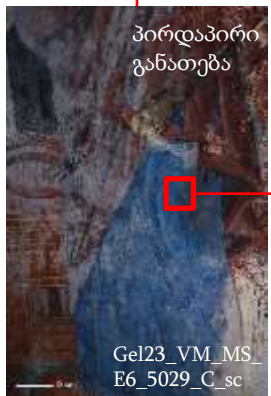
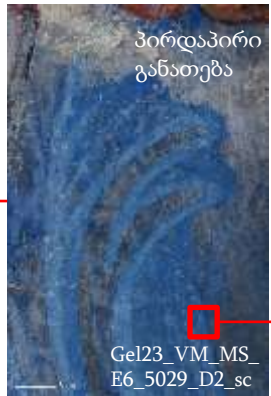
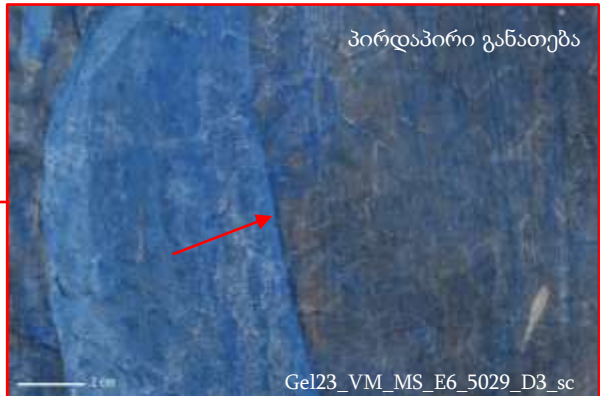
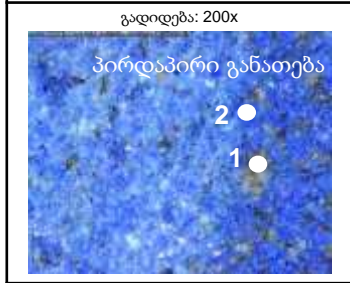
ნიმუშის N	Gel23_VM_MS_E6_5029_Nima
ხელსაწყო	ფოტო აპარატი, პორტატული მიკროსკოპი

ზოგადი აღწერა:  
 ღვთისმშობლის სამოსზე მოცემულია ინტენსიური ღია ლურჯი ფერი (ტიპი 2), ლურჯისა და ცისფერის გრადაციებით. არის არაპრიალა, ნაკლებად ბზინვარე. შეუიარაღებელი თვალითაც განირჩევა სხვაობა მუქ ლურჯსა და ცისფერს შორის, რაც ძირითადად ტანსაცმლის მონასმებს მიუყვება. მიკროსკოპში ჩანს სხვაობა სტრუქტურაშიც: მუქი ლურჯი პიგმენტით მეტად კონცენტრირებულია, ხოლო ცისფერი - ნაკლებად. ცისფერი შედგენილია ღია ლურჯში (ტიპი 2) თეთრი პიგმენტის შერეუვით<

სტრატეგრაფია (ვიზუალური დაკვირვება)	
1 ფენა	ქვედა ფენას წარმოადგენს მონაცრიფრო ფერის სარჩული
2 ფენა	ზედა ფენას წარმოადგენს ღია ლურჯი (ტიპი 2)

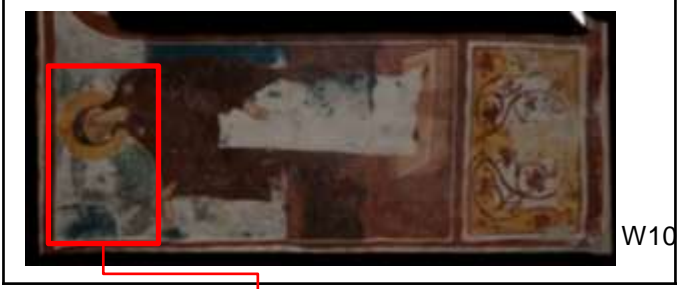
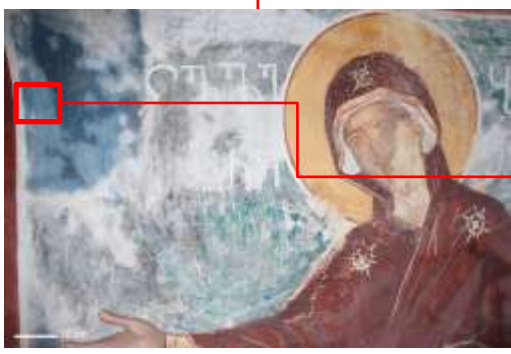
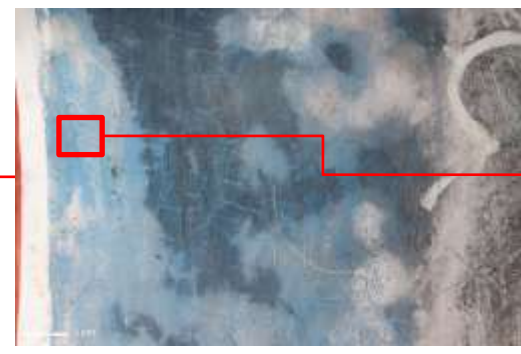
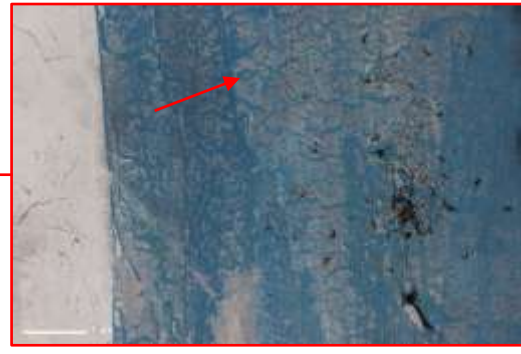
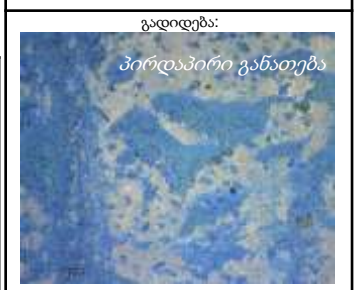
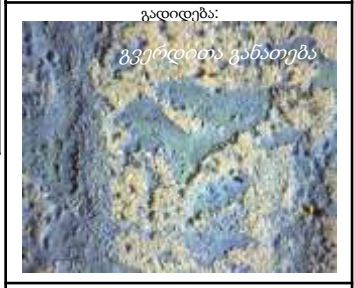
ნიმუშის N	Gel23-10-15_VM_MS_W10_5091_Nim2
--------------	---------------------------------

ზოგადი აღწერა:  
 ფონზე, ვიზუალურადად განირჩევა მცირედად მომწვანო შიფერილობის ლურჯი. არის არაპრიალა, ნაკლებად ბზინვარე ფერი. ფერწერული ფენის სისქე ძალიან არათანაბარია, ზედაპირზე გადანაწილებულია ტალღისებურად. მიკროსკოპით დაკვირვებისას, მკაფიოდ ჩანს ლურჯი და მწვანე ნაწილაკები.

სტრატეგრაფია (ვიზუალური დაკვირვება)	
1 ფენა	მომწვანო ლურჯი (ტიპი 3)

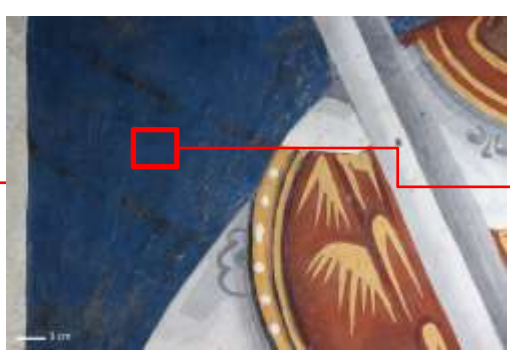
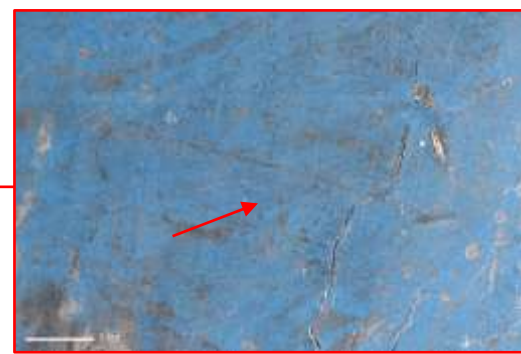
S11

ზოგადი აღწერა:  
 ფონზე ვიზუალურად განირჩევა მუქი შეფერილობის ლურჯი. თუმცა მიკროსკოპით დაკვირვებისას, ლურჯ ნაწილაკებთან ერთად, მოცემულია მწვანე ნაწილაკები (მითითებულია თეთრი ისრით). ფერწერული ფენა ინტენსიურია, თუმცა მაინც გამჭვირვალე ზედაპირზე მისი არათანაბარი გადანაწილების გამო. მის შეფერილობას განაპირობებს მუქი სარჩული.

სტრატეგრაფია (ვიზუალური დაკვირვება)	
1 ფენა	მომწვანო ლურჯი (ტიპი 3)

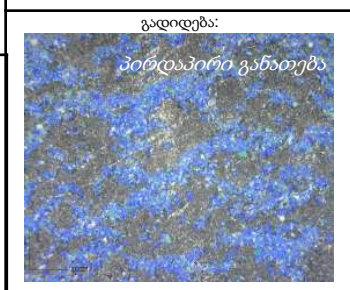
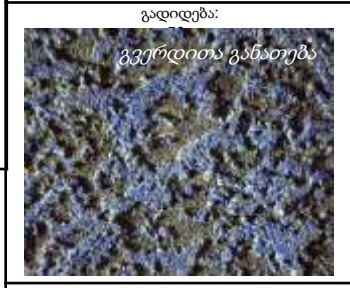
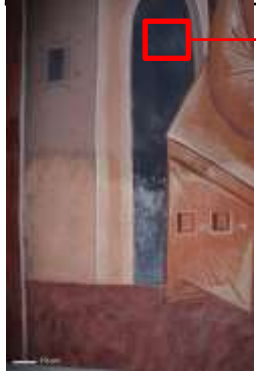
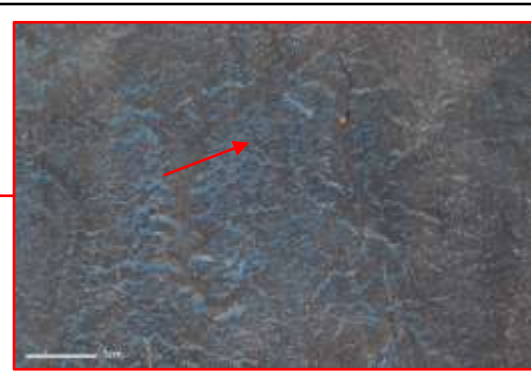
S12

ზოგადი აღწერა:  
 არქიტექტურის თაღში, ვიზუალურად განირჩევა ერთი, მომწვანო ლურჯი, რომელიც მოცემულია შავ სარჩულზე. მიკროსკოპით დაკვირვებისას, მკაფიოდ განირჩევა ლურჯი და საკმაოდ დიდი ზომის მწვანე ნაწილაკები (მითითებულია თეთრი ისრით). ფერწერული ფენა არათანაბრადაა გადანწილებული ზედაპირზე, თუმცა სარჩულთან ერთად ერთიან ფენად აღიქმება. არის არაპრიალა, ნაკლებად ბზინვარე ფერი.

სტრატეგრაფია (ვიზუალური დაკვირვება)	
1 ფენა	შავი სარჩული
2 ფენა	მომწვანო ლურჯი ( ტიპი 3)

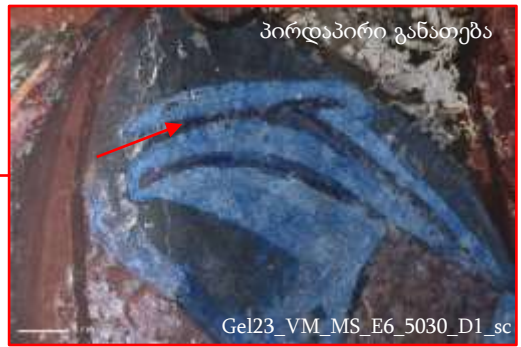
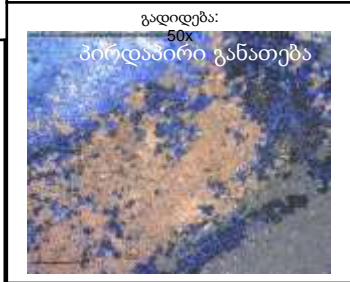
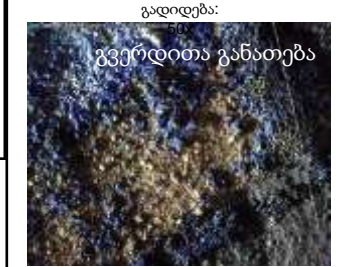
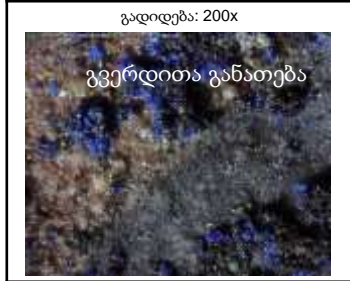
ნიმუშის N	Gel23_VM_MS_E6_5030_Nim
ხელსაწყო	ფოტო აპარატი, პორტატული მიკროსკოპი

**ზოგადი აღწერა:**  
ანგელოზის სამოსზე მოცემულია მუქი ლურჯი ფერი (ტიპი 1) და ღია ლურჯი ფერი (ტიპი 2). ორივე არის არაპრიალა, ნაკლებად ბზინვარე. შეუიარაღებელი თვალითაც განირჩევა სხვაობა მუქ ლურჯსა და ღია შორის, რაც ძირითადად ტანსაცმლის მონასმებს მიუყვება. ძირითადად შემორჩენილია ღია ლურჯი (ტიპი 2), თუმცა, მიკროსკოპში მკაფიოდ განირჩევა მუქი ლურჯის (ტიპი 1) ნაწილაკებიც.

1 ფენა	ქვედა ფენას წარმოადგენს მოწითალო ფერის სარჩული
2 ფენა	მეორე ფენას წარმოადგენს ნაცრისფერი სარჩული
3 ფენა	მესამე ფენას წარმოადგენს შავი ფერის სარჩული: ძირითადად მხოლოდ მუქი ლურჯის ადგილებში (ტანისამოსის ჩრდილებში)
4 ფენა	ზედა ფენას წარმოადგენს მუქი ლურჯი (ტიპი 1) ან ღია ლურჯი (ტიპი 2)

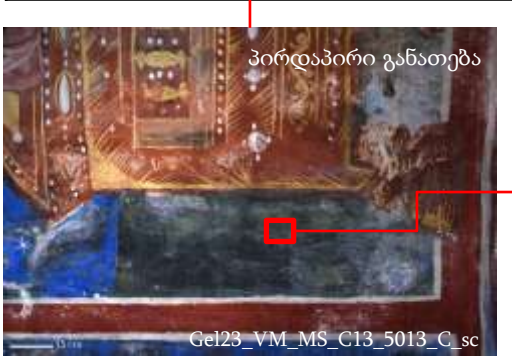
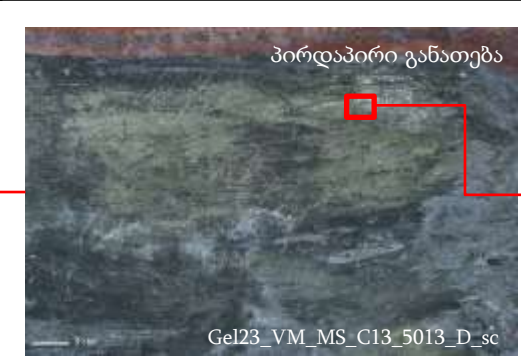
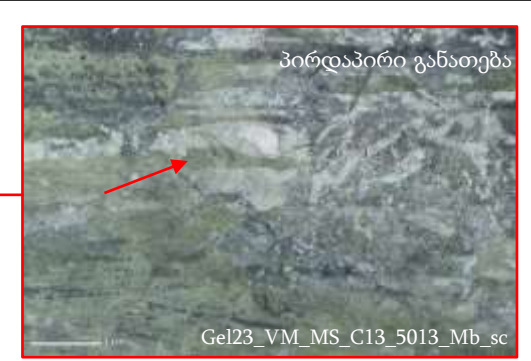
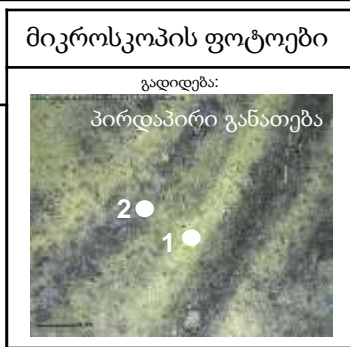
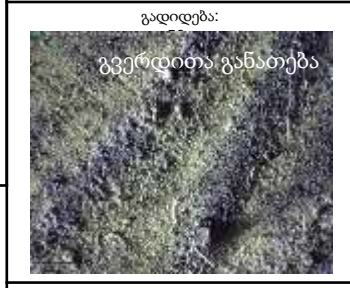
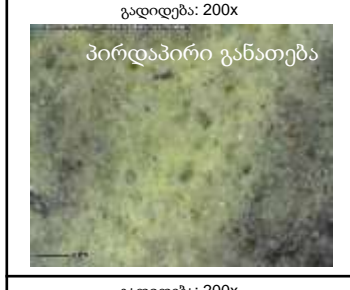
ნიმუშის N	Gel23_VM_MS_C13_5013_Nimb
ხელსაწყო	ფოტო აპარატი, პორტატული მიკროსკოპი

ზოგადი აღწერა:  
 ფონზე მოცემულია მწვანე ფერი, მოშავო მწვანისა და მოყვითალო მწვანის გრადაციებით. ფერწერული ფენის სისქე არათანაბარია. განირჩევა ბრტყელი ფუჯის მონასმები. შეუიარაღებელი თვალითაც კარგად ჩანს კონსტრასტი მუქ და ღია მწვანეს შორის, მიკროსკოპში კი ეს (გარკვეულ ადგილებში) ზოლებად აისახება. მწვანეს სიმუქეს აძლევს ზედა ფენა ან ნადები, რომელიც იმდენაც თხელია, რომ პორტატული მიკროსკოპით ამ ფენის გარჩევა ვერ ხდება.

სტრატეგრაფია (ვიზუალური დაკვირვება)	
1 ფენა	ქვედა ფენას წარმოადგენს მოყვითალო ღია მწვანო ფერი
2 ფენა	მეორე ფენას წარმოადგენს მუქი მოშავო ფერი

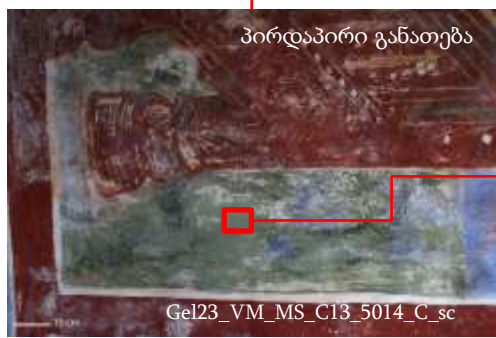
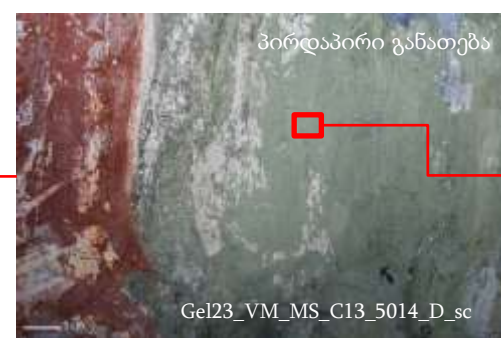
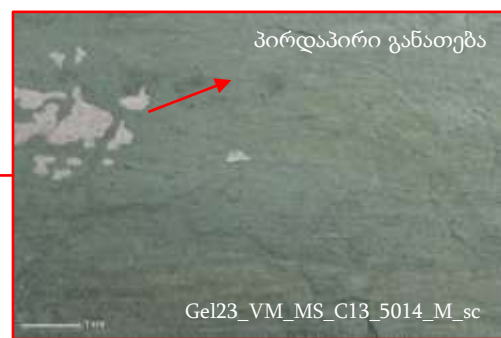
ნიმუშის N	Gel23_VM_MS_C13_5014_Nim
ხელსაწყო	ფოტო აპარატი, პორტატული მიკროსკოპი

ზოგადი აღწერა:  
 ფონზე მოცემულია მწვანე ფერი, მოყვითალო მწვანე და მოლურჯო მწვანეს გრადაციებით. ფერწერული ფენის სისქე არათანაბარია, თუმცა კარგად ფარავს ზედაპირს. მიკროსკოპში განირჩევა სხვადასხვა ფერის ნაწილაკები: მუქი მწვანე და ღია მწვანე, რაც შედეგნილ ფერზე მიგვანიშნებს. დიდ გადიდებაზე გვერდითა განათებით შეიმჩნევა ერთგვარი ბრჭყვიალი.

სტრატეგრაფია (ვიზუალური დაკვირვება)	
1 ფენა	წარმოდგენილია მწვანე ფერის ერთი ფენა

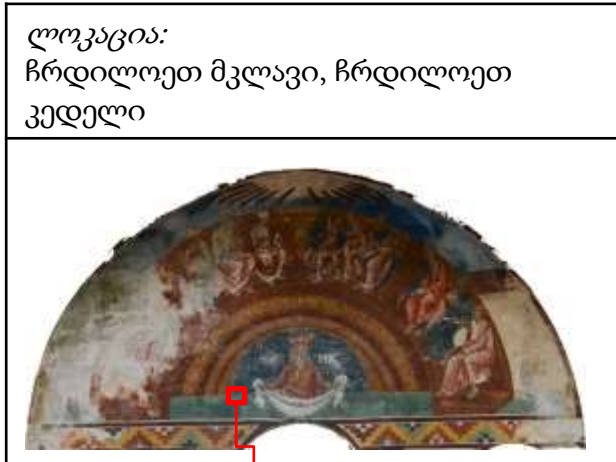
ზოგადი აღწერა:  
 ფონზე მოცემულია მწვანე ფერი მოცისფერო მწვანისა და მოთეთრო მწვანის გრადაციებით. ფერწერული ფენის სისქე არათანაბარია. ფერი შედგენილია. მიკროსკოპში განირჩევა სხვადასხვა ფერის ნაწილაკები: მუქი მწვანე, ღია მწვანე, ყვითელი, შავი. ფერწერულ ფენას ზევიდან აღენიშნება მუქი ფერის ლაქები, რაც პორტატულ მიკროსკოპშიც ლაქების სახით ჩანს.

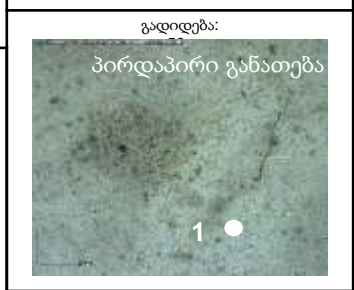
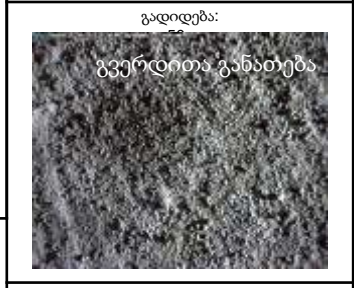
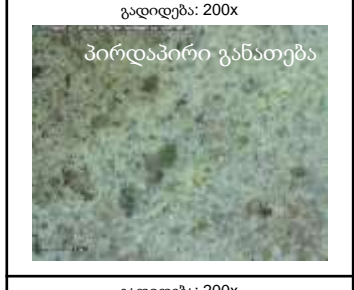
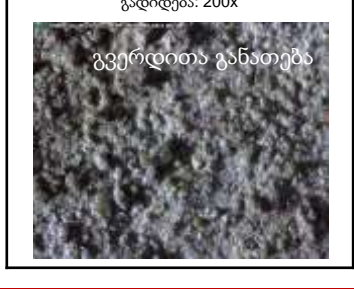
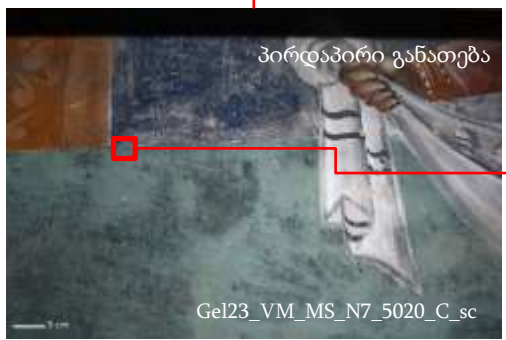
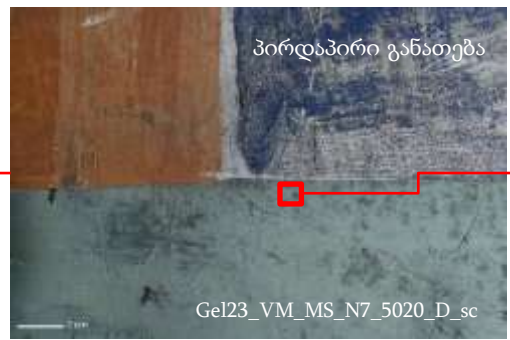
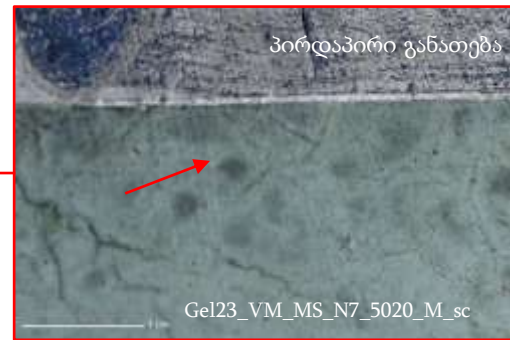
ნიმუშის N	Gel23_VM_MS_N7_5020_Nim
ხელსაწყო	ფოტო აპარატი, პორტატული მიკროსკოპი

სტრატეგრაფია (ვიზუალური დაკვირვება)	
1 ფენა	წარმოდგენილია მწვანე ფერის ერთი ფენა

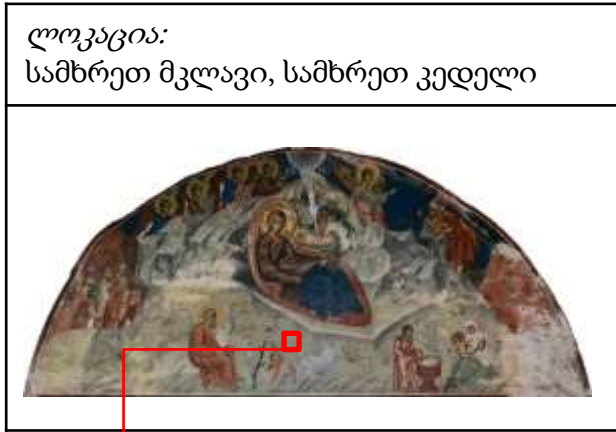
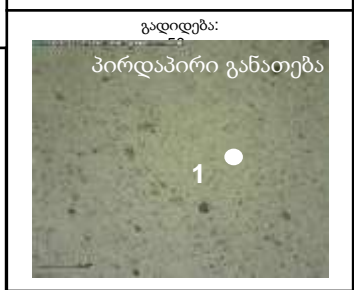
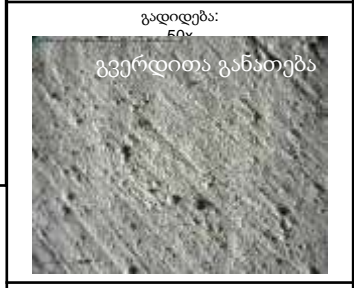
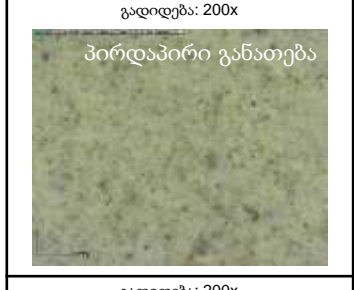
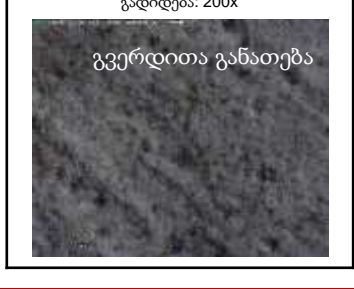
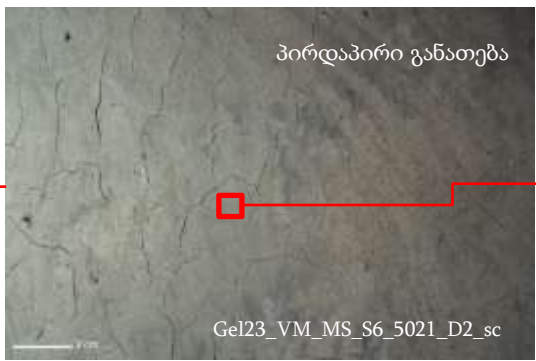
ნიმუშის N	Gel23_VM_MS_S6_5021_Nim
ხელსაწყო	ფოტო აპარატი, პორტატული მიკროსკოპი

ზოგადი აღწერა:  
 მწყემსის სამოსზე მოცემულია ღია მწვანე ფერი, რომელიც ფონის ფერთან ირწყმება. სუსტი, მოთეთრო მწვანე პასტელური შეფერილობა აქვს. მიკროსკოპში მცირე ნაწილაკები ჩანს: მომწვანო, მოყვითალო და შედარებით მუქი ფერის, თუმცა როგორც ჩანს, ისინი მკაფიო ფერს არ ქმნიან.

სტრატეგრაფია (ვიზუალური დაკვირვება)	
1 ფენა	წარმოდგენილია ღია მწვანის ერთი ფენა

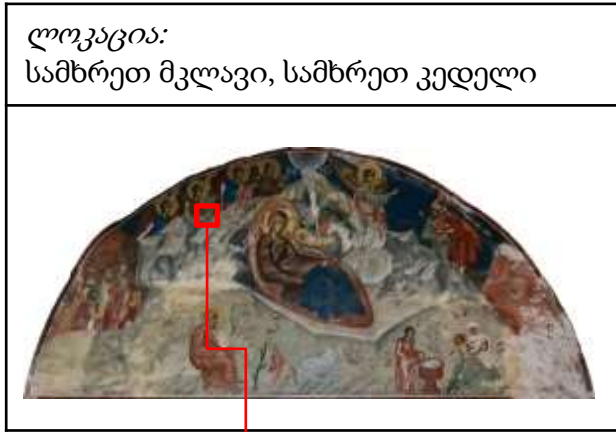
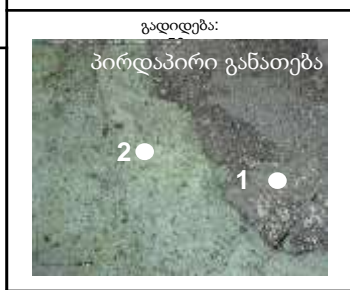
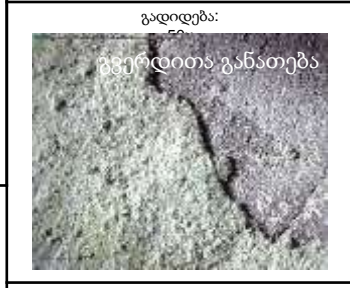
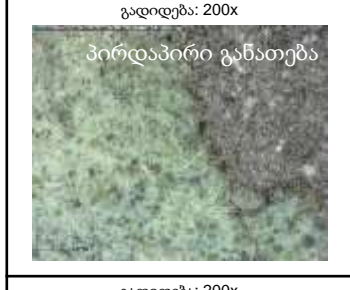
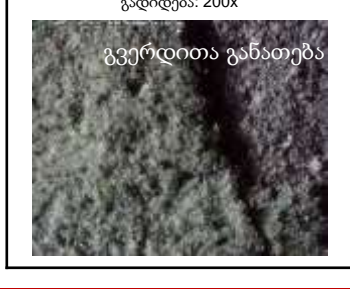
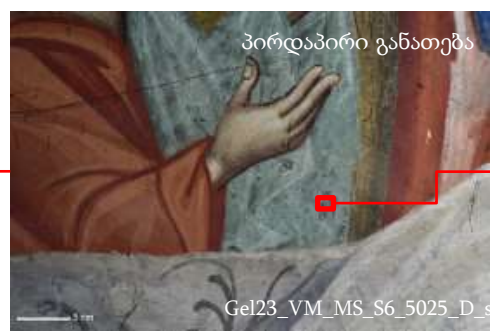
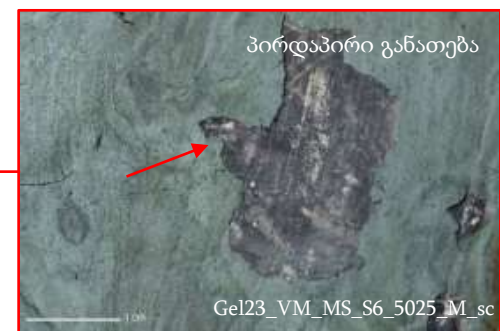
ნიმუშის N	Gel23_VM_MS_S6_5025_Nim
ხელსაწყო	ფოტო აპარატი, პორტატული მიკროსკოპი

ზოგადი აღწერა:  
 შობის სცენაზე, ანგელოზის სამოსზე მოცემულია მწვანე ფერი მოთეთრო მწვანეს გრადაციით. ფერწერული ფენის სისქე არათანაბარია. მიკროსკოპში განირჩევა სხვადასხვა ფერის ნაწილაკები: ყვითელო, მუქი მწვანე, მოყვითალო მწვანე.

სტრატეგრაფია (ვიზუალური დაკვირვება)	
1 ფენა	ქვედა ფენას წარმოადგენს შავი ფერის სარჩული
2 ფენა	ზედა ფენას წარმოადგენს მწვანე

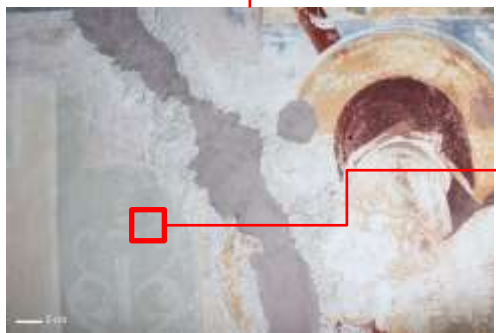
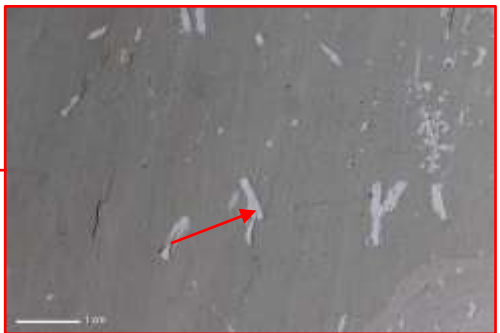
ნიმუშის N	Gel23-10-16_VM_MS_E8_5083_Nim1
-----------	--------------------------------

ზოგადი აღწერა:  
 ვიზუალურად განიჩევა მოთოთრო შეფერილობის მწვანე. მიკროსკოპით დაკვირვებისას ჩანს რომ საკმაოდ ერთგვაროვანი ზედაპირი აქვს. ის ძლიერ მფარავ, სქელი სისქის ფენას ქმნის.

სტრატეგრაფია (ვიზუალური დაკვირვება)	
1 ფენა	მწვანე

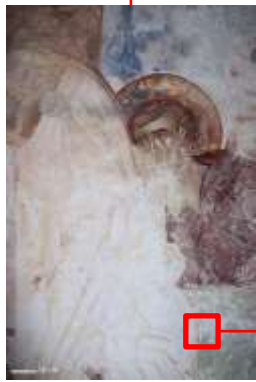
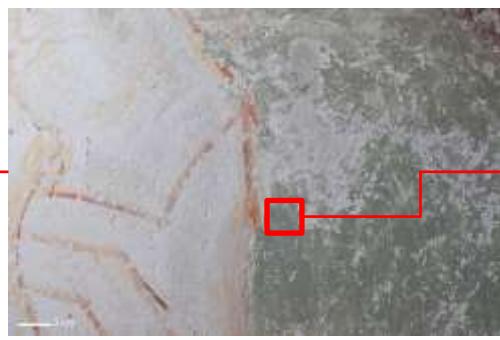
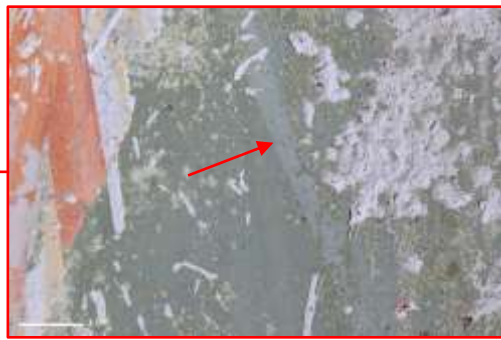
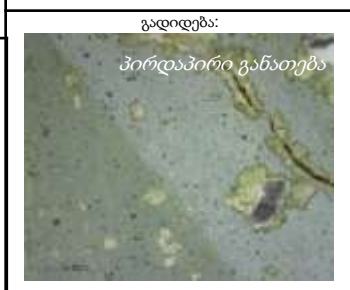
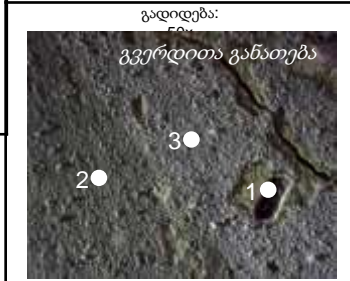
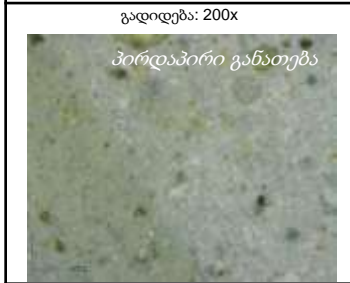
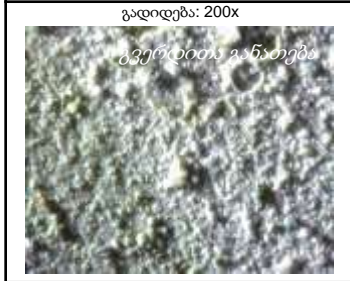
ნიმუშის N	Gel23-10-16_VM_MS_E8_5084_Nim1
--------------	--------------------------------

ზოგადი აღწერა:  
 ვიზუალურად განირჩევა ერთი შეფერილობის მწვანე-რომლესაც, ღია ნაწილებისთვის, გარეული აქვს თეთრი. მიკოსკოპით დაკვირვებისას დანაკარგთან ჩანს, რომ: სარჩულად ღია ფერის, მოყვითალო მწვანეა მოცემული, მასზე მუქი მწვანე, ხოლო ზემოდან თეთრნარევი მწვანე. თეთრნარევსა და მუქ მწვანეს შორის, მიკროსკოპში, არ განირჩევა ზღვარი, სტრუქტურაც მსგავსი აქვთ.

სტრატეგრაფია (ვიზუალური დაკვირვება)	
1 ფენა	მოყვითალო მწვანე
2 ფენა	მუქი მწვანე
3 ფენა	ღია მწვანე

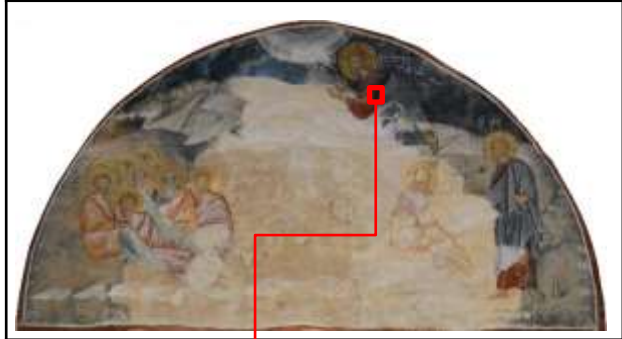
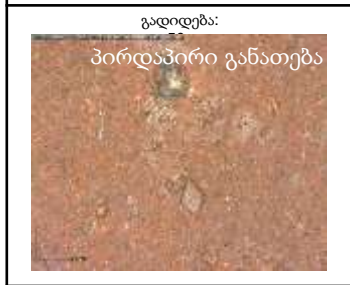
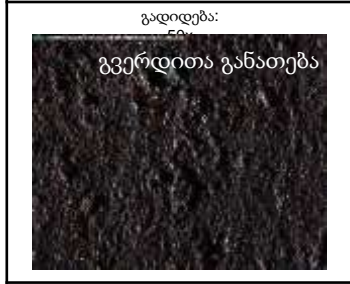
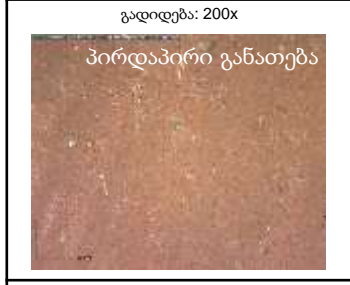
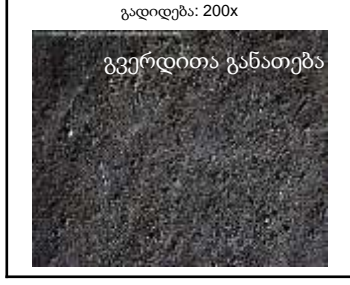
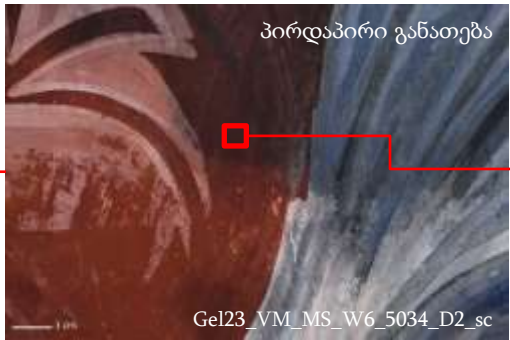
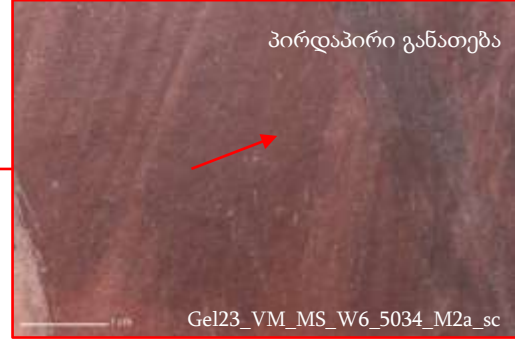
ნიმუშის N	Gel23_VM_MS_W6_5034_Nim2a
ხელსაწყო	ფოტო აპარატი, პორტატული მიკროსკოპი

ზოგადი აღწერა:  
მოცემულია ღვინისფერი წითელი ფერი (სამოსი). შეუიარაღებელი თვალით აღიქმება, როგორც მუქი წითელი, ხოლო, მიკროსკოპში ღია ფერის პასტელური ფერია. მოცემულია ერთ მასად, არ განირჩევა ნაწილაკები და არც ფენები. მიკროსკოპში ახასიათებს ბზინვარება.

სტრატეგრაფია (ვიზუალური დაკვირვება)	
1 ფენა	წარმოდგენილია ღვინისფერი წითელის ერთი ფენა

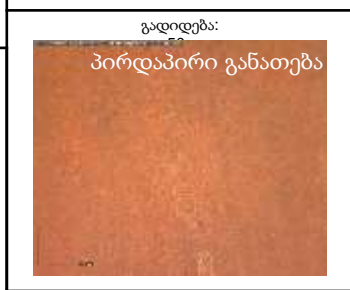
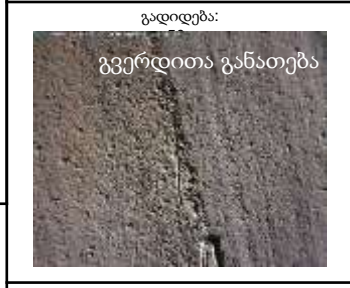
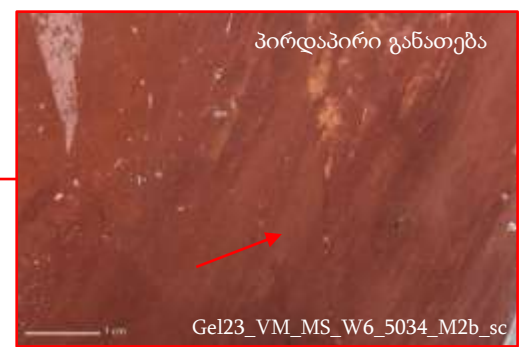
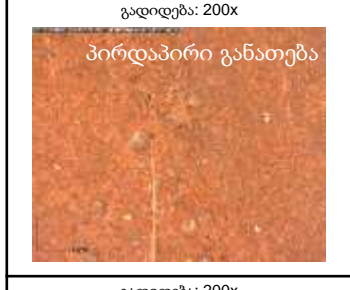
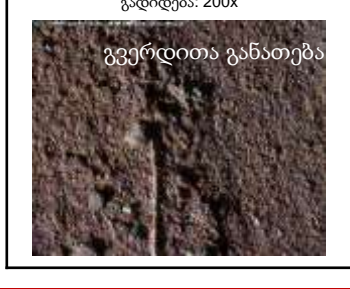
ნიმუშის N	Gel23_VM_MS_W6_5034_Nim2b
ხელსაწყო	ფოტო აპარატი, პორტატული მიკროსკოპი

ზოგადი აღწერა:  
 მოცემულია ღვინისფერი წითელი ფერი (სამოსი). შეუიარაღებელი თვალით აღიქმება, როგორც ხასხასა წითელი, ხოლო, მიკროსკოპში მონარინჯისფრო ელფერი დაკრავს. მოცემულია ერთ მასად, არ განირჩევა ნაწილაკები.

სტრატეგრაფია (ვიზუალური დაკვირვება)	
1 ფენა	წარმოდგენილია ნარინჯისფერი წითელი ფერის ერთი ფენა

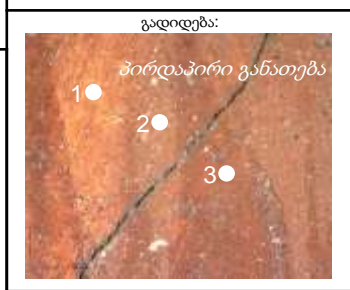
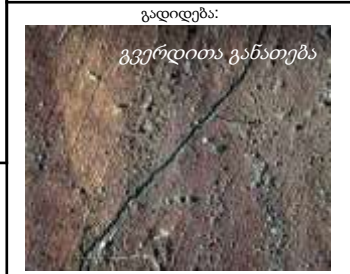
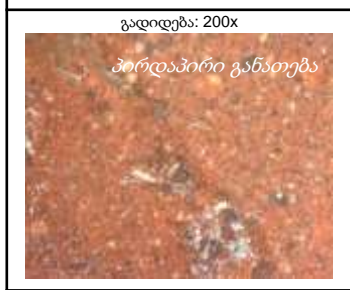
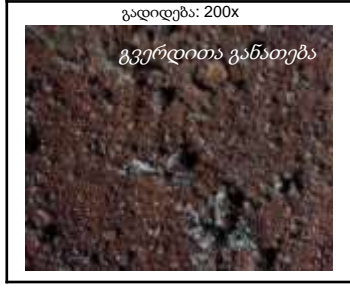
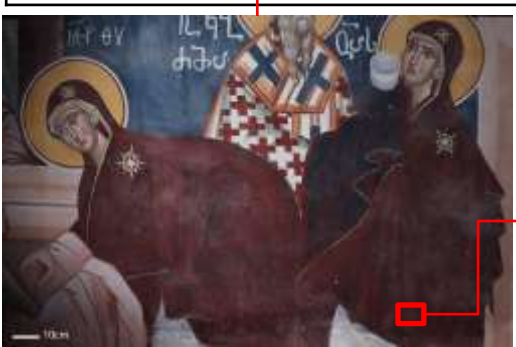
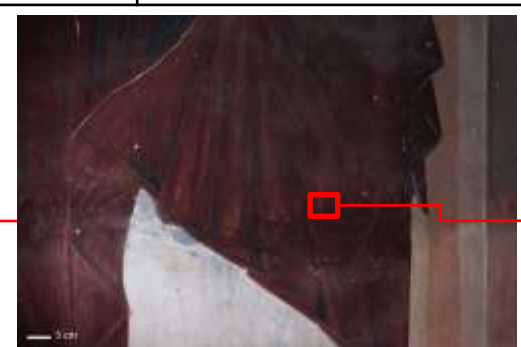
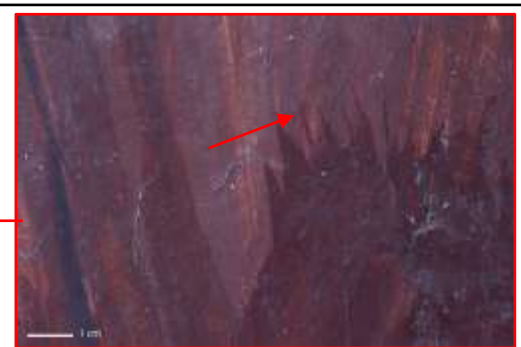
S12

ზოგადი აღწერა:  
 ღვთისმშობლის სამოსზე ვიზუალურად განირჩევა 2 სხვადასხვა შეფერილობის, მაგრამ ორივე ღვინისფერი წითელი, რომელთაგანაც შედარებით მუქის მონასმები ზემოდან არის მოცემული. პორტატული მიკროსკოპით დაკვირვებისას, ფენებს შორის მკაფიო ზღვარი არ განირჩევა. გვერდითა განათებით მცირედი სხვაობაა ტექსტურას შორის. შენიშვნა: მსგავსი სხვაობა მთლიანად მიუყვება სცენას ჰორიზუნტალურად, ემთხვევა ნაკერის ზოლს.

1 ფენა	ქვედა ფენას წარმოადგენს მონარინჯისფო შეფერილობის ფენა
2 ფენა	მეორე ფენას წარმოადგენს ღვინისფერი წითლის ღია ტონალობა
3 ფენა	ზედა ფენას წარმოადგენს ღვინისფრის მუქი ტონალობა

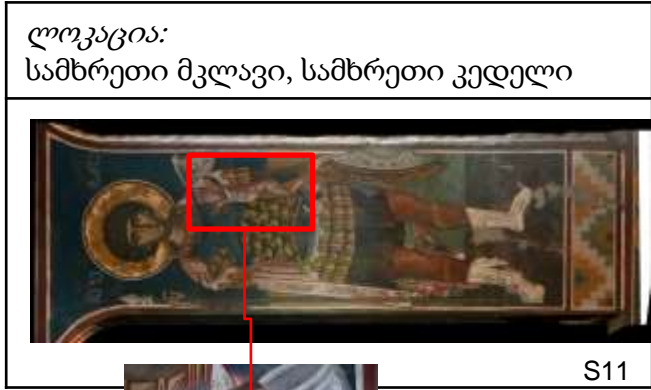
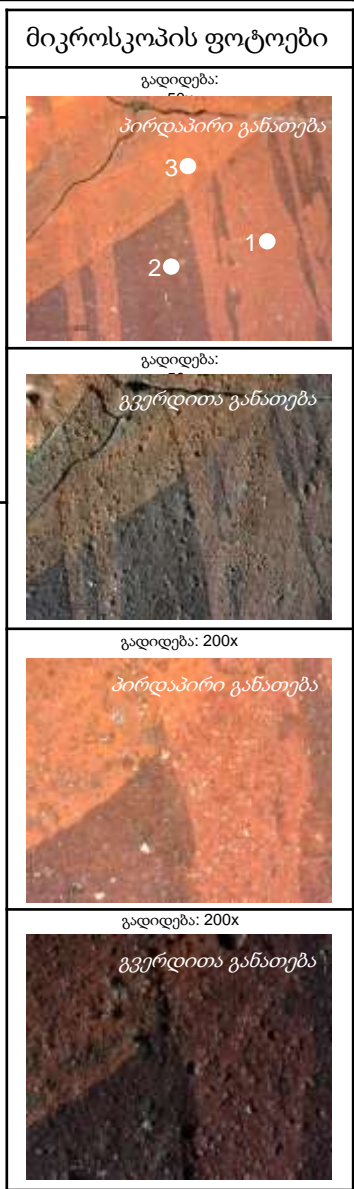
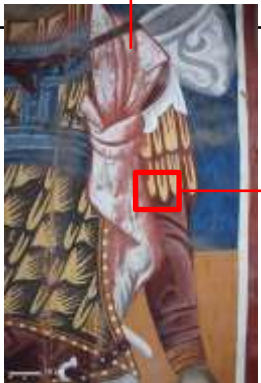
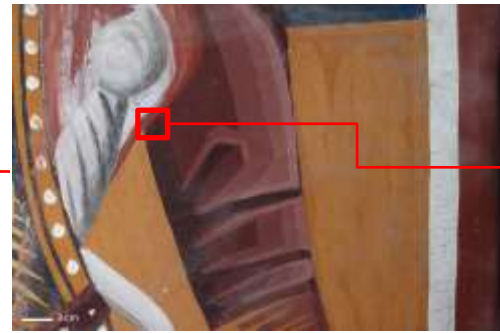
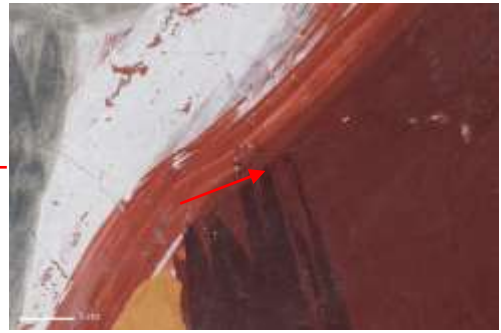
ზოგადი აღწერა:  
 მეომრის სამოსზე, ვიზუალურად განირჩევა რამდენიმე შეფერილობის წითელი. რაც, ორი ტიპის ტანსაცმელთა კვეთაზეა მოცემული: მოსაცმელი და აბჯრის პერანგი. მოსაცმელზე გამოყენებულია აგურისფერი წითელი, ხოლო აბჯრის პერანგზე ღვინისფერის 2 ტონალობა. მიკოსკოპში დაკვირვებისას ჩანს, რომ აგურისფერი შედარებით თხელი ფენაა, ადგილებში ქვედა ფენა გამოსჭვივის. ხოლო მუქი ღვინისფერი კი სქელი.

სტრატეგრაფია (ვიზუალური დაკვირვება)	
1 ფენა	ქვედა ფენას წარმოადგენს ღვინისფერი
2 ფენა	მეორე ფენას წარმოადგენს მუქი ღვინისფერი, სავარაუდოდ, შავნარევი
3 ფენა	ზედა ფენას წარმოადგენს აგურისფერი

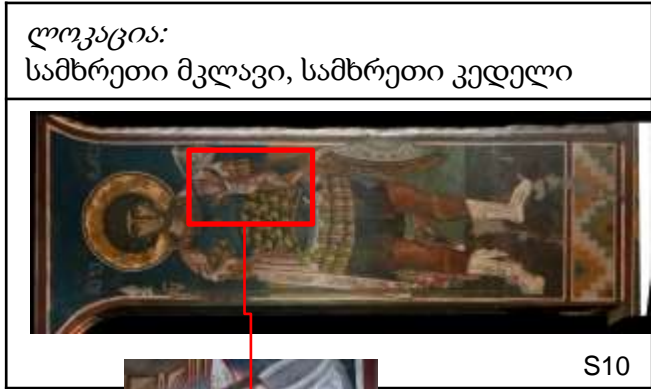
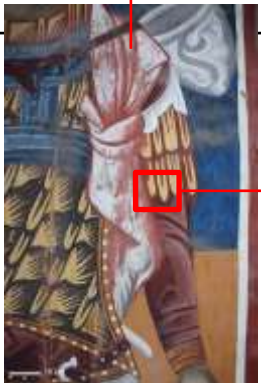
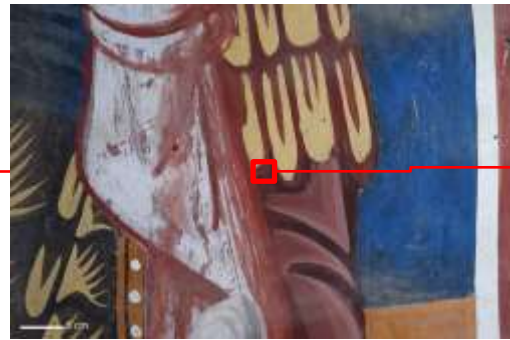
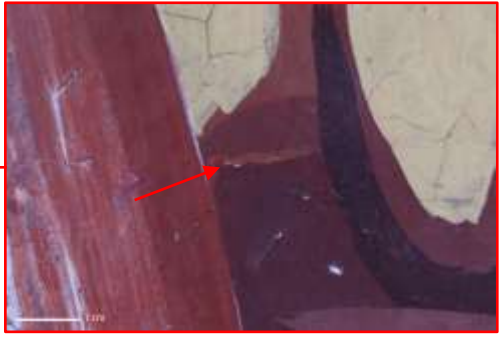
ზოგადი აღწერა:  
 მეომრის სამოსზე, ვიზუალურად განირჩევა რამდენიმე შეფერილობის წითელი. რაც, სამი ტიპის ტანსაცმელთა კვეთაზეა მოცემული: მოსაცმელი და აბჯრის პერანგი. მოსაცმელზე გამოყენებულია აგურისფერი წითელი, აბჯრის პერანგზე ღვინისფრის 2 ტონალობა, აბჯრის სამხარზე კი მოცემულია მოწითალო ნარინჯისფერი. გარდა ამისა, ჩანს მოსამზადებელი ნახატის ყვითელი ფერიც.

1 ფენა	ქვედა ფენას წარმოადგენს მოსამზადებელი ნახატის ყვითელი
2 ფენა	მეორე ფენას წარმოადგენს მოწითალო ნარინჯისფრის თხელი ფენა ?
3 ფენა	მესამე ფენას წარმოადგენს მუქი ღვინისფერი
4 ფენა	ზედა ფენას წარმოადგენს აგურისფერი

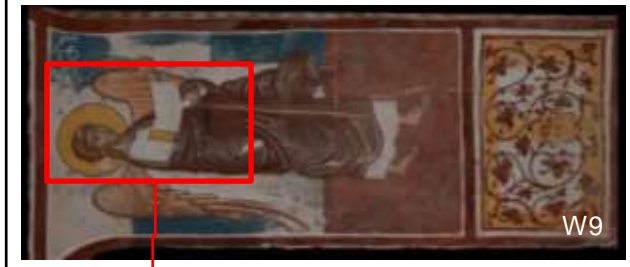
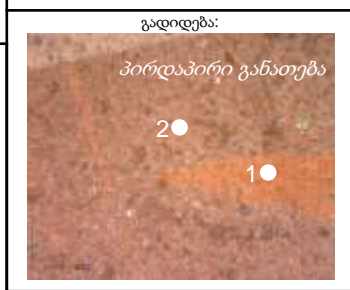
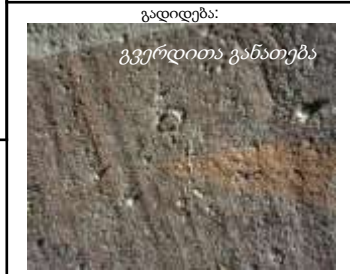
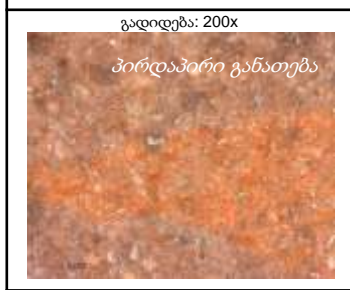
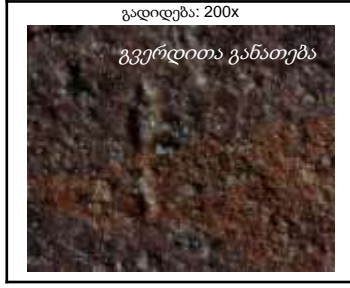
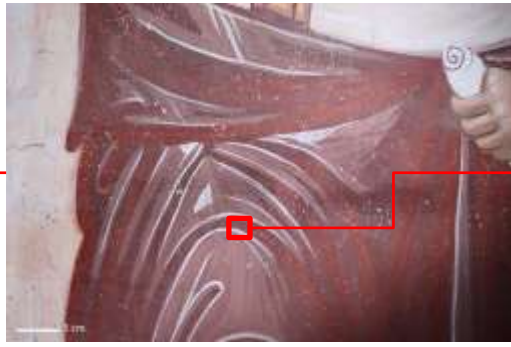
ლოკაცია:  
 დასავლეთი მკლავი, დასავლეთი კედელი

ზოგადი აღწერა:  
 ანგელოზის სამოსზე ვიზუალურად განირჩევა 2 ტიპის წითელი: აგურისფერი საბაზისო ფრად, ხოლო ღვინისფერი მუქი ადგილებისთვის. გარდა ამისა, მოცემულია თეთრნარევი ღვინისფერი, ღია ადგილების დასამუშავებლად.

სტრატეგრაფია (ვიზუალური დაკვირვება)	
1 ფენა	ქვედა ფენას წარმოადგენს აგურისფერი
2 ფენა	ზედა ფენას წარმოადგენს ღვინისფერი

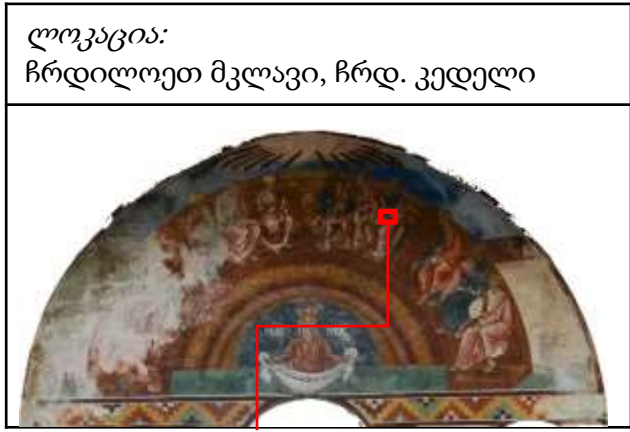
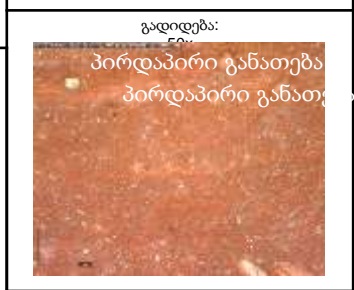
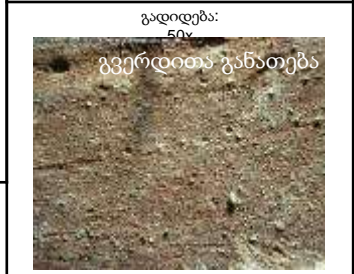
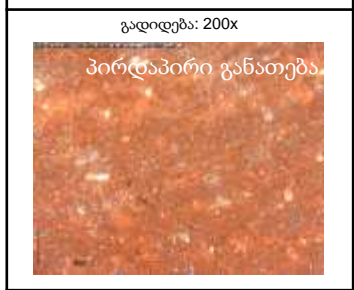
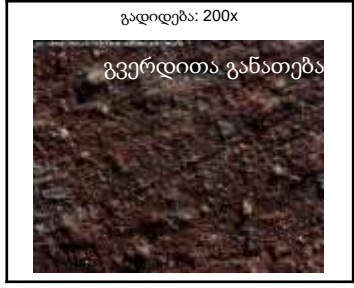
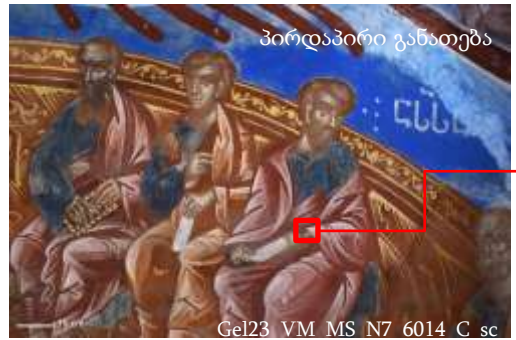
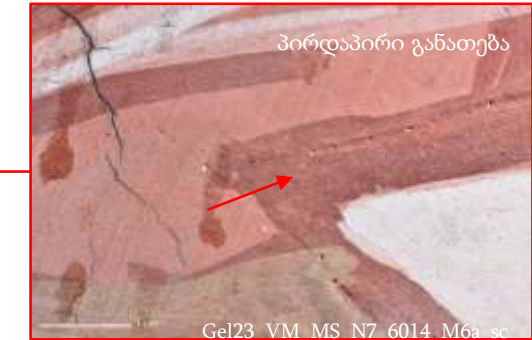
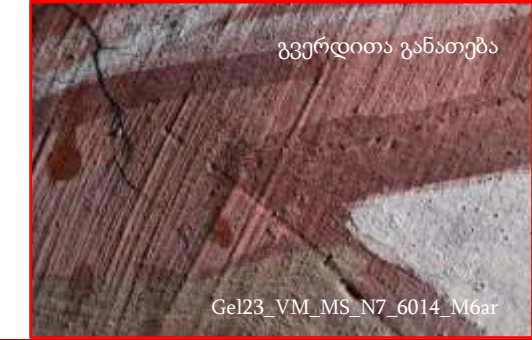
ნიმუშის N	Gel23_VM_MS_N7_6014_Nim6a
-----------	---------------------------

ზოგადი აღწერა: ჩრდილოეთ კამარის ჩრდილოეთ კედელზე მოციქულის სამოსზე მოცემულია წითელი ფერი ჟოლოსფერი გრადაციით და მისი ღია ტონები. პორტატული მიკროსკოპით ყველაზე მუქ წითელს ნარინჯისფერი შეფერილობა აქვს და ჩანს მხოლოდ ერთი ფენა. ვიზუალური დაკვირვებით კი განირჩევა მინიმუმ ორი ფენა.

1 ფენა	ქვედა ფენას წარმოადგენს ღია ფერის წითელი
2 ფენა	ზედა ფენას წარმოადგენს მუქი ღვინისფერი წითელი

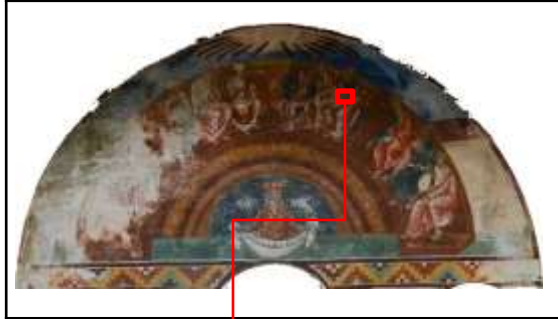
**ლოკაცია:**  
ჩრდილოეთ მკლავი, ჩრდ. კედელი

**ზოგადი აღწერა:**  
ჩრდილოეთ კამარის ჩრდილოეთ კედელზე მოციქულის სამოსზე მოცემულია წითელი ფერი. მიკროსკოპით გადაღებულია 4 ფერი: თეთრი, მოვარდისფრო თეთრი, საშუალო ტონალობის მოწითალო ფერი, და შედარებით მუქი წითელი (თუმცა არა ყველაზე მუქი). მიკროსკოპში ყველა ამ ფერს ნარინჯისფრო შეფერილობა აქვთ. მიეკუთვნება ღვინისფერი წითლის ტონებს. თეთრი საკმაოდ თხელია, შესაბამისად ოდნავ გამჭვირვალეა. მიკროსკოპში არ განირჩევა ცალკეული ნაწილაკები, მოცემულია ერთ მასად.

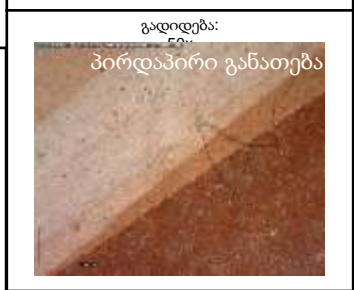
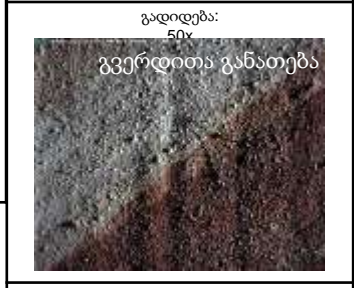
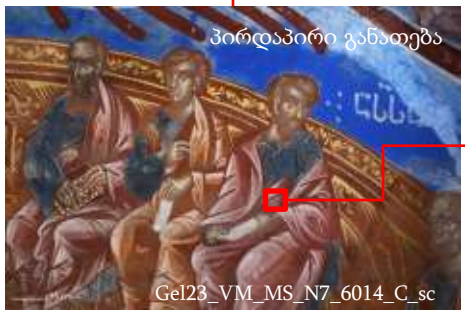
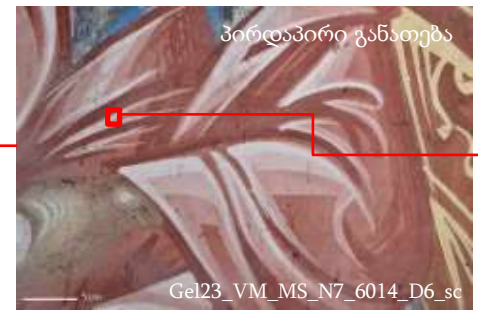
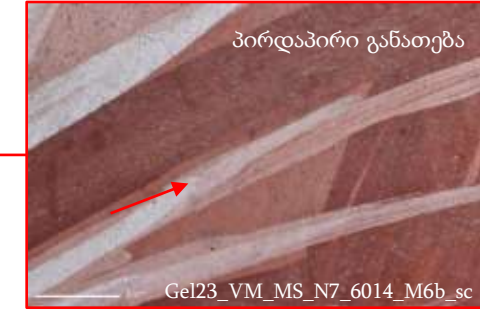
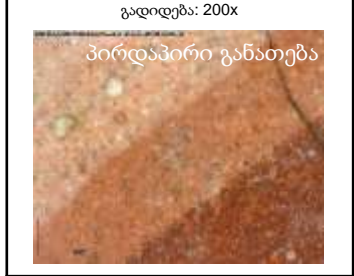
ნიმუშის N	Gel23_VM_MS_N7_6014_Nim6b
ხელსაწყო	ფოტო აპარატი, პორტატული მიკროსკოპი

1 ფენა	ქვედა ფენას წარმოადგენს შედარებით მუქი წითელი
2 ფენა	მეორე ფენას წარმოადგენს საშუალო ტონალობის მოწითალო ფერი
3 ფენა	მესამე ფენას წარმოადგენს თეთრი რომელსაც მოწითალო ელფერი დაჰკრავს
4 ფენა	ზედა ფენას წარმოადგენს თეთრი

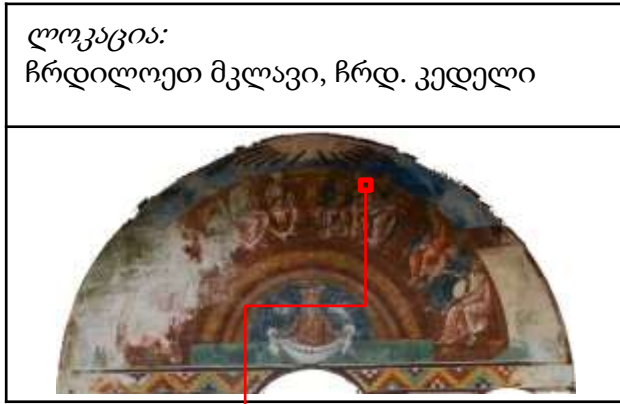
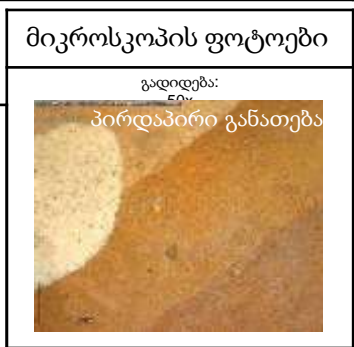
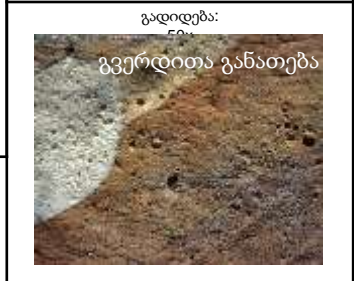
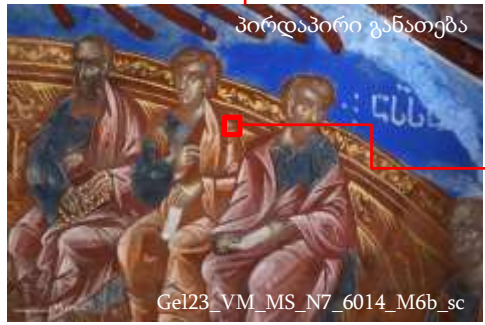
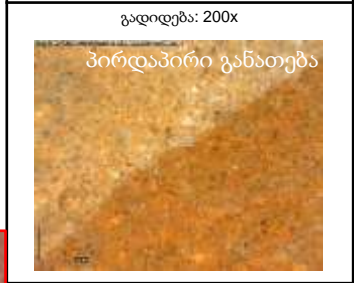
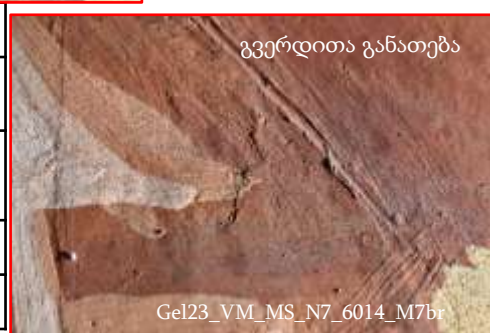
ნიმუშის N	Gel23_VM_MS_N7_6014_Nim7b	ხელსაწყო	ფოტო აპარატი, პორტატული მიკროსკოპი
-----------	---------------------------	----------	------------------------------------

ზოგადი აღწერა:  
 ჩრდილოეთ კამარის ჩრდილოეთ კედელზე მოციქულის სამოსზე მოცემულია წითელი ფერი. მიკროსკოპით გადაღებულია 4 ფერი: თეთრი, მოვარდისფრო, საშუალო ფერის წითელი ნარინჯისფერი ელფერით და შედარებით მუქი წითელი, ასევე ნარინჯისფერი ელფერით. მიკროსკოპში არ განირჩევა ცალკეული ნაწილაკები, მოცემულია ერთ მასად.

1 ფენა	ქვედა ფენას წარმოადგენს საშუალო ფერის ნარინჯისფერიწითელი
2 ფენა	მეორე ფენას წარმოადგენს შედარებით მუქი ნარინჯისფერი წითელი,
3 ფენა	მესამე ფენას წარმოადგენს მოვარდისფრო ფერი
4 ფენა	ზედა ფენას წარმოადგენს თეთრი

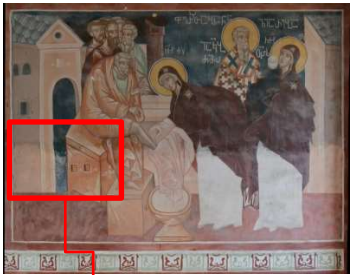
S12

ზოგადი აღწერა:  
 ვიზუალურად განირჩევა ერთი შეფერილობის მოწითალო ნარინჯისფერი და ყვითელი. მოწითალო ნარინჯისფერი კარგად მფარავი ერთიანი ფენაა, არა პრიალა, არა მზხინავი.

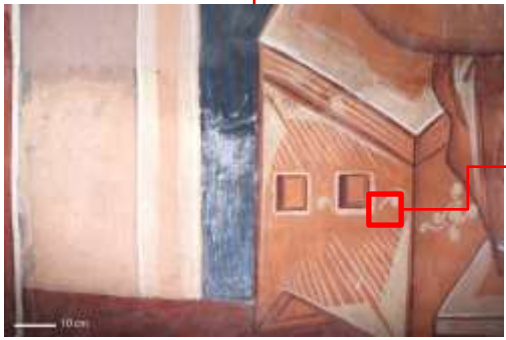
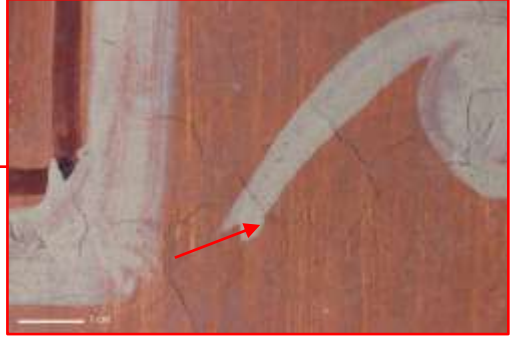
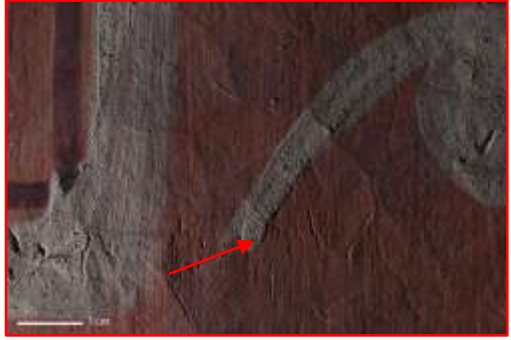
ნიმუშის N	Gel23-10-11_VM_MS_S12_5058_Nim
ხელსაწყო	პორტატული მიკროსკოპი

სტრატეგრაფია (ვიზუალური დაკვირვება)	
1 ფენა	მოწითალო ნარინჯისფერი
2 ფენა	ყვითელი

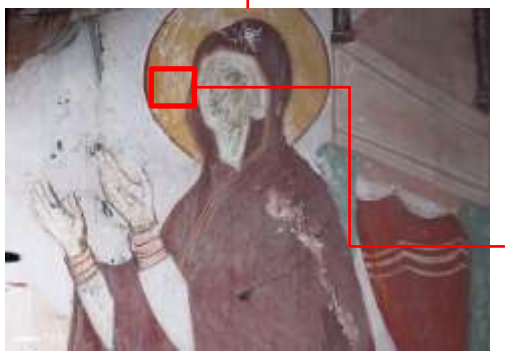
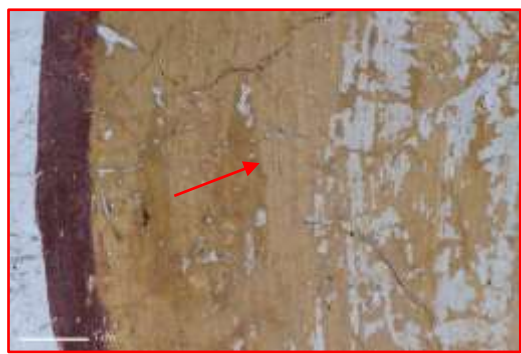
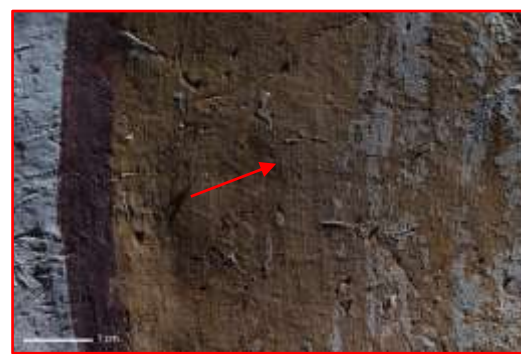
ნიმუშის N	Gel23-10-11_VM_MS_S12_5056_Nima
ხელსაწყო	პორტატული მიკროსკოპი

ზოგადი აღწერა:  
 ღვლისმშობლის შარავანდედზე, ვიზუალურად განირჩევა ყვითელი ფერი, რომელიც კარგად მფარავი, არა პრიალა, არა მზინვარე ფერია. ის სხვადასხვა ტონალობებშია წარმოდგენილი და ორ ფენას ქმნის.

სტრატეგრაფია (ვიზუალური დაკვირვება)	
1 ფენა	ყვითლის (ტიპი 1) ღია ტონი
2 ფენა	ყვითლის (ტიპი 1) მუქი ტონი
