გელათის  
სამონასტრო კომპლექსის  
ღვთისმშობლის შობის  
სახელობის ტაძრის

კედლის მხატვრობის  
ტექნოლოგიისა და მდგომარეობის  
აღწერა - დოკუმენტაცია

დამკვეთი:  
გელათის რეაბილიტაციის  
დროებითი კომიტეტი

2023 აპრილი - 2024 თებერვალი

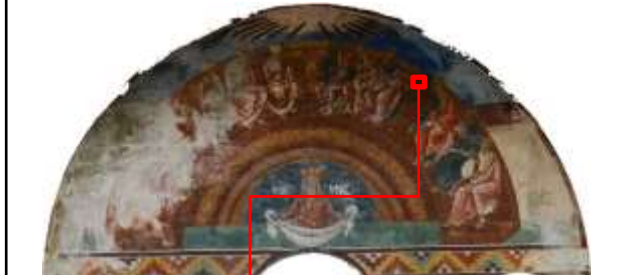
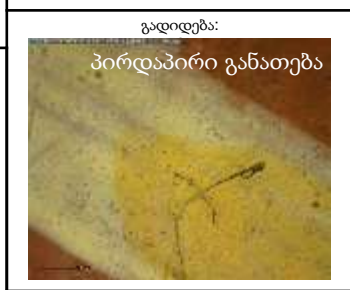
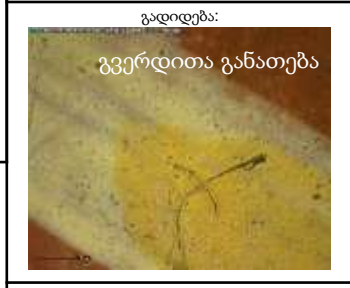
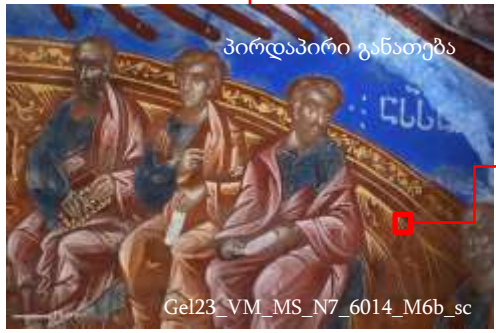
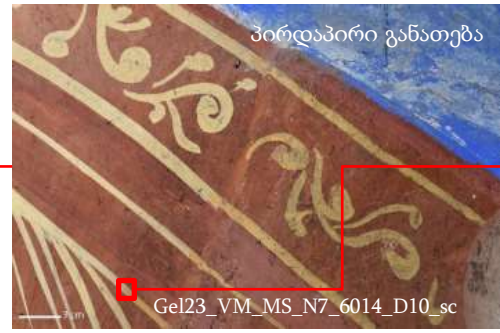
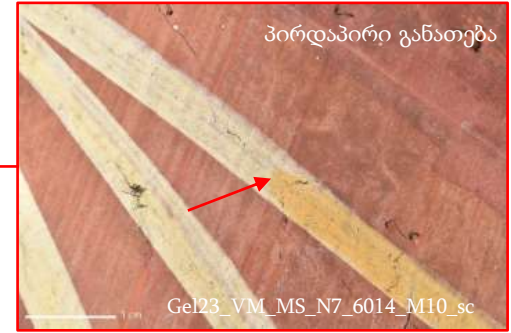
ნიმუშის N	Gel23_VM_MS_N7_6014_Nim10
ხელსაწყო	ფოტო აპარატი, პორტატული მიკროსკოპი

**ზოგადი აღწერა:**  
ჩრდილოეთ მკლავის ჩრდილოეთ მოცემულია მანათობელი ყვითელი ფერი (დეკორატიული ელემენტი). ეს მონაკვეთი, არის ნალესობის გადაკერების ადგილი. ნალესობის თითოეულ ნაკერზე კი, სხვადასხვა ტონალობის ყვითელია წარმოდგენილი. მიკროსკოპში ჩანს, რომ ორივე საკმაოდ თხელი ფენაა, ასევე არ შეიმჩნევა სხვაობა ტექსტურაში/სტრუქტურაში. ჯერ მოცემულია შედარებით ღია ფერის ყვითელი, ხოლო ზემოდან მუქი. არ განირჩევა ცალკეული ნაწილაკები.

სტრატეგრაფია (ვიზუალური დაკვირვება)	
1 ფენა	ქვედა ფენას წარმოადგენს წითელი
2 ფენა	მეორე ფენას წარმოადგენს ღია ფერის ყვითელი
3 ფენა	ზედა ფენას წარმოადგენს შედარებით მუქი ყვითელი

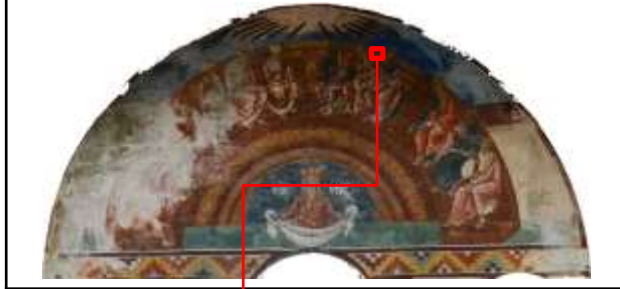
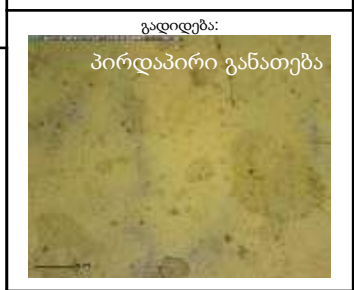
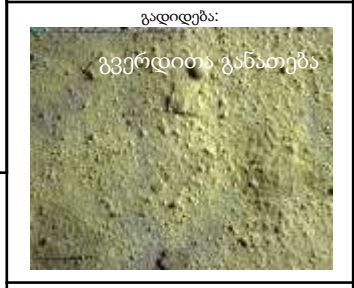
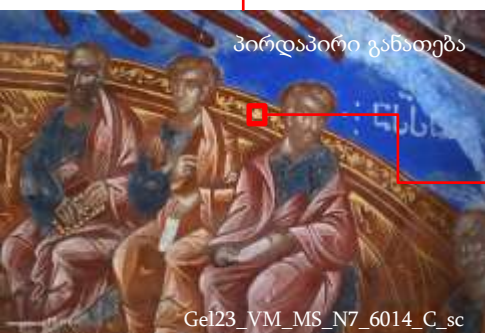
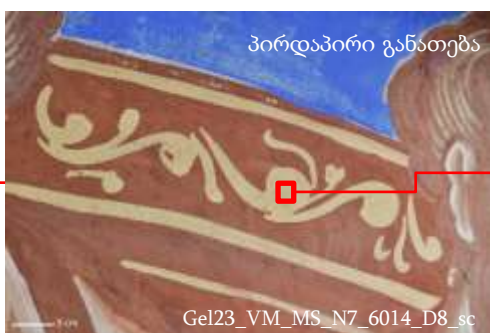
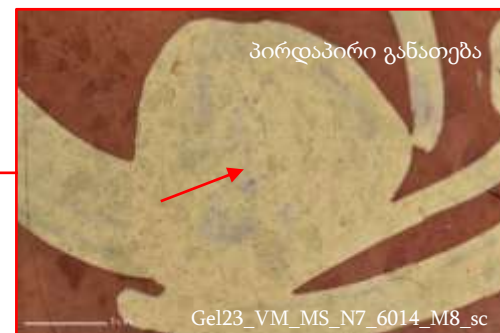
ნიმუშის N	Gel23_VM_MS_N7_6014_Nim11
ხელსაწყო	ფოტო აპარატი, პორტატული მიკროსკოპი

ზოგადი აღწერა:  
 ჩრდილოეთ მკლავის ჩრდილოეთ კედელზე დეკორატიულ ელემენტზე მოცემულია მანათობელი ყვითელი ფერი. ჩანს პიგმენტის დიდი ზომის ნაწილაკები. ფერწერული ფენა არის პასტელური, არა პრიალა, თხელი, თუმცა კარგად დამფარავი. მონასმები არ განირჩევა.

სტრატეგრაფია (ვიზუალური დაკვირვება)	
1 ფენა	ქვედა ფენას წარმოადგენს წითელი
2 ფენა	ზედა ფენას წარმოადგენს ყვითელი

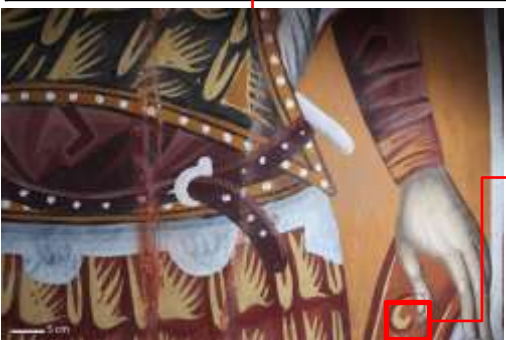
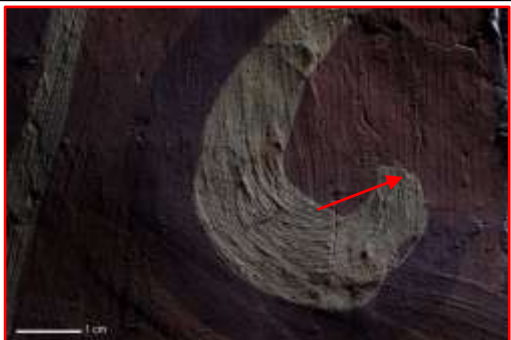
S10

ზოგადი აღწერა:  
 მეომრის ფარზე ვიზუალურად განირჩევა რამდენიმე ფერი: ფარის საბაზისო ფერს წარმოადგენს მოწითალო ნარინჯისფერი, ორნამენტული დეტალისა და ფარის კონტურისთვის კი გამოყენებულია ყვითელი და ღვინისფერი.  
 მიკროსკოპით დაკვირვებისას, მოცემულია მხოლოდ მოწითალო ნარინჯისფერი და ყვითელი (ტიპი 2).

სტრატეგრაფია (ვიზუალური დაკვირვება)	
1 ფენა	ქვედა ფენას წარმოადგენს მოწითალო ნარინჯისფერი
2 ფენა	ზედა ფენას წარმოადგენს ყვითელი (ტიპი 2)

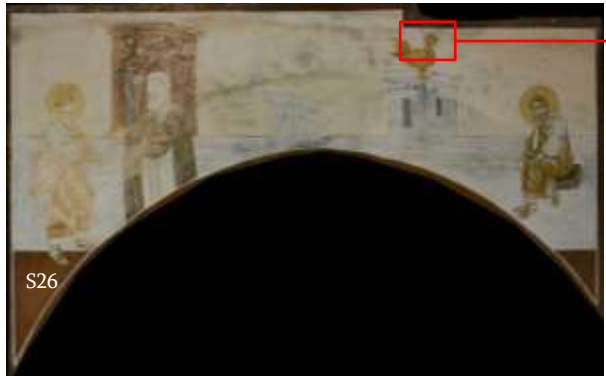
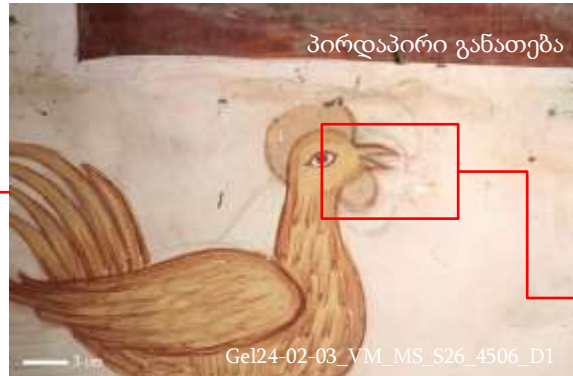
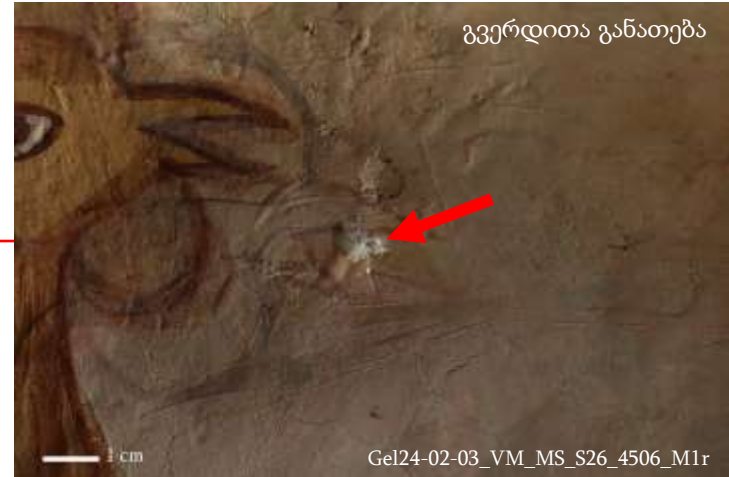
ლოკაცია	VM_MS_S26 (დას. მკლავი)
---------	-------------------------

**ზემოთ:** კონტექსტის, დეტალის და მაკრო ფოტოები, დასავლეთ მკლავის სამხრეთ კედლის XVII საუკუნის მხატვრობის ნალესობის ხილული ფენა.

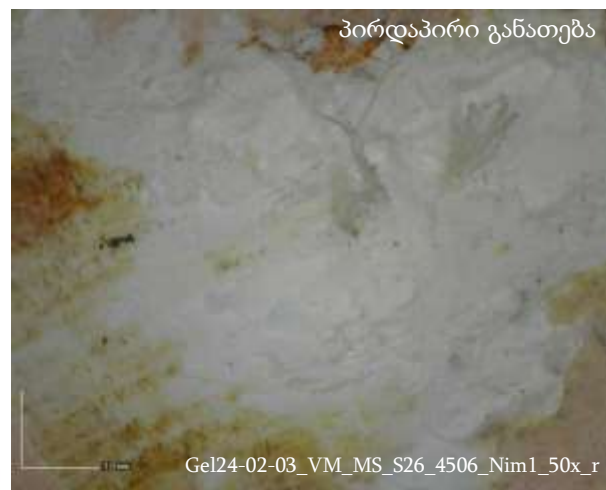
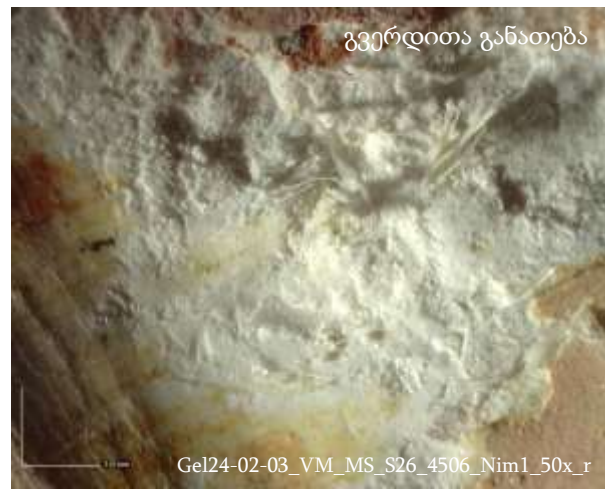
**ქვევით:** მიკრო ფოტოები, დასავლეთ მკლავის სამხრეთ კედლის გვიანი პერიოდის მხატვრობის ნალესობის ხილული ფენა. თეთრი ნალოზა გამჭვირვალე მცენარეული ჩანარით. მინიმალური რაოდენობის არაორგანული წმინდამარცვლოვანი მინარევით.

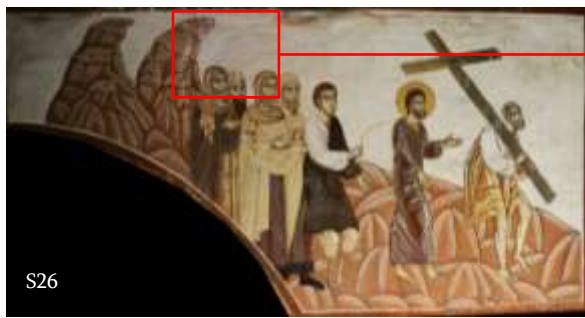
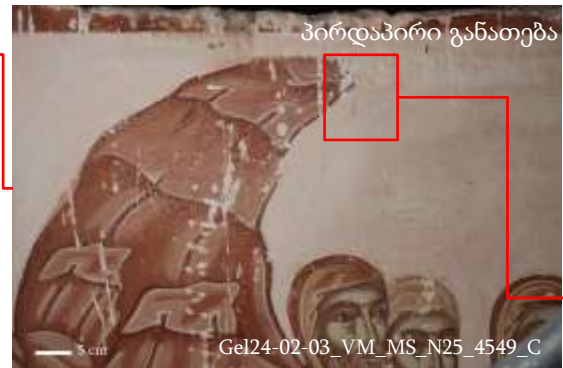
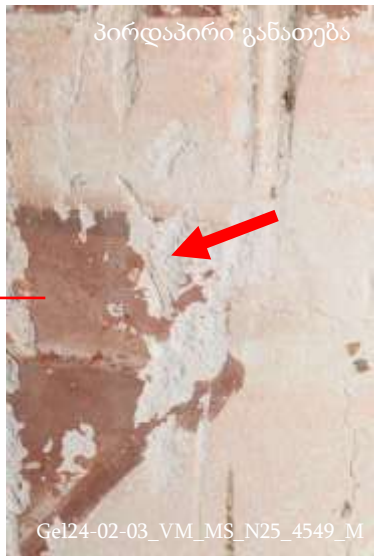
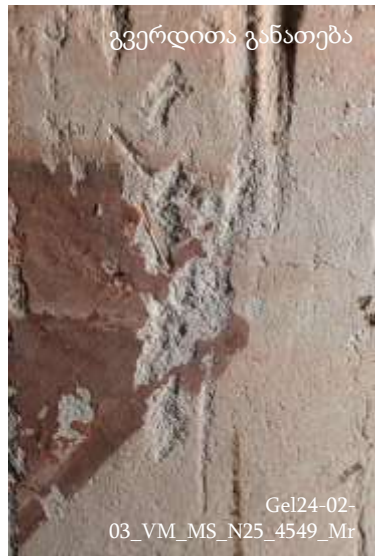
ნიმუში N 4549

**ზემოთ:** კონტექსტის, დეტალის და მკრო ფოტოები, დასავლეთ მკლავის ჩრდილოეთ კედლის XVII საუკუნის მხატვრობის ნალესობის ხილული ფენა.

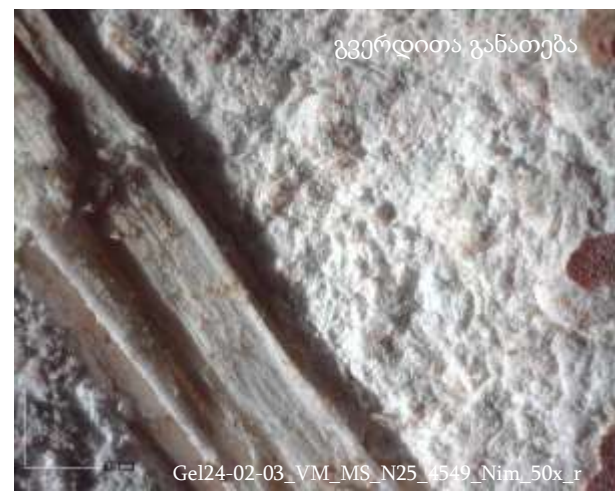
**ქვევით:** მიკრო ფოტოები, დასავლეთ მკლავის სამხრეთ კედლის გვიანი პერიოდის მხატვრობის ნალესობის ხილული ფენა. თეთრი ნალეობა ჩალისფერი -მოეთეთრო მცენარეული ჩანარით. მინიმალური რაოდენობის არაორგანული წმინდამარცვლოვანი მინარევი. ვარდისფერი შეფერილობა სავარაუდო ბიოლოგიური აქტივობაა.

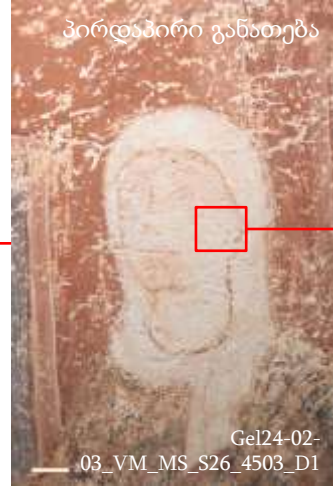
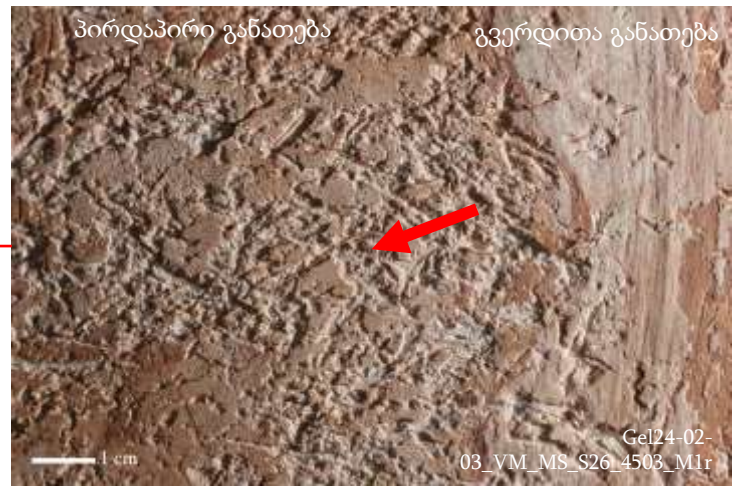
ნიმუში N	4503
----------	------

**მარჯვნივ:**  
კონტექსტის, დეტალის და მაკრო ფოტოები, დასავლეთ მკლავის ჩრდილოეთ კედლის XVII საუკუნის მხატვრობის ნალესობის ხილული ფენა.

**ქვევით:** მიკრო ფოტოები. თეთრი ნალოება ჩალისფერი - მოეთეთრო-გამჭვირვალე მცენარეული ჩანართით. ვარდისფერი შეფერილობა სავარაუდო ბიოლოგიური აქტივობაა.

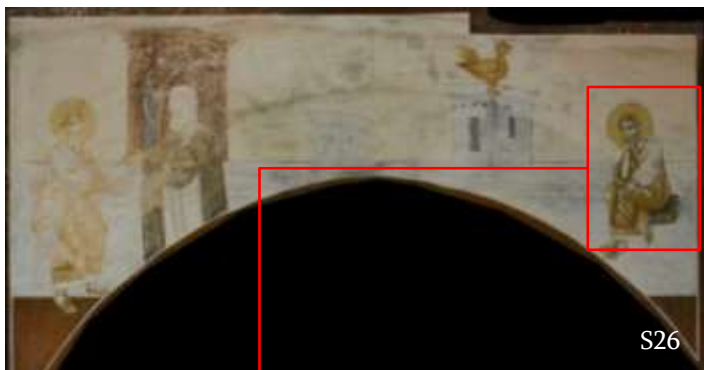
დასავლეთ მკლავის დასავლეთ, სამხრეთ და ჩრდილოეთ კედლებზე (პირველ რეგისტრზე) არსებული გვიანი პერიოდის (XVII საუკუნის) მხატვრობის ნალესობაზე შეიმჩნევა ტაძრის სხვა მოხატულობებისგან განსხვავებული შესალესი იარაღის კვალი, რომელიც ვიწრო, მცირე ზომისაა და ადგილებში საზღვრავს ფიგურის გარკვეულ მონაკვეთებსაც კი. ამგვარი იარაღის კვალი სხვა არცერთ სქემაზე არ დაფიქსირებულა. იარაღის კვალი გავრცელებულია ამ სქემის მთლიან ზედაპირზე.

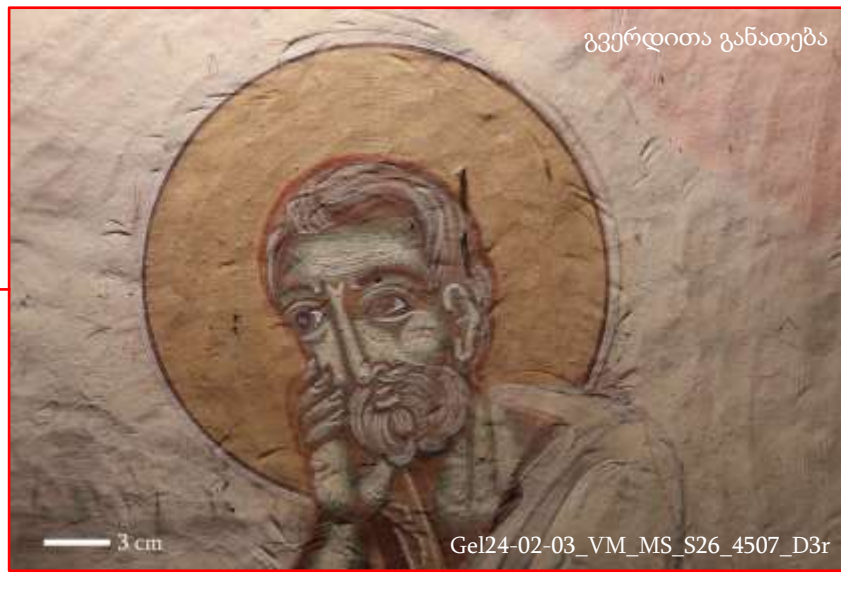
Gel24-02-03\_VM\_MS\_S26\_4507\_D3r

**ფოტოები:** ნაჩვენებია მე-17 საუკუნის მოხატულობის ნალესობაზე არსებული იარაღის კვალის მაგალითი, კონტექსტის და დეტალების ფოტოები, გადაღებული პირდაპირი და გვერდითა განათებით.

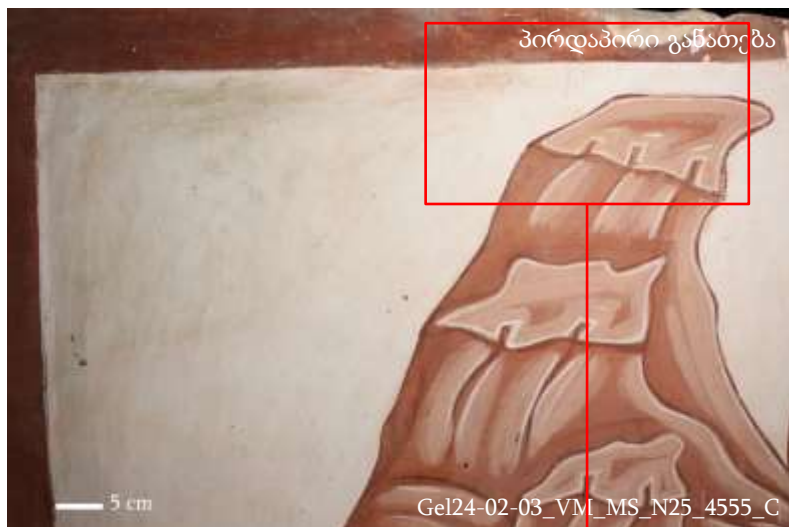
**ფოტოები:** ნაჩვენებია მე-17 საუკუნის მოხატულობის ნალესობაზე არსებული იარაღის კვალის სამაგალითოს, კონტექსტის და დეტალების ფოტოები, გადაღებული პირდაპირი და გვერდითა განათებით.

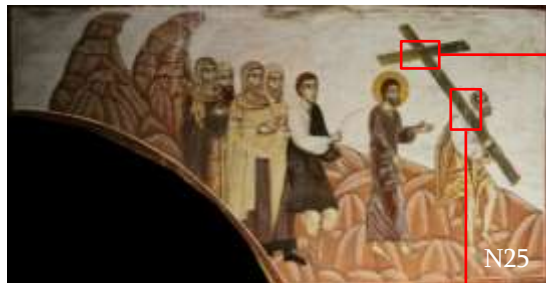
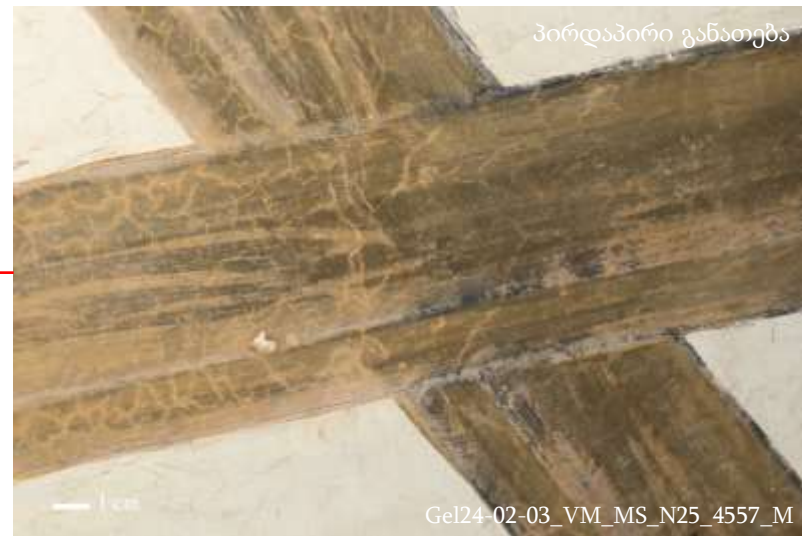
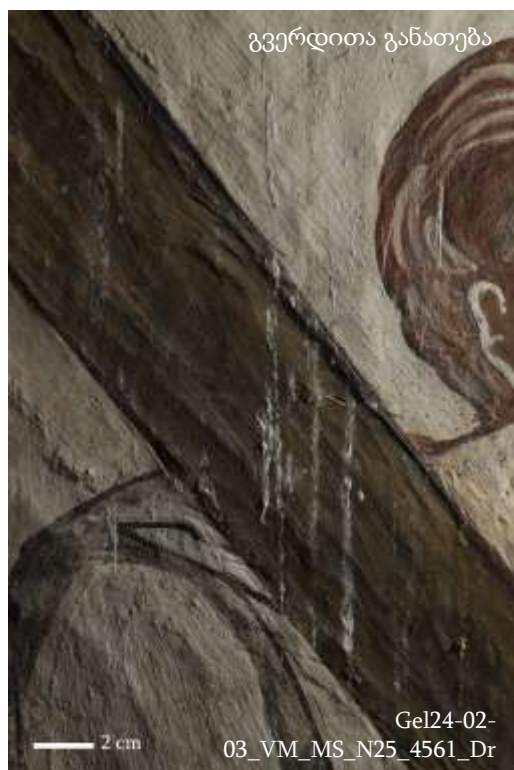
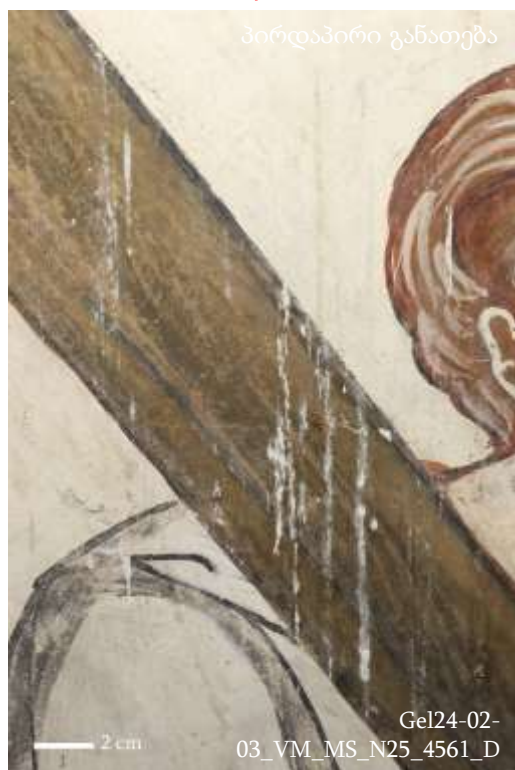
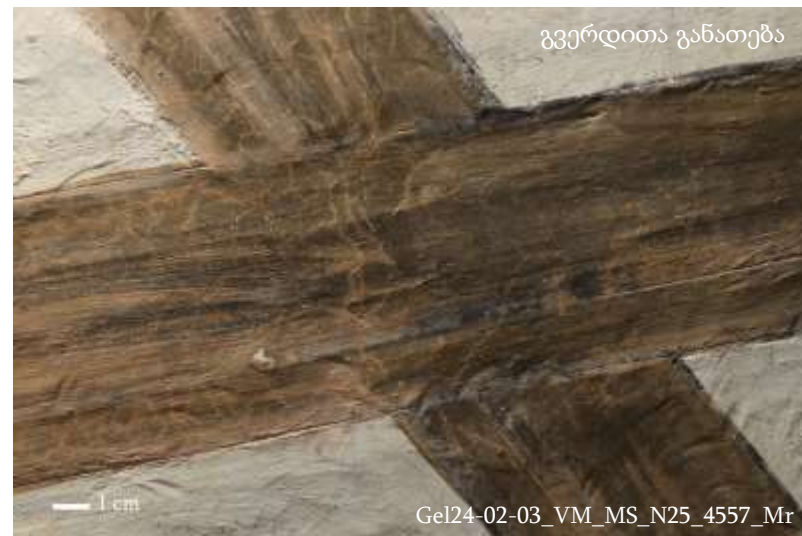
*ქვემოთ და მარჯვნივ: ფოტოებზე ნაჩვენებია დასავლეთ მკლავის XVII საუკუნის მხატვრობის სქემაზე არსებული მოსამზადებელი ნახატის - გრაფია (გეომეტრიული ნაკაწრი) მაგალითი.*

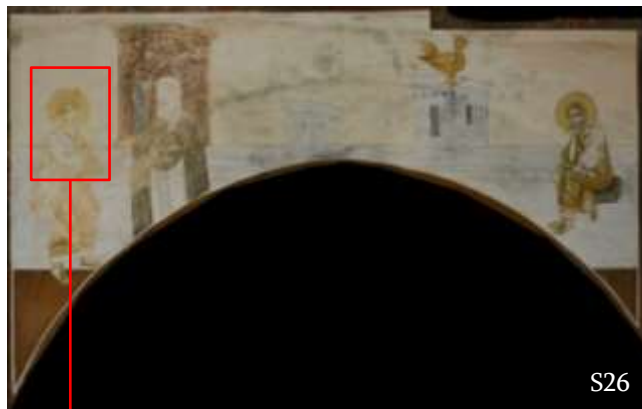
S26

**ქვემოთ და მარჯვნივ:**  
ფოტოებზე ნაჩვენებია დასავლეთ მკლავის XVII საუკუნის მხატვრობის სქემაზე არსებული მოსამზადებელი ნატახის - გრაფია (თავისუფალი ნაკაწრი) და კონტური საღებავით მაგალითი.

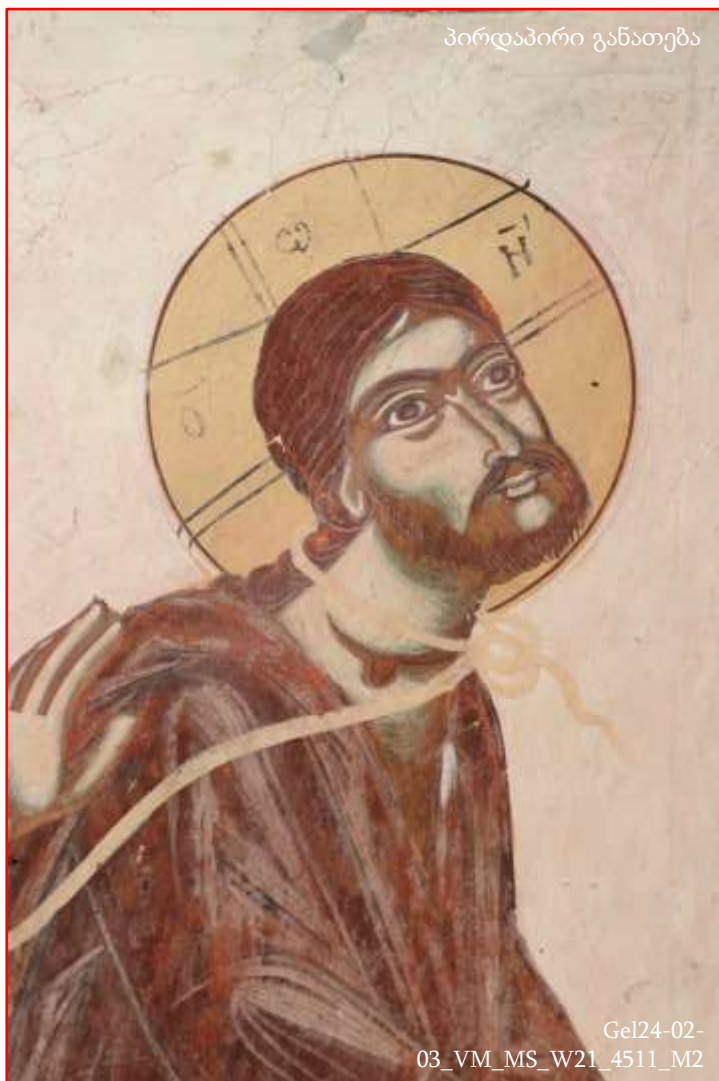
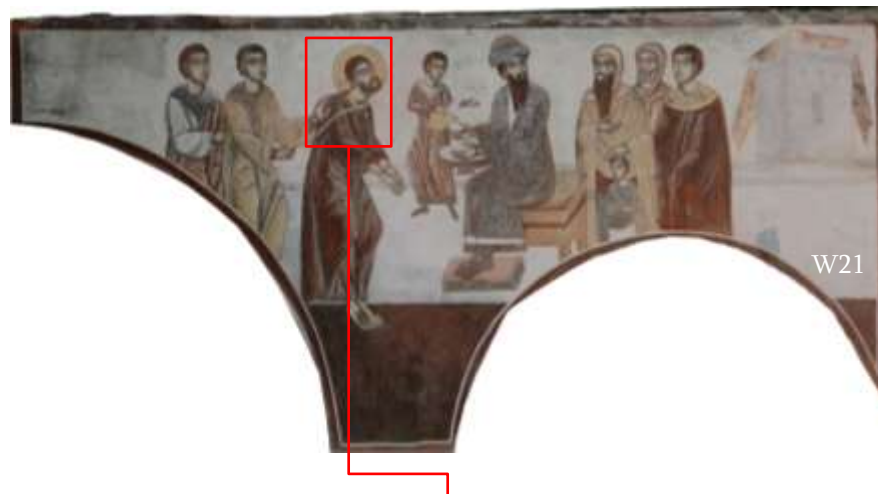
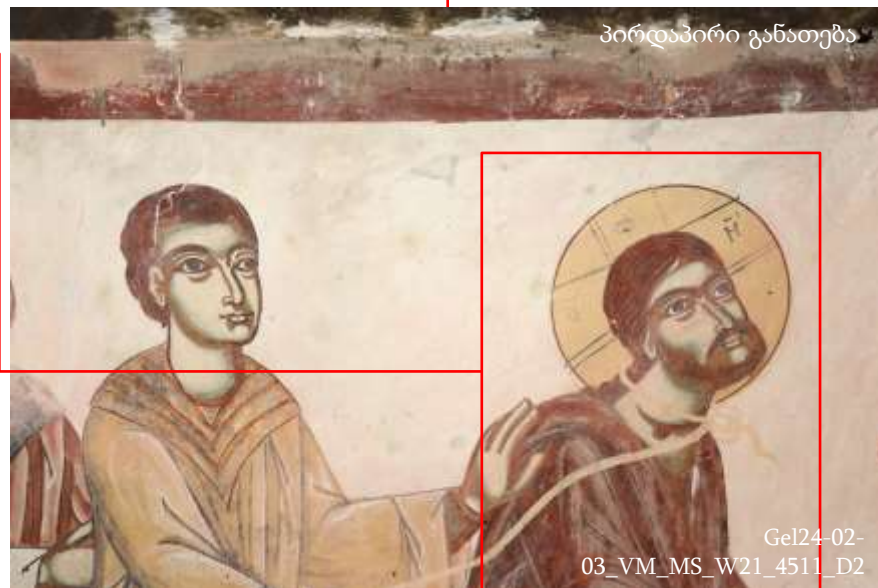
**მარჯვნივ:**  
ფოტოებზე  
ნაჩვენებია  
დასავლეთ  
მკლავის XVII  
საუკუნის  
მხატვრობის  
სქემაზე  
არსებული  
მოსამზადებელი  
ნახატის -  
კონტური  
საღებავით -  
მაგალითი.  
კონტური  
იკითხება  
შარავანდის  
გარშემო.

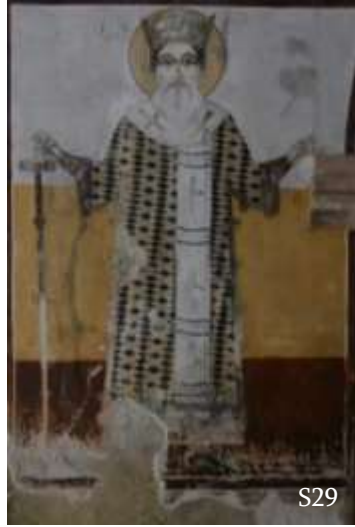
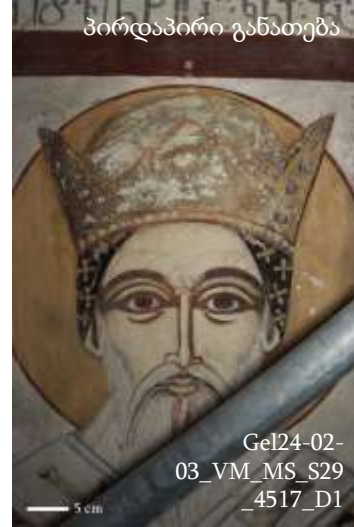
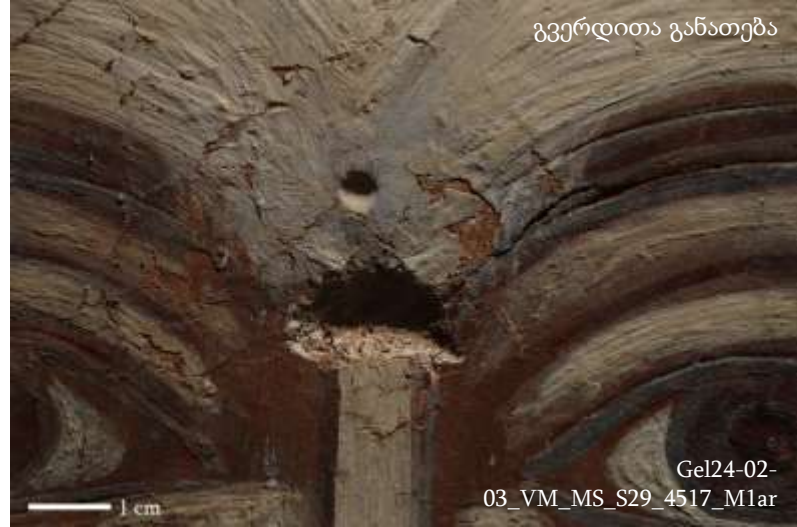
**მარჯვნივ:** ფოტოებზე ნაჩვენებია დასავლეთ მკლავის XVII საუკუნის მხატვრობის სქემაზე არსებული ფიგურის სახის ცენტრში არსებული ფარგლის წერტილის კვალი (უშუალოდ ფარგლის ნაკაწრი შარავანდის გარშემო არ ფიქსირდება).

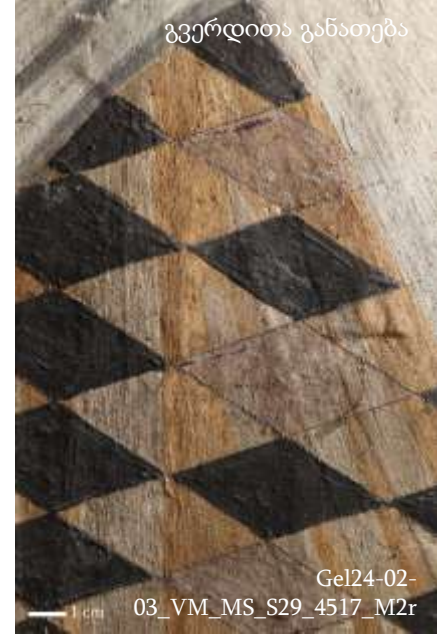
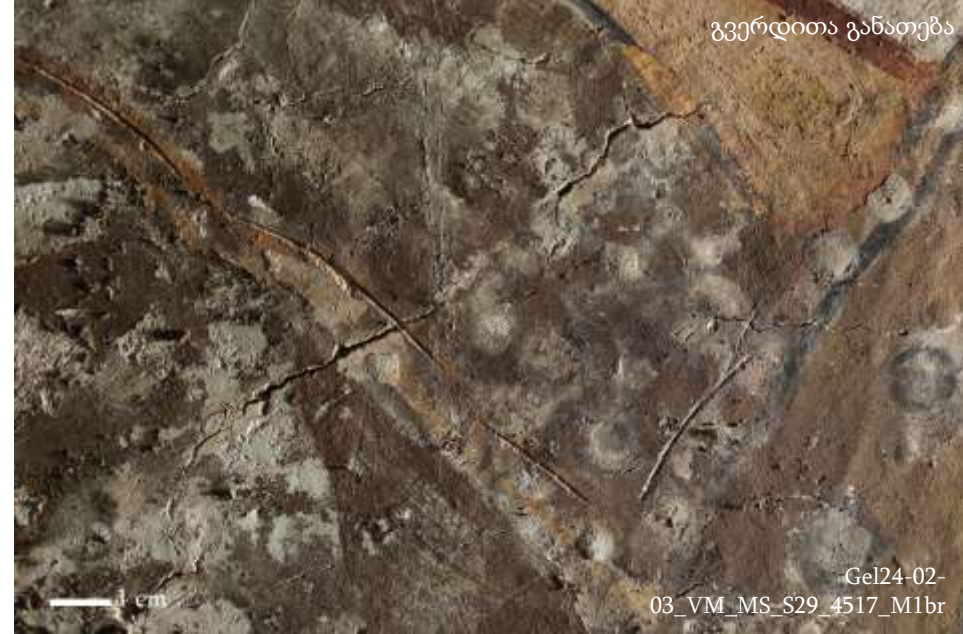
**მარჯვნივ:** ფოტოებზე ნაჩვენებია დასავლეთ მკლავის XVII საუკუნის მხატვრობის სქემაზე არსებული ფიგურის სამოსზე მოსამზადებელი ნახატი - გრაფია (გეომეტრიული ნაკაწრი) და გვირგვინზე არსებული მოსამზადებელი ნახატი - გრაფია (თავისუფალი ნაკაწრი).

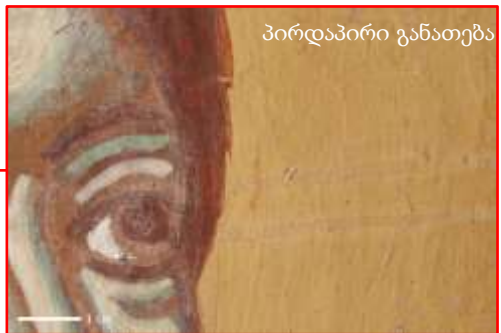
Gel24-02-06\_VM\_MS\_N25\_5204\_D1\_sc

ზოგადი აღწერა:  
 ქრისტეს შარავანდედზე ვიზუალურად განირჩევა საკმაოდ მკვეთრი ყვითელი ფერის ერთი ფენა. ფერი არის ინტენსიური, კარგი დაფარვის უნარით.

სტრატეგრაფია (ვიზუალური დაკვირვება)	
1 ფენა	შარავანდედზე მოცემულია ყვითელი

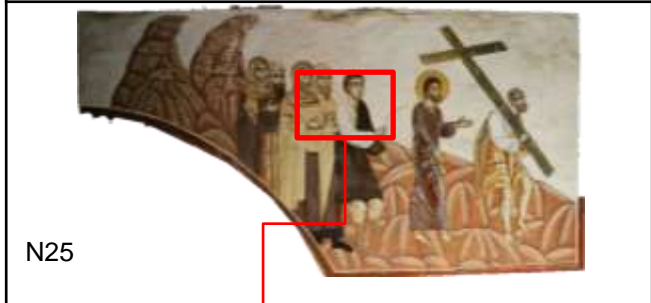
ლოკაცია:  
 დას. მკლავის ჩრდილოეთი კედელი

ზოგადი აღწერა:  
 სამოსის დამუშავებისთვის გამოყენებულია ყვითელი ძირითად ფერად, ნარინჯისფერი და მუქი წითელი მუქი ადგილებისთვის და კონტურებისთვის, თეთრი და თეთრნარევი ყვითელი ამონათებებისთვის. სულ 5 ფენა: ყვითელი; ნარინჯისფერი; მუქი წითელი; თეთრნარევი ყვითელი (თხელი); თეთრი. გარდა ამისა გვხვდება მონაცრისფრო მონასმიც, მაგრამ ვიზუალურად ცალკე ფენად არ აღიქმება.

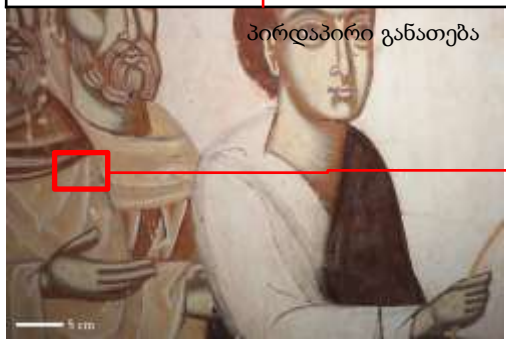
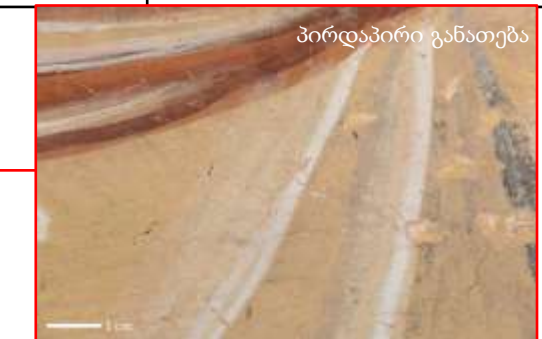
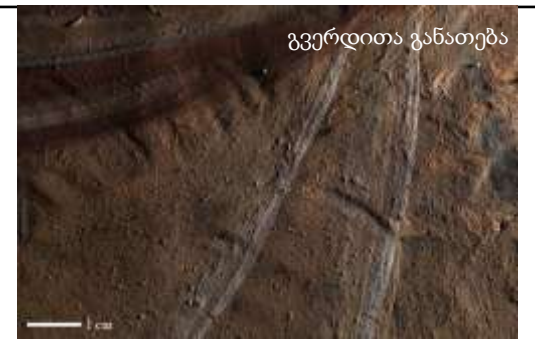
Gel24-02-06\_VM\_MS\_N25\_5204\_D2\_sc

სტრატეგრაფია (ვიზუალური დაკვირვება)			
1 ფენა	ყვითელი	4 ფენა	თეთრნარევი ყვითელი (თხელი ფენა)
2 ფენა	ნარინჯისფერი	5 ფენა	თეთრი
3 ფენა	მუქი წითელი

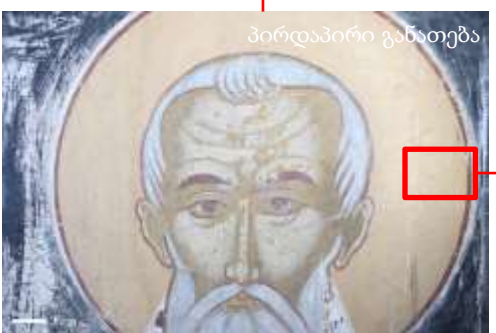
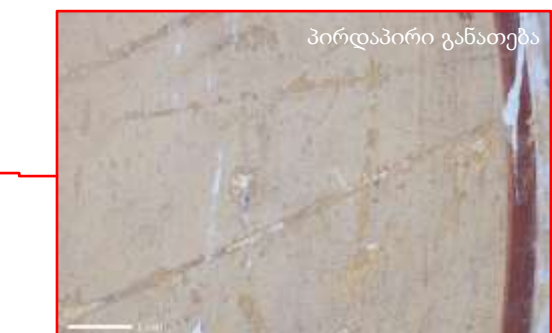
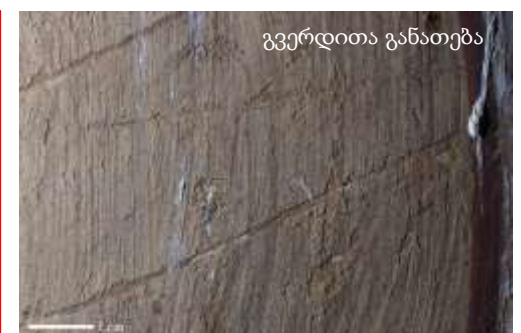
Gel24-02-08\_VM\_MS\_N29\_5199\_D2\_sc

ზოგადი აღწერა:  
 შარავანდედზე, დანაკარგის ადგილას, ვიზუალურად განირჩევა ორი ყვითელი - ქვედა ფენა შედარებით უფრო მუქია, ხოლო ზედა ღია.

სტრატეგრაფია (ვიზუალური დაკვირვება)	
1 ფენა	ქვედა ფენას წარმოადგენს მუქი ყვითელი
2 ფენა	ზედა ფენას წარმოადგენს ღია ყვითელი

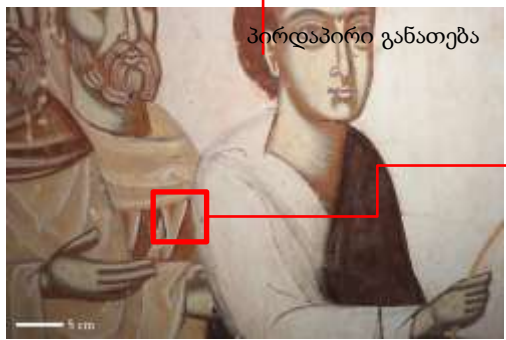
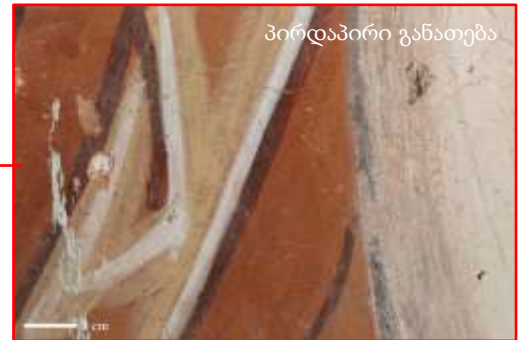
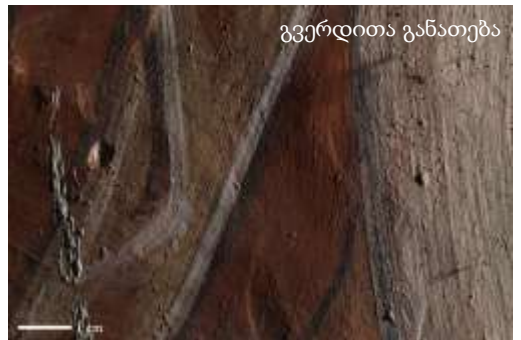
Gel24-02-06\_VM\_MS\_N25\_5204\_D2\_sc

ზოგადი აღწერა (აღწერილია მხოლოდ ნარინჯისფერი ტანისამოსი):  
 ვიზუალური დაკვირვებით განირჩევა საკმაოდ მკვეთრი ნარინჯისფერი, რომელიც გამოყენებულია ტანისამოსის შიდა ნაწილისთვის.

1 ფენა	ქვედა ფენას წარმოადგენს ნარინჯისფერი
2 ფენა	მეორე ფენას წარმოადგენს მუქი ზოლები
3 ფენა	მესამე ფენა-ყვითელი
4 ფენა	ზედა ფენა-თეთრი

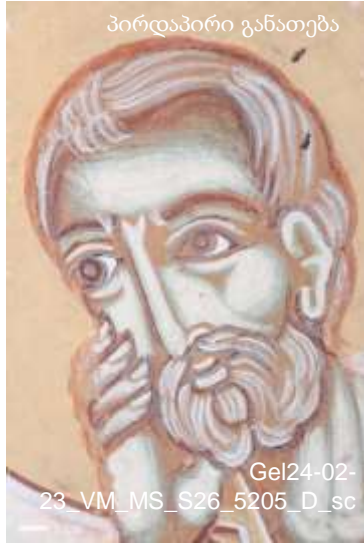
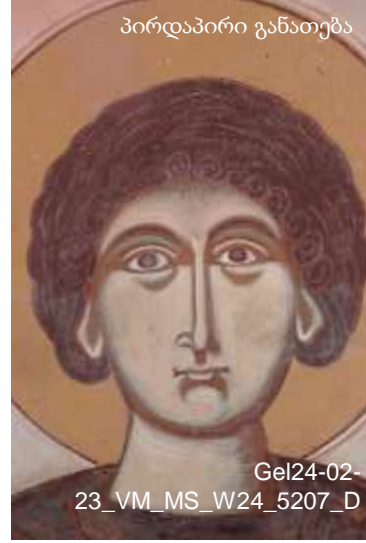
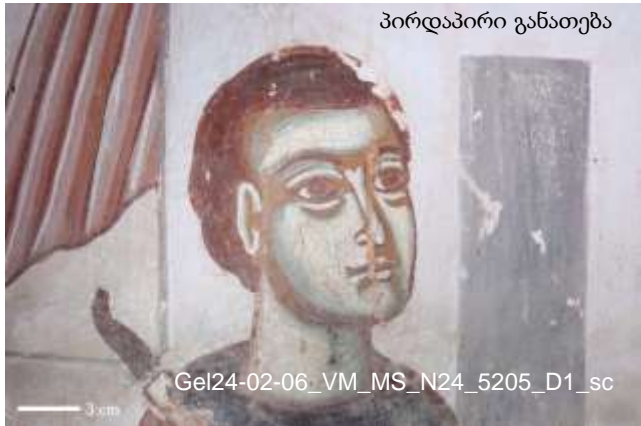
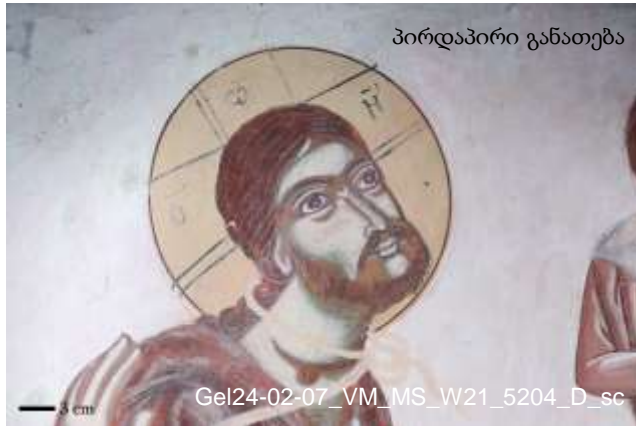
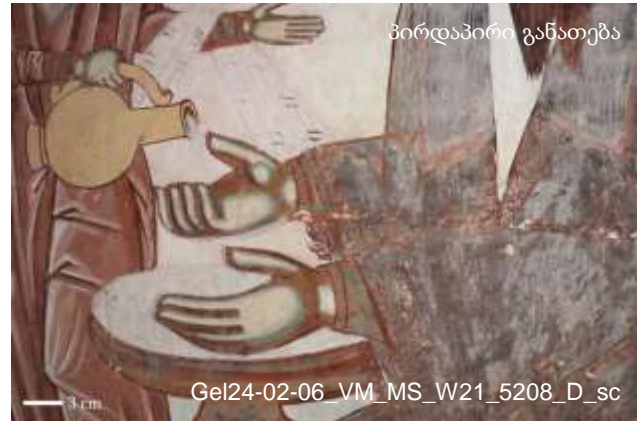
XVII საუკუნის მხატვრობაში, ფიგურათა უმრავლესობაზე, ნარინჯისფერი გამოყენებულია კანის და თმის დამუშავებაშიც: წარმოადგენს საბაზისო ფერს, რომელზეც მოცემულია შუქ-ჩრდილები.

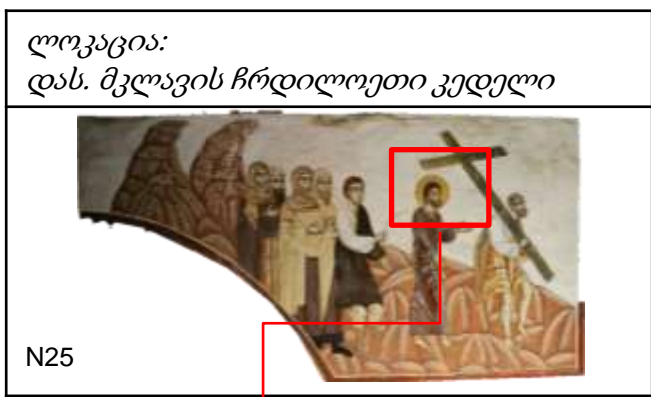
ზოგადი აღწერა:  
 ტანისამოსზე ვიზუალურად განირჩევა მკაფიო სხვაობა ნარინჯისფერსა და წითელ ზოლებს შორის. ნარინჯისფერი გამოყენებულია საბაზისო ფერად, მასზე მუქი წითლის დადებით კი იღებს მუქი შეფერილობის სამოსს.

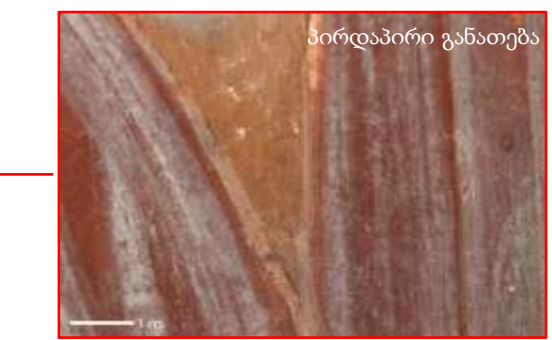
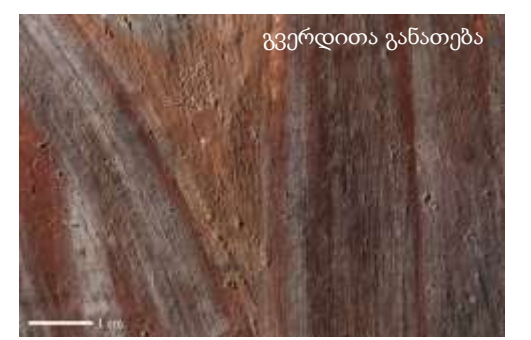
Gel24-02-06\_VM\_MS\_N25\_5204\_D1\_sc

სტრატეგრაფია (ვიზუალური დაკვირვება)	
1 ფენა	ქვედა ფენას წარმოადგენს ნარინჯისფერი
2 ფენა	მეორე ფენას წარმოადგენს წითელი
3 ფენა	თხელი თეთრი ფენა

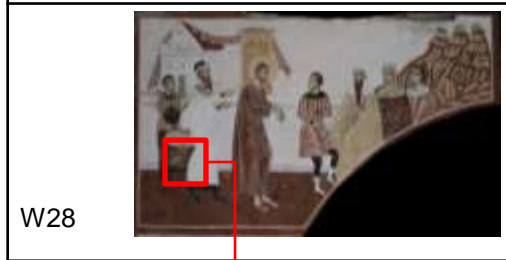
ლოკაცია:  
 დას. მკლავის ჩრდილოეთი კედელი

ზოგადი აღწერა:  
 მოცემულია ტახტი სადაც ვიზუალურად მკაფიოდ განირჩევა ნარიბჯისფერი და წითელი, ამ შემთხვევაში წითელი საკმაოდ მუქი და ერთგვაროვნად დევს ზედაპირზე.

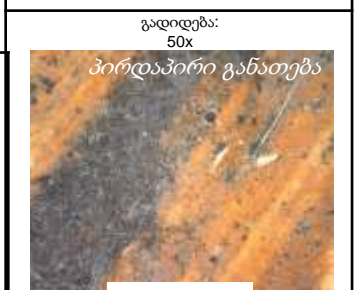
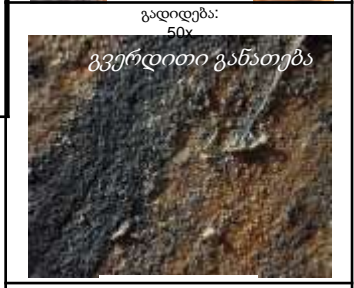
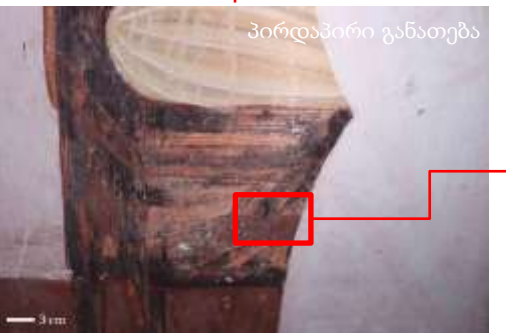
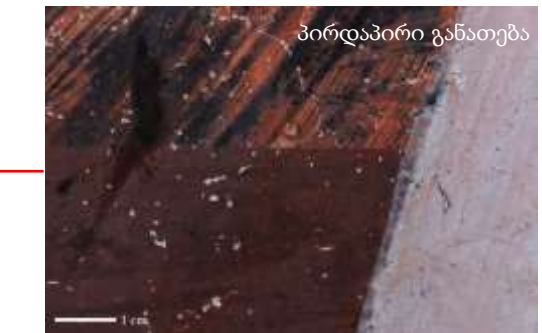
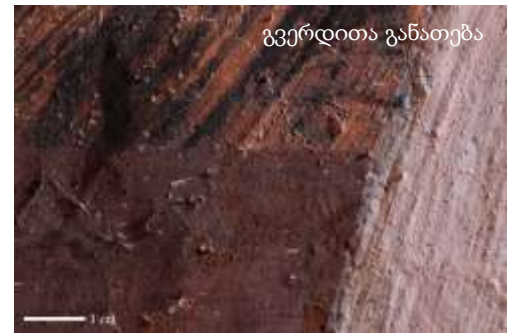
Gel24-02-06\_VM\_MS\_N24\_5205\_D3\_sc

სტრატეგრაფია (ვიზუალური დაკვირვება)

1 ფენა	ქვედა ფენას წარმოადგენს ნარიბჯისფერი
2 ფენა	მუწი ფერის ზოლები
3 ფენა	წითელი
4 ფენა	თეთრი შეფერილობის ფენა

ნიმუშის N	Gel24-02-06_VM_MS_N24_5205_Nim3
ხელსაწყო	პორტატული მიკროსკოპი

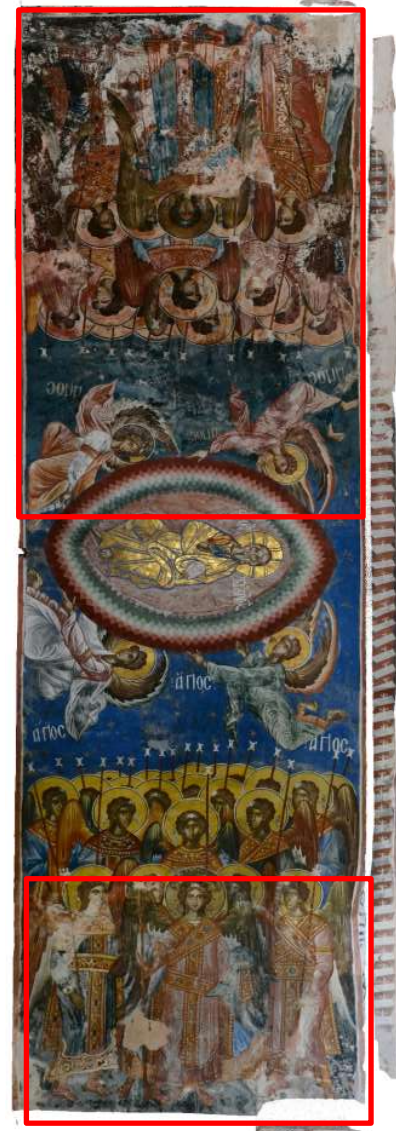
ამაღლების ანგელოზების ჩრდილოეთი მხარე და ანგელოზთა დასის ჩრდილოეთი სცენა (N8) გაცხოველებულია სავარაუდოდ ზეთოვანი საღებავით (იხ. წითელი ჩარჩო). ადგილებში, გადაწერილი ფენის ქვეშ კვლავ შემორჩენილია ქვედა ფენის მხატვრობა ან მოსამზადებელი ნახატი (XVI), თუმცა არსებობს გარკვეული მომაკვეთები, რომელზეც პირდაპირ არის დატანილი სავარაუდოდ ზეთოვანი ფერწერა. მთლიანობაში კომპოზიციურად მხატვრობა არ შეცვლილა, თუმცა შეიცვალა სახეების მოხაზულობა და მხატვრობის სტილი. გადაწერილ ფერწერულ ფენაზე ვხვდებით ოქროს ფირფიტებსა და ლაკის ფენას.

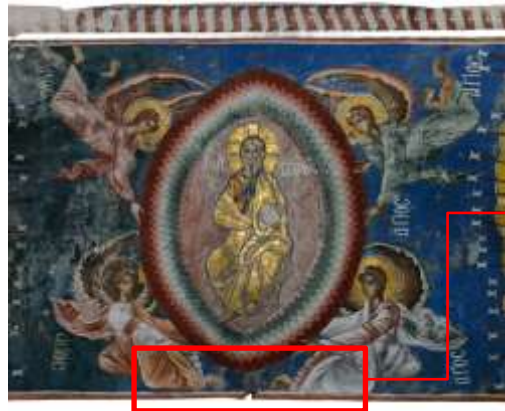
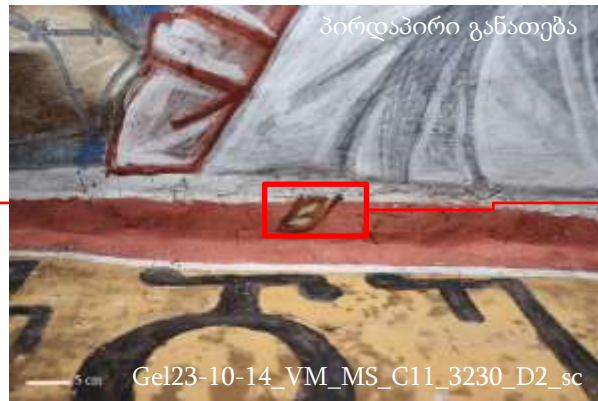
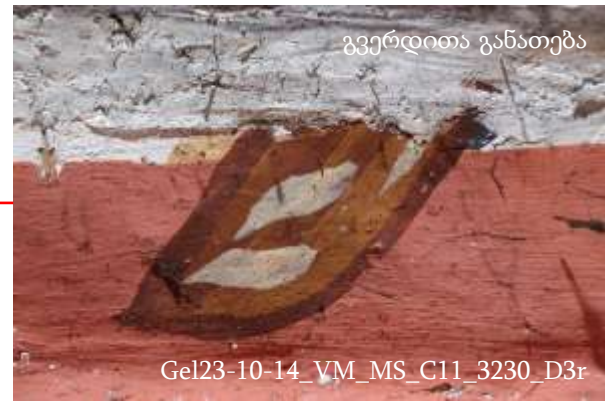
ვიზუალური დაკვირვებით, აღმოსავლეთი მკლავის, ბემის ჭერის მხატვრობაზე, ნაღესობის ქვემოდან ჩანს ფერწერის მონაკვეთები, რომელიც სტილით მეთექვსმეტე საუკუნის მხატვრობას ჰგავს. ზემოდან ნაღესობის ფენა და ფერწერული გადაწერები შეინიშნება.

ზევით: კონტექსტი და დეტალი ფოტოები, აღმოსავლეთი მკლავის, ჭერი, ამაღლება (C11).

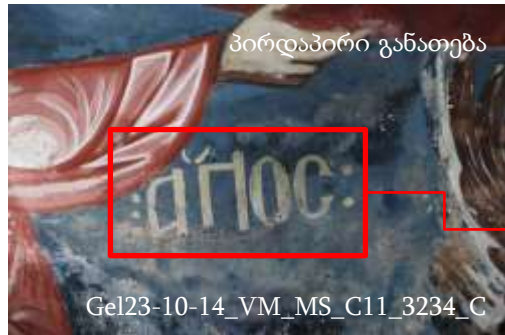
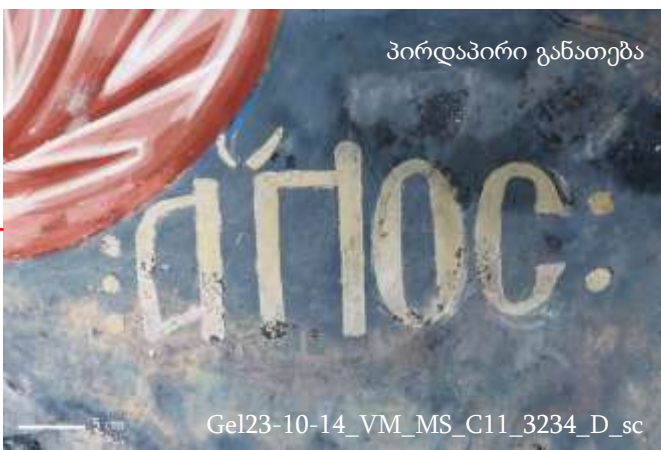
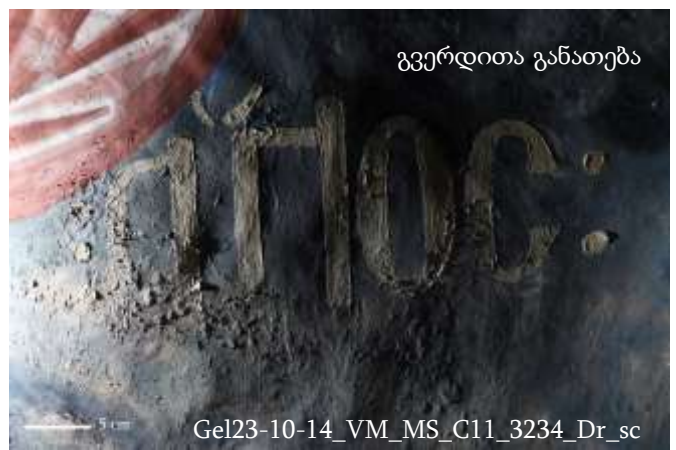
ზეთოვანი საღებავით განახლებული მხატვრობა გამოირჩევა ფუნჯის სქელი მონასმებით, შედეგად კი მრავალი აქერცვლით.

ზევით და მარჯვნივ: კონტექსტი და დეტალი ფოტოები, აღმოსავლეთი მკლავის, ჭერი, ამაღლება (C11).

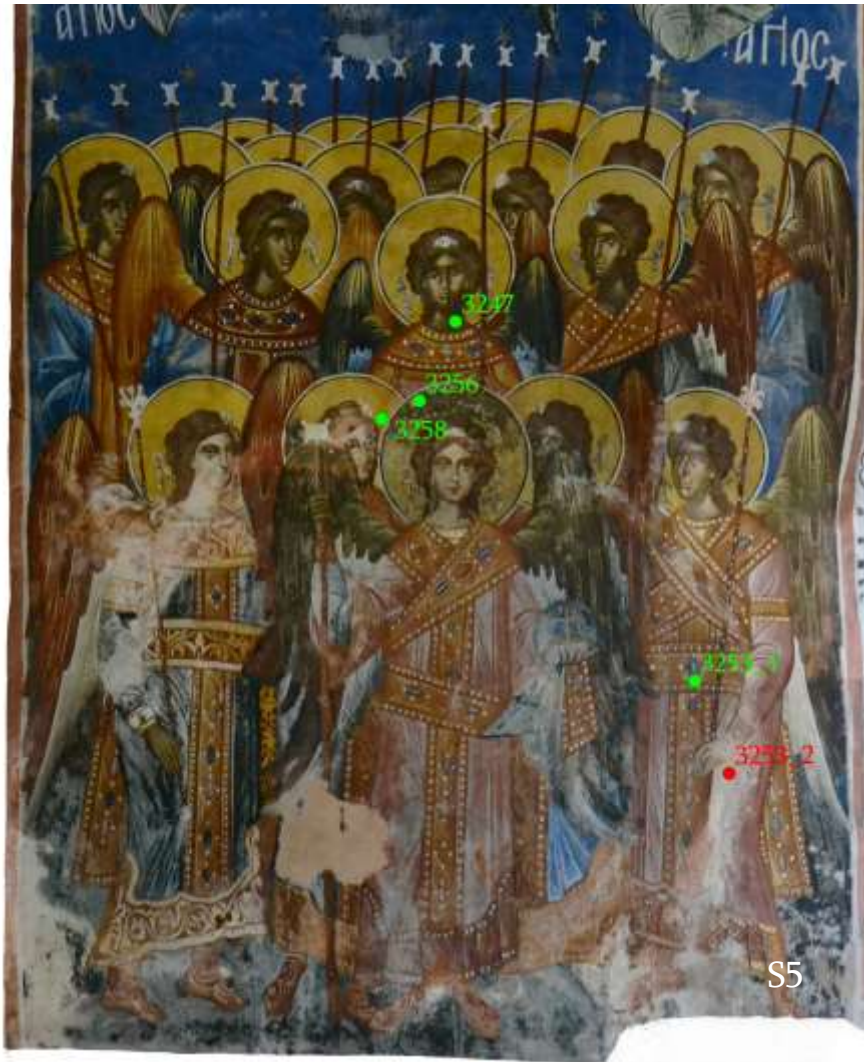
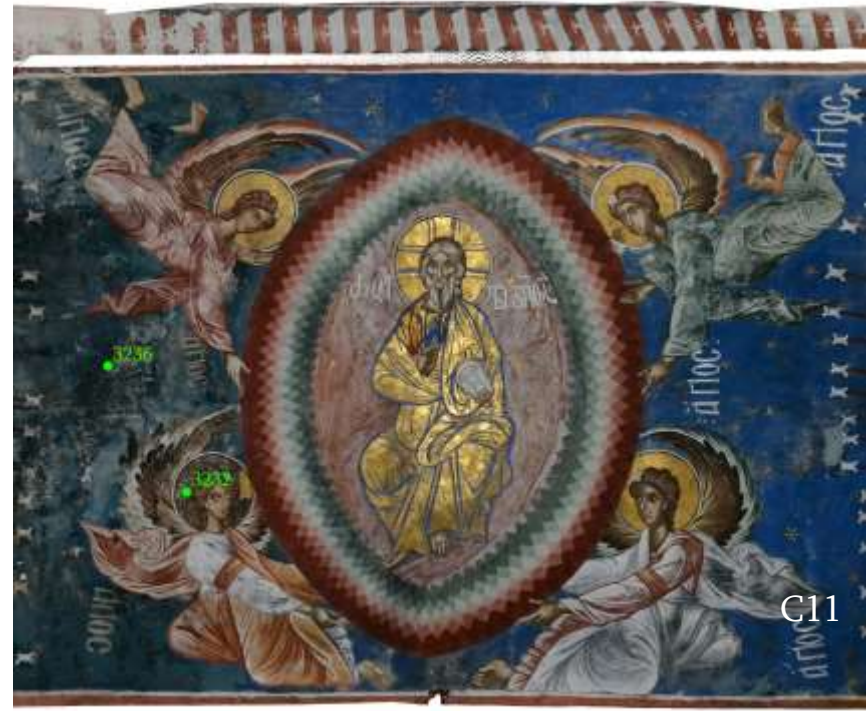
ფენების მიკროსკოპული შესწავლა მოხდა აღმოსავლეთი მკლავის კამარის დონის სამივე სცენაზე. მიკროსკოპული შესწავლის ლოკაციები (ნალესობა და ფერწერა), ნიმუშის ნომრის მითითებით დატანილია ქვემოთ მოცემულ სცენებზე.

ზემოთ: ანგელოზთა დასი (S5) და ამაღლება (C11)

- ნალესობის მიკროსკოპული შესწავლის ლოკაცია
- ფერწერის მიკროსკოპული შესწავლის ლოკაცია
