გელათის  
სამონასტრო კომპლექსის  
ღვთისმშობლის შობის  
სახელობის ტაძრის

კედლის მხატვრობის  
ტექნოლოგიისა და მდგომარეობის  
აღწერა - დოკუმენტაცია

დამკვეთი:  
გელათის რეაბილიტაციის  
დროებითი კომიტეტი

2023 აპრილი - 2024 თებერვალი

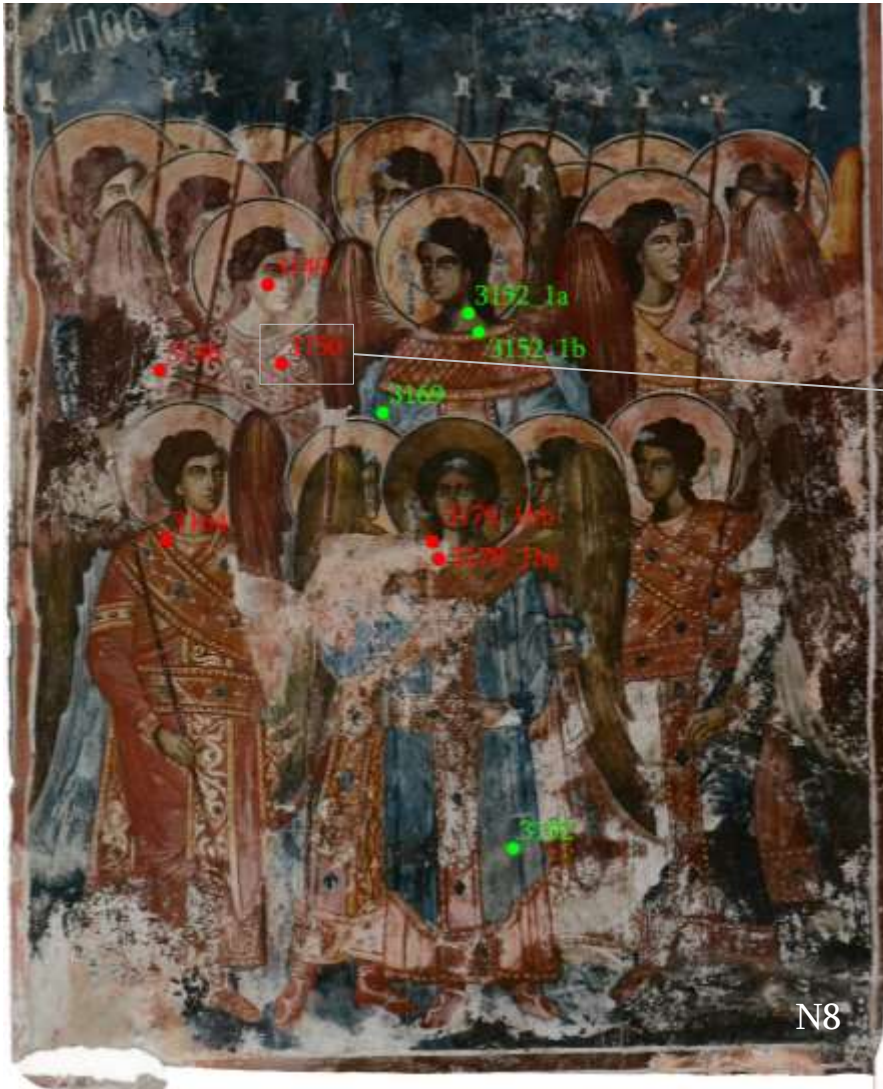
ქვევით მოცემულია აღმოსავლეთი მკლავის ნაღესობის ტიპი 5-ის (XIV) მიკროსკოპული შესწავლის ლოკაციები, ნიმუშის ნომრის მითითებით. იხ. სცენა N8- ანგელოზთა დასი (XIX).

**მარცხნივ:** კონტექსტის ფოტოზე წითლად დაწვრილია ნაღესობის მიკროსკოპული შესწავლის ადგილები, ხოლო მწვანედ - ფერწერის შესწავლის ლოკაციები.

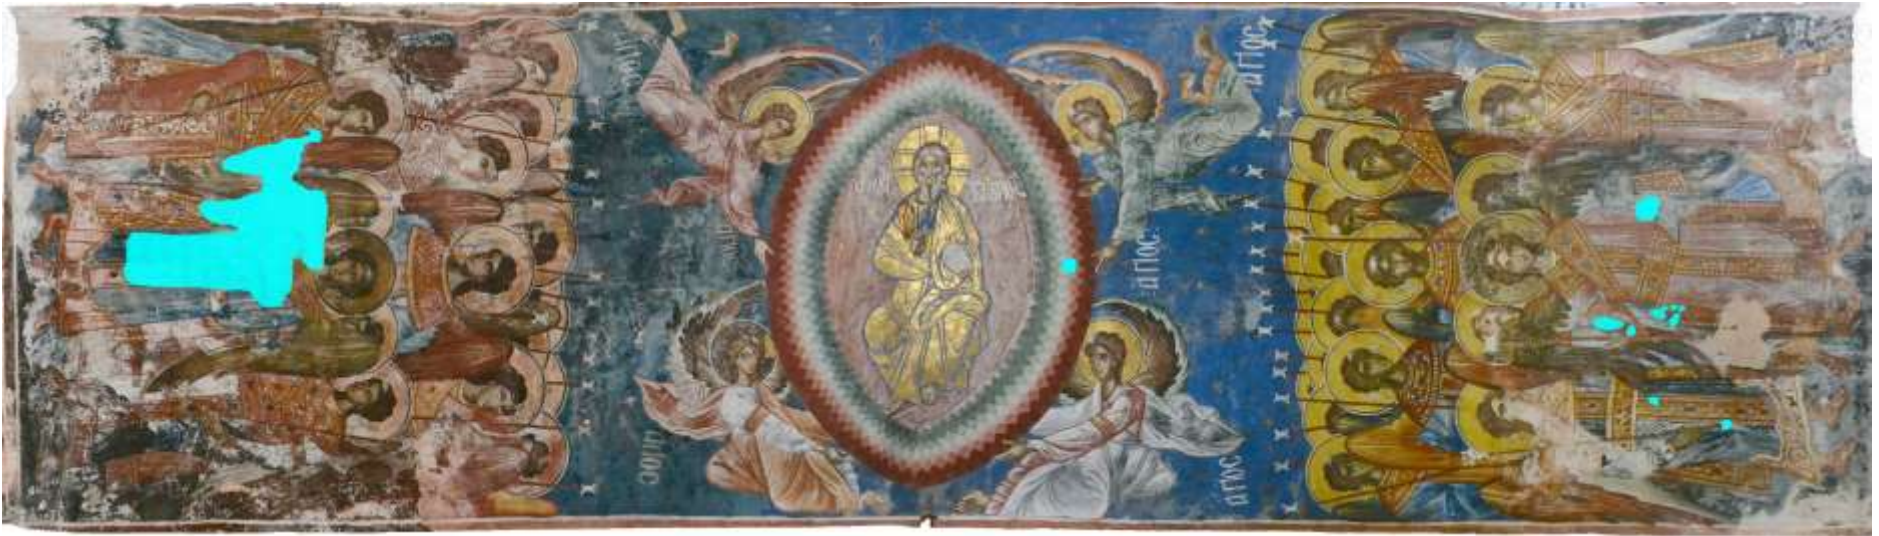
ნალესობის ჩაკერებული მონაკვეთები ძირითადად აღმოსავლეთი მკლავის ზემაში გვხვდება, იქ, სადაც ზეთის მხატვრობაა გამოყენებული. ჩაკერებული ნალესობები სავარაუდოდ ორიგინალი ნალესობის დაკარგვის შედეგად დაემატა. ჩაკერება შეიძლება ზეთის ფენით იყოს დაფარული, ან უზრალოდ დაზიანების შედეგად, ფერწერა ჰქონდეს დაკარგული. ჩაკერებული ნალესობა სავარაუდოდ XIX საუკუნეს ეკუთვნის და ზეთის ფერწერული ფენის თანადროულია.

**ზემოთ:** მოცემულია ბემის კამარა, რომელზეც მონიშნულია ჩაკერებული ნალესობის მონაკვეთები.

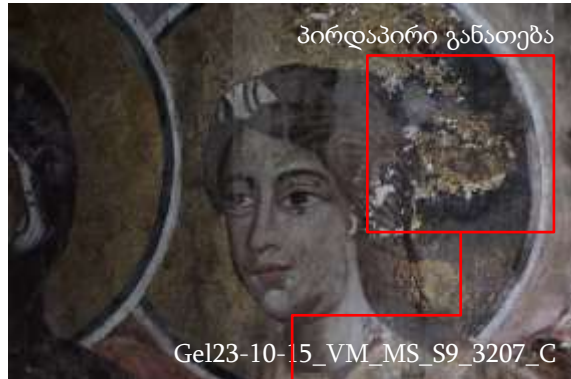
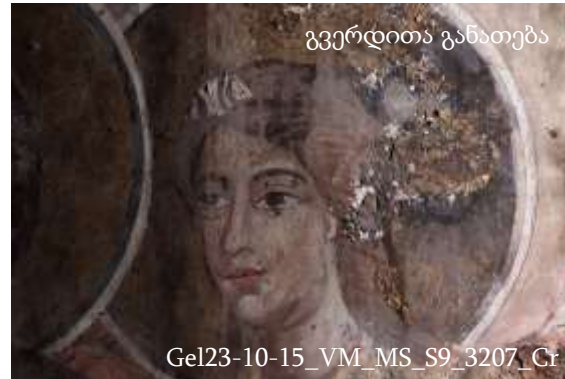
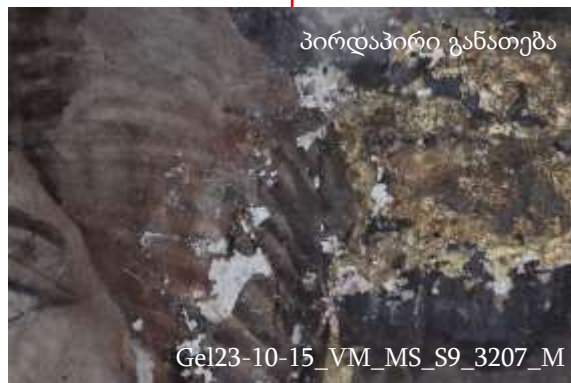
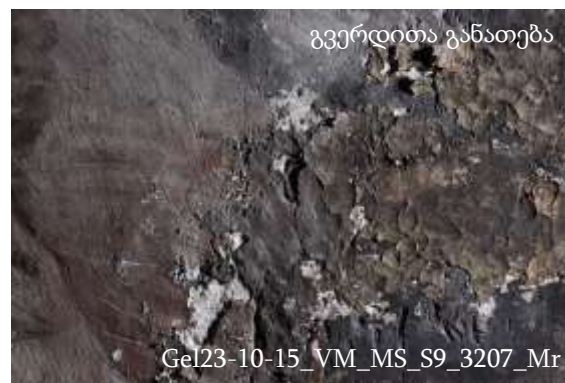
მარცხნივ მოცემული N8 ანგელოზთა დასის სცენის ფოტო, სადაც განირჩევა ნალესობის ჩაკერებები, განსხვავებული ტექსტურისა და დაზიანების მქონე ფენა.

**ზემოთ:** კონტექსტის და დეტალის ფოტოები. აღმოსავლეთი მკლავის სამხრეთი კედლის ქვედა რეგისტრი. მაცხოვრის ამალეობის სცენა - S9. შესაძლოა მოცემული ნალესობის მონაკვეთი გვიანი ჩარევის პერიოდს ეკუთვნოდეს, რაც სამომავლო კვლევის მიზანს წარმოადგენს. მსგავსი ფრაგმენტები გვხვდება აღმოსავლეთი მკლავის ბემის ზედა რეგისტრების სცენებზე.

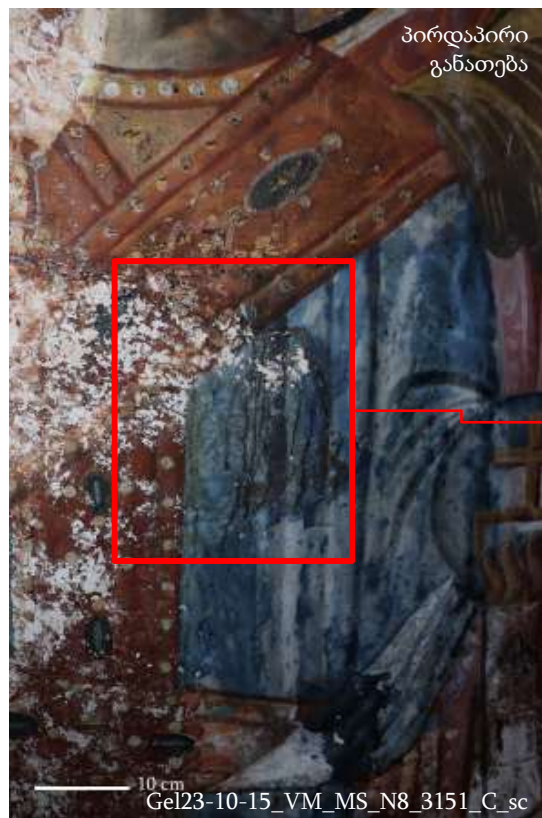
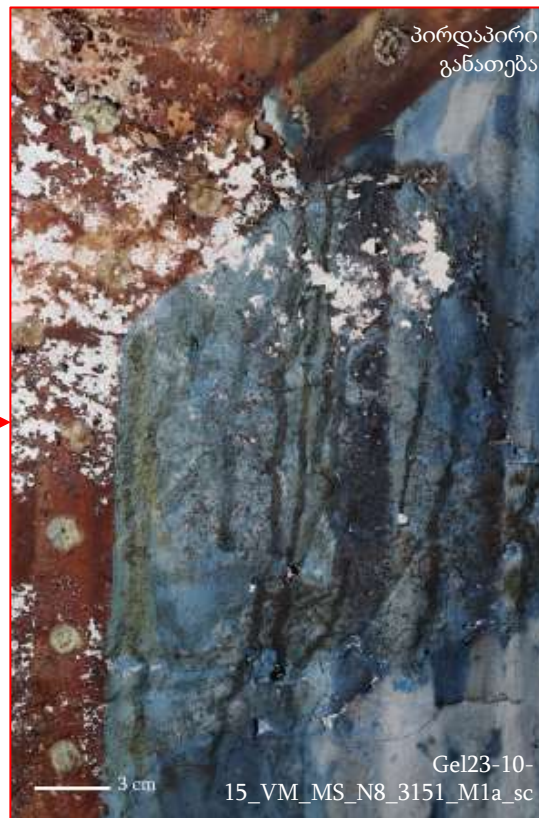
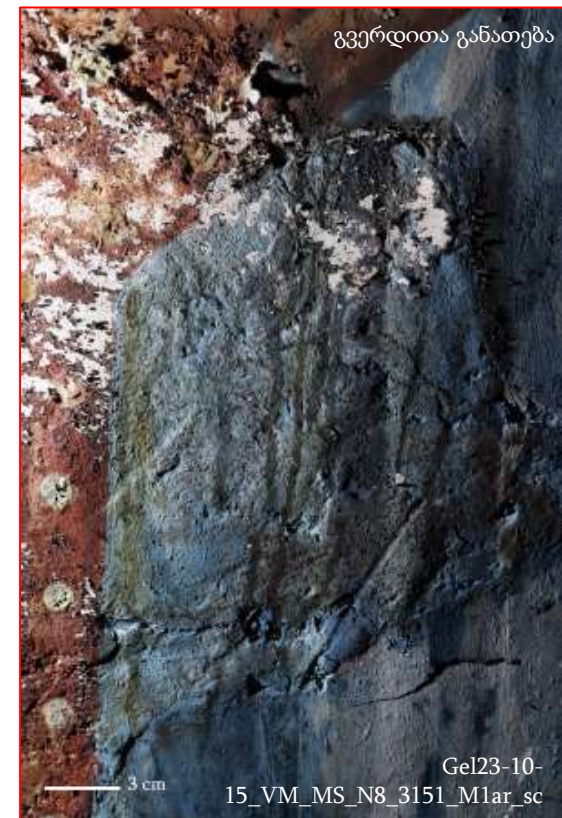
ჩაკერებული ნალესობის ტექსტურა და ტოპოგრაფია განსხვავდება XVI საუკუნის ნალესობისგან. ჩაკერებები ხასიათდება უხეში უსწორმასორო ზედაპირებით და სიმაღლით ამოზიდულია XVI საუკუნის ნალესობისგან.

**ზემოთ:** ანგელოზთა დასის სცენიდან, კონტექსტი და დეტალი ფოტოები, სადაც ჩაკერებული ნალესობის ზედაპირი, რაც განსაკუთრებით გვერდითა განათებით ჩანს, ამოზურცულია.

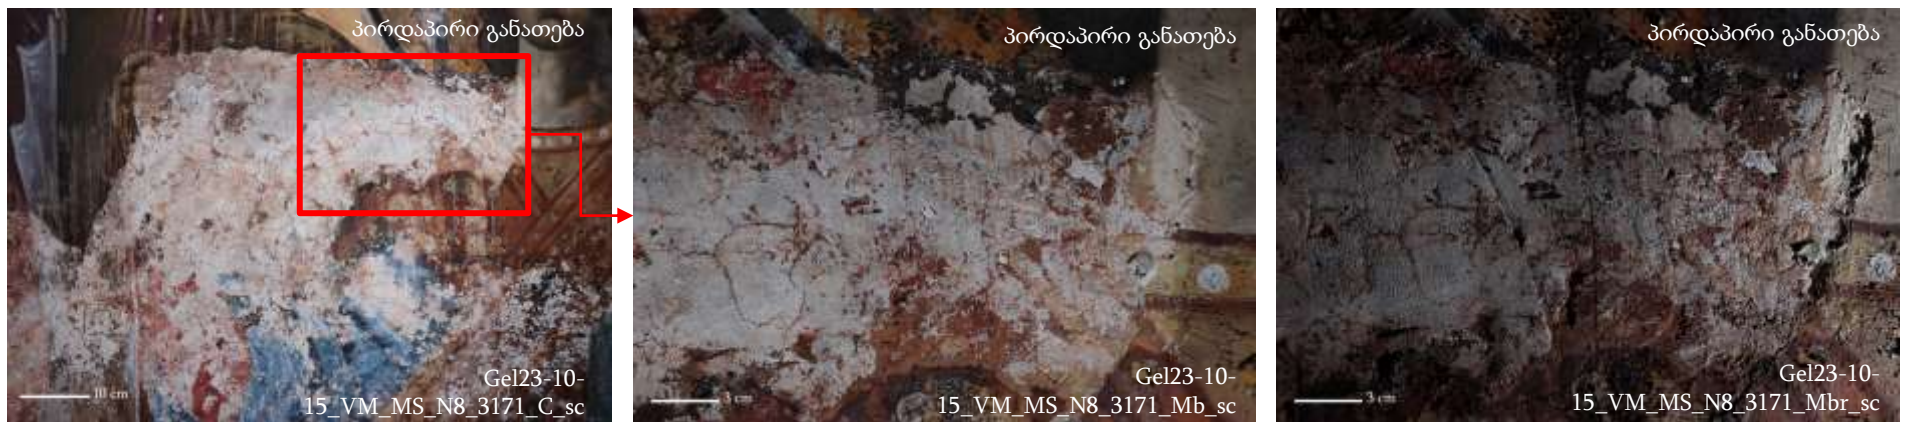
ნალესობის ჩაკერებები ფიქსირდება როგორც ფერწერული ფენით, ასევე ფერწერული ფენის დანაკარგით.

**ზემოთ:** ანგელოზთა დასის სცენიდან, დეტალი და მაკრო ფოტოები, სადაც მოცემულია ჩაკერებული ნალესობა, რომელზეც ფერწერა დაკარგულია.

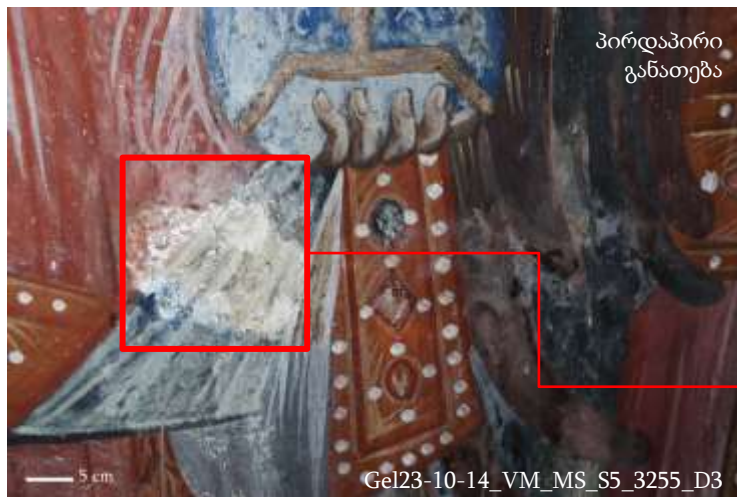
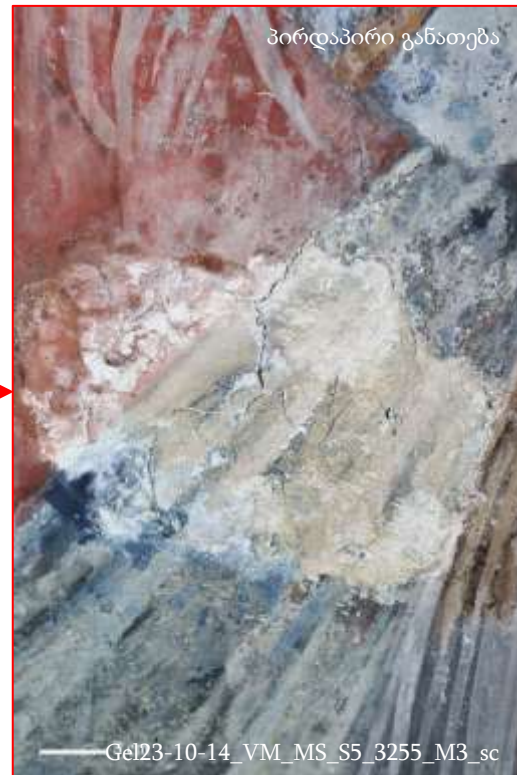
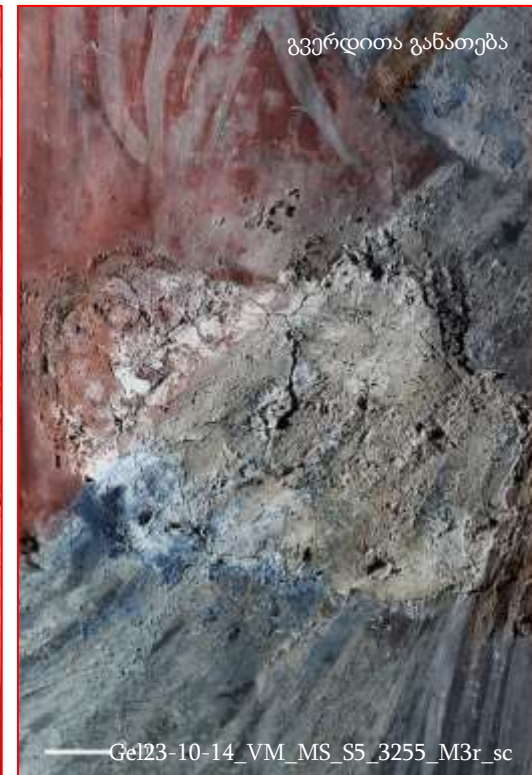
*ზემოთ: ანგელოზთა დასის სცენიდან, დეტალი და მაკრო ფოტოები, სადაც მოცემულია ჩაკერებული ნალესობა, რომელზეც ფერწერა დაკარგულია.*

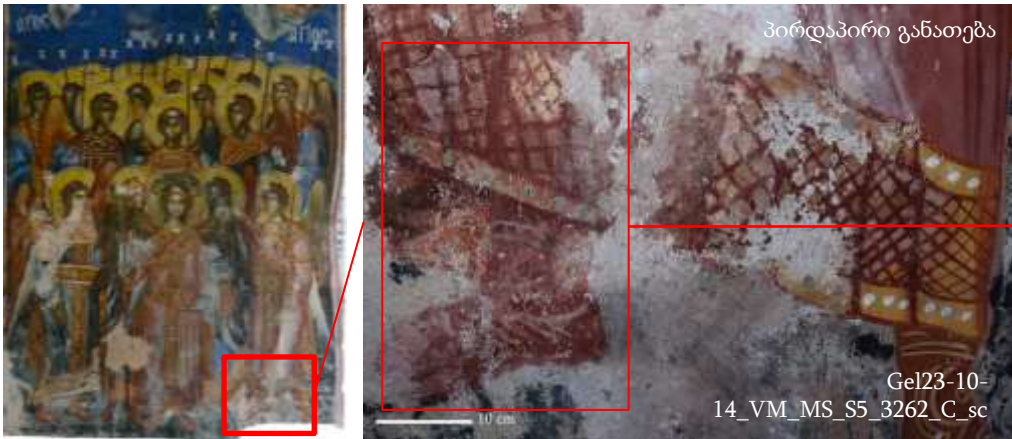
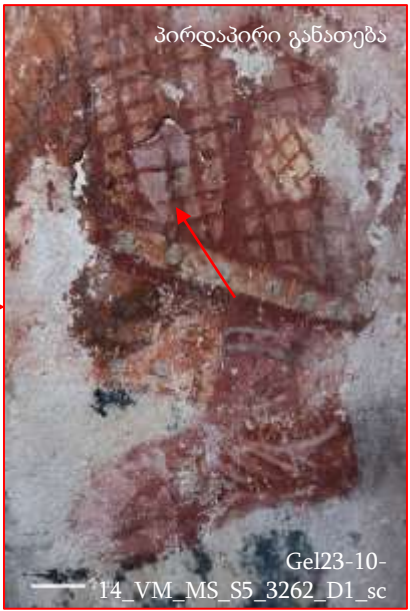
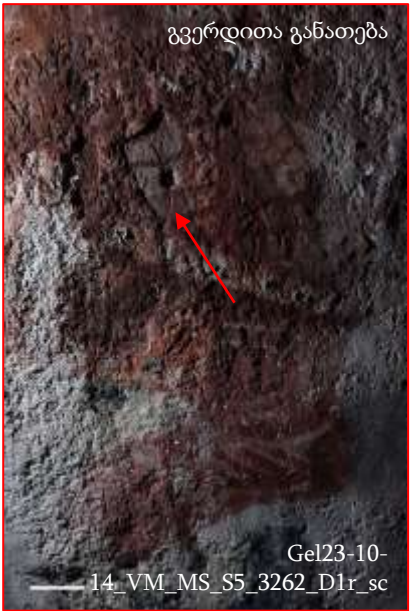
მხატვრობის ფენა 4 (XIX ს.) მოსამზადებელი ნახატის გარეშე, პირდაპირ XVI საუკუნის ნალებსა და ზოგ ადგილებში მხატვრობის მოსამზადებელ ნახატზე დატანილი. ადგილებში, კარგად ჩანს დაზიანებულ ნალებსაზე პირდაპირ გადასმული ზეთის საღებავი.

**ზემოთ:** კონტექსტი და დეტალი ფოტოები, აღმოსავლეთი მკლავის ზემა, ანგელოზთა დასის სცენა. ზეთის საღებავი, ზედაპირის დამუშავების გარეშე, პირდაპირ ადრეულ ნალებსაზე დატანილი.

**ზემოთ:** იგივე, ახლო მანძილიდან, პირდაპირი და გვერდითა განათებები. ისრით ნაჩვენებია ჩავარნილი ზედაპირის (ნალებს) მონაკვეთი, რომელიც დამუშავების გარეშე, პირდაპირ ზეთის საღებავით არის გადაწერილი.

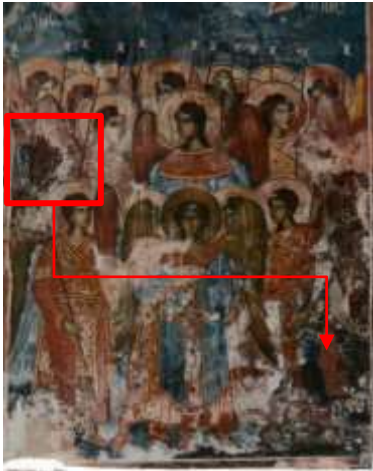
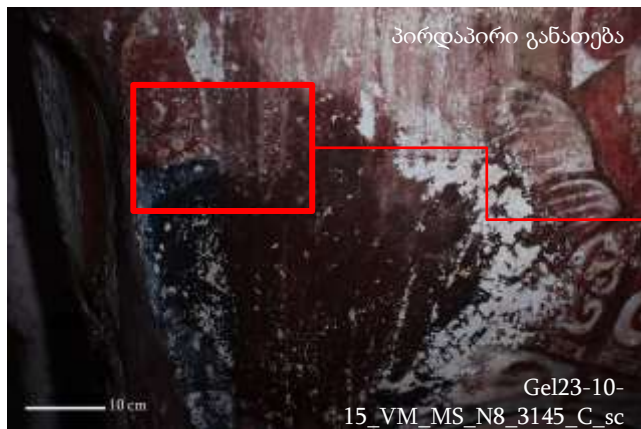
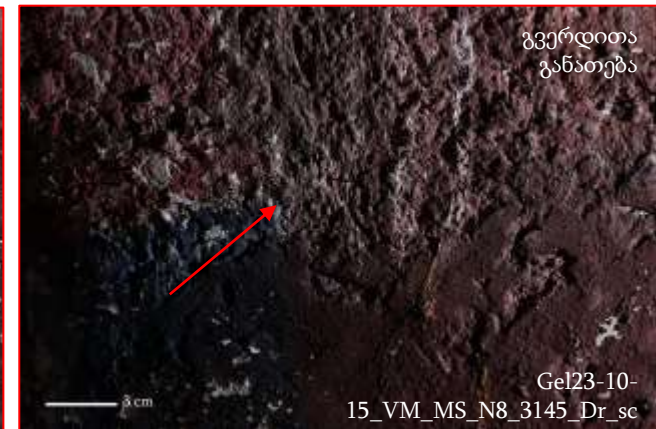
*მარცხნივ და ქვევით: ანგელოზთა დასი (აღმ.მკლავის ბემა), კონტექსტი, დეტალი და მაკრო ფოტოები, პირდაპირი და გვერდითა განათებებით. გვერდითა განათების ფოტოზე ჩანს ნალესობის ტოპოგრაფია, რომელზეც დატანილია პირდაპირ ზეთის საღებავის ფენა. (ნაჩვენებია ისრით),*

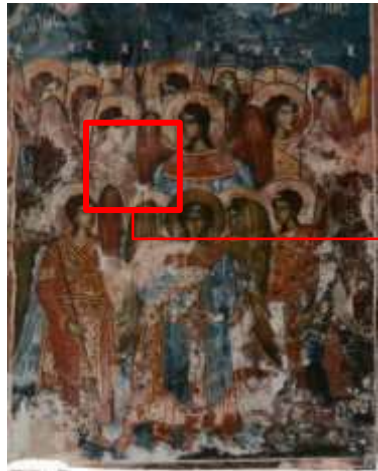
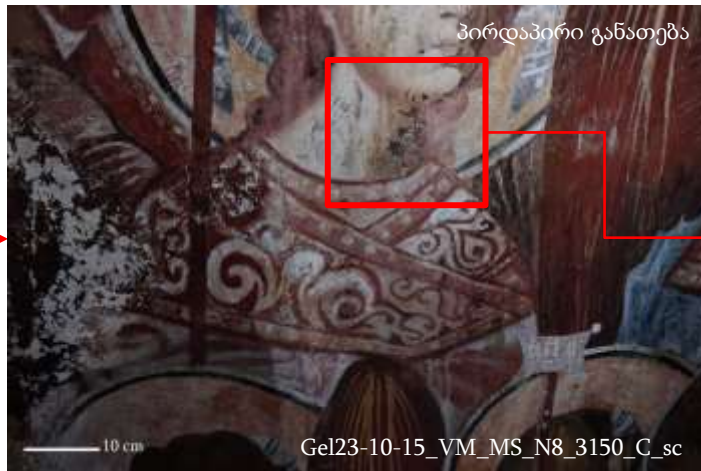
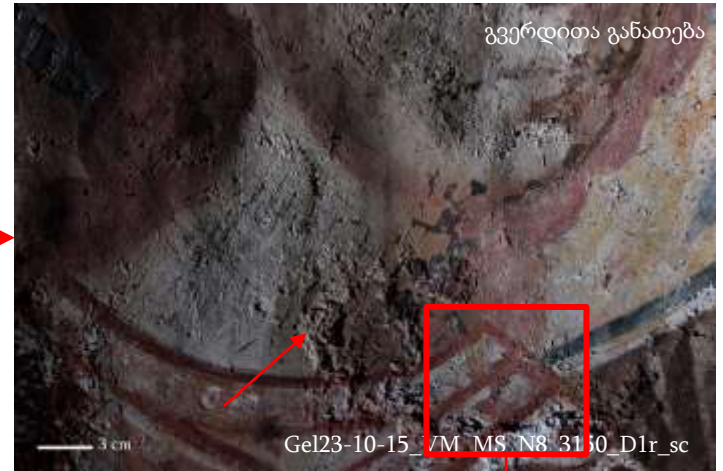
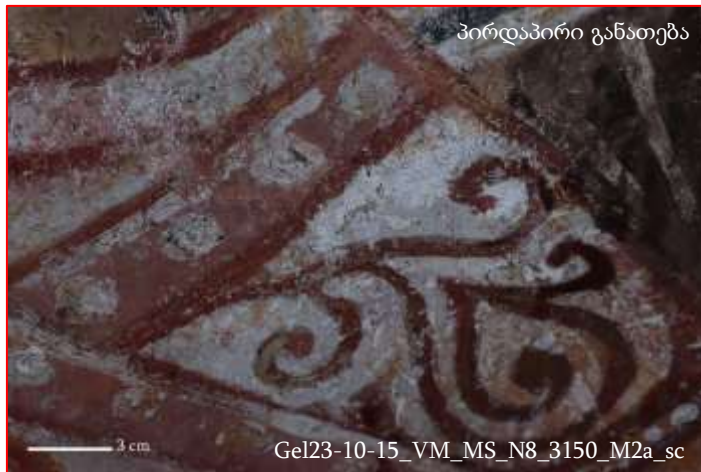
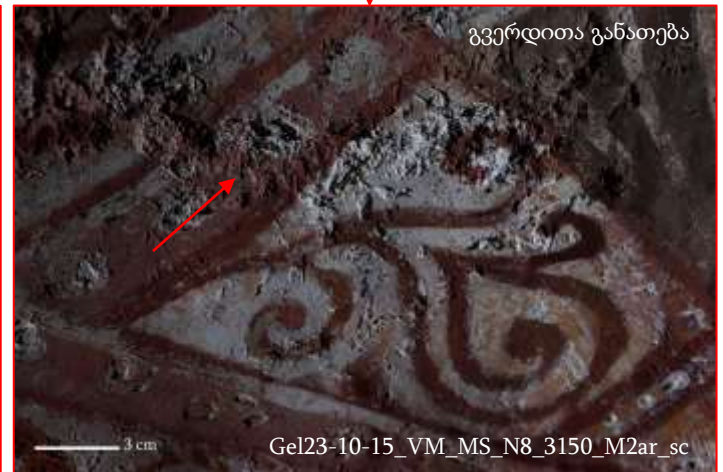
**ზემოთ და მარჯვნივ:**  
ანგელოზთა დასი  
(აღმ. მკლავის ბემა),  
კონტექსტი, დეტალი და  
მაკრო ფოტოები,  
პირდაპირი და გვერდიტა  
განათებებით. გვერდიტა  
განათების ფოტოებზე  
ჩანს ნალესობის  
ტოპოგრაფია, რომელზეც  
დატანილია პირდაპირ  
ზეთის საღებავის ფენა.  
(ნაჩვენებია ისრით),

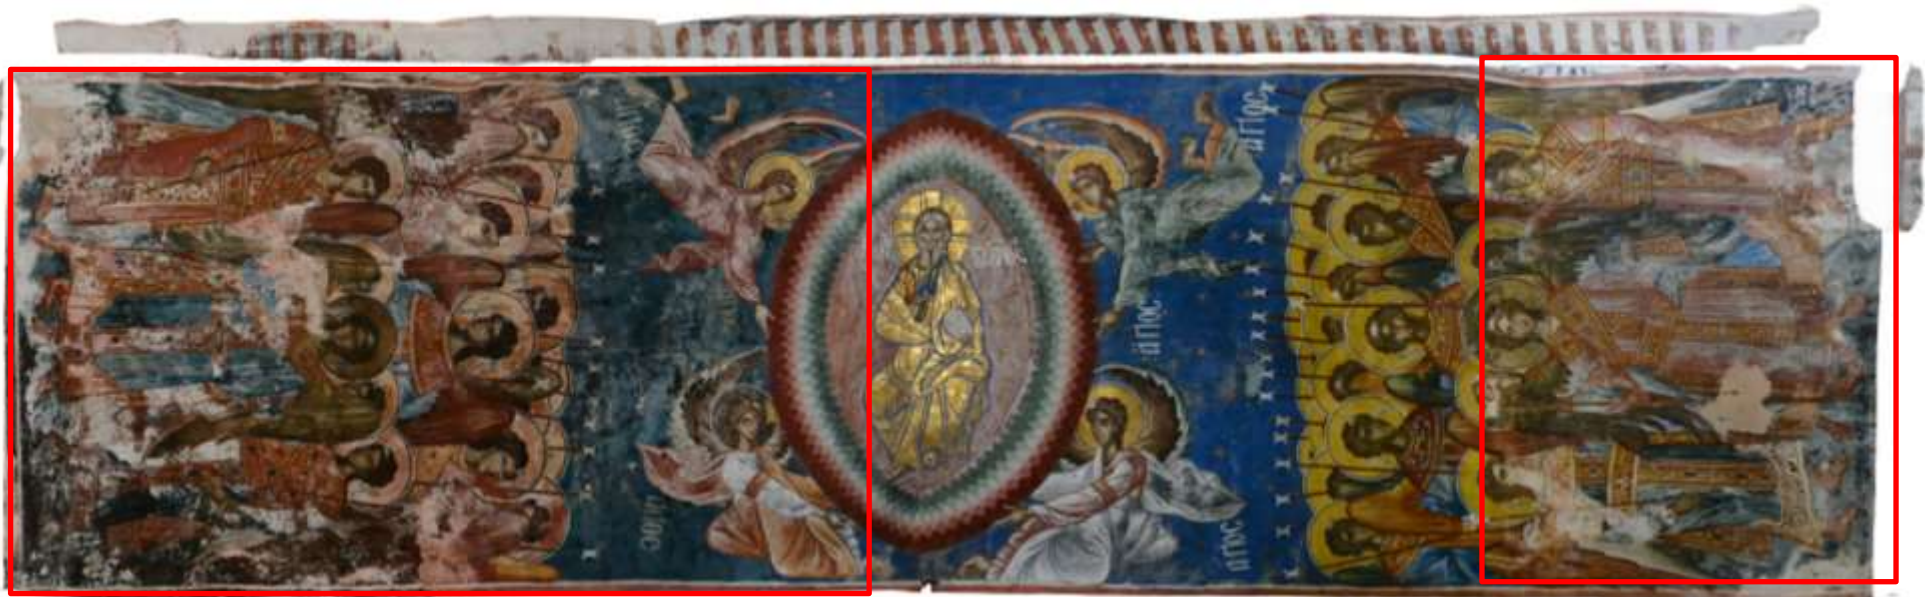
**ზევი:** კონტექსტის ფოტო, აღმოსავლეთი მკლავი, ბემის კამარა, ჩრდილოეთი დასამხრეთი კედლები, წითელ ჩარჩოში მოქცეულია მხატვრობის XIX ს-ის გადაწერილი მონაკვეთები.

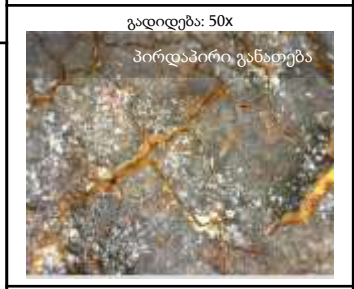
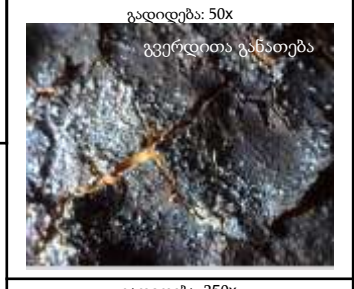
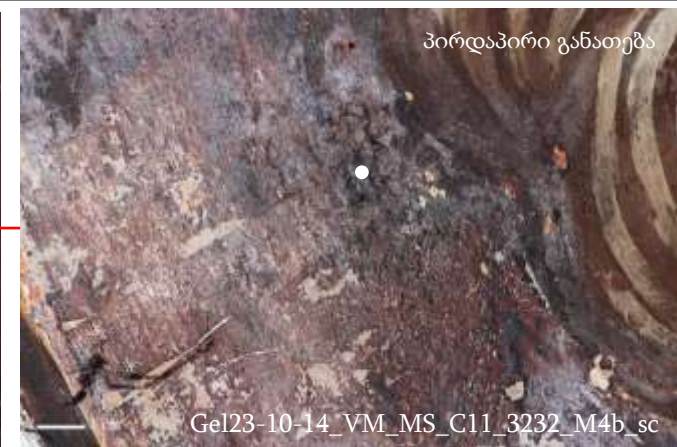
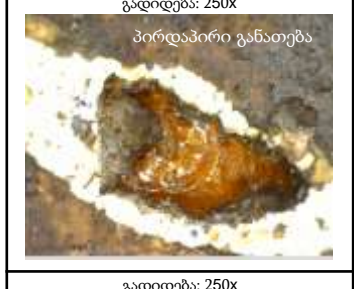
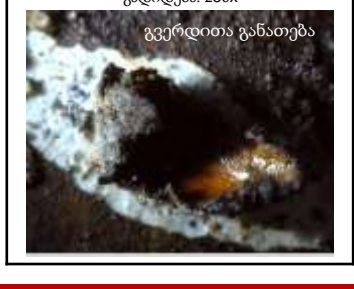
ნიმუშის N	Gel23_VM_MS_C 11_3232_Nim
ხელსაწყო	ფოტო აპარატი, პორტატული მიკროსკოპი

**ზოგადი აღწერა:** მოცემულია გაშავებული ოქროსფერი, ან სარჩული. შარავანდზე. გამოყენებული ოქროს ფირფიტები წარმოადგენს გვიანდელი პერიოდის განახლებას. პორტატული მიკროსკოპით დაკვირვების შედეგად, ფერწერის ბზარებში გამოჩნდა ოქრას ფერის შარავანდი (მსგავსად ადრეული ფერწერისა). გაშავებულ შარავანდზე ჩანს ოქროს ფირფიტების მართკუთხა ფორმები.

სტრატეგრაფია (ვიზუალური დაკვირვება)	
1 ფენა	ქვედა ფენას წარმოადგენს ოქრას ადრეული ფერი
2 ფენა	<b>ზედა ფენას წარმოადგენს გაშავებული ოქროს ფირფიტები</b>

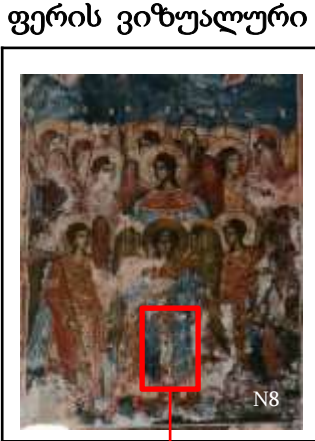
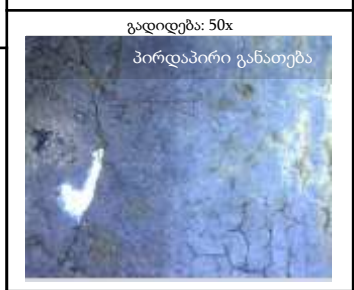
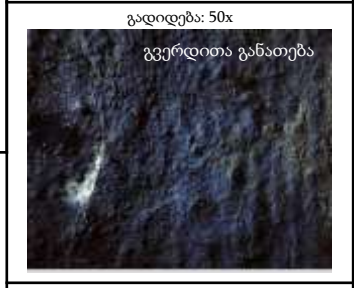
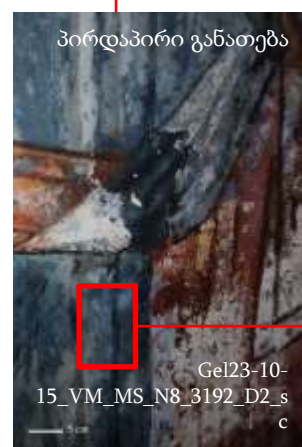
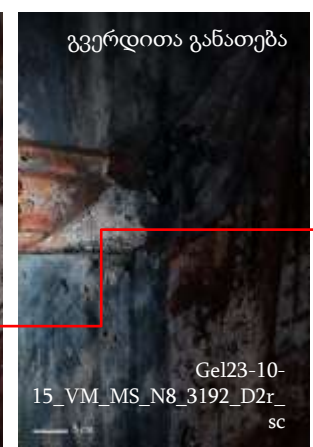
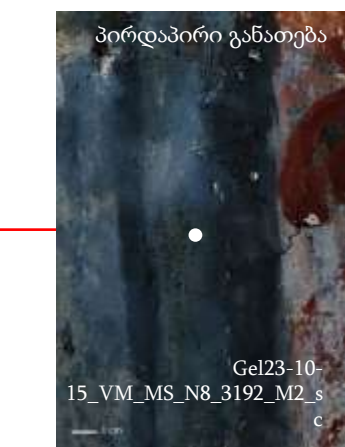
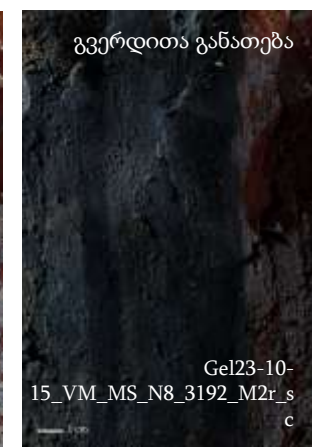
სტრატეგრაფია (ვიზუალური დაკვირვება)		ნიმუშის N	Gel23_VM_MS_CN8_3192_Nim
1 ფენა	ქვედა ფენას წარმოადგენს ნალესობა	ხელსაწყო	ფოტო აპარატი, პორტატული მიკროსკოპი
2 ფენა	ზედა ფენას წარმოადგენს ცისფერი ზეთოვანი საღებავი

**ზოგადი აღწერა:** მოცემულია ცისფერი ფერი, რომელიც ფონზე და სამოსზე გამოიყენება. ფერწერული ფენა არათანაბრად არის გამოყენებული, ადგილებში გამჭვირვალე თხელია, ზოგან კი მუქი.

**ლოკაცია:**  
აღმოსავლეთი მკლავი, ჩრდილოეთი კედელი

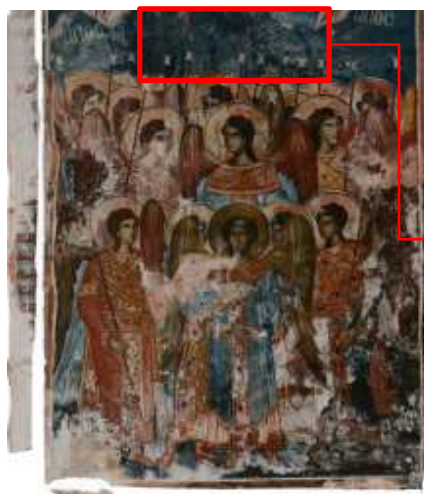
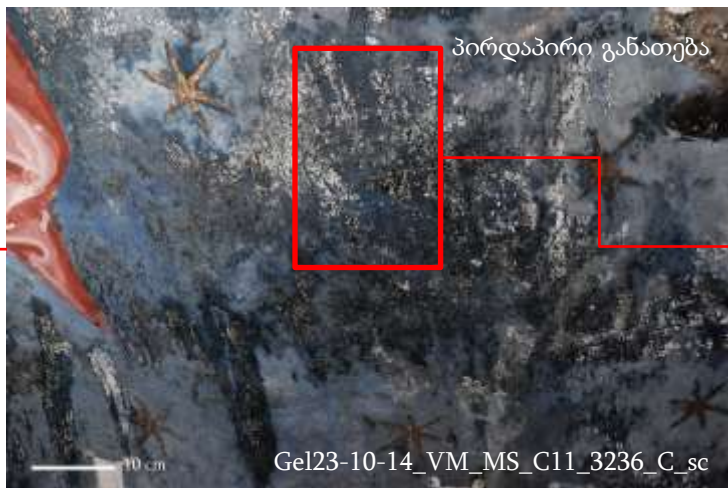
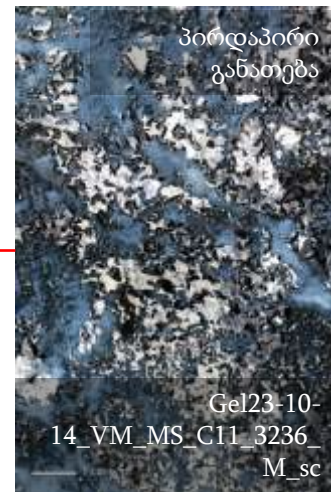
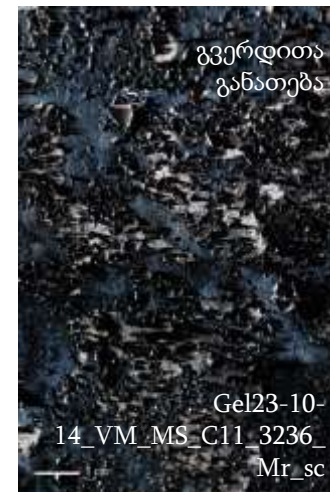
ზეთოვანი საღებავით განახლებული გვიანდელი მხატვრობის ფენა შესაძლოა ლაკით იყოს დაფარული. ფერწერულ ფენაზე, ძირითადად ჩრდილოეთი სცენის მონაკვეთში (ანგელოზთა დასი - N8), ლურჯ ფონზე და ფიგურათა ზოგიერთ მონაკვეთებში ჩანს ლაკ-ზეთოვანი ნაღვენთები, რომელიც დაზიანების პროცესშია.

**ზევით:** კონტექსტი, დეტალი, მაკრო და მიკრო ფოტოები. აღმოსავლეთი მკლავის ჩრდილოეთი კედელი, ანგელოზთა დასი. ფონზე ლაკ-ზეთოვანი ნაღვენთების შედეგად დაზიანებული ფერწერის მდგომარეობა.

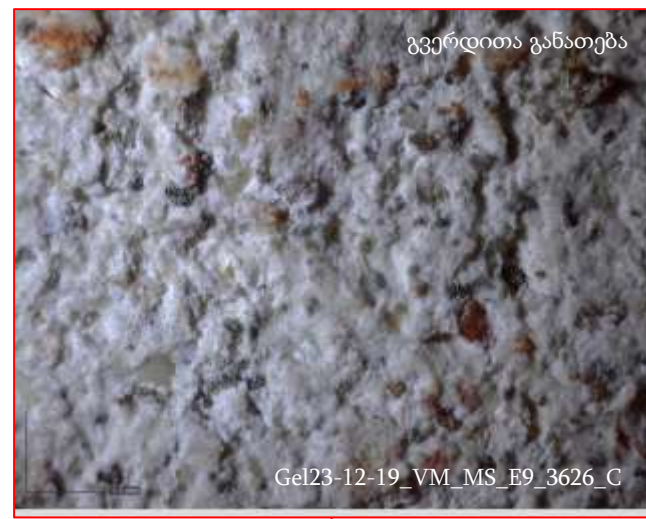
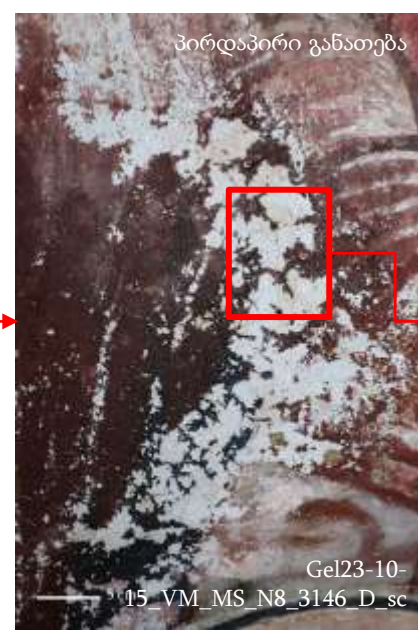
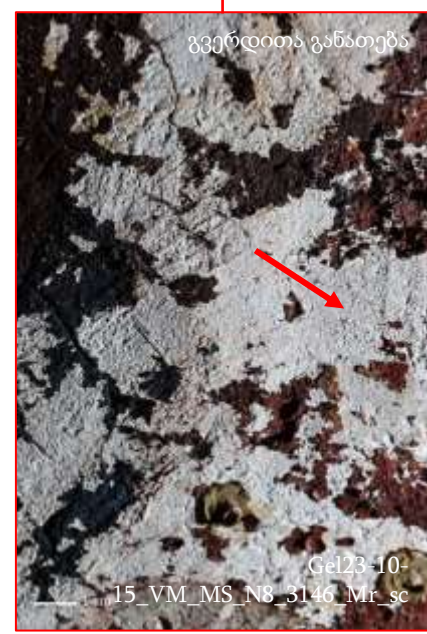
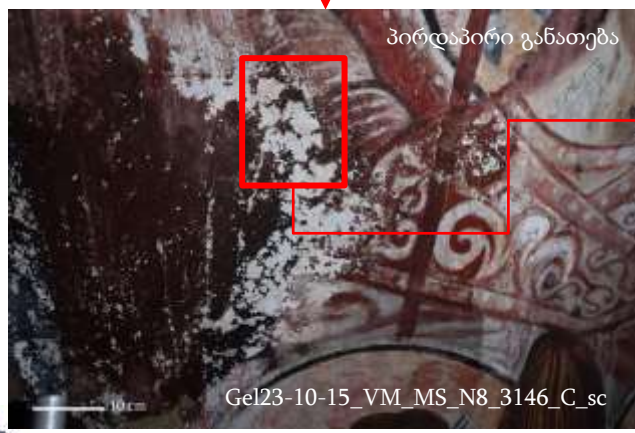
**დაზიანება:** ფერწერული ფენის (ზეთის) სრული დანაკარგი

**ლოკაცია:** აღმოსავლეთი მკლავი, ბემის ჩრდილოეთი მხარე

სცენა: ანგელოზთა დასი  
თარიღი: ოქტომბერი, 2023 წელი

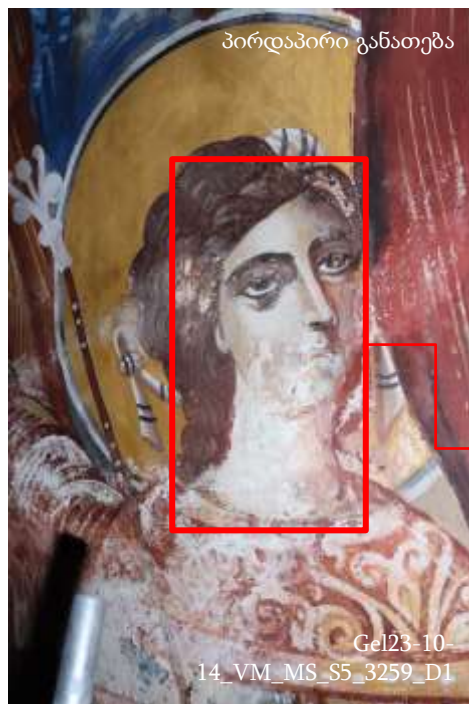
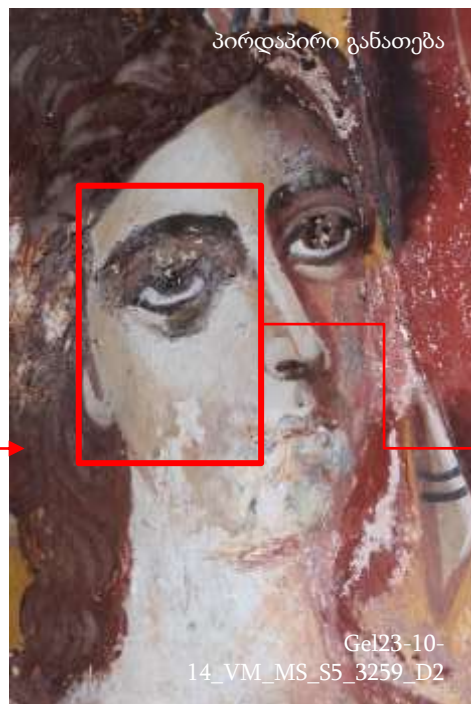
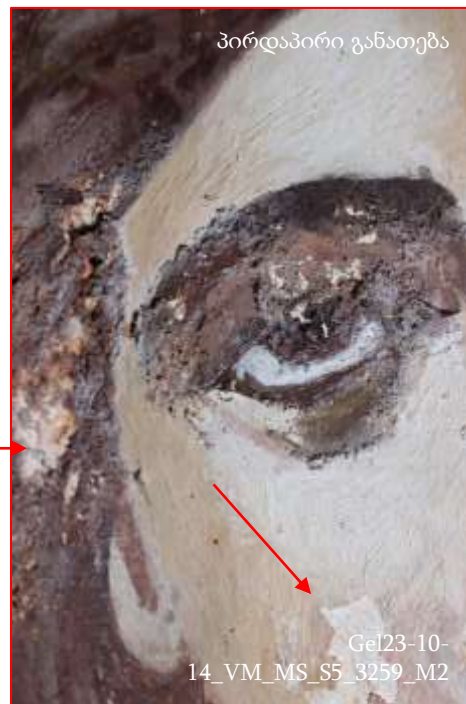
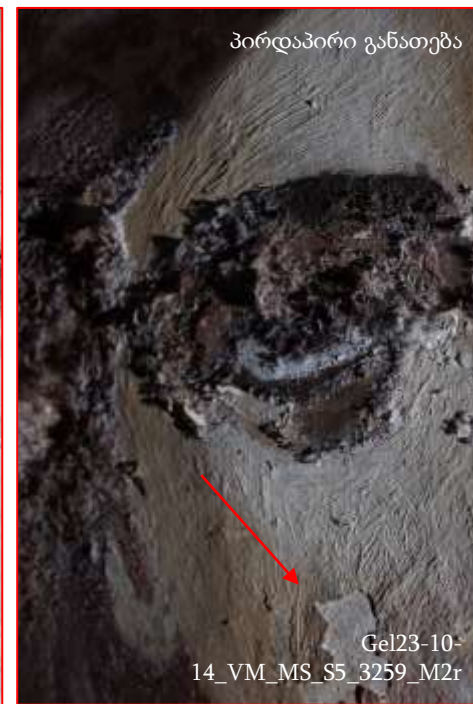
დაზიანება: ფერწერული ფენის სრული დანაკარგი

ლოკაცია: აღმოსავლეთი მკლავი, ბემის ჩრდილოეთი მხარე

სცენა: ანგელოზთა დასი

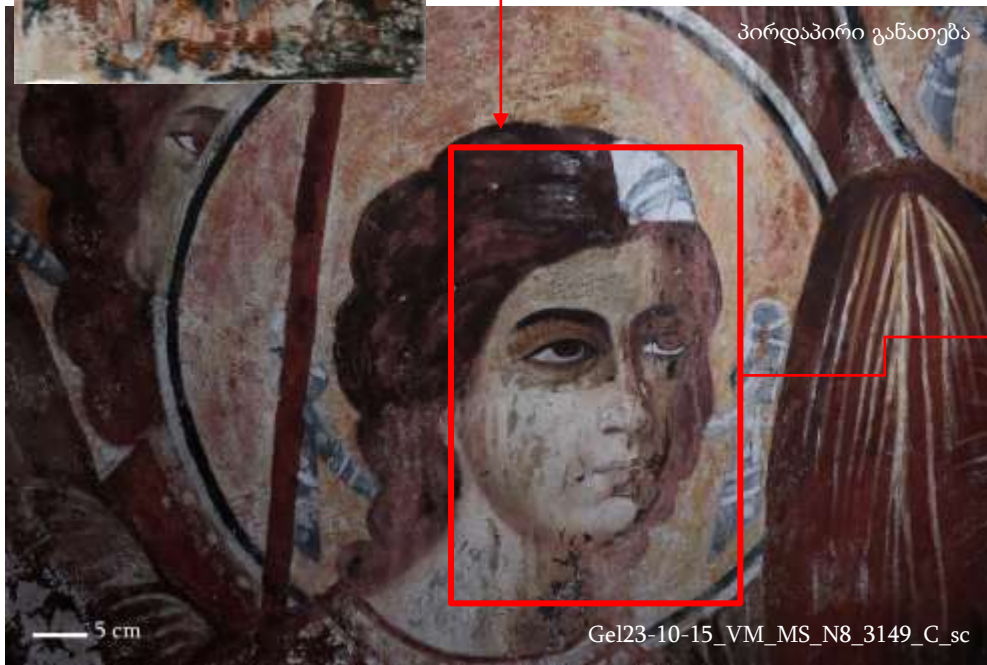
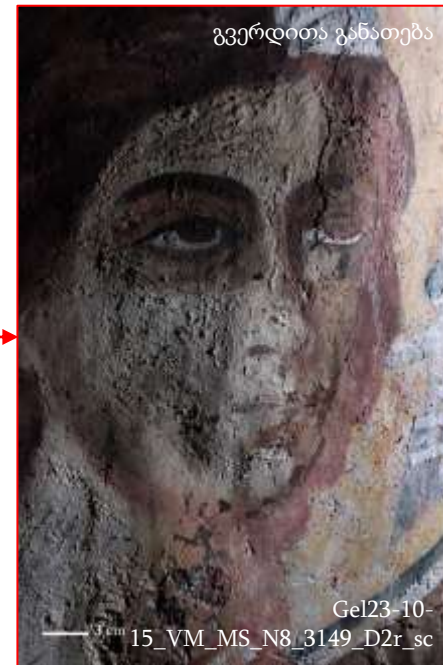
დაზიანება: ფერწერული ფენის ნაწილობრივი დანაკარგი

ლოკაცია: აღმოსავლეთი მკლავი, ბემის ჩრდილოეთი მხარე

სცენა: ანგელოზთა დასი

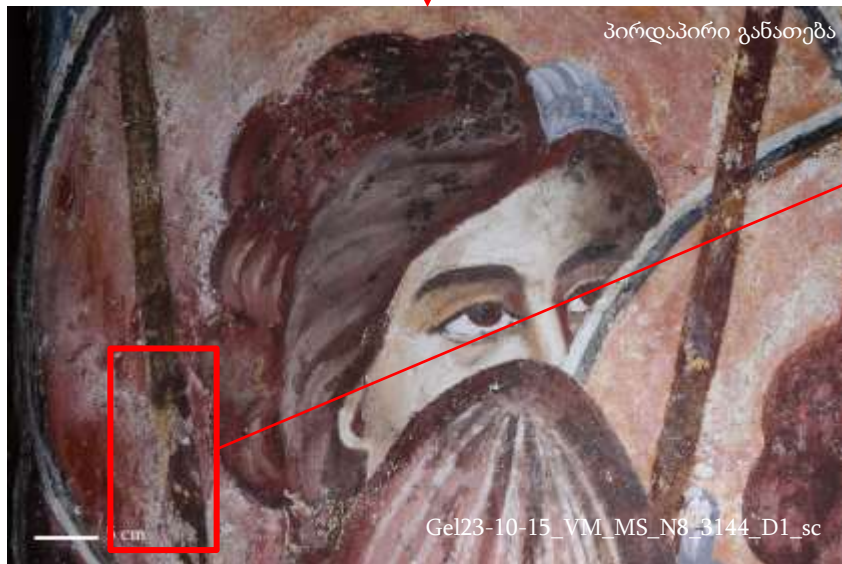
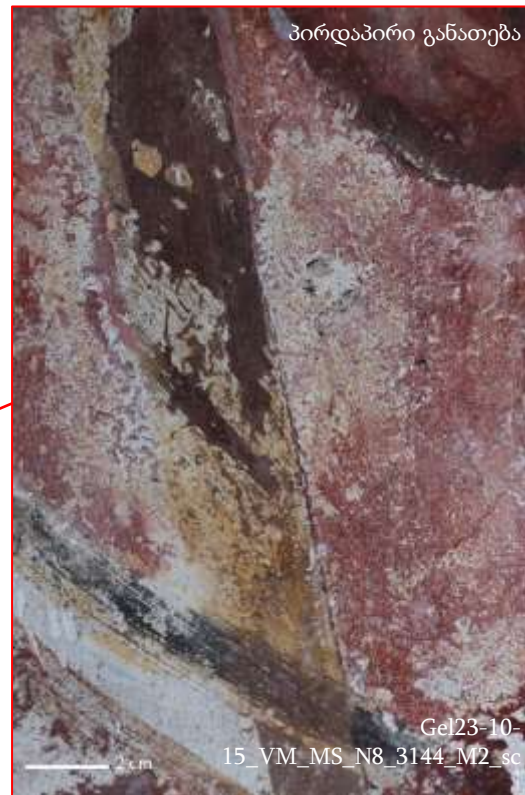
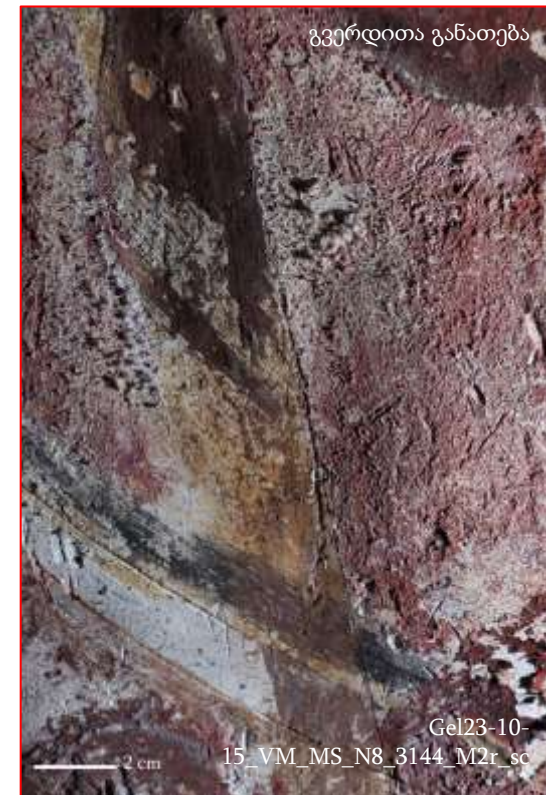
დაზიანება: ფერწერული ფენის ნაწილობრივი დანაკარგი

ლოკაცია: აღმოსავლეთი მკლავი, ბემის ჩრდილოეთი მხარე

სცენა: ანგელოზთა დასი

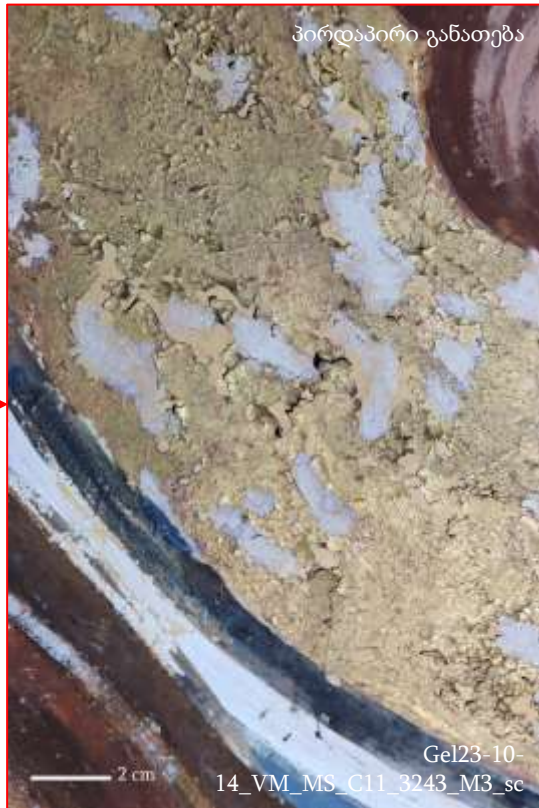
Gel23-10-14\_VM\_MS\_C11\_3243\_M3\_sc

დაზიანება: ფერწერული ფენის აქერცვლა  
ლოკაცია: აღმოსავლეთი მკლავი, ბემის კამარა  
სცენა: სულიწმინდის ამაღლება  
თარიღი: ოქტომბერი, 2023 წელი

პირდაპირი განათება

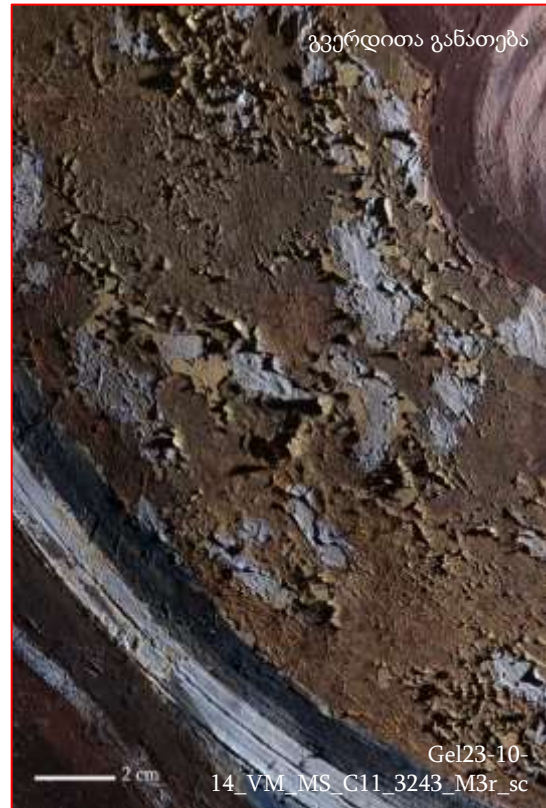
Gel23-10-14\_VM\_MS\_C11\_3243\_M3r\_sc

გვერდითა განათება

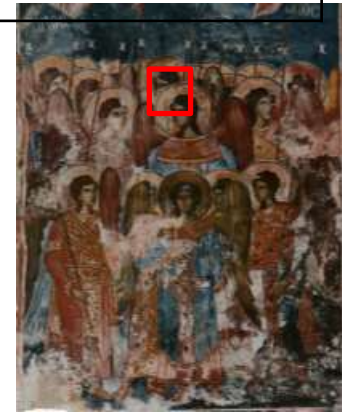
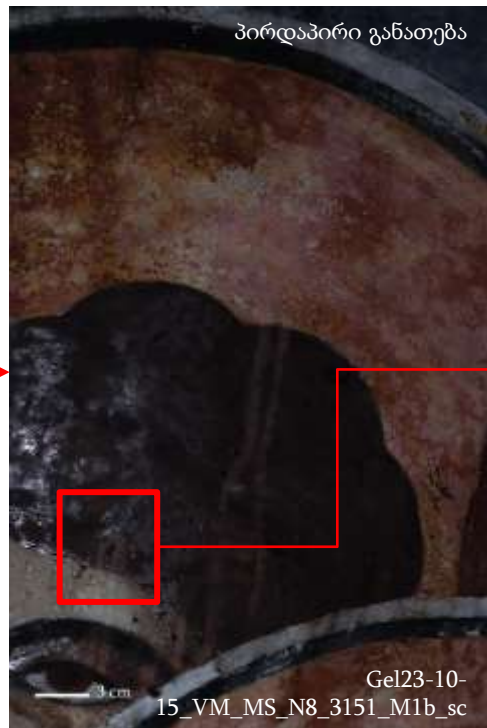
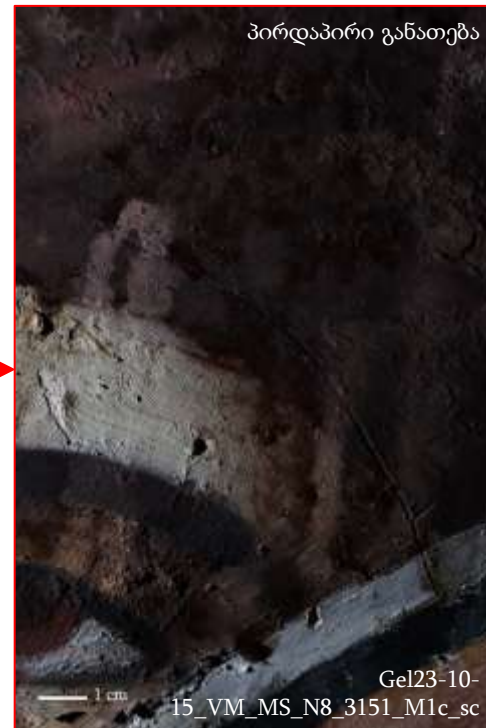
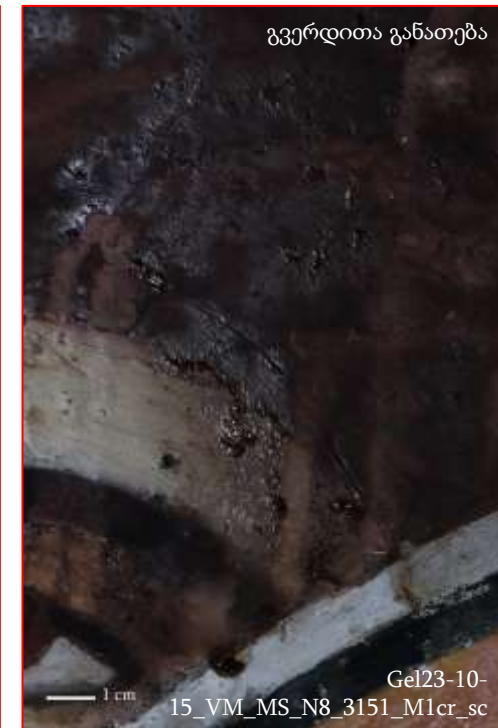
დაზიანება: საღებავის ფენის, ან ლაკის ნალვენთები

ლოკაცია: აღმოსავლეთი მკლავი, ბემის ჩრდილოეთი მხარე

სცენა: ანგელოზთა დასი

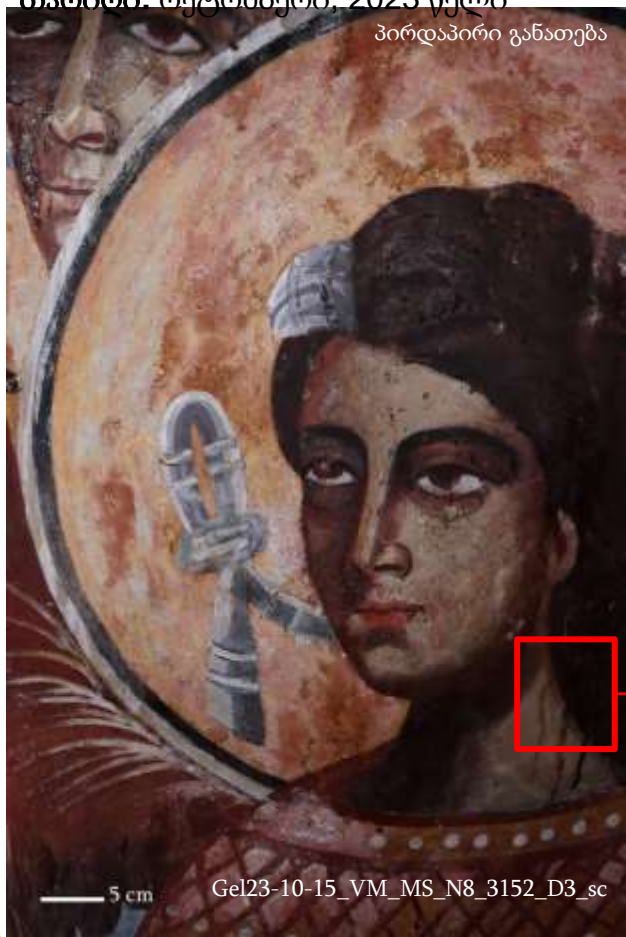
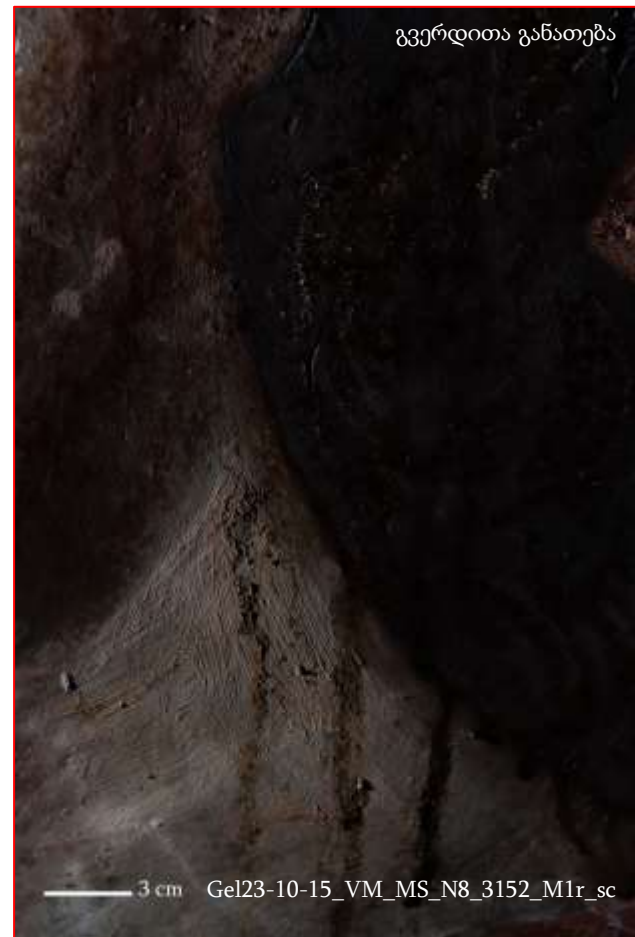
დაზიანება: საღებავის ფენის, ან ლაკის ნალვენთები

ლოკაცია: აღმოსავლეთი მკლავი, ბემის ჩრდილოეთი მხარე

სცენა: ანგელოზთა დასი
