გელათის  
სამონასტრო კომპლექსის  
ღვთისმშობლის შობის  
სახელობის ტაძრის

კედლის მხატვრობის  
ტექნოლოგიისა და მდგომარეობის  
აღწერა - დოკუმენტაცია

დამკვეთი:  
გელათის რეაბილიტაციის  
დროებითი კომიტეტი

2023 აპრილი - 2024 თებერვალი

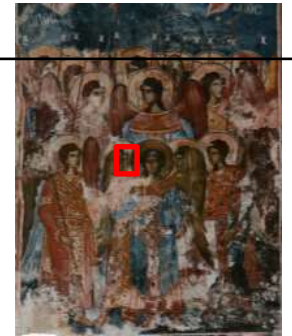
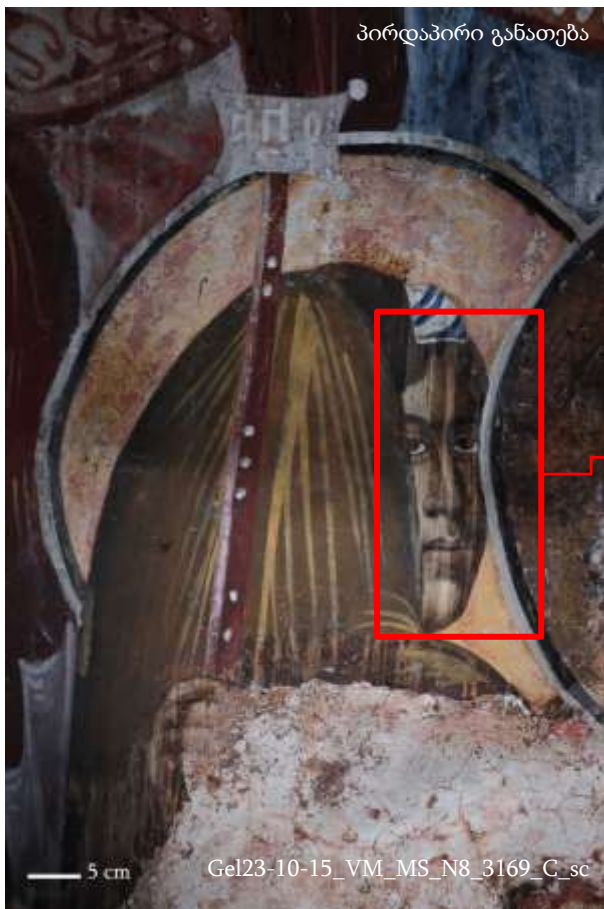
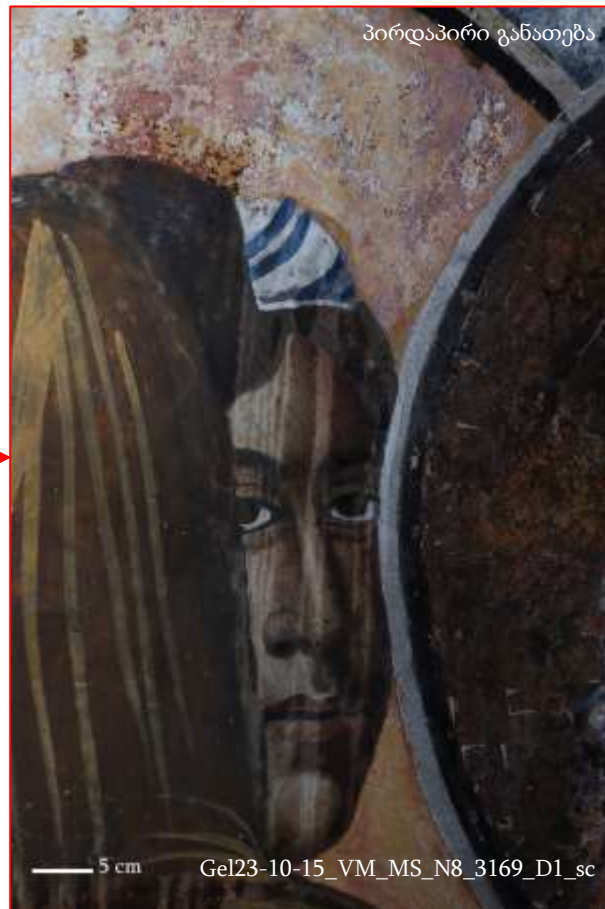
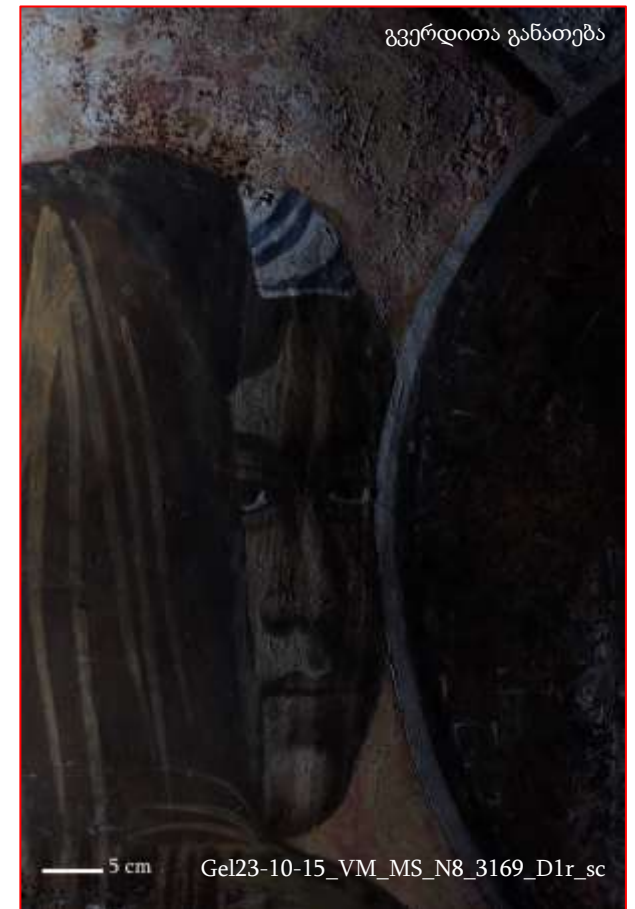
სცენა: ანგელოზთა დასი

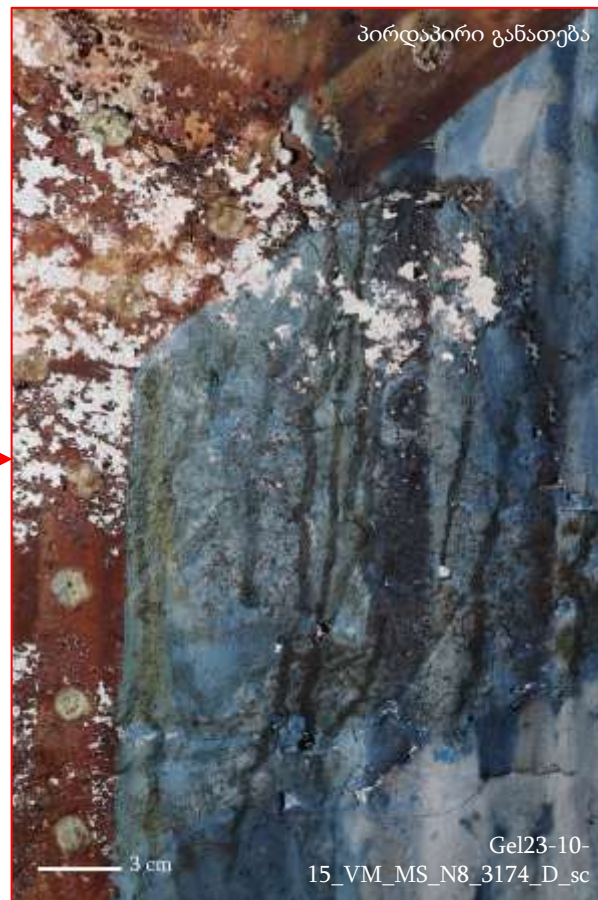
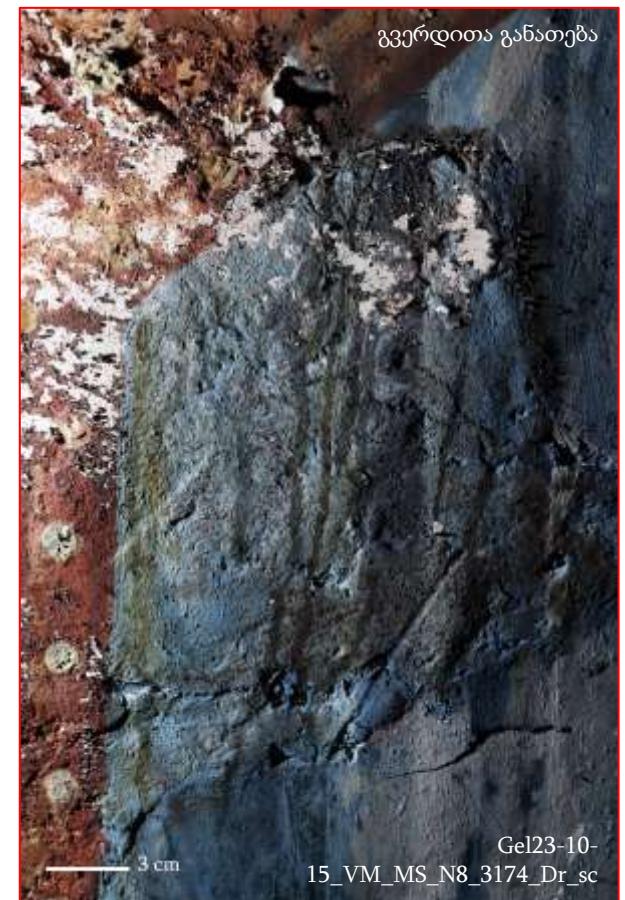
დაზიანება: საღებავის ფენის, ან ლაკის ნალვენთები

ლოკაცია: აღმოსავლეთი მკლავი, ზემის ჩრდილოეთი მხარე

სცენა: ანგელოზთა დასი

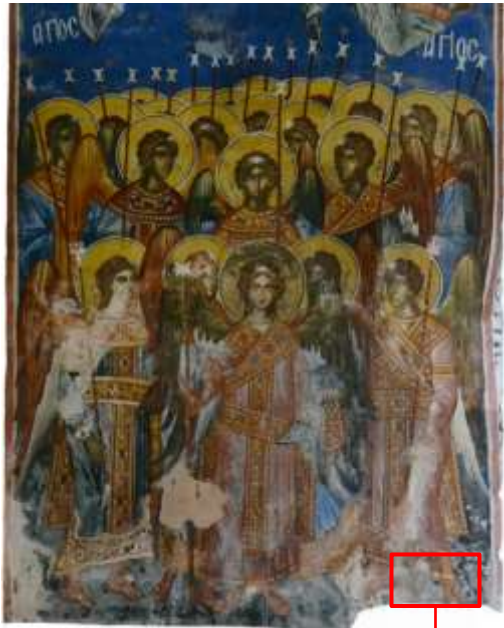
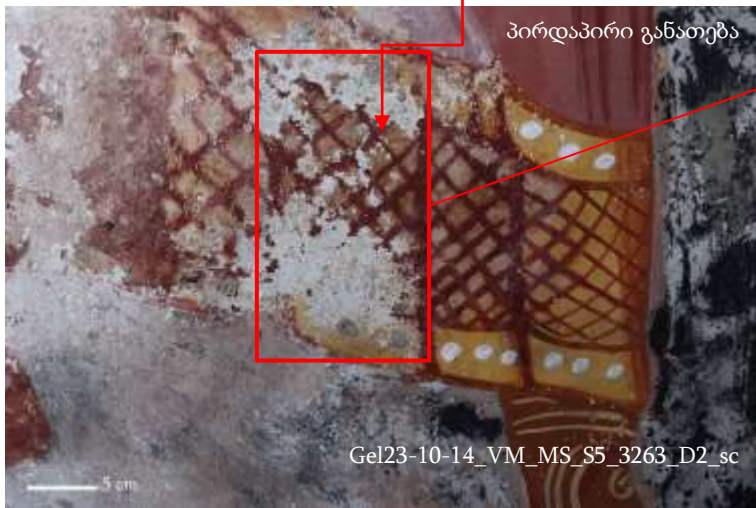
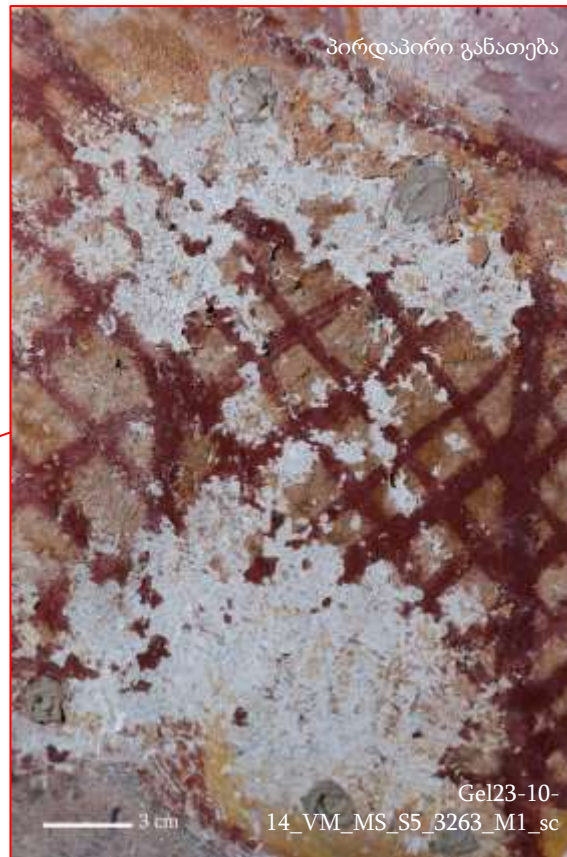
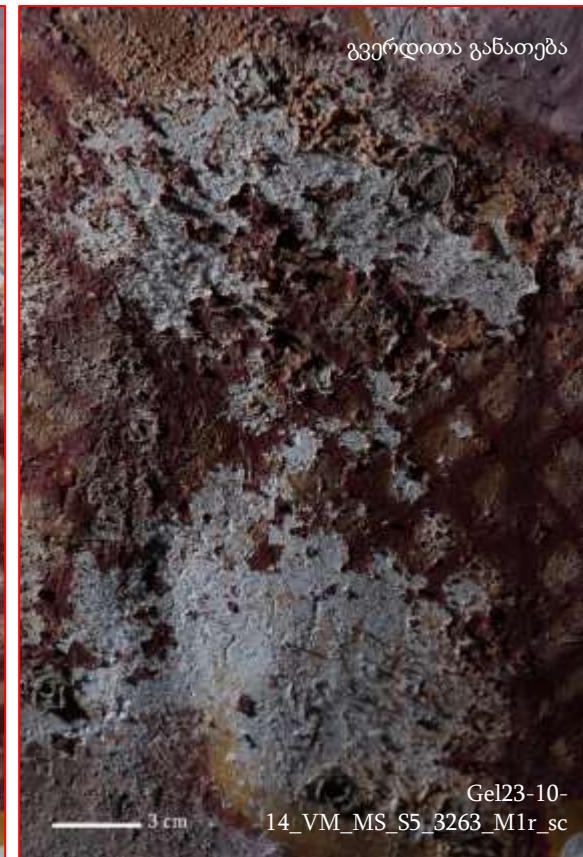
დაზიანება: ფერწერული ფენის აქერცვლა

ლოკაცია: აღმოსავლეთი მკლავი, ბემის სამხრეთი მხარე

სცენა: ანგელოზთა დასი

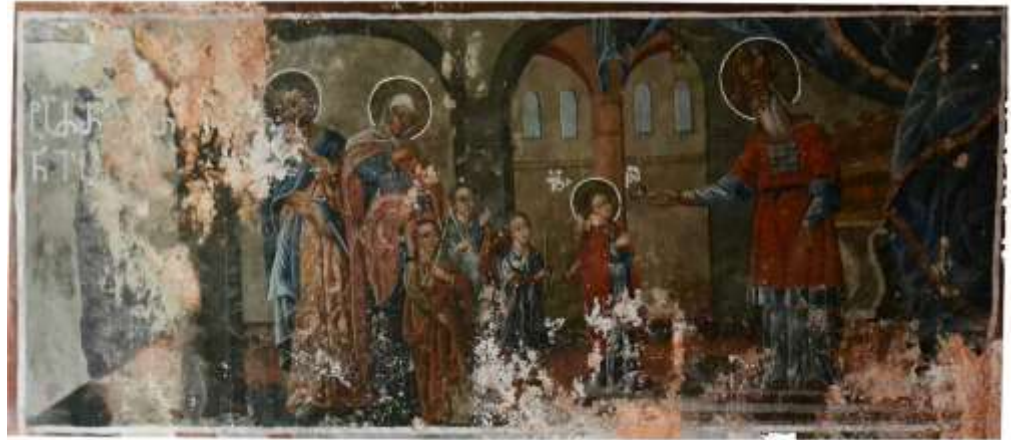
**ზემოთ:** სცენა N13 მთლიანად შესრულებულია ზეთის საღებავებით. დაკვირვების შედეგად ის სრულიად გამუქებულია, მისი პირვანდელი სახე უფრო ღია ტონალობაში უნდა ყოფილიყო. მდებარეობა: ბემის ჩრდილოეთი კედელი.

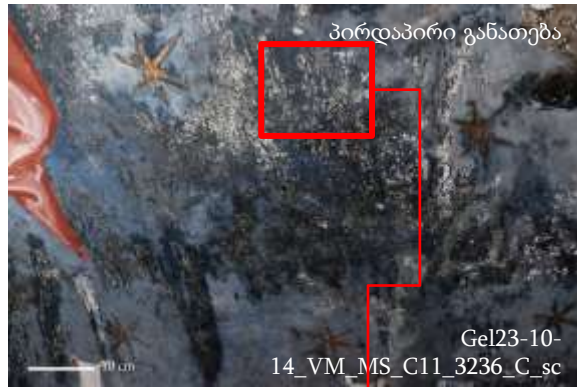
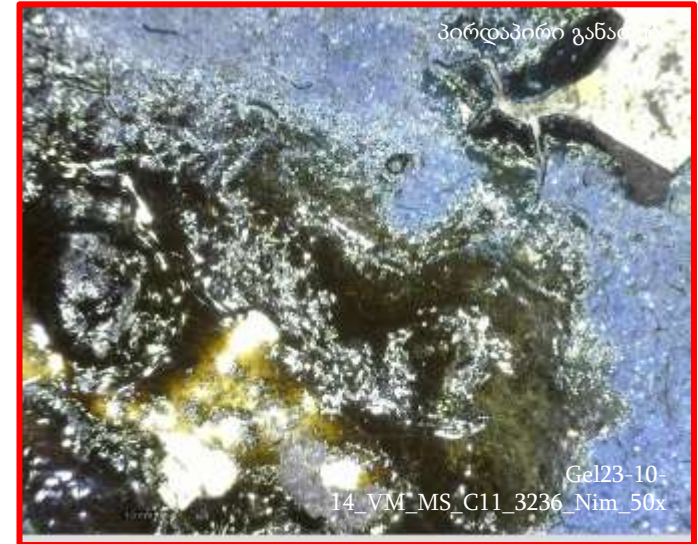
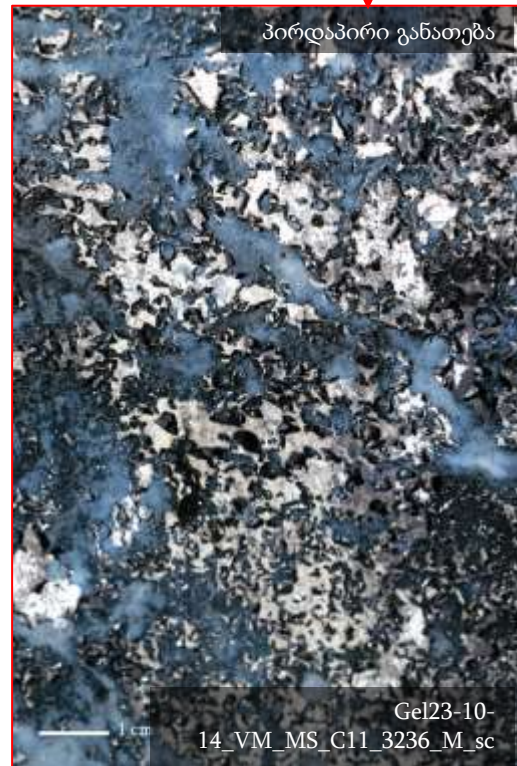
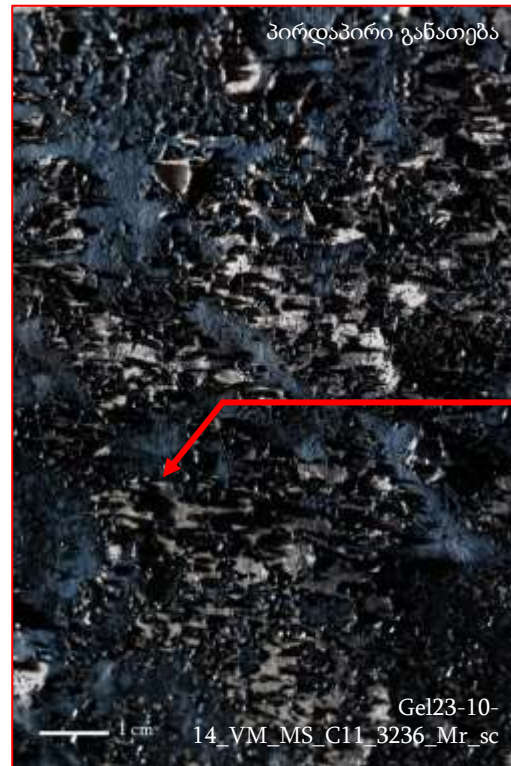
**დაზიანება:** ლაკის გაშავება და აქერცვლა

**ლოკაცია:** აღმოსავლეთი მკლავი, ბემის კამარა

**სცენა:** ანგელოზთა დასი

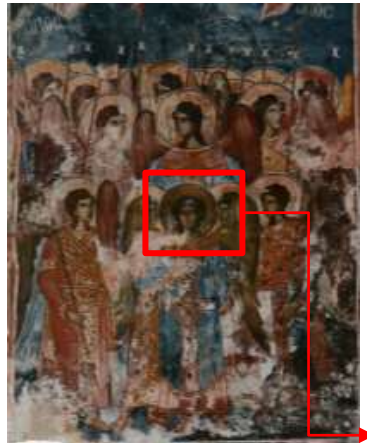
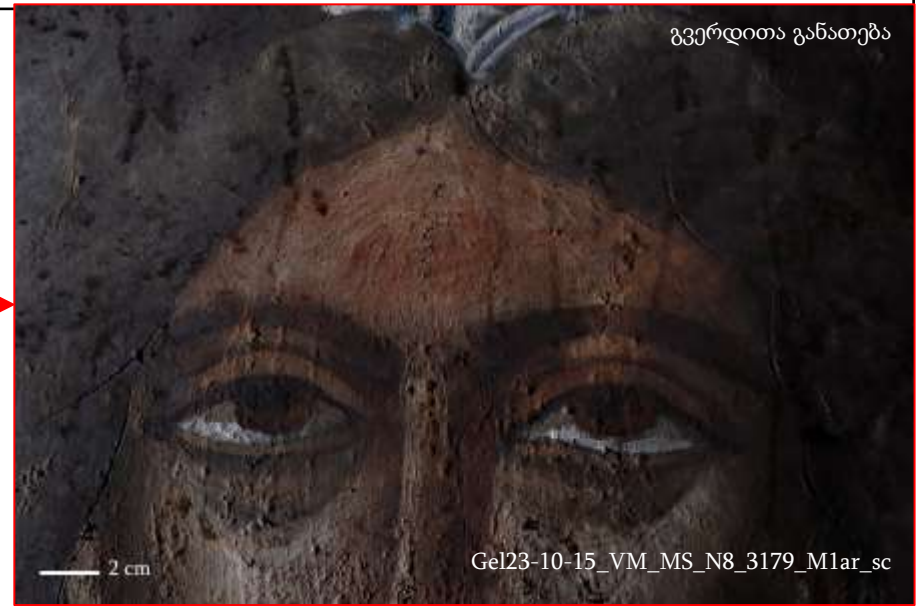
დაზიანება: ლაკის გაშავება

ლოკაცია: აღმოსავლეთი მკლავი, ბემის კამარა

სცენა: ანგელოზთა დასი

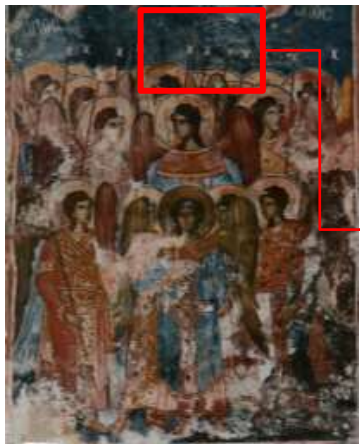
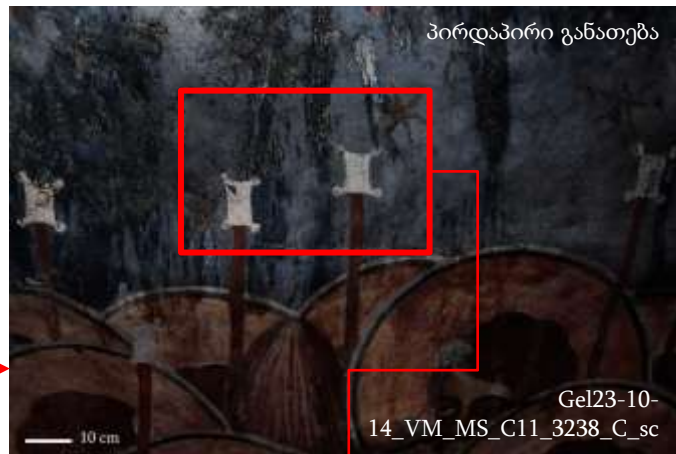
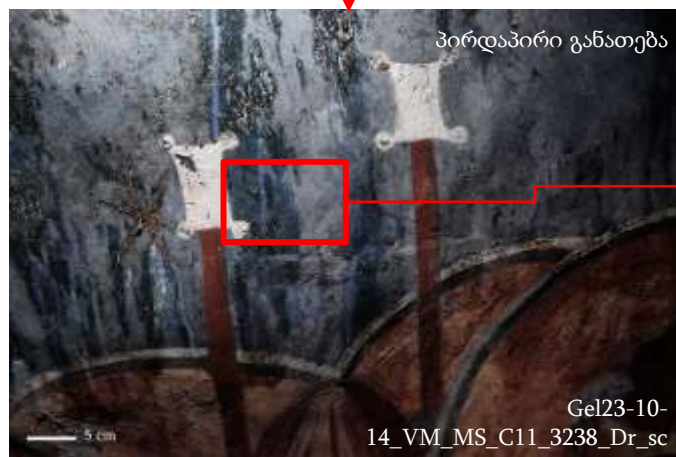
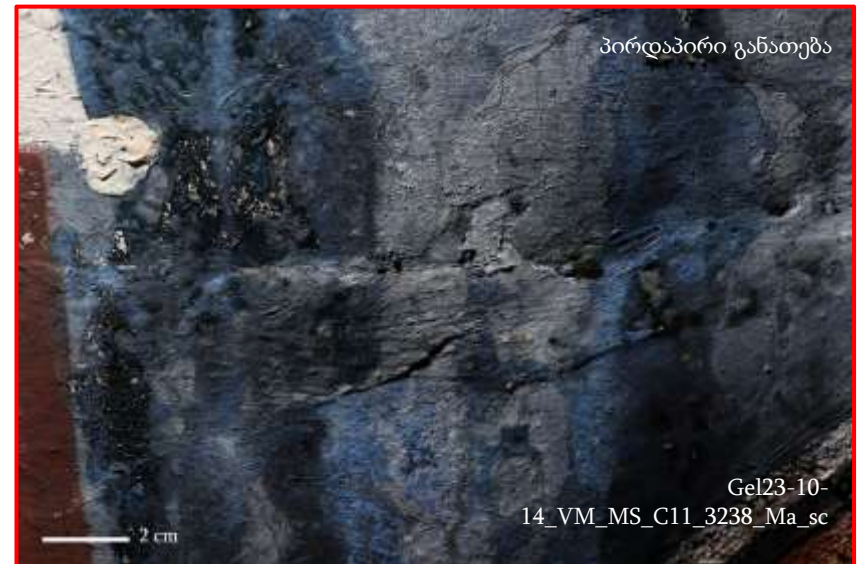
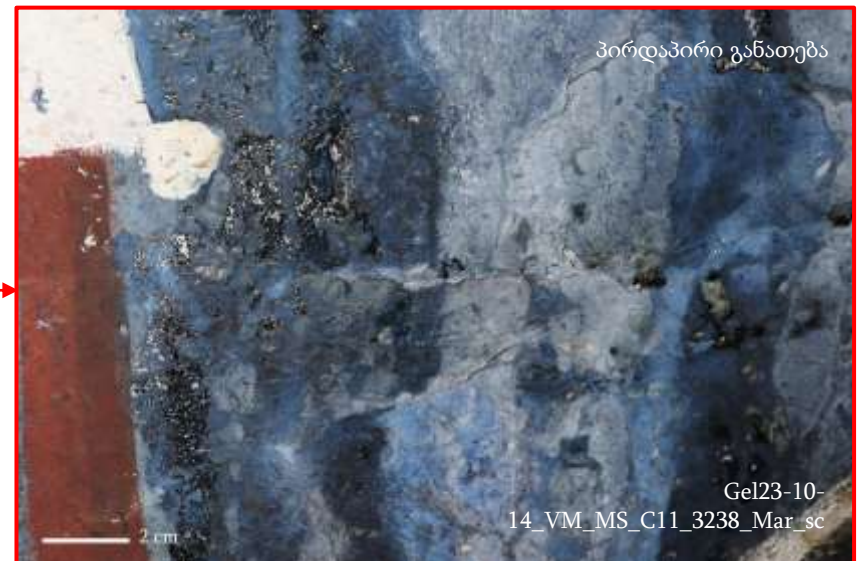
დაზიანება: გაშავებული ლაკი და ჩამორეცხილი საღებავის ფენა

ლოკაცია: აღმოსავლეთი მკლავი, ბემის ჩრდილოეთი მხარე

სცენა: ანგელოზთა დასი

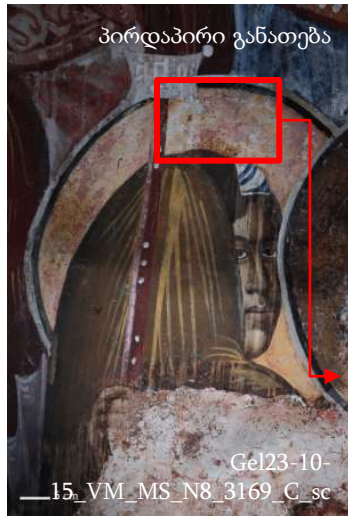
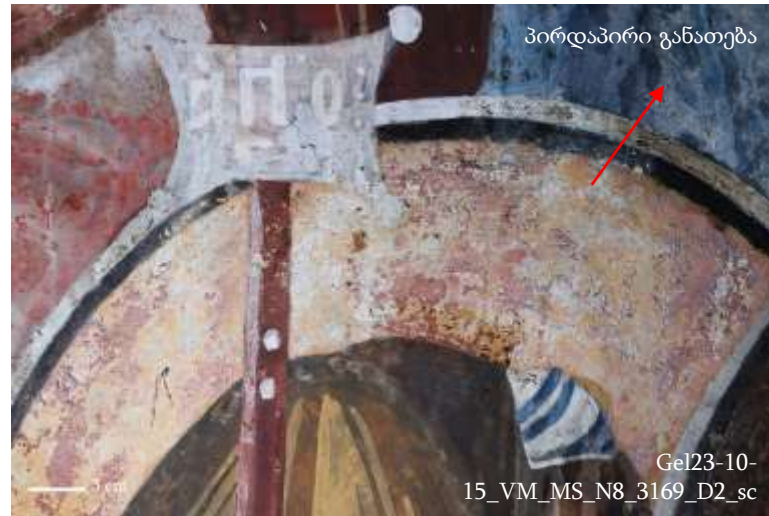
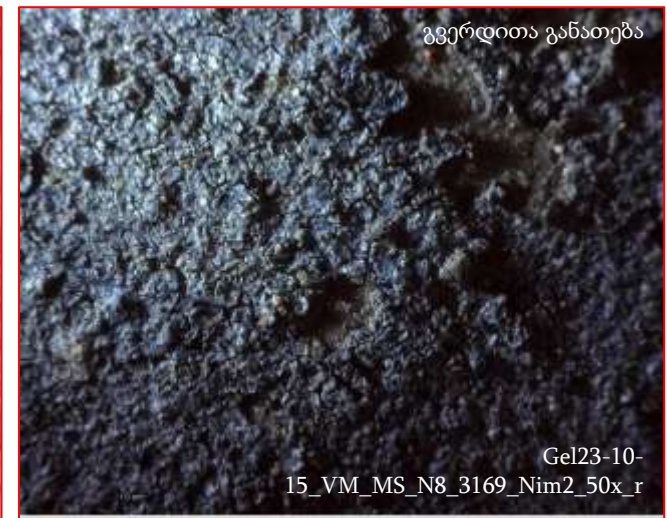
**დაზიანება:** კრაკელურები

**ლოკაცია:** აღმოსავლეთი მკლავი, ბემის ჩრდილოეთი მხარე

**სცენა:** ანგელოზთა დასი

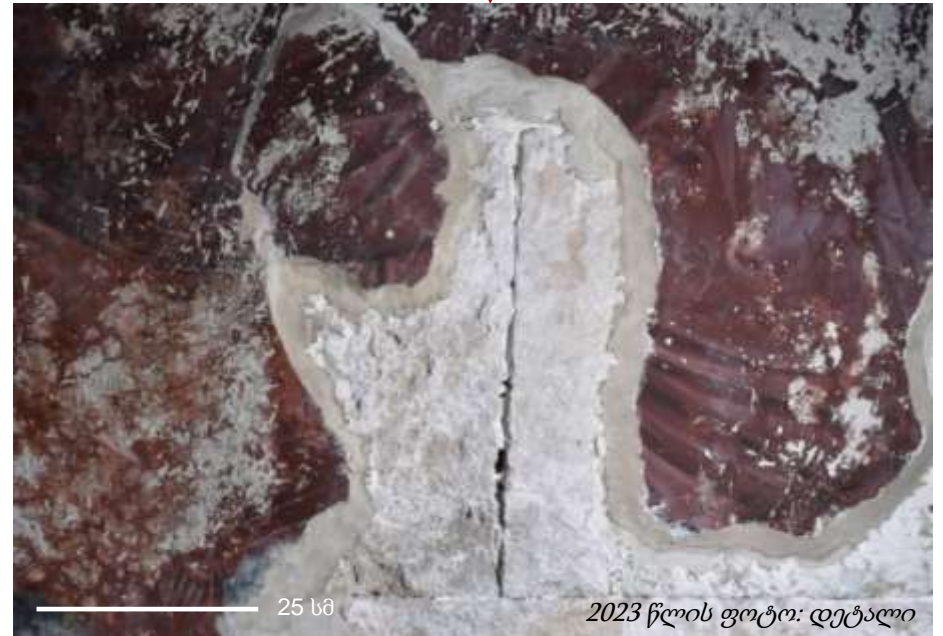
**ლოკაცია** სამხრეთ-დასავლეთი აფრა

*2023 წლის ფოტო: დეტალი*

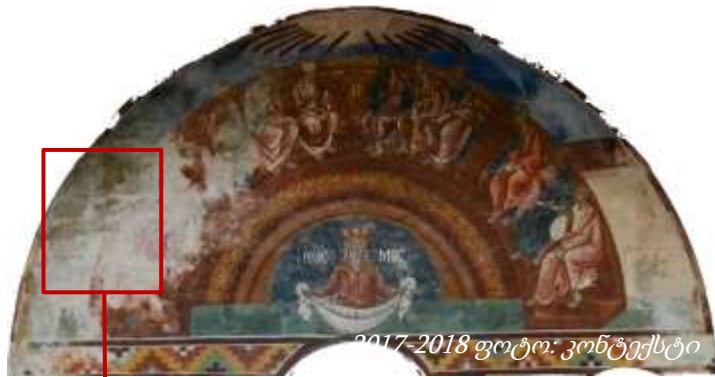
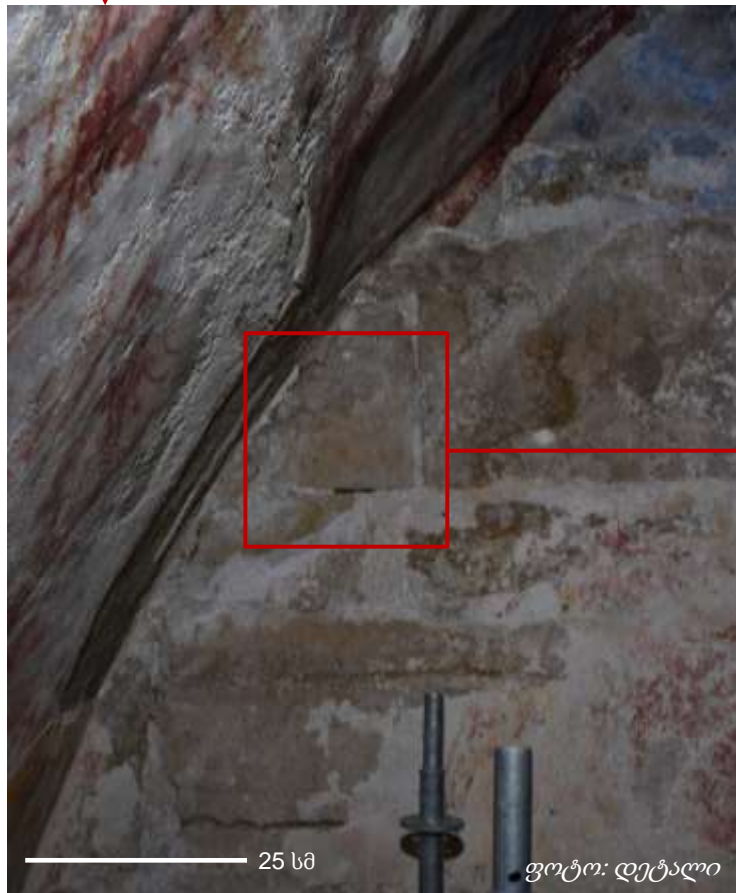
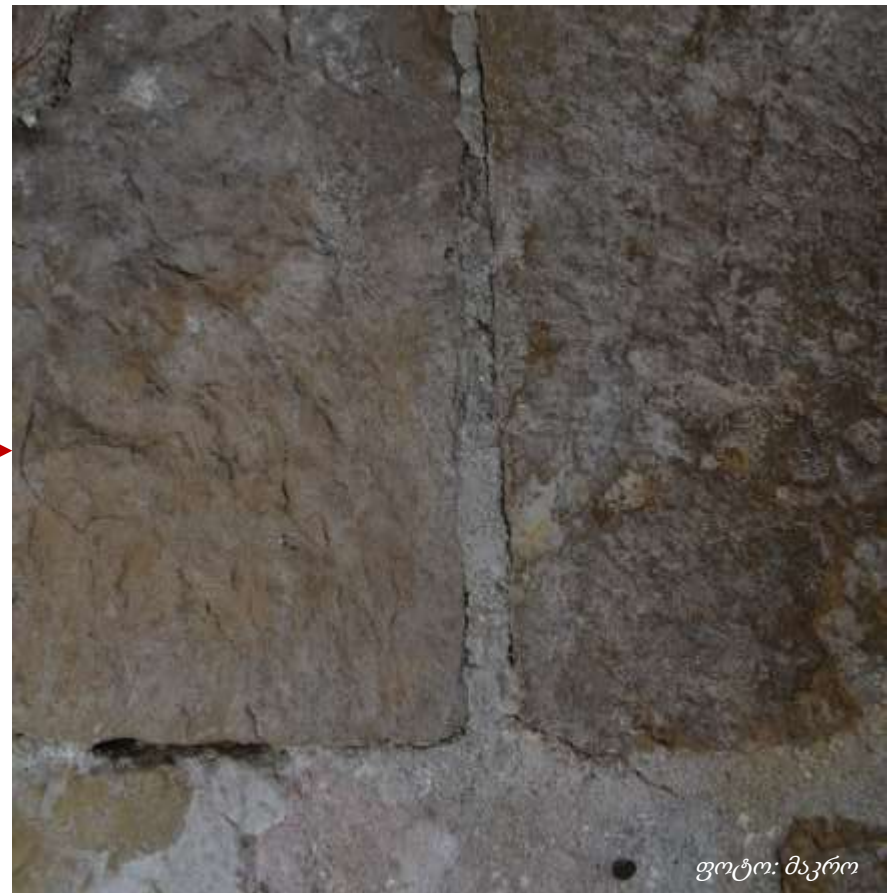
დაზიანება დულაბის დანაკარგი

ლოკაცია ჩრდილოეთი მკლავის  
ჩრდილოეთი კედელი

სცენა სულთმოფენობა

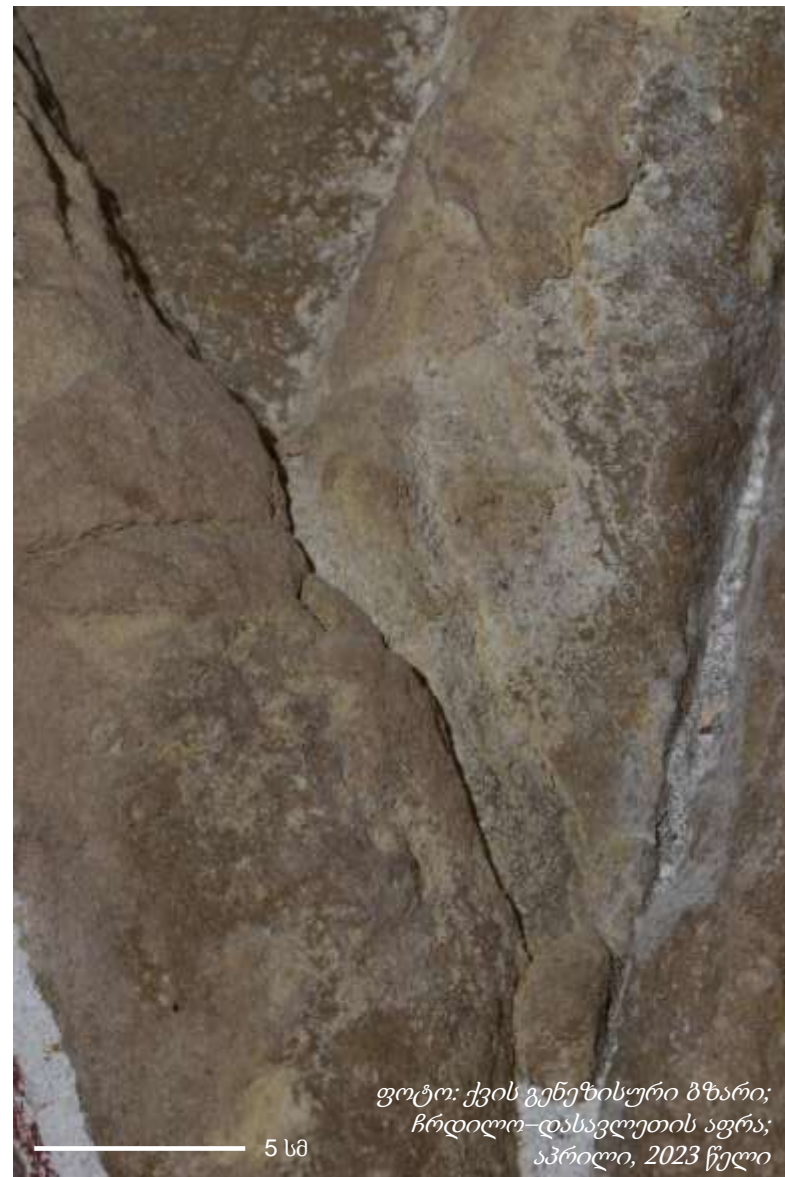
გენეზისური ბზარები გავრცელებულია თვალით ხილულ თითქმის ყველა ქვაზე. ჩანს იმ ადგილებში, სადაც ნალესობის დანაკარგებია. ძირითადად ჩრდილოეთ და სამხრეთ მკლავებსა და დასავლეთის აფრებზე.

ფოტო: ქვის გენეზისური ბზარი;  
ჩრდილო-დასავლეთის აფრა;  
აპრილი, 2023 წელი

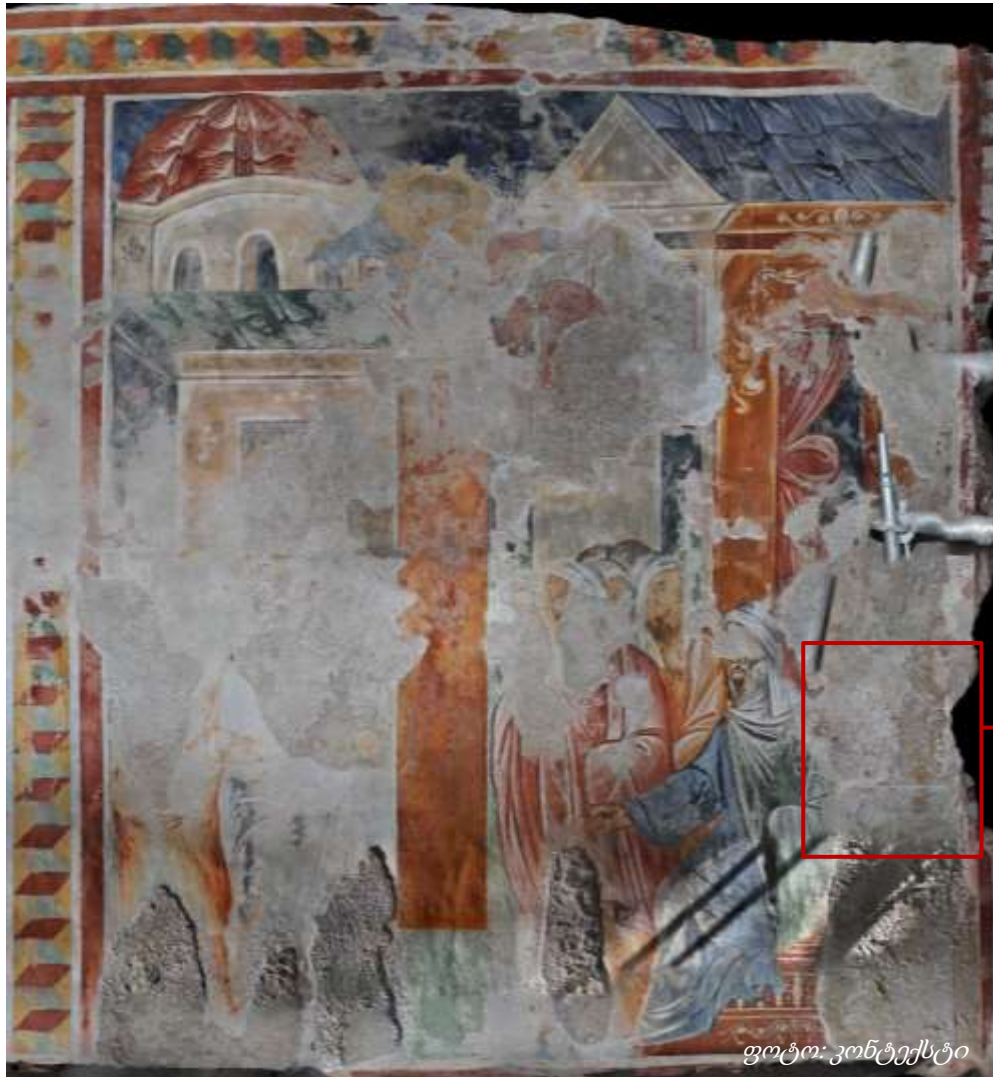
დაზიანება ქვის ბზარი  
 ლოკაცია დასავლეთი მკლავის ჩრდილოეთი კედელი  
 სცენა ქრისტე კაიფასთან  
 თარიღი აპრილი, 2023 წელი

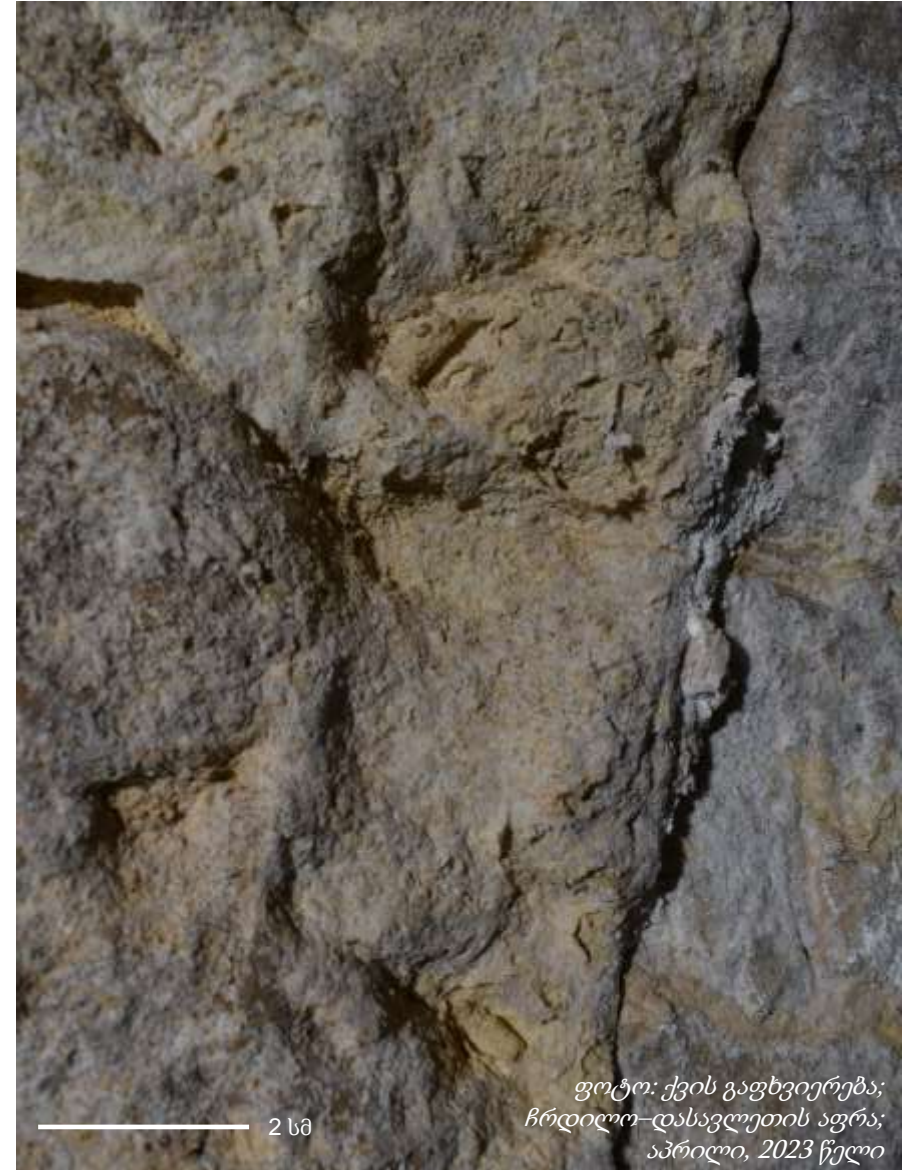
გვხვდება ჩრდილო–დასავლეთ აფრაზე, იმ მონაკვეთში, სადაც ვხვდებით დიდი რაოდენობით გამომარილებას. გაფხვიერებასთან ერთად ქვის ზედაპირი იქერცლება თხელ შრეებად.

ფოტო: ქვის გაფხვიერება;  
ჩრდილო–დასავლეთის აფრა;  
აპრილი, 2023 წელი

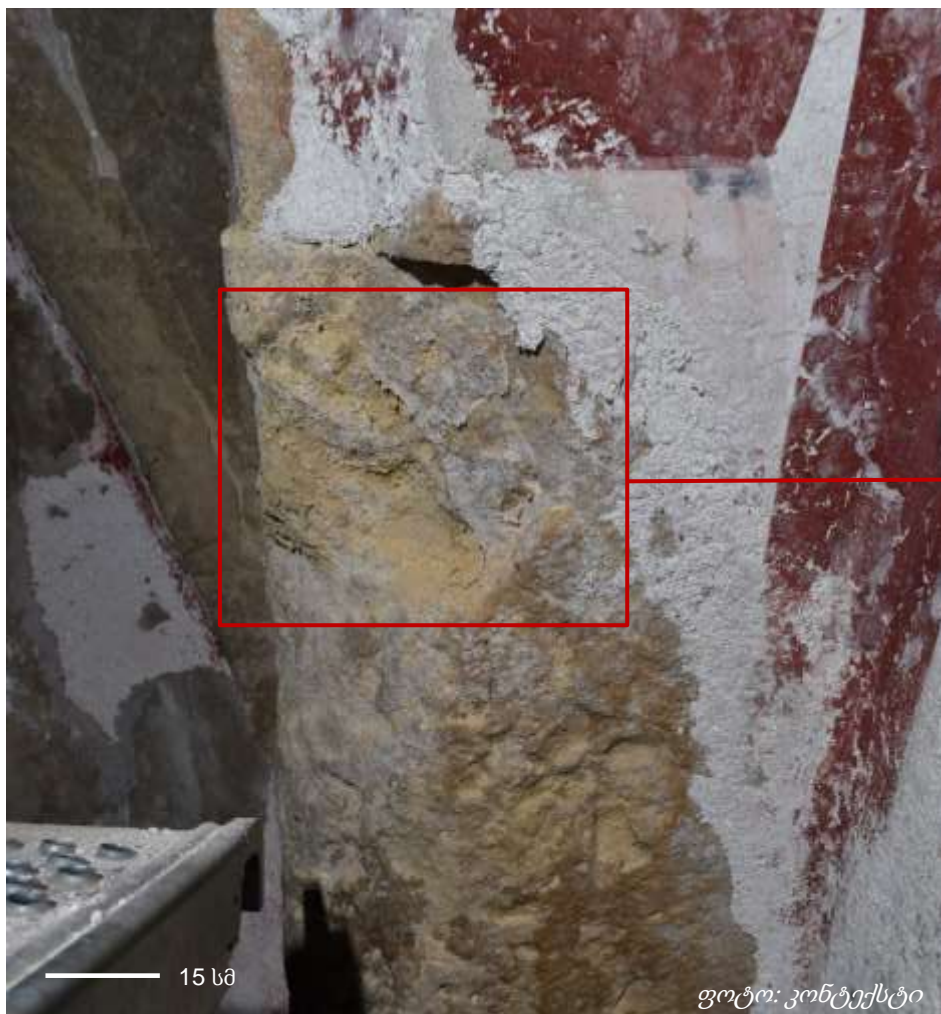
დაზიანება ქვის გაფხვიერება  
ლოკაცია ჩრდილო-დასავლეთი აფრის აღმოსავლეთი კუთხე  
სცენა ორნამენტი  
თარიღი აპრილი, 2023 წელი

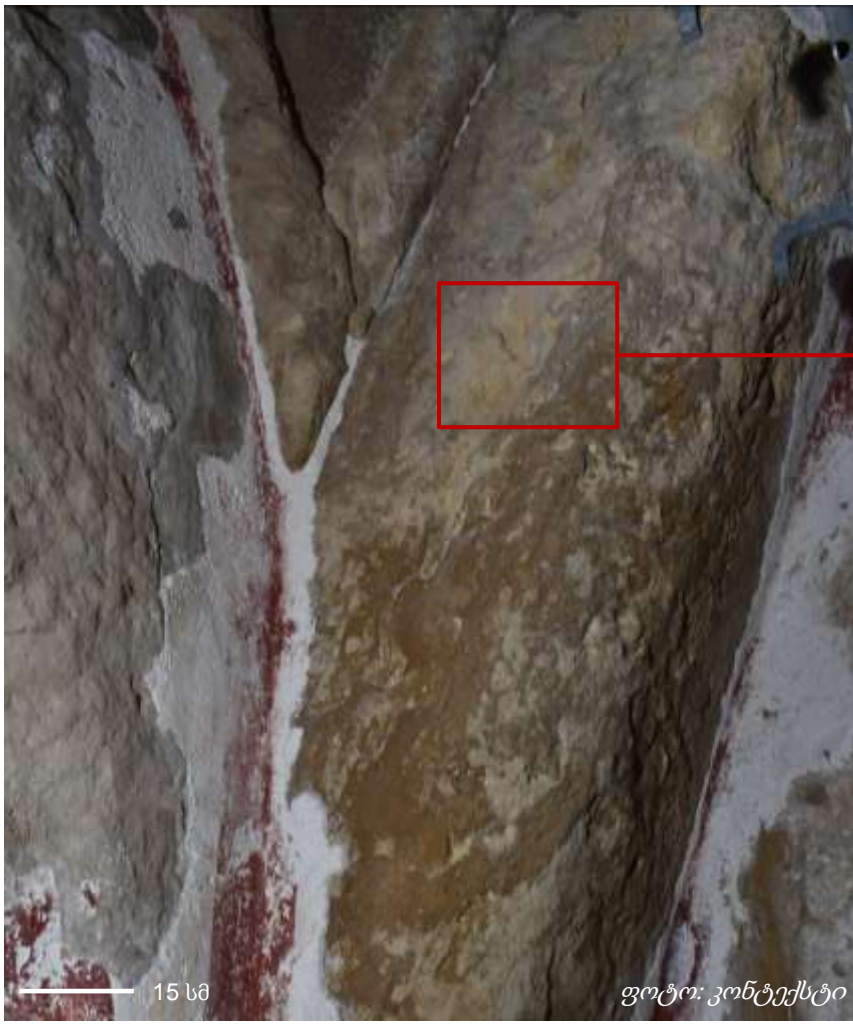
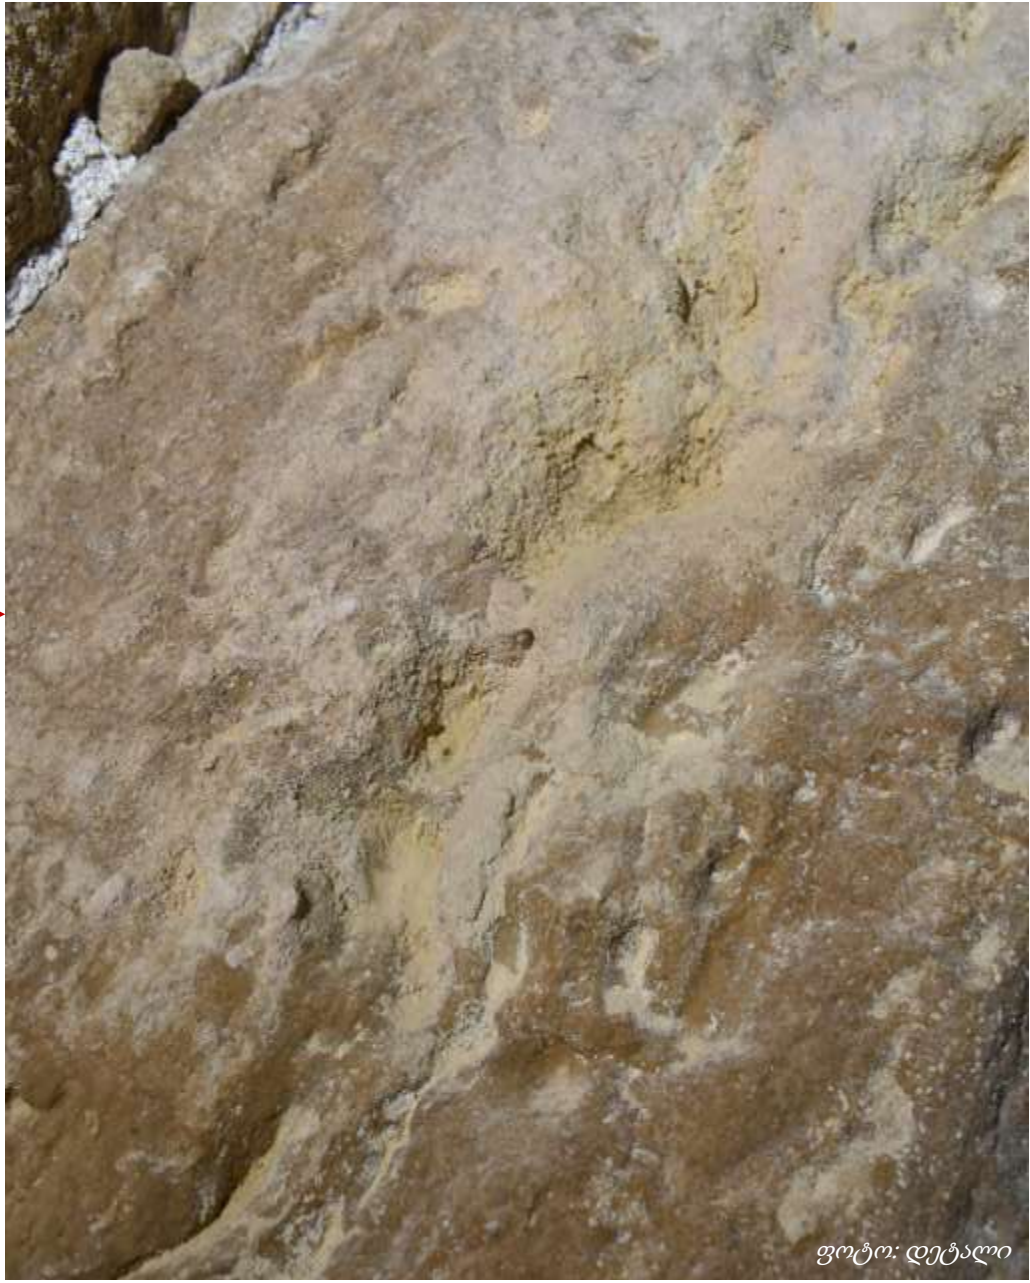
დაზიანება ქვის გაფხვიერება  
ლოკაცია ჩრდილო-დასავლეთი აფრის ქვედა ნაწილი  
სცენა ორნამენტი  
თარიღი აპრილი, 2023 წელი

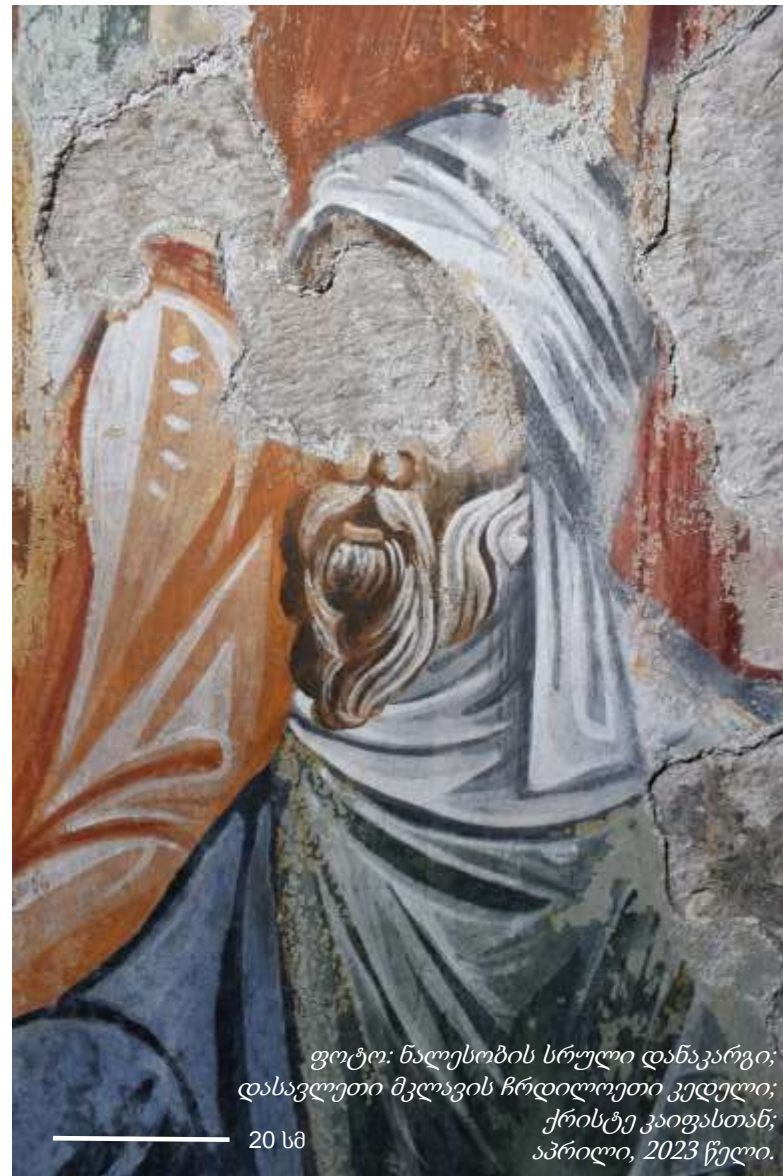
ნაღესობის სრული დანაკარგი სხვადასხვა მასშტაბით გავრცელებულია თითქმის ყველა მონაკვეთზე, მათ შორის შედარებით დიდი რაოდენობით სრული დანაკარგი ფიქსირდება დასავლეთი მკლავის კამარასა და მეოთხე რიგის სცენებზე, ასევე, ჩრდილოეთ მკლავის სცენებზე (სულთმოფენობა, მირქმა, ჯვარცმა), სამხრეთ-დასავლეთ და ჩრდილო-დასავლეთ აფრებსა და სამხრეთი მკლავის სცენებზე (ნათლისღება, გარდამოხსნა, ამაღლება), ასევე სრული დანაკარგი ყველაზე მასშტაბურად გავრცელებულია მკლავების კედლების ქვედა ნაწილებში, იქ, სადაც ნაღესობაზე ადამიანების მიერ ფიზიკური შეხება ყველაზე მარტივია.

ფოტო: ნაღესობის სრული დანაკარგი; დასავლეთი მკლავის ჩრდილოეთი კედელი; ქრისტე კაიფასთან; აპრილი, 2023 წელი.

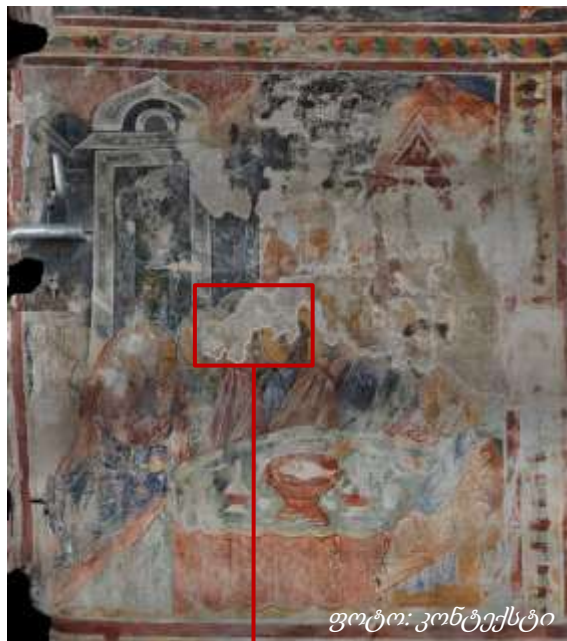
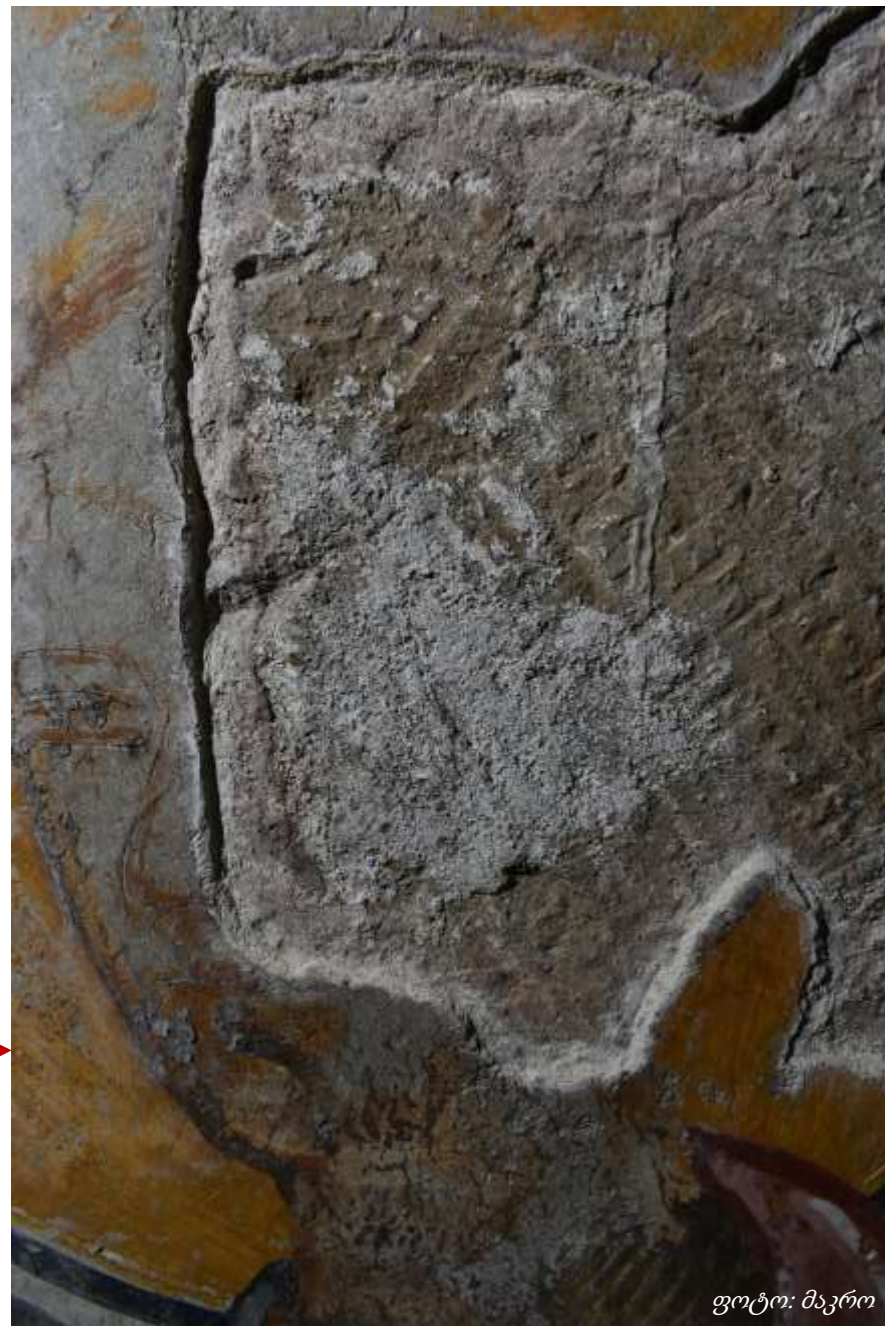
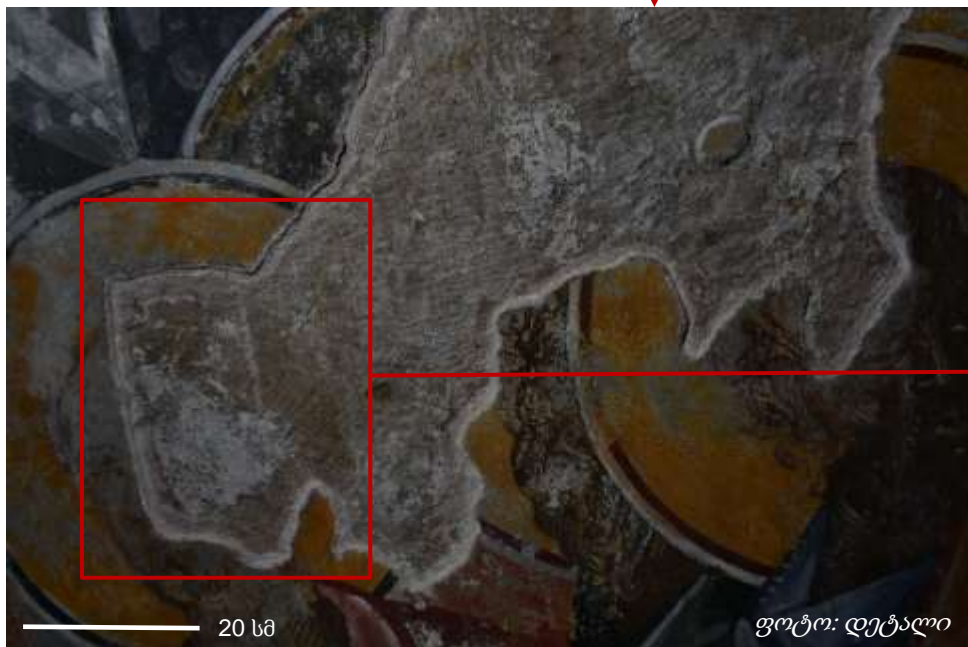
სცენა საიდუმლო  
სერობა

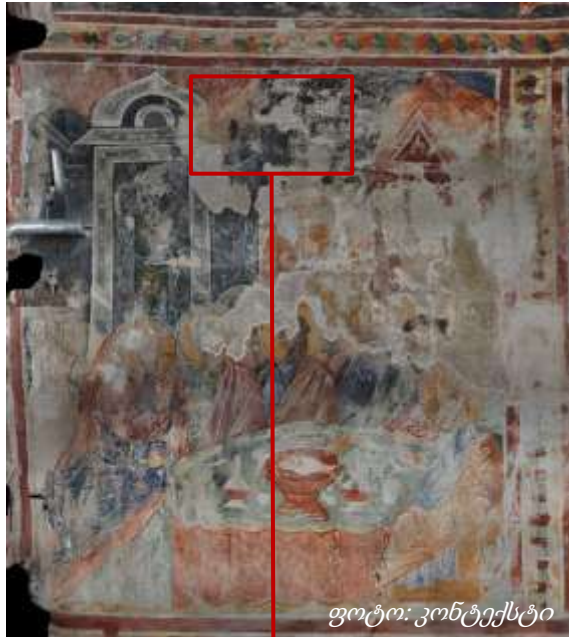
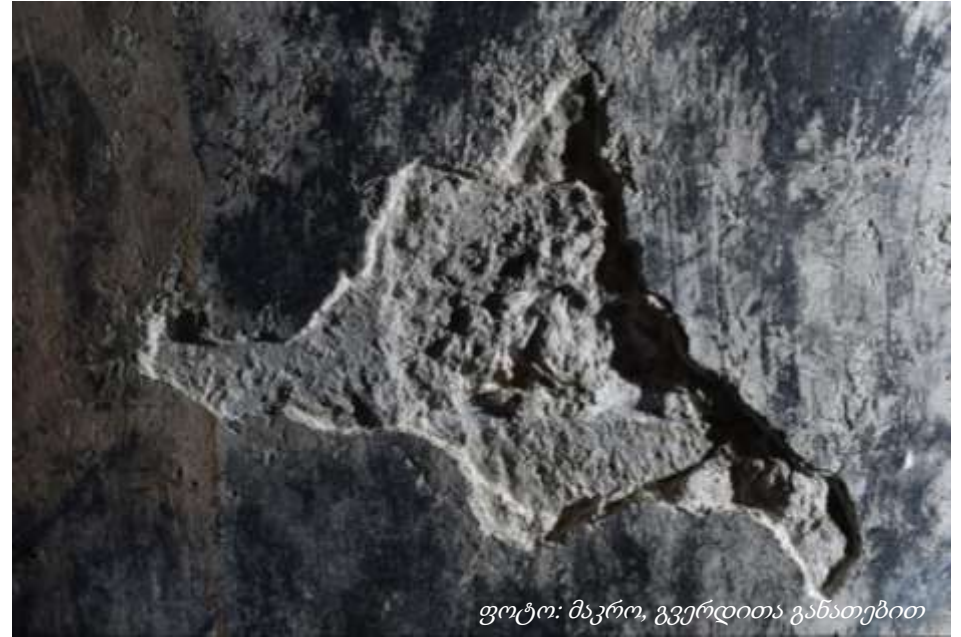
სცენა საიდუმლო  
სერობა
