გელათის  
სამონასტრო კომპლექსის  
ღვთისმშობლის შობის  
სახელობის ტაძრის

კედლის მხატვრობის  
ტექნოლოგიისა და მდგომარეობის  
აღწერა - დოკუმენტაცია

დამკვეთი:  
გელათის რეაბილიტაციის  
დროებითი კომიტეტი

2023 აპრილი - 2024 თებერვალი

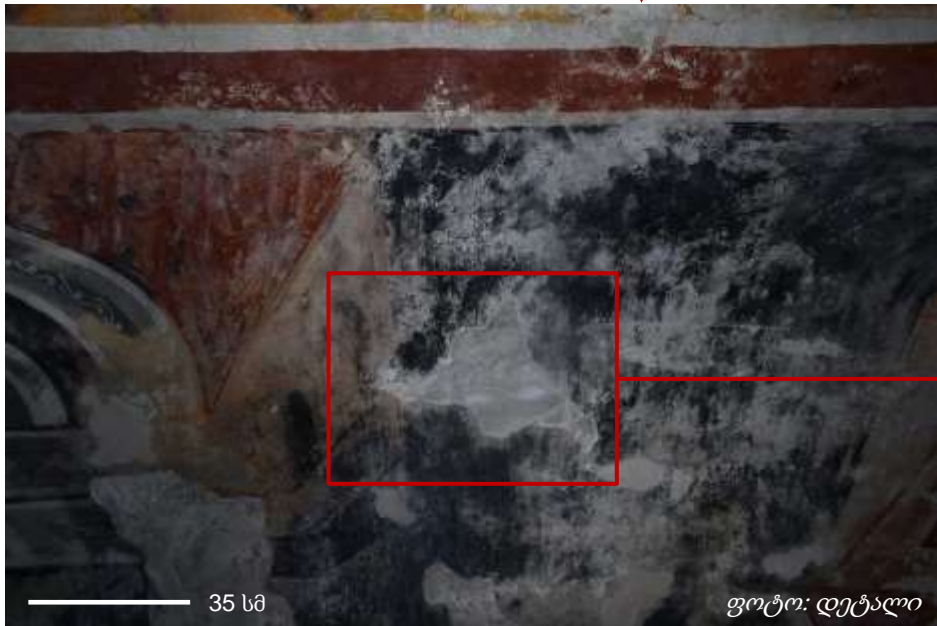
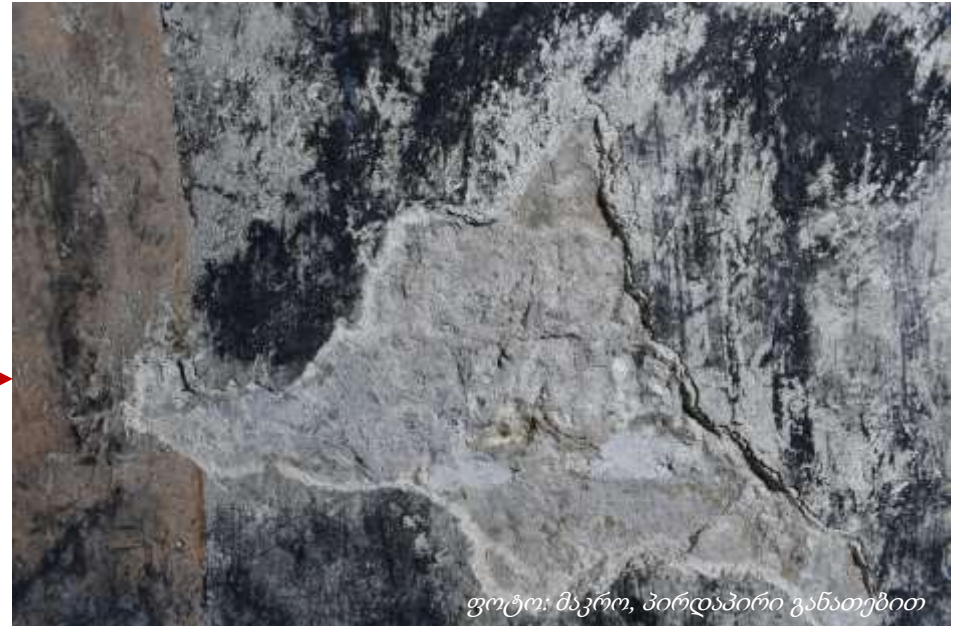
დაზიანება

ნალესობის სრული დანაკარგი  
(მცირე ზომის)

დასავლეთი მკლავის დასავლეთი კედელი

ლოცვა გეთსიმანიაში

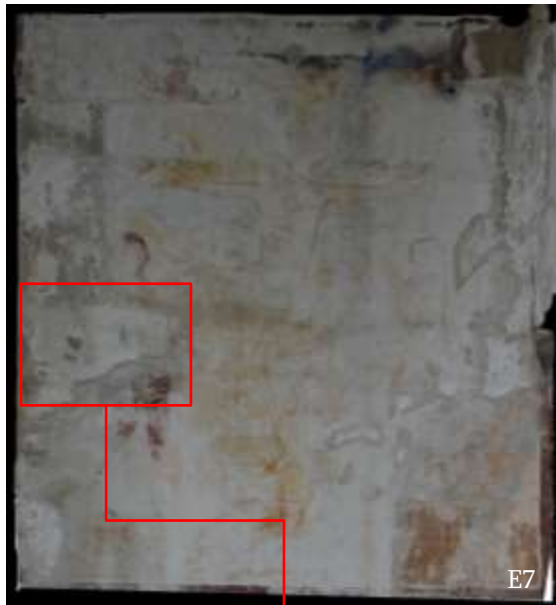
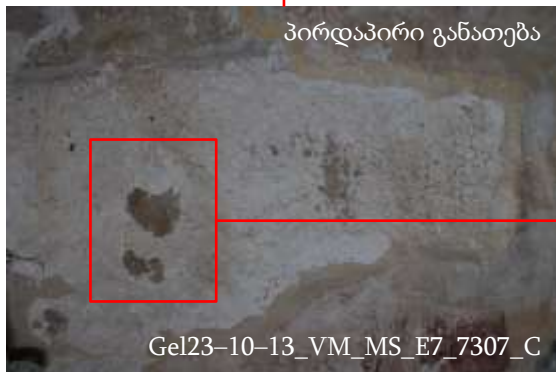
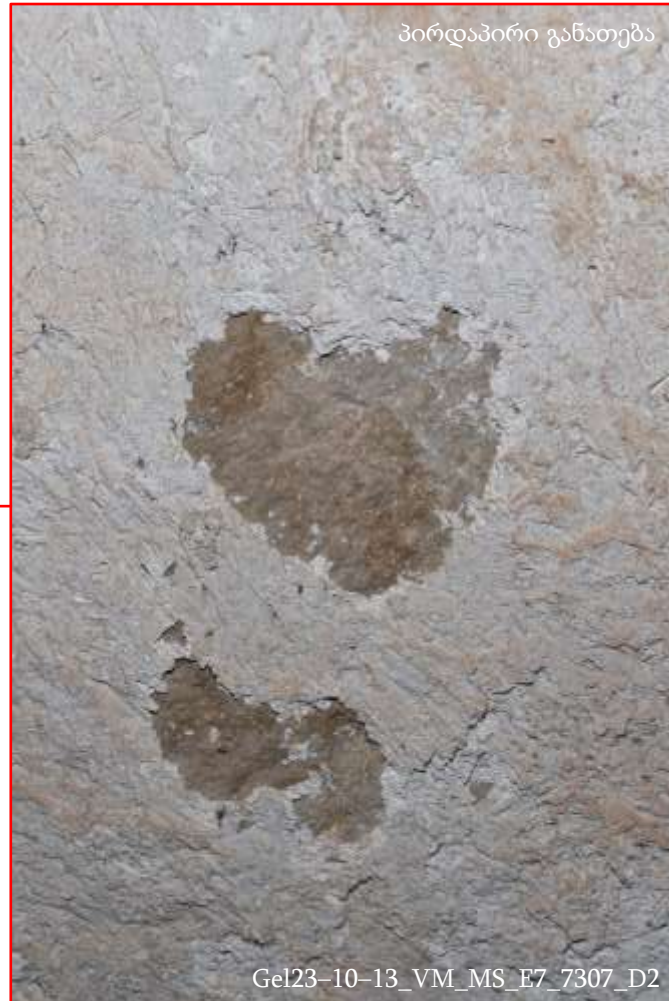
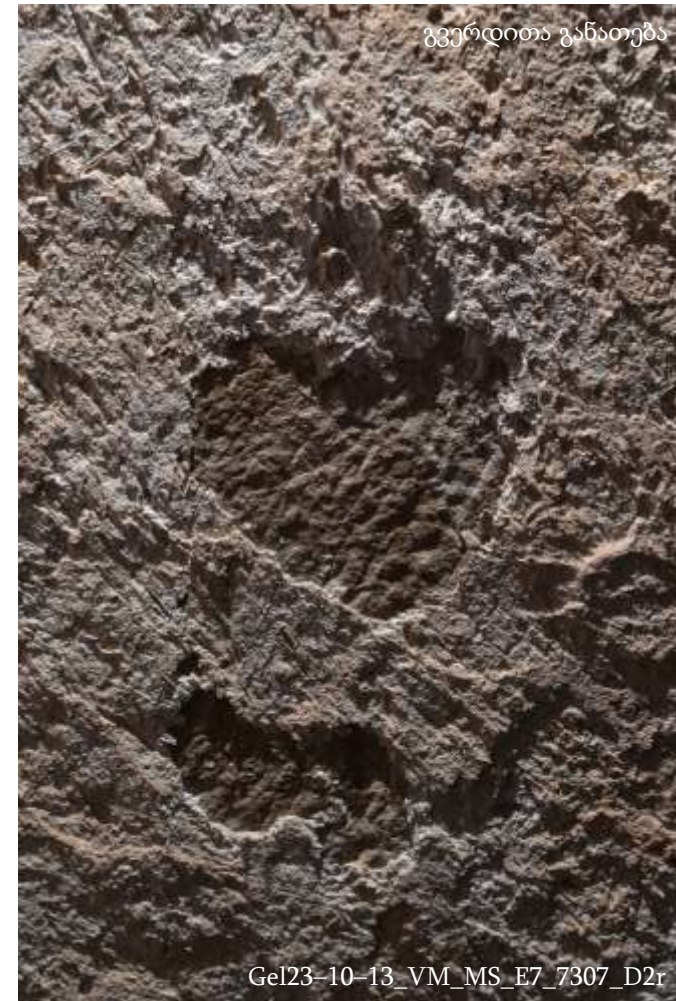
ნალესობის სრული დანაკარგი  
(ჩანს ნაწილობრივ ნალესობის ქვედა ფენის დარჩენილი ადგილები)

ჩრდილოეთ მკლავის აღმოსავლეთ კედელი

კვარცმა

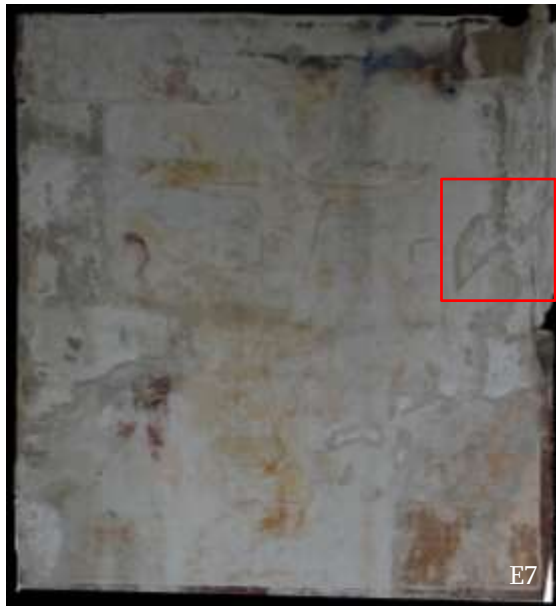
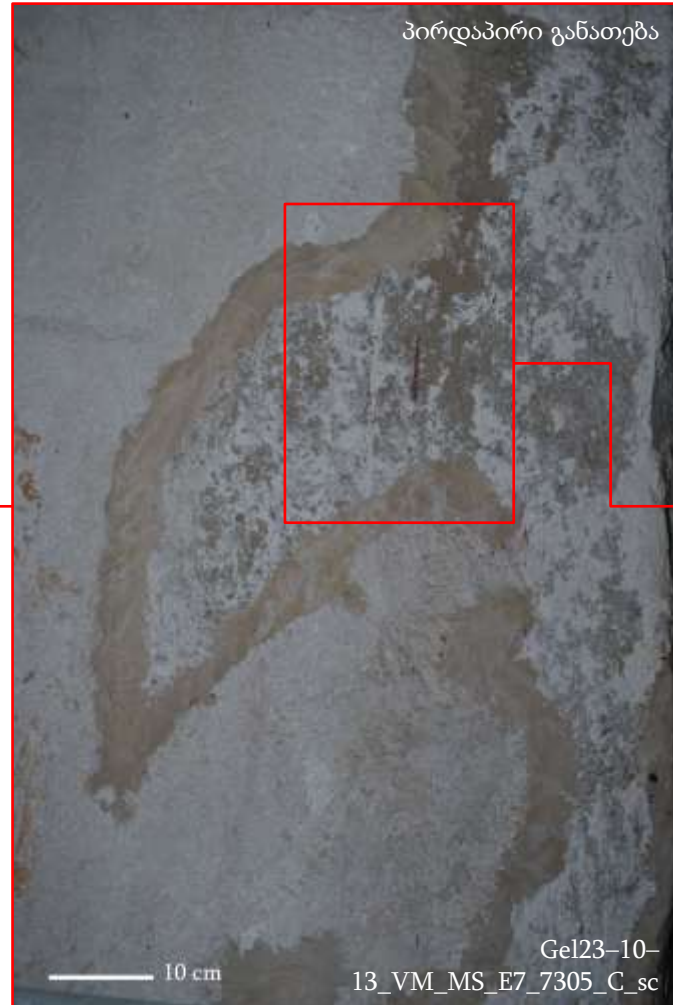
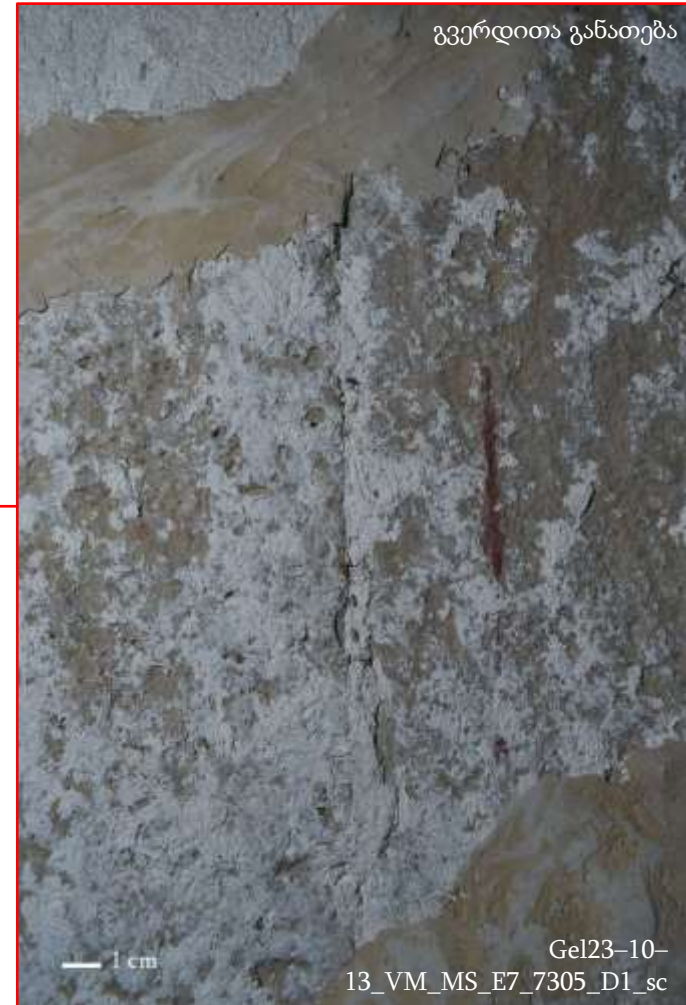
ნალესობის სრული დანაკარგი  
(ჩანს საფუძვლის ფენა, ხოლო ნალესობა XX საუკუნეში წინა  
პერიოდის რესტავრაციების დროსგამაგრებულია თაბაშირის ქიმიით)

ჩრდილოეთ მკლავის აღმოსავლეთ კედელი

ჯოჯოხეთის წარმოტყვევნა

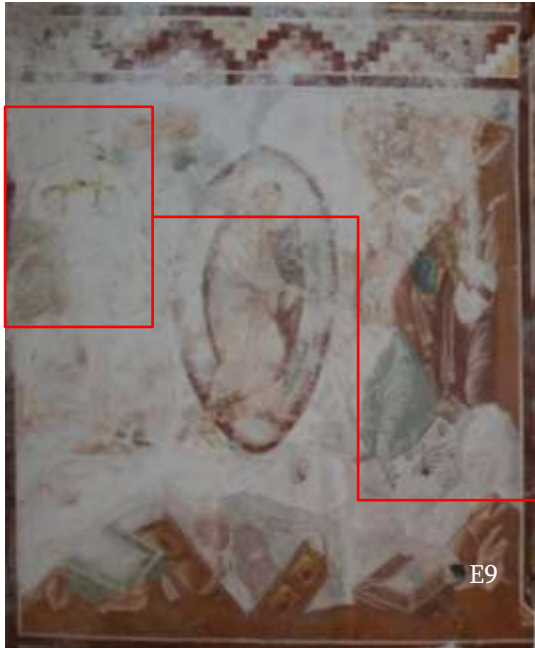
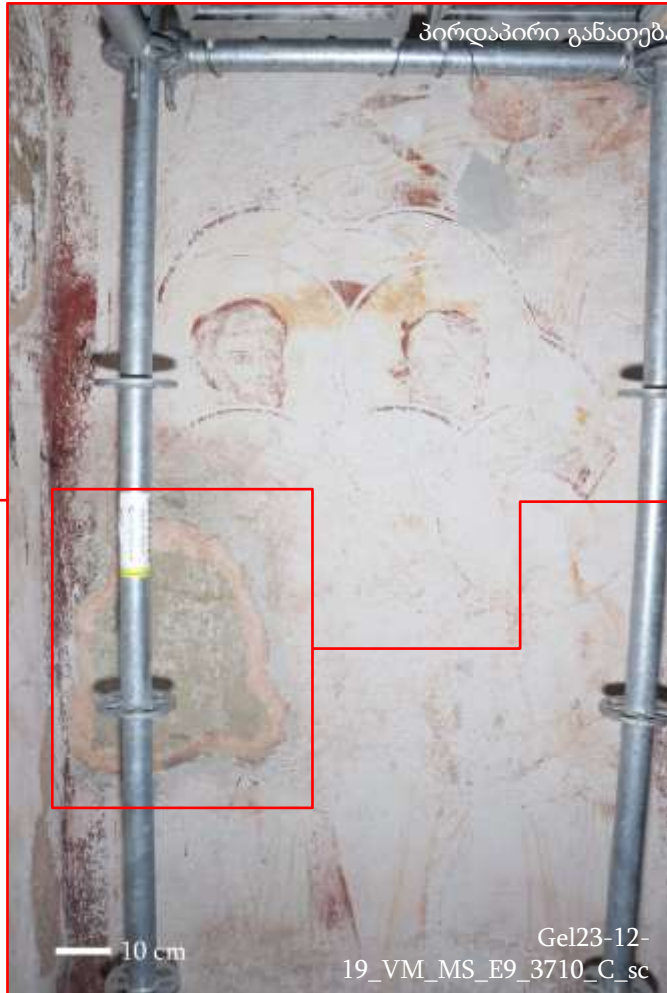
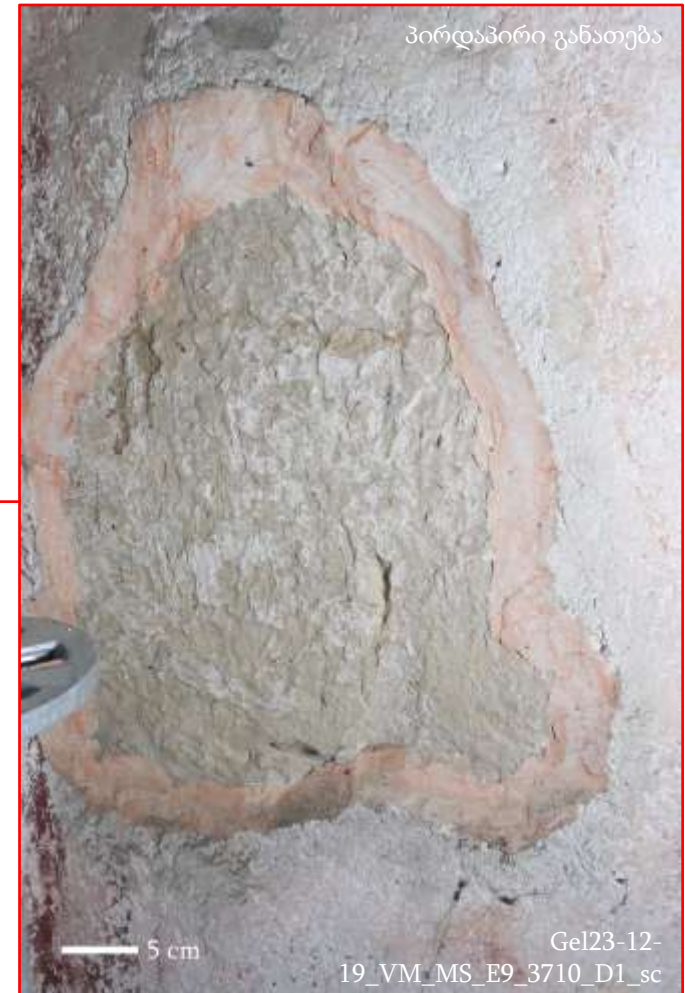
ნალესობის სრული დანაკარგი  
(ნალესობის მცირე ნაწილი სრულად დაკარგულია და ჩანს  
საფუძვლის ფენა, გარდა ამისა მხატვრობის ზედაპირზე  
იკითხება წყლის, სავარაუდოდ, ხშირი ჩამოსვლის კვალი,  
ნალესობის სტრუქტურაც სახეცვლილია).

დასავლეთ მკლავის დასავლეთ კედელი, პატრონიკე,  
სამხრეთ სარკმლის ქვედა ნაწილი

W4

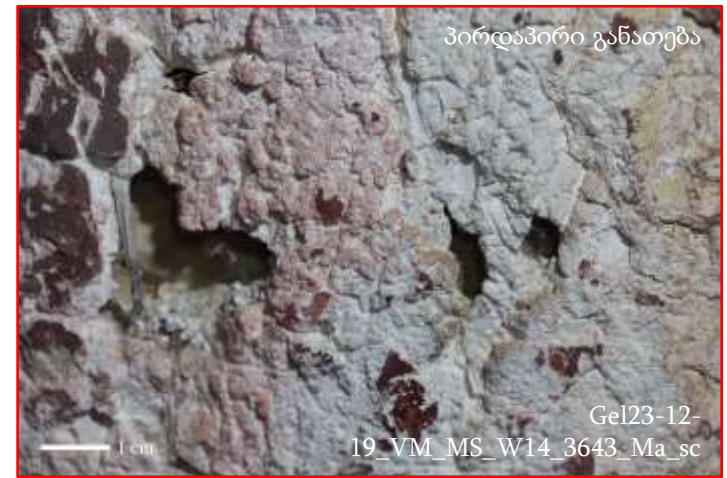
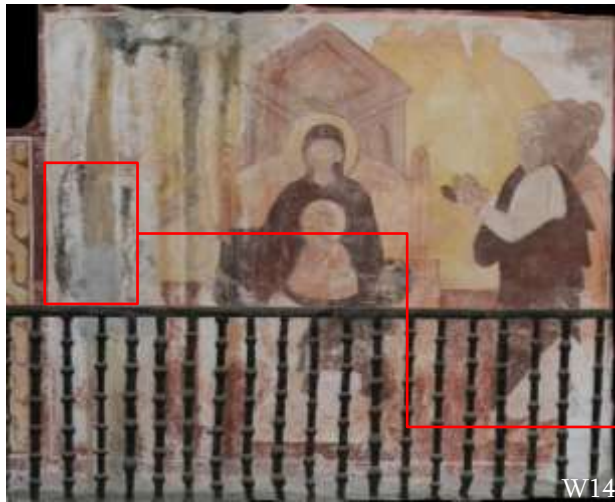
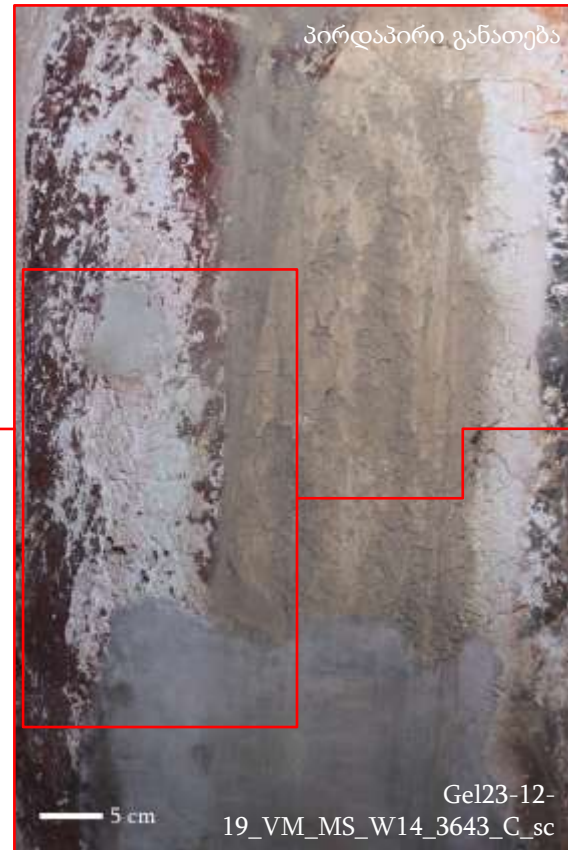
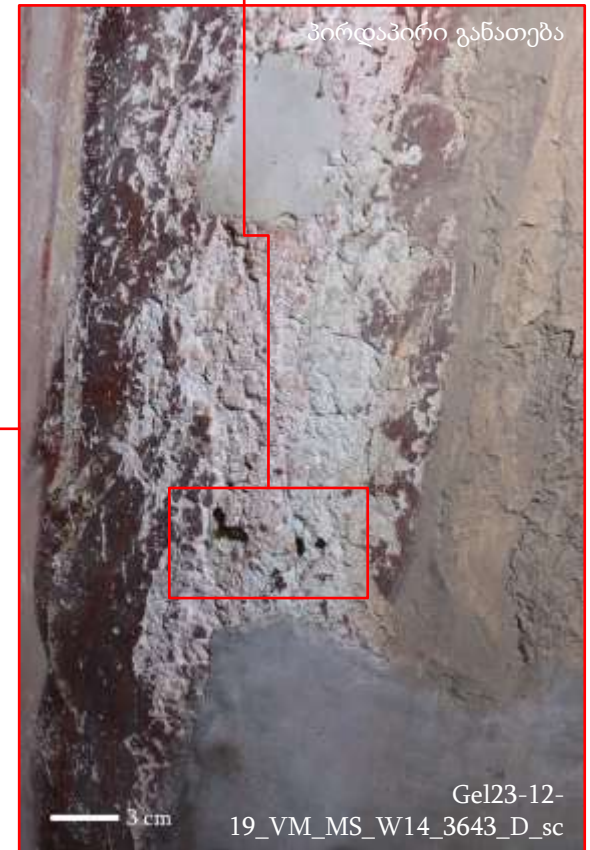
ნალესობის სრული დანაკარგი

(ნალესობის გარკვეული ნაწილი სრულად დაკარგულია და ჩანს საფუძვლის ფენა, ამ კონკრეტულ მონაკვეთში წყლის ინფილტრაცია ვიქსირდებოდა 2017 წელის შემდეგ. ქვედა ფოტოზე ჩანს ნალესობის ნაშალი მასალა, დაგროვებული პატრონიკეს იატაკზე).

დასავლეთ მკლავის დასავლეთ კედელი, პატრონიკე, თაღის ქვეშ

W15

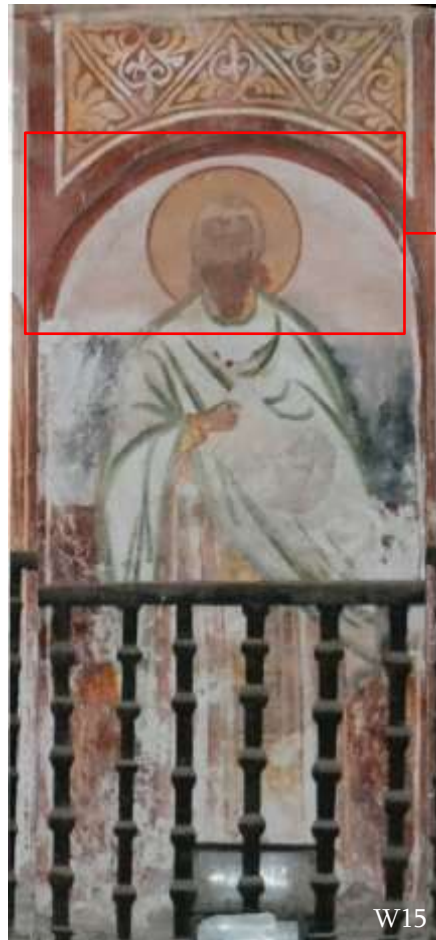
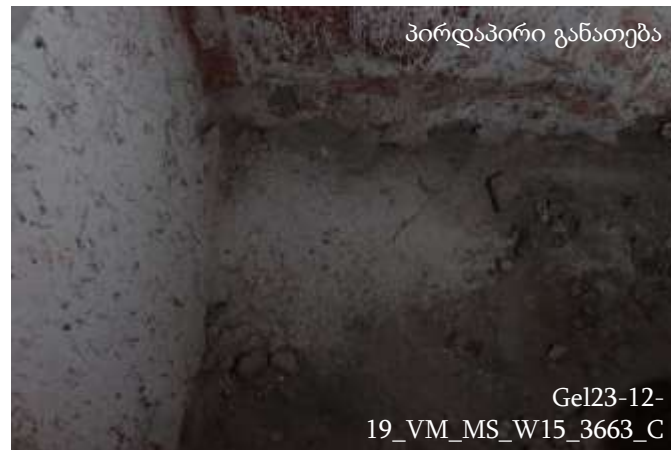
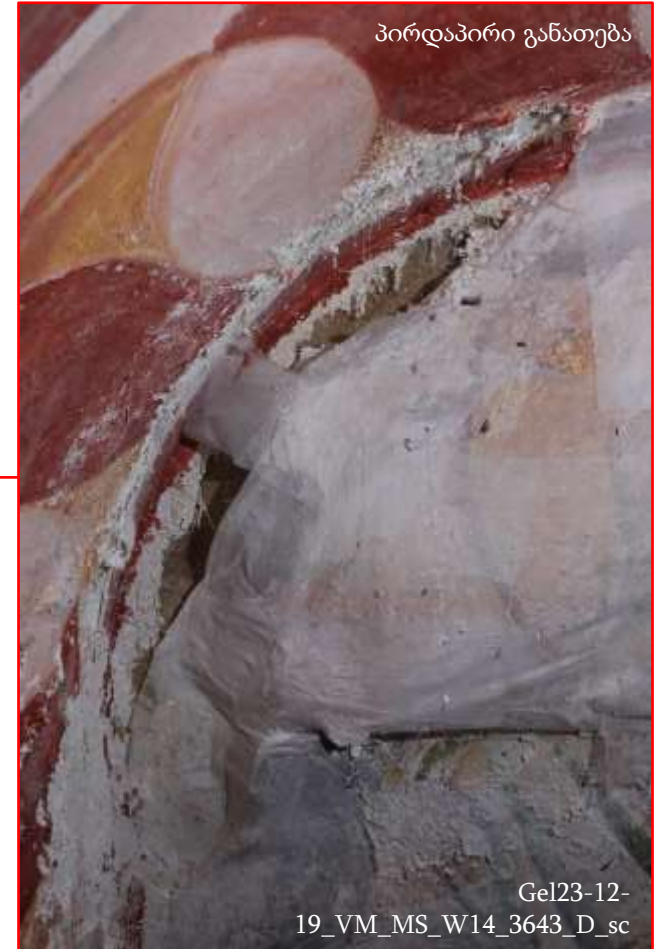
პირდაპირი განათება

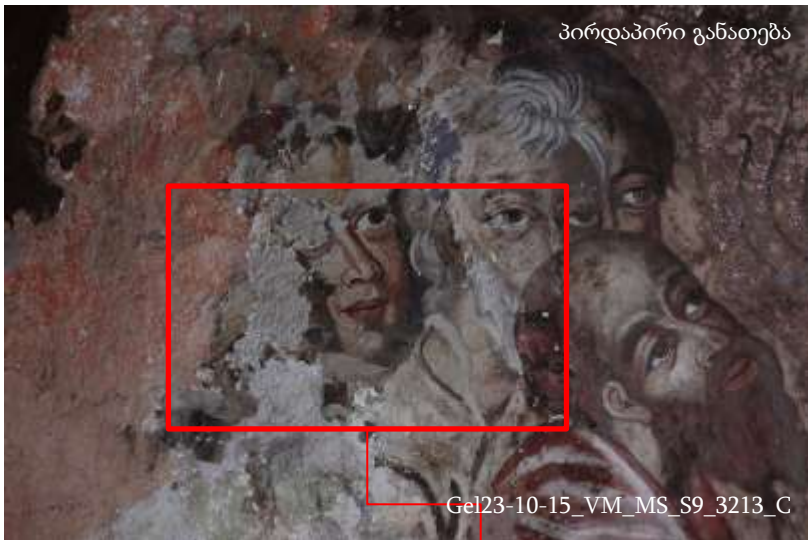
Gel23-10-15\_VM\_MS\_S9\_3213\_C

**დაზიანება:** ნალესობის სრული დანაკარგი

**ლოკაცია:** აღმოსავლეთი მკლავი, ბემის სამხრეთი მხარე

**სცენა:** ქრისტეს ამაღლება

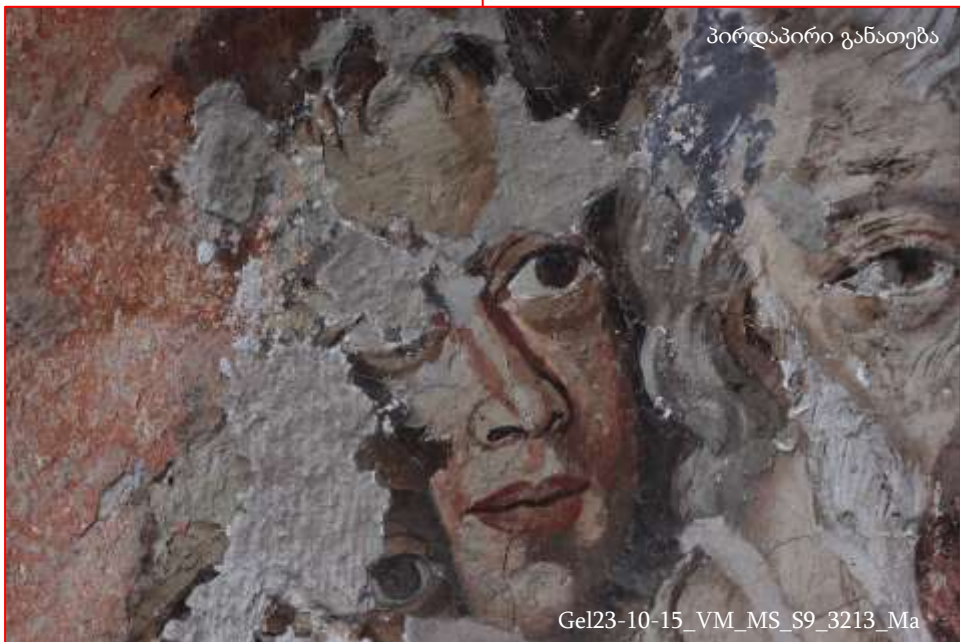
Gel23-10-15\_VM\_MS\_S9\_3213\_Ma

პირდაპირი განათება

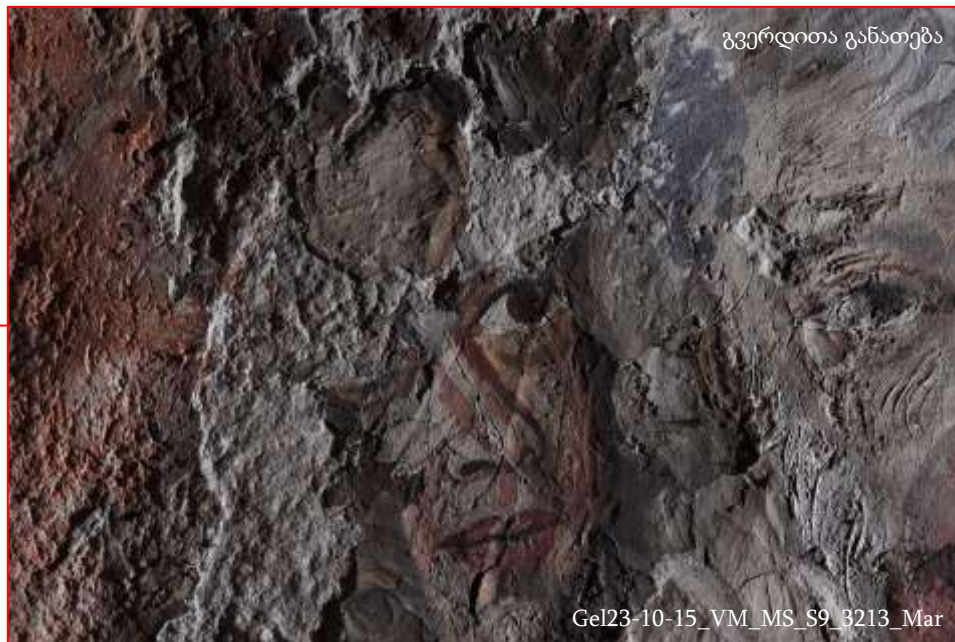
Gel23-10-15\_VM\_MS\_S9\_3213\_Mar

გვერდითა განათება

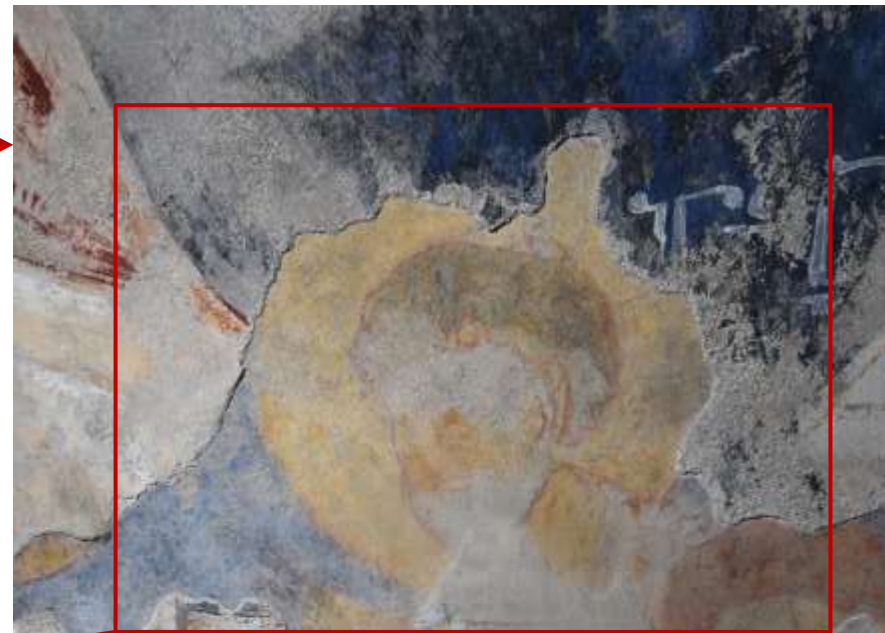
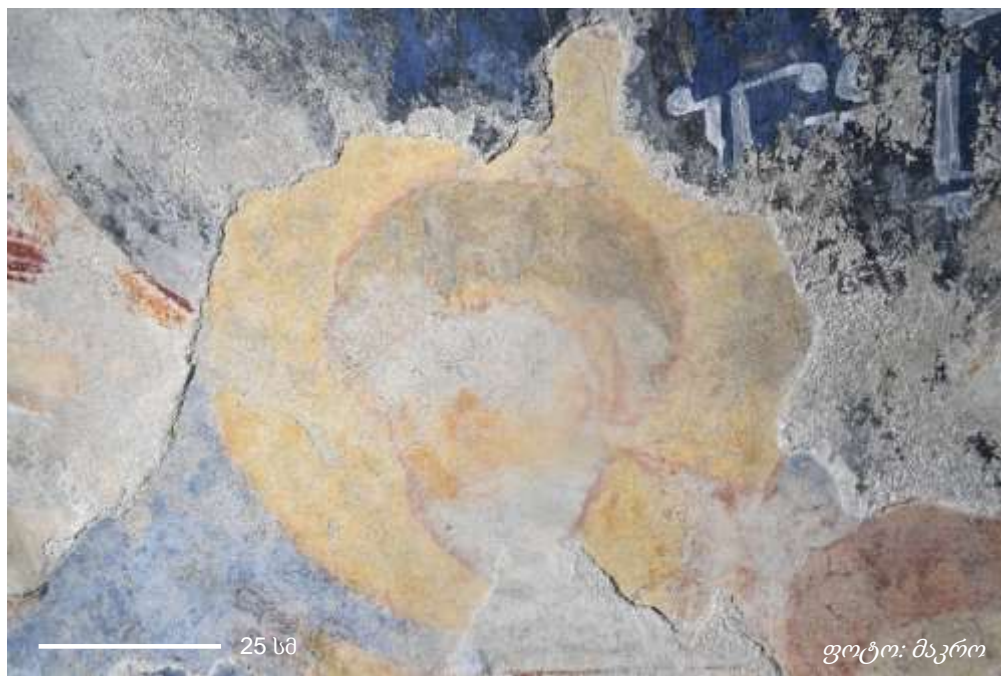
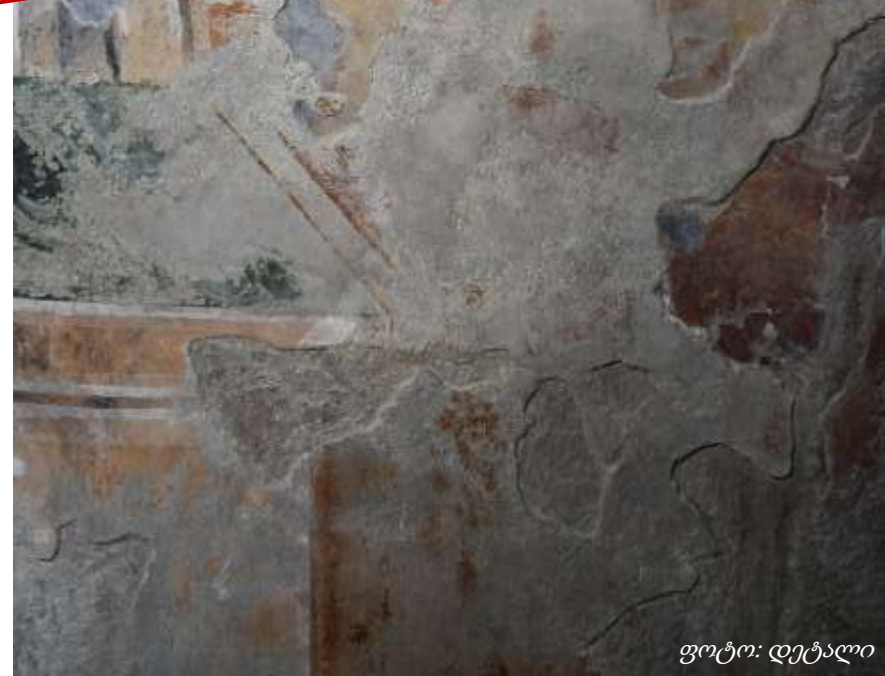
დაზიანება ნალესობის  
ნაწილობრივი  
დანაკარგი  
(ნალესობის  
ფენის  
გარკვეული  
ნაწილი)

ლოკაცია დასავლეთი  
მკლავის  
სამხრეთი  
კედელი

სცენა ფერხთა ბანა

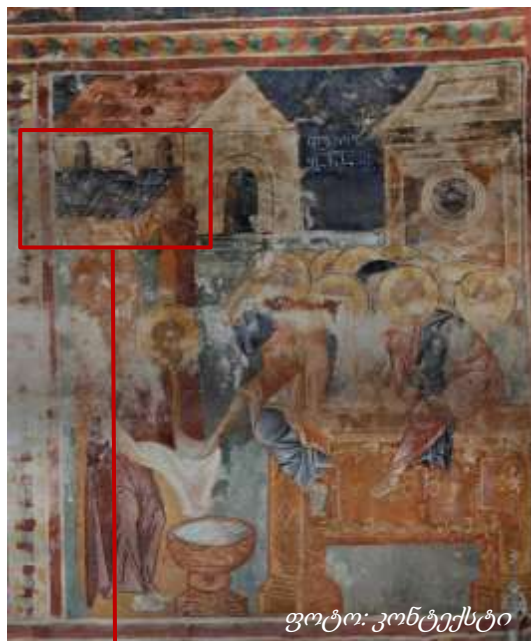
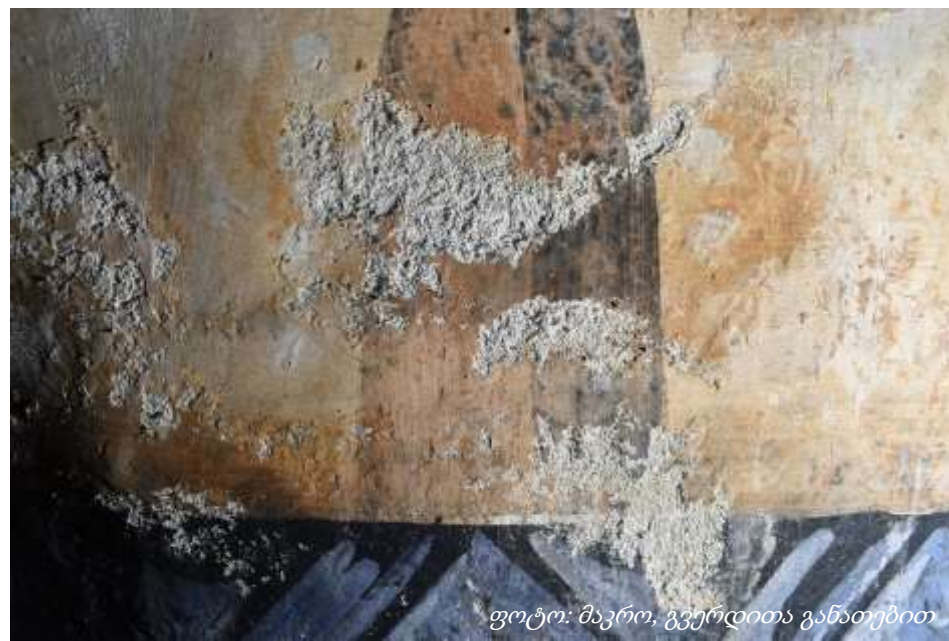
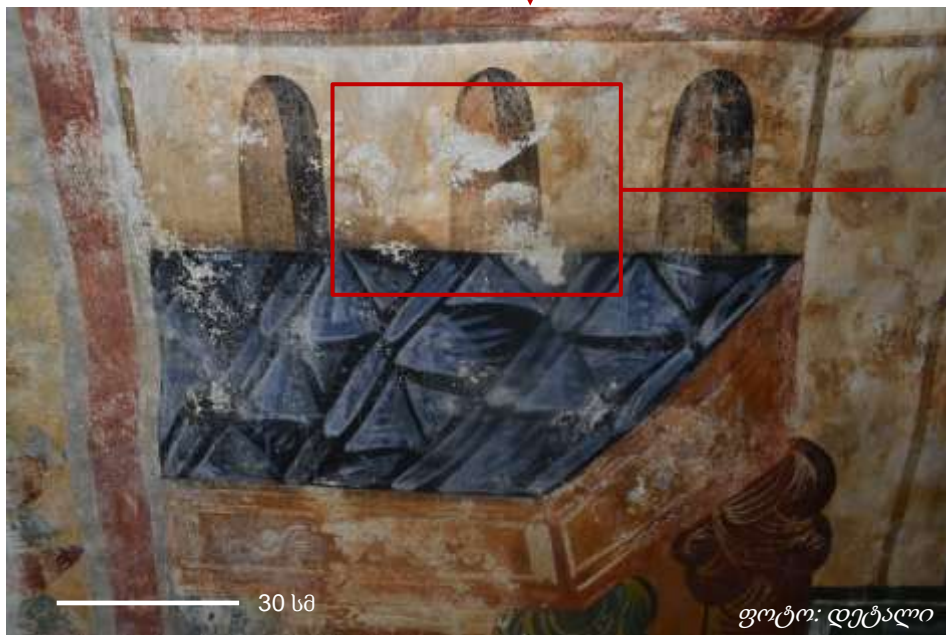
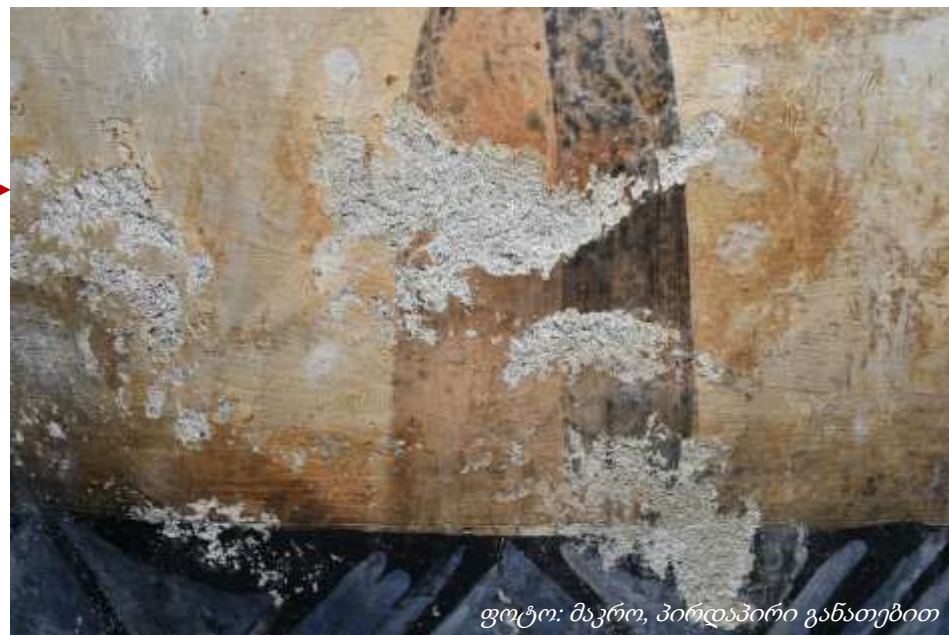
**ლაზიანება** ნალესობის ნაწილობრივი დანაკარგი (ნალესობის ფენის გარკვეული ნაწილი)

**ლოკაცია** დასავლეთ მკლავის ჩრდილოეთ კედელი

**სცენა** ღვთისმშობლის სერობა

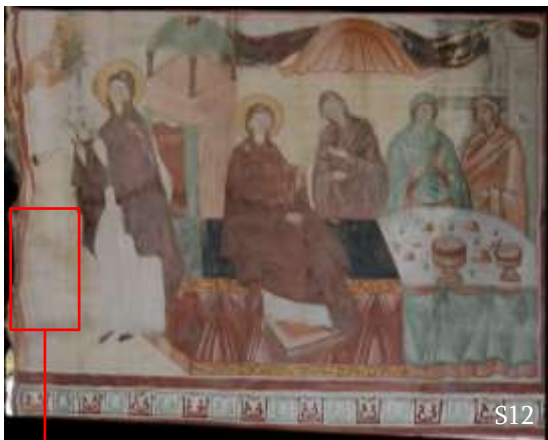
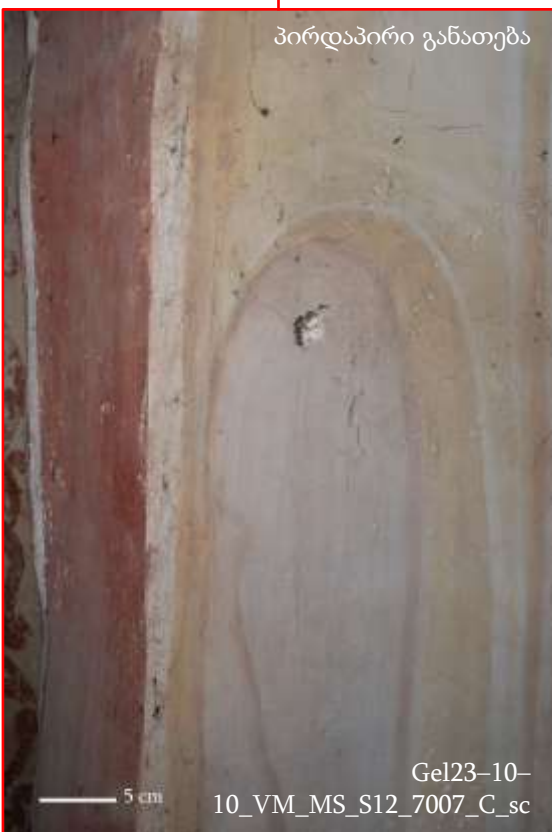
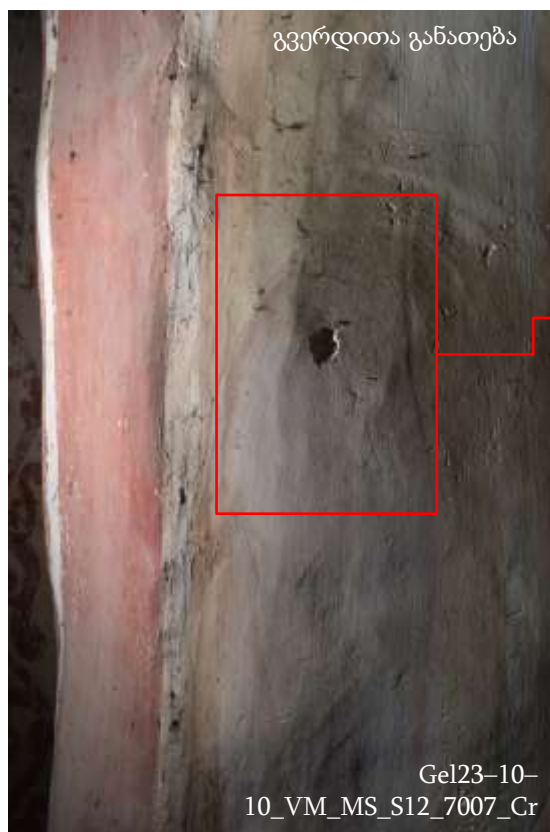
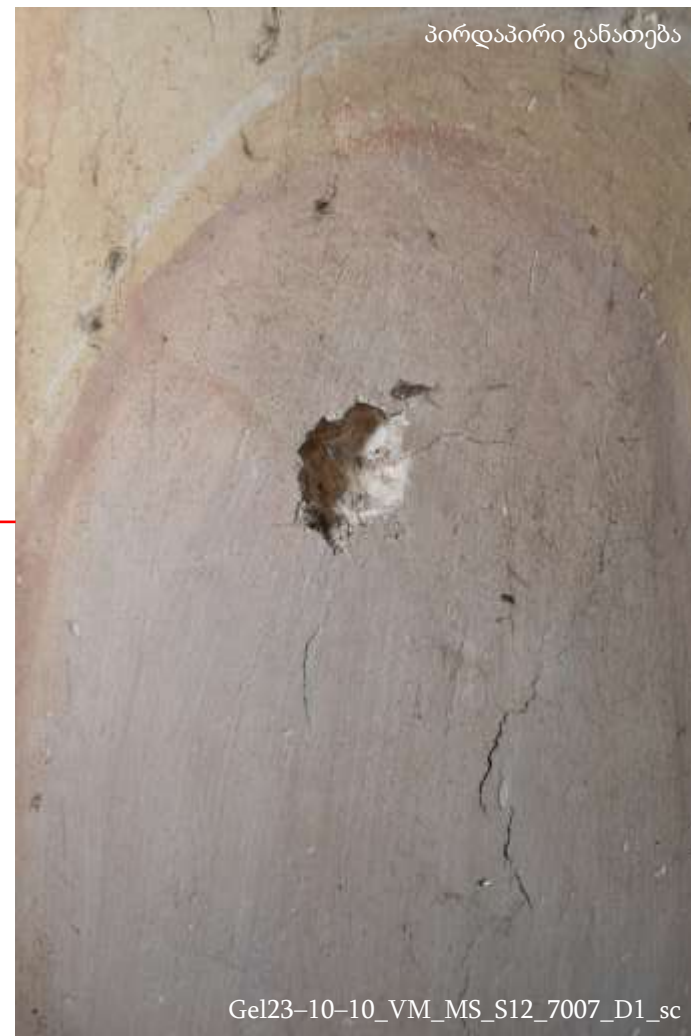
ნალესობის ნაწილობრივი დანაკარგი (ნალესობის ფენის გარკვეული ნაწილი)  
დასავლეთ მკლავის დასავლეთ კედელი, სარკმლები  
ოქტომბერი, 2023 წელი

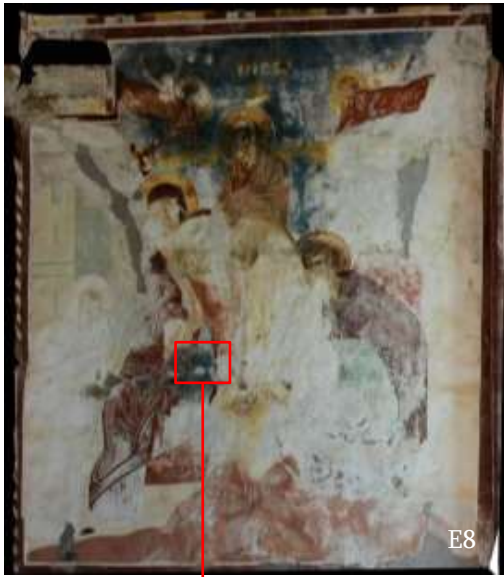
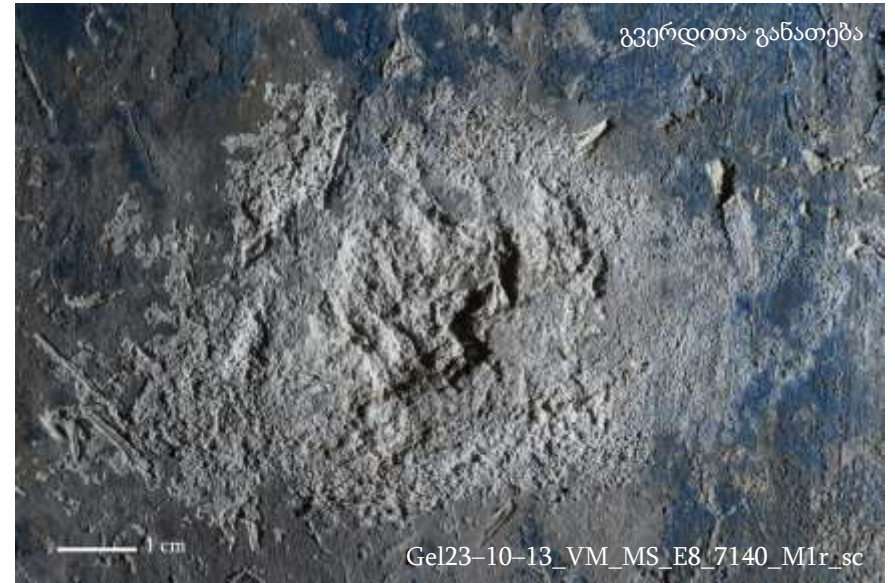
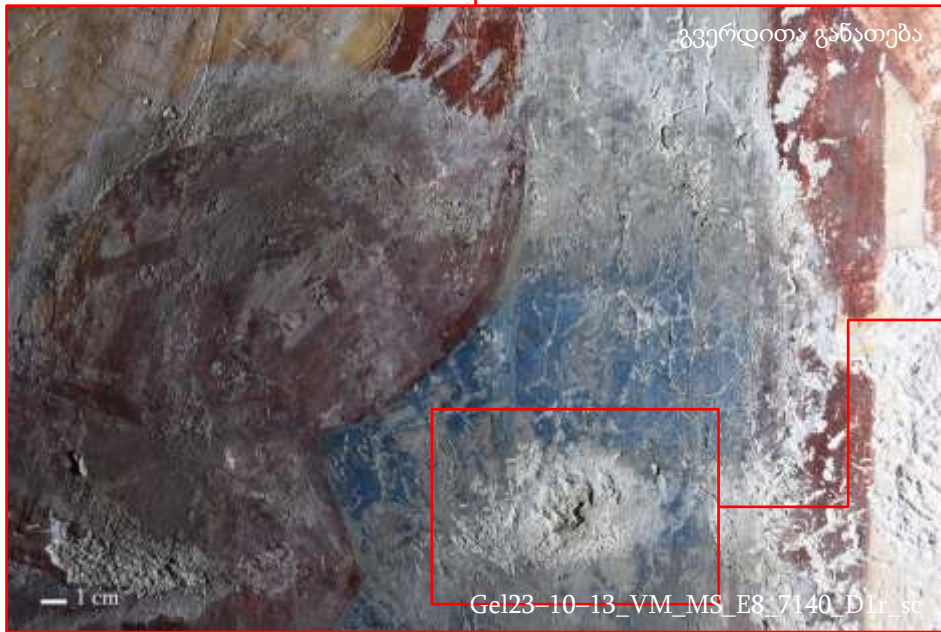
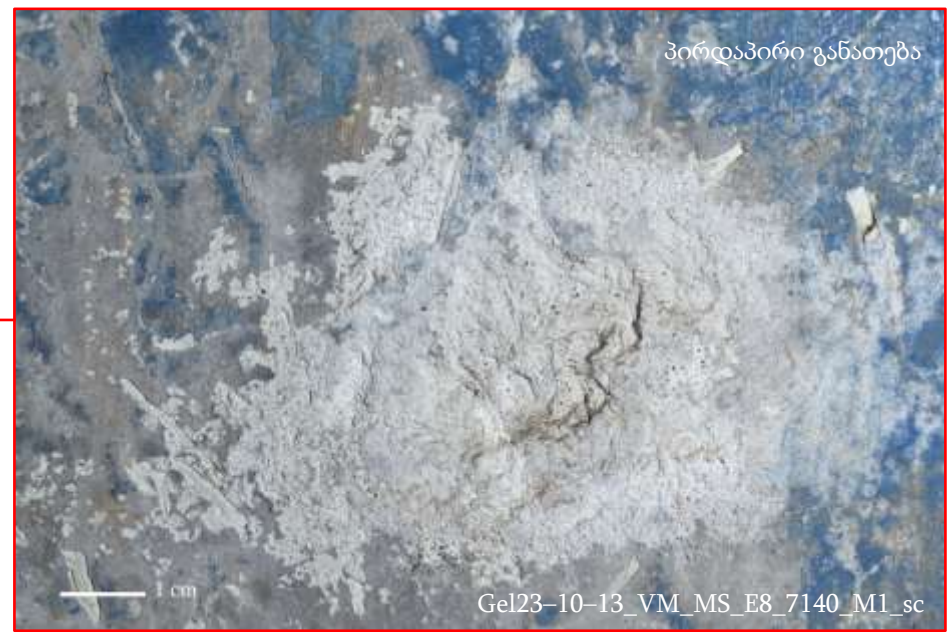
**დაზიანება** ნალესობის  
ნაწილობრივი  
დანაკარგი  
(ნალესობის ფენის  
გარკვეული  
ნაწილი)

**ლოკაცია** სამხრეთ მკლავის  
აღმოსავლეთ  
კედელი

**სცენა** გარდამოხსნა

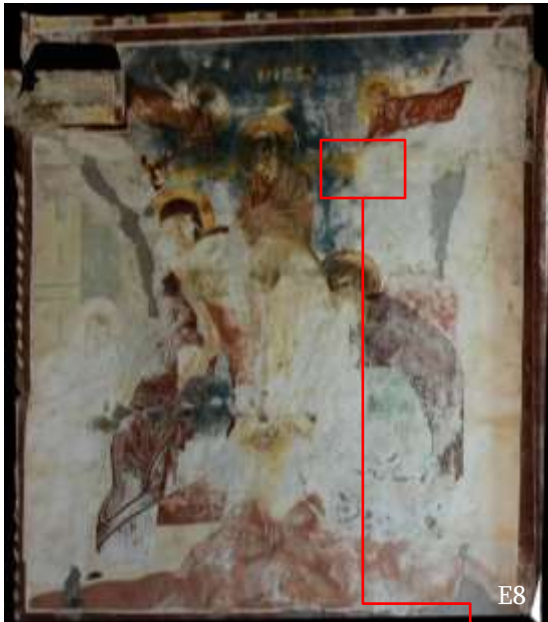
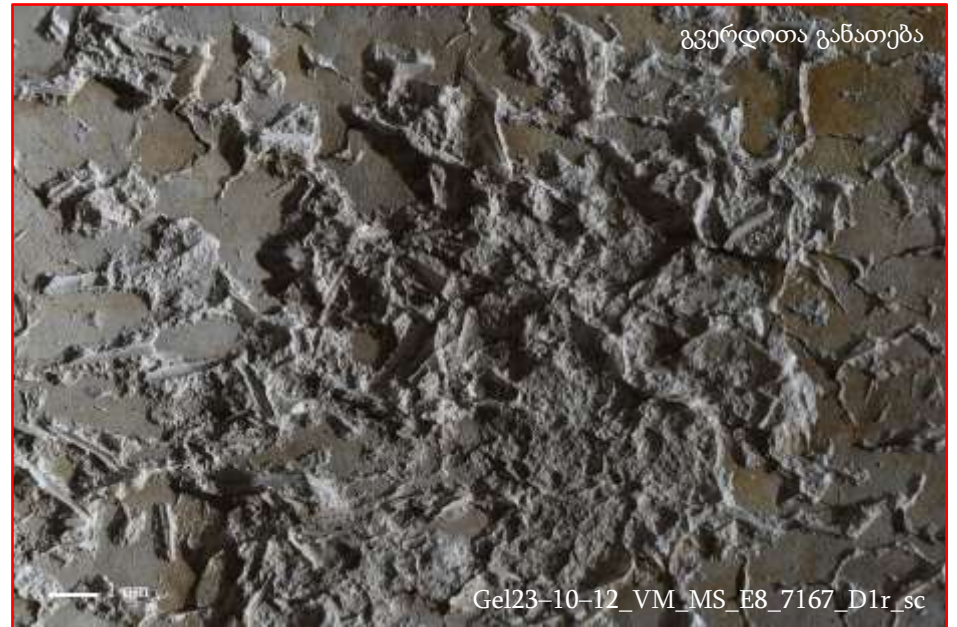
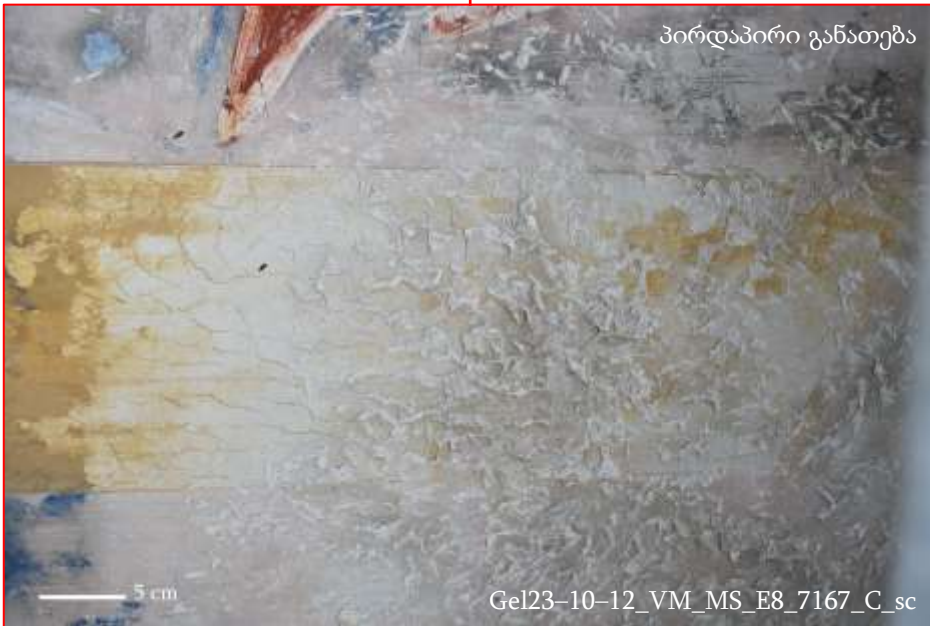
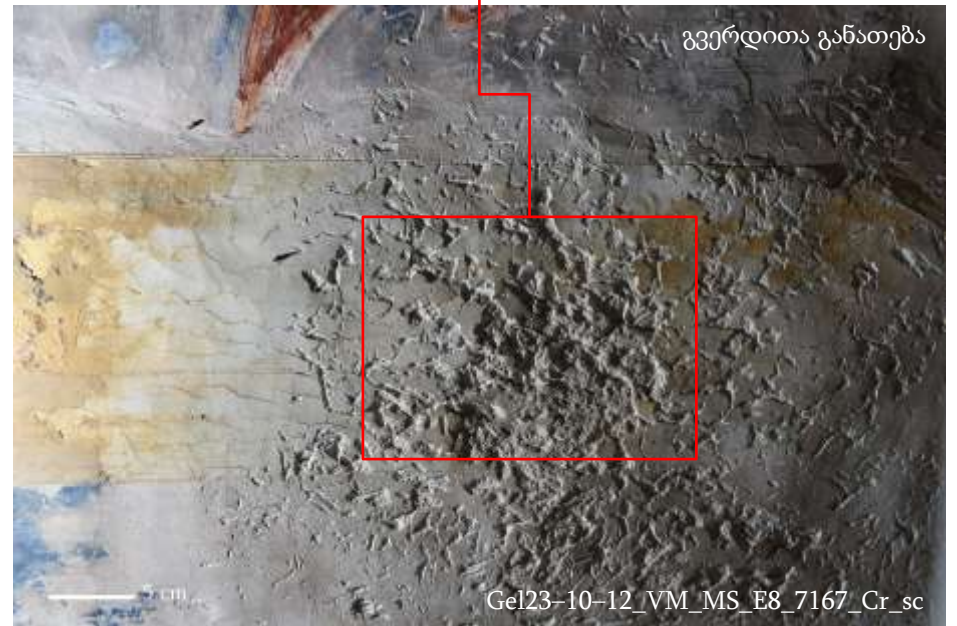
**დაზიანება** ნალესობის  
ს ნაწილობრივი  
დანაკარგი  
(ნალესობის  
ფენის  
გარკვეული  
ნაწილი)

**ლოკაცია** სამხრეთ  
მკლავის  
აღმოსავლეთ  
კედელი

**სცენა** გარდამოხსნა
