გელათის  
სამონასტრო კომპლექსის  
ღვთისმშობლის შობის  
სახელობის ტაძრის

კედლის მხატვრობის  
ტექნოლოგიისა და მდგომარეობის  
აღწერა - დოკუმენტაცია

დამკვეთი:  
გელათის რეაბილიტაციის  
დროებითი კომიტეტი

2023 აპრილი - 2024 თებერვალი

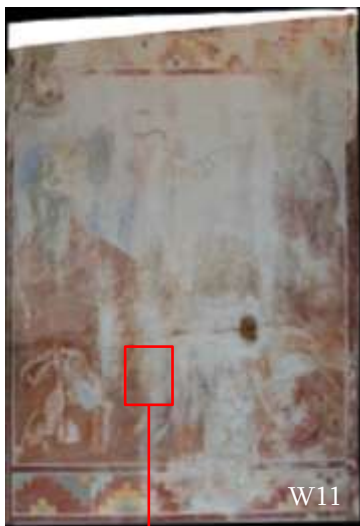
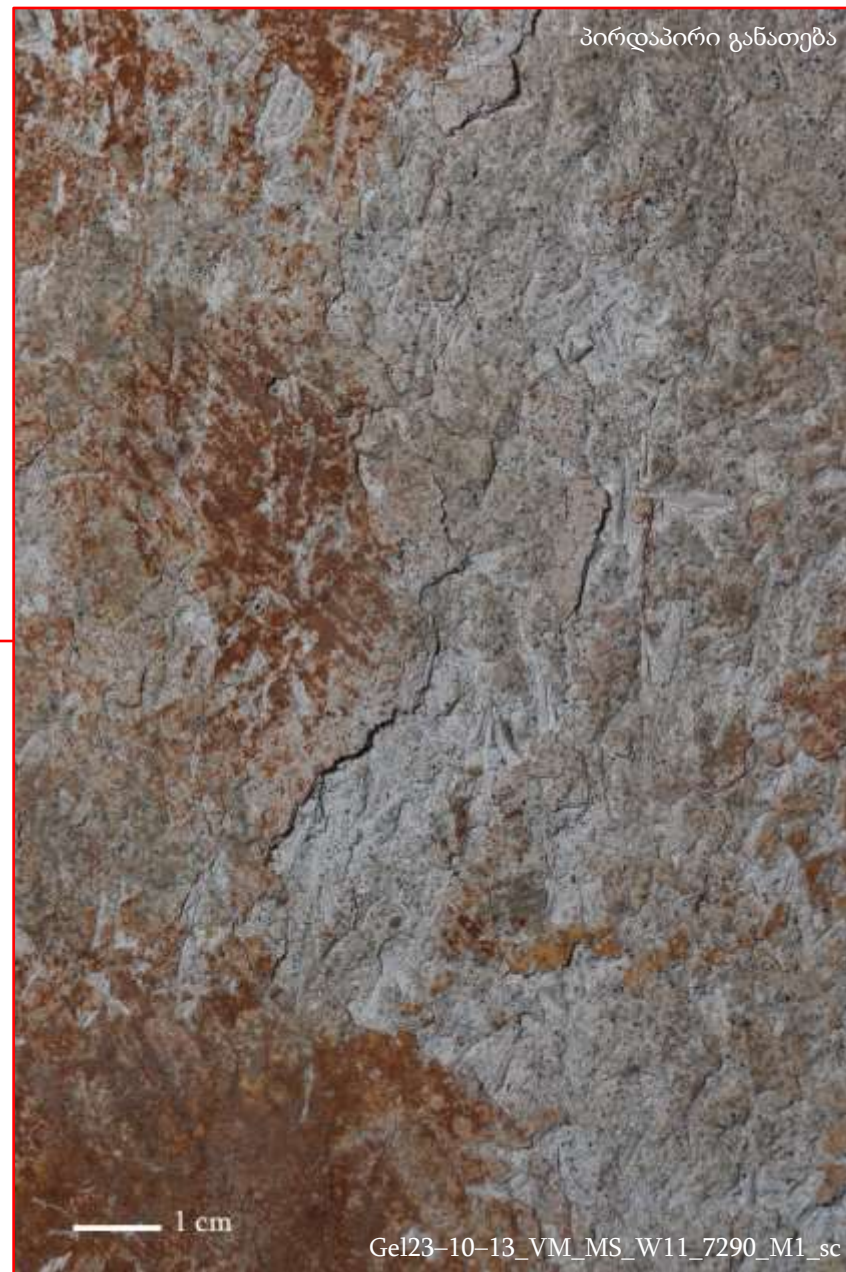
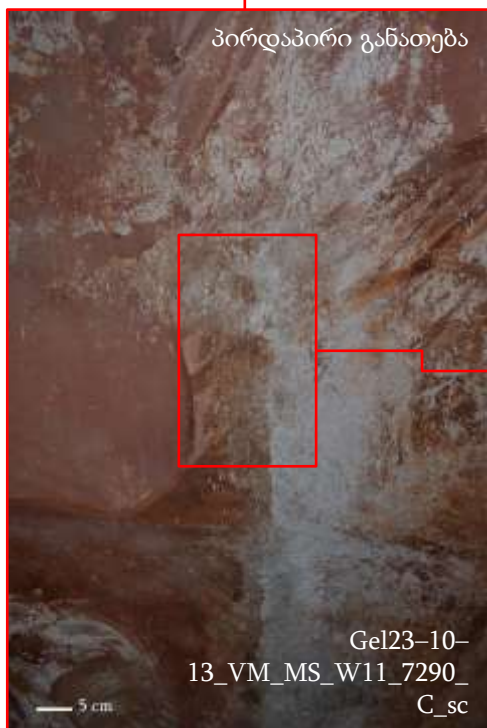
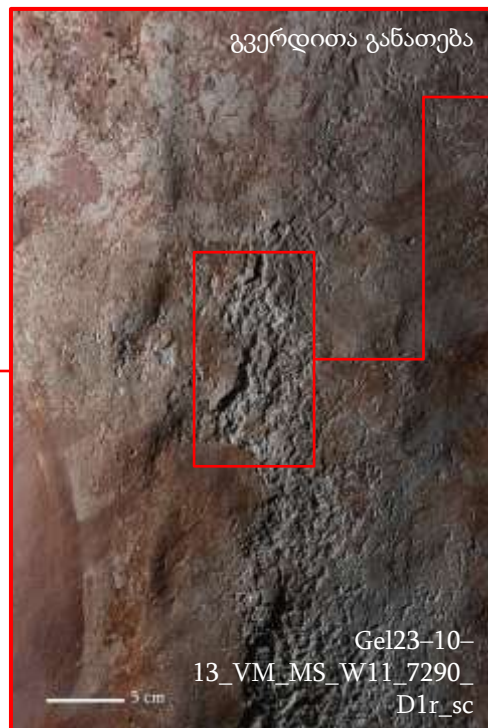
**დაზიანება** ნალესობის  
ნაწილობრივი  
დანაკარგი (ნალესობის  
ფენის გარკვეული  
ნაწილი)

**ლოკაცია** ჩრდილოეთ მკლავის  
დასავლეთ კედელი

**სცენა** *ფერისცვალება*

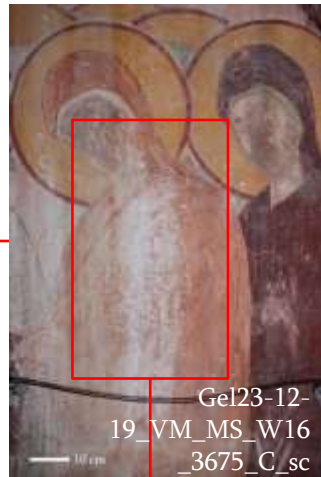
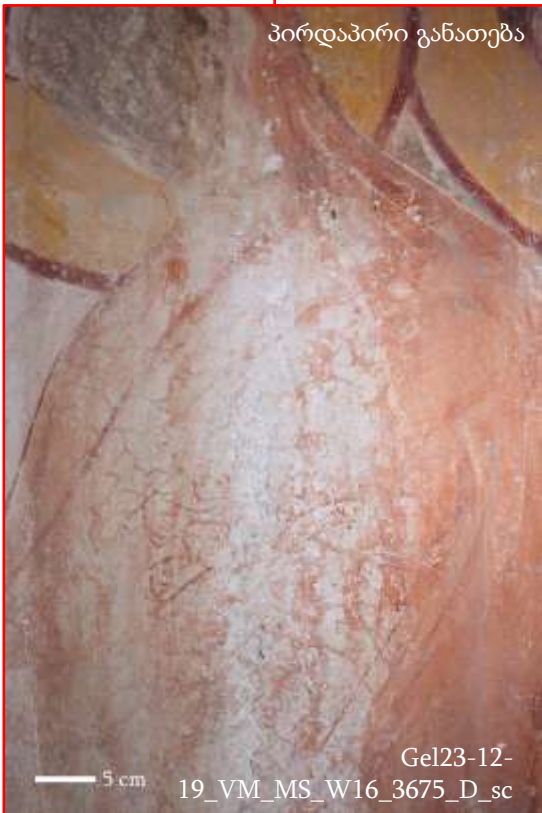
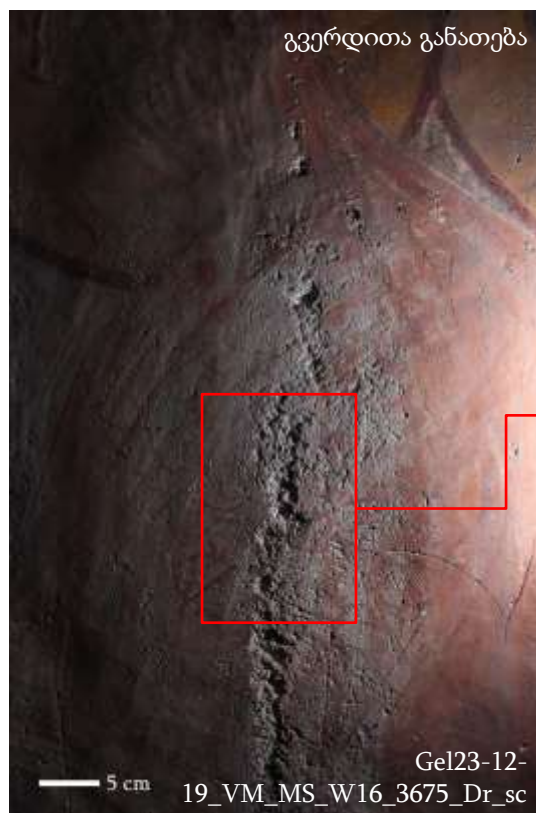
W16

ნაღესობის ნაწილობრივი დანაკარგი (ნაღესობის ფენის გარკვეული ნაწილი დაკარგულია, სტრუქტურა სახეცვლილია, დანაკარგის ზემოთ დასავლეთ კედლის ჩრდილოეთ სარკმელია, საიდანაც წყლის ინფილტრაცია, სავარაუდოდ, ხდებოდა).

დასავლეთ მკლავის დასავლეთ კედელი, პატრონიკე, ჩრდილოეთ სარკმლის ქვეშ

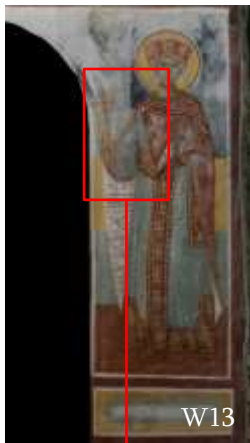
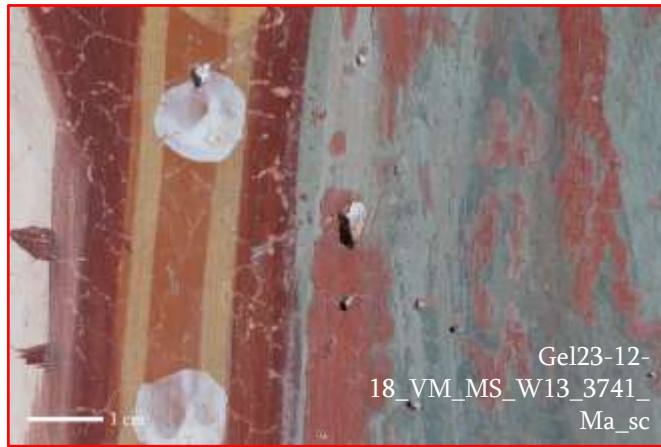
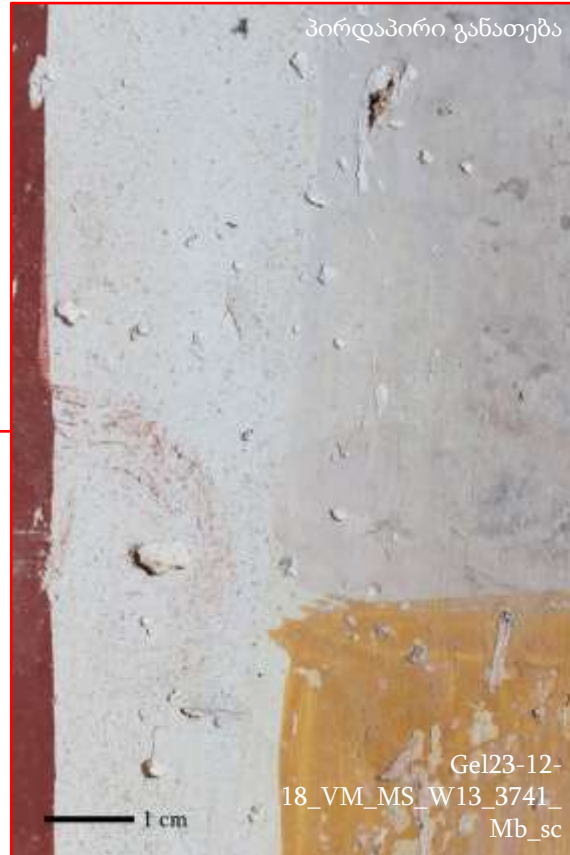
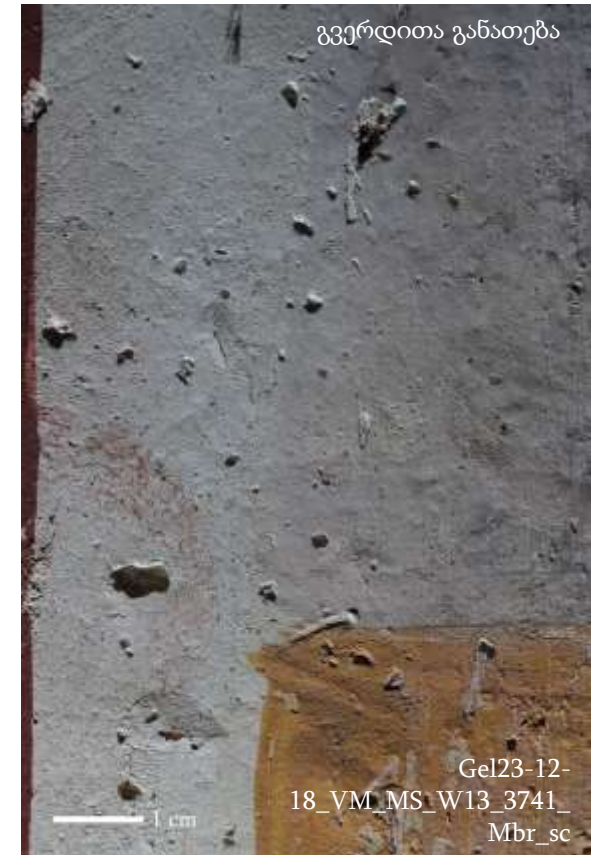
W13

ნაღესობის ნაწილობრივი დანაკარგი (ნაღესობის ფენის გარკვეული ნაწილის ოვალური და მრგვალი ფორმის, სხვადასხვა ზომის დანაკარგები).

სამხრეთ მკლავის დასავლეთ კედელი

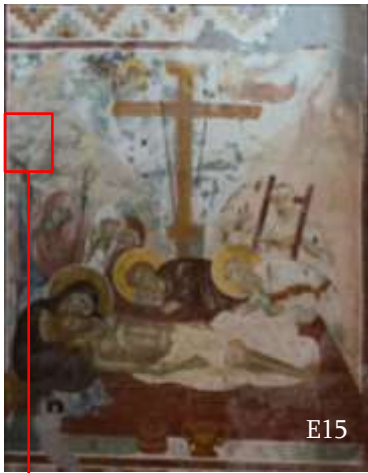
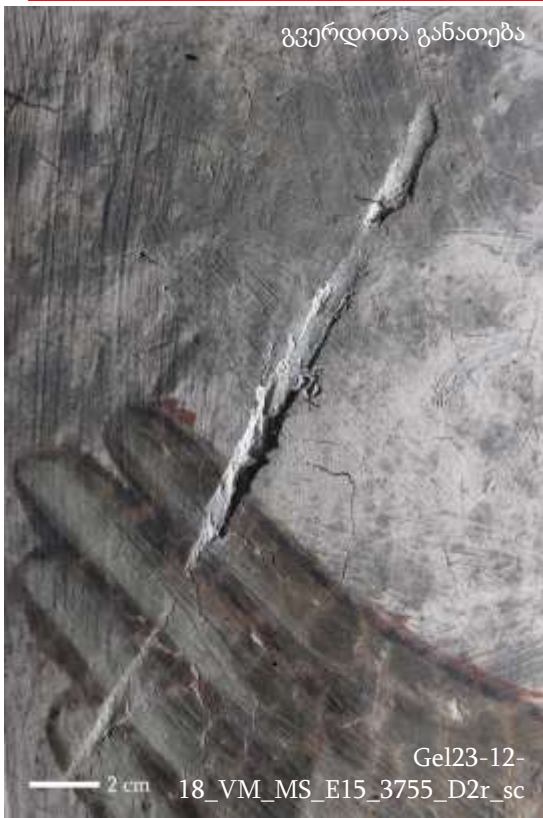
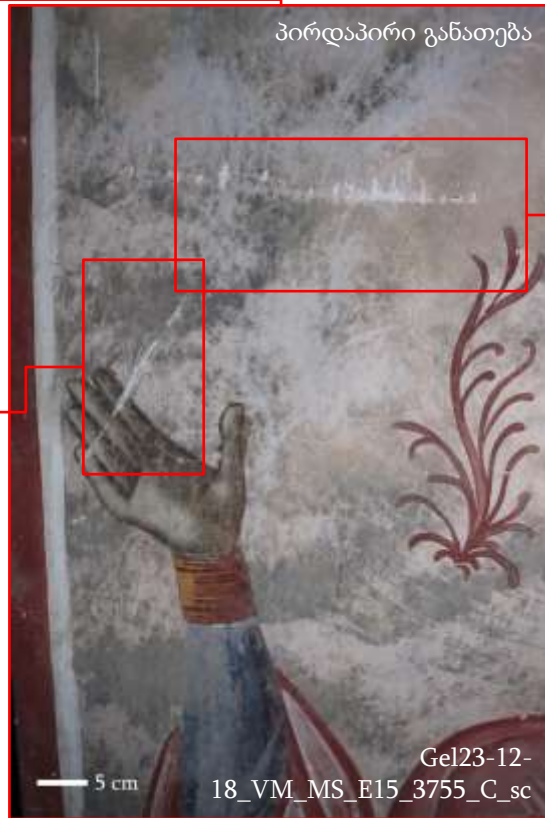
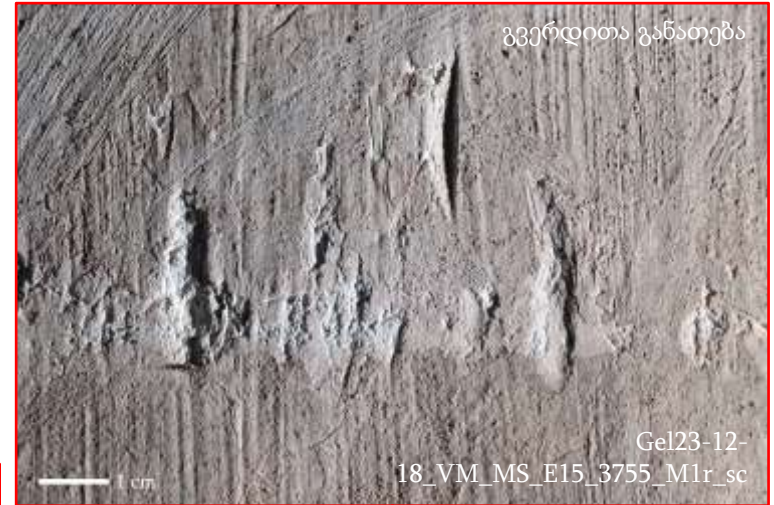
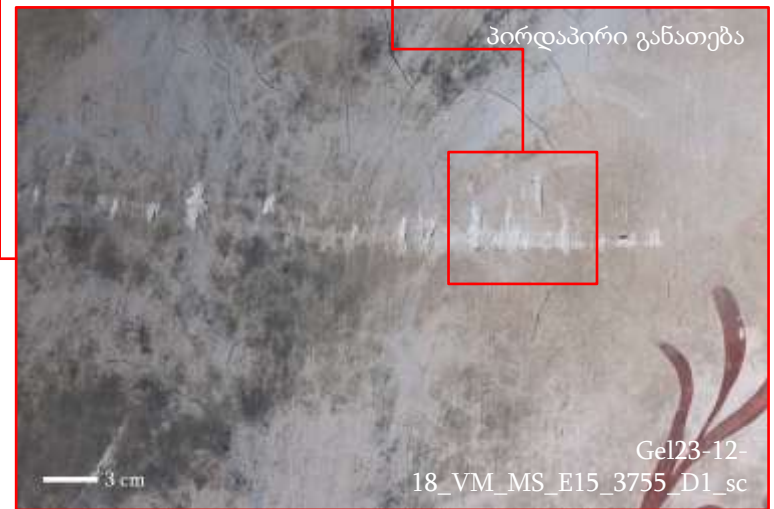
**დაზიანება** ნალესობის ნაწილობრივი დანაკარგი (ნალესობის ფენის გარკვეული ნაწილი, დაკარგული, სავარაუდოდ, მექანიკური ზემოქმედებით, ვიზუალურად გავს ნაკაწრს).

**ლოკაცია** სამხრეთ მკლავის აღმოსავლეთ კედელი

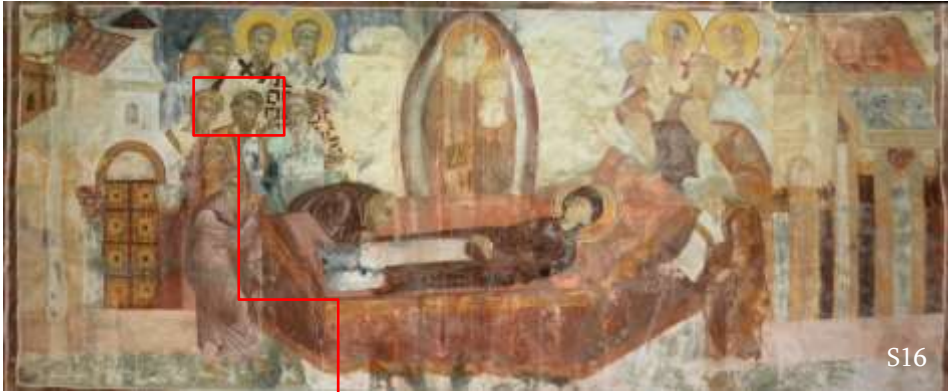
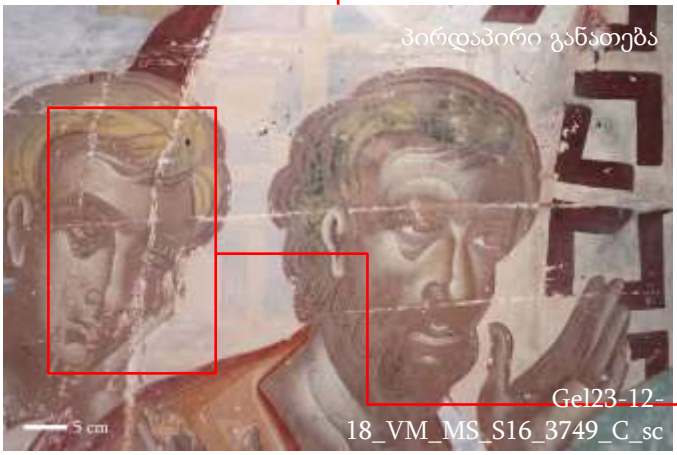
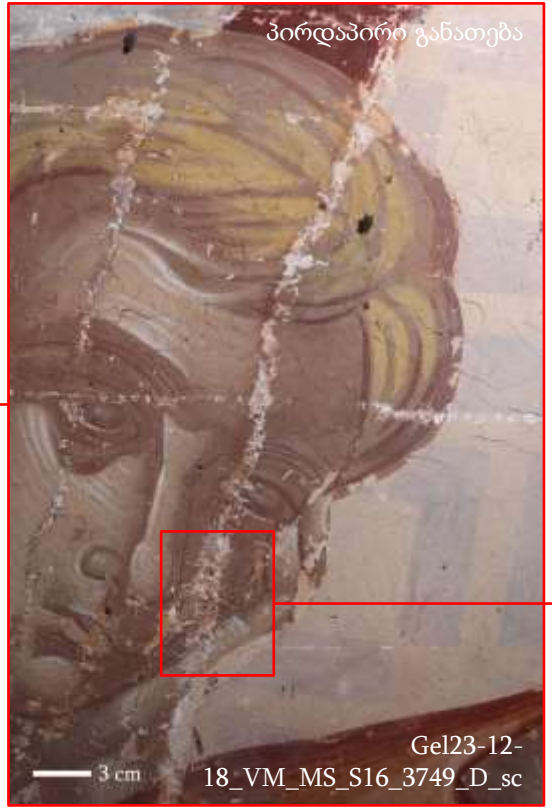
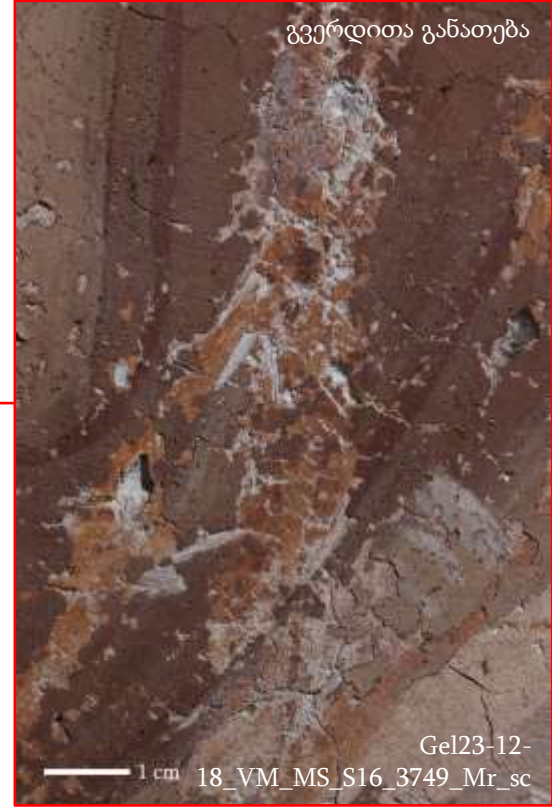
**დაზიანება** ნალესობის ნაწილობრივი დანაკარგი (ნალესობის ფენის გარკვეული ნაწილი დაკარგული, სავარაუდოდ, მექანიკური ზემოქმედებით. ვიზუალურად გავს ნაკაწრს. მსგავსი ნაკაწრი ჩანს ჩრდილოეთ და სამხრეთ მკლავების ჩრდილოეთ და სამხრეთ კედლებზე, ვრცელდება მესამე, მეორე და პირველ რეგისტრებზე).

**ლოკაცია** სამხრეთ მკლავის სამხრეთ კედელი  
**სცენა** S16  
**თარიღი** დეკემბერი, 2023 წელი

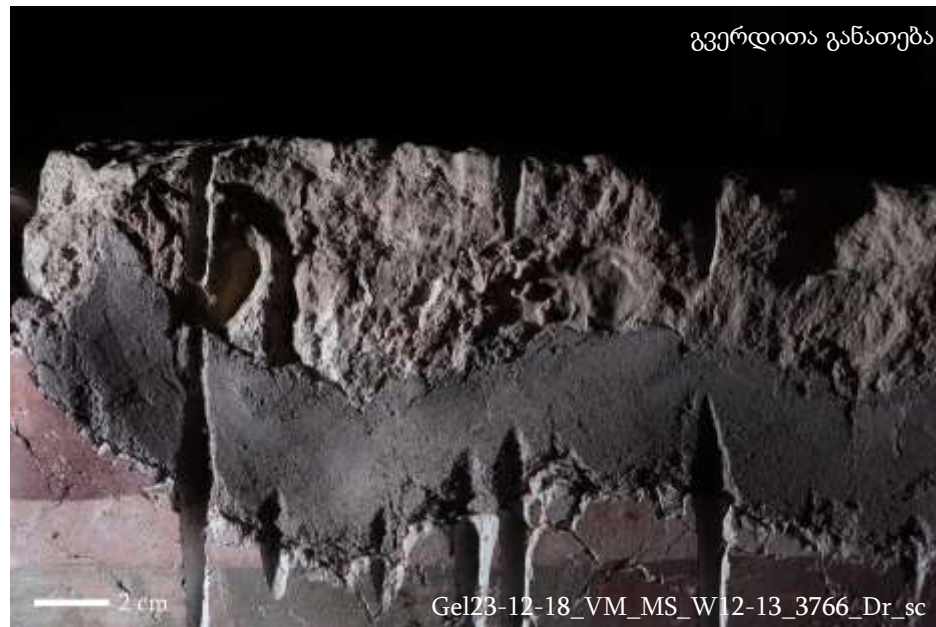
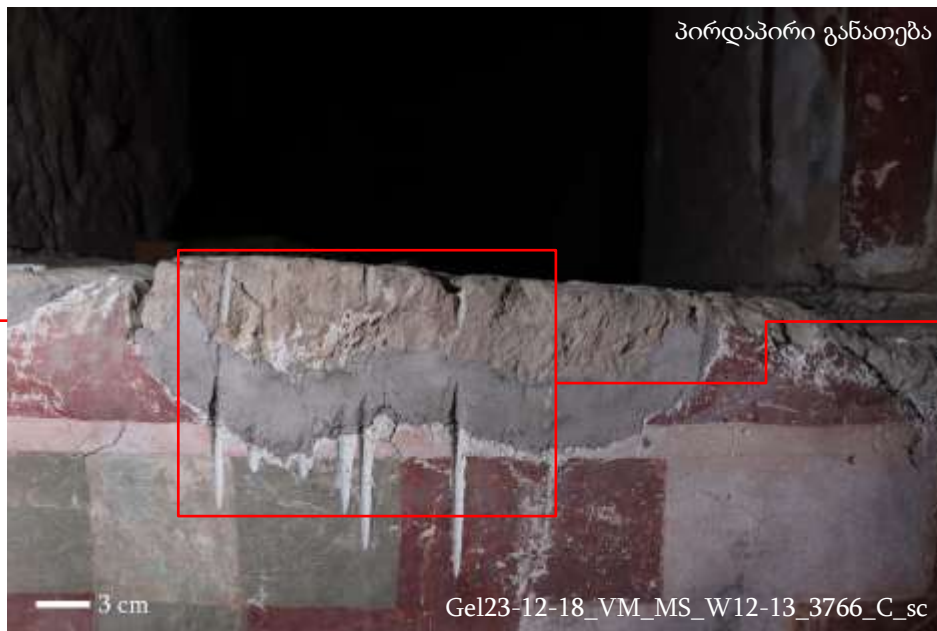
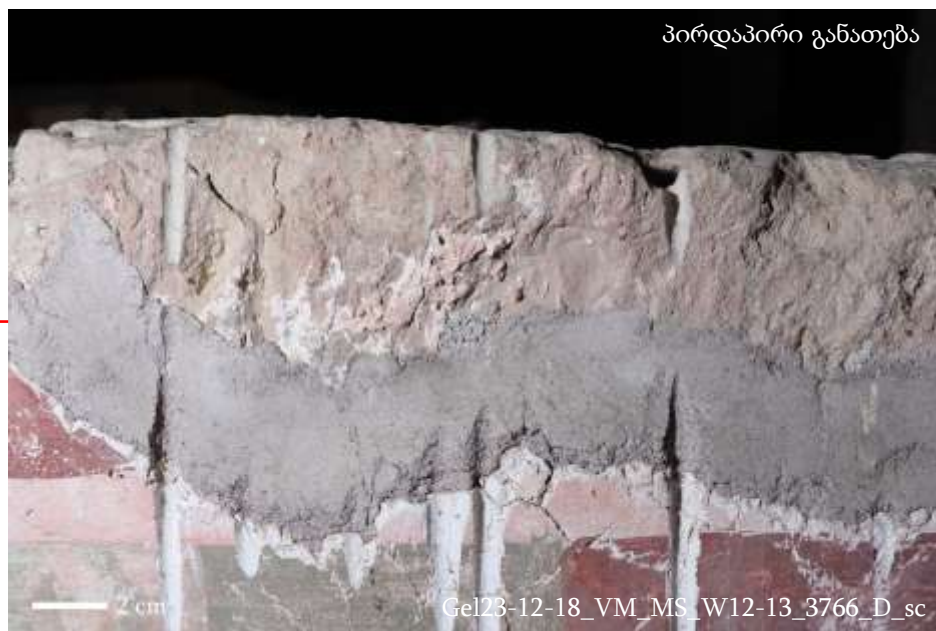
W12-13

ნალესობის ნაწილობრივი დანაკარგი (ნალესობის ფენის გარკვეული ნაწილი დაკარგული, სავარაუდოდ, მექანიკური ზემოქმედებით. ნაკაწრი ვრცელდება როგორც ნალესობაზე, ასევე XX საუკუნის ქიშხე და საფუძვლის ფენაზე. მსგავსი ნაკაწრი ჩანს ძირითადი სივრცის თაღების ქვეშ, პირველი რეგისტრის თავზე).

სამხრეთ მკლავის დასავლეთ კედელი, თაღის ქვეშ

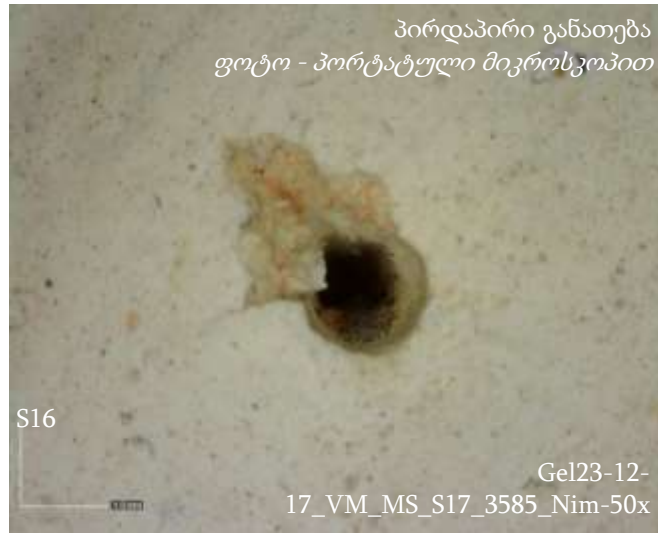
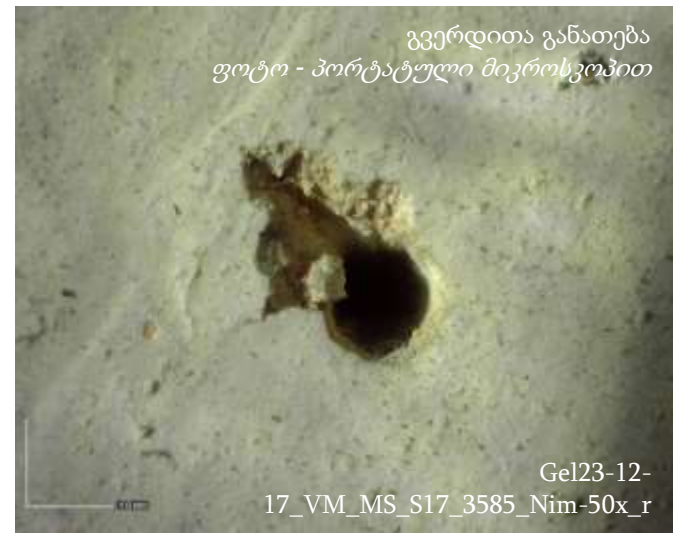
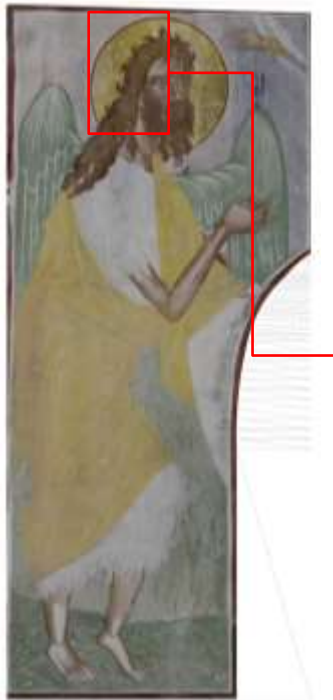
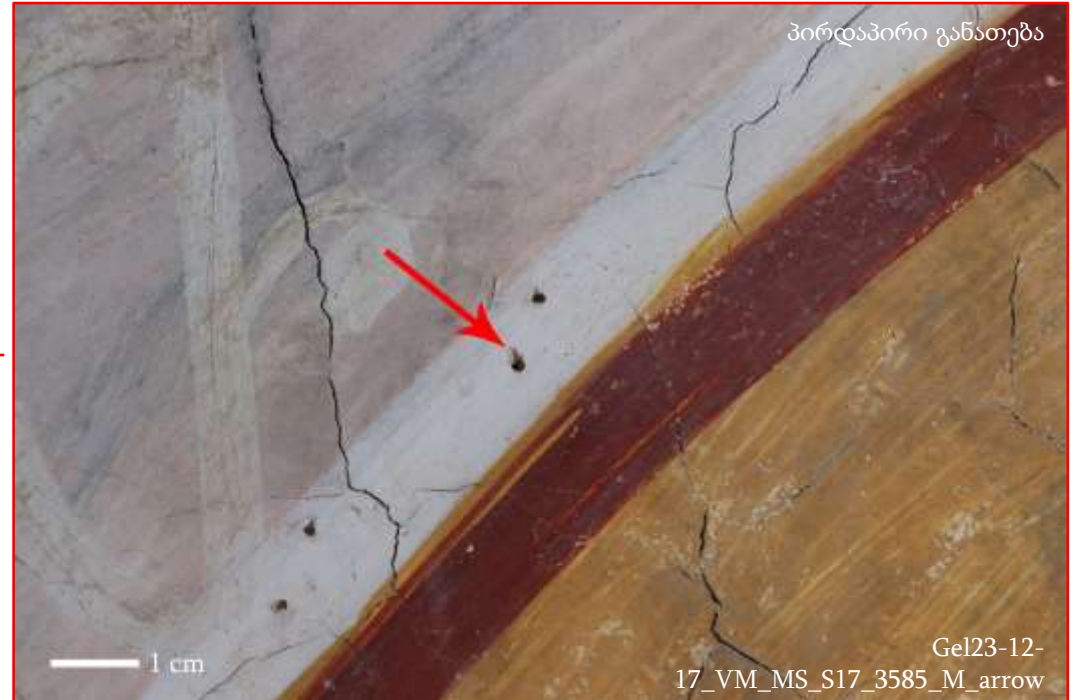
**დაზიანება** ნალესობის  
ნაწილობრივი  
დანაკარგი (ხვრელი -  
სავარაუდოდ,  
მექანიკური  
ზემოქმედებით).

**ლოკაცია** სამხრეთ მკლავის  
სამხრეთ კედელი

**სცენა** S17

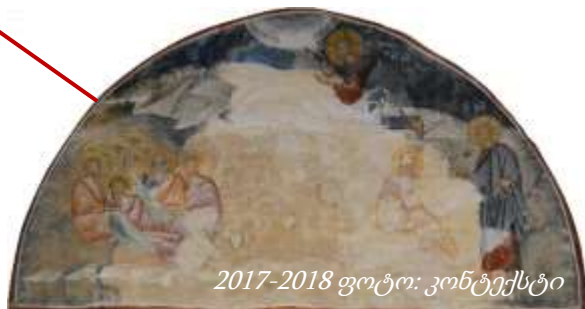
2017-2018 ფოტო: კონტექსტი

დაზიანება

ნალესობის ღრმა ბზარი (კედლების შერთების ადგილას)

ლოკაცია

დასავლეთი მკლავის სამხრეთი და დასავლეთი კედლების კუთხე

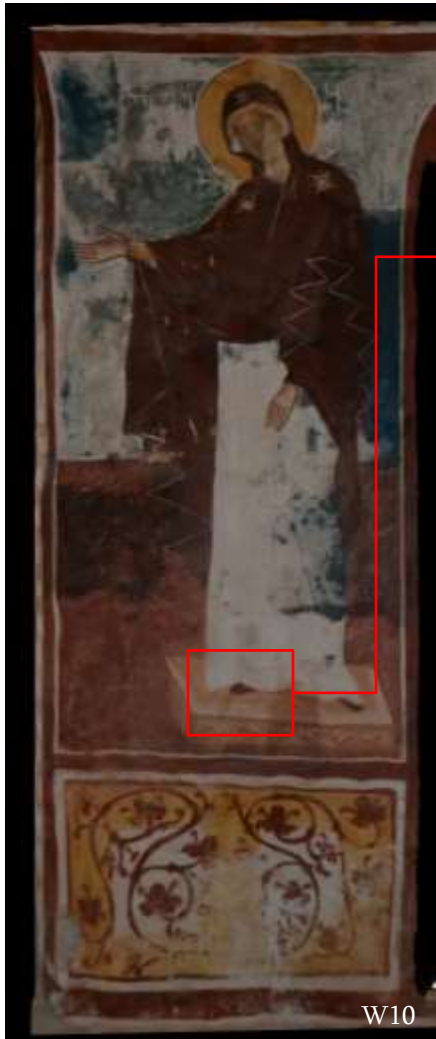
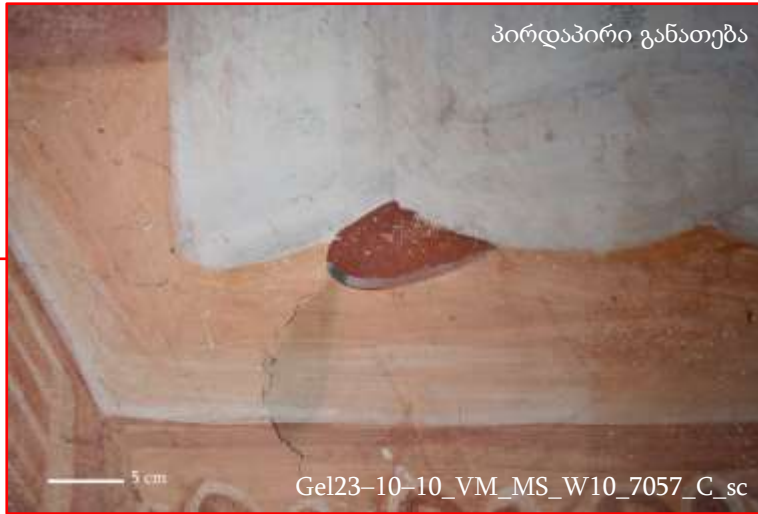
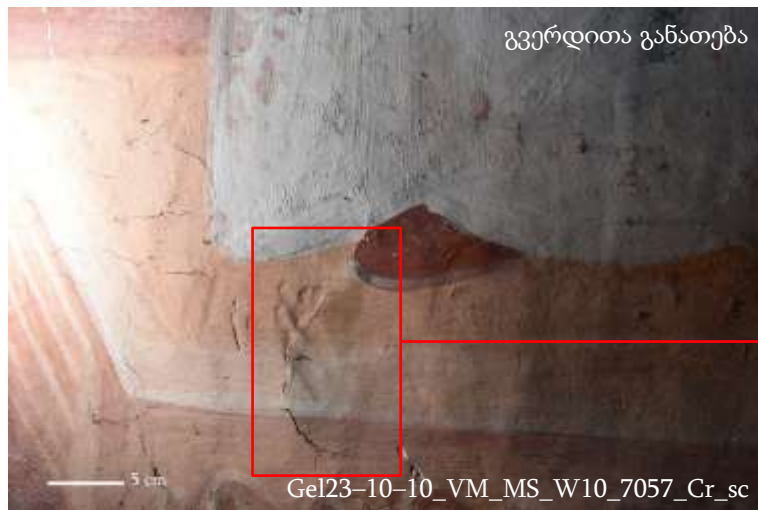
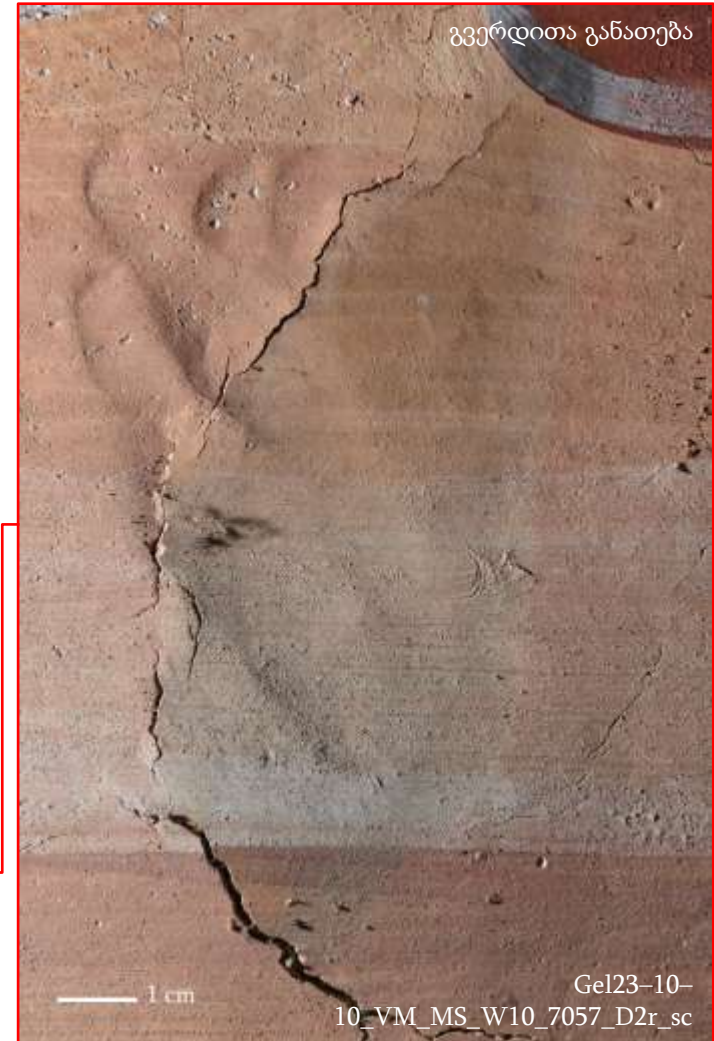
დაზიანება ნალესობის ღრმა ბზარი  
ლოკაცია დასავლეთ მკლავის დასავლეთ კედელი  
სცენა ღვთისმშობელი ხარებიდან  
თარიღი ოქტომბერი, 2023 წელი

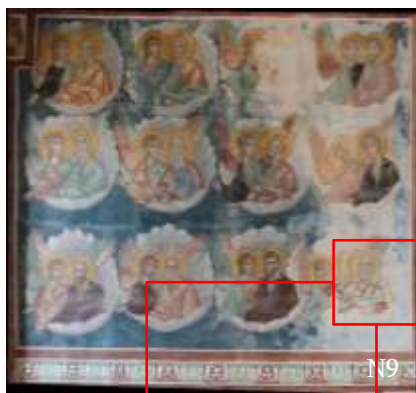
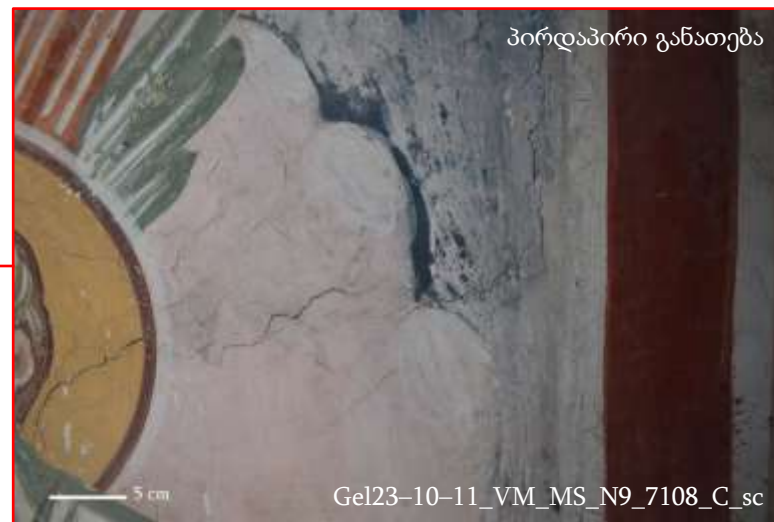
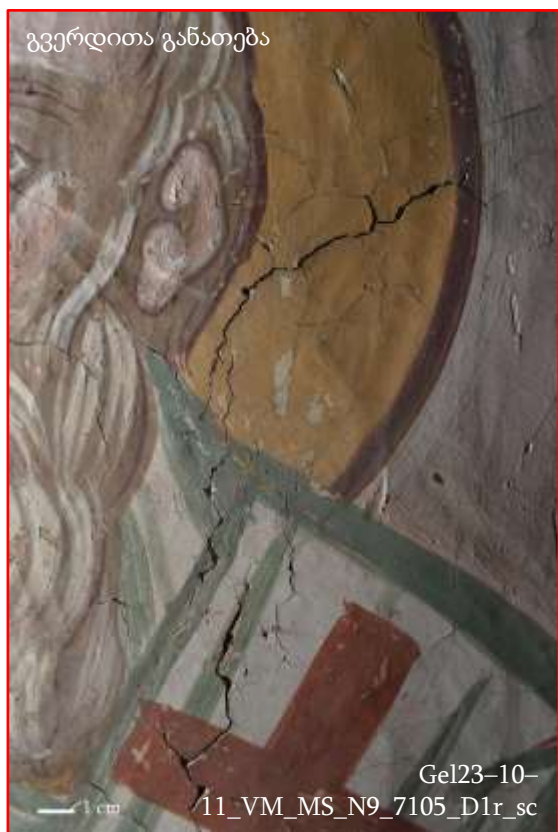
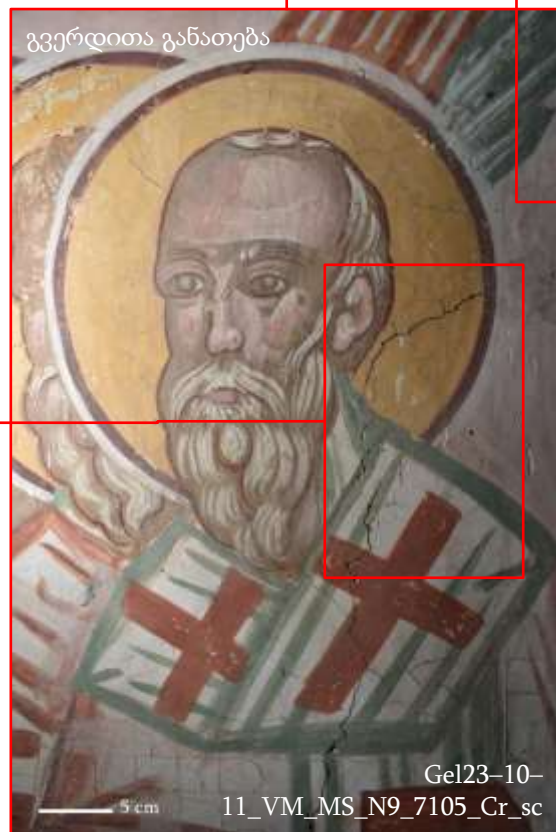
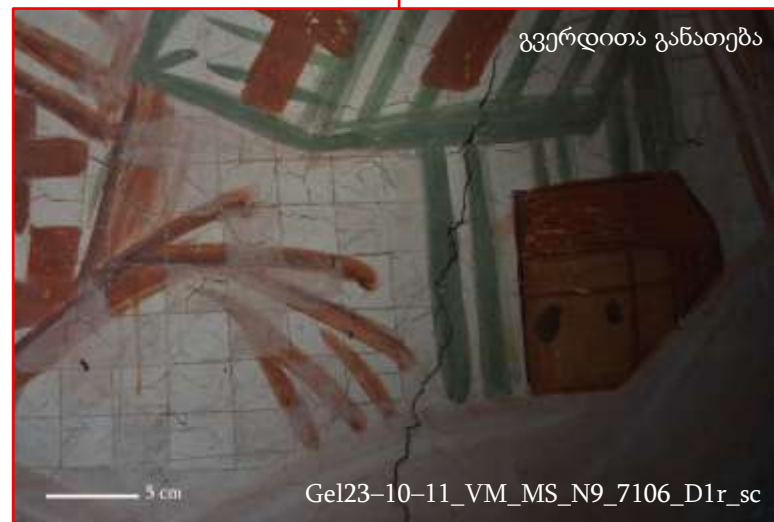
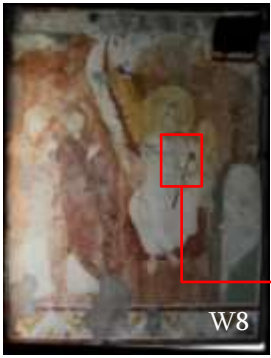
**დაზიანება** ნალესობის ღრმა ბზარი

**ლოკაცია** დასავლეთ მკლავის ჩრდილოეთ კედელი

**სცენა** ღვთისმშობლის მიძინებისთვის მოციქულთა შეკრება

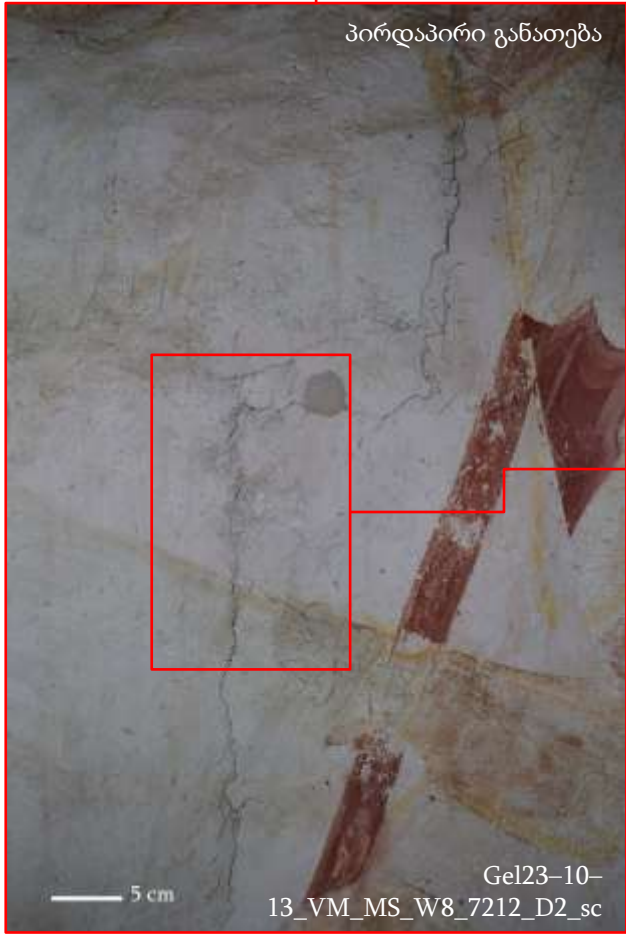
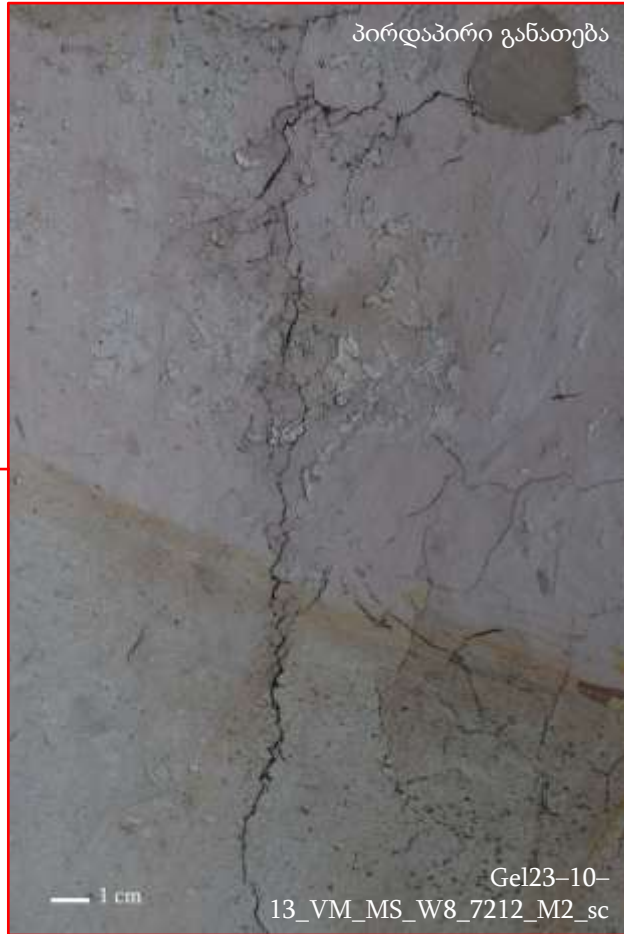
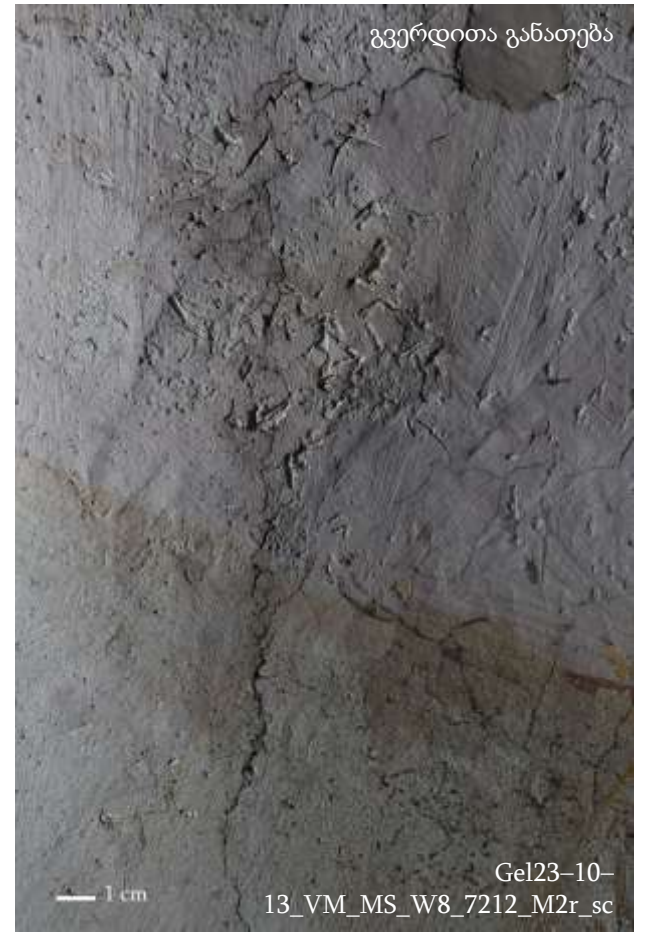
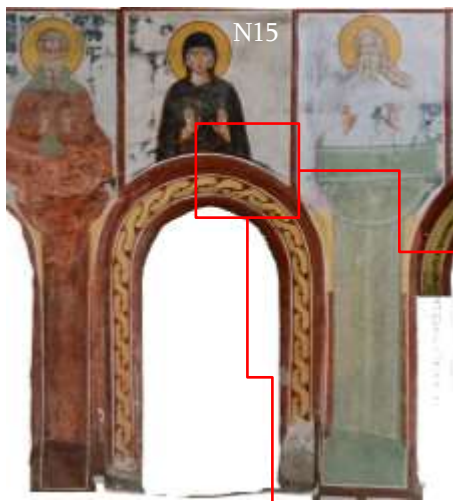
**დაზიანება** ნალესობის ღრმა ბზარი  
**ლოკაცია** სამხრეთ მკლავის დასავლეთ კედელი  
**სცენა** წმინდა დედანი მაცხოვრის საფლავთან  
**თარიღი** ოქტომბერი, 2023 წელი

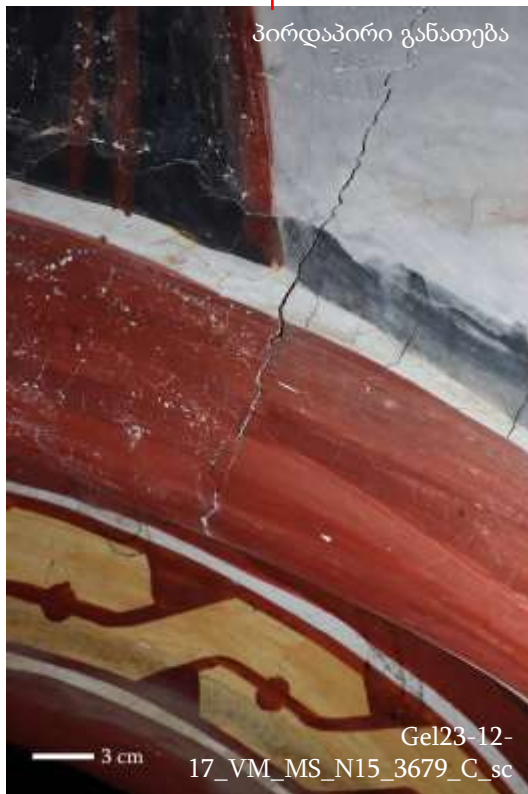
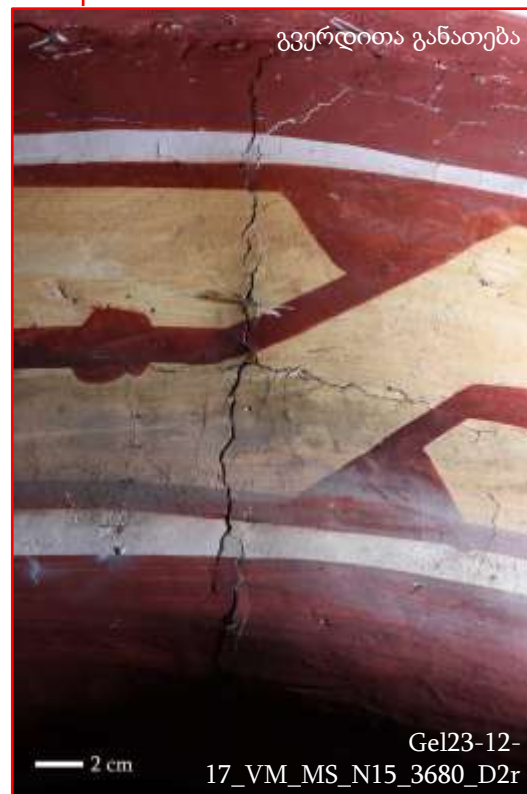
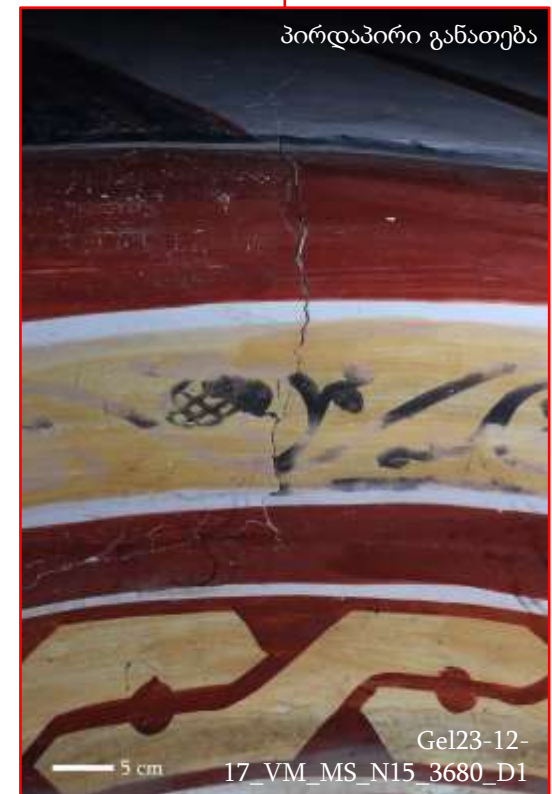
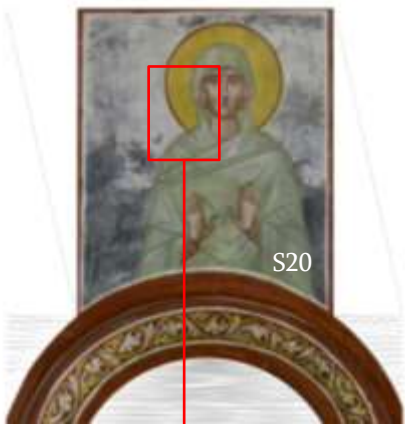
**დაზიანება** ნალესობის ღრმა ბზარი

**ლოკაცია** დასავლეთ მკლავის ჩრდილოეთ კედელი (თაღში არსებული ბზარი, რომელიც გრძელდება კედელზე. თაღის ბზარი დაკავშირებულია ქვის წყობასთან).

**სცენა** N15

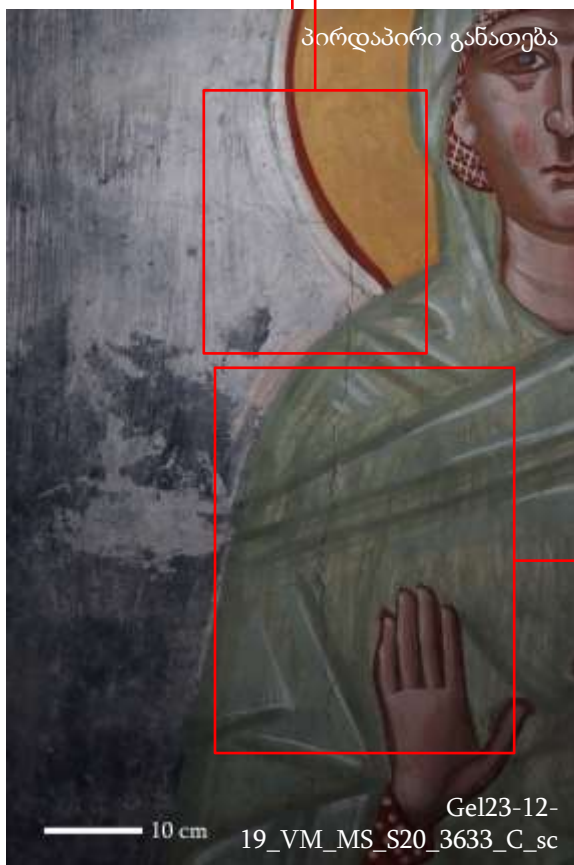
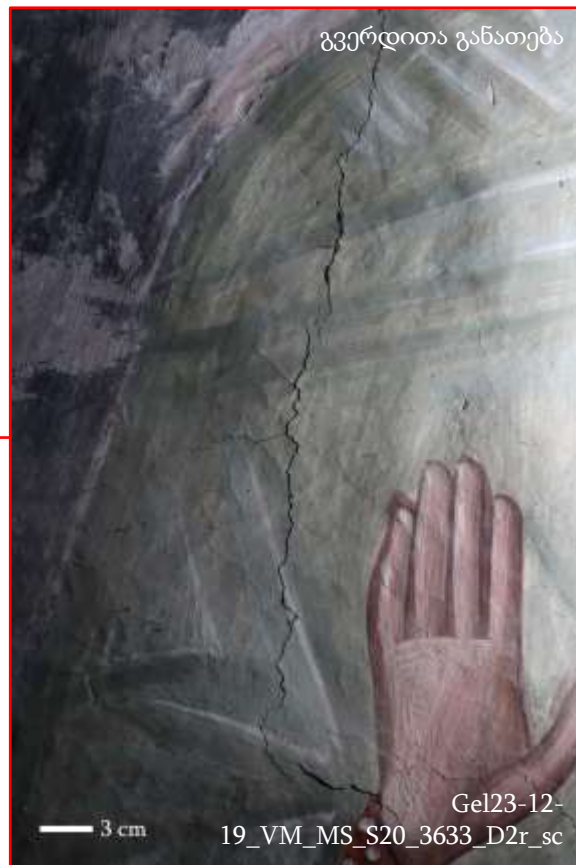
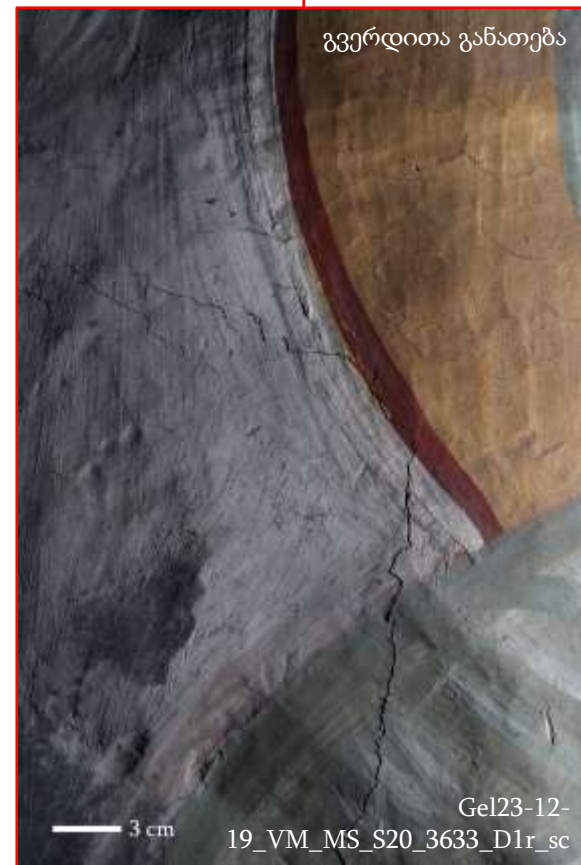
**დაზიანება** ნალესობის ღრმა ბზარი

**ლოკაცია** დასავლეთ მკლავის სამხრეთ კედელი (თაღში არსებული ბზარი, რომელიც გრძელდება კედელზე)

**სცენა** S20

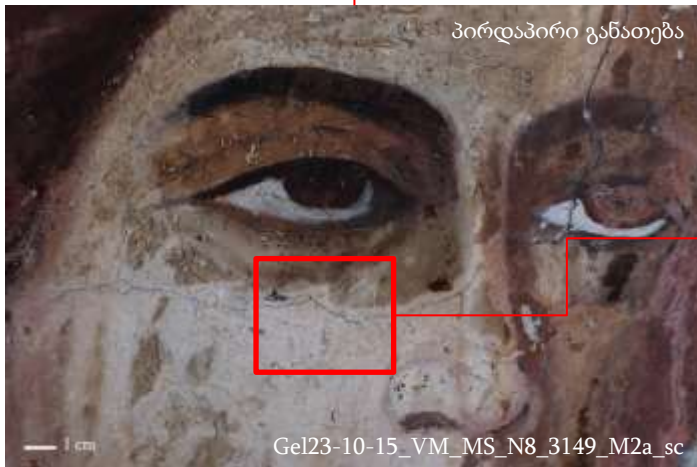
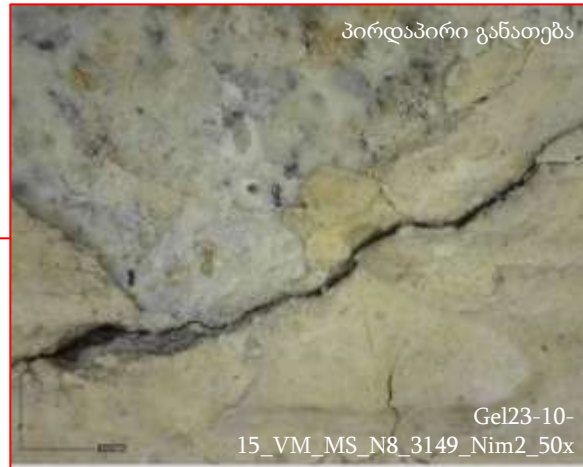
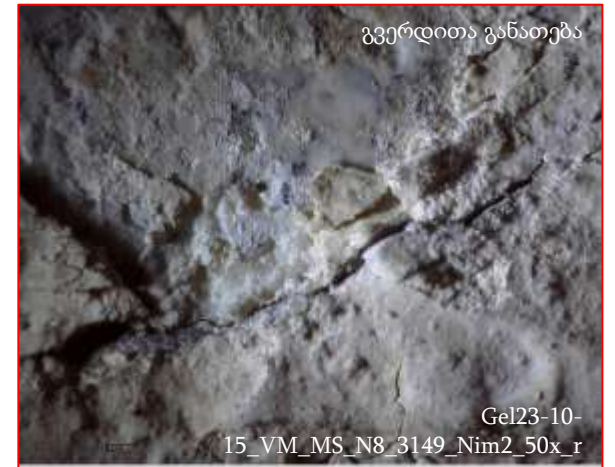
**დაზიანება:** ნალესობის ღრმა ბზარი

**ლოკაცია:** აღმოსავლეთი მკლავი, ზემის ჩრდილოეთი მხარე

**სცენა:** ანგელოზთა დასი

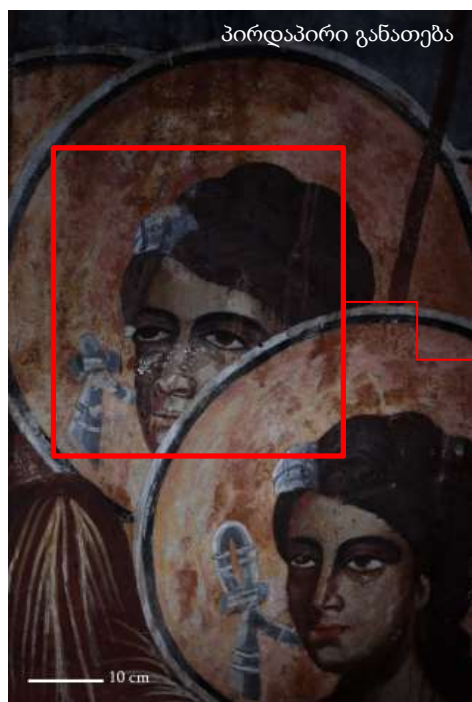
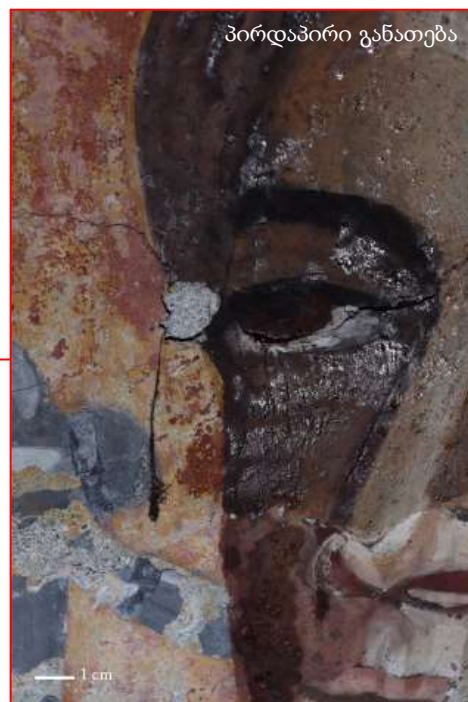
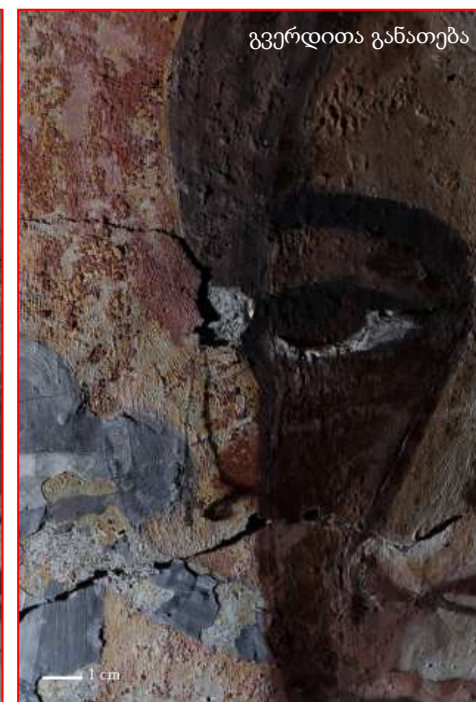
დაზიანება: ნალესობის ღრმა ბზარი

ლოკაცია: აღმოსავლეთი მკლავი, ბემის სამხრეთი მხარე

სცენა: ანგელოზთა დასი
