გელათის  
სამონასტრო კომპლექსის  
ღვთისმშობლის შობის  
სახელობის ტაძრის

კედლის მხატვრობის  
ტექნოლოგიისა და მდგომარეობის  
აღწერა - დოკუმენტაცია

დამკვეთი:  
გელათის რეაბილიტაციის  
დროებითი კომიტეტი

2023 აპრილი - 2024 თებერვალი

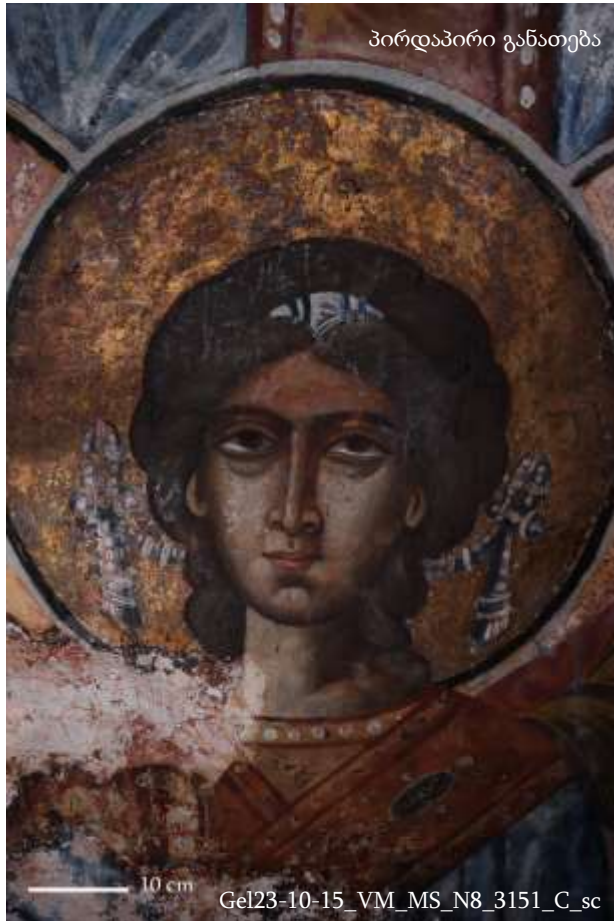
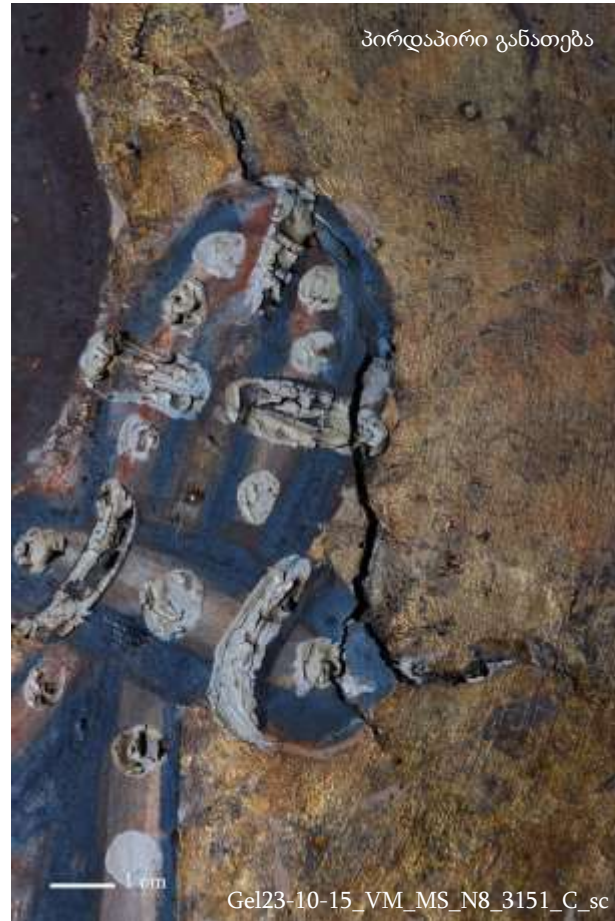
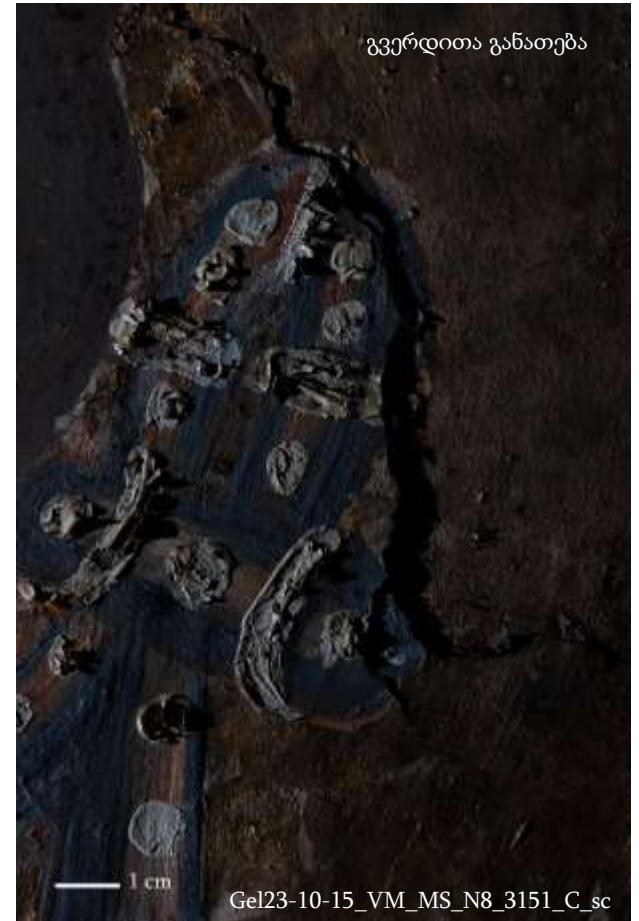
დაზიანება: ნალესობის ღრმა ბზარი

ლოკაცია: აღმოსავლეთი მკლავი, ბემის სამხრეთი კედელი

სცენა: ქრისტეს ამაღლება

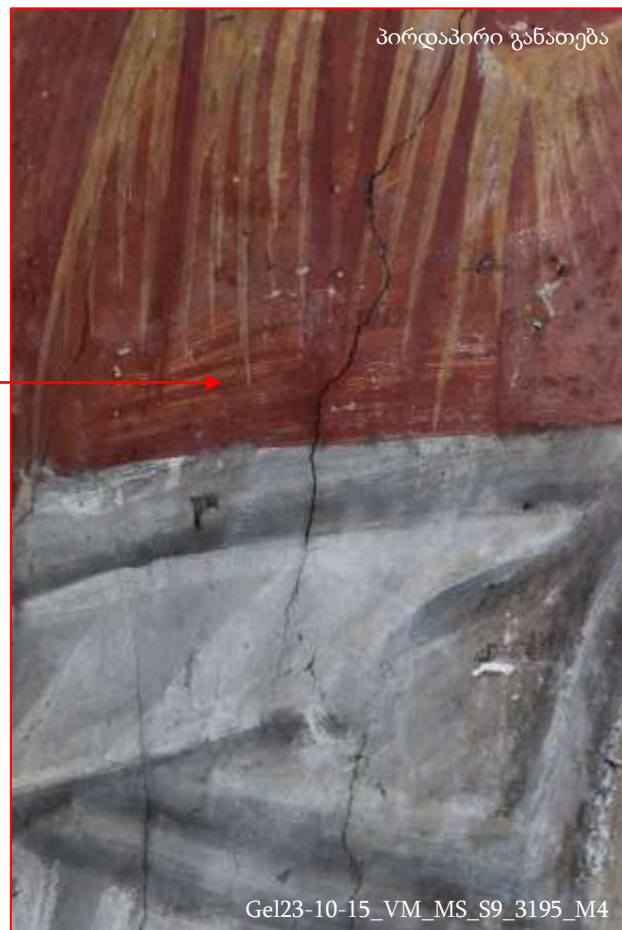
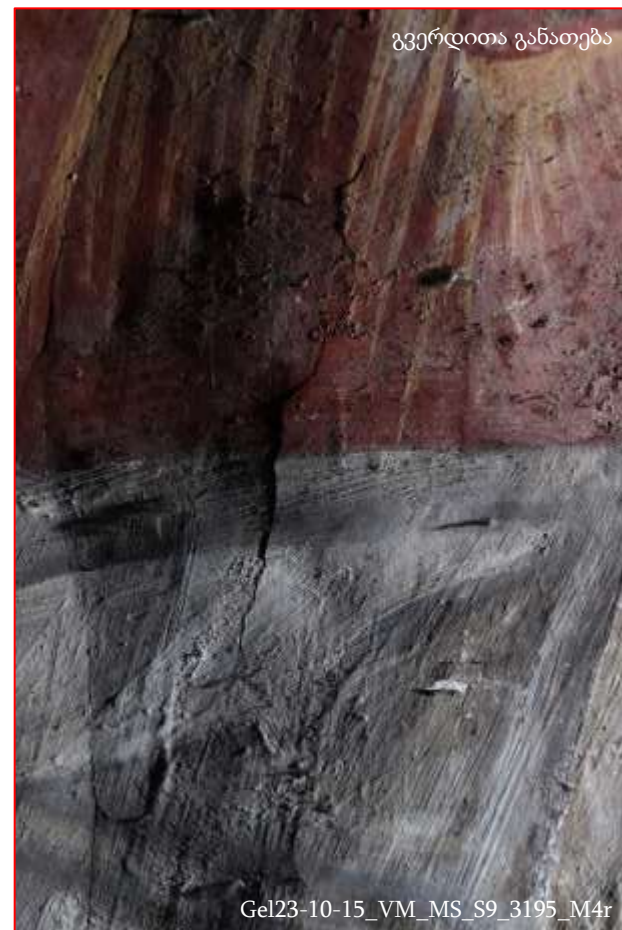
დაზიანება: ნალესობის ღრმა ბზარი

ლოკაცია: აღმოსავლეთი მკლავი

სცენა: ზიარება

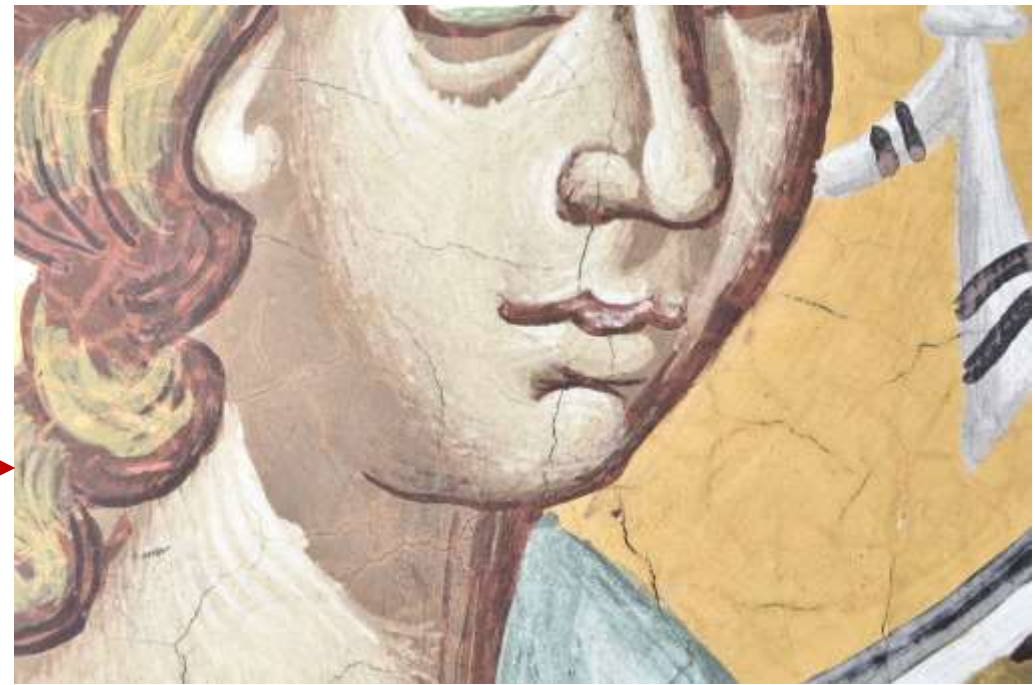
ნაღესობაზე არსებული ხილული, წვრილი, მცირე ზომის ნაპრალთა/ნახეთქთა ერთობლიობა.

##### გელათის საკვლევ ლოკაციებზე არსებული ნაღესობის ბადისებრი ბზარები, შესაძლოა, უკავშირდებოდეს:

- ნაღესობის შესრულების ორიგინალ ტექნოლოგიას (ბათქაშის შრობისა და ჯდენის პროცესს).

ფოტოები (დეტალი, მაკრო): ნაღესობის ბადისებრი ბზარი; სამხრეთი მკლავის სამხრეთი კედელი; შობა; აპრილი, 2023 წელი.

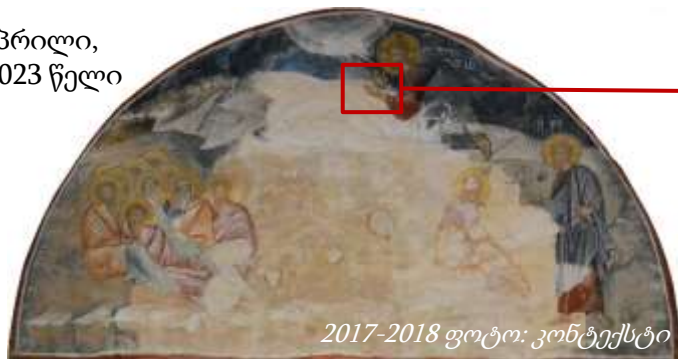
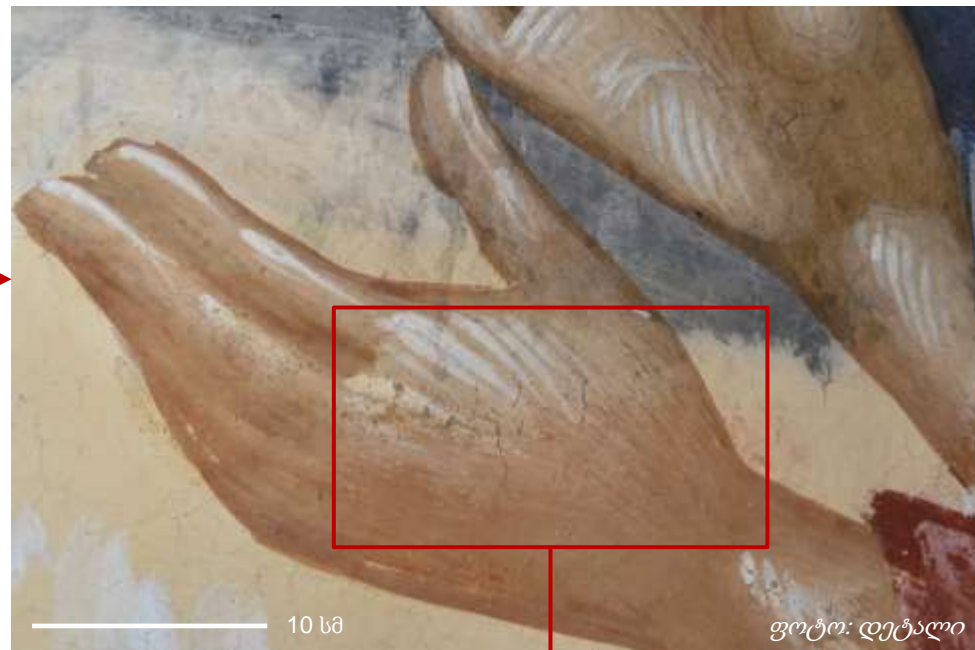
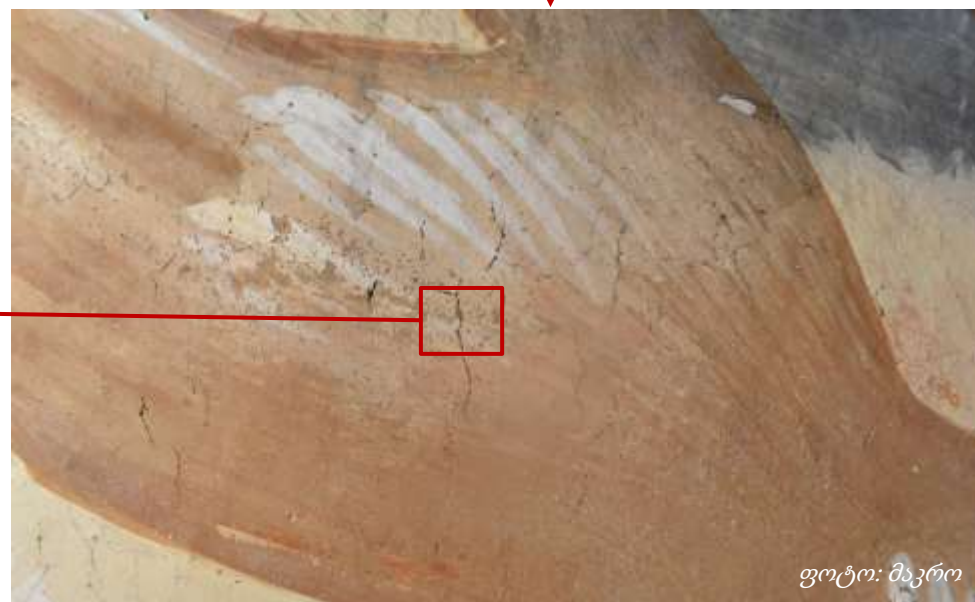
დაზიანება ნალესობის ბადისებრი ბზარები  
 ლოკაცია დასავლეთი მკლავის დასავლეთი კედელი  
 სცენა ლოცვა გეთსიმანიაში  
 თარიღი აპრილი, 2023 წელი

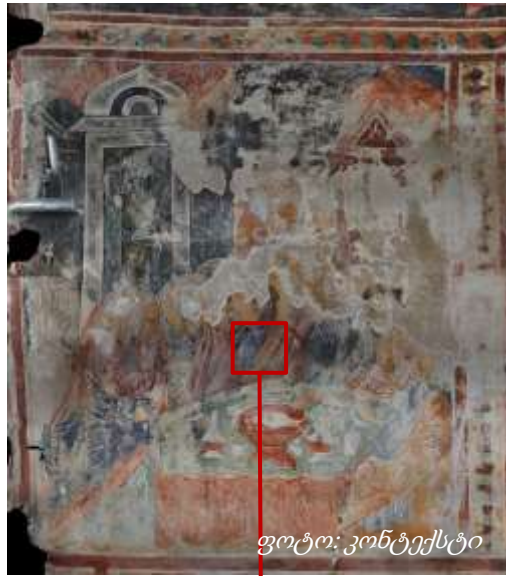
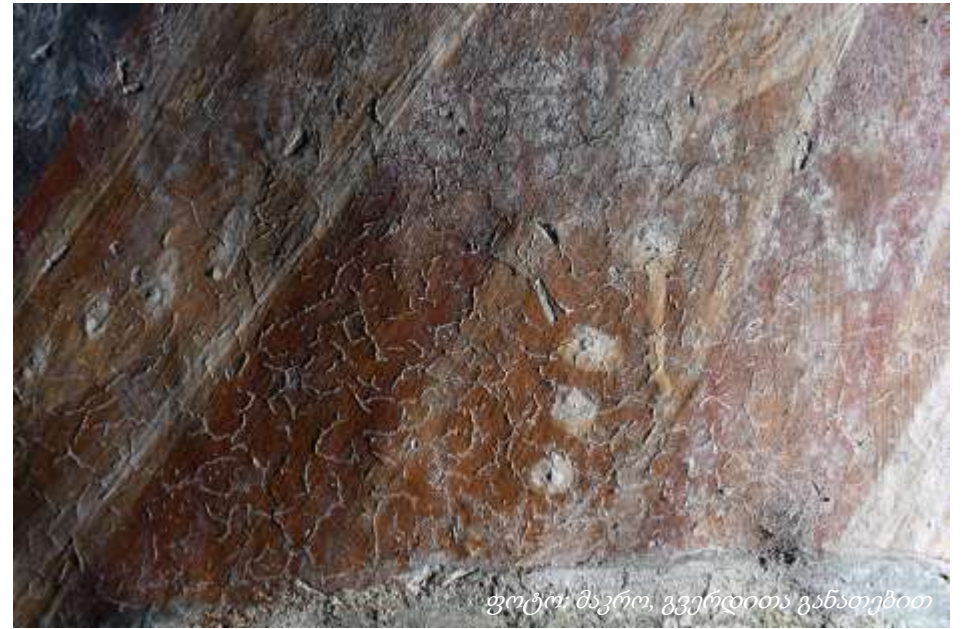
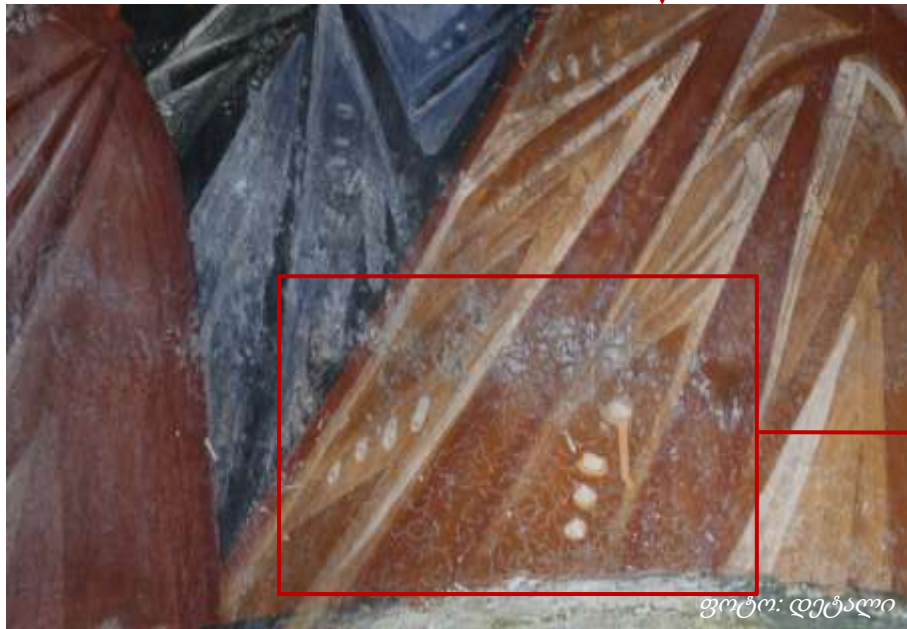
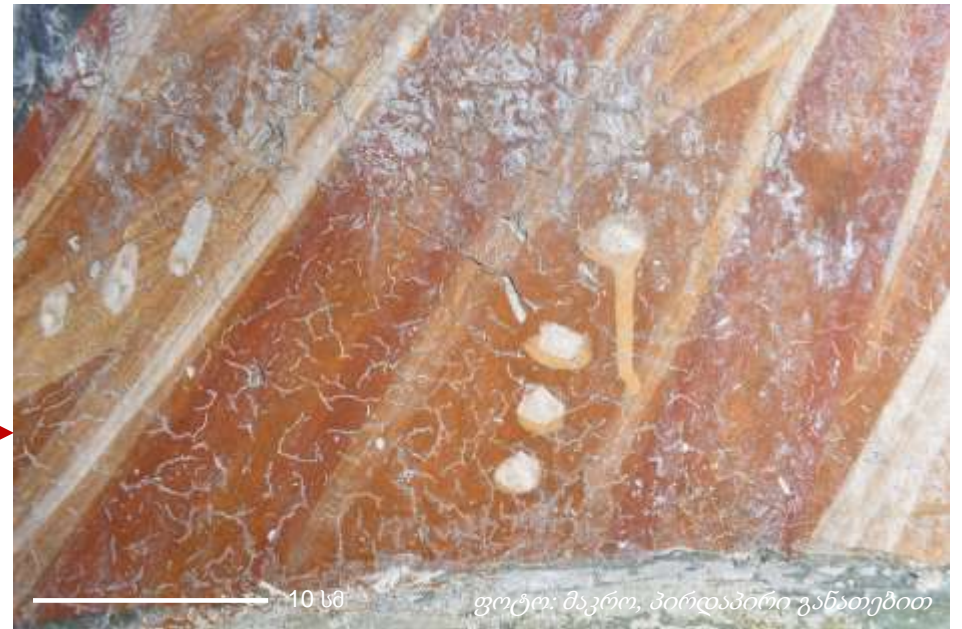
დაზიანება ნალესობის  
ზადისებრი  
ზზარი  
(გამომარილე  
ბით)

ლოკაცია დასავლეთი  
მკლავის  
სამხრეთი  
კედელი

სცენა საიდუმლო  
სერობა

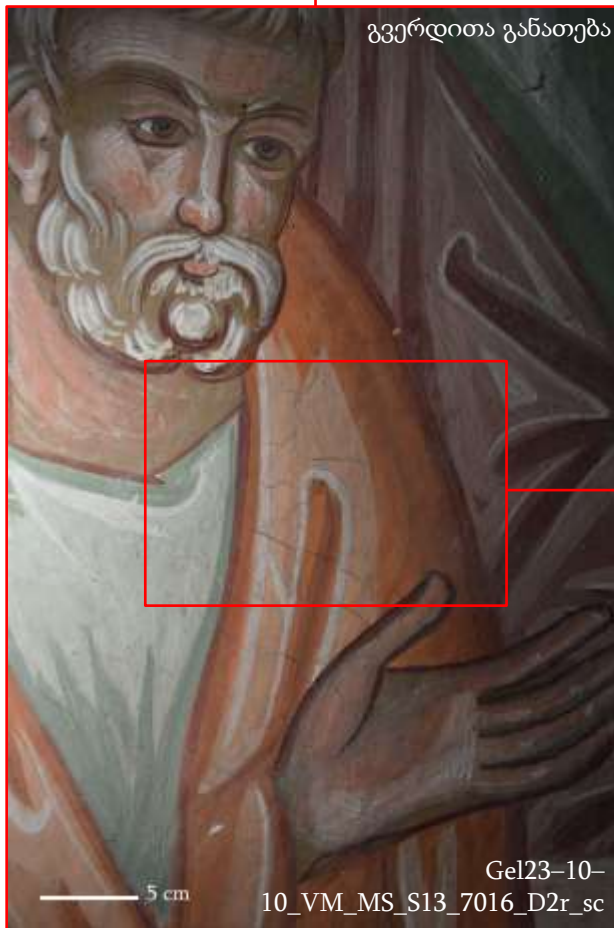
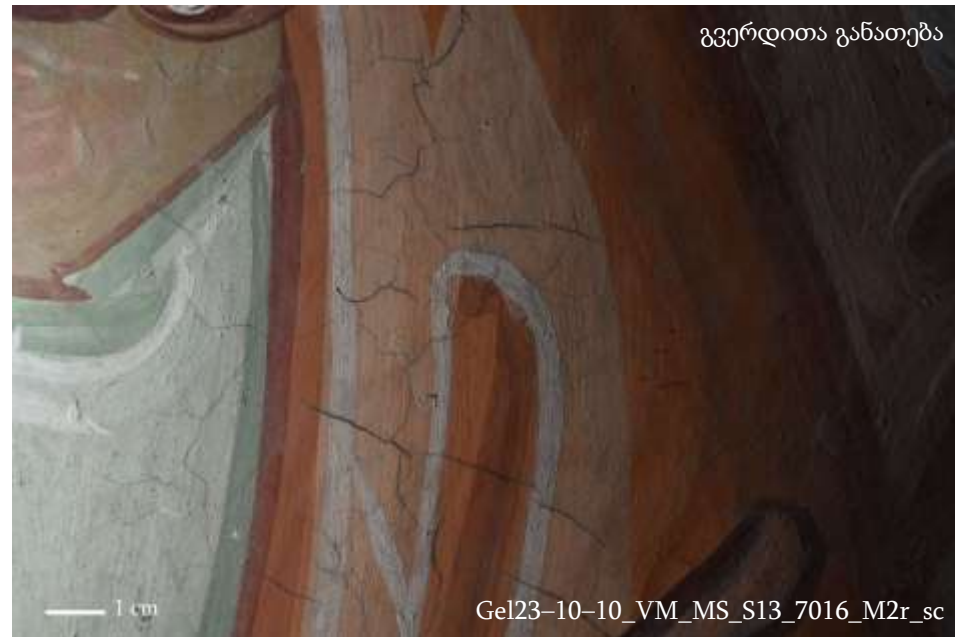
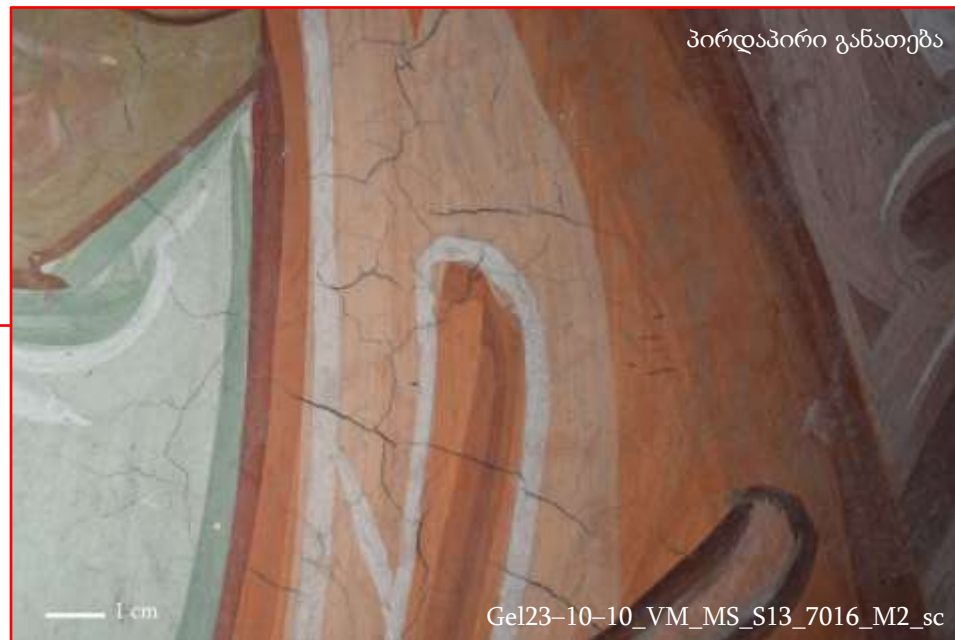
დაზიანება  
ნალესობის  
ბადისებრი  
ბზარი

ლოკაცია  
დასავლეთ  
მკლავის  
სამხრეთ  
კედელი

სცენა  
ღვთისმშო  
ბლისგან  
ფერხთა  
ბანა

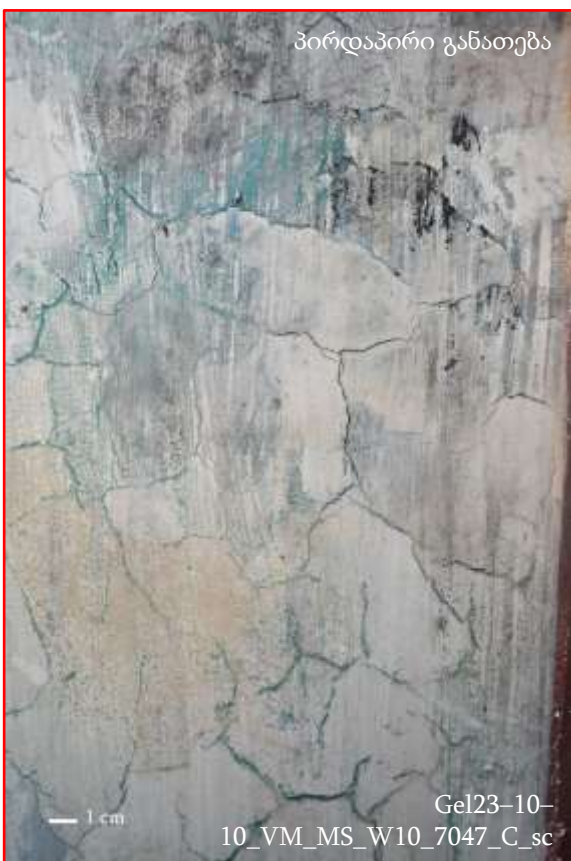
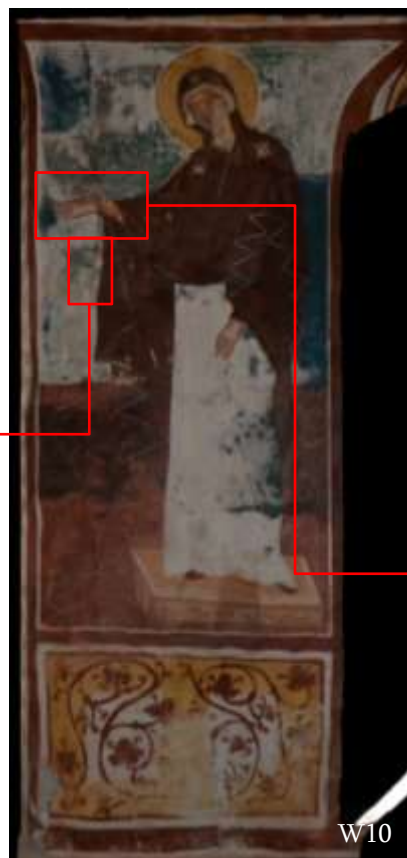
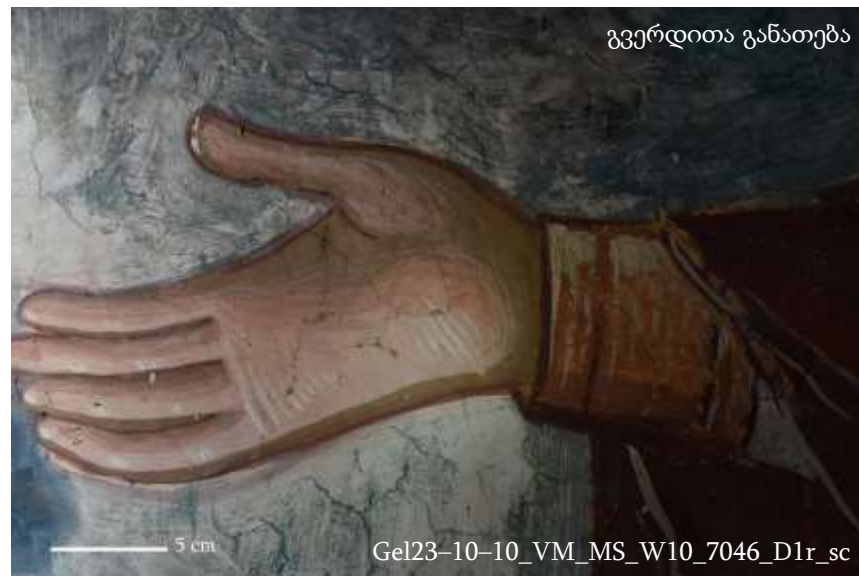
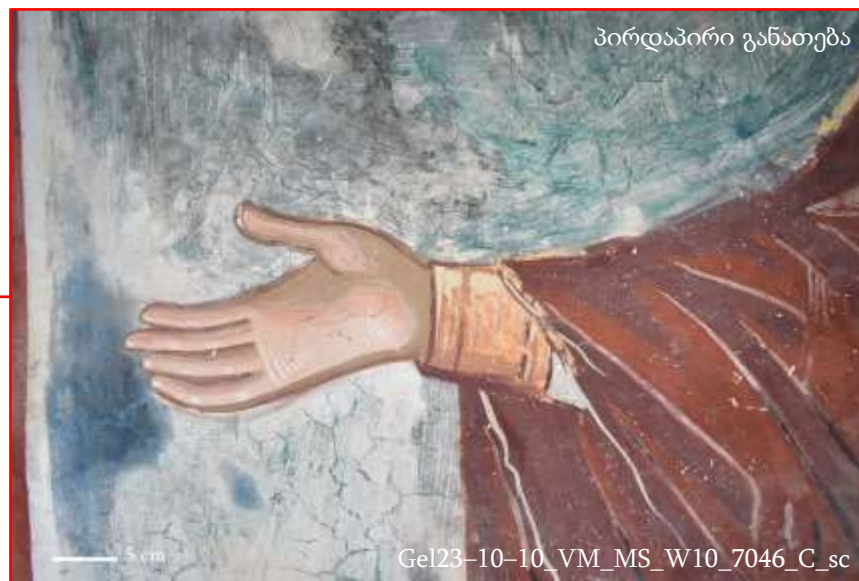
**დაზიანება** ნალესობის ბადისებრი ზზარი  
**ლოკაცია** დასავლეთ მკლავის დასავლეთ კედელი  
**სცენა** ღვთისმშობელი ხარებიდან  
**თარიღი** ოქტომბერი, 2023 წელი

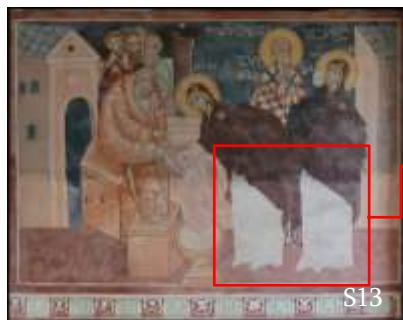
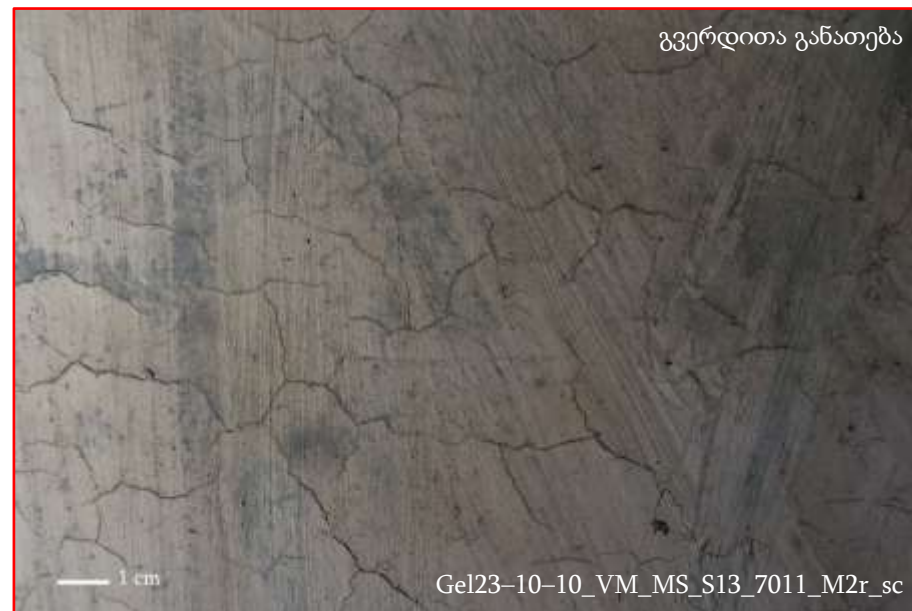
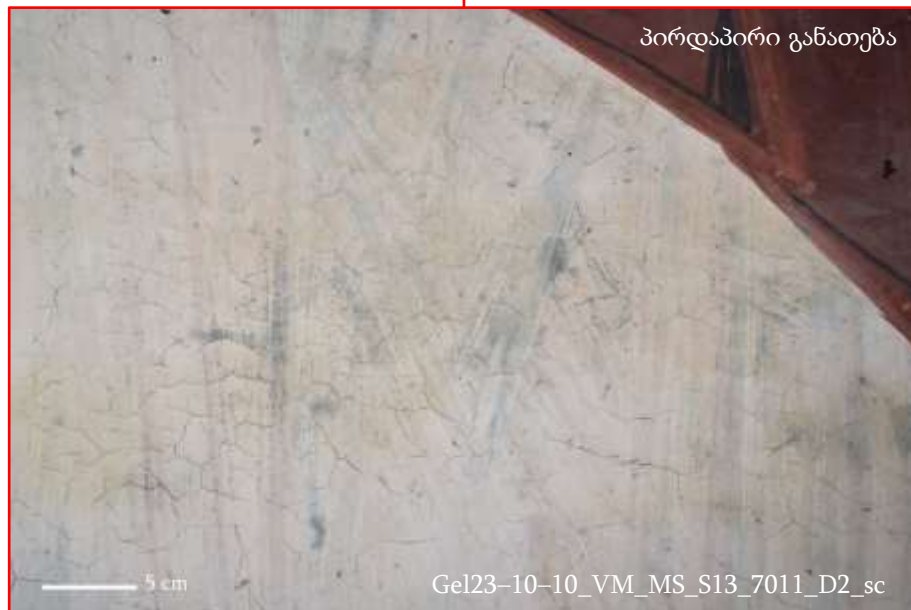
S13

**დაზიანება** ნალესობის ბადისებრი ბზარი  
**ლოკაცია** დასავლეთ მკლავის სამხრეთ კედელი  
**სცენა** ღვთისმშობლისგან ფერხთა ბანა  
**თარიღი** ოქტომბერი, 2023 წელი

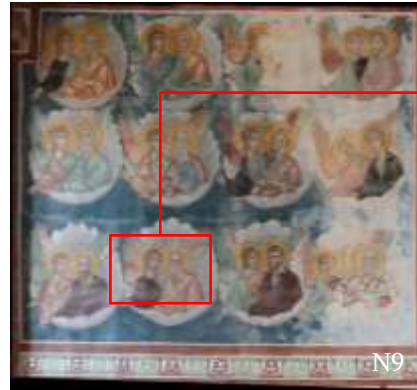
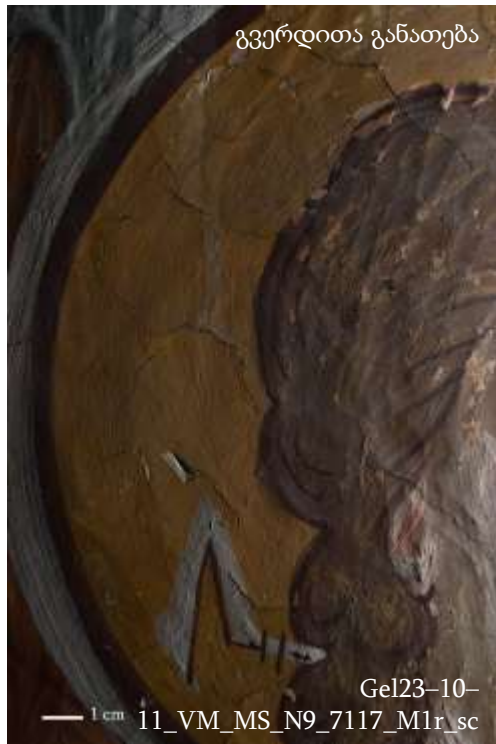
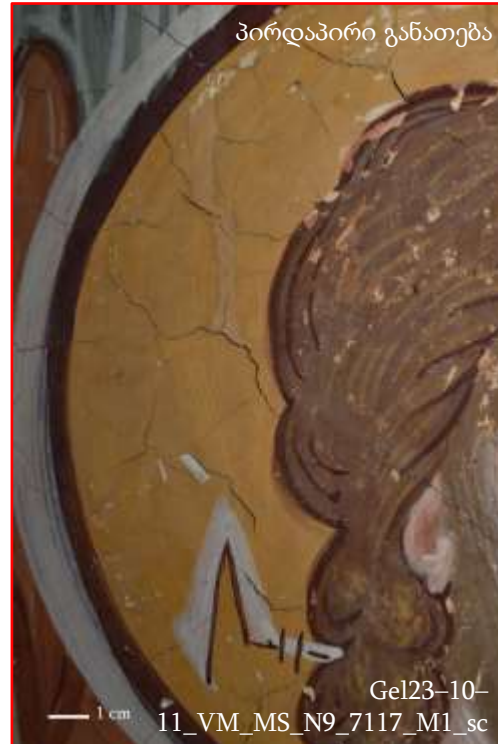
**დაზიანება** ნალესობის  
ბადისებრი ბზარი

**ლოკაცია** დასავლეთ მკლავის  
ჩრდილოეთ კედელი

**სცენა** ღვთისმშობლის  
მიძინებისთვის.  
მოციქულთა შეკრება

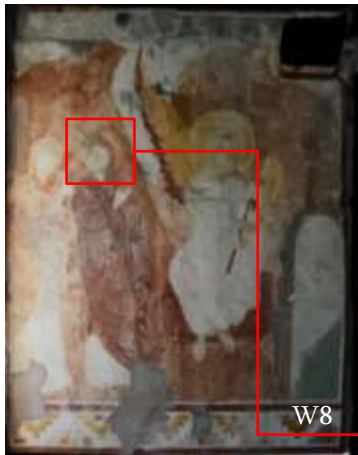
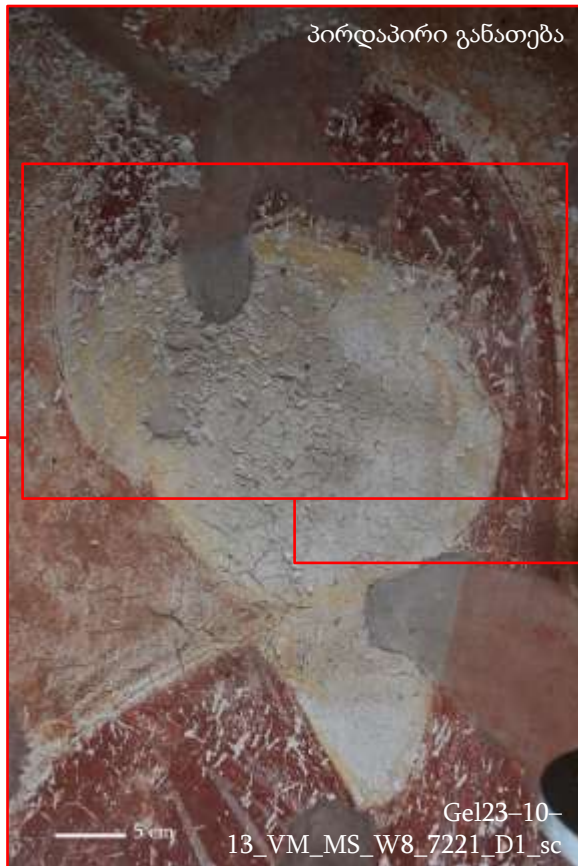
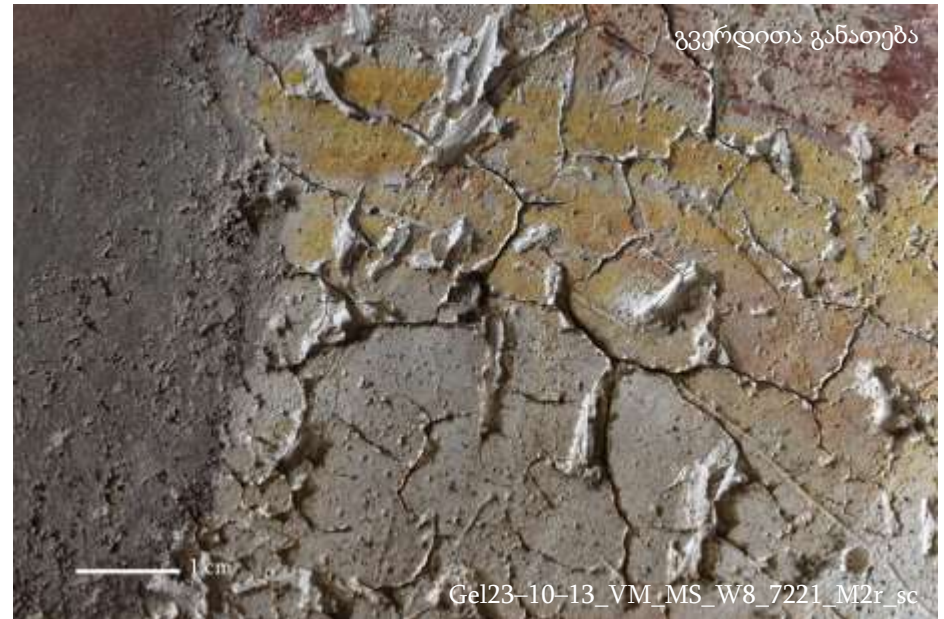
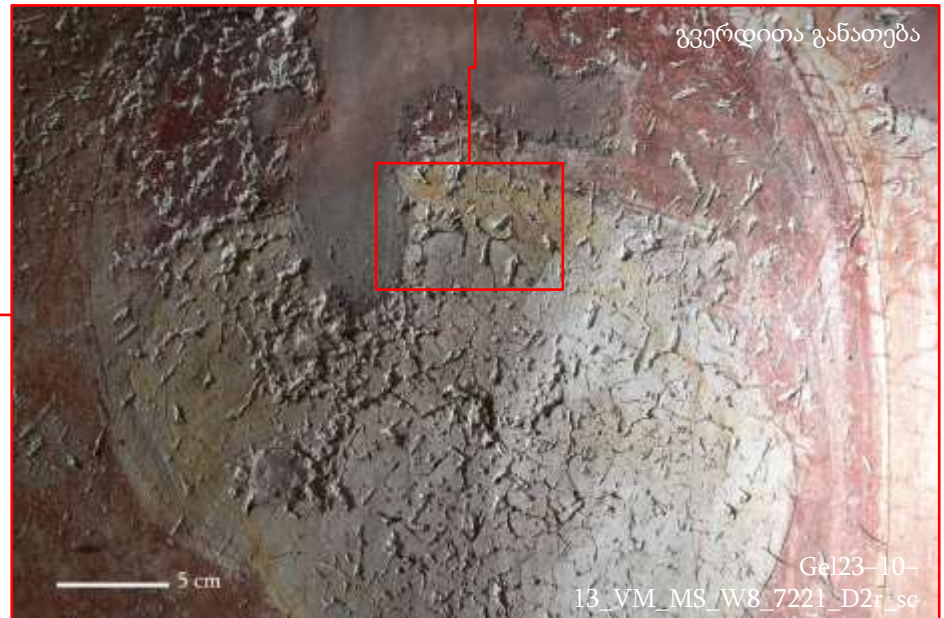
**დაზიანება** ბადისებრი ბზარები და ფრაგმენტაცია ამოტეხვებთან ერთად

**ლოკაცია** სამხრეთ მკლავის დასავლეთ კედელი

**სცენა** წმინდა დედანი მაცხოვრის საფლავთან

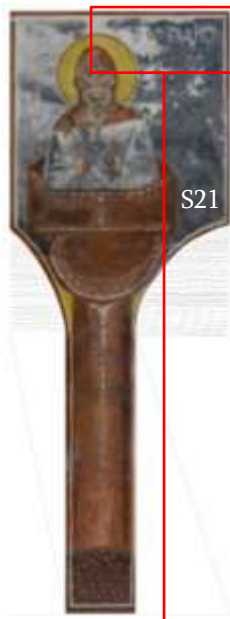
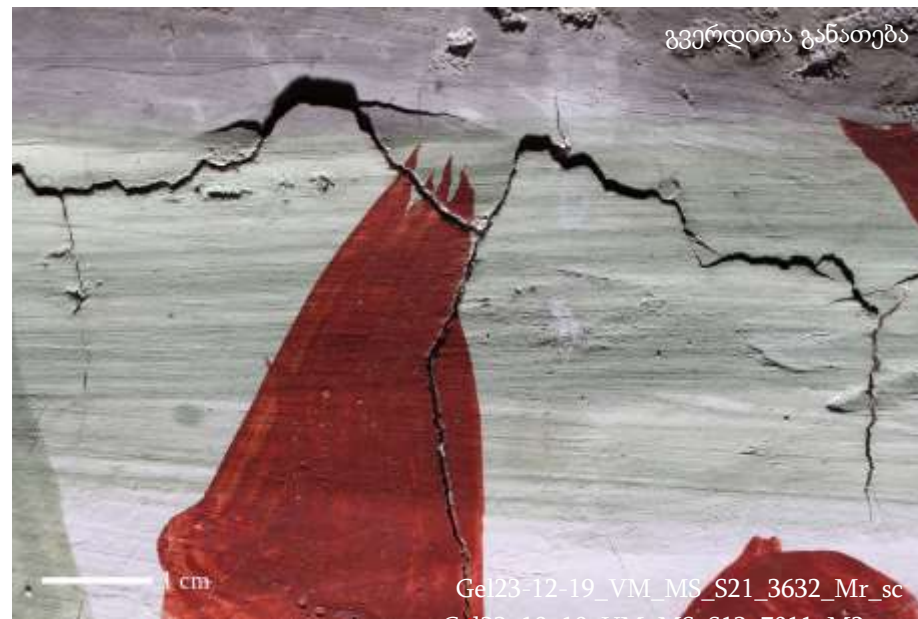
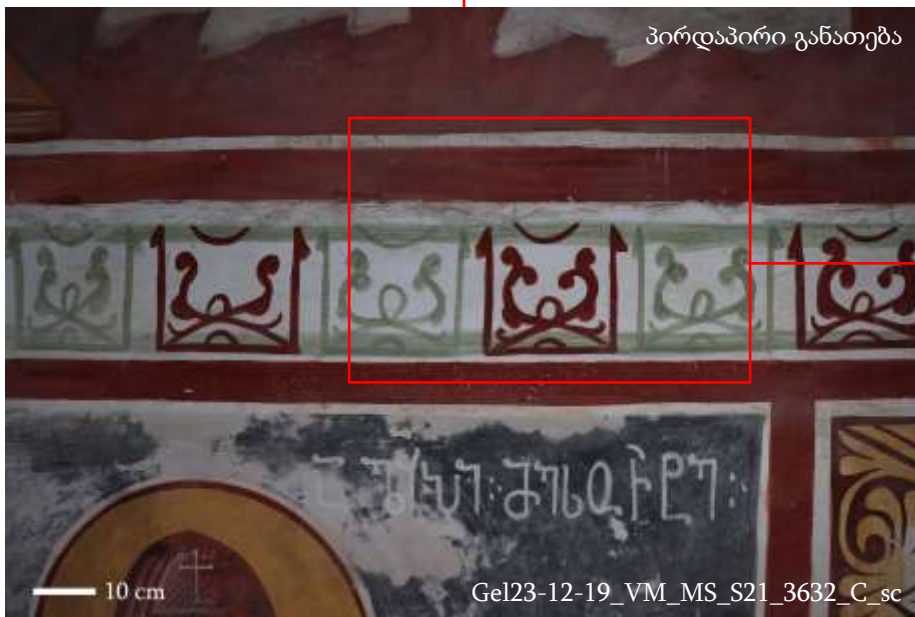
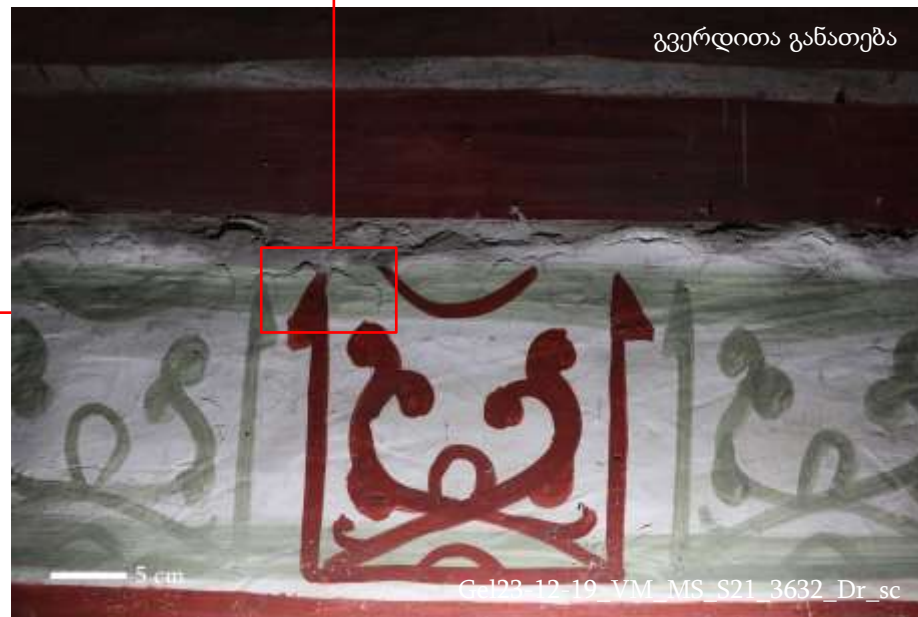
S21

ნალესობის ბადისებრი  
ბზარი

დასავლეთ მკლავის  
სამხრეთ კედელი (სცენის  
ზემოთ არსებულ  
ორნამენტი, ბზარები  
უკავშირდება ორიგინალ  
ტექნოლოგიას და  
მიუყვება ნალესობის  
ნაკერის ადგილს).

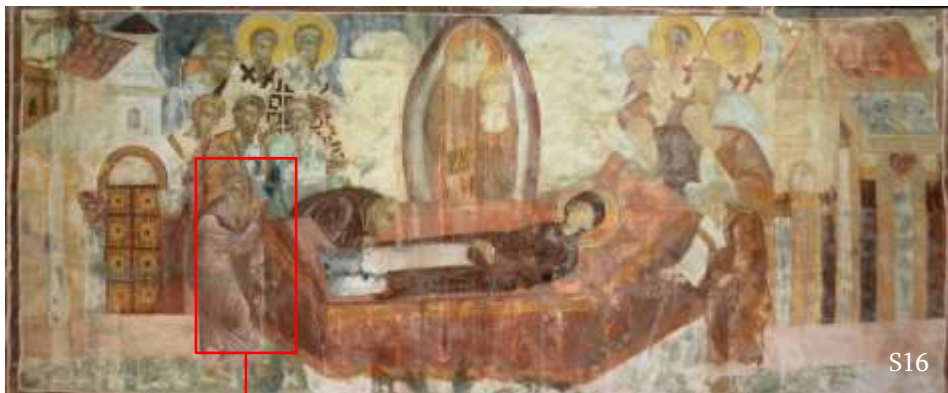
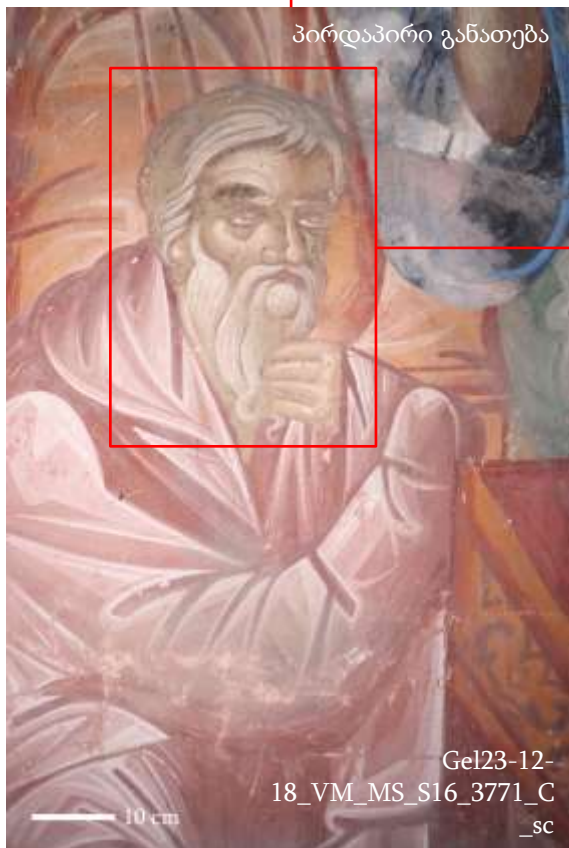
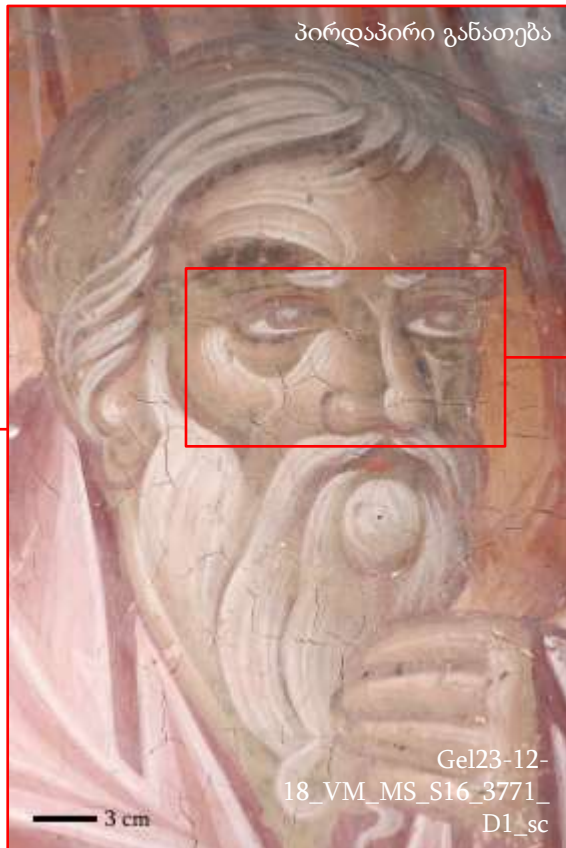
ნალესობის ბადისებრი ზზარი  
სამხრეთ მკლავის სამხრეთ კედელი  
S16  
დეკემბერი, 2023 წელი

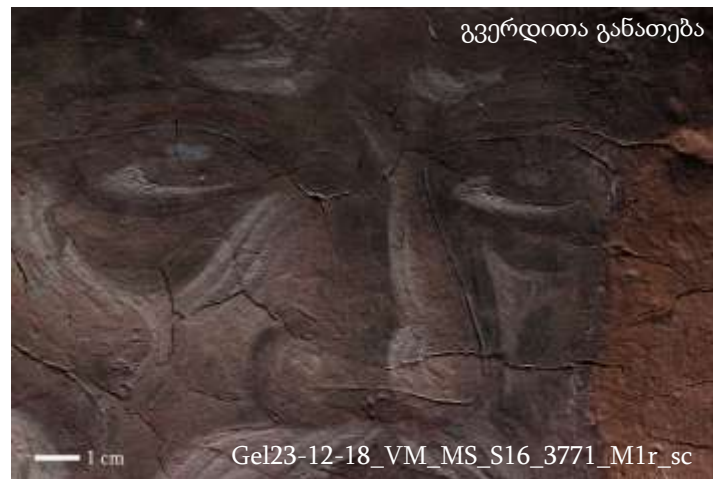
Gel23-12-18\_VM\_MS\_S16\_3771\_D1\_sc

პირდაპირი განათება

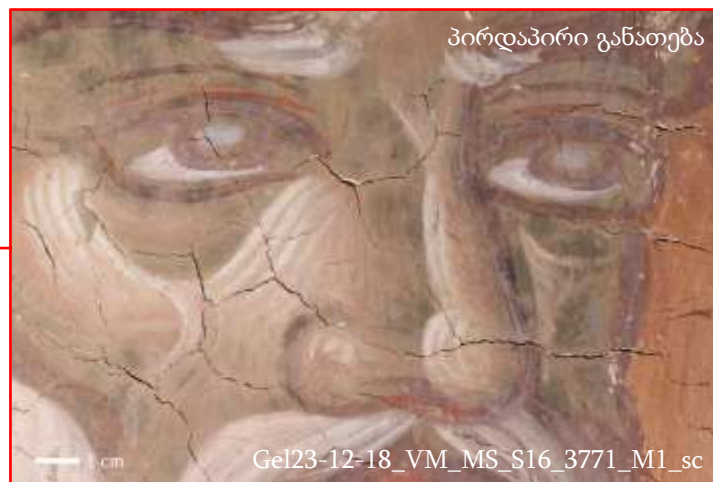
Gel23-12-18\_VM\_MS\_S16\_3771\_M1r\_sc

გვერდიტა განათება

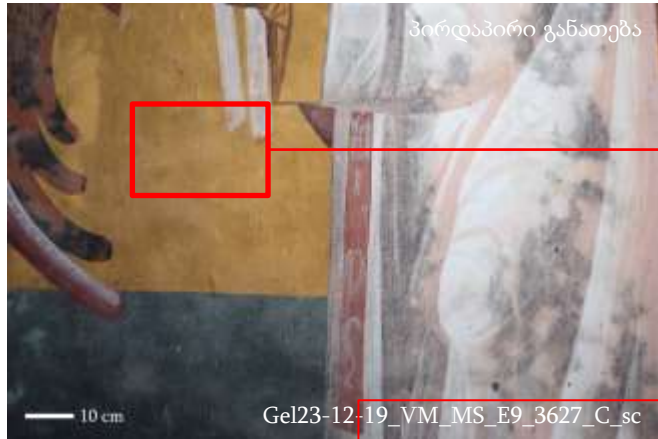
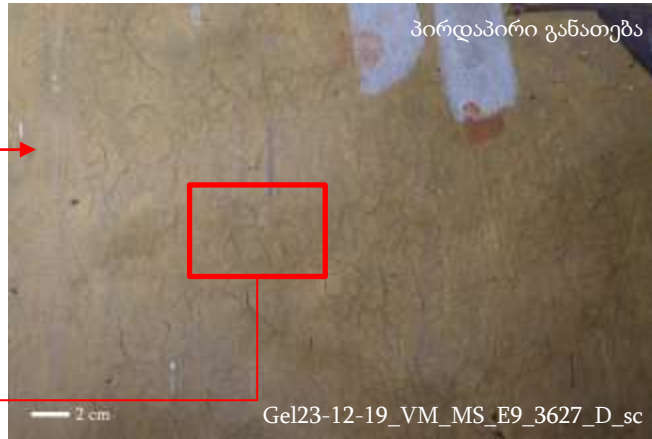
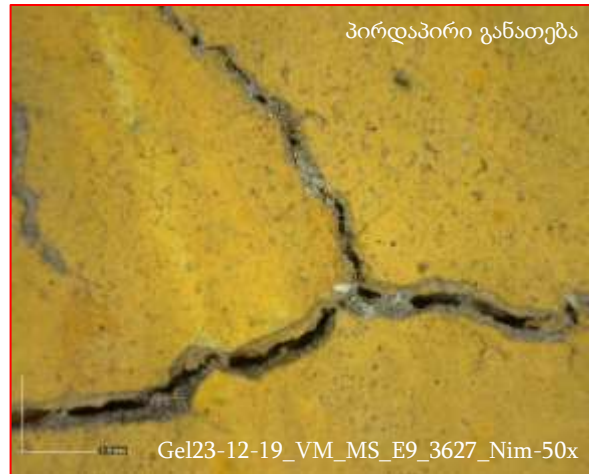
**დაზიანება:** ნალესობის ბადისებრი ბზარები

**ლოკაცია:** აღმოსავლეთი მკლავი

**სცენა:** ზიარება

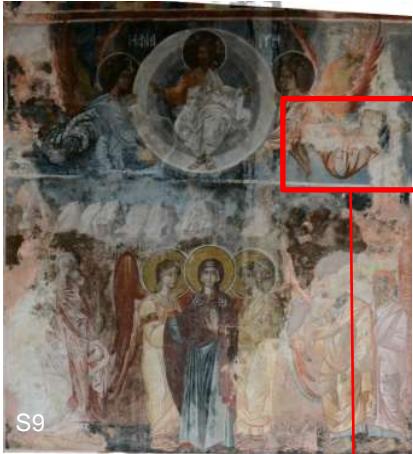
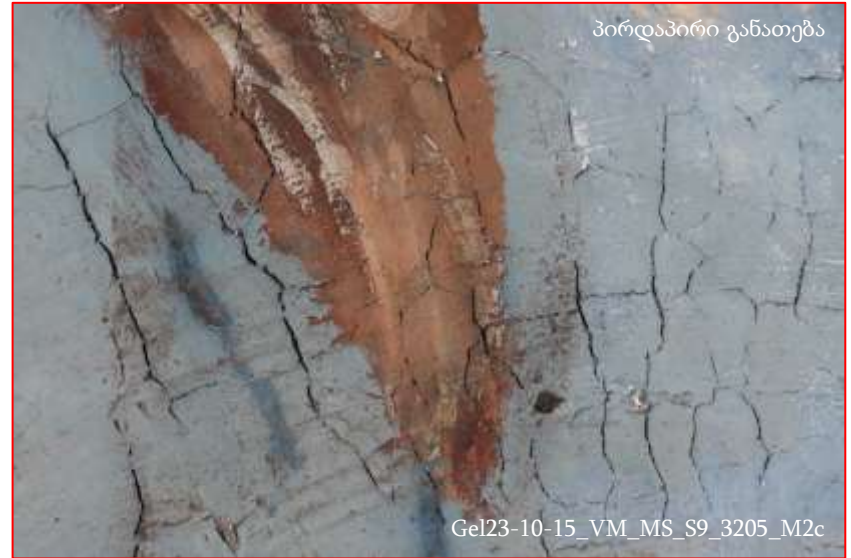
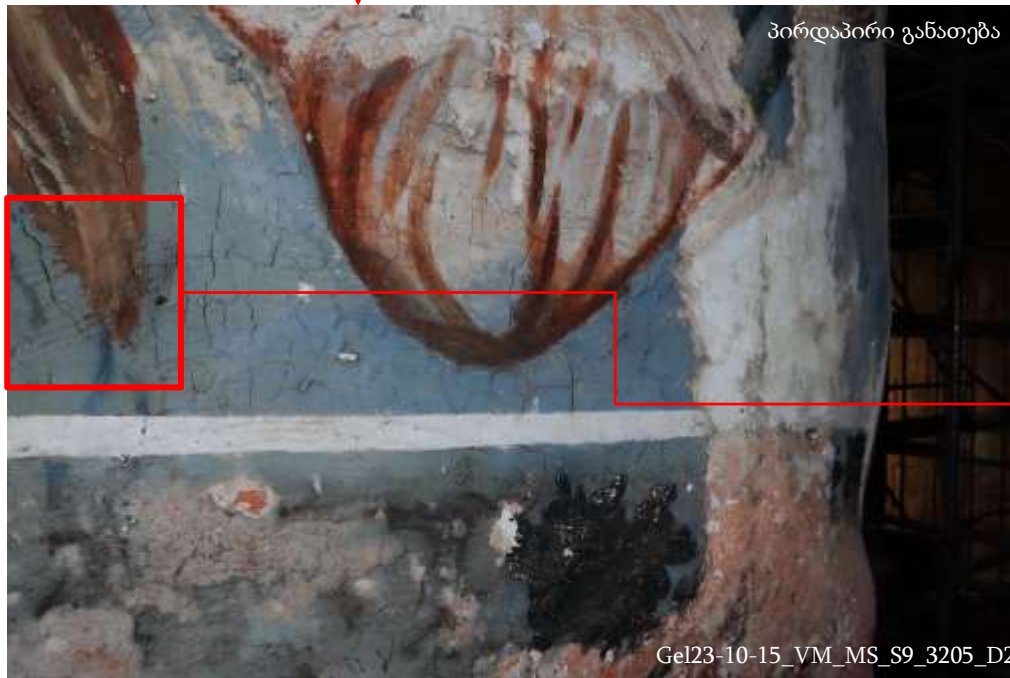
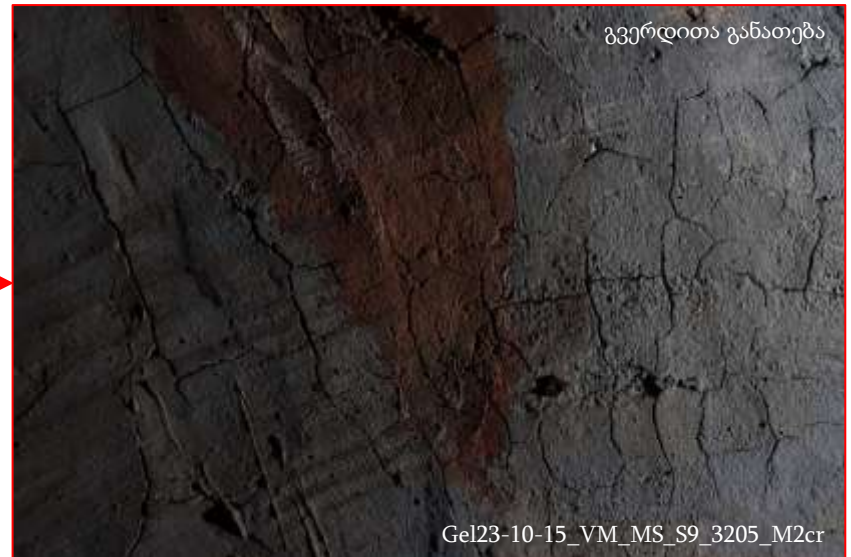
S9

**დაზიანება:** ნაღესობის ბადისებრი ბზარები

**ლოკაცია:** აღმოსავლეთი მკლავი, ზემის სამხრეთი კედელი

**სცენა:** ქრისტეს ამაღლება
