გელათის  
სამონასტრო კომპლექსის  
ღვთისმშობლის შობის  
სახელობის ტაძრის

კედლის მხატვრობის  
ტექნოლოგიისა და მდგომარეობის  
აღწერა - დოკუმენტაცია

დამკვეთი:  
გელათის რეაბილიტაციის  
დროებითი კომიტეტი

2023 აპრილი - 2024 თებერვალი

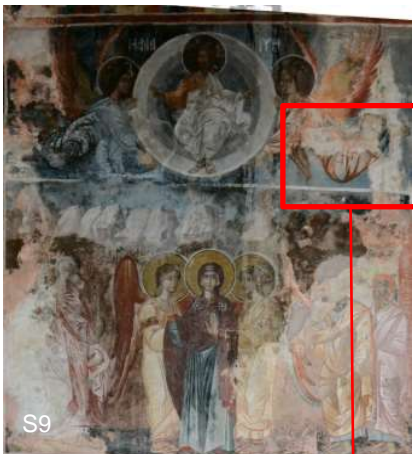
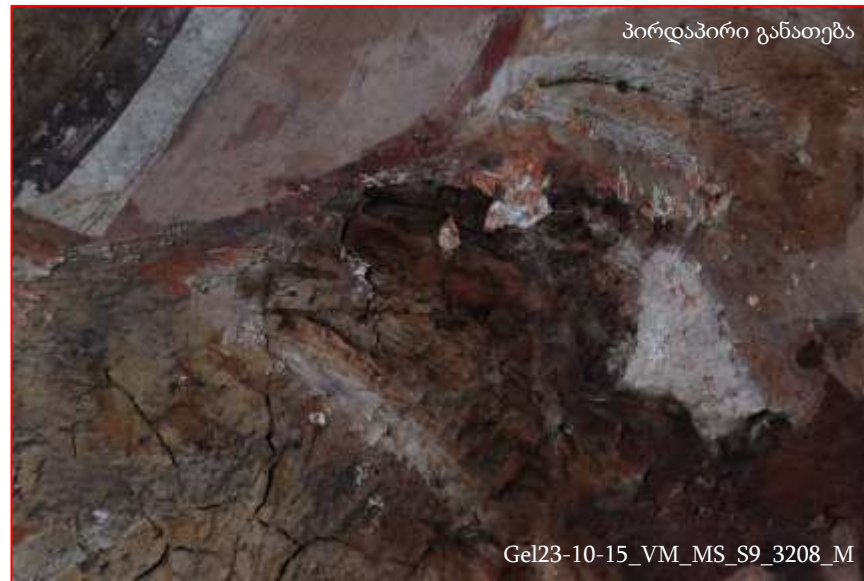
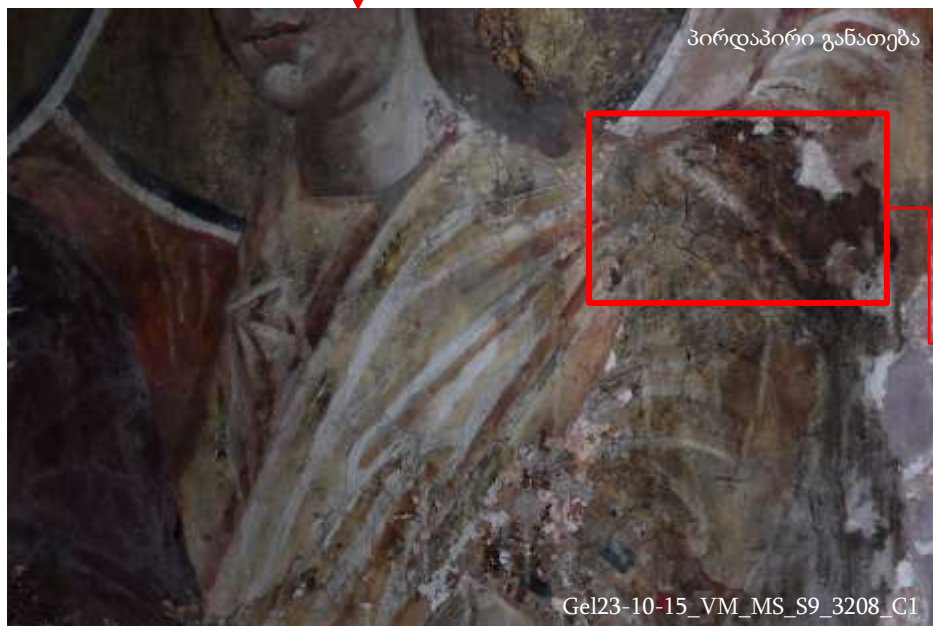
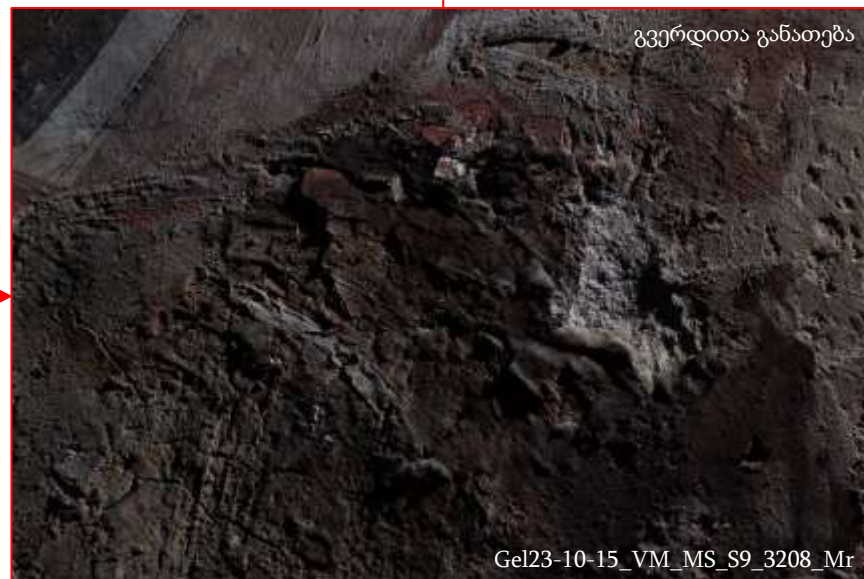
**დაზიანება:** ნალესობის  
ბადისებრი ბზარები

**ლოკაცია:** აღმოსავლეთი  
მკლავი, ბემის სამხრეთი  
კედელი

**სცენა:** ქრისტეს ამაღლება

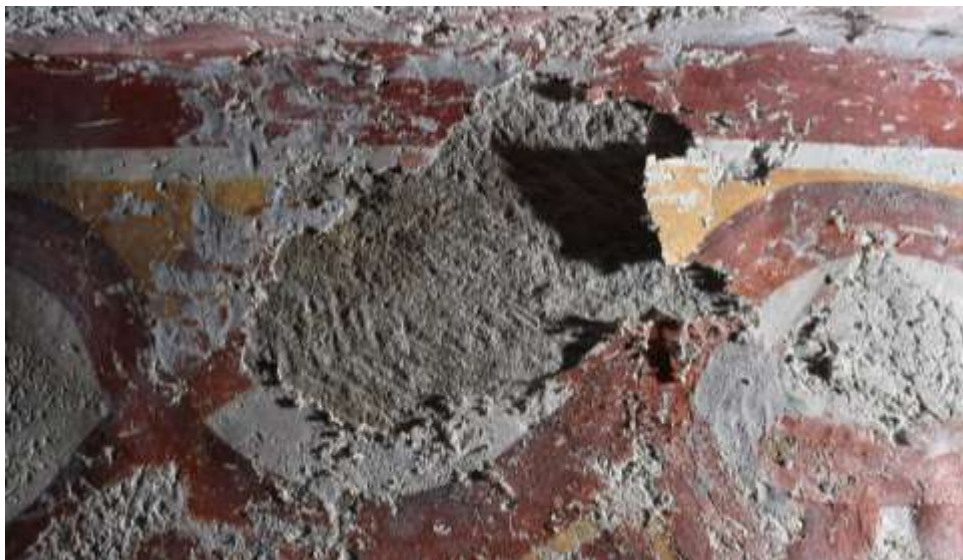
*ფოტო: ნალესობის ღია განშრევა; დასავლეთი თაღის (გუმბათქვეშა) ცენტრალური ნაწილი აპრილი, 2023 წელი.*

**შენიშვნა:** განშრევებული მონაკვეთები ისტორიული ჩარევების ადგილებშიც ფიქსირდება. დეფორმაციის, ვიბრაციისა და აკუსტიკური მონაცემების გარდა, ამ მონაკვეთებში ძველი შევსებების დანაკარგი ან დაზიანება აღინიშნება. ასეთი ადგილები გრაფიკულ დოკუმენტაციაშიც არის დატანილი.

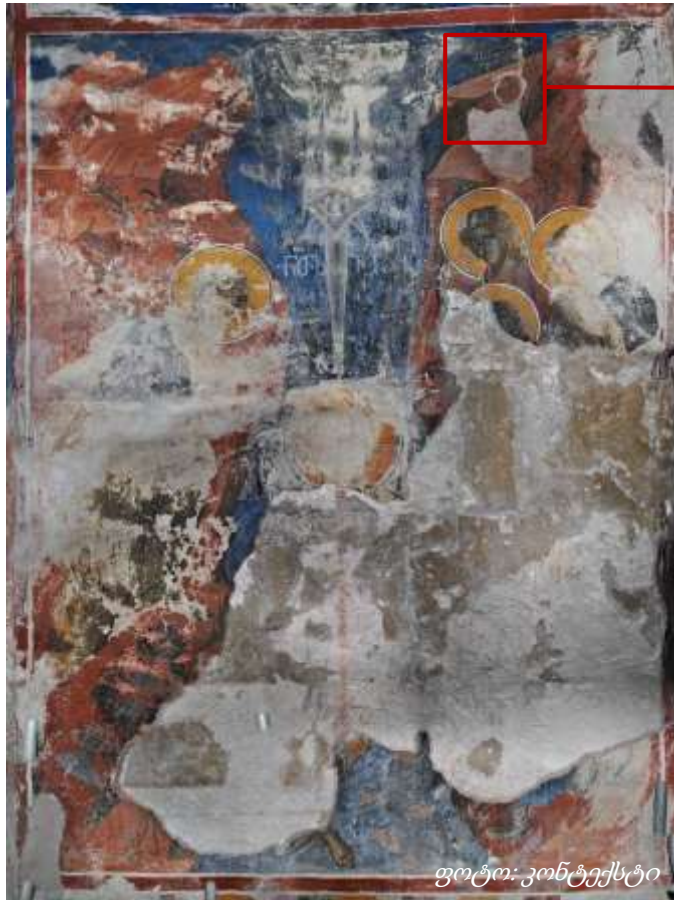
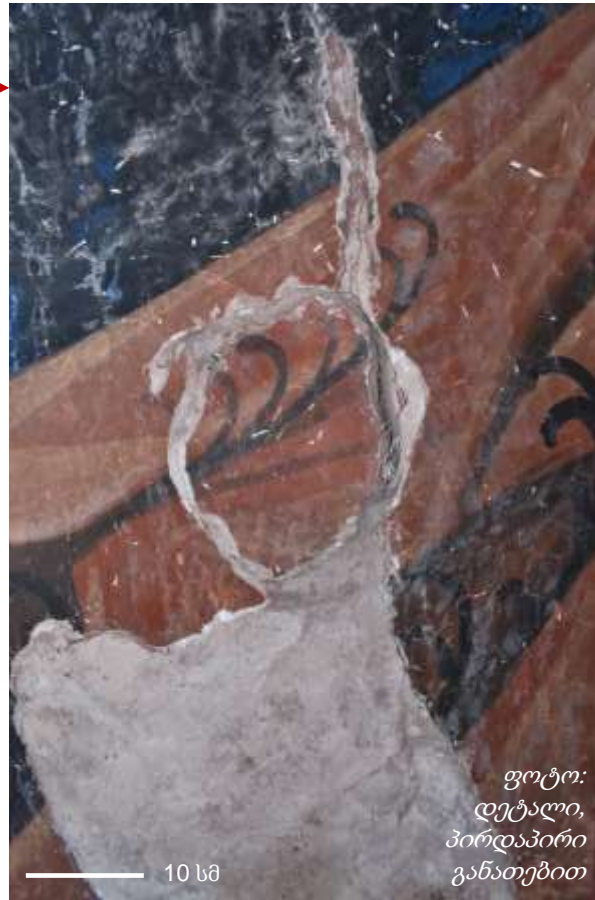
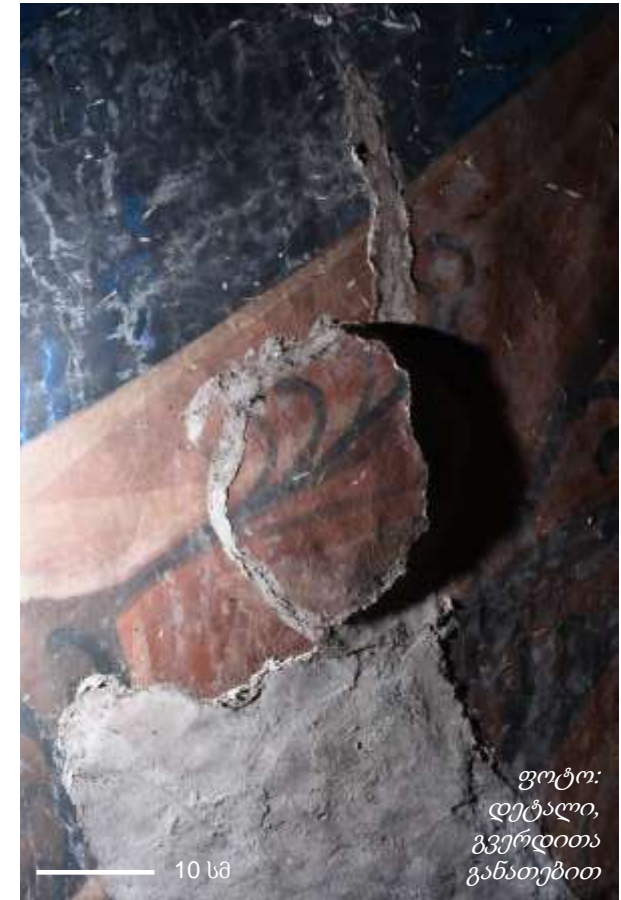
დაზიანება ნალესობის დახურული განშრევა  
 ლოკაცია სამხრეთი მკლავის დასავლეთი კედელი  
 სცენა ნათლისდება  
 თარიღი აპრილი, 2023 წელი

*ქვემოთ: ისტორიული განშრევის მაგალითი. ისტორიულ შევსებას ფუნქცია აქვთ დაკარგული, დაბზარული და დაშლილია, ხოლო ნალესობა განშრევებული.*

ფოტო: კონტექსტი

ფოტო:  
დეტალი,  
პირდაპირი  
განათებით

ფოტო:  
დეტალი,  
გვერდითა  
განათებით

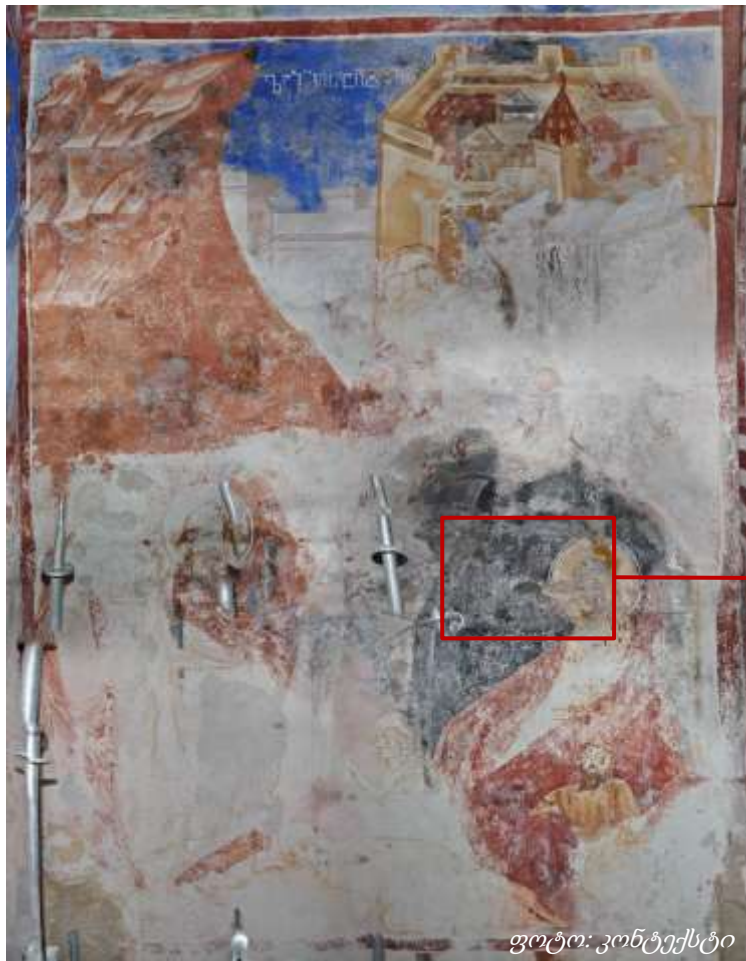
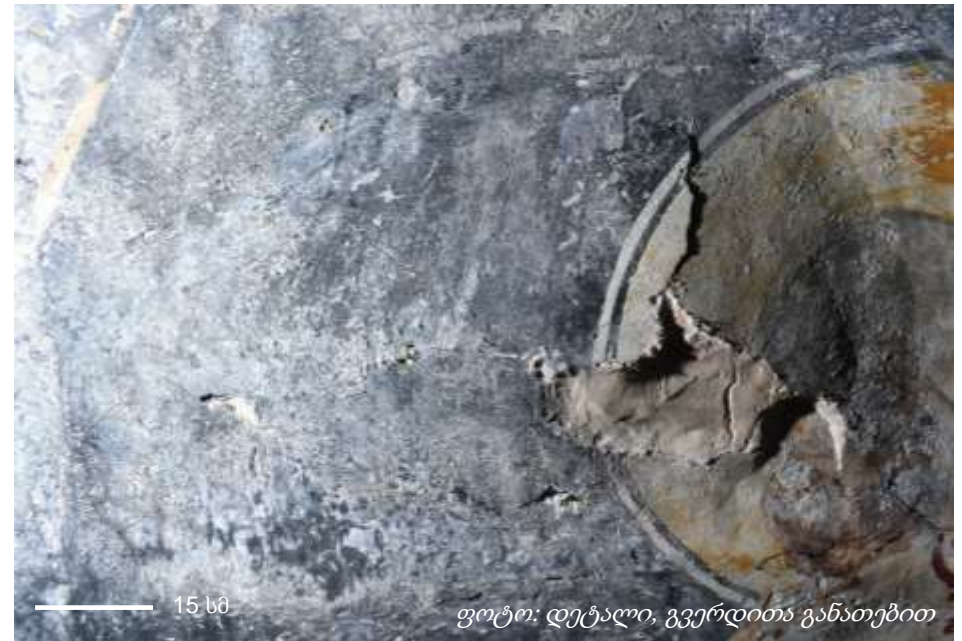
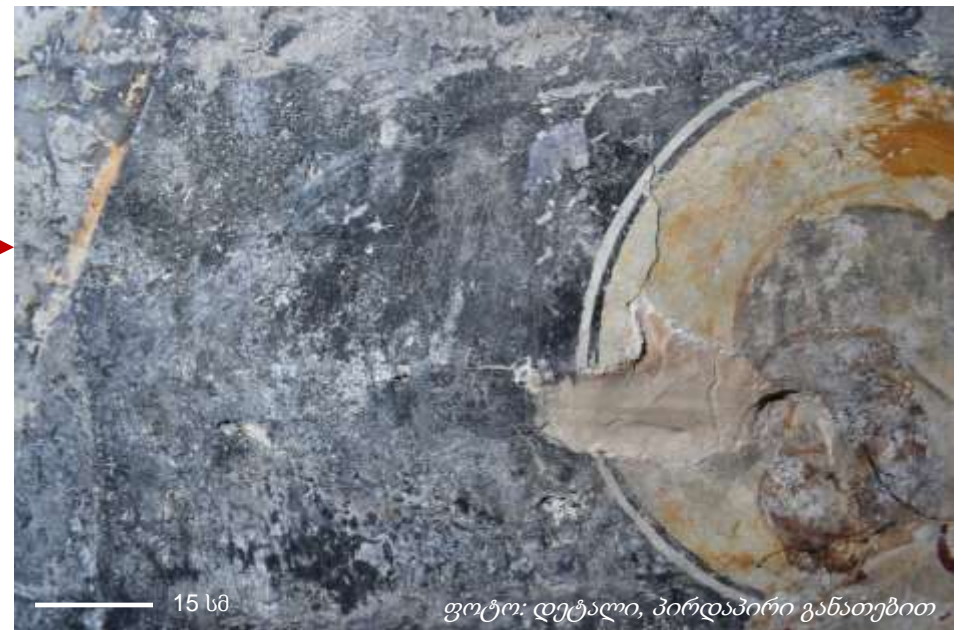
დაზიანება ნალესობის დახურული განშრევა

ლოკაცია ჩრდილოეთ მკლავი, აღმოსავლეთ კედელი

სცენა ლაზარეს აღდგინება

ფოტო: კონტექსტი

ფოტო: დეტალი, გვერდითა განათებით

ფოტო: დეტალი, პირდაპირი განათებით

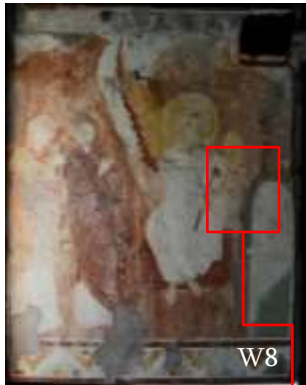
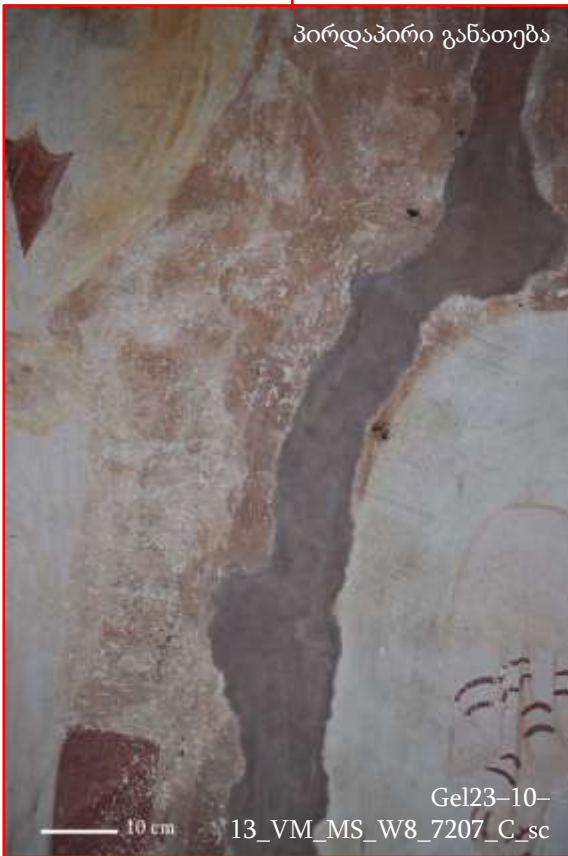
ნალესობის დახურული განშრევა / გამობერილი ადგილი, წინა პერიოდის სარესტავრაციო ჩარევის - შევსების - მიმდებარედ

სამხრეთ მკლავის დასავლეთ კედელი

წმინდა დედანი მაცხოვრის საფლავთან

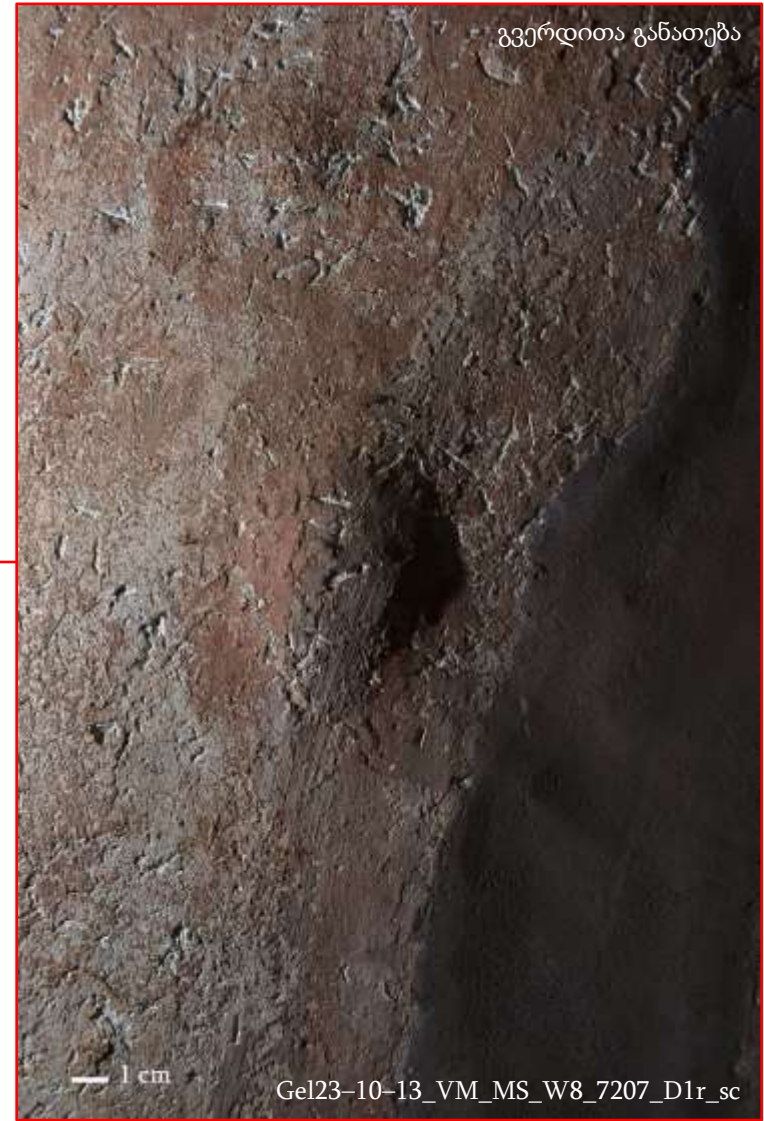
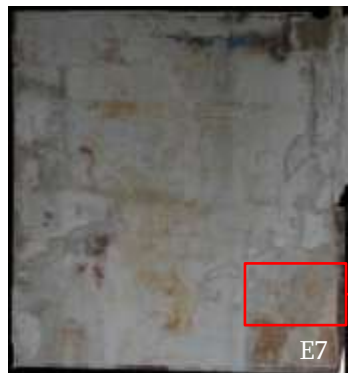
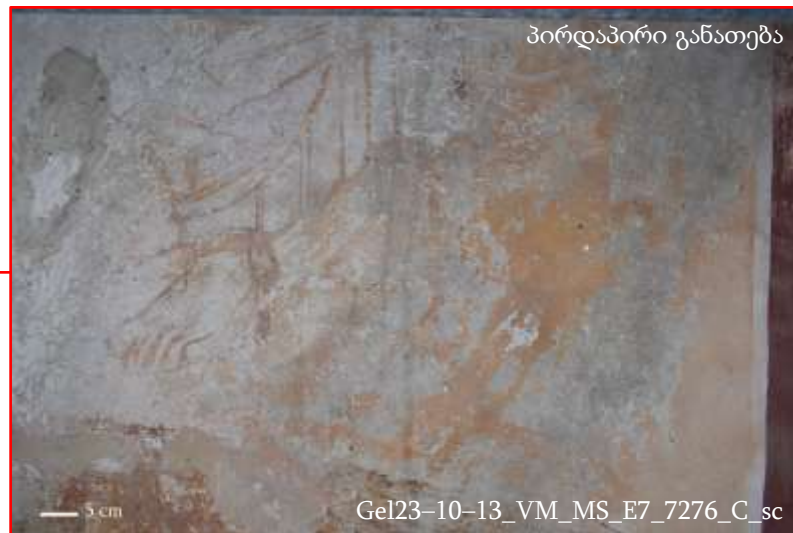
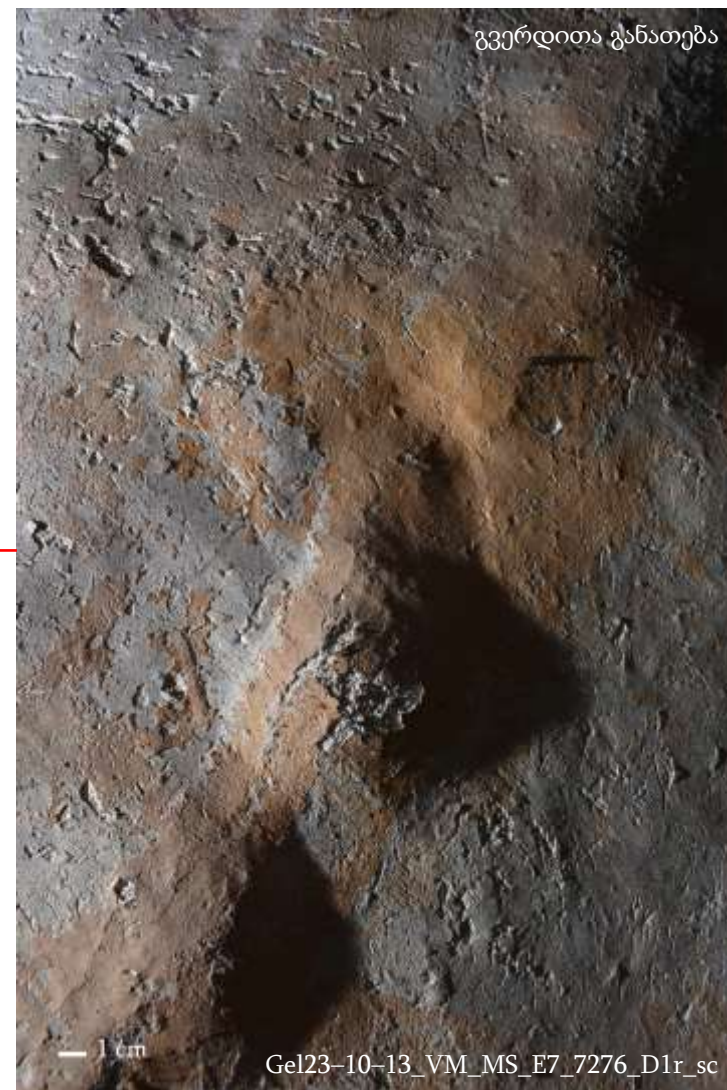
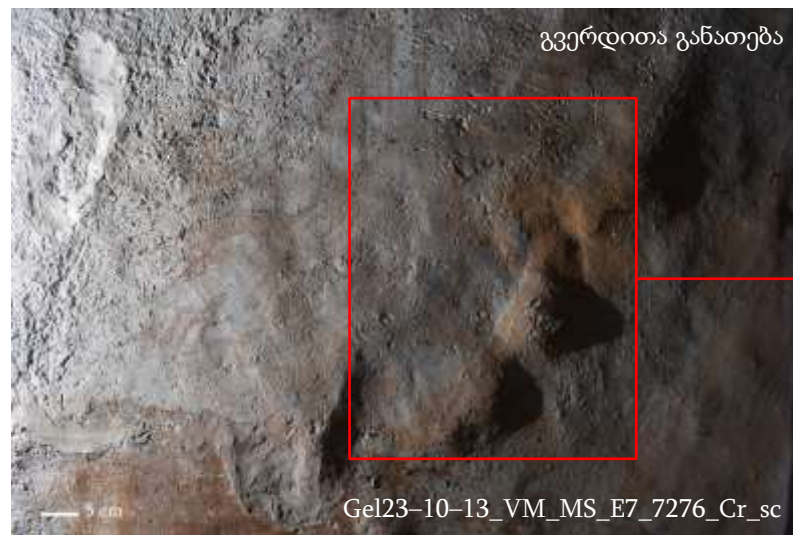
ნალესობის დახურული განშრევა - გამობერილი ადგილი

ჩრდილოეთ მკლავის აღმოსავლეთ კედელი

ჯვარცმა

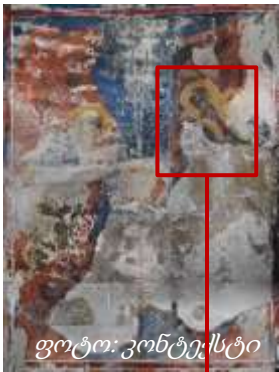
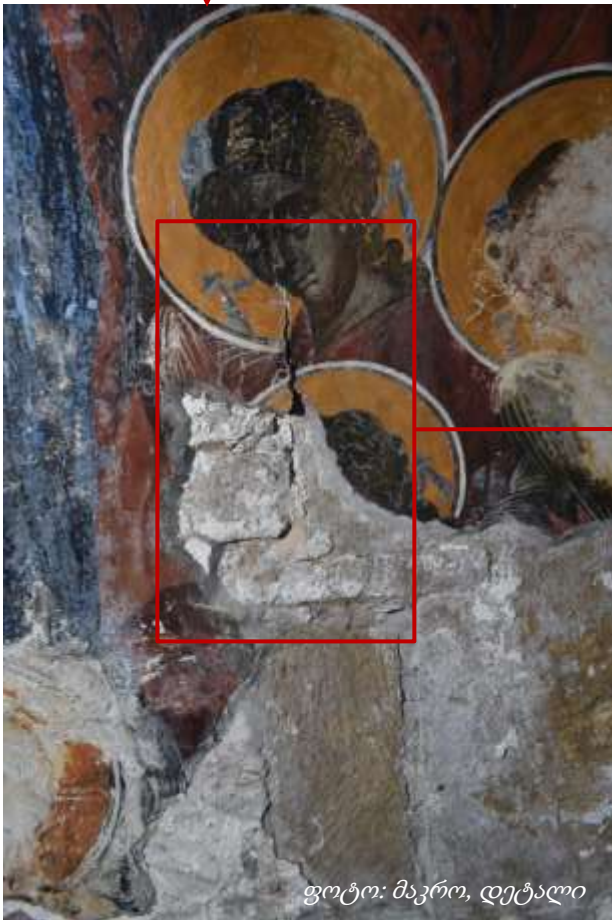
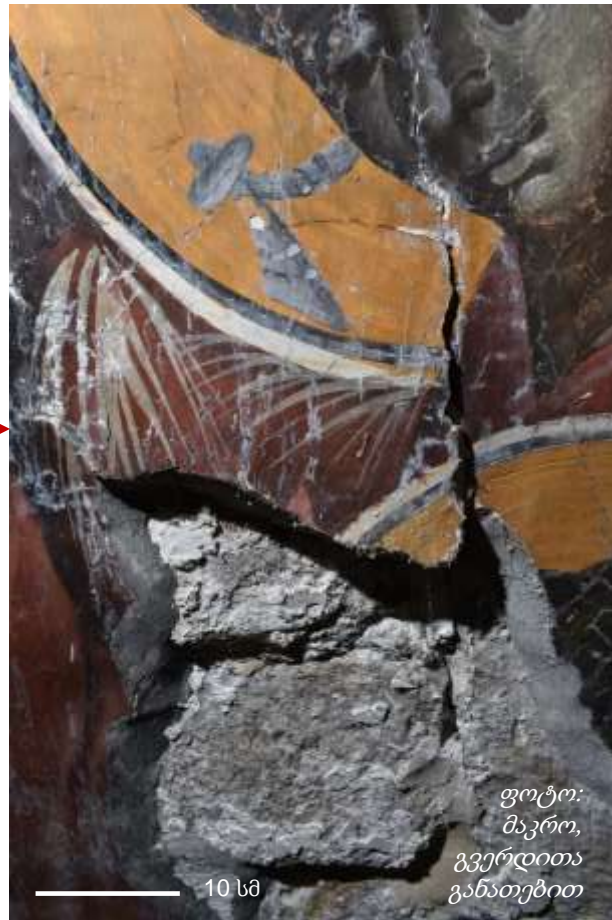
ფოტო: კონტესტი

**დაზიანება** ღია განშრევა – ნალესობასა და საფუძველს შორის

**ლოკაცია** სამხრეთი მკლავის დასავლეთი კედელი

**სცენა** ნათლისღება

ფოტო: მაკრო, დეტალი

ფოტო: მაკრო, გვერდითა განათებით

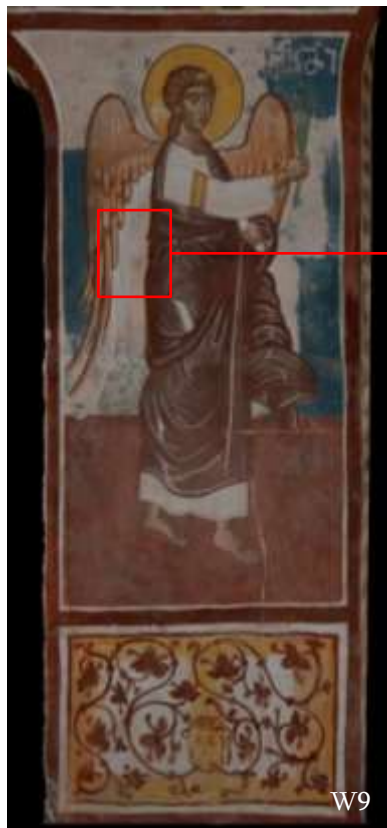
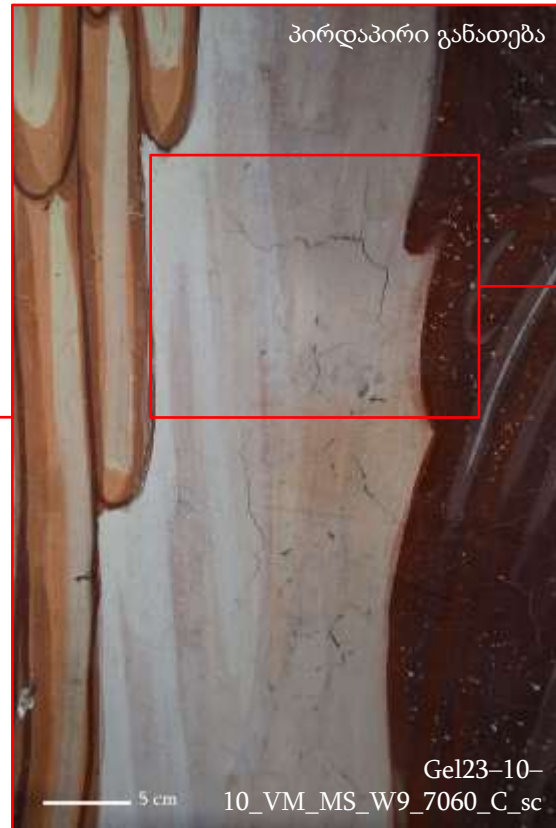
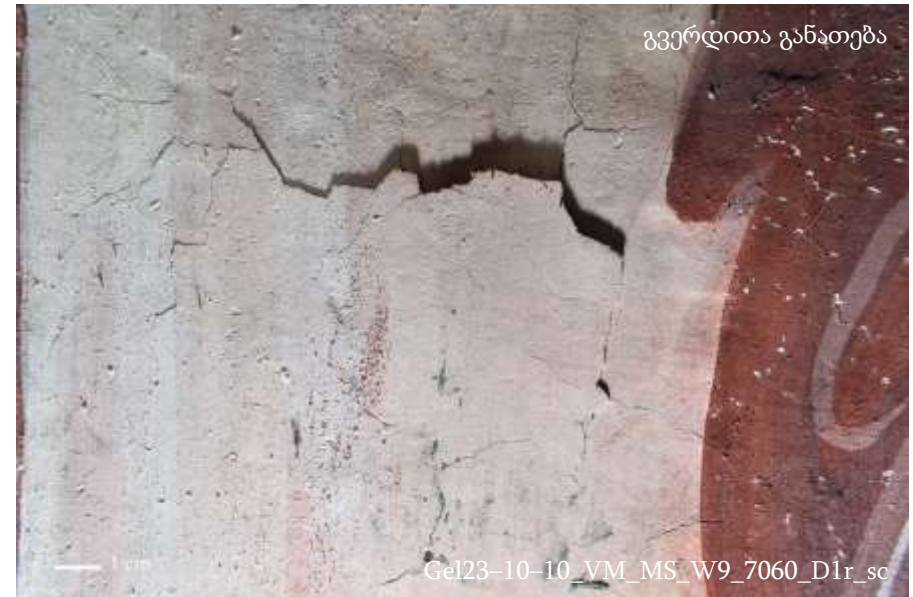
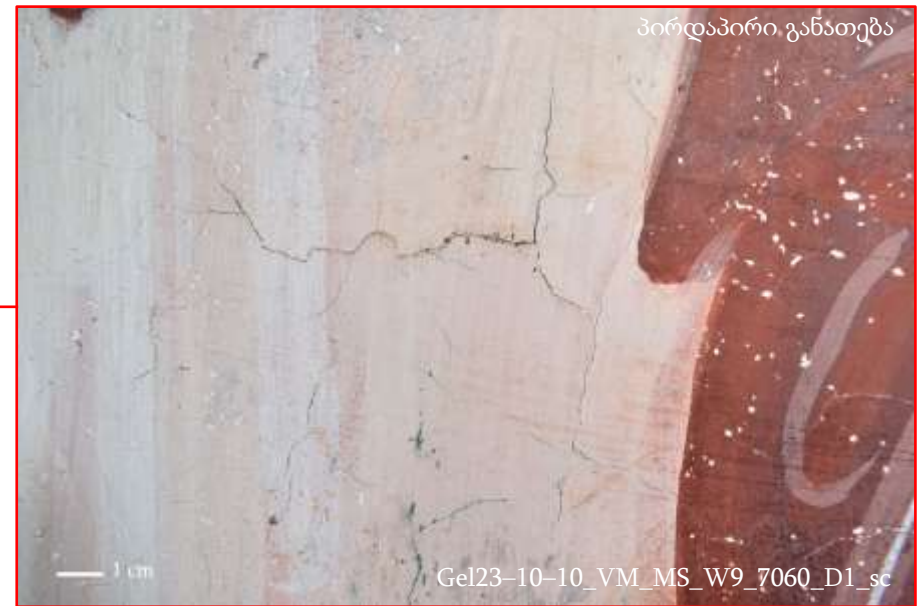
**დაზიანება** ღია განშრევა (ნალესობის მცირედით გახსნილი ბზართ)   
**ლოკაცია** დასავლეთ მკლავის დასავლეთ კედელი   
**სცენა** გაბრიელ მთავარანგელოზი   
**თარიღი** ოქტომბერი, 2023 წელი

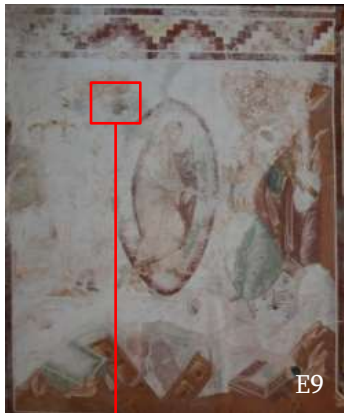
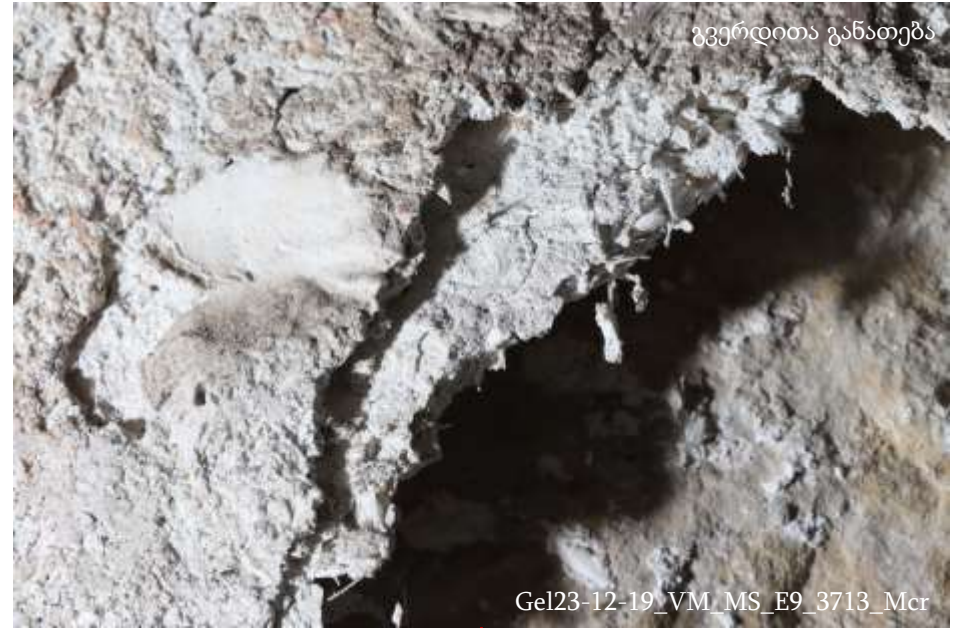
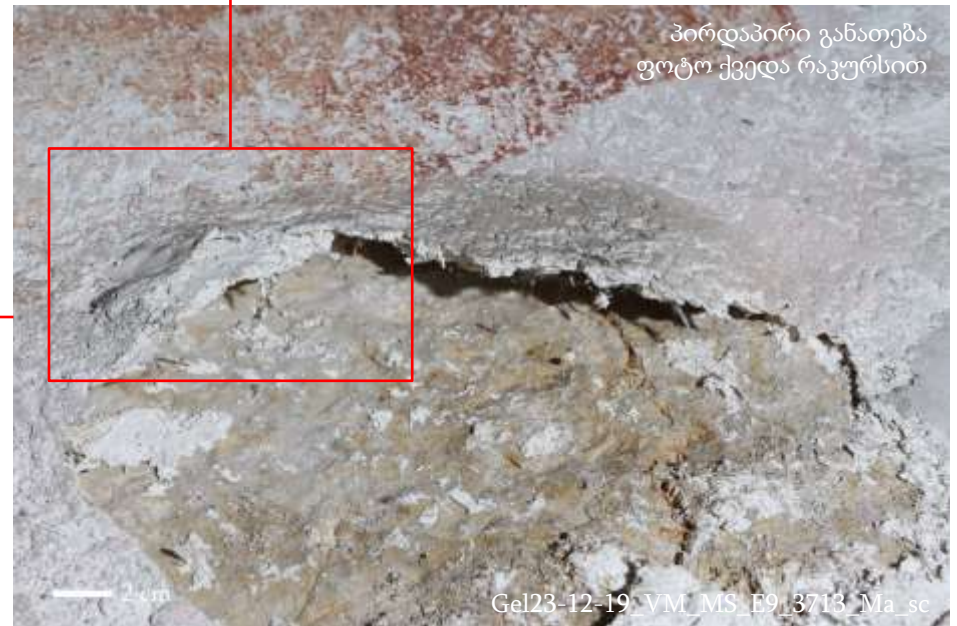
E9

ღია განშრევაბა

ჩრდილოეთ მკლავის აღმოსავლეთ კედელი (აქ განშრევაბა არის როგორც ნაღესობასა და საფუძვლის ფენას შორის, ასევე ნაღესობის ზედა და ქვედა ფენებს შორის. განშრევაბას თან ახლავს ნაღესობის გაფხვიერება. კონკრეტული მონაკვეთის მდგომარეობა კრიტიკულია).

გვერდითა განათება

პირდაპირი განათება  
ფოტო ქვედა რაკურსით

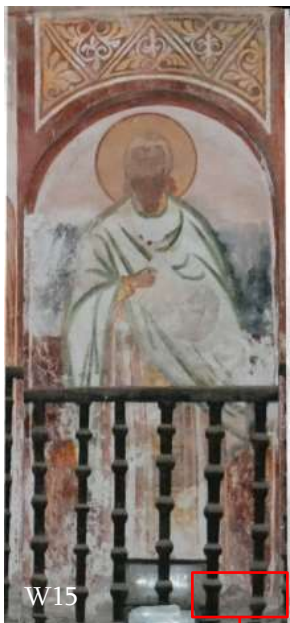
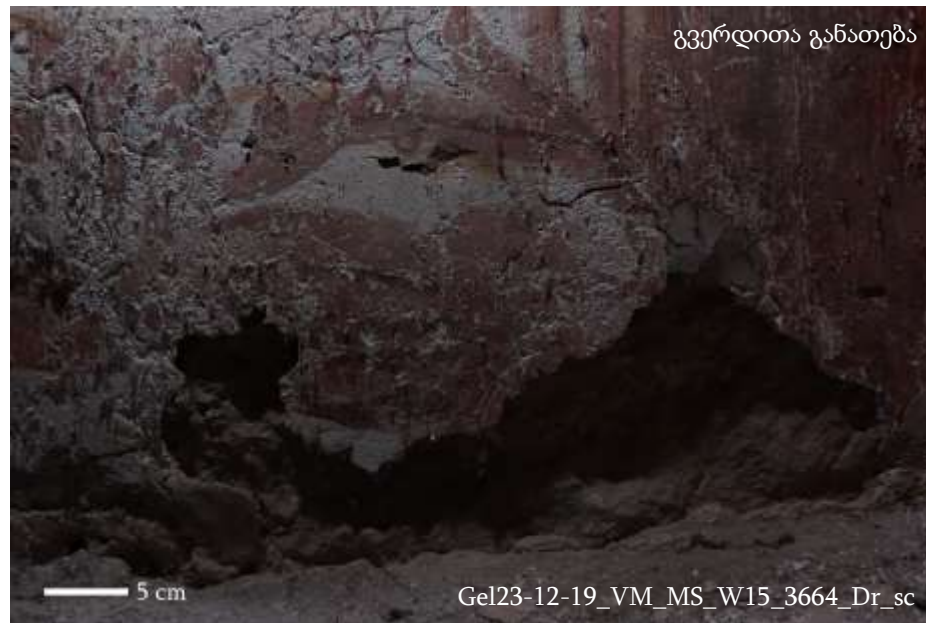
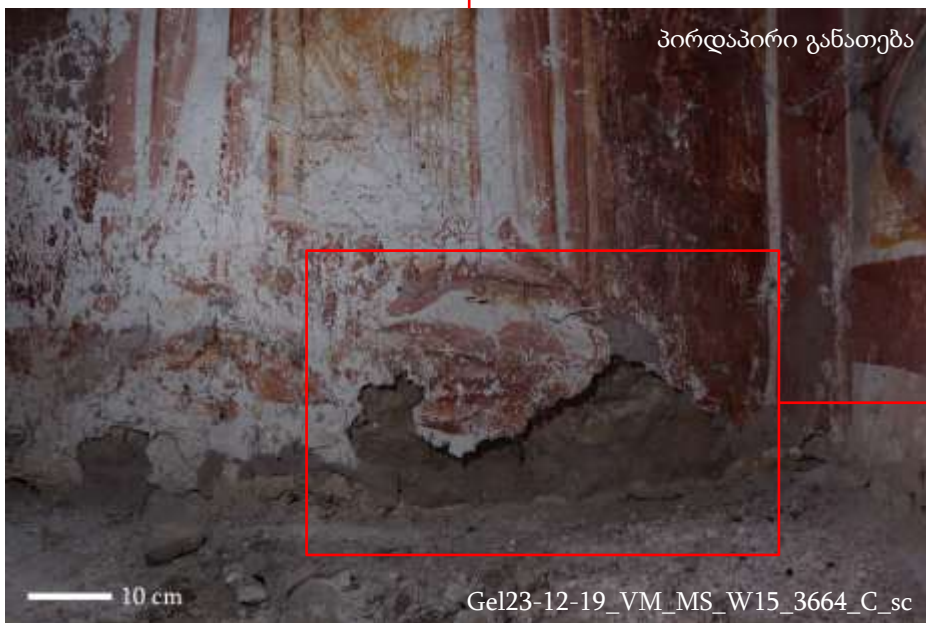
W15

**დაზიანება** ღია განშრევა (ნალესობის მცირედით გახსნილი ბზარით)

**ლოკაცია** დასავლეთ მკლავის დასავლეთ კედელი

გვერდითა განათება

პირდაპირი განათება

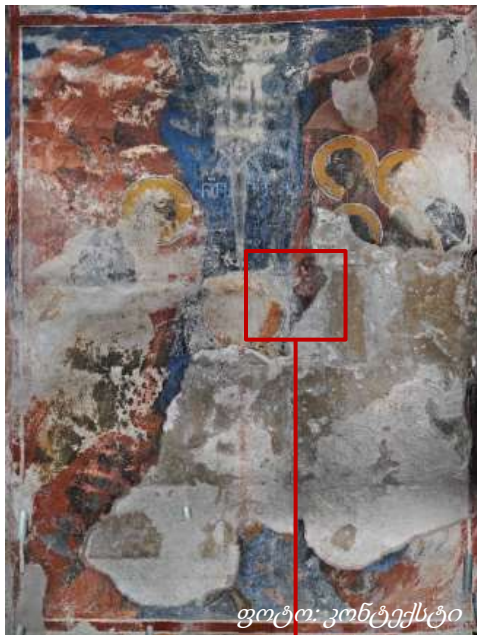
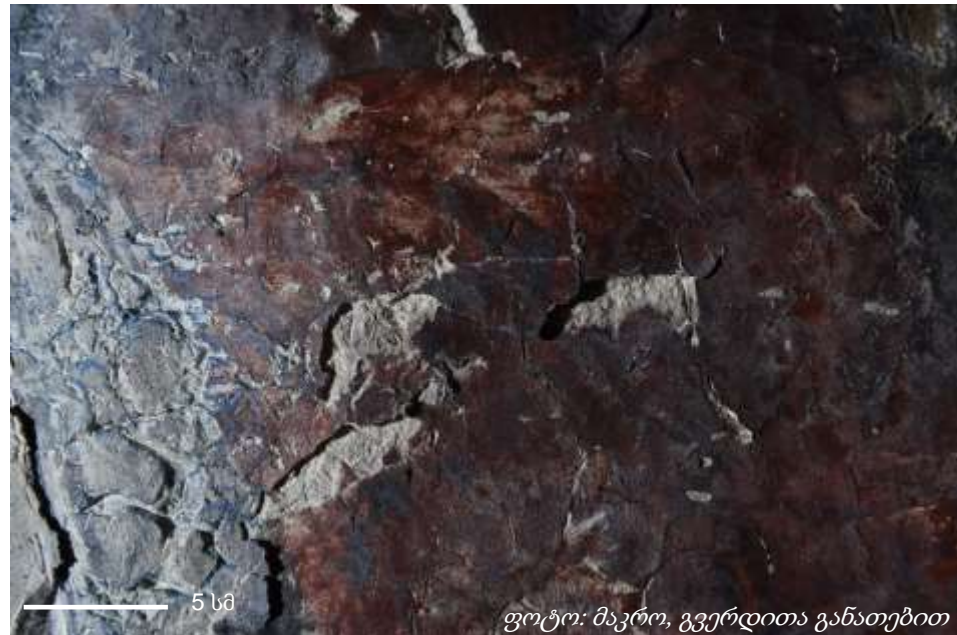
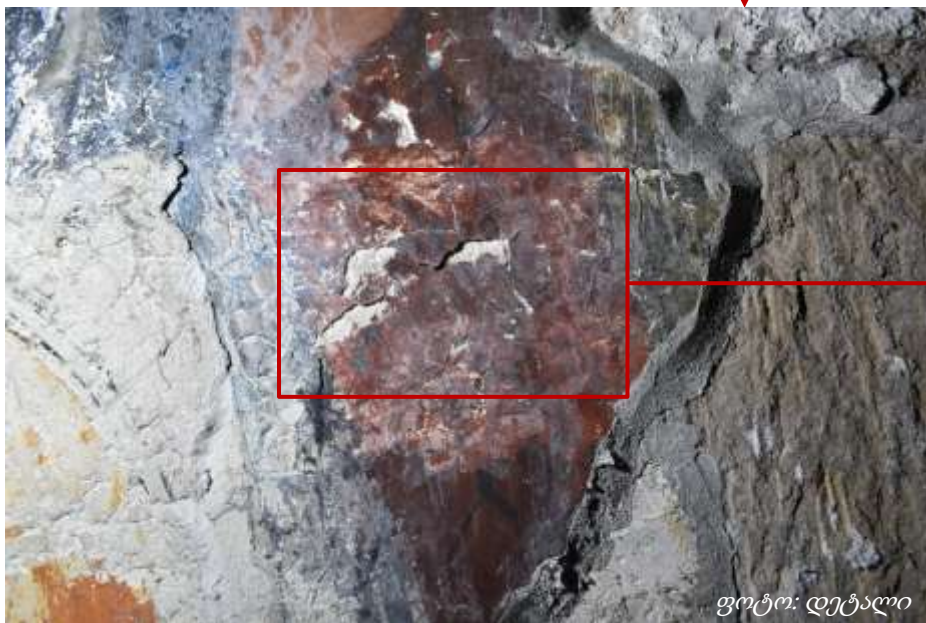
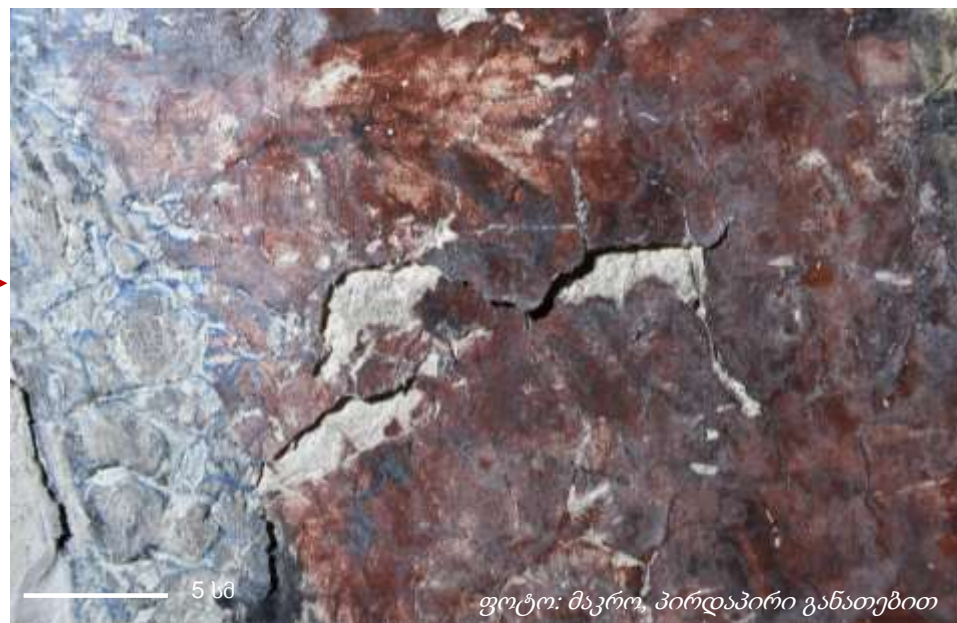
დაზიანება ღია  
განშრევა –  
ნალესობის  
ფენებს  
შორის

ლოკაცია სამხრეთი  
მკლავის  
დასავლეთი  
კედელი

სცენა ნათლისღება

თარიღი აპრილი,  
2023 წელი

ფოტო: კონტექსტი

ფოტო: მაკრო, გვერდითა განათებით

ფოტო: დეტალი

ფოტო: მაკრო, პირდაპირი განათებით

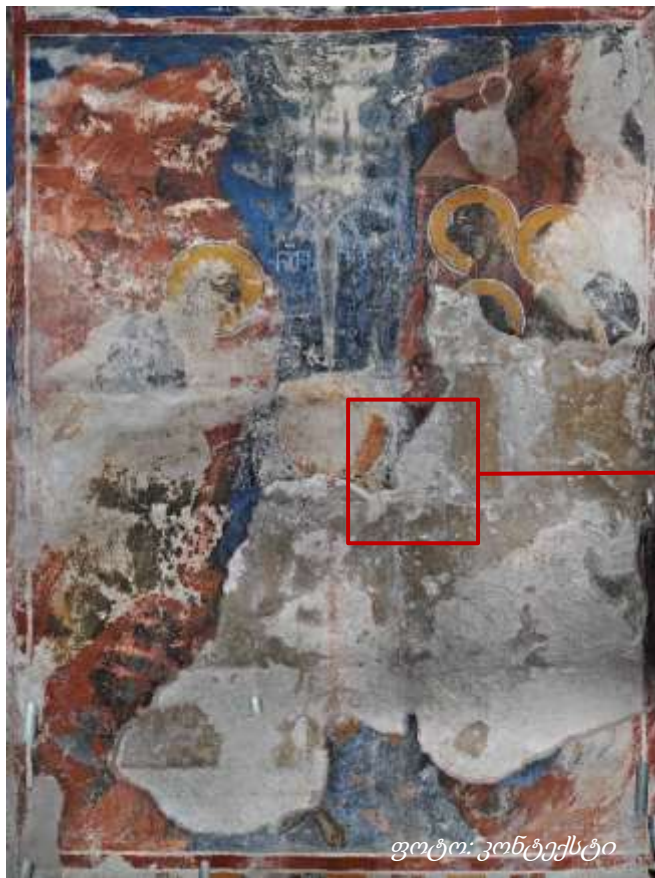
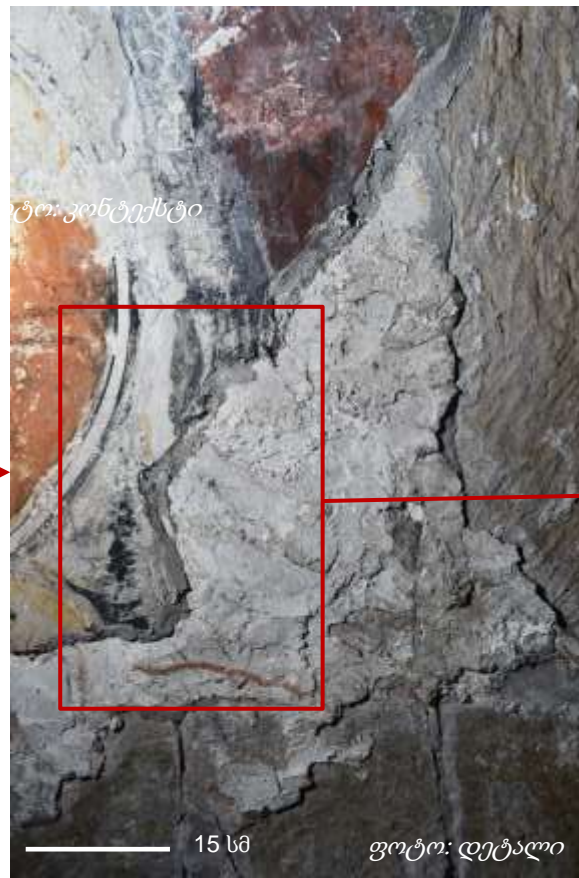
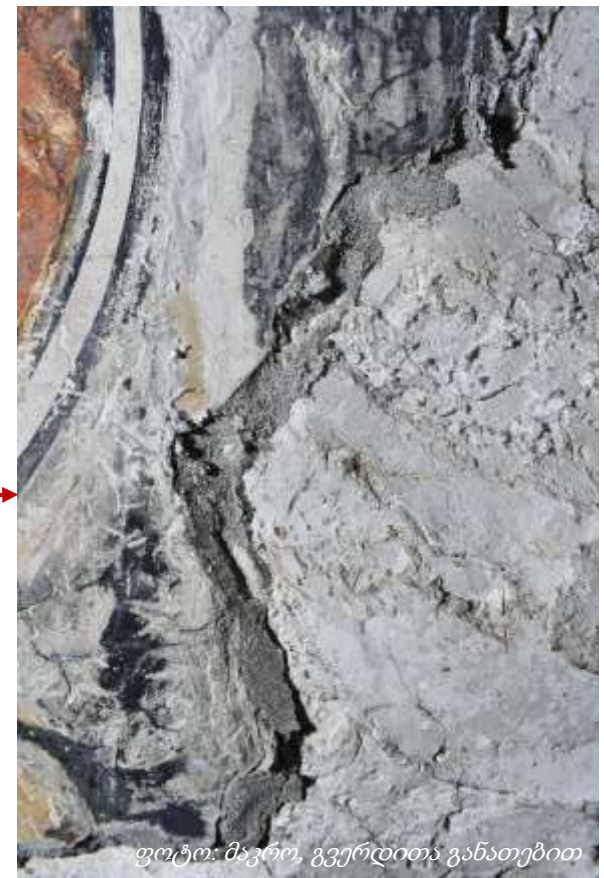
დაზიანება ღია განშრევა – ნალესობის ფენებს შორის  
 ლოკაცია სამხრეთი მკლავის დასავლეთი კედელი  
 სცენა ნათლისღება  
 თარიღი აპრილი, 2023 წელი

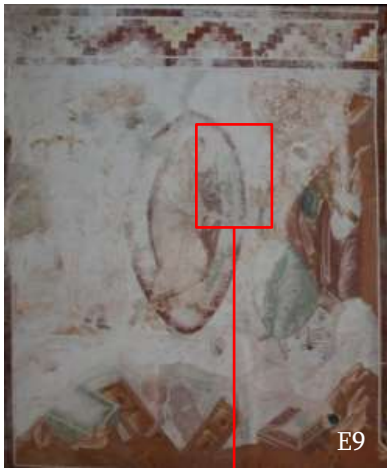
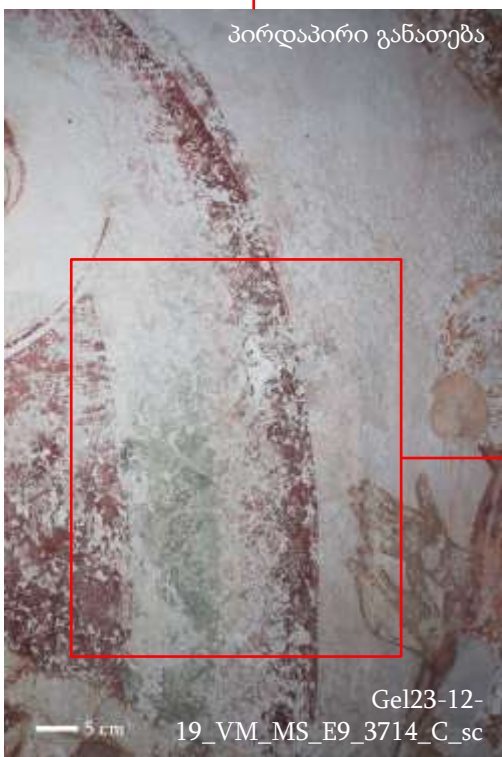
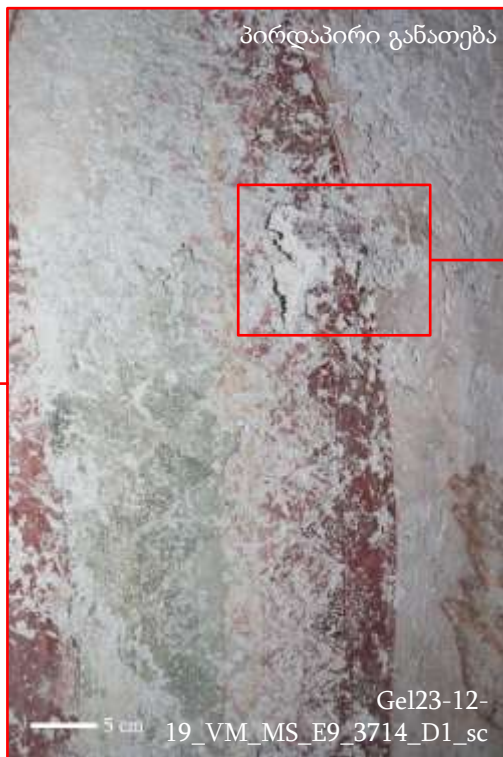
**დაზიანება** ღია განშრევა ნალესობის ფენებს შორის

**ლოკაცია** ჩრდილოეთ მკლავის აღმოსავლეთ კედელი (განშრევაბას თან ახლავს ნალესობის გაფხვიერება. კონკრეტული მონაკვეთის მდგომარეობა კრიტიკულია).

**სცენა** ჯოჯოხეთის წარმოტყვევნა  
**თარიღი** დეკემბერი, 2023 წელი

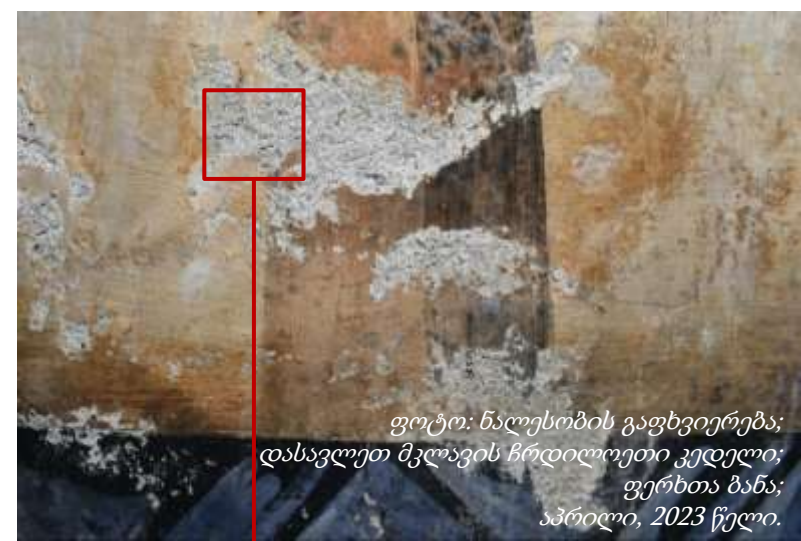
ფოტო: ნაღესობის გაფხვიერება; დასავლეთ მკლავის ჩრდილოეთი კედელი; ფერხთა ბანა; აპრილი, 2023 წელი.

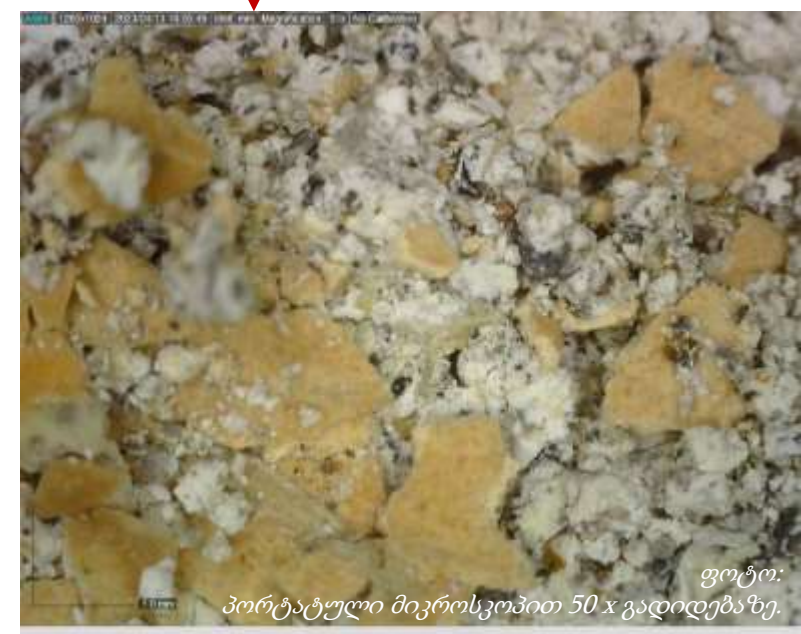
ფოტო: პორტატული მიკროსკოპით 50 x გადიდებაზე.

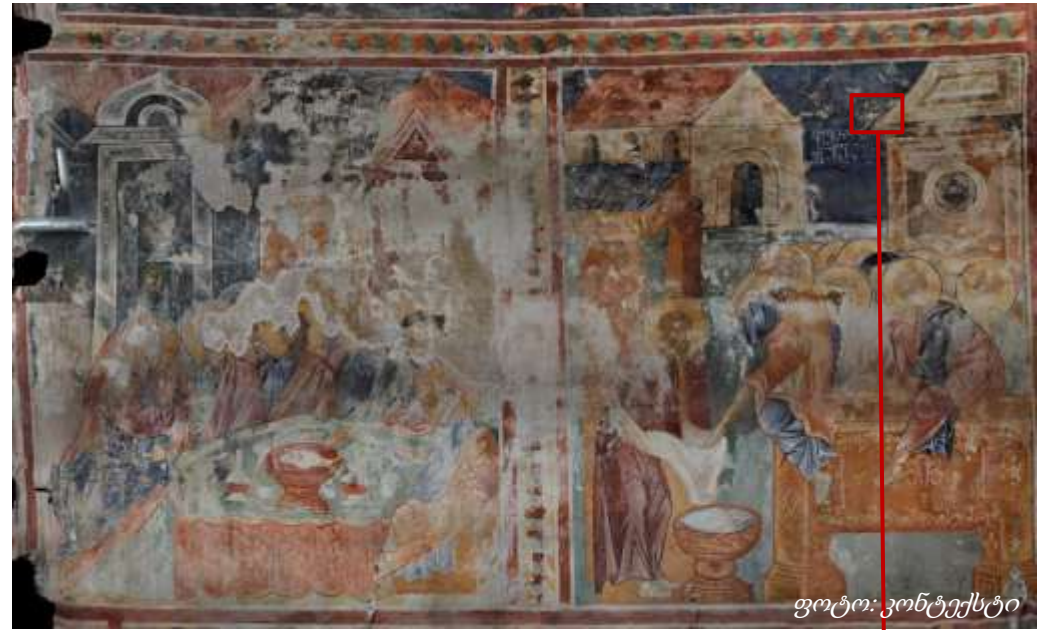
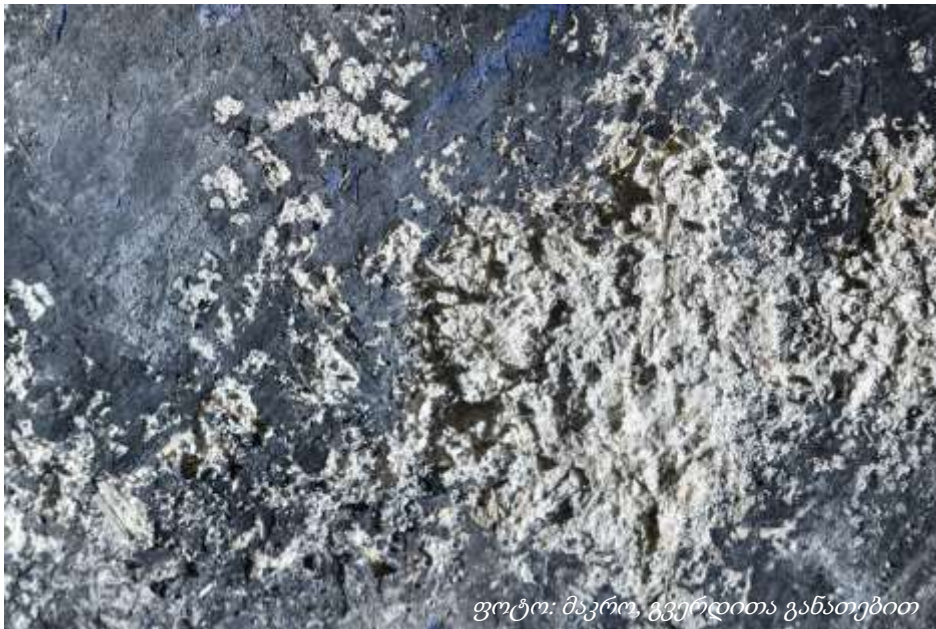
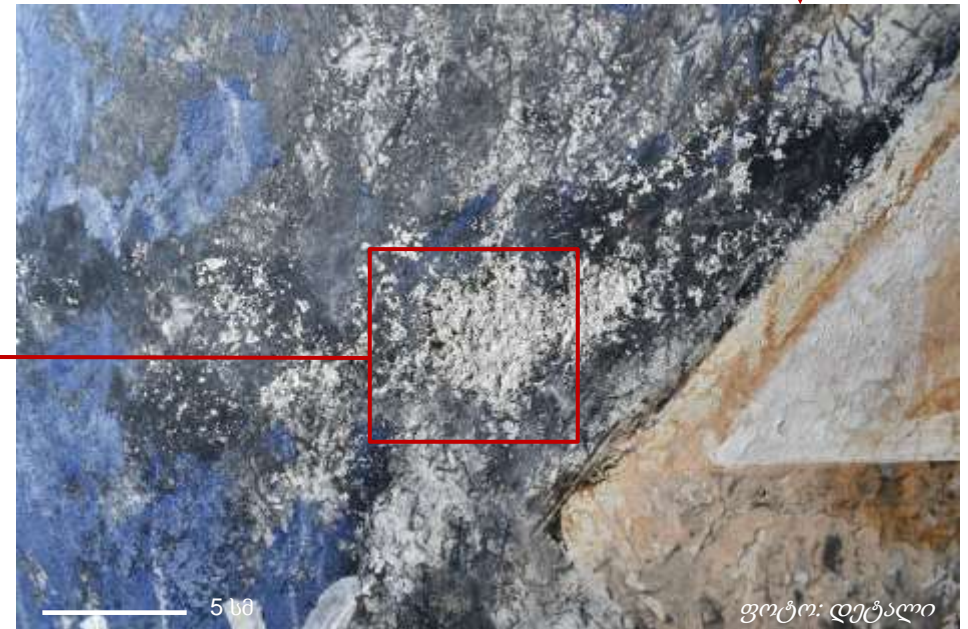
დაზიანება ნალესობის გაფხვიერება

ლოკაცია დასავლეთი მკლავის სამხრეთი კედელი

სცენა ფერხთა ბანა

თარიღი აპრილი, 2023 წელი

ფოტო: კონტექსტი

ფოტო: მაკრო, გვერდითა განათებით

ფოტო: დეტალი
