გელათის  
სამონასტრო კომპლექსის  
ღვთისმშობლის შობის  
სახელობის ტაძრის

კედლის მხატვრობის  
ტექნოლოგიისა და მდგომარეობის  
აღწერა - დოკუმენტაცია

დამკვეთი:  
გელათის რეაბილიტაციის  
დროებითი კომიტეტი

2023 აპრილი - 2024 თებერვალი

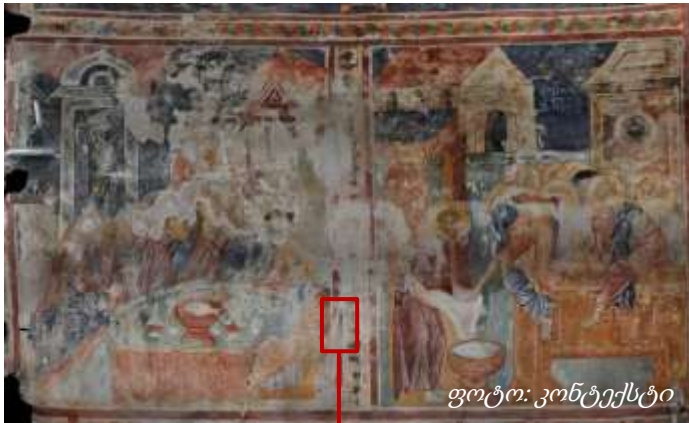
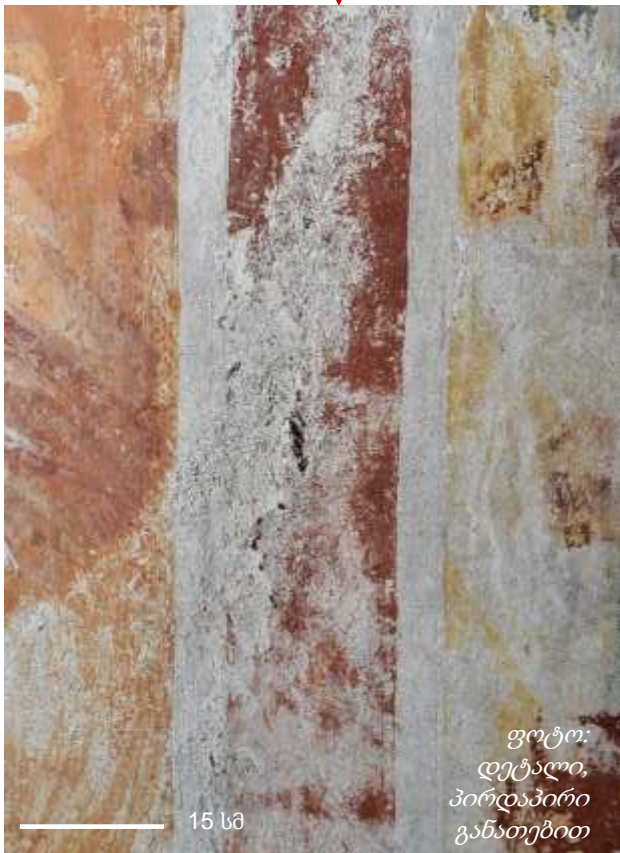
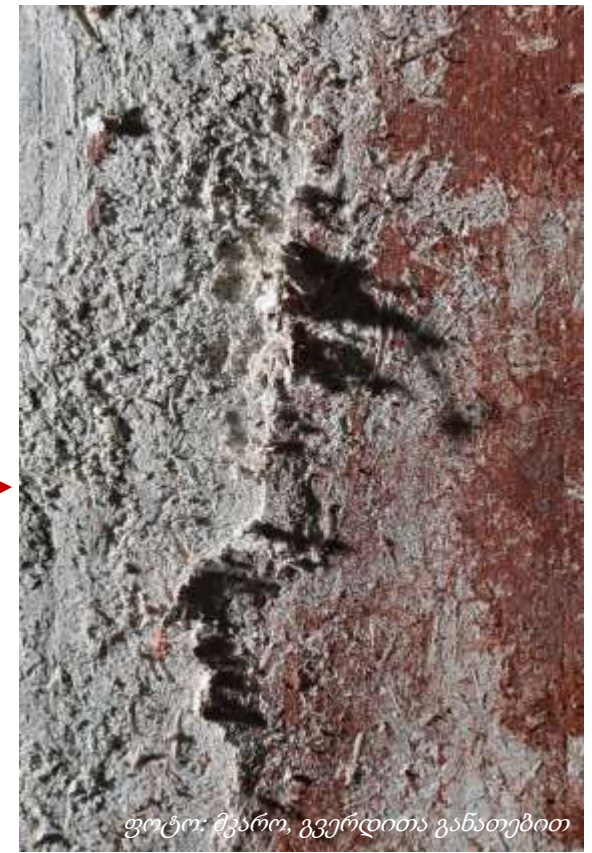
ფოტო: კონტექსტი

დაზიანება ნალესობის გაფხვიერება

ლოკაცია დასავლეთი მკლავის სამხრეთი კედელი

სცენა საიდუმლო სერობა

თარიღი აპრილი, 2023 წელი

ფოტო:  
დეტალი,  
პირდაპირი  
განათებით

ფოტო: მკარო, გვერდითა განათებით

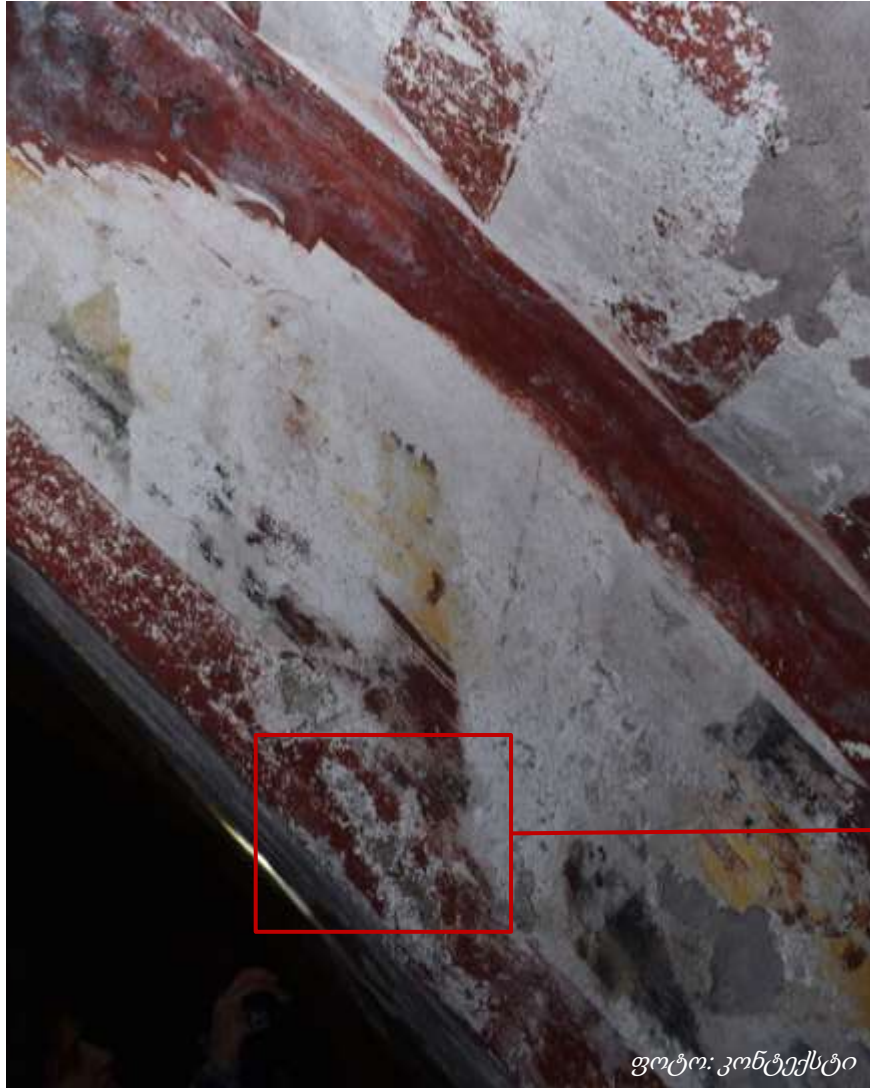
დაზიანება ნალესობის გაფხვიერება  
 ლოკაცია დასავლეთი მკლავის თაღის ჩრდილოეთი ნაწილი  
 თარიღი აპრილი, 2023 წელი

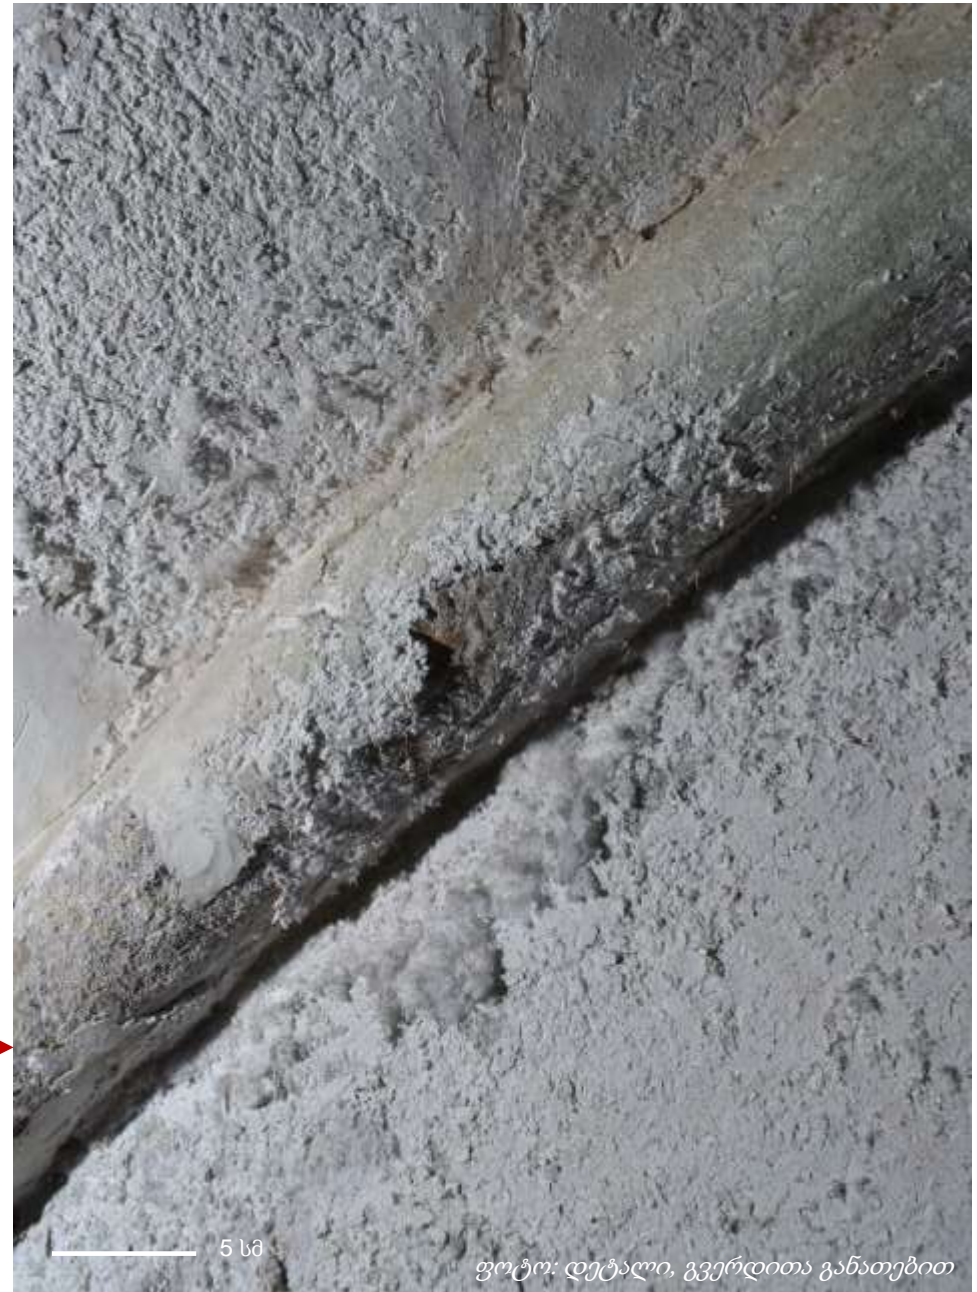
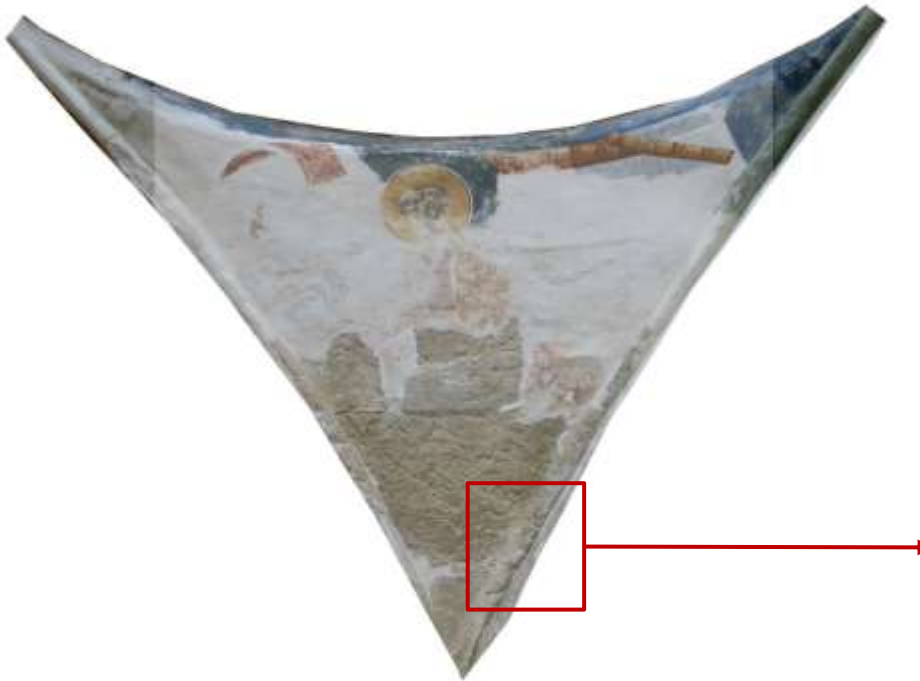
დაზიანება ნალესობის გაფხვიერება  
(გამომარილებასთან ერთად)

ლოკაცია ჩრდილო-დასავლეთ აფრა

თარიღი აპრილი, 2023 წელი

2017-2018 წლის ფოტო: კონტექსტი

ფოტო: დეტალი, გვერდითა განათებით

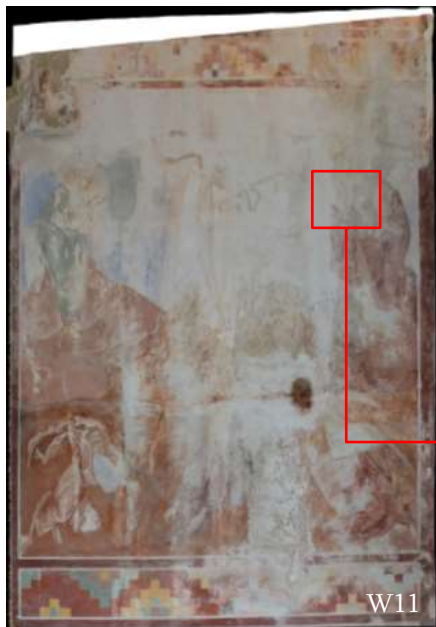
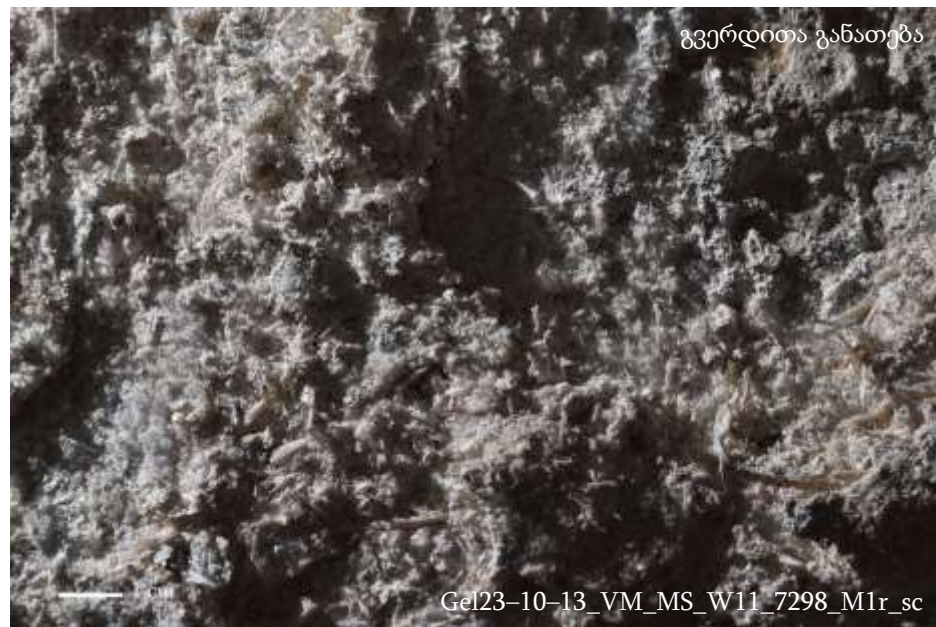
Gel23-10-13\_VM\_MS\_W11\_7298\_M1r\_sc

**დაზიანება** ნალესობის  
გაფხვიერება  
გამომარილებასთან  
ერთად

**ლოკაცია** ჩრდილოეთ  
მკლავის დასავლეთ  
კედელი (ამ სცენის  
თითქმის მთლიან  
ჩდილოეთ ნაწილზე  
ყველაზე  
გავრცელებული  
დაზიანება)

**სცენა** ფერისცვალება  
**თარიღი** ოქტომბერი,  
2023 წელი

გვერდიტა განათება

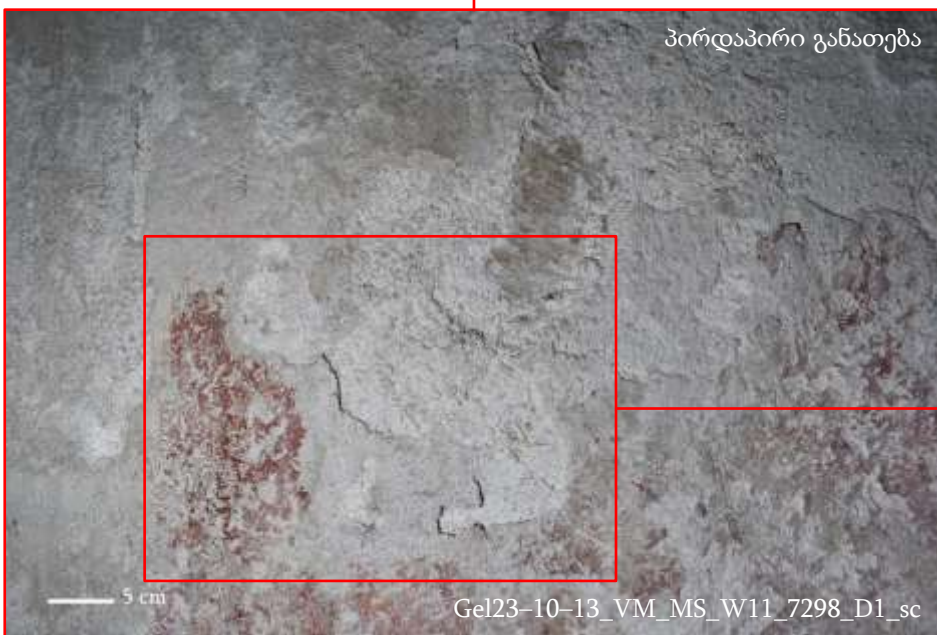
Gel23-10-13\_VM\_MS\_W11\_7298\_D1\_sc

პირდაპირი განათება

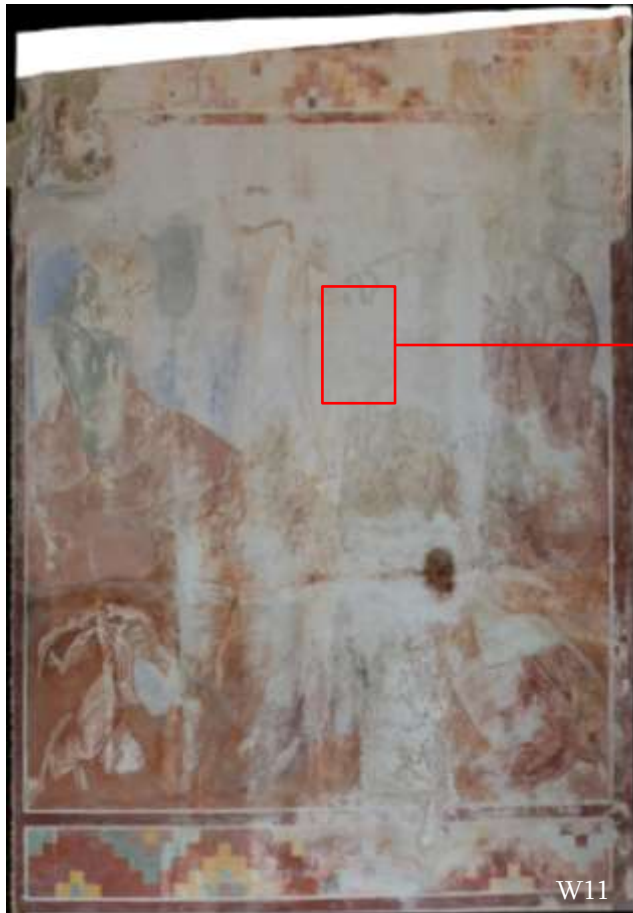
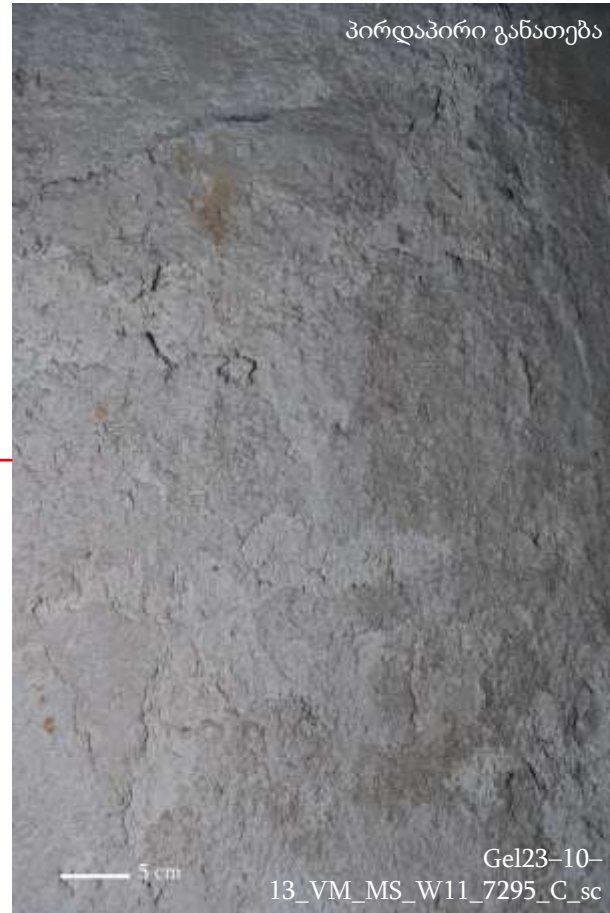
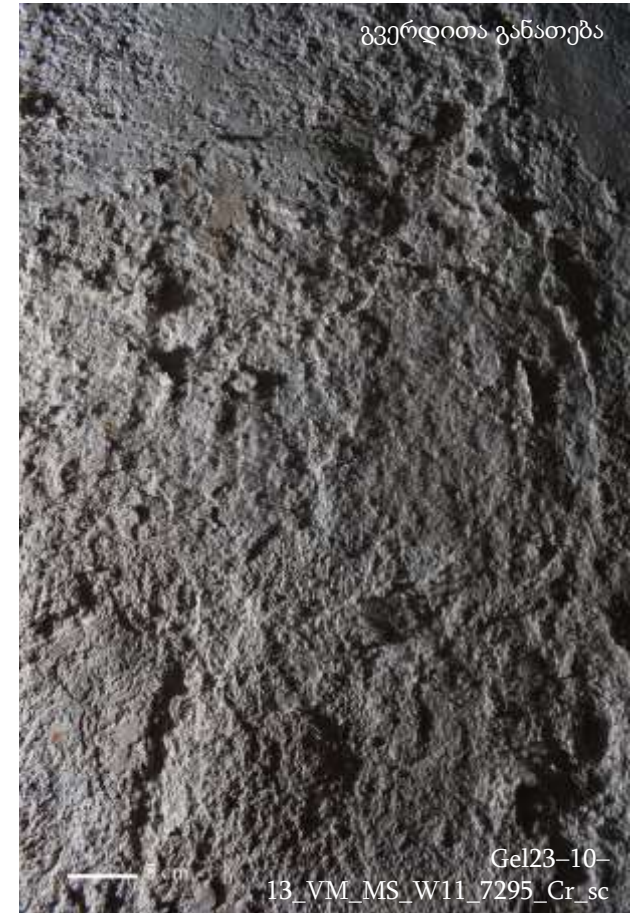
დაზიანება

ნალესობის გაფხვიერება გამომარილებასთან ერთად

ლოკაცია

ჩრდილოეთ მკლავის დასავლეთ კედელი (ამ სცენის თითქმის მთლიან ჩდილოეთ ნაწილზე ყველაზე გავრცელებული დაზიანება)

ფერისცვალება

ოქტომბერი,  
2023 წელი

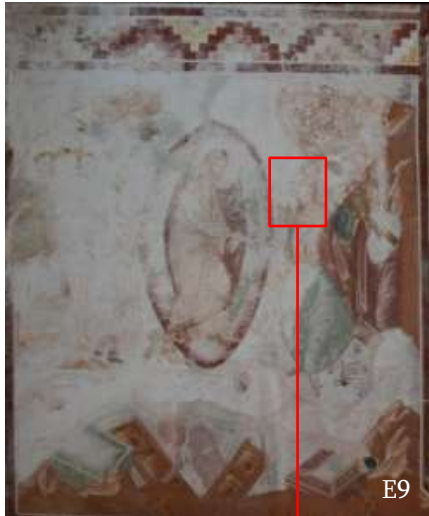
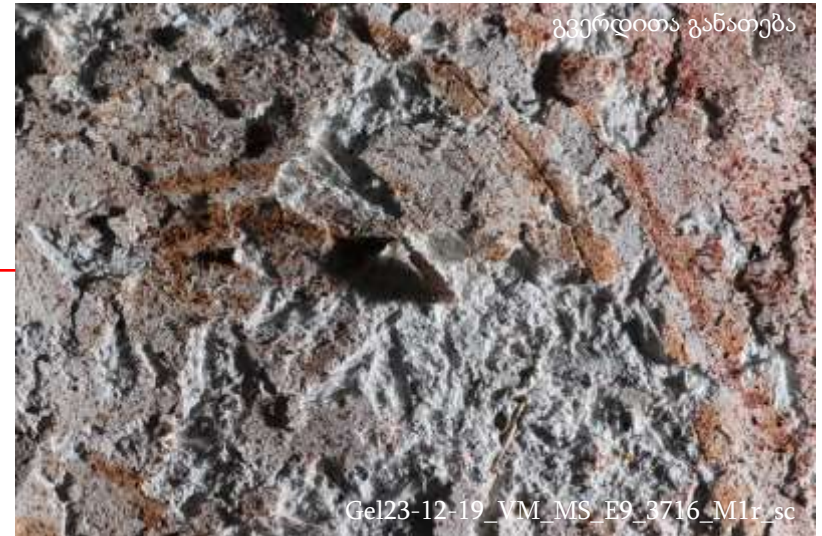
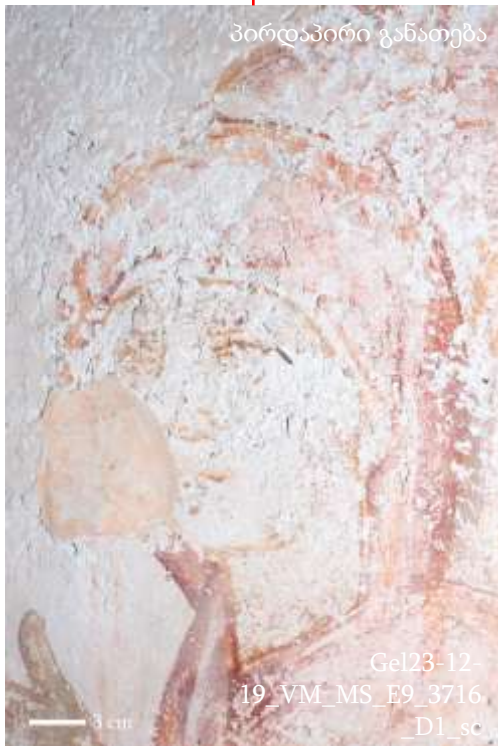
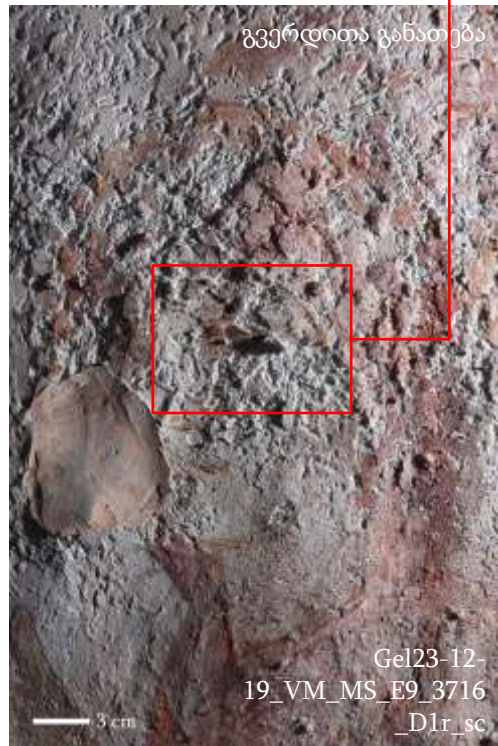
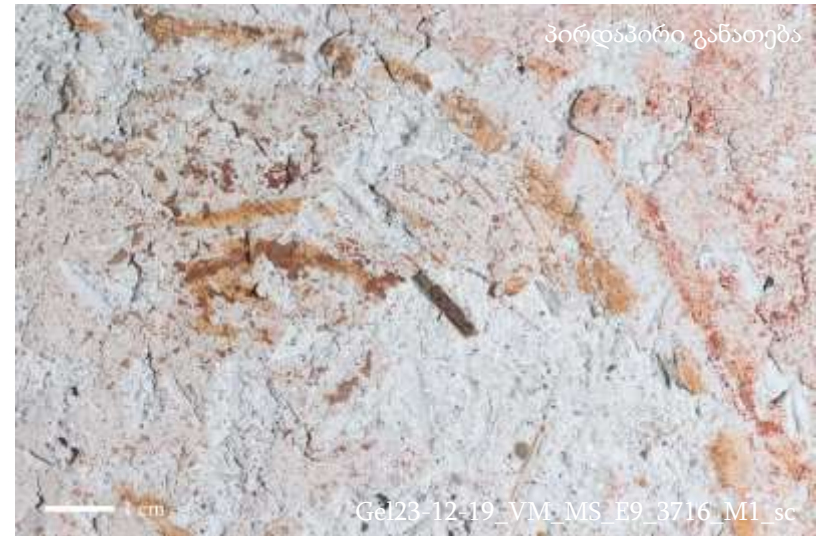
**დაზიანება** ნალესობის გაფხვიერება

**ლოკაცია** ჩრდილოეთ მკლავის აღმოსავლეთ კედელი (ამ სცენის თითქმის მთლიან ნაწილზე ყველაზე გავრცელებული დაზიანებაა)

**სცენა** E9

**თარიღი** დეკემბერი, 2023 წელი

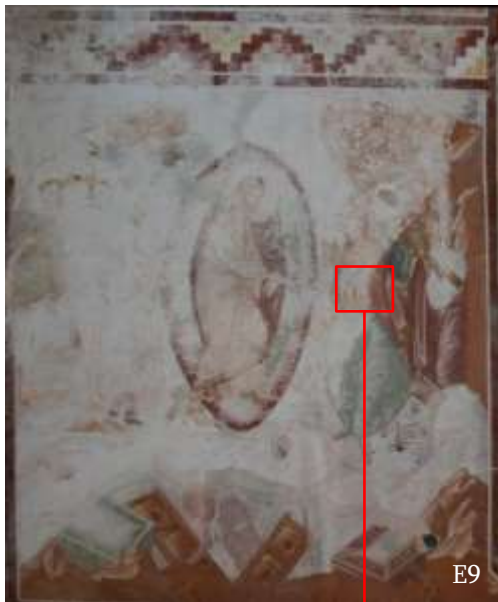
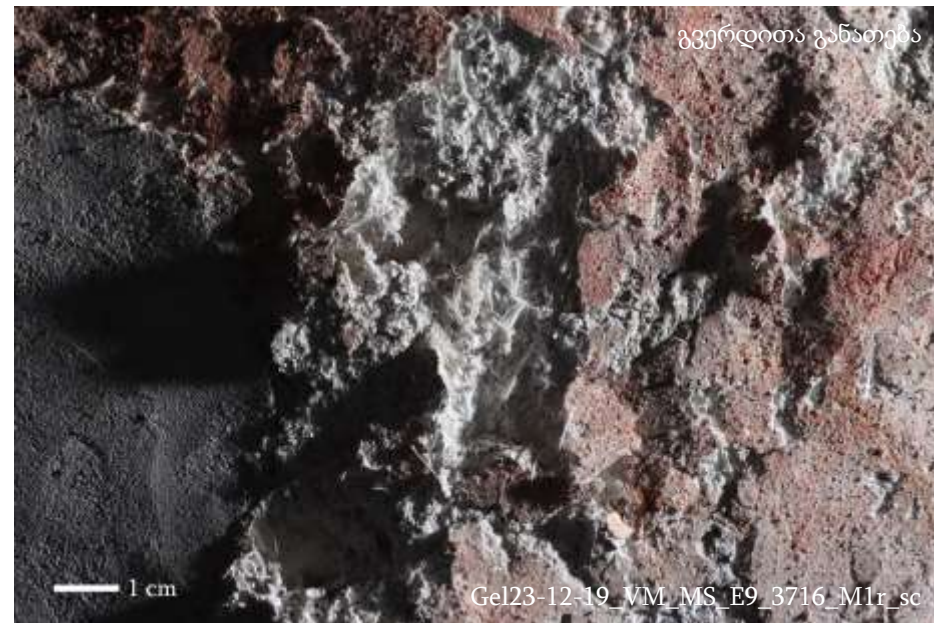
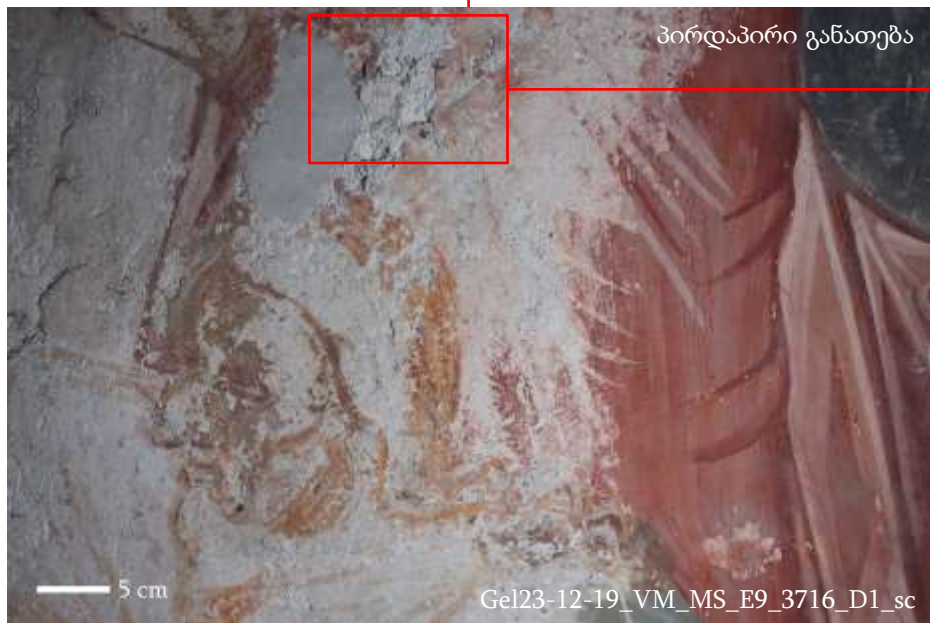
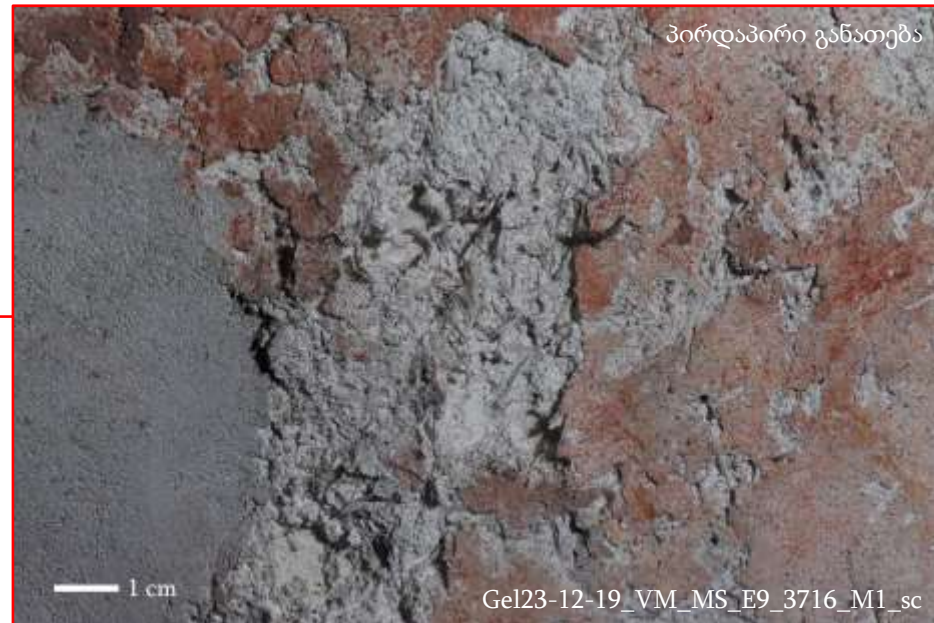
**დაზიანება** ნალესობის გაფხვიერება

**ლოკაცია** ჩრდილოეთ მკლავის აღმოსავლეთ კედელი (ამ სცენის თითქმის მთლიან ნაწილზე ყველაზე გავრცელებული დაზიანებაა)

**სცენა** E9

**თარიღი** დეკემბერი, 2023 წელი

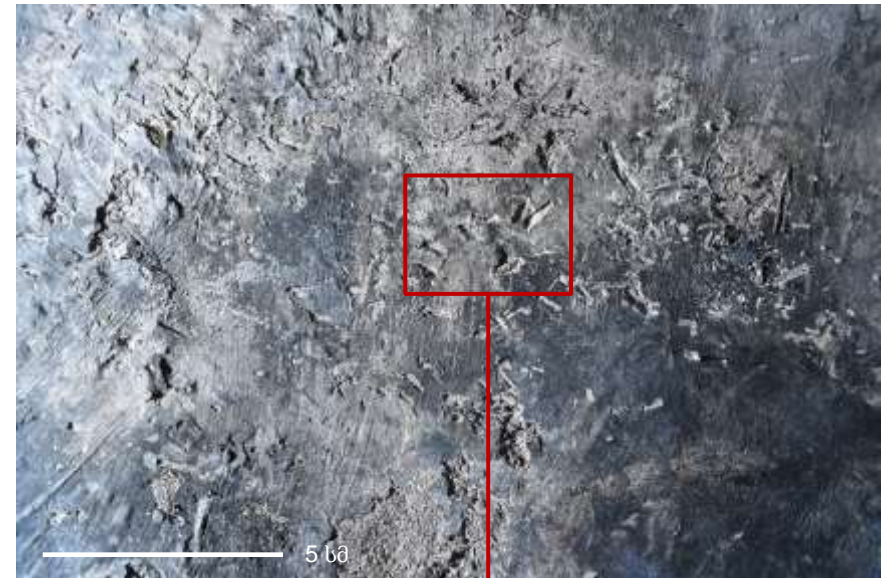
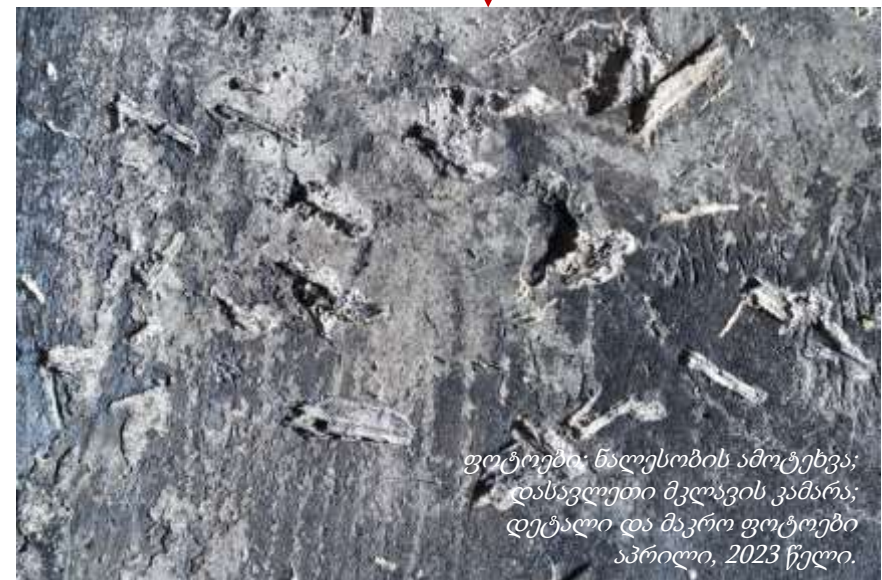
ამოცვენილი მცენარეული ჩანარებით მიღებული ნალესობის ამოტეხვები ჩანს ყველა მკლავის ყველა კედელზე, საკმაოდ დიდ ფართობზე, განსაკუთრებით მრავლადაა კამარებში, ასევე კედლების ზედა რეგისტრებზე (იქ, სადაც წყლის ინფილტრაცია ძლიერი იყო).

ფოტოები: ნალესობის ამოტეხვა; დასავლეთი მკლავის კამარა; დეტალი და მკრო ფოტოები აპრილი, 2023 წელი.

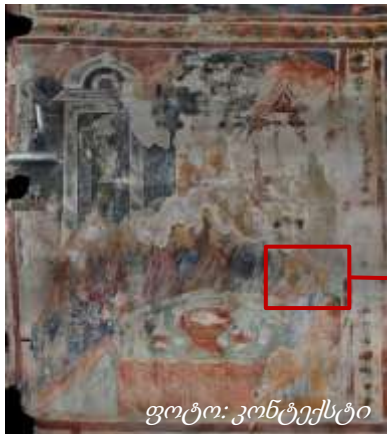
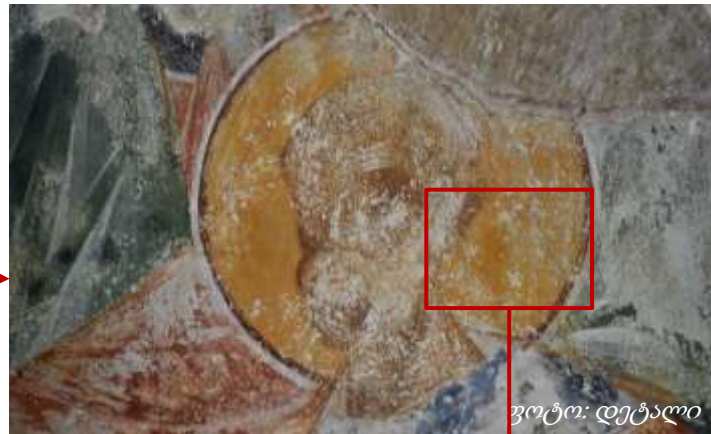
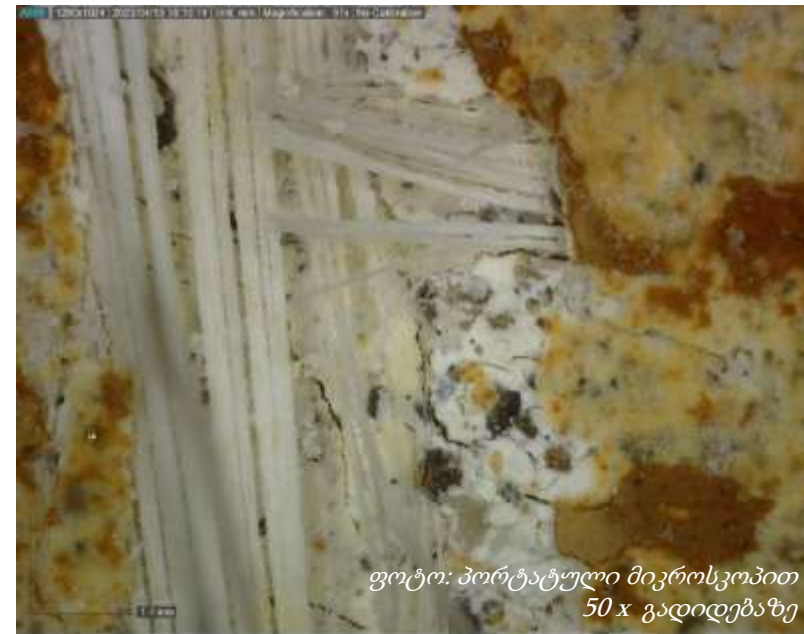
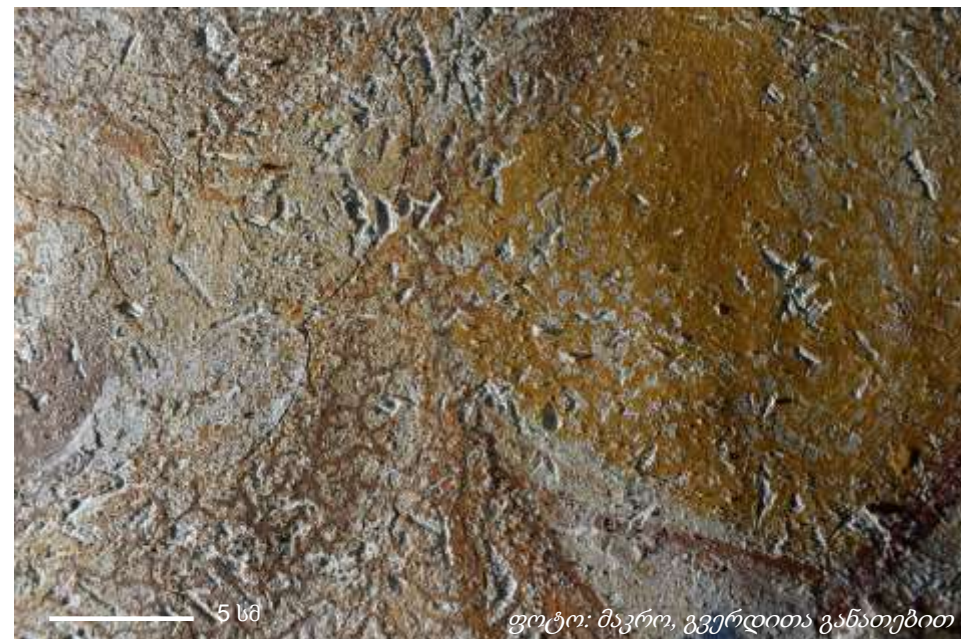
დაზიანება

ნალესობის ამოტეხვა

ლოკაცია

დასავლეთი მკლავის სამხრეთი კედელი

სცენა

საიდუმლო სერობა

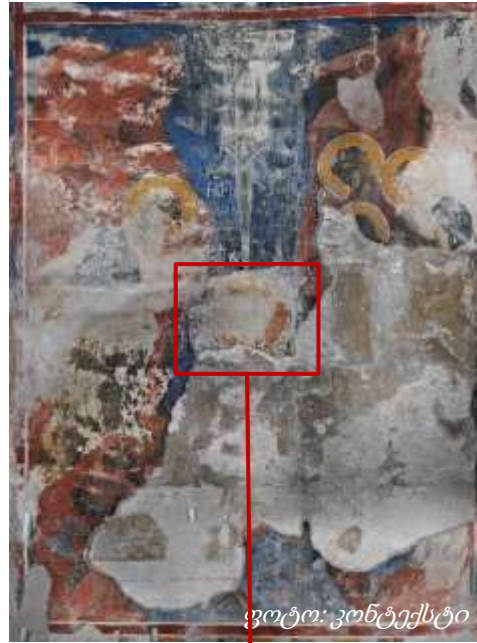
დაზიანება ნალესობის  
ამოტეხვა

ლოკაცია სამხრეთი  
მკლავის  
დასავლეთი  
კედელი

სცენა ნათლისღება

ფოტო: კონტექსტი

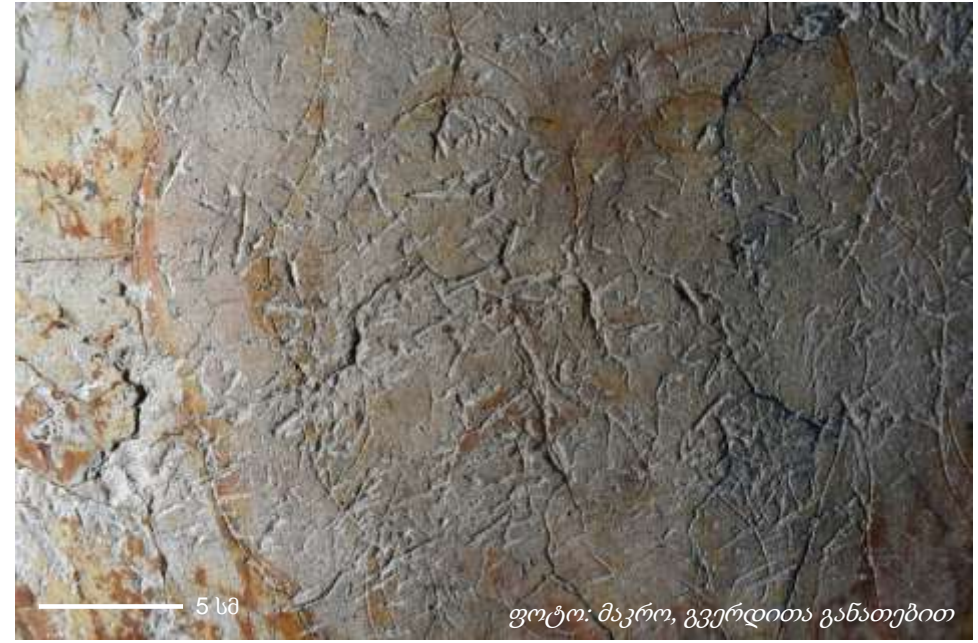
ფოტო: მაკრო, გვერდითა განათებით

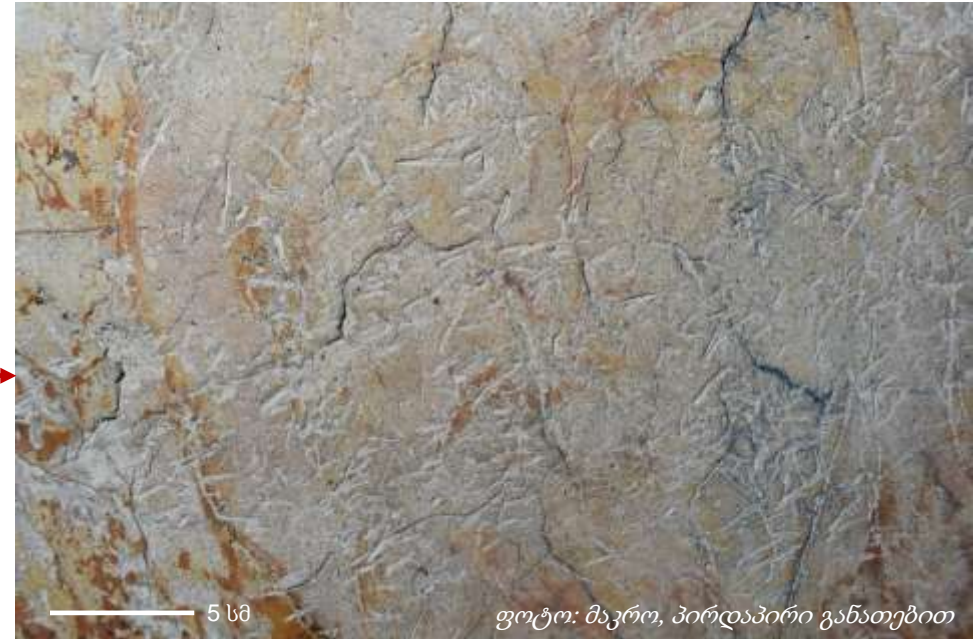
ფოტო: მაკრო, პირდაპირი განათებით

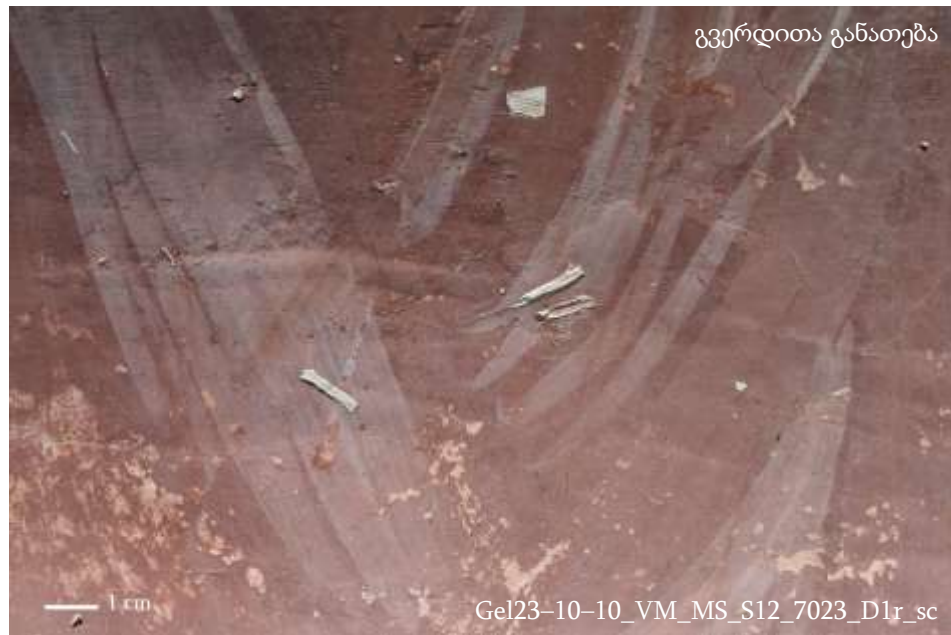
Gel23-10-10\_VM\_MS\_S12\_7023\_D1r\_sc

**დაზიანება** ამოტეხვა  
**ლოკაცია** დასავლეთ მკლავის სამხრეთ კედელი  
**სცენა** ღვთისმშობლის სერობა  
**თარიღი** ოქტომბერი, 2023 წელი

გვერდითა განათება

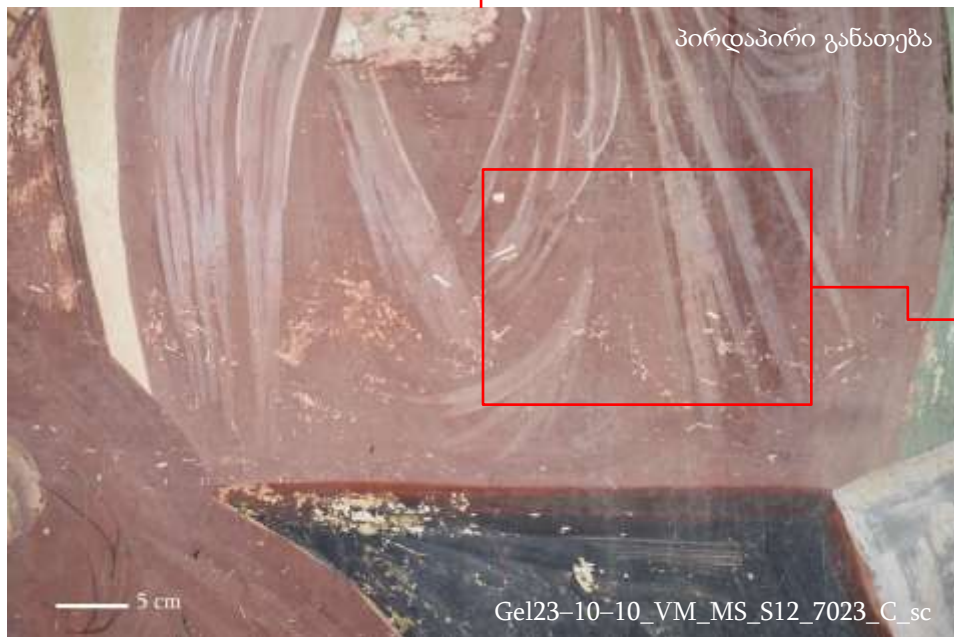
Gel23-10-10\_VM\_MS\_S12\_7023\_C\_sc

პირდაპირი განათება

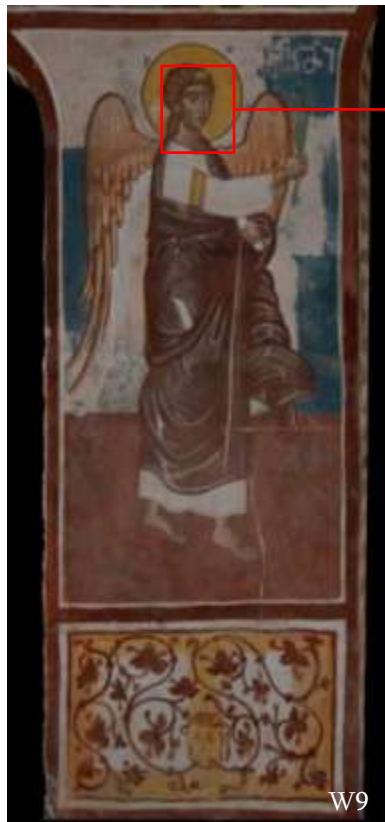
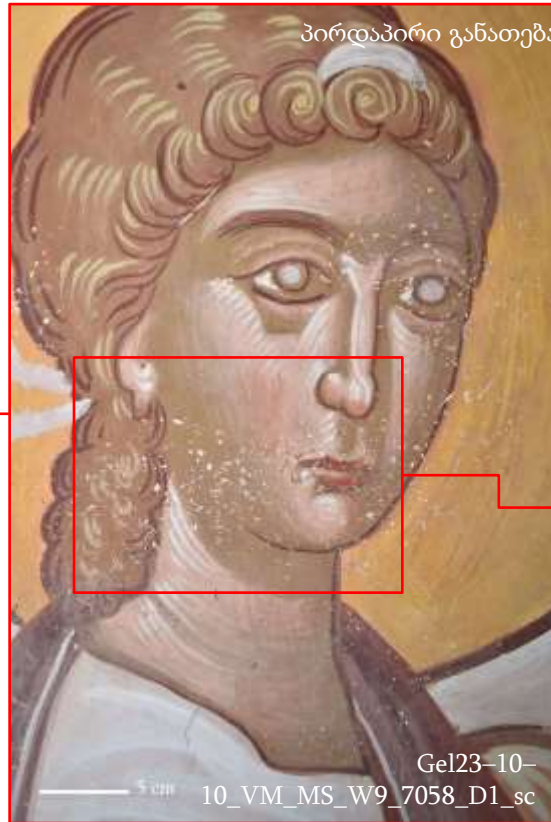
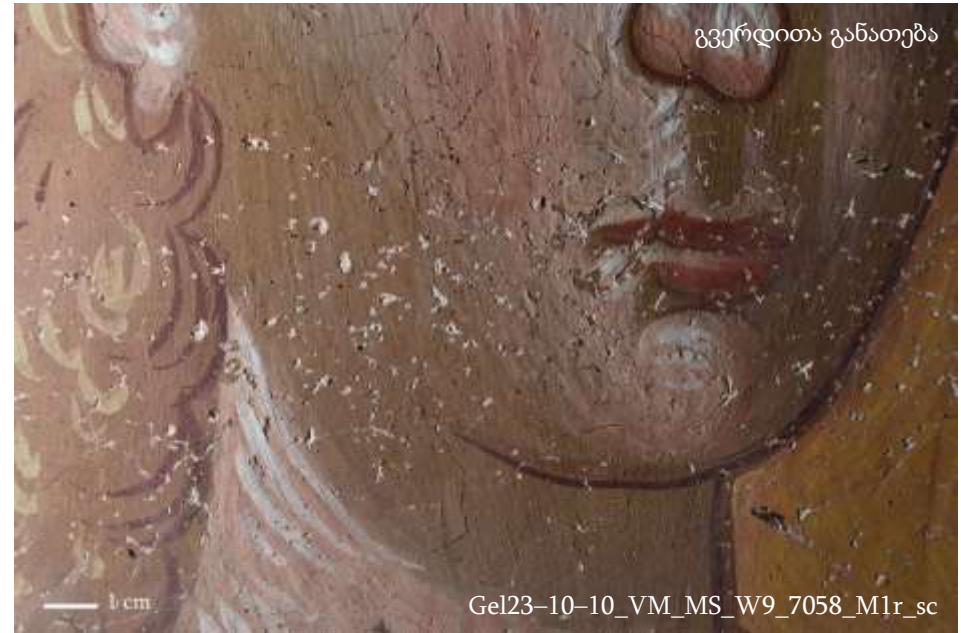
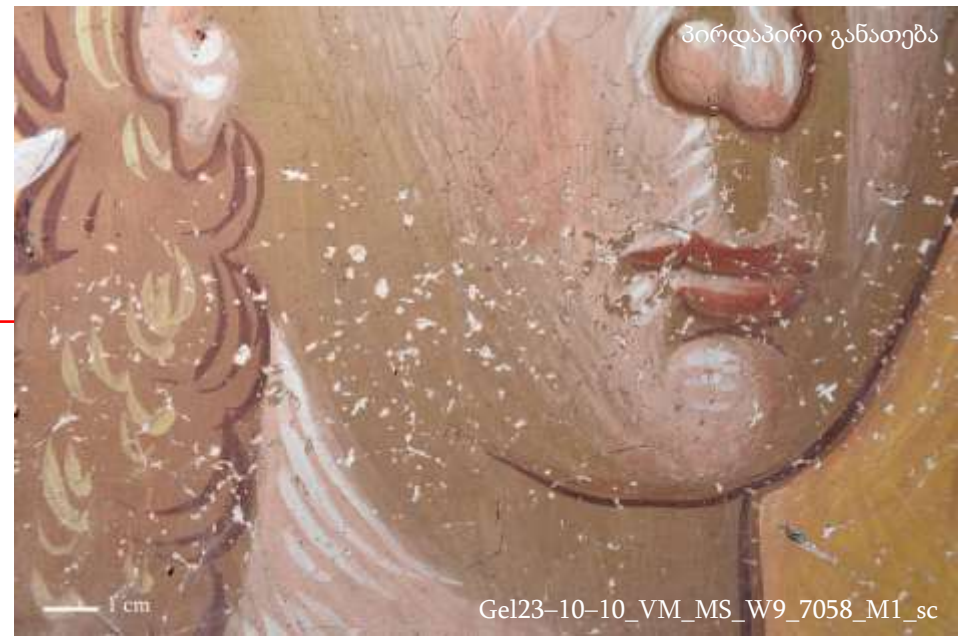
**დაზიანება** ამოტეხვა - წვრილი, წერტილოვანი (სავარაუდოდ დაკავშირებული გამომარეობასთან)

**ლოკაცია** დასავლეთ მკლავის დასავლეთ კედელი

**სცენა** გაბრიელ მთავარანგელოზი

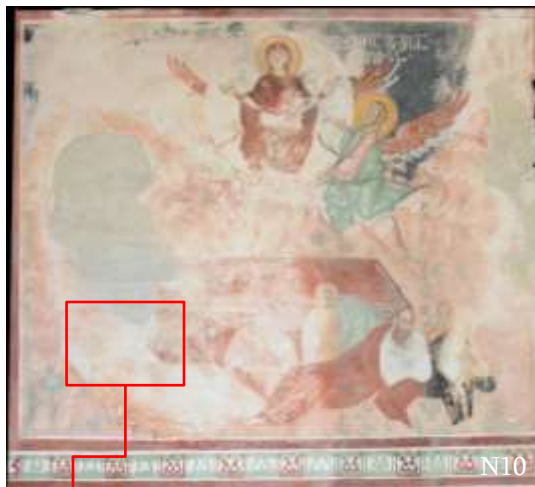
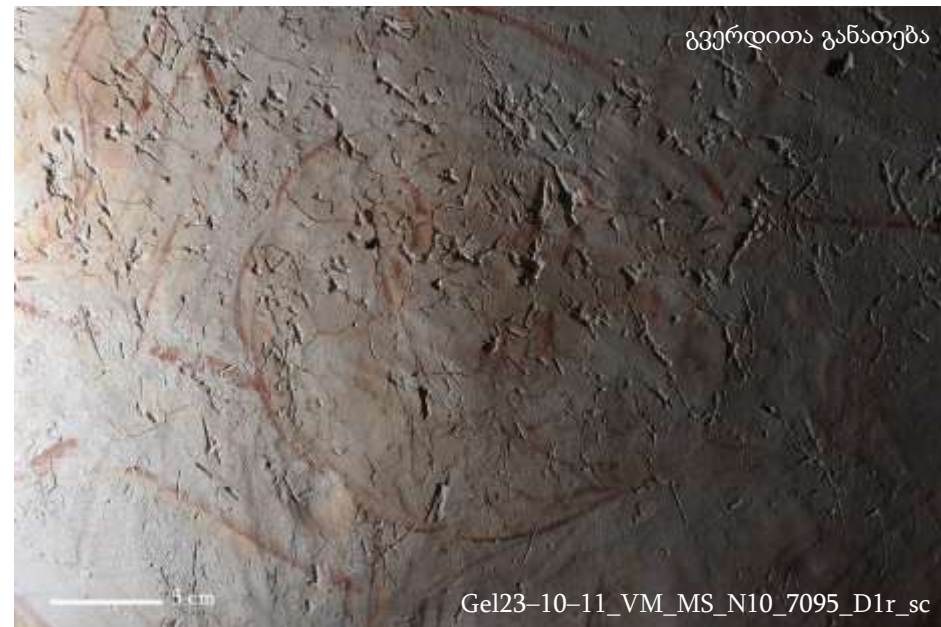
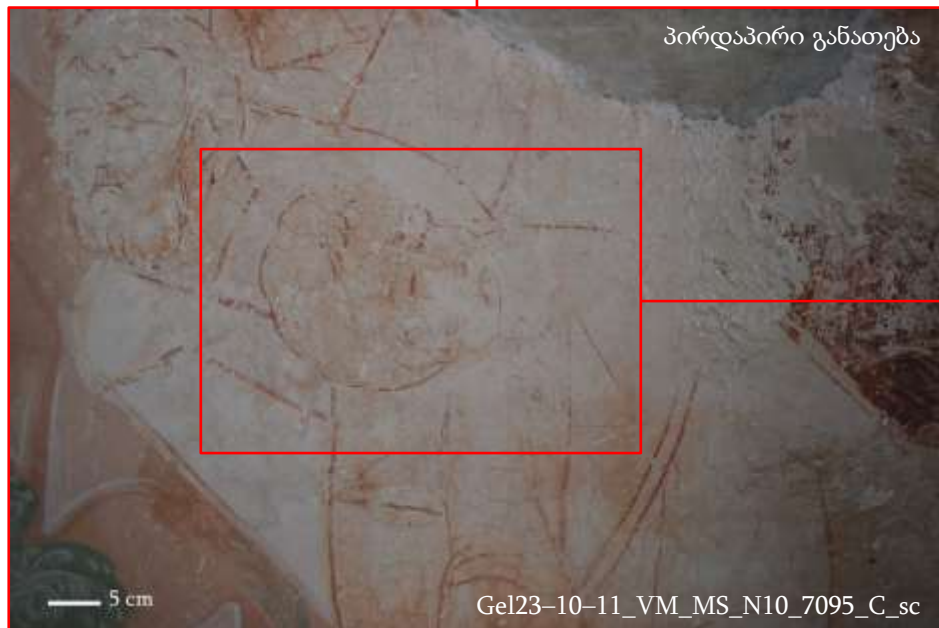
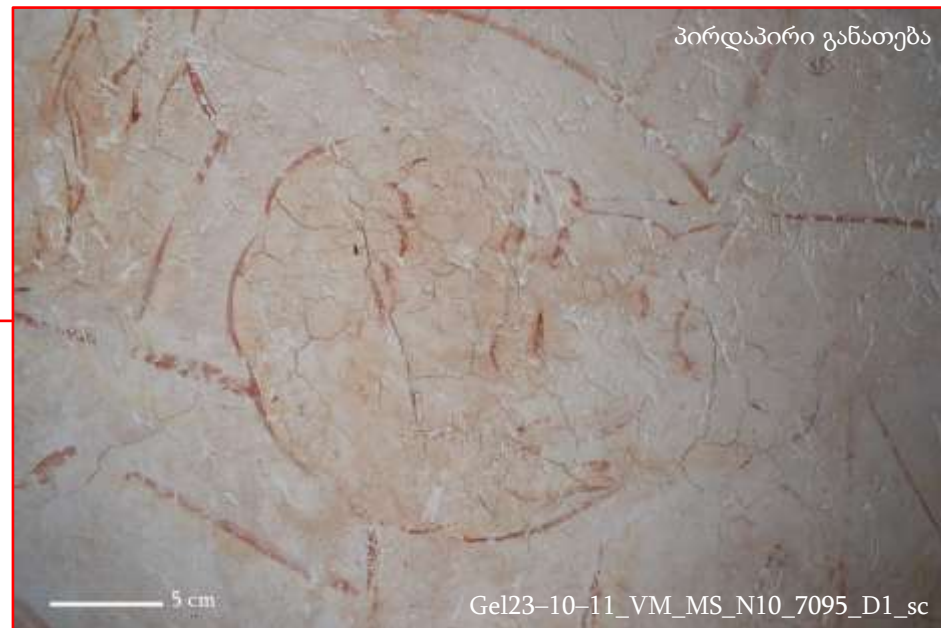
**დაზიანება** ამოტეხვა  
(ნალესობის  
მცირე  
დანაკარგებ  
თან ერთად)

**ლოკაცია** დასავლეთ  
მკლავის  
ჩდრილოეთ  
კედელი

**სცენა** ღვთისმშობ  
ლის  
ამაღლება

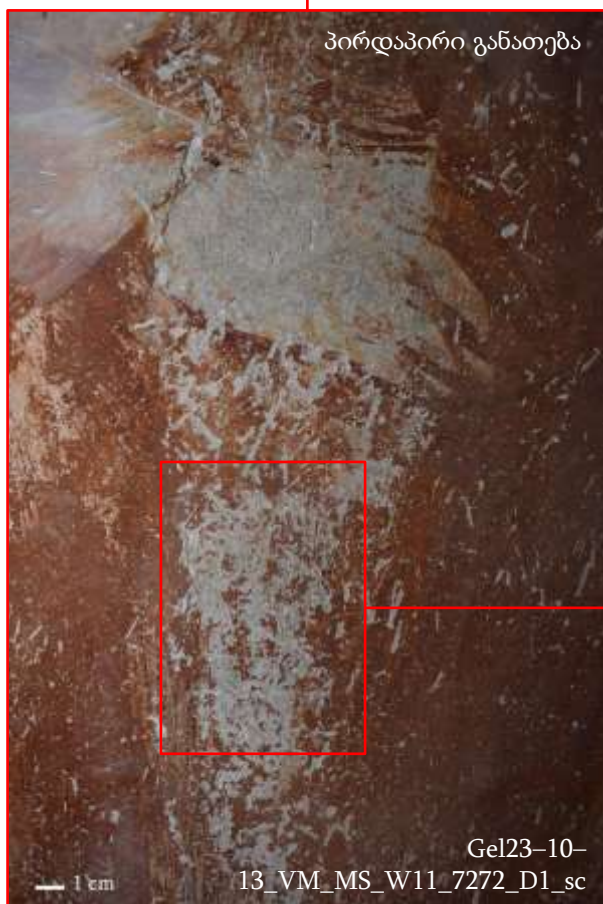
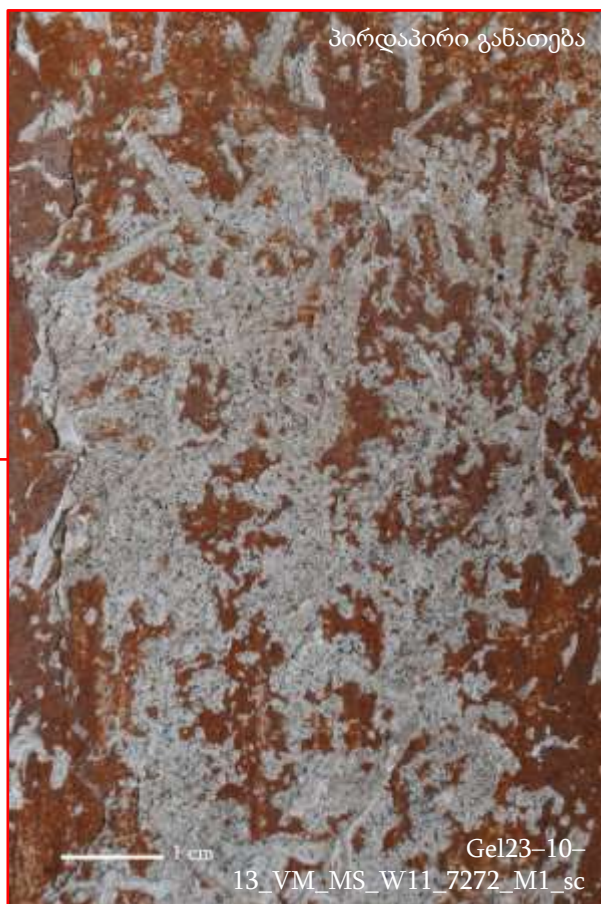
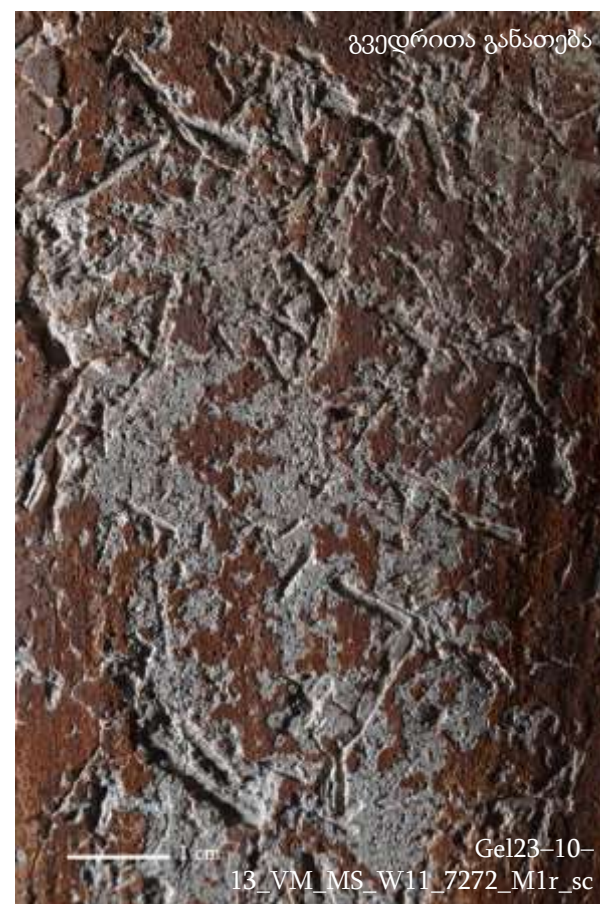
დაზიანება ამოტეხვა  
ლოკაცია ჩრდილოეთ მკლავის დასავლეთ კედელი  
სცენა ფერისცვალება  
თარიღი ოქტომბერი, 2023 წელი
