გელათის  
სამონასტრო კომპლექსის  
ღვთისმშობლის შობის  
სახელობის ტაძრის

კედლის მხატვრობის  
ტექნოლოგიისა და მდგომარეობის  
აღწერა - დოკუმენტაცია

დამკვეთი:  
გელათის რეაბილიტაციის  
დროებითი კომიტეტი

2023 აპრილი - 2024 თებერვალი

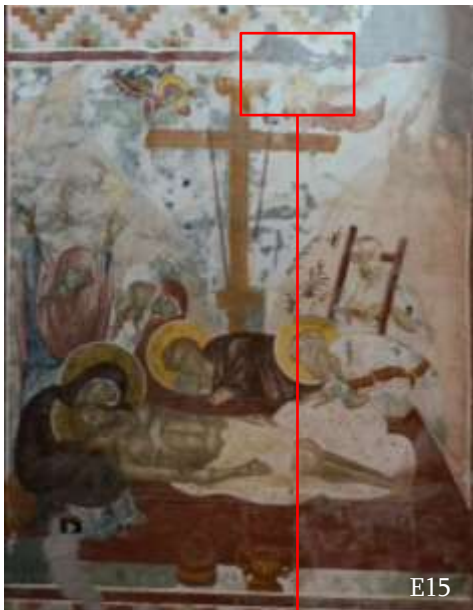
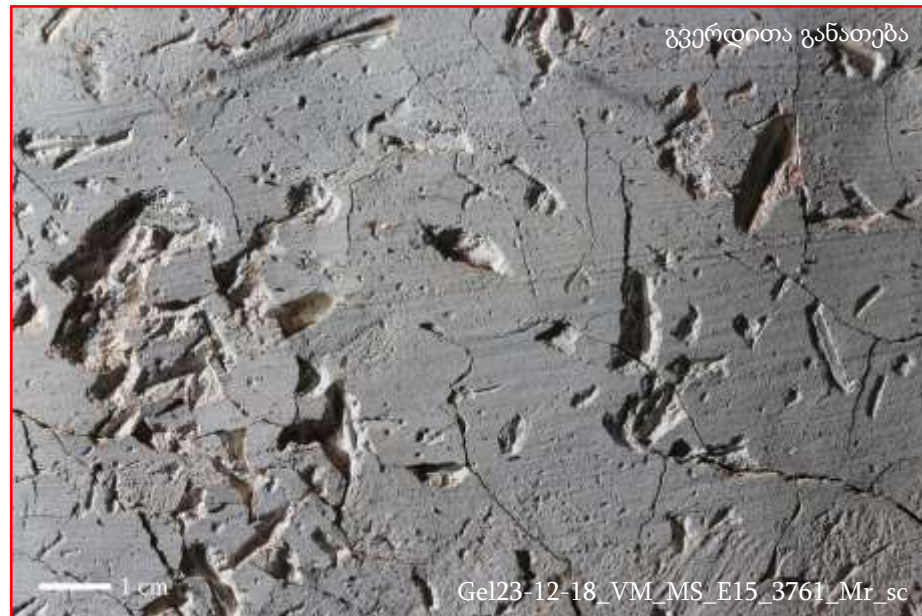
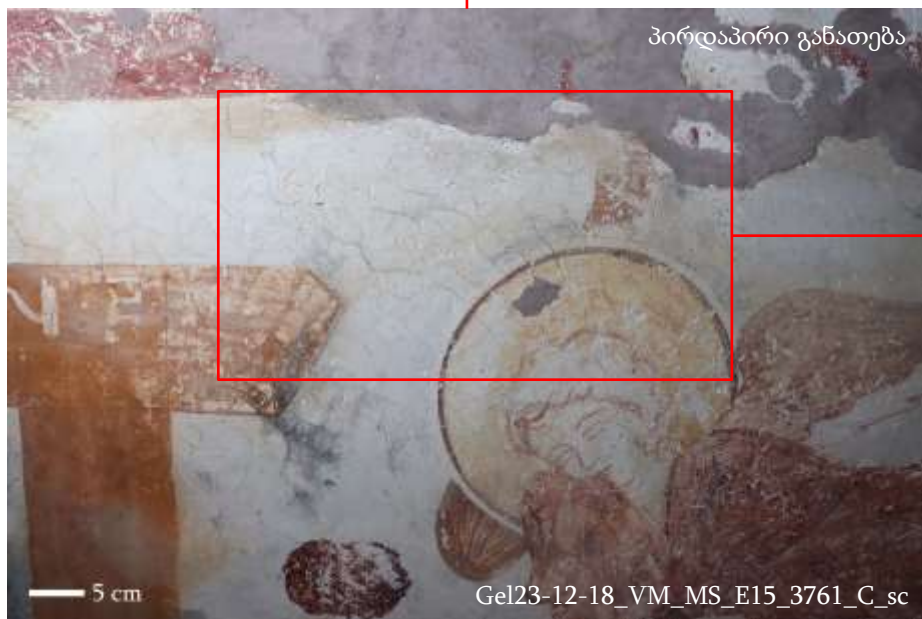
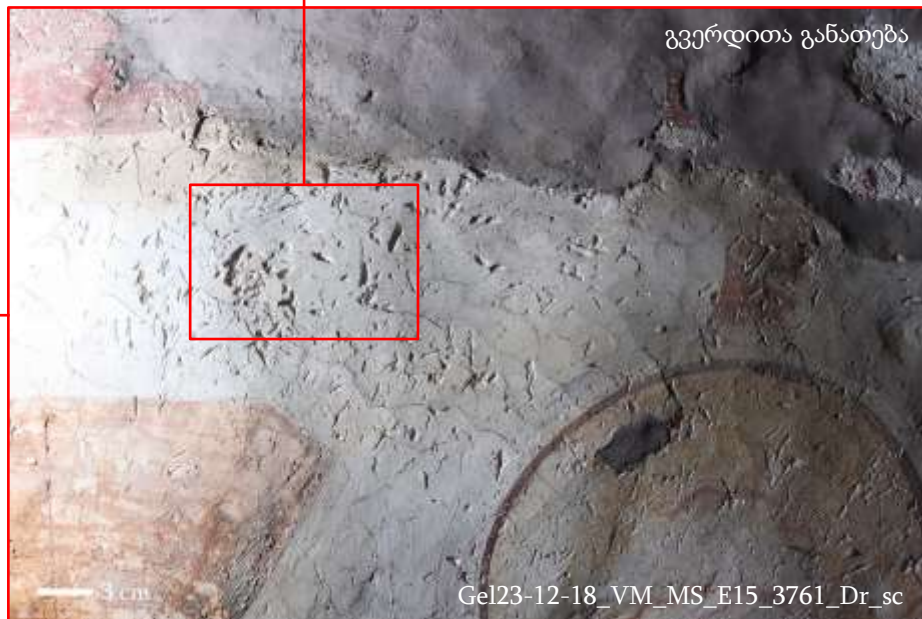
**დაზიანება** ამოტეხვა  
(წალესობის  
მცირე  
დანაკარგებთა  
ნ ერთად)

**ლოკაცია** სამხრეთ  
მკლავის  
აღმოსავლეთ  
კედელი

**სცენა** E15

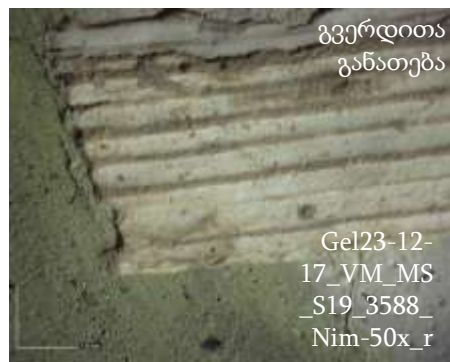
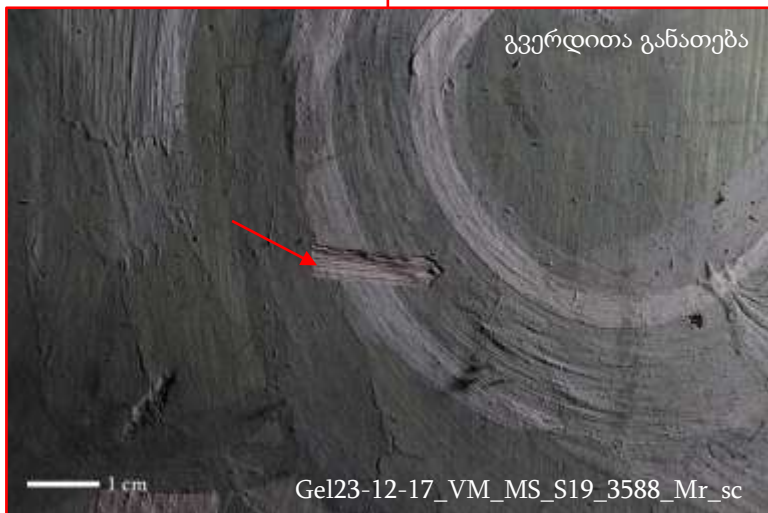
**დაზიანება** ამოტეხვა  
**ლოკაცია** დასავლეთ მკლავის სამხრეთ კედელი  
*(პორტატული მიკროსკოპით ჩანს ამოტეხვის ადგილას ორგანული ჩანართის კვალი)*  
**სცენა** S19  
**თარიღი** დეკემბერი, 2023 წელი

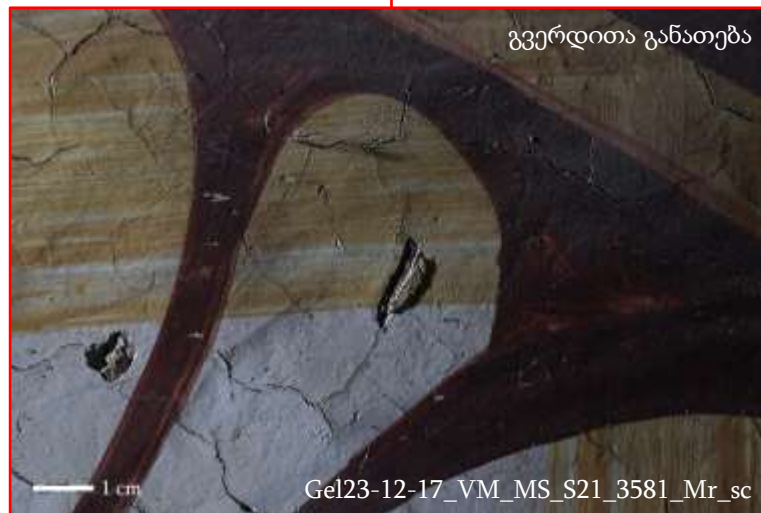
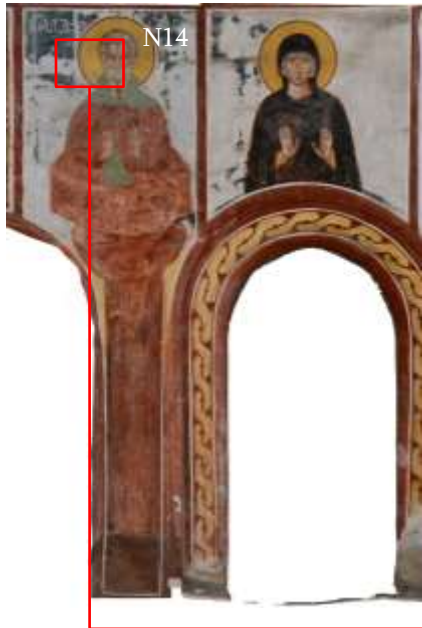
**დაზიანება** ამოტეხვა  
**ლოკაცია** დასავლეთ მკლავის სამხრეთ კედელი  
*(პორტატული მიკროსკოპით ჩანს ორგანული ჩანართით ამოტეხვის პროცესი)*  
**სცენა** S21  
**თარიღი** დეკემბერი, 2023 წელი

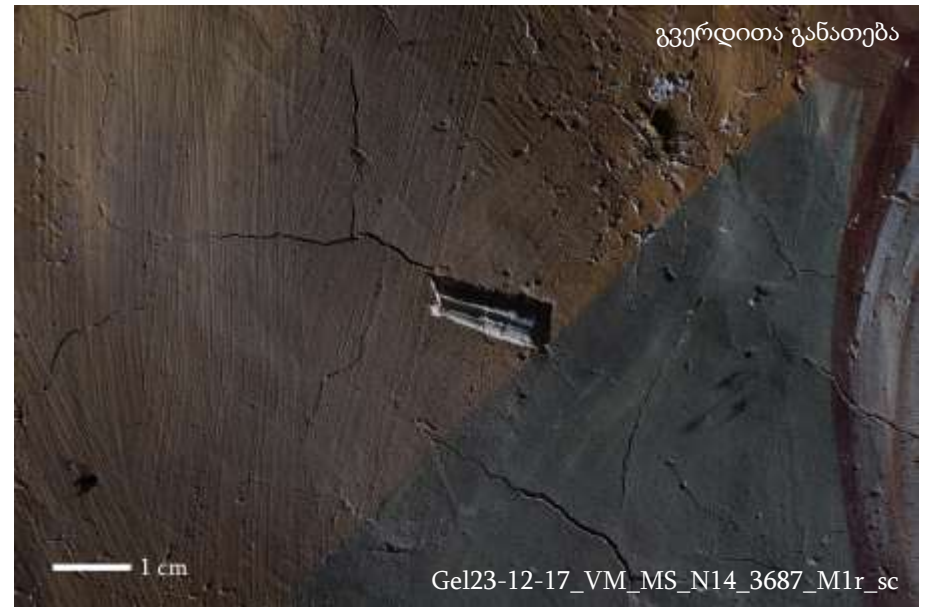
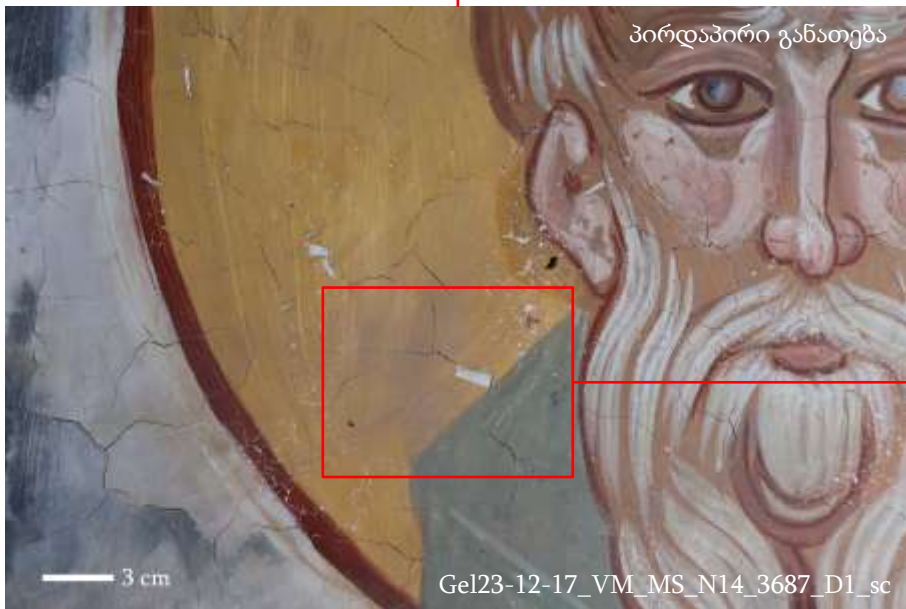
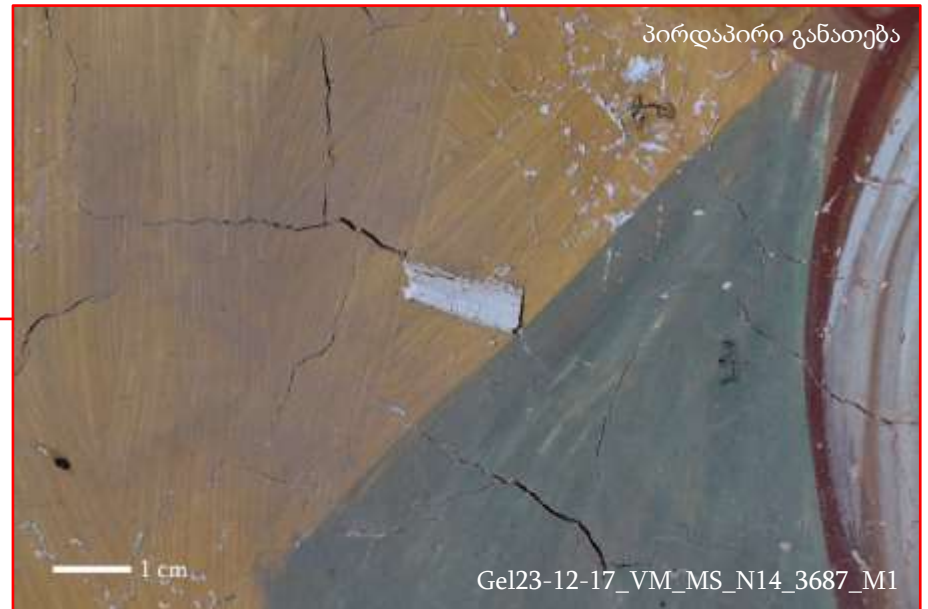
**დაზიანება** ამოტეხვა  
**ლოკაცია** დასავლეთ მკლავის ჩრდილოეთ კედელი  
**სცენა** N14  
**თარიღი** დეკემბერი, 2023 წელი

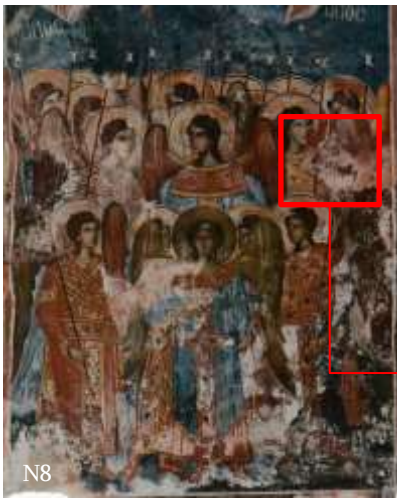
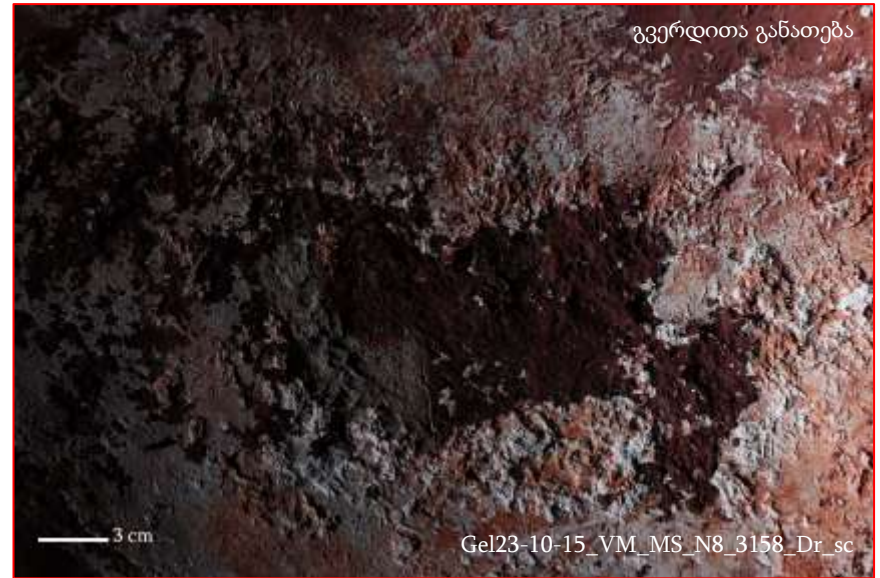
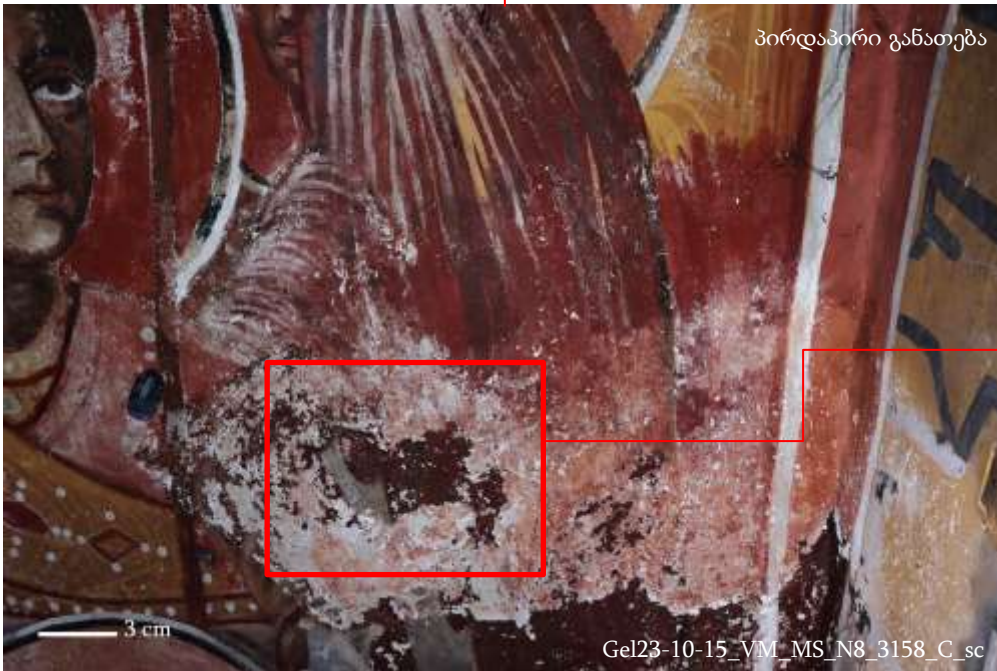
**დაზიანება:** ნალესობის ამოტეხვა

**ლოკაცია:** აღმოსავლეთი მკლავი, ბემის ჩრდილოეთი კედელი

**სცენა:** ანგელოზთა დასი

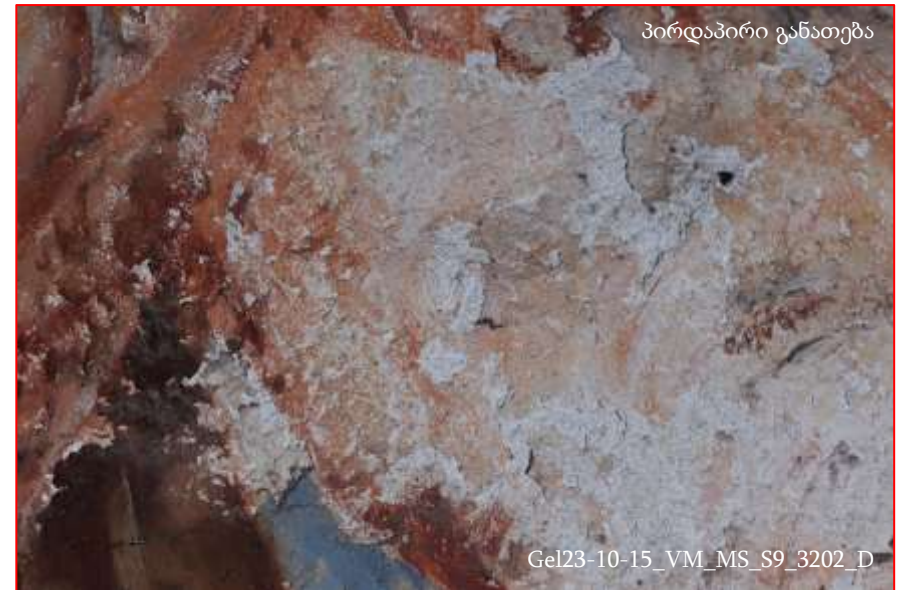
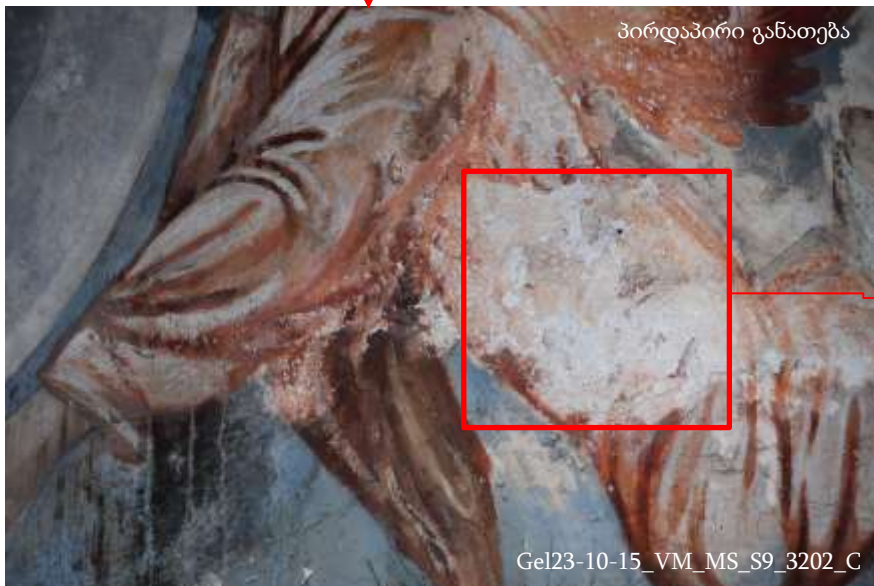
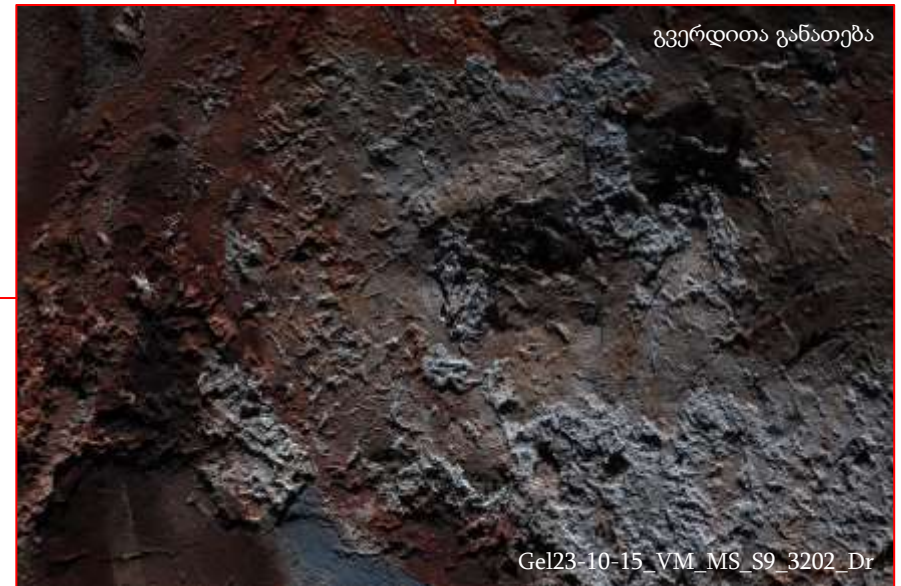
**დაზიანება:** ნალესობის ამოტეხვა

**ლოკაცია:** აღმოსავლეთი მკლავი, ზემის სამხრეთი კედელი

**სცენა:** ქრისტეს ამაღლება

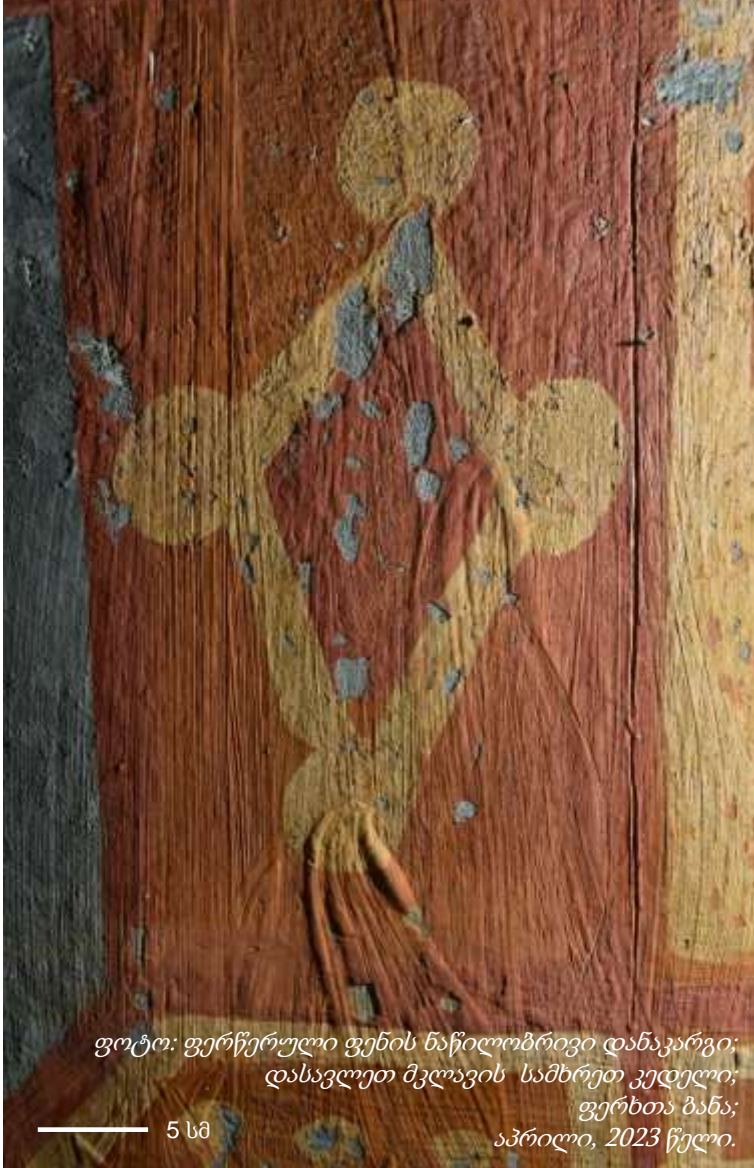
ფოტო: ფერწერული ფენის ნაწილობრივი დანაკარგი; დასავლეთ მკლავის სამხრეთ კედელი; ფერხთა ბანა; აპრილი, 2023 წელი.

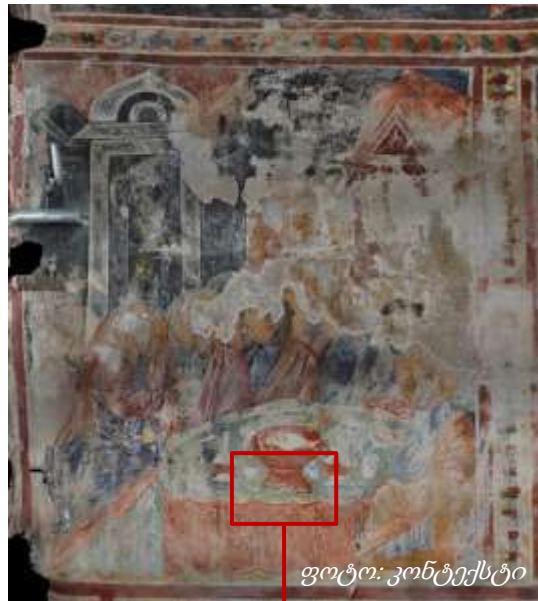
დაზიანება ფერწერული ფენის ნაწილობრივი დანაკარგი

ლოკაცია დასავლეთი მკლავის სამხრეთი კედელი

სცენა საიდუმლო სერობა

ფოტო: კონტექსტი

ფერწერის ნაწილობრივი დანაკარგი, გარკვეულ შემთხვევებში, დაკავშირებულია დაზიანებებთან – ნალესობის გაფხვიერებასთან ან/და მარილებთან, ასევე ორიგინალი ტექნოლოგიის დაზიანებისკენ მიდრეკილ ბუნებასთან (სუსტი საღებავის ფენასთან).

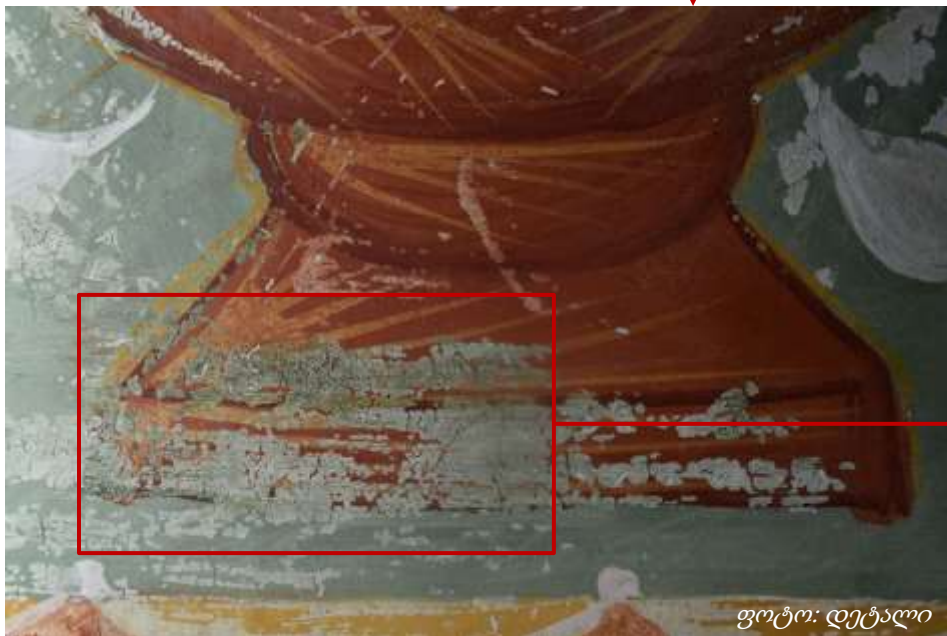
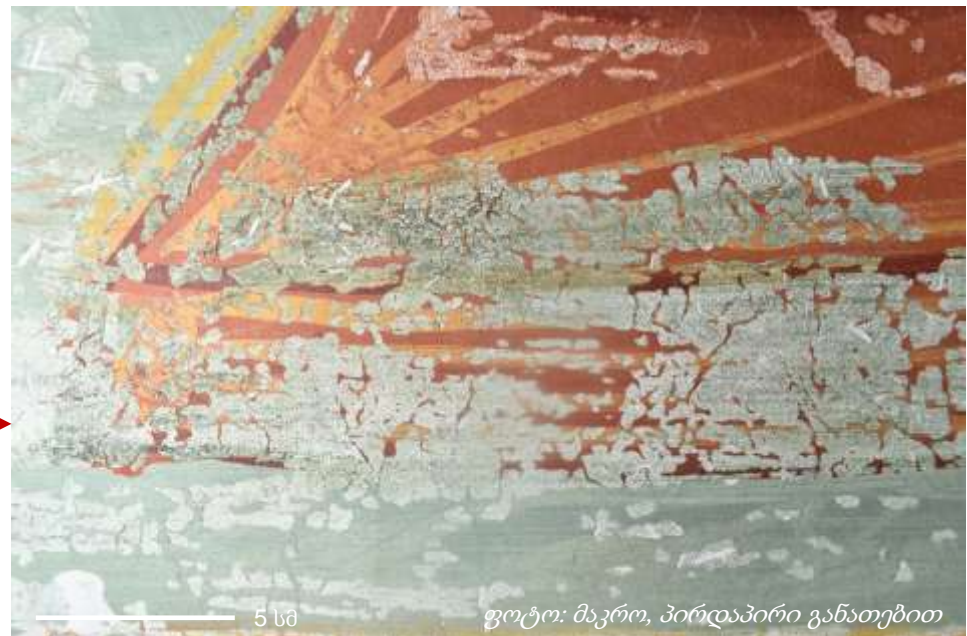
დაზიანება ფერწერული ფენის ნაწილობრივი დანაკარგი

ლოკაცია ჩრდილოეთი მკლავი, დასავლეთი კედელი

სცენა მირქმა

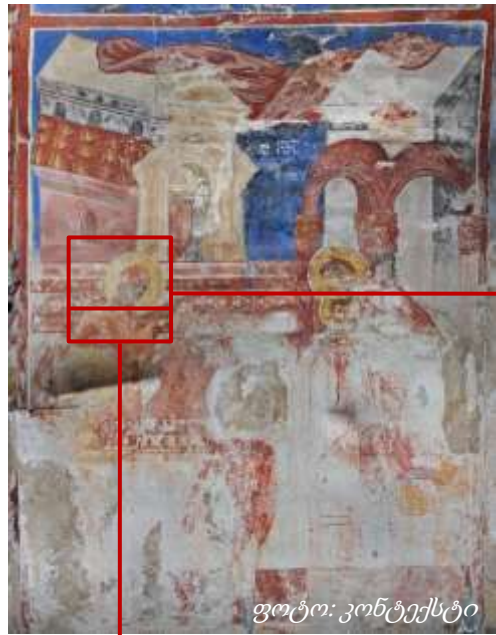
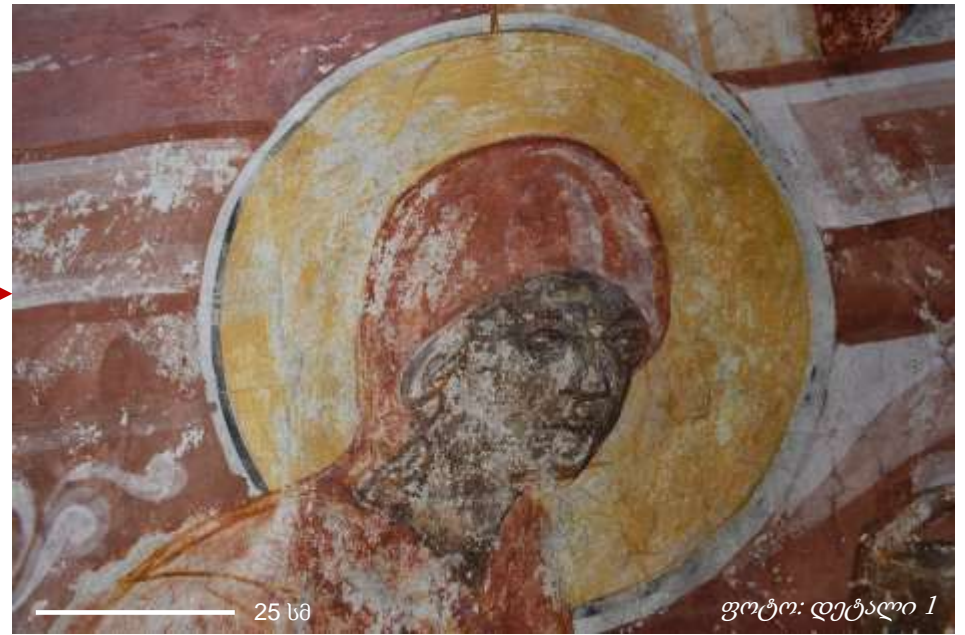
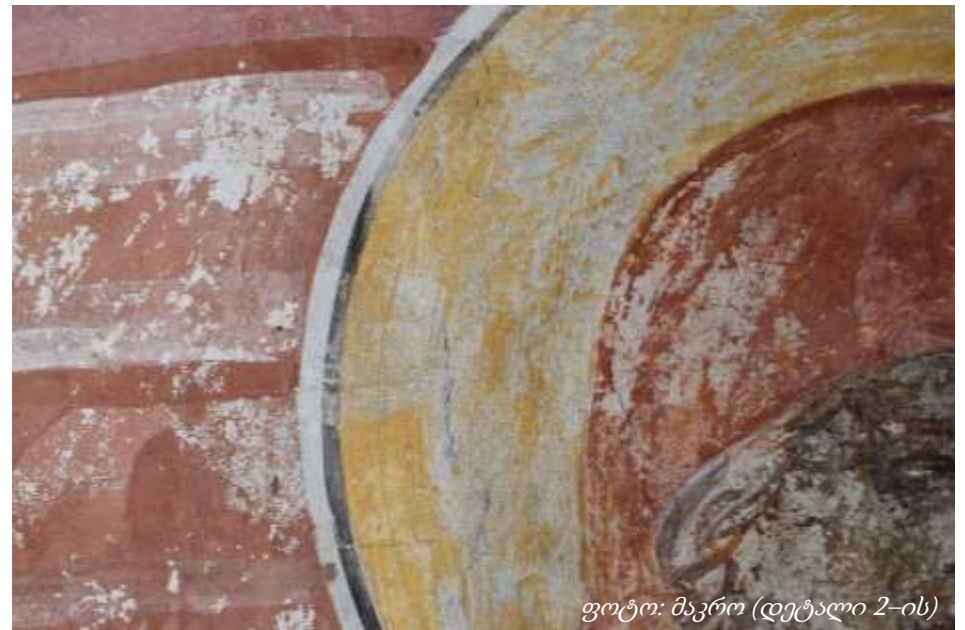
დაზიანება  
ლოკაცია  
სცენა  
თარიღი

ფერწერული ფენის ნაწილობრივი დანაკარგი  
ჩრდილოეთი მკლავი, დასავლეთი კედელი  
მირქმა  
აპრილი, 2023 წელი

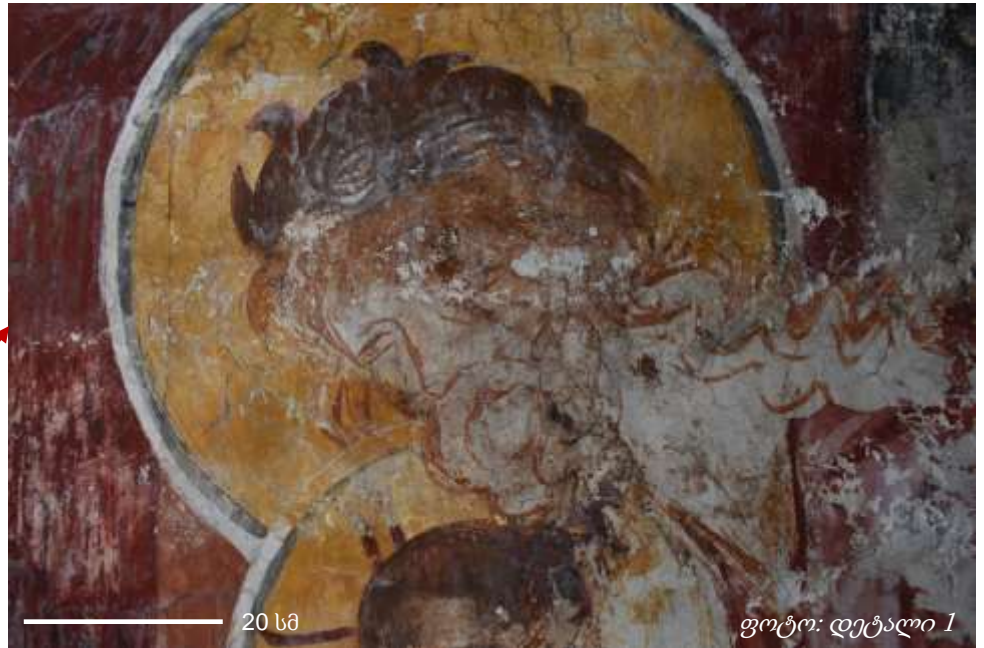
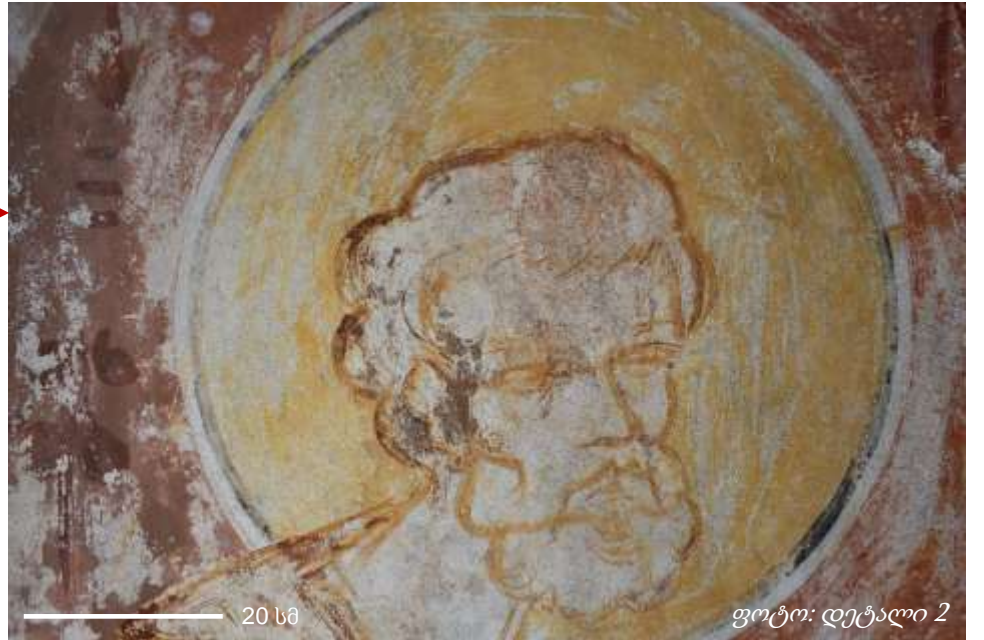
დაზიანება

ფერწერული  
ფენის  
ნაწილობრივი  
დანაკარგი

ლოკაცია

დასავლეთი  
მკლავი,  
ჩრდილოეთი  
კედელი

ფერხთა ბანა

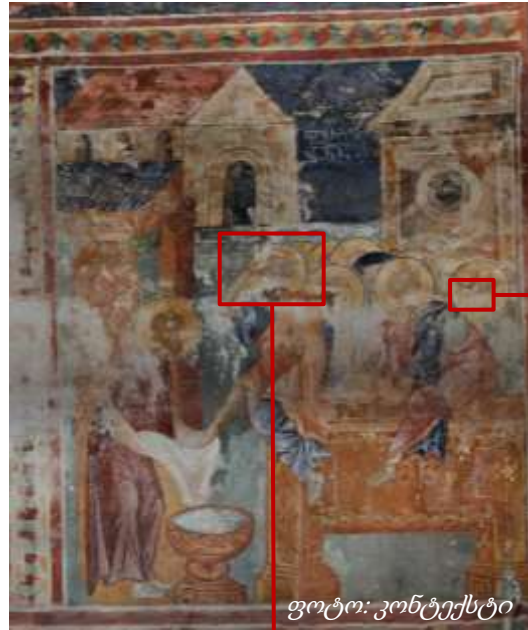
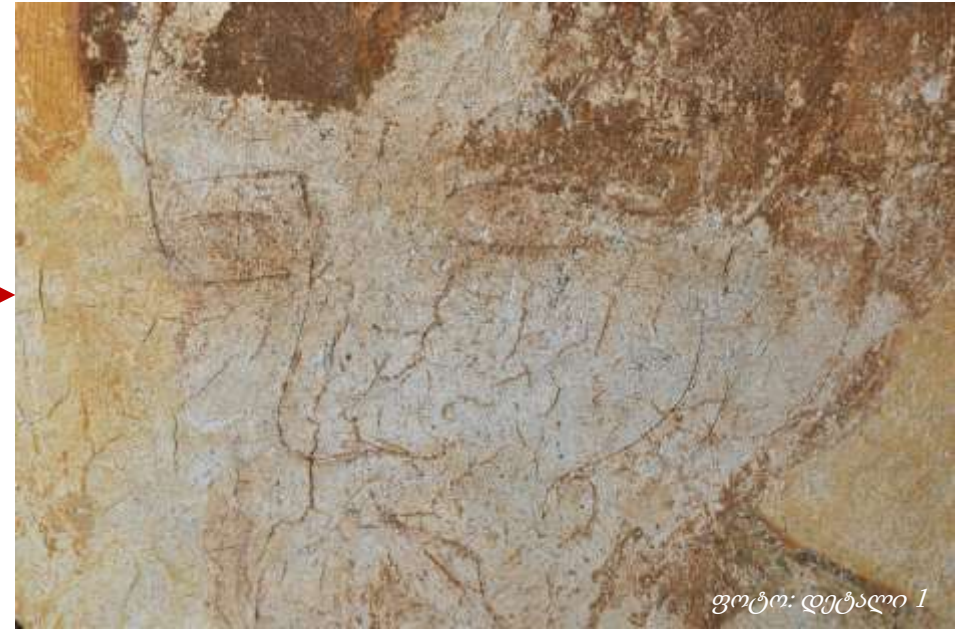
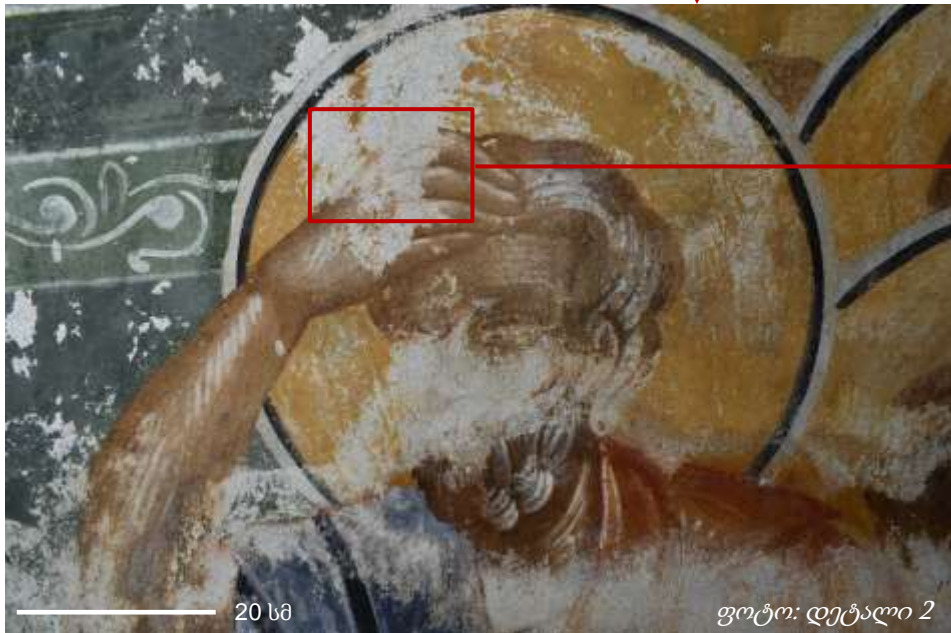
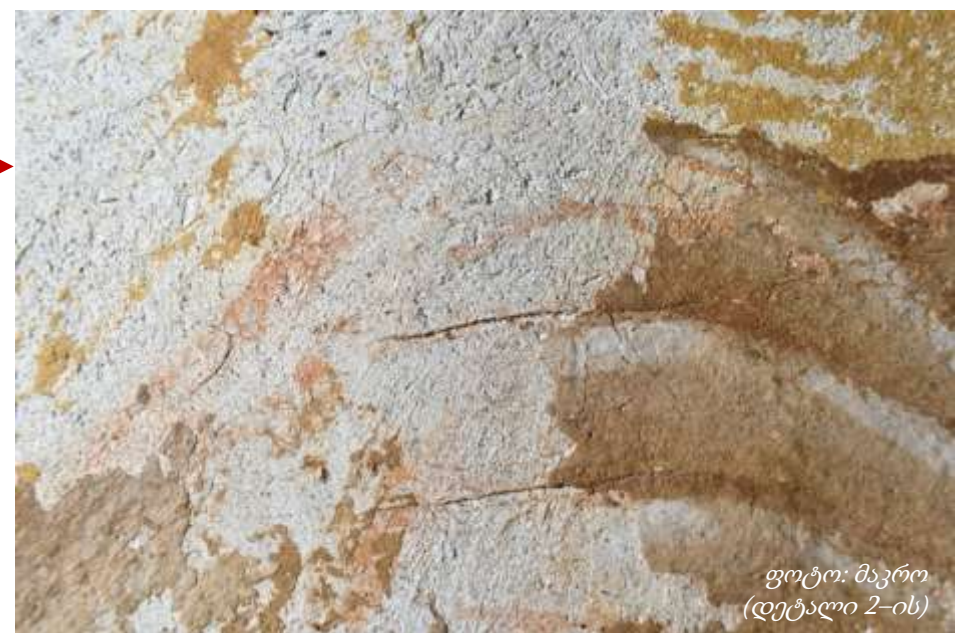
**დაზიანება** ფერწერული ფენის ნაწილობრივი დანაკარგი

**ლოკაცია** დასავლეთი მკლავი, სამხრეთი კედელი

**სცენა** ღვთისმშობლისგან ფერხთა განბანვა

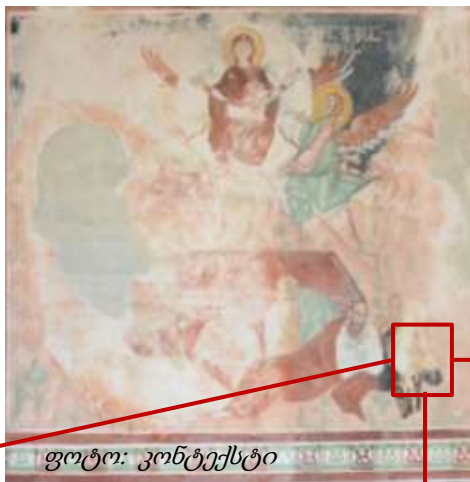
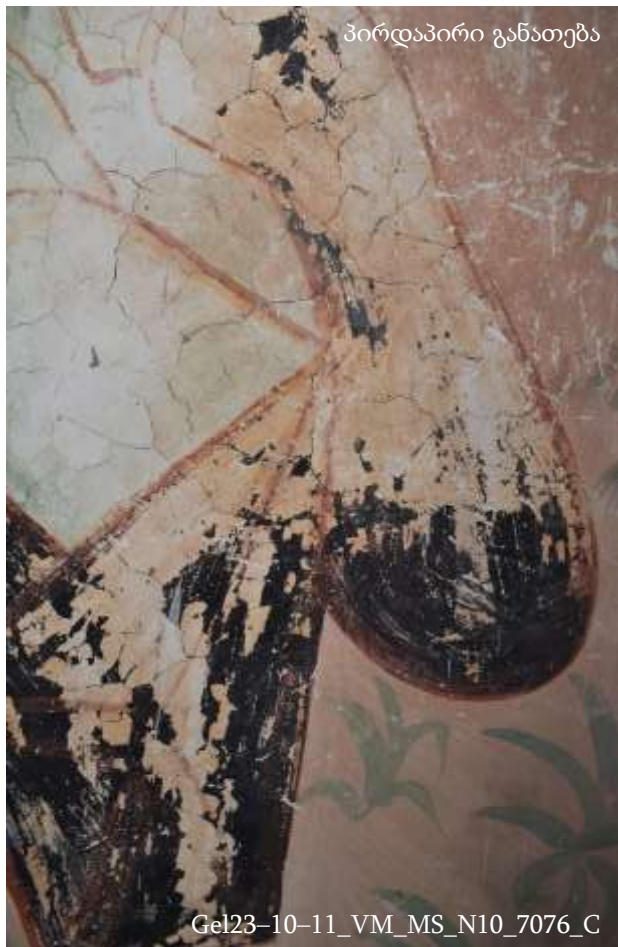
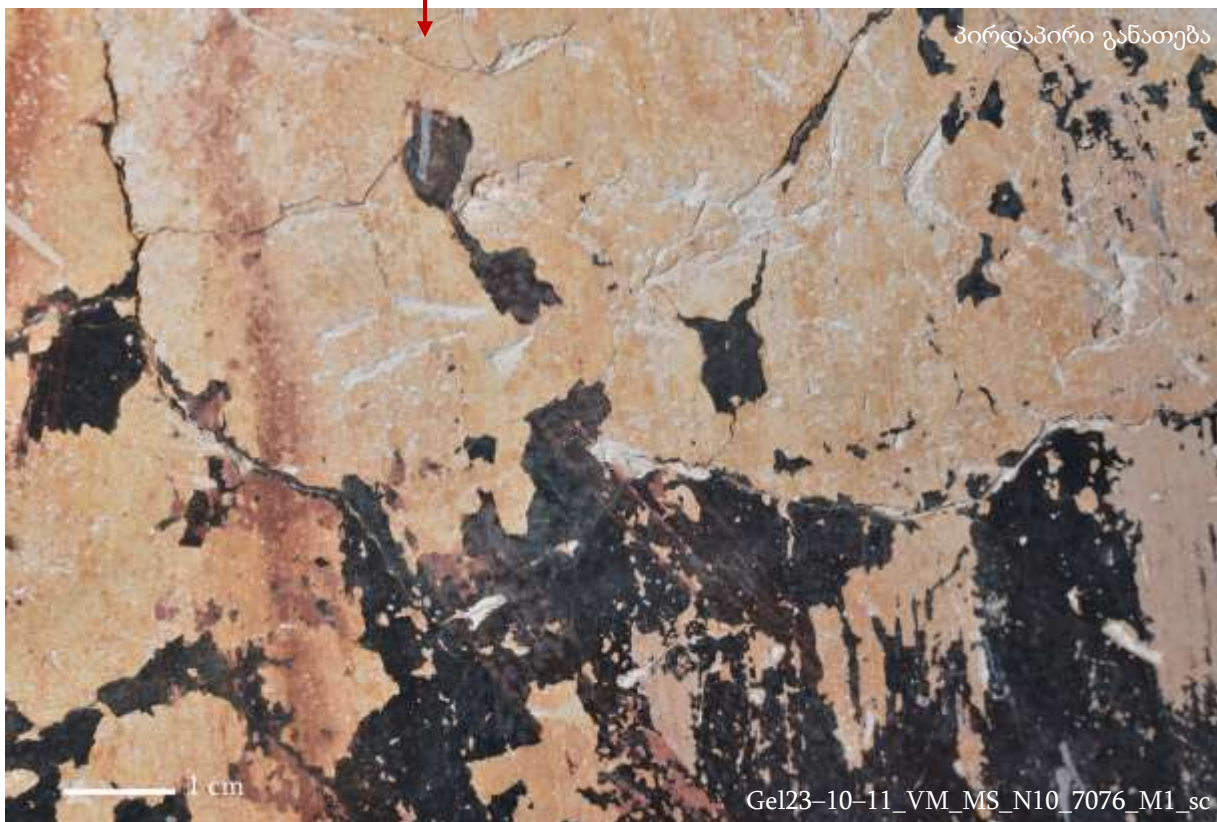
დაზიანება ფერწერული ფენის ნაწილობრივი დანაკარგი

ლოკაცია დასავლეთი მკლავი, ჩრდილოეთი კედელი

სცენა ღვთისმშობლის ამბლღება

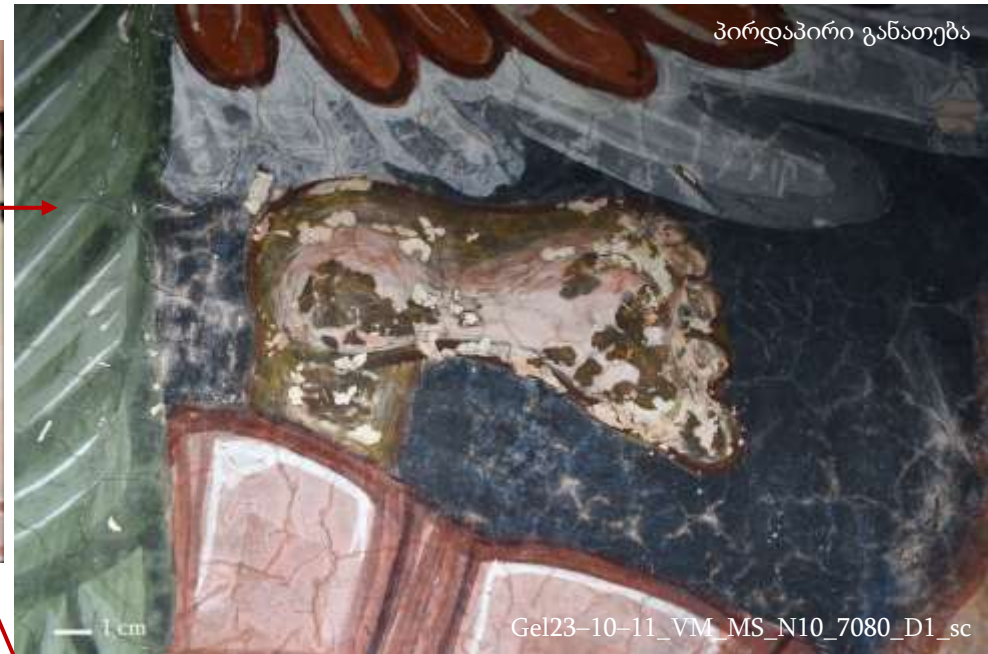
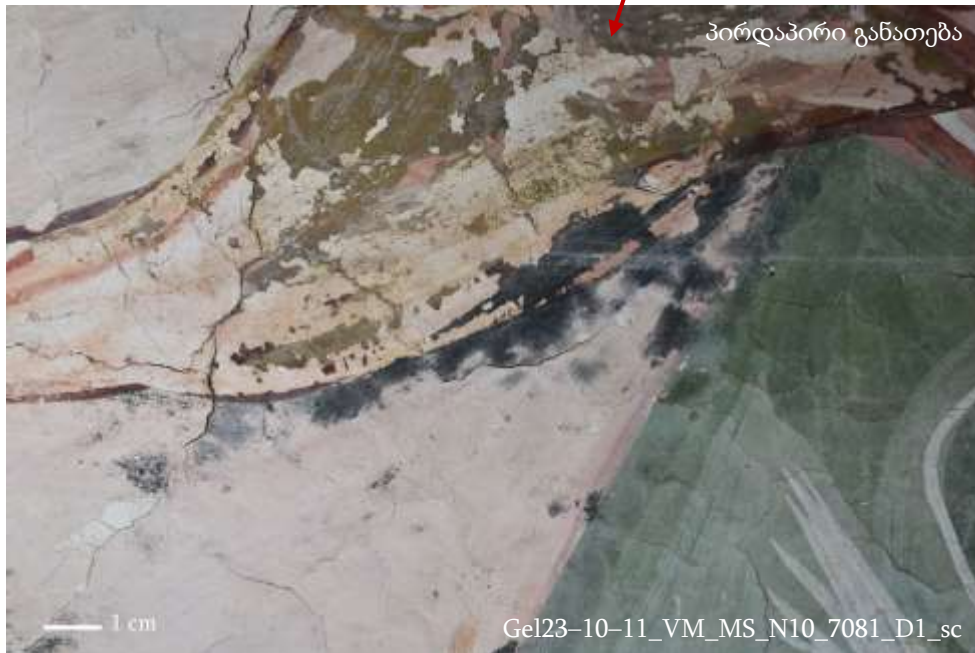
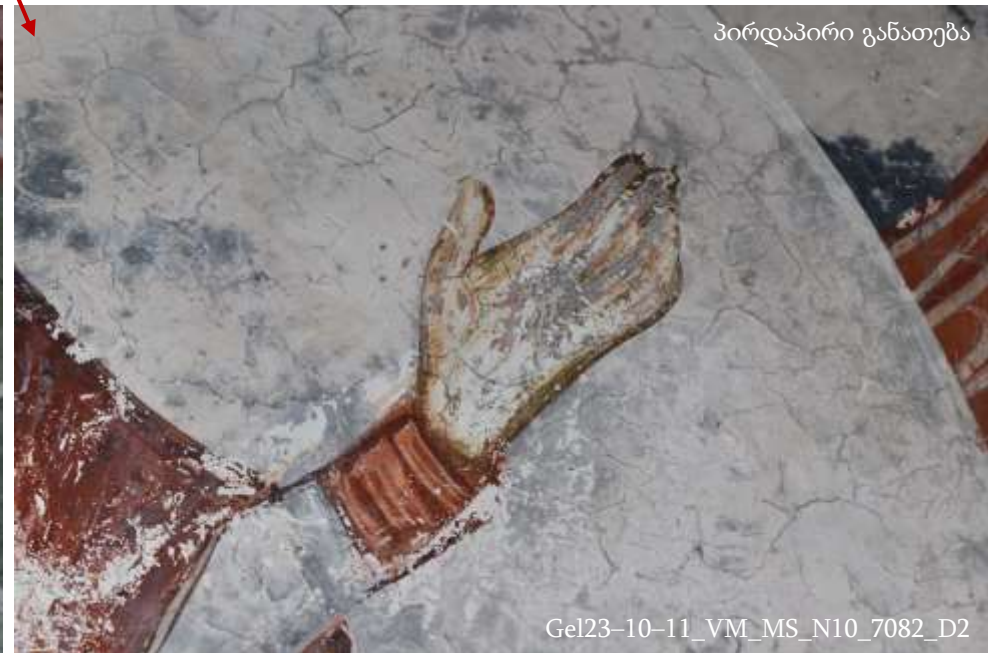
დაზიანება ფერწერული ფენის ნაწილობრივი დანაკარგი

ლოკაცია სამხრეთი მკლავი, სამხრეთი კედელი

სცენა ღვთისმშობლის მიძინება

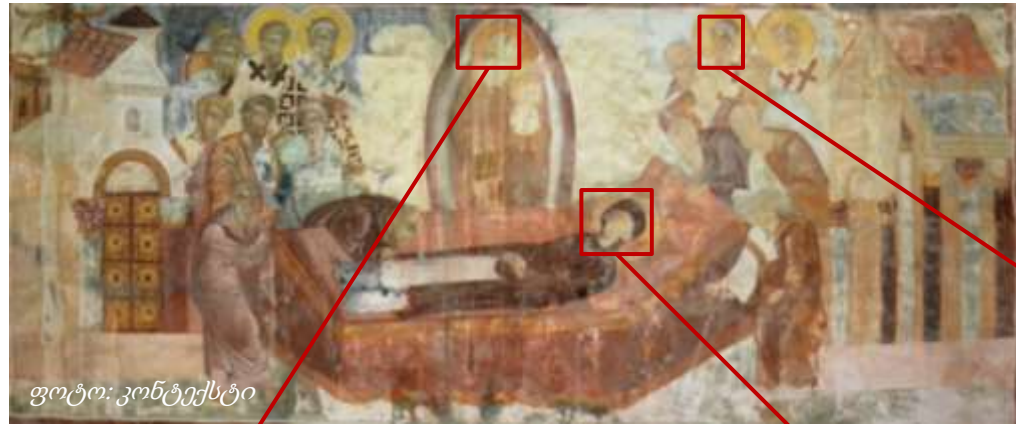
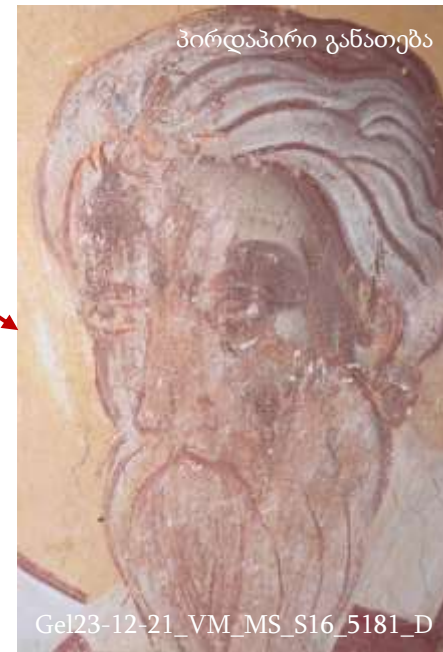
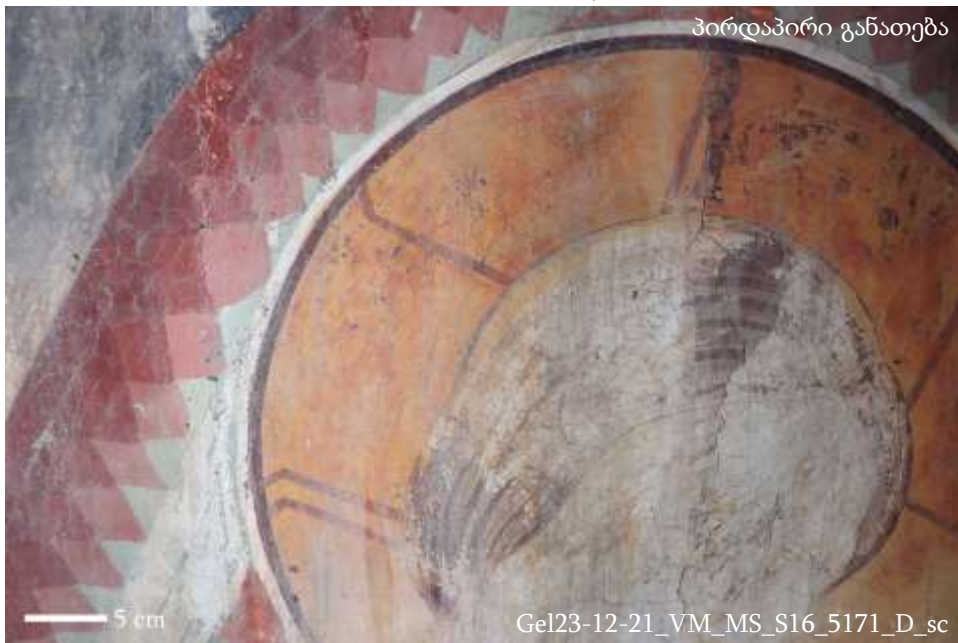
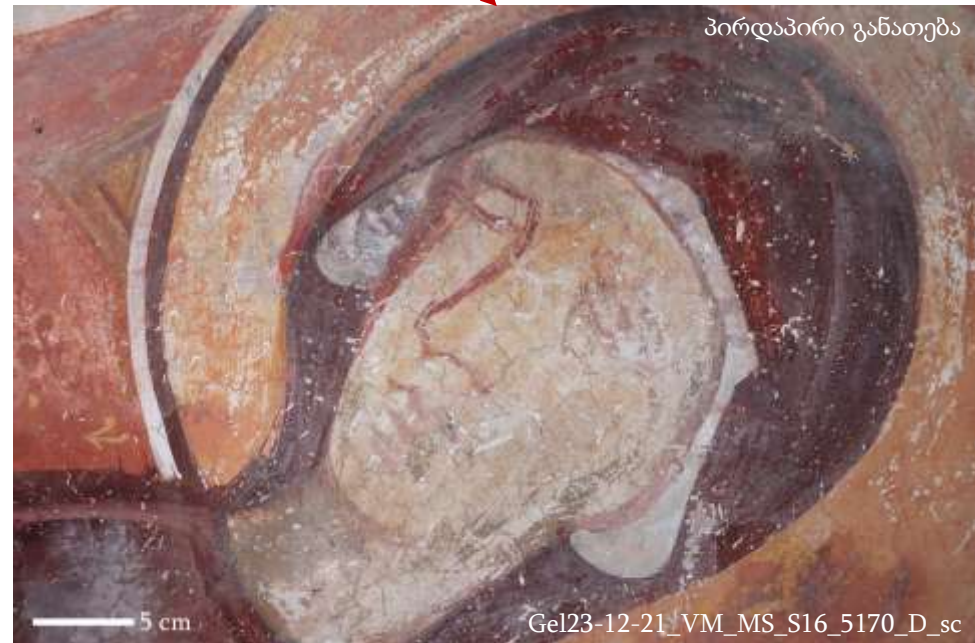
დაზიანება ვერწერული ფენის ნაწილობრივი დანაკარგი

ლოკაცია დასავლეთი მკლავი, დასავლეთი კედელი

სცენა W14
