გელათის  
სამონასტრო კომპლექსის  
ღვთისმშობლის შობის  
სახელობის ტაძრის

კედლის მხატვრობის  
ტექნოლოგიისა და მდგომარეობის  
აღწერა - დოკუმენტაცია

დამკვეთი:  
გელათის რეაბილიტაციის  
დროებითი კომიტეტი

2023 აპრილი - 2024 თებერვალი

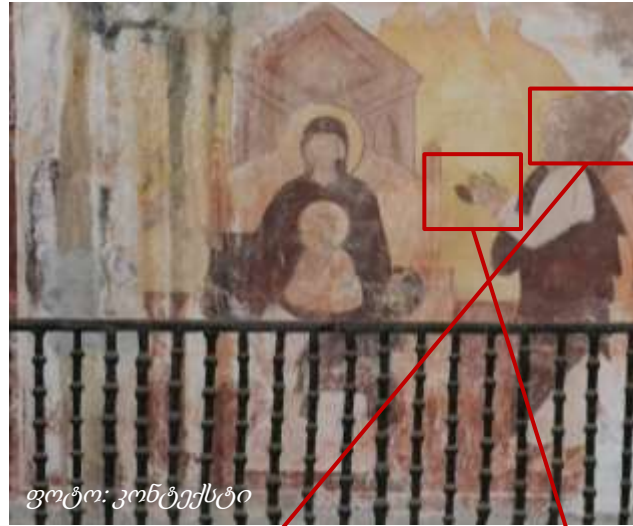
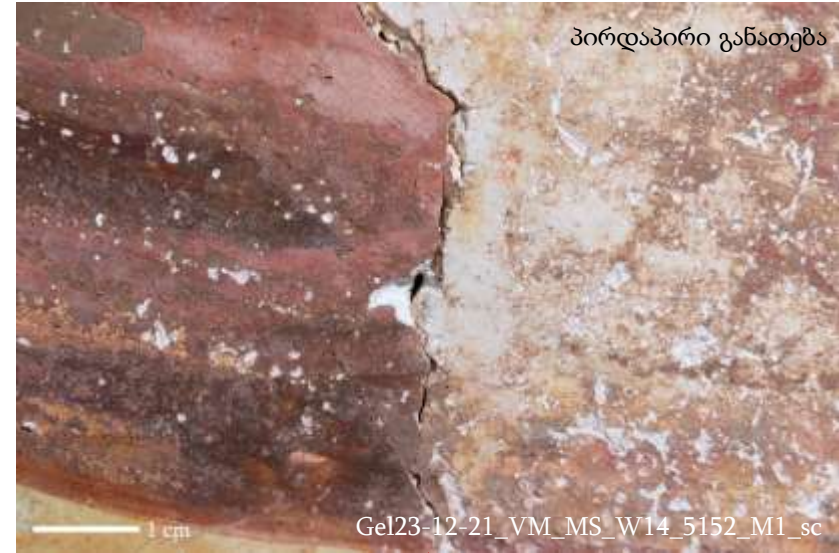
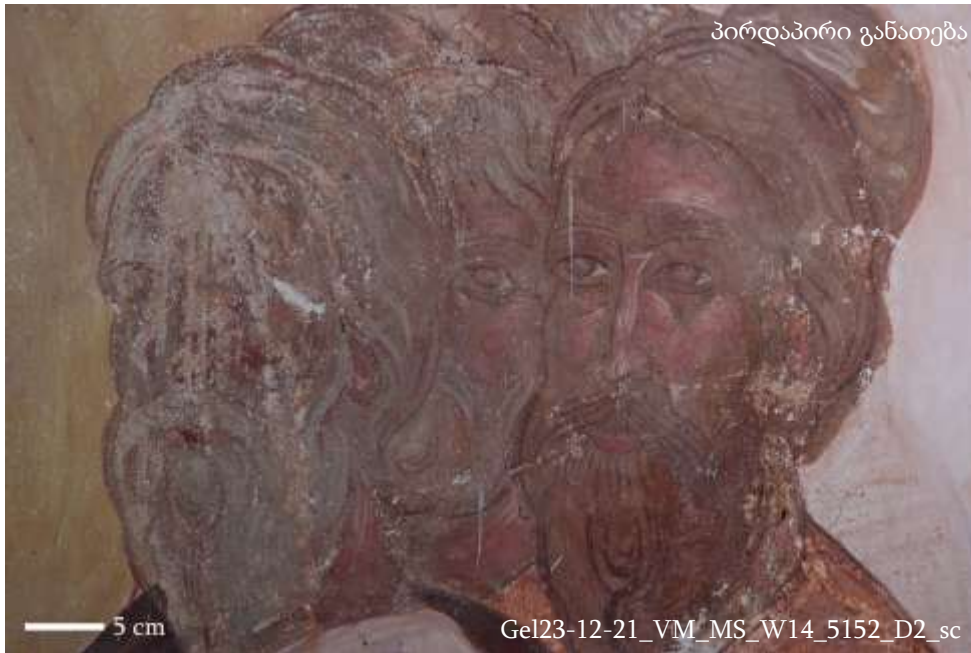
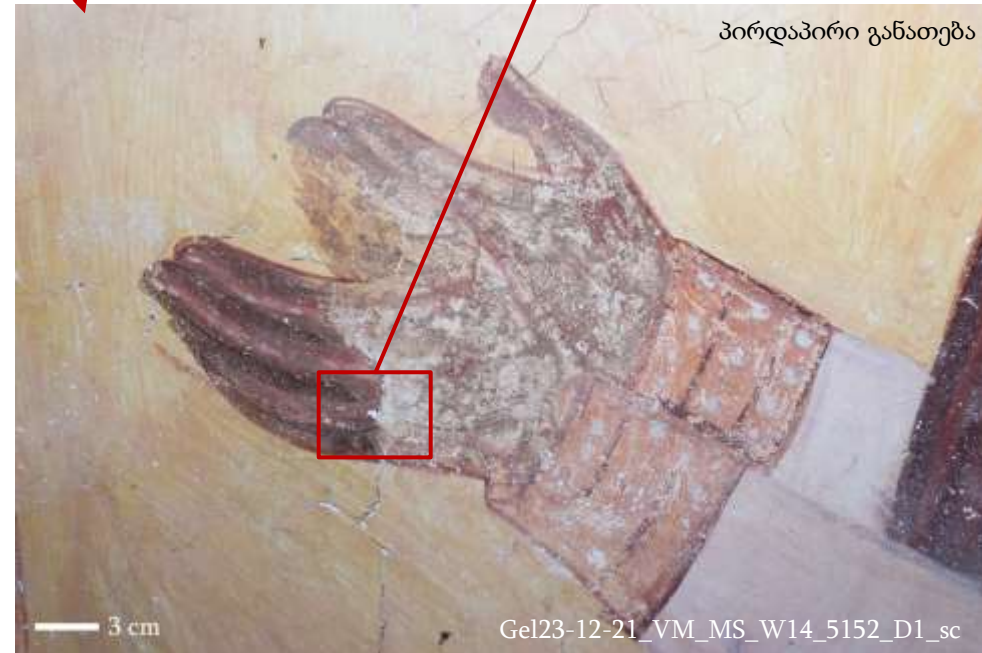
დაზიანება  
ფერწერული  
ფენის  
ნაწილობრივი  
დანაკარგი

ლოკაცია  
დასავლეთი  
მკლავი,  
სამხრეთი  
კედელი

სცენა  
S17-S21

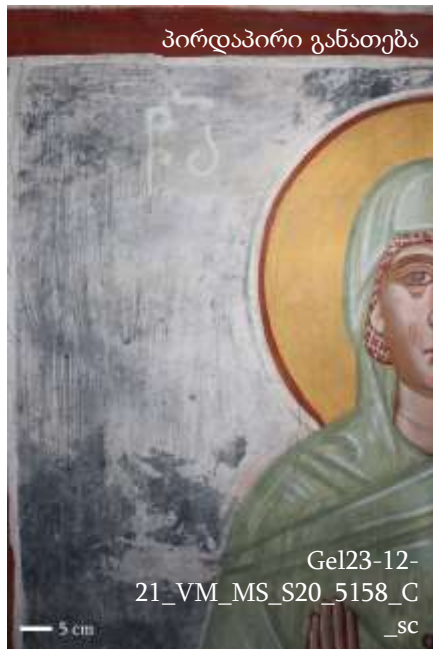
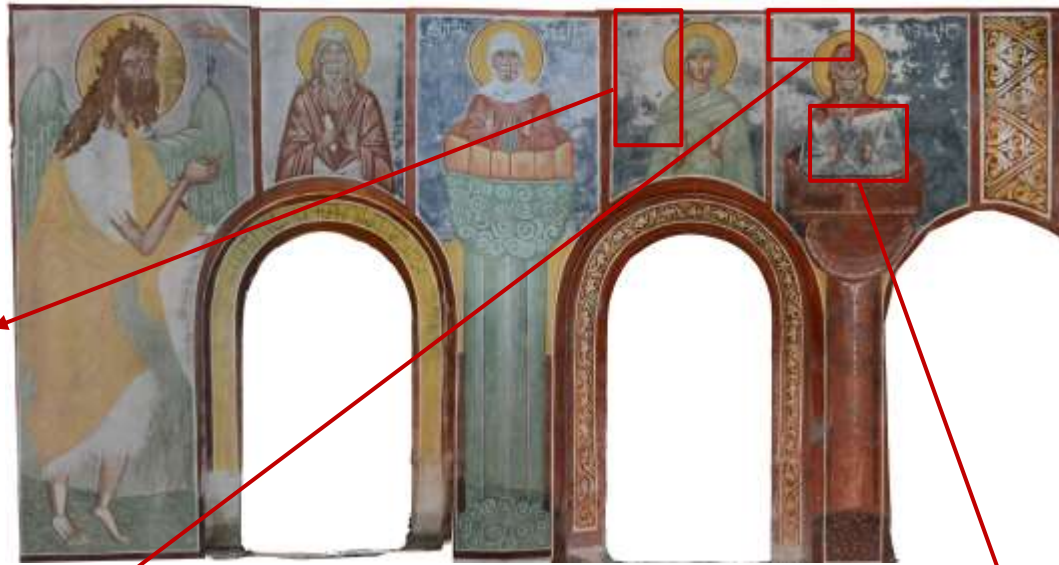
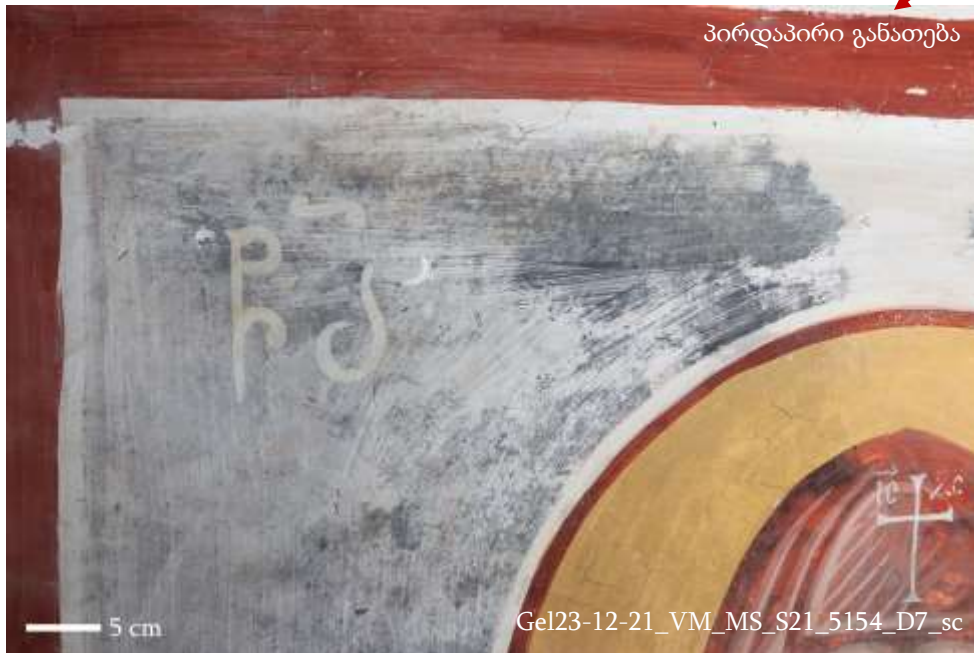
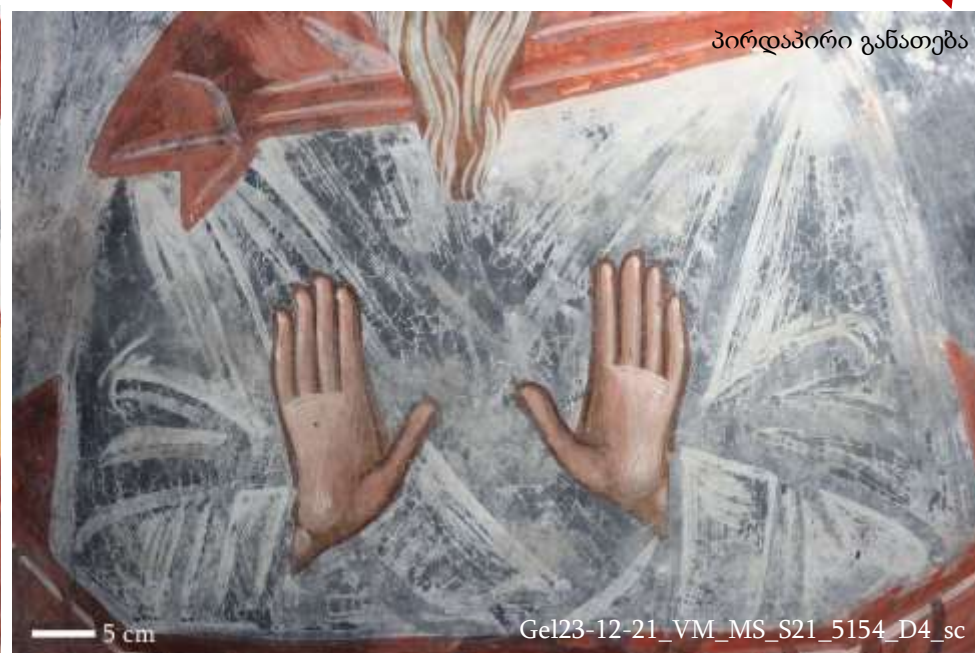
დაზიანება ფერწერული ფენის ნაწილობრივი დანაკარგი

ლოკაცია ჩრდილოეთი მკლავი, ჩრდილოეთი კედელი

სცენა იერუსალიმში შესვლა

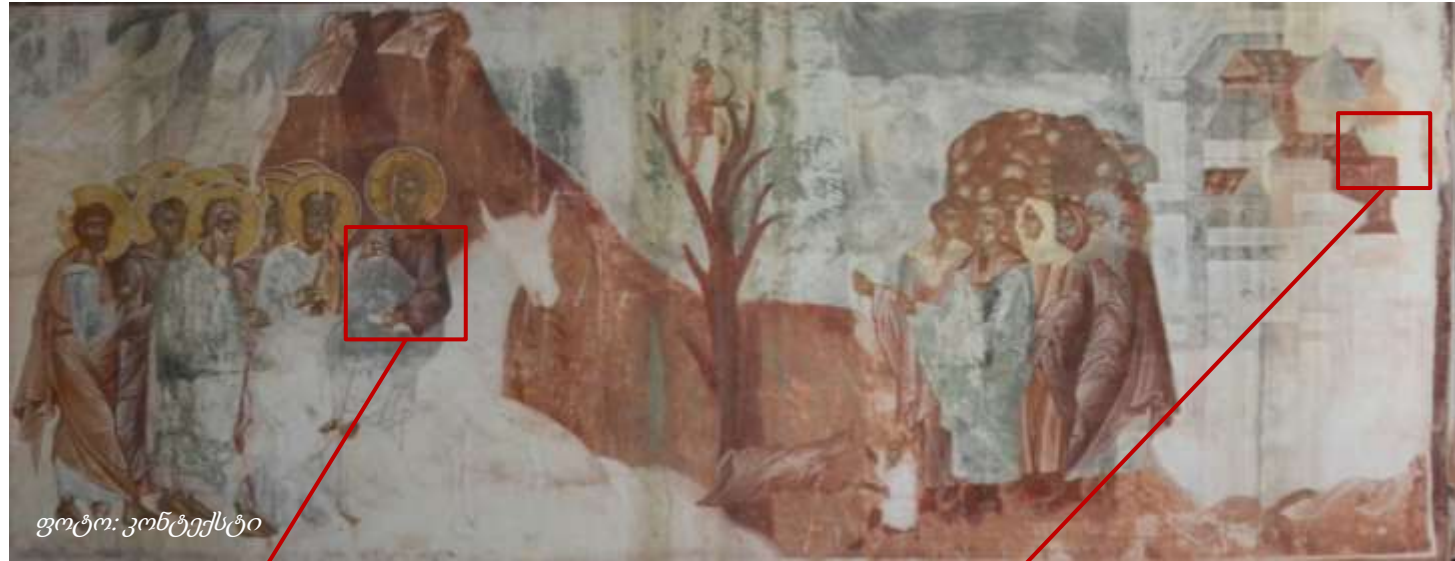
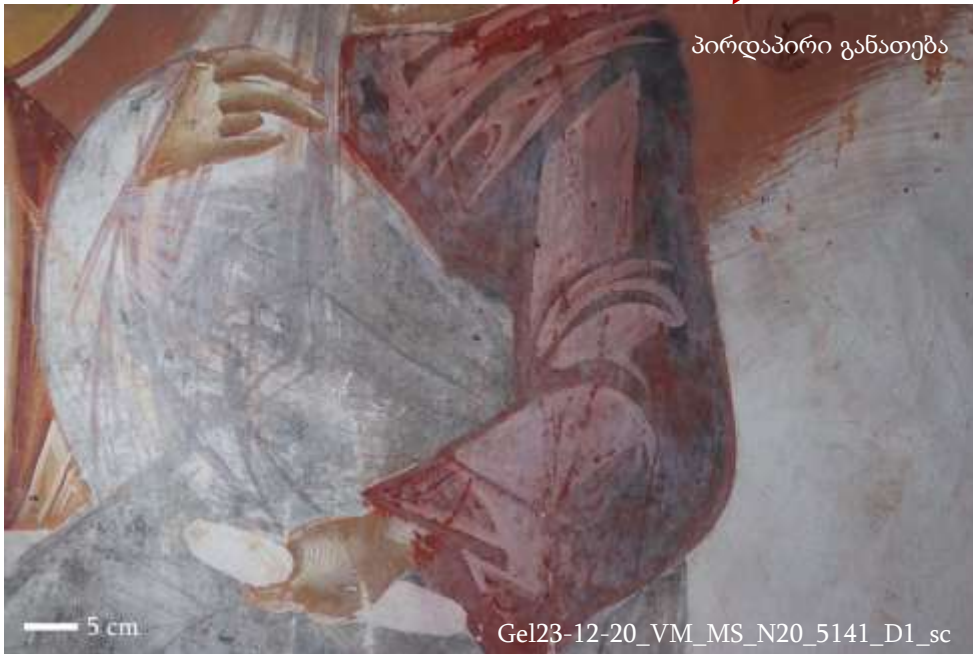
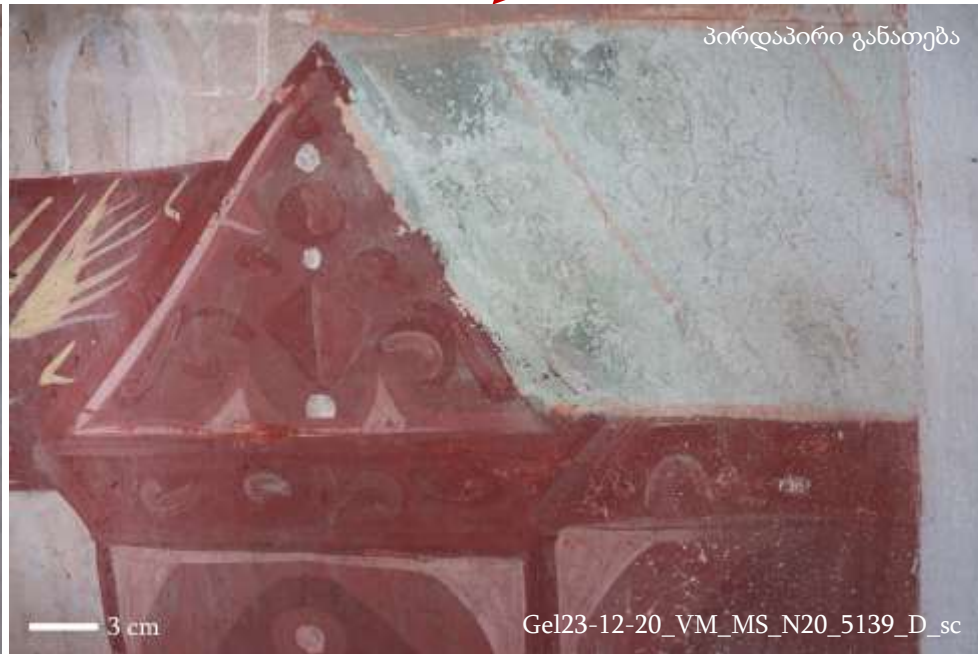
დაზიანება ფერწერული ფენის ნაწილობრივი დანაკარგი

ლოკაცია ჩრდილოეთი მკლავი, ჩრდილოეთი კედელი

სცენა ქტიტორთა რიგი

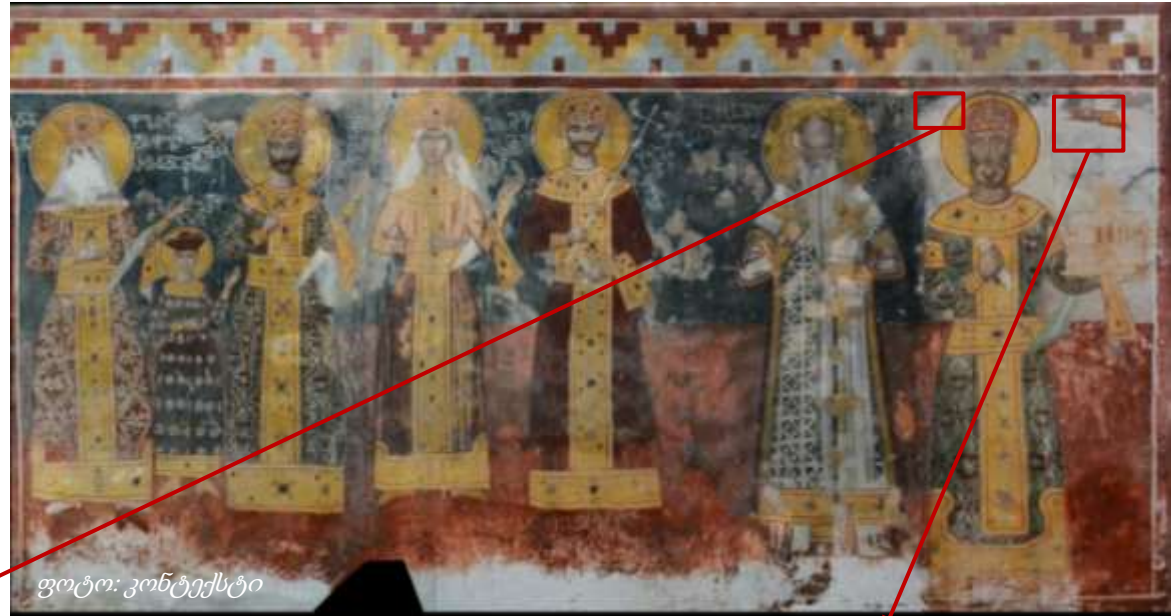
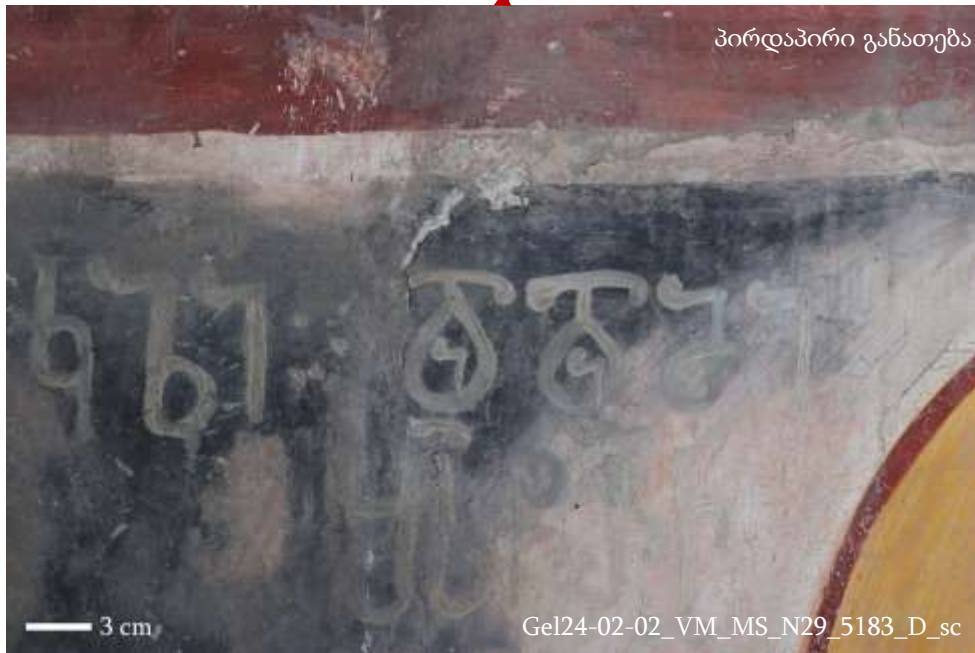
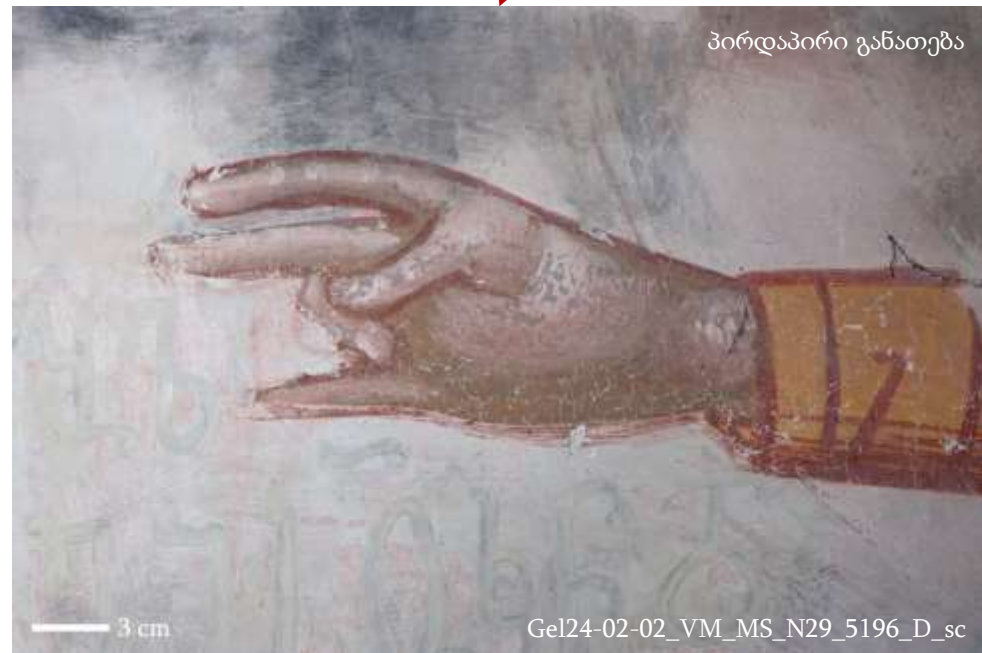
დაზიანება ფერწერული ფენის  
ნაწილობრივი დანაკარგი

ლოკაცია დასავლეთი მკლავი,  
სამხრეთი კედელი

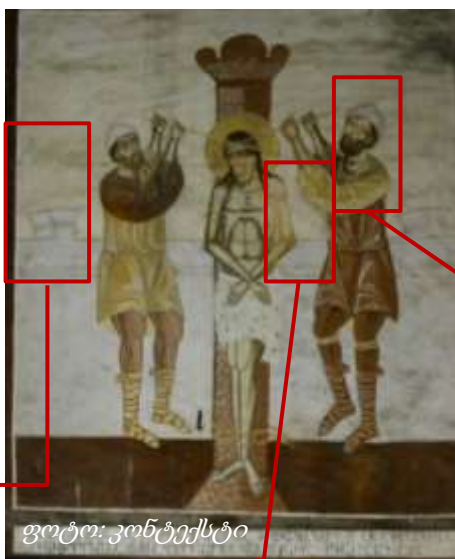
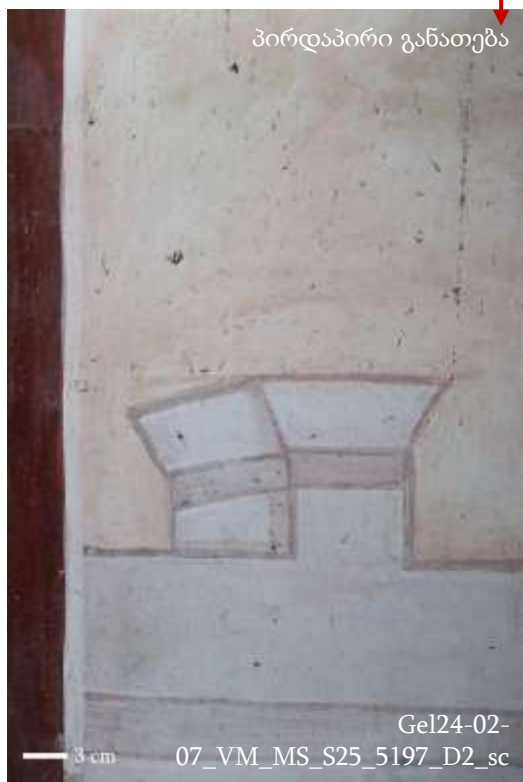
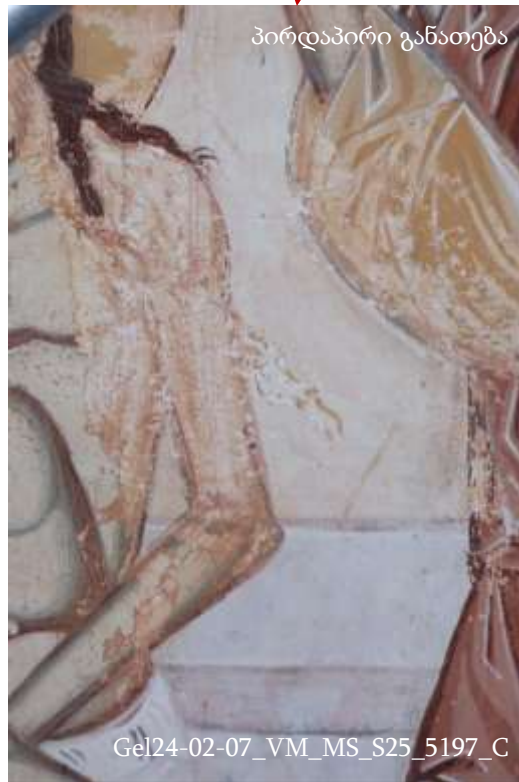
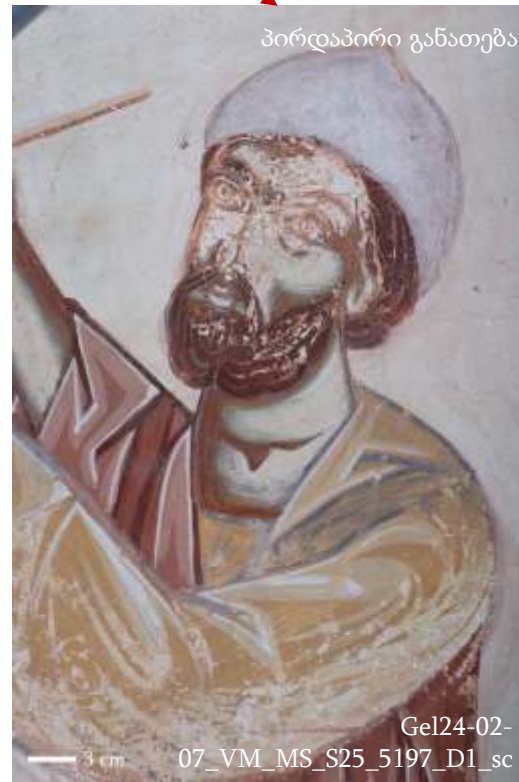
დაზიანება: ფერწერული ფენის ნაწილობრივი დანაკარგი

ლოკაცია: აღმოსავლეთი მკლავი

სცენა: ზიარება

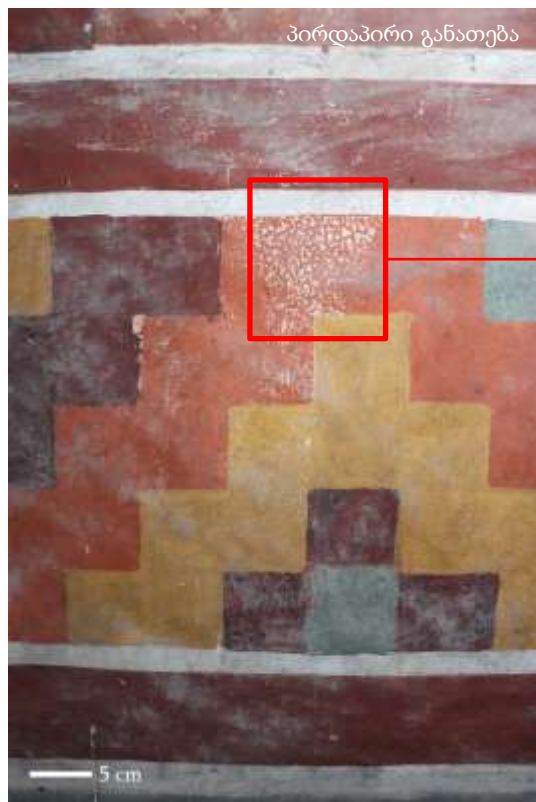
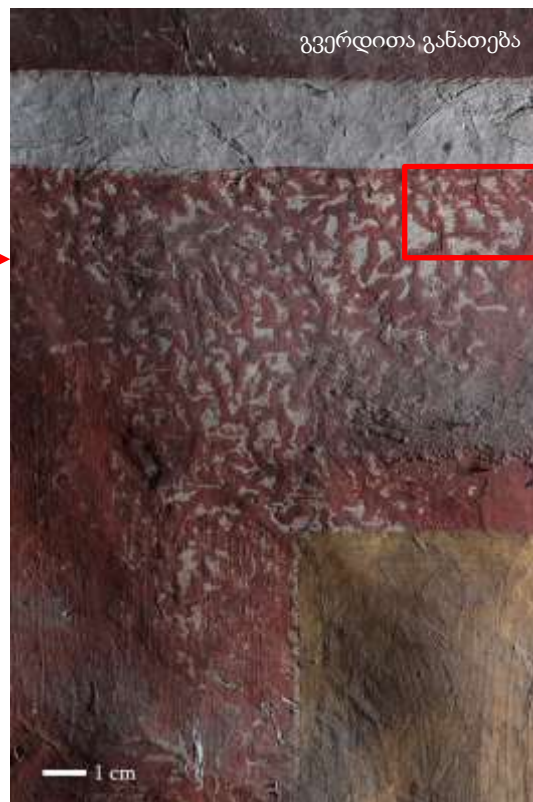
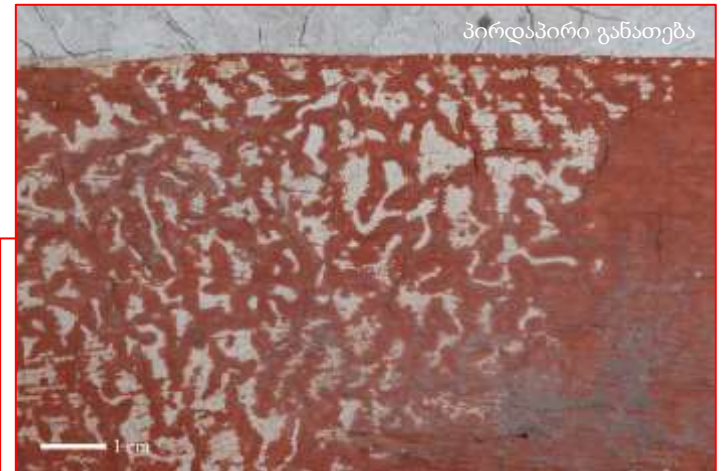
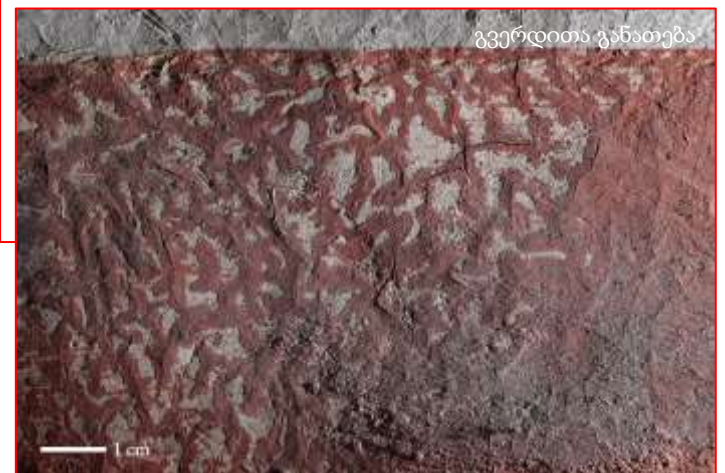
დაზიანება: ფერწერული ფენის ნაწილობრივი დანაკარგი

ლოკაცია: აღმოსავლეთი მკლავი, აფსიდი

სცენა: ქერუბიმების გამოსახულება სარკმლებს შუა კედელზე

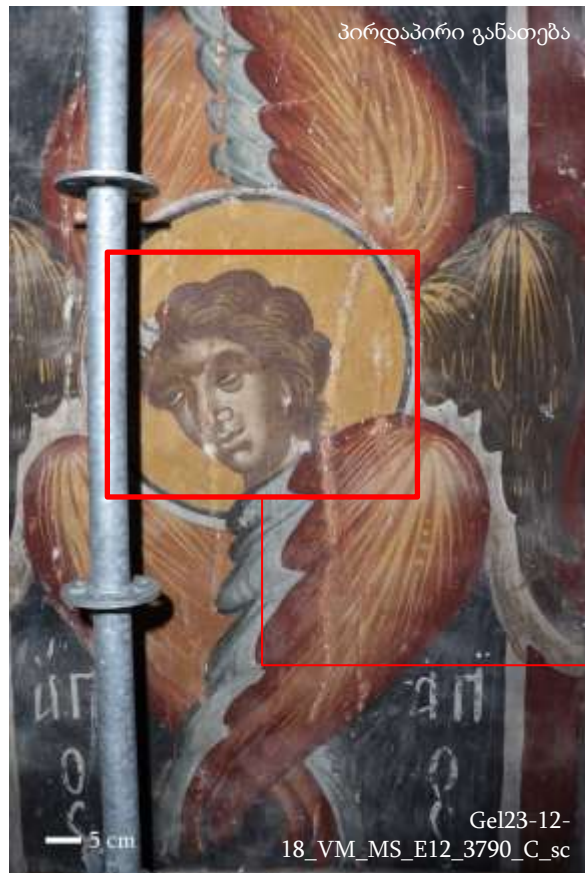
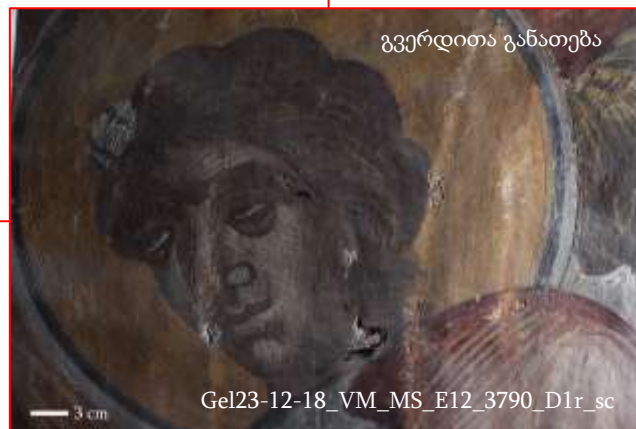
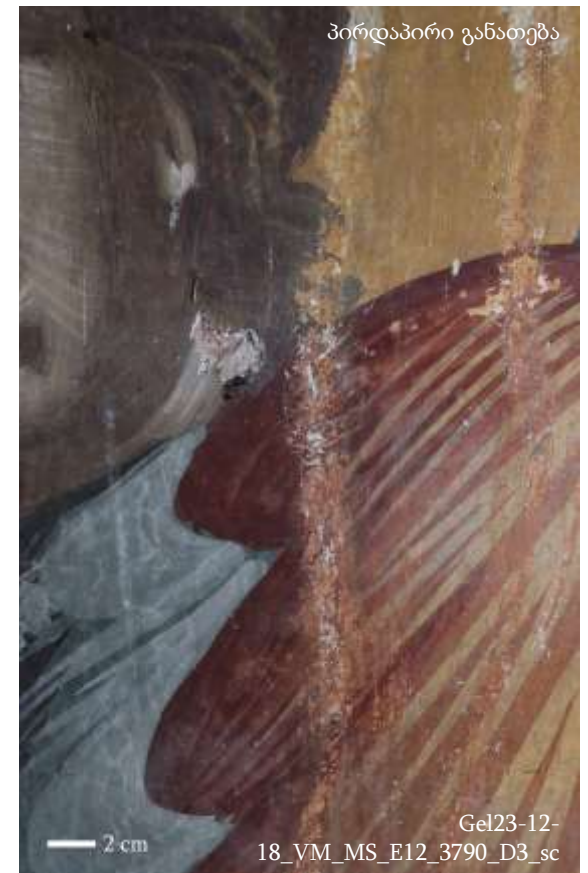
დაზიანება: ფერწერული ფენის ნაწილობრივი დანაკარგი

ლოკაცია: აღმოსავლეთი მკლავი, ზემის სამხრეთი მხარე

სცენა: ანგელოზთა დასი

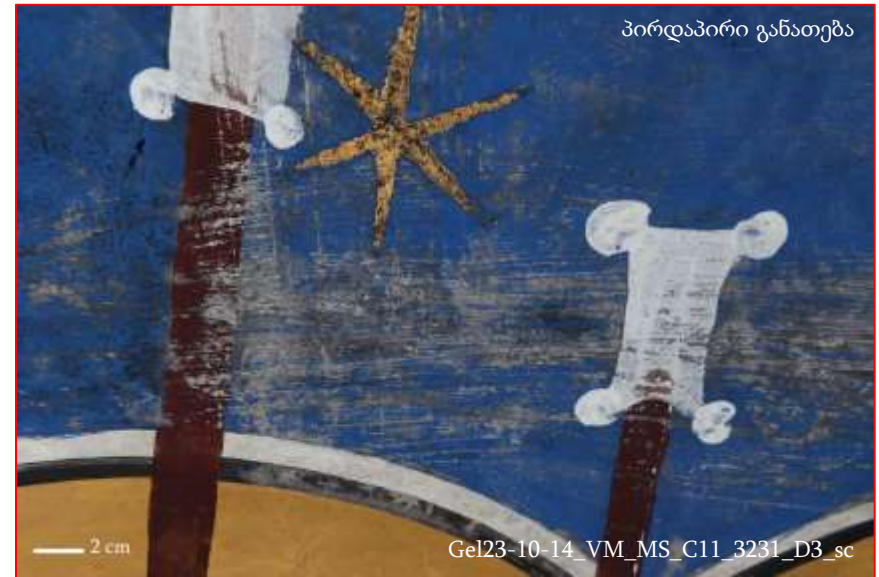
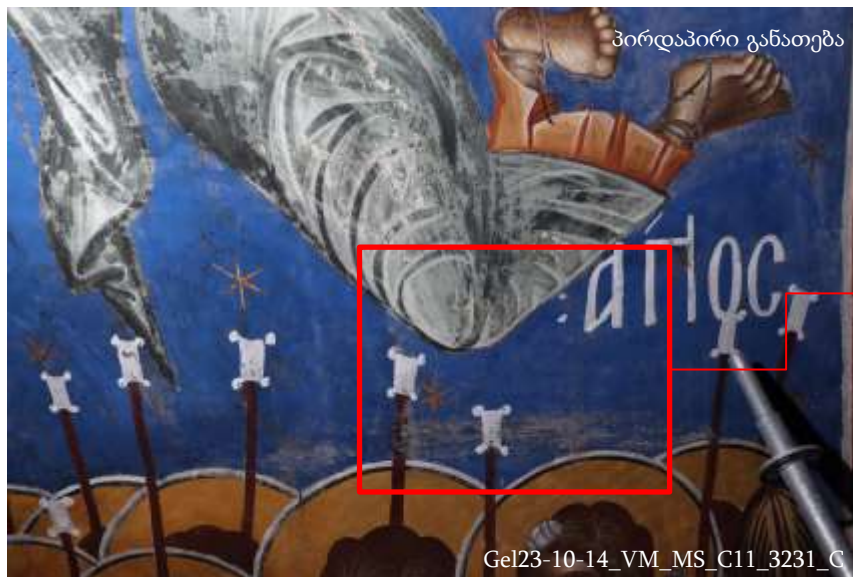
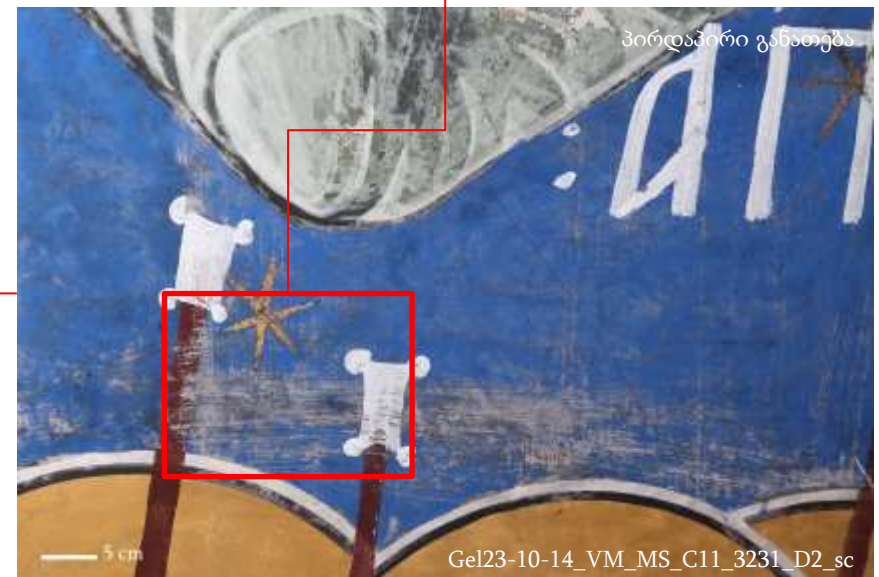
**დაზიანება:**  
ფერწერული ფენის  
ნაწილობრივი  
დანაკარგი

**ლოკაცია:**  
აღმოსავლეთი  
მკლავი,  
საკურთხეველი

**სცენა:** ზიარება

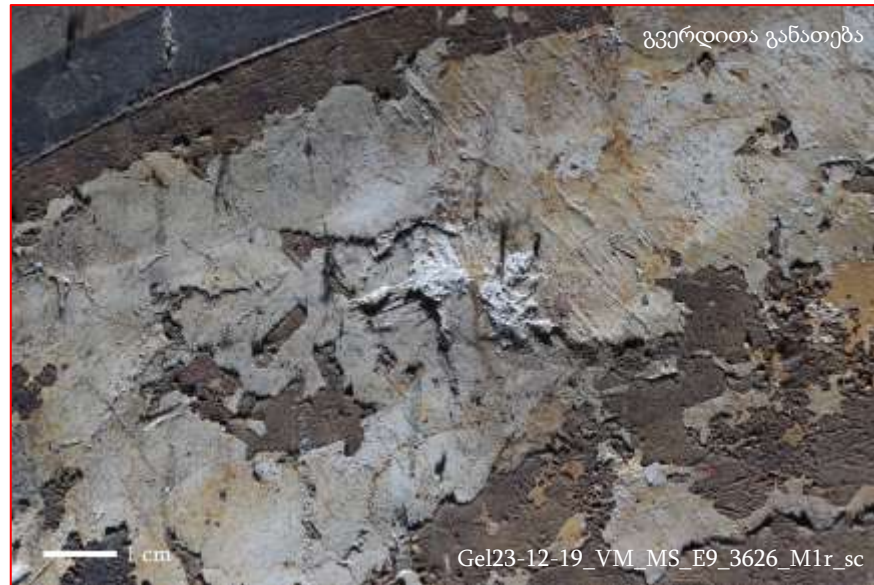
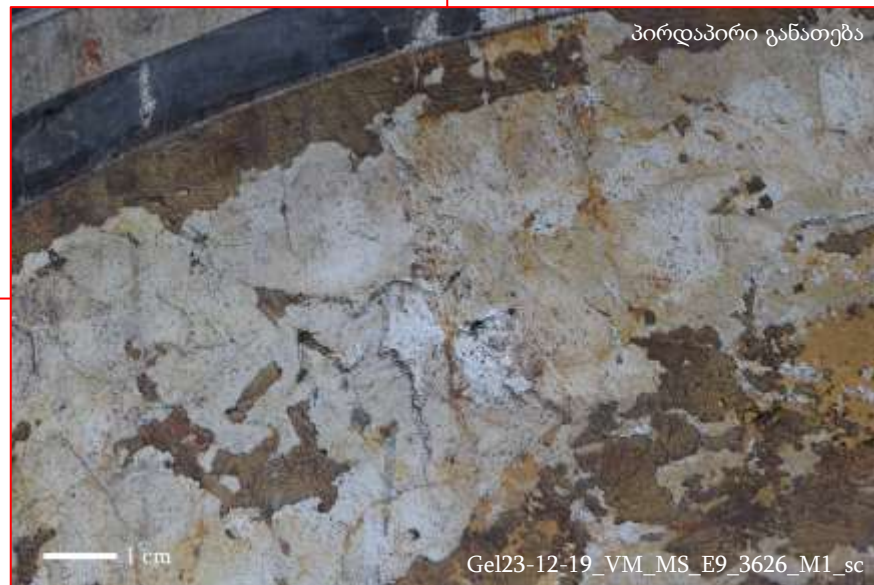
დაზიანება: ფერწერული ფენის ნაწილობრივი დანაკარგი

ლოკაცია: აღმოსავლეთი მკლავი, ზემის სამხრეთი მხარე

სცენა: ანგელოზთა დასი

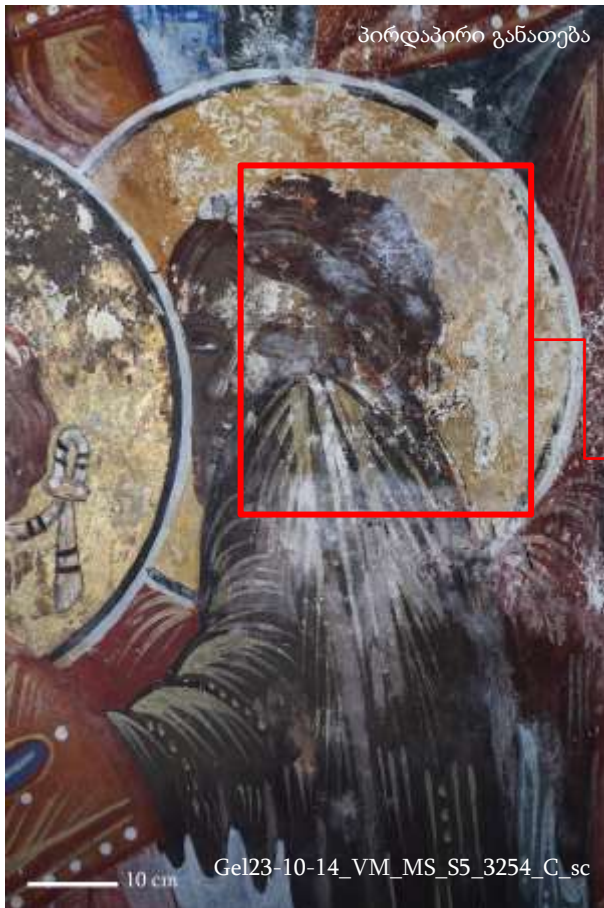
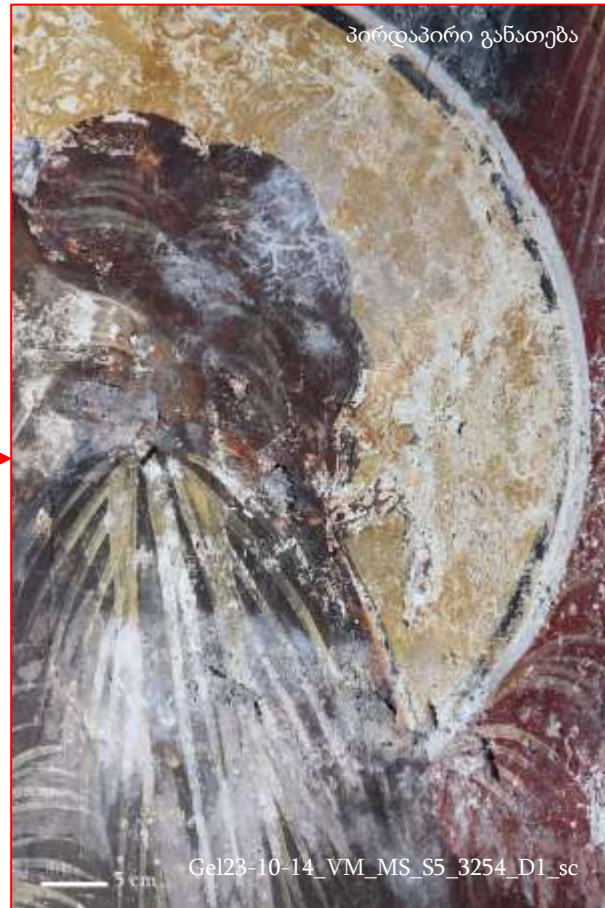
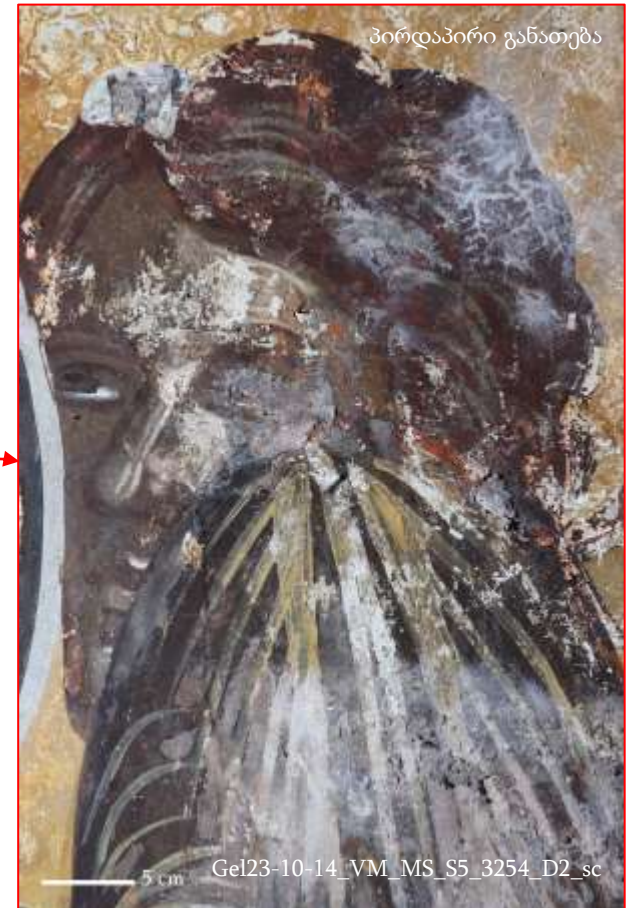
**დაზიანება:** ფერწერული ფენის  
ნაწილობრივი დანაკარგი

**ლოკაცია:** აღმოსავლეთი  
მკლავი, ბემის სამხრეთი  
კედელი

**სცენა:** ქრისტეს ამაღლება

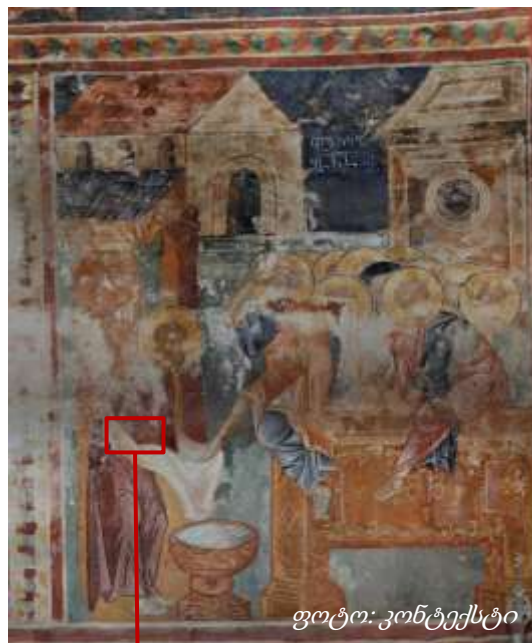
დაზიანება ფერწერული  
ფენის  
აქერცვლა

ლოკაცია დასავლეთი  
მკლავის  
სამხრეთი  
კედელი

სცენა ფერხთა  
ზანა

ფოტო: კონტექსტი

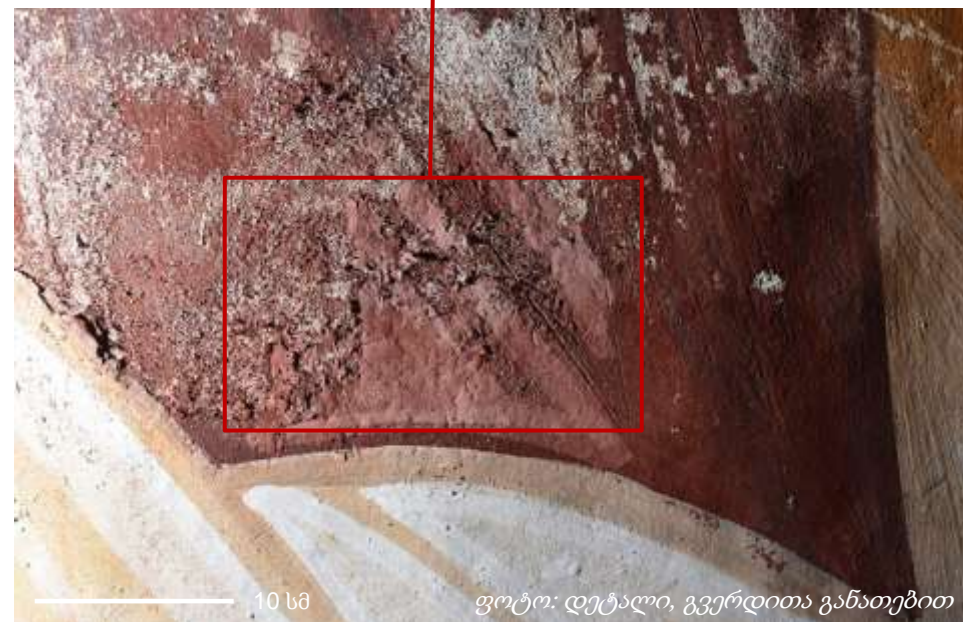
ფოტო: დეტალი, გვერდითა განათებით

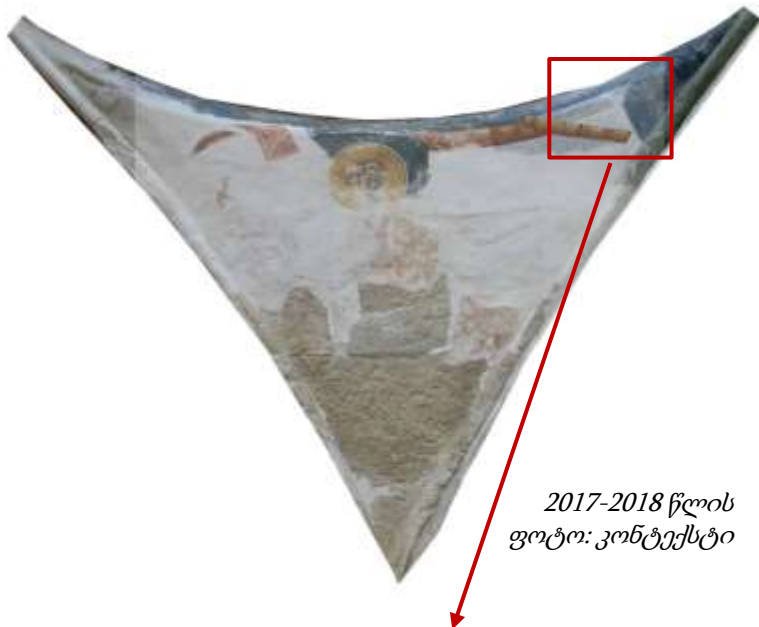
**დაზიანება**      ფერწერული ფენის აქერცვლა  
**ლოკაცია**        ჩრდილო-დასავლეთი აფრა  
**სცენა**            მახარებელი  
**თარიღი**          აპრილი,  
                          2023 წელი

*2017-2018 წლის  
 ფოტო: კონტექსტი*

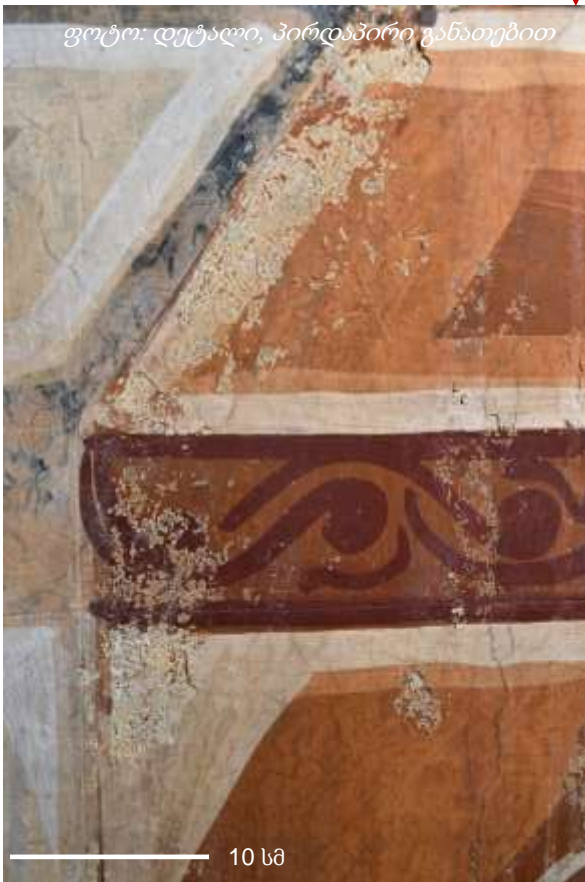
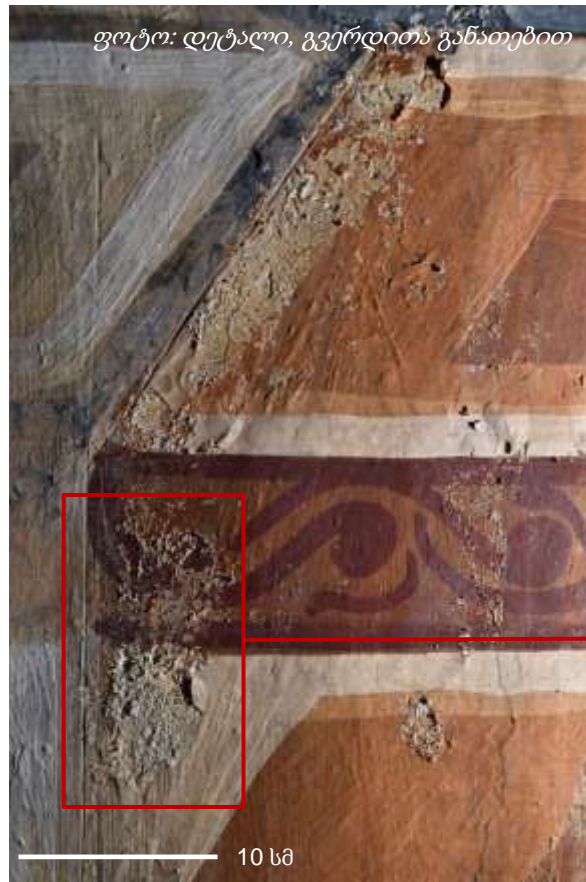
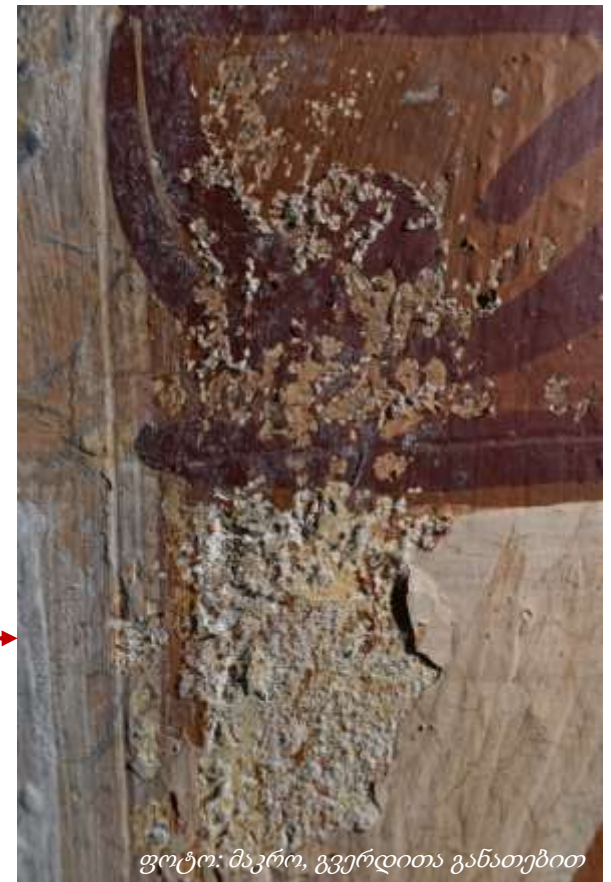
დაზიანება

ფერწერული ფენის აქერცვლა

ლოკაცია

დასავლეთი მკლავის ჩრდილოეთი კედელი

სცენა

ქრისტე კაიფასთან

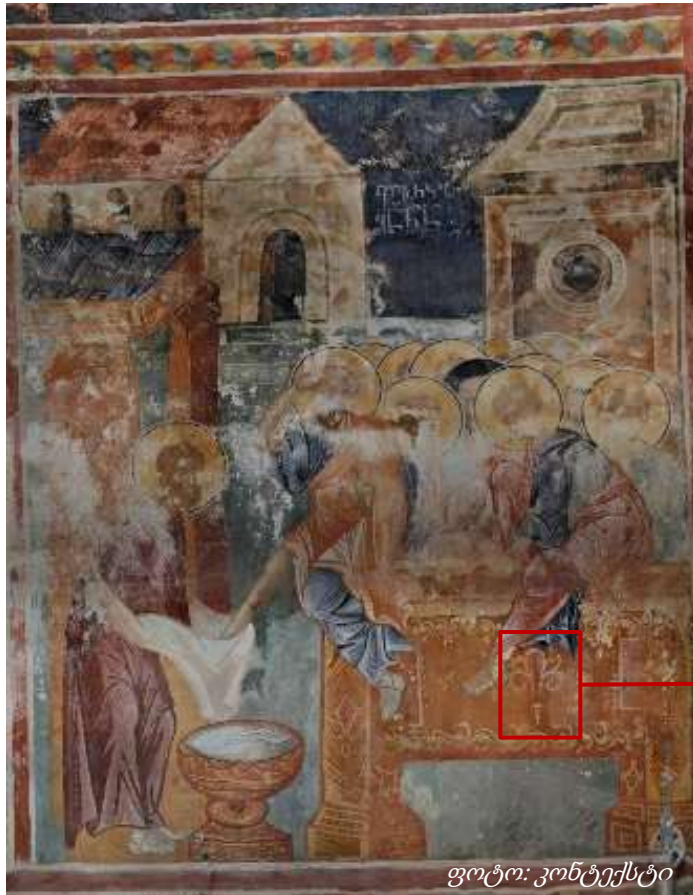
დაზიანება

ფერწერული ფენის აქერცვლა

დასავლეთი მკლავის სამხრეთი კედელი

ფერხთა ბანა

ფოტო: კონტექსტი

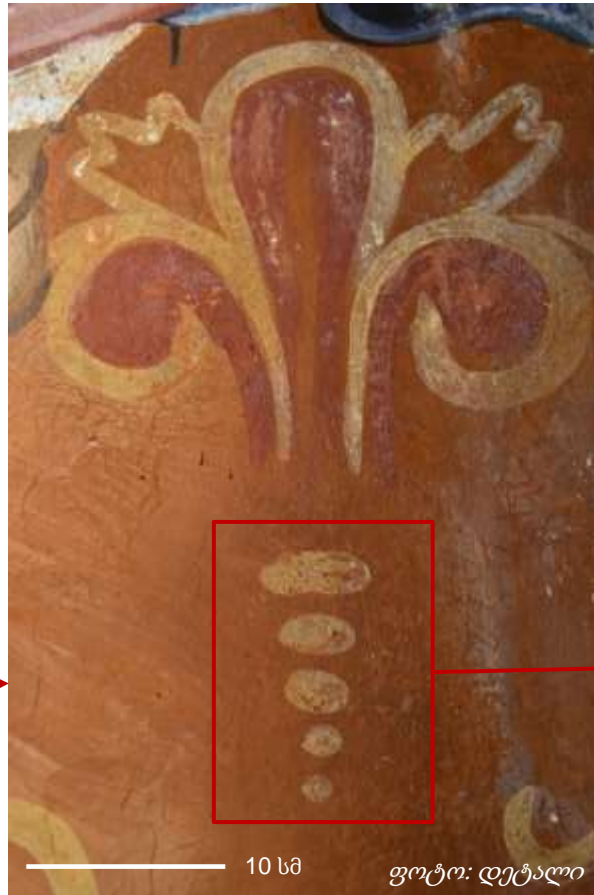
ფოტო: დეტალი

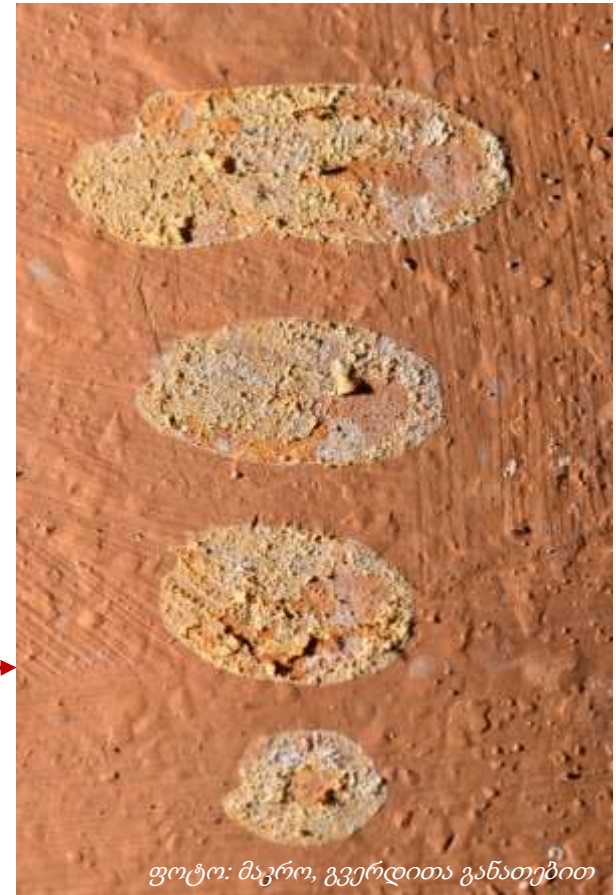
ფოტო: მაკრო, გვერდითა განათებით

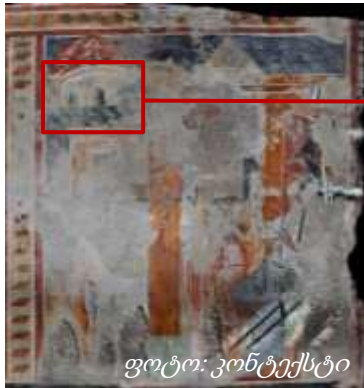
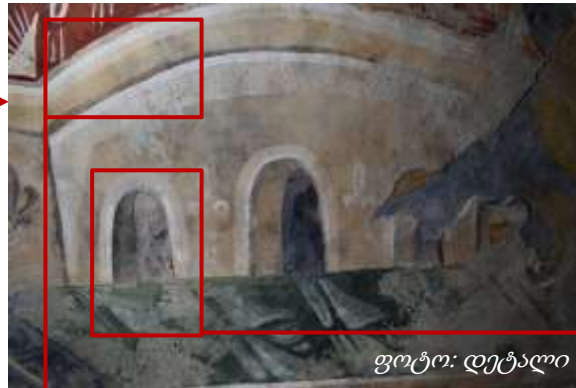
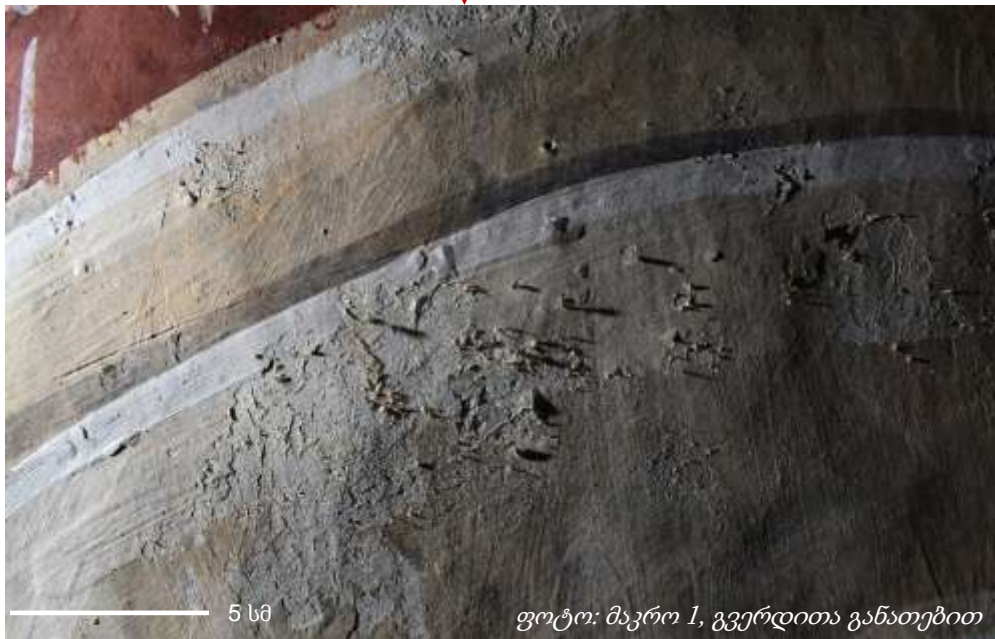
დაზიანება ფერწერული ფენის აქერცვლა  
 ლოკაცია დასავლეთი მკლავის ჩრდილოეთი კედელი  
 სცენა ქრისტე კაიფასთან  
 თარიღი აპრილი, 2023 წელი
