გელათის  
სამონასტრო კომპლექსის  
ღვთისმშობლის შობის  
სახელობის ტაძრის

კედლის მხატვრობის  
ტექნოლოგიისა და მდგომარეობის  
აღწერა - დოკუმენტაცია

დამკვეთი:  
გელათის რეაბილიტაციის  
დროებითი კომიტეტი

2023 აპრილი - 2024 თებერვალი

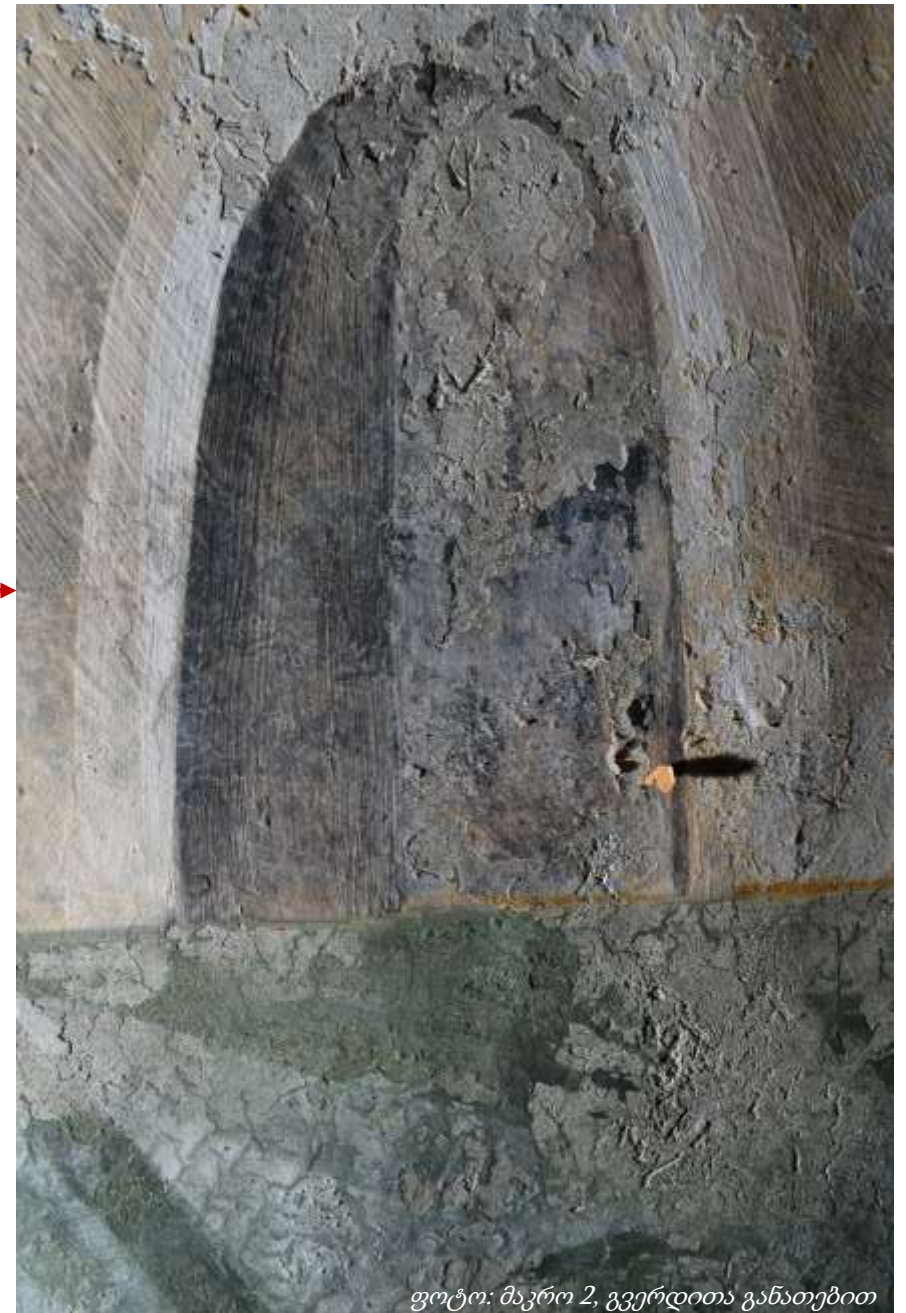
დაზიანება ფერწერული ფენის აქერცვლა  
 ლოკაცია დასავლეთი მკლავის ჩრდილოეთი კედელი  
 სცენა ქრისტე კაიფასთან  
 თარიღი აპრილი, 2023 წელი

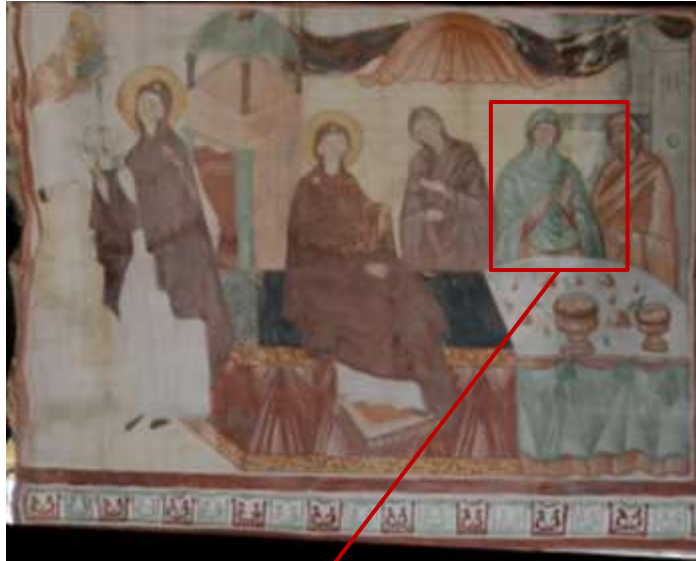
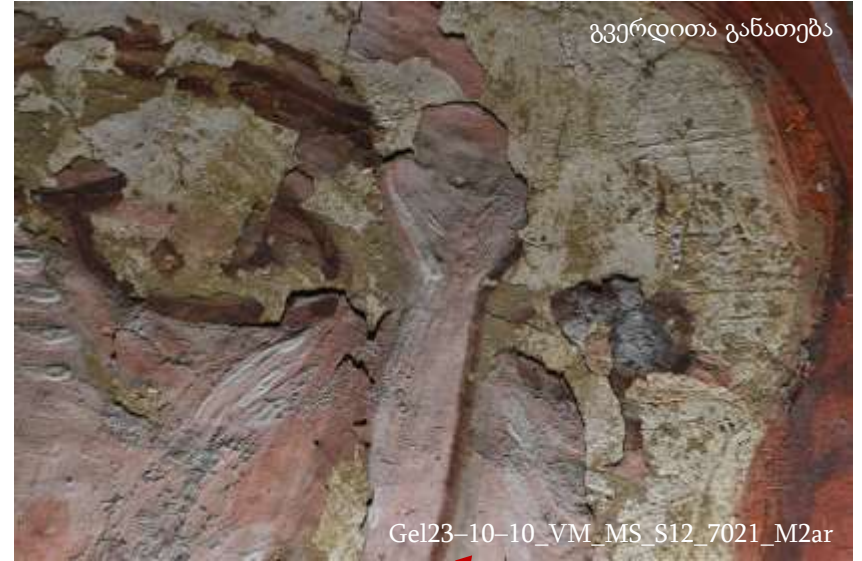
დაზიანება აქერცვლა  
 ლოკაცია დასავლეთი მკლავი, სამხრეთი კედელი  
 სცენა ღვთისმშობლის სერობა  
 თარიღი ოქტომბერი, 2023 წელი

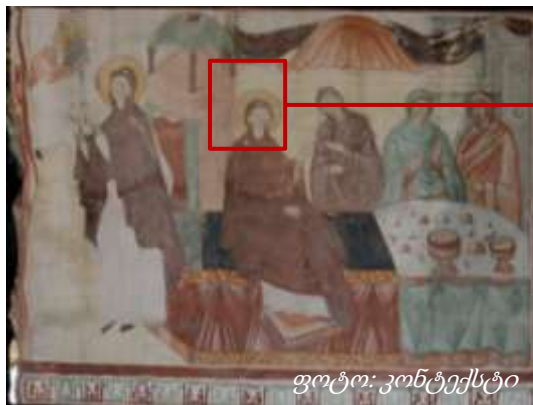
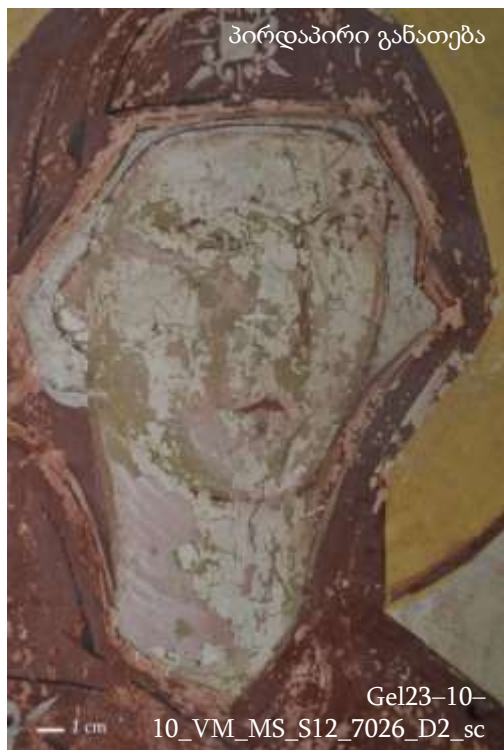
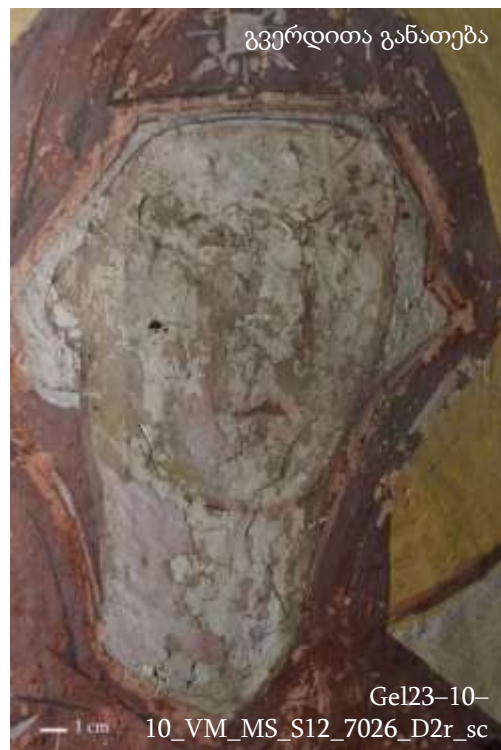
დაზიანება აქერცვლა  
 ა  
 ლოკაცია დასავლეთი მკლავი,  
 სამხრეთი კედელი  
 სცენა ღვთისმშობლის  
 სერობა  
 თარიღი ოქტომბერი,  
 2023 წელი

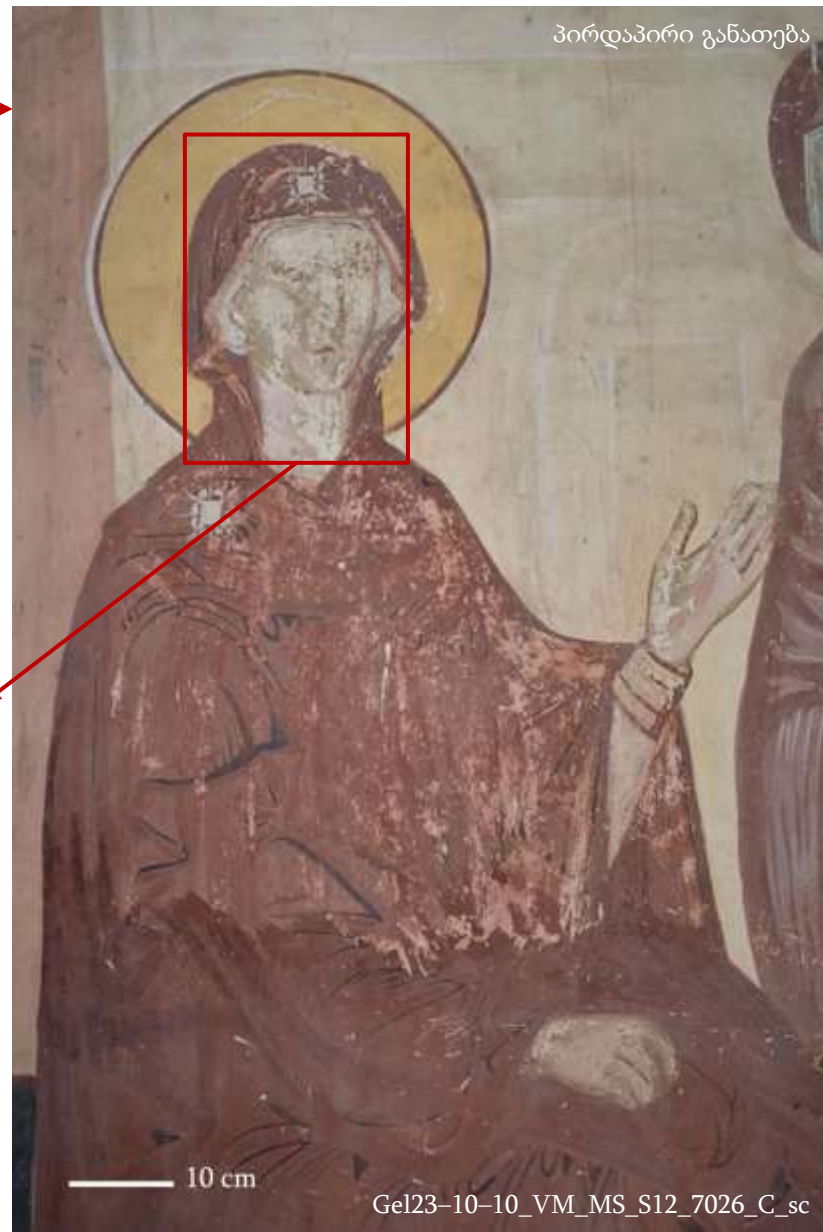
**დაზიანება** აქერცვლა  
**ლოკაცია** დასავლეთი მკლავი, ჩრდილოეთი კედელი  
**სცენა** ღვთისმშობლის მიძინებისთვის. მოციქულთა შეკრება  
**თარიღი** ოქტომბერი, 2023 წელი

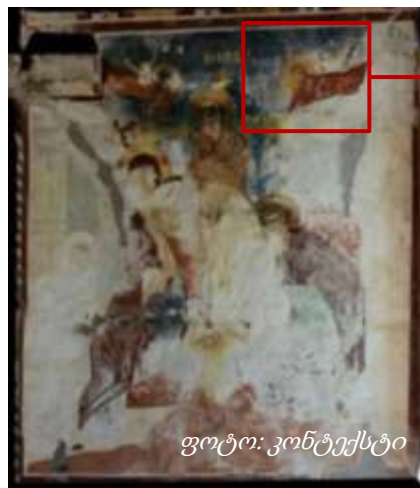
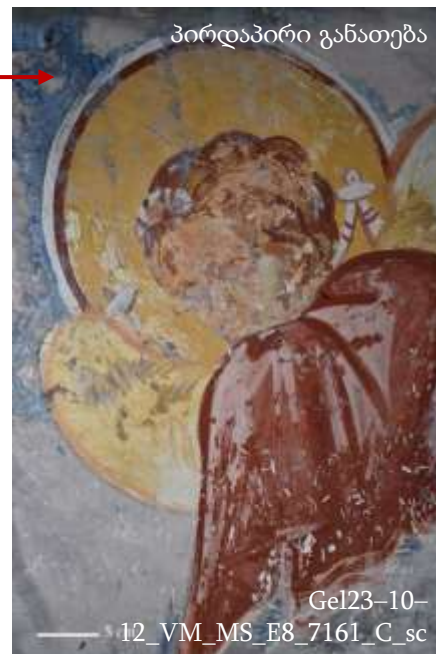
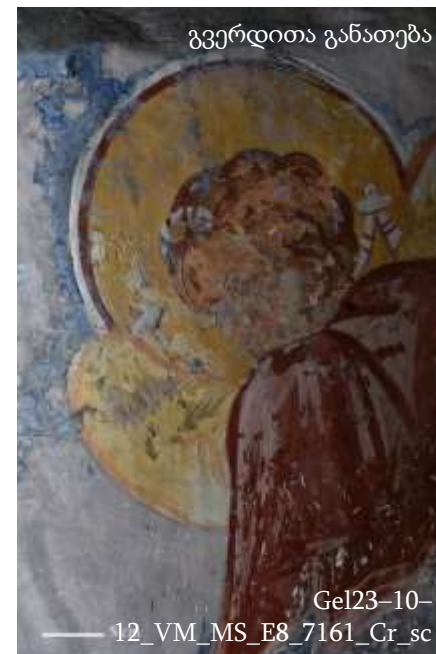
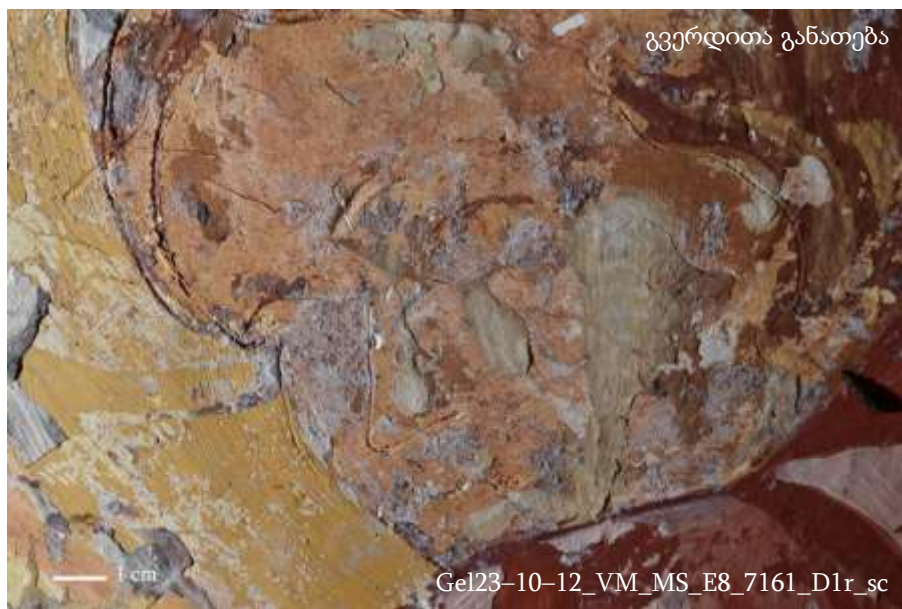
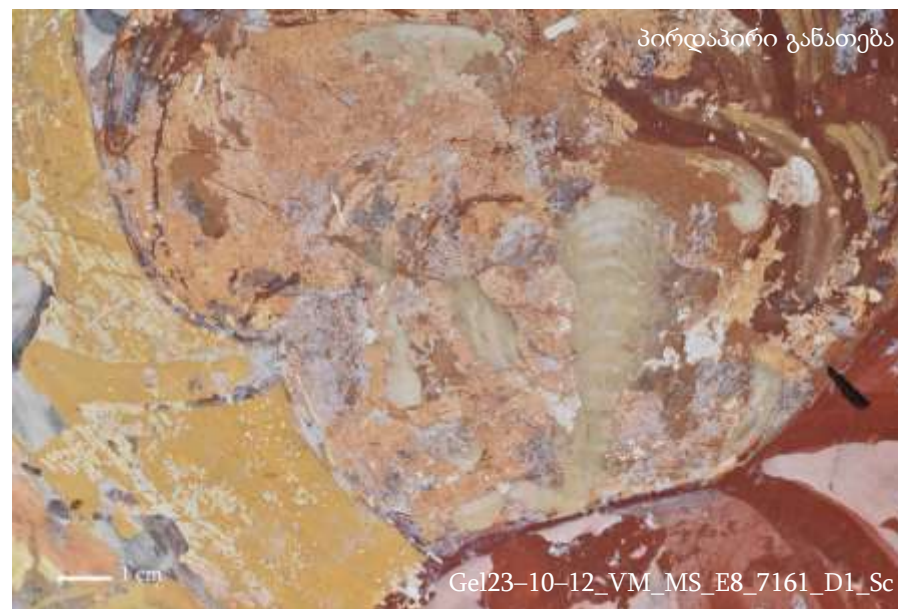
დაზიანება აქერცვლა  
 ლოკაცია სამხრეთი მკლავი, აღმოსავლეთი კედელი  
 სცენა გარდამოხსნა  
 თარიღი ოქტომბერი, 2023 წელი

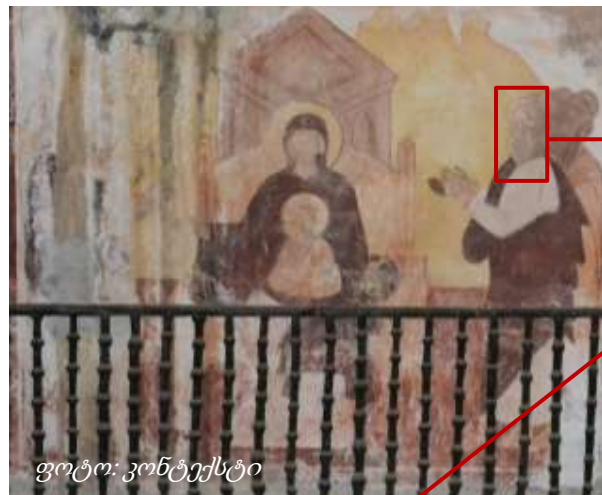
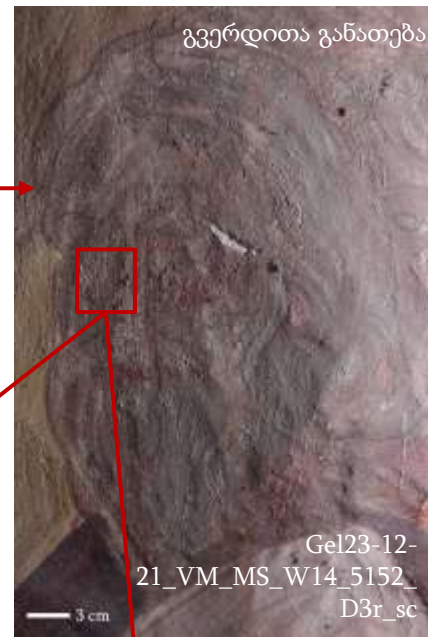
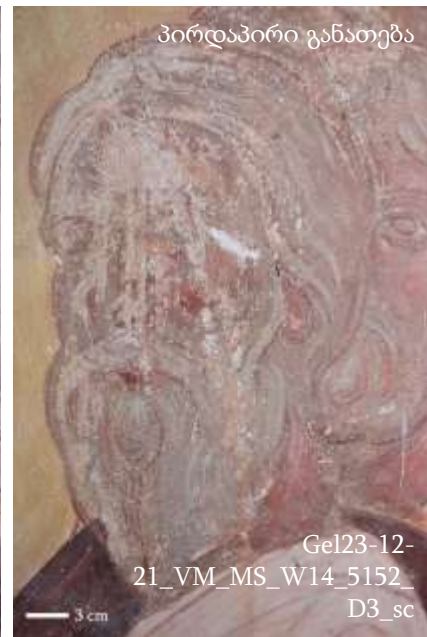
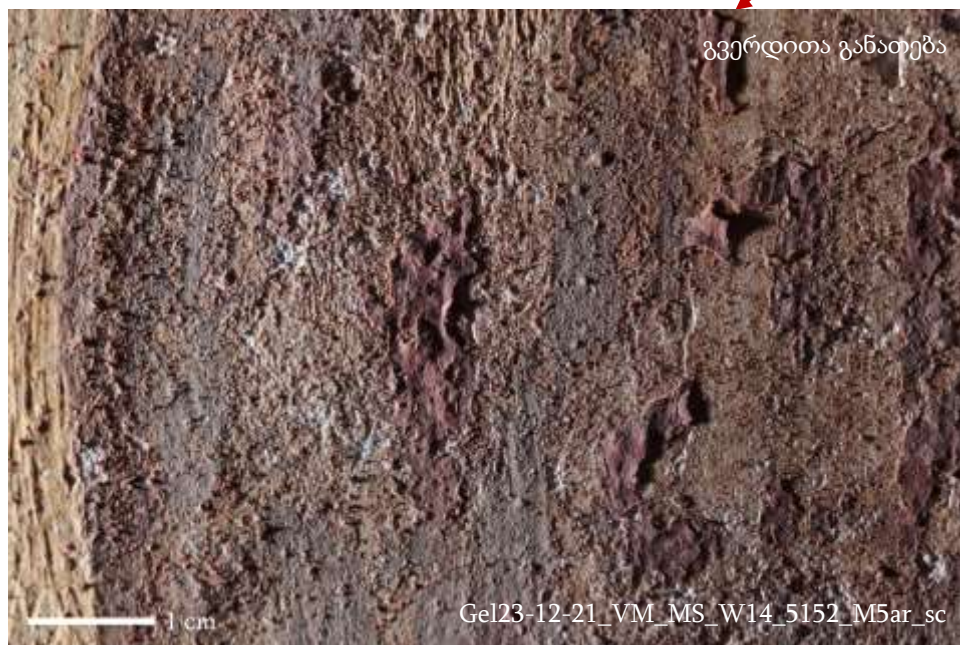
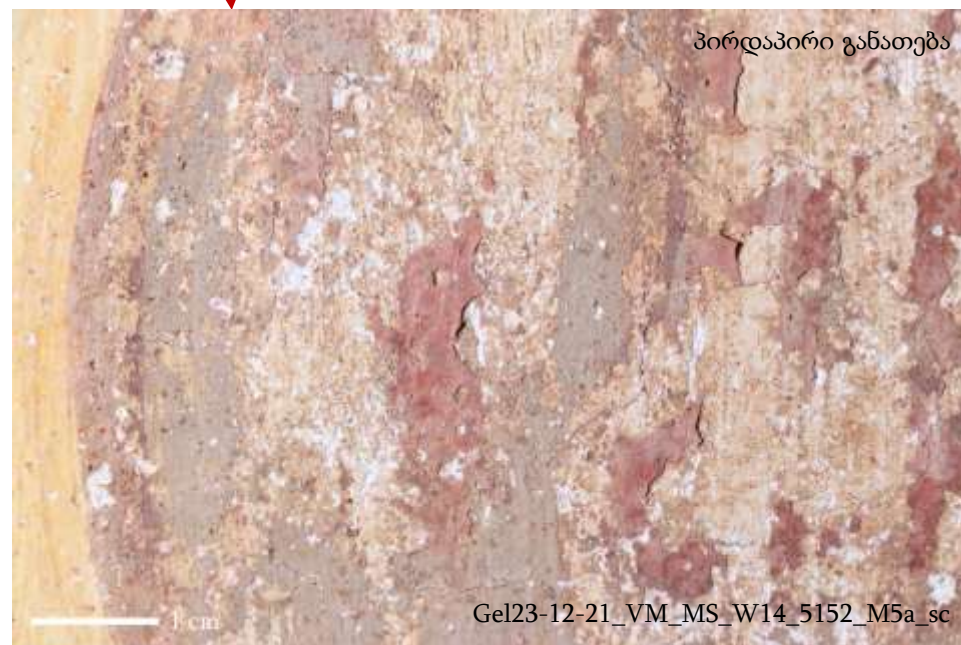
**დაზიანება** აქერცვლა  
**ლოკაცია** დასავლეთი მკლავი, დასავლეთი კედელი  
**სცენა** W14  
**თარიღი** დეკემბერი, 2023 წელი

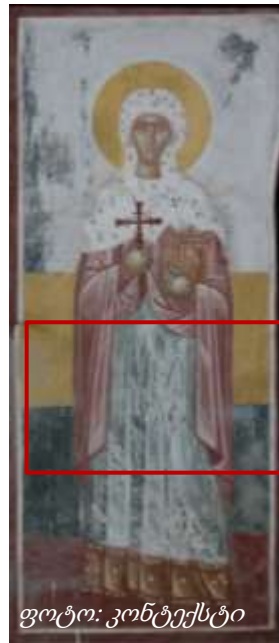
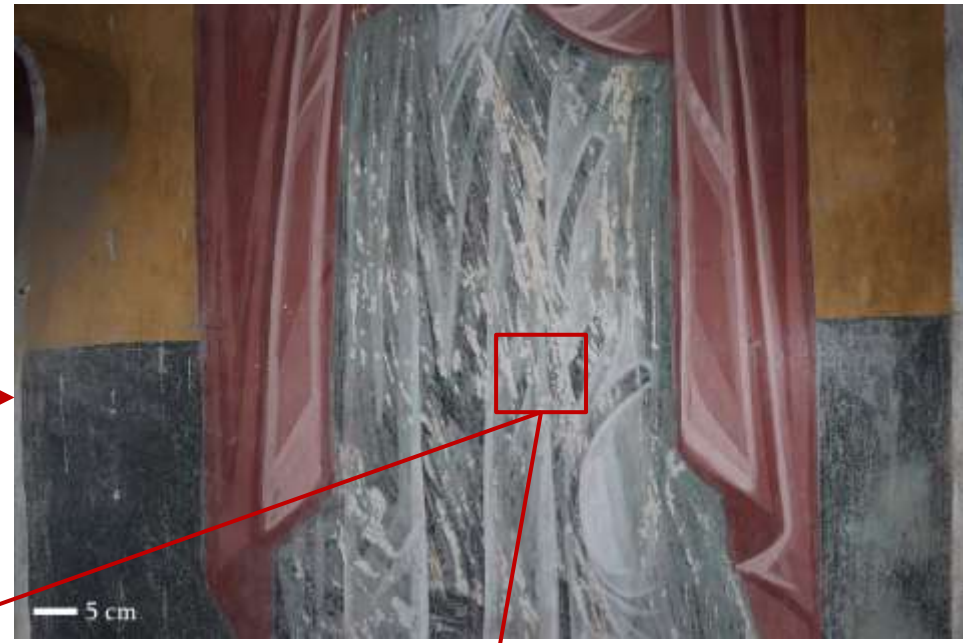
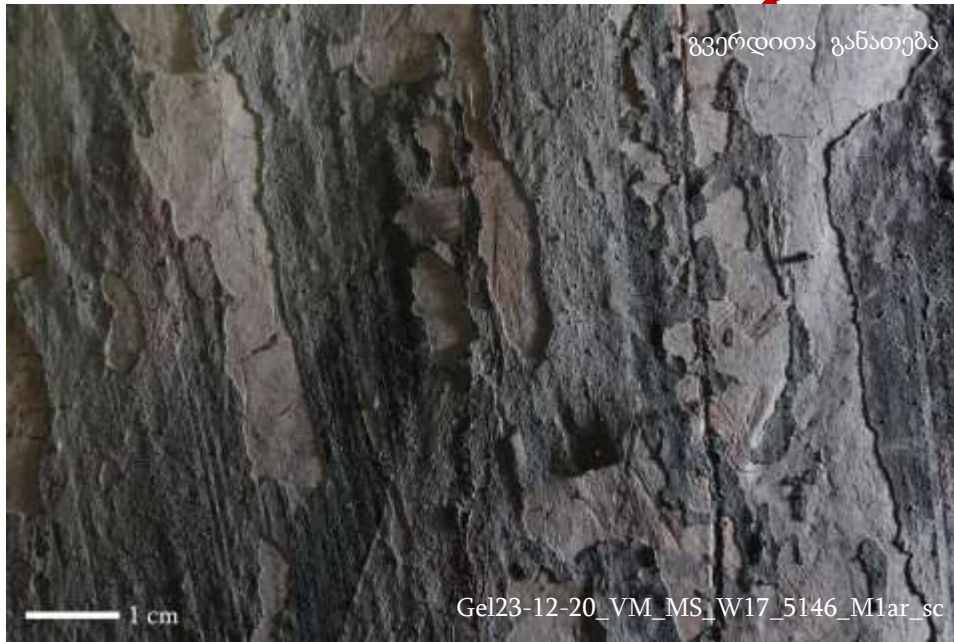
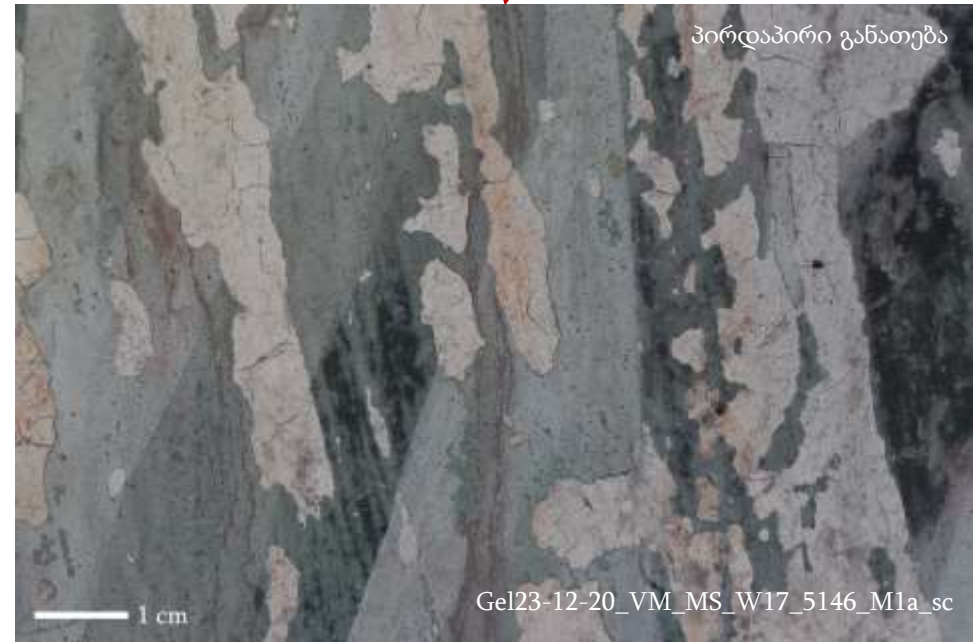
**დაზიანება** აქერცვლა  
**ლოკაცია** ჩრდილოეთი მკლავი, დასავლეთი კედელი  
**სცენა** წმ. ეკატერინა  
**თარიღი** დეკემბერი, 2023 წელი

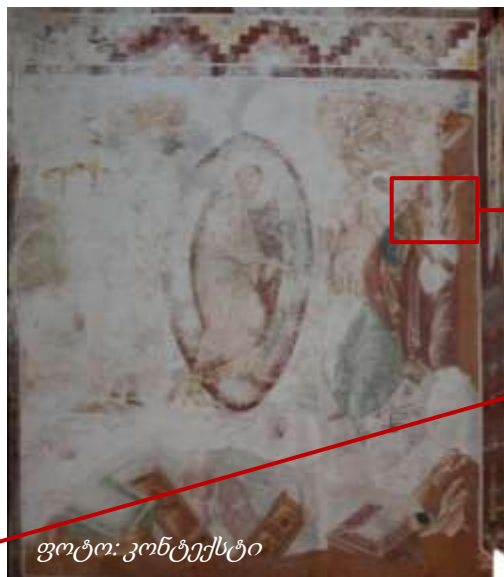
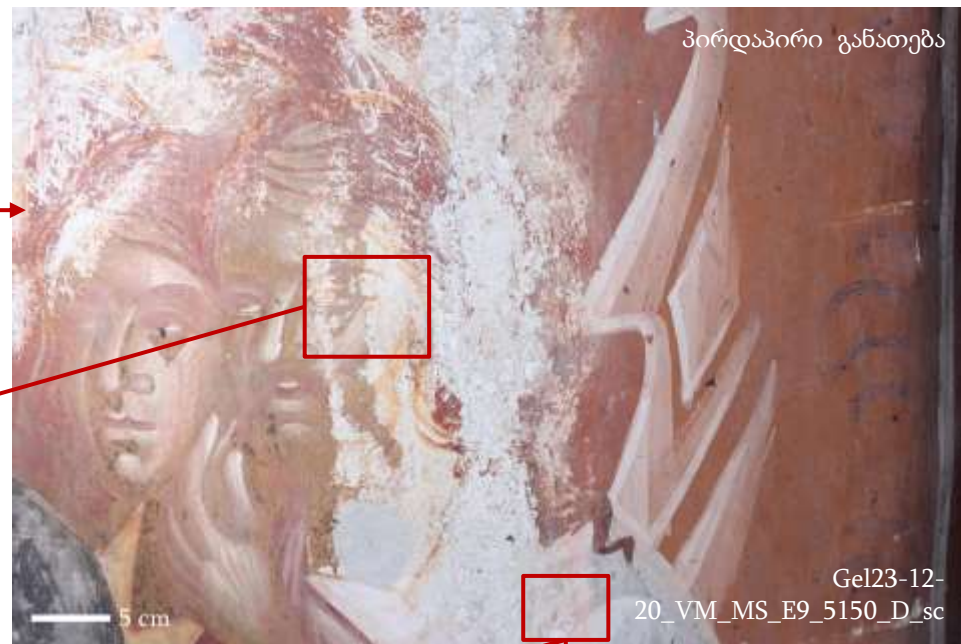
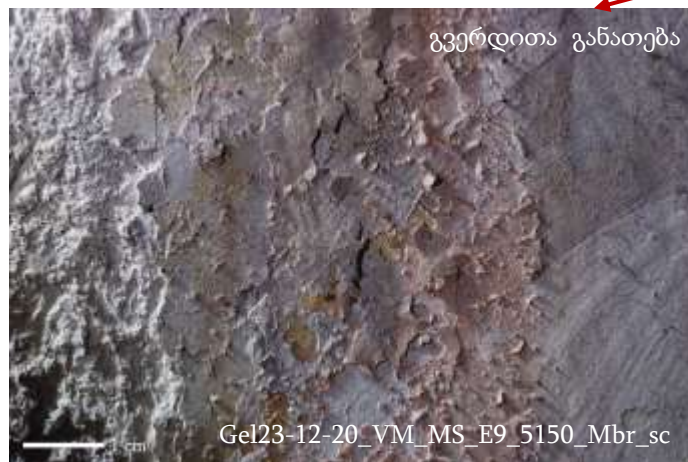
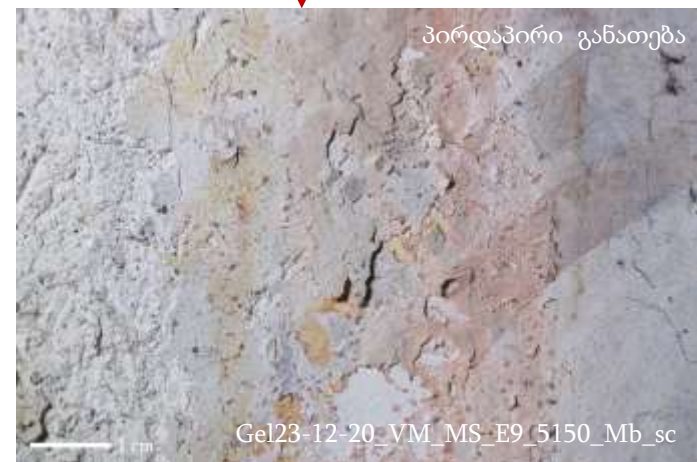
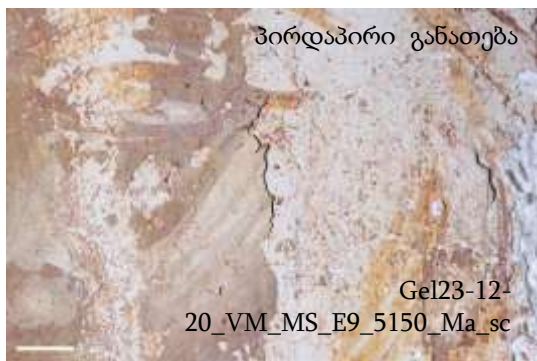
დაზიანება აქერცვლა

ლოკაცია ჩრდილოეთი მკლავი, აღმოსავლეთი კედელი

სცენა ჯოჯოხეთის წარმოტყვევნა

თარიღი დეკემბერი, 2023 წელი

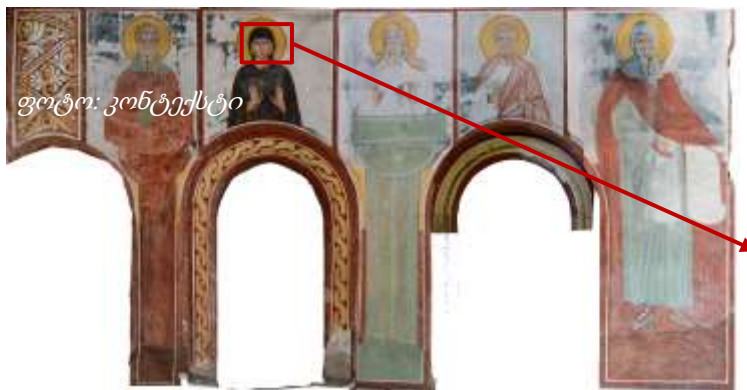
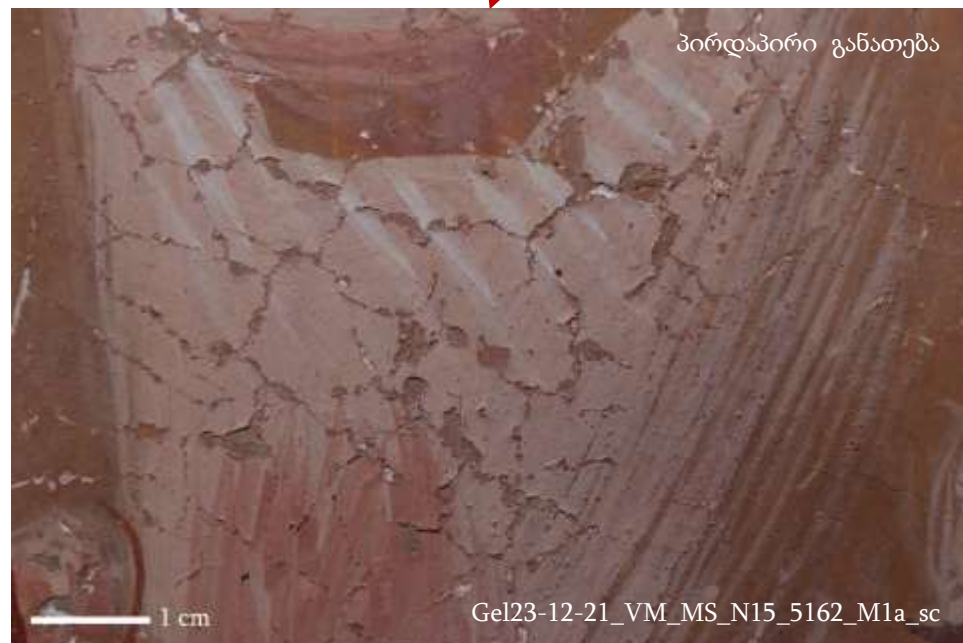
დაზიანება აქერცვლა

ლოკაცია დასავლეთი მკლავი, ჩრდილოეთი კედელი

სცენა N15

თარიღი დეკემბერი, 2023 წელი

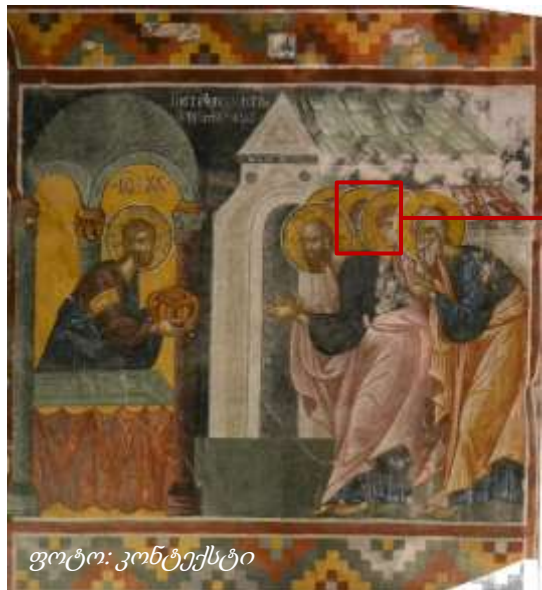
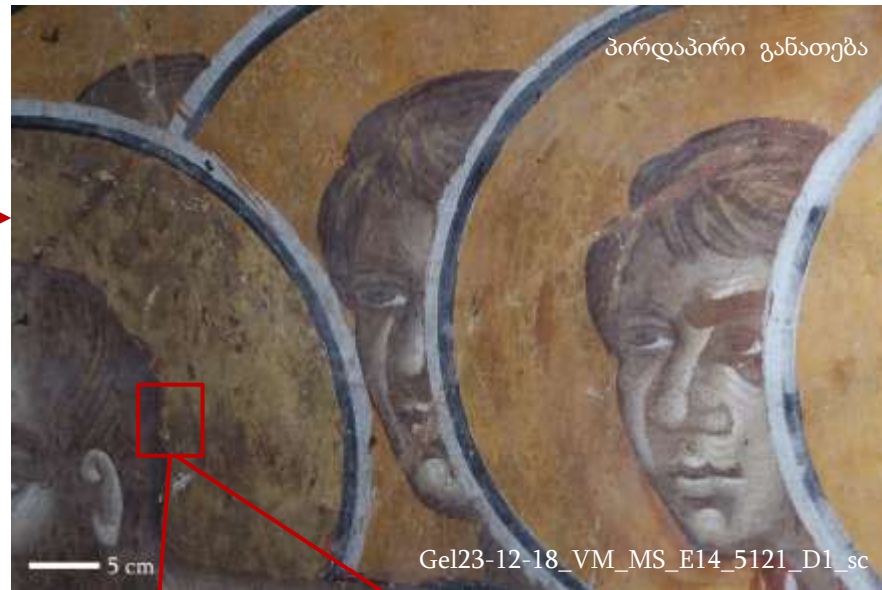
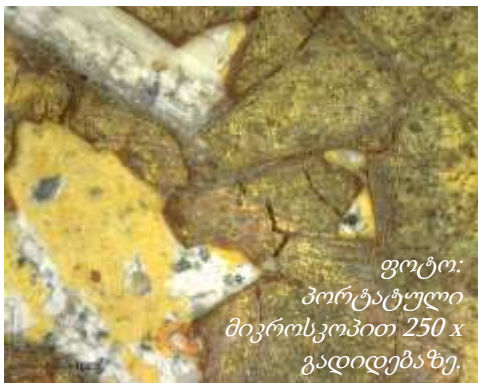
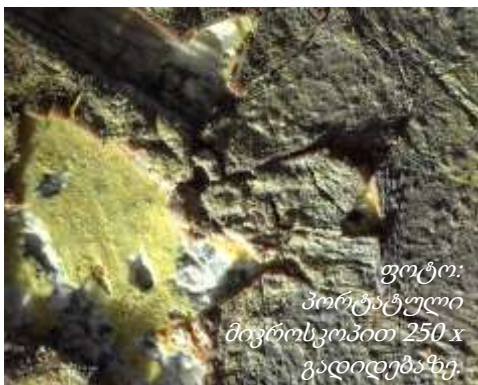
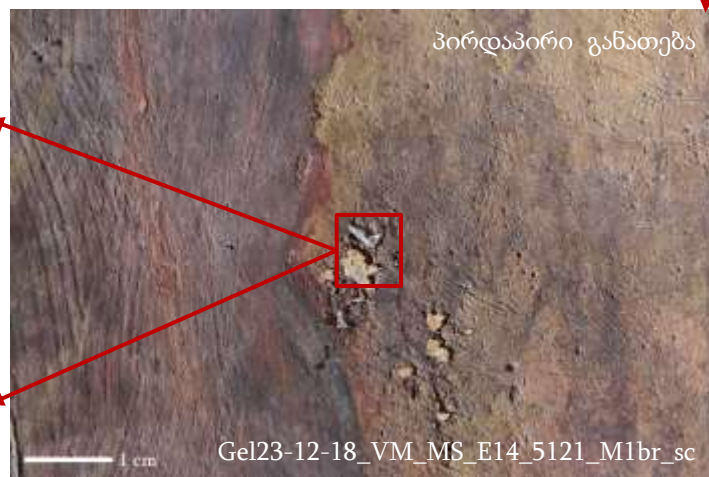
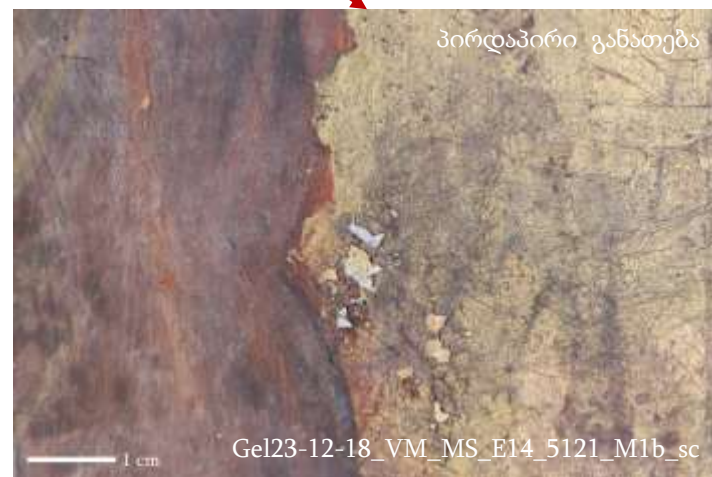
დაზიანება აქერცვლა

ლოკაცია აღმოსავლეთი მკლავი, აღმოსავლეთი კედელი

სცენა 9

თარიღი დეკემბერი, 2023 წელი

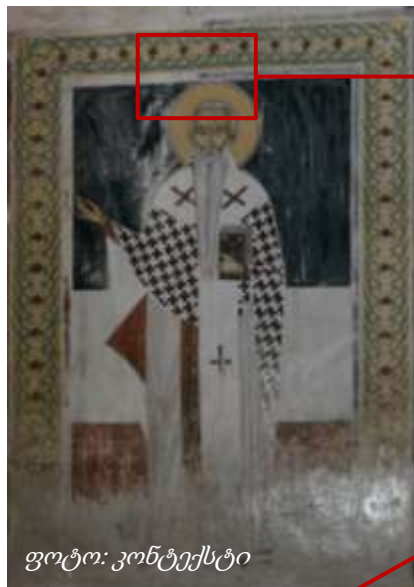
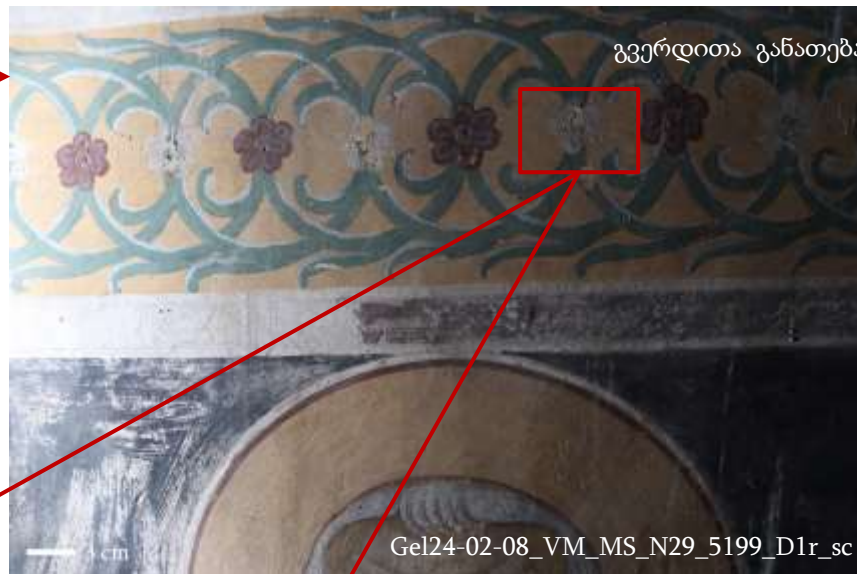
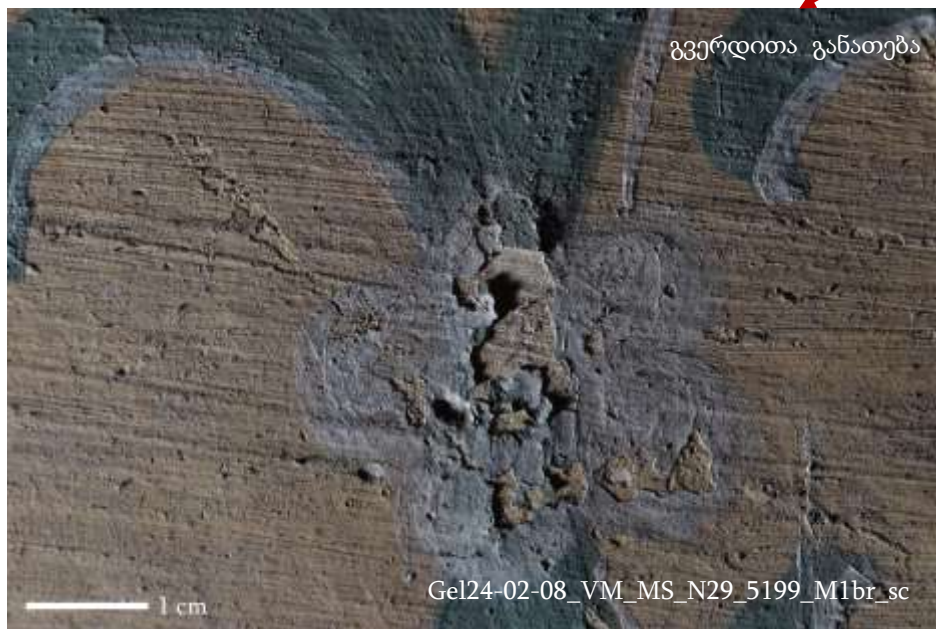
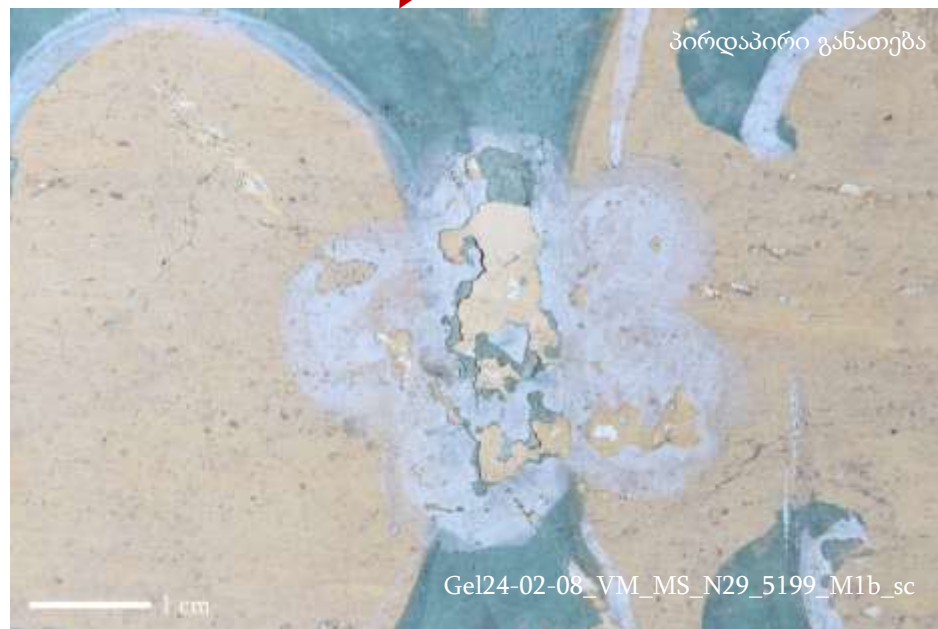
დაზიანება აქერცვლა

ლოკაცია ჩრდილოეთი მკლავი, ჩრდილოეთი კედელი

სცენა ქტიტორთა რიგი  
თარიღი თებერვალი, 2024 წელი

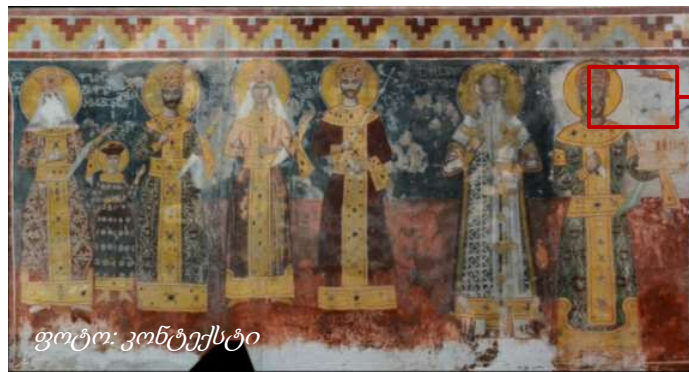
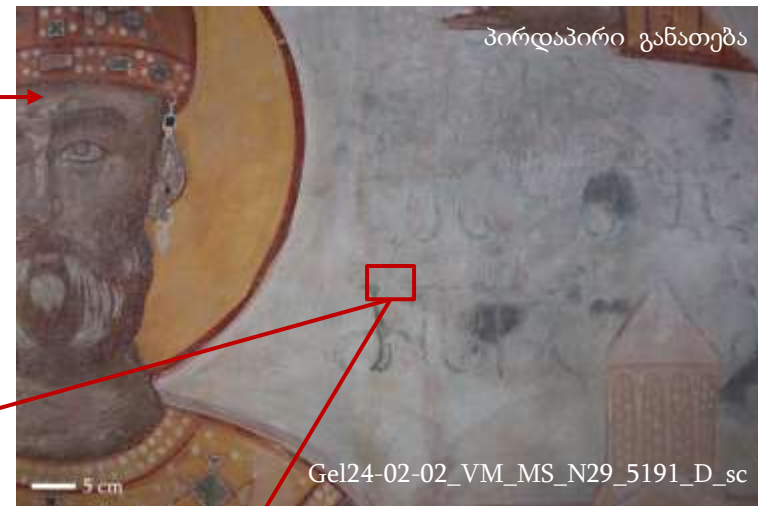
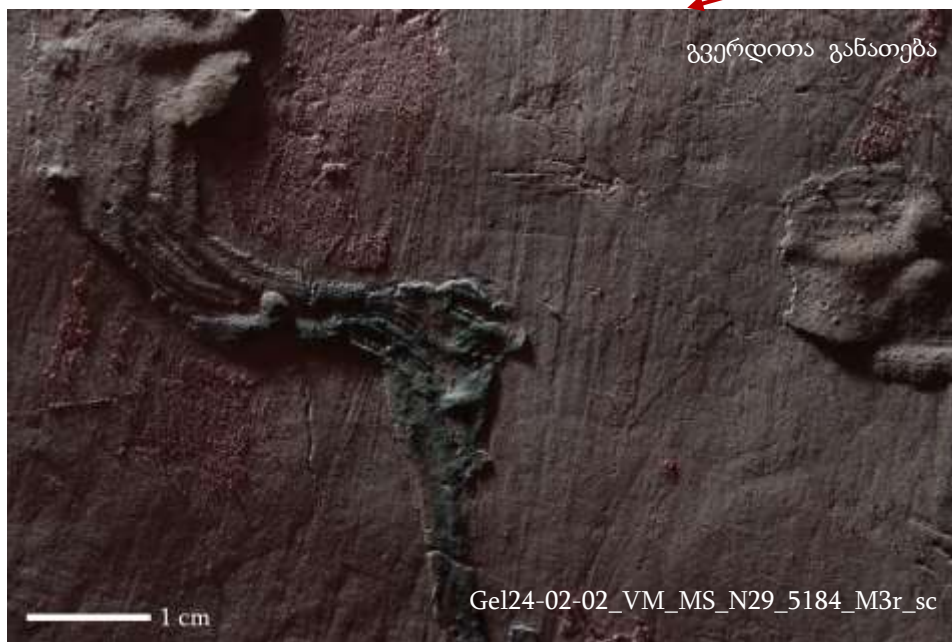
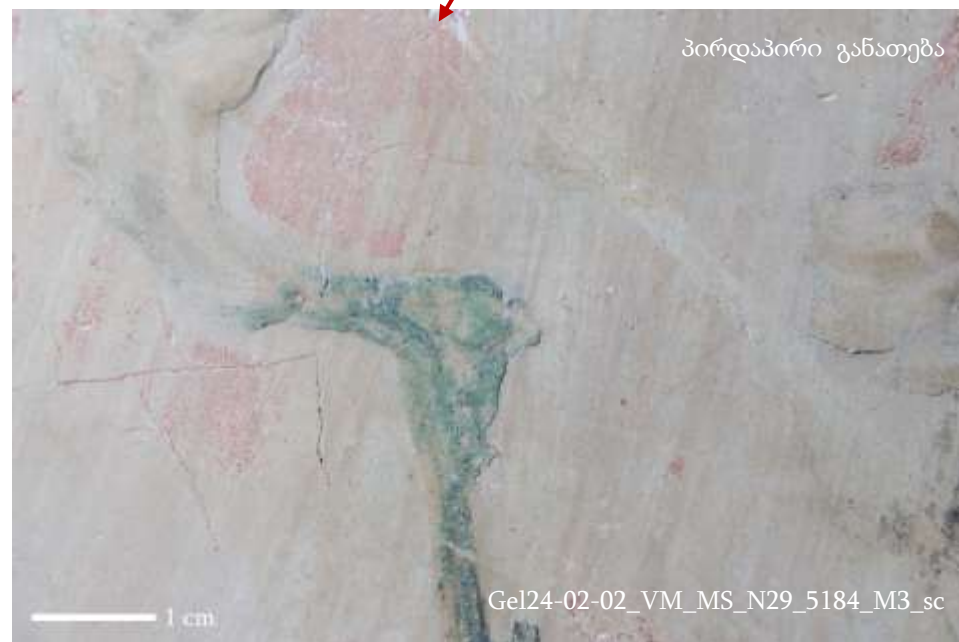
დაზიანება აქერცვლა

ლოკაცია ჩრდილოეთი მკლავი, ჩრდილოეთი კედელი

სცენა ქტიტორთა რიგი  
თარიღი თებერვალი, 2024 წელი

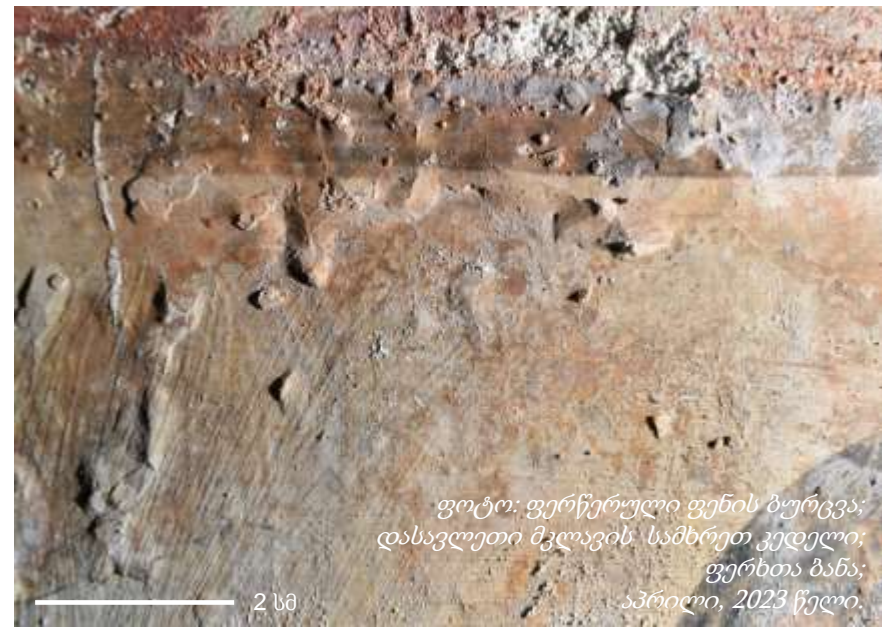
ფოტო: ფერწერული ფენის ბურცვა; დასავლეთი მკლავის სამხრეთ კედელი; ფერხთა ბანა; აპრილი, 2023 წელი.

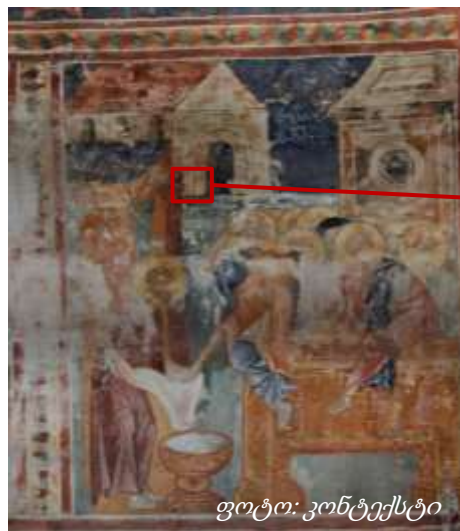
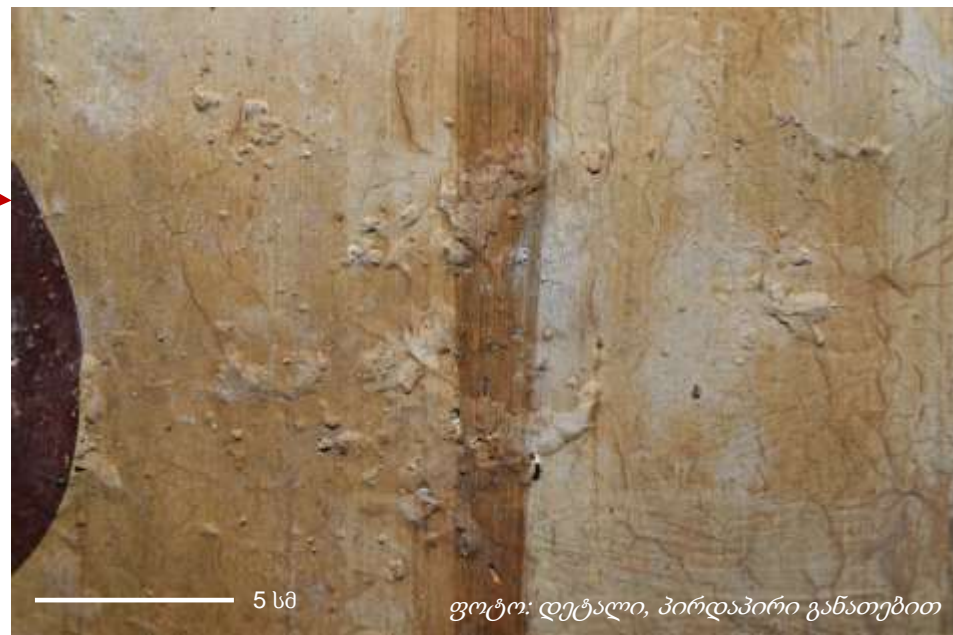
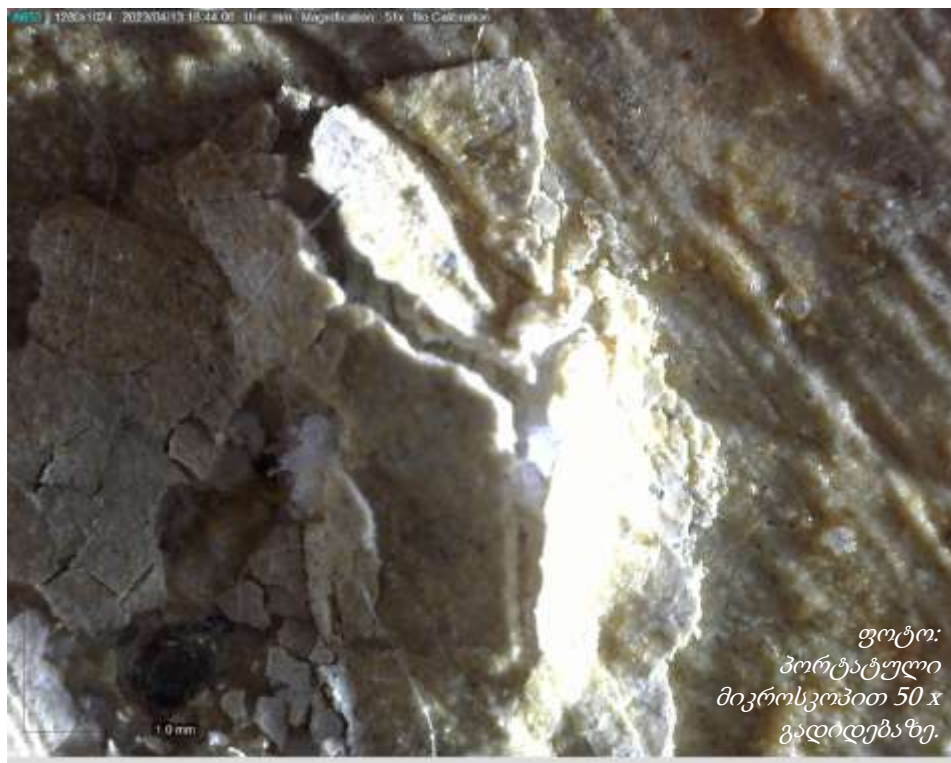
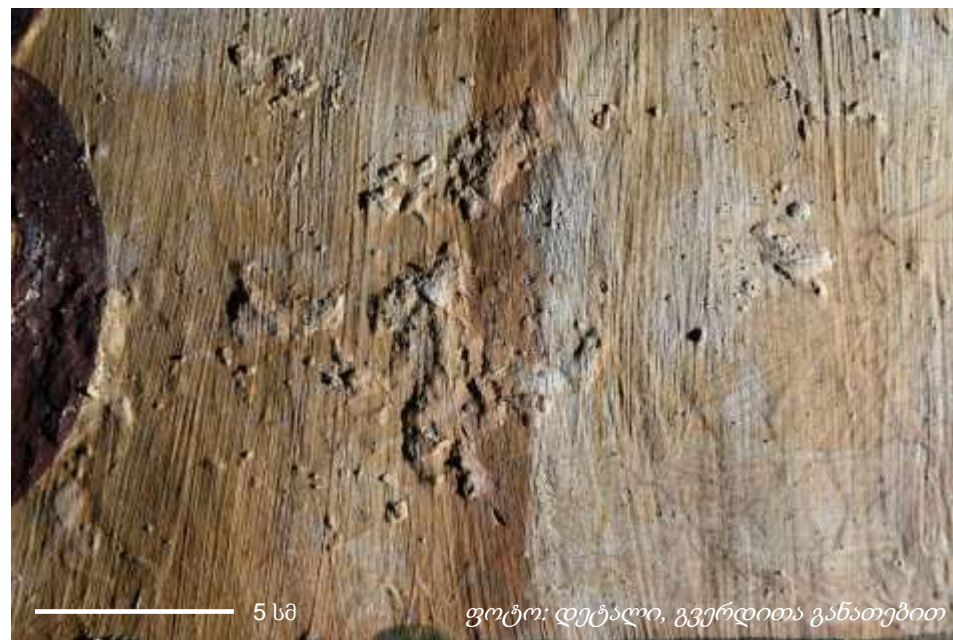
დაზიანება ფერწერული ფენის აბურცვა

ლოკაცია დასავლეთი მკლავის სამხრეთი კედელი

სცენა ფერხთა ბანა

ფოტო: დეტალი, პირდაპირი განათებით

ფოტო:  
პორტატული  
მიკროსკოპით 50 x  
გადიდებაზე.

ფოტო: დეტალი, გვერდითა განათებით
