გელათის  
სამონასტრო კომპლექსის  
ღვთისმშობლის შობის  
სახელობის ტაძრის

კედლის მხატვრობის  
ტექნოლოგიისა და მდგომარეობის  
აღწერა - დოკუმენტაცია

დამკვეთი:  
გელათის რეაბილიტაციის  
დროებითი კომიტეტი

2023 აპრილი - 2024 თებერვალი

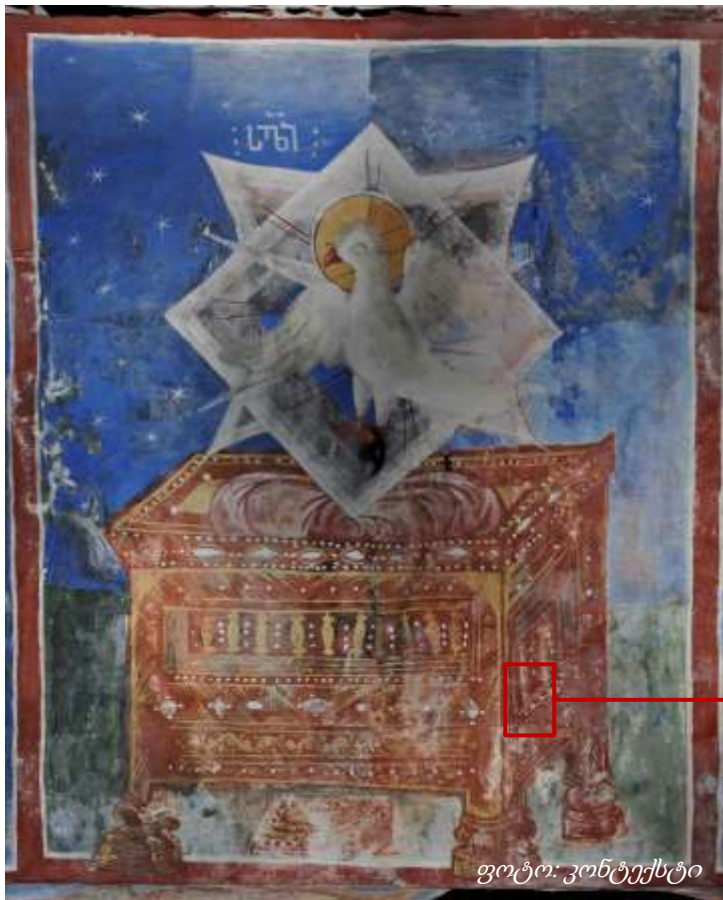
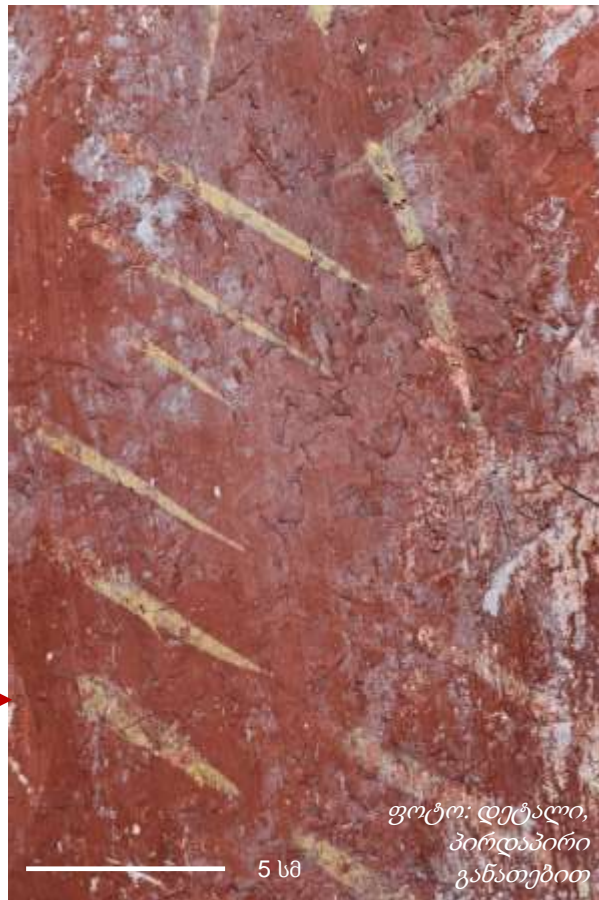
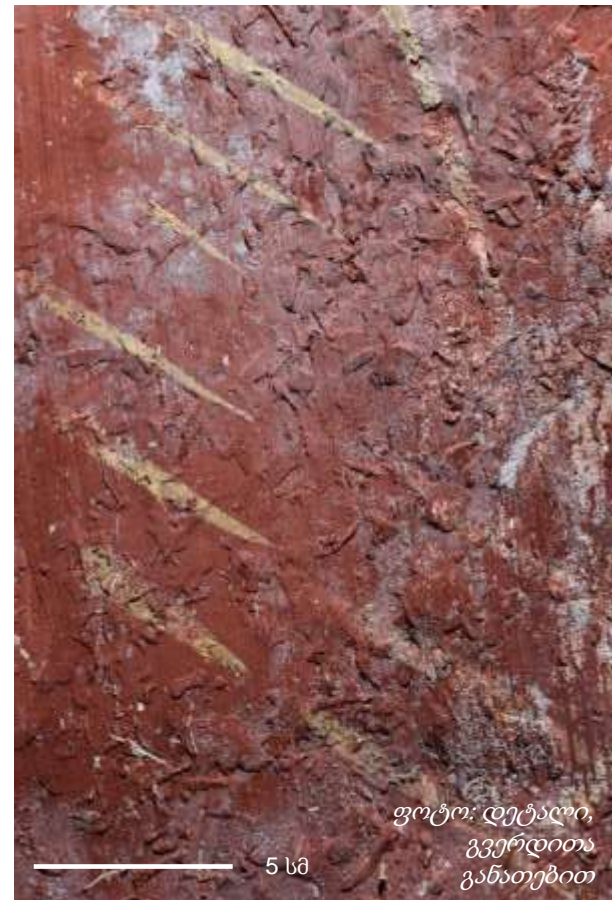
ფერწერული ფენის ბურცვა

ჩრდილოეთი მკლავის კამარა

ჰეტიმასია (ტახტი განმზადებული)

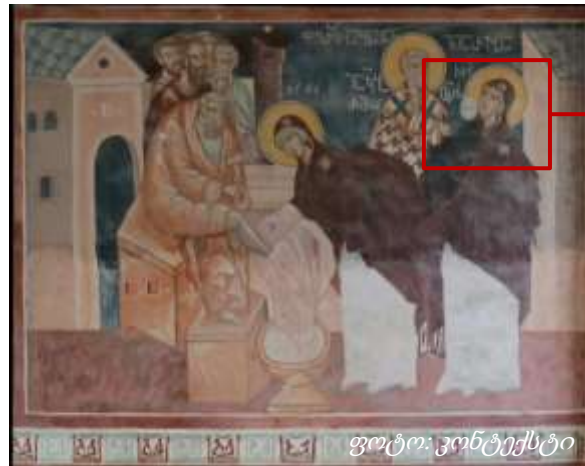
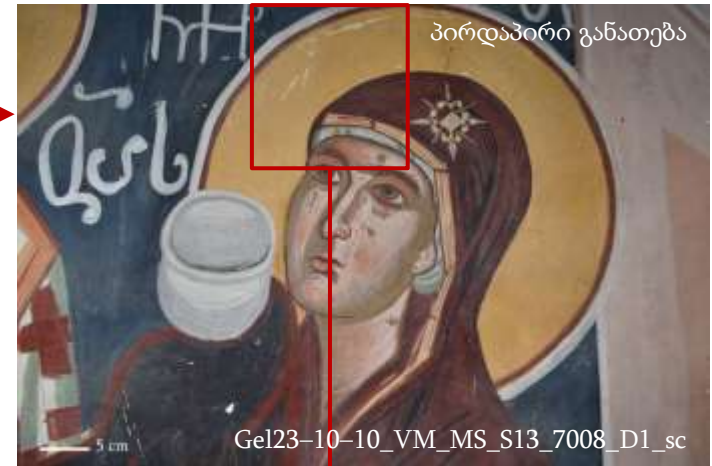
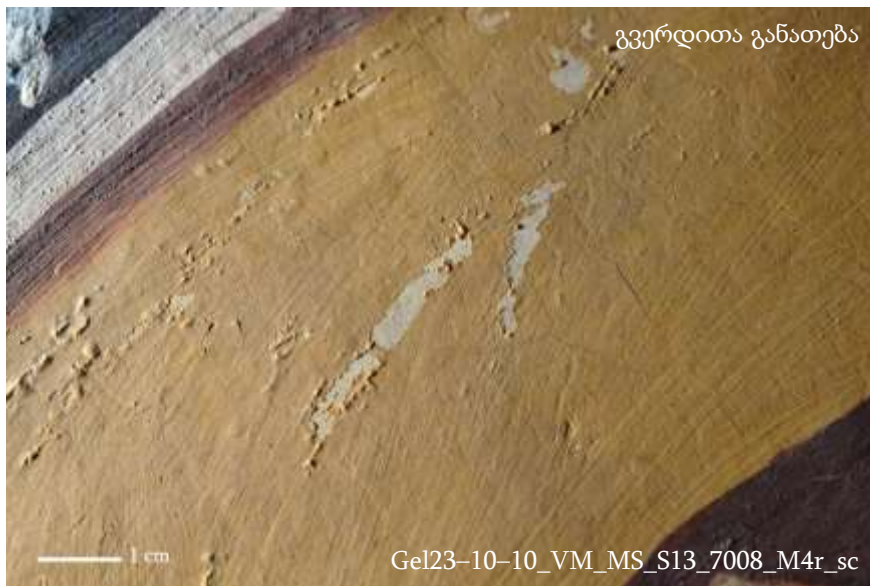
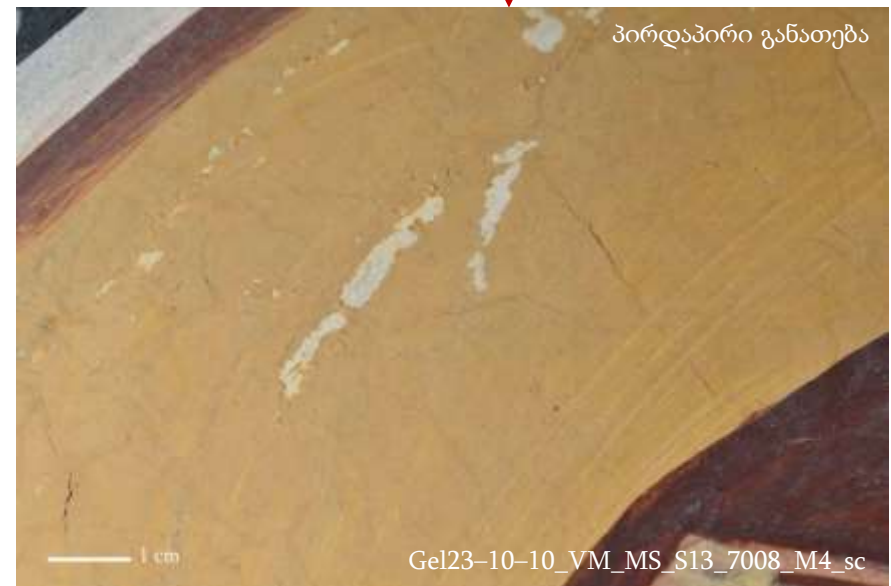
**დაზიანება** აბურცვა  
**ლოკაცია** დასავლეთი მკლავი, სამხრეთი კედელი  
**სცენა** ღვთისმშობლისგან ფერხთა ბანა  
**თარიღი** ოქტომბერი, 2023 წელი

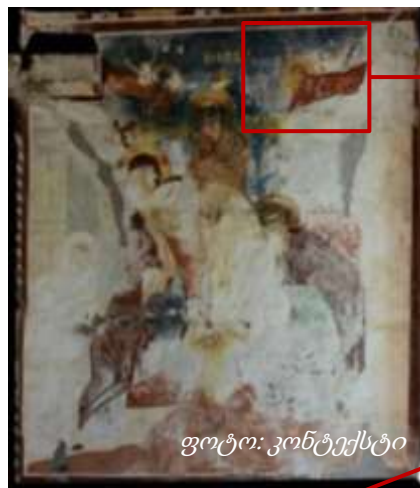
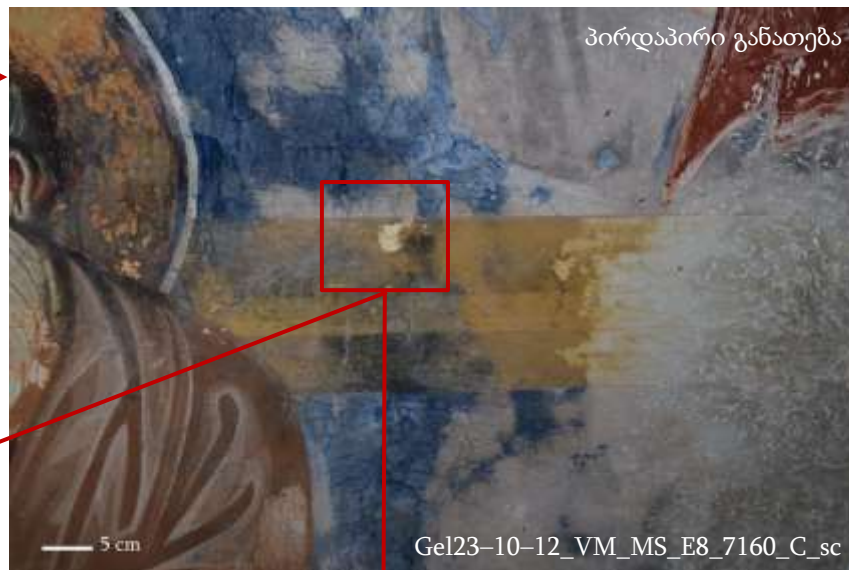
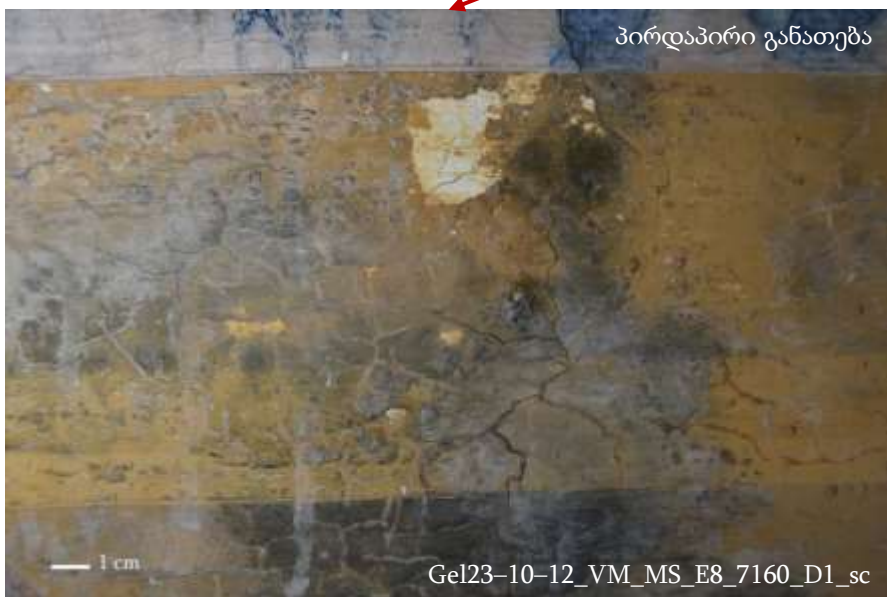
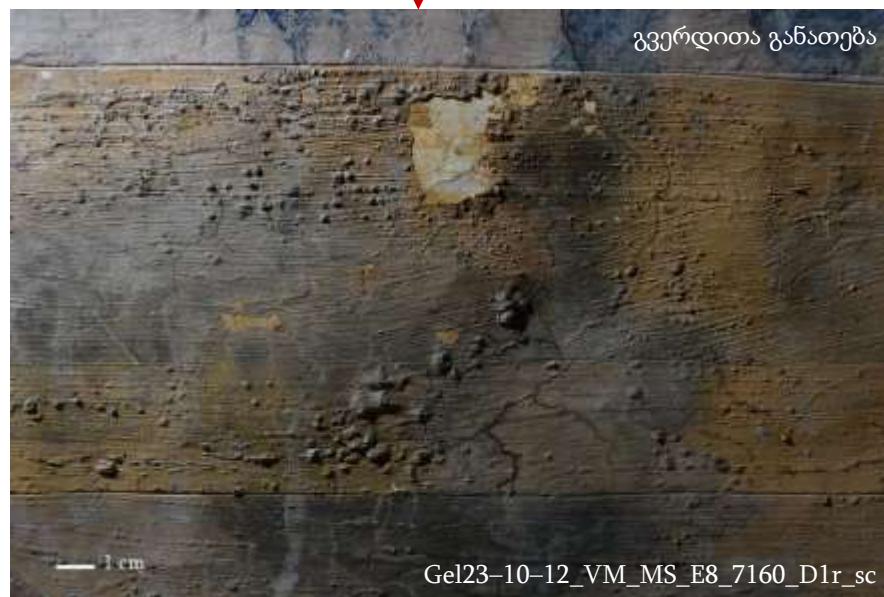
**დაზიანება** აბურცვა  
**ლოკაცია** სამხრეთი მკლავი,  
 აღმოსავლეთი  
 კედელი  
**სცენა** გარდამოხსნა  
**თარიღი** ოქტომბერი, 2023  
 წელი

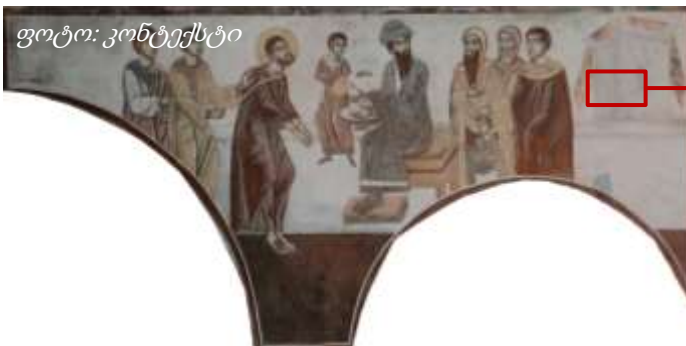
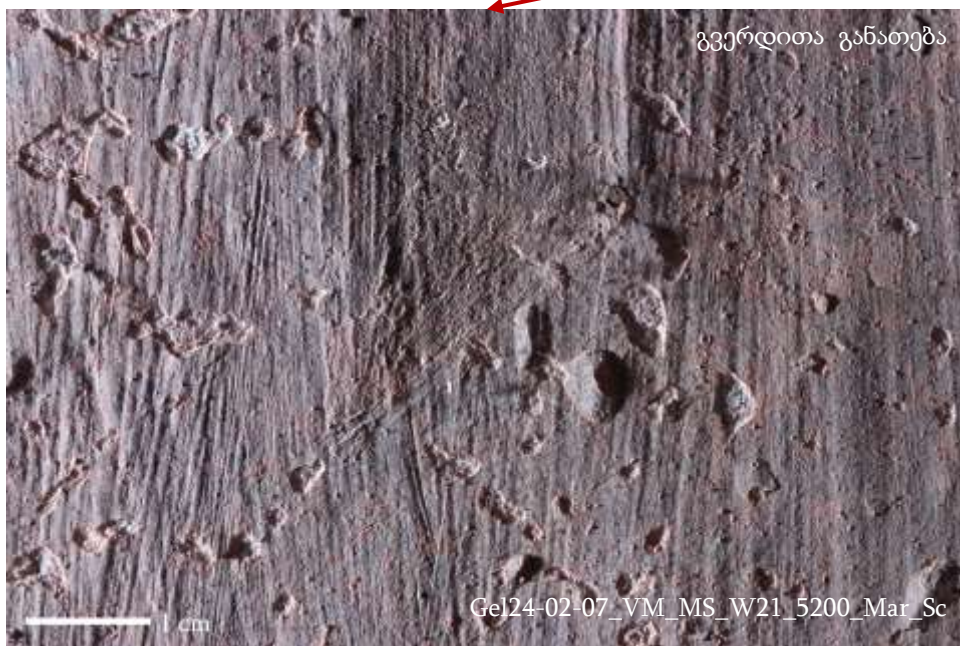
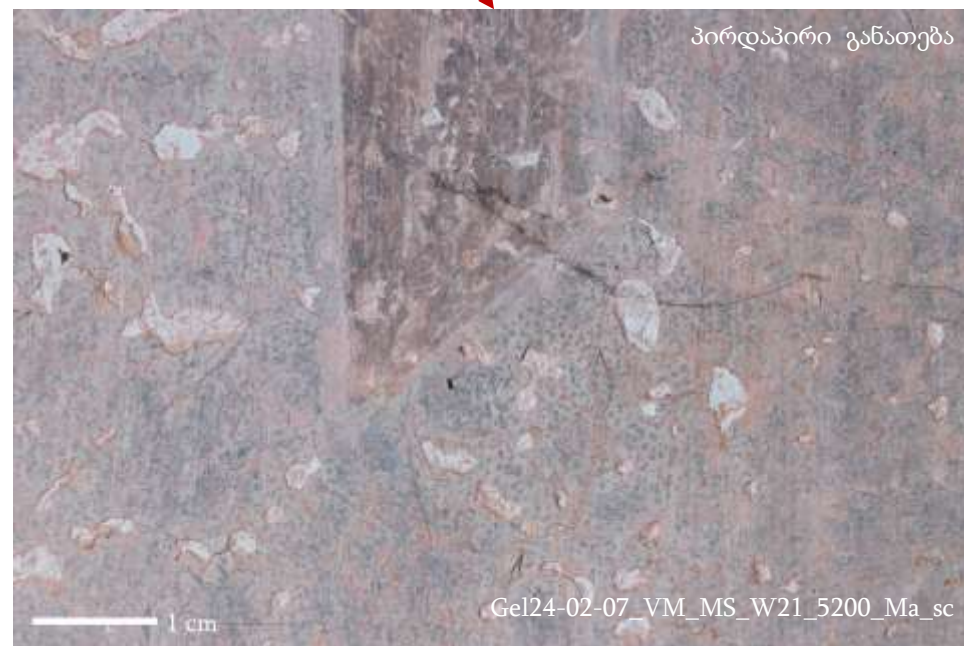
დაზიანება აზურცვა

ლოკაცია დასავლეთი მკლავი, დასავლეთი კედელი

სცენა W21

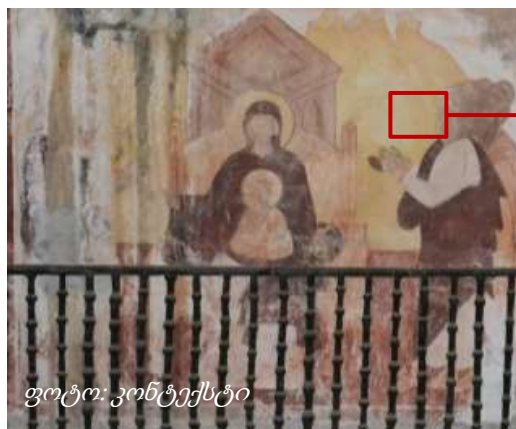
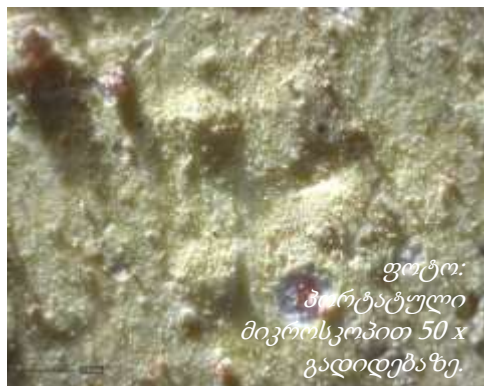
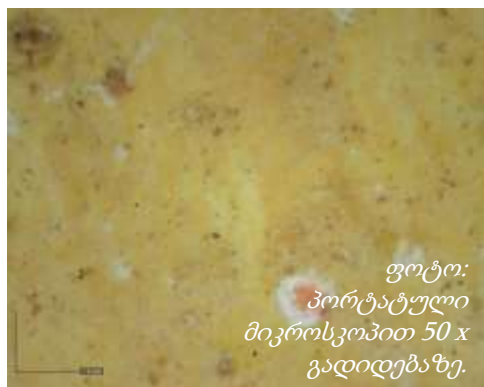
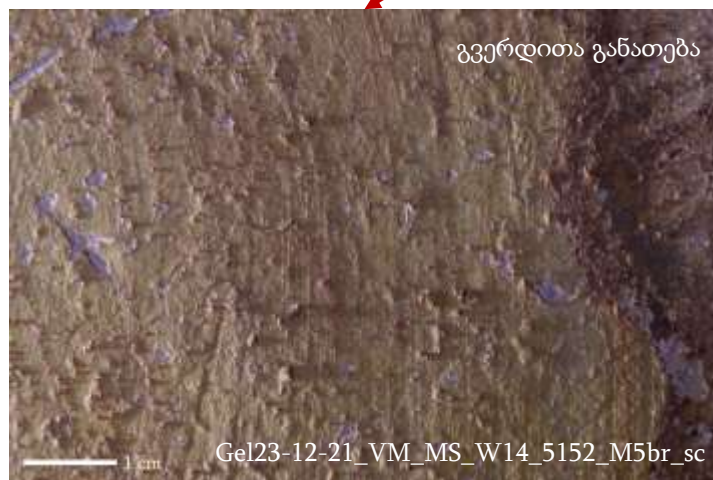
დაზიანება აბურცვა

ლოკაცია დასავლეთი მკლავი, დასავლეთი კედელი

სცენა W14

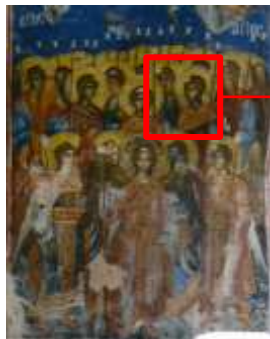
**დაზიანება:** ფერწერული ფენის აბურცვა  
**ლოკაცია:** აღმოსავლეთი მკლავი, ბემის სამხრეთი მხარე

**სცენა:** ანგელოზთა დასი

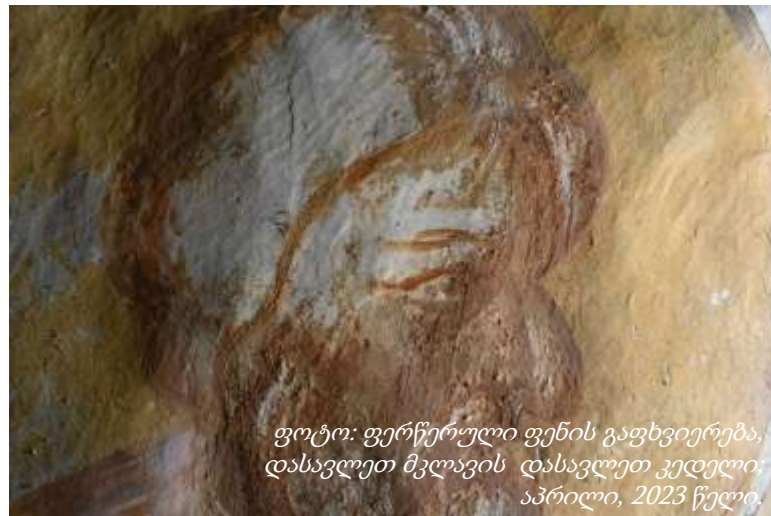
ფოტო: ფერწერული ფენის გაფხვიერება, დასავლეთ მკლავის დასავლეთ კედელი; აპრილი, 2023 წელი.

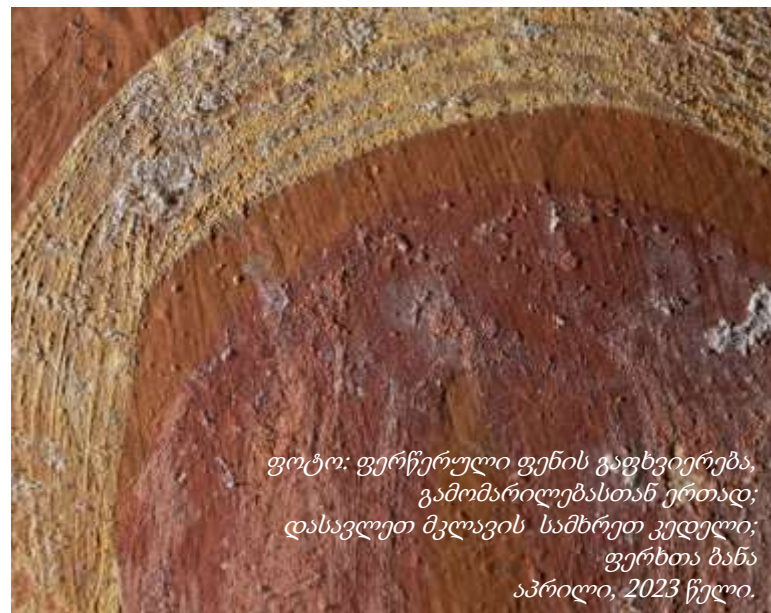
ფოტო: ფერწერული ფენის გაფხვიერება, გამომარილებასთან ერთად; დასავლეთ მკლავის სამხრეთ კედელი; ფერხთა ბანა აპრილი, 2023 წელი.

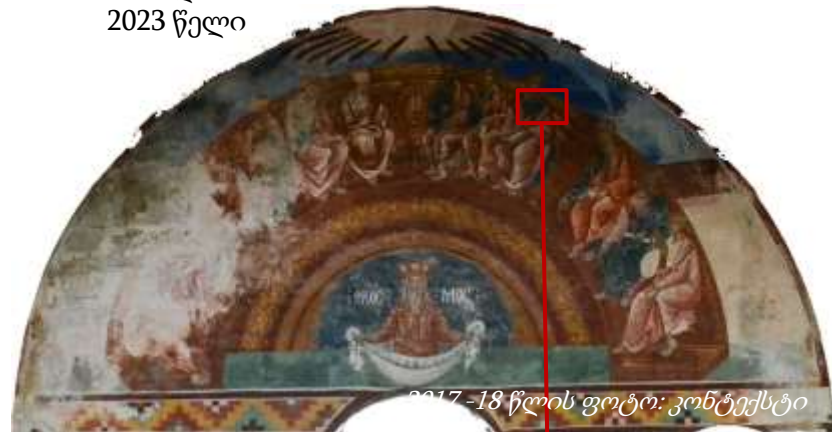
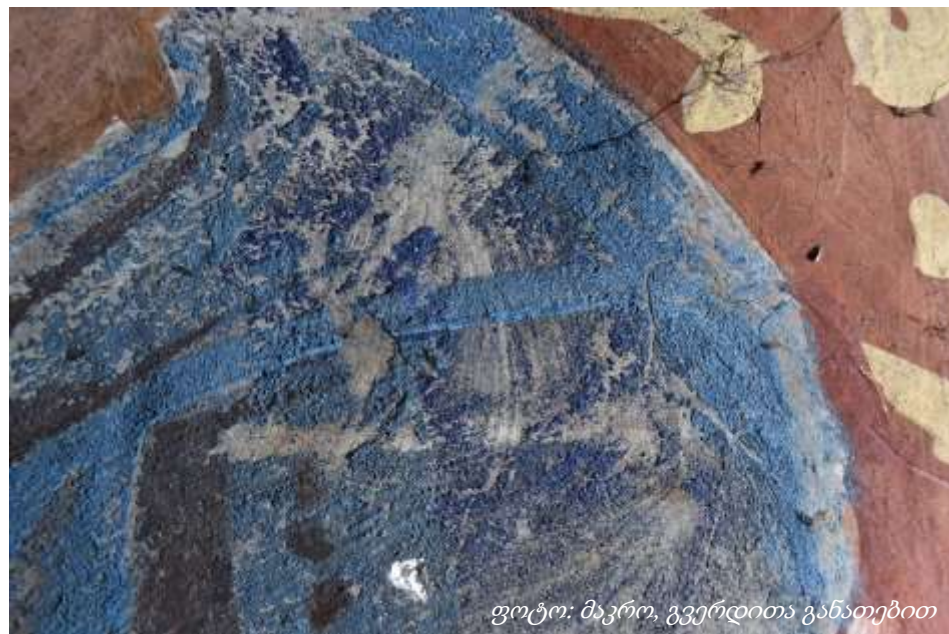
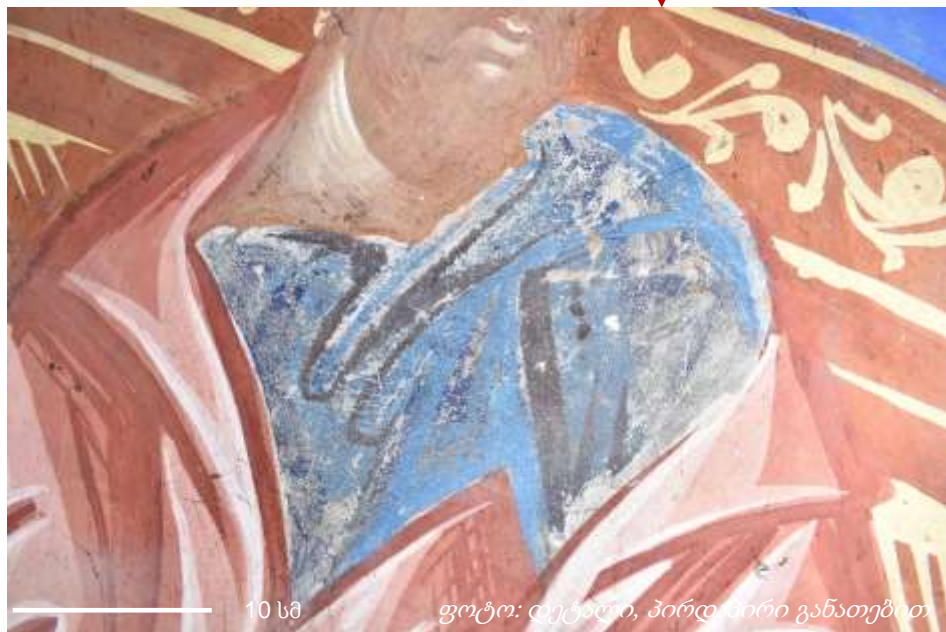
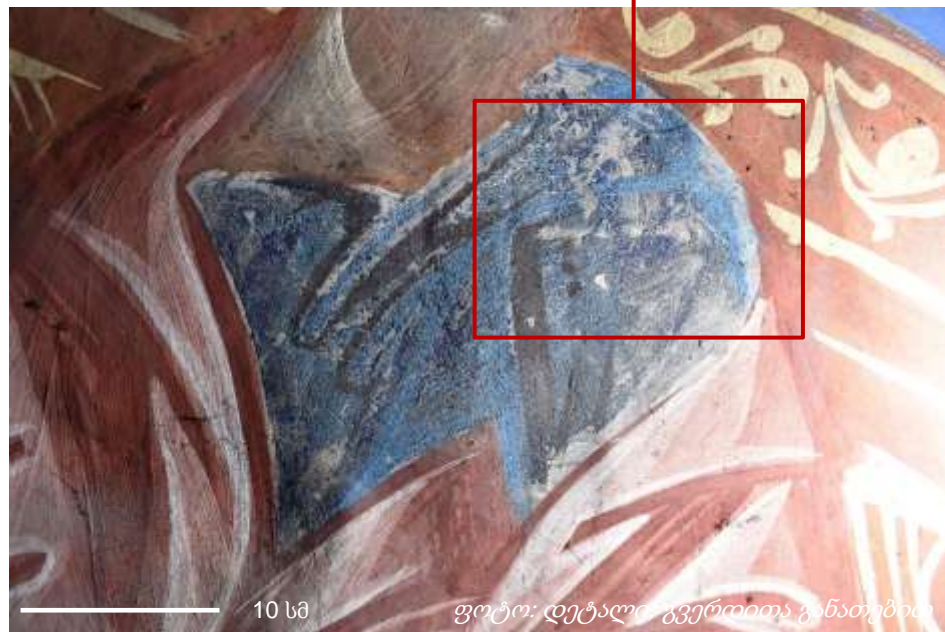
დაზიანება

ფერწერული ფენის გაფხვიერება

ლოკაცია

ჩრდილოეთი მკლავის ჩრდილოეთი კედელი

სულთმოფენობა

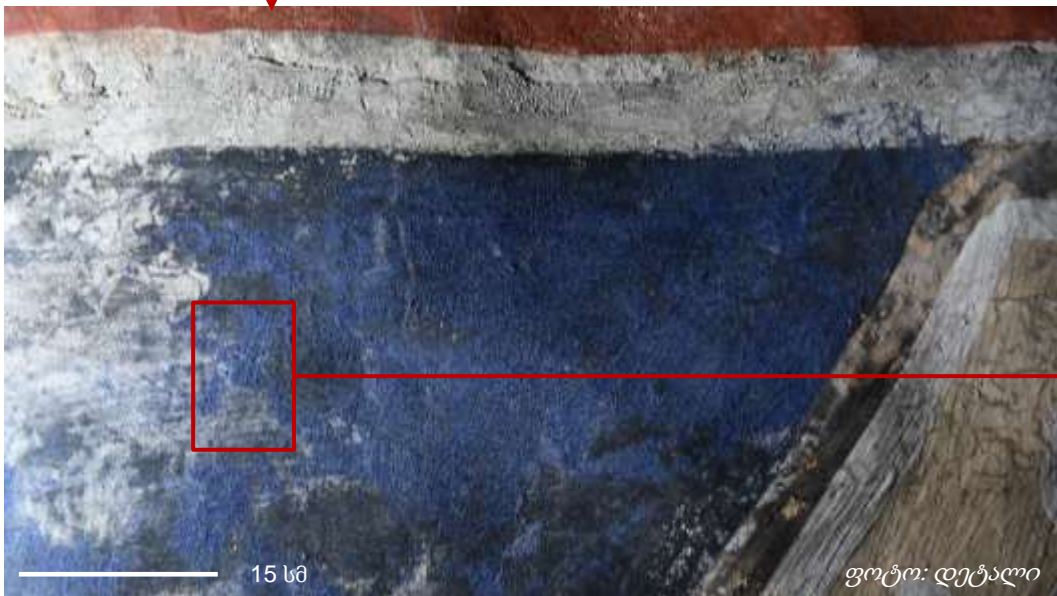
დაზიანება ფერწერული ფენის გაფხვიერება  
 ლოკაცია დასავლეთი მკლავის სამხრეთი კედელი  
 სცენა ფერხთა ბანა  
 თარიღი აპრილი, 2023 წელი

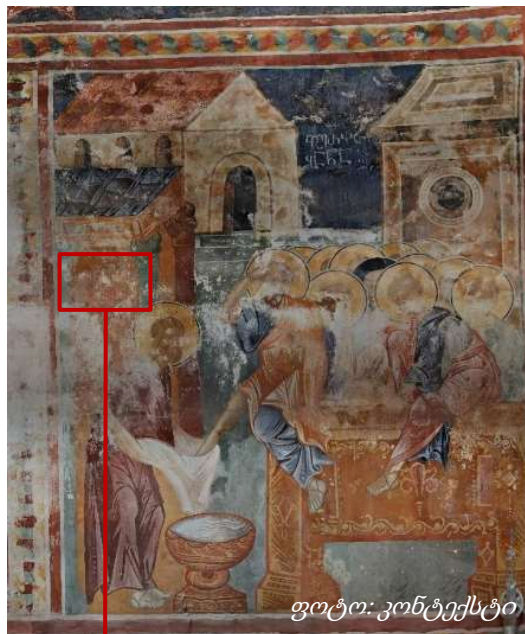
დაზიანება ფერწერული ფენის გაფხვიერება (აქერცვლასა და გამომარილებას თან ერთად)

ლოკაცია დასავლეთი მკლავის სამხრეთი კედელი

ფოტო: კონტექსტი

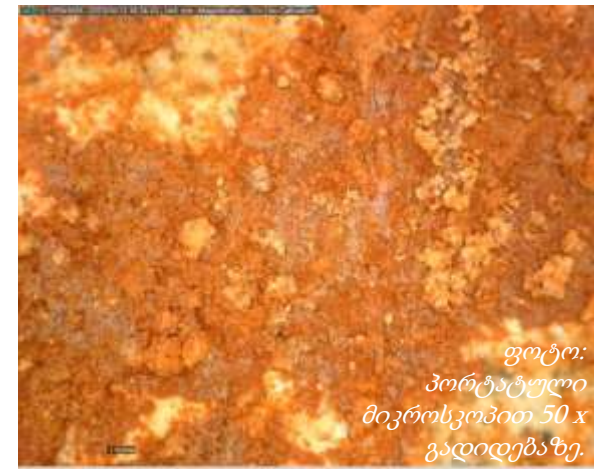
**დაზიანება** ფერწერული ფენის გაფხვიერება

**ლოკაცია** დასავლეთი მკლავის სამხრეთი კედელი

ფოტო:  
პორტატული  
მიკროსკოპით 50 x  
გადიდებაზე.

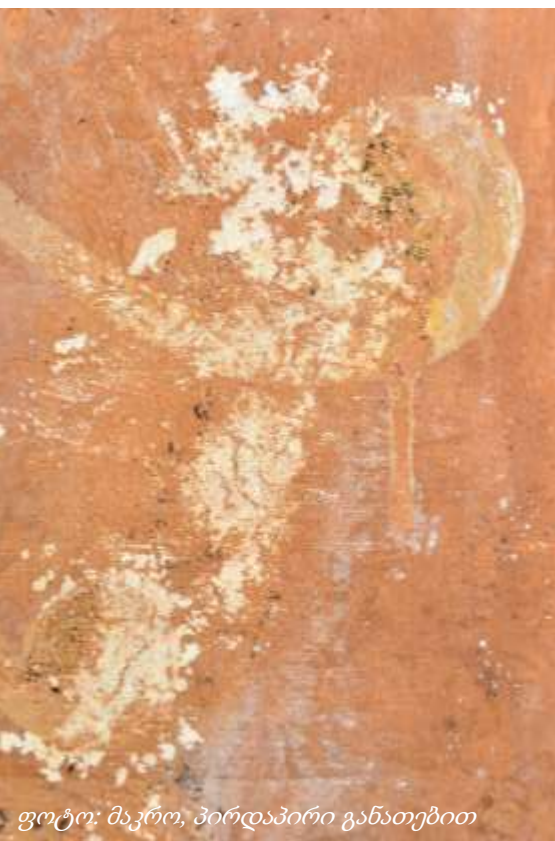
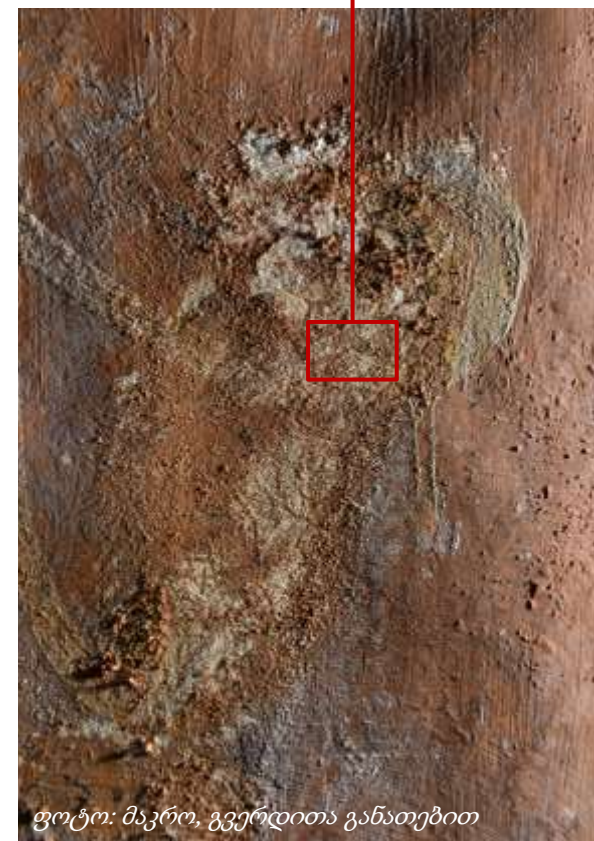
ფოტო: მაკრო, პირდაპირი განათებით

ფოტო: მაკრო, გვერდითა განათებით

ფოტო: დეტალი

დაზიანება ფერწერული ფენის გაფხვიერება  
 ლოკაცია დასავლეთი მკლავის ჩრდილოეთი კედელი  
 სცენა ღვთისმშობლის მიძინებისთვის მოციქულთა შლ  
 თარიღი ოქტომბერი, 2023 წელი

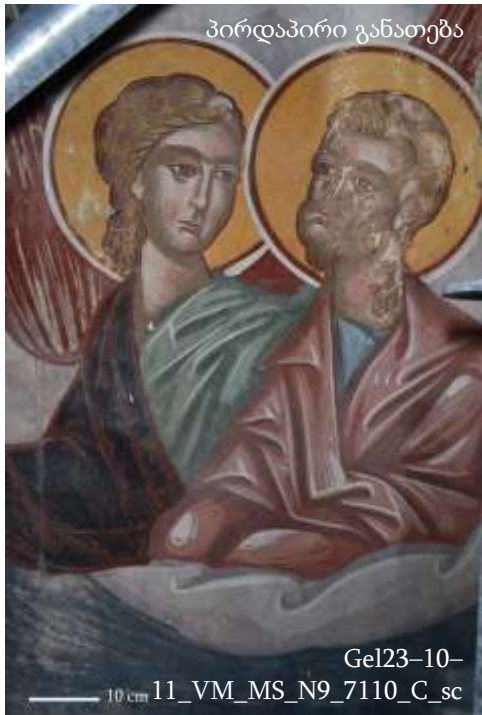
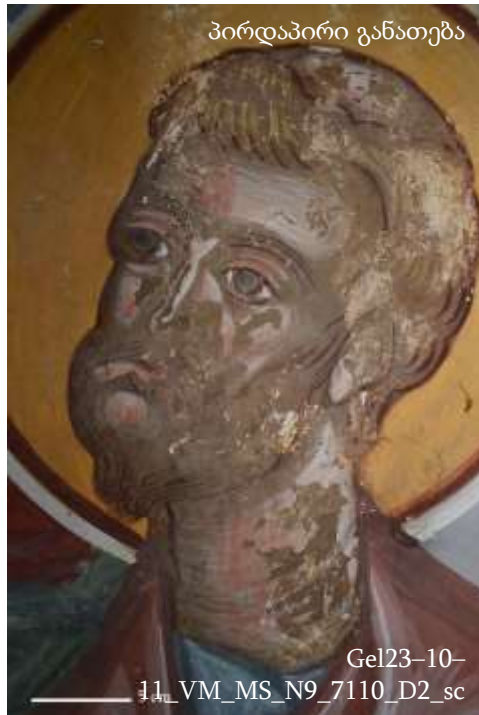
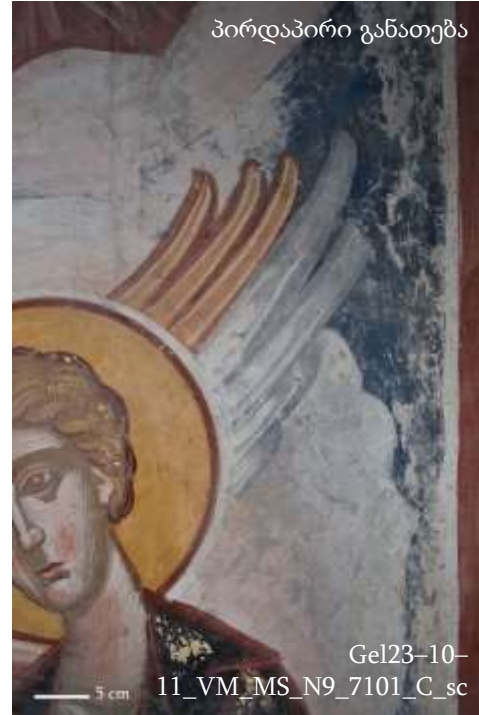
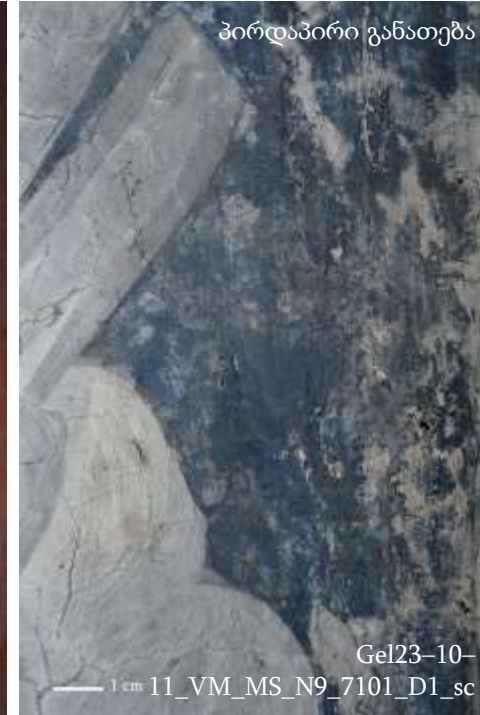
დაზიანება ფერწერული ფენის გაფხვიერება  
 ლოკაცია სამხრეთი მკლავის აღმოსავლეთი კედელი  
 სცენა გარდამოხსნა  
 თარიღი ოქტომბერი, 2023 წელი

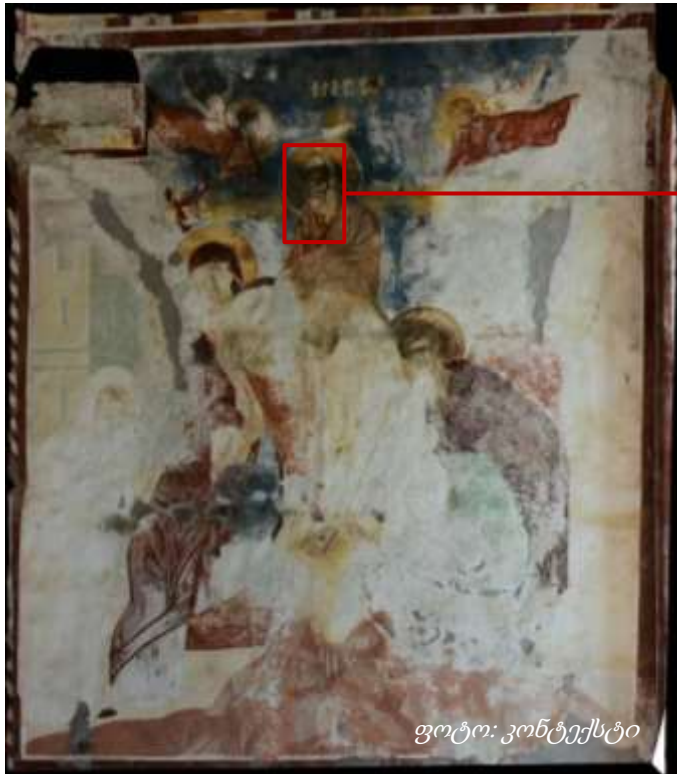
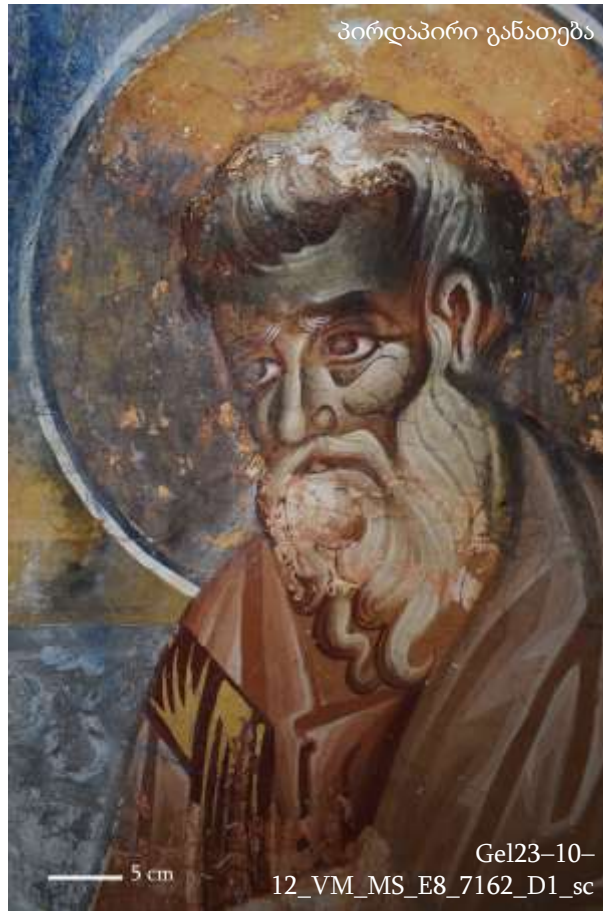
**დაზიანება** ფერწერული ფენის გაფხვიერება

**ლოკაცია** სამხრეთი მკლავის აღმოსავლეთი კედელი

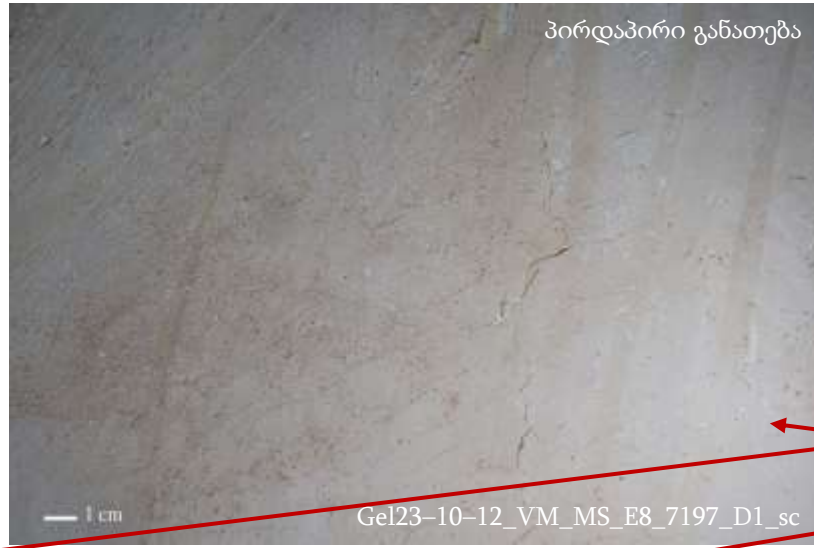
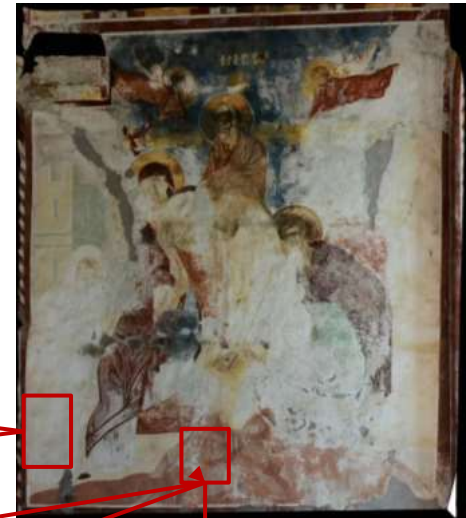
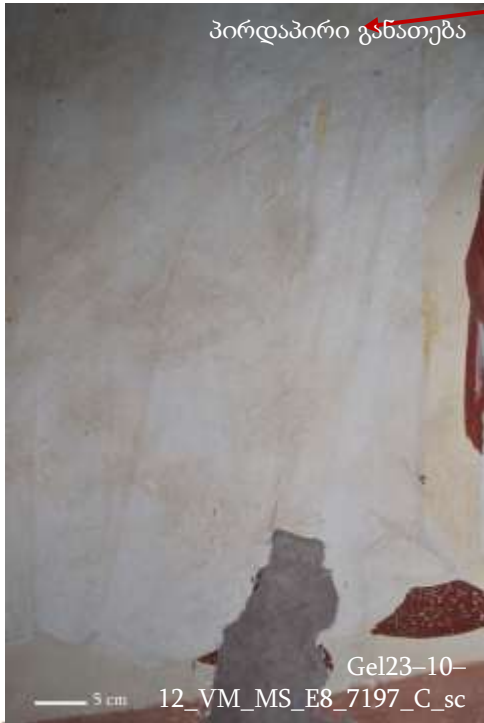
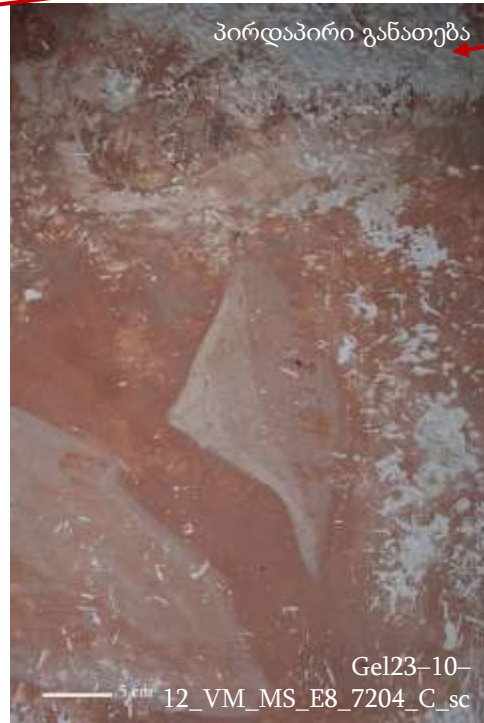
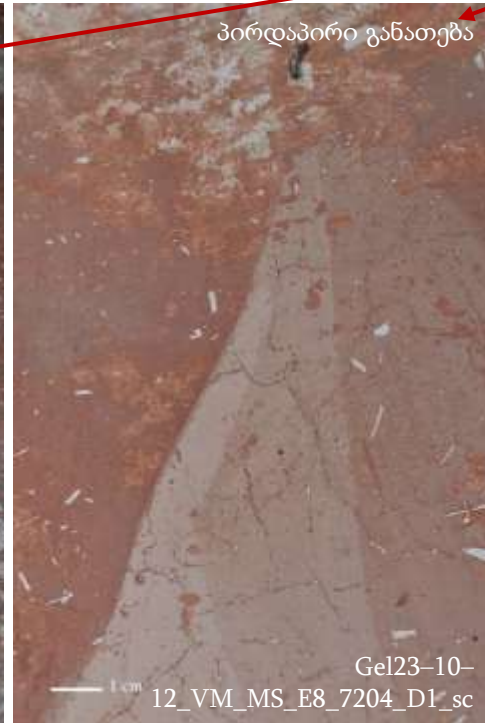
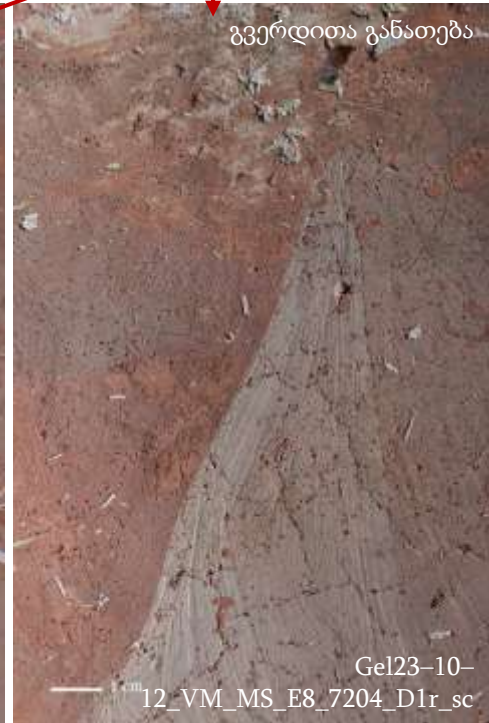
დაზიანება ფერწერული ფენის გაფხვიერება

ლოკაცია სამხრეთი მკლავის აღმოსავლეთი კედელი

სცენა ქრისტეს საფლავად დადება

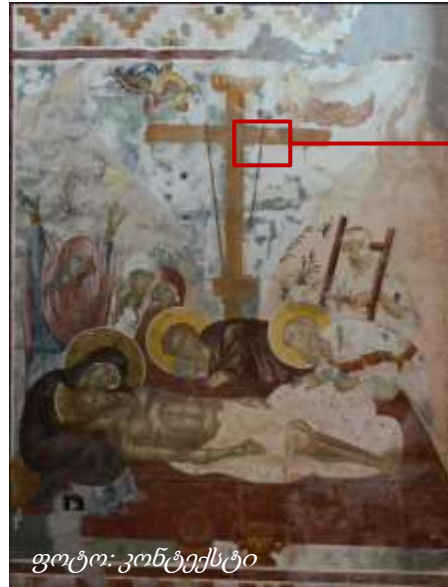
ფოტო: კონტექსტი

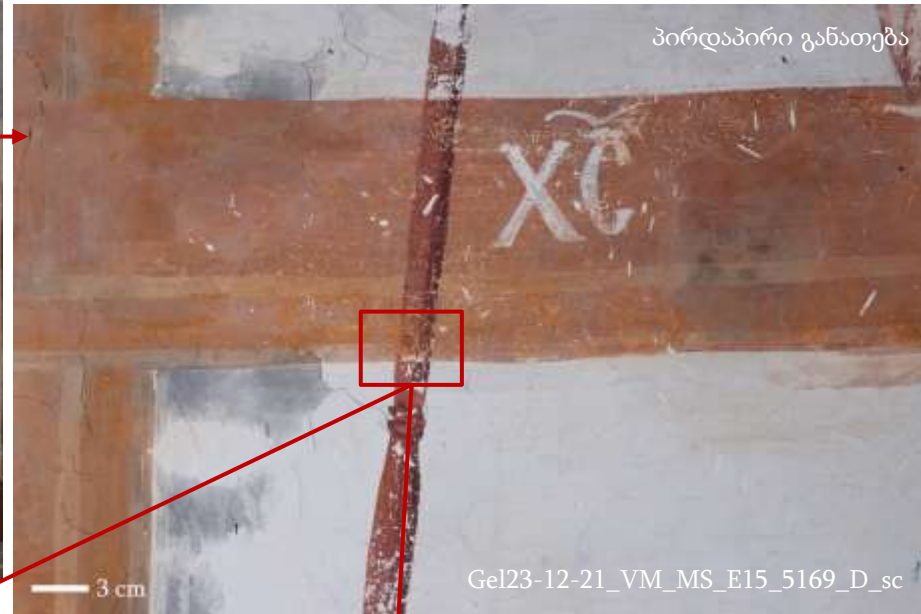
Gel23-12-21\_VM\_MS\_E15\_5169\_D\_sc

პირდაპირი განათება

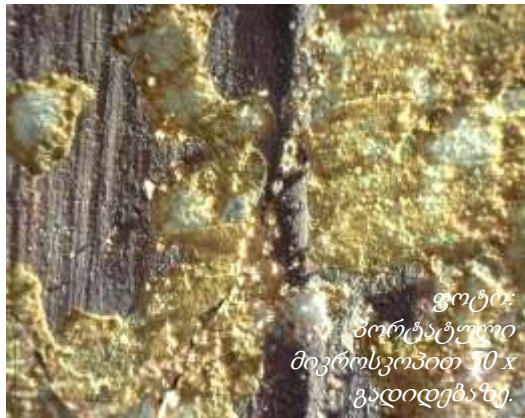
ფოტო: პორტატული მიკროსკოპით 50x გადიდებაზე.

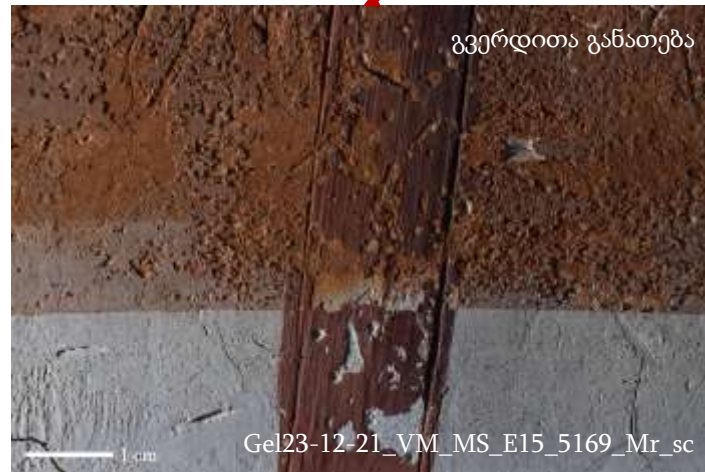
Gel23-12-21\_VM\_MS\_E15\_5169\_Mr\_sc

გვერდითა განათება

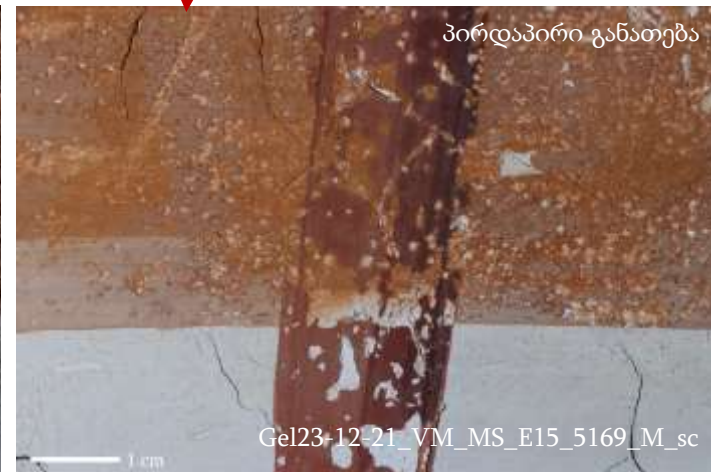
Gel23-12-21\_VM\_MS\_E15\_5169\_M\_sc

პირდაპირი განათება

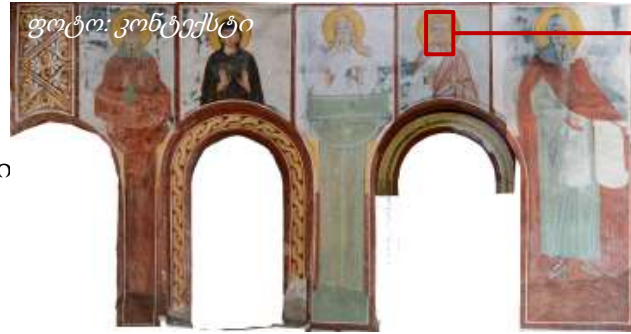
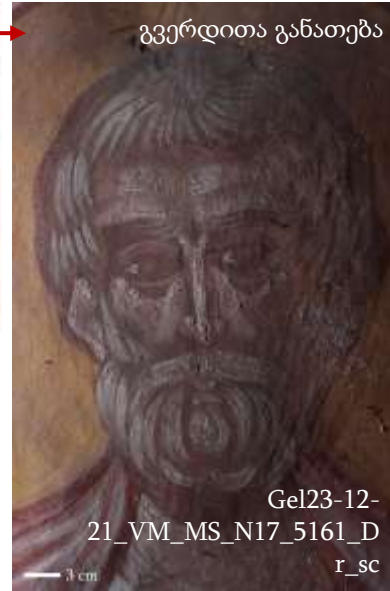
დაზიანება ფერწერული ფენის გაფხვიერება

ლოკაცია დასავლეთი მკლავის სამხრეთი კედელი

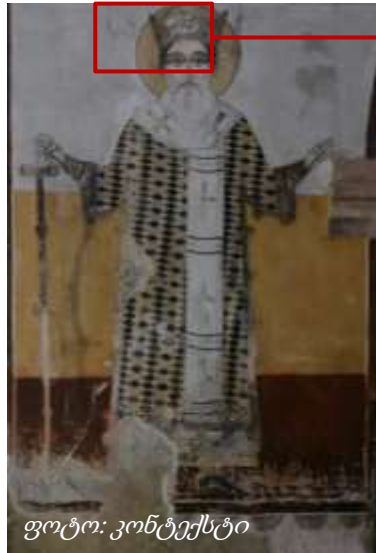
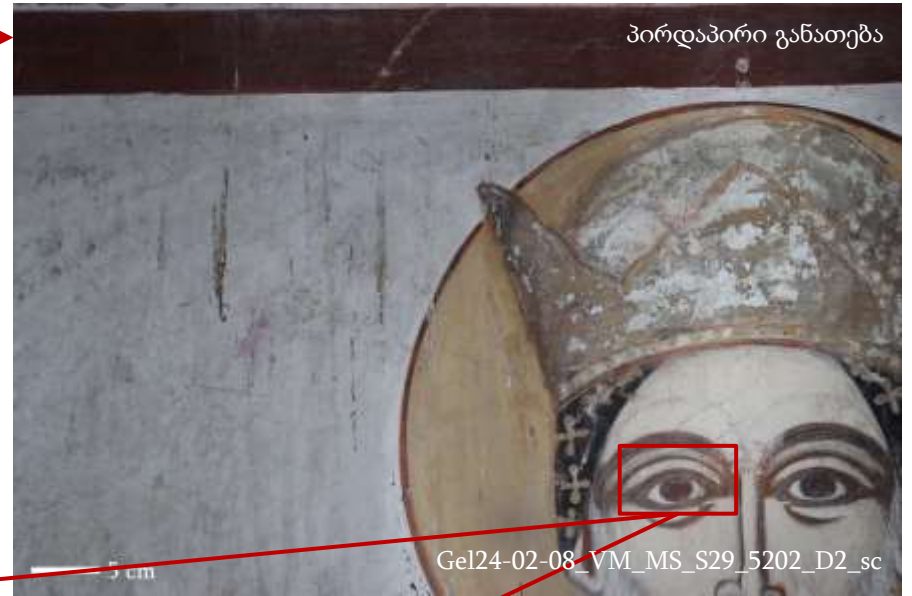
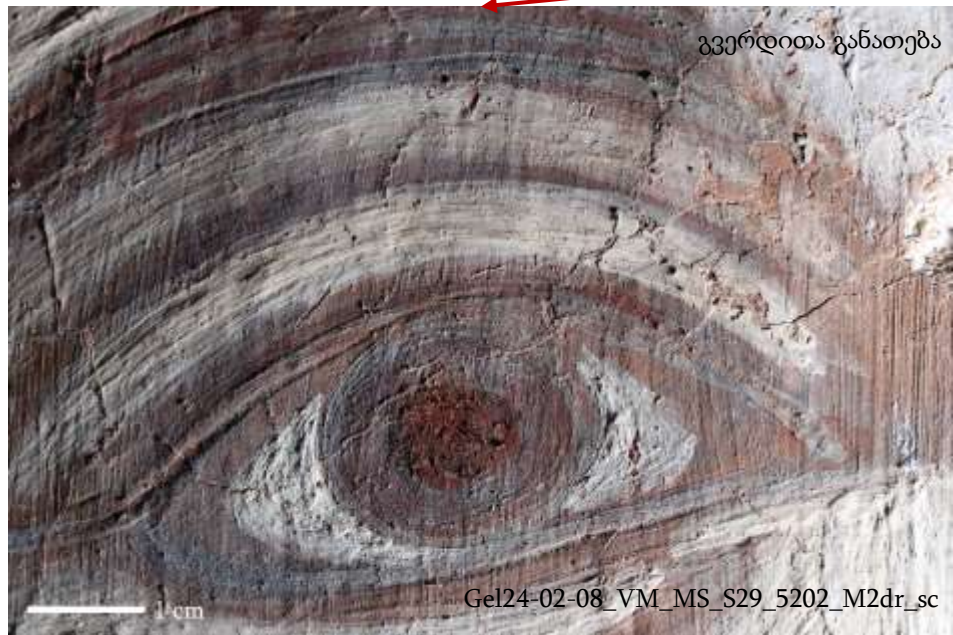
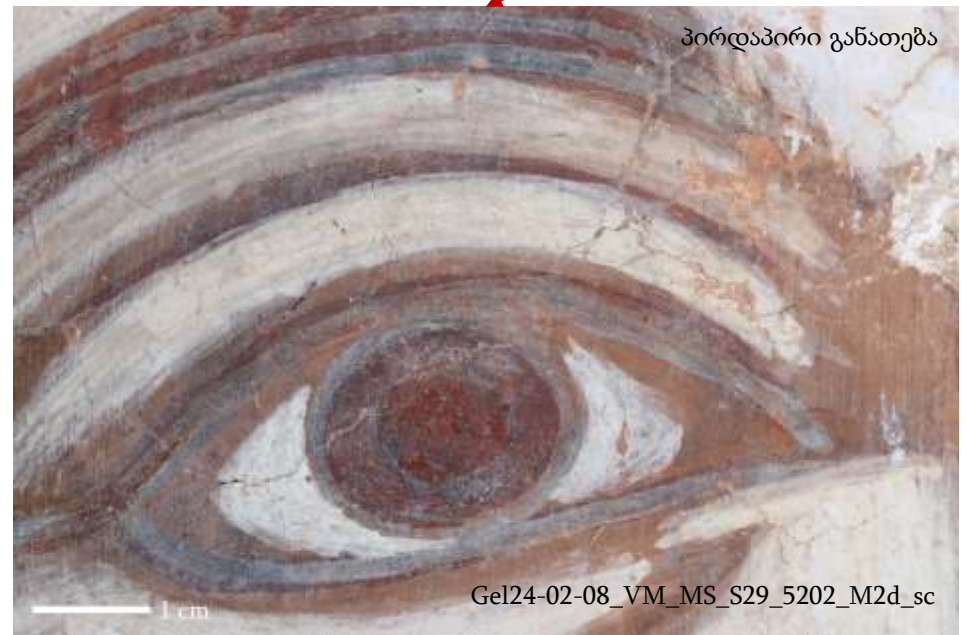
დაზიანება: ფერწერული ფენის გაფხვიერება

ლოკაცია: აღმოსავლეთი მკლავი, ბემის სამხრეთი მხარე
