გელათის  
სამონასტრო კომპლექსის  
ღვთისმშობლის შობის  
სახელობის ტაძრის

კედლის მხატვრობის  
ტექნოლოგიისა და მდგომარეობის  
აღწერა - დოკუმენტაცია

დამკვეთი:  
გელათის რეაბილიტაციის  
დროებითი კომიტეტი

2023 აპრილი - 2024 თებერვალი

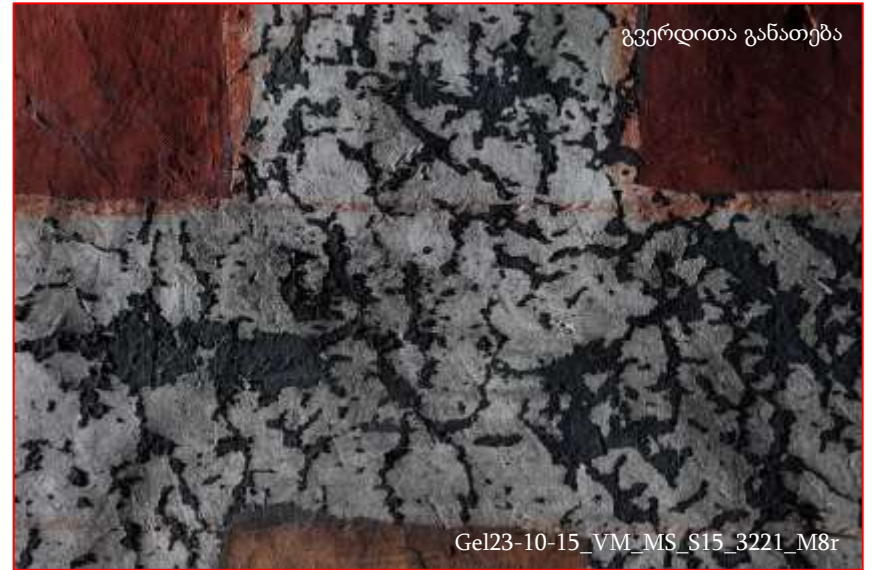
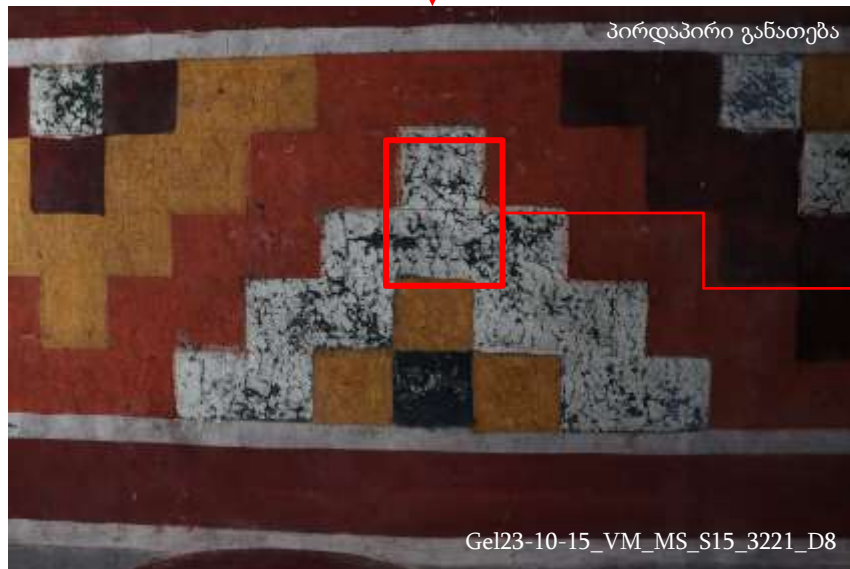
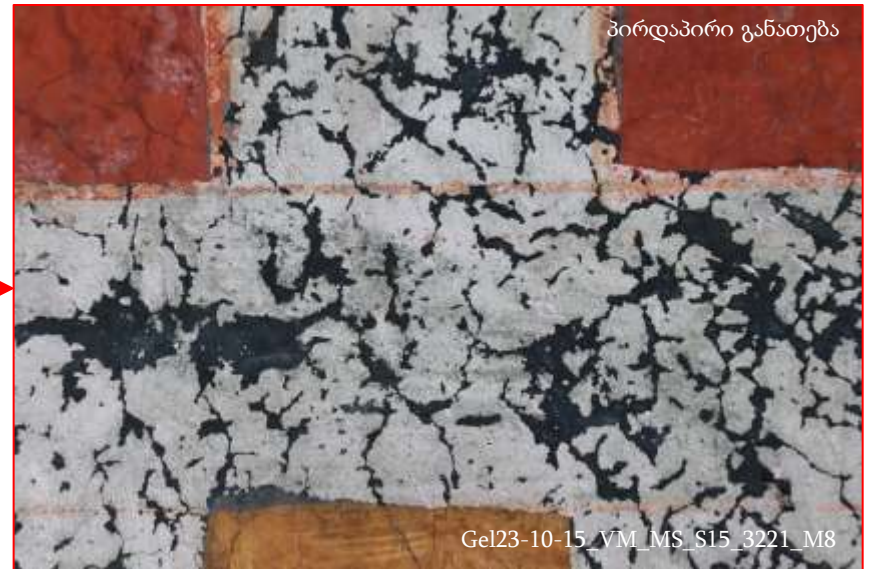
**დაზიანება:** ფერწერული ფენის გაფხვიერება

**ლოკაცია:** აღმოსავლეთი მკლავი, ბემის სამხრეთი კედელი

**სცენა:** წმინდა ზაქარია

**თარიღი:** ოქტომბერი, 2023 წელი

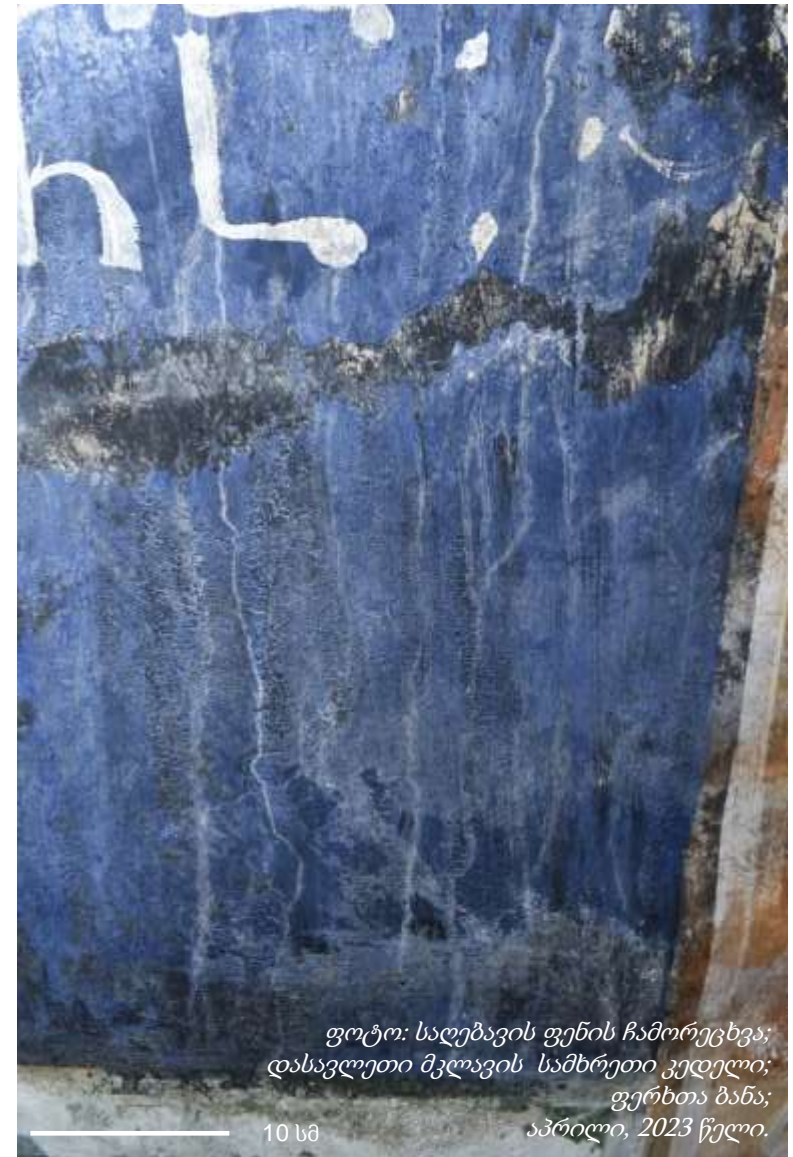
ფოტო: საღებავის ფენის ჩამორეცხვა;  
დასავლეთი მკლავის სამხრეთი კედელი;  
ფერხთა ბანა;  
აპრილი, 2023 წელი.

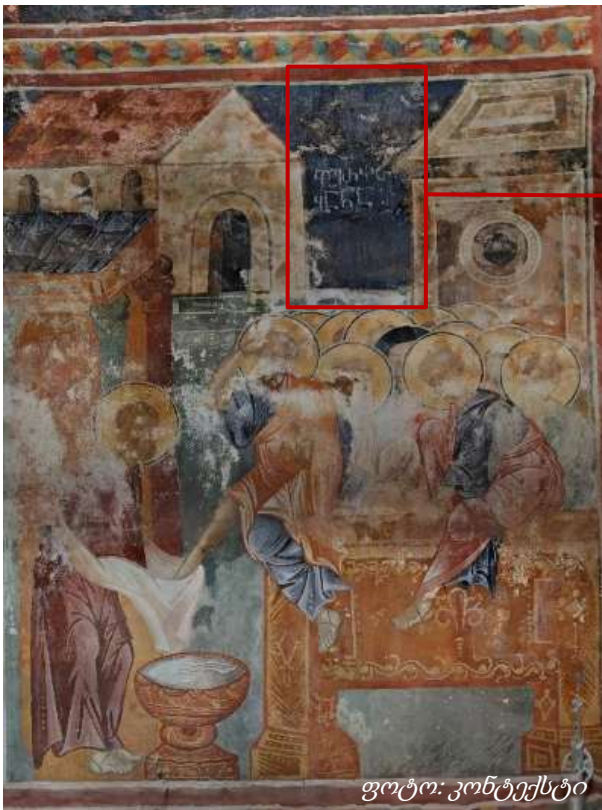
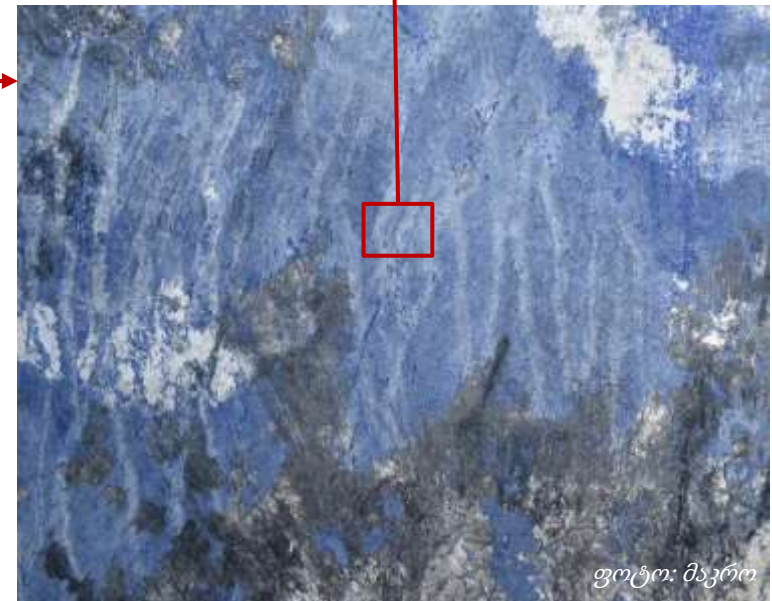
დაზიანება ჩამორეცხვა

ლოკაცია დასავლეთი მკლავი, სამხრეთი კედელი

სცენა ღვთისმშობლის სერობა

თარიღი ოქტომბერი, 2023 წელი

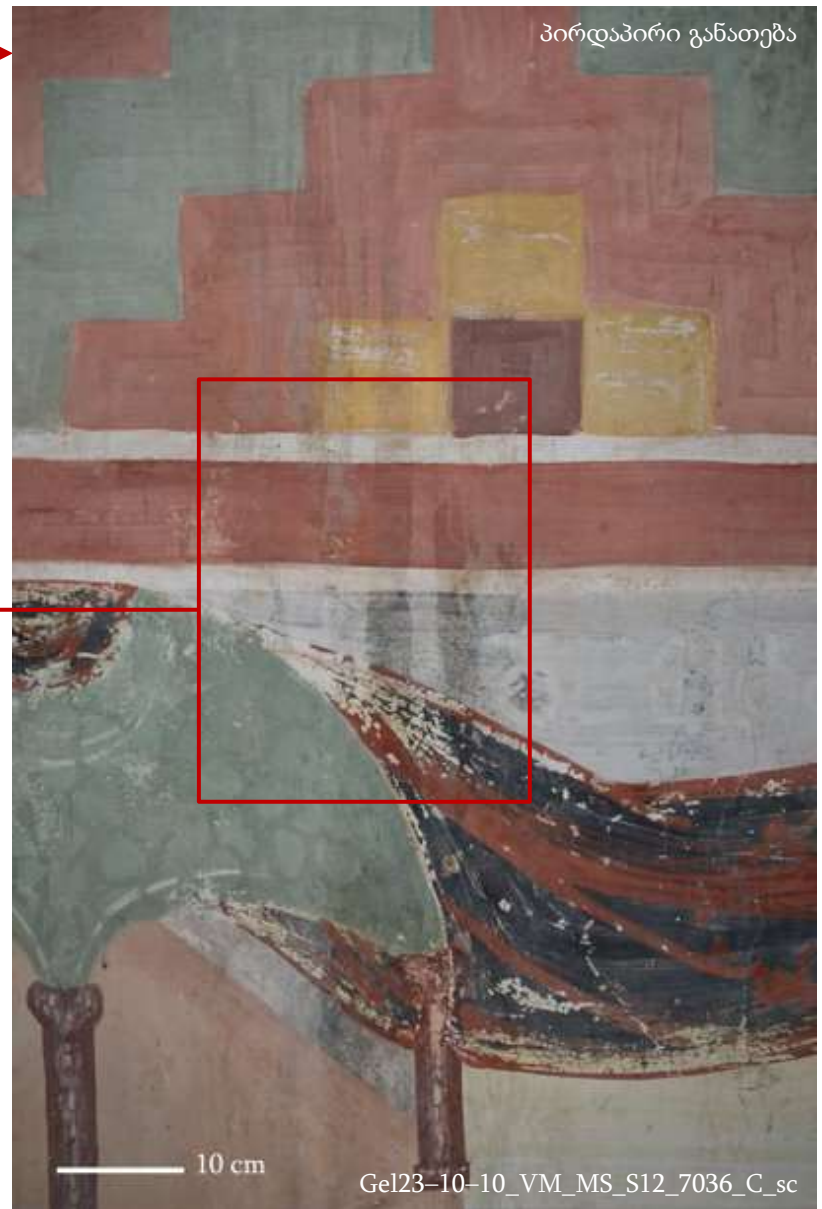
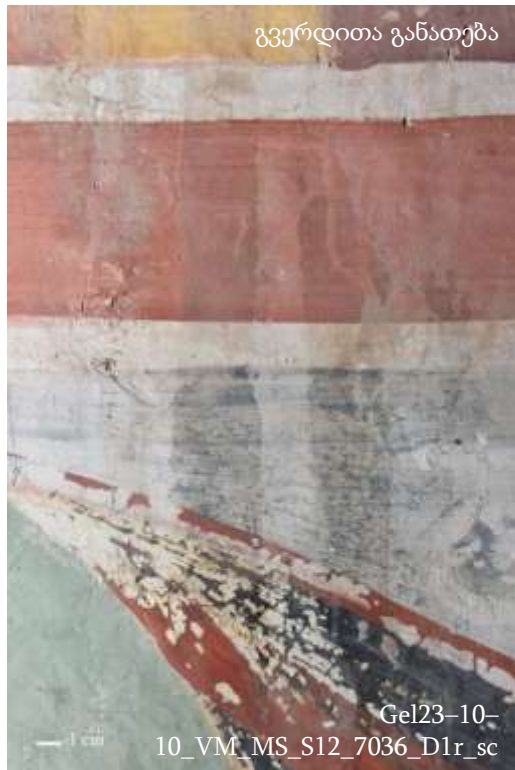
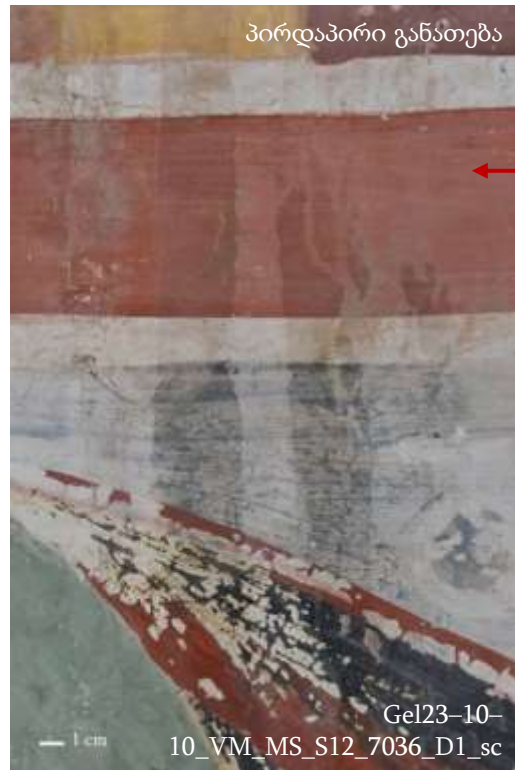
გელათის საკვლევ ლოკაციებზე არსებული ფერის ჩამორეცხვა უნდა უკავშირდებოდეს ინტერიერში წყლის ინფილტრაციის შედეგად საღებავის დეგრადირებული/გაფხვირებული ფენის გახსნა – ჩამორეცხვას.

**დაზიანება** ჩამორეცხვა  
**ლოკაცია** დასავლეთი მკლავი, ჩრდილოეთი კედელი  
**სცენა** ღვთისმშობლის მიძინებისთვის. მოციქულთა შეკრება  
**თარიღი** ოქტომბერი, 2023 წელი

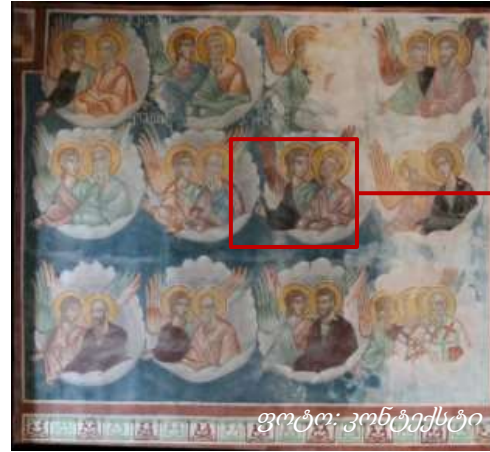
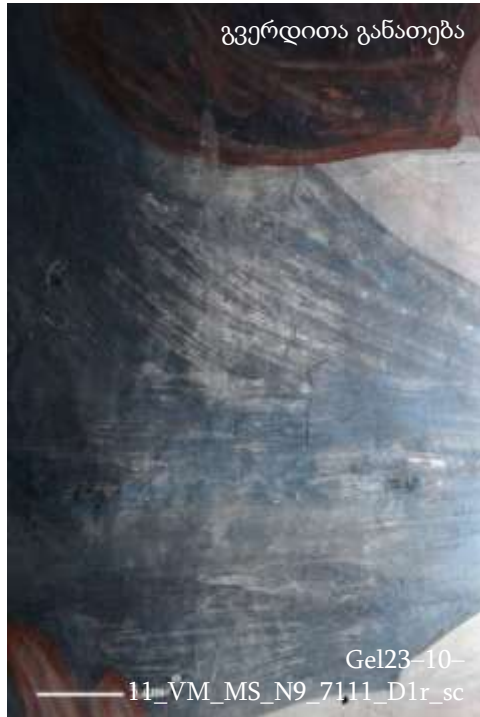
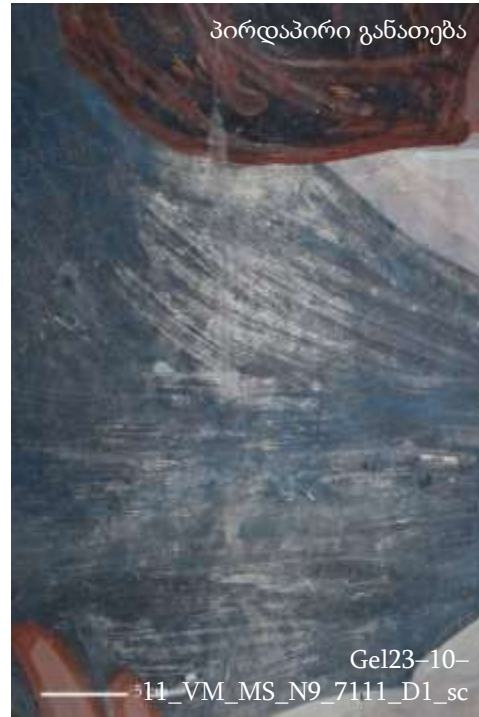
დაზიანება ჩამორეცხვა

ლოკაცია სამხრეთი მკლავი, სამხრეთი კედელი

სცენა ღვთისმშობლის მიძინება

თარიღი დეკემბერი, 2023 წელი

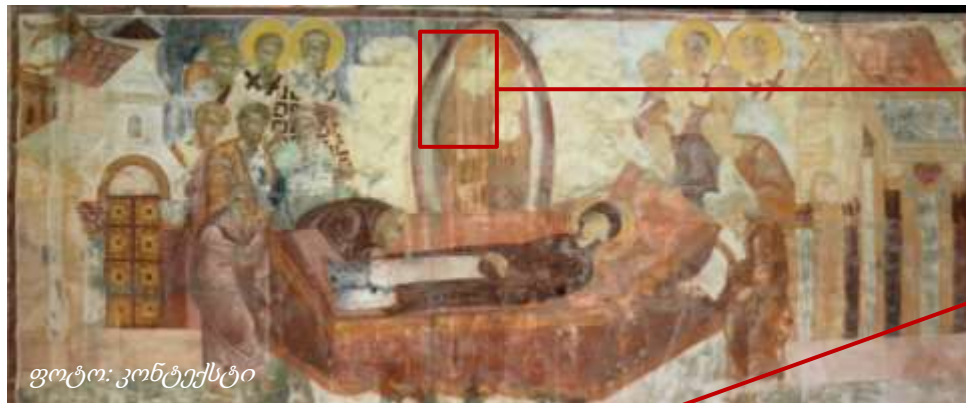
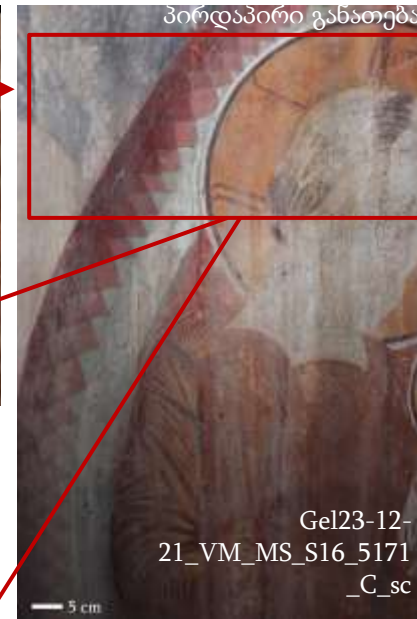
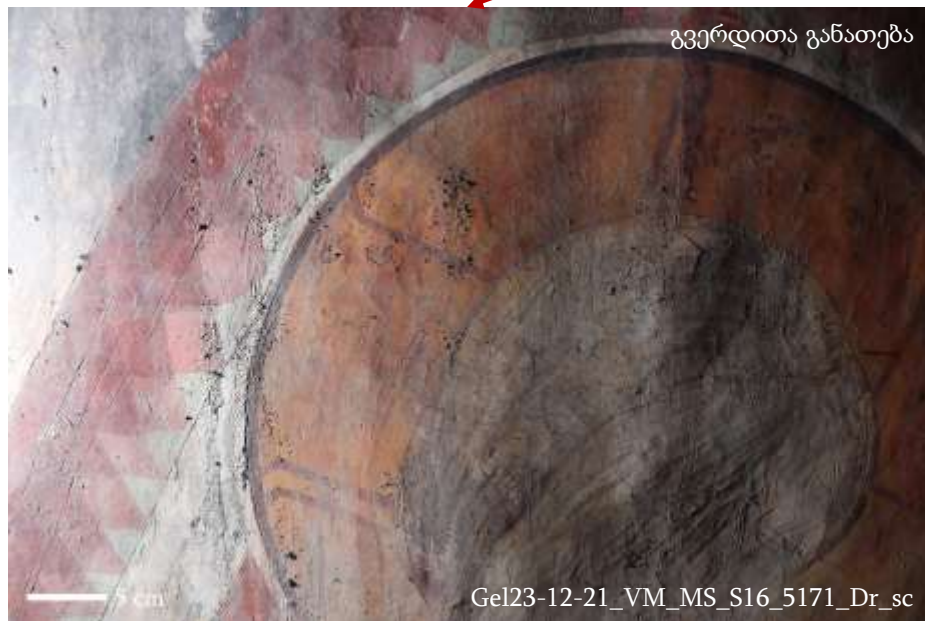
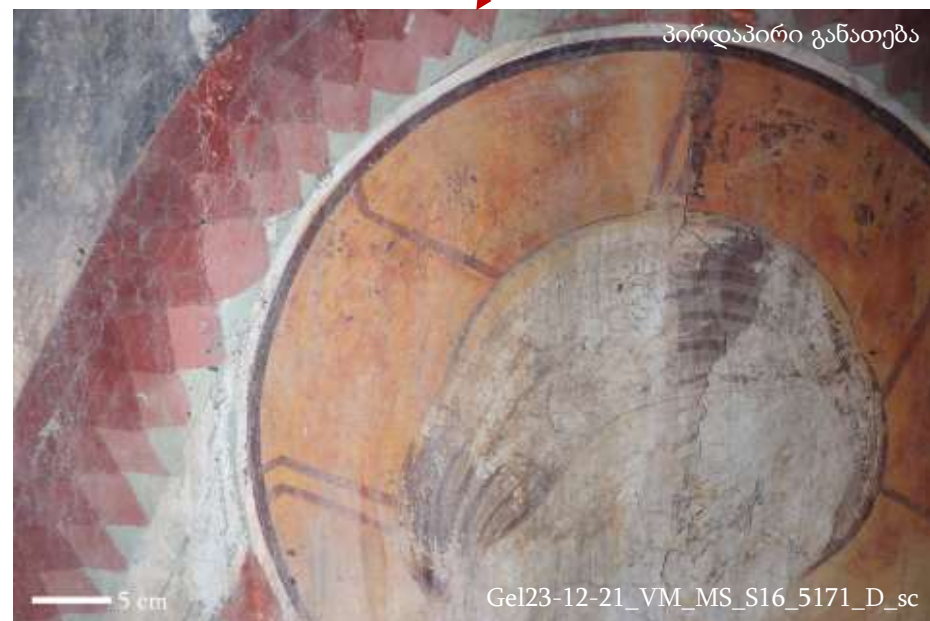
დაზიანება

ჩამორეცხვა

სამხრეთი მკლავი, სამხრეთი კედელი

იერუსალიმში შესვლა

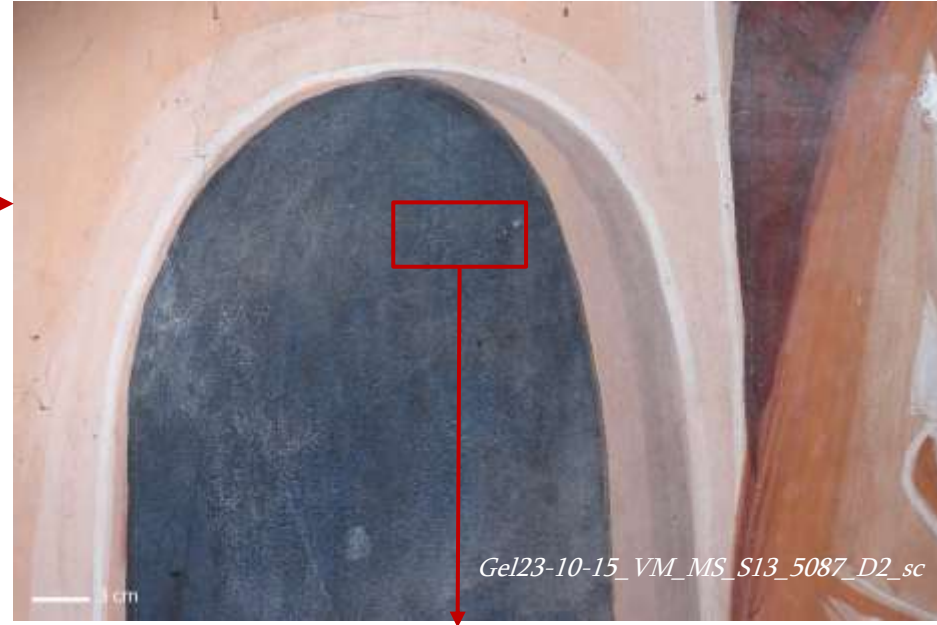
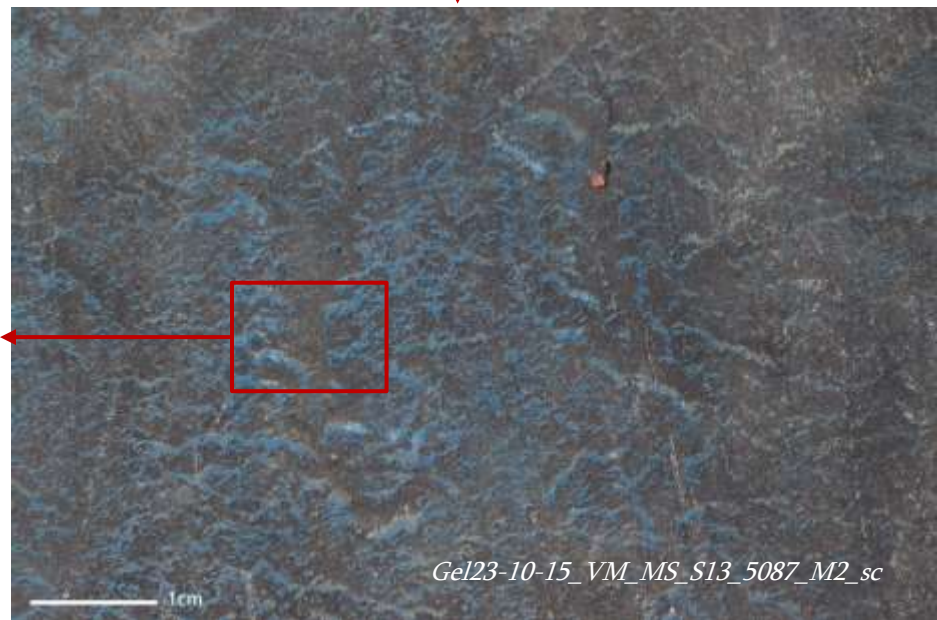
დაზიანება ლურჯის სახეცვლილება

ლოკაცია სამხრეთი მკლავის III რეგისტრის აღმოსავლეთ კედელი, E8

სცენა გარდამოხსნა

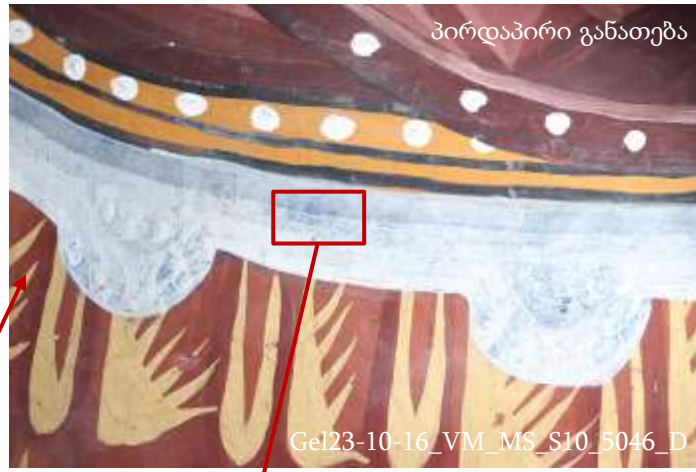
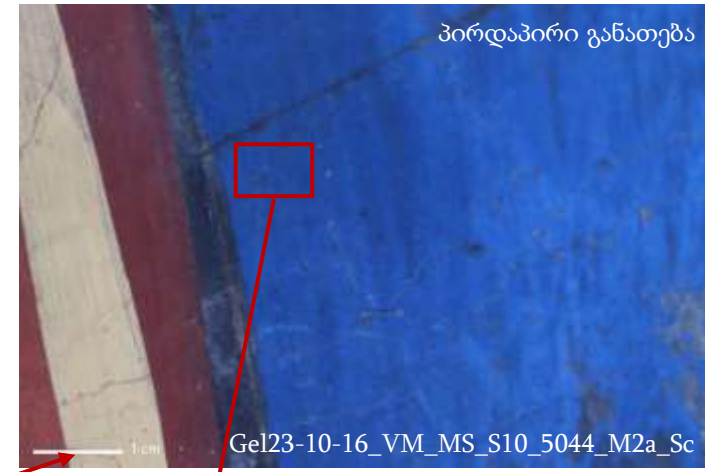
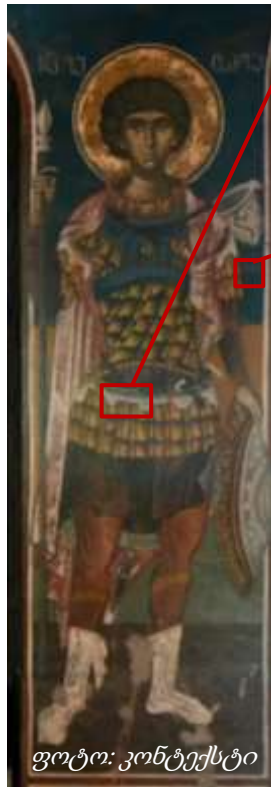
ლურჯის  
სახეცვლილება

აფრა (დას.-აღმ.)

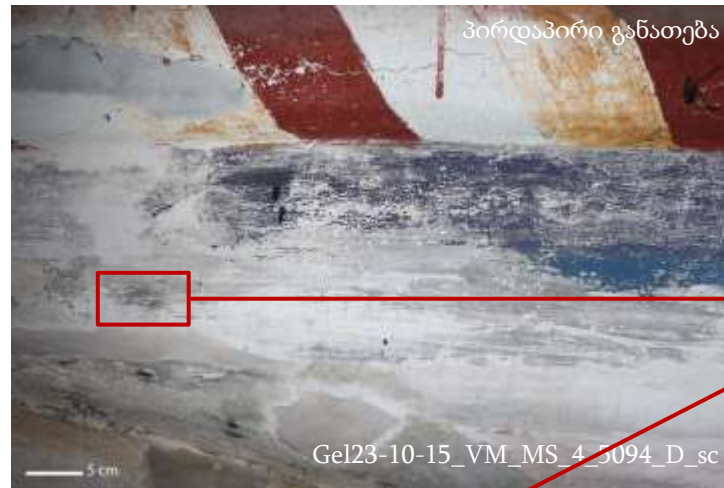
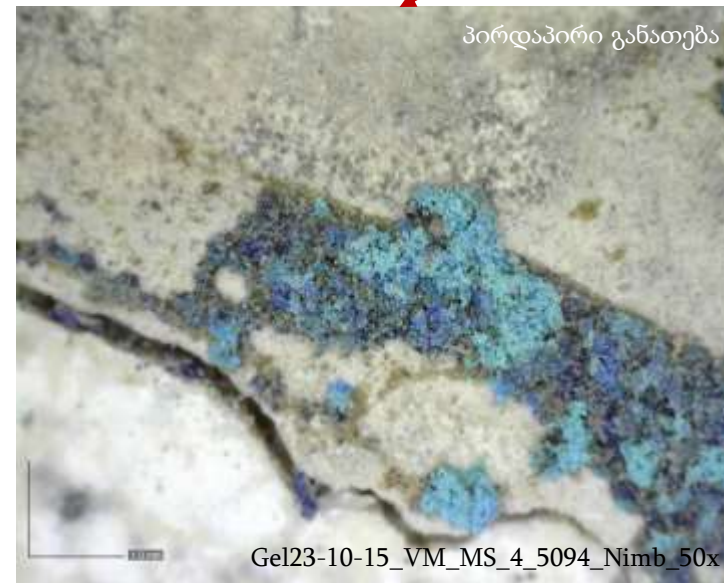
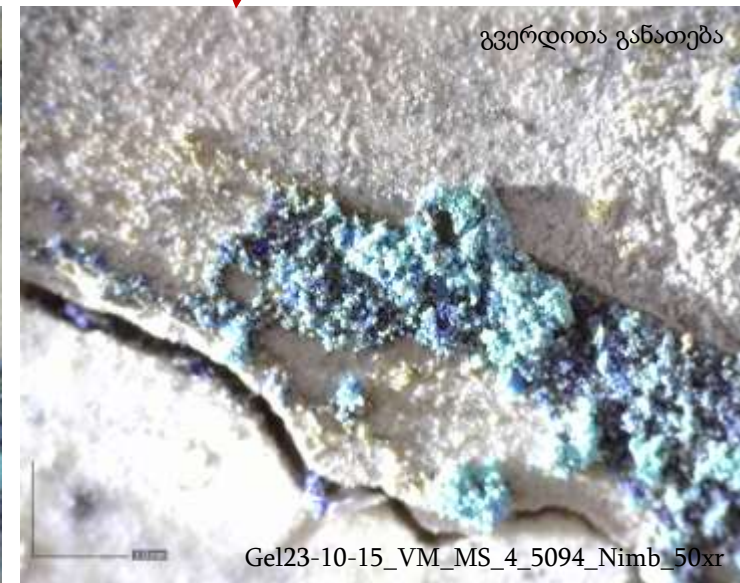
**დაზიანება** ლურჯის  
სახეცვლილება

**ლოკაცია** აფრა, ჩრდილო-  
აღმოსავლეთის

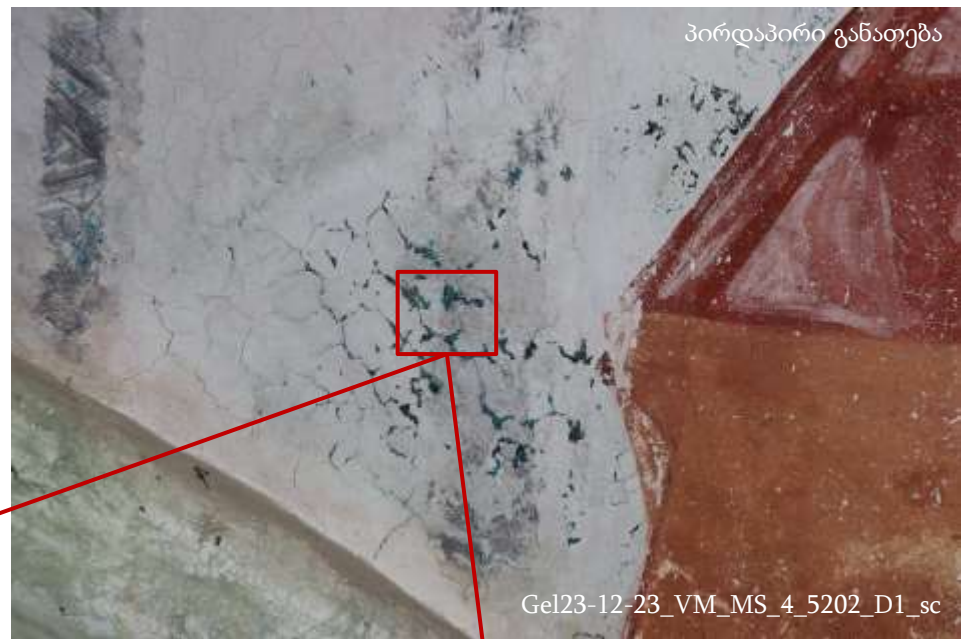
ლურჯის  
სახეცვლილება

სამხრეთი მკლავი,  
სამხრეთი კედელი

ღვთისმშობლის  
მიძნება

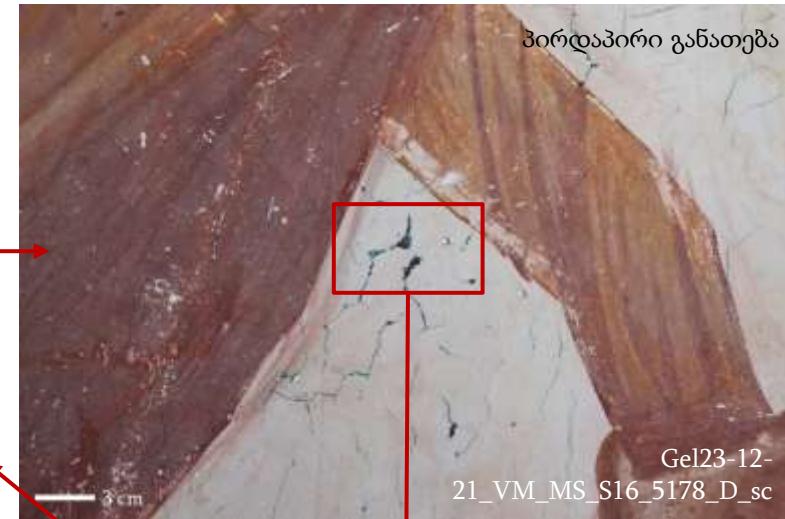
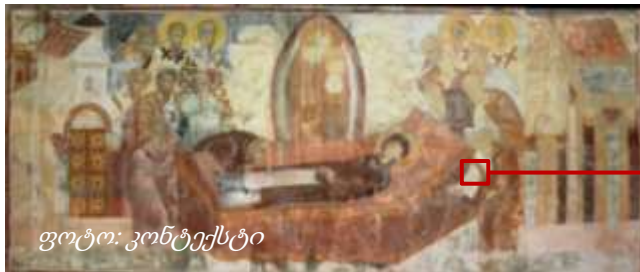
ლურჯის  
სახეცვლილება

სამხრეთი მკლავი,  
დასავლეთი კედელი

W12

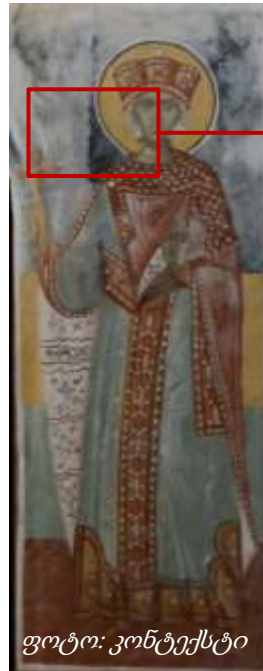
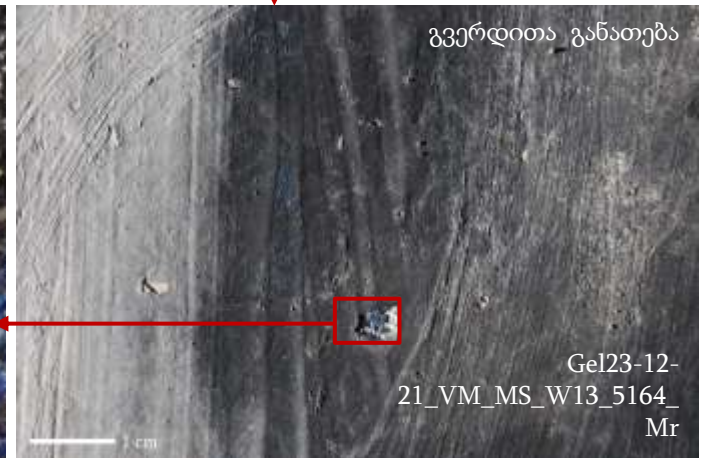
დაზიანება ლურჯის სახეცვლილება

ლოკაცია აღმოსავლეთი მკლავი,

სცენა 9

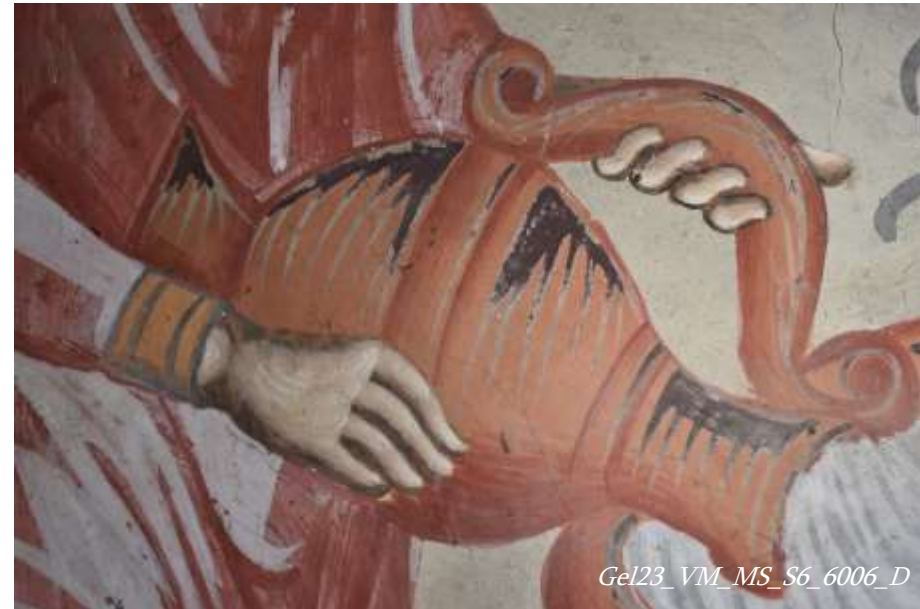
Gel23\_VM\_MS\_S6\_6006\_D

დაზიანება ღია (თეთრი?)  
პიგმენტის  
სახეცვლილება

ლოკაცია სამხრეთი  
მკლავის IV  
რეგისტრის  
დასავლეთ  
კედელი, W5

სცენა ნათლისღება

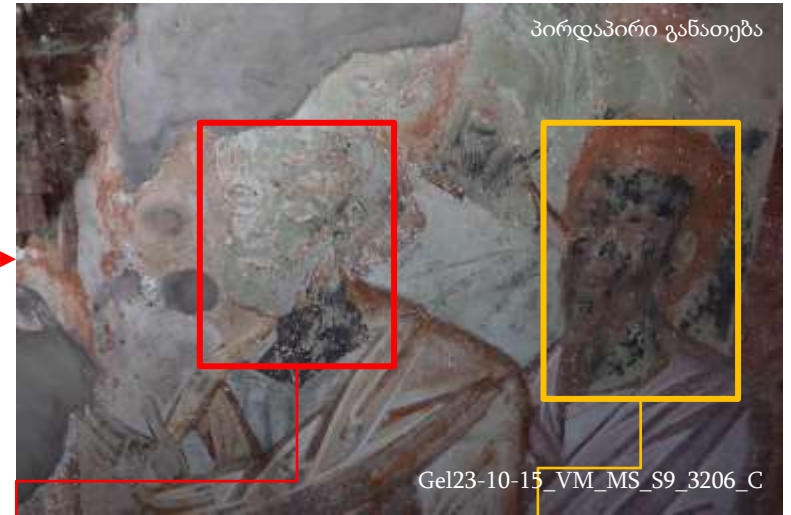
Gel23-10-15\_VM\_MS\_S9\_3206\_C

პირდაპირი განათება

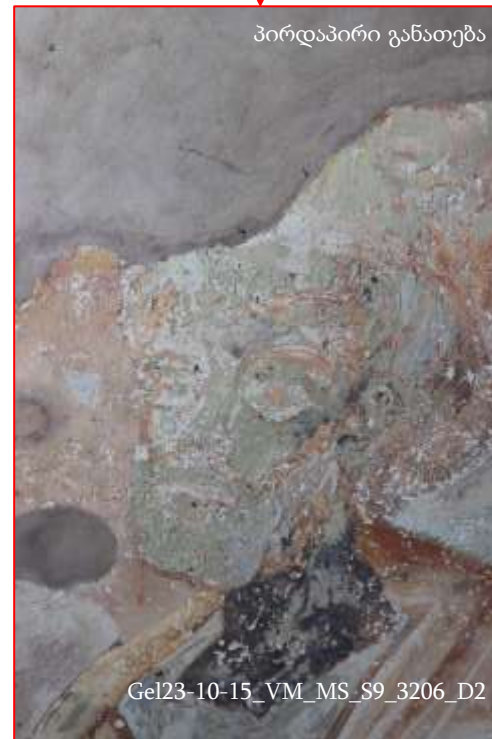
Gel23-10-15\_VM\_MS\_S9\_3206\_D2

პირდაპირი განათება

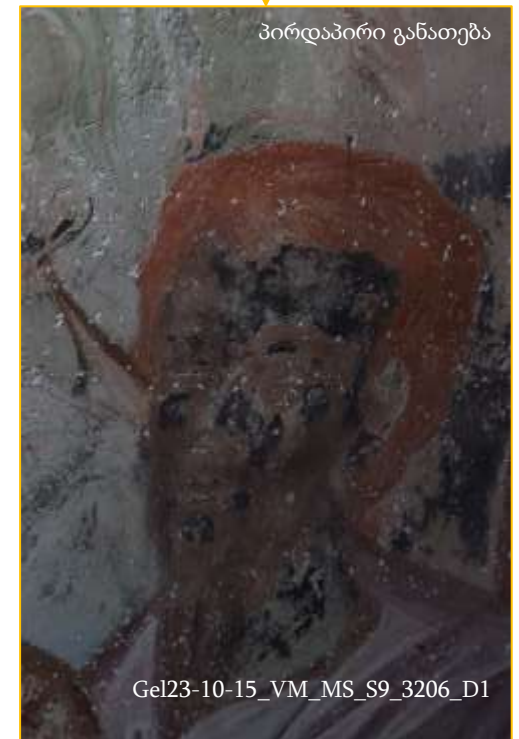
Gel23-10-15\_VM\_MS\_S9\_3206\_D1

პირდაპირი განათება

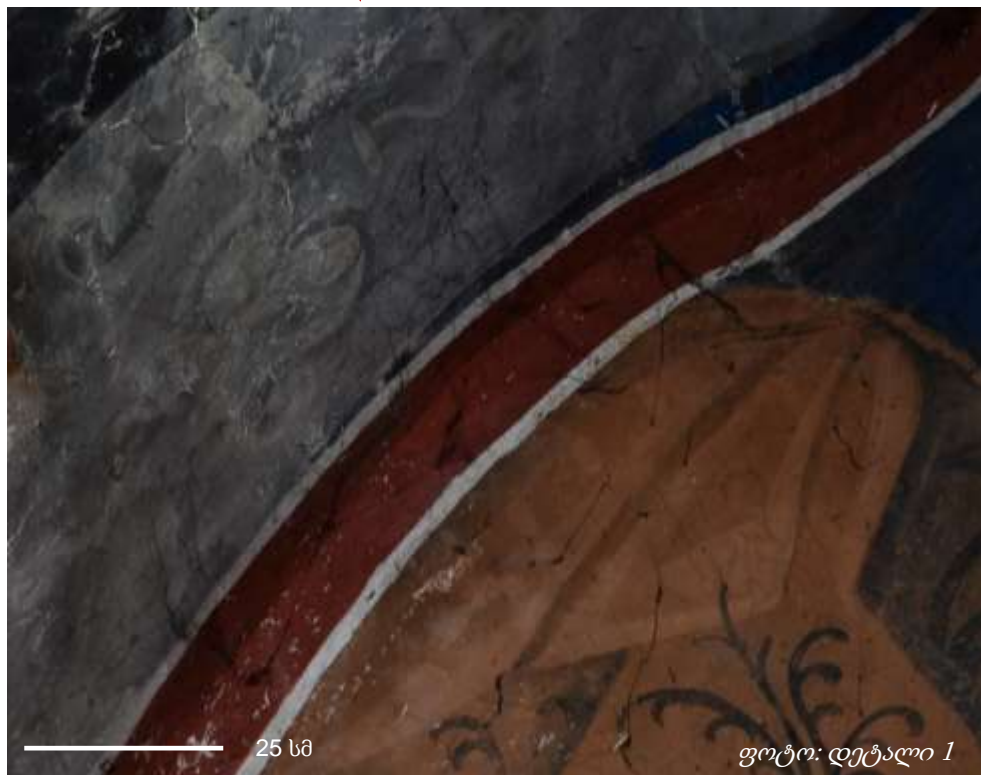
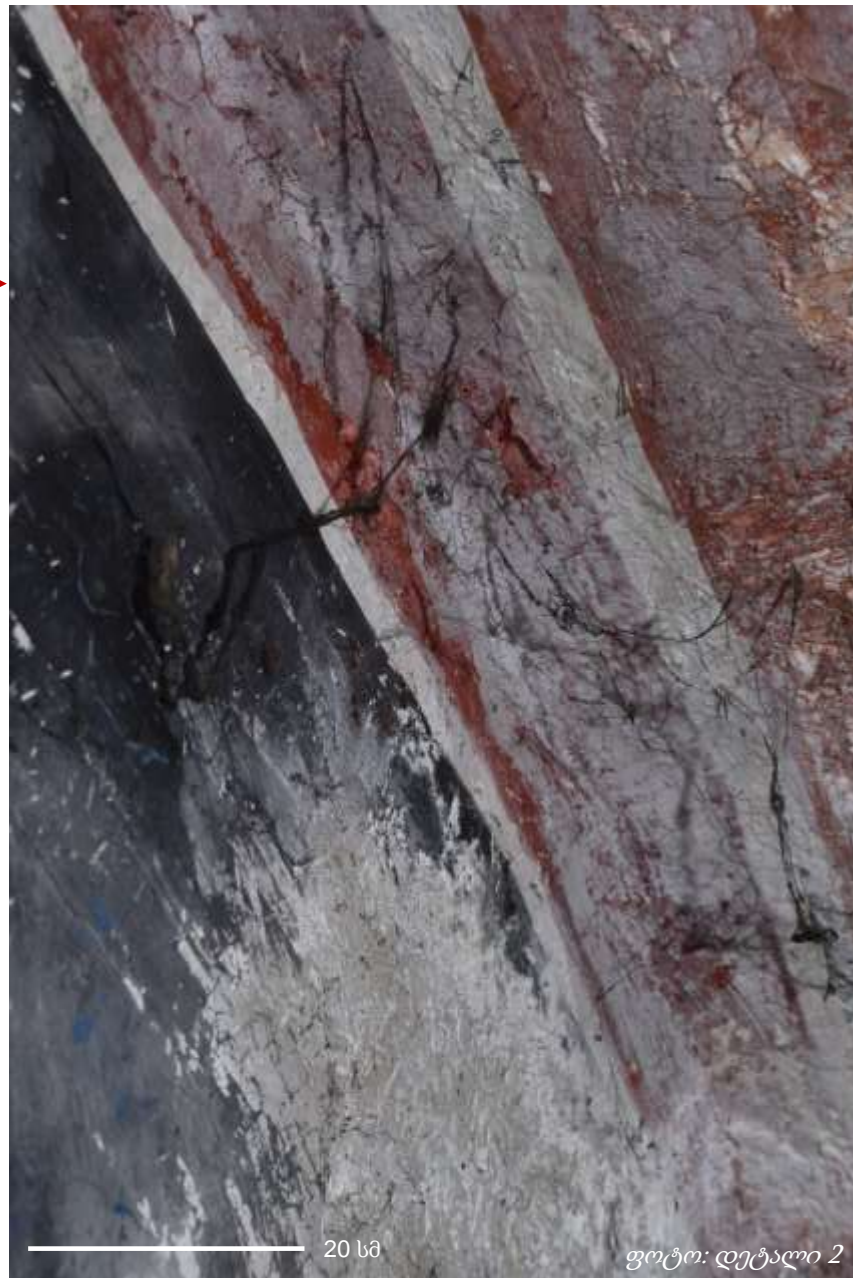
**დაზიანება** ზედაპირული დაბინძურება  
**ლოკაცია** სამხრეთი მკლავის სამხრეთი კედელი  
(აღმოსავლეთ და დასავლეთ კედლებთან  
შეერთების კუთხეები)

**სცენა** შობა

ფოტო: დეტალი 1

ფოტო: დეტალი 2

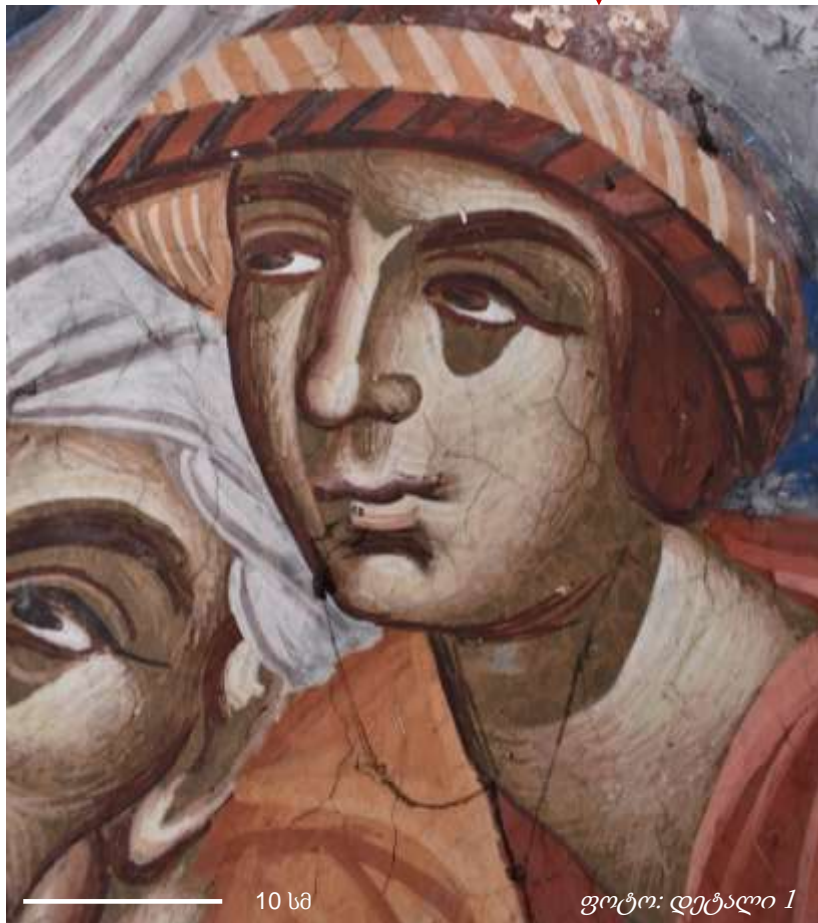
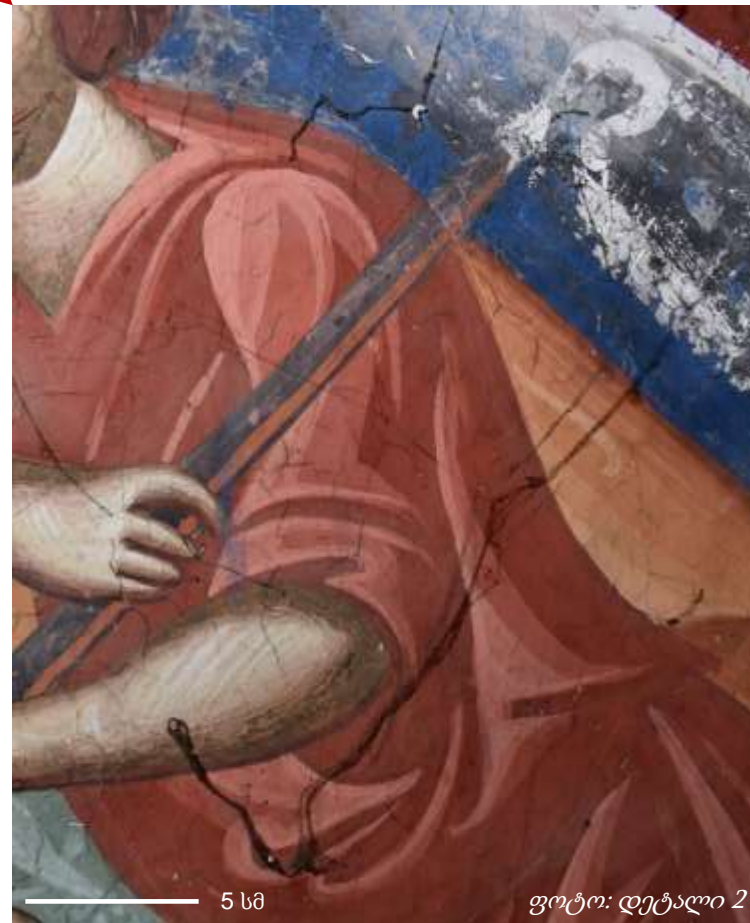
დაზიანება ზედაპირული დაბინძურება  
ლოკაცია სამხრეთი მკლავის სამხრეთი კედელი  
სცენა შობა  
თარიღი აპრილი, 2023 წელი

ფოტო: დეტალი 1

ფოტო: დეტალი 2

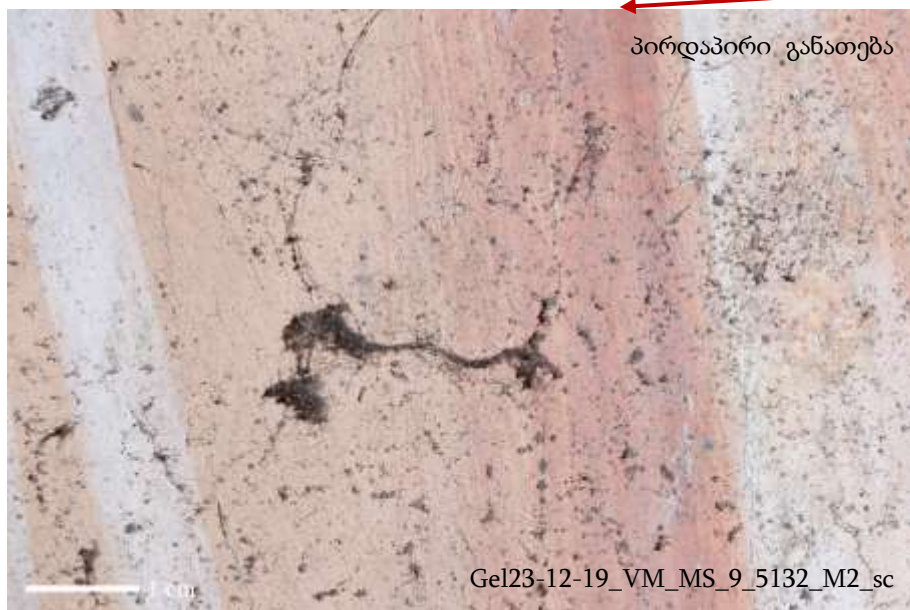
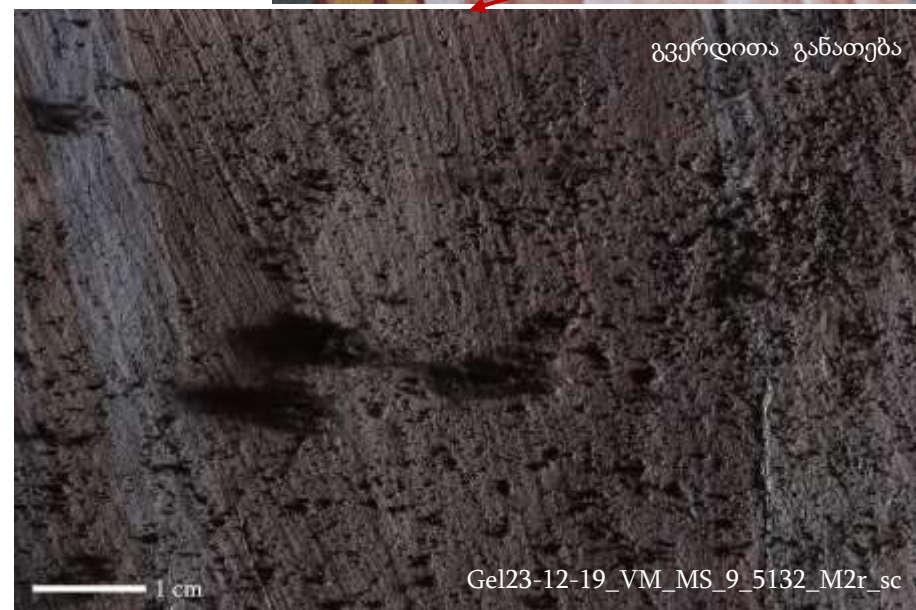
დაზიანება ზედაპირული დაბინძურება  
 ლოკაცია აღმოსავლეთი მკლავი, ჩრდილოეთი კედელი  
 სცენა 9  
 თარიღი დეკემბერი, 2023 წელი

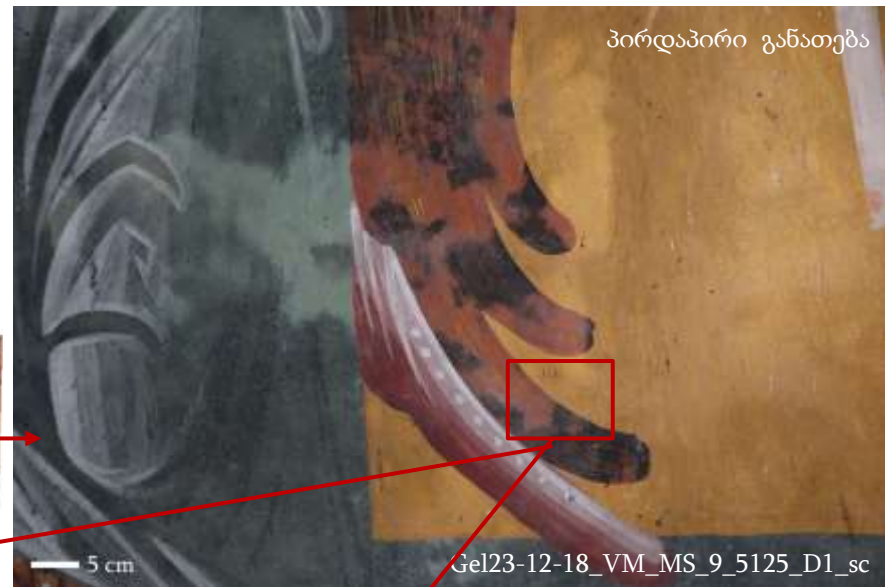
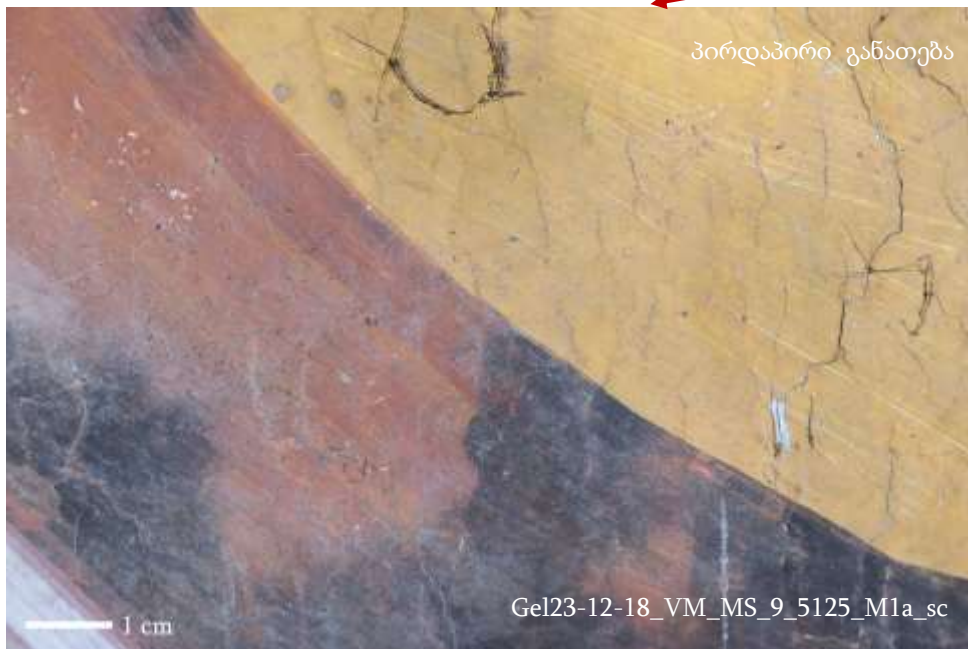
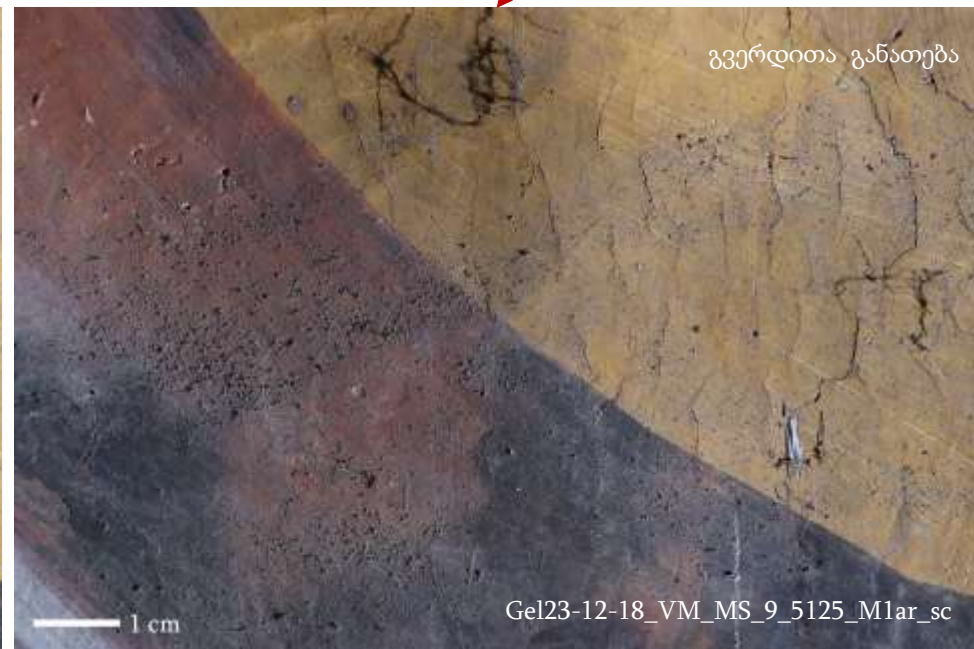
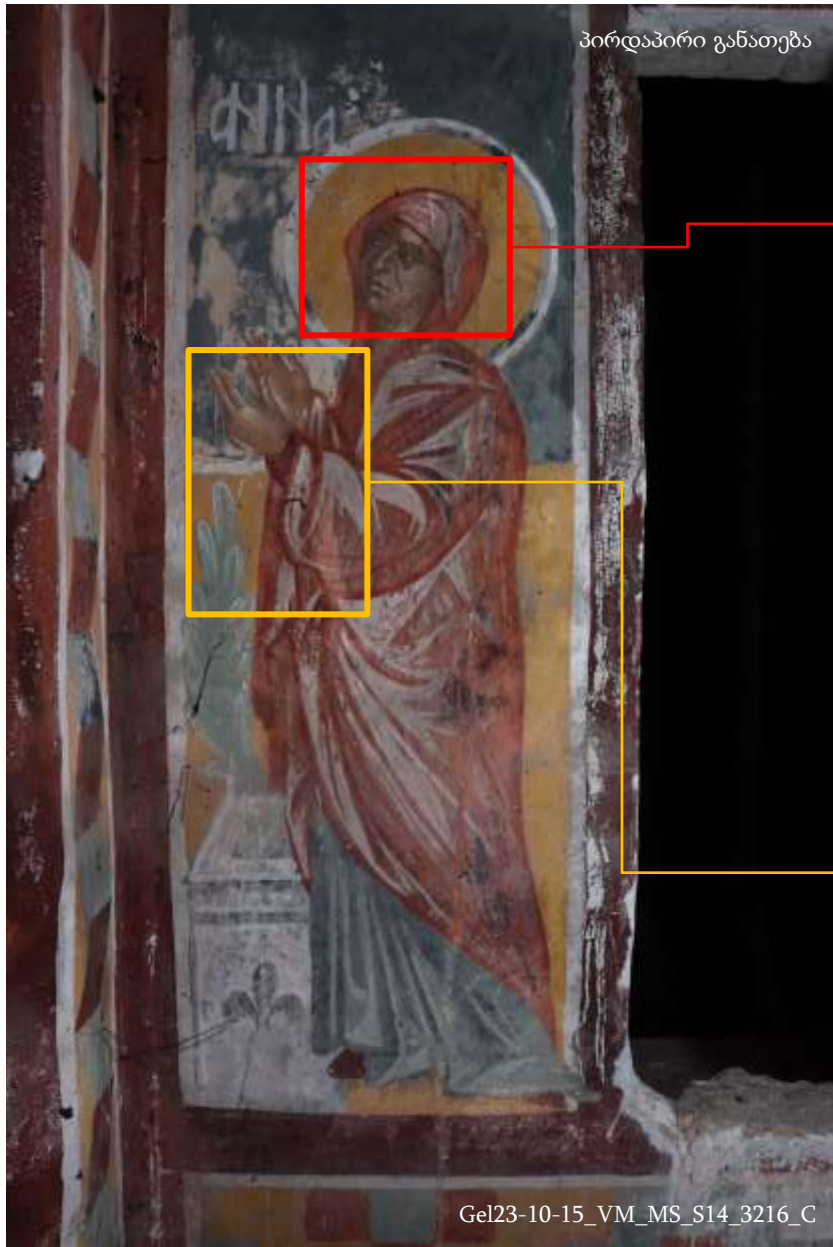
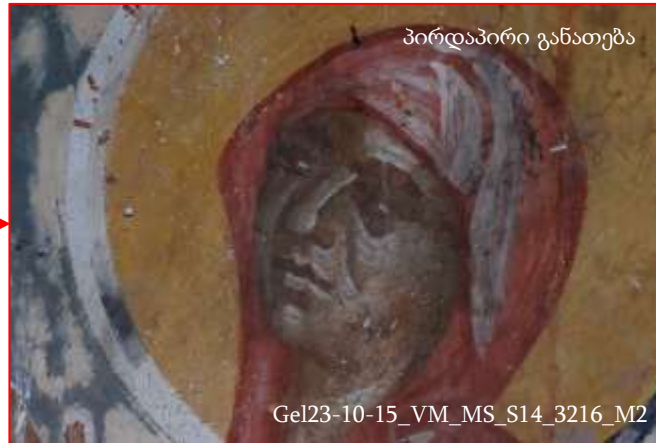
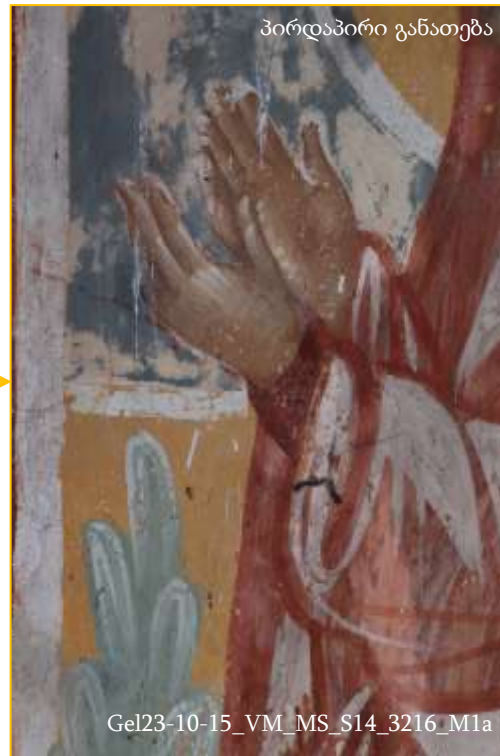
**დაზიანება:** ობობის ქსელები, საღებავის წუწები

**ლოკაცია:** აღმოსავლეთი მკლავი, ბემის სამხრეთი კედელი

**სცენა:** წმინდა ანა
