გელათის  
სამონასტრო კომპლექსის  
ღვთისმშობლის შობის  
სახელობის ტაძრის

კედლის მხატვრობის  
ტექნოლოგიისა და მდგომარეობის  
აღწერა - დოკუმენტაცია

დამკვეთი:  
გელათის რეაბილიტაციის  
დროებითი კომიტეტი

2023 აპრილი - 2024 თებერვალი

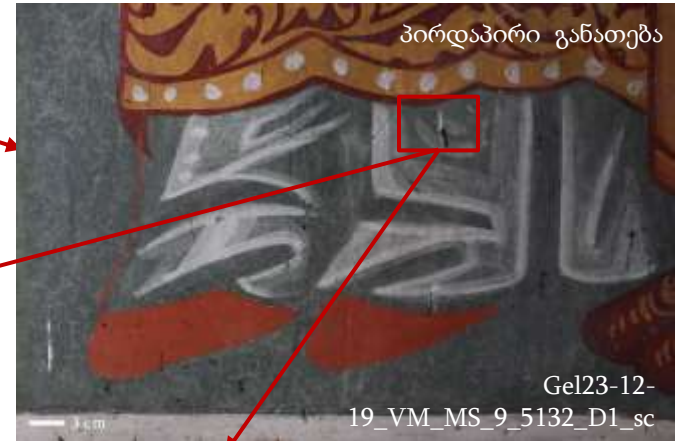
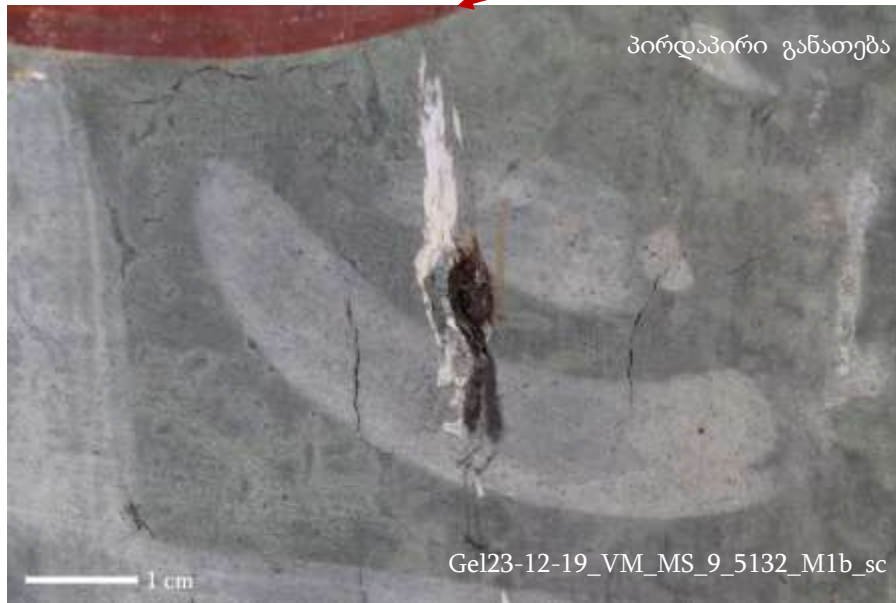
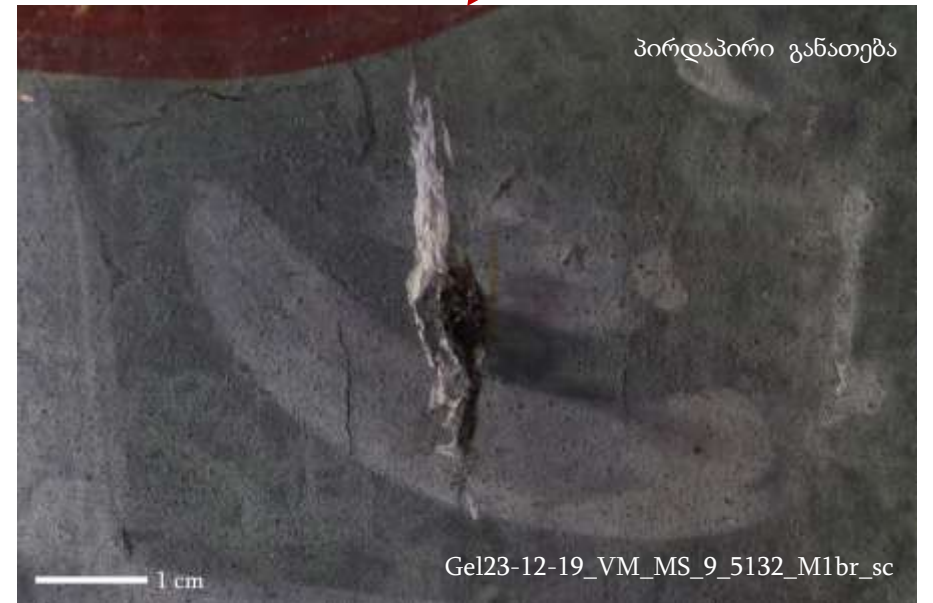
დაზიანება ზედაპირული დაბინძურება

ლოკაცია აღმოსავლეთი მკლავი, ჩრდილოეთი კედელი

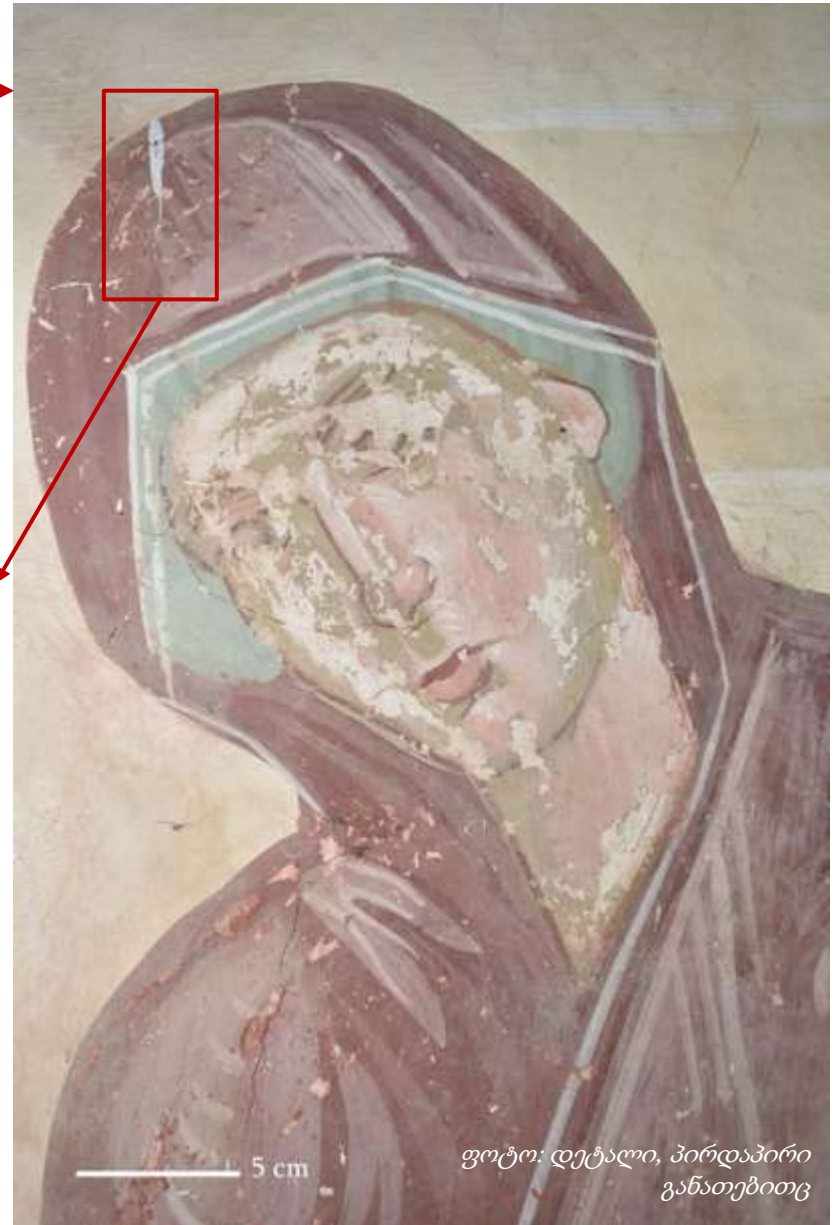
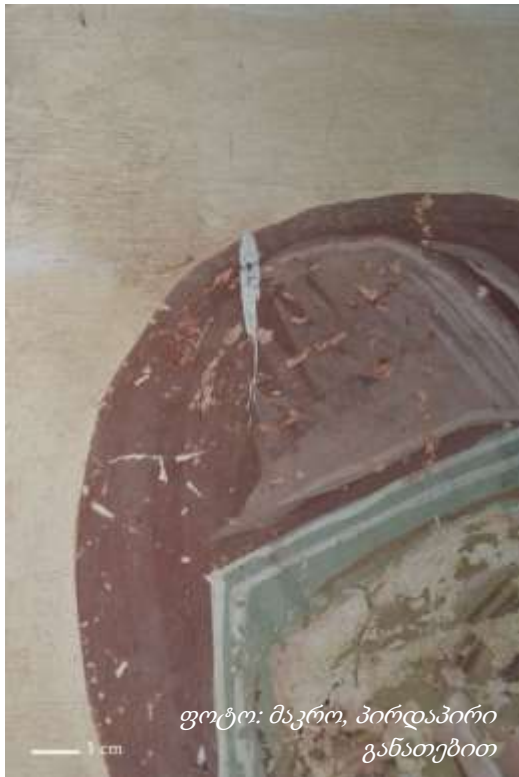
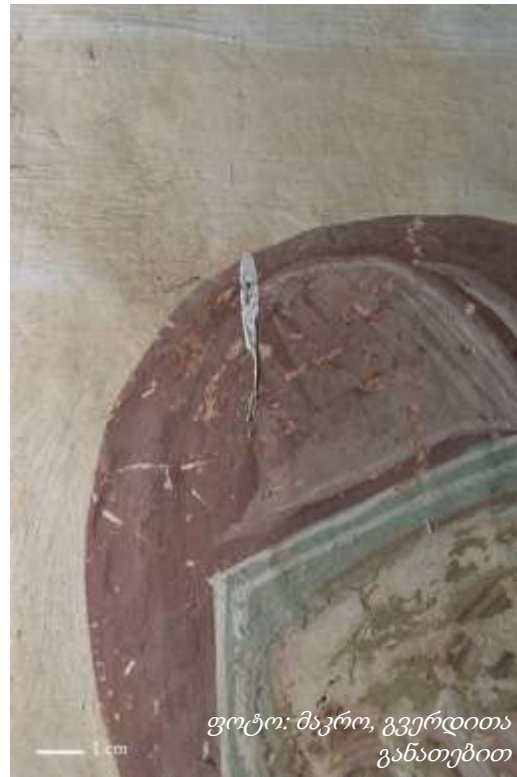
ნაწუწები

დასავლეთი მკლავი,  
სამხრეთი კედელი

ფოტო: დეტალი, პირდაპირი  
განათებით

ფოტო: მაკრო, პირდაპირი  
განათებით

ფოტო: მაკრო, გვერდითა  
განათებით

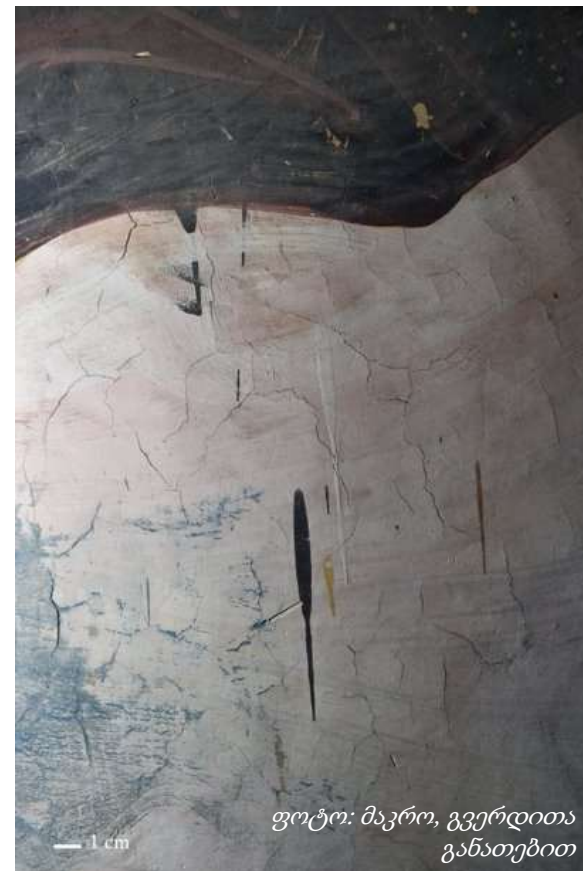
ლოკაცია დასავლეთი მკლავი, დასავლეთი კედელი

დაზიანება ნაწუწები

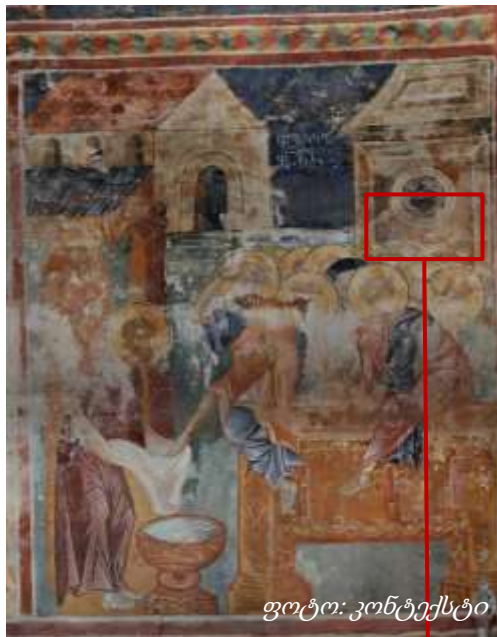
ფოტო: კონტექსტი

დაზიანება ბიოლოგიური  
– შავი ნადები

ლოკაცია დასავლეთი  
მკლავის  
სამხრეთი  
კედელი

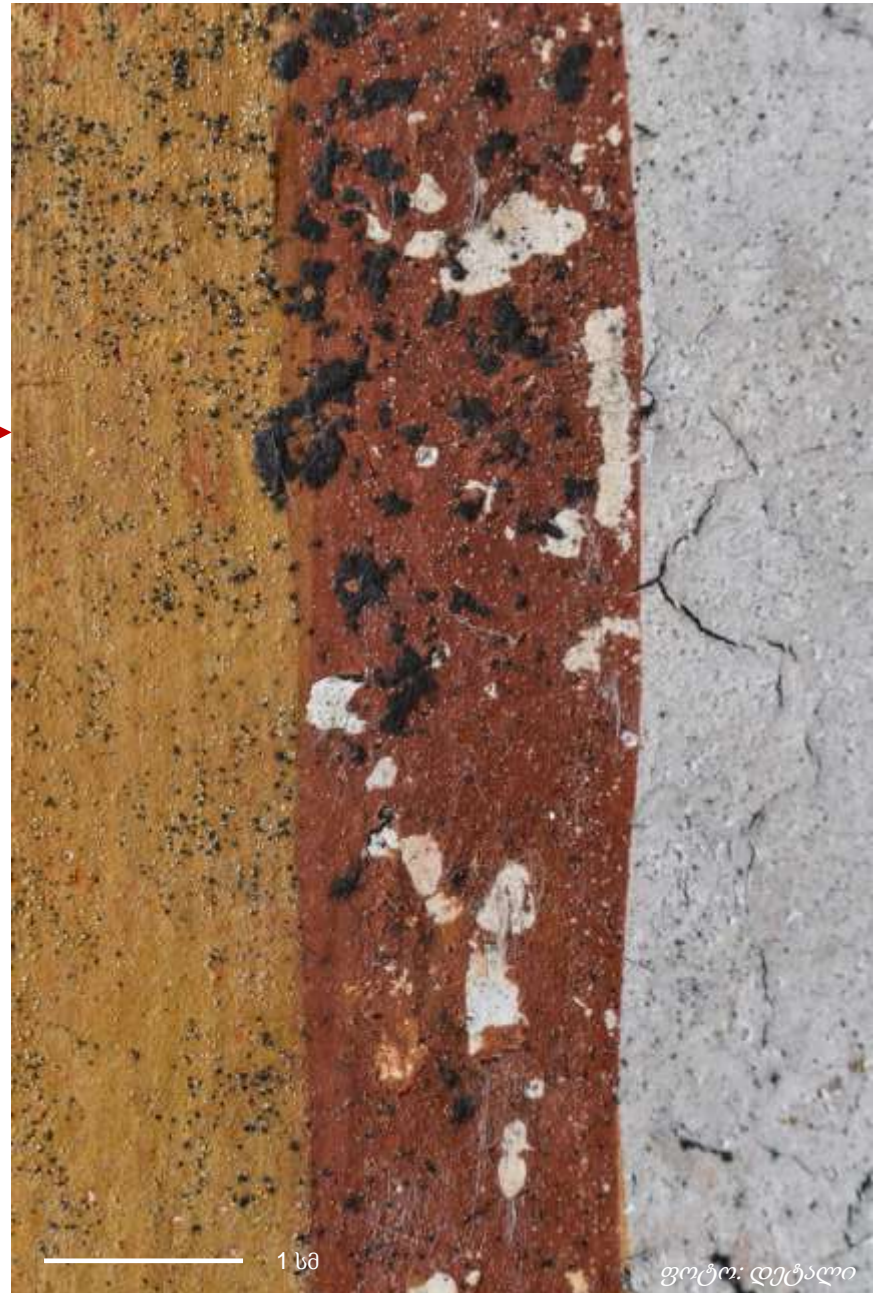
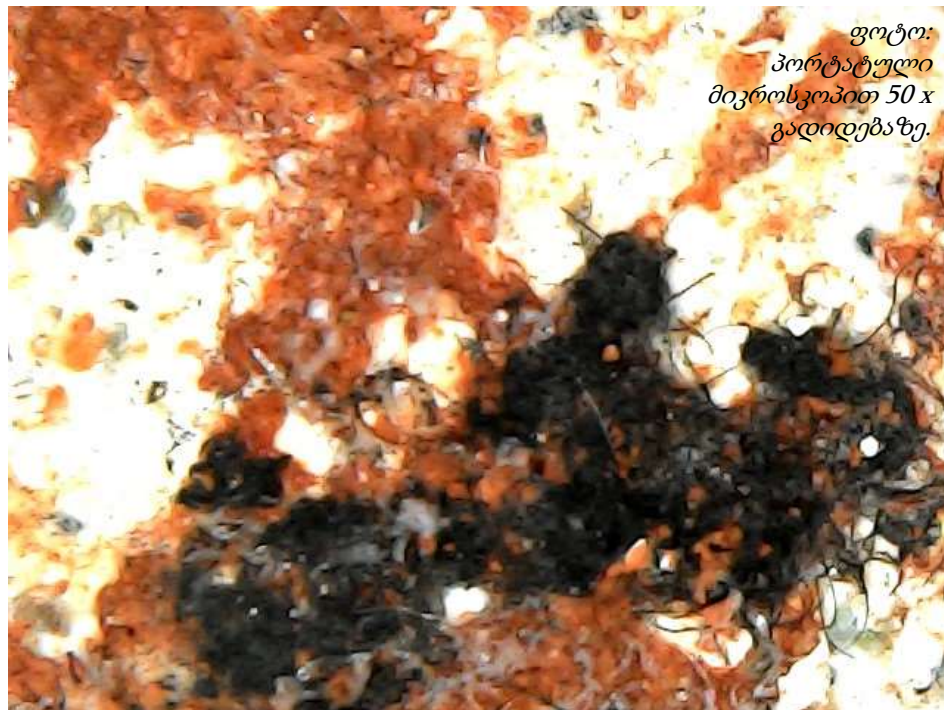
ლოკაცია დასავლეთი მკლავის სამხრეთი კედელი, დასავლეთის კედელთან შეერთების კუთხე

დაზიანება ბიოლოგიური – შავი ნადები

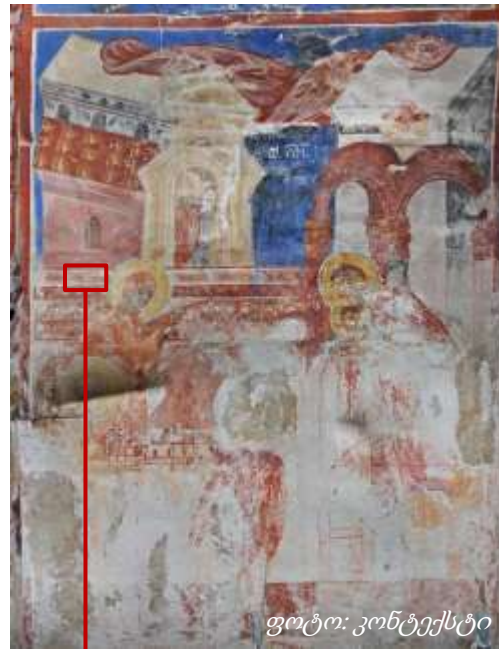
ფოტო: კონტექსტი

**დაზიანება** ბიოლოგიური  
– ვარდისფერი  
ლაქები

**ლოკაცია** ჩრდილოეთი  
მკლავი,  
დასავლეთი  
კედელი

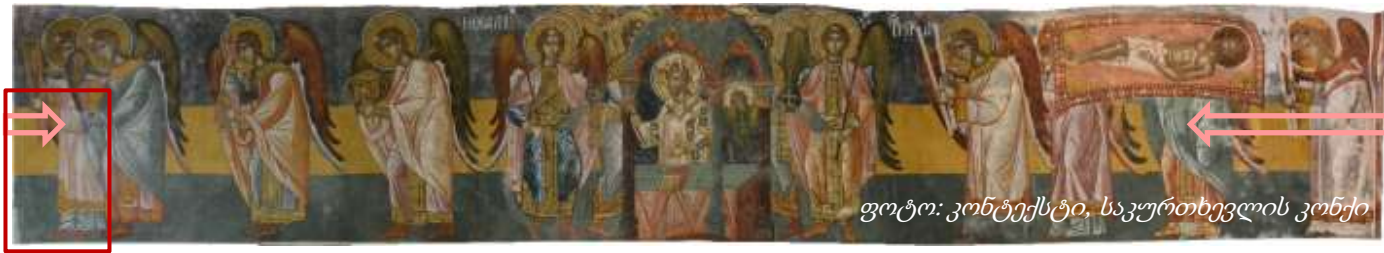
ფოტო: კონტესტი, საკურთხეველის კონქი

ბიოლოგიური –  
ვარდისფერი  
ლაქები

აღმოსავლეთ  
მკლავი,  
აღმოსავლეთი  
კედელი

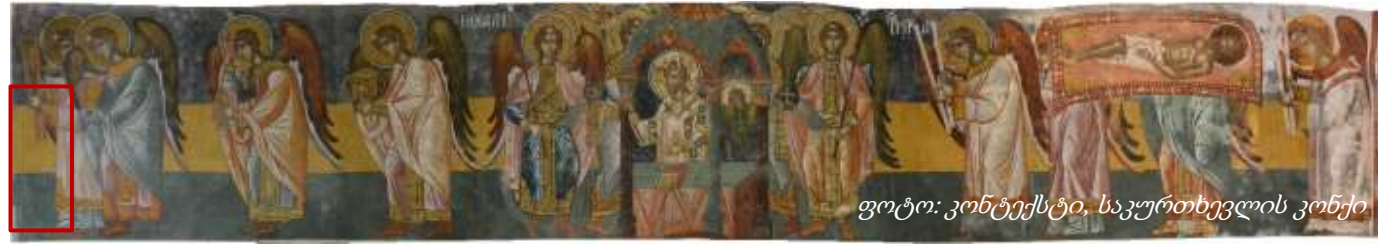
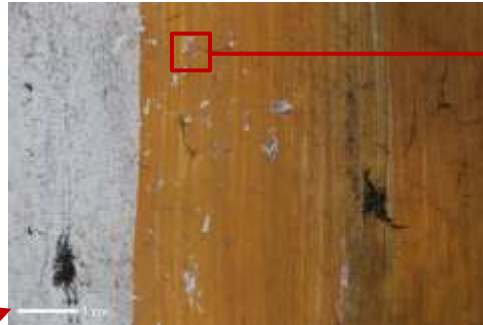
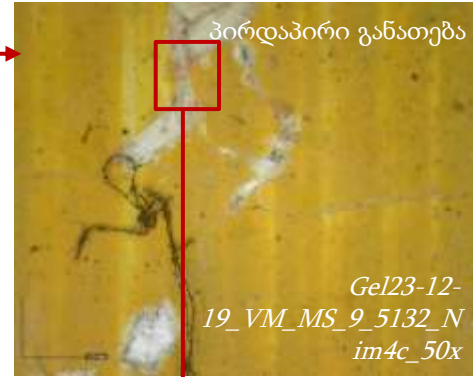
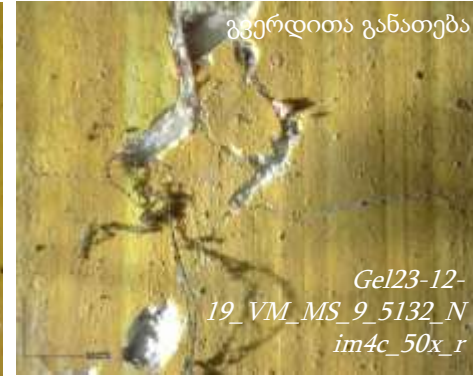
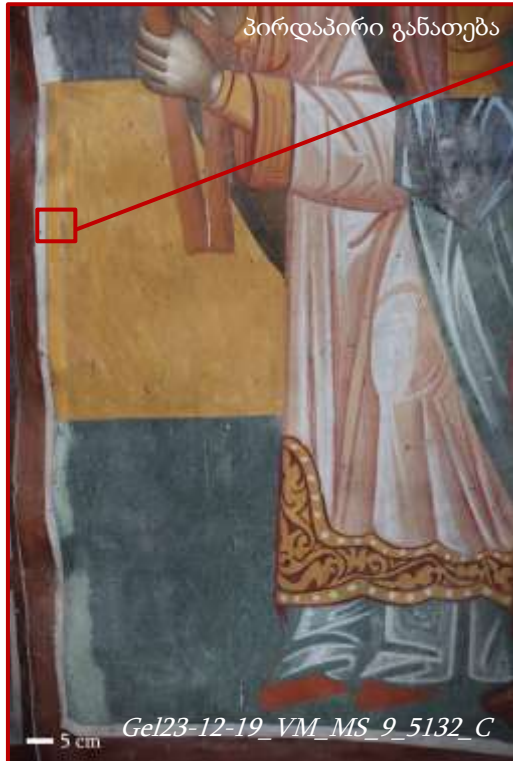
აღმოსავლეთ  
მკლავი,  
აღმოსავლეთი  
კედელი

ბიოლოგიური –  
ვარდისფერი  
ლაქები

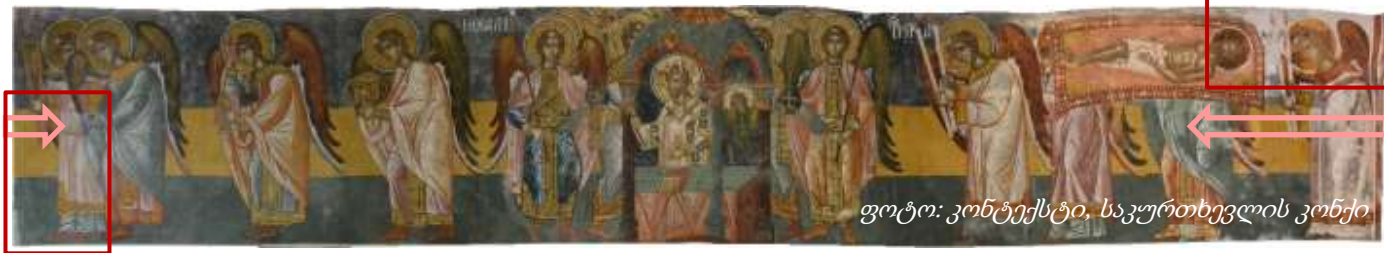
ფოტო: კონტეესტი, საკურთხევის კონქი

ბიოლოგიური –  
ვარდისფერი  
ლაქები

აღმოსავლეთ  
მკლავი,  
აღმოსავლეთი  
კედელი

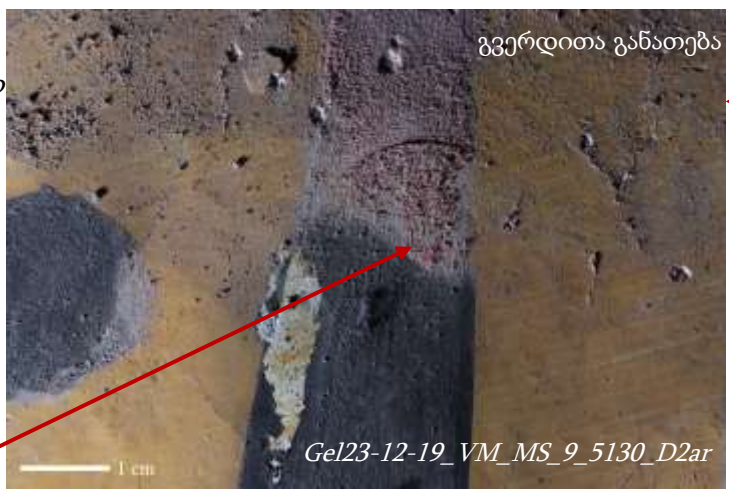
Gel23-12-19\_VM\_MS\_9\_5130\_D2ar

გვერდითა განათება

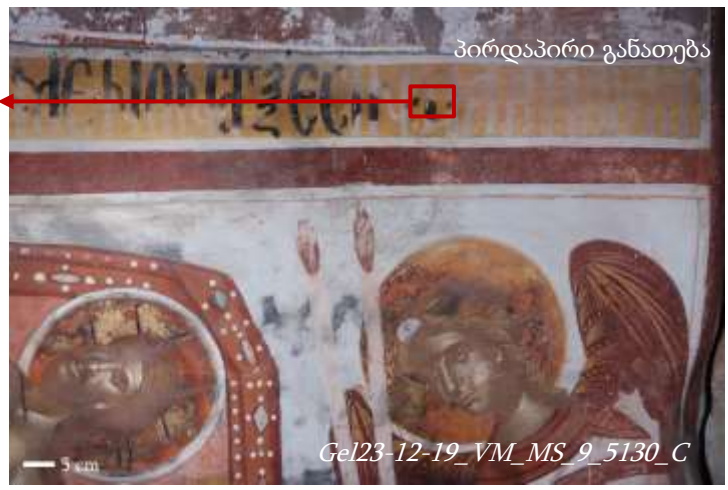
Gel23-12-19\_VM\_MS\_9\_5130\_C

პირდაპირი განათება

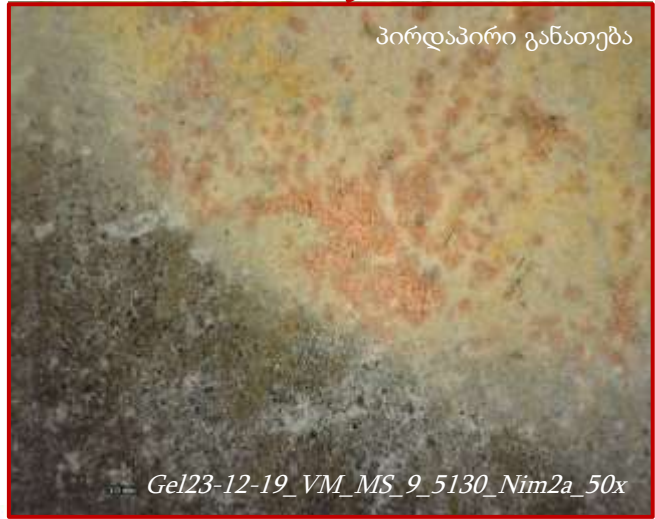
Gel23-12-19\_VM\_MS\_9\_5130\_Nim2a\_50x

პირდაპირი განათება

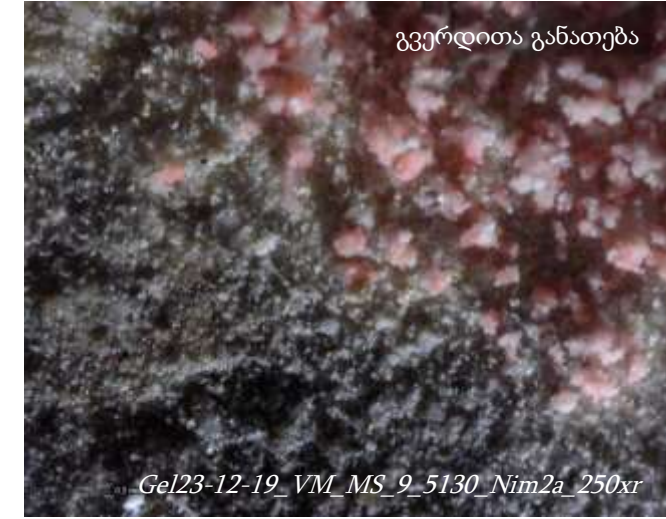
Gel23-12-19\_VM\_MS\_9\_5130\_Nim2a\_250xr

გვერდითა განათება

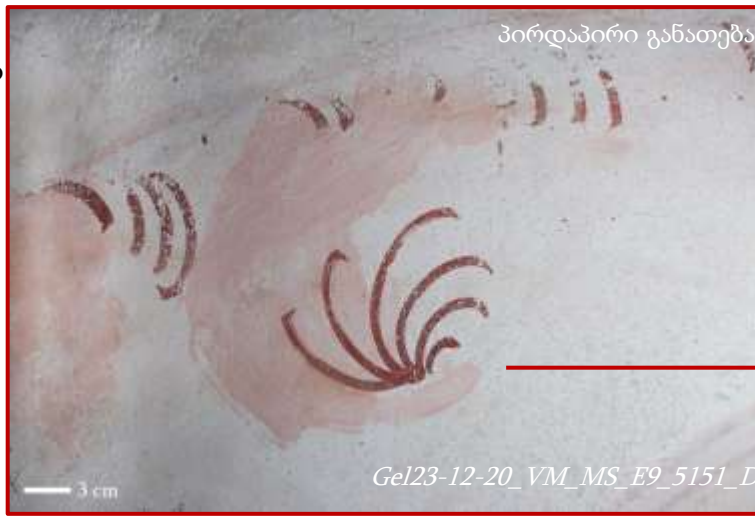
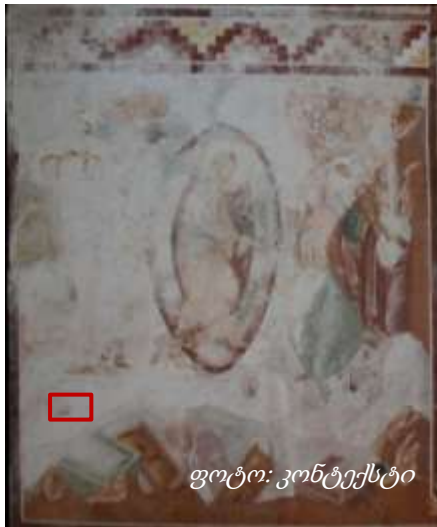
**ლოკაცია** ჩრდილოეთი  
მკლავი,  
აღმოსავლეთი  
კედელი

**დაზიანება** ბიოლოგიური  
– ვარდისფერი  
ლაქები

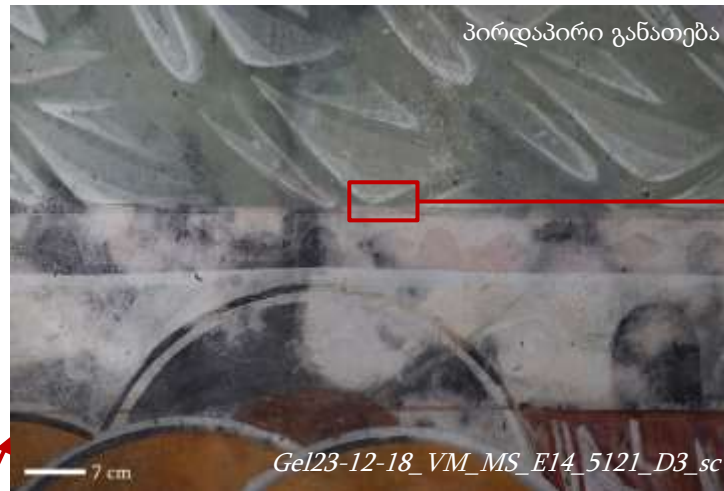
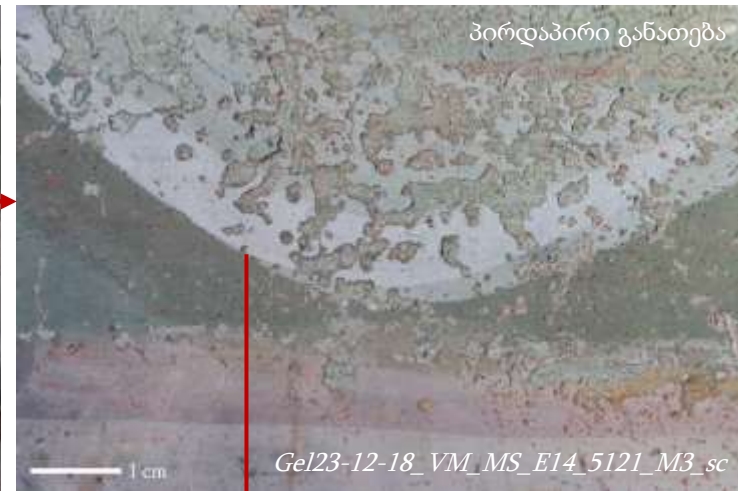
**ლოკაცია** აღმოსავლეთი  
მკლავი,  
აღმოსავლეთი  
კედელი

**დაზიანება** ბიოლოგიური  
– ვარდისფერი  
ლაქები

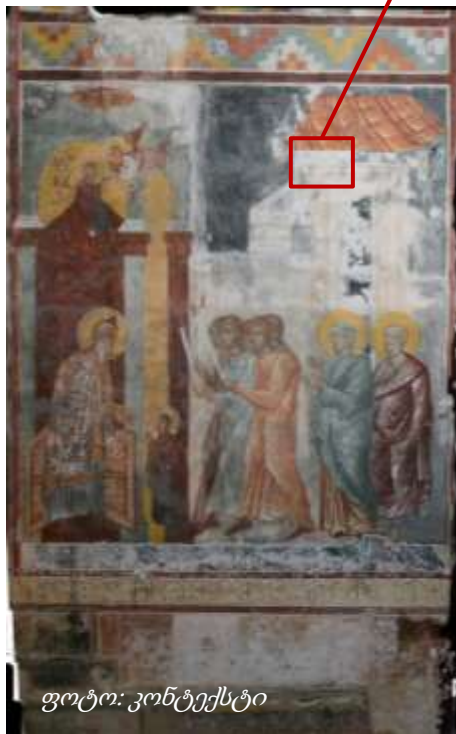
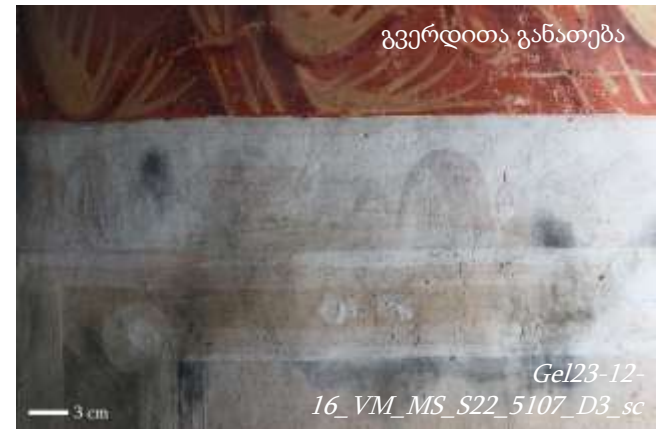
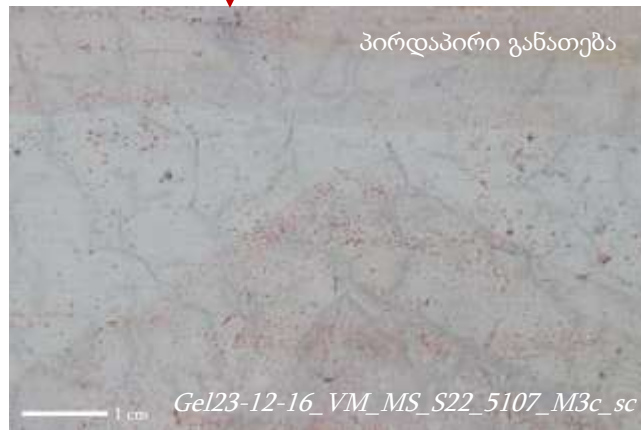
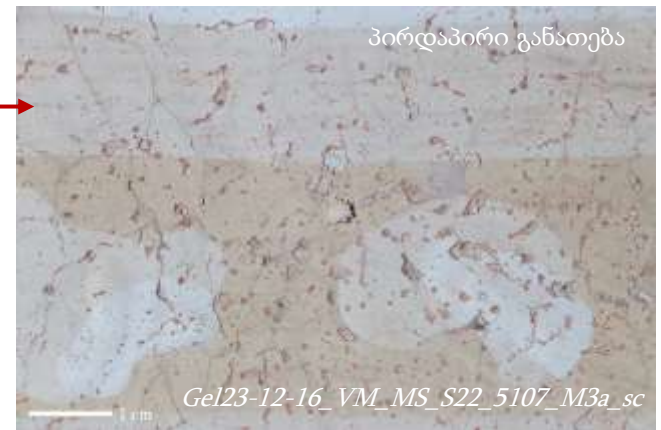
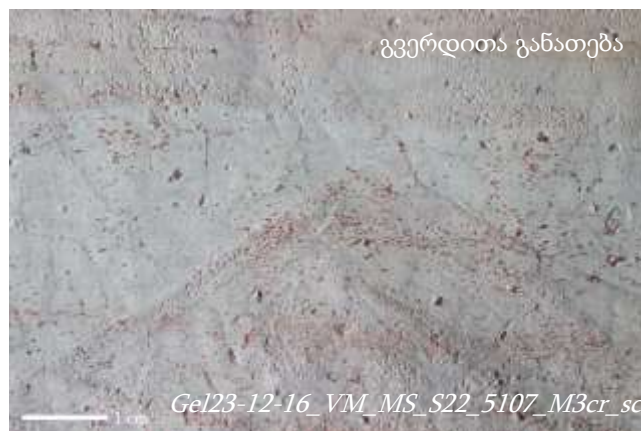
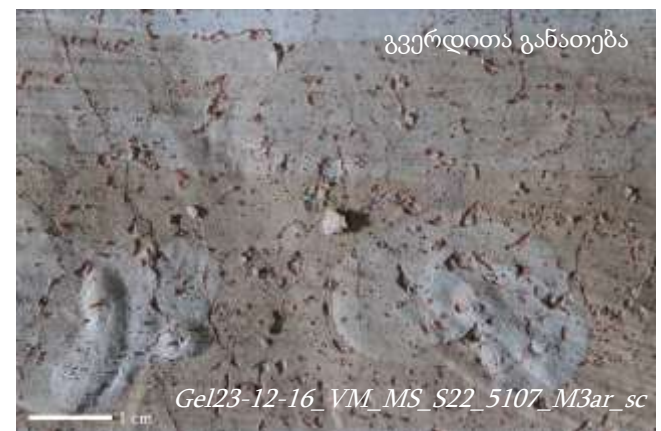
**ლოკაცია** აღმოსავლეთი მკლავი, სამხრეთი კედელი

**დაზიანება** ბიოლოგიური – ვარდისფერი ლაქები

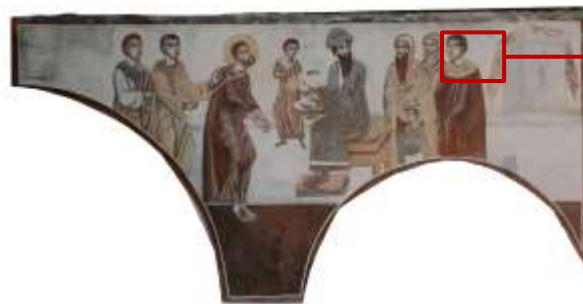
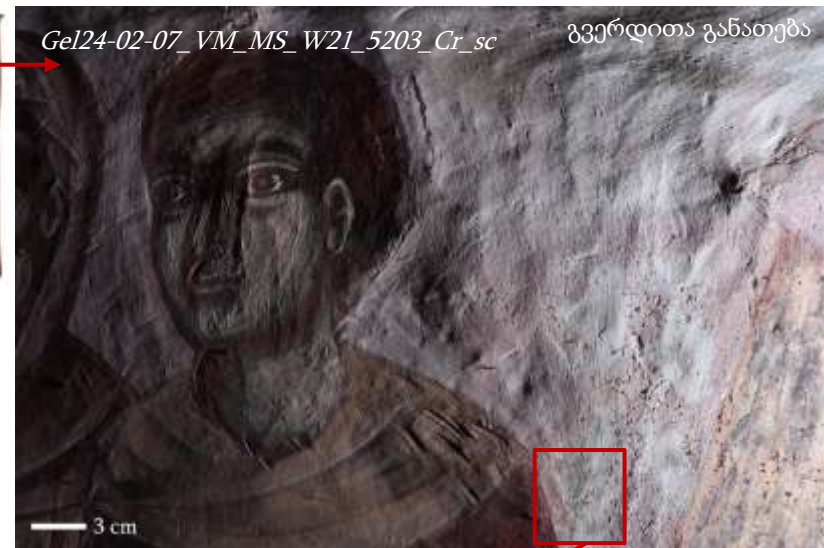
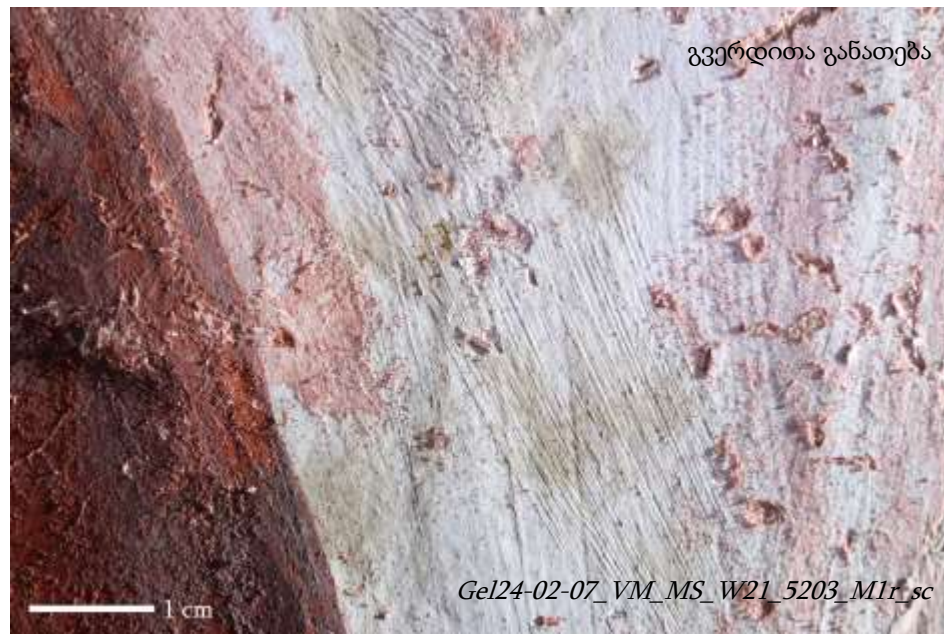
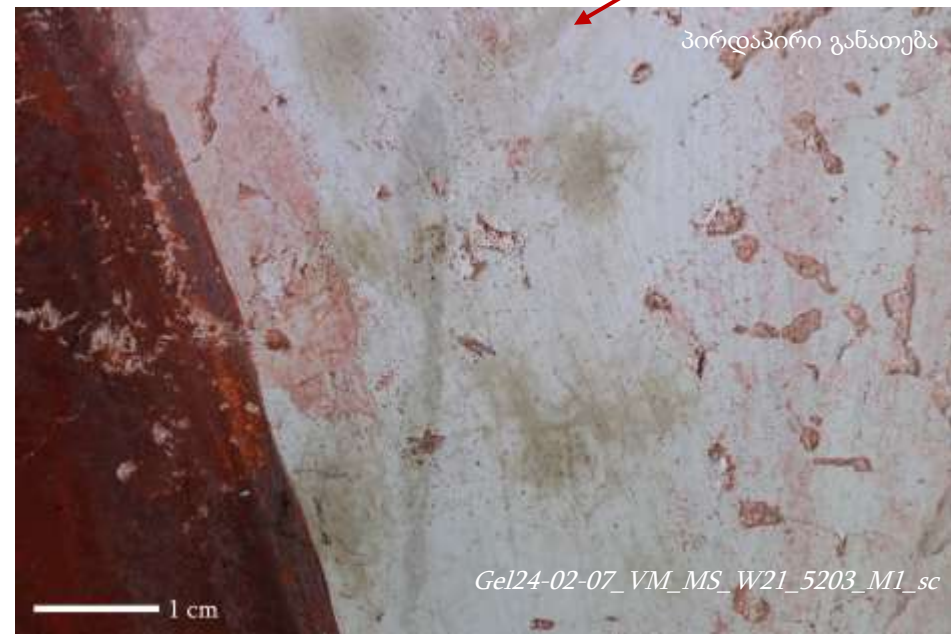
დაზიანება ბიოლოგიური –  
ვარდისფერი  
ლაქები

ლოკაცია დასავლეთი  
მკლავი,  
სამხრეთი  
კედელი

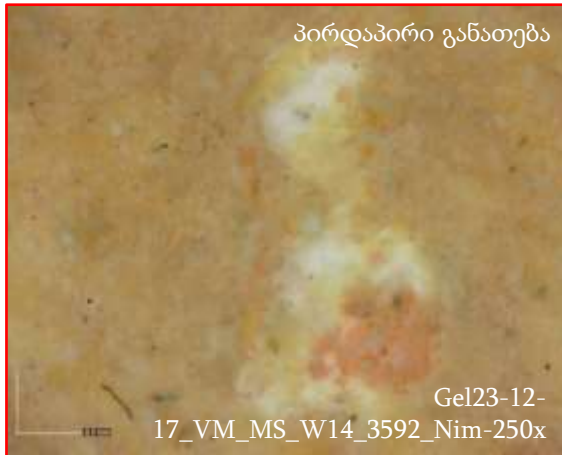
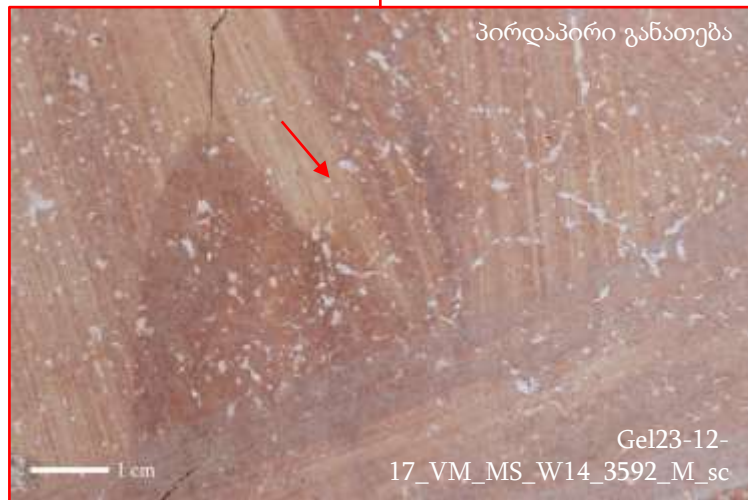
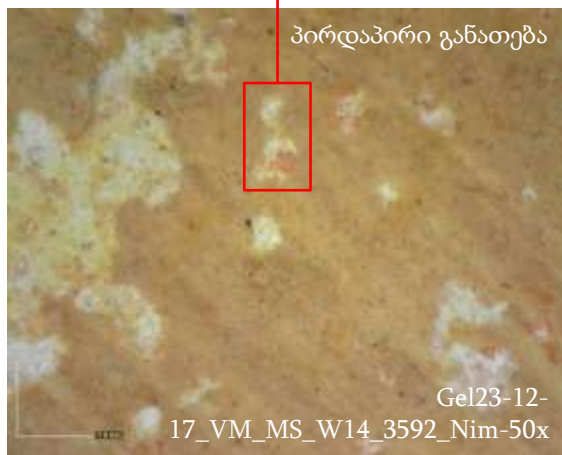
*წვრილი დანაკარგები - სავარაუდო ბიოლოგიური აქტივობის შედეგი*

დასავლეთ მკლავის სამხრეთ კედელი

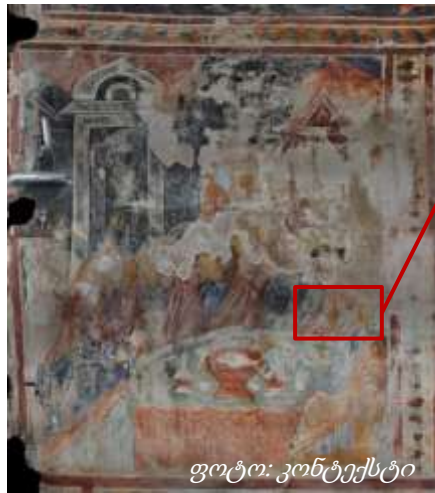
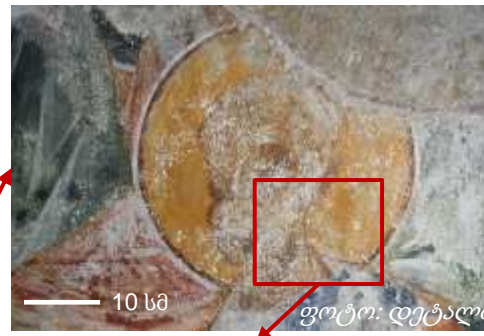
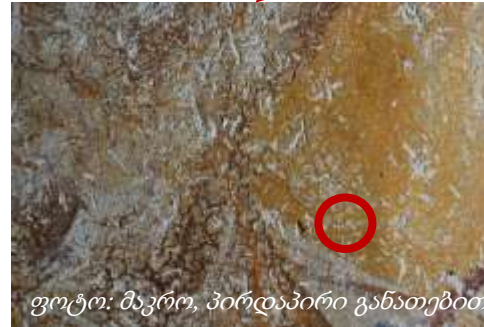
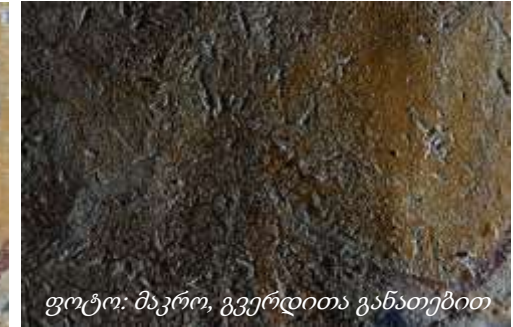
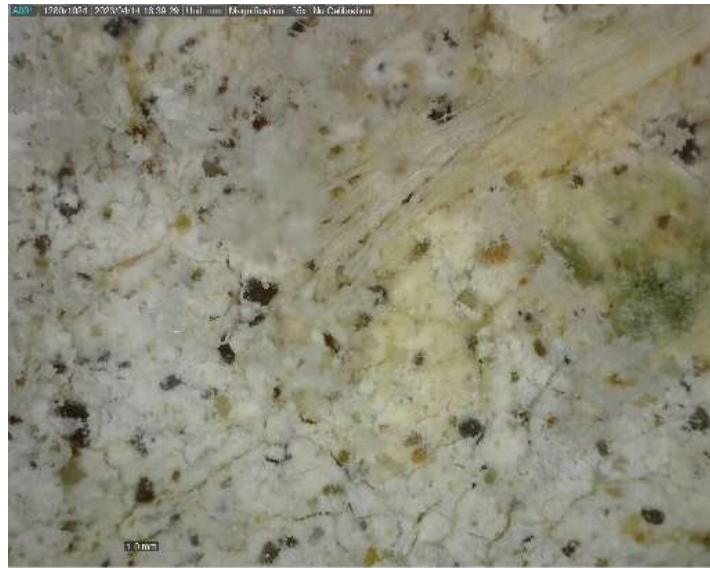
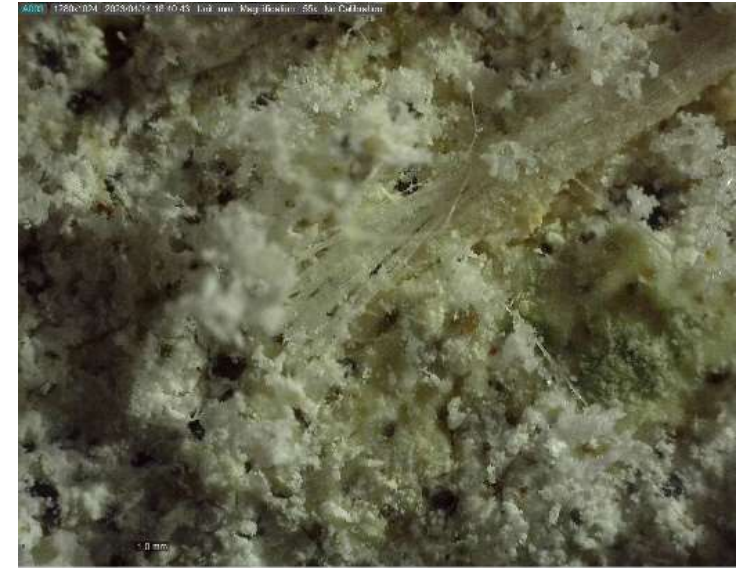
**ნიმუში 1ა -**  
დასავლეთი მკლავის  
სამხრეთი კედელი  
(საიდუმლო სერობა)

მარილის ფიფქისებრი კრისტალები, რომლებიც მხატვრობის ზედაპირზე ან/და ფენის ქვეშ ვლინდება. ვიზუალურად ფაფუკი არარეგულარული თხელი ფენის ეფექტს იძლევა. ვხვდებით ლოკალურ გამოფიფქვასაც. ნაფიფქი მარილი წვრილი კრისტალების მეჩხერული ერთობლიობაა, რომელიც ღრუბლისებრ მოცულობას ქმნის.

**დაზიანება** ნაფიფქი მარლი

**ლოკაცია** დასავლეთი მკლავი, სამხრეთი კედელი

**სცენა** საიდუმლო სერობა

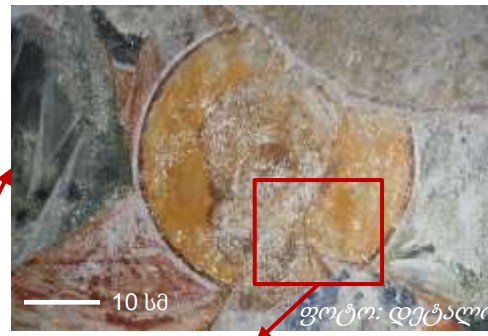
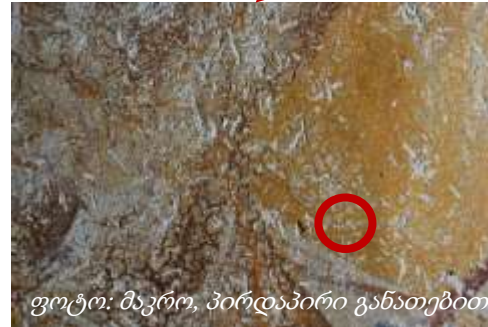
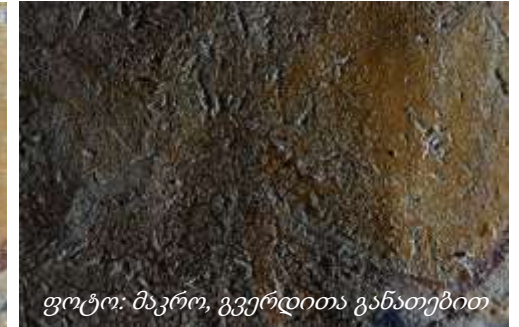
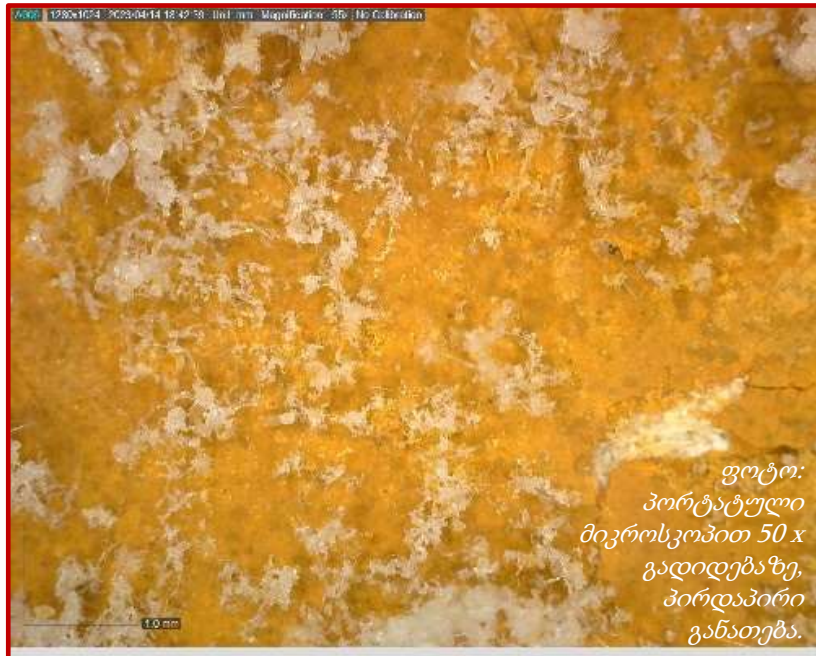
**ნიმუში 18 - დასავლეთი მკლავის სამხრეთი კედელი (საიდუმლო სერობა)**

ნაფიფქი მარილი

დასავლეთი მკლავი, სამხრეთი კედელი

საიდუმლო სერობა

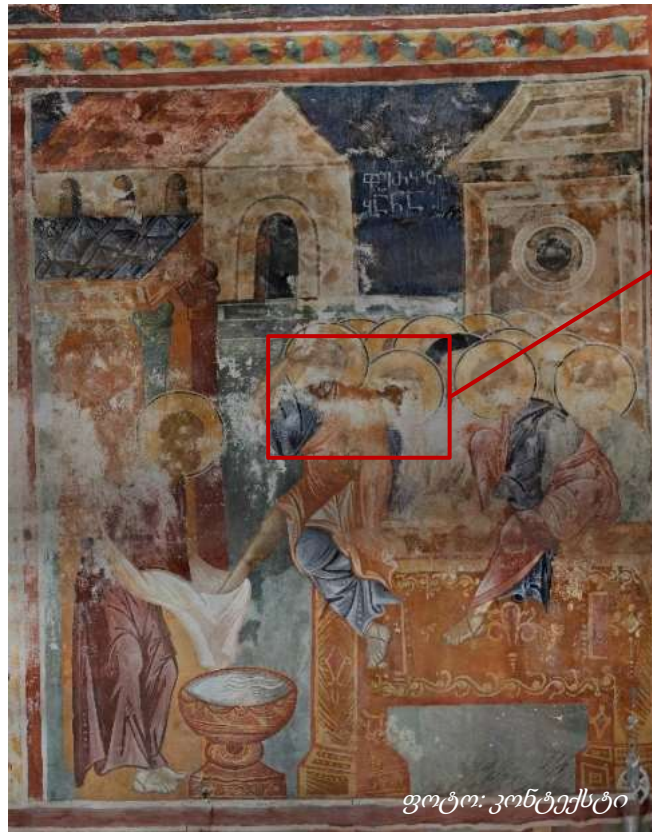
**ნიმუში 2 - დასავლეთი მკლავის სამხრეთი კედელი (ფერხთა ბანა)**

**დაზიანება** ნაფიფქი მარლი

**ლოკაცია** დასავლეთი მკლავი, სამხრეთ კედელი

**სცენა** ფერხთა ბანა

ფოტო: კონტექსტი

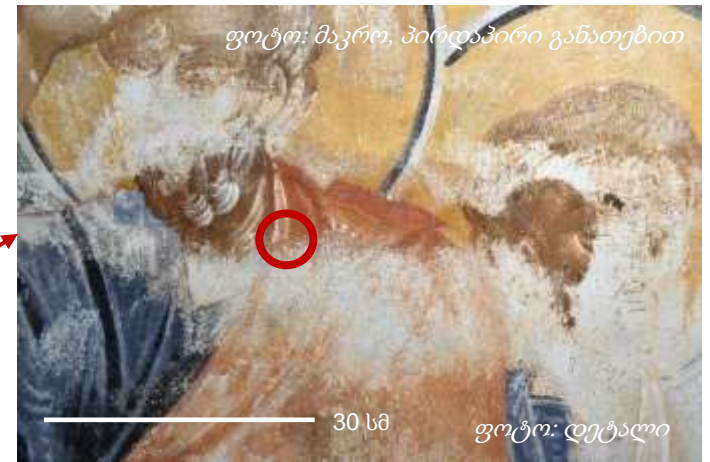
ფოტო: მაკრო, პირდაპირი განათებით

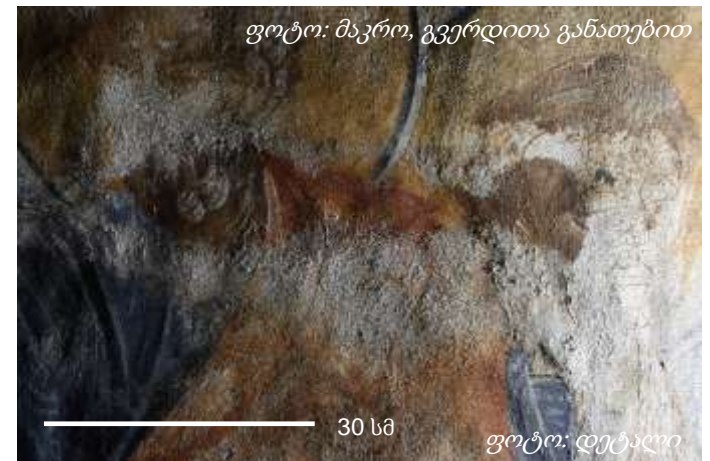
ფოტო: მაკრო, გვერდითი განათებით

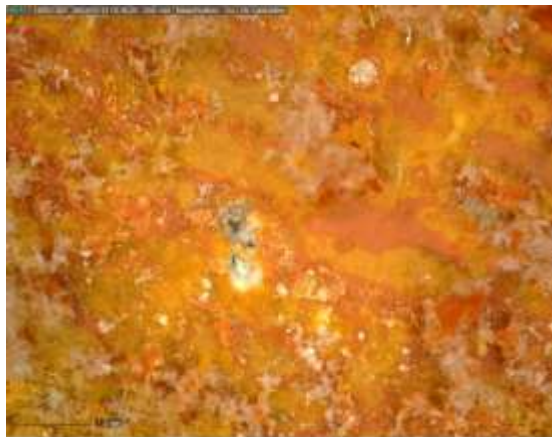
ფოტო: პორტატული მიკროსკოპით 50x გადიდებაზე, პირდაპირი განათება.

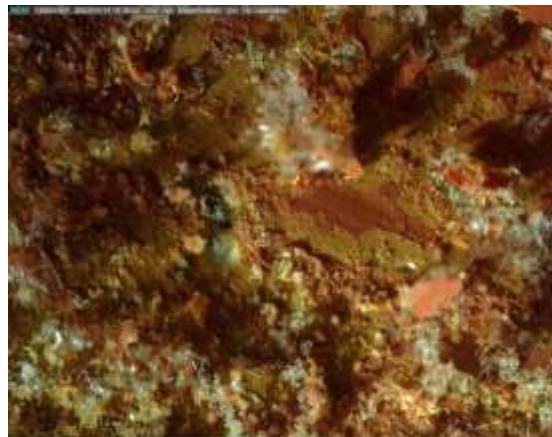
ფოტო: პორტატული მიკროსკოპით 50x გადიდებაზე, გვერდითი განათება.

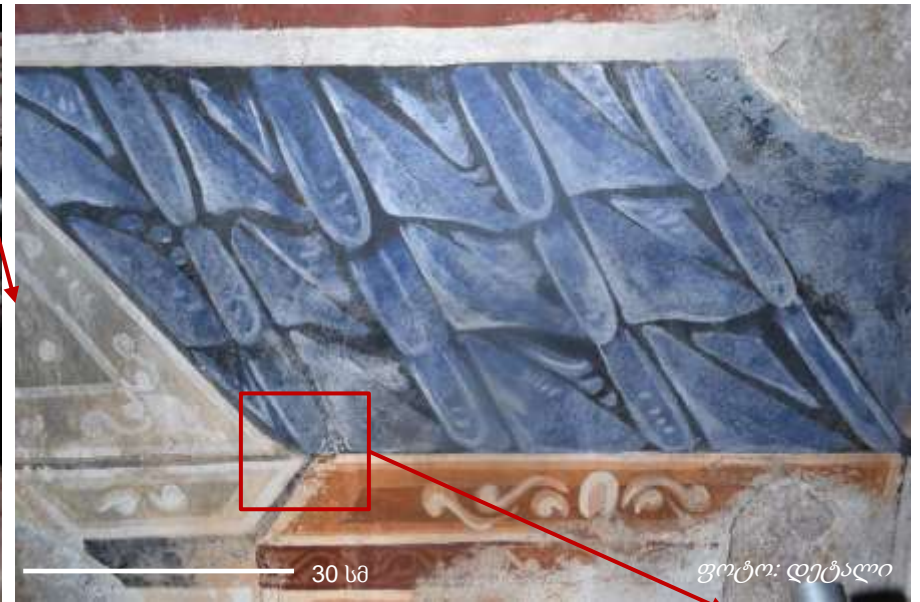
**წიმუში 5-** დასავლეთი მკლავის ჩრდილოეთი კედელი (ქრისტე კაიფასთან)

დასავლეთი მკლავის დასავლეთ კედელზე (ლოცვა გეთსიმანიაში), ნაფიფქი მარილი (2021-22 წლის) შევსებებზეც გვხვდება, ასევე ჩრდილოეთი კედლის (ქრისტე კაიფასთან) (2021-22 წლის) ტონირებულ არეებზეც.

**დაზიანება** ნაფიფქი მარილი

**ლოკაცია** დასავლეთი მკლავი, ჩრდილოეთი კედელი

**სცენა** ქრისტე კაიფასთან

ფოტო: დეტალი

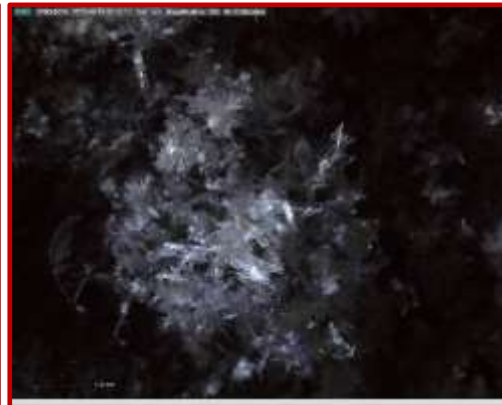
ფოტო: პორტატული მიკროსკოპით 50 x გადიდებაზე, გვერდითი განათება.

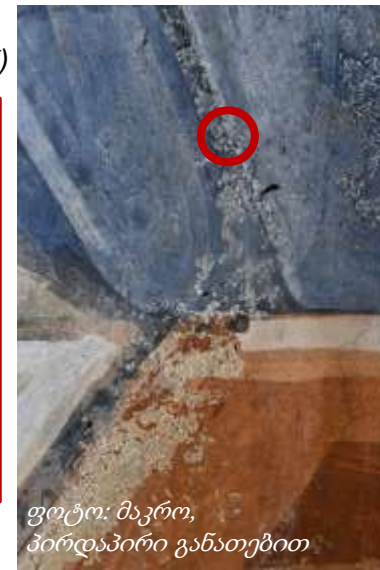
ფოტო: მაკრო, პირდაპირი განათებით

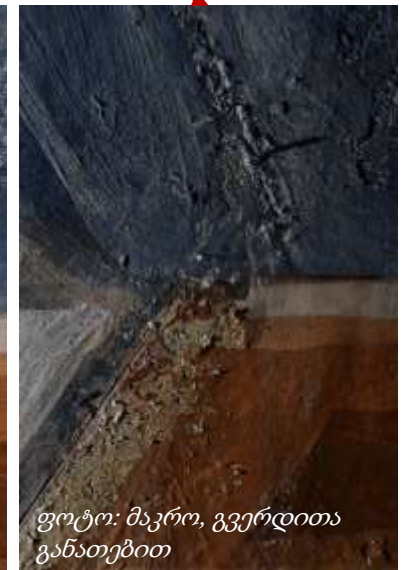
ფოტო: მაკრო, გვერდითა განათებით

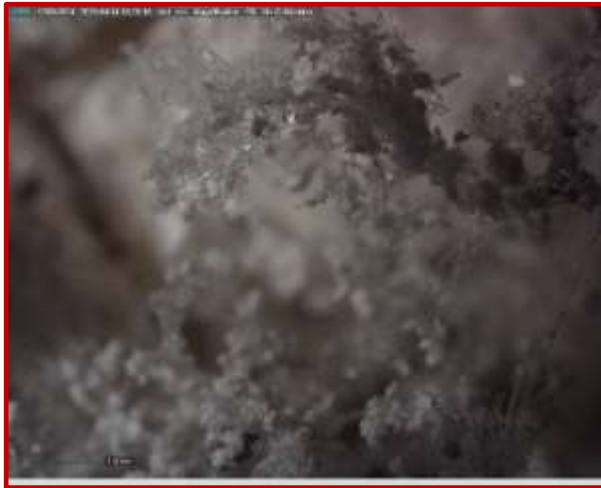
ნიმუში 6 - ჩრდილოეთის თაღი

ფოტო: პორტატული მიკროსკოპით 50 x გადიდებაზე, გვერდითი განათება.

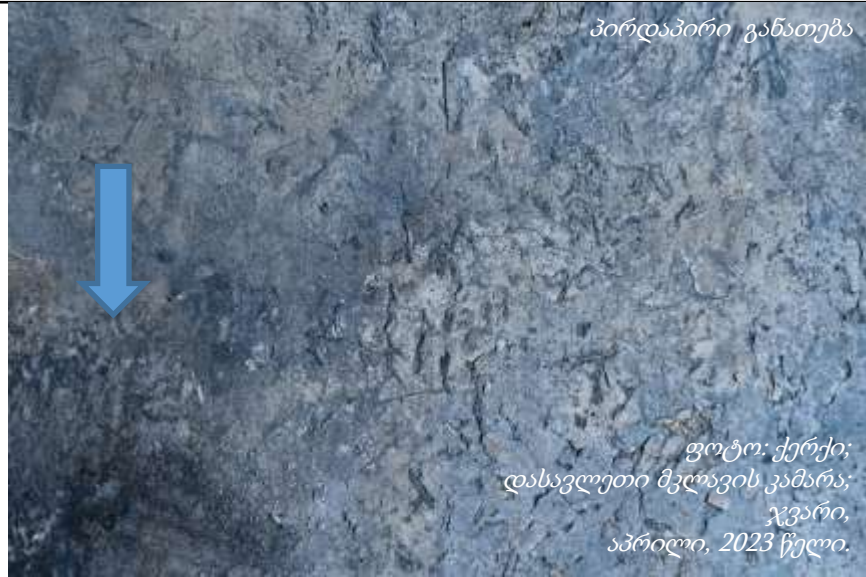
მარილის მყარი კრისტალები, რომლებიც ფორმირებულია ფერისა ან/და ნალესობის აგრეგატებთან ერთად. წერილოვანი კრისტალიზაცია ლოკალურია და ხორკლიანი ზედაპირის ეფექტს ქმნის. საკმაოდ მყარი მარილების ერთობა მომრგვალებულ წერტილოვან გუნდებად იკვეთება, როგორც ზედაპირზე, ისე სტრუქტურის შიდა ფენებში.

ფოტო: ქერქი;  
დასავლეთი მკლავის კამარა;  
ჯვარი,  
აპრილი, 2023 წელი.

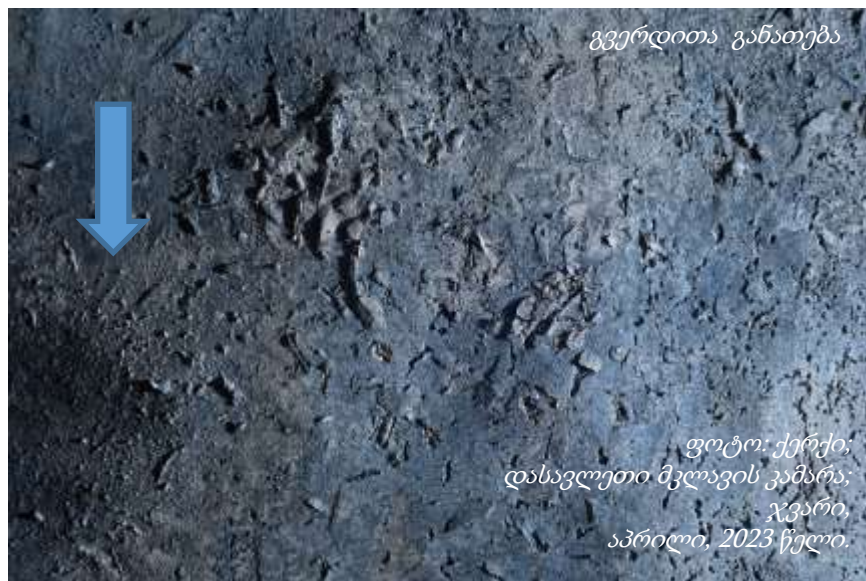
ფოტო: ქერქი;  
დასავლეთი მკლავის კამარა;  
ჯვარი,  
აპრილი, 2023 წელი.
