გელათის  
სამონასტრო კომპლექსის  
ღვთისმშობლის შობის  
სახელობის ტაძრის

კედლის მხატვრობის  
ტექნოლოგიისა და მდგომარეობის  
აღწერა - დოკუმენტაცია

დამკვეთი:  
გელათის რეაბილიტაციის  
დროებითი კომიტეტი

2023 აპრილი - 2024 თებერვალი

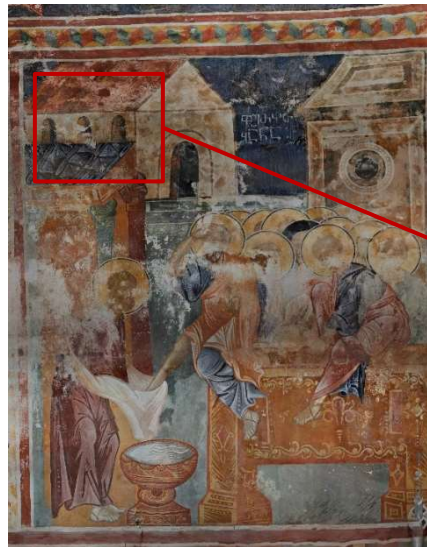
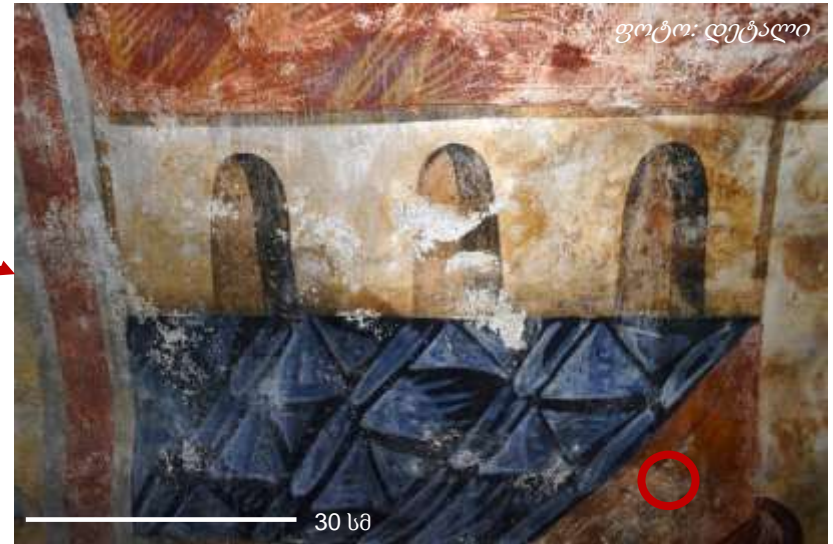
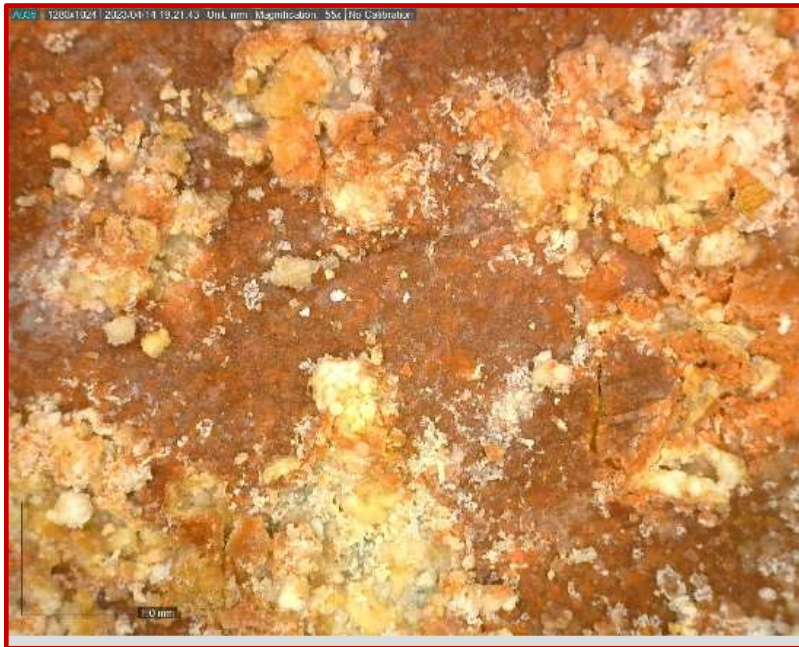
ნომერი 28 - დასავლეთი მკლავის სამხრეთი კედელი (ფერხთა ბანა)

დაზიანება წერტილოვანი კრისტალიზაცია

ლოკაცია დასავლეთი მკლავი, სამხრეთი კედელი

სცენა ფერხთა ბანა

ფოტო: პორტატული მიკროსკოპით 50 x გადიდებაზე, პირდაპირი განათება.

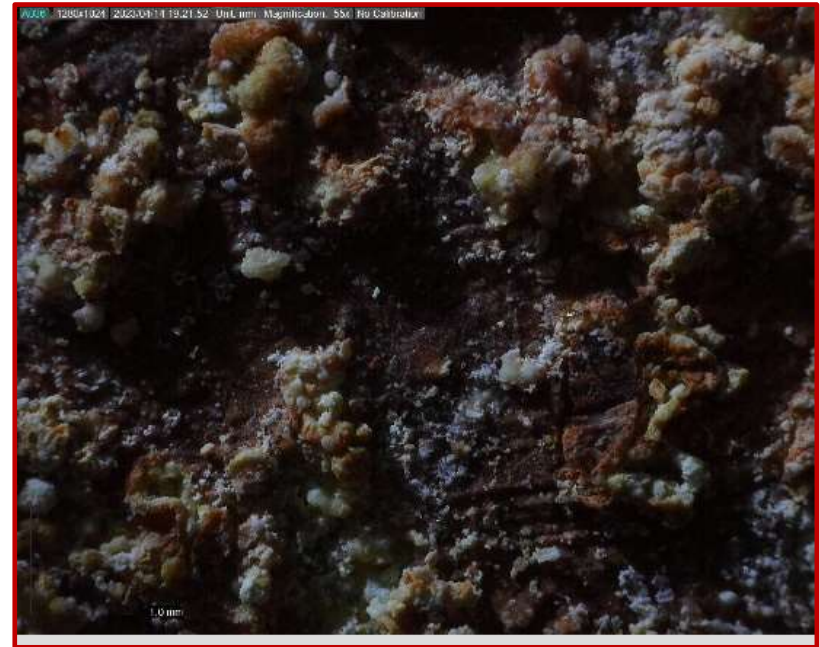
ფოტო: პორტატული მიკროსკოპით 50 x გადიდებაზე, გვერდითი განათება.

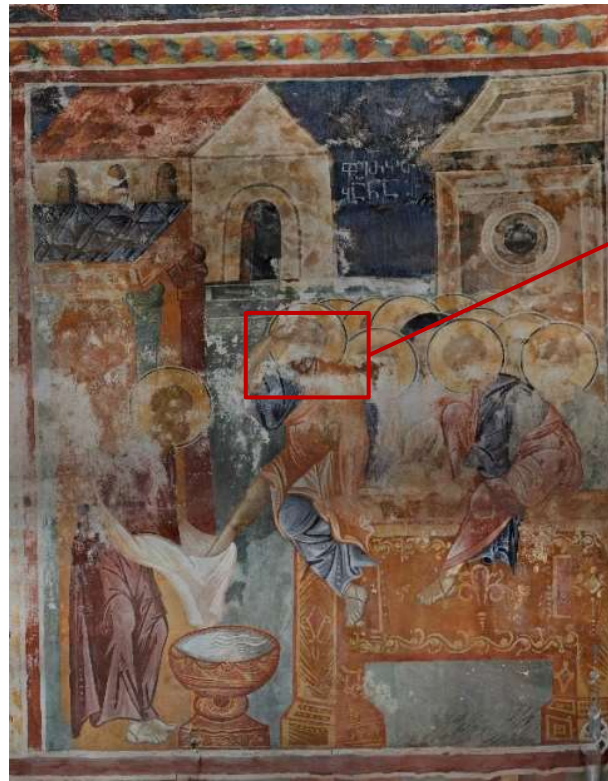
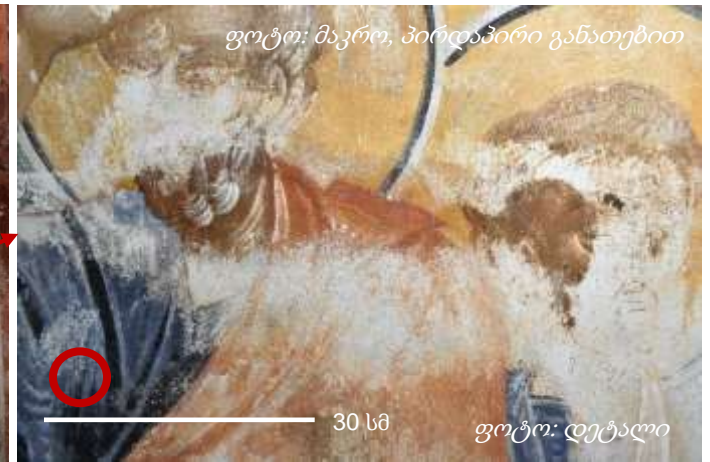
ნიმუში 2ბ- დასავლეთი მკლავის სამხრეთი კედელი (ფერხთა ბანა)

დაზიანება წერტილოვანი კრისტალიზაცია

ლოკაცია დასავლეთი მკლავი, სამხრეთი კედელი

ფოტო: მაკრო, პირდაპირი განათებით

ფოტო: დეტალი

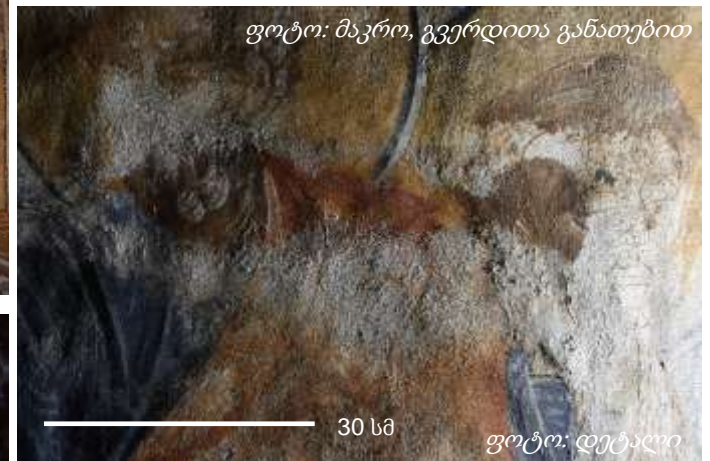
ფოტო: მაკრო, გვერდითი განათებით

ფოტო: დეტალი

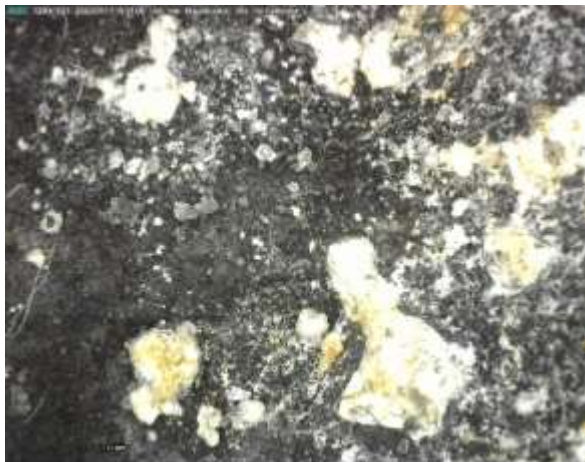
ფოტო: პორტატული მიკროსკოპით 50 x გადიდებაზე, პირდაპირი განათება.

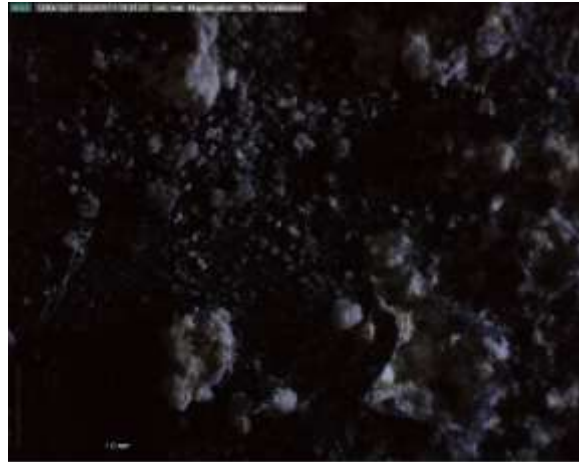
ფოტო: პორტატული მიკროსკოპით 50 x გადიდებაზე, გვერდითი განათება.

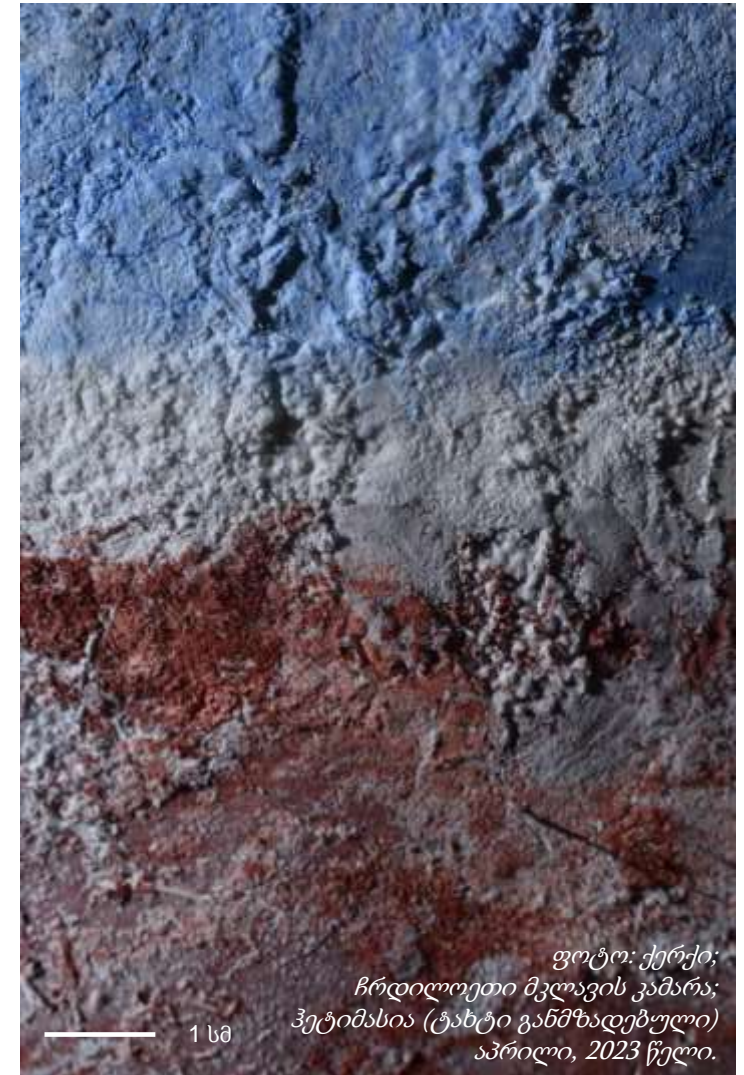
ფოტო: ქერქი;  
ჩრდილოეთი მკლავის კამარა;  
ჰეტიმასია (ტახტი განმზადებული)  
აპრილი, 2023 წელი.

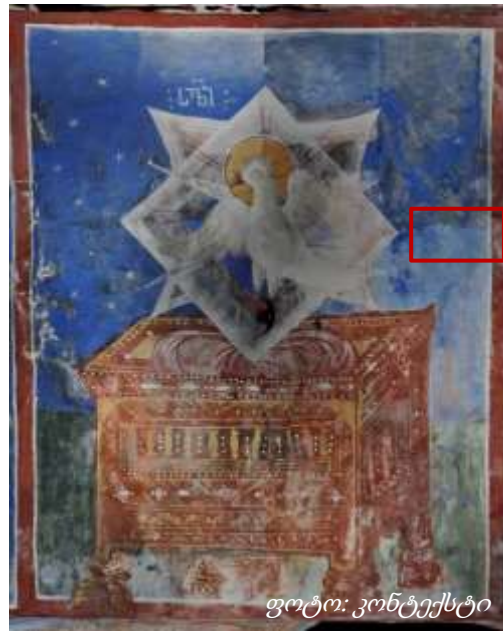
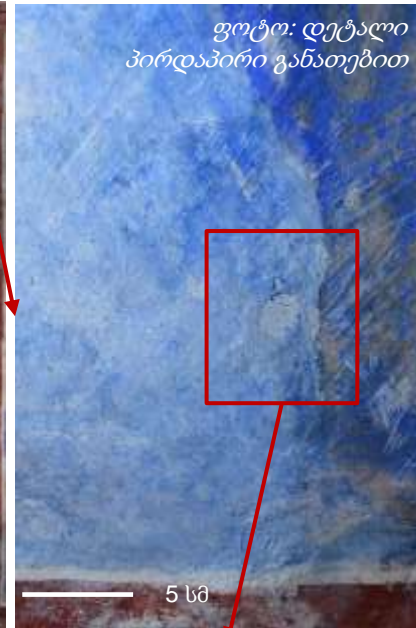
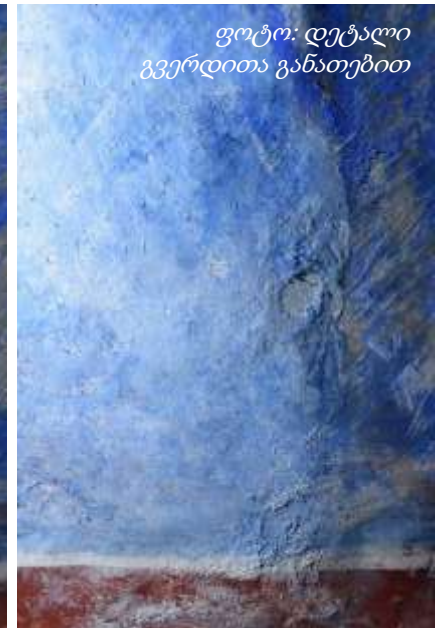
ნიმუში 8 - ჩრდილოეთი მკლავის კამარა

დაზიანება ქერქი  
 ლოკაცია ჩრდილოეთი მკლავის კამარა  
 სცენა ჰეტიმასია (ტახტი განმზადებული)  
 თარიღი აპრილი, 2023 წელი

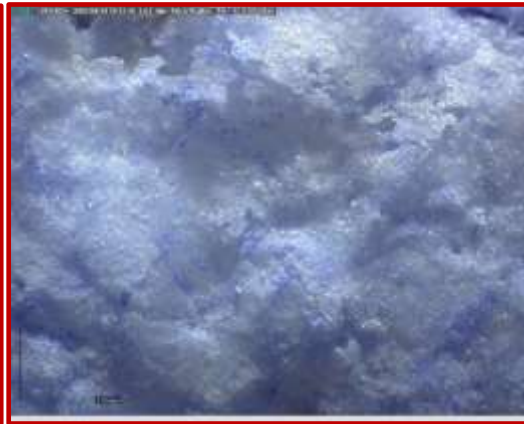
ფოტო: პორტატული მიკროსკოპით 50 x გადიდებაზე, გვერდითი განათება.

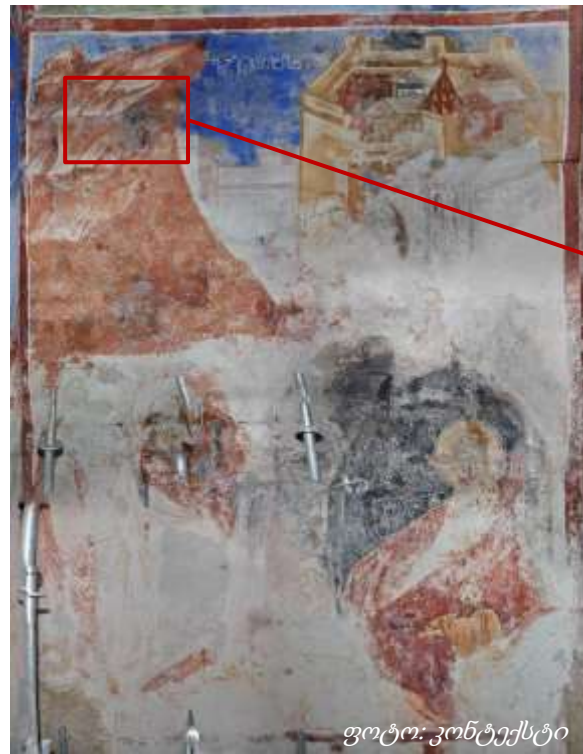
ნიმუში 7 - ჩრდილოეთი მკლავის აღმოსავლეთი კედელი (ლაზარეს აღდგინება)

დაზიანება თეთრი ლაქები

ლოკაცია ჩრდილოეთი მკლავი, აღმოსავლეთი კედელი

ფოტო: კონტექსტი

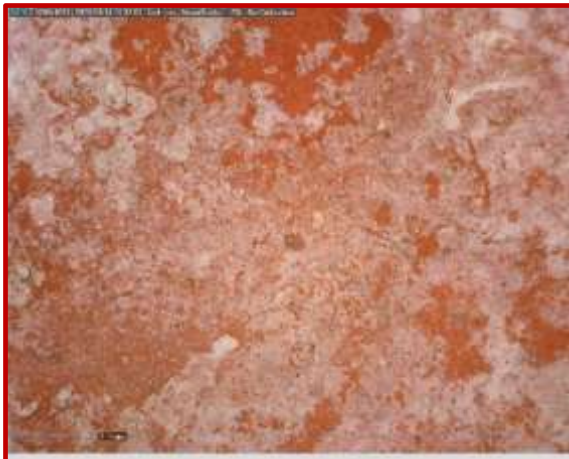
ფოტო: პორტატული მიკროსკოპით 50 x გადიდებაზე, პირდაპირი განათება.

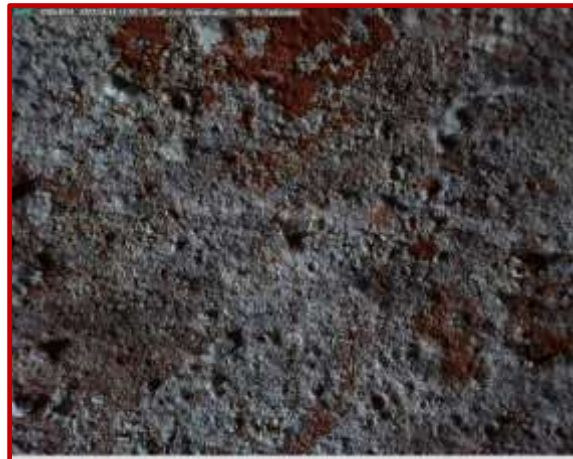
ფოტო: პორტატული მიკროსკოპით 50 x გადიდებაზე, გვერდითი განათება.

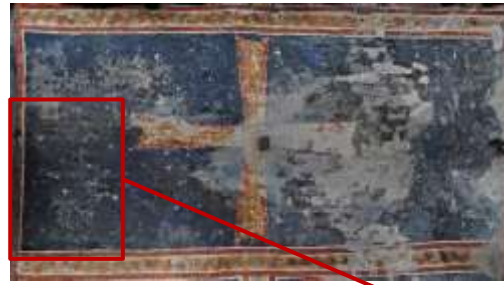
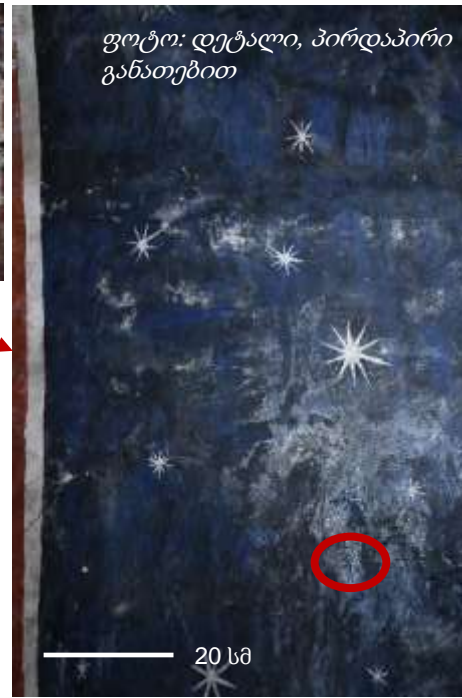
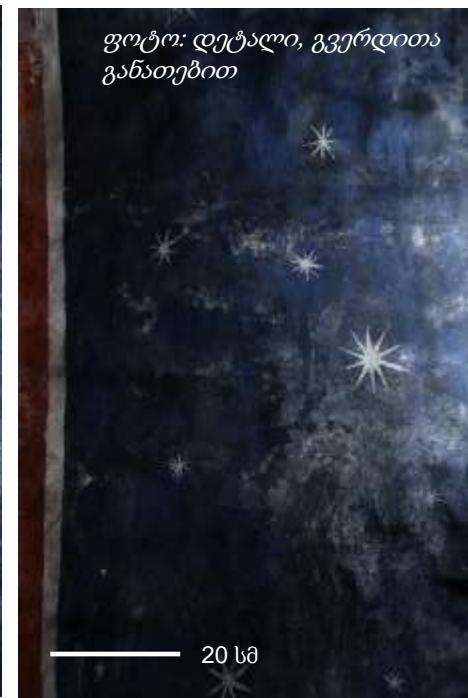
ნიმუში 9 - დასავლეთი მკლავის კამარა (ჯვარი)

დაზიანება თეთრი ლაქები

ლოკაცია დასავლეთი მკლავი, კამარა

სცენა ჯვარი

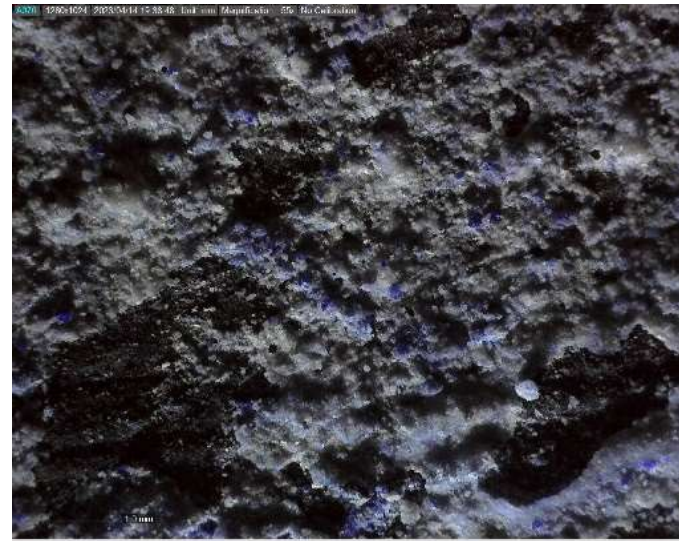
ფოტო: პორტატული მიკროსკოპით 50x გადიდებაზე, გვერდითი განათება.

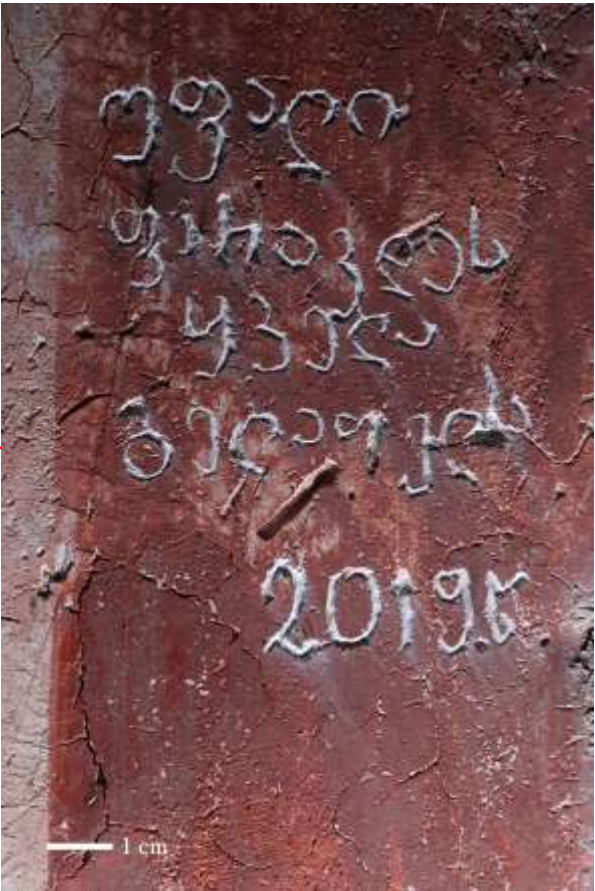
*მარჯვენა:* ვანდალიზმი - წარწერა დასავლეთ მკლავის ჩრდილოეთ კედელზე, დასავლეთ თაღის შიდა ნაწილი.

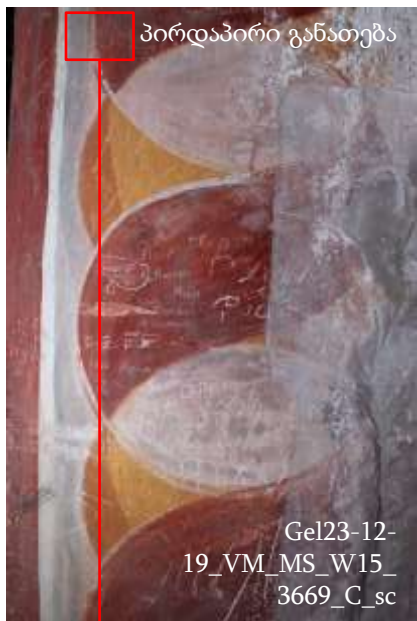
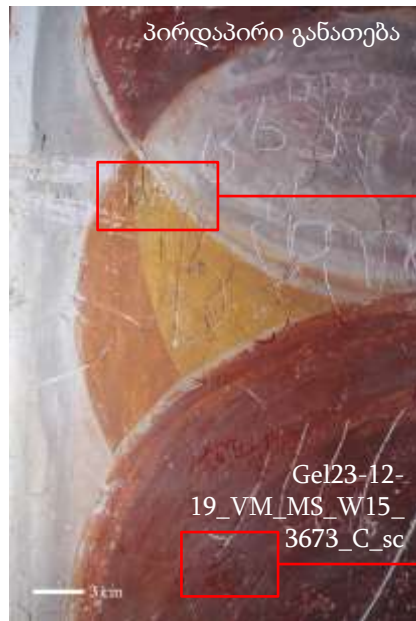
**დაზიანება** ვანდალიზმი - ნაკაწრი  
**ლოკაცია** დასავლეთ მკლავის დასავლეთ კედელი, პატრონიკე, თაღის (E15) სამხრეთ მხარე  
**თარიღი** დეკემბერი, 2023 წელი

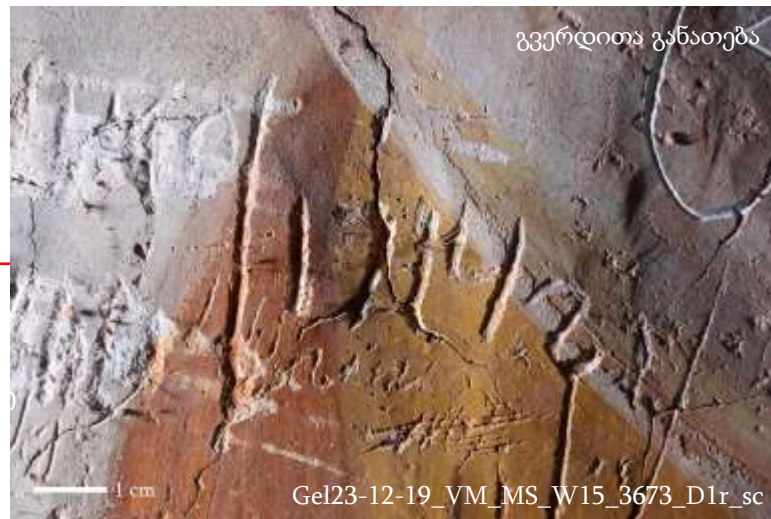
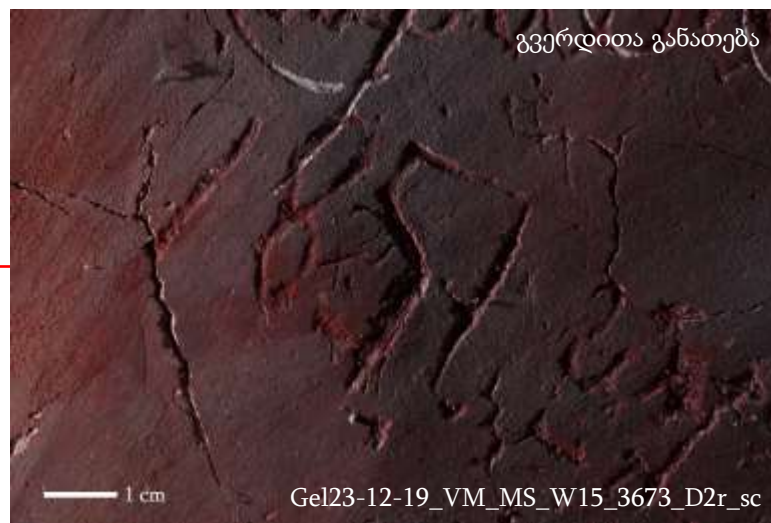
W16

დაზიანება ვანდალიზმი - ნაკაწრი

ლოკაცია დასავლეთ მკლავის დასავლეთ კედელი, პატრონიკე

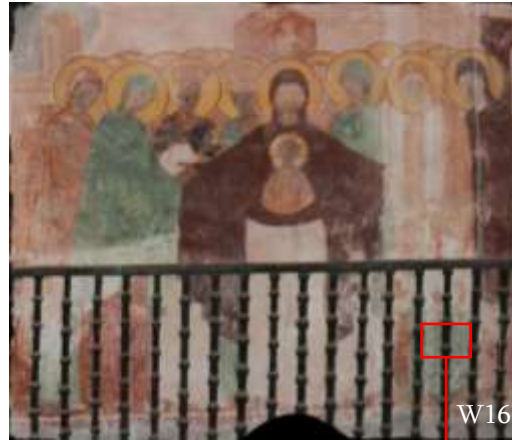
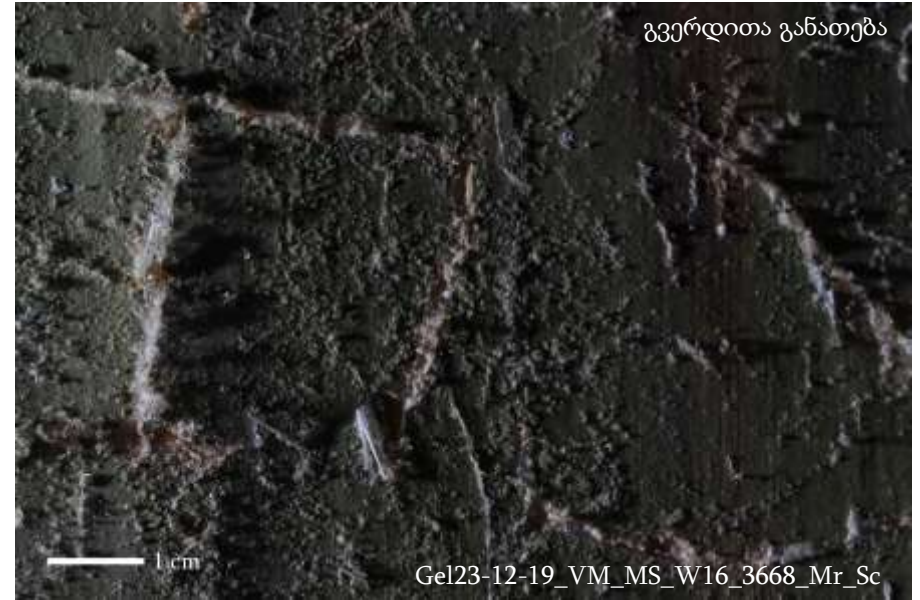
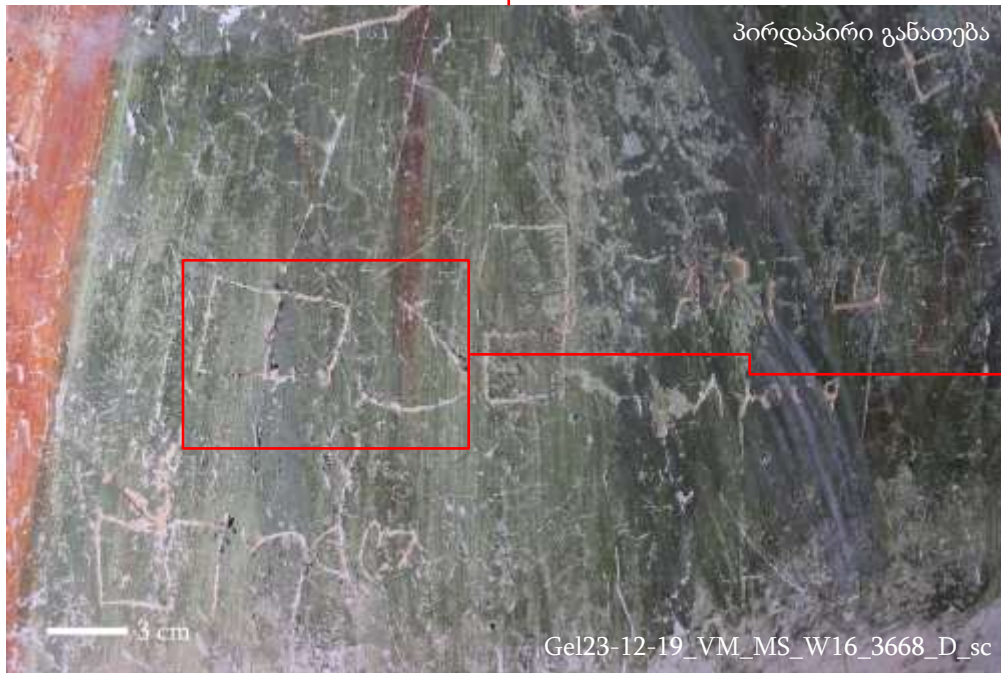
ფოტოები: ჩანს ვანდალიზმი - ნაკაწრი, საინტერესოა, რომ გამომარილება ზუსტად მიყვება ნაკაწრის ფორმას.

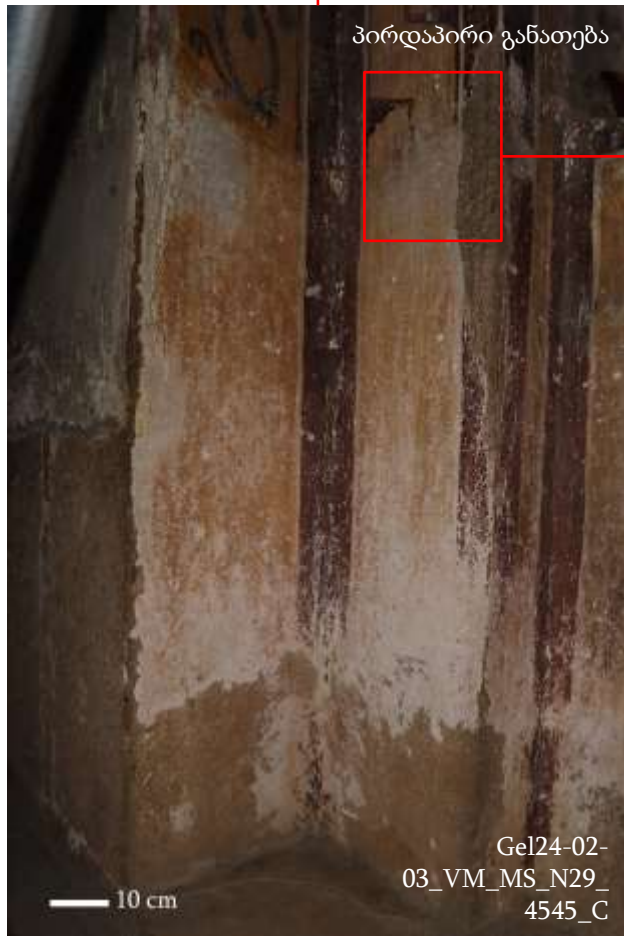
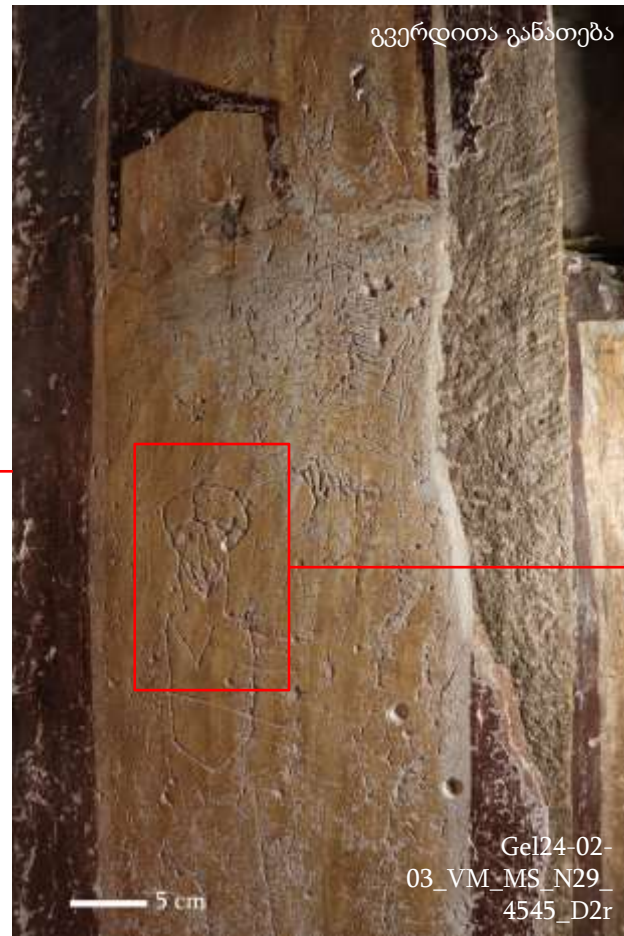
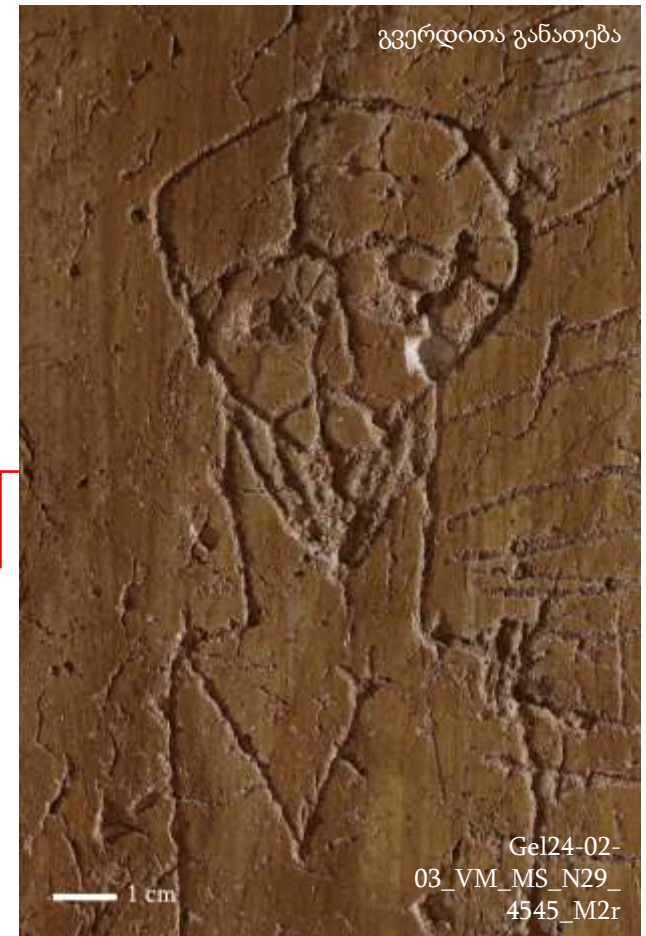
**დაზიანება** ვანდალიზმი - ნაკაწრი  
**ლოკაცია** დასავლეთ მკლავის ჩრდილოეთ კედელი,  
ქვედა, პირველი რეგისტრი  
E29  
**თარიღი** თებერვალი, 2024 წელი

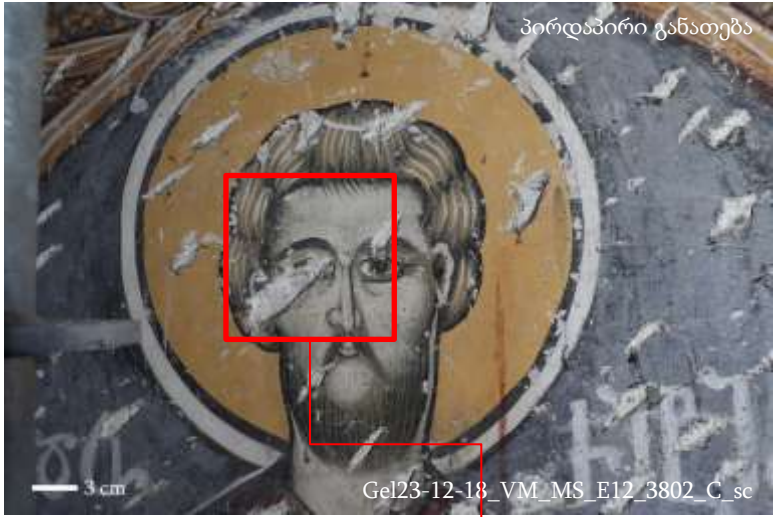
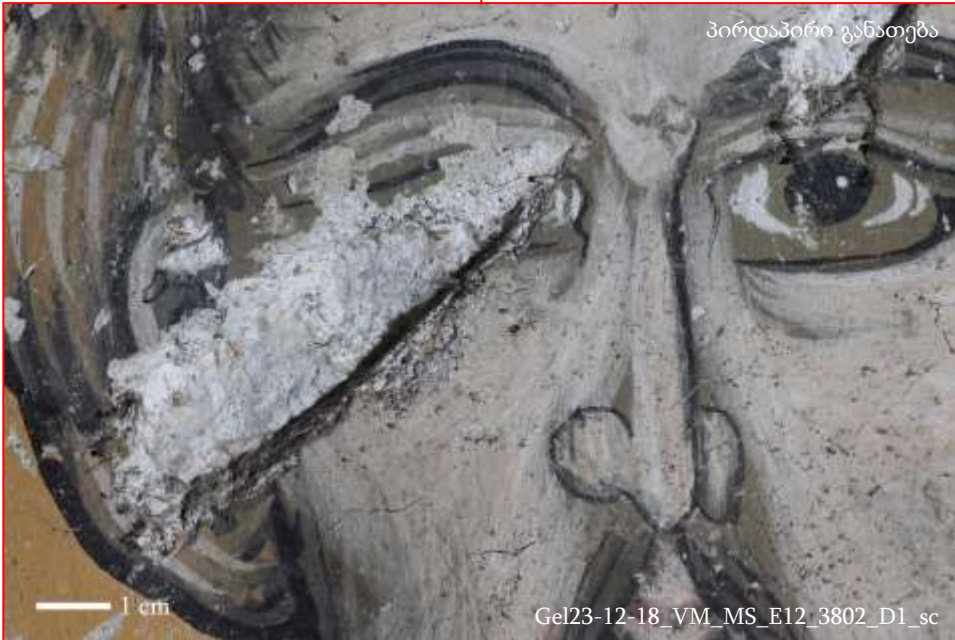
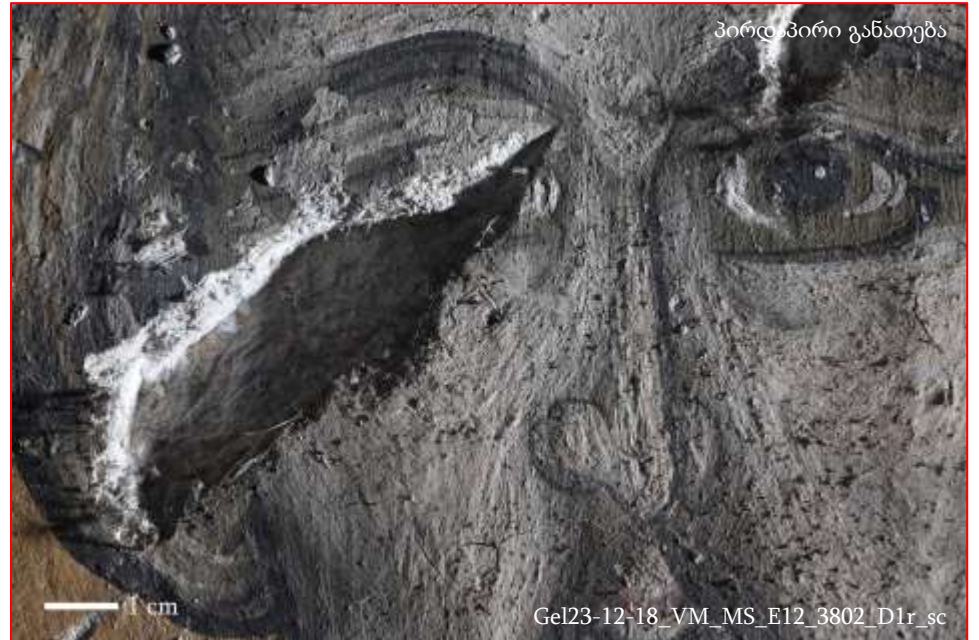
**დაზიანება:** ვანდალიზმი - მექანიკური დაზიანება - ნალესობის ნაკეჭნები

**განსაზღვრება:** ნალესობაზე ნაკეჭნების შედეგად მიღებული ნაწილობრივი დანაკარგი. მსგავსად დაზიანებული ზედაპირი წინასწარ მზადდებოდა ახალი ნალესობისათვის.

**ლოკაცია:** აღმოსავლეთი მკლავი, სარკმლებს შორის კედელი
