Wall painting condition map

გელათის სამონასტრო
წმინდაში ღვთისძმობის
შობის ტაძარი

Church of the Nativity of
Virgin Mary

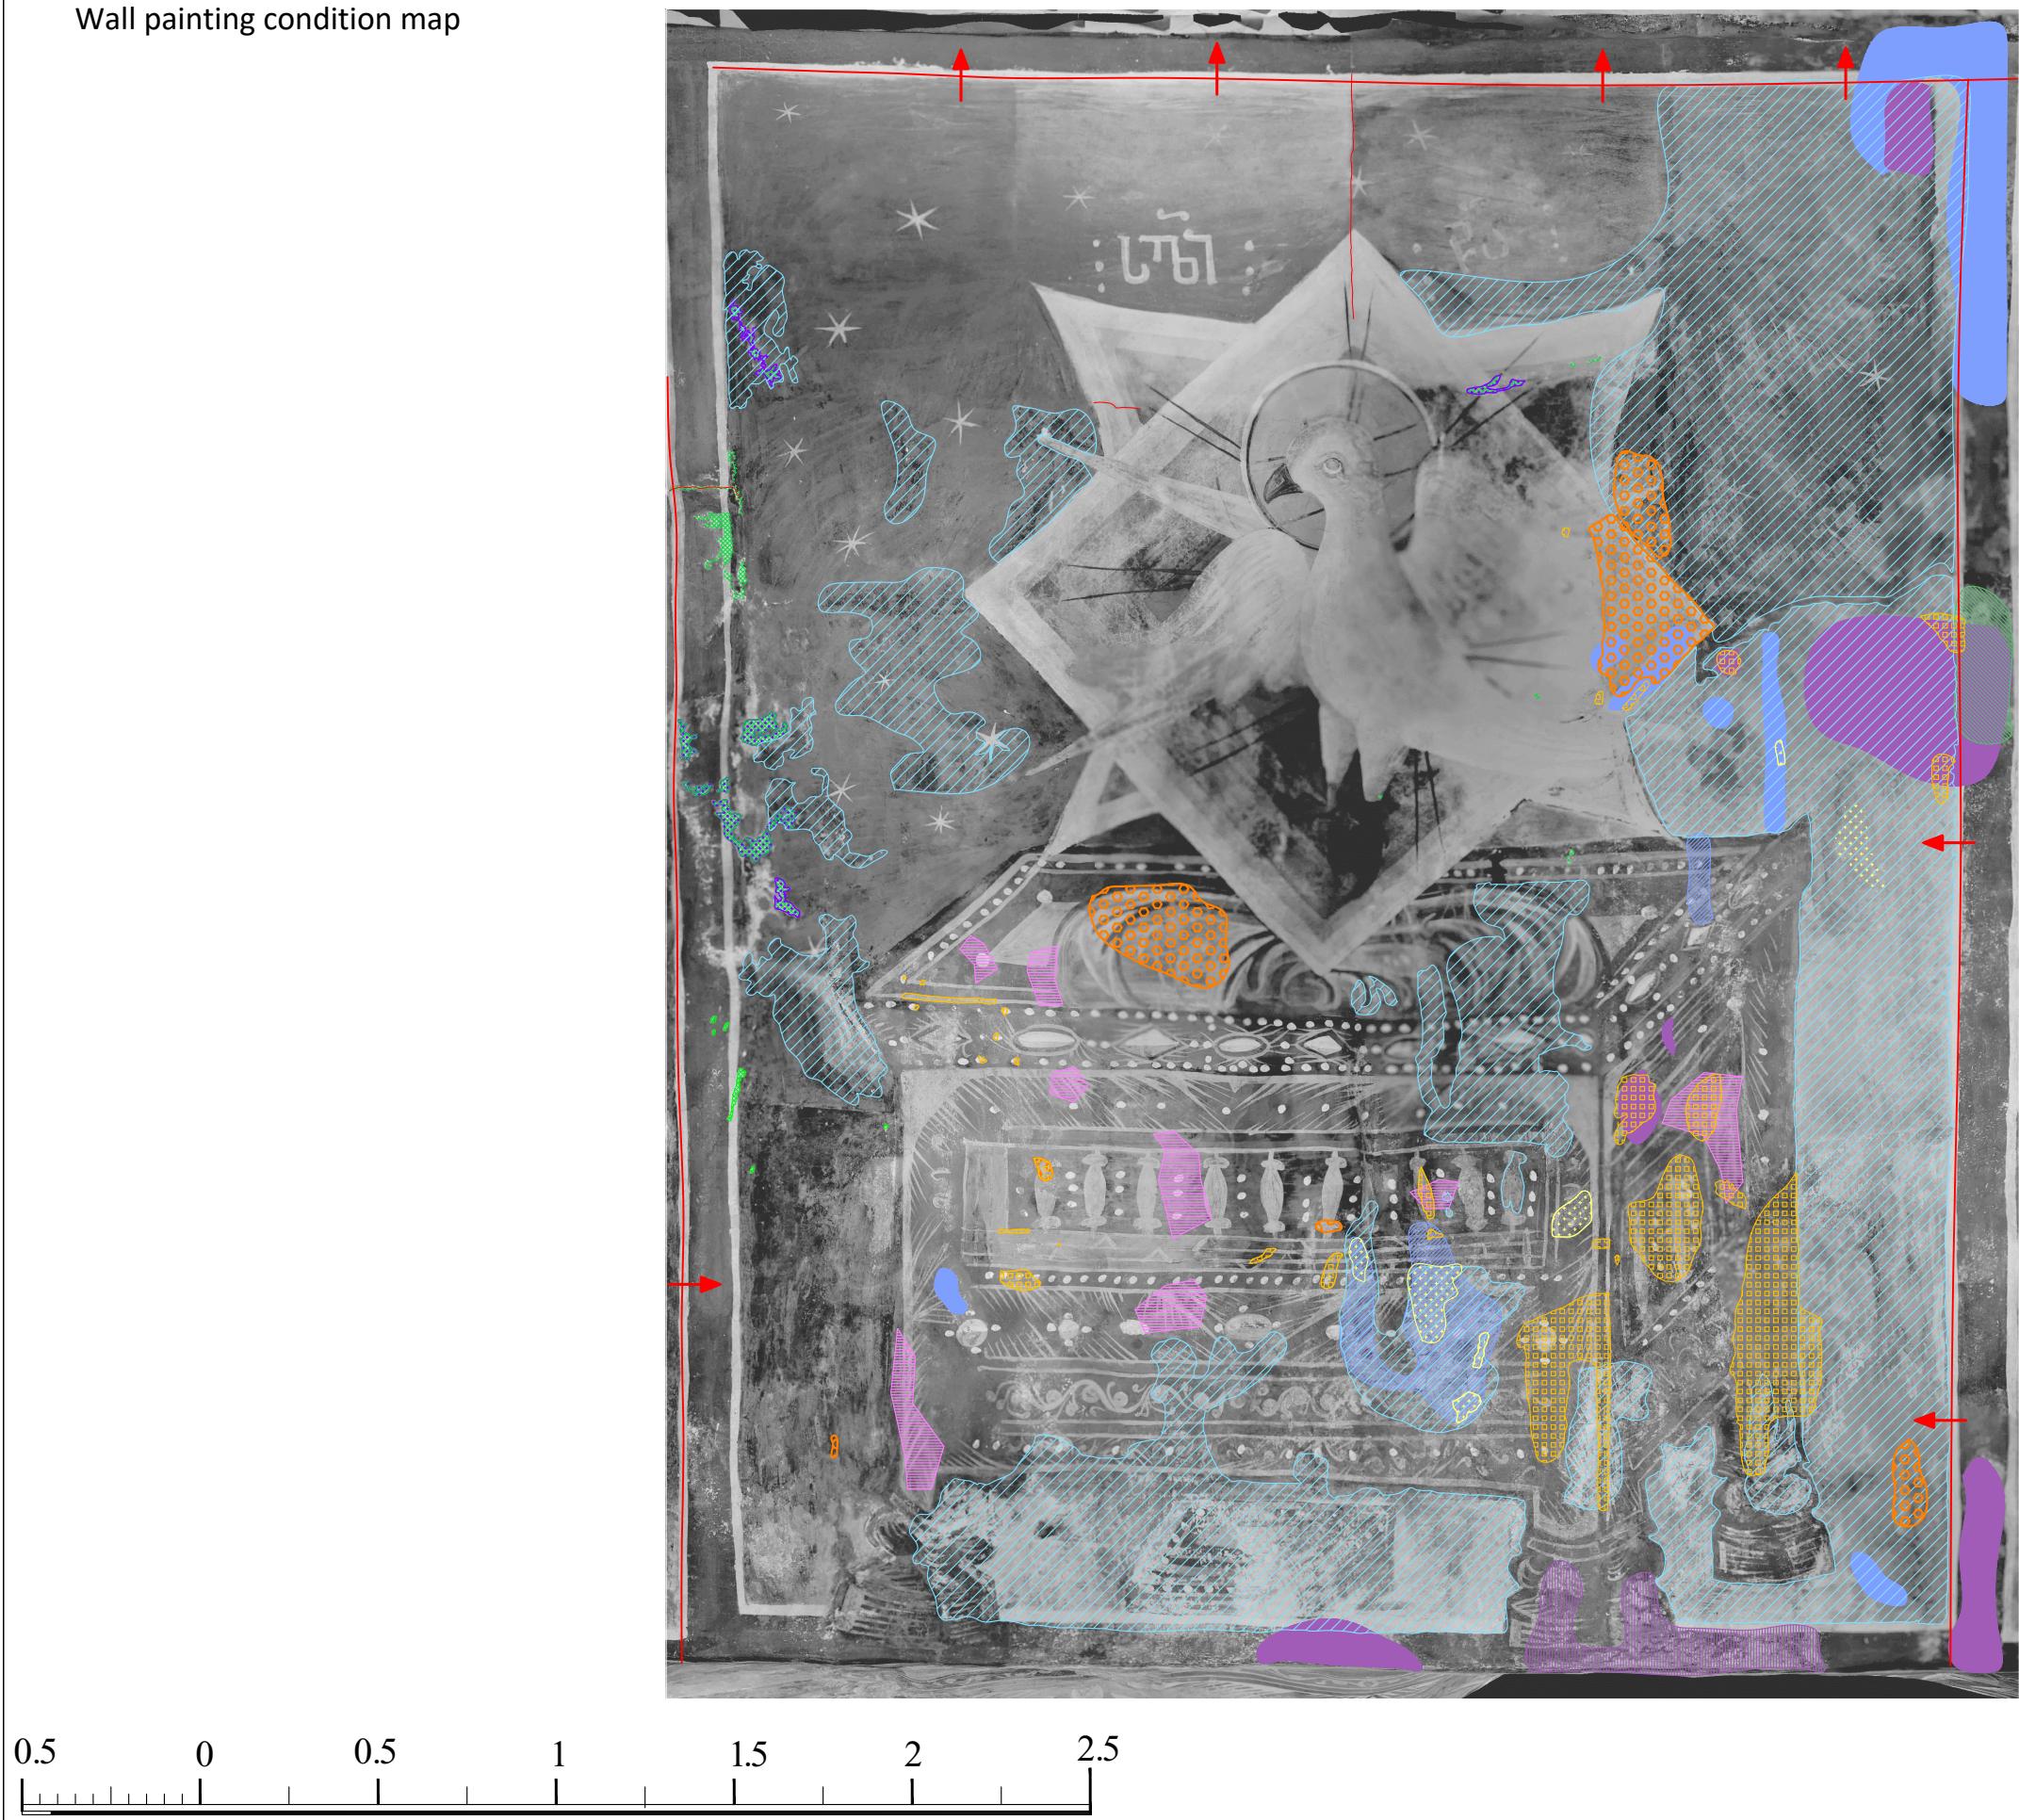
ჩრდილოეთი გალავი, კამარა
North arm, vault

ტექნოლოგია / Original technology:	ვერტენები / Paint layer:
ნაფესისძინ ნაკერი Plaster joint	სრული დანაკარგი Full loss
გვიანდელი ჩატვა / Previous intervention	ნაწილობრივი დანაკარგი Partial loss
შესვებები და კიდევების გადაგრძელება: Fillings and edge repair	გაფხვერება Decohesion
დალისის ზონა / Plaster Layer:	აბუზოვა Blistering
სრული დანაკარგი Full loss	აქტივულია Flaking
ნაწილობრივი დანაკარგი Partial loss	სადგავის ჩამორცხვა Washed drips of paint
ბური Crack	ნადები Deposit
დია განშრევება: (საფეხულის და ნაფესის უფრეს შერიცხვის Open delamination (Between primary support and plaster layer)	მარილის ქერქი Salt crust
დია განშრევება: (ნაფესის დარცვის პროცესი) Open delamination (Between plaster layers)	მარილის ქრისტალური Patchy salt crust
დახურული განშრევება: Closed delamination	წარილობაზე კრისტალური Crystalline dots
გაუზევება Decohesion	ნაფიცები Flakes
ქედა სქემა - ზედა ნაფესის დაკარგება სრულდება Lower scheme - loss of upper plaster layer	ნაფიცები ფრაგმენტულად Patchy flakes

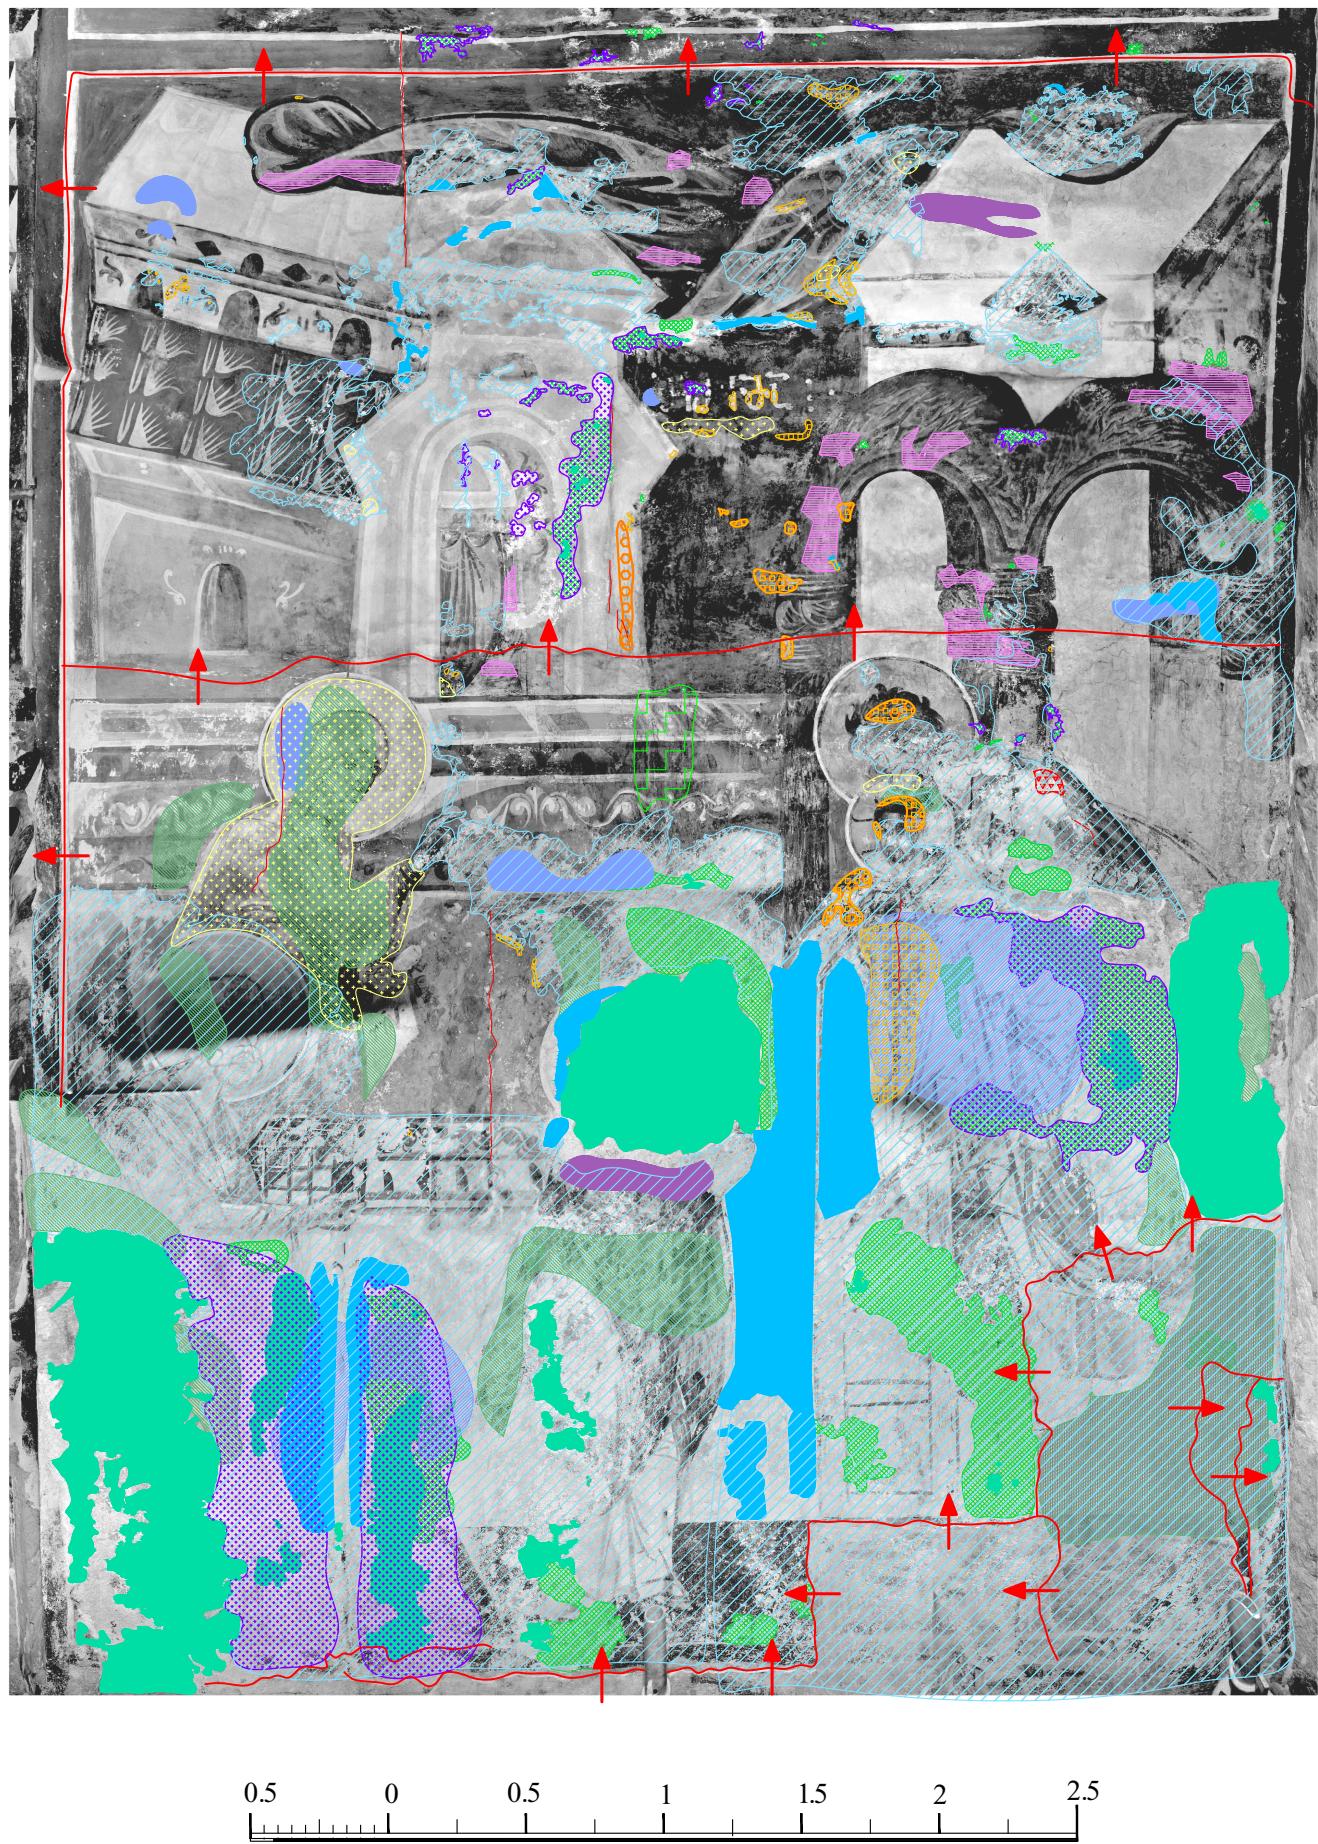
ჩრდილოეთი მალავი, დასავლეთის ხადალი
North arm, West wall

ლეგენდა / LEGEND	ვერტენტილი ვენა: / Paint layer:
ტექნოლოგია: /Original technology:	სრული დანაკარგი Full loss
ნაღესისძინებული ნაკრები:	ნაწილობრივი დანაკარგი Partial loss
გვიანდელი ჩარჩა: / Previous intervention:	შევებები და კიდევბის გადაგრძელება: Fillings and edge repair
	გაფხვერება Decohesion
	აბუზცა Blistering
დაღმიტის ვენა: / Plaster Layer:	აქტივული Flaking
	ნადგავის ჩამორცევა Washed drips of paint
	ნადები Deposit
გამომარილება: / Salts:	დია განშრევება: (საფეხულის და ნაფეხულის ფერებს შორის) Open delamination
	მარილის ქერქი Salt crust
	დადგენილი განშრევება: (ნადების ფერის შორის) Open delamination (Between plaster layers)
	მარილის ქრისტალური Patchy salt crust
	დახრული განშრევება: Closed delamination
	წარმოლოდნი ქრისტალური Crystalline dots
	გაუხვერება Decohesion
	ნაფიქი Flakes
	ნაფიქები ფრაგმენტები Patchy flakes
	თეთრი დაქა White haze

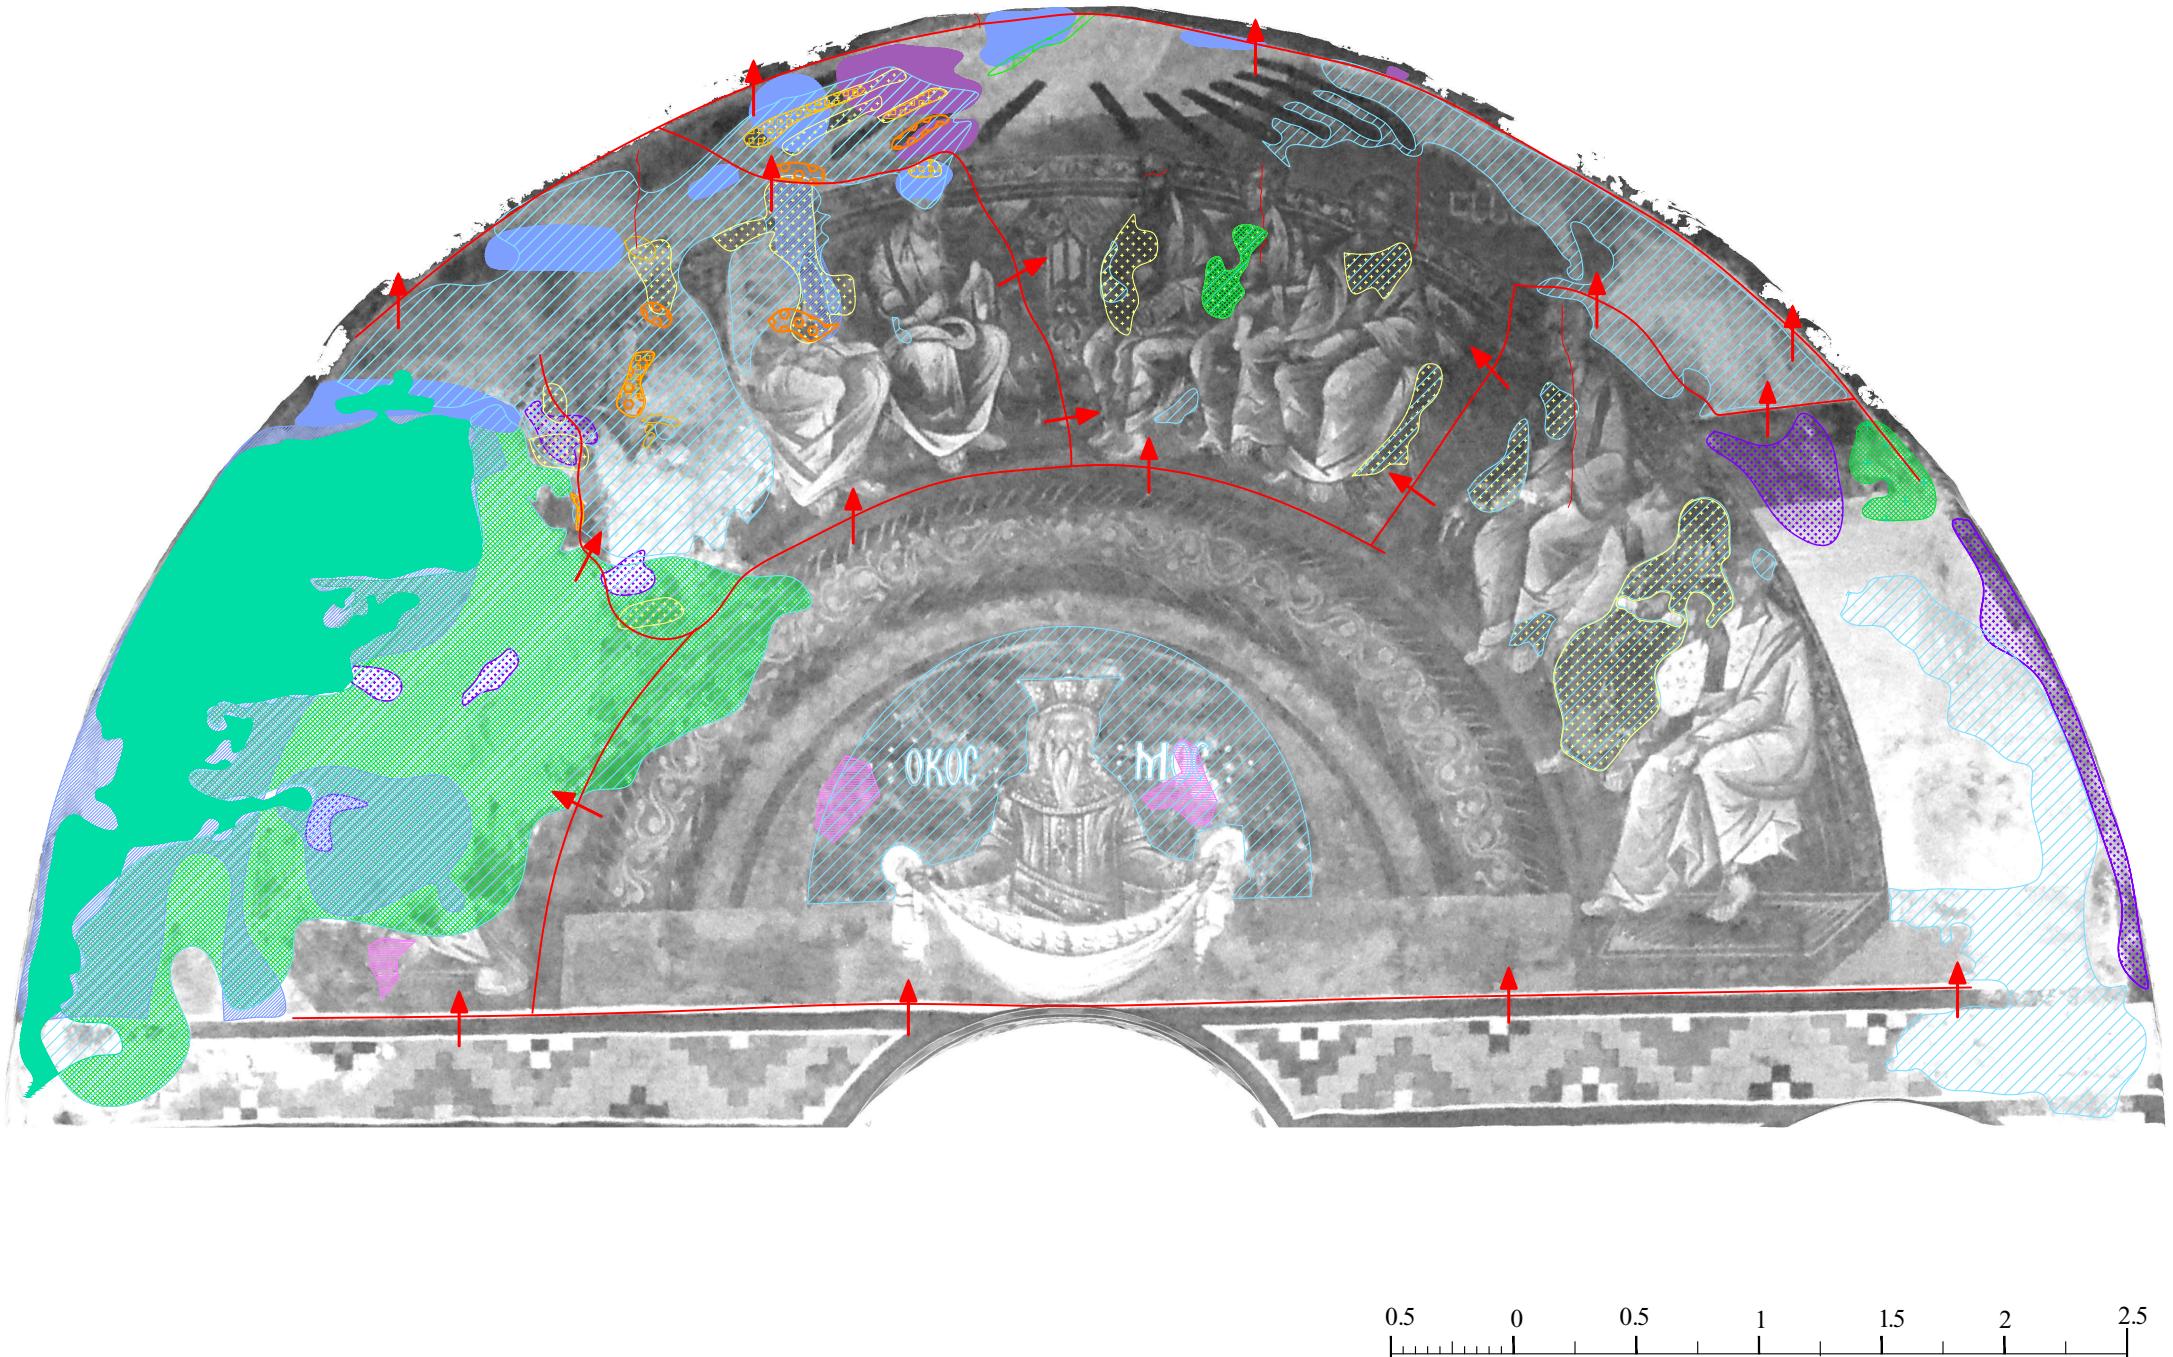
ჩელიათის გალავი, ჩელიათის აადაფი
North arm, North wall

ლეგენდა / LEGEND		ვერტენტი ვენა: / Paint layer:
ტექნოლოგია: /Original technology:		სრული დანაკარგი Full loss
ნაღესობის ნაკრები Plaster joint		ნაწილობრივი დანაკარგი Partial loss
გვიანდელი ჩარჩა / Previous intervention		გაფხვერება Decohesion
შევებები და კიდევების გადაგრძელება: Fillings and edge repair		აბურცვა Blistering
დაღსიახის ვენა: / Plaster Layer:		აქტივულია Flaking
სრული დანაკარგი Full loss		საღებავის ჩამორცხვა Washed drips of paint
ნაწილობრივი დანაკარგი Partial loss		ნადები Deposit
ბჟრივი Crack		
დია განშრევება: (საფეხულის და ნაღესობის უფრეს შერე)	Open delamination	მარილის ქერქი Salt crust
(საფეხულის და ნაღესობის უფრეს შერე)	(Between primary support and plaster layer)	
და განშრევება: (საფეხულის და ნაღესობის შერე)	Open delamination	მარილის ქრისტალური Patchy salt crust
(საფეხულის და ნაღესობის შერე)	(Between plaster layers)	წარტილური ქრისტალური Crystalline dots
დახურული განშრევება: Closed delamination		ნაფიცები Flakes

ნაფიცები ფრაგმენტულად Patchy flakes
გაუხვერება Decohesion		თეთრი დაქა White haze
ქედა სქემა - ზედა ნაღესობის დაკარგება სრულად Lower scheme - loss of upper plaster layer

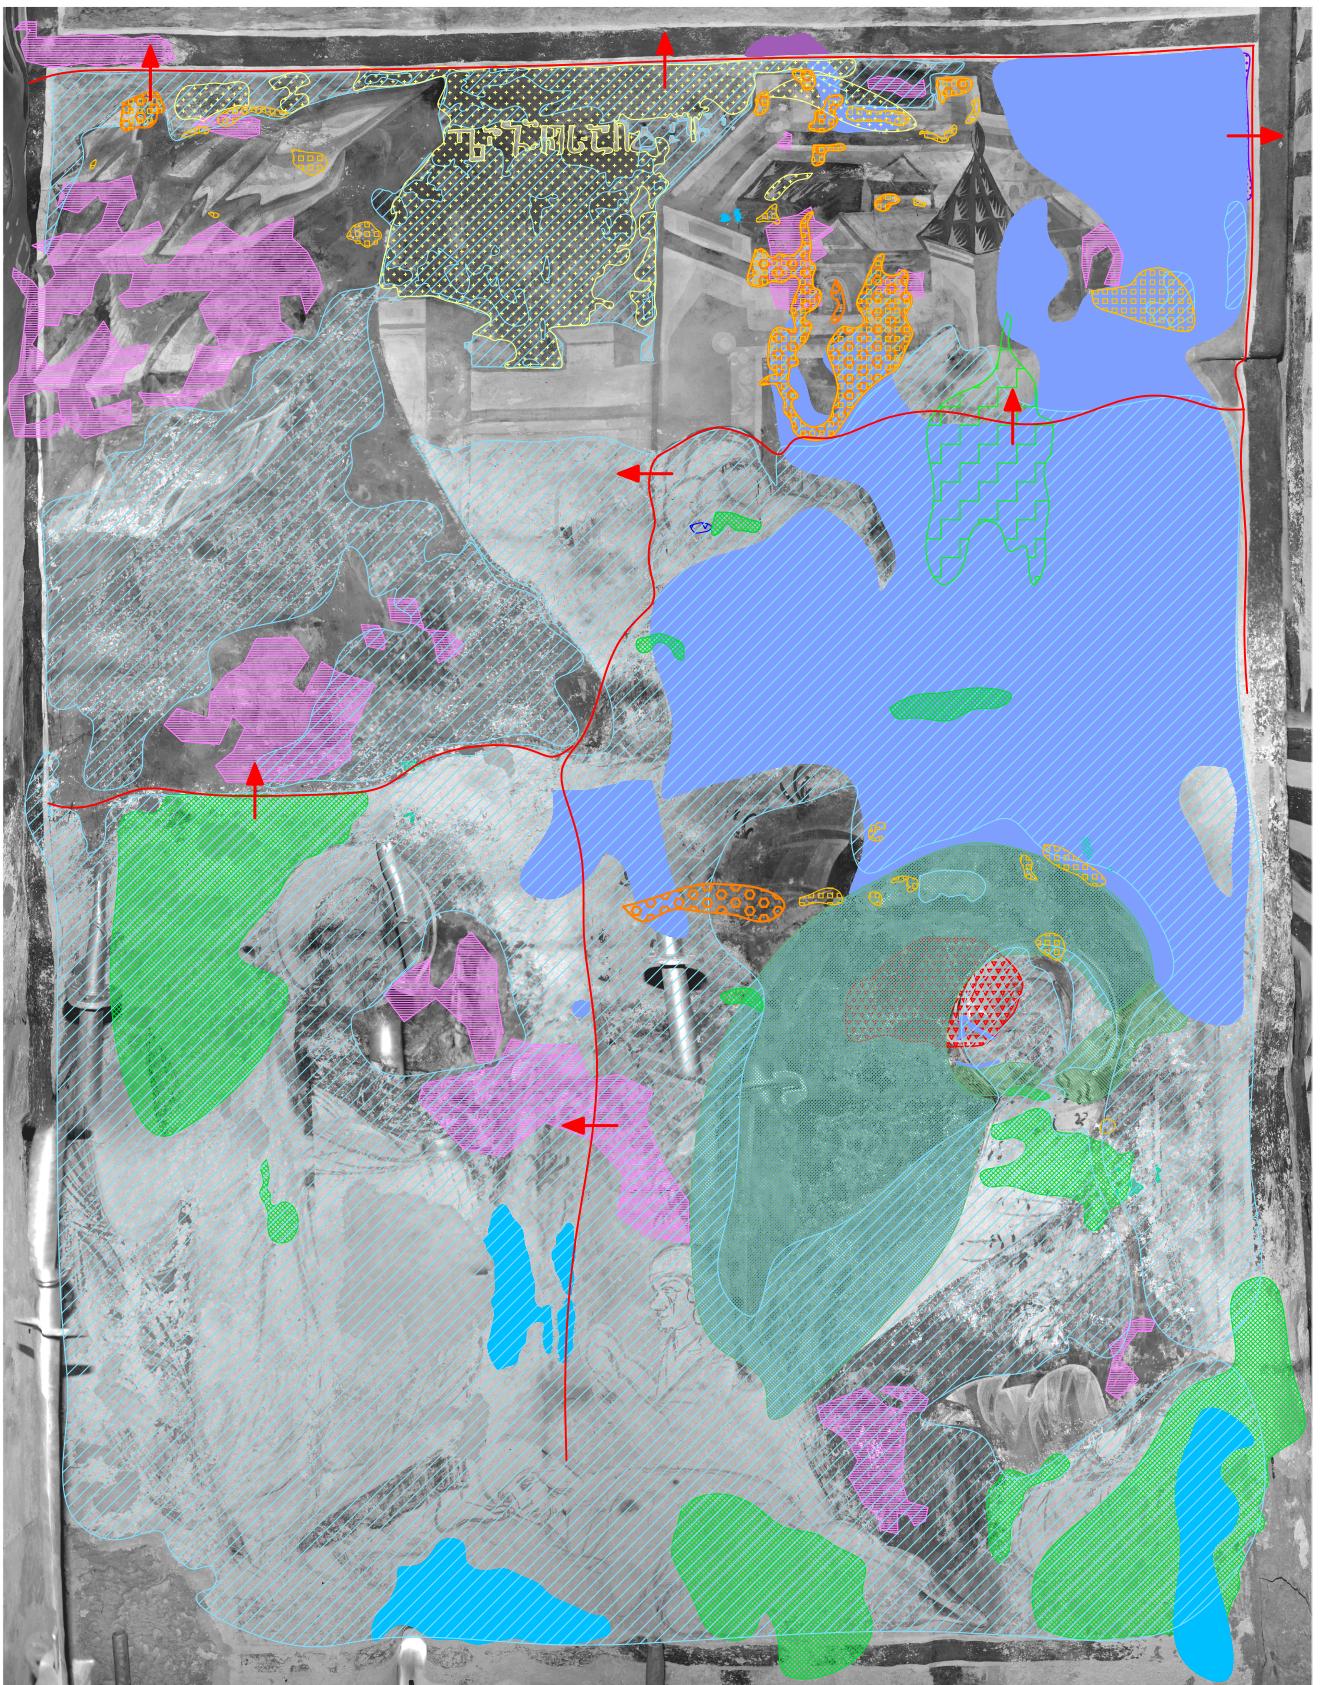
ჩრდილოეთი გალავი, აღმოსავლეთი ჯაფეთი
North arm, East wall

ვერტენები: / Paint layer:	სრული დანაკარგი
ნაღესისძის ნაკრი	Full loss
ნაწილობრივი დანაკარგი	Partial loss
გვიანდელი ჩარჩა / Previous intervention:	გაფხვებები და კიდევბის გადაგრძელება:
შევარებები	Decohesion
Fillings and edge repair	Blistering
დალისის ვება: / Plaster Layer:	სქერცელა
სრული დანაკარგი	Flaking
ნაწილობრივი დანაკარგი	Washed drips of paint
ბური	Deposit
გამომარილება: / Salts:	მარილის ქერქი
დია განშრევება:	Salt crust
(საფეხულის და ნაფეხულის უფრების შერი)	Open delamination
(Between primary support and plaster layer)	Open delamination
დახურული განშრევება:	Between plaster layers)
Closed delamination	Open delamination
გაუხვებება	(Between plaster layers)
Decohesion	Decohesion
კედა სქემა - ზედა	Flakes
ნაღესისძის დაკარგება	Patchy flakes
სრული	Lower scheme - loss of upper plaster layer
ნაფეხული	White haze

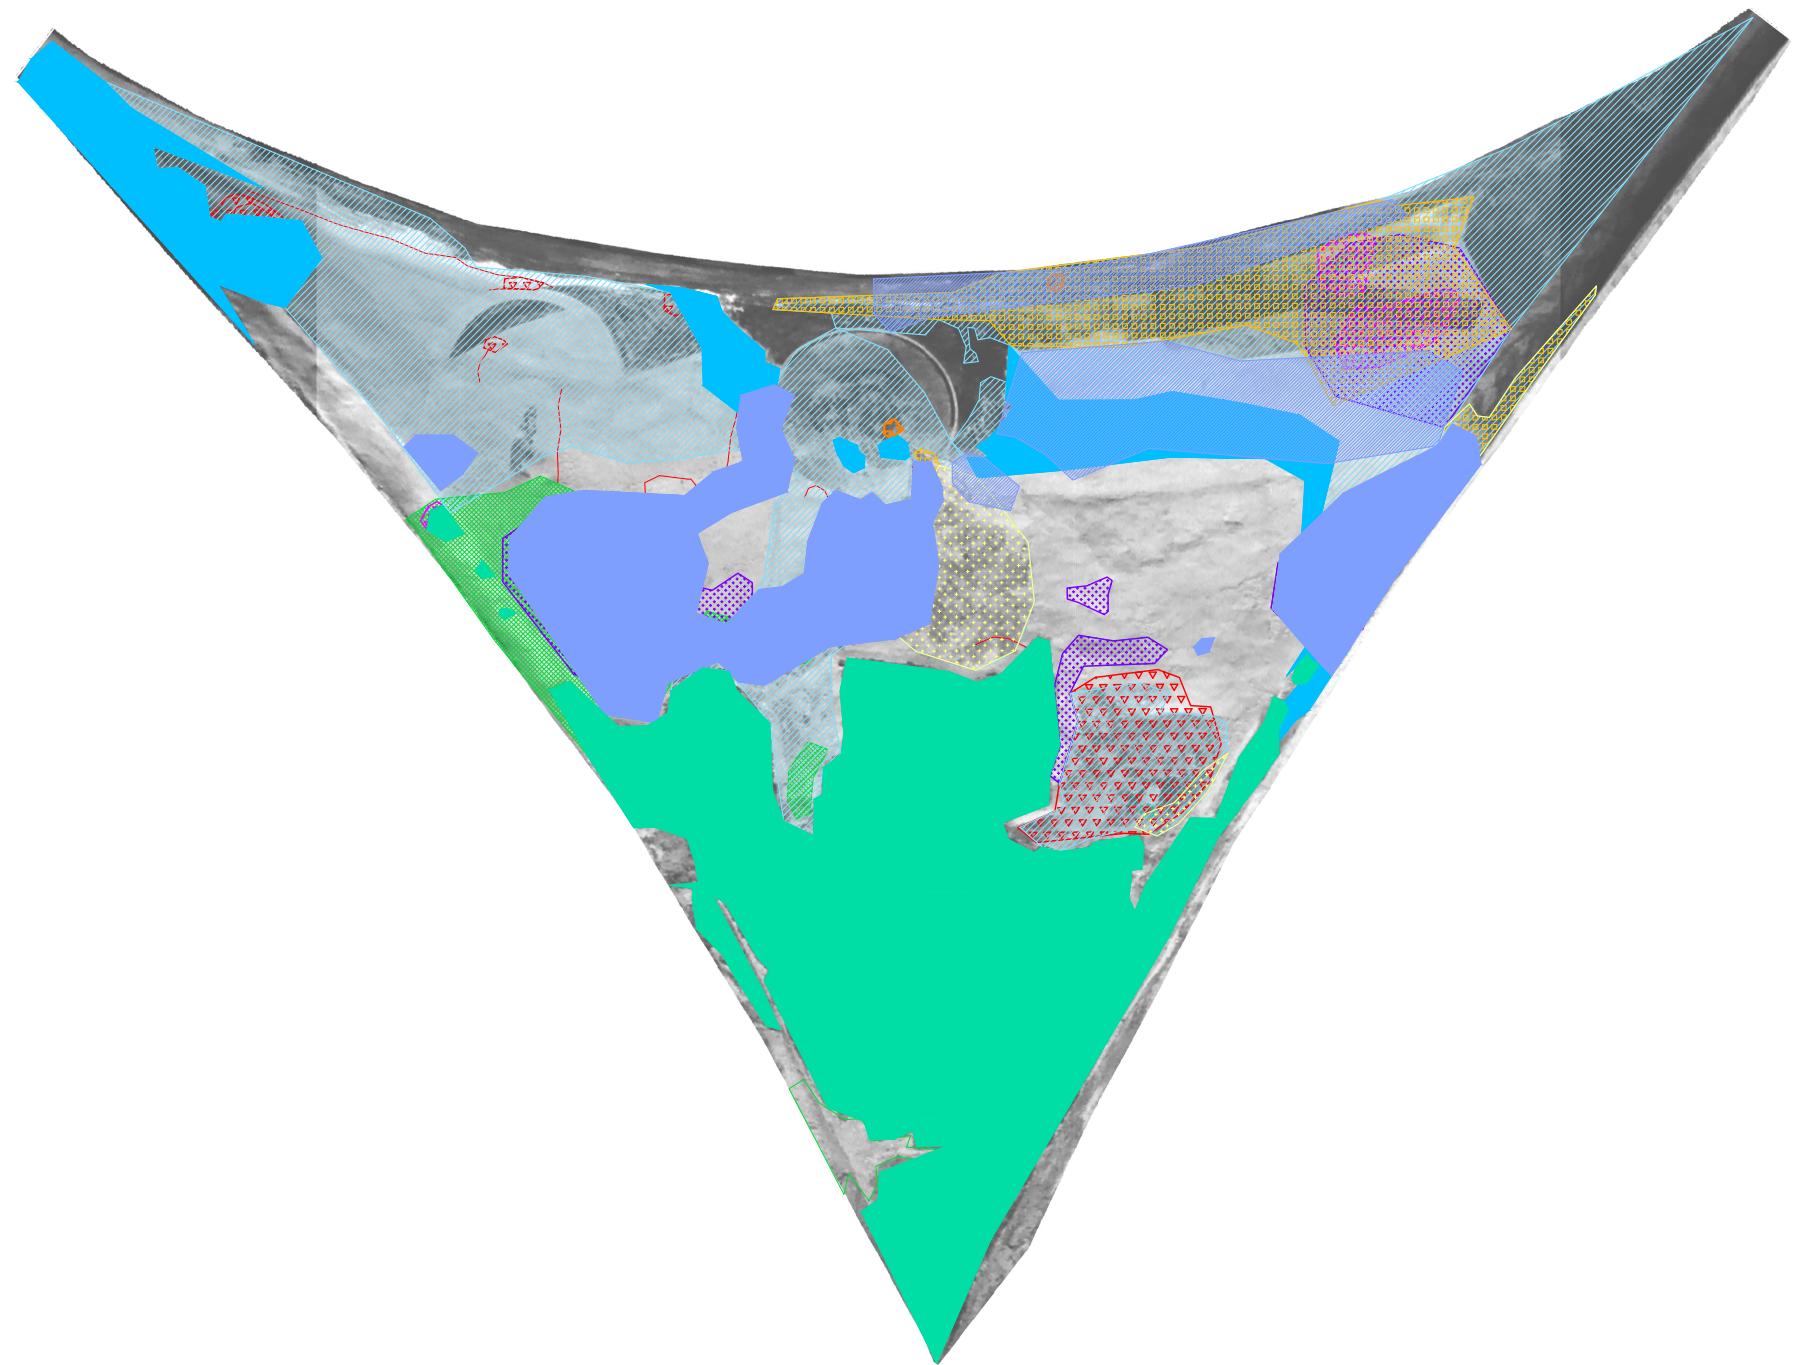
ჩრდილო-დასავლეთი კუთხი North-west pendentive

ფერულების ვენა: / Paint layer:	
ტექნილოგია: /Original technology:	სრული დანაკარგი Full loss
ნაღესისის ნაკრები Plaster joint	ნაწილობრივი დანაკარგი Partial loss
გვიანდელი ჩარჩა / Previous intervention	გაფენირება Decohesion
შემცირები და კიდევბის გადაგრძელება: Fillings and edge repair	აბუზივა Blistering
კალისტის ვენა: / Plaster Layer:	
სრული დანაკარგი Full loss	აქტივული Flaking
ნაწილობრივი დანაკარგი Partial loss	ხადგავის ჩამორცება Washed drips of paint
ბური Crack	ნადები Deposit
გამომარილება: / Salts:	
დია განშრევება: (სამარილის და ნაცენტის უწევებ შერტი) Open delamination	მარილის ქერქი Salt crust
დია განშრევება: (სამარილის და ნაცენტის შერტი) Open delamination	მარილის ქერქი ფრაგმენტები Patchy salt crust
დახურული განშრევება: Closed delamination	წარტილური კრისტალურება Crystalline dots
გაუხეირება Decohesion	ნაფიქები Flakes
ქედა სქემა - ზედა ნაღესისის დაკარგება სრული Lower scheme - loss of upper plaster layer	ნაფიქები ფრაგმენტები Patchy flakes

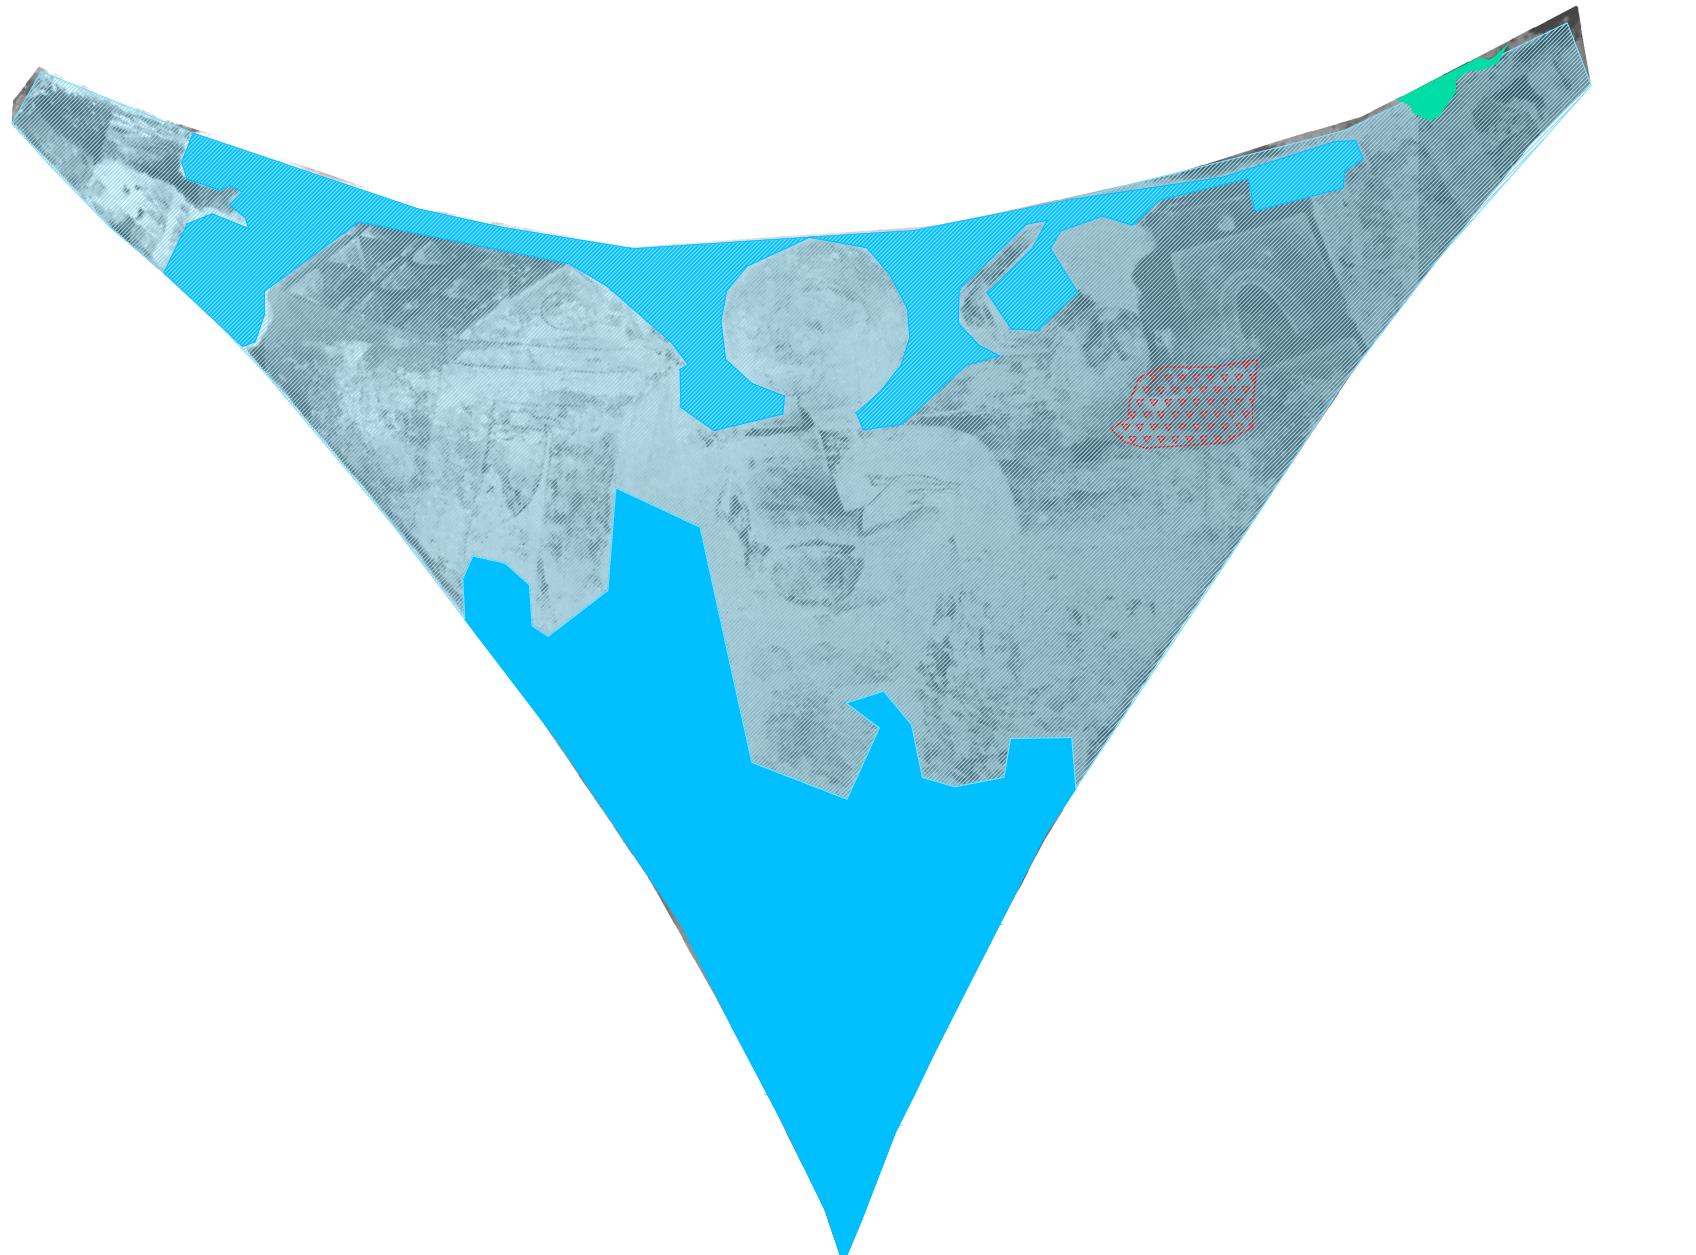
ჩრდილო-აღმოსავლეთი აფსა North-east pendentive

ტექნოლოგია: /Original technology:	ვერტენები: / Paint layer :
ნალექისის ნაკრინი Plaster joint	სრული დანაკარგი Full loss
გვიანდელი ჩარჩა / Previous intervention	ნაწილობრივი დანაკარგი Partial loss
შემცველი და კიდევბის გამაგრება: Fillings and edge repair	გაფხვერება Decohesion
კლასიკის ზონა: / Plaster Layer :	აბჟუტცვა Blistering
სრული დანაკარგი Full loss	აქტივული Flaking
ნაწილობრივი დანაკარგი Partial loss	სადგავის ჩამორცება Washed drips of paint
ბური Crack	ნადები Deposit
დია განშრევება: (საფეხულის და ნაფეხულის უფრეს შერის) Open delamination	მარილის ქერქი Salt crust
დია განშრევება: (საფეხულის ფერების შერის) Open delamination	მარილის ქრისტალური Patchy salt crust
დახურული განშრევება: Closed delamination	წარტყმული ქრისტალური Crystalline dots
გაუხვერება Decohesion	ნაფიქი Flakes
ქედა სქემა - ზედა ნალექისის დაკარგება სრული Lower scheme - loss of upper plaster layer	ნაფიქი ფრაგმენტული Patchy flakes
	თეთრი დაქა White haze

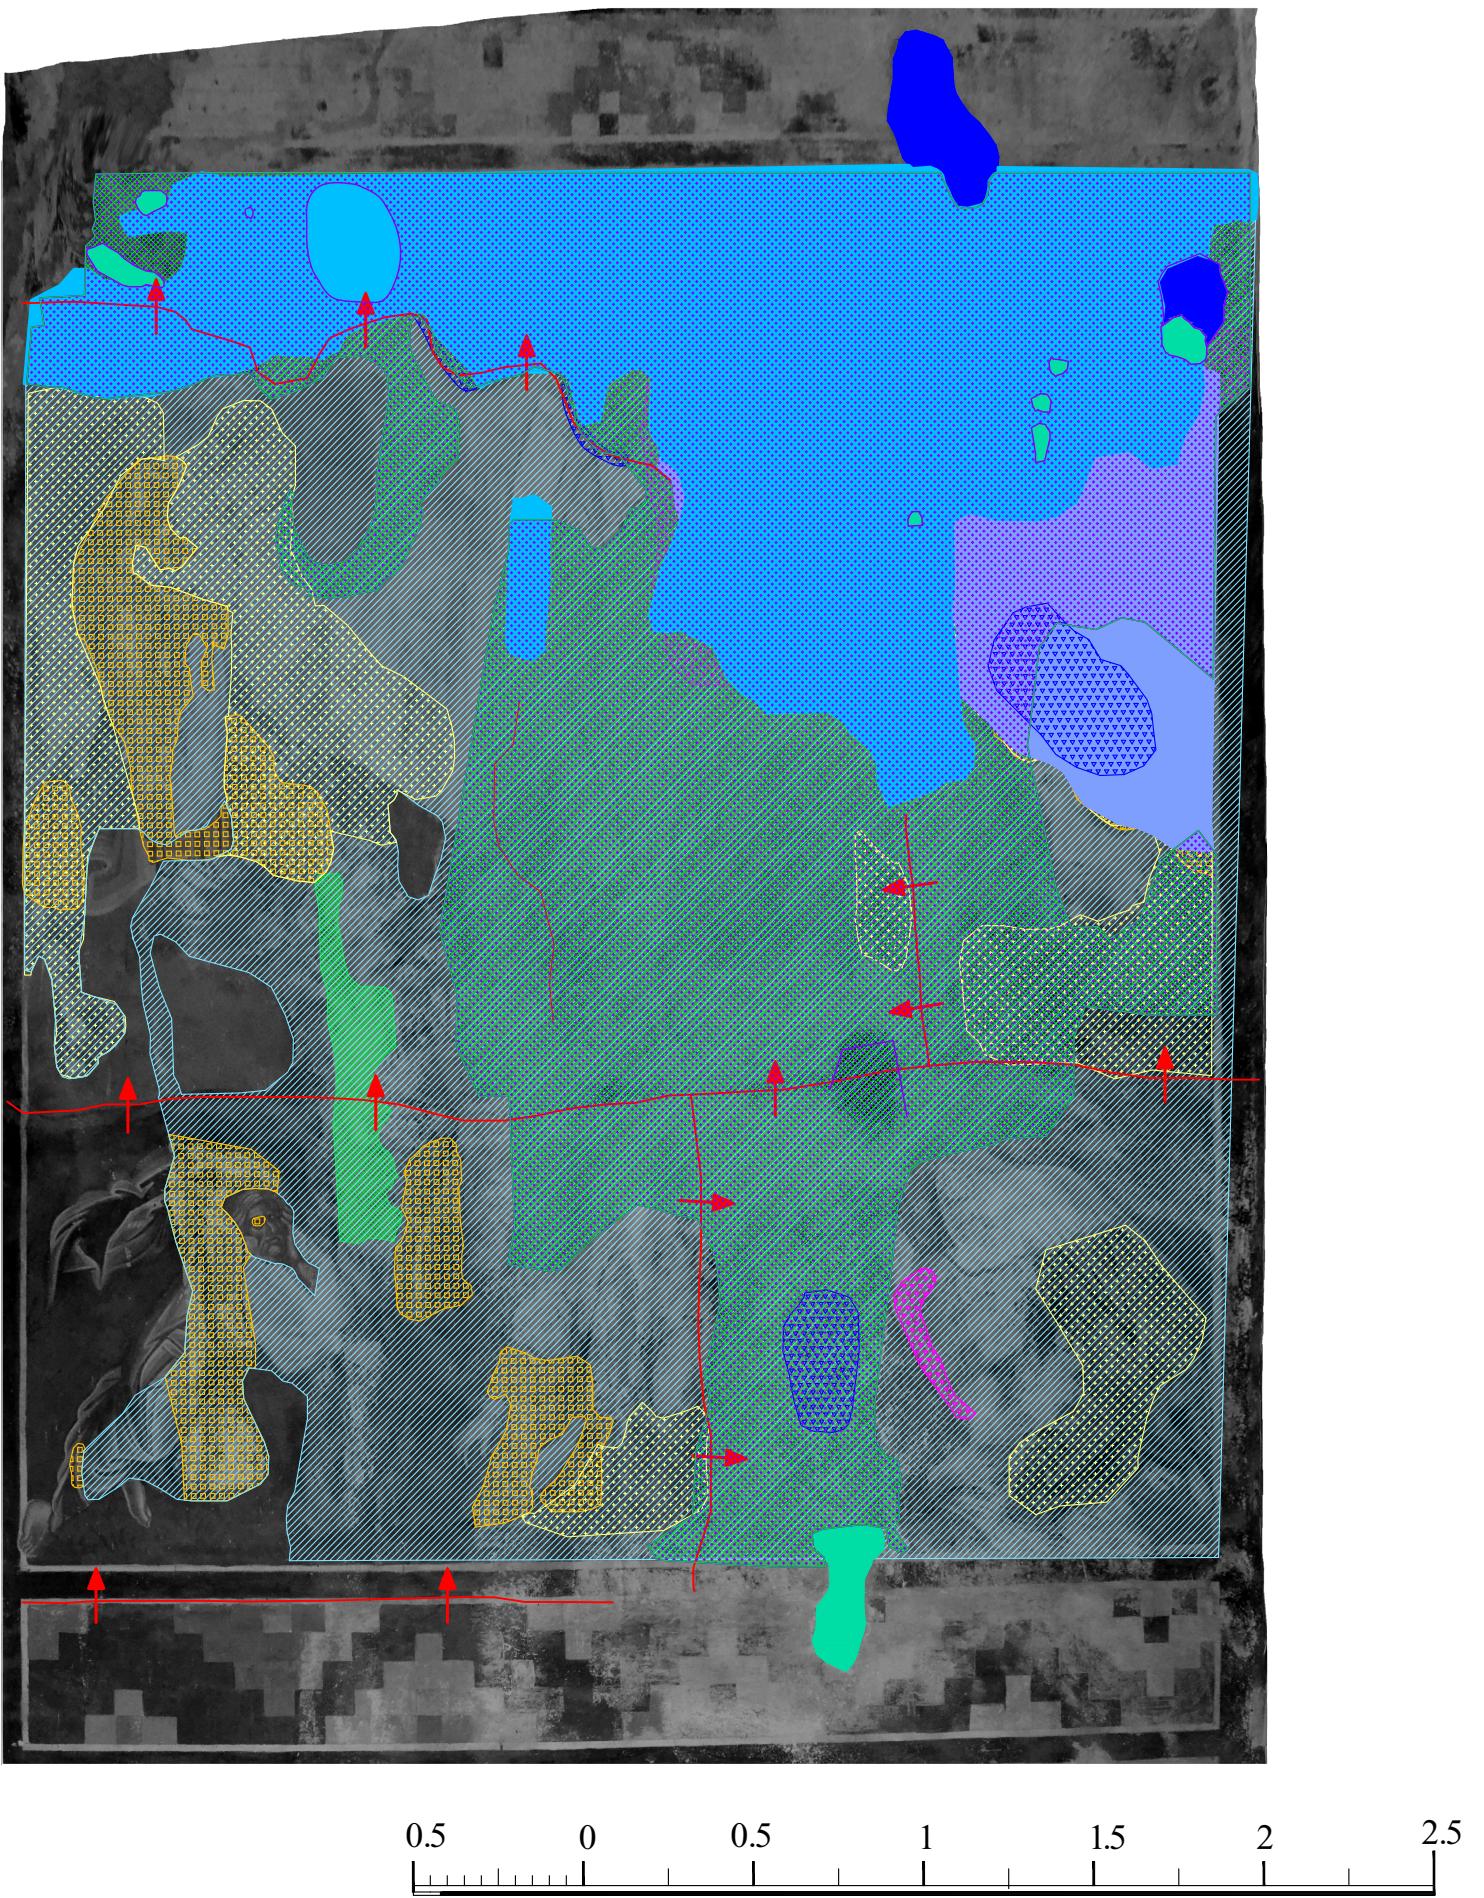
ჩრდილოეთი ეპლავი, დასავლეთის ხადაჭი
North arm, West wall

ტექნოლოგია: /Original technology:	ვერტენები: / Paint layer :
ნაფესისძის ნაკრინი Plaster joint	სრული დანაკარგი Full loss
გვიანდელი ჩარჩა / Previous intervention	ნაწილობრივი დანაკარგი Partial loss
შევებები და კიდევბის გადაგრძელება: Fillings and edge repair	გაფხვერება Decohesion
ბური Crack	აბუზოვა Blistering
დაღმილის ვება: / Plaster Layer :	
სრული დანაკარგი Full loss	აქტივული Flaking
ნაწილობრივი დანაკარგი Partial loss	ხადგავის ჩამორცება Washed drips of paint
ბური Crack	ნადები Deposit
გამომარილება: / Salts:	
დია განშრევება: (საფეხულის და ნაფესის უფრების შერები) Open delamination	მარილის ქერქი Salt crust
დია განშრევება: (ნაფესის და ნაფესის უფრების შერები) Open delamination (Between primary support and plaster layer)	მარილის ქრისტალური Patchy salt crust
დახურული განშრევება: Closed delamination	წარტილობაზე კრისტალური Crystalline dots
გაუხვერება Decohesion	ნაფიქი Flakes
ქვედა სქემა - ზედა ნაფესის დაკარგება სრულდება Lower scheme - loss of upper plaster layer	ნაფიქები ფრაგმენტები Patchy flakes
