Wall painting condition map

გელათის სამონასტრო
წმინდაში ღვთისძმობის
შობის ტაძარი

Church of the Nativity of
Virgin Mary

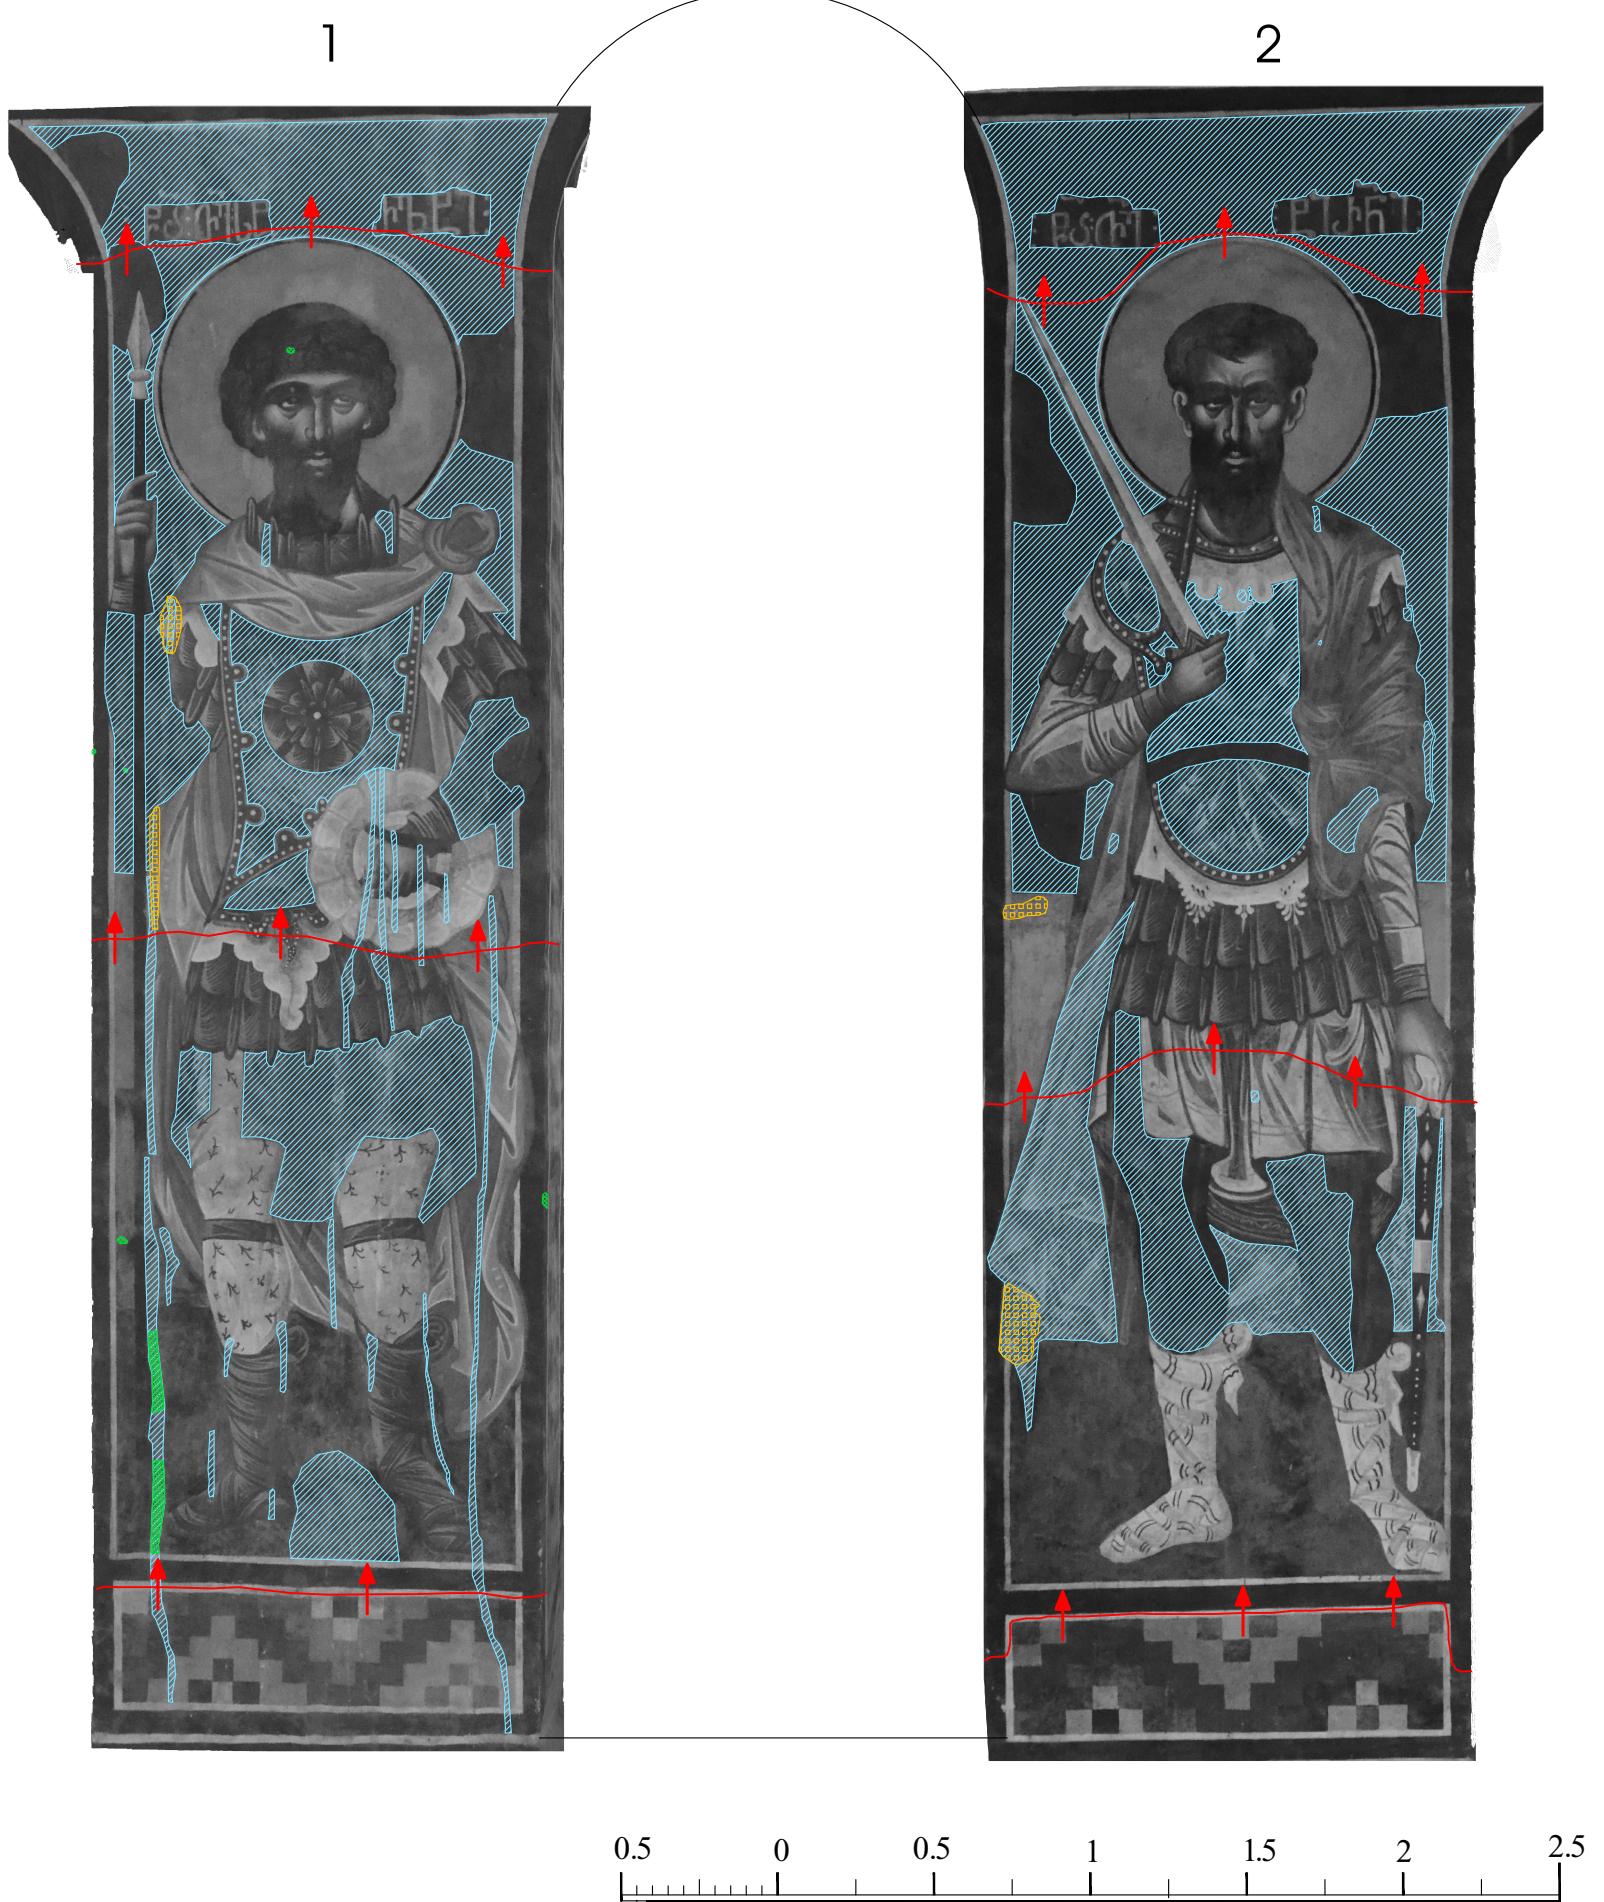
ჩრდილოეთი მალაზი, ჩრდილოეთის ეკლესი
North arm, North wall

ტექნოლოგია: /Original technology:	ვერტებული ვება: / Paint layer :
ნალექის ნაკრები	სრული დანაკარგი Full loss
ნალექის დანაკარგი	ნაწილობრივი დანაკარგი Partial loss
გამარტინი ჩარჩა / Previous intervention	გაფენების და კიდეების გამარტინი Fillings and edge repair
	გაფენება Decohesion
	აბჟრცვა Blistering
დალის ვება: / Plaster Layer :	აქრაცია Flaking
სრული დანაკარგი	სადგავის ჩამორცხვა Washed drips of paint
ნაწილობრივი დანაკარგი	ნადგი Deposit
ბური	ბური
დია განმრევება: (საფენებისა და ნაფენების ფენტების შერები)	მარილის ქერქი Salt crust
Open delamination (Between primary support and plaster layer)	მარილის ქრისტალური Patchy salt crust
დია განმრევება: (საფენების ფენტების შერები)	წერტილური ქრისტალური Crystalline dots
Open delamination (Between plaster layers)	ფლეიკს Flakes
დახურული განმრევება: (საფენების ფენტების შერები)	ნაფიქტი Patchy flakes
Closed delamination	თეთრი დაქა White haze
გაუხილება Decohesion	
ქედა სქემა - ზედა ნადგავის დაკარგება სრულდება

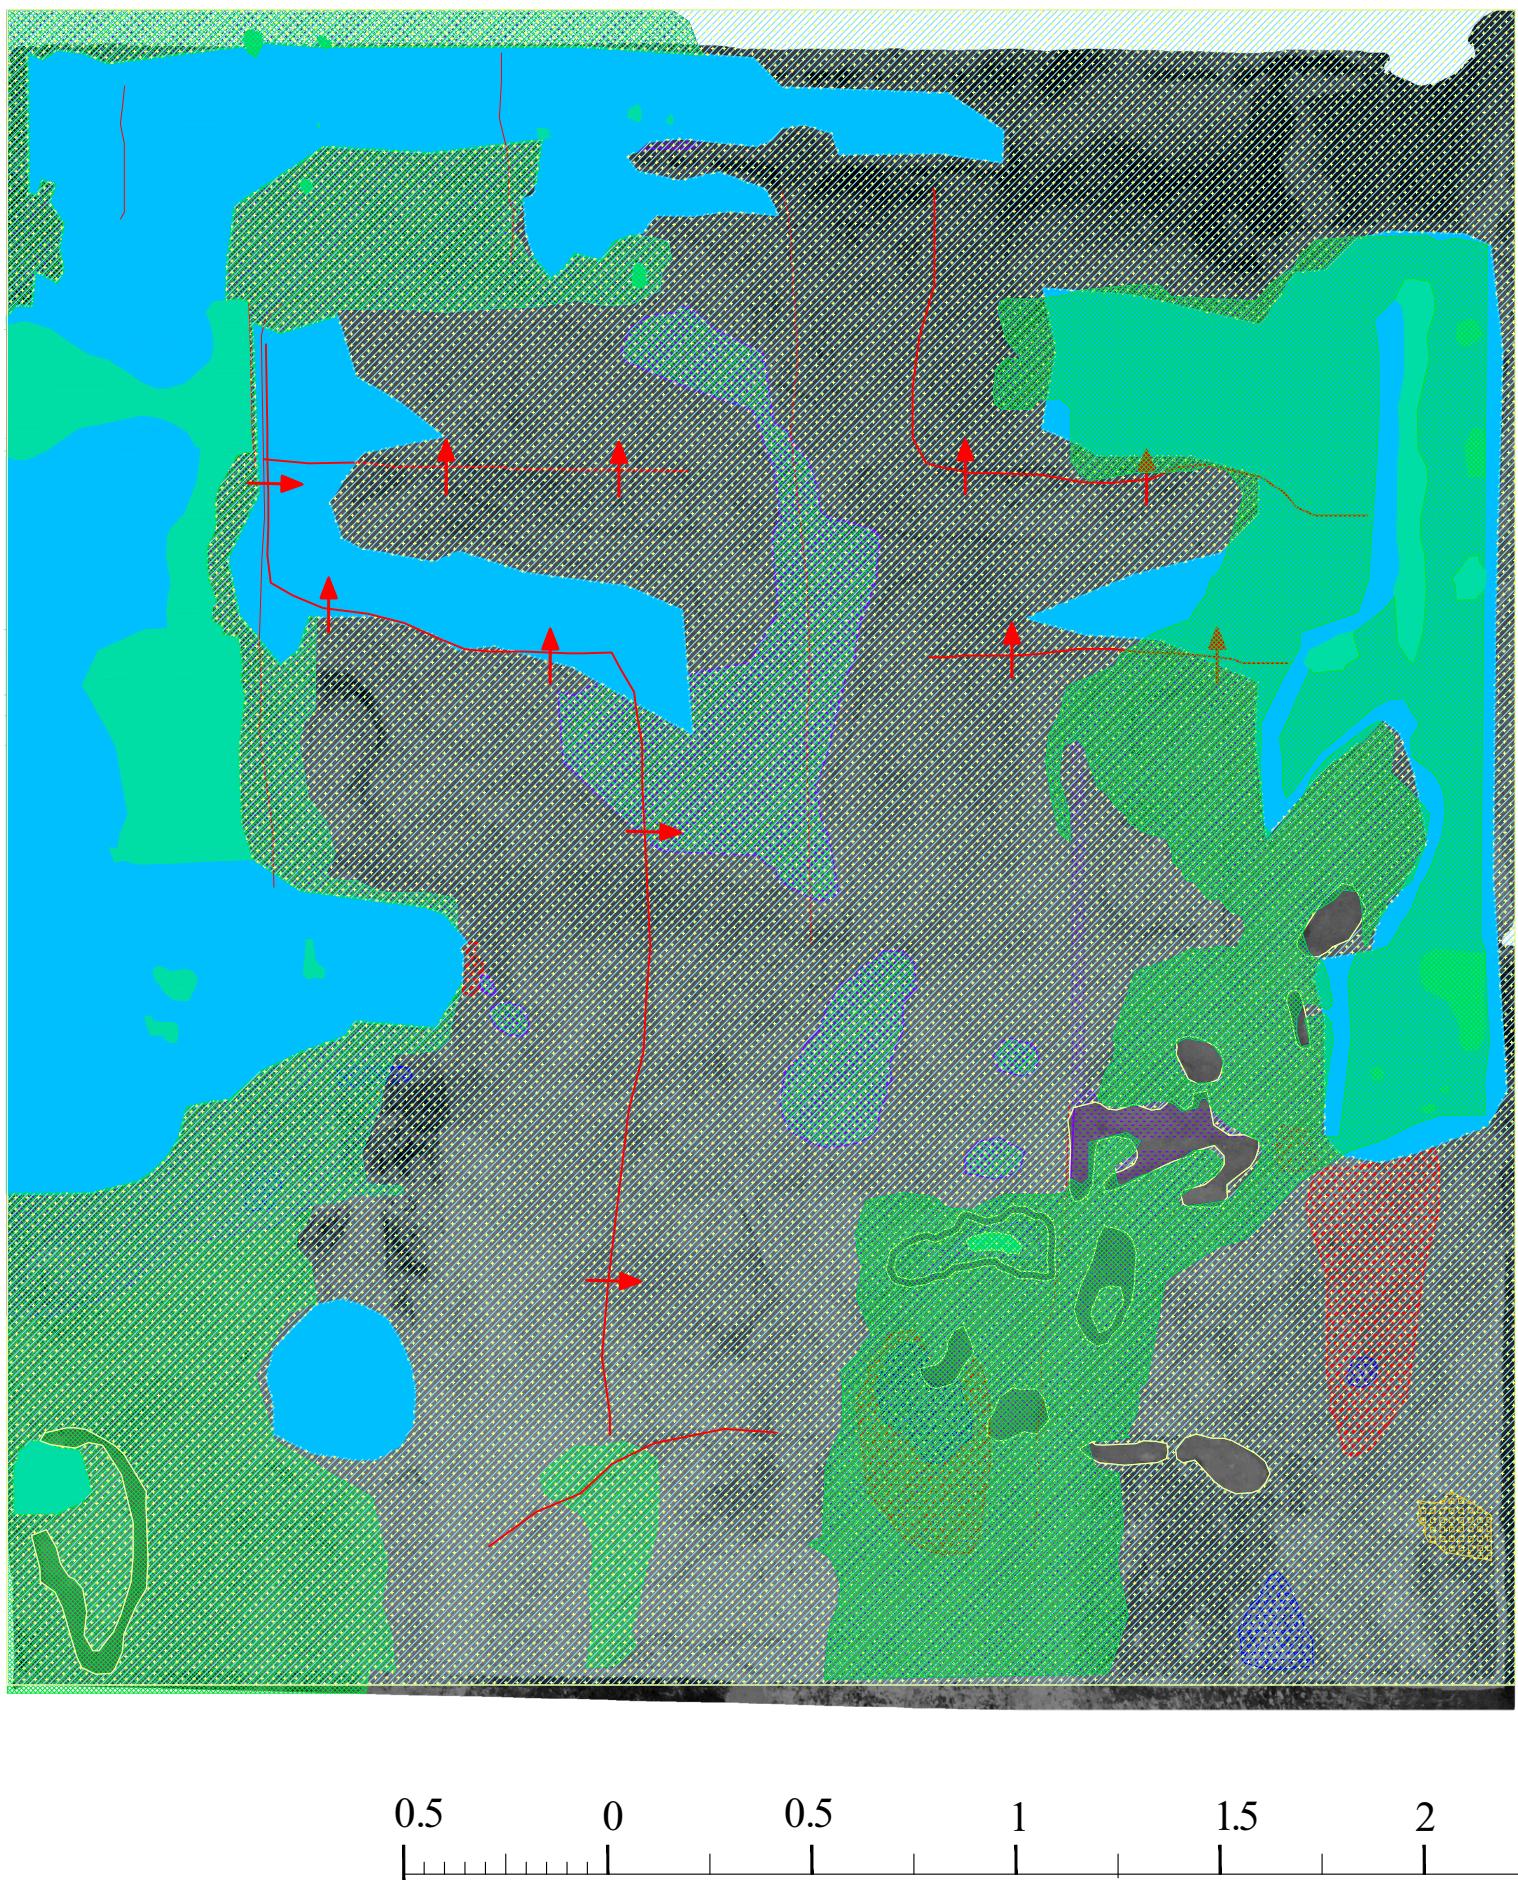
ჩრდილოეთი გალავი, აღმოსავლეთი ნაფალი
North arm, East wall

ლეგენდა / LEGEND	ფერწერები / Paint layer:
ტექნოლოგია / Original technology:	სრული დანაკარგი / Full loss
ნალექის ნაკრები / Plaster joint	ნაწილობრივი დანაკარგი / Partial loss
გვიანდები ჩარჩა / Previous intervention	გაუსვერტება / Decohesion
შეცვერების და კიდევების გამდეგები: Fillings and edge repair	აბჟრცვა / Blistering
ნალის ფარა / Plaster Layer:	სალის ფარა / Flaking
სრული დანაკარგი / Full loss	სადგავის ჩამორცხვა / Washed drips of paint
ნაწილობრივი დანაკარგი / Partial loss	ნადები / Deposit
ბურთი / Crack	დია განმრევება: (სამუშაოს და საკეთოს ფენტის შემთხვევა) Open delamination (Between primary support and plaster layer)
	დია განმრევება: (სამუშაოს ფენტის შემთხვევა) Open delamination (Between plaster layers)
	დახურული განმრევება: Closed delamination
	გაუსვერტება / Decohesion
	ქვედა სქემა - ზედა ნადახვისის დაკარგება სრულდება: Lower scheme - loss of upper plaster layer
გამომარილება / Salts:	მარილის ქერქი / Salt crust

მარილის ქრისტალურობის დანაკარგი / Patchy salt crust
	წარტყმული კრისტალურობა / Crystalline dots
	ნაფიქი / Flakes
	ნაფიქის ფრაგმენტები / Patchy flakes
	თეთრი დაქა / White haze

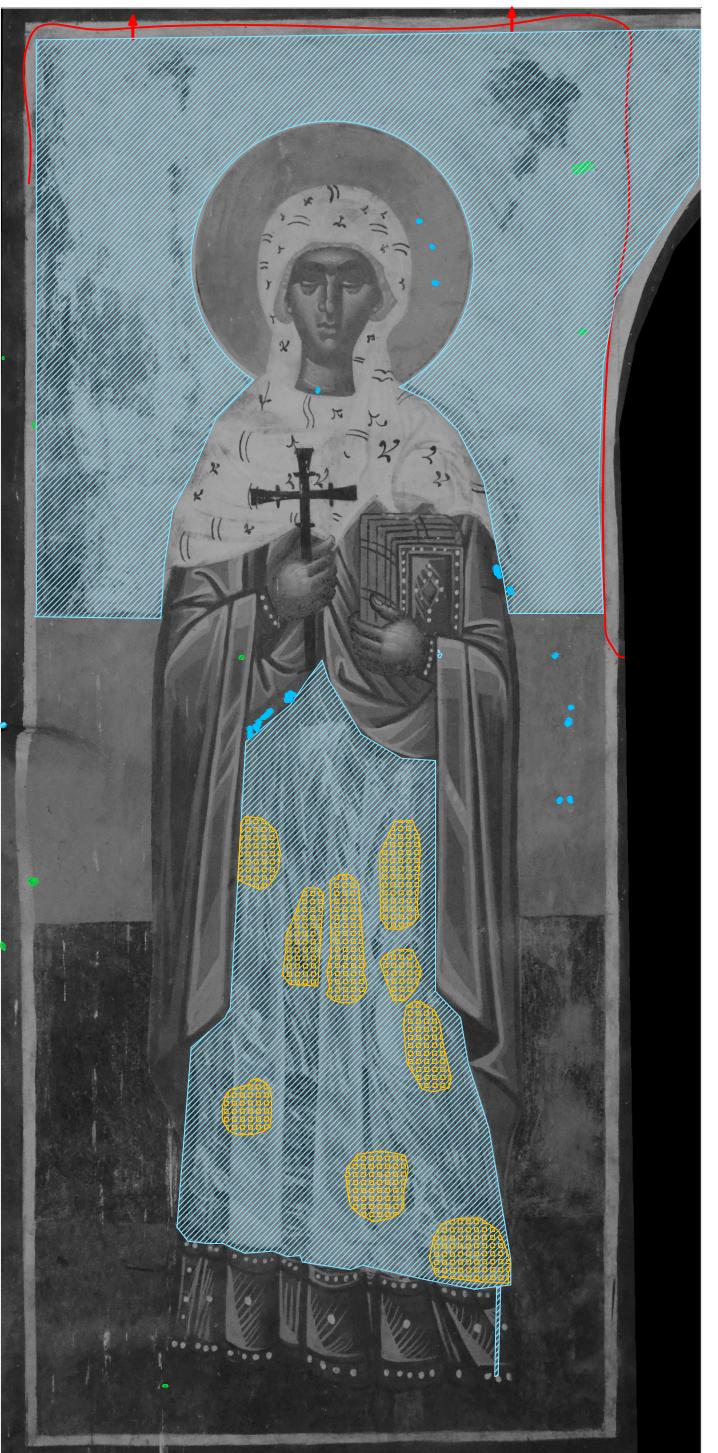
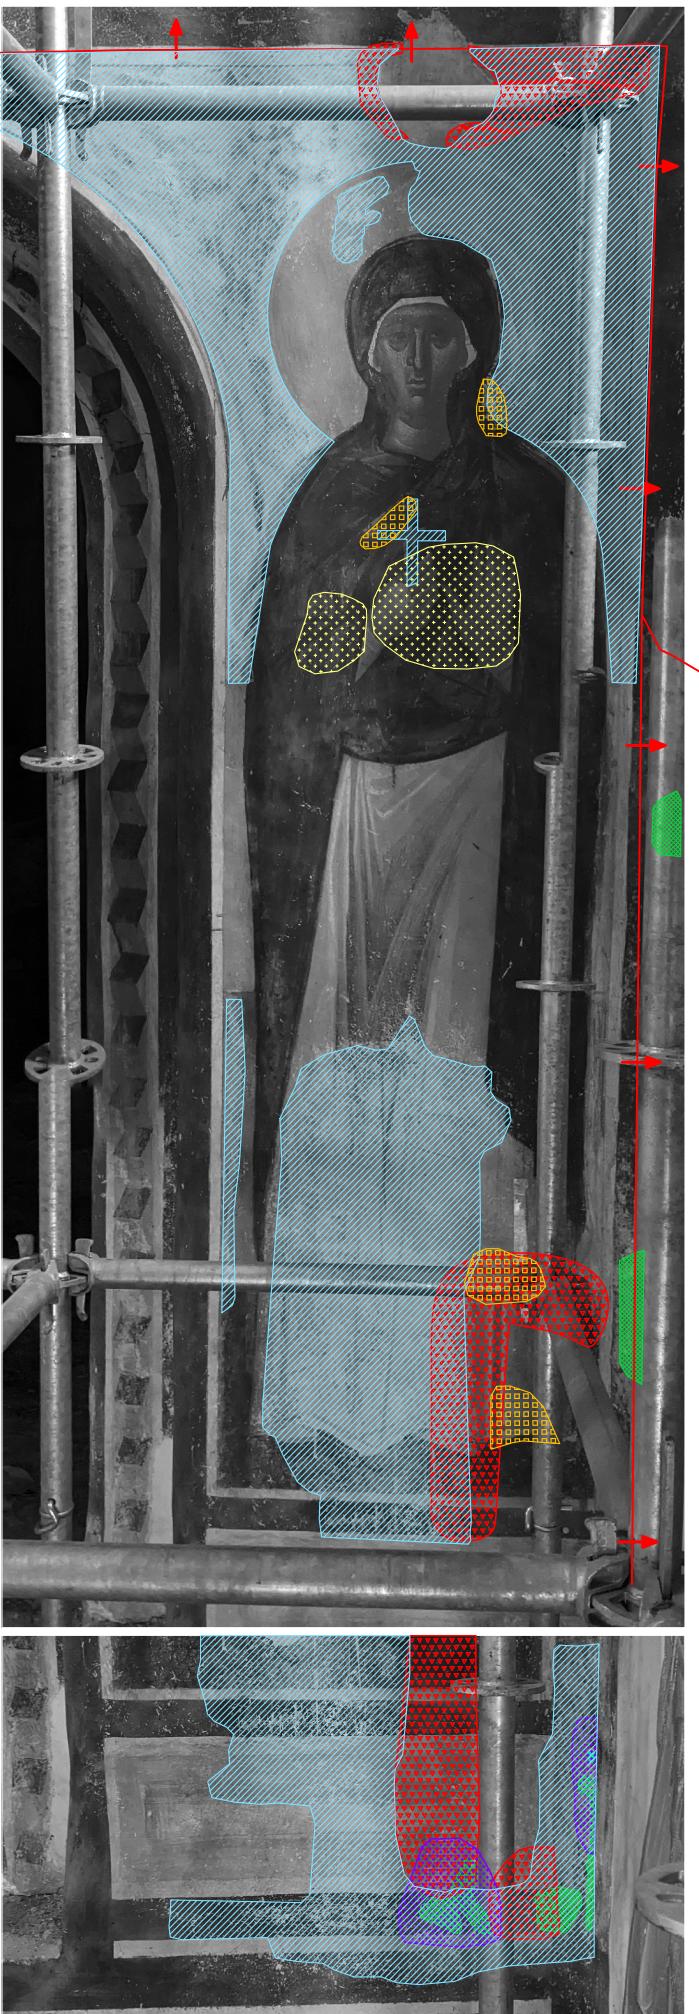
ჩრდილოეთი მალავი, ფასაკლების ერთობენი
North arm, West wall

ტექნოლოგია: / Original technology:	ვერტებული ვება: / Paint layer:
ნალექის ნაკრები	სრული დანაკარგი Full loss
ნალექის დანაკარგი	ნაწილობრივი დანაკარგი Partial loss
გამარტინების გადაგრძელება	გაუსვერტება Decohesion
გამარტინების გადაგრძელება	აბჟრცვა Blistering
დალის ვება:	აქტებები Flaking
სრული დანაკარგი	სადგავის ნამორცხვა Washed drips of paint
ნალექის დანაკარგი	ნადები Deposit
ბური	
დია განშევება:	
(საფეხულის და საფეხულის ფენტის შერქ)	Open delamination (Between primary support and plaster layer)
დია განშევება:	მარილის ქერქი Salt crust
(საფეხულის ფენტის შერქ)	მარილის ქერქი ფრაგმენტები Patchy salt crust
დახურული განშევება:	წერტილური ქრისტალური Crystalline dots
(საფეხულის ფენტის შერქ)	
გაუსვერტება	ფლეიკები Flakes
გაუსვერტება	ნაფიცეტი ფრაგმენტები Patchy flakes
ქერქის სქემა - ზედა ნადებების დაკარგება	
სრულდება	თეროზ დაქანება White haze

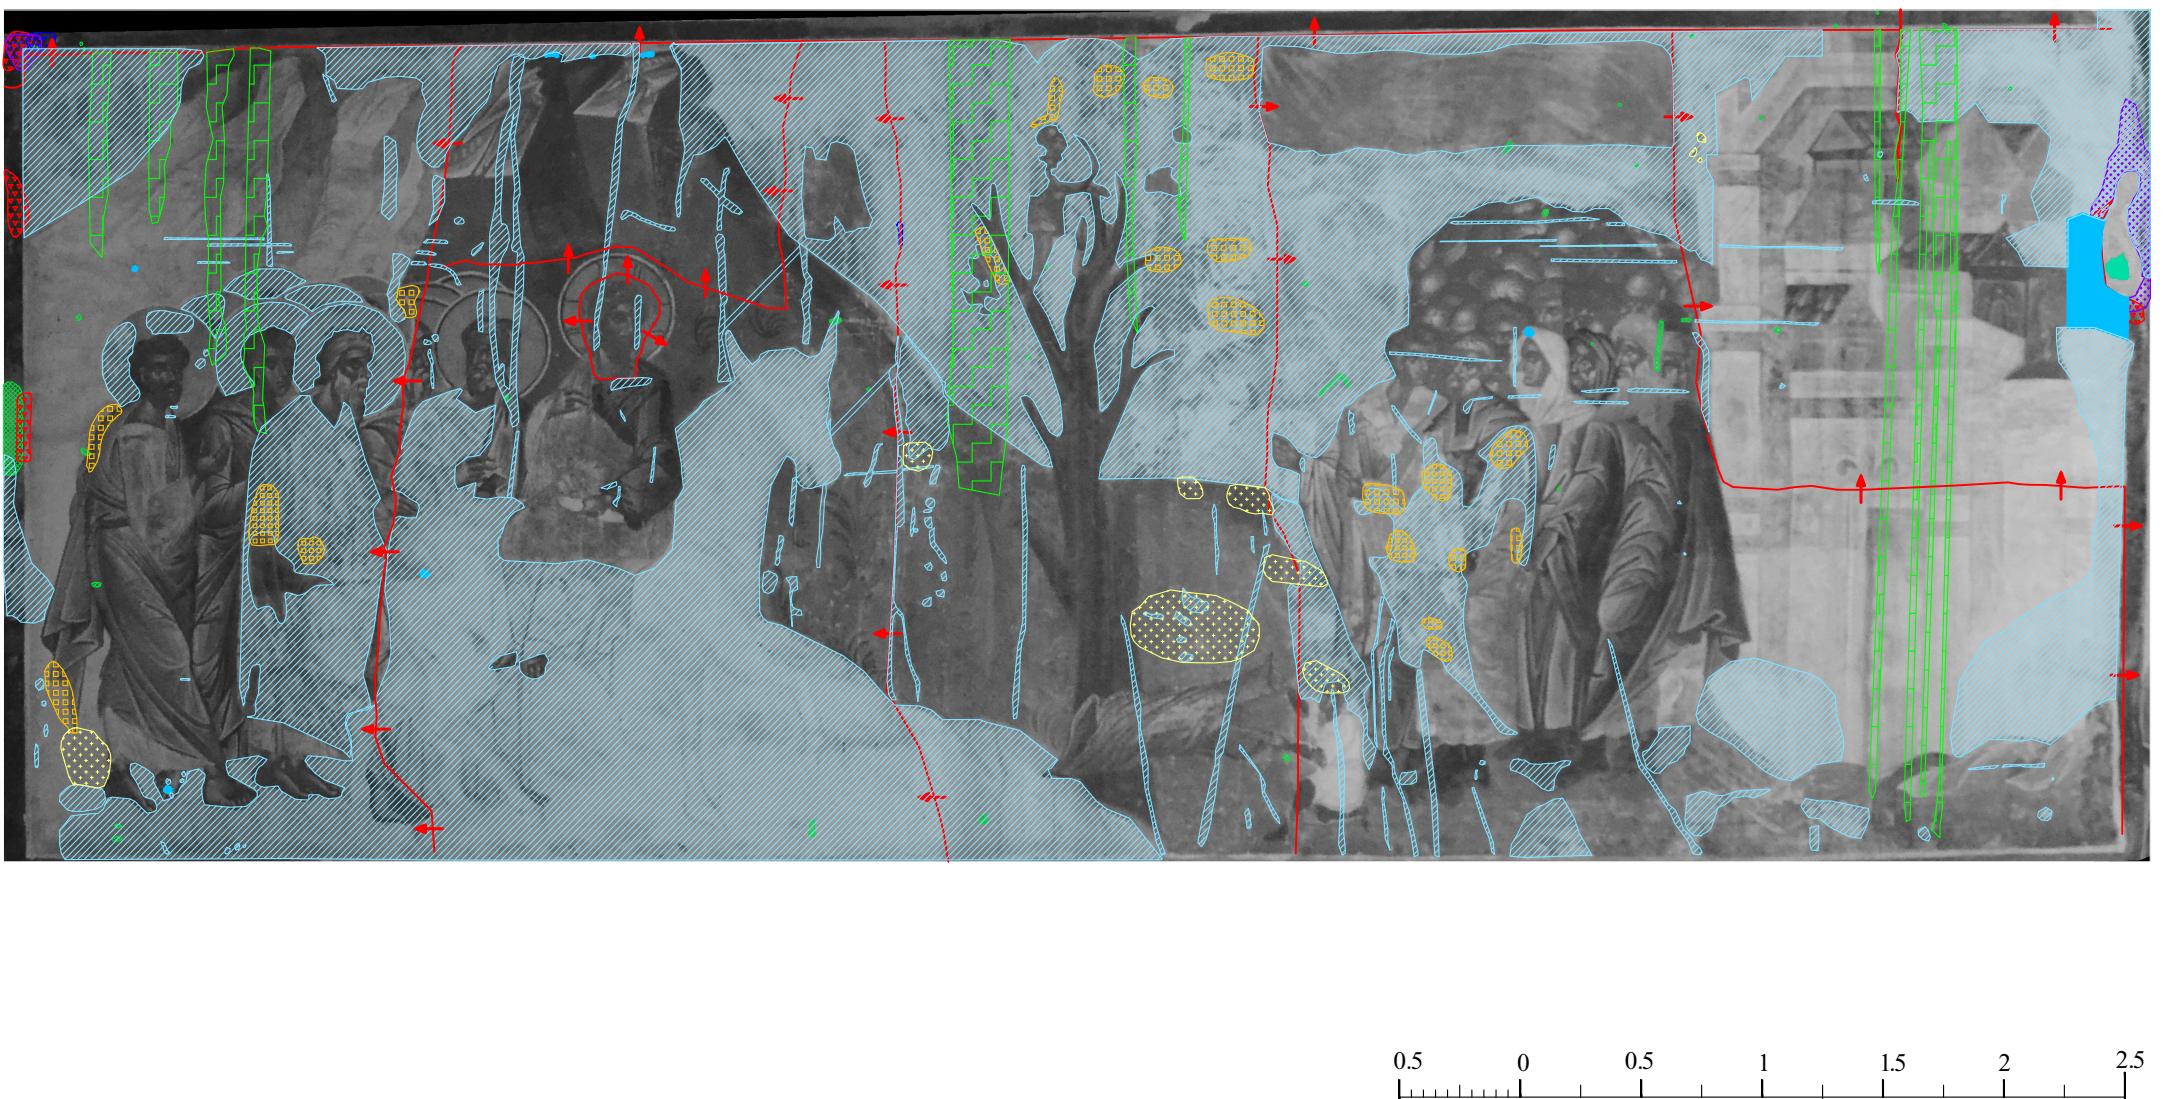
ჩელიათის სამონასტრო
კომპლექსი და მის გეოლოგიური
შრობის ტაძარი
North section
North arm, North wall

ტექნიკური გენერაცია / Original technology:	ვერტენტები / Paint layer:
ნაფესის ნაკერი	სრული დანაკარგი Full loss
ნაფესის დანაკარგი	ნაწილობრივი დანაკარგი Partial loss
შევებები და კიდევბის გამაგრება:	გაფხვერება Decohesion
Fillings and edge repair	აბურცვა Blasting
დალისის გენერაცია / Plaster Layer:	აქტივულია Flaking
ნაფესის ნაკერი	სადებავის ჩამორცება Washed drips of paint
ნაფესის გენერაცია	ნადები Deposit
ბჟრივი	ბჟრივი Crack
და განშევება:	და განშევება: (საფეხულის და ნაფესის უფრეს შერე)
Open delamination	Open delamination (Between primary support and plaster layer)
და განშევება:	და განშევება: (საფეხულის და ნაფესის შერე)
Open delamination	Open delamination (Between plaster layers)
და განშევება:	და განშევება: (საფეხულის და ნაფესის შერე)
Closed delamination	Closed delamination (Between primary support and plaster layer)
გაუხვერება	გაუხვერება Decohesion
ნაფესი	Flakes
ნაფესი სქემა - ზედა ნადებაზე	ნაფესი ფრაგმენტები Patchy flakes

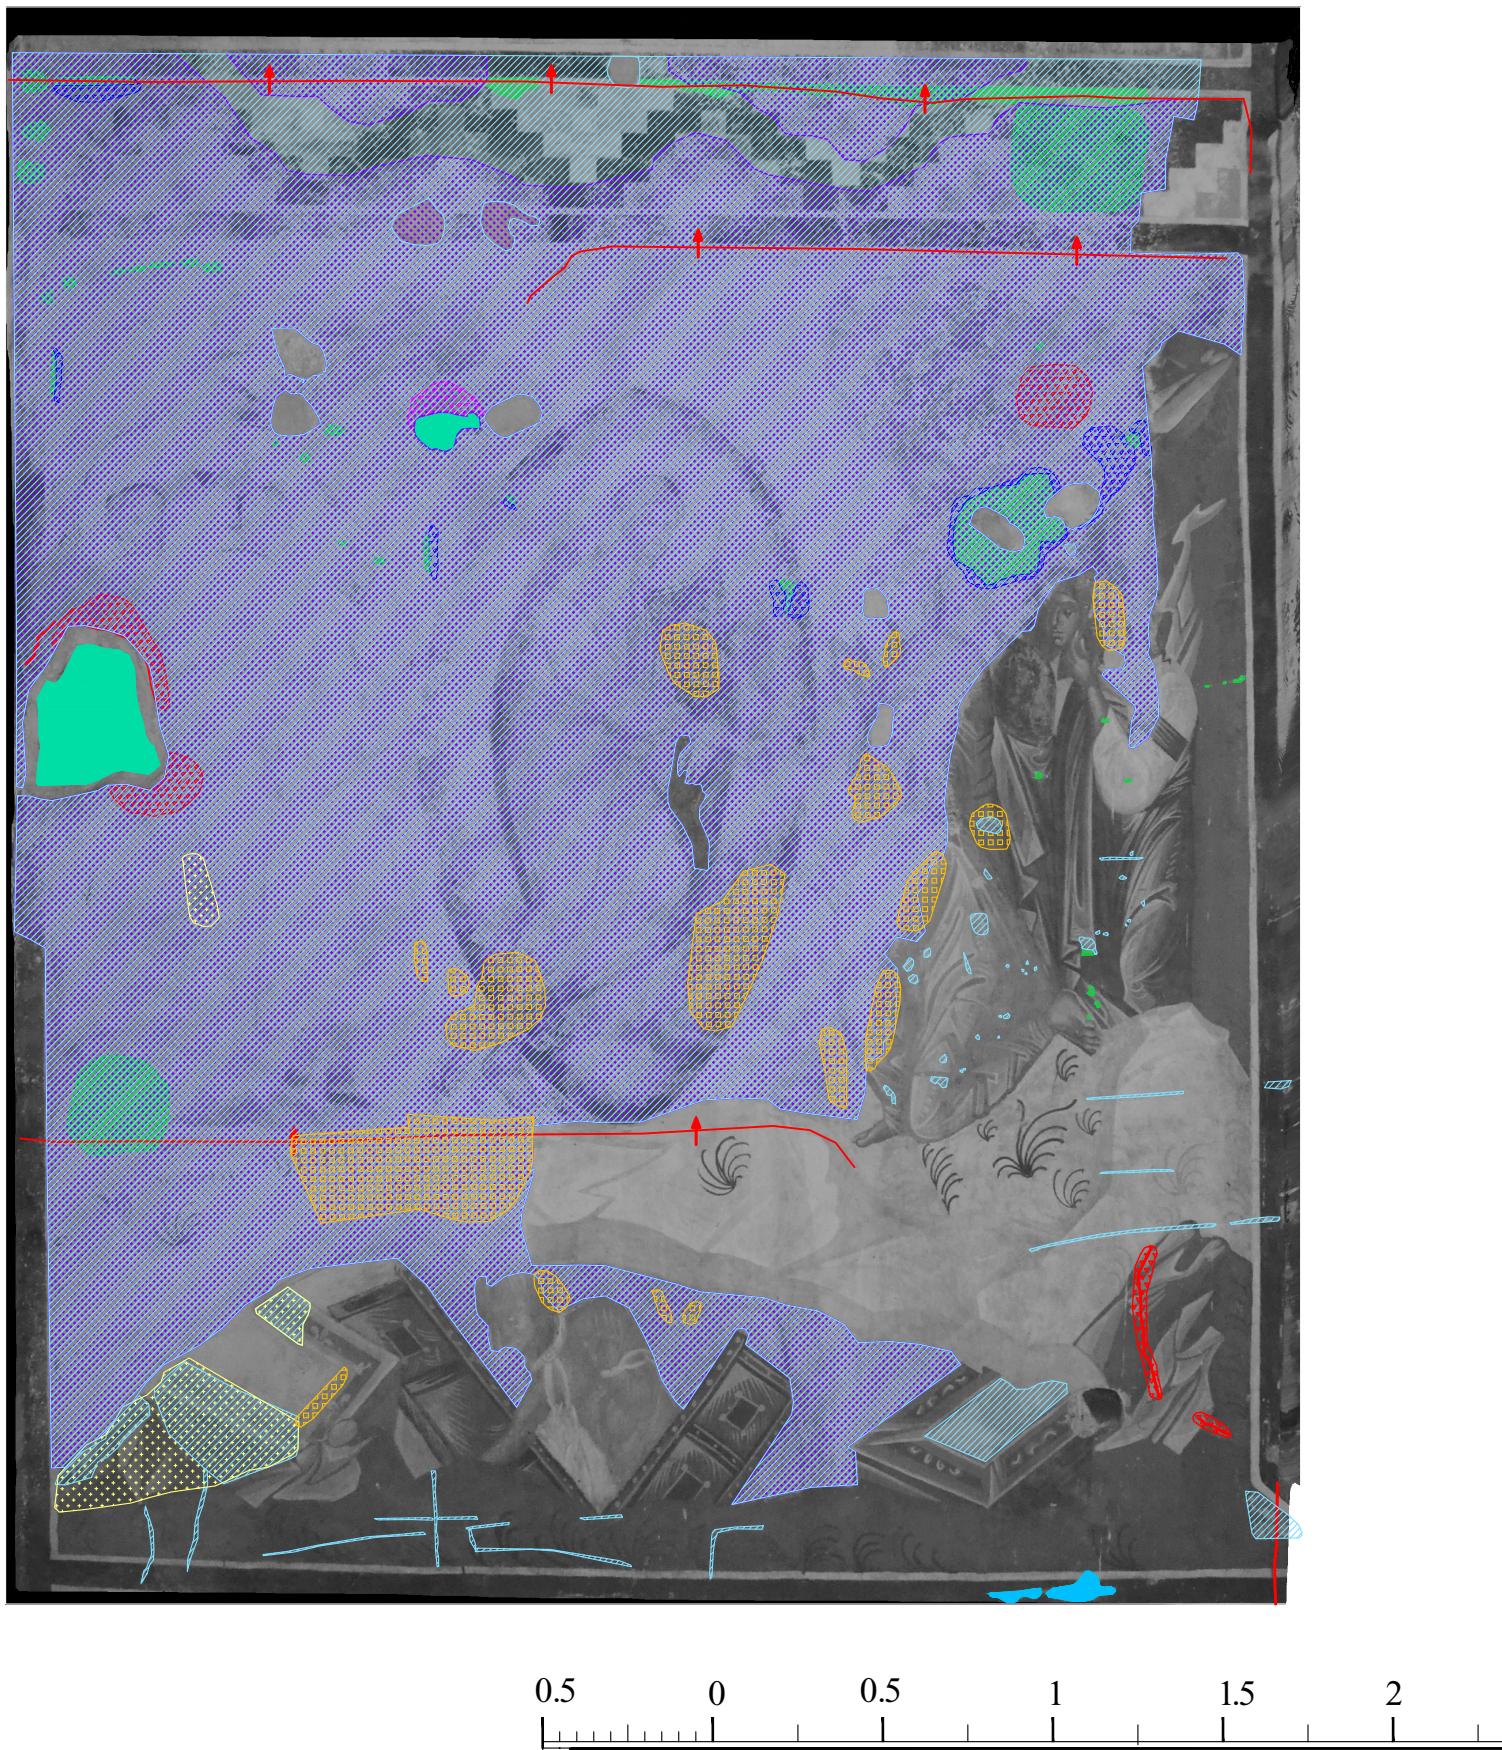
ზონა / Zone:	ტექნოლოგია / Technology:	ნილობობითი მაღავი / Paint layer:	ნამობარილება: / Salts:
1 დალილების ზონა / Paint layer:	ნაღესისძის ნაჟერი / Plaster joint	სრული დანაკარგი / Full loss	მარილის ქერქი / Salt crust
2 ნილობის ზონა / Salt layer:	ნაწილობრივი დანაკარგი / Partial loss	ნაწილობრივი დანაკარგი / Partial loss	მარილის ქერქი / Salt crust
3 გაუხვერება / Decohesion:	გაუხვერება / Decohesion	გაუხვერება / Decohesion	მარილის ქერქი / Salt crust
4 აბურცვა / Blistering:	აბურცვა / Blistering	აბურცვა / Blistering	მარილის ქერქი / Salt crust
5 სქელი დანაკარგი / Flaking:	სქელი დანაკარგი / Flaking	სადგავის ჩამორცხვება / Washed drips of paint	მარილის ქერქი / Salt crust
6 სადგავის ჩამორცხვება / Washed drips of paint:	სადგავის ჩამორცხვება / Washed drips of paint	ნადები / Deposit	მარილის ქერქი / Salt crust
7 ნადები / Deposit:	ნადები / Deposit	ნადები / Deposit	მარილის ქერქი / Salt crust
8 ბურთი / Crack:	ბურთი / Crack	ბურთი / Crack	მარილის ქერქი / Salt crust

9 დიანგრევება: (საფეხულის და ნაფეხულის უფრეს შერები) / Open delamination (Between primary support and plaster layer):	დიანგრევება: (საფეხულის და ნაფეხულის უფრეს შერები) / Open delamination (Between primary support and plaster layer) (Pink)	დიანგრევება: (საფეხულის და ნაფეხულის უფრეს შერები) / Open delamination (Between primary support and plaster layer) (Pink)	მარილის ქერქი / Salt crust
10 დიანგრევება: (ნაფეხულის ფერების შერები) / Open delamination (Between plaster layers):	დიანგრევება: (ნაფეხულის ფერების შერები) / Open delamination (Between plaster layers) (Blue)	დიანგრევება: (ნაფეხულის ფერების შერები) / Open delamination (Between plaster layers) (Blue)	მარილის ქერქი / Salt crust
11 დახურული განმრევება: / Closed delamination:	დახურული განმრევება: / Closed delamination (Red)	დახურული განმრევება: / Closed delamination (Red)	მარილის ქერქი / Salt crust
12 გაუხვერება / Decohesion:	გაუხვერება / Decohesion (Purple)	გაუხვერება / Decohesion	მარილის ქერქი / Salt crust

13 კედა სქემა - ზედა ნაღესისძის დანაკარგი / Lower scheme - loss of upper plaster layer:	კედა სქემა - ზედა ნაღესისძის დანაკარგი / Lower scheme - loss of upper plaster layer (Dark blue)	კედა სქემა - ზედა ნაღესისძის დანაკარგი / Lower scheme - loss of upper plaster layer (Dark blue)	მარილის ქერქი / Salt crust

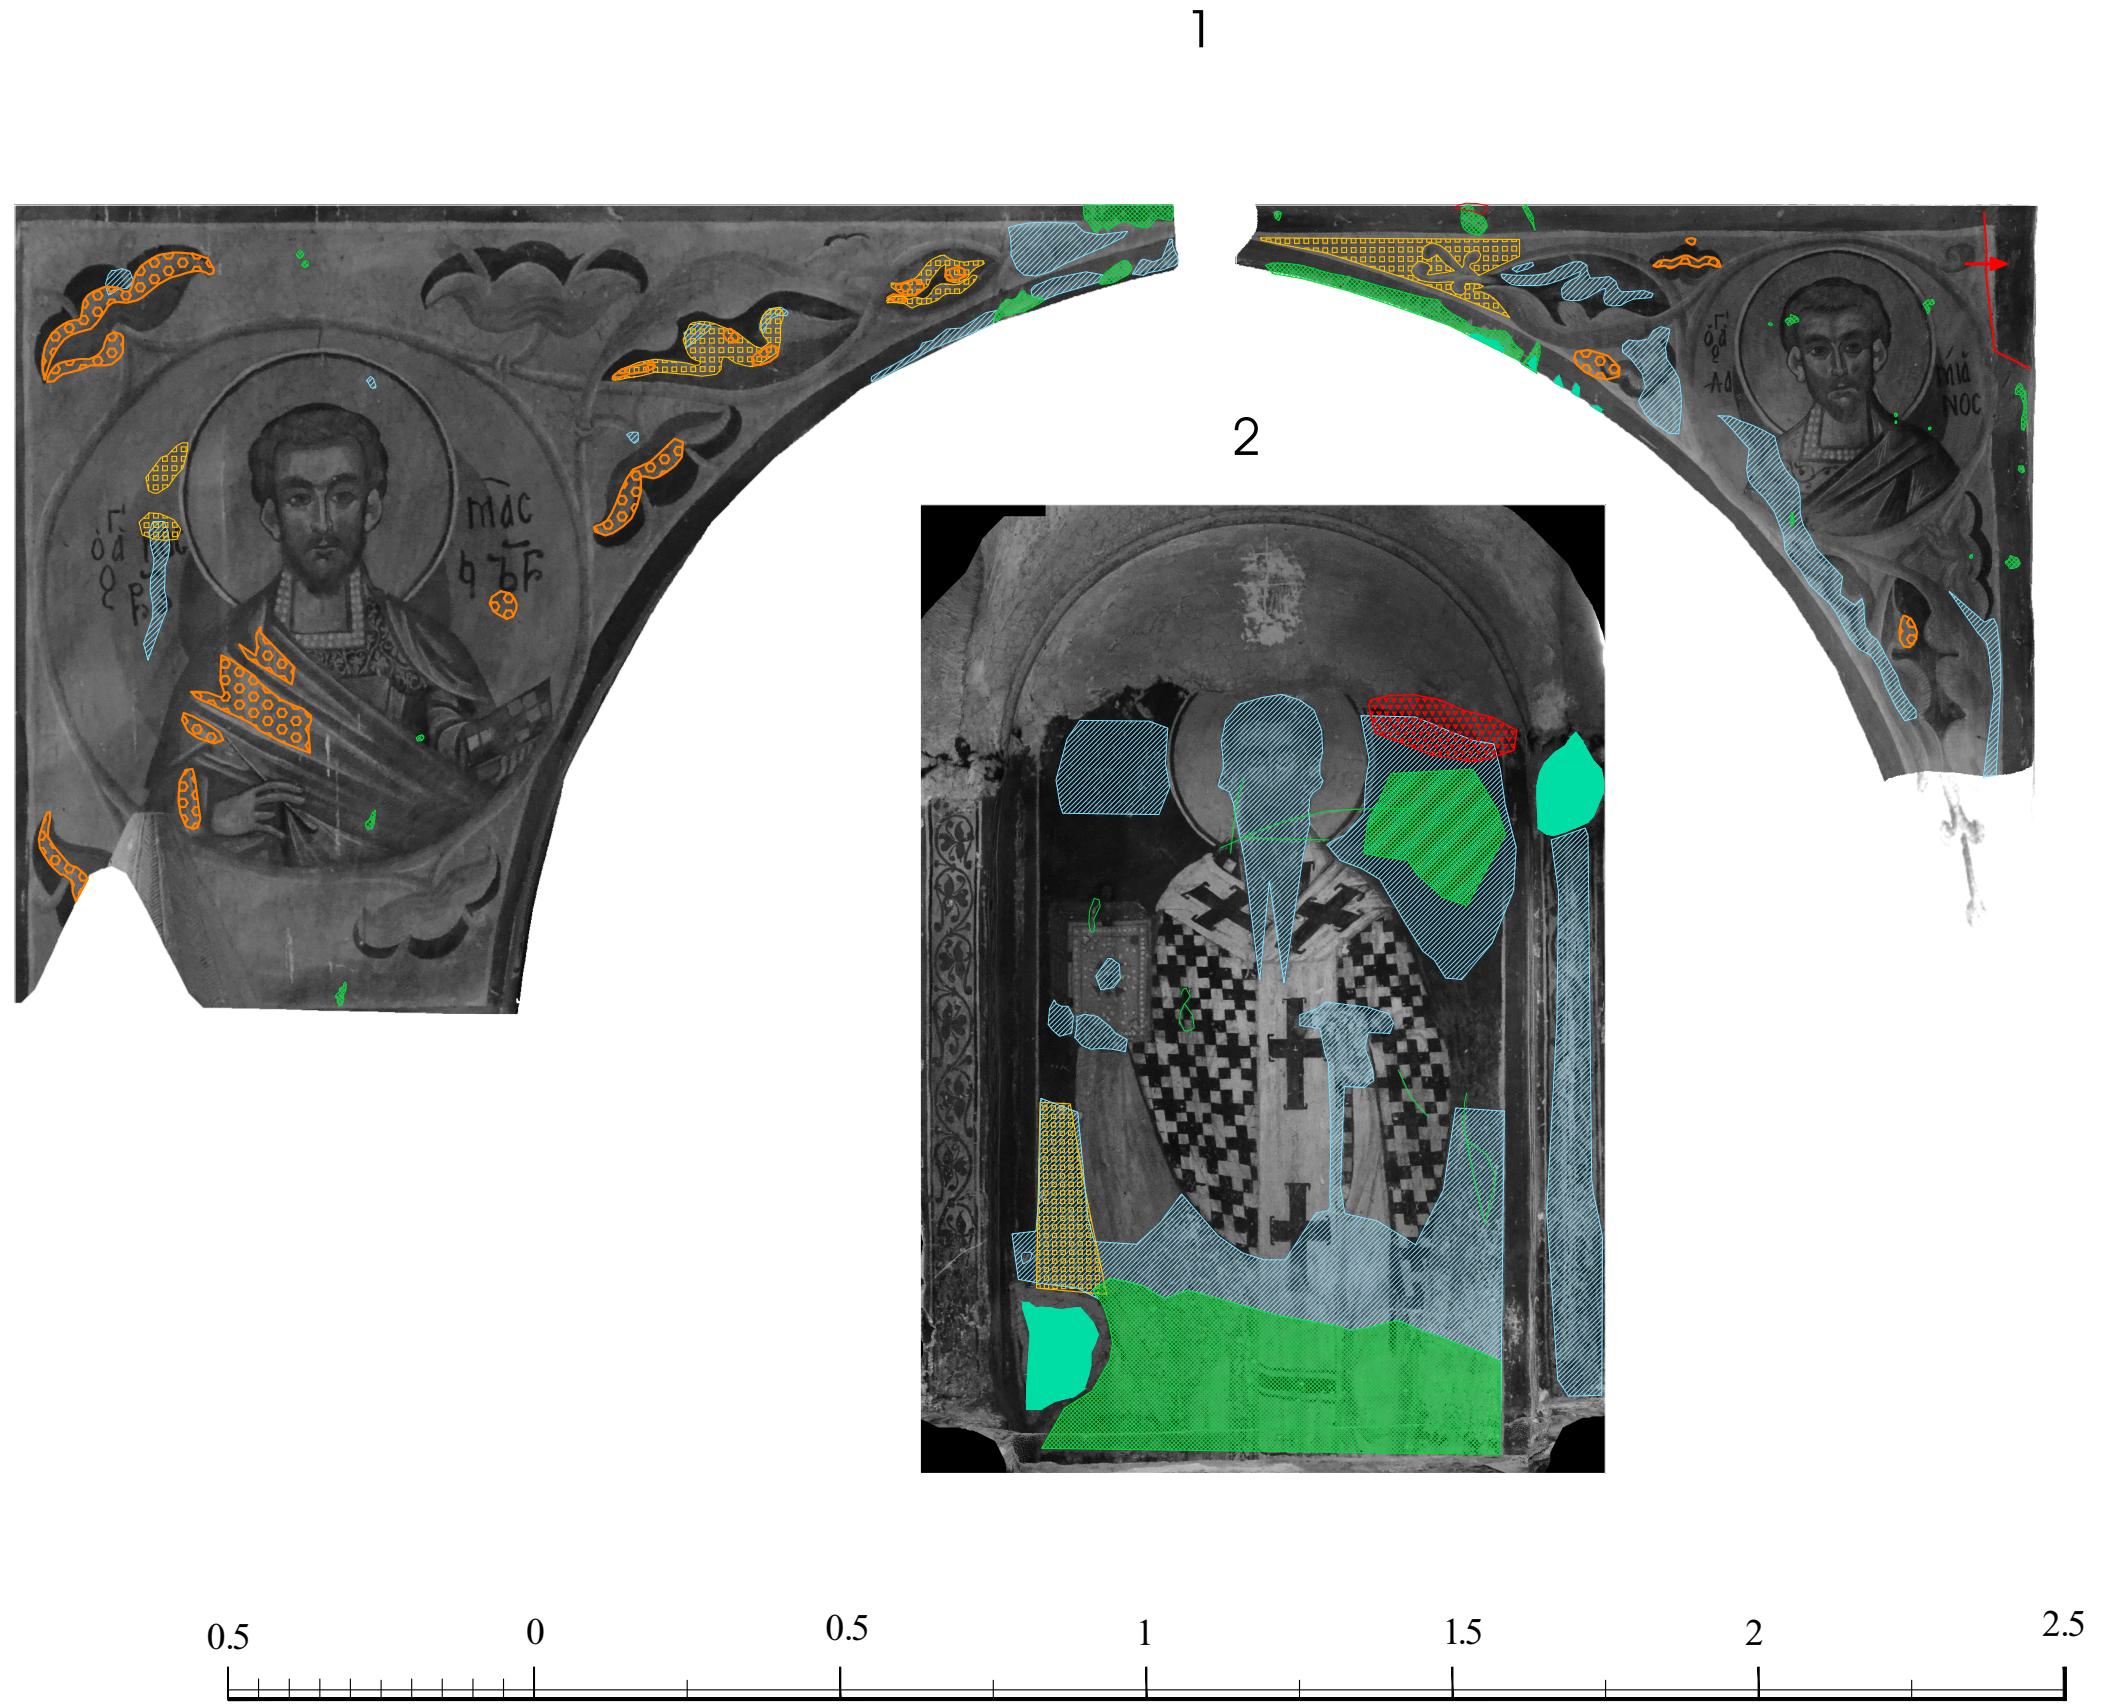
ჩრდილოეთი მალავი, დასავლეთის კაფელი
North arm West wall

ვერტენტები: / Paint layer:	სრული დანაკარგი Full loss
ნაღესობის ნაკერი Plaster joint	ნაწილობრივი დანაკარგი Partial loss
გვიანდები ჩარჩა / Previous intervention	შესვებები და კიდევების გამაგრება: Fillings and edge repair
	გაუსვერტება Decohesion
	აბურცვა Blistering
დალიმიას ზონა: / Plaster Layer:	სრული დანაკარგი Full loss
	ნაწილობრივი დანაკარგი Partial loss
	ბურთი Crack
	სადგავის ჩამორცხვა Washed drips of paint
	ნადგი Deposit
გამომარილება: / Salts:	დია განშევება: (საფეხულის და ნაფეხულის ფენტებ შერი)
	Open delamination (Between primary support and plaster layer)
	დია განშევება: (საფეხულის ფენტებ შერი)
	Open delamination (Between plaster layers)
	დახურული განშევება: Closed delamination
	გაუსვერტება Decohesion
	ჭავლი Flakes
	ნაფიქი Patchy flakes
	ნაფიქი ფრაგმენტები Patchy salt crust
	წერტილური ჭრისტატიკა Crystalline dots
	თეთრი დაქა White haze

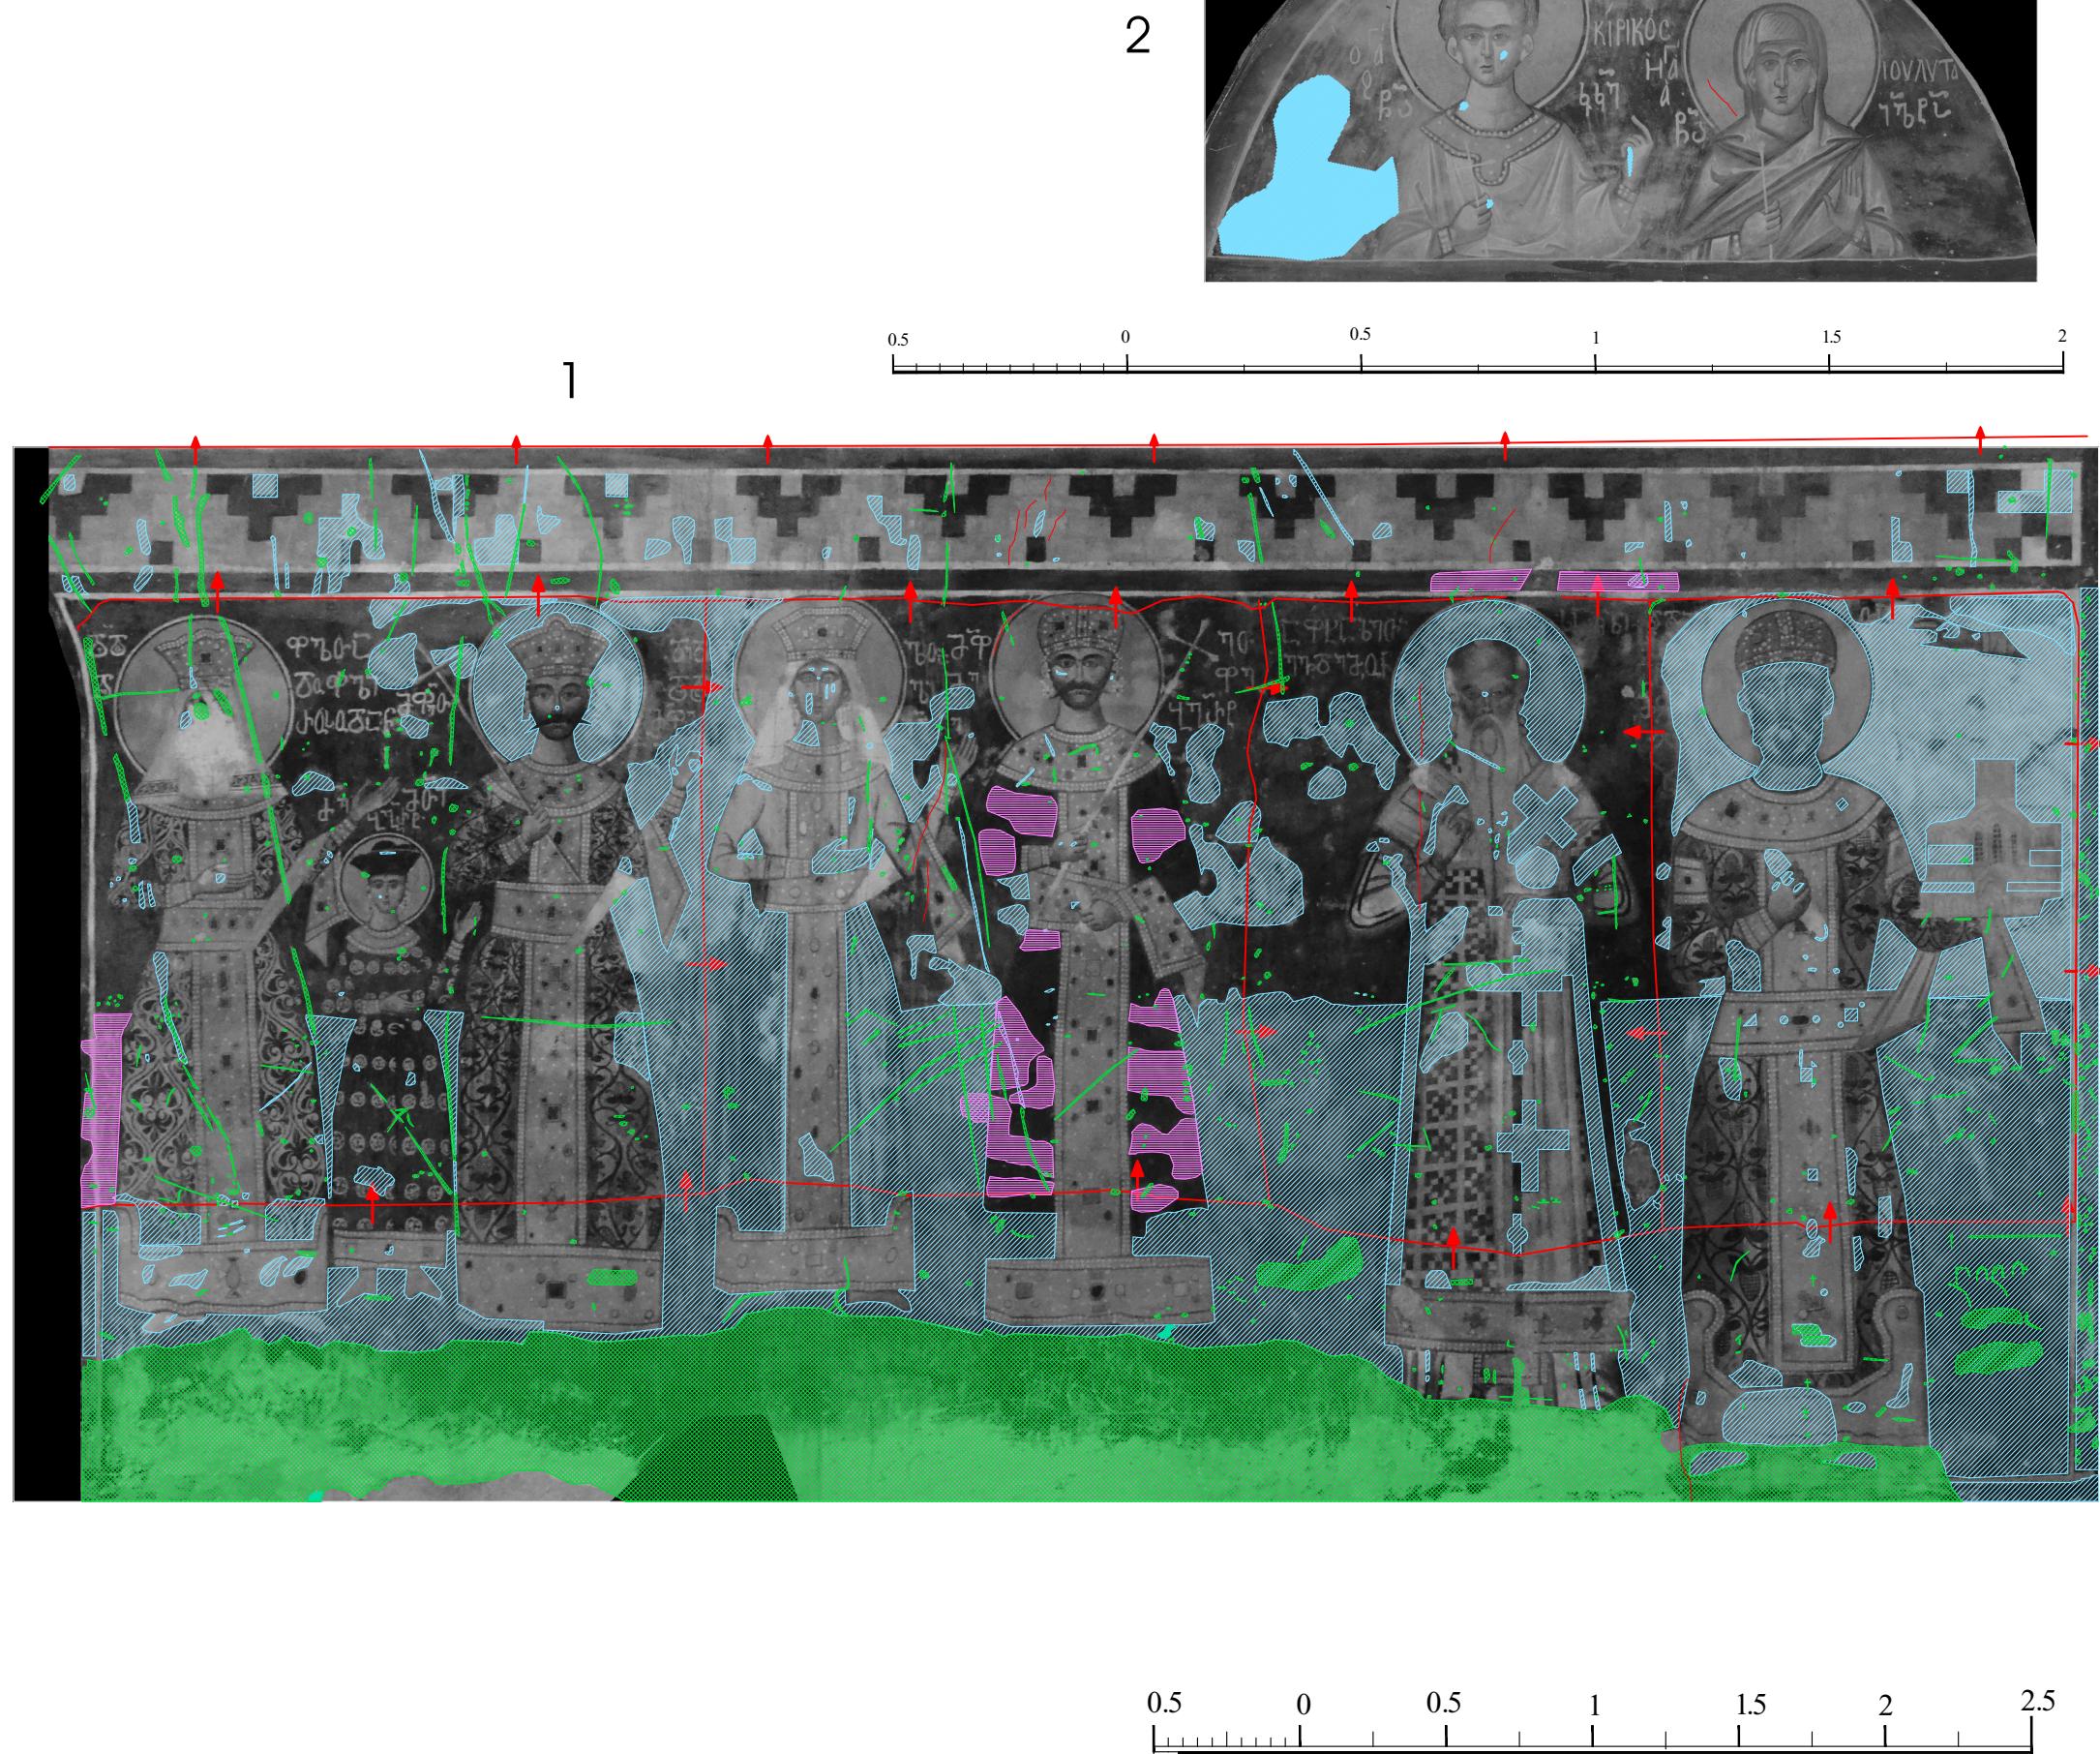
ჩრდილოეთი გალავი, ჩრდილოეთის აკადემი
North arm, North wall

ლეგენდა / LEGEND		ვერცხლები / Paint layer:
ტექნიკურია / Original technology:		სრული დანაკარგი Full loss
ნაფენის ნაკრები Plaster joint		ნაწილობრივი დანაკარგი Partial loss
გვიანდელი ჩართვა / Previous intervention:		გაფხვერება Decohesion
შევებები და კიდევბის გამარტივება: Fillings and edge repair		აბურცვა Blistering
დალისტის ვები / Plaster Layer:		აქრელა Flaking
სრული დანაკარგი Full loss		საღებავის ჩამორცხვა Washed drips of paint
ნაწილობრივი დანაკარგი Partial loss		ნადები Deposit
ბჟრივი Crack		განმრევება: (საფენის და ნაფენის უფრების შერები) Open delamination
		(Between primary support and plaster layer)
და განმრევება: (საფენის და ნაფენის უფრების შერები) Open delamination		მარილის ქერქი Salt crust
		(Between primary support and plaster layer)
და განმრევება: (საფენის და ნაფენის უფრების შერები) Open delamination		მარილის ქრისტალური Patchy salt crust
		წარტყმული კრისტალური Crystalline dots
და განმრევება: Closed delamination		ნაფიცები Flakes

ნაფიცები ფრაგმენტულად Patchy flakes
გაუხვერება Decohesion		თეთრი დაქა White haze
კედა სქემა - ზედა ნადებების დაკარგება სრულდება Lower scheme - loss of upper plaster layer
