Wall painting condition map

გელათის სამონასტრო
წმინდაში ღვთისძმობის
შობის ტაძარი

Church of the Nativity of
Virgin Mary

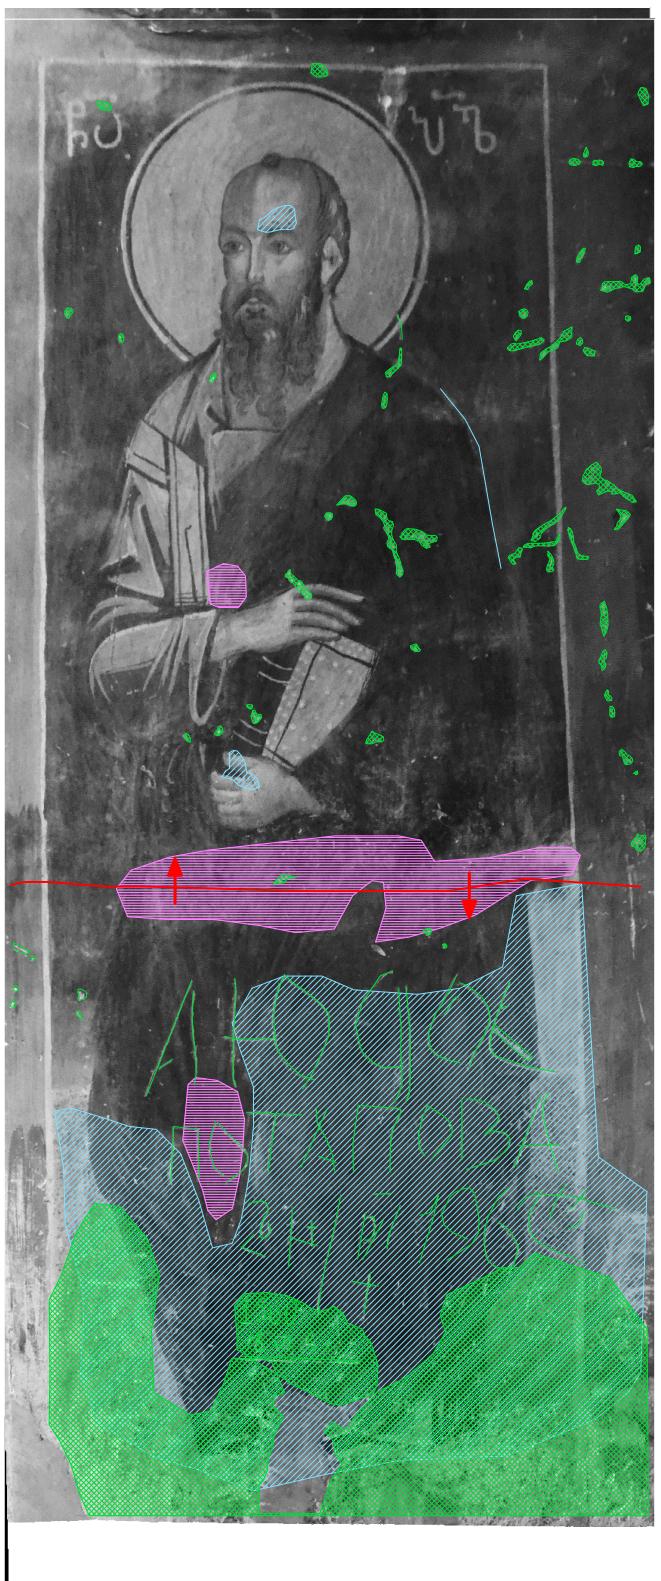
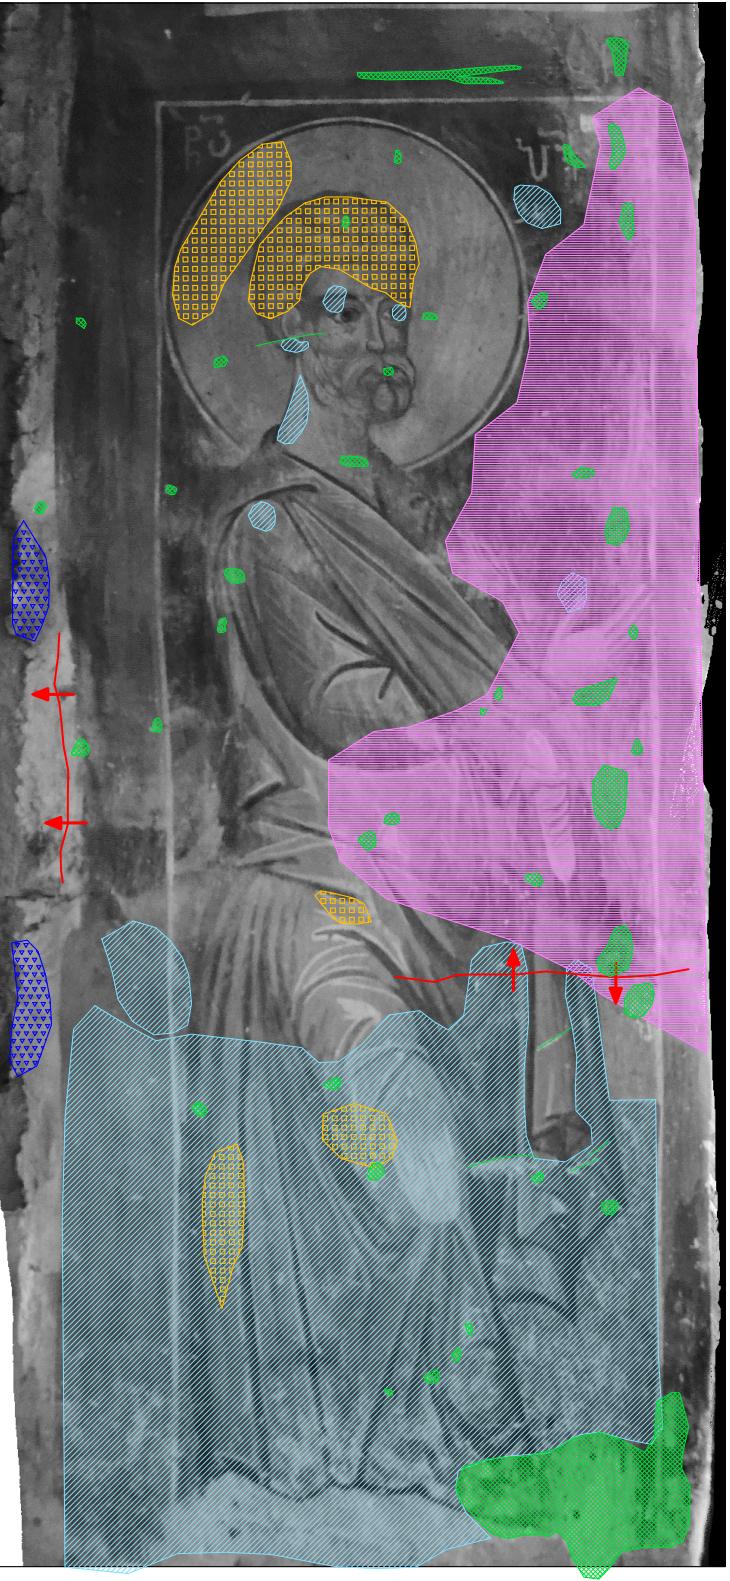
ჩრდილოეთი მალავი, დასავლეთის კაფელი
North arm, West wall

ფერწერული ვება: / Paint layer:	
ტექნოლოგია: /Original technology:	სრული დანაკარგი Full loss
დაზიანების ნაკრები:	ნაწილობრივი დანაკარგი Partial loss
გვიანდელი ჩარჩა: / Previous intervention:	შეცვებული და კიდევბის გამდეგრება: Fillings and edge repair
	გაფენილი დანაკარგი Decohesion
	აბჟრცვა Blistering
დალის ვება: / Plaster Layer:	სრული დანაკარგი Full loss
	ნაწილობრივი დანაკარგი Partial loss
	ბური Crack
	დია განმრევება: (საფეხულის და საფეხულის ფენტებ შერება) Open delamination
	მარილის ქერქი Salt crust
	დია განმრევება: (საფეხულის ფენტებ შერება) Open delamination
	მარილის ქერქი ფრაგმენტები Patchy salt crust
	დახურული განმრევება: Closed delamination
	წერტილური გრასტრუქტურა Crystalline dots
	გაუსხიერება Decohesion
	ფლერები Flakes
	ნაფიქტი ფრაგმენტები Patchy flakes
	ქვედა სქემა - ზედა ნადახვების დაკარგება სრულად Lower scheme - loss of upper plaster layer
	თეროზ დაქა White haze

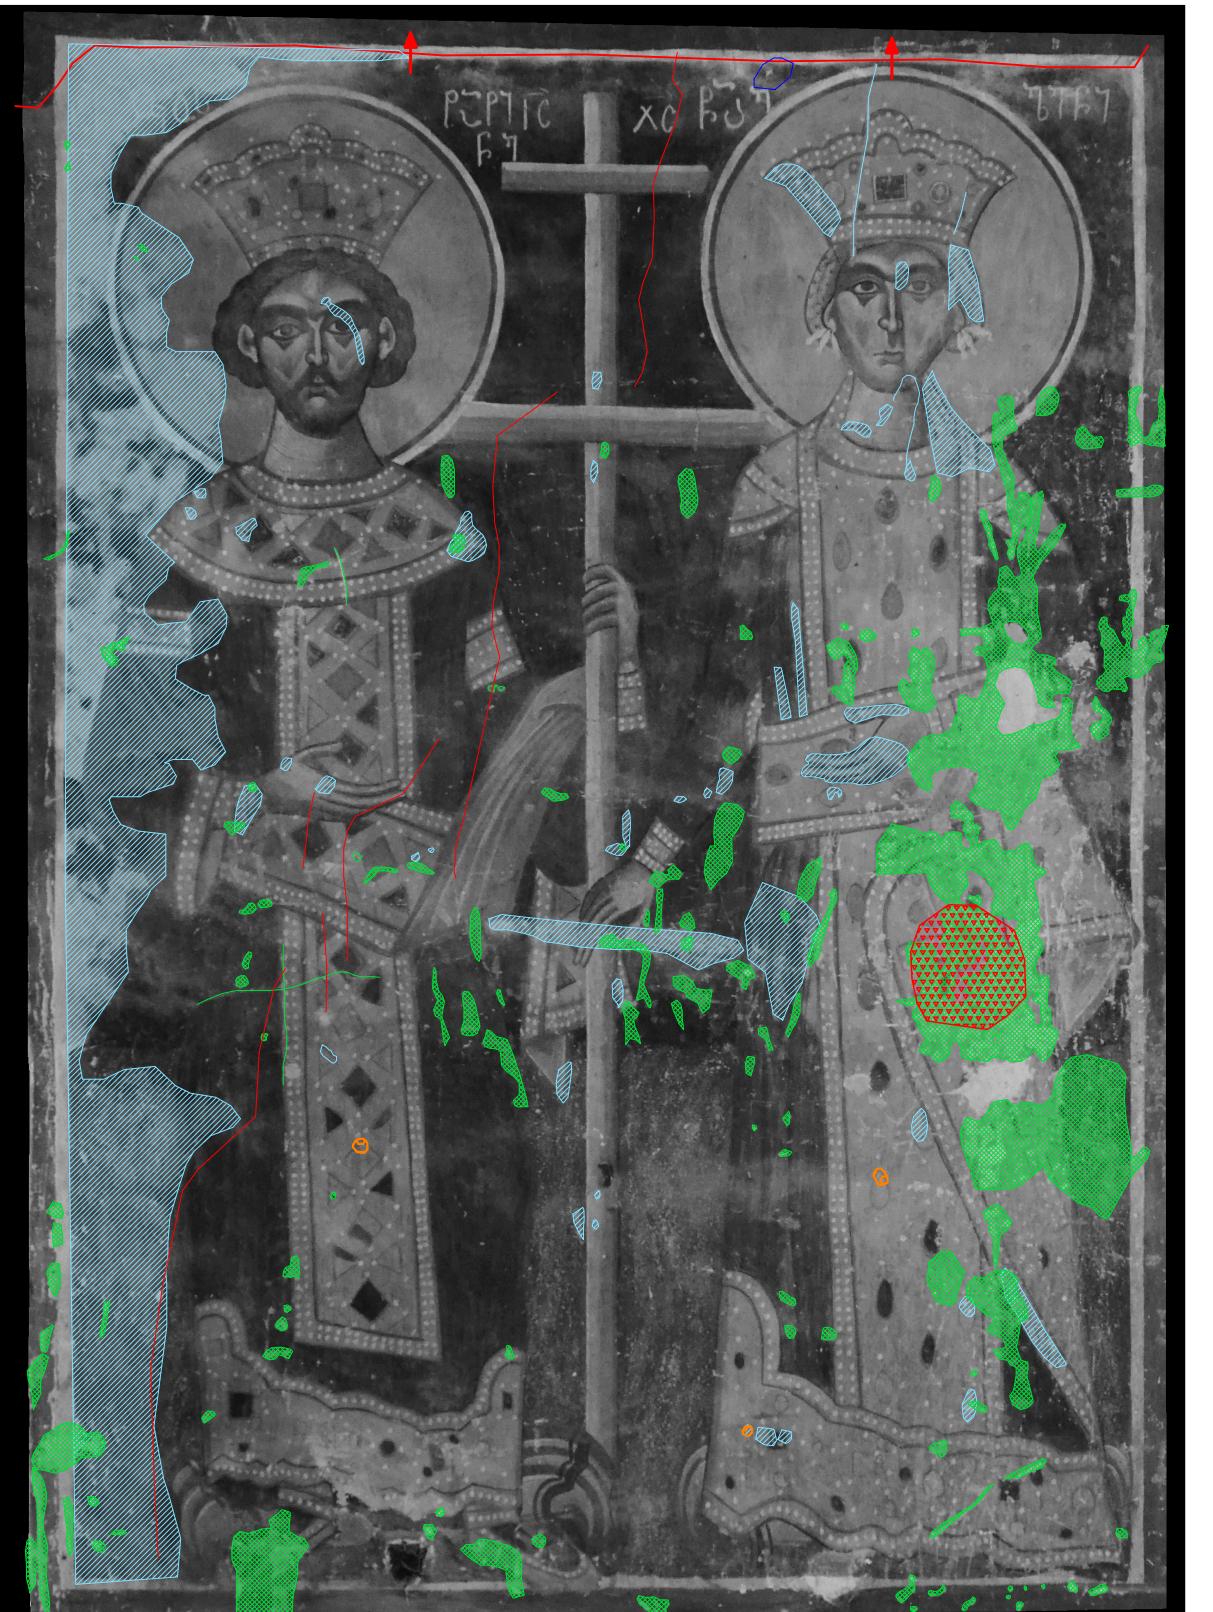
ჩრდილოეთი მაღალი, აღმოსავლეთის აღალი
South arm, East wall

ტექნოლოგია: /Original technology:	ვერტენები: / Paint layer :
ნაფესისძინ. ნაკრი	სრული დანაკარგი Full loss
ნაწილობრივი დანაკარგი	ნაწილობრივი დანაკარგი Partial loss
შევებები და კიდევბის გადაგრძელება:	გაფხვერება Decohesion
Fillings and edge repair	აბურცვა Blistering
კლასიზის ვება: / Plaster Layer :	აქტივულია Flaking
სრული დანაკარგი	სადგავის ჩამორცხვა Washed drips of paint
ნაწილობრივი დანაკარგი	ნადები Deposit
ბჟრივი	ბჟრივი Crack
დია განშრევება: (საფეხულის და ნაფესის უფრების შერები)	Open delamination (Between primary support and plaster layer)
Open delamination	მარილის ქერქი Salt crust
და განშრევება: (ნაფესის დაწერის შერები)	მარილის ქრისტალური Patchy salt crust
Open delamination	წარმოლობაზე კრისტალური Crystalline dots
დახურული განშრევება: Closed delamination	ნაფიქი Flakes
Closed delamination	ნაფიქები Patchy flakes
გაუხვერება Decohesion	თეთრი დაქა White haze
ქედა სქემა - ზედა ნაფესის დაკარგება სრულდება	Lower scheme - loss of upper plaster layer

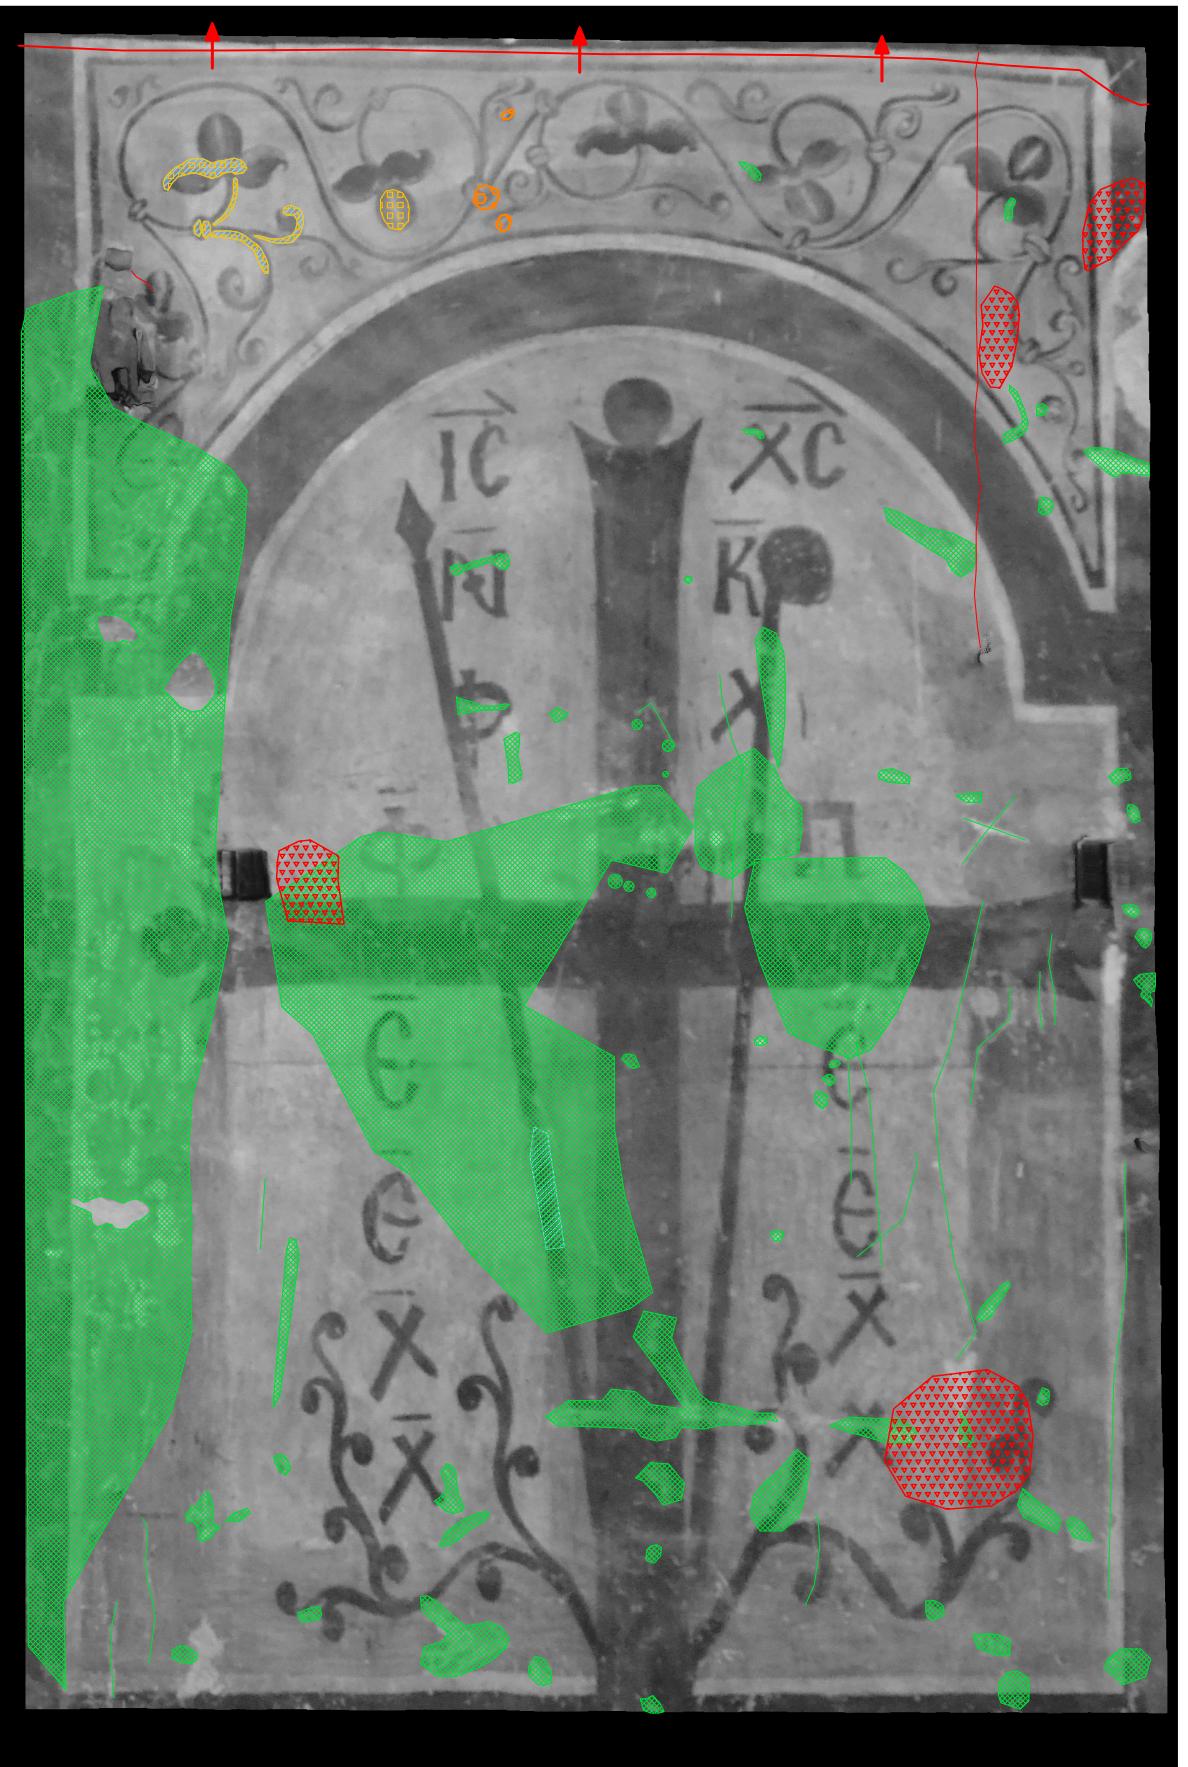
ჩრდილოეთი მაღავი, აღმოსავლეთის ააფალი
South arm, East wall

ნალექისძის ნაკრები Plaster joint	სრული დანაკარგი Full loss
ნაწილობრივი დანაკარგი Partial loss	გაფხვერება Decohesion
შევებები და კიდევბის გაძეგრება: Fillings and edge repair	აბუზივა Blistering
დაღუსის ზონა / Plaster Layer:	აჭროვლა Flaking
სრული დანაკარგი Full loss	ხადგავის ჩამორცხვა Washed drips of paint
ნაწილობრივი დანაკარგი Partial loss	ნადები Deposit
ბჟერი Crack	და განმრევება: (საფეხულის და ნაფეხულის ფენტებს შორის) Open delamination
და განმრევება: (საფეხულის და ნაფეხულის ფენტებს შორის) Open delamination	მარილის ქერქი Salt crust
დახურული განმრევება: Closed delamination	მარილის ქერქი ფრაგმენტები Patchy salt crust
გაუხვერება Decohesion	წარმოდგენილი კრისტალუზე Crystalline dots
ქედა სქემა - ზედა ნალექისძის დაკარგება სრული Lower scheme - loss of upper plaster layer	ნაფიქტი Flakes
	ნაფიქტი ფრაგმენტები Patchy flakes
	თეთრი დაქა White haze
