ICOMOS საქართველოს ანგარიში
„გელათის მონასტრის“ კონსერვაციულ მდგომარეობაზე
2022 წლის 31 ოქტომბრის სავლელ ვიზიტის ფარგლებში განხორციელებული
კვლევის მხატვრობის მონიტორინგის შედეგები

მსოფლიო მემკვიდრეობის ძეგლი - გელათის მონასტერი. ID – 704
შეტანის თარიღი - 1994
საზღვრის მნიშვნელოვანი ცვლილება - 2017
კრიტერიუმი -(iv)

გელათის სამონასტრო კომპლექსის მთავარი ტაძრის, დასავლეთი მკლავის კედლის
მხატვრობის მდგომარეობა

2022 წლის 31 ოქტომბრის მონიტორინგის ანგარიში

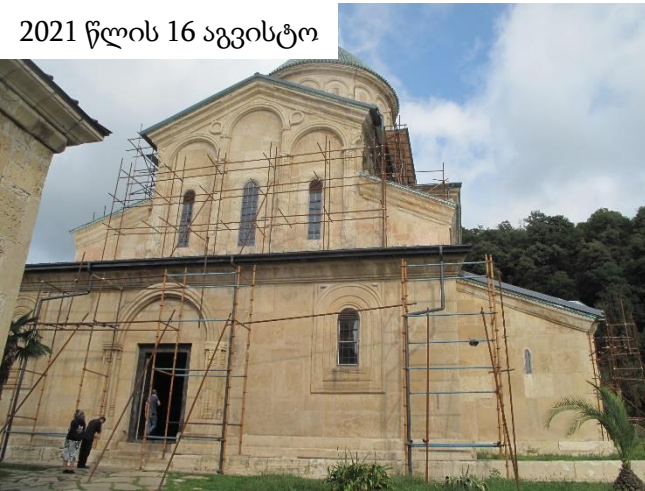
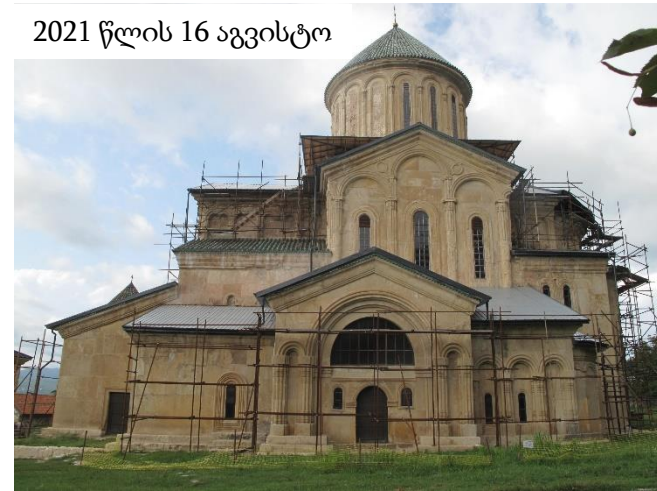
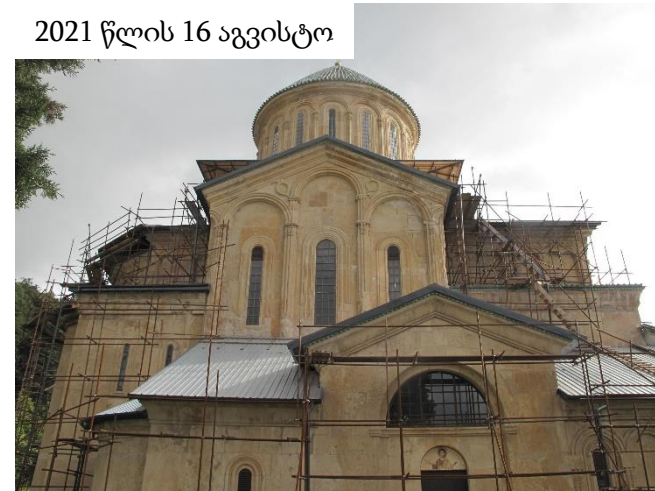
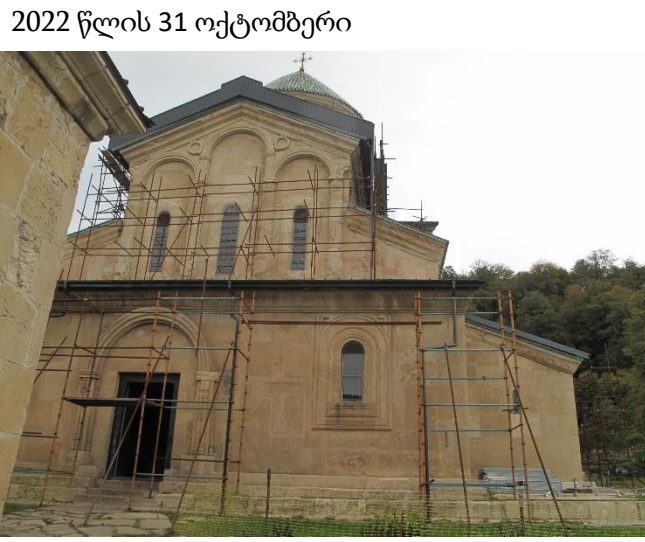
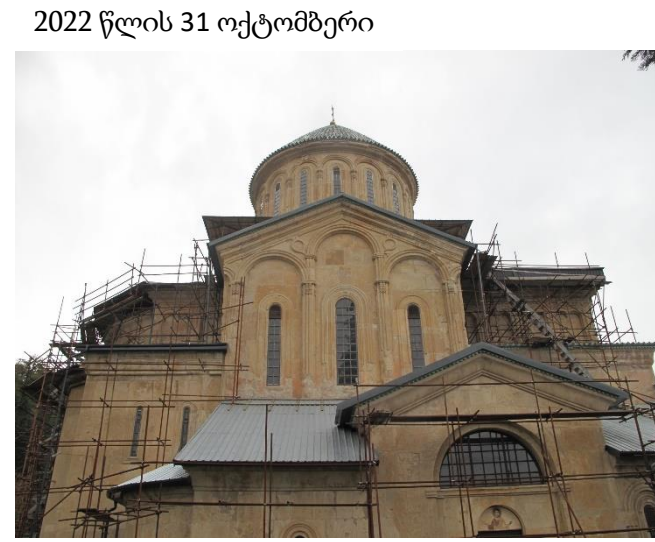
გელათის ღვთისმშობლის შობის სახელობის ტაძრის დასავლეთი (მარცხნივ), სამხრეთი (შუაში) და ჩრდილოეთი (მარჯვნივ) ფასადების ფოტო მონიტორინგის შედეგად, მდგომარეობის გაუარესების, თვალით ხილული, პროცესი არ აღინიშნება.

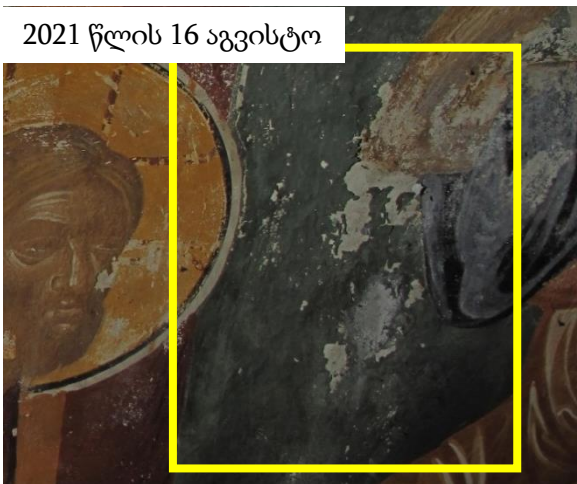
2021 წლის 16 აგვისტო

ქვემოთ: 2021 წლის 16 აგვისტოსა და 2022 წლის 31 ოქტომბრის შუალედში, კედლის მხატვრობის დაკარგული მონაკვეთი აღნიშნულია ყვითელი ფერის მართკუთხედით. დასავლეთი მკლავის სამხრეთი კედელი.

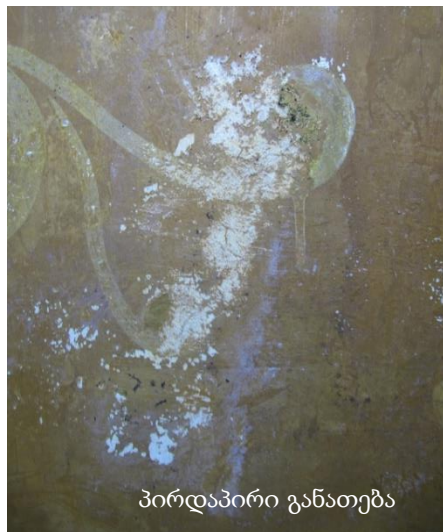
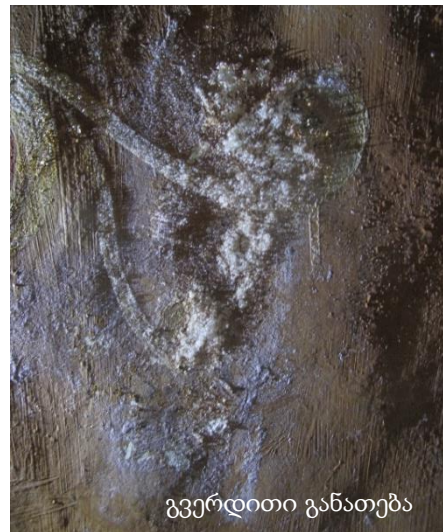
პირდაპირი განათება

გვერდითი განათება

მარცხნივ: გვერდითი განათებით გადაღებულ ფოტოზე ნათლად ჩანს, 2021-2022 წლებში, კოჭიზიური და ადჭიზიური კავშირის აღდგენის მონაკვეთზე, მხატვრობის ზედაპირზე არსებული გამომარჩილება. დასავლეთი მკლავის სამხრეთი კედელი.

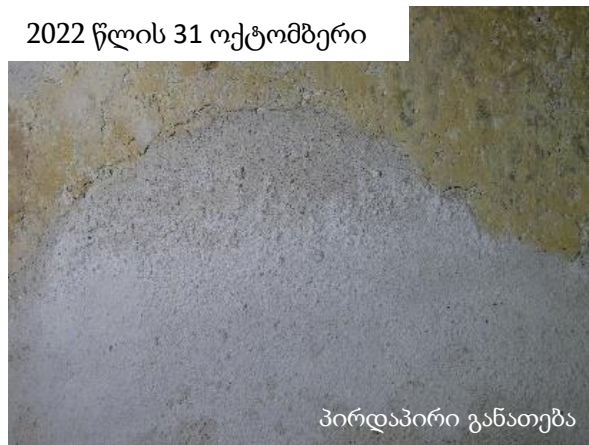
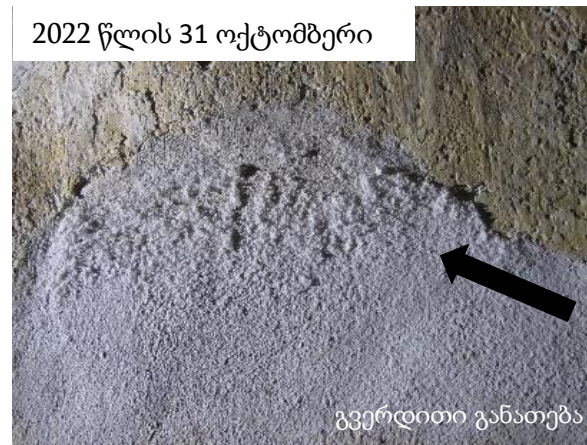
ზემოთ: ნალესობის დაკარგულ ნაწილში, 2021-2022 წლებში გაკეთებული შევსება და ზედაპირზე არსებული მარილის კრისტალიზაცია. დასავლეთი მკლავის დასავლეთი კედელი.

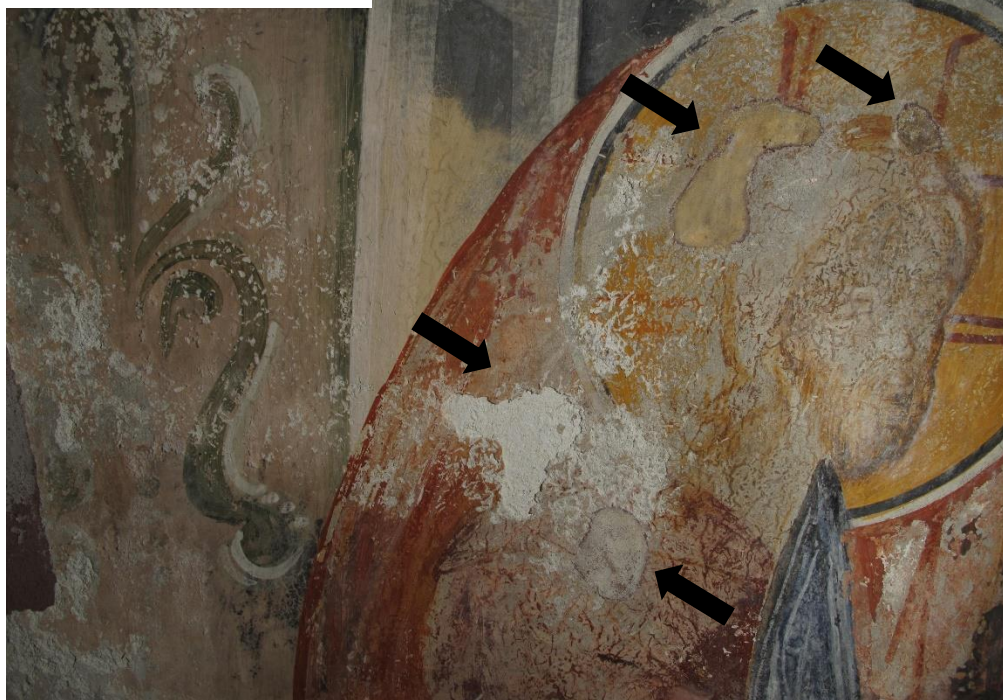
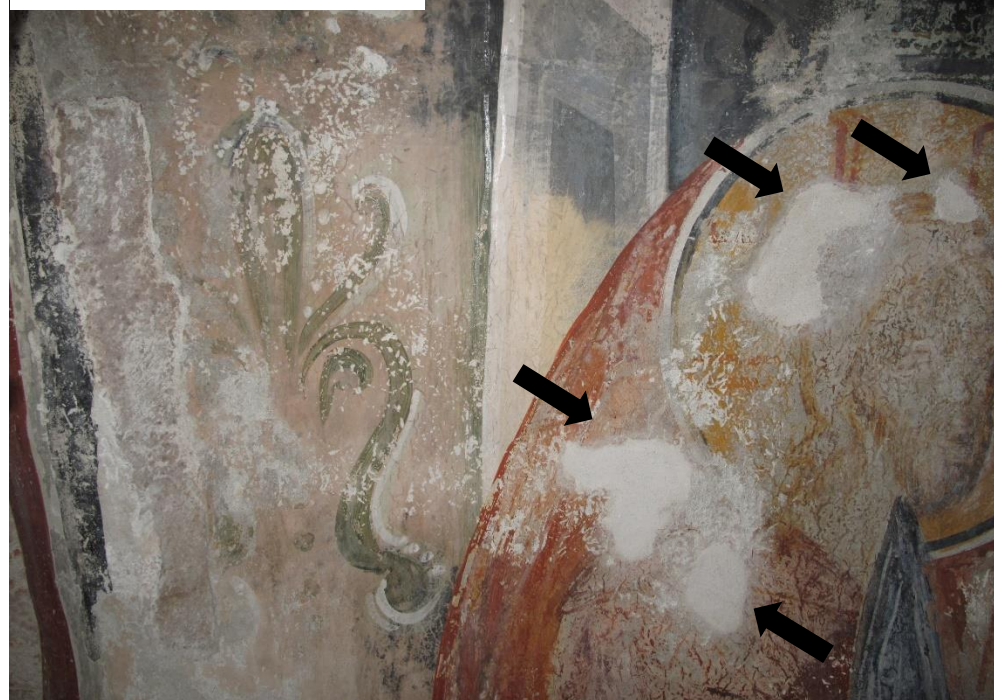
კედლის მხატვრობის მდგომარეობის მონიტორინგის ამსახველი ფოტო დოკუმენტაცია

2020-2021 წლებში გაკეთებული ქიმები

ქვემოთ: ქვემოთ მოცემულია, კედლის მხატვრობის დეტალის ფოტოები, გადაღებული 2021 წლის 16 აგვისტოსა და 2022 წლის 31 ოქტომბერს. ისრებით მინიშნებულია 2021-22 წლების საკონსერვაციო-სარესტავრაციო სამუშაოების დროს გაკეთებულ ან/და ჩანაცვლებულ ქიმებზე.

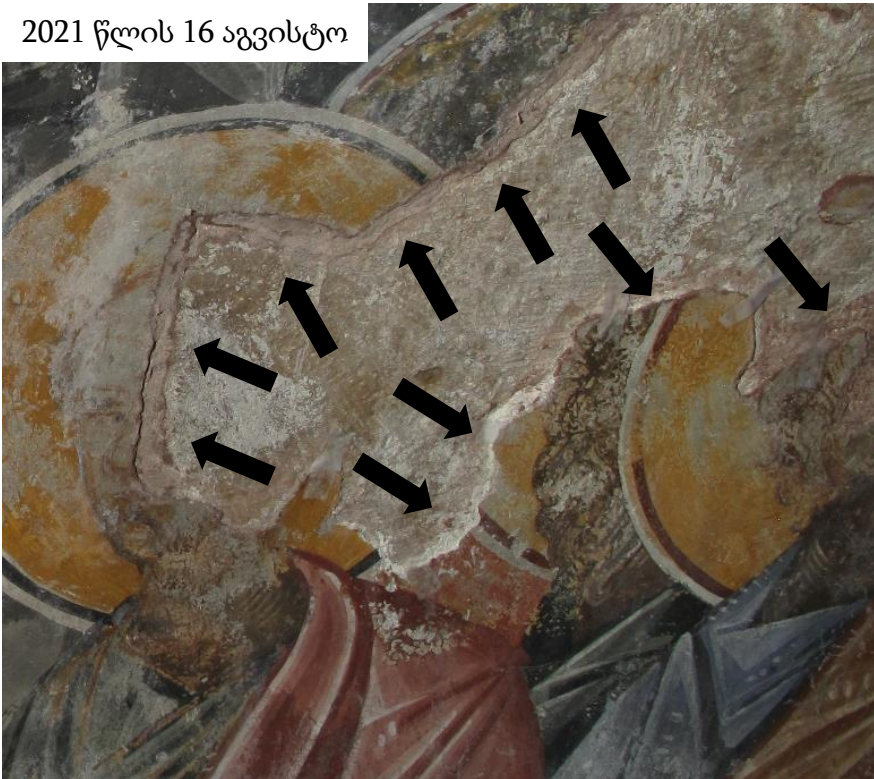
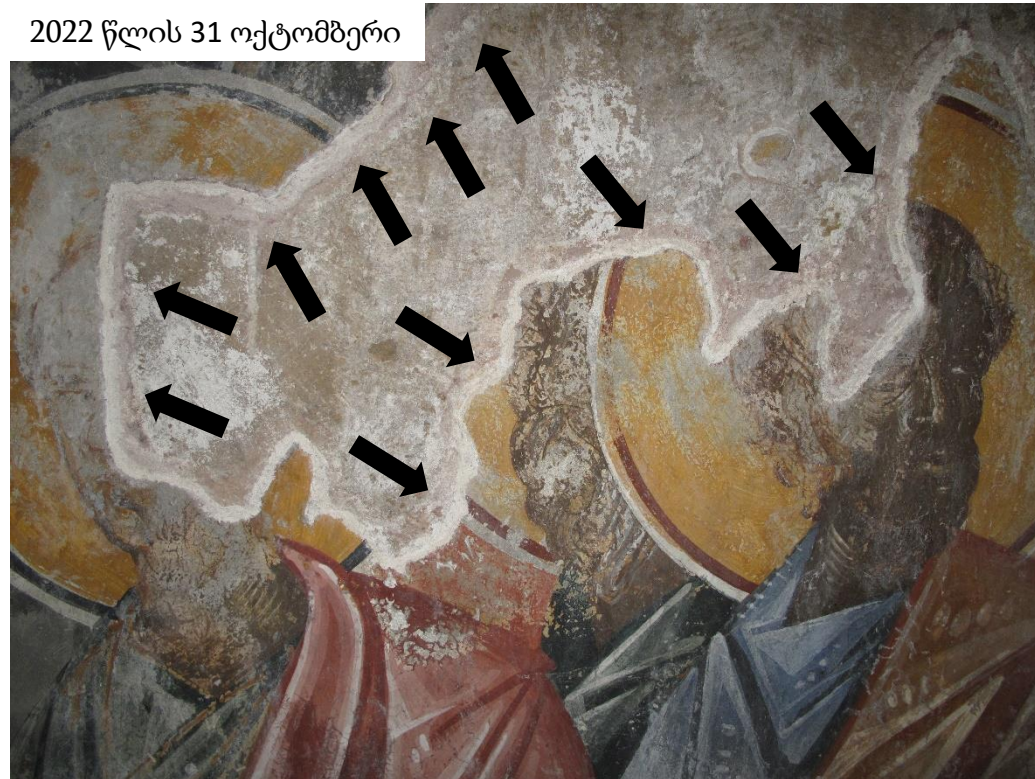
კედლის მხატვრობის მდგომარეობის მონიტორინგის ამსახველი ფოტო დოკუმენტაცია

2020-2021 წლებში გაკეთებული ქიმები და შევსებები

ქვემოთ: ქვემოთ მოცემულია, კედლის მხატვრობის დეტალის ფოტოები, გადაღებული 2021 წლის 16 აგვისტოსა და 2022 წლის 31 ოქტომბერს. ისრებით მინიშნებულია 2021-22 წლების საკონსერვაციო-სარესტავრაციო სამუშაოების დროს გაკეთებულ ან/და ჩანაცვლებულ შევსებებსა და ქიმებს.

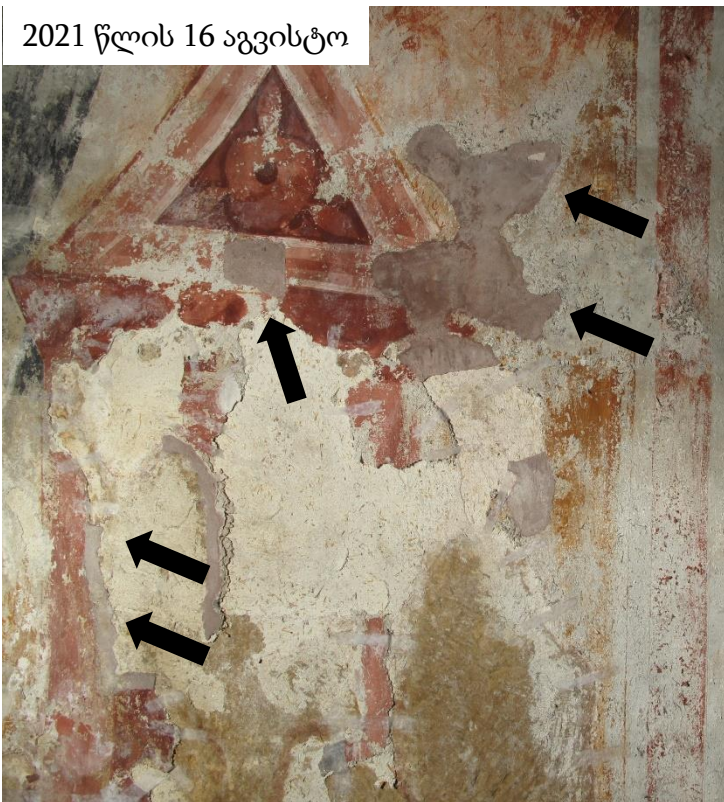
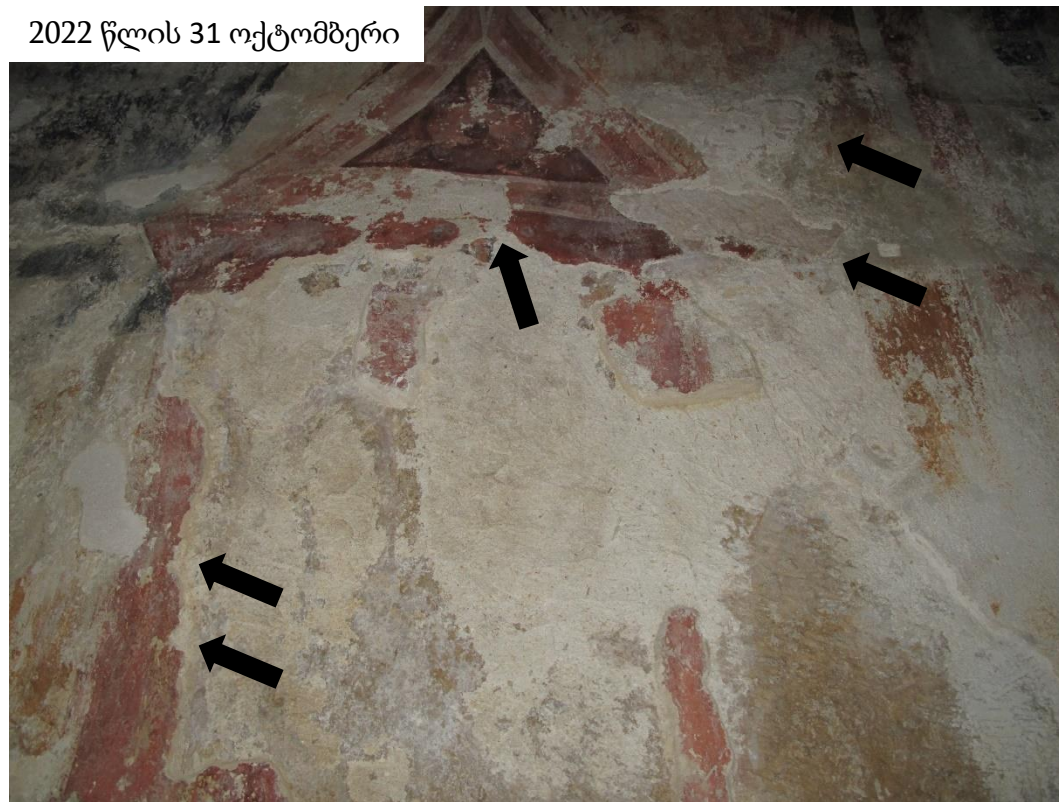
კედლის მხატვრობის მდგომარეობის მონიტორინგის ამსახველი ფოტო დოკუმენტაცია

2020-2021 წლებში გაკეთებული ქიმები და შევსებები

ქვემოთ: ქვემოთ მოცემულია, კედლის მხატვრობის დეტალის ფოტოები, გადაღებული 2021 წლის 16 აგვისტოსა და 2022 წლის 31 ოქტომბერს. ისრებით მინიშნებულია 2021-22 წლების საკონსერვაციო-სარესტავრაციო სამუშაოების დროს გაკეთებულ ან/და ჩანაცვლებულ შევსებებსა და ქიმებზე.

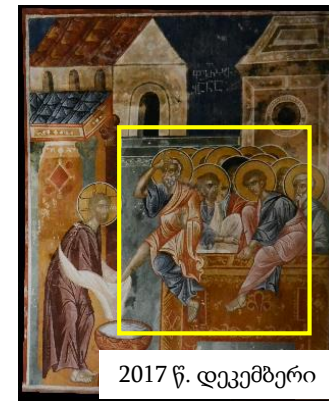
მარჯვნივ: გელათის მთავარი ტაძრის დასავლეთი მკლავის, სამხრეთი კედლის დასავლეთი ნაწილი. ყვითლად მონიშნულია ქვემოთ წარმოდგენილი დეტალის ზუსტი მდებარეობა.

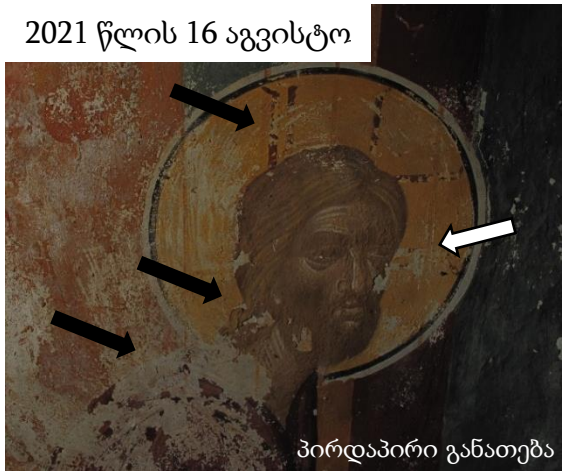
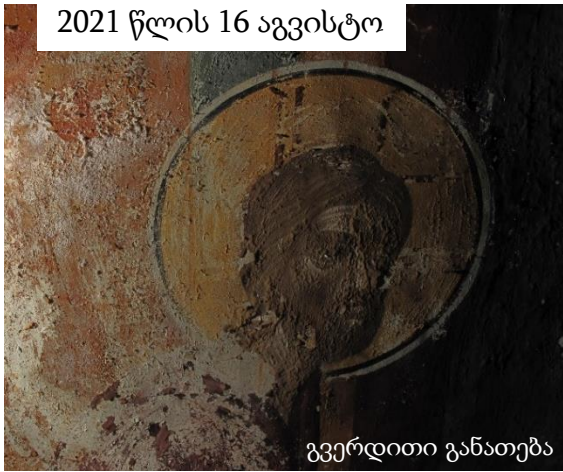
მარცხნივ: გელათის მთავარი ტაძრის დასავლეთი მკლავის სამხრეთი კედელი.

2021 წლის 16 აგვისტოსა და 2022 წლის 31 ოქტომბრის შუალედში, კედლის მხატვრობის დაკარგულ მონაკვეთებზე მინიშნებულია თეთრი და შავი ფერის ისრებით.

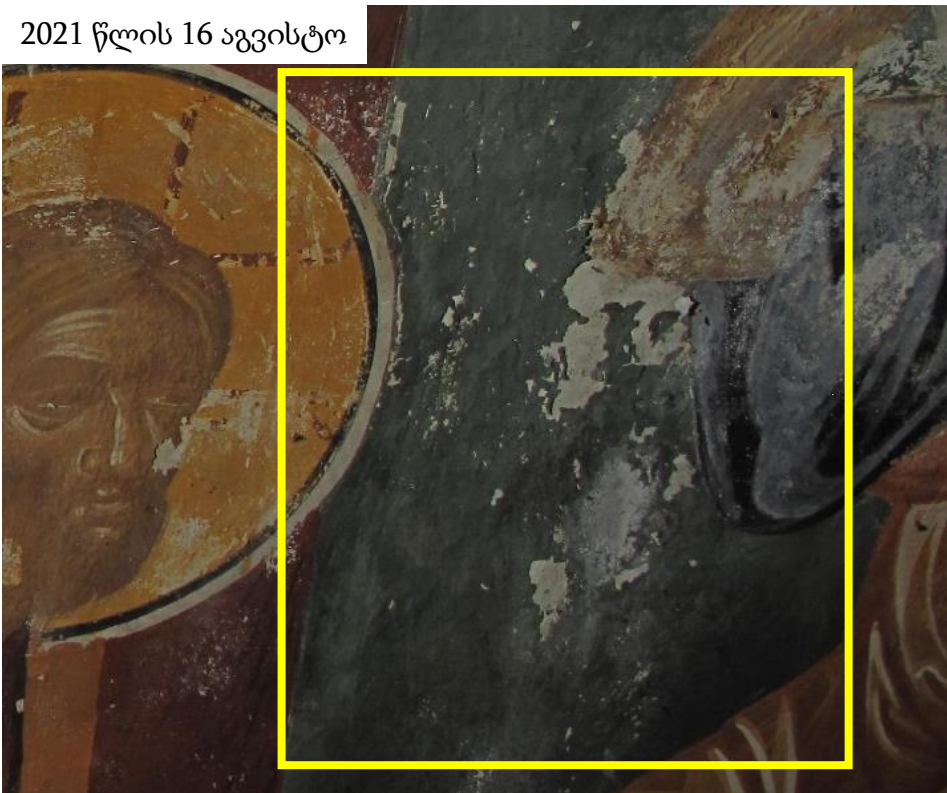
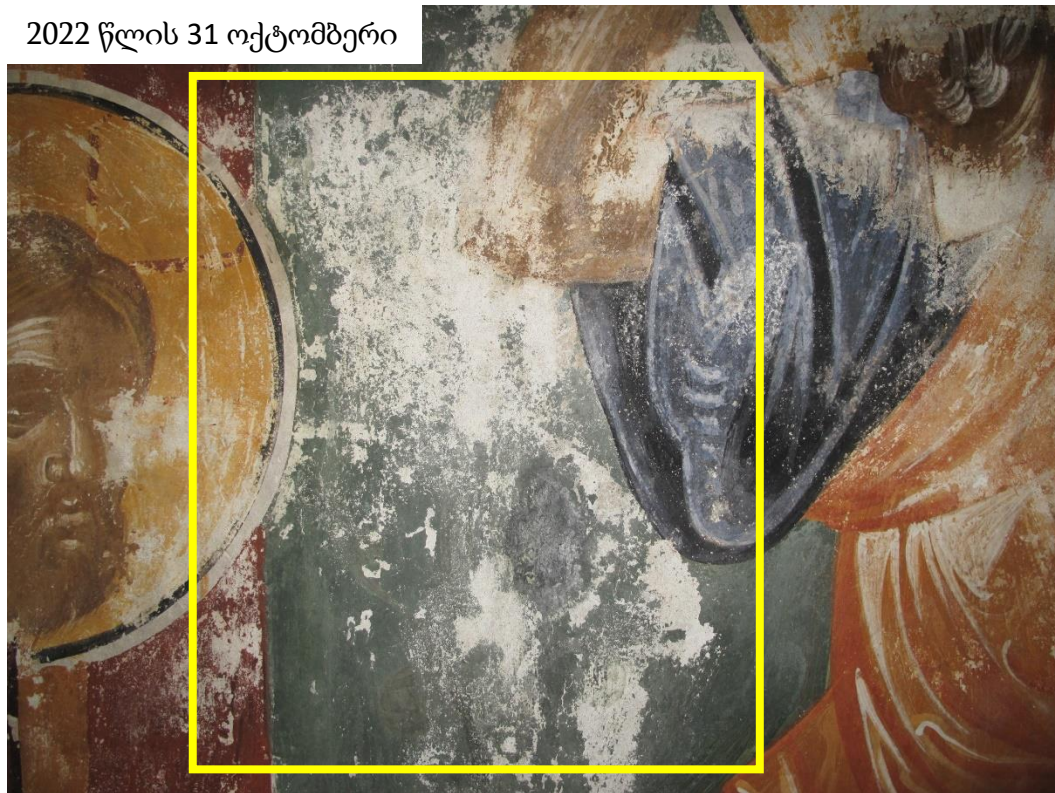
2021 წლის 16 აგვისტოსა და 2022 წლის 31 ოქტომბრის შუალედში, კედლის მხატვრობის დაკარგული მონაკვეთი აღნიშნულია ყვითელი ფერის მართკუთხედით.

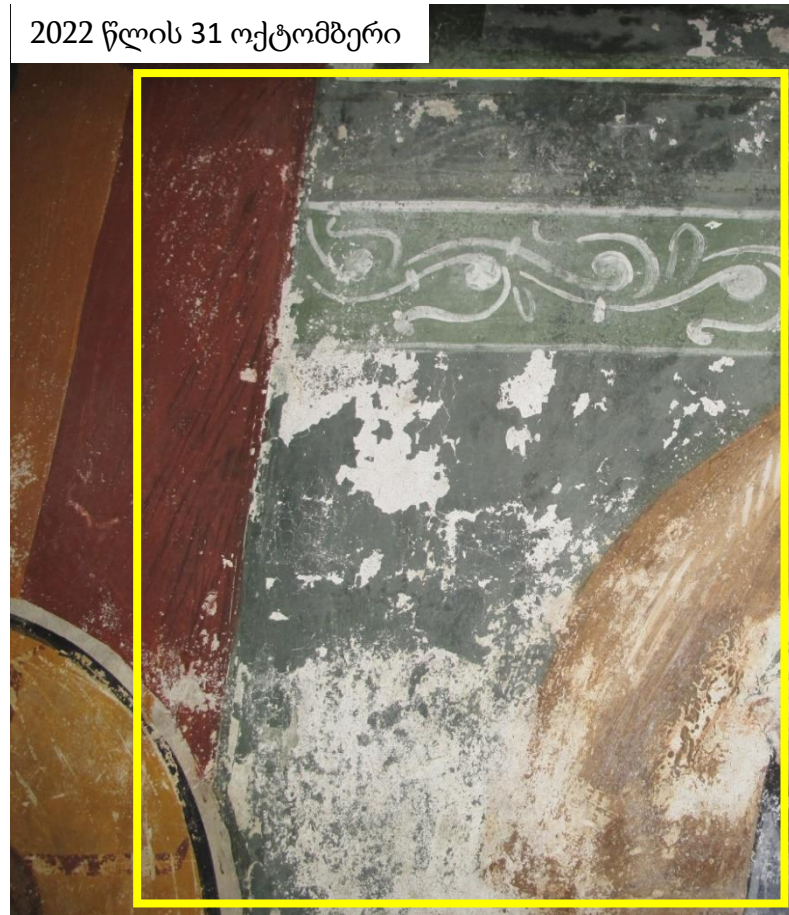
2021 წლის 16 აგვისტოსა და 2022 წლის 31 ოქტომბრის შუალედში, კედლის მხატვრობის დაკარგული მონაკვეთი აღნიშნულია ყვითელი ფერის მართკუთხედით.

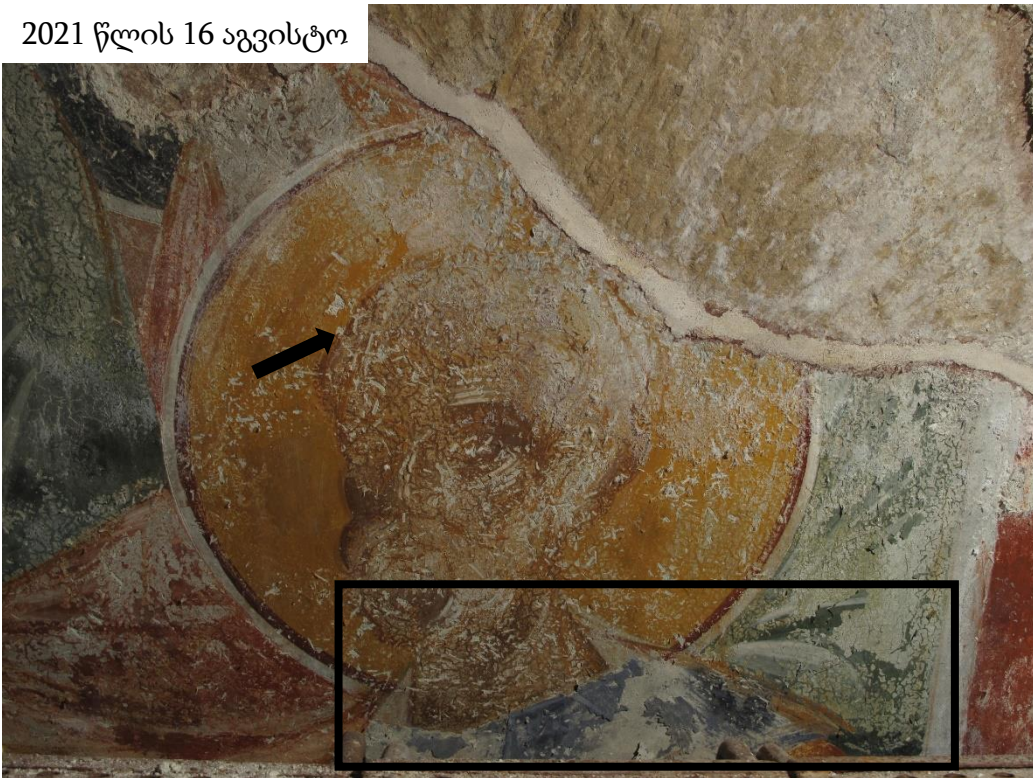
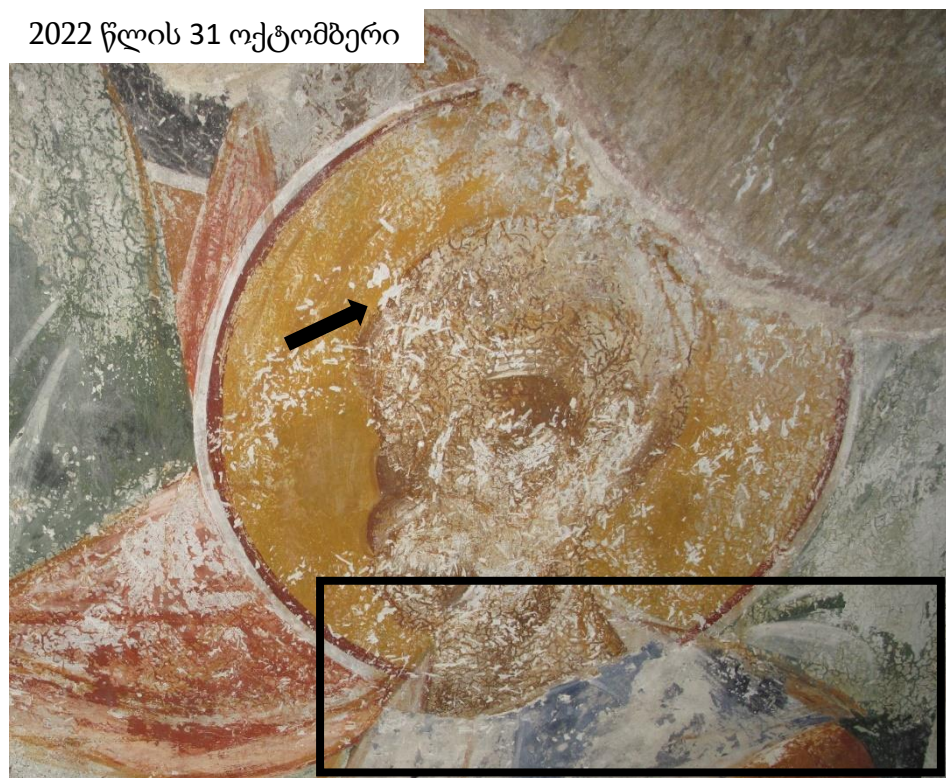
2021 წლის 16 აგვისტოსა და 2022 წლის 31 ოქტომბრის შუალედში, კედლის მხატვრობის ნაწილობრივ ან/და სრულად დაკარგული მონაკვეთები აღნიშნულია შავი ფერის ისრითა და მართკუთხედით.

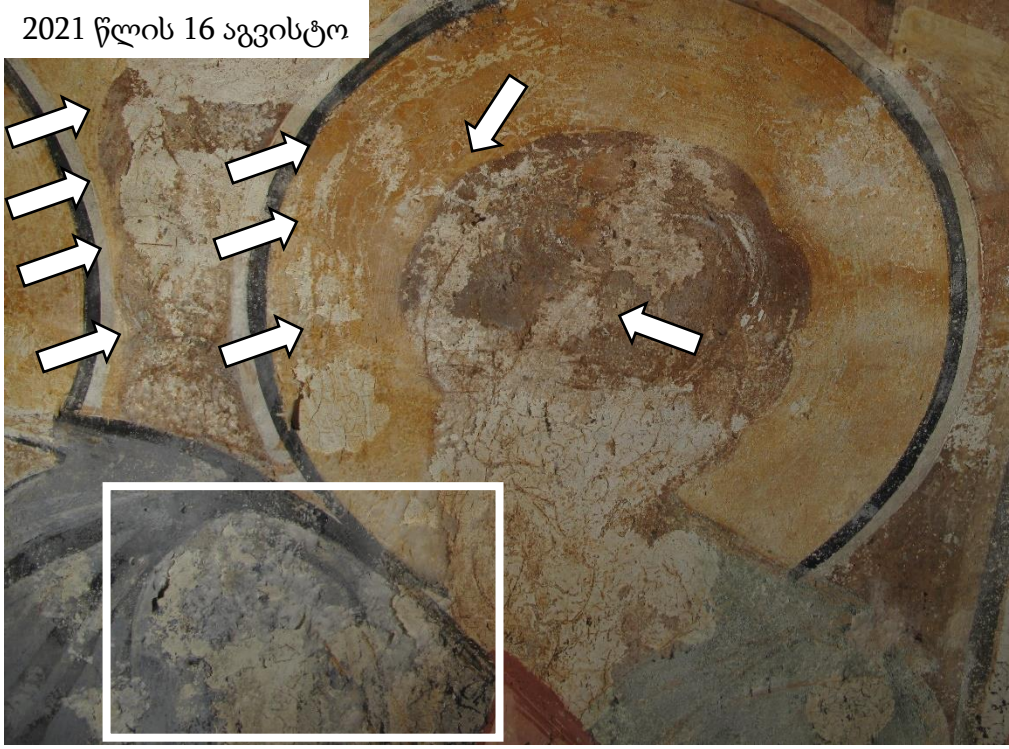
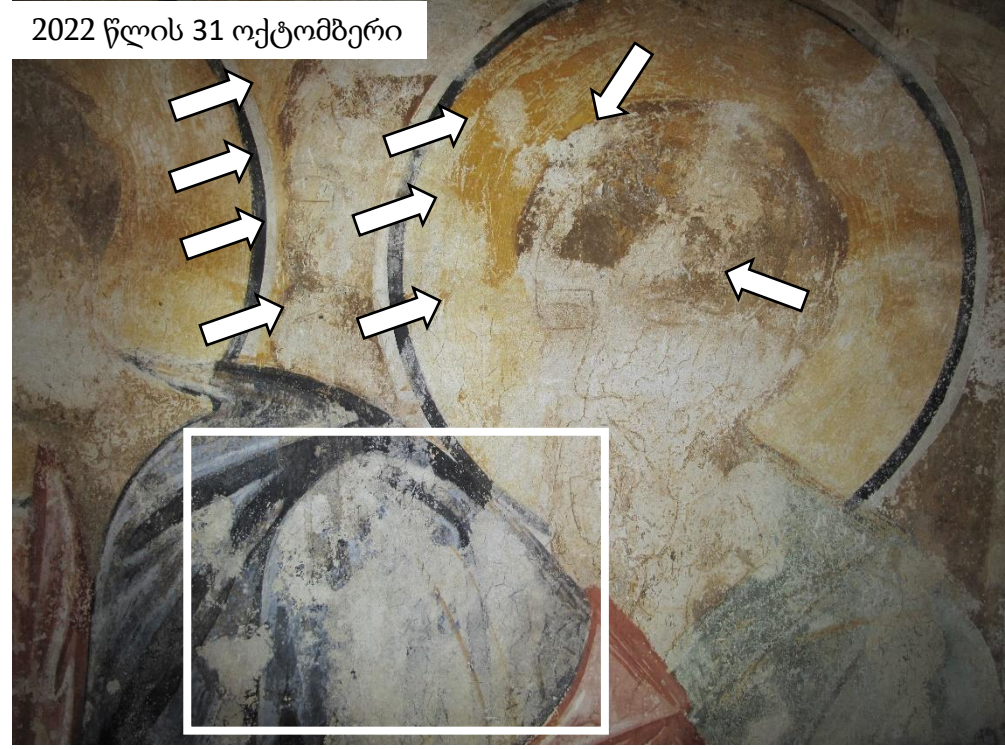
ფერწერული ფენის დანაკარგები

ქვემოთ: გელათის მთავარი ტაძრის დასავლეთი მკლავის სამხრეთი კედელი.

2021 წლის 16 აგვისტოსა და 2022 წლის 31 ოქტომბრის შუალედში, კედლის მხატვრობის ნაწილობრივ ან/და სრულად დაკარგული მონაკვეთები აღნიშნულია თეთრი ფერის ისრებითა და მართკუთხედით.

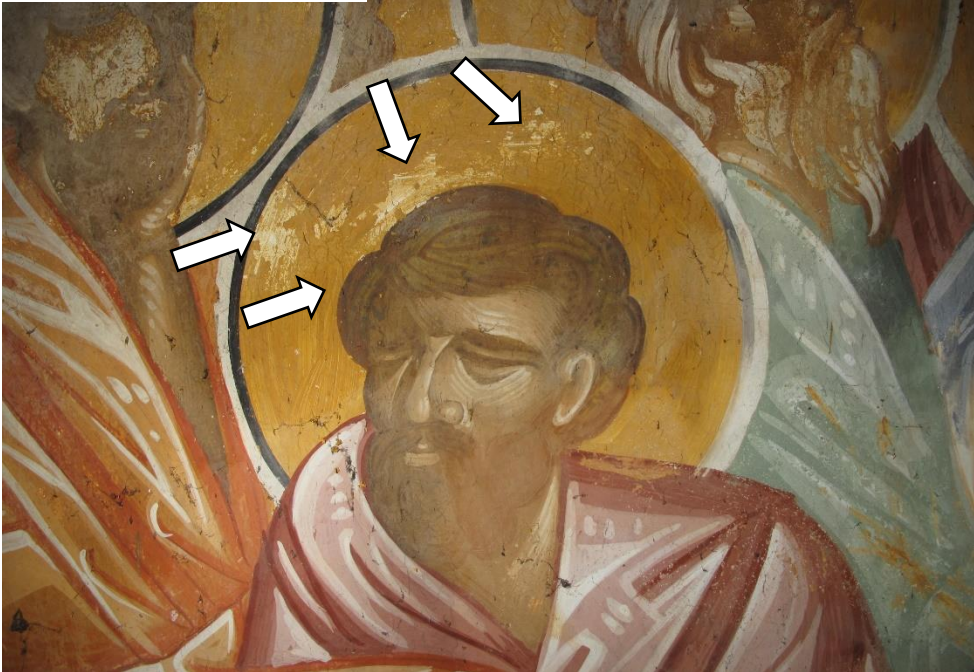
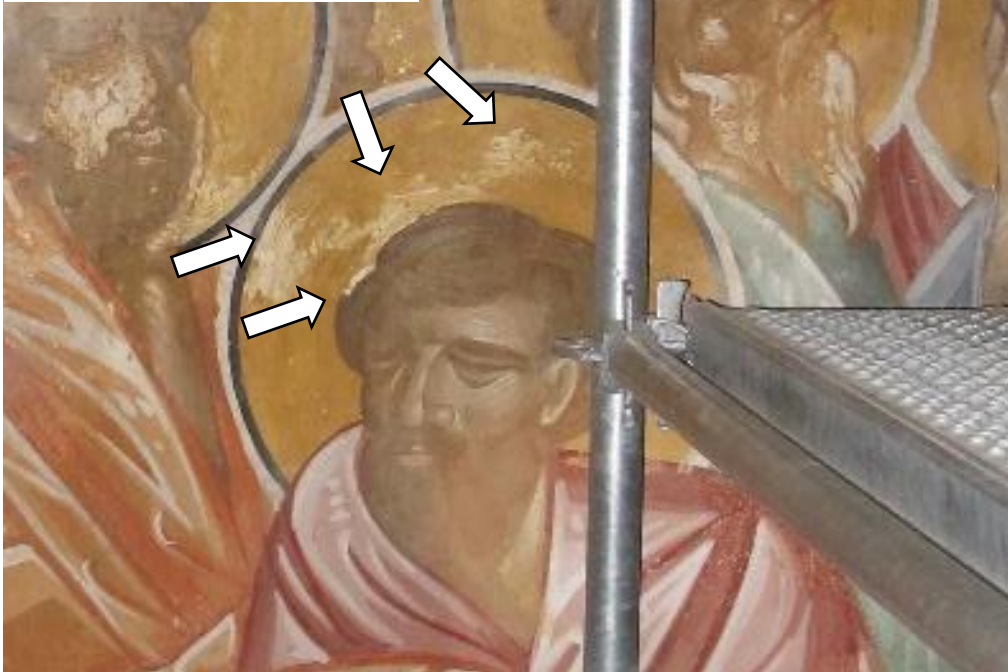
2021 წლის 16 აგვისტოსა და 2022 წლის 31 ოქტომბრის შუალედში, კედლის მხატვრობის ნაწილობრივ ან/და სრულად დაკარგული მონაკვეთები აღნიშნულია თეთრი ფერის ისრებით.

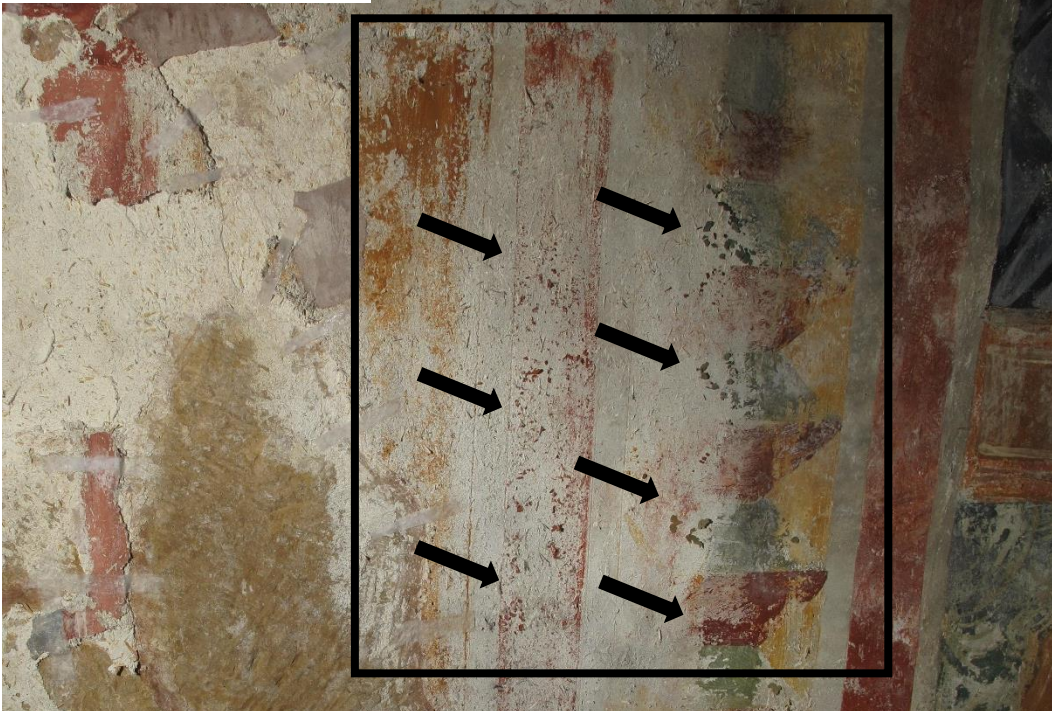
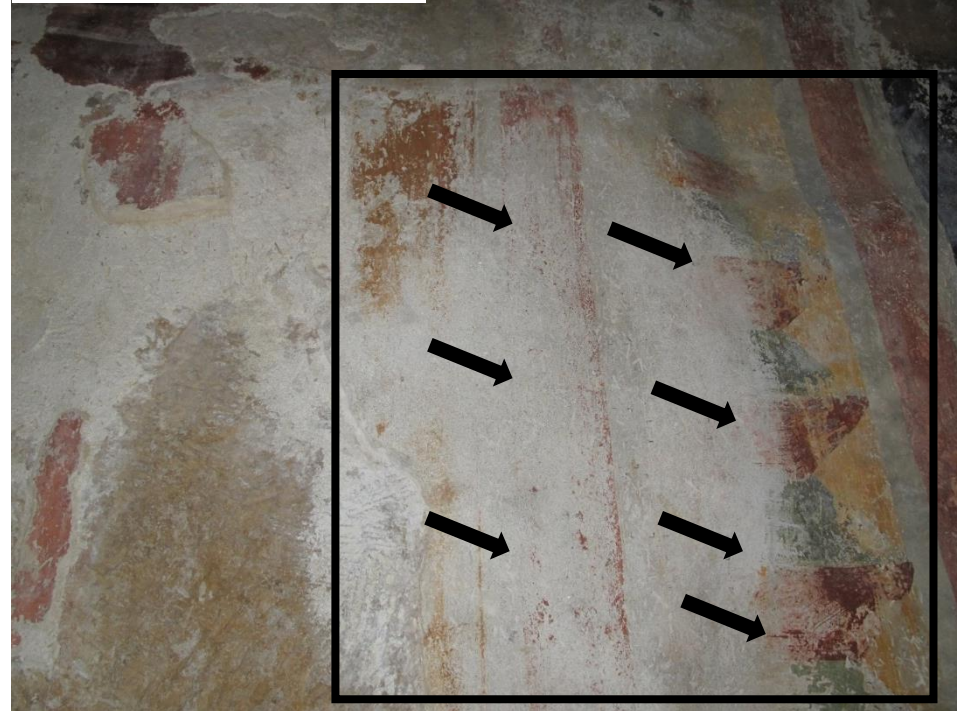
2021 წლის 16 აგვისტოსა და 2022 წლის 31 ოქტომბრის შუალედში, კედლის მხატვრობის ნაწილობრივ ან/და სრულად დაკარგული მონაკვეთები აღნიშნულია შავი ფერის ისრებითა და მართკუთხედით.

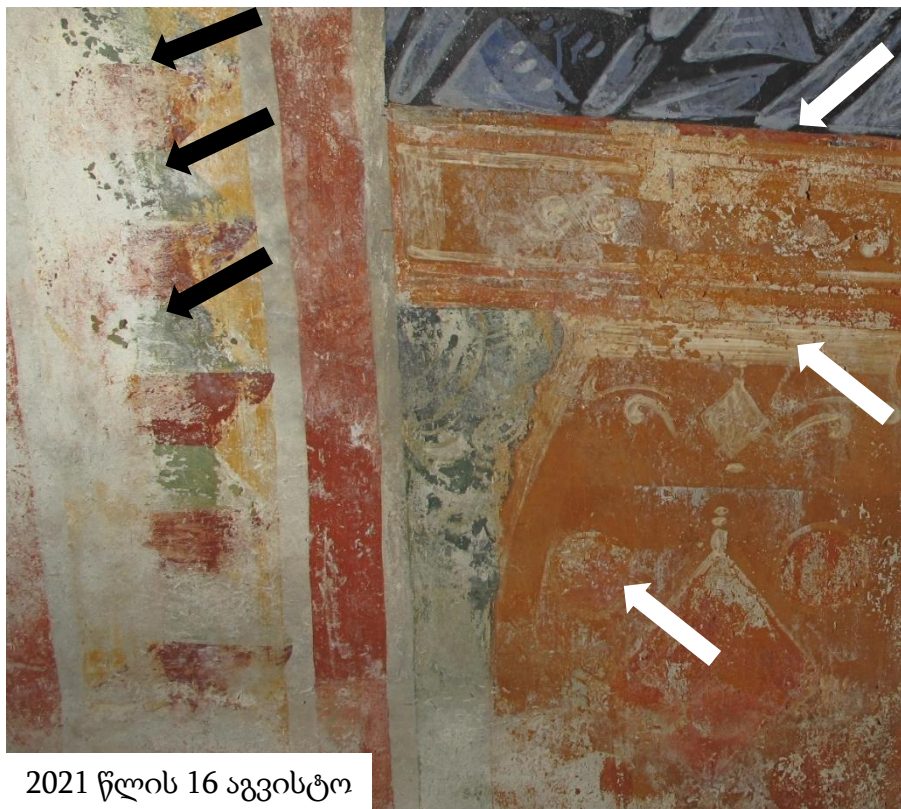
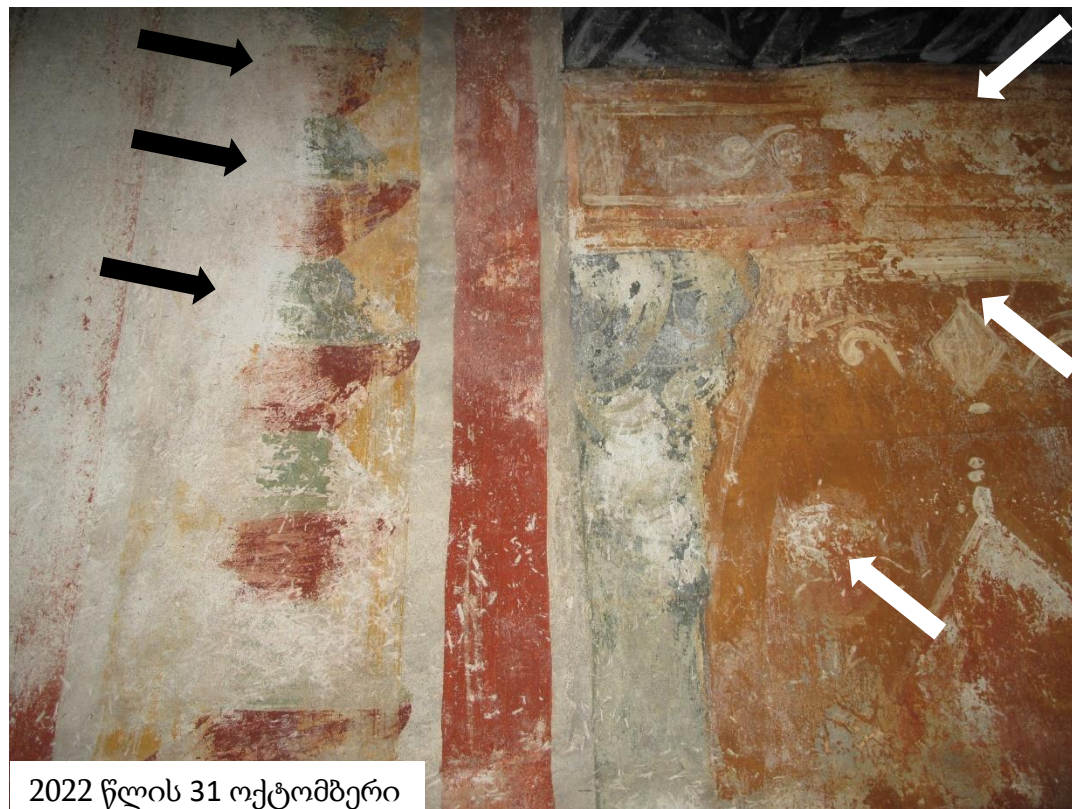
ფერწერული ფენის დანაკარგები

ქვემოთ: გელათის მთავარი ტაძრის დასავლეთი მკლავის სამხრეთი კედელი.

2021 წლის 16 აგვისტოსა და 2022 წლის 31 ოქტომბრის შუალედში, კედლის მხატვრობის ნაწილობრივ ან/და სრულად დაკარგული მონაკვეთები აღნიშნულია შავი და თეთრი ფერის ისრებით.

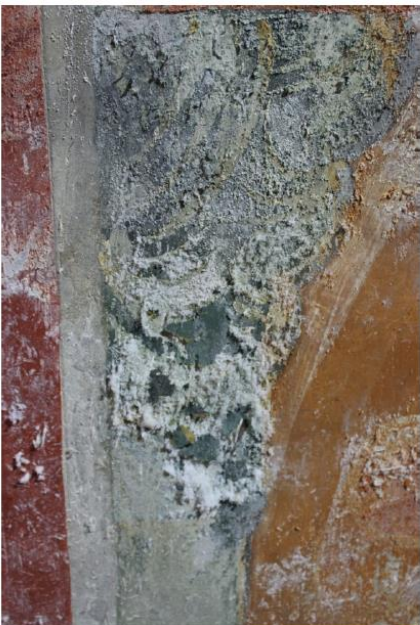
2021 წლის 16 აგვისტოსა და 2022 წლის 31 ოქტომბრის შუალედში, კედლის მხატვრობის ნაწილობრივ ან/და სრულად დაკარგული მონაკვეთები აღნიშნულია შავი ფერის ისრებით.

აუცილებელია, აღინიშნოს, რომ მოცემულ მონაკვეთზე, 2021 წლის 22-28 ივნისის პერიოდში, მოწვეული უცხოელი ექსპერტების მიერ, მოხდა ფერწერული ფენის კონსოლიდაციის სატესტო ჩარევის განხორციელება, თუმცა 16 თვის შემდეგ, მოცემულ მონაკვეთში აღინიშნება ფერწერული ფენის არაერთი, სრული დანაკარგი.

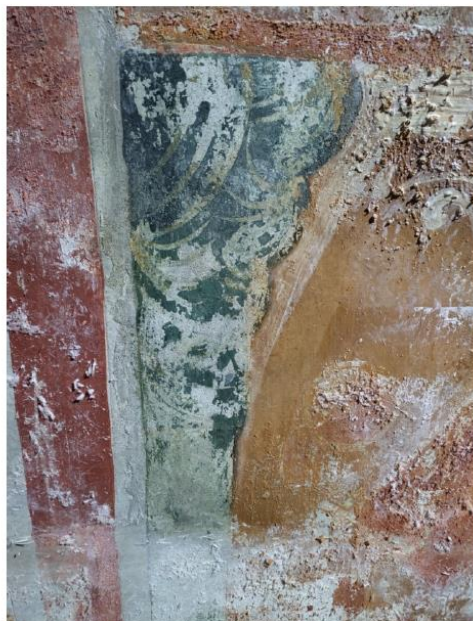
before fixing the color with polyvinyl alcohol

after fixing the color with polyvinyl alcohol

ზემოთ: ფოტოები გადაღებულია ფერწერული ფენის კონსოლიდაციის სატესტო ჩარევამდე და შემდეგ, 2021 წლის 22-28 ივნისს.

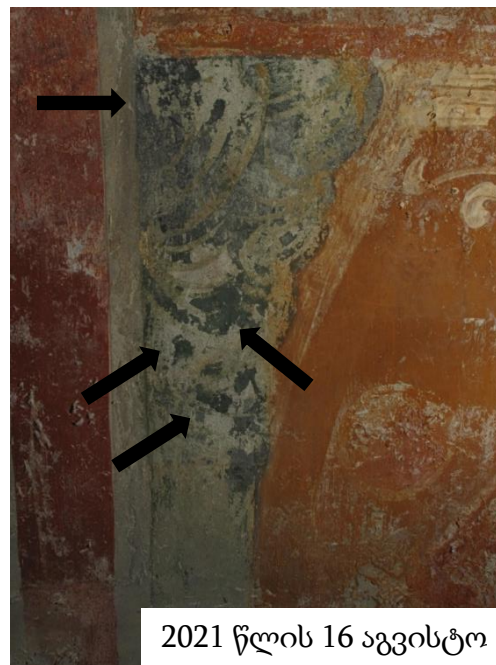
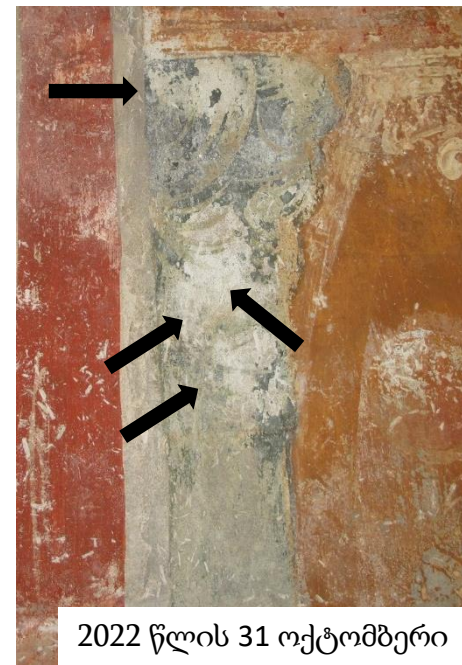
ზემოთ: ფოტო გადაღებულია 2021 წლის 16 აგვისტოს.

ზემოთ: ფოტო გადაღებულია 2022 წლის 31 ოქტომბერს.

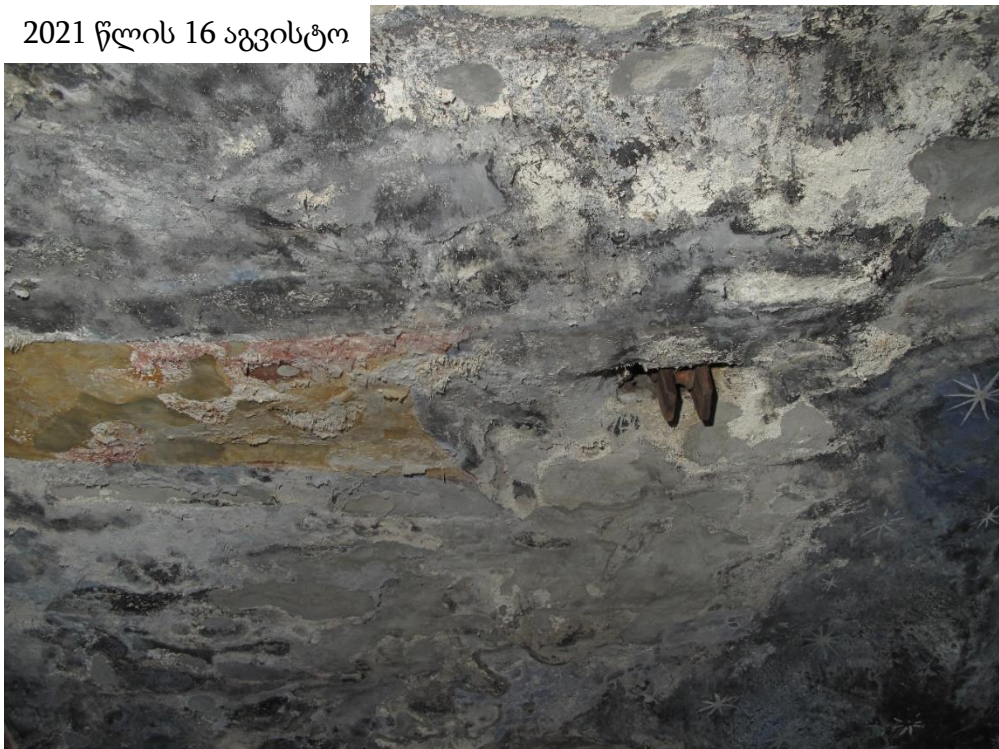
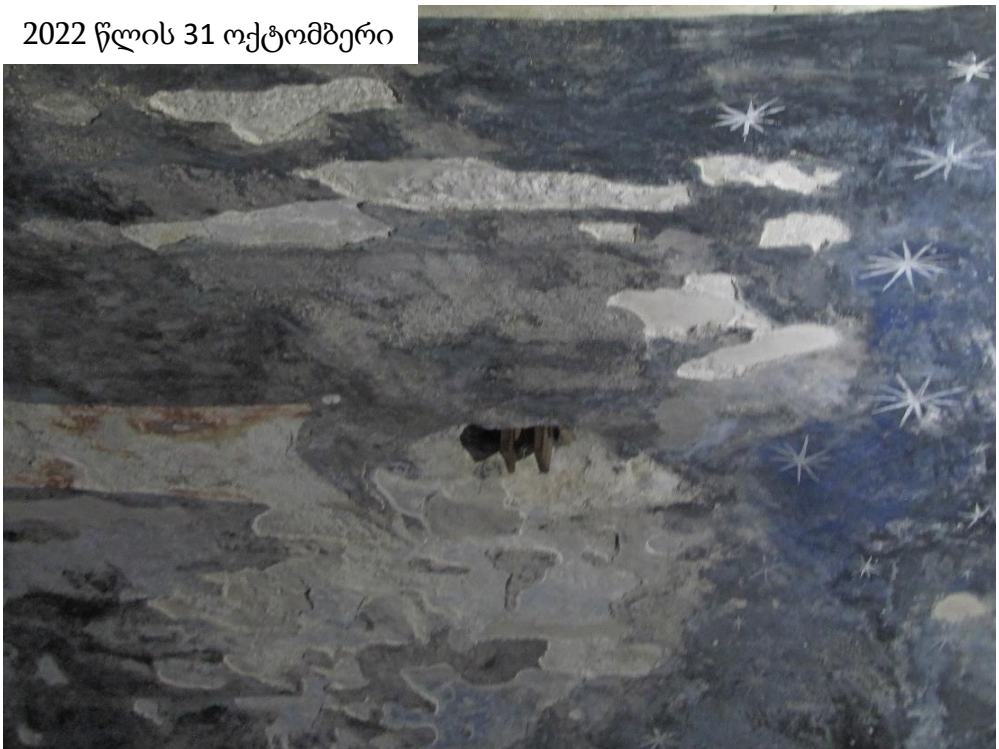
ქვემოთ წარმოდგენილი ფოტოების შედარების საფუძველზე, საყურადღებოა, რომ განხორციელებული საკონსერვაციო-სარესტავრაციო ჩარევების ამსახველი ტექსტური, გრაფიკული და ფოტო დოკუმენტაციის არ არსებობის პირობებში, სპეციალისტისთვისაც კი რთულია, მკაფიოდ გარჩევა იმ მონაკვეთების, სადაც ფიზიკური სამუშაოებია ჩატარებული, რაც, რა თქმა უნდა, დაუშვებელია, კულტურული მემკვიდრეობის დაცვის საერთაშორისოდ აღიარებული პრინციპებისა და პროფესიული ეთიკის ნორმების მიხედვით.

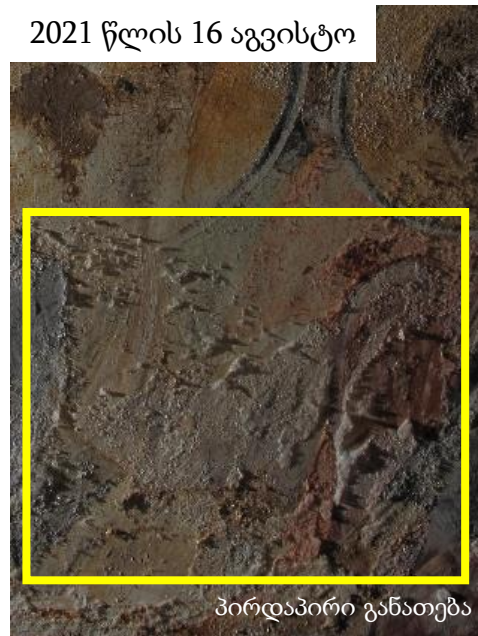
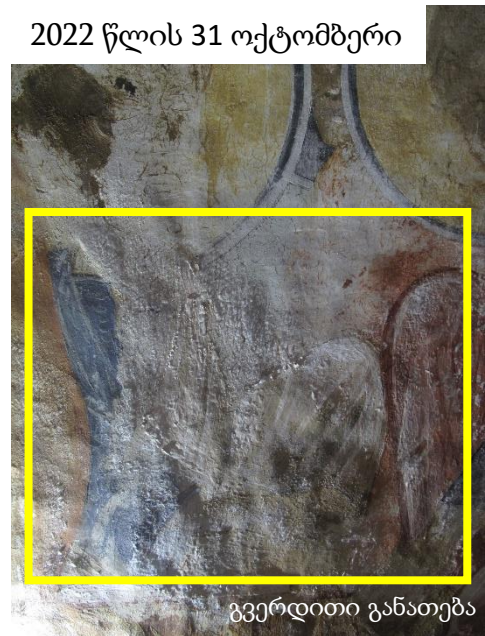
2022 წლის 31 ოქტომბერს განხორციელებული დათვალიერების შედეგად, გამოვლინდა კედლის მხატვრობისა და შეკეთებების ზედაპირზე არსებული გამომარეობა, ქვემოთ წარმოდგენილ ფოტოებზე მონიშნულია ყვითელი ფერის მართკუთხედით.

დასავლეთი მკლავის სამხრეთი კედლისა და ხარაჩოს მიმდებარე არეალის დათვალიერების საფუძველზე, სავარაუდოა, რომ მოცემულ მონაკვეთში საკონსერვაციო სამუშაოები დასრულებულია. მიუხედავად ამისა, კედლის მხატვრობის მთლიან ზედაპირზე აღინიშნება სხვადასხვა „ასაკის“ მარილების კრისტალიზაცია, რაც მიუთითებს იმაზე, რომ დაზიანების გამომწვევი მიზეზი ან/და აქტივიზაციის მექანიზმი არ არის აღმოფხვრილი/კონტროლის ქვეშ.
