ICOMOS საქართველოს ანგარიში
„გელათის მონასტრის“ კონსერვაციულ მდგომარეობაზე
2022 წლის 31 ოქტომბრის სავლელ ვიზიტის ფარგლებში განხორციელებული
კვლევის მხატვრობის მონიტორინგის შედეგები

მსოფლიო მემკვიდრეობის ძეგლი - გელათის მონასტერი. ID – 704
შეტანის თარიღი - 1994
საზღვრის მნიშვნელოვანი ცვლილება - 2017
კრიტერიუმი -(iv)

გელათის სამონასტრო კომპლექსის მთავარი ტაძრის, დასავლეთი მკლავის კედლის
მხატვრობის მდგომარეობა

2022 წლის 31 ოქტომბრის მონიტორინგის ანგარიში

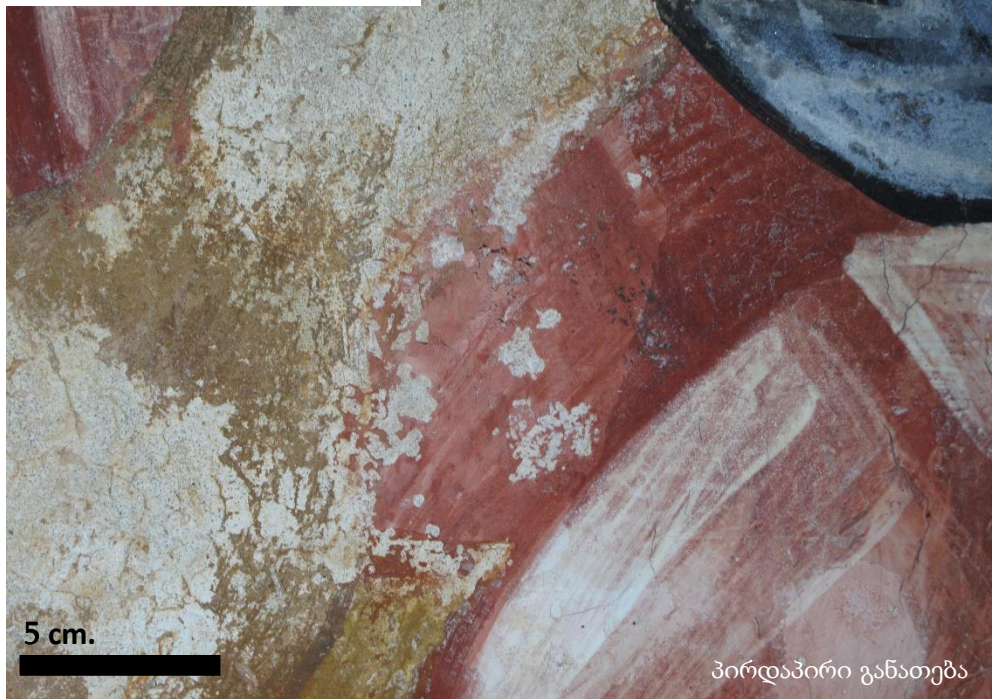
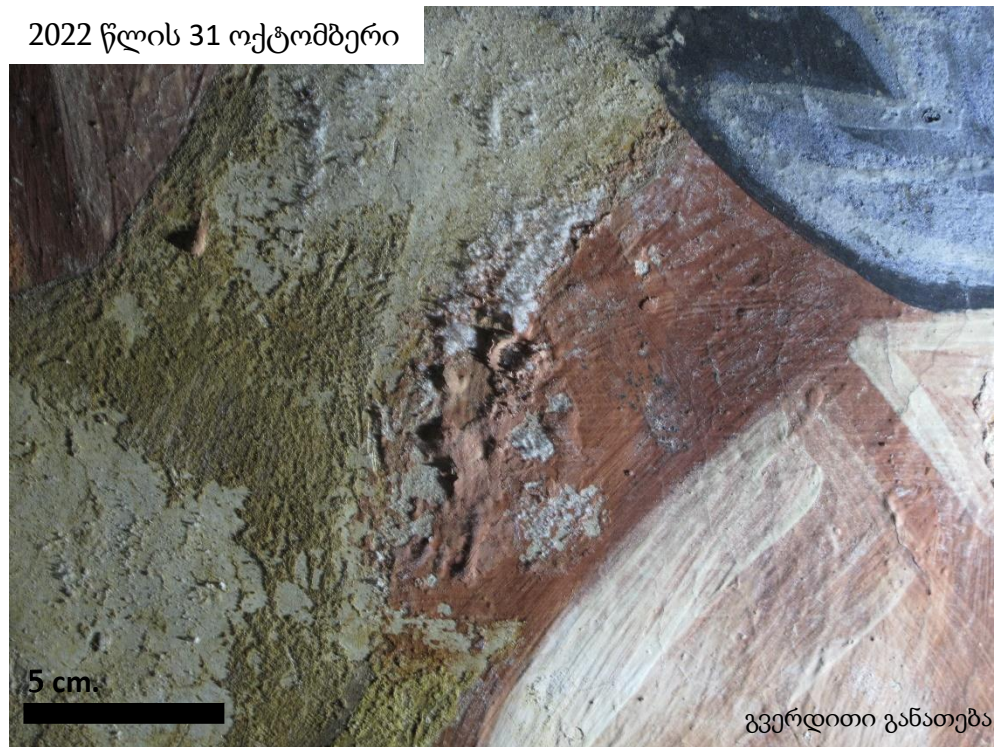
დასავლეთი მკლავის სამხრეთი კედლისა და ხარაჩოს მიმდებარე არეალის დათვალიერების საფუძველზე, სავარაუდოა, რომ მოცემულ მონაკვეთში საკონსერვაციო სამუშაოები დასრულებულია. მიუხედავად ამისა, კედლის მხატვრობის მთლიან ზედაპირზე აღინიშნება სხვადასხვა „ასაკის“ მარილების კრისტალიზაცია, რაც მიუთითებს იმაზე, რომ დაზიანების გამომწვევი მიზეზი ან/და აქტივიზაციის მექანიზმი არ არის აღმოფხვრილი/კონტროლის ქვეშ.

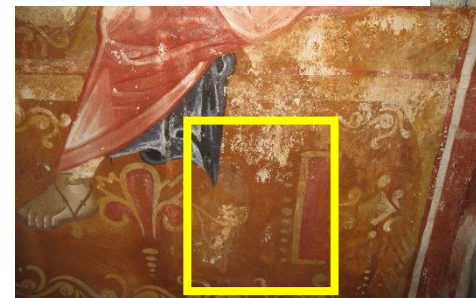
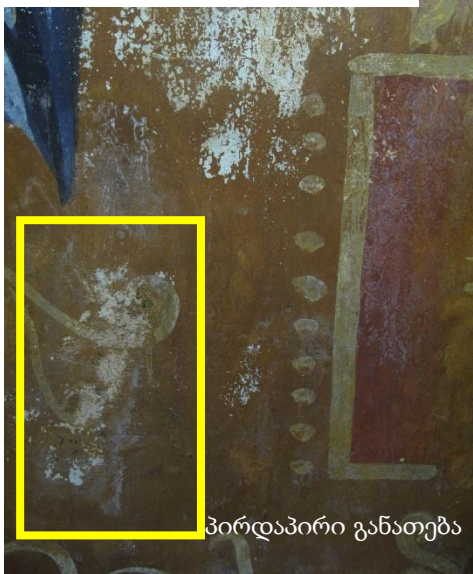
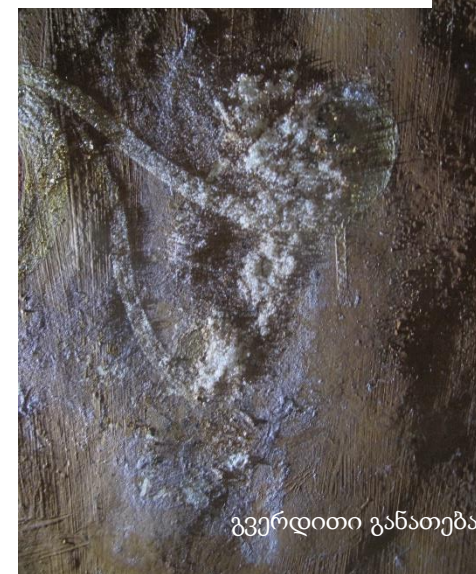
მარჯვნივ და ქვემოთ: გელათის მთავარი ტაძრის დასავლეთი მკლავის სამხრეთი კედელი. 2022 წლის 31 ოქტომბერს განხორციელებული დათვალიერების შედეგად, გამოვლინდა კედლის მხატვრობისა და შეკეთებების ზედაპირზე არსებული გამომარელება. დასავლეთი მკლავის სამხრეთი კედლისა და ხარაჩოს მიმდებარე არეალის დათვალიერების საფუძველზე, სავარაუდოა, რომ მოცემულ მონაკვეთში საკონსერვაციო სამუშაოები დასრულებულია. მიუხედავად ამისა, კედლის მხატვრობის მთლიან ზედაპირზე აღინიშნება სხვადასხვა „ასაკის“ მარილების კრისტალიზაცია, რაც მიუთითებს იმაზე, რომ დაზიანების გამომწვევი მიზეზი ან/და აქტივიზაციის მექანიზმი არ არის აღმოფხვრილი/კონტროლის ქვეშ.

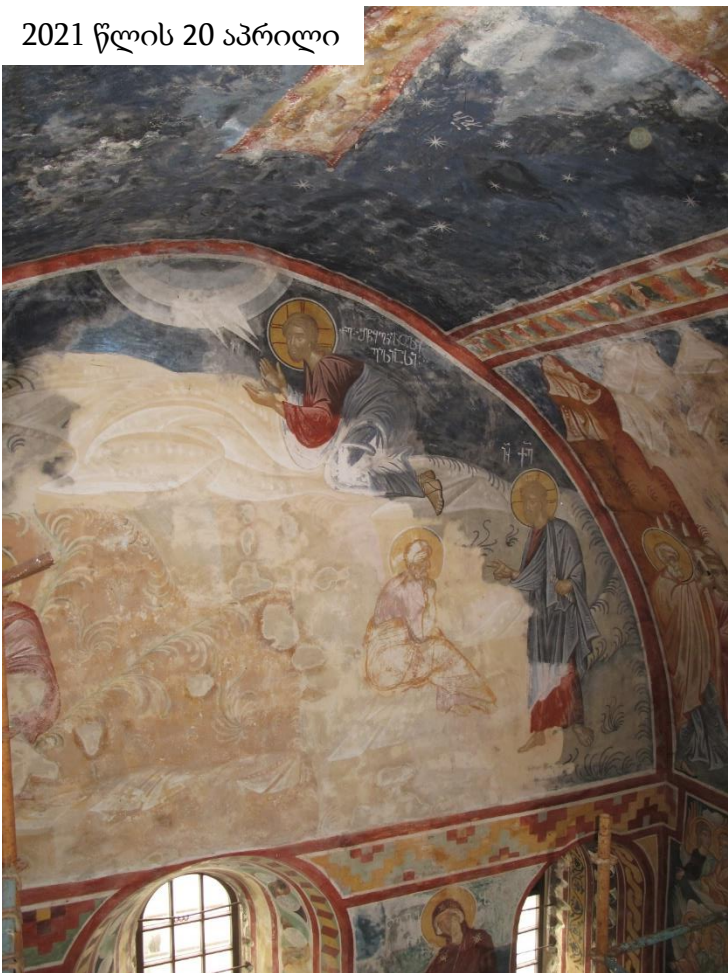
2020-2021 წლებში გაკეთებული შევსებები და მარილის კრისტალიზაციის მიმდინარე პროცესი

მარცხნივ და ქვემოთ: გელათის მთავარი ტაძრის დასავლეთი მკლავის დასავლეთი კედელი.

2022 წლის 31 ოქტომბერს განხორციელებული დათვალიერების შედეგად, გამოვლინდა კედლის მხატვრობისა და შეკეთებების ზედაპირზე არსებული გამომარეობა.

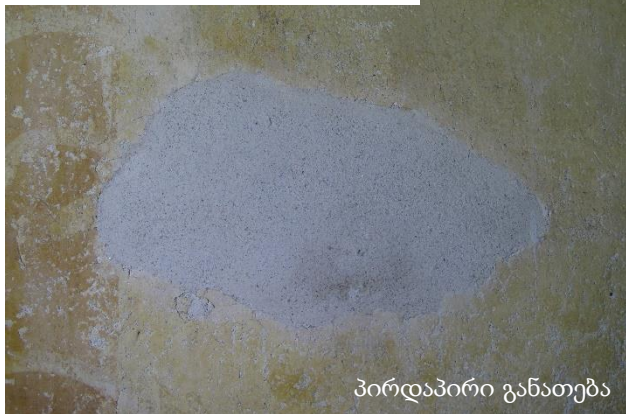
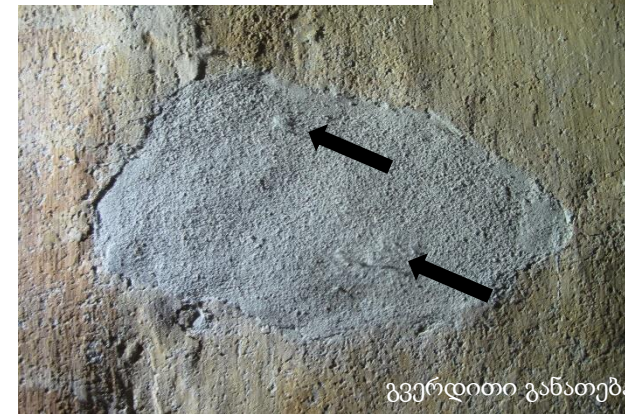
დასავლეთი მკლავის დასავლეთი კედლისა და ხარაჩოს მიმდებარე არეალის დათვალიერების საფუძველზე, სავარაუდოა, რომ მოცემულ მონაკვეთში საკონსერვაციო სმაუშაოები დასრულებული არ არის და ნაღესობის დაკარგულ ნაწილებზე არსებული წინა საკონსერვაციო პერიოდის შევსებების ნაწილი ჩანაცვლებულია ახლით და მათ ზედაპირზე აღინიშნება მარილის კრისტალიზაცია (იხ. ფოტოები ქვემოთ), რაც მიუთითებს იმაზე, რომ დაზიანების გამომწვევი მიზეზი ან/და აქტივიზაციის მექანიზმი არ არის აღმოფხვრილი/კონტროლის ქვეშ.

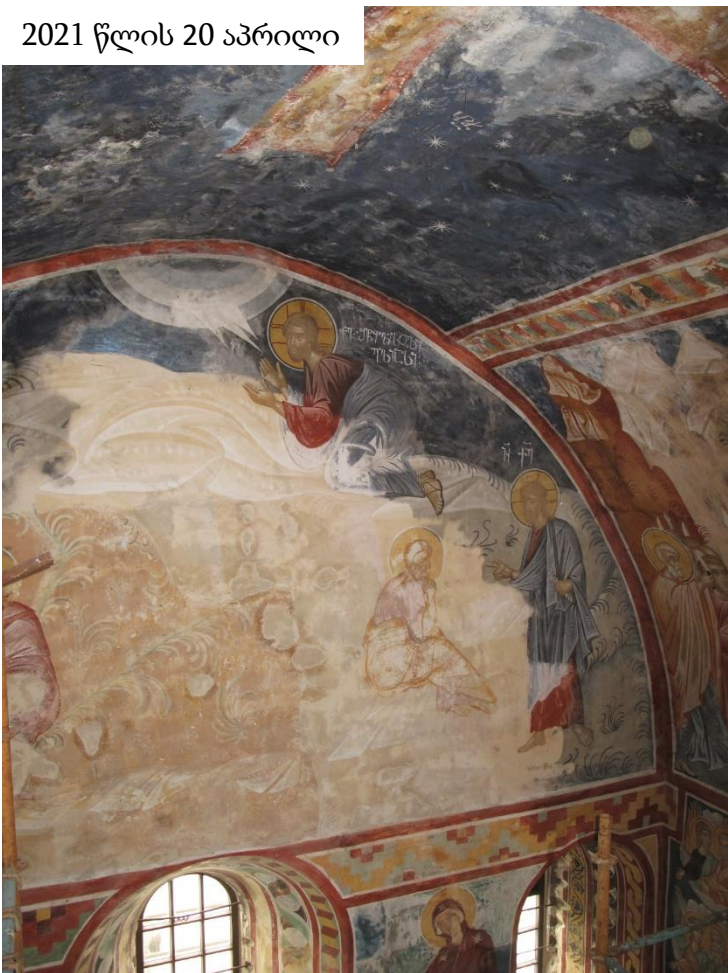
2020-2021 წლებში გაკეთებული შევსებები და მარილის კრისტალიზაციის მიმდინარე პროცესი

მარცხნივ და ქვემოთ: გელათის მთავარი ტაძრის დასავლეთი მკლავის დასავლეთი კედელი.

2022 წლის 31 ოქტომბერს განხორციელებული დათვალიერების შედეგად, გამოვლინდა კედლის მხატვრობისა და შეკეთებების ზედაპირზე არსებული გამომარეობა.

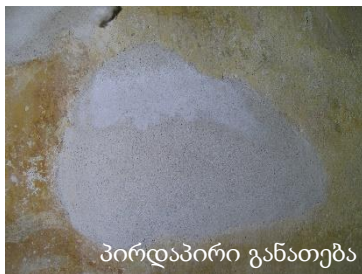
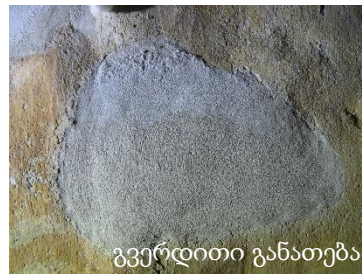
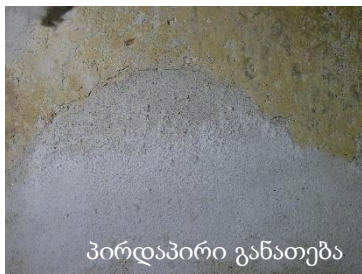
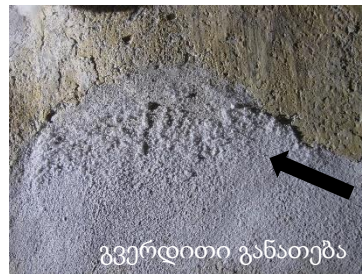
დასავლეთი მკლავის დასავლეთი კედლისა და ხარაჩოს მიმდებარე არეალის დათვალიერების საფუძველზე, სავარაუდოა, რომ მოცემულ მონაკვეთში საკონსერვაციო სმაუშაოები დასრულებული არ არის და ნალესობის დაკარგულ ნაწილებზე არსებული წინა საკონსერვაციო პერიოდის შევსებების ნაწილი ჩანაცვლებულია ახლით და მათ ზედაპირზე აღინიშნება მარილის კრისტალიზაცია (იხ. ფოტოები ქვემოთ), რაც მიუთითებს იმაზე, რომ დაზიანების გამომწვევი მიზეზი ან/და აქტივიზაციის მექანიზმი არ არის აღმოფხვრილი/კონტროლის ქვეშ.

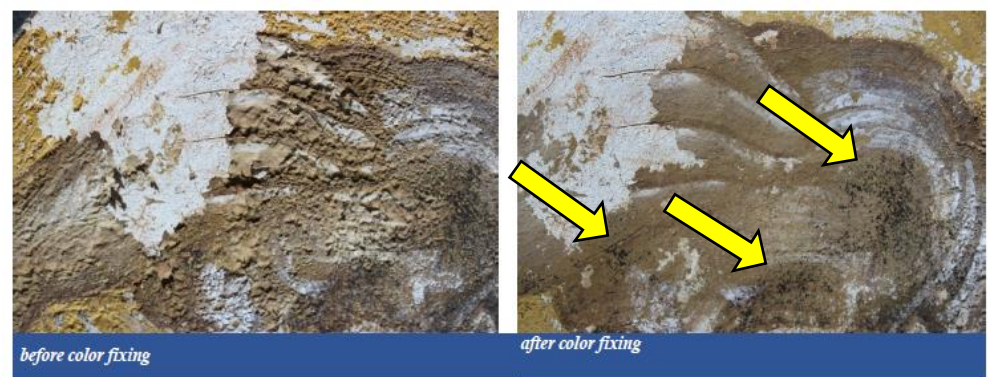
ქვემოთ: გელათის მთავარი ტაძრის დასავლეთი მკლავის სამხრეთი კედელი.

ქვემოთ წარმოდგენილი ფოტოების შედარების საფუძველზე, საყურადღებოა, რომ 2022 წლის 31 ოქტომბერს გადაღებულ ფოტოზე, მხატვრობის ზედაპირიდან მოშორებულია ბიოლოგიური დაზიანება (?), რომელიც ნათლად განიჩნევა 2021 წლის ივნისისა და აგვისტოს ფოტოებზე. მნიშვნელოვანია, არსებობდეს დოკუმენტაცია თუ რა მეთოდებისა და მასალების გამოყენებით მოხდა ბიოლოგიური პატინის მოხსნა და რა პრევენციული ზომები იქნა მიღებული, ბიო აგენტების რე-კოლონიზაციის თავიდან აცილების მიზნით.

ზემოთ: ფოტოები გადაღებულია ფერწერული ფენის კონსოლიდაციის სატესტო ჩარევამდე და შემდეგ, 2021 წლის 22-28 ივნისს.

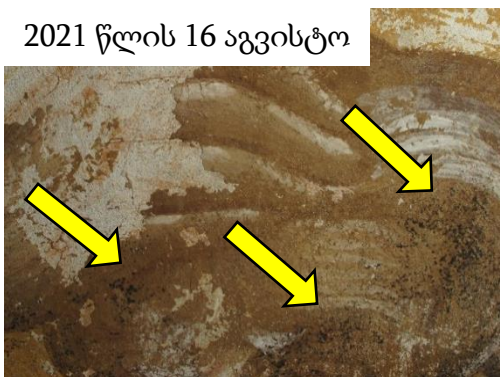
ზემოთ: ფოტო გადაღებულია 2021 წლის 16 აგვისტოს.

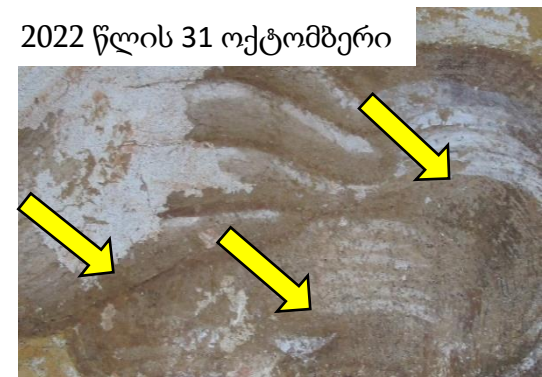
ზემოთ: ფოტო გადაღებულია 2022 წლის 31 ოქტომბერს.

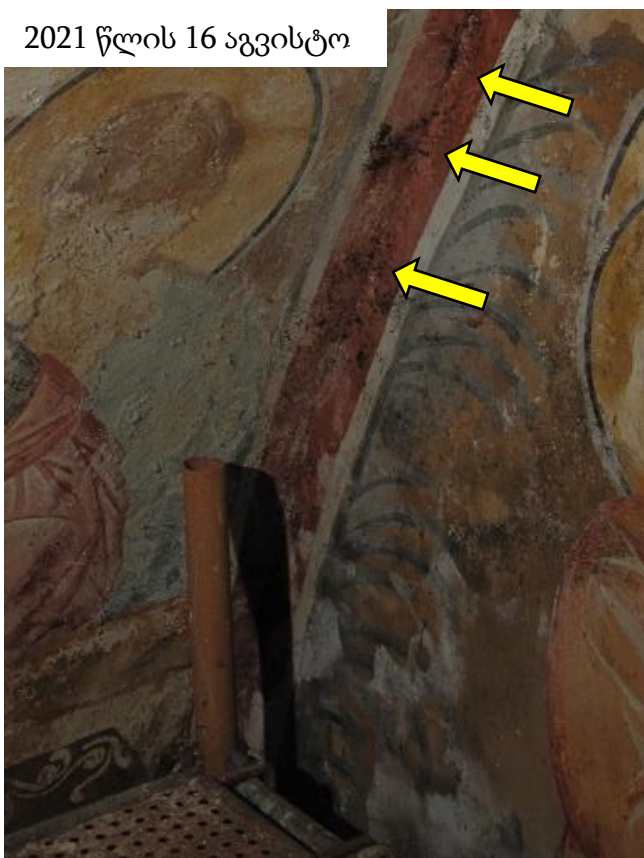
ქვემოთ: გელათის მთავარი ტაძრის დასავლეთი მკლავის სამხრეთ-დასავლეთი კუთხე.

ქვემოთ წარმოდგენილი ფოტოების შედარების საფუძველზე, საყურადღებოა, რომ 2022 წლის 31 ოქტომბერს გადაღებულ ფოტოზე, მხატვრობის ზედაპირიდან მოშორებულია ბიოლოგიური დაზიანება (?), რომელიც ნათლად განირჩევა 2021 წლის 16 აგვისტოს გადაღებულ ფოტოზე.

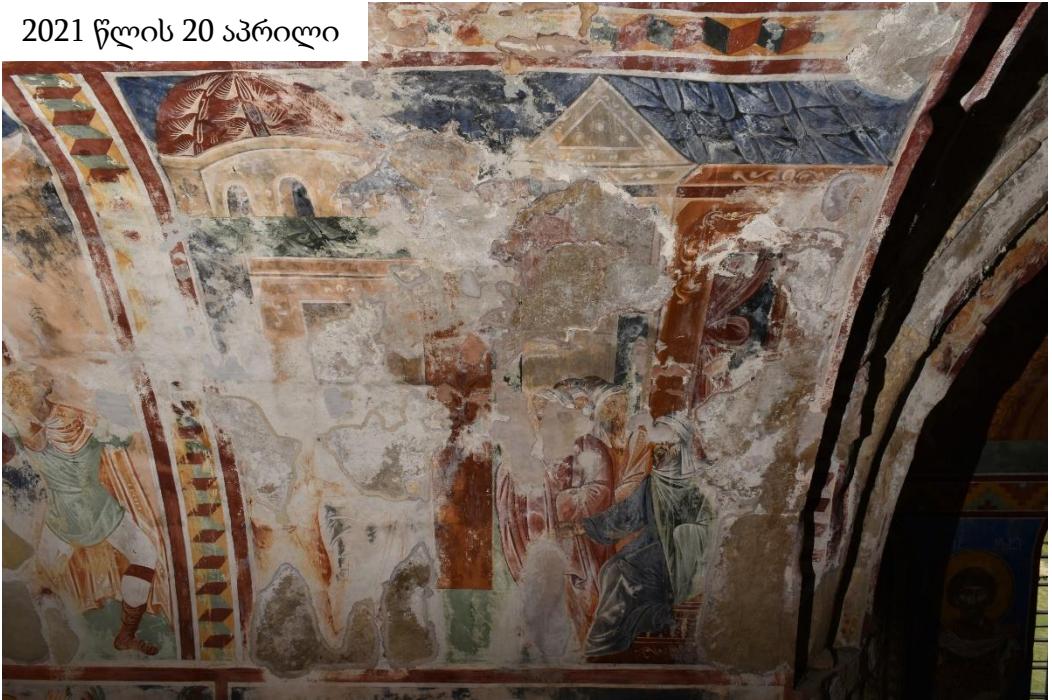
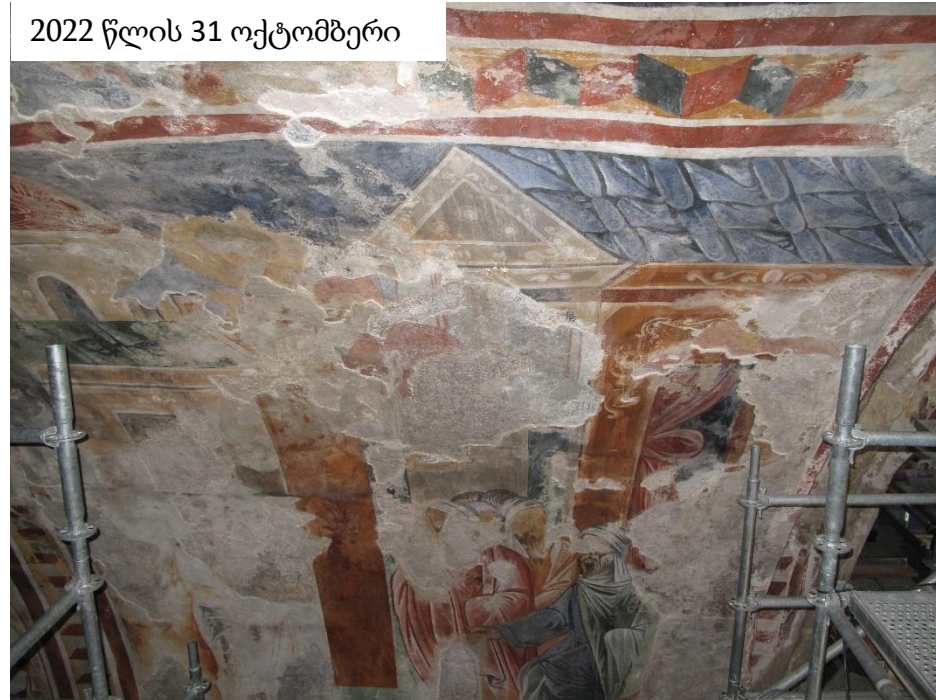
მხატვრობის სქემატურ-ქრომატული აღდგენა (ტონირება)

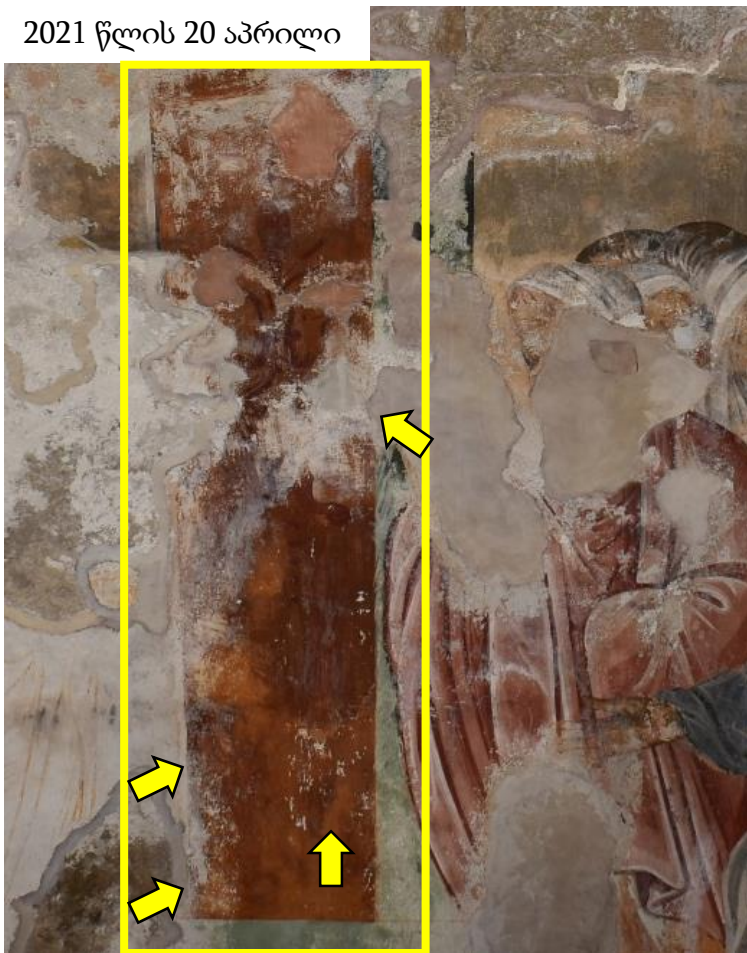
მხატვრობის სქემატურ-ქრომატული აღდგენა (ტონირება)

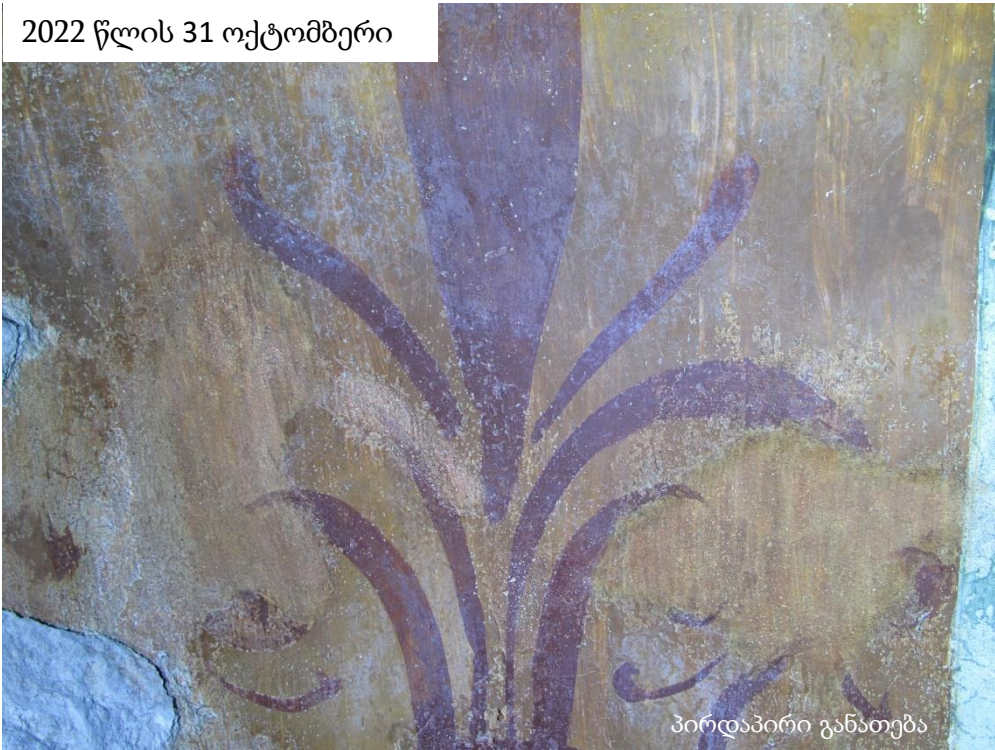
მხატვრობის სქემატურ-ქრომატული აღდგენა (ტონირება)

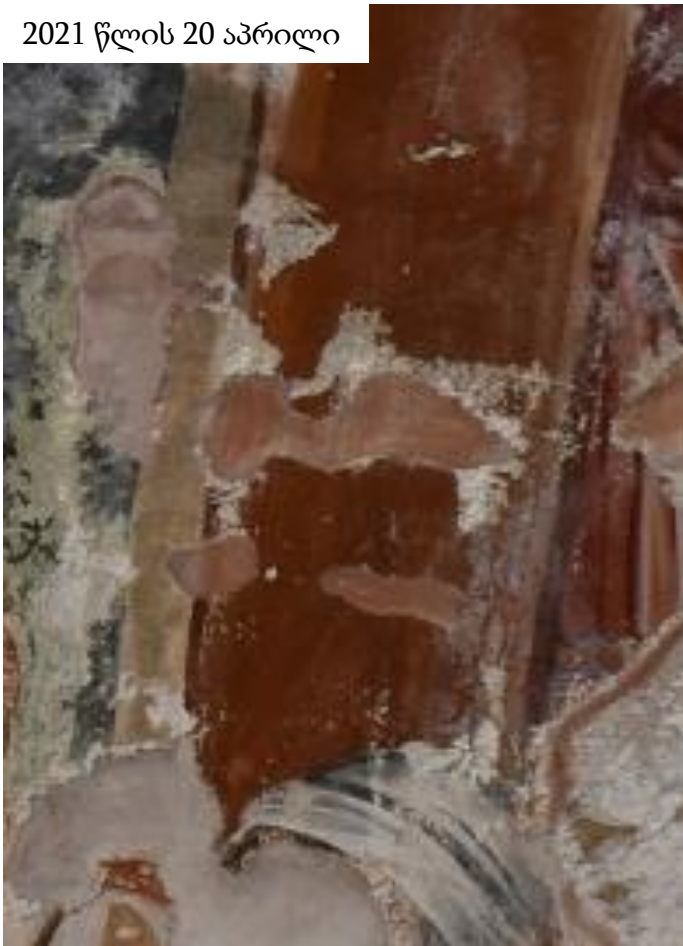
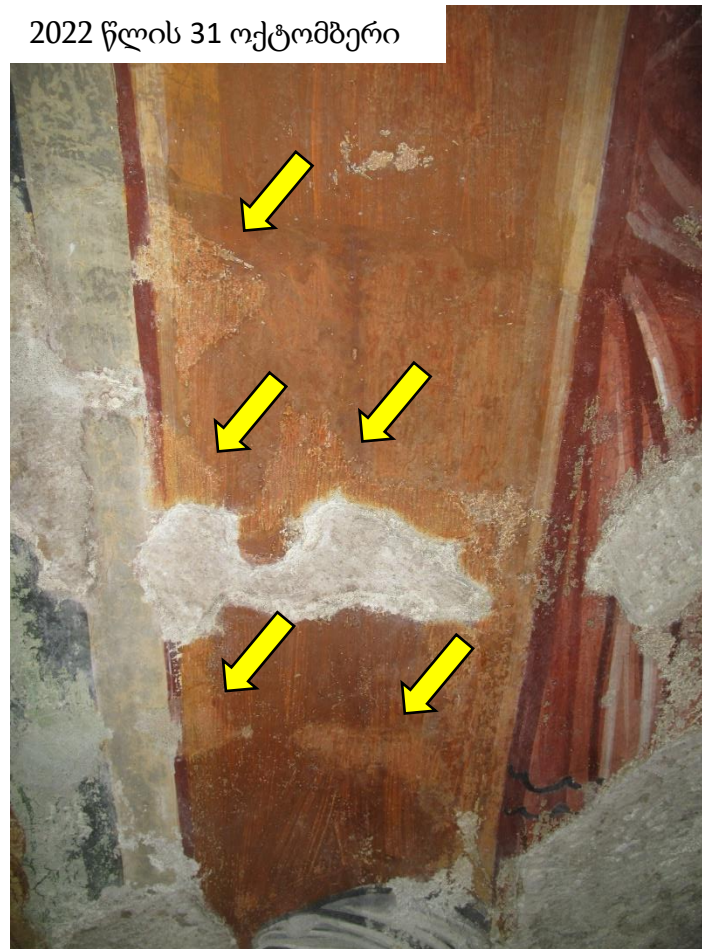
მხატვრობის სქემატურ-ქრომატული აღდგენა (ტონირება)

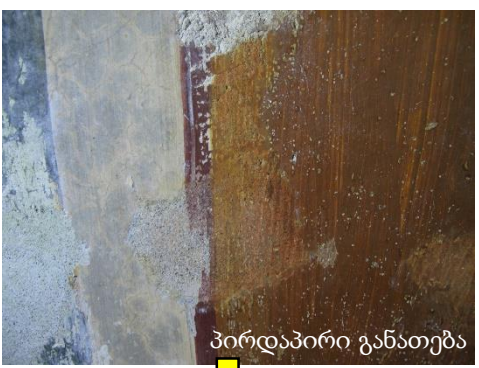
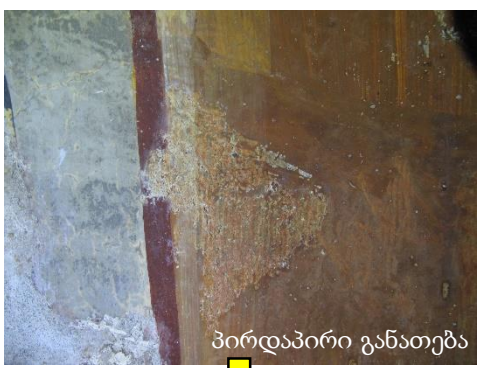
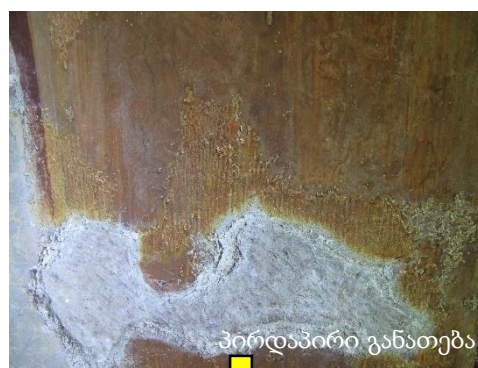
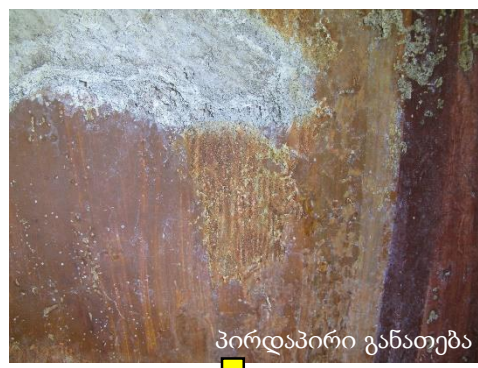
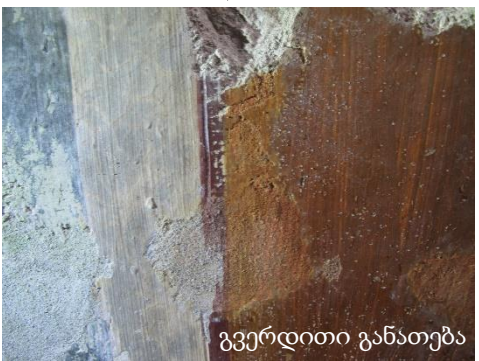
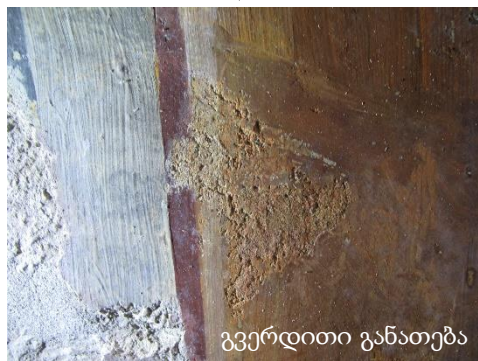
ქვემოთ: გელათის მთავარი ტაძრის დასავლეთი მკლავის ჩრდილოეთი კედელი.

მხატვრობის სქემატური და ქრომატული აღდგენის (ტონირება) დეტალები, გადაღებული 2022 წლის 31 ოქტომბერს, პირდაპირი და გვერდითი განათების დახმარებით.

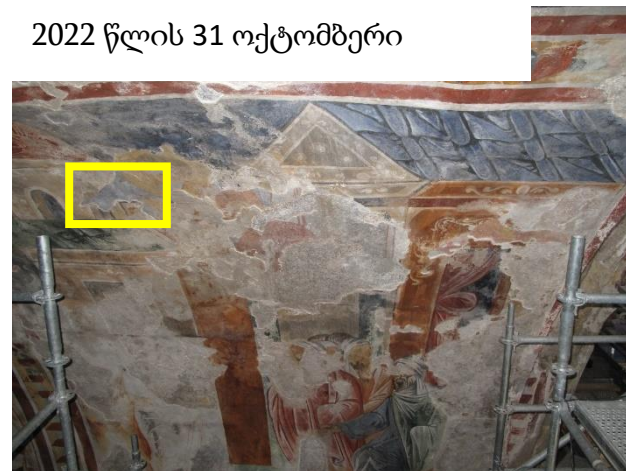
მარჯვნივ: გელათის მთავარი ტაძრის, დასავლეთი მკლავის ჩრდილოეთი კედლის აღმოსავლეთი ნაწილი.

ქვემოთ: მხატვრობის ქრომატული (ტონირება) აღდგენის დეტალი, გადაღებული 2022 წლის 31 ოქტომბერს, პირდაპირი და გვერდითი განათების დახმარებით.

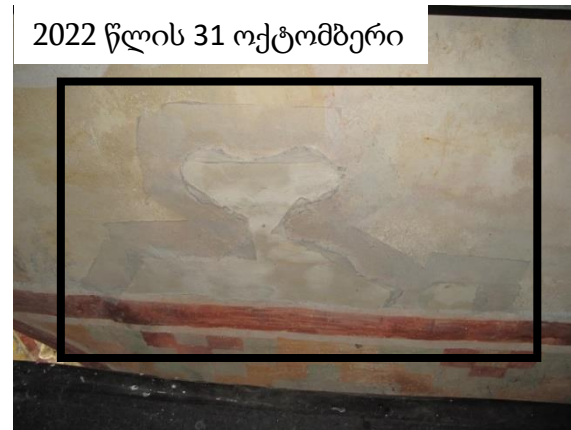
ზემოთ: დასავლეთი მკლავის გუმბათქვეშა ნაწილის სამხრეთი ნაწილი. შავად მონიშნულია მონაკვეთი, სადაც მხატვრობის ზედაპირზე დატოვებულია საკონსერვაციო ქაღალდი და ბამბა, რაც, სავარაუდოდ, გამოწვეულია, სამუშაოების სპონტანურად შეჩერებით.

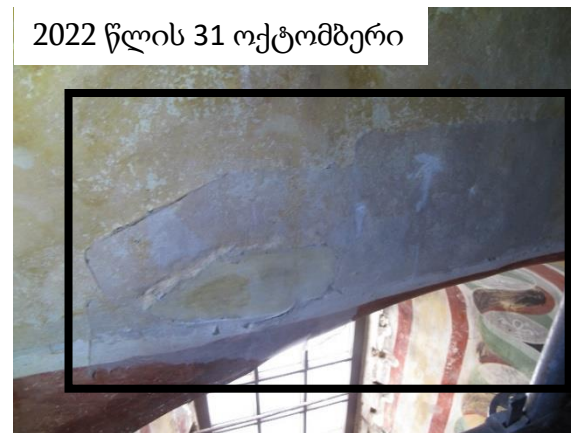
ზემოთ: დასავლეთი მკლავის დასავლეთი კედელი. შავად მონიშნულია მონაკვეთები, სადაც მხატვრობის ზედაპირზე დატოვებულია საკონსერვაციო ქაღალდი.

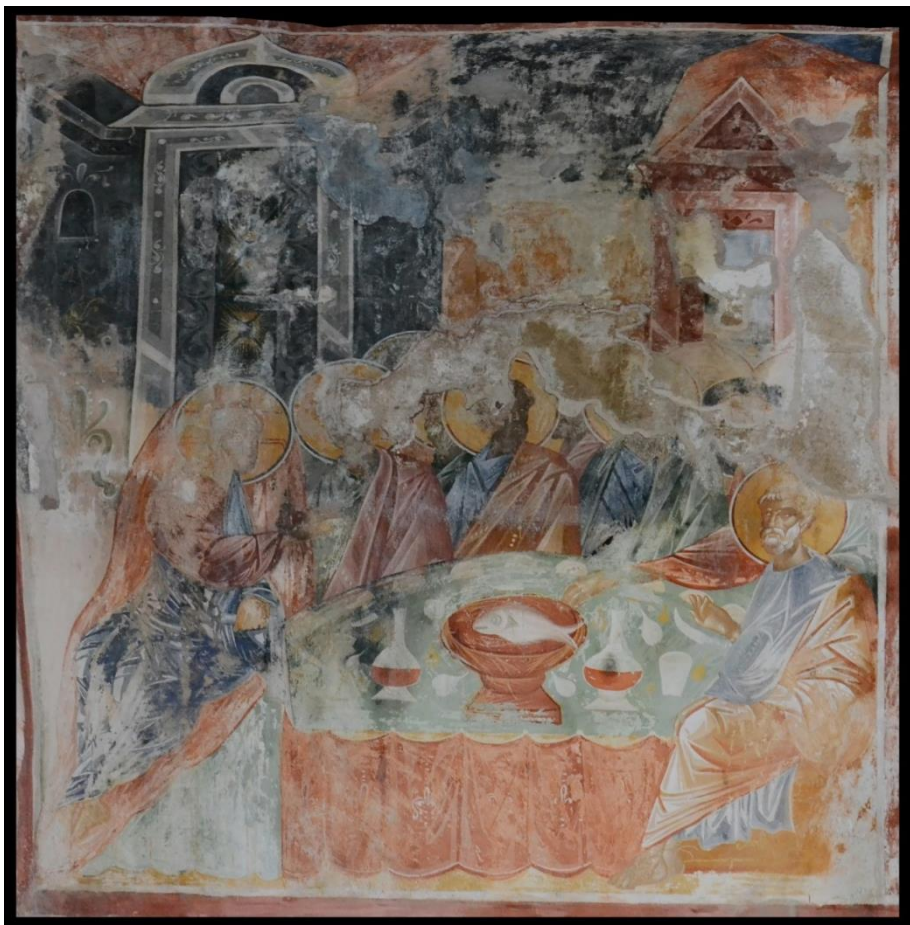
ხარაჩოს ამჟამინდელი განლაგების გამო, არ არის შესაძლებელი ანალოგიური ფორმატის ფოტოების გადაღება, თუმცა 2017 წლის ფოტოებისა და ადგილზე არსებული მდგომარეობის შედარებით, შესაძლებელია, დაზიანებისა და 2021-22 წლებში განხორციელებული ჩარევების დაახლოებითი მასშტაბის წარმოდგენა.

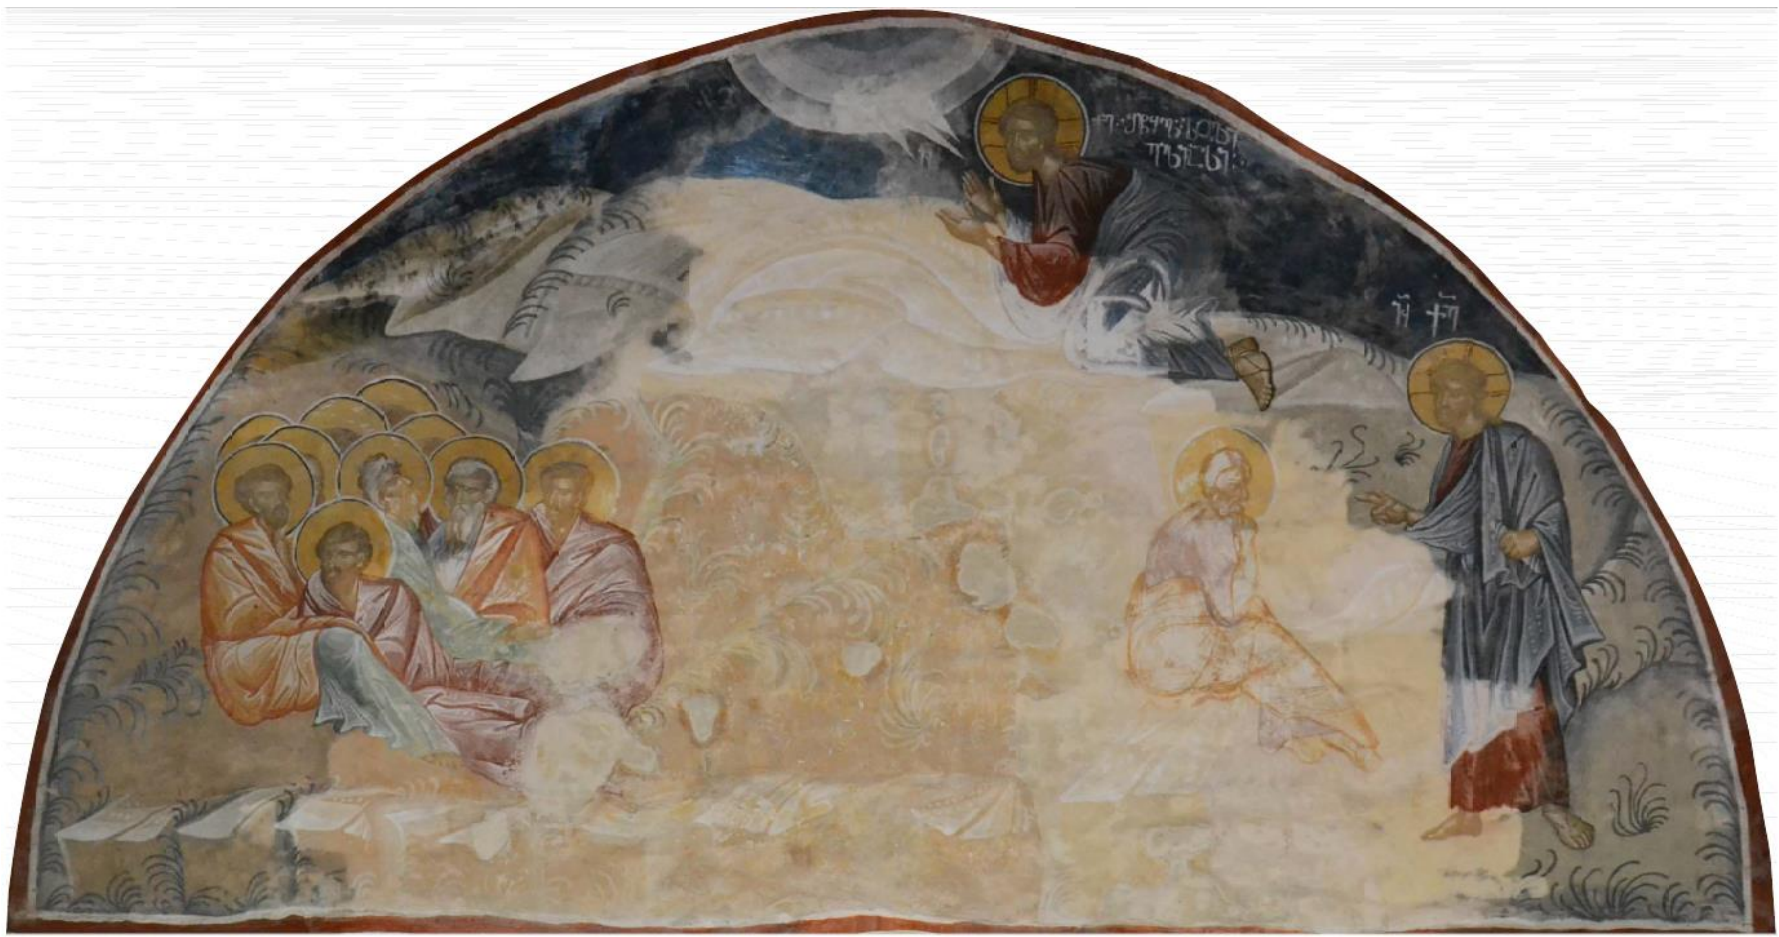
ქვემოთ: გელათის მთავარი ტაძრის დასავლეთი მკლავის დასავლეთი კედელი. **ფოტო გადაღებულია 2017 წლის დეკემბერში.** ხარაჩოს ამჟამინდელი განლაგების გამო, არ არის შესაძლებელი ანალოგიური ფორმატის ფოტოს გადაღება, თუმცა 2017 წლის ფოტოსა და ადგილზე არსებული მდგომარეობის შედარებით, შესაძლებელია, დაზიანებისა და 2021-22 წლებში განხორციელებული ჩარევების დაახლოებითი მასშტაბის წარმოდგენა.

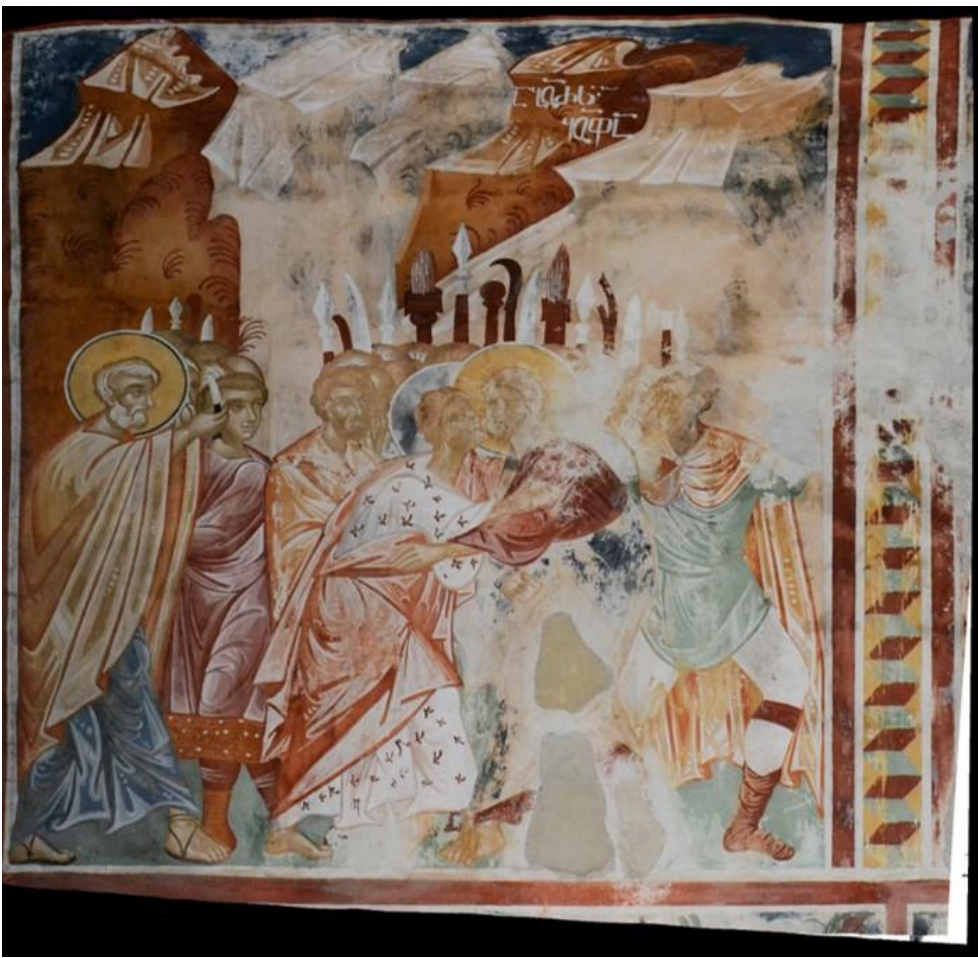
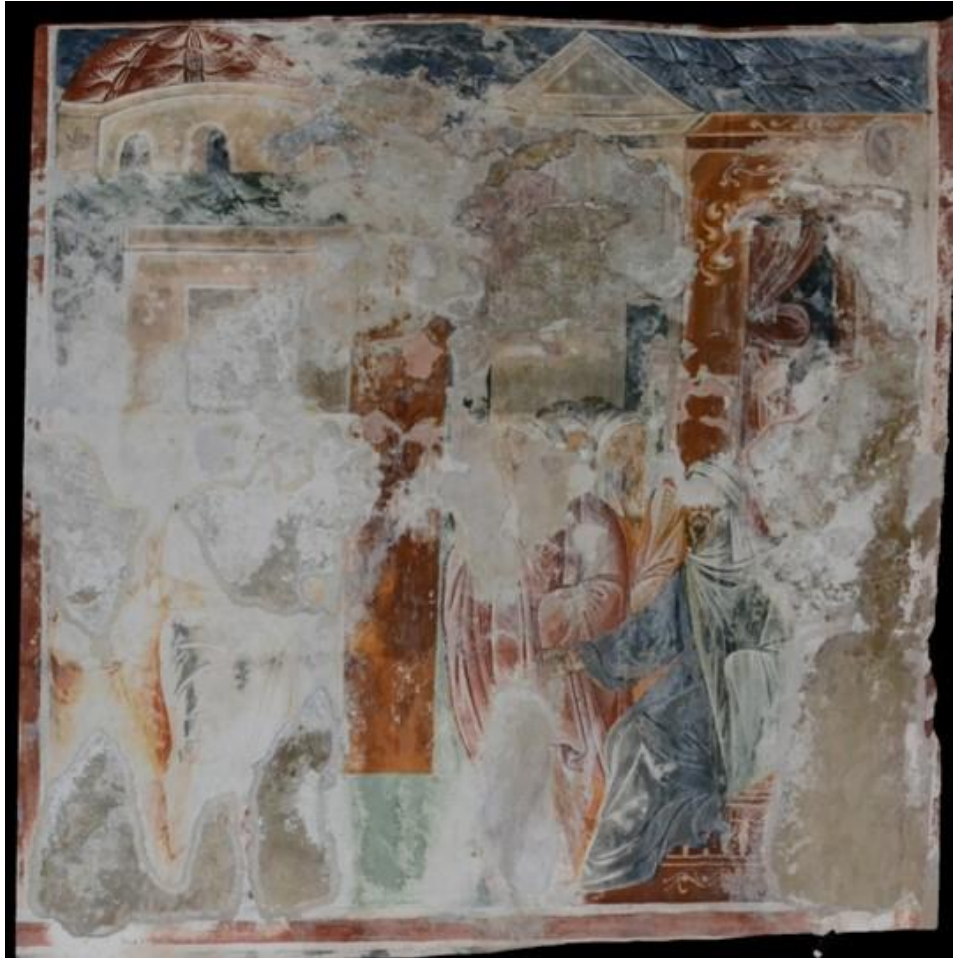
ქვემოთ: გელათის მთავარი ტაძრის დასავლეთი მკლავის ჩრდილოეთი კედლის დასავლეთი (მარცხნივ) და აღმოსავლეთი (მარჯვნივ) ნაწილები. **ფოტოები გადაღებულია 2017 წლის დეკემბერში.**
ხარაჩოს ამჟამინდელი განლაგების გამო, არ არის შესაძლებელი ანალოგიური ფორმატის ფოტოს გადაღება, თუმცა 2017 წლის ფოტოსა და ადგილზე არსებული მდგომარეობის შედარებით, შესაძლებელია, დაზიანებისა და 2021-22 წლებში განხორციელებული ჩარევების დაახლოებითი მასშტაბის წარმოდგენა.

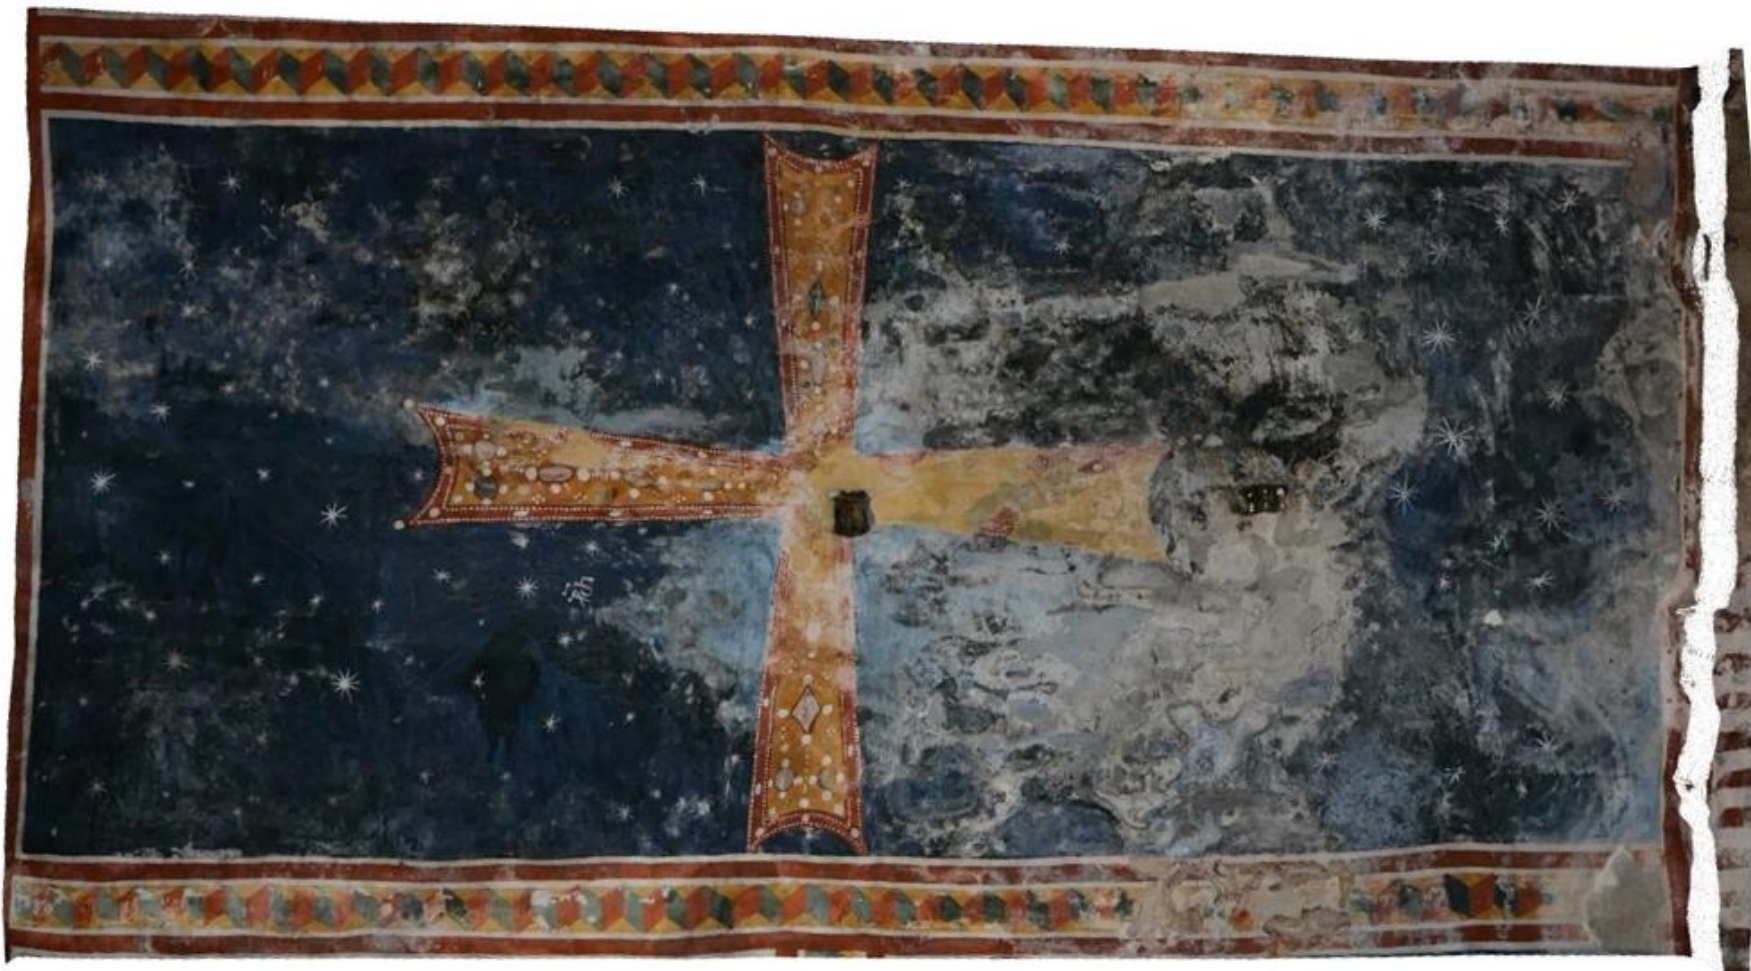
ქვემოთ: გელათის მთავარი ტაძრის დასავლეთი მკლავის კამარა. **ფოტო გადაღებულია 2017 წლის დეკემბერში.** ხარაჩოს ამჟამინდელი განლაგების გამო, არ არის შესაძლებელი ანალოგიური ფორმატის ფოტოს გადაღება, თუმცა 2017 წლის ფოტოსა და ადგილზე არსებული მდგომარეობის შედარებით, შესაძლებელია, დაზიანებისა და 2021-22 წლებში განხორციელებული ჩარევების დაახლოებითი მასშტაბის წარმოდგენა.
