ღვთისმშობლის მოზაიკა საქართველოში, გელათის მონასტერში. საკონსერვაციო პროგრამა – ფაზა 1

დოკუმენტაცია, დიაგნოსტიკა, შესწავლა და აღმასრულებელი სამუშაოების საკონსერვაციო გეგმა
შუალედური ანგარიში, 2024 წლის 24 ივლისი

რობერტო ნარდი, არქეოლოგიური საკონსერვაციო ცენტრი – რომი

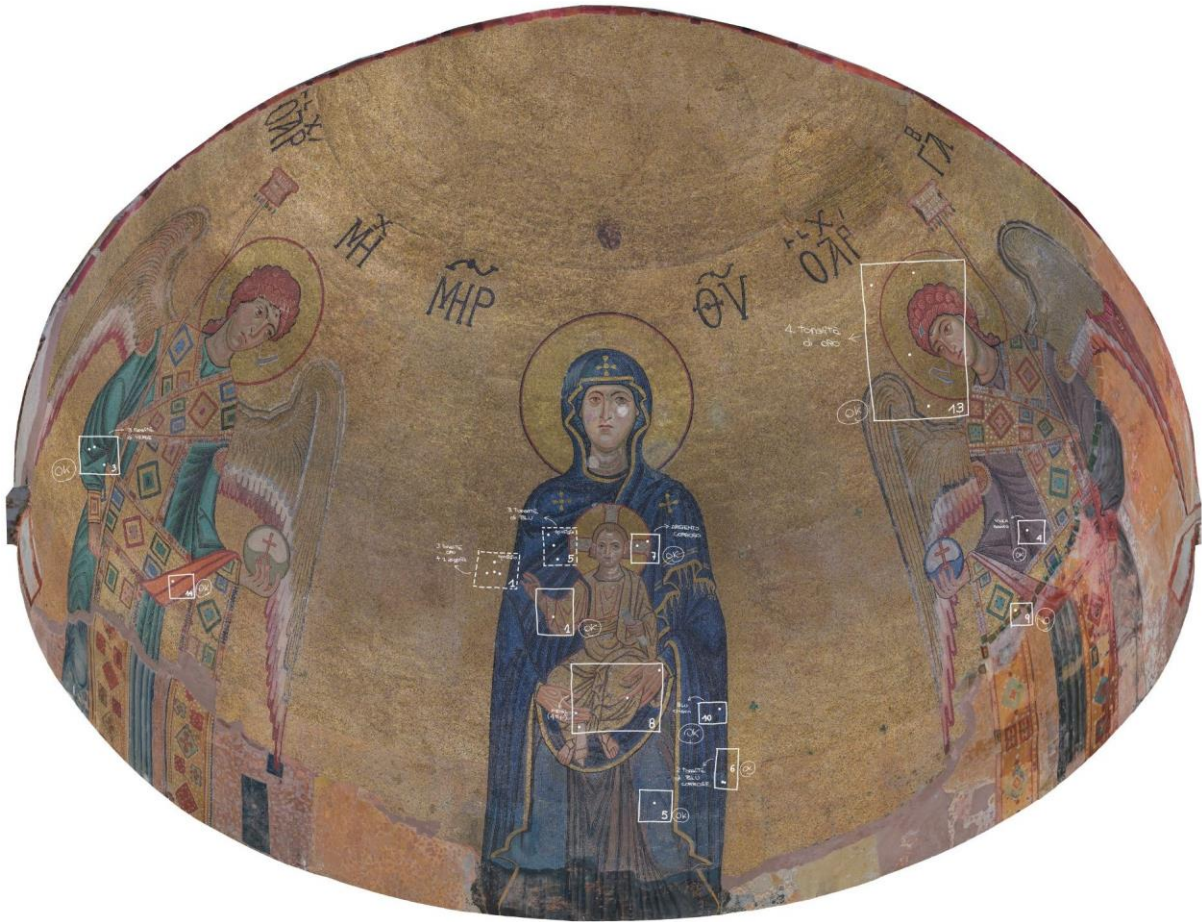
ნიმუშების ალების რუკა

იტალიაში ექსპორტისთვის მომზადდა 21 ცალი ტესერის ჯგუფი, სადაც ამ დროისთვის კვლევა მიმდინარეობს. ზოგიერთი ტესერა ასევე შეიცავს დულაბის ხსნარისგან დამზადებულ ჩასამაგრებელ კერას და პიგმენტს. შეგროვება განხორციელდა ყველაზე ფრთხილი კონსერვატიული პროცედურების მიხედვით და თავდაპირველი მასალის დაზიანება არ მომხდარა. იგი შესრულდა ქირურგიული სკალპელისა და მცირე ზომის ზონდის გამოყენებით. ტესერები დოკუმენტირებული იქნა და გადაიტანეს ლაბორატორიულ კონტეინერებში ინტერესის სფეროების მიხედვით. მთელი ორიგინალური მასალა გელათში იქნება დაბრუნებული და გადატანილი იქნება საწყის მდგომარეობაში ორიგინალური კომპონენტების მიხედვით დამზადებული კირის ხსნარის გამოყენებით.

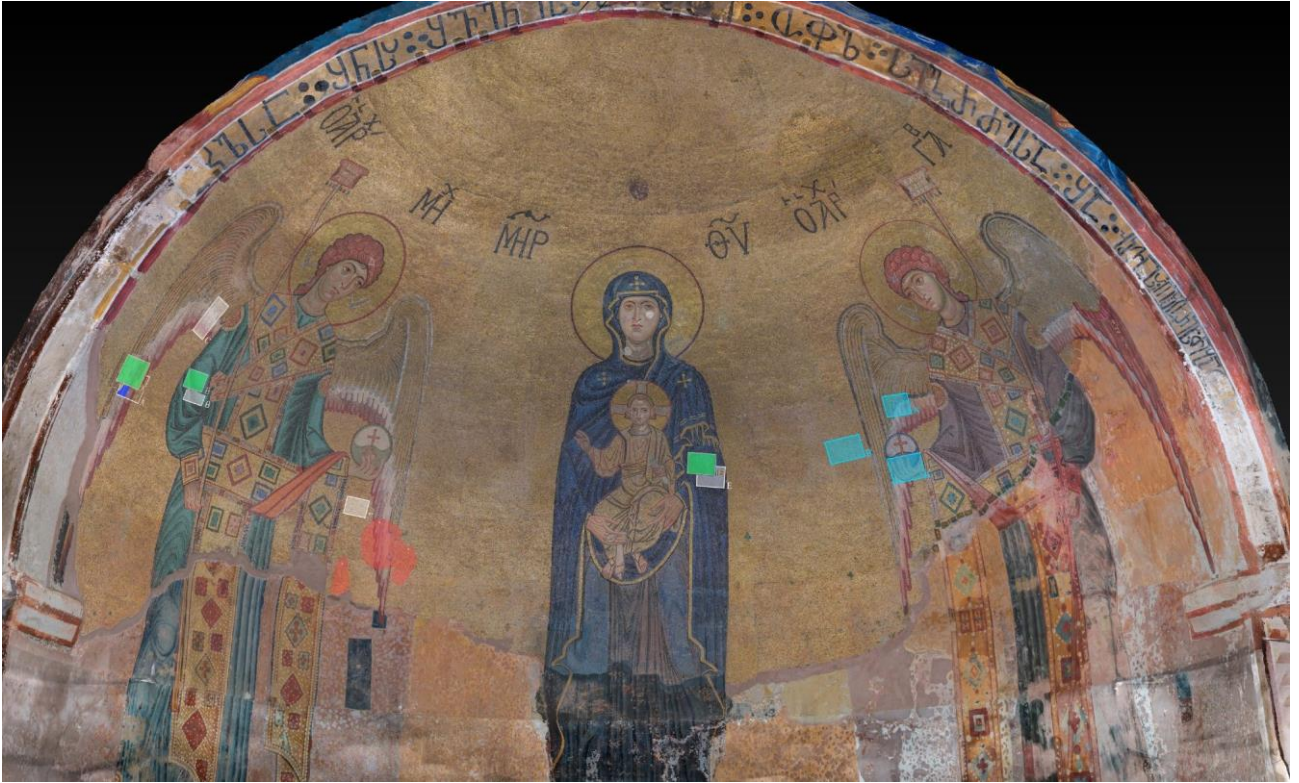
დამუშავების ტესტების რუკა

- 5 გასუფთავების ტესტი, A, B, C, D და E საერთო ზედაპირისთვის 1800 სმ² (დაგეგმილი: 2 გასუფთავების ტესტი, სმ 30x30 ფართობზე 1800 სმ² საერთო ზედაპირისთვის);
- 1 ღრმა კონსოლიდაციის ტესტი, სმ 30x30 ფართობზე, დაგეგმილის მიხედვით;
- 1 ზედაპირული კონსოლიდაცია, სმ 30x30 ფართობზე, დაგეგმილის მიხედვით;
- 3 მარილის ამოღების ტესტი, A, B, C, საერთო ზედაპირისთვის 1800 სმ² (დაგეგმილი: 1 მარილის ამოღება, სმ 30x30 ფართობზე 1800 სმ² საერთო ზედაპირისთვის);
- 1 საბოლოო დასრულების ტესტი, სმ ფართობზე 30x30.

ტესტი 1 (ზონა A, თეთრში): ვარდისფერი და თეთრი ქვის ტესერებიდან, შავი ტესერებიდან, ოქროსფერი ტესერებიდან და წითელი მინის პასტებიდან;

ტესტი 2 (ზონა B, თეთრი): მინის პასტებიდან მწვანე ფერებში;

ტესტი 3 (ზონა C, თეთრში): ვარდისფერი და თეთრი კირქვები, შავი შისტოზის ტესერები და წითელი მინის პასტები;

ტესტი 4 (ზონა D, თეთრში): საწყისი ოქროს ფილები.

ტესტი 5 (ნაწილი E, თეთრში): მინის პასტებიდან ღვთისმშობლის მაფორიუმის ლურჯ ტონებში. სიღრმისეული კონსოლიდაციის ტესტი

ტესტი 6 (ზონა AB წითელში), ვარდისფერი და თეთრი კირქვებისაგან, წითელი მინის პასტებისაგან და ოქროს ტესერებისგან; ზედაპირული კონსოლიდაცია და შავი ტესერების კონსოლიდაცია

ტესტი 7 (ზონა A, ლურჯი), ვარდისფერი და თეთრი კირქვები და შავი ქვა;

ტესტი 8-10 (ზონა AC ღია ცისფერში): აფსიდის მარჯვენა მხარე, მთავარანგელოზი გაბრიელი;

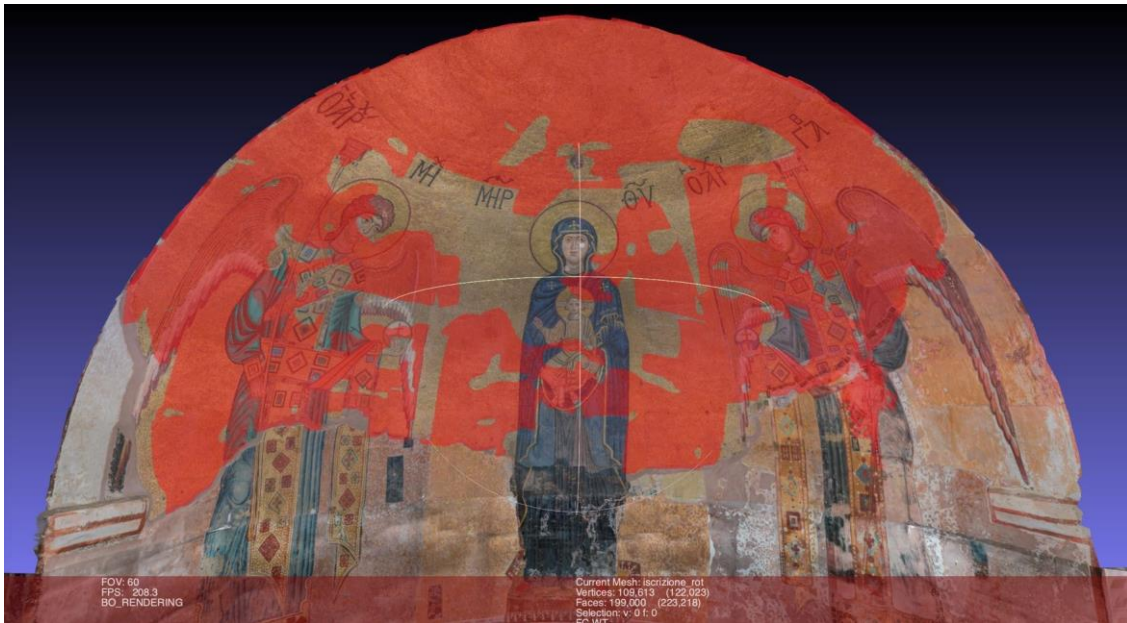
მოზაიკის კედლიდან მოცილების რუკა

გელათში პირველი ორი კვლევის კამპანიის შემდეგ გაგვიჭირდა ინჟინრების ვერდიქტის დაჯერება, რომლებმაც მოზაიკის კედლიდან მოშორების პროცენტულობა საერთო ფართობის 89%-ით განსაზღვრეს. ინჟინრების რწმენით, რიცხვები რიცხვებია და ამიტომ ისინი განხილვის საგანი არ უნდა გახდეს. მაგრამ ეს არ იყო ის, რამაც დაგვარწმუნა შეფასების მართებულობაში, არამედ ის, რაც კარლო ბაკურამემ აღნიშნა თავის ტექნიკურ ანგარიშში, სადაც ის აფასებს 1985 წელს დაზიანებულ ზედაპირებს 84%-ით. მაშასადამე, გვაქვს დამთხვევა, რომელიც შლის ნებისმიერ ეჭვს მიმდინარე შეფასებასთან დაკავშირებით.

მიუხედავად ამ რიცხვებისა, მათ, ვინც მოზაიკის კონსერვაციაზე მუშაობს, კარგად იციან, რომ პრობლემის სერიოზულობა არ კლასიფიცირდება მხოლოდ კედლიდან მოცილების მასშტაბით, ეს არის ასევე დაზიანების ტიპი და კედლიდან მოცილების პოზიცია. გელათის შემთხვევაში, პანორამა არის ყველაზე უარესი, რაც შეიძლება წარმოიდგინოთ ყველა ზემოთხსენებული ასპექტით. ამ 89%-იდან 35%-ზე მეტში, მოზაიკასა და კედლის სტრუქტურას შორის მოცულობა პრაქტიკულად ცარიელია 22 მილიმეტრზე მეტი სისქის შემთხვევაში. იქამდე, რომ შესაძლებელი გახდა სტრუქტურის ინტერიერის გამოკვლევა 5,5 მმ სისქის და 2 მეტრის სიგრძის ენდოსკოპიური ზონდით და მოზაიკის შიგნით გამოვლენილიყო ჰაერის ძლიერი მიმოქცევის, წყლის მოძრაობა და ცხოველური და ბიოლოგიური ნარჩენები.

მოზაიკის კედლიდან მოცილების საშიშროების კიდევ 35% ზონა მდებარეობს კონქის ზედა ნაწილში, რაც ნიშნავს მაქსიმალური ფიზიკური სტრესის ზონას. სურათი კიდევ უფრო საშიშაა გრძივი ბზარების არსებობის გამო, რაც არ არსებობდა კარლო ბაკურაძის დროს.

უპირველესი რეკომენდაციაა, მაქსიმალურად სტაბილური გარემოს შექმნა, რაც მინიმუმამდე დაიყვანს მოზაიკის რისკს. გასაგებად რომ ვთქვათ, აფსიდის სტრუქტურასა და მოზაიკას არ უნდა ჰქონდეს რაიმე სტატიკური ან ვიბრაციული დაძაბულობა, სანამ არ მოეწყობა ხარაჩოებისგან დამოუკიდებელი მოზაიკის სტრუქტურის დამცავი სისტემა. ეს სისტემა უნდა იყოს პრევენციული საკონსერვაციო პროგრამის შედეგი, რომელიც უნდა განხორციელდეს რაც შეიძლება მალე და იქნება მოსამზადებელი ეტაპი ფაქტობრივი საკონსერვაციო ინტერვენციისთვის, რომელიც დაუყოვნებლივ მოჰყვება გასამაგრებელი სტრუქტურის ინსტალიაციას. იგი შედგება უშუალო დამცავი ინტერვენციებისგან მოზაიკის ზედაპირებზე, რაც უზრუნველყოფს მოზაიკის სტაბილურობას და ხარაჩოებისგან დამოუკიდებელი ქარგილის შექმნას, სპეციალურად მოზაიკის კრიტიკული წერტილების მიხედვით.

ამ პრევენციული კონსერვაციული ჩარევის დასრულებამდე რეკომენდებულია აფსიდის სტრუქტურებზე, როგორც შიდა, ისე გარე მოქმედების გამორიცხვა, ხოლო თავად მოზაიკაზე ნებისმიერი ჩარევა დასაშვებია მხოლოდ მაშინ, როცა მოზაიკის მთლიანი ზედაპირი დამაგრდება, უსაფრთხოების პირობებში დაიწყება საკონსერვაციო სამუშაოები და მუშაობა აფსიდის გადახურვაზე.
