**ექსთვიანი ანგარიში**  
**კლიმატის, მიკროკლიმატისა და გარემო**  
**დიაგნოსტიკის შესახებ**  
წმინდა გიორგის სახელობის ტაძარი  
გელათის მონასტერი - საქართველო

**საანგარიშო პერიოდი: იანვარი – ივნისი, 2026**

თარიღი: 15/07/2026

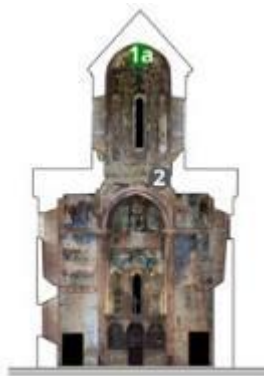
### გუმბათის კამარის ტემპერატურა

გუმბათის კამარის ზედაპირის ტემპერატურის გრაფიკი აჩვენებს, რომ ზოგადად კამარის ტემპერატურა ახლოს არის ჰაერის ტემპერატურასთან, თუმცა ჰაერის ტემპერატურის ( $T_2$ ) ზემოაღნიშნული მკვეთრი პიკები (10-15 °C) მხოლოდ ჰაერით შემოიფარგლება და გუმბათის ტემპერატურაზე გავლენას არ ახდენს.

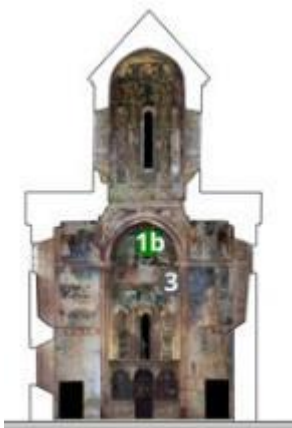
### კონქის ზედაპირის ტემპერატურა

სენსორი  $T_3$ -ც აჩვენებს გარკვეულ პიკებს, თუმცა ისინი უფრო მცირე, რეგულარული და ფართოა (ხანგრძლივია დროში) და, როგორც ჩანს, გარე მეტეოროლოგიურ ფაქტორებთან არის დაკავშირებული.

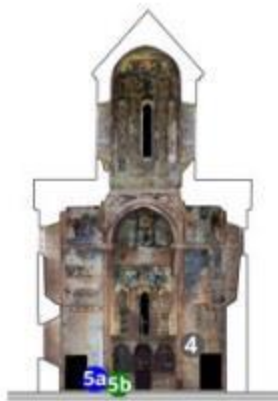
## შესასვლელის მიმდებარე სივრცისა და იატაკის ღონის ტემპერატურა

ტაძრის ინტერიერის ქვედა ნაწილში განთავსებული სენსორი T4 აჩვენებს დიდ ცვალებადობას, რაც, სავარაუდოდ, გარე ჰაერის ინფილტრაციასთან არის დაკავშირებული.

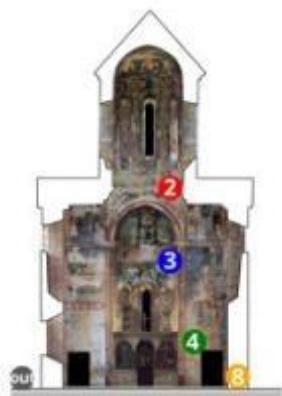
შერევის ფარდობა – ყველა სენსორი

შიდა შერევის ფარდობის (MR) გაზომვები აჩვენებს გარე სენსორის (MR<sub>out</sub>) მახასიათებლებთან ახლოს მყოფ მნიშვნელობებს, თუმცა მცირედი განსხვავებებით, რაც ძირითადად  $\pm 1$  გ/კგ ფარგლებში მერყეობს და იშვიათად აჭარბებს ამ მაჩვენებელს. დადებითი გადახრები დომინირებს (დროის დაახლოებით 80%-ში) უარყოფით გადახრებთან შედარებით (დროის 20%-ში).

ზემოაღნიშნული განსხვავება ნიშნავს, რომ აორთქლება ჭარბობს ტენის სორბციას (შთანთქმას). ეს ფაქტი მიუთითებს იმაზე, რომ ადგილი აქვს (ან ჰქონდა) წყლის გარკვეულ ინფილტრაციას, რაც განაპირობებს ზედმეტი ტენის არსებობას და ხელს უწყობს შიდა აორთქლებას
