გელათის სამონასტრო კომპლექსის
ღვთისმშობლის შობის სახელობის ტაძრის

მთავარი სივრცის
ჩრდილოეთი, სამხრეთი და დასავლეთი მკლავების
კამარისა და აფრების

კედლის მხატვრობის მდგომარეობის
აღწერა - დოკუმენტაცია

დამკვეთი:
საქართველოს საპატრიარქო

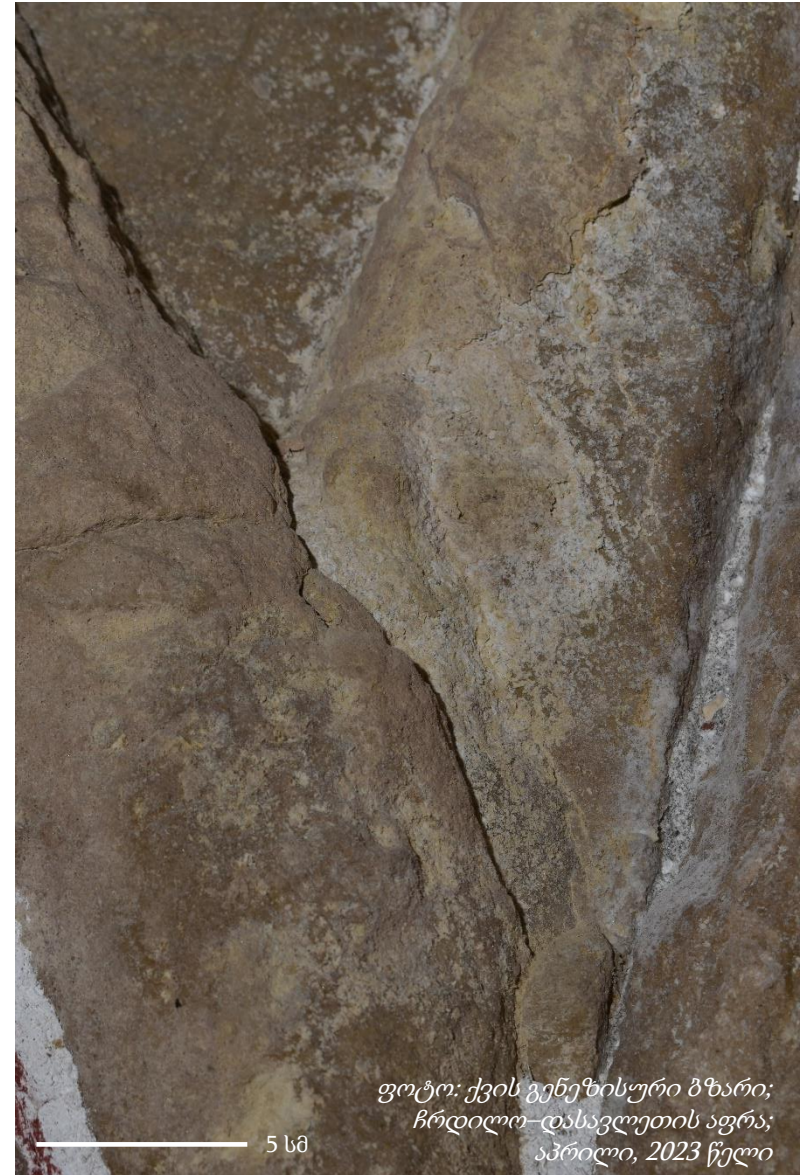
გენეზისური ბზარები გავრცელებულია თვალით ხილულ თითქმის ყველა ქვაზე. ჩანს იმ ადგილებში, სადაც ნალესობის დანაკარგებია. ძირითადად ჩრდილოეთ და სამხრეთ მკლავებსა და დასავლეთის აფრებზე.

ფოტო: ქვის გენეზისური ბზარი;
ჩრდილო-დასავლეთის აფრა;
აპრილი, 2023 წელი

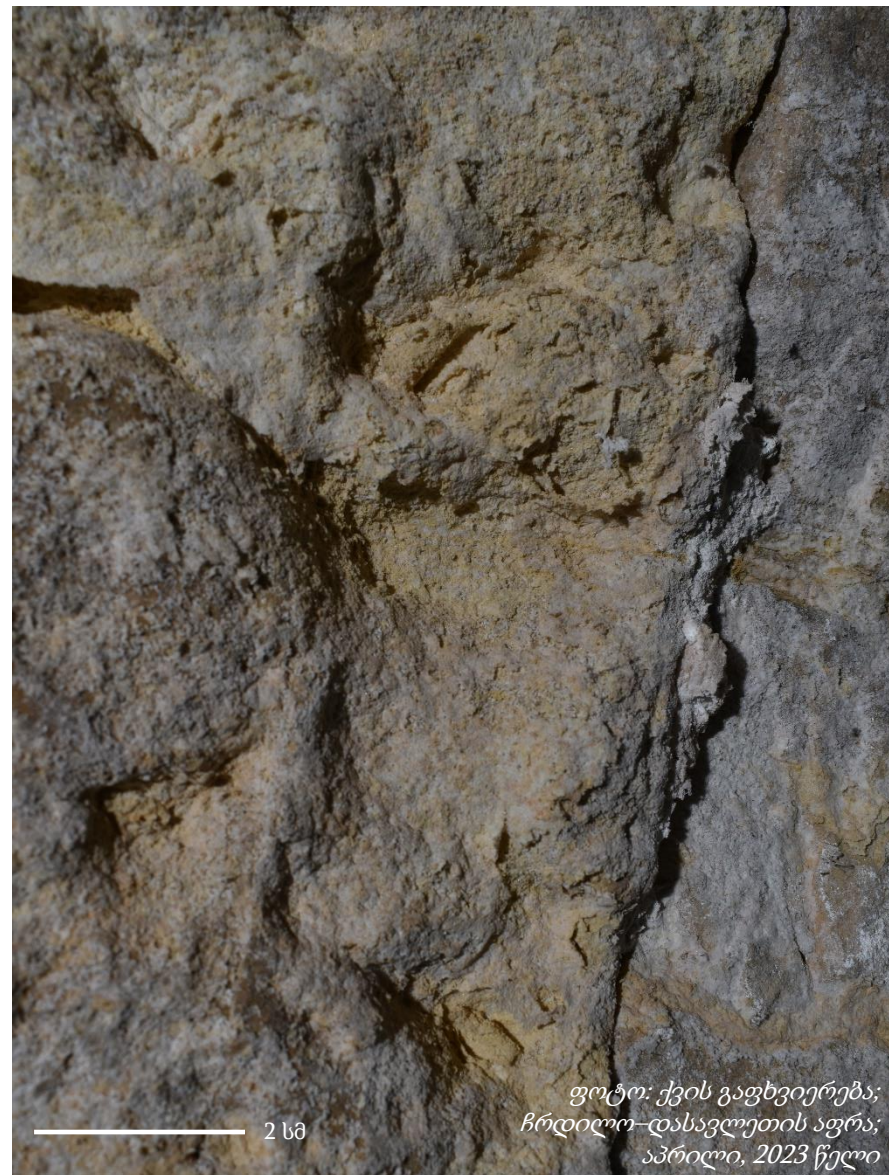
გვხვდება ჩრდილო–დასავლეთ აფრაზე, იმ მონაკვეთში, სადაც ვხვდებით დიდი რაოდენობით გამომარილებას. გაფხვიერებასთან ერთად ქვის ზედაპირი იქერცლება თხელ შრეებად.

ფოტო: ქვის გაფხვიერება;
ჩრდილო–დასავლეთის აფრა;
აპრილი, 2023 წელი

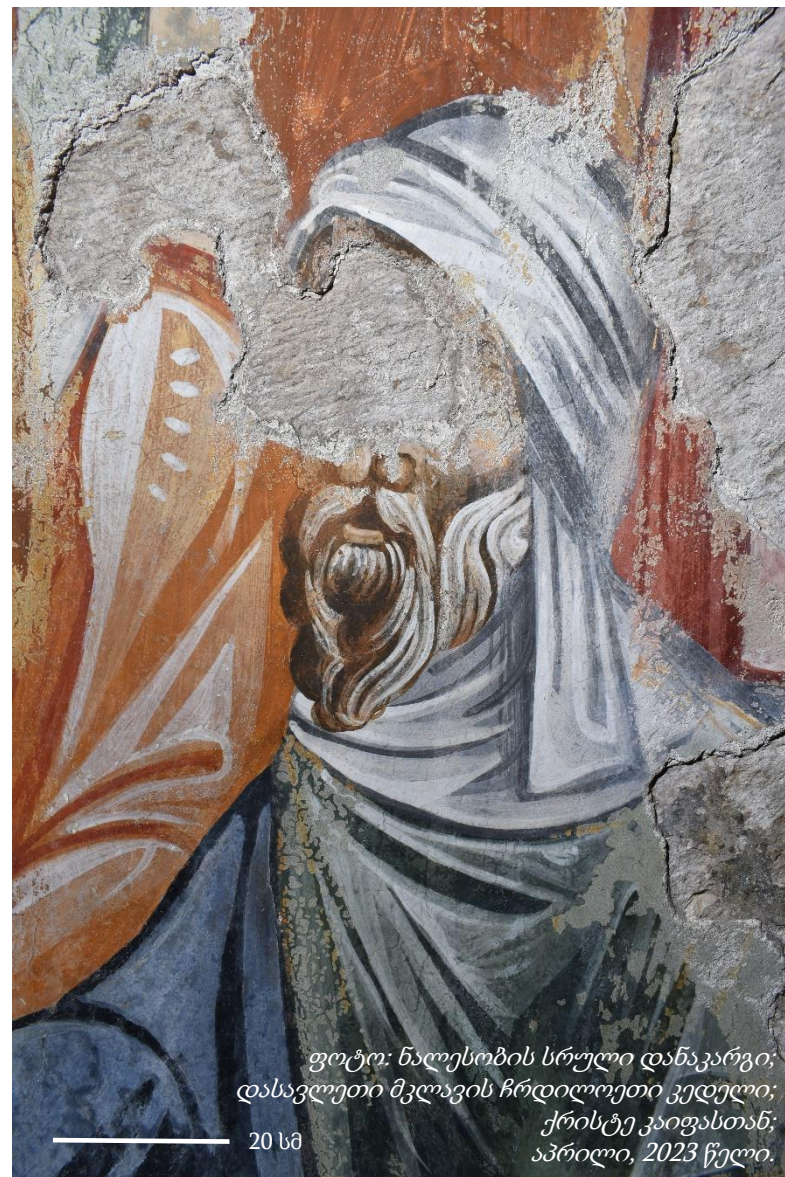
ნაღესობის სრული დანაკარგი სხვადასხვა მასშტაბით გავრცელებულია თითქმის ყველა მონაკვეთზე. დიდი რაოდენობით სრული დანაკარგი ფიქსირდება დასავლეთი მკლავის სცენებზე (ქრისტე კაიფასთან, საიდუმლო სერობა, ჯვარი), ჩრდილოეთი მკლავის სცენებზე (სულთმოფენობა, მირქმა), სამხრეთ-დასავლეთ და ჩრდილო-დასავლეთ აფრებსა და სამხრეთი მკლავის სცენაზე (ნათლისღება).

ფოტო: ნაღესობის სრული დანაკარგი; დასავლეთი მკლავის ჩრდილოეთი კედელი; ქრისტე კაიფასთან; აპრილი, 2023 წელი.

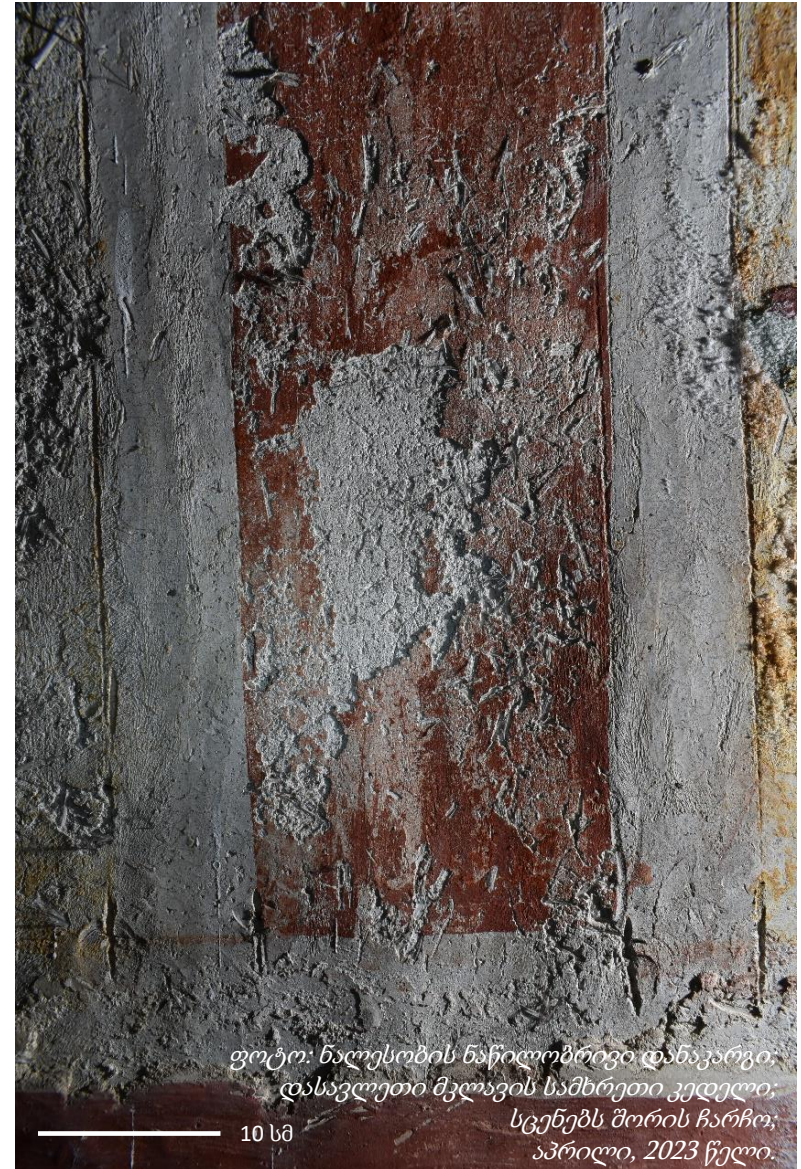
ნაწილობრივი დანაკარგი გავრცელებულია სამივე მკლავის თითქმის ყველა კედელზე სხვადასხვა მასშტაბით. დიდი მასშტაბით ვხვდებით სამხრეთ-დასავლეთ აფრაზე, სამხრეთ (შობა, ნათლიღება), დასავლეთ (ჯვარი) და ჩრდილოეთ (სულთმოფენობა) მკლავებში. ნაღესობის ზედა ფენის დანაკარგის დიდი მასშტაბი, სადაც ქვედა მხატვრობის სქემა ჩანს, დაფიქსირდა დასავლეთ მკლავზე (ქრისტე კაიფასთან, ჯვარი).

ფოტო: ნაღესობის ნაწილობრივი დანაკარგი; დასავლეთი მკლავის სამხრეთი კედელი; სცენებს შორის ჩარჩო; აპრილი, 2023 წელი.

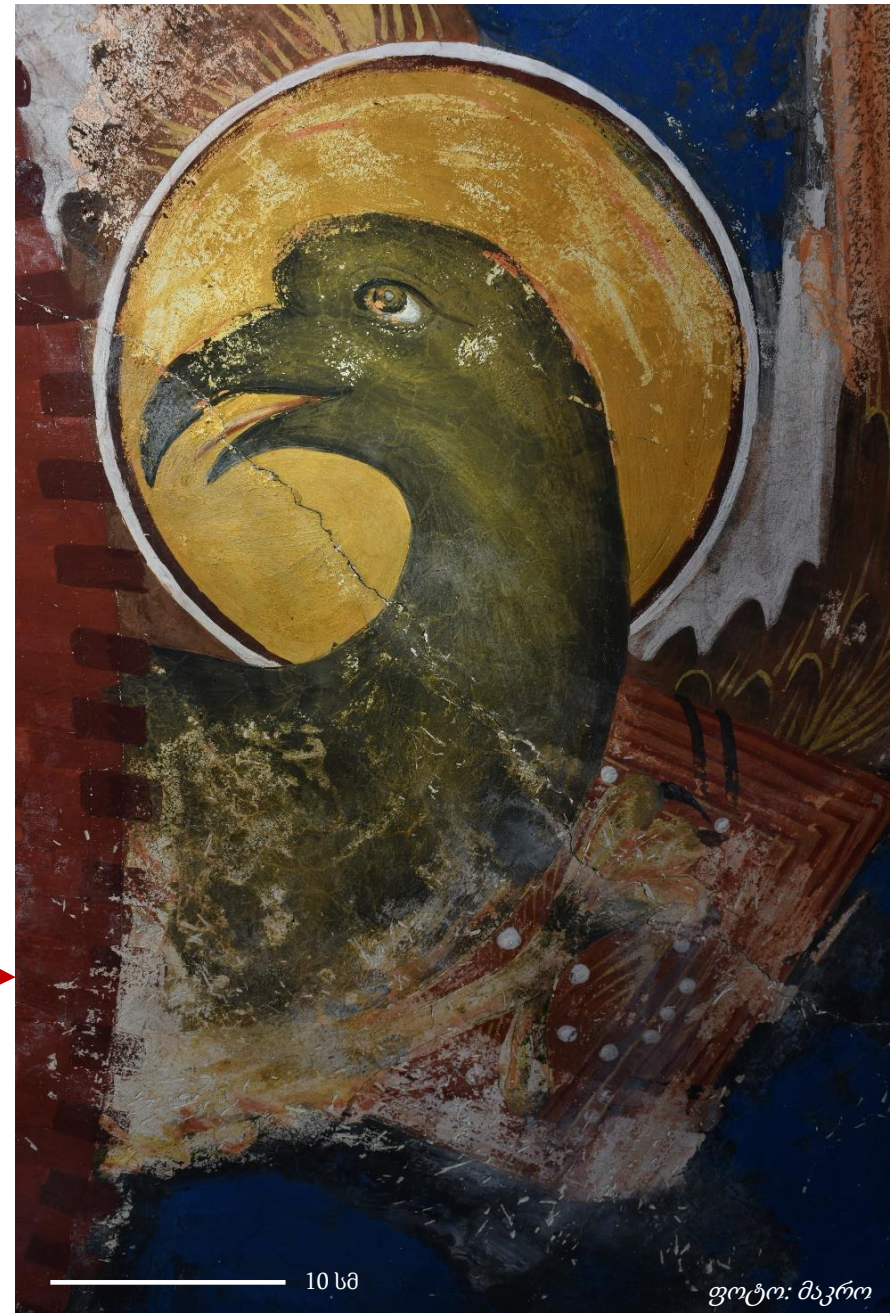
- დაზიანება ნალესობის დრმა
ბზარი (კამარის
გამკვეთი)
- ლოკაცია სამხრეთი მკლავის
კამარა
- სცენა ღვთის დიდება
(ემანუელის
ამაღლება)
- თარიღი აპრილი,
2023 წელი

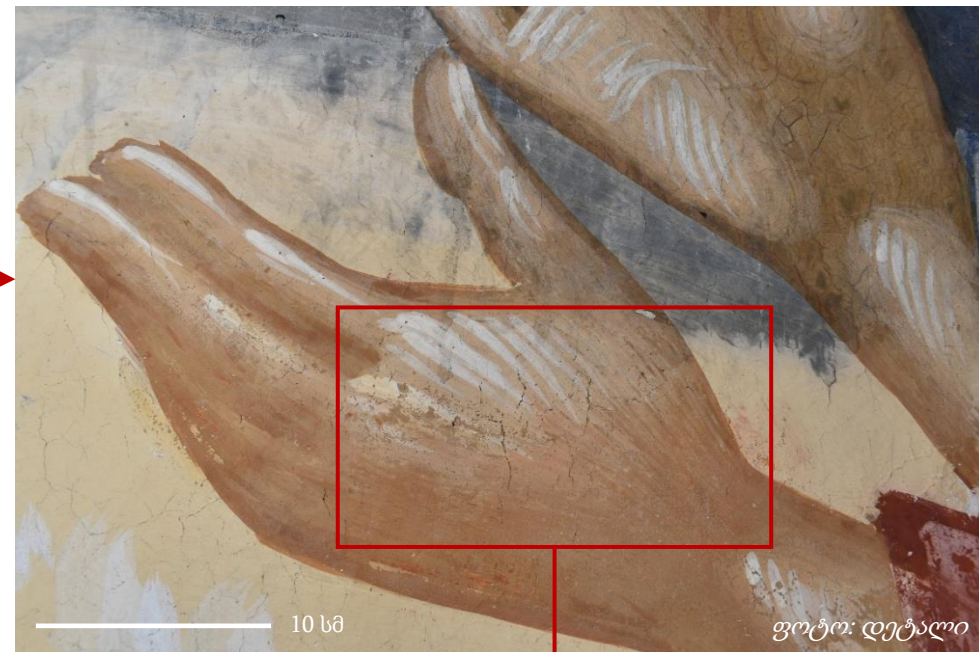
დაზიანება ნალესობის ბადისებრი ბზარები
ლოკაცია დასავლეთი მკლავის დასავლეთი კედელი
სცენა ლოცვა გეთსიმანიაში
თარიღი აპრილი,
2023 წელი

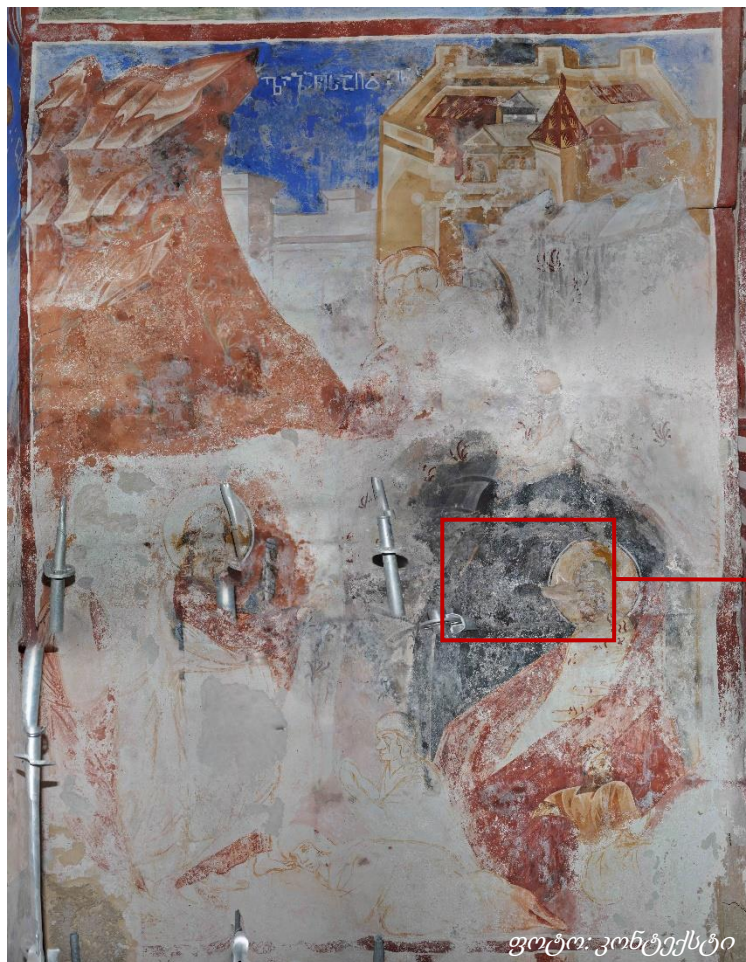
დაზიანება ნალესობის დახურული განშრევა
ლოკაცია ჩრდილოეთ მკლავი, აღმოსავლეთ კედელი
სცენა ლაზარეს აღდგინება
თარიღი აპრილი, 2023 წელი

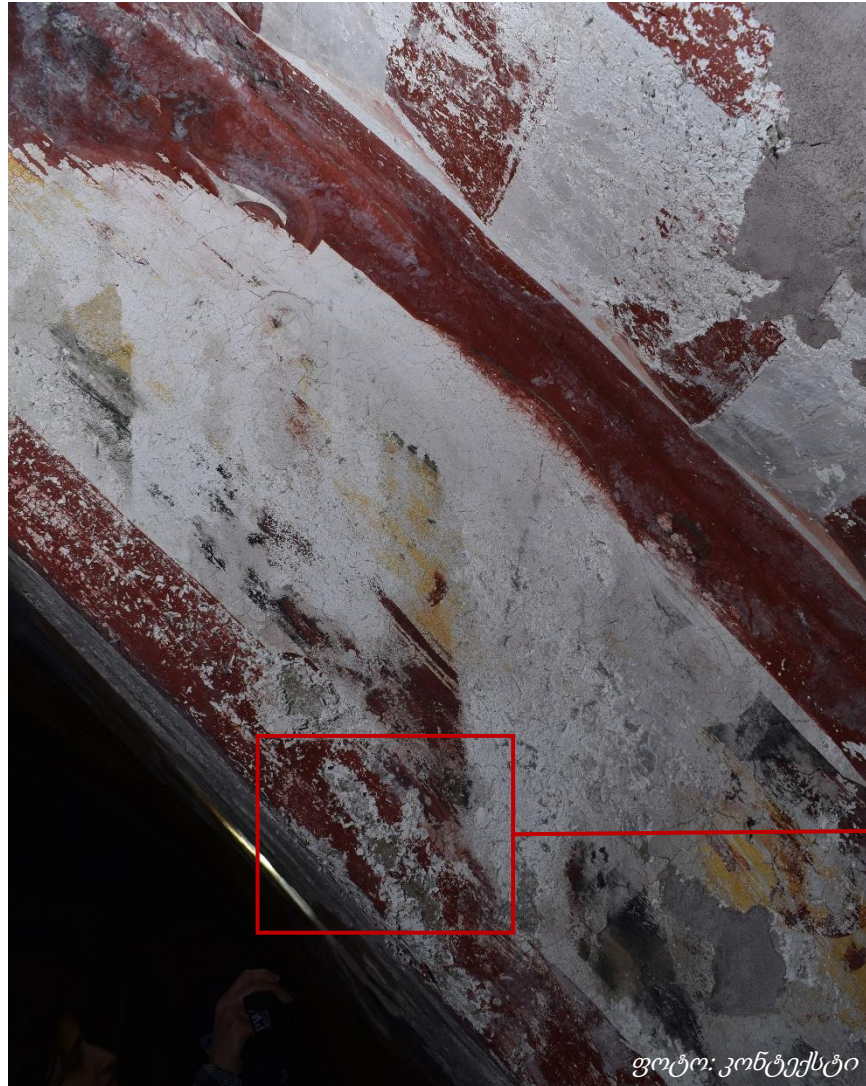
დაზიანება ნალესობის გაფხვიერება
ლოკაცია დასავლეთი მკლავის თალის ჩრდილოეთი ნაწილი
თარიღი აპრილი, 2023 წელი

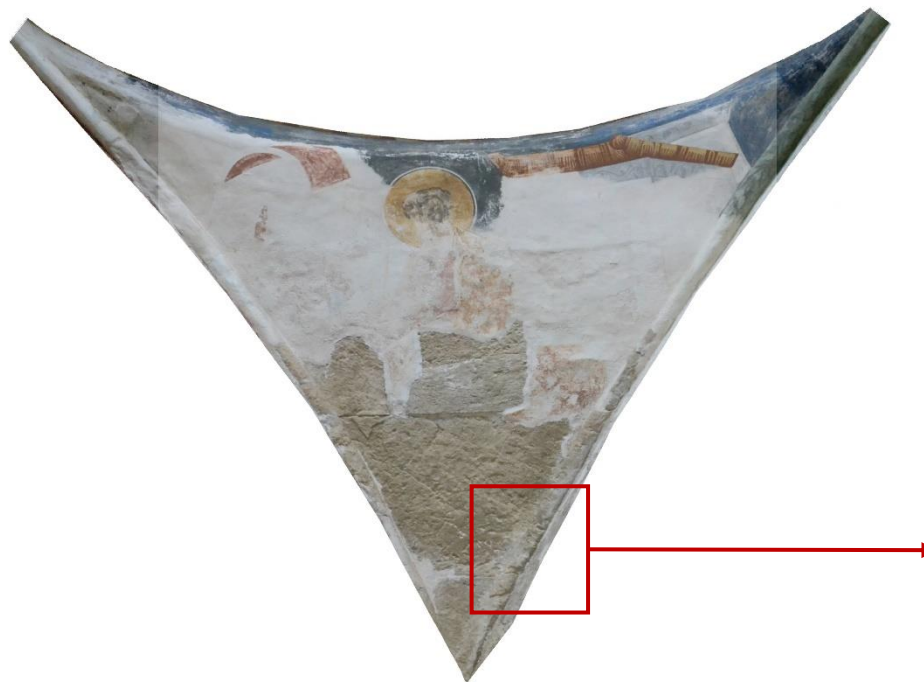
დაზიანება ნალესობის გაფხვიერება
(გამომარილებასთან ერთად)

ლოკაცია ჩრდილო-დასავლეთ აფრა

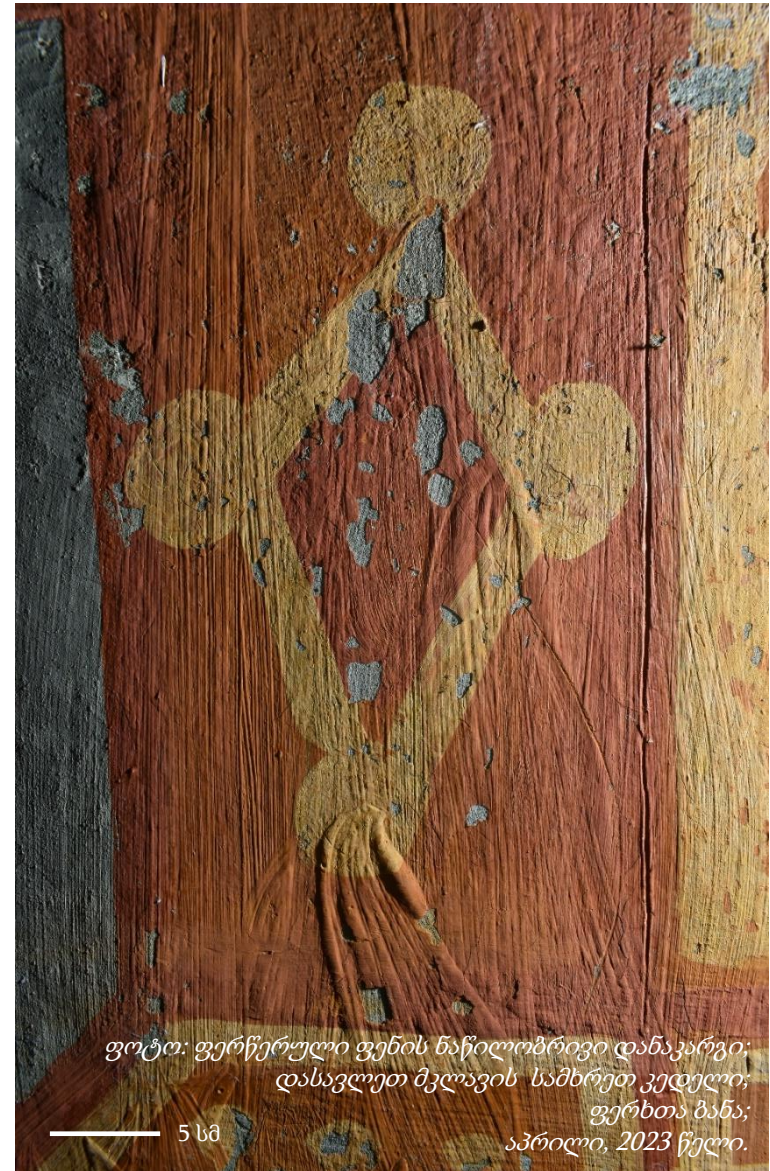
ფერწერული ფენის ნაწილობრივი დანაკარგი სხვადასხვა ხარისხით გავრცელებულია გელათის მხატვრობის საკვლევ მონაკვეთის მთლიან ფართობზე.

ფოტო: ფერწერული ფენის ნაწილობრივი დანაკარგი; დასავლეთ მკლავის სამხრეთ კედელი; ფერხთა ბანა; აპრილი, 2023 წელი.

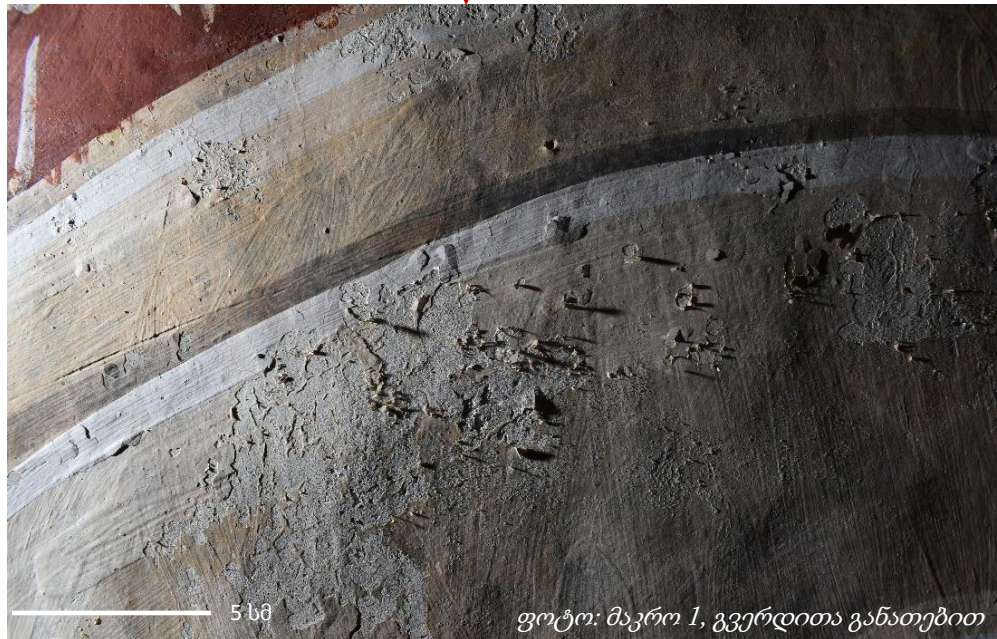
დაზიანება ვერწერული ფენის აქერცვლა
ლოკაცია დასავლეთი მკლავის ჩრდილოეთი კედელი
სცენა ქრისტე კაიფასთან
თარიღი აპრილი, 2023 წელი

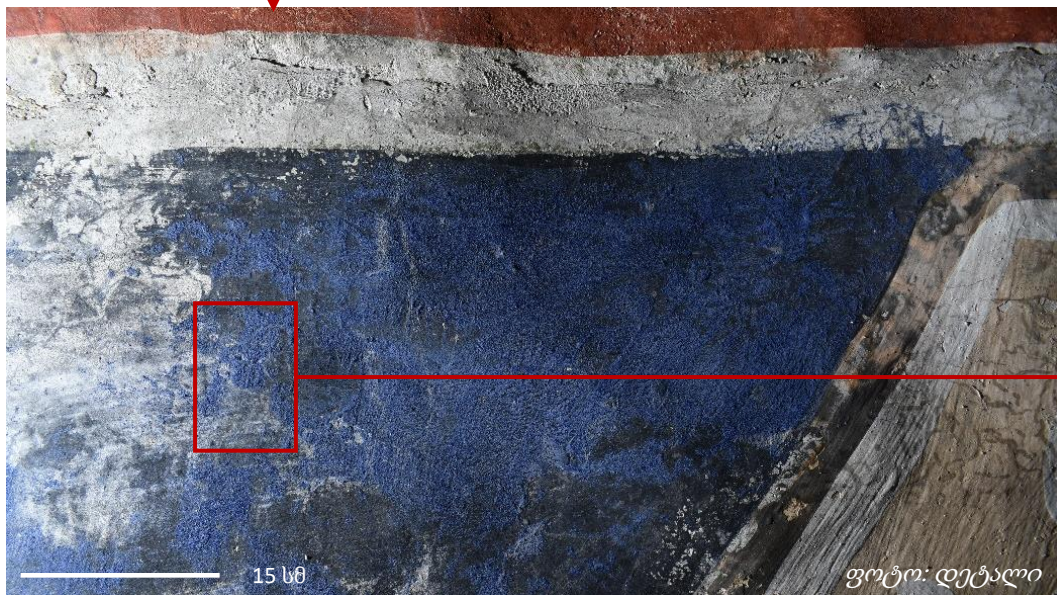
დაზიანება ფერწერული ფენის გაფხვიერება
ლოკაცია დასავლეთი მკლავის სამხრეთი კედელი
სცენა ფერხთა ბანა
თარიღი აპრილი, 2023 წელი

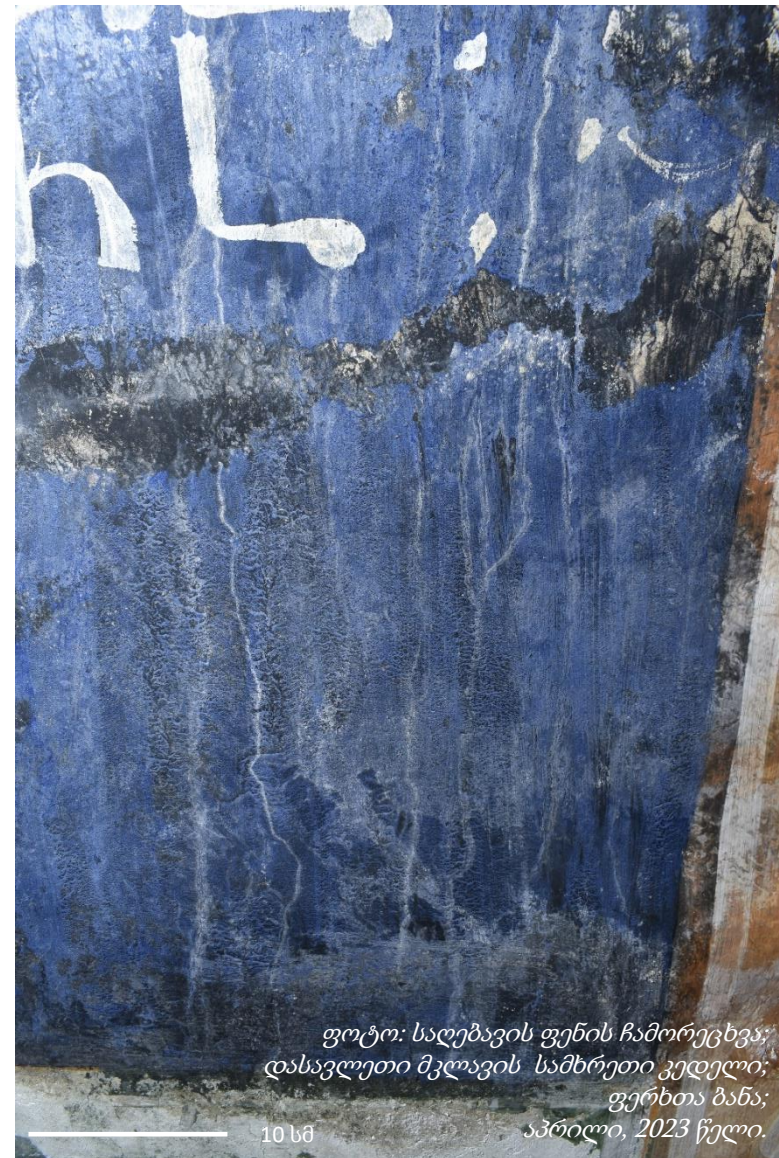
გვხვდება იქ, სადაც ლურჯი ფერია გამოყენებული, უმეტესად ჩანს დასავლეთი მკლავის სამხრეთ კედელსა და ჩრდილოეთი მკლავის დასავლეთ კედელზე.

ფოტო: საღებავის ფენის ჩამორეცხვა;
დასავლეთი მკლავის სამხრეთი კედელი;
ფერბთა ბანა;
აპრილი, 2023 წელი.

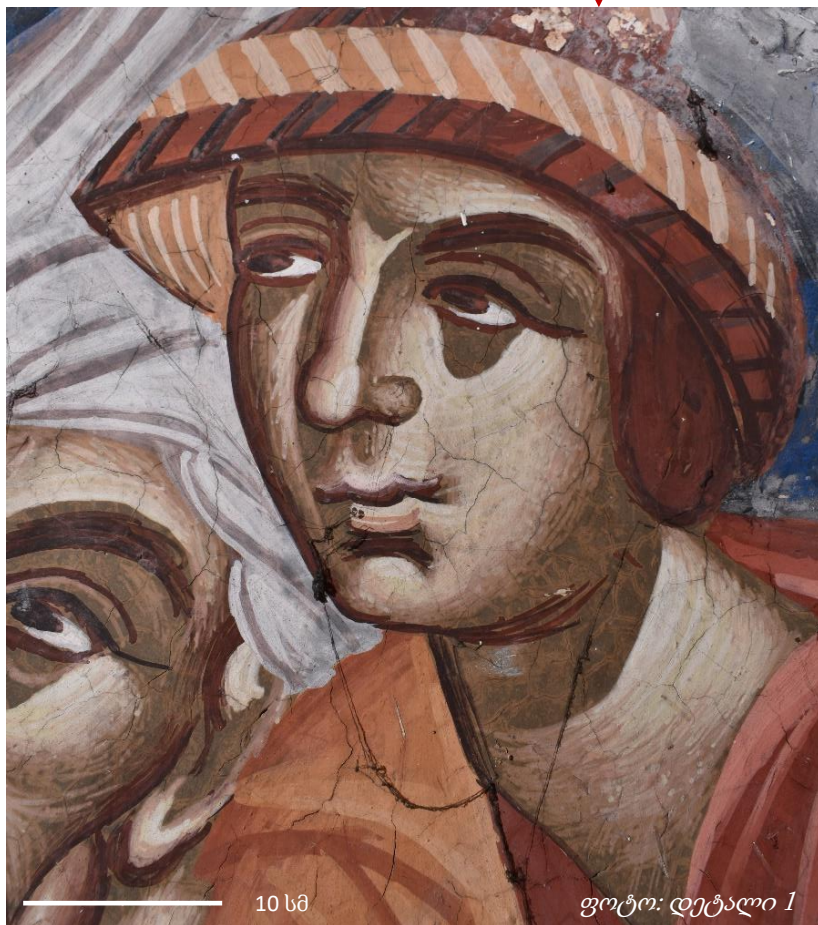
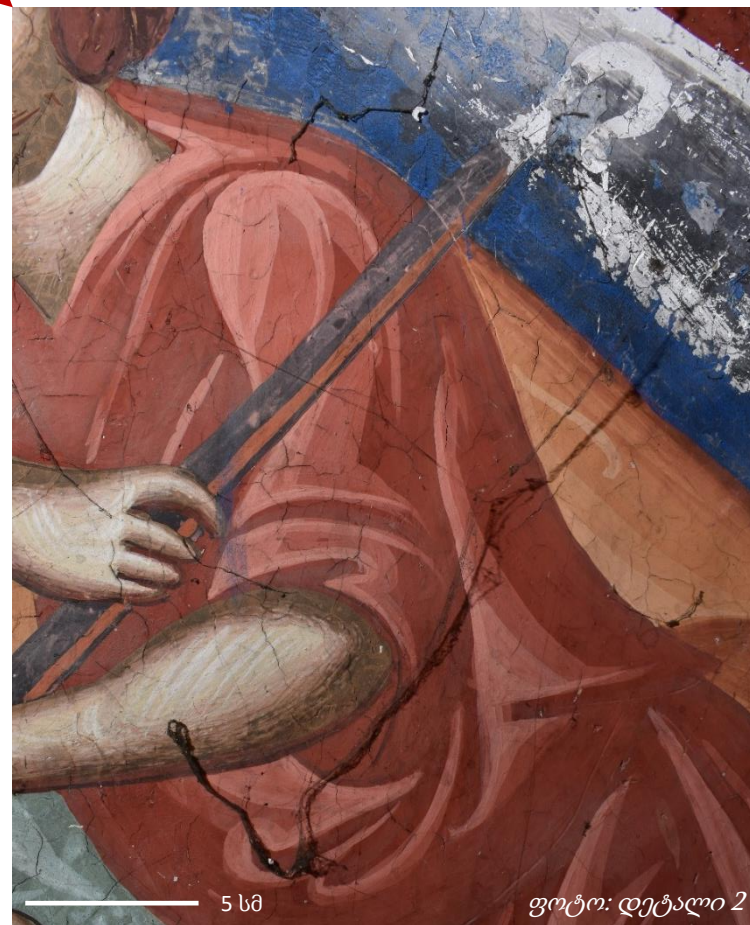
დაზიანება ზედაპირული დაზინძურება
ლოკაცია სამხრეთი მკლავის სამხრეთი კედელი
სცენა შობა
თარიღი აპრილი, 2023 წელი
