გელათის სამონასტრო კომპლექსი

ღმრთისმშობლის შობის სახელობის  
ტაძარი

კედლის მხატვრობის კონსერვაცია

ფიზიკური ჩარევების პროგრამა

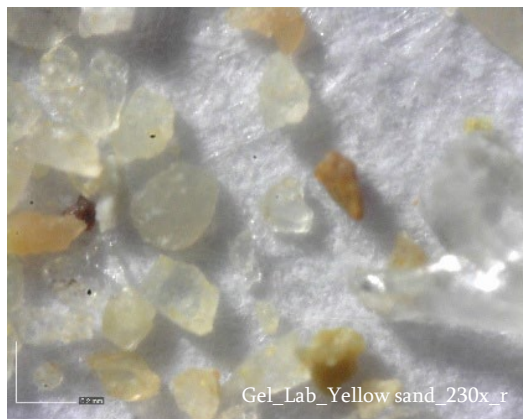
Gel\_Lab\_Yellow sand\_230x\_r

**ფოტოები:** შემავსებელი მასალების გაცრისა და შესწავლის პროცესები  
(ყვითელი კვარცის ქვიშა, შავი პოლიმიქტური ქვიშა და მარმარილოს ფხვნილი) მიკროსკოპის ქვეშ,  
მარილის იონების შემცველობის ტესტირება.

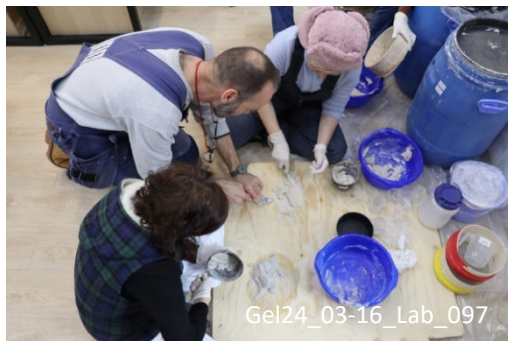
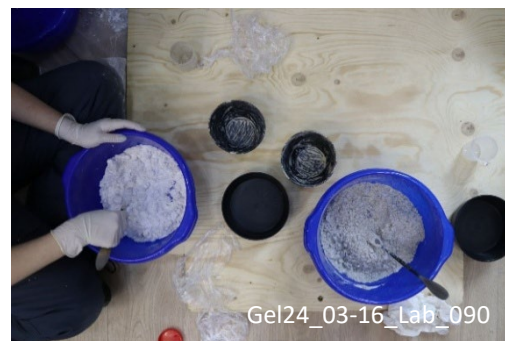
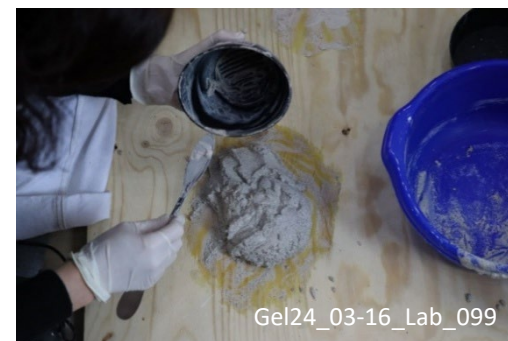
ზევით: სხვადასხვა ტიპის ხსნარების მომზადება შერჩეული კომპონენტებისა და პროპორციების შესაბამისად.

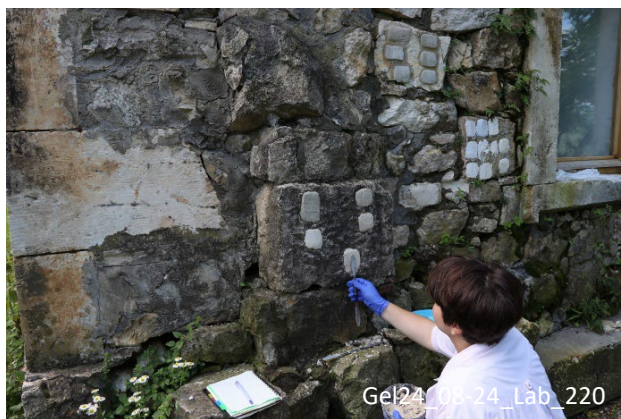
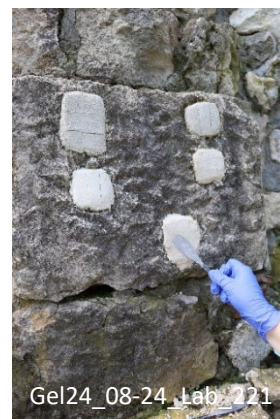
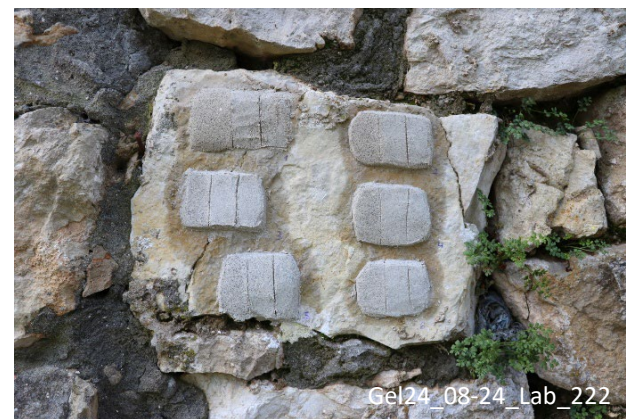
ზევით: ხსნარების დატანა ქვაზე, სამუშაო თვისებების ტესტირებისა და საექსპლუატაციო მახასიათებლების განსასაზღვრად.

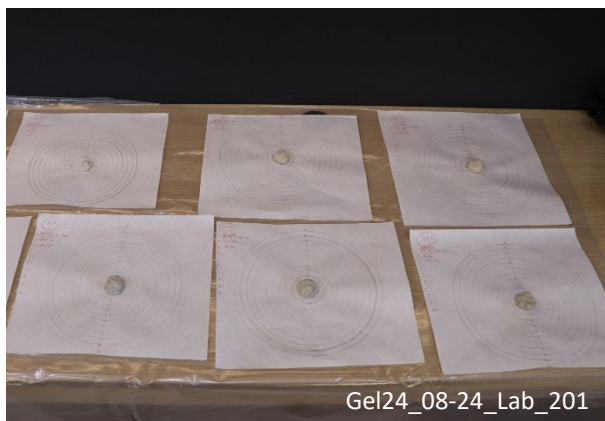
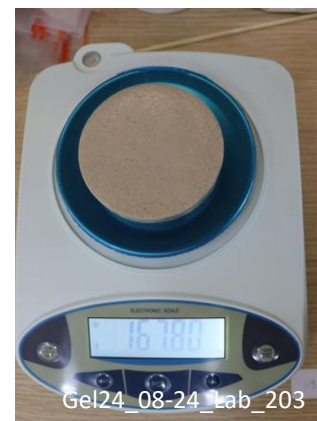
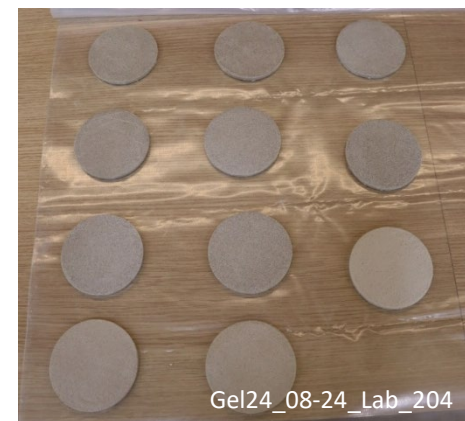
ზევით: ხსნარების ტესტირება წყლის გაშვებაზე, სველ და მშრალ სიმკვრივეზე და კუმულაობაზე.

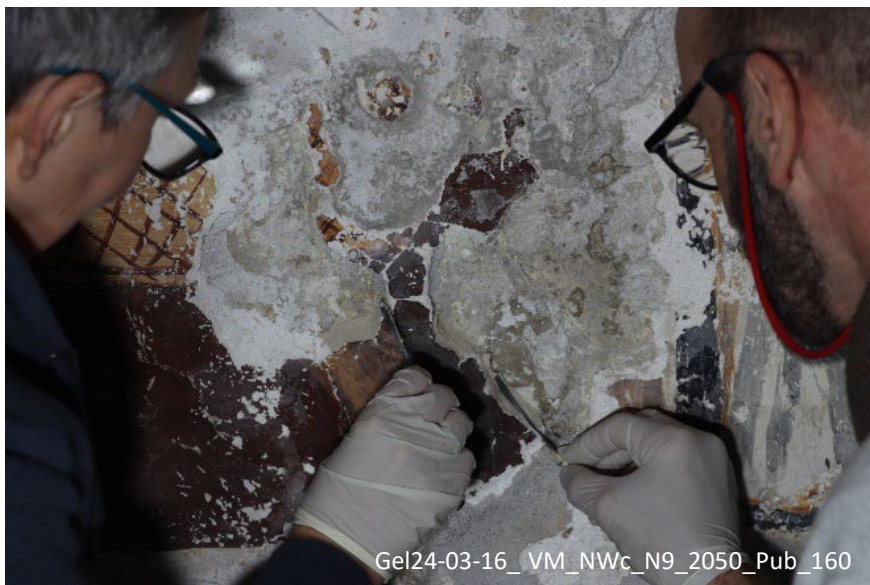
- ნაღესობის  
კიდეების  
შეკვლევა უხეში  
ხსნარით,  
ჩრდილო-  
დასავლეთ  
ეკვდრში,  
მარტი, 2024წ.

ზემოთ და მარჯვნივ: კიდეების გამაგრების ტესტირება, მარტი, 2024წ.  
ქვემოთ: ჩარევა – კიდეების გამაგრება, აპრილი, 2025წ.

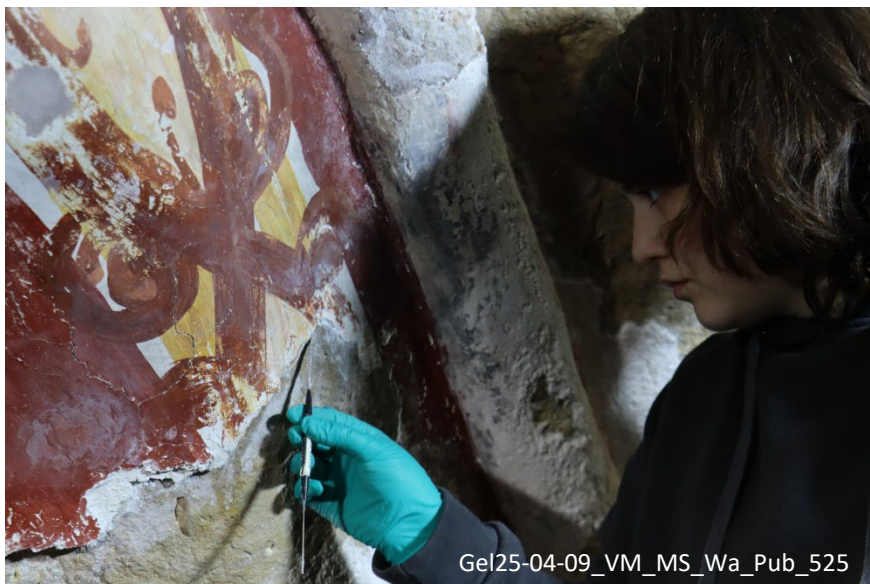
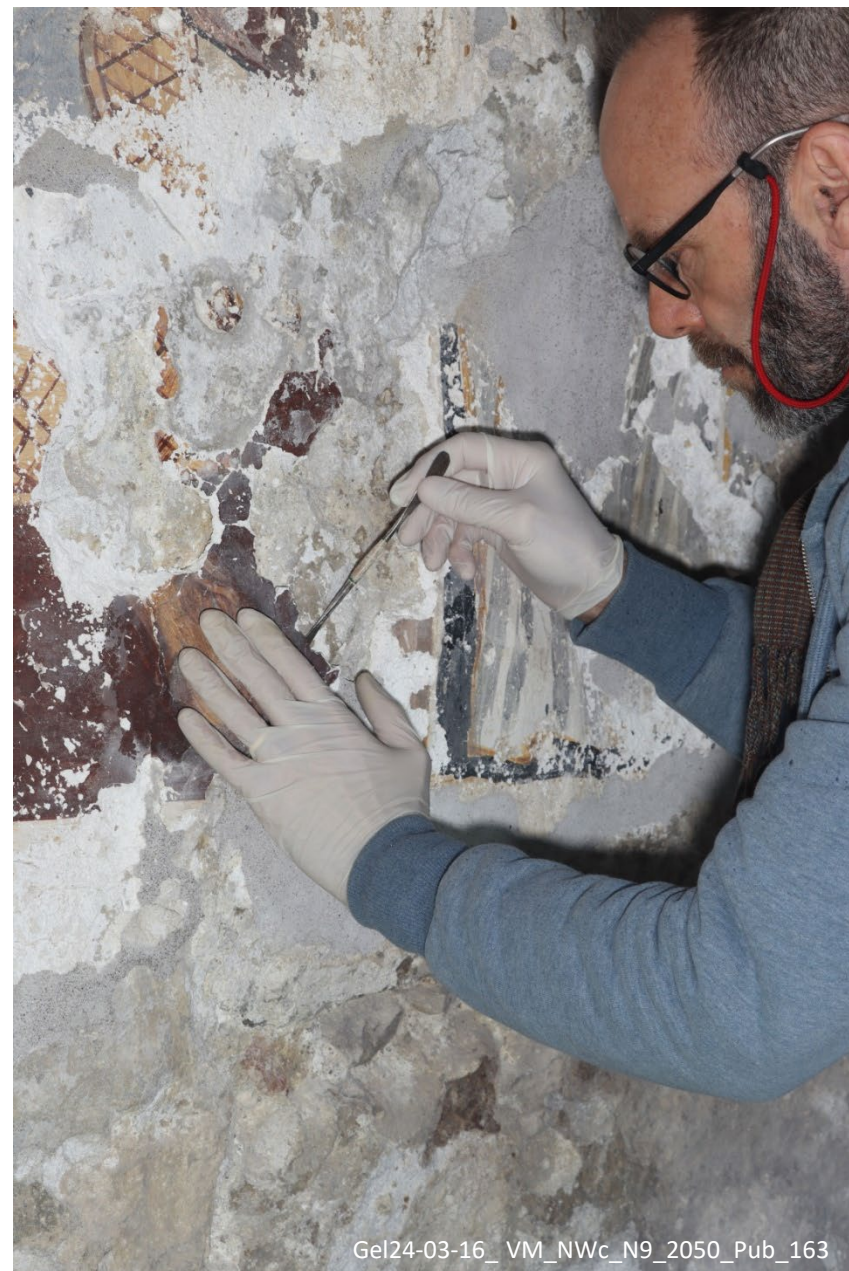
- ნაღესობის  
კიდეების  
შეკვლევა  
წმინდა  
ხსნარით,  
მთავარი  
სივრცის  
დასავლეთ  
თაღში,  
მარტი-  
აპრილი  
2025წ.

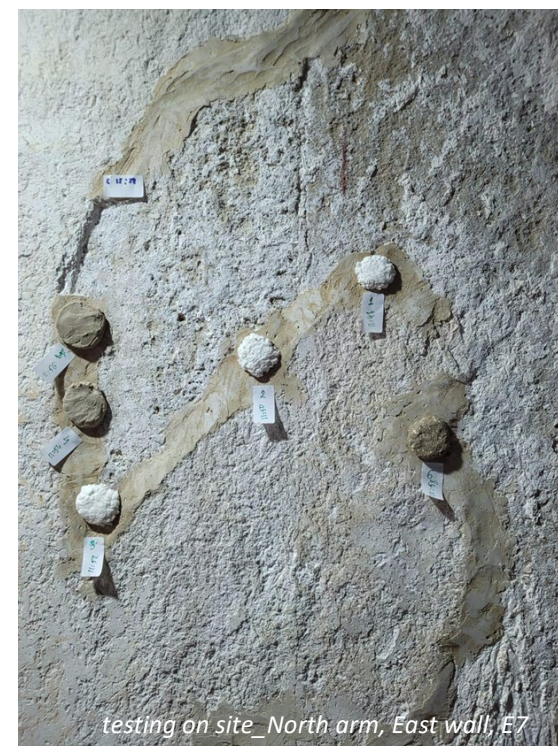
ზევით: წყლის გაშვების ტესტის შედეგის გრაფა ცელულოზებისთვის

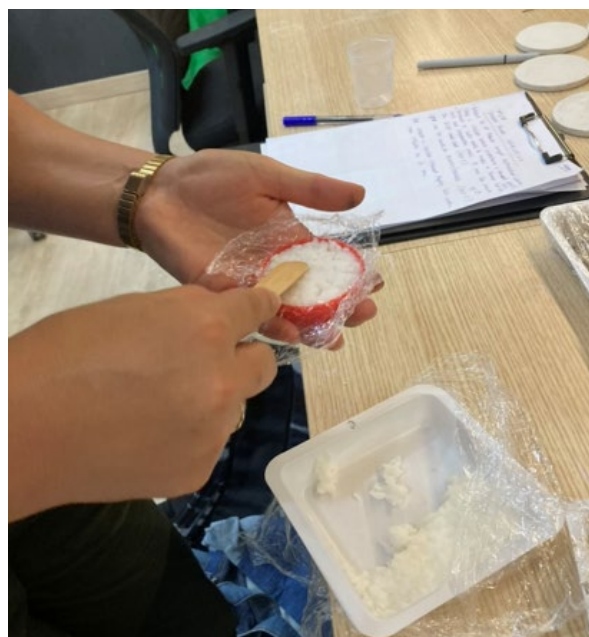
ზევით: პულტიკების მომზადება

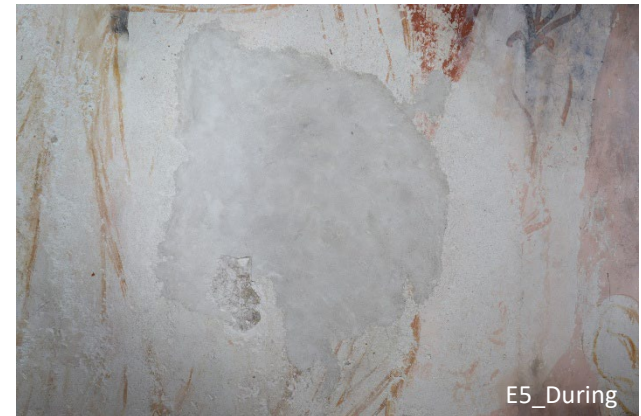
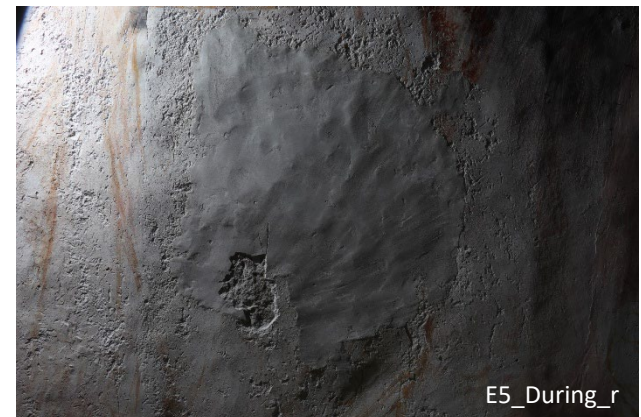
მარცხნივ: კიდეების გამაგრების მოხსნა დარბილების მეთოდით, 2024 წლის ნოემბერი ცენტრში და მარჯვნივ: წინა პერიოდის დროინდელი თაბაშირის შევსება (ჩრ. მკლავი, აღმ. კედელი, სენა E5) და მისი მოხსნა მექანიკურად, 2025 წლის მარტი

წინა პერიოდის ჩარევების შევსებებისა და კიდეების გამაგრების მოხსნა საფენებით დარბილების მეთოდითა და სკალპელის გამოყენებით მექანიკური მეთოდით.

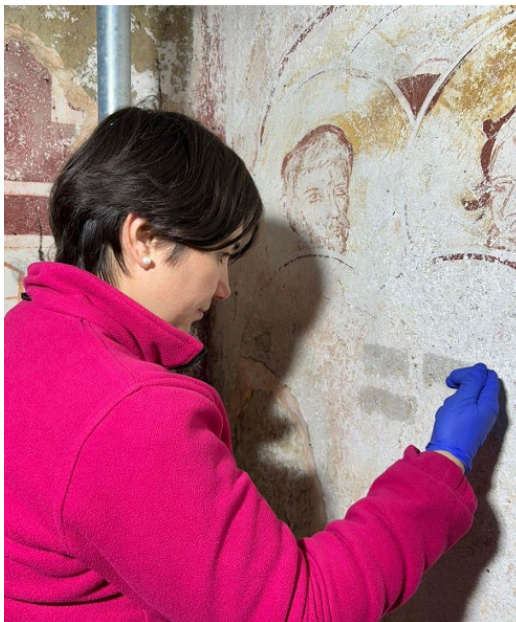
ზევით: სხვადასხვა CaLoSil®–ის ტესტირება, მარტი, 2024წ.

- კონსოლიდაციის სატესტო ცდები (მარტი, 2024წ.):  
სხვადასხვა  
კონსოლიდანტის ტესტირება  
ძეგლზე, რეალურ გარემოში
- კონსოლიდაციის  
მიმდინარე ფიზიკური  
ჩარევები: CaLoSil® NP25–ის  
აპლიკაცია მთავარი სივრცის  
ჩრილოეთ მკლავსა და  
ჩრდილო–დასავლეთ  
აფრაზე.

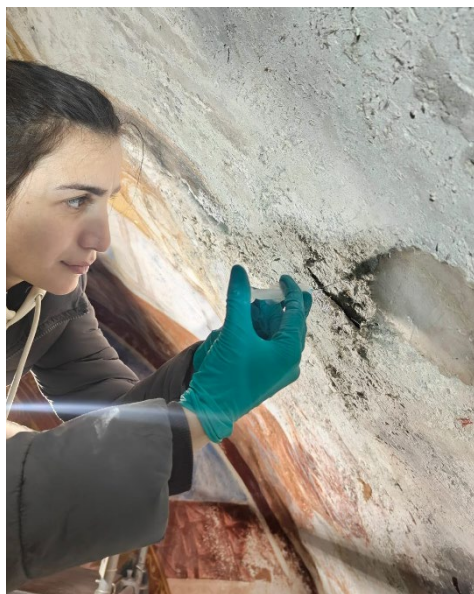
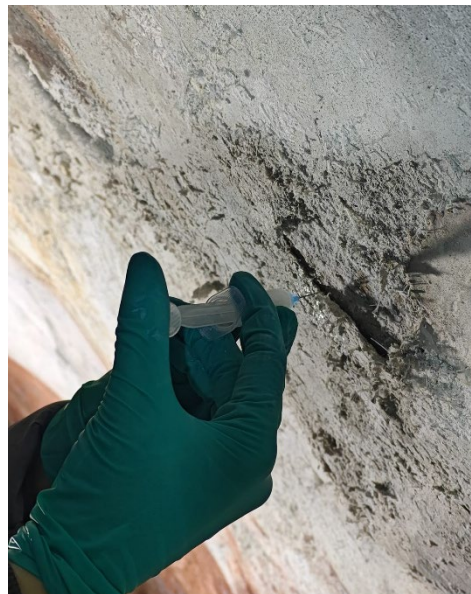
ზევით: ნალესობის კონსოლიდაცია CaLoSil® NP25–ით, დეკემბერი, 2025წ.

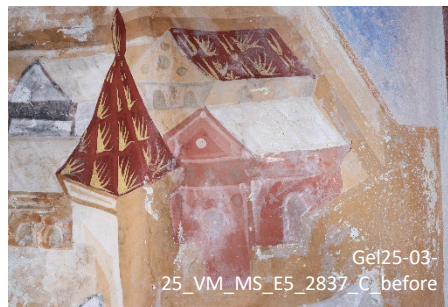
ფერწერის აქერცვლის მქონე ადგილებზე ვხვდებით მარილის ქერქს და ნაფიფქს.

ფოტოები: კონტექსტისა და დეტალის ფოტოები აქერცვლილი ფერწერული ფენის გამაგრებამდე და შემდეგ

მკურნალობა მიმდინარეობდა ინდივიდუალურად – აქერცვლები დასტაბილურდა, ამავედროულად ნაწილობრივ დარბილებული მარილის ქერქები ფრთხილად მოიხსნა სკალპელისა და ფუნჯის გამოყენებით.

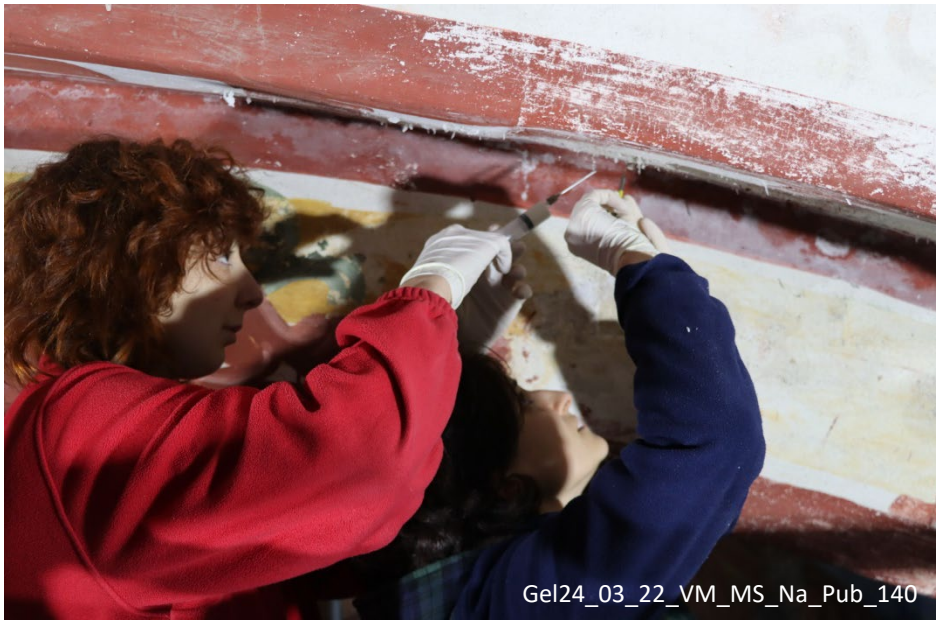
Gel24\_03\_22\_VM\_MS\_Na\_Pub\_140

ზევით: მიკრო-ჩასხმის აპლიკაცია პიპეტით, დასავლეთი მკლავი, კამარა. დეკემბერი, 2024წ.

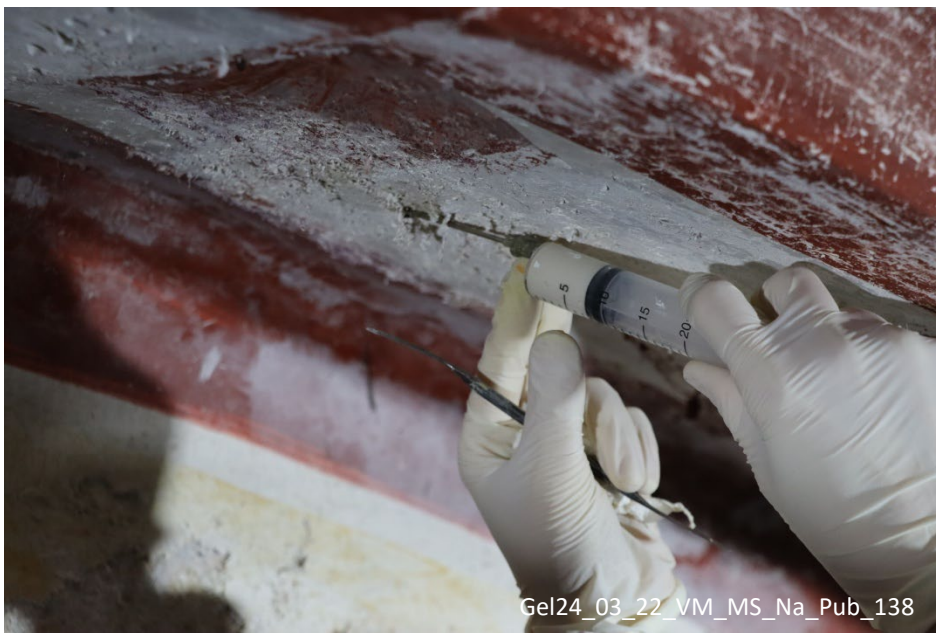
Gel24\_03\_22\_VM\_MS\_Na\_Pub\_138

ზევით: მიკრო-ჩასხმა შპრიცის გამოყენებით, მარტი, 2024წ.

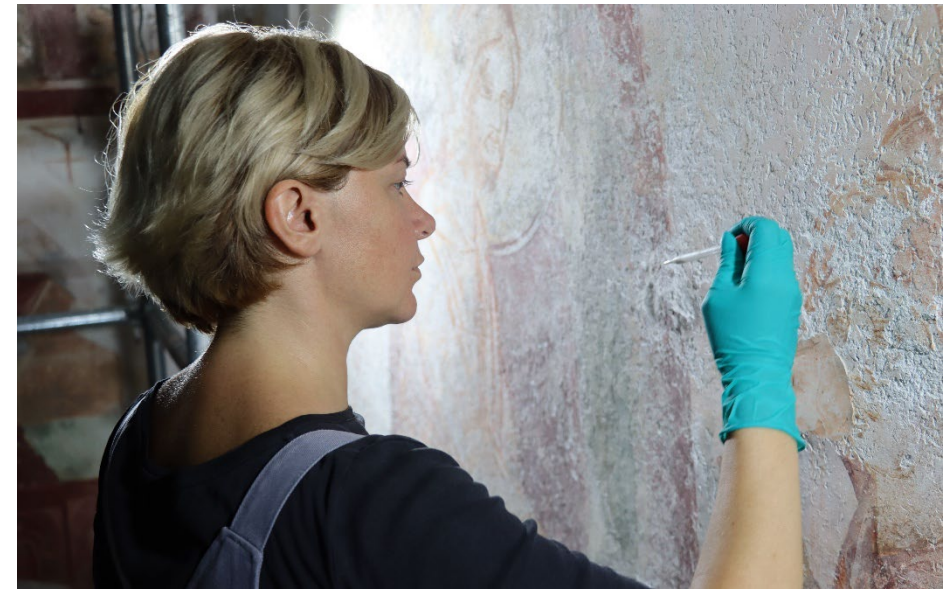
ზემოთ: მიკრო-ჩასხმა პიპეტის გამოყენებით, ივლისი, 2024წ.

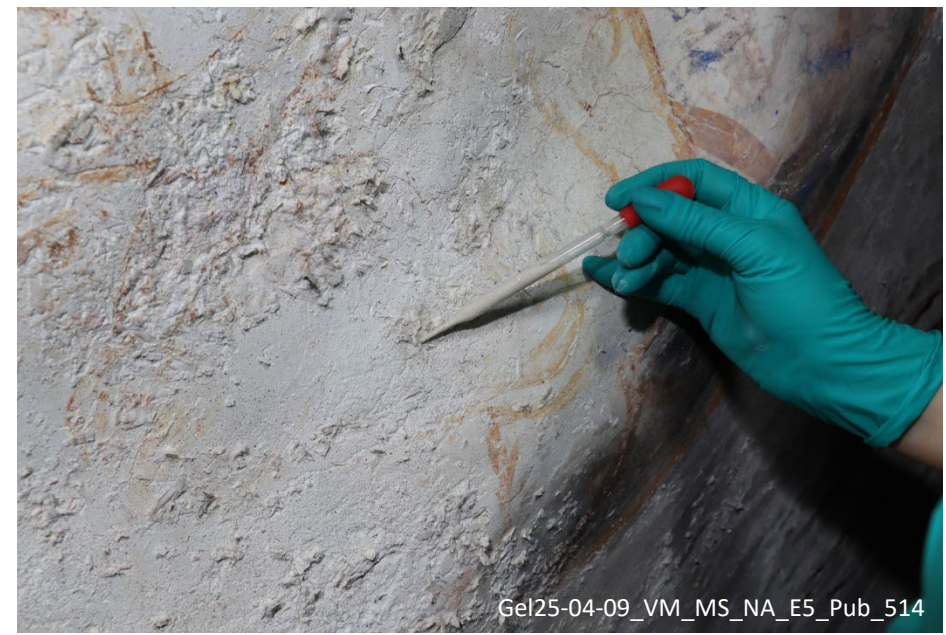
Gel25-04-09\_VM\_MS\_NA\_E5\_Pub\_514

ზემოთ: მიკრო-ჩასხმა პიპეტის გამოყენებით, აპრილი, 2025წ.

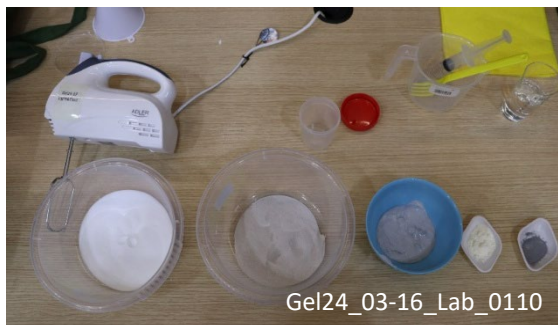
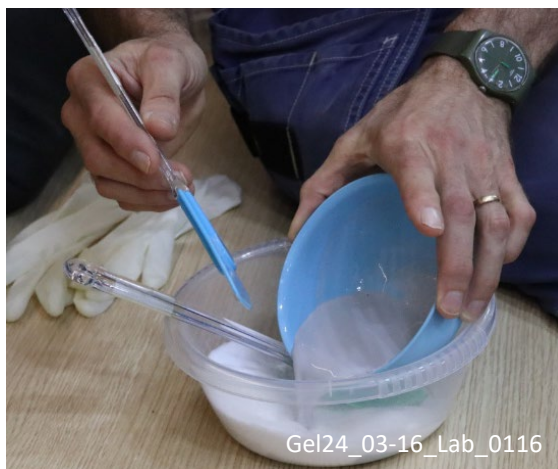
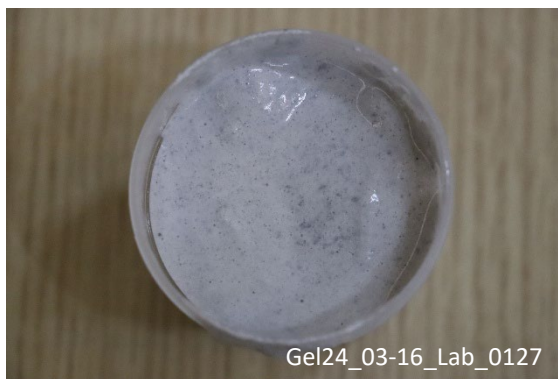
ზევით: ჩასასხმელი ხსნარის მომზადების პროცესი

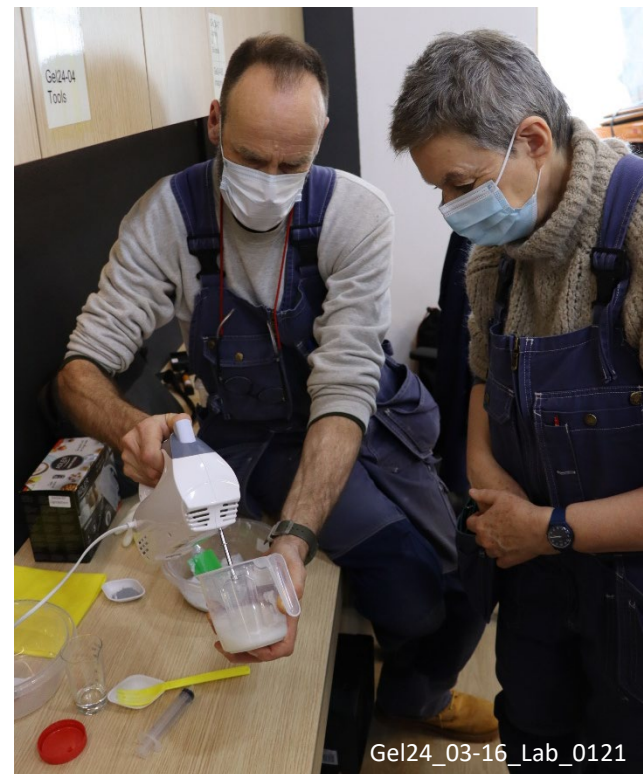
ზემოთ: ხსნარის თანაფარდობა

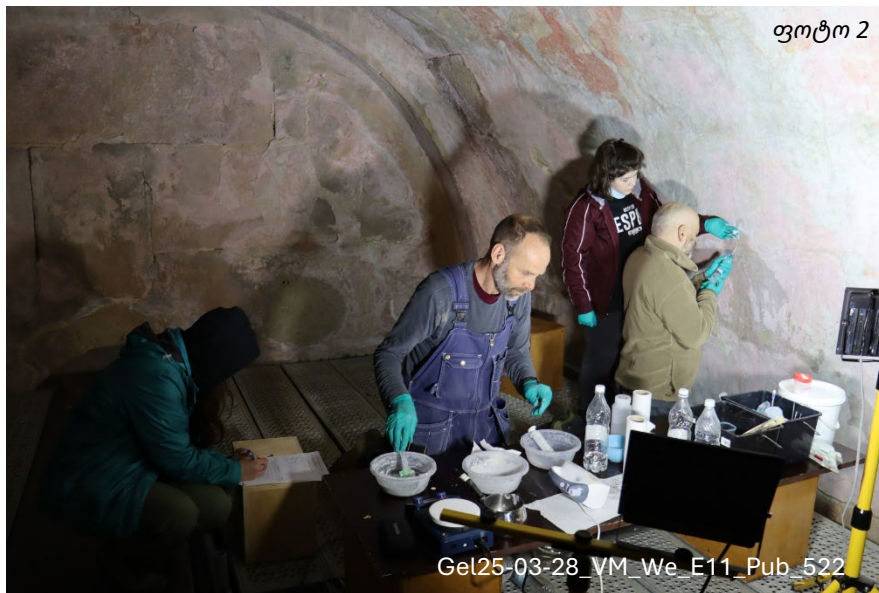
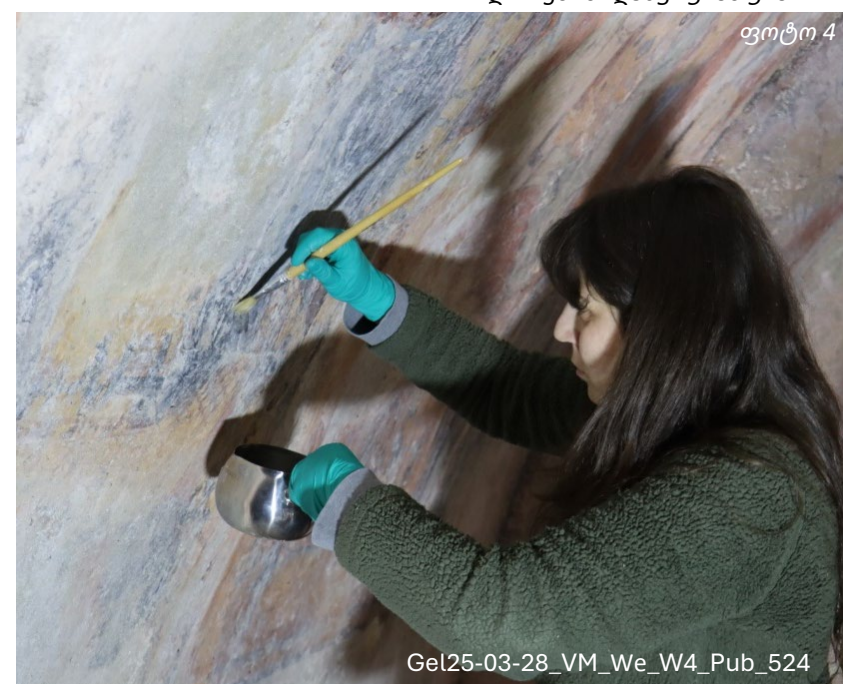
### ფოტოებზე ასახულია:

1. შეფასება, დოკუმენტირება და მკურნალობის არეალის შერჩევა;
2. მკურნალობისათვის საჭირო სამუშაო სივრცის ორგანიზების პროცესი;
3. ლაბორატორიაში მომზადებული ხსნარის/გრანულის ხელახლა შერევა;
4. ზედაპირის დროებითი გამაგრება – ციკლოდოდეკანის ფუნჯით დატანა ნალესობის ზედაპირზე, ბზარების დროებით დახურვისთვის.

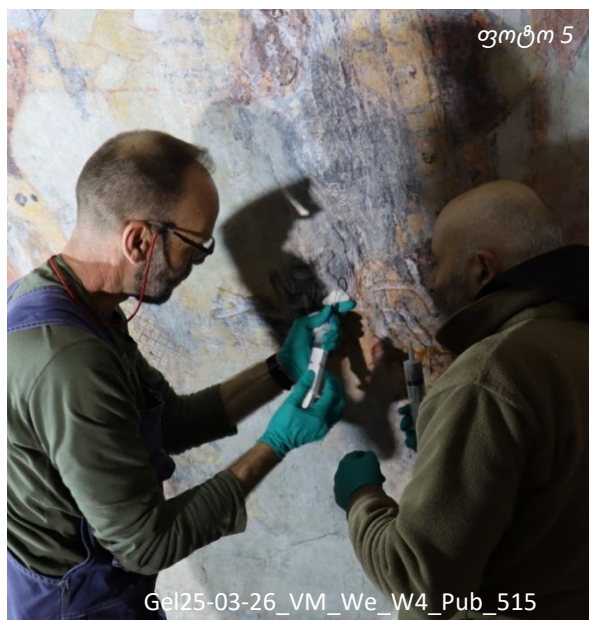
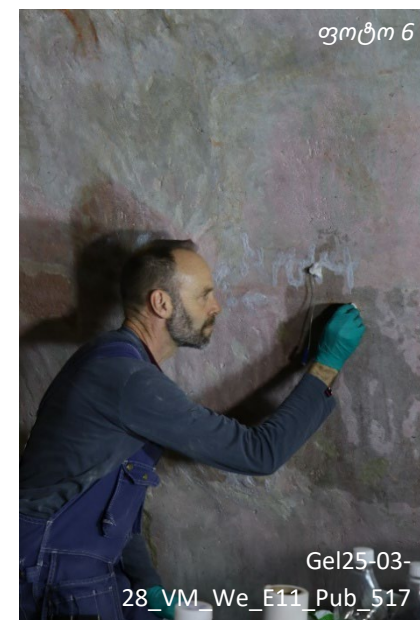
ზემოთ ფოტოებზე ასახულია: 5. წინასწარი დასველება. 6. ჩასხმის პროცესი შპრიცისა და კათეტერის გამოყენებით; ნართექსი, მარტი-აპრილი, 2025.

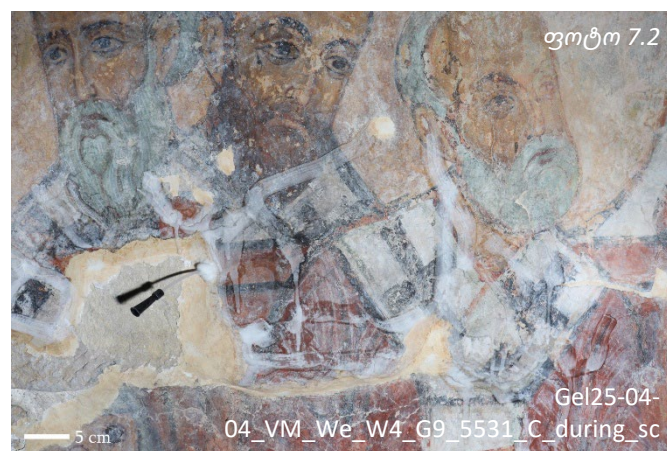
ზემოთ ფოტოებზე ასახულია 7. შეფასება და დოკუმენტირება: ჩასხმის ზონის მონიტორინგი ინფრარკითული თერმოგრაფიის გამოყენებით, კედლის ტემპერატურის ცვლილებებისა და შრობის პროცესის დასაფიქსირებლად; ნართექსი, მარტი-აპრილი 2025.

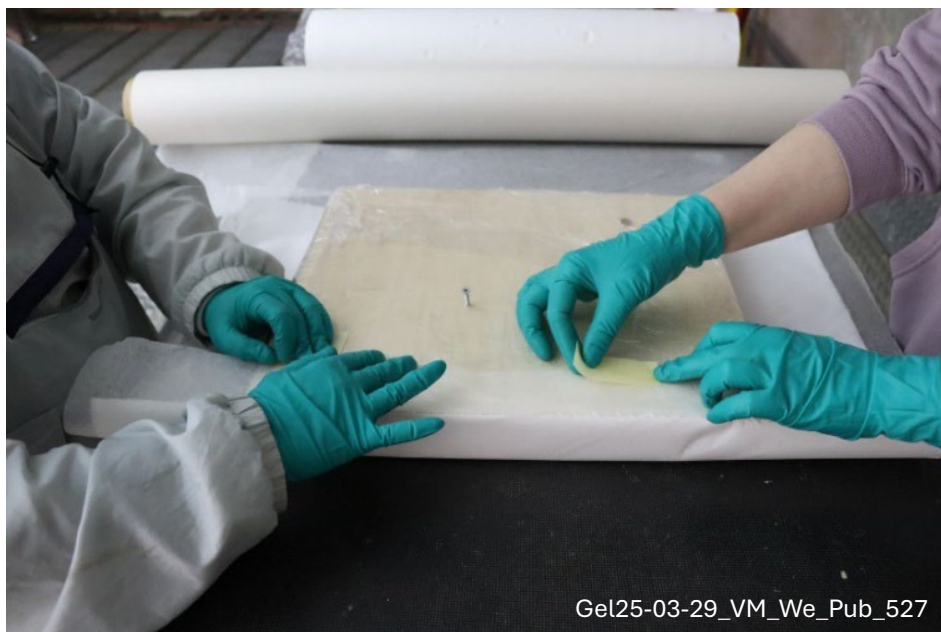
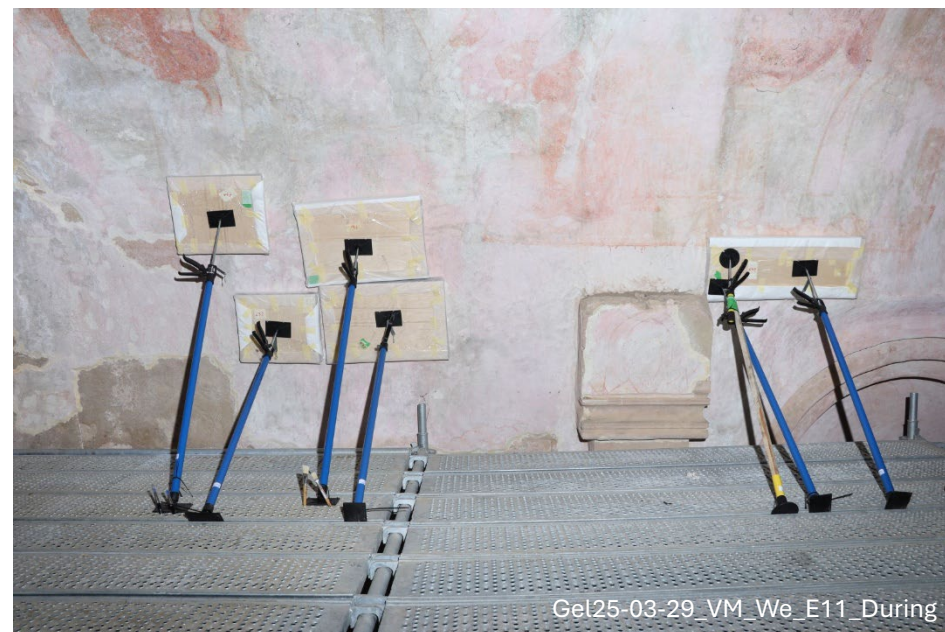
### ფოტოებზე ასახულია:

#### 8. პრესების დაყენება –

პრესების მომზადება და მონტაჟი ჩასხმის ადგილის შრობის პროცესში გამოსული მარილების „დაჭერის“/ადებისა და განშრევებული ფრაგმენტების ადჰეზიის პროცესის ხელშეწყობისათვის; ნართესი, მარტი-აპრილი 2025.

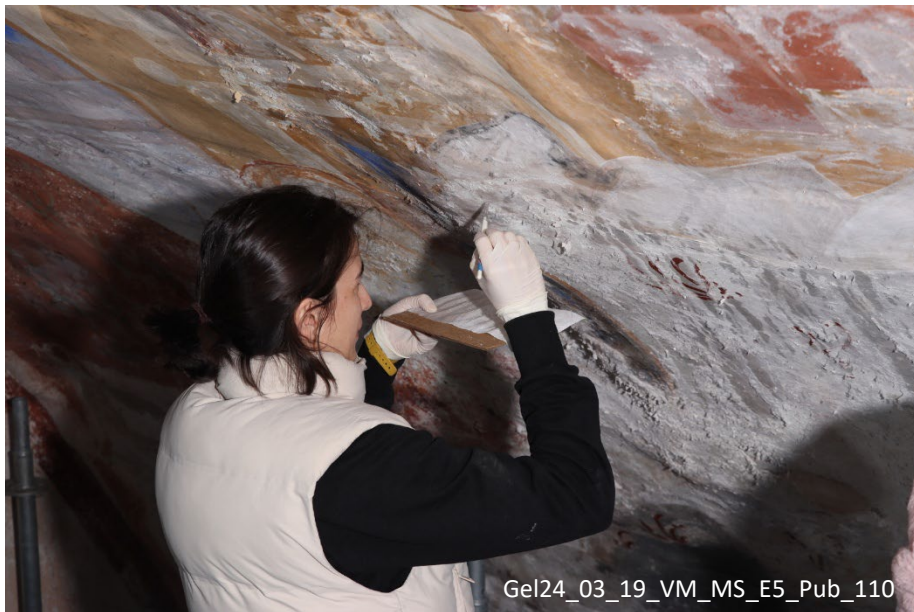
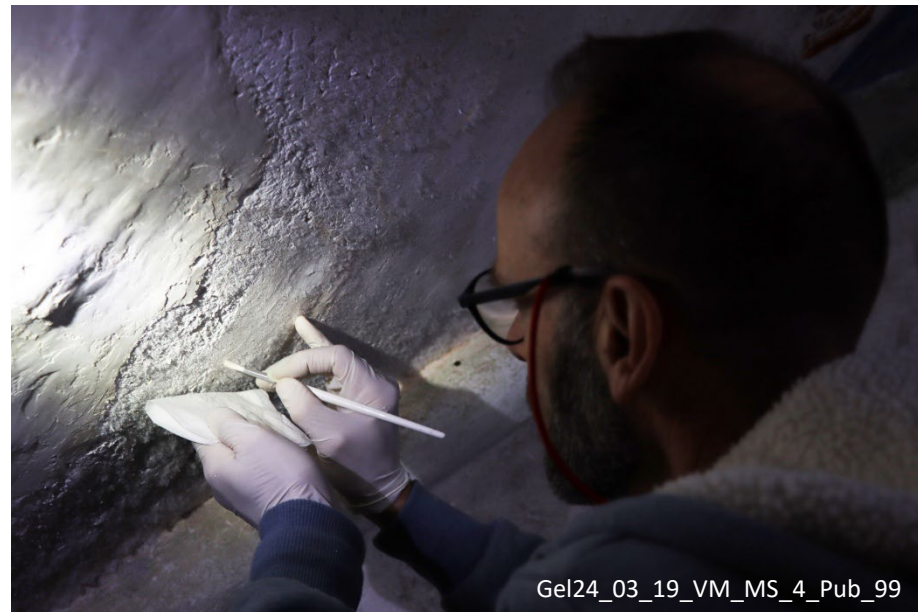
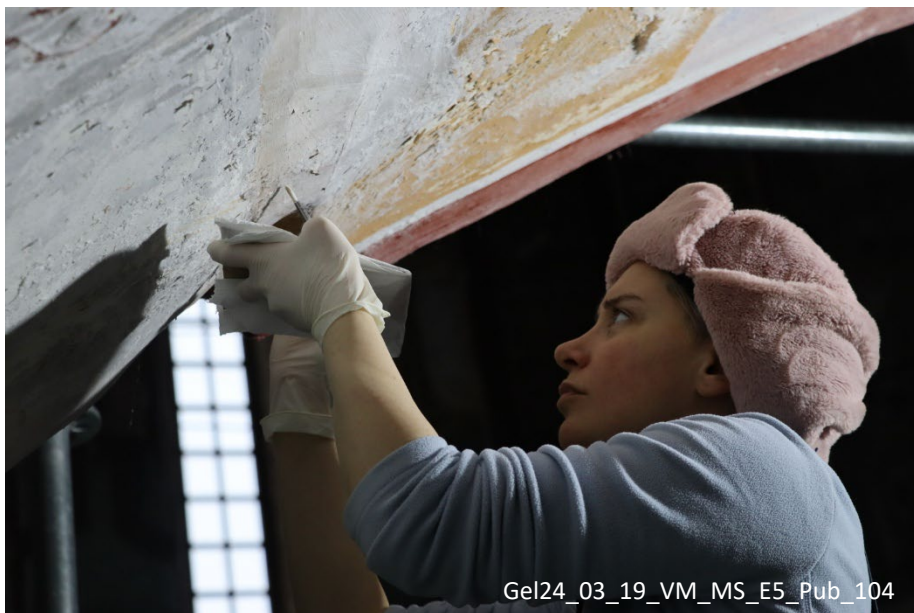
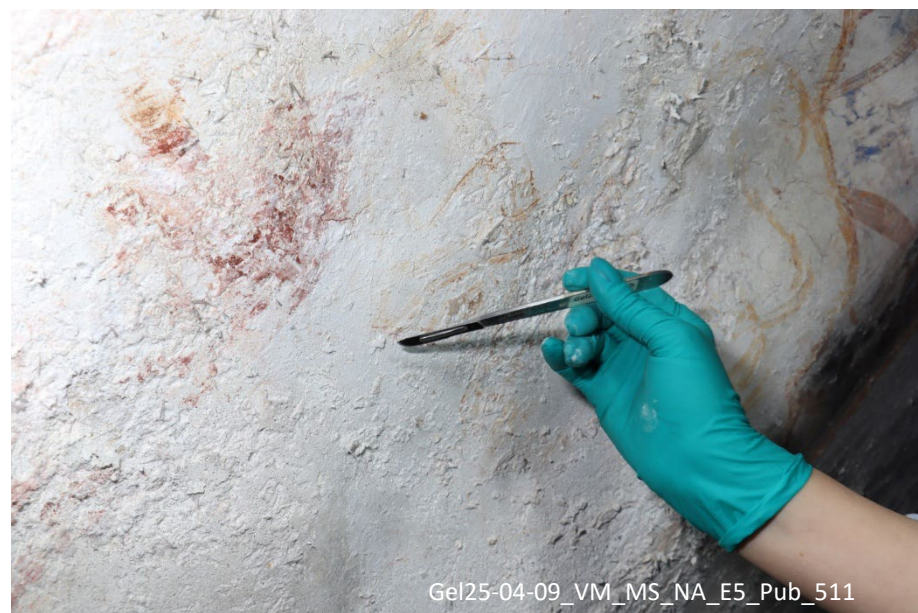
ფოტოებზე ასახულია: მარილის მექანიკური მოხსნის პროცესი ფუნჯისა და სკალპელის მეშვეობით. მარტი, 2024 – აპრილი, 2025

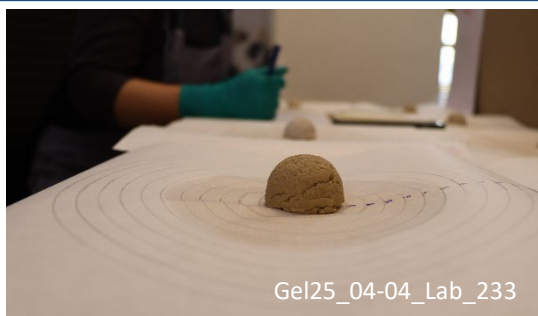
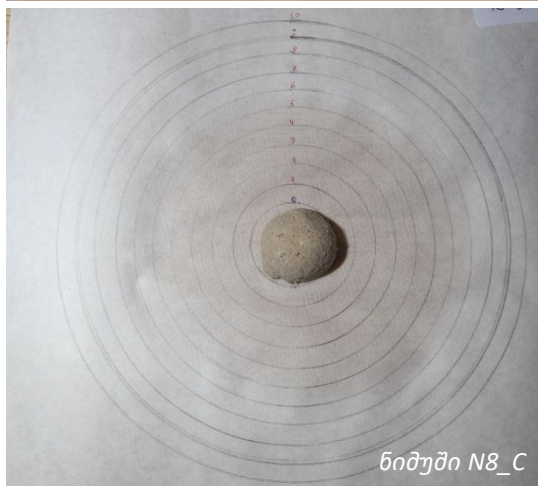
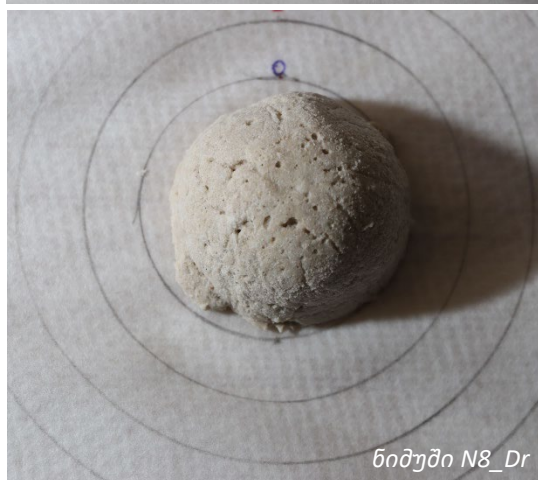
ზემოთ: წყლის გაშვების ტესტები

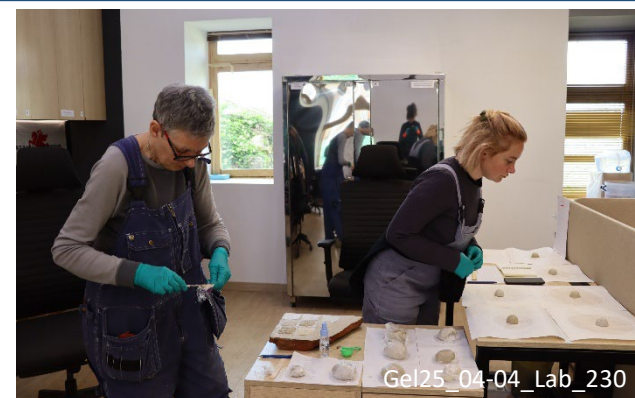
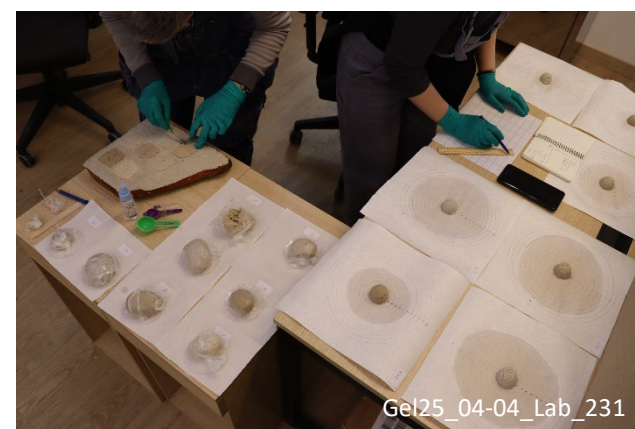
Right: Preparation of mixtures and testing process

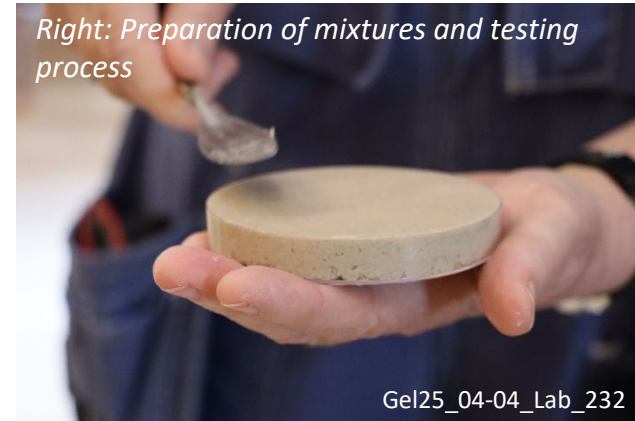
ზემოთ: საფენების მოშაადება ტესტირებისათვის

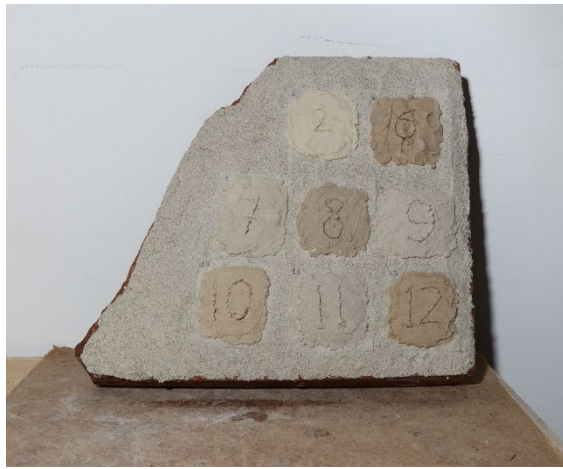
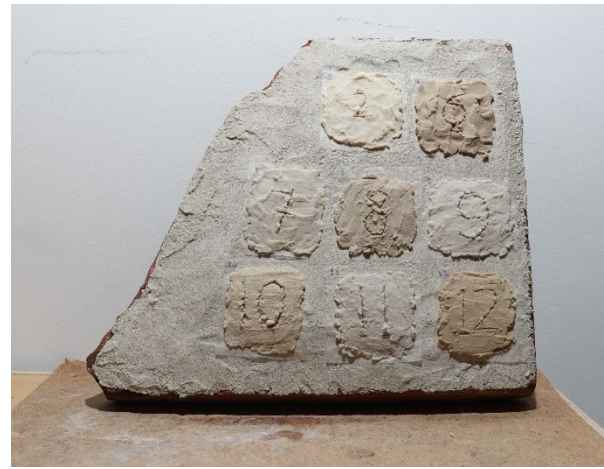
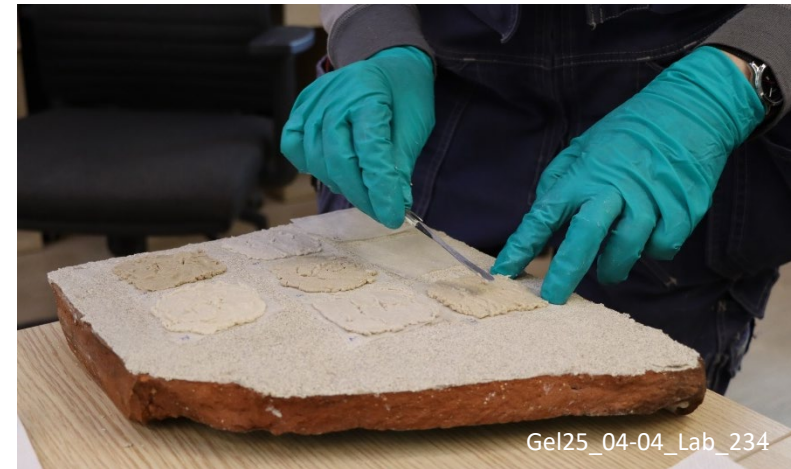
ზემოთ: საფენის აპლიკაცია კირის ბაზაზე დაშლადებული ხსნარის რეპლიკაზე

**ფოტოები ასახავს  
ლაბორატორიულ  
ცდებს:**

- საფენების აპლიკაცია ნალესობის რეპლიკაზე
- მათი ქცევის შეფასება რამდენიმე დღის განმავლობაში – შრობის პროცესი, კუმულაცია, მოჭიდების უნარი
- საფენის მოხსნის პროცესისა და რეპლიკის მდგომარეობის შეფასება

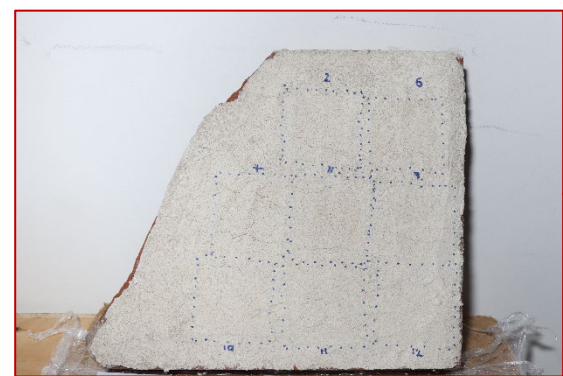
ზემოთ: საფენების მოხსნა რამდენიმე დღის შემდეგ, მოხსნის პროცესის, საფენისა და რეპლიკის მდგომარეობის შეფასება, IRT კამერით

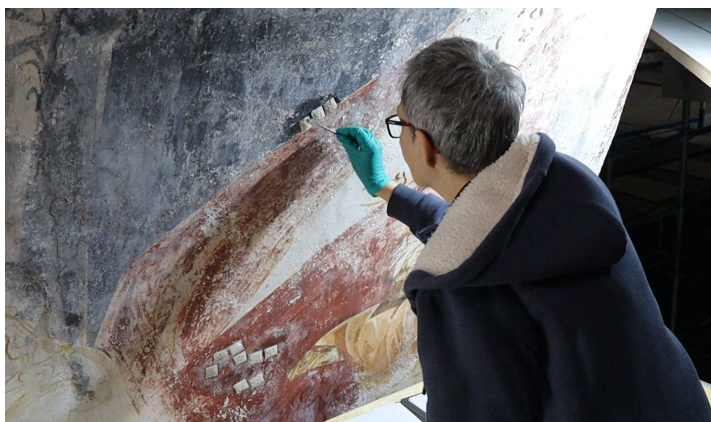
- ლაბორატორიული ცდების შედეგების მიხედვით შერჩეული საფენების აპლიკაცია კედლის მხატვრობაზე (მთავარი სივრცე, ჩრდილოეთ მკლავი, აღმოსავლეთი კედელი) და მათ ქვევასა და შედეგიანობაზე დაკვირვება
- საცდელი მონაკვეთის მონიტორინგი და მეთოდოლოგიის განვითარების შემდგომი ეტაპისთვის დოკუმენტირება

ზემოთ: საფენების აპლიკაციის პროცესი

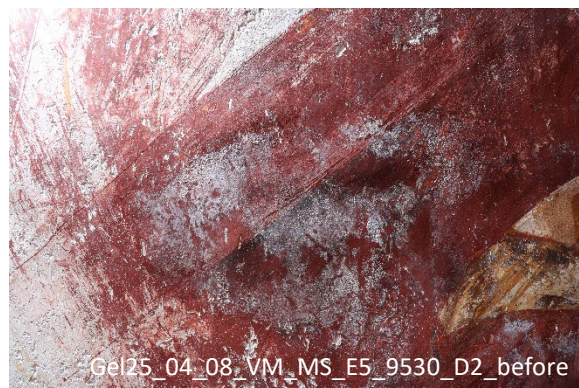
ზემოთ: მარილების ექსტრაქციის  
სატესტო მონაკვეთი 1

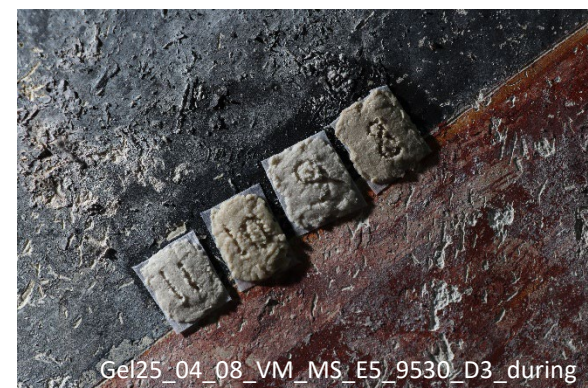
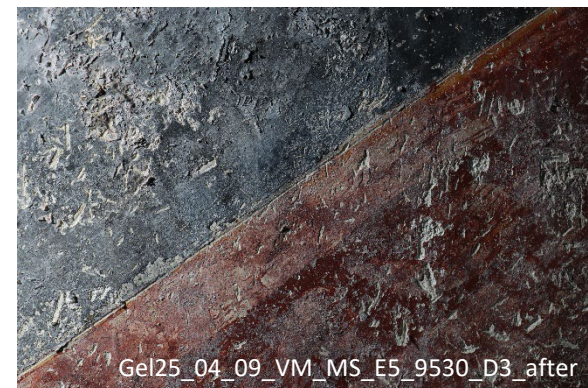
ზემოთ: მარილების ექსტრაქციის  
სატესტო მონაკვეთი 2

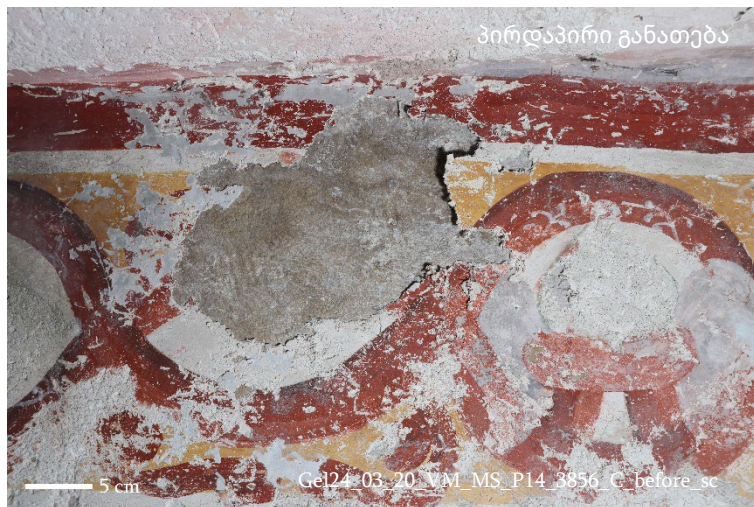
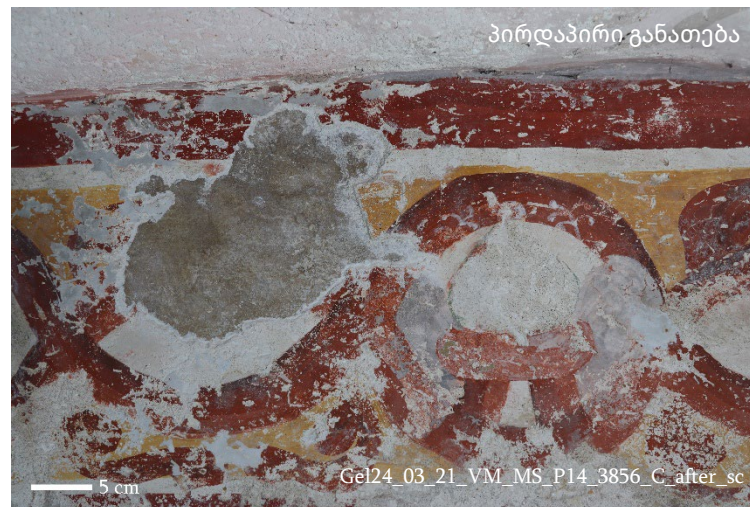
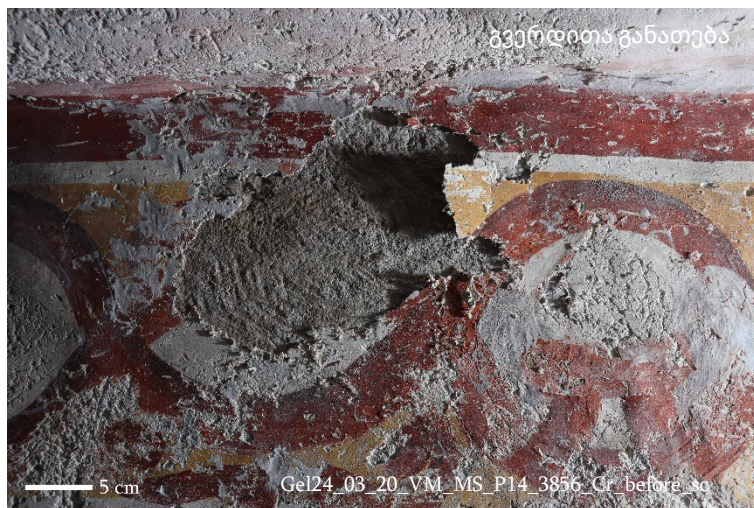
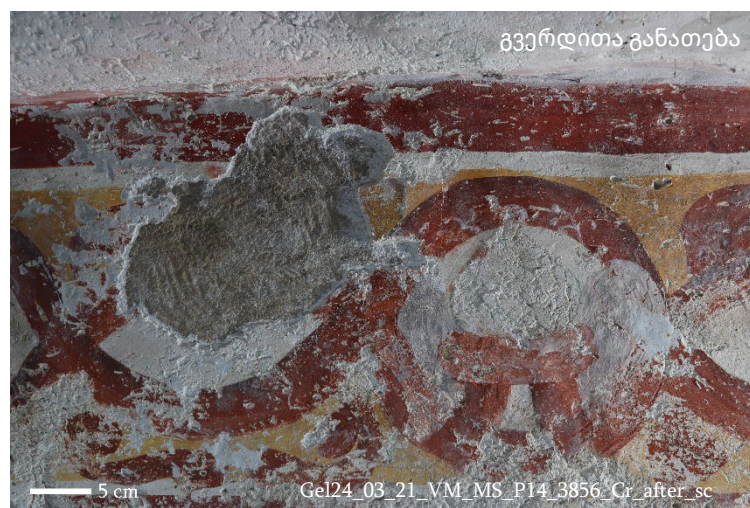
ლოკაცია: ტაძრის ძირითადი სივრცე, დასავლეთი თაღი

ზევით: მხატვრობის მონაკვეთის კონტექსტი და დეტალი, ფოტოები ჩარევამდე

ზევით: მხატვრობის მონაკვეთის კონტექსტი და დეტალი, ფოტოები ჩარევის შემდეგ

**მხატვრობის მონაკვეთზე განხორციელებული ფიზიკური ჩარევები:**

- მარილებისა და ნადების მექანიკური მოხსნა
- ნალესობის კონსოლიდაცია CaLoSiL NP25-ის გამოყენებით
- ნალესობის მიკრო-ჩასხმა და კიდეების გამაგრება მიკრო-ჩასხმის ხსნარის გამოყენებით

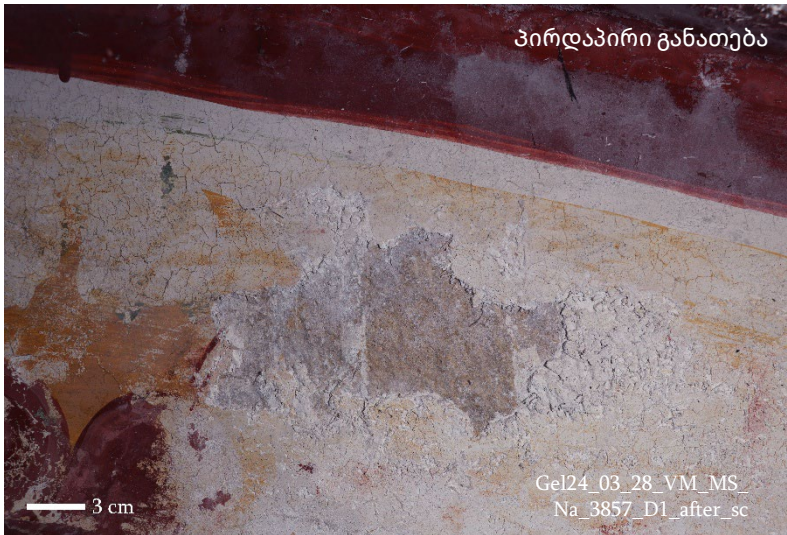
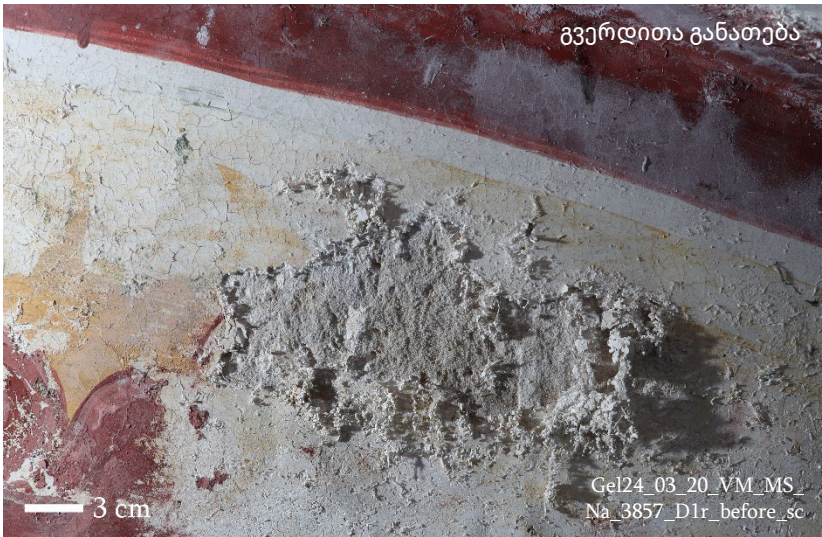
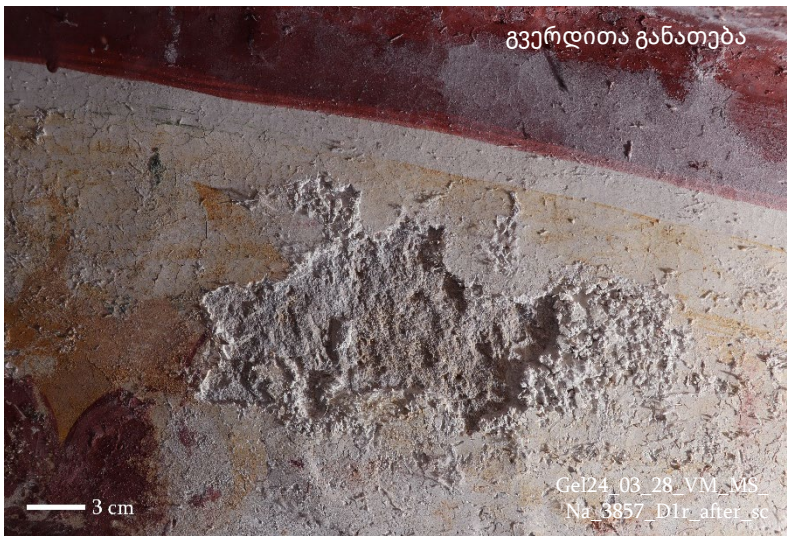
ლოკაცია: ტაძრის ძირითადი სივრცე, დასავლეთი თაღი

ზევით: მხატვრობის მონაკვეთის კონტექსტი და დეტალი,  
ფოტოები ჩარევამდე

ზევით: მხატვრობის მონაკვეთის კონტექსტი და დეტალი,  
ფოტოები ჩარევის შემდეგ

მხატვრობის  
მონაკვეთზე  
განხორციელებული  
ფიზიკური  
ჩარევები:

- მარილებისა და  
ნადების  
მექანიკური  
მოხსნა
- ნალესობის  
კონსოლიდაცია  
CaLoSiL NP25-ის  
გამოყენებით
- ნალესობის  
მიკრო-ჩასხმა
