გელათის სამონასტრო კომპლექსი

ღმრთისმშობლის შობის სახელობის  
ტაძარი

კედლის მხატვრობის კონსერვაცია

ფიზიკური ჩარევების პროგრამა

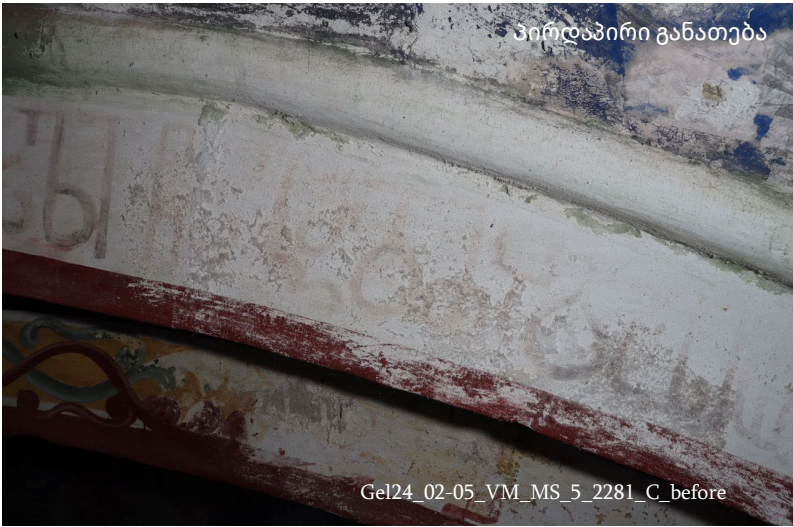
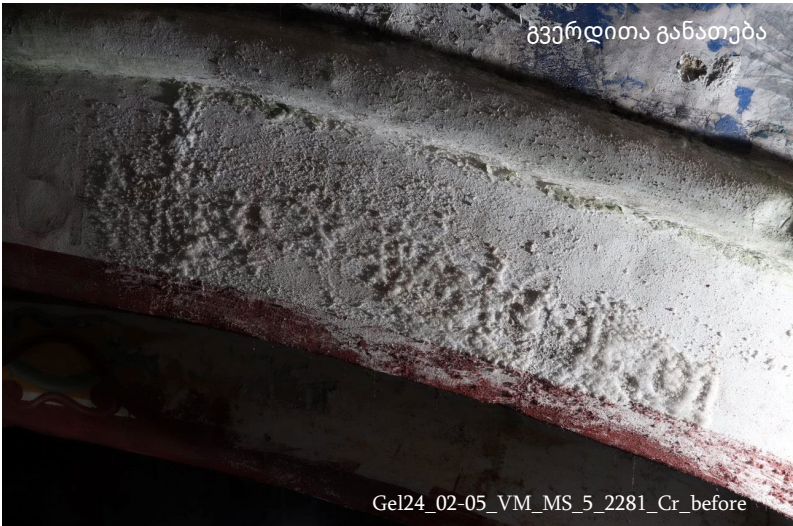
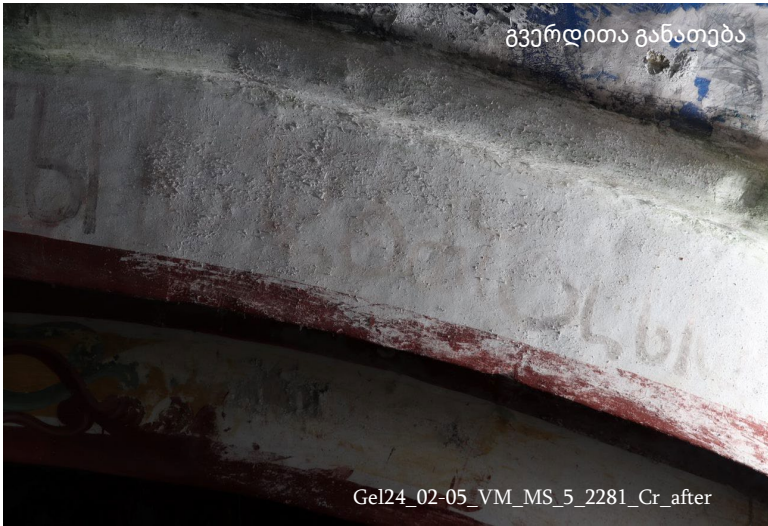
ლოკაცია: ტაძრის ძირითადი სივრცე, ჩრდილოეთი თაღი

ზევით: მხატვრობის მონაკვეთის კონტექსტი და დეტალი,  
ფოტოები ჩარევამდე

ზევით: მხატვრობის მონაკვეთის კონტექსტი და დეტალი,  
ფოტოები ჩარევის შემდეგ

მხატვრობის  
მონაკვეთზე  
განხორციელებული  
ფიზიკური ჩარევები:

- მარილებისა და  
ნადების  
მექანიკური მოხსნა
- ნალესობის  
კონსოლიდაცია  
CaLoSiL NP25-ის  
გამოყენებით
- ნალესობის მიკრო-  
ჩასხმა

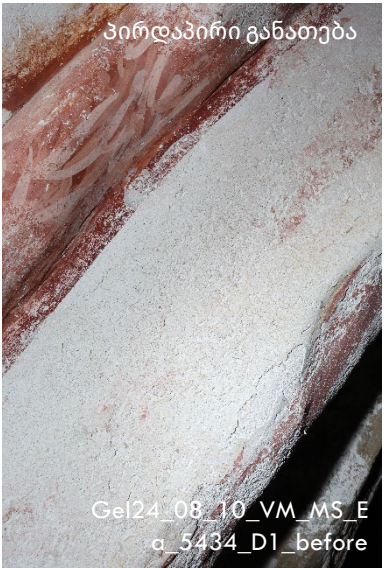
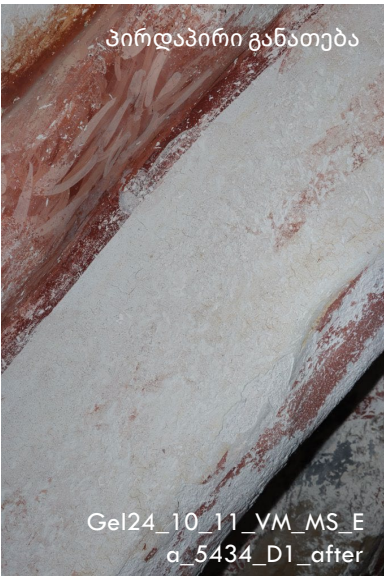
ლოკაცია: ტაძრის ძირითადი სივრცე, აღმოსავლეთი თაღი

ზევით: მხატვრობის მონაკვეთის კონტექსტი და დეტალი, ფოტოები ჩარევამდე

ქვევით: მხატვრობის მონაკვეთის კონტექსტი და დეტალი, ფოტოები ჩარევის შემდეგ

მხატვრობის მონაკვეთზე განხორციელებული ფიზიკური ჩარევები:

- მარილებისა და ნადების მექანიკური მოხსნა
- ნაღესობის კონსოლიდაცია CaLoSiL NP25-ის გამოყენებით
- ნაღესობის მიკრო-ჩასხმა

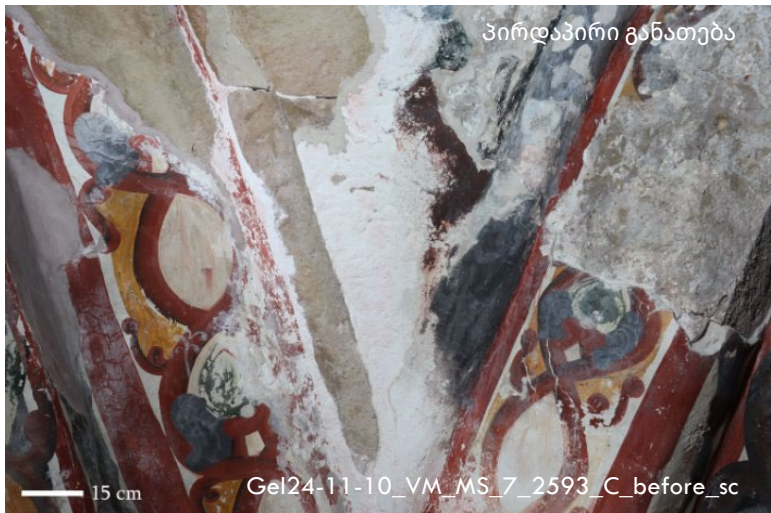
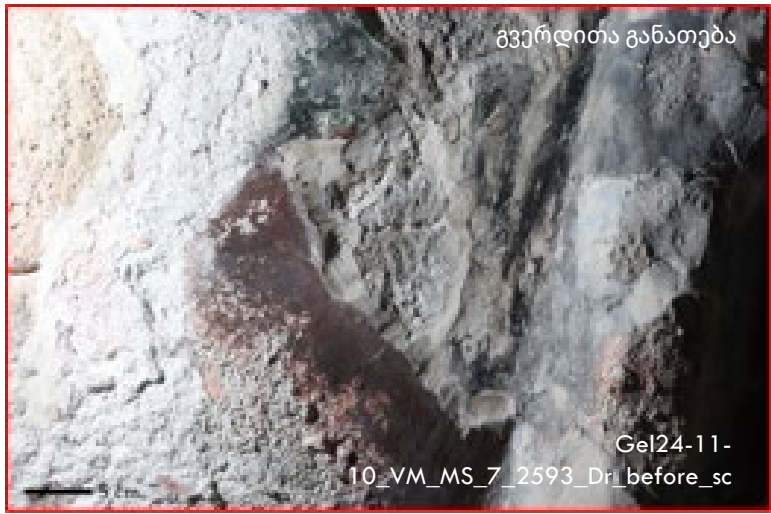
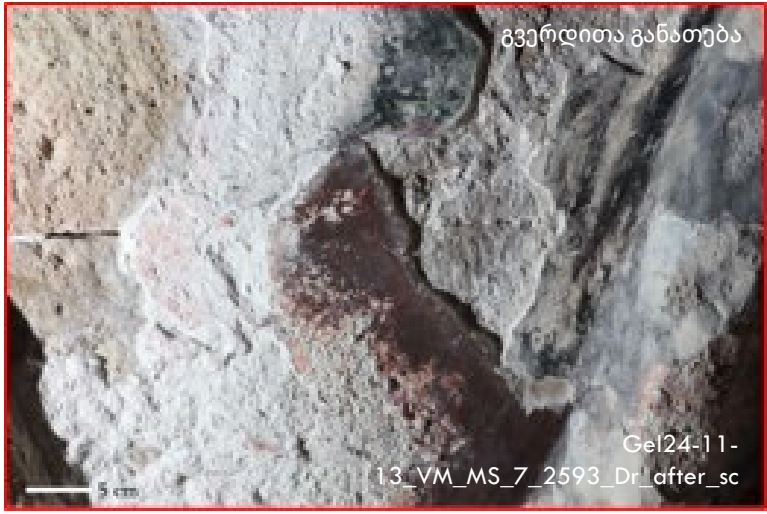
ლოკაცია: ტაძრის ძირითადი სივრცე, სამხრეთ-დასავლეთი აფრა

ზევით: მხატვრობის მონაკვეთის კონტექსტი და  
დეტალი, ფოტოები ჩარევამდე

ზევით: მხატვრობის მონაკვეთის კონტექსტი და დეტალი,  
ფოტოები ჩარევის შემდეგ

მხატვრობის  
მონაკვეთზე  
განხორციელებული  
ფიზიკური ჩარევები:

- მარილებისა და  
ნაღების  
მექანიკური მოხსნა
- წინა პერიოდის  
კიდის  
შეკეთებების  
მოხსნა
- ნაღესობის  
კონსოლიდაცია  
CaLoSiL NP25-ის  
გამოყენებით
- ნაღესობის  
მიკრო-ჩასხმა

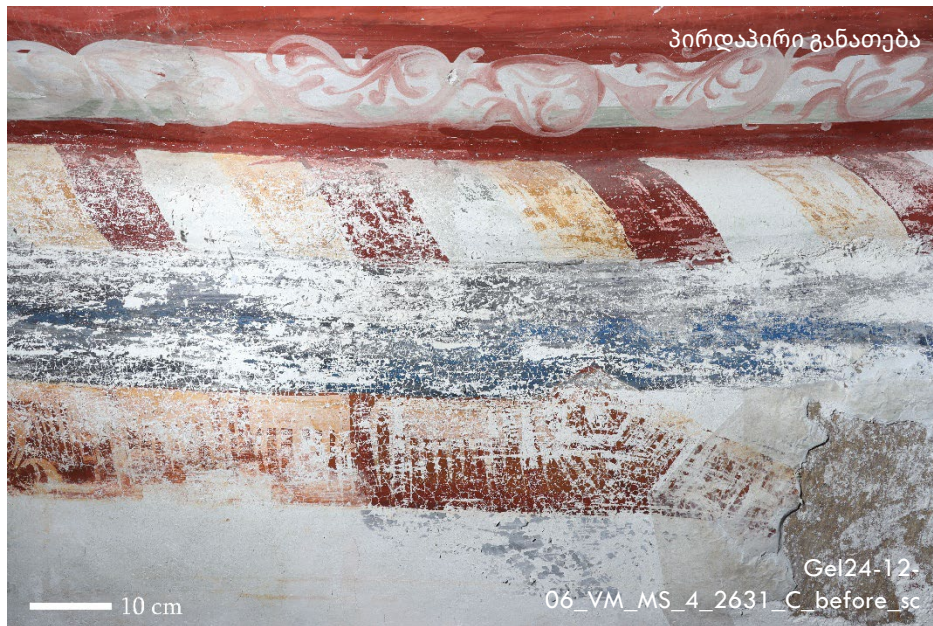
**ლოკაცია: ტაძრის ძირითადი სივრცე, ჩრდილო-დასავლეთი აფრა**

მარცხნივ: მხატვრობის მონაკვეთის კონტექსტი და დეტალი, ფოტოები ჩარევამდე

ქვევით: მხატვრობის მონაკვეთის დეტალის ფოტო ჩარევის შემდეგ

**მხატვრობის მონაკვეთზე განხორციელებული ფიზიკური ჩარევები:**

- მარილებისა და ნადების მექანიკური მოხსნა
- ნაღესობის კონსოლიდაცია CaLoSiL NP25-ის გამოყენებით
- ნაღესობის მიკრო-ჩასხმა
- ფერწერული ფენის აქერცლების ფიქსაცია CaLoSiL NP25-ის გამოყენებით

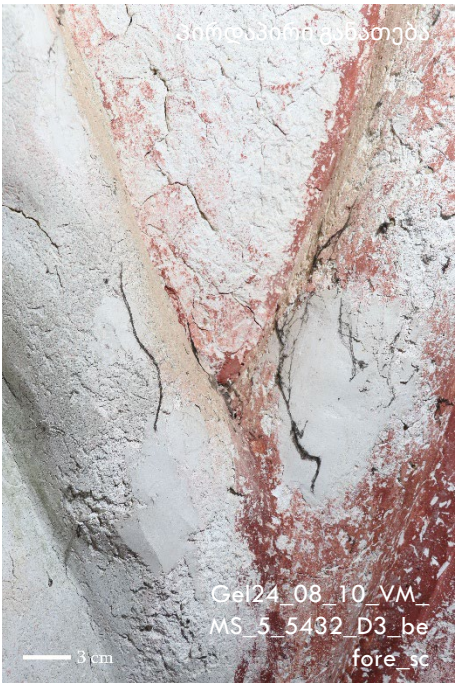
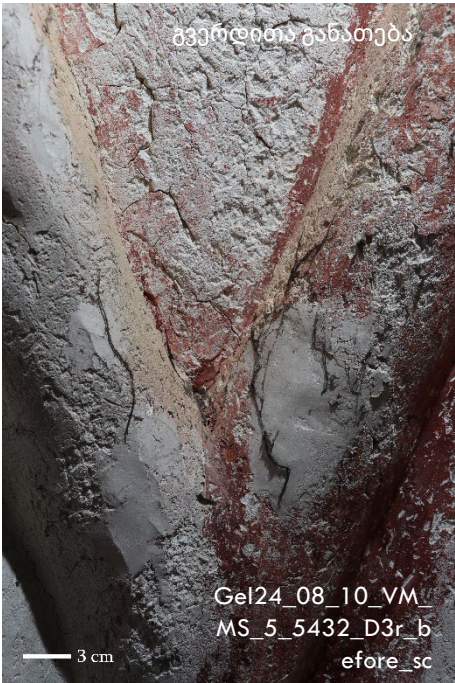
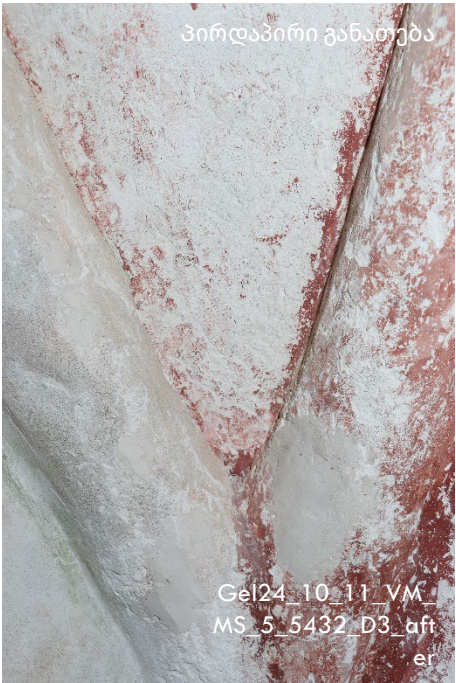
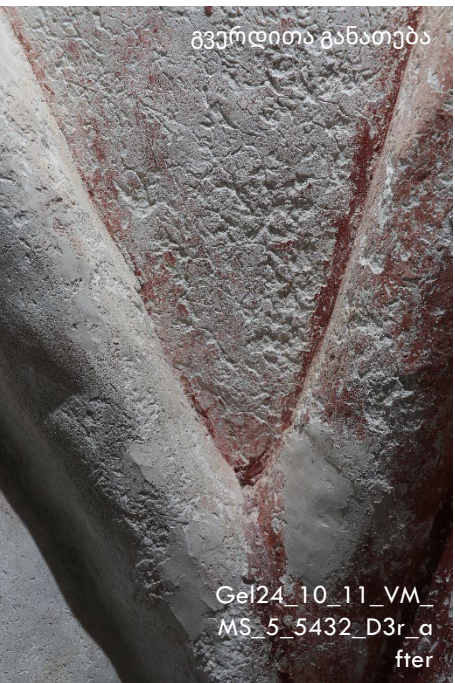
ზევით: მხატვრობის მონაკვეთის ფოტოები ჩარევამდე

ზევით: მხატვრობის მონაკვეთის ფოტოები ჩარევის შემდეგ

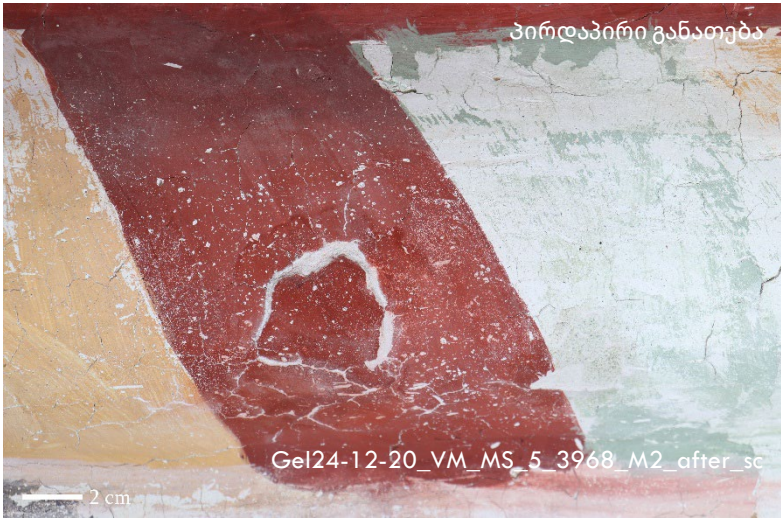
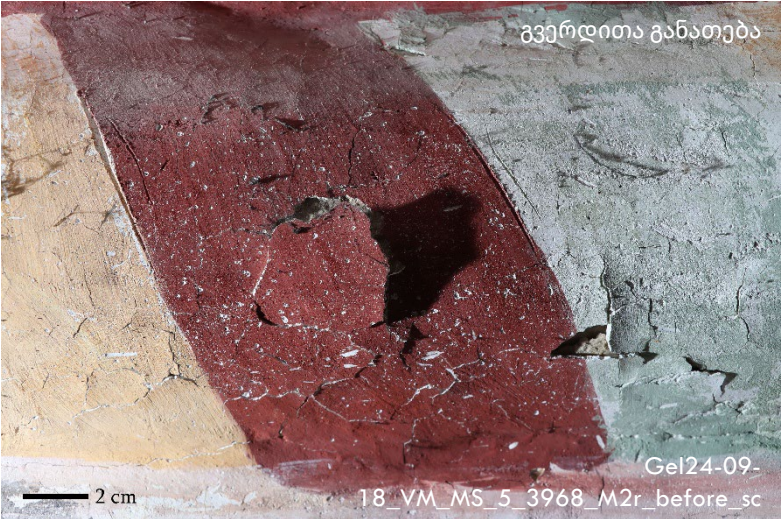
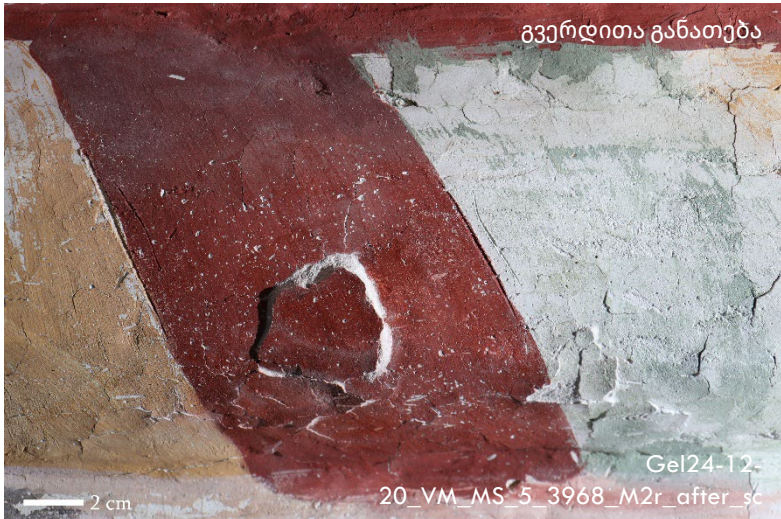
ლოკაცია: ტაძრის ძირითადი სივრცე, ჩრდილო-აღმოსავლეთი აფრა

ზევით: მხატვრობის მონაკვეთის ფოტოები ჩარევამდე

ზევით: მხატვრობის მონაკვეთის ფოტოები ჩარევის შემდეგ

მხატვრობის  
მონაკვეთზე  
განხორციელებული  
ფიზიკური ჩარევები:

- მარილებისა და  
ნადების  
მექანიკური მოხსნა
- ნაღესობის  
კონსოლიდაცია  
CaLoSiL NP25-ის  
გამოყენებით
- ნაღესობის მიკრო-  
ჩასხმა

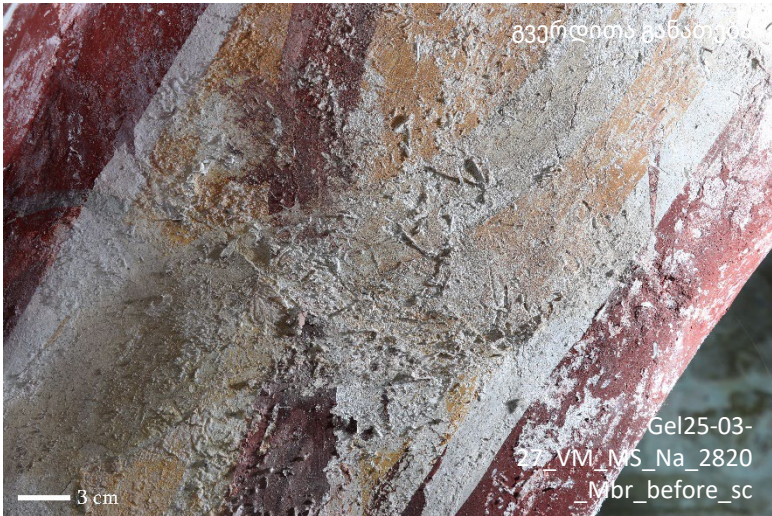
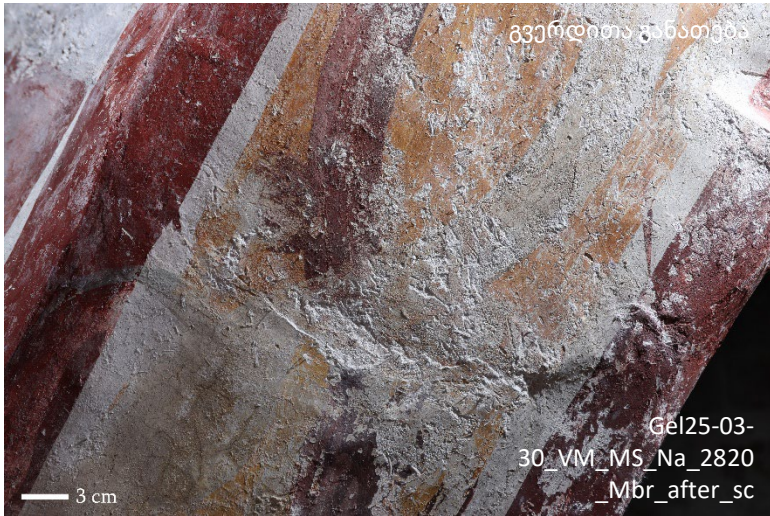
ლოკაცია: ტაძრის ძირითადი სივრცე, დასავლეთი თაღი

ზევიტ: მხატვრობის მონაკვეთის კონტექსტი და დეტალი, ფოტოები ჩარევამდე

ზევიტ: მხატვრობის მონაკვეთის კონტექსტი და დეტალი, ფოტოები ჩარევის შემდეგ

მხატვრობის მონაკვეთზე განხორციელებული ფიზიკური ჩარევები:

- მარილებისა და ნადების მექანიკური მოხსნა
- წინა პერიოდის კიდის შეკეთებების მოხსნა
- ნალესობის კონსოლიდაცია CaLoSiL NP25-ის გამოყენებით
- ნალესობის მიკრო-ჩასხმა

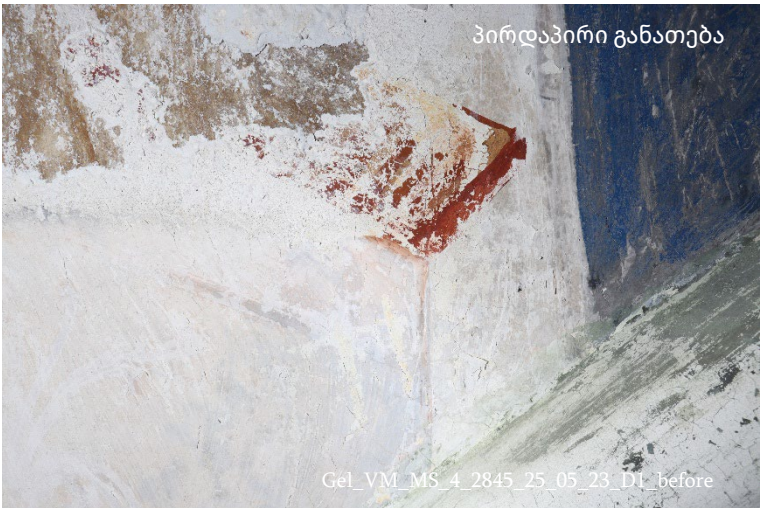
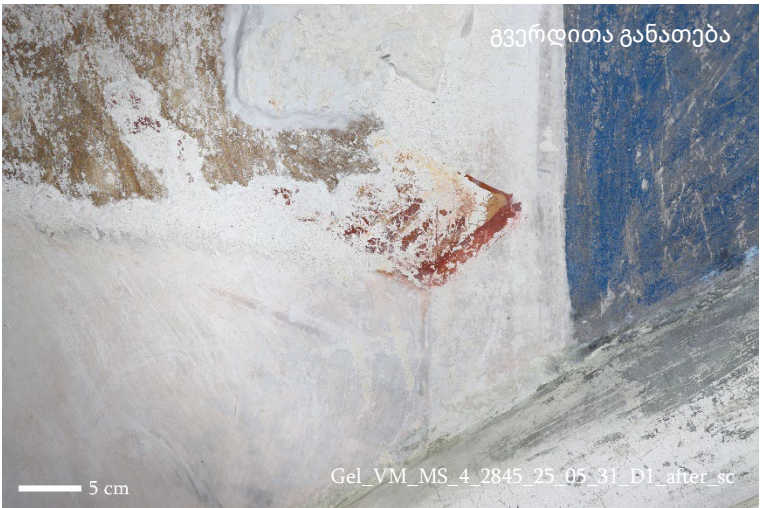
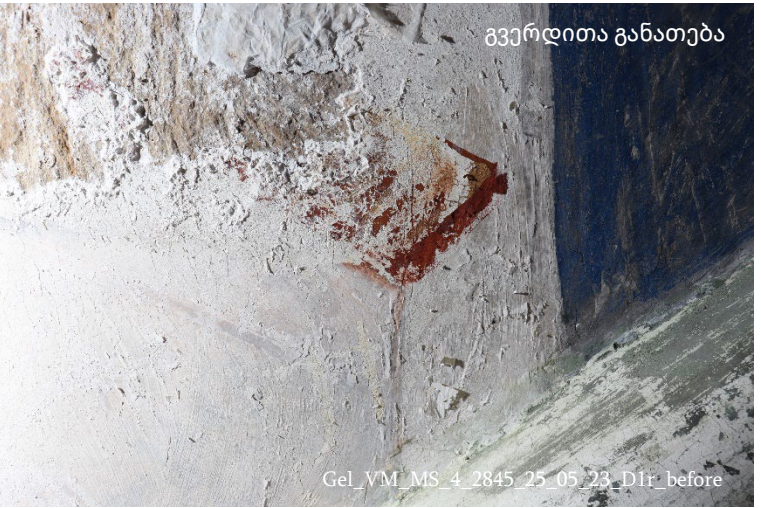
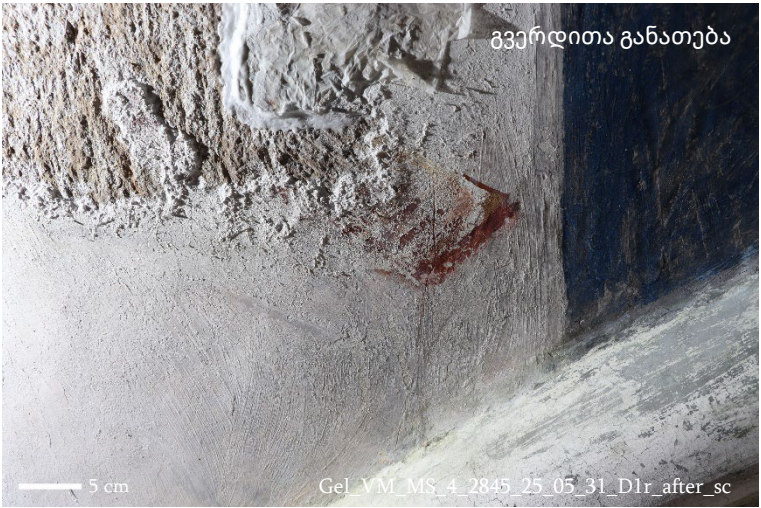
ლოკაცია: ტაძრის ძირითადი სივრცე, ჩრდილო-დასავლეთი აფრა

ზევით: მხატვრობის მონაკვეთის კონტექსტი და  
დეტალი, ფოტოები ჩარევამდე

ზევით: მხატვრობის მონაკვეთის კონტექსტი და  
დეტალი, ფოტოები ჩარევის შემდეგ

მხატვრობის  
მონაკვეთზე  
განხორციელებული  
ფიზიკური ჩარევები:

- აქერცლილი  
ფერწერული ფენის  
გამაგრება CaLoSiL  
NP25-ის  
გამოყენებით

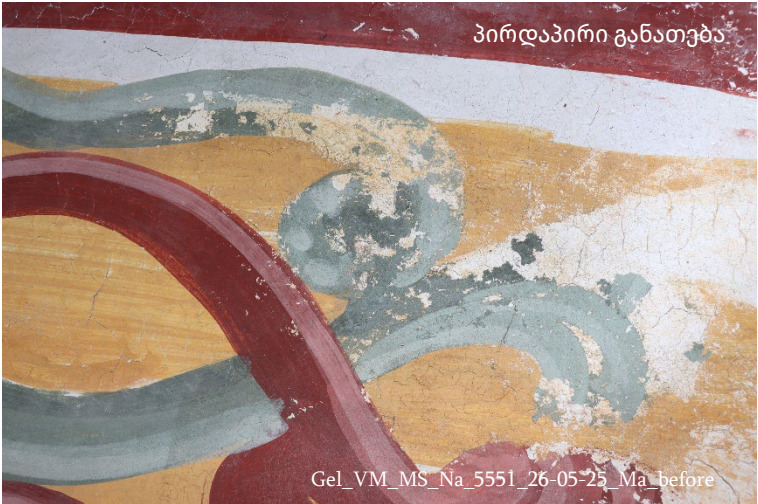
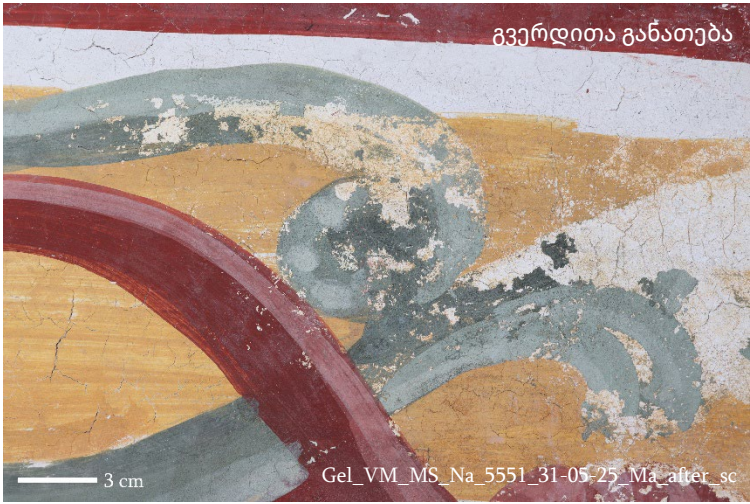
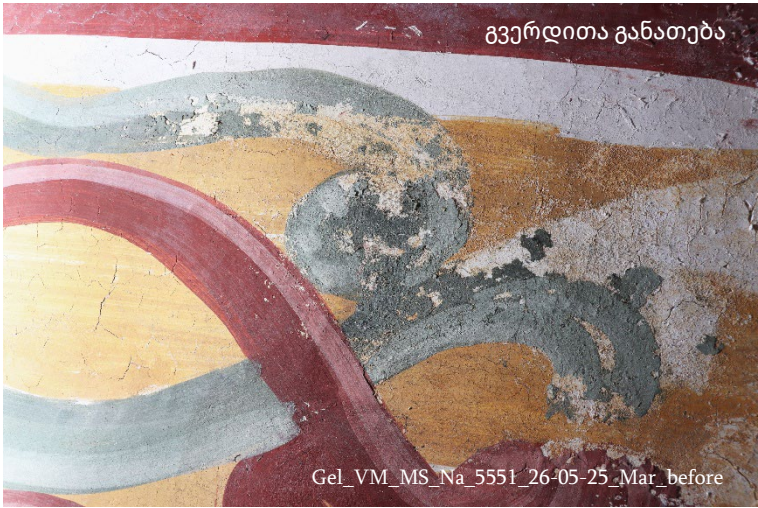
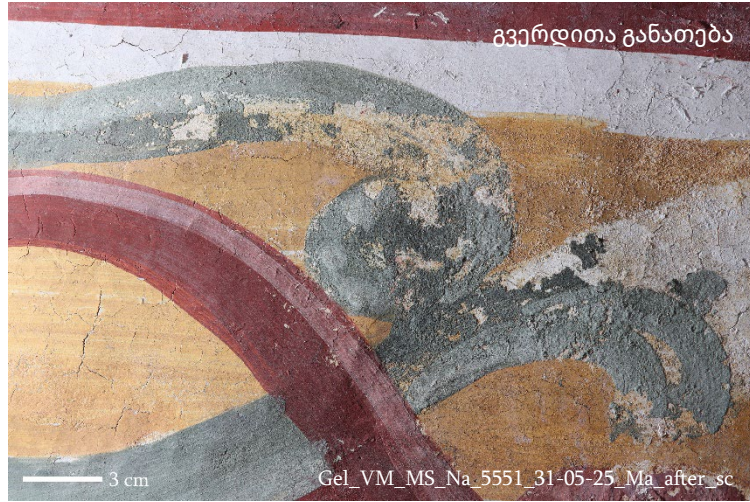
ლოკაცია: ტაძრის ძირითადი სივრცე, ჩრდილოეთი თაღი

ზევით: მხატვრობის მონაკვეთის კონტექსტი და  
დეტალი, ფოტოები ჩარევამდე

ზევით: მხატვრობის მონაკვეთის კონტექსტი და  
დეტალი, ფოტოები ჩარევის შემდეგ

მხატვრობის  
მონაკვეთზე  
განხორციელებული  
ფიზიკური ჩარევები:

- აქერცლილი  
ფერწერული ფენის  
გამაგრება CaLoSiL  
NP25-ის  
გამოყენებით

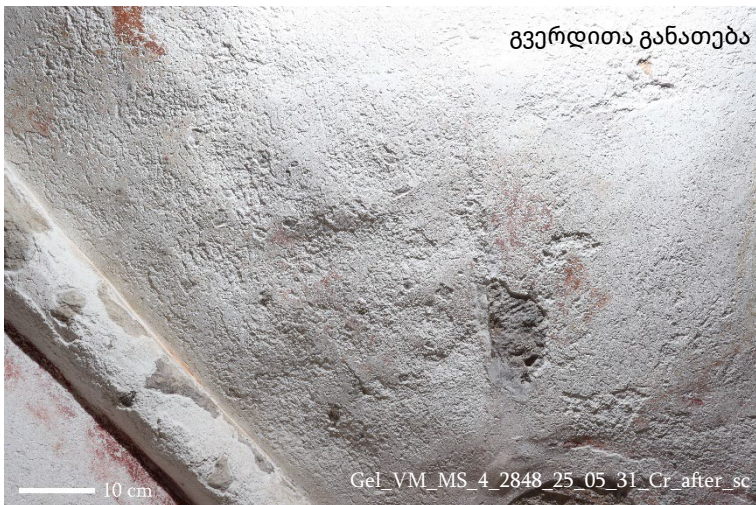
ლოკაცია: ტაძრის ძირითადი სივრცე, ჩრდილო-აღმოსავლეთი აფრა

შევით: მხატვრობის მონაკვეთის კონტექსტი და  
დეტალი, ფოტოები ჩარევამდე

შევით: მხატვრობის მონაკვეთის კონტექსტი და  
დეტალი, ფოტოები ჩარევის შემდეგ

მხატვრობის  
მონაკვეთზე  
განხორციელებული  
ფიზიკური ჩარევები:

- წინა პერიოდის  
შევსებების მოხსნა
- ნაღესობის  
კონსოლიდაცია და  
კიდეების  
გამაგრება მიკრო-  
ჩასხმის ხსნარით

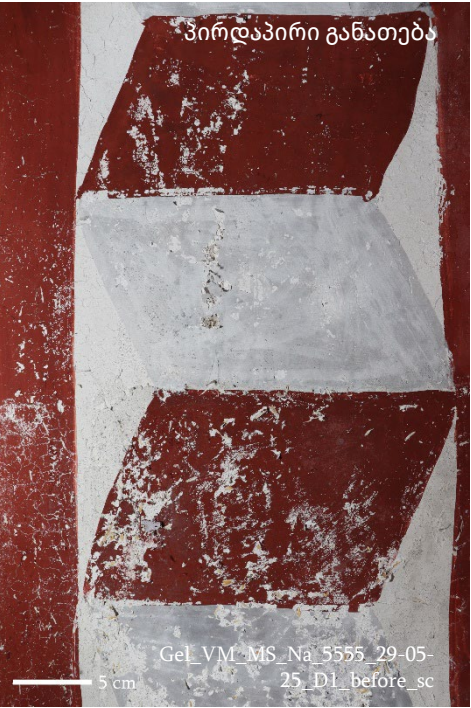
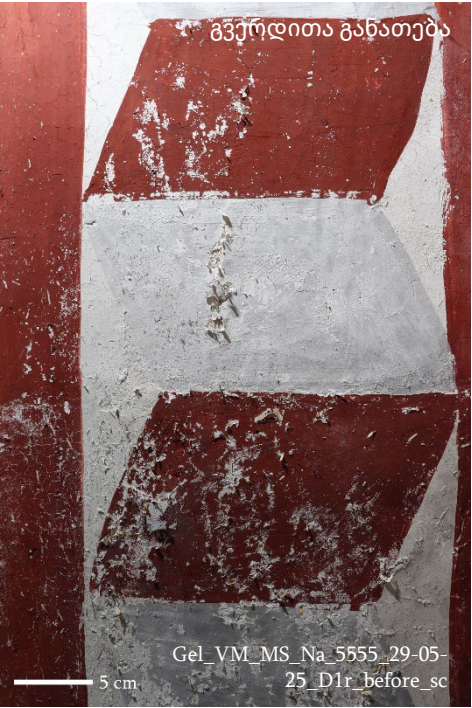
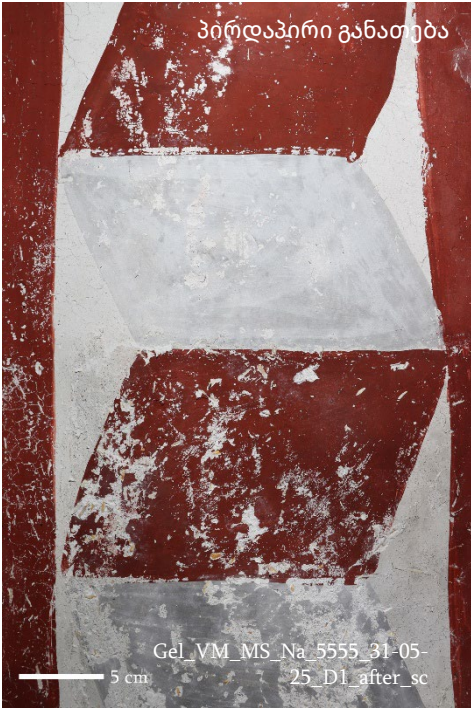
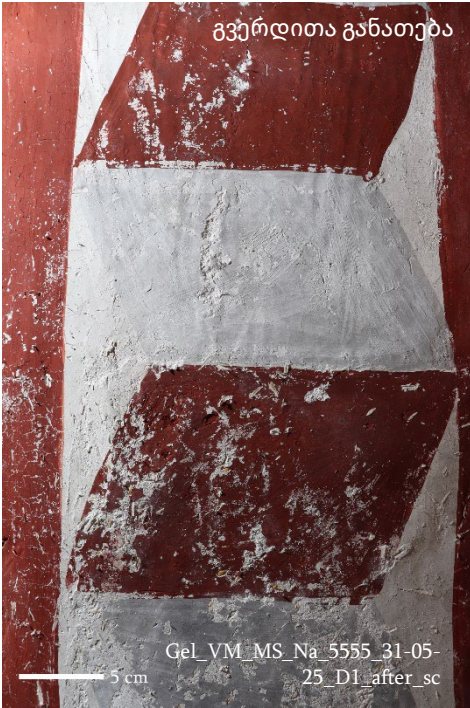
ლოკაცია: ტაძრის ძირითადი სივრცე, ჩრდილოეთი თაღი

ზევით: მხატვრობის მონაკვეთის ფოტოები ჩარევამდე

ზევით: მხატვრობის მონაკვეთის ფოტოები ჩარევის შემდეგ

მხატვრობის მონაკვეთზე განხორციელებული ფიზიკური ჩარევები:

- აქერცლილი ფერწერული ფენის გამაგრება CaLoSiL NP25-ის და NP5–ის გამოყენებით
- ნალესობის კონდოლიდაცია მიკრო–ჩასხმის ხსნარით
- მარილის ფენის მექანიკური მოხსნა

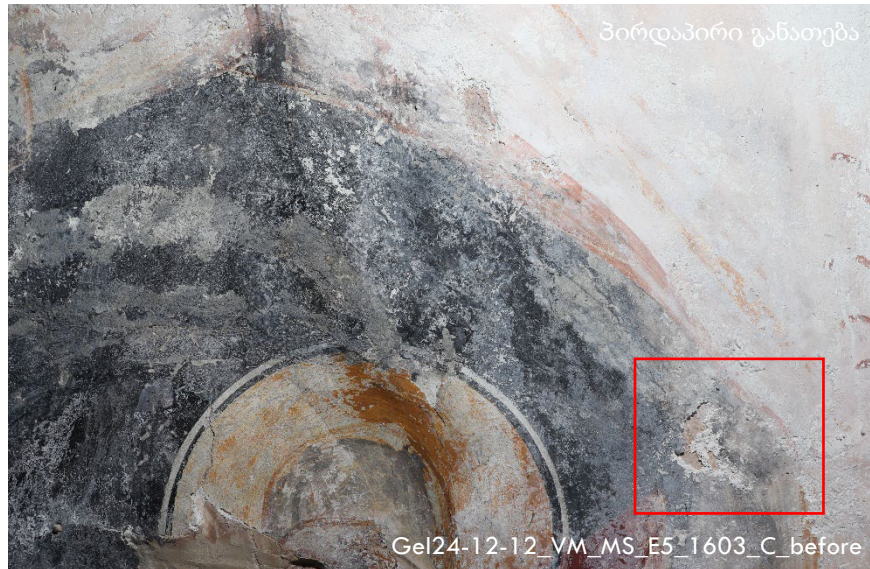
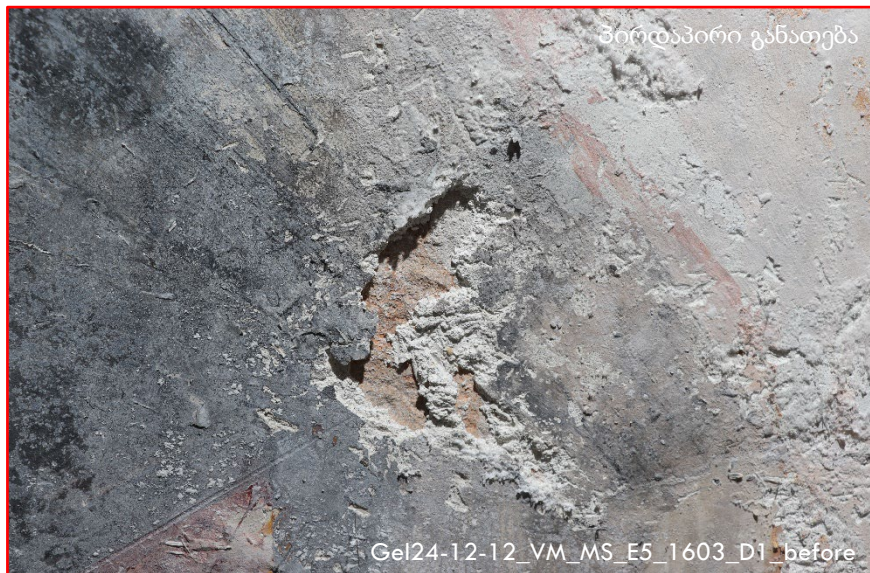
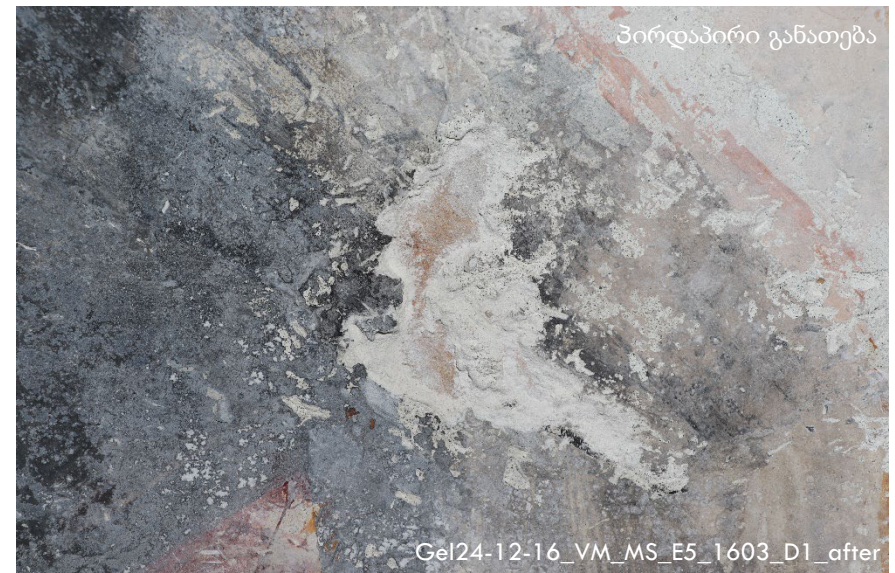
**ლოკაცია:** ტაძრის ძირითადი სივრცე, ჩრდილოეთი მკლავი, აღმოსავლეთი კედელი, სცენა E5

**მხატვრობის მონაკვეთზე განხორციელებული ფიზიკური ჩარევები:**

- მარილებისა და ნადების მექანიკური მოხსნა
- ნაღესობის კონსოლიდაცია CaLoSiL NP25-ის გამოყენებით
- ნაღესობის მიკრო-ჩასხმა

ზევით: მხატვრობის მონაკვეთის ფოტოები **ჩარევამდე**

ზევით: მხატვრობის მონაკვეთის ფოტოები **ჩარევის შემდეგ**

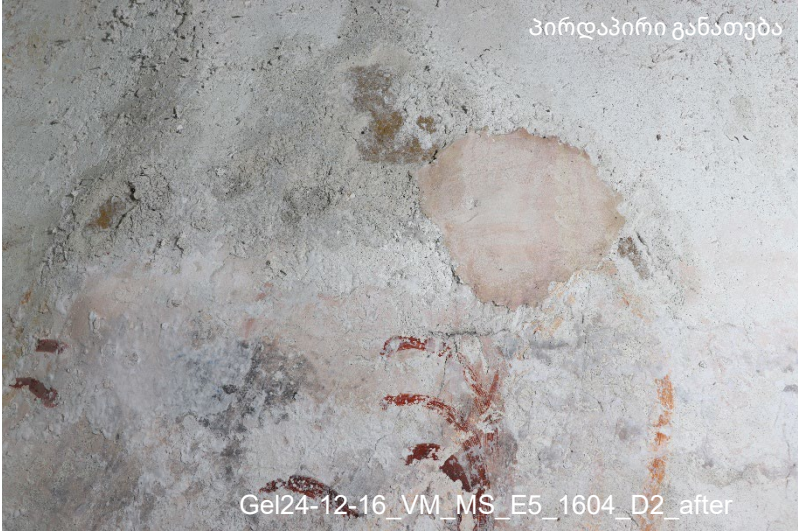
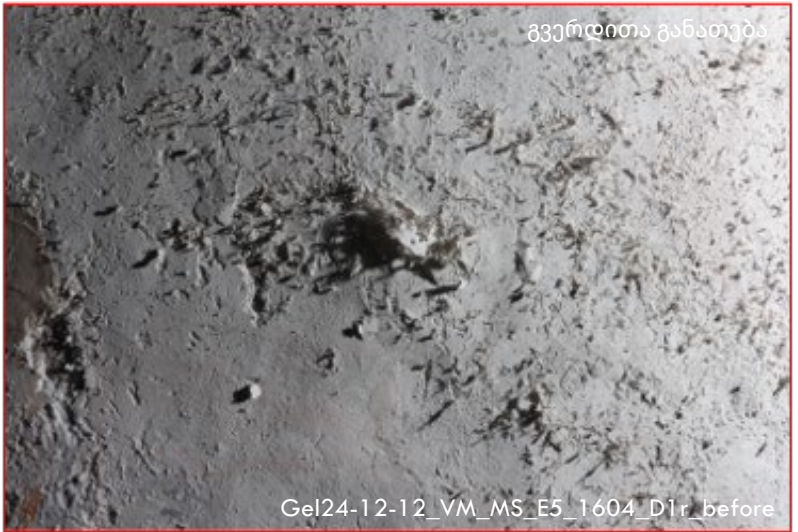
ლოკაცია: ტაძრის ძირითადი სივრცე, ჩრდილოეთი მკლავი, აღმოსავლეთი კედელი, სცენა E5

ზევით: მხატვრობის მონაკვეთის ფოტოები ჩარევამდე

ზევით: მხატვრობის მონაკვეთის ფოტოები ჩარევის შემდეგ

მხატვრობის  
მონაკვეთზე  
განხორციელებული  
ფიზიკური ჩარევები:

- მარილებისა და  
ნადების მექანიკური  
მოხსნა
- ნაღესობის  
კონსოლიდაცია  
CaLoSiL NP25-ის  
გამოყენებით
- ნაღესობის მიკრო-  
ჩასხმა

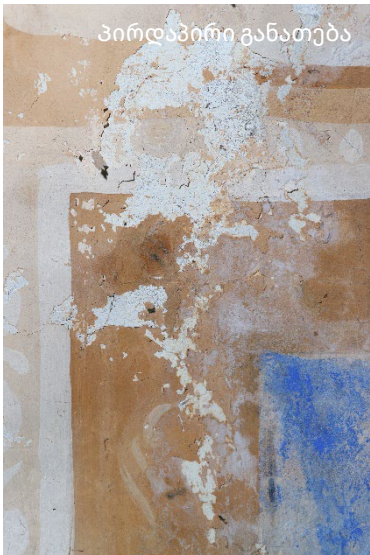
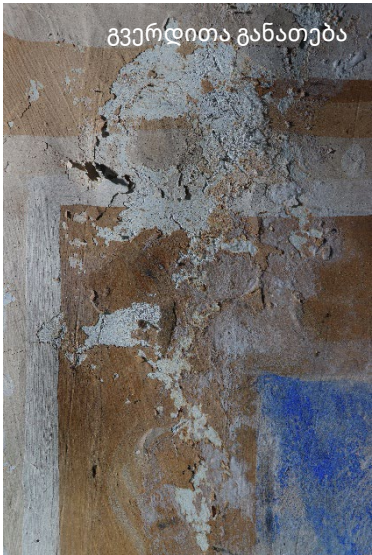
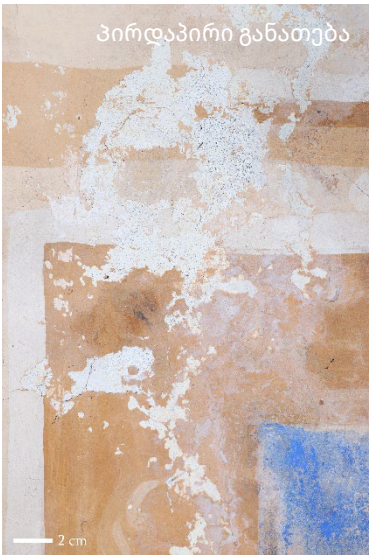
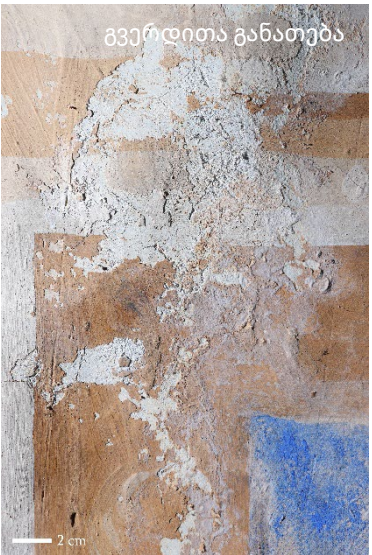
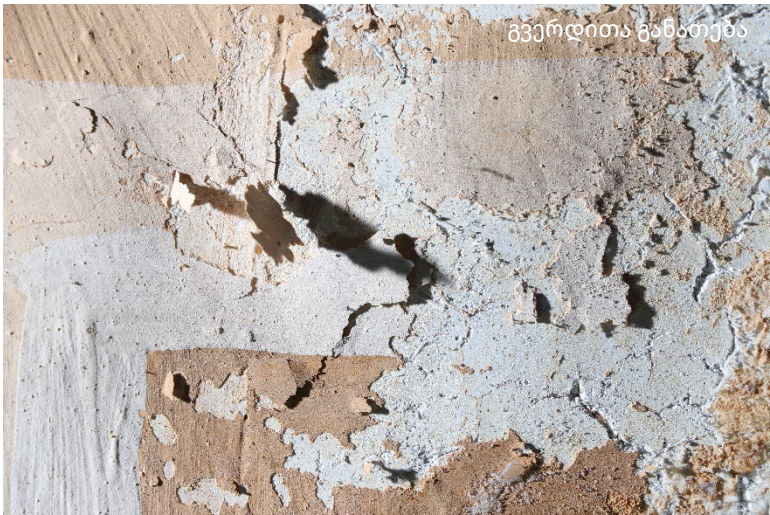
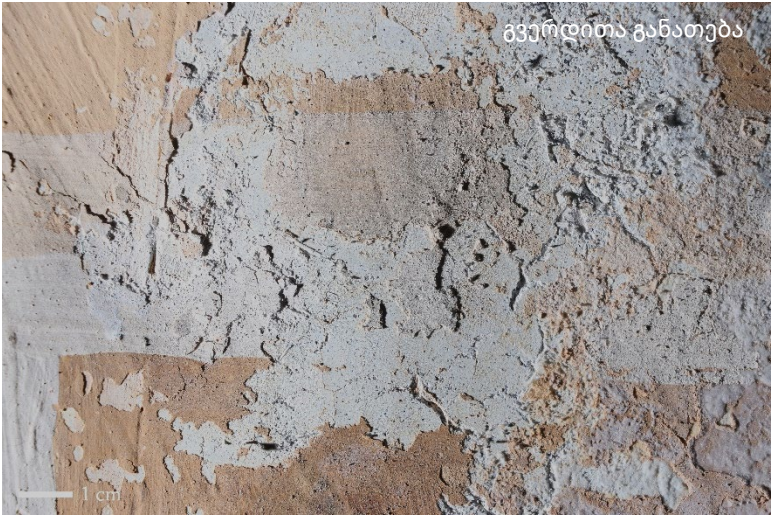
ლოკაცია: ტაძრის ძირითადი სივრცე, ჩრდილოეთი მკლავი, აღმოსავლეთი კედელი, სცენა E5

შენიშვნა: თეთრი ნაღები არის მარილები, რომელთა მექანიკურად უსაფრთხოდ მოხსნა შეუძლებელია, შესაბამისად, მარილების მოხსნა დაგეგმილია მეთოდოლოგიის შემუშავების დასრულების შემდგომ.

ზევიტ: მხატვრობის მონაკვეთის კონტექსტი და დეტალი, ფოტოები ჩარევამდე

ზევიტ: მხატვრობის მონაკვეთის კონტექსტი და დეტალი, ფოტოები ჩარევის შემდეგ

**მხატვრობის მონაკვეთზე განხორციელებული ფიზიკური ჩარევები:**

- მარილებისა და ნაღების მექანიკური მოხსნა
- ნაღესობის კონსოლიდაცია CaLoSiL NP25-ის გამოყენებით
- აქერცლილი ფერწერული ფენის გამაგრება CaLoSiL NP25-ის გამოყენებით

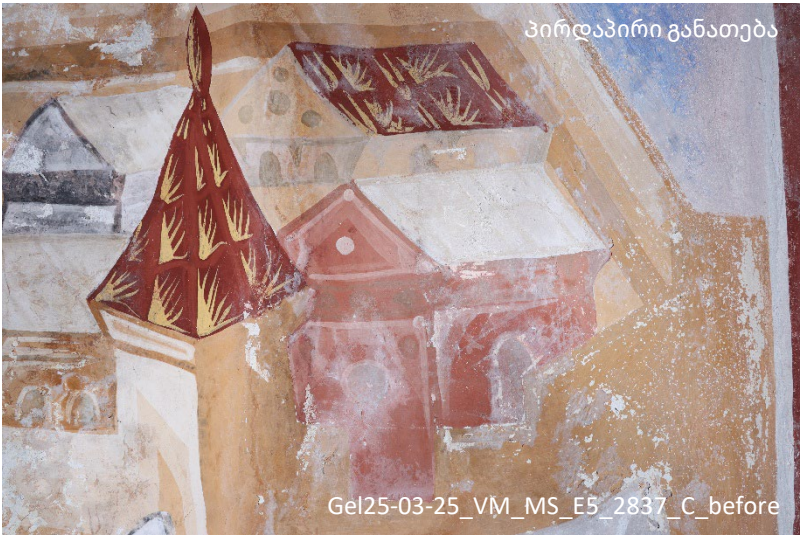
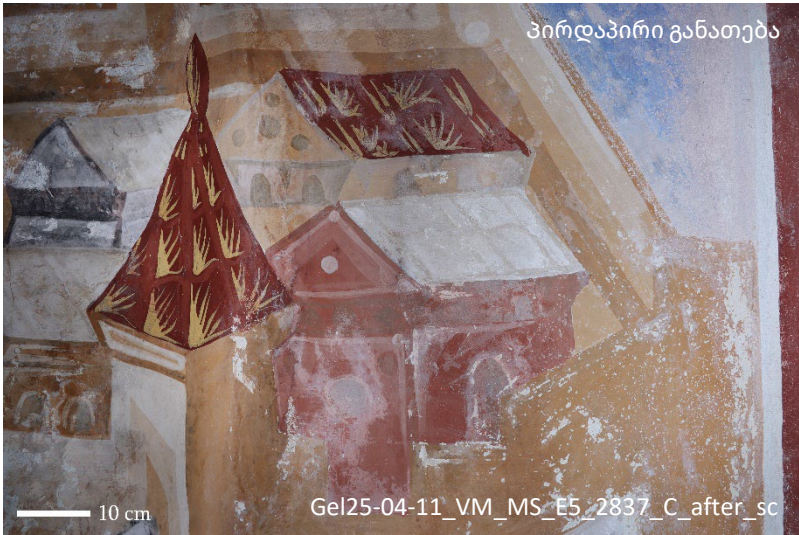
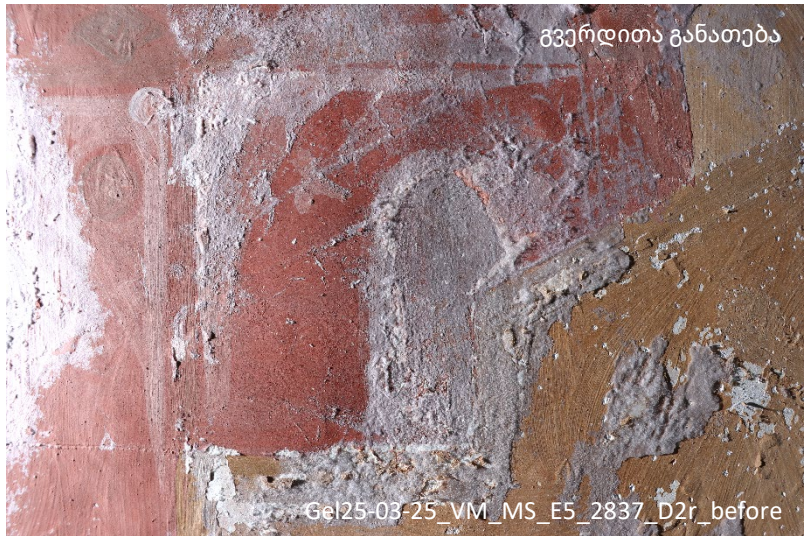
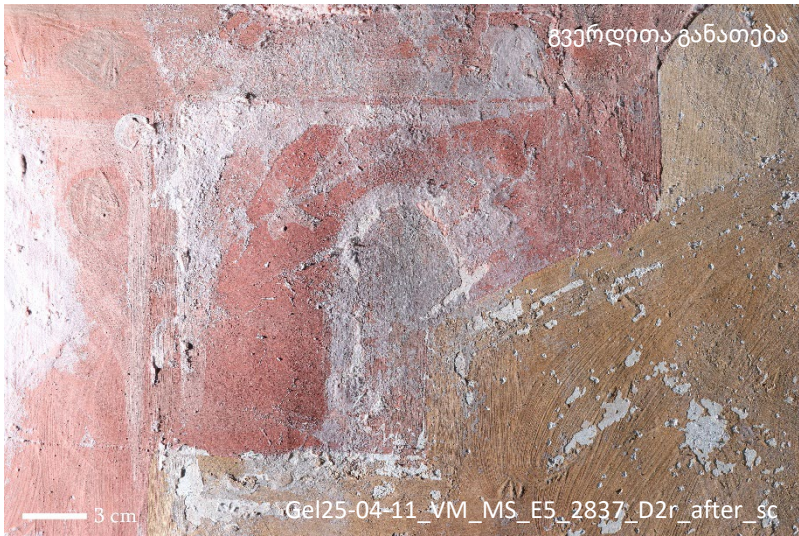
ლოკაცია: ტაძრის ძირითადი სივრცე, ჩრდილოეთი მკლავი, აღმოსავლეთი კედელი, სცენა E5

შენიშვნა: თეთრი ნაღები არის მარილები, რომელთა მექანიკურად უსაფრთხოდ მოხსნა შეუძლებელია, შესაბამისად, მარილების მოხსნა დაგეგმილია მეთოდოლოგიის შემუშავების დასრულების შემდგომ.

ზევით: მხატვრობის მონაკვეთის კონტექსტი და დეტალი, ფოტოები ჩარევამდე

ზევით: მხატვრობის მონაკვეთის კონტექსტი და დეტალი, ფოტოები ჩარევის შემდეგ

განხორციელებული ფიზიკური ჩარევები:

- მარილებისა და ნაღების მექანიკური მოხსნა
- აქერცლილი ფერწერული ფენის გამაგრება CaLoSiL NP25-ის გამოყენებით

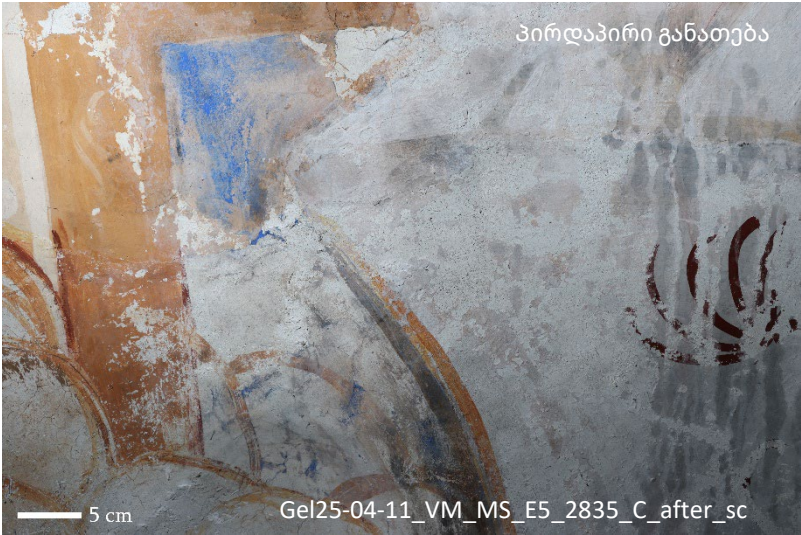
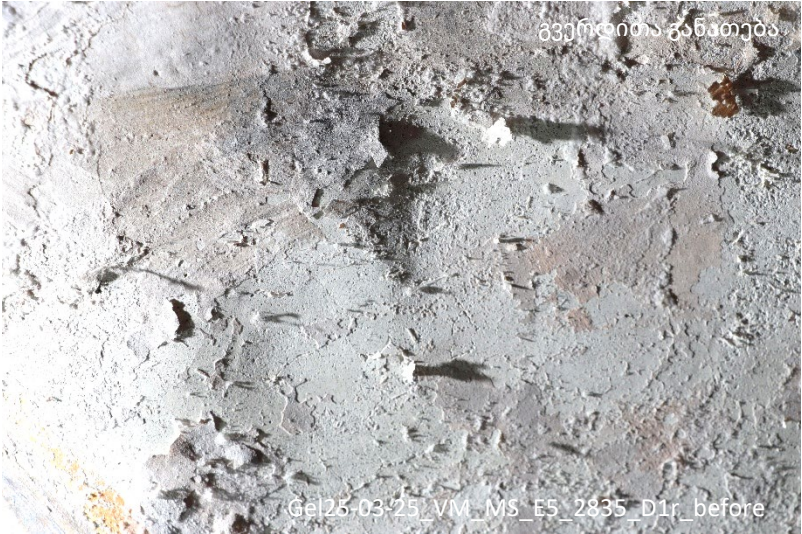
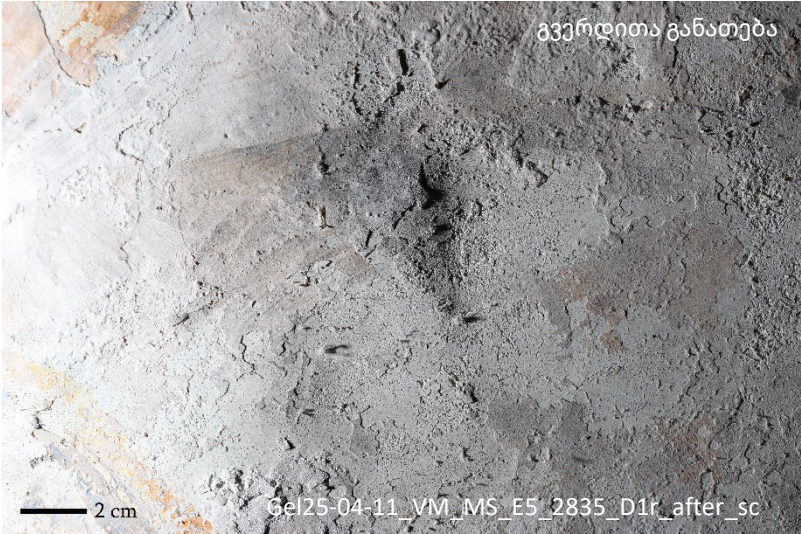
ლოკაცია: ტაძრის ძირითადი სივრცე, ჩრდილოეთი მკლავი, აღმოსავლეთი კედელი, სცენა E5

შენიშვნა: თეთრი ნადები არის მარილები, რომელთა მექანიკურად უსაფრთხოდ მოხსნა შეუძლებელია, შესაბამისად მარილების მოხსნა დაგეგმილია მეთოდოლოგიის შემუშავების დასრულების შემდგომ.

ზევით: მხატვრობის მონაკვეთის კონტექსტი და დეტალი, ფოტოები ჩარევამდე

ზევით: მხატვრობის მონაკვეთის კონტექსტი და დეტალი, ფოტოები ჩარევის შემდეგ

მხატვრობის მონაკვეთზე განხორციელებული ფიზიკური ჩარევები:

- მარილებისა და ნადების მექანიკური მოხსნა
- ნაღესობის კონსოლიდაცია CaLoSiL NP25-ის გამოყენებით
- აქერცლილი ფერწერული ფენის გამაგრება CaLoSiL N P25-ის გამოყენებით

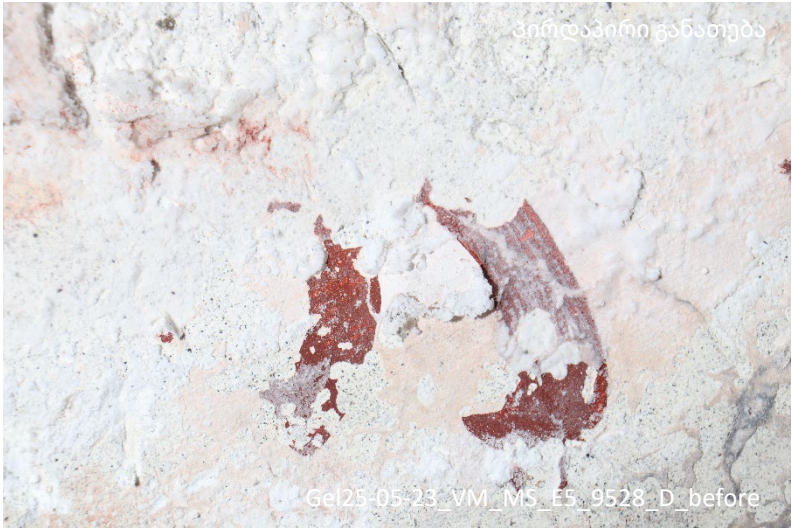
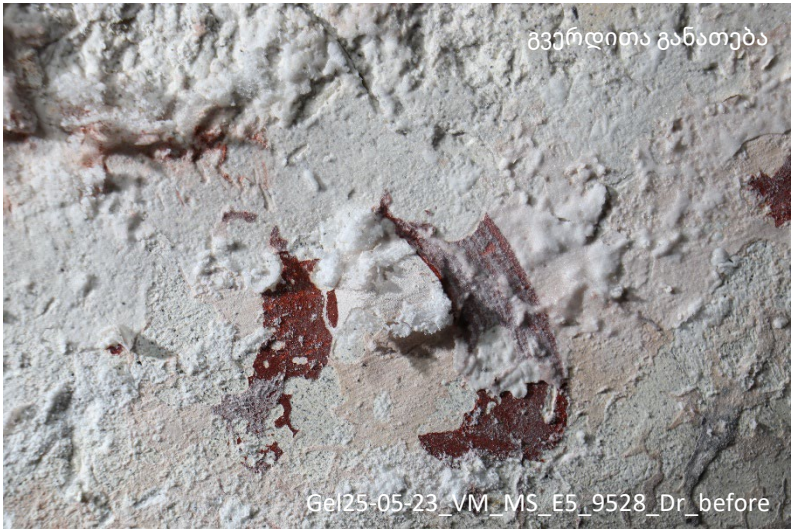
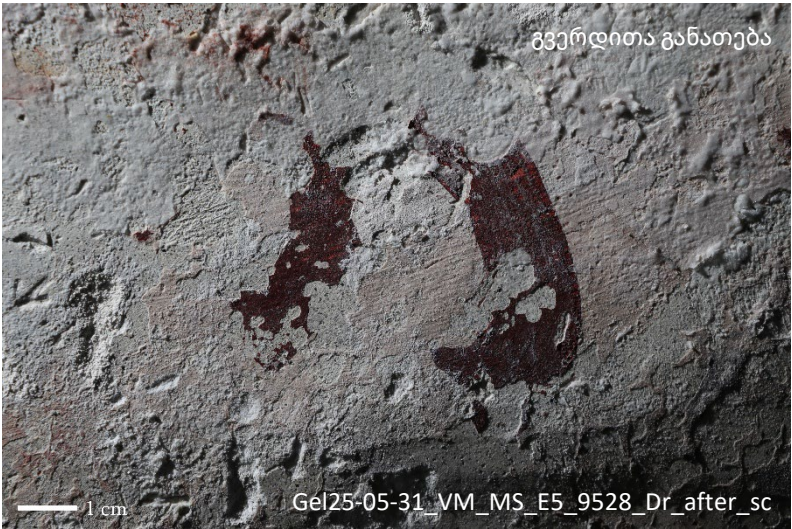
ლოკაცია: ტაძრის ძირითადი სივრცე, ჩრდილოეთი მკლავი, აღმოსავლეთი კედელი, სცენა E5

ზევიტ: მხატვრობის მონაკვეთის ფოტოები  
ჩარევამდე

ზევიტ: მხატვრობის მონაკვეთის ფოტოები  
ჩარევის შემდეგ

**მხატვრობის  
მონაკვეთზე  
განხორციელებული  
ფიზიკური ჩარევები:**

- მარილებისა და ნადების მექანიკური მოხსნა
- აქერცლილი ფერწერული ფენის გამაგრება CaLoSiL NP25-ის გამოყენებით და ამავდროულად მარილის ქერქის შემცირება კონსოლიდანტის იაპონური ქაღალდით აპლიკაციის მეთოდით
