გელათის სამონასტრო კომპლექსი

ღმრთისმშობლის შობის სახელობის  
ტაძარი

კედლის მხატვრობის კონსერვაცია

ფიზიკური ჩარევების პროგრამა

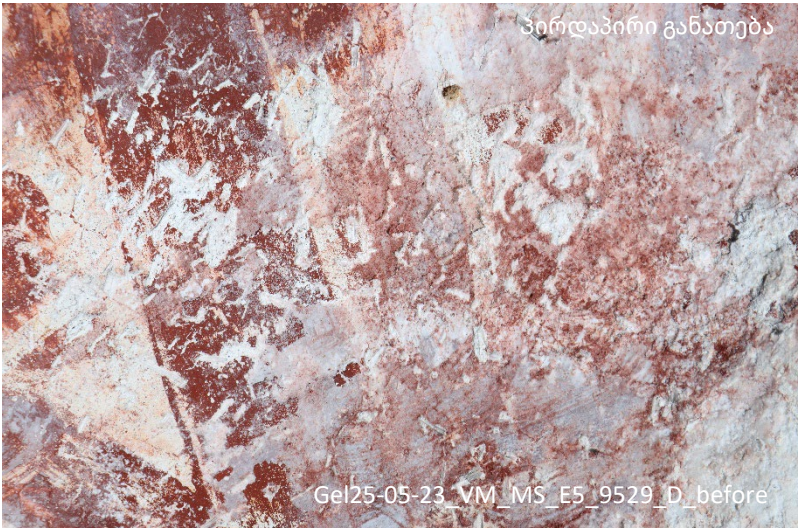
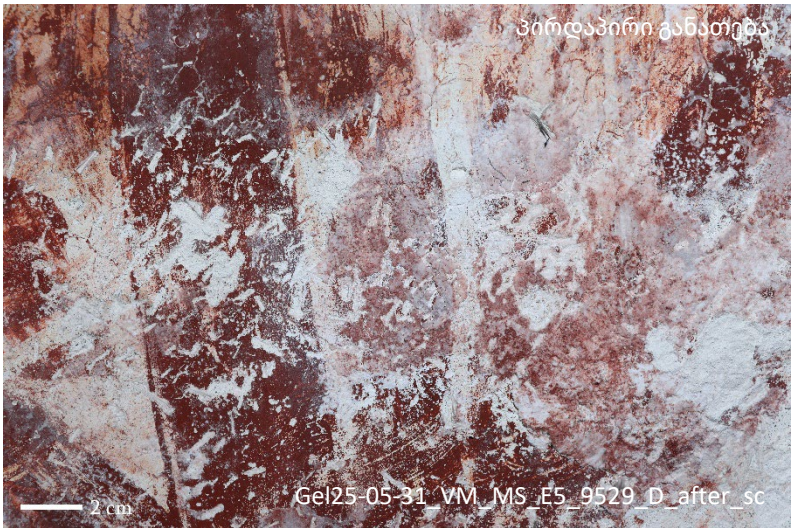
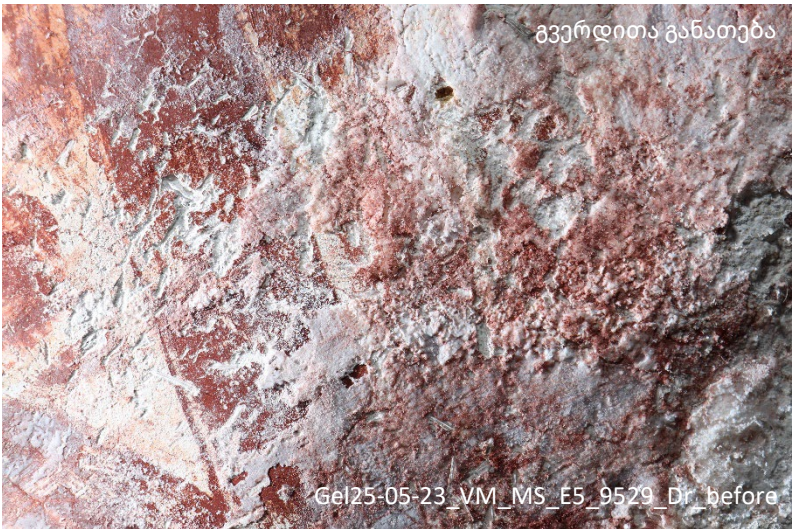
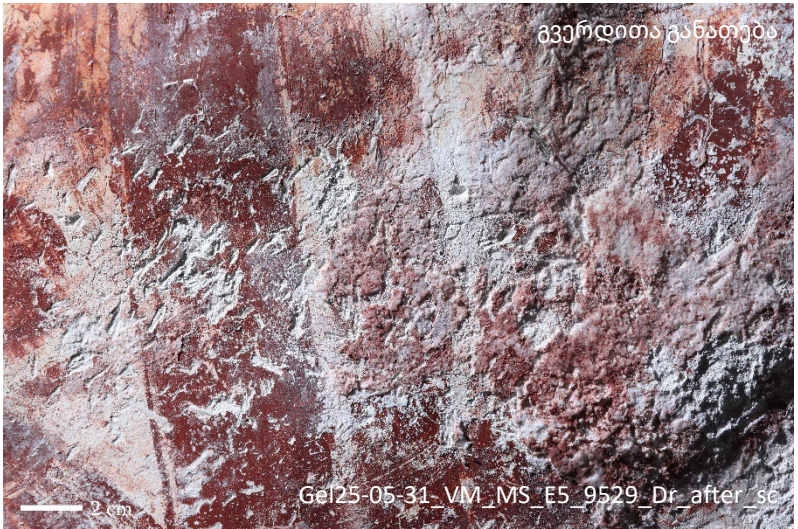
ლოკაცია: ტაძრის ძირითადი სივრცე, ჩრდილოეთი მკლავი, აღმოსავლეთი კედელი, სცენა E5

ზევიტ: მხატვრობის მონაკვეთის ფოტოები  
ჩარევამდე

ზევიტ: მხატვრობის მონაკვეთის ფოტოები  
ჩარევის შემდეგ

მხატვრობის  
მონაკვეთზე  
განხორციელებული  
ფიზიკური ჩარევები:

- მარილებისა და ნადების მექანიკური მოხსნა
- აქერცლილი ფერწერული ფენის გაშრობა CaLoSiL NP25-ის გამოყენებით და ამავდროულად მარილის ქერქის შემცირება კონსოლიდანტის იაპონური ქაღალდით აპლიკაციის მეთოდით
- ნაღესობის კონსოლიდაცია მიკრო-ჩასხმის ხსნარით

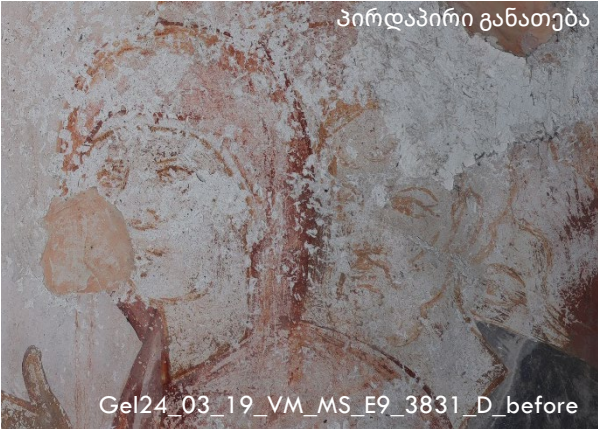
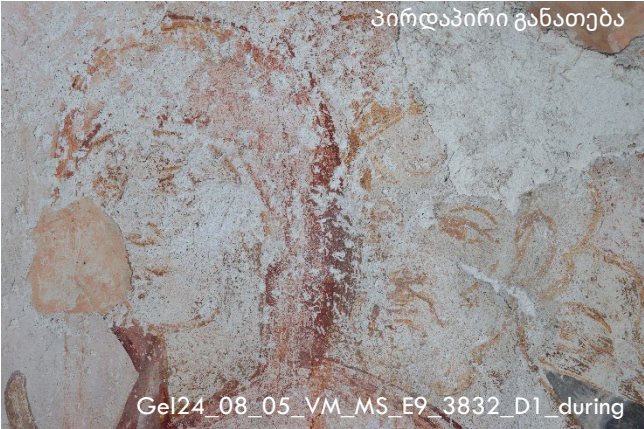
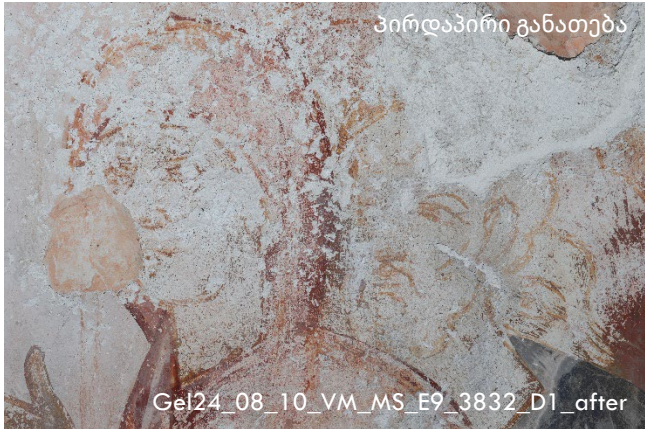
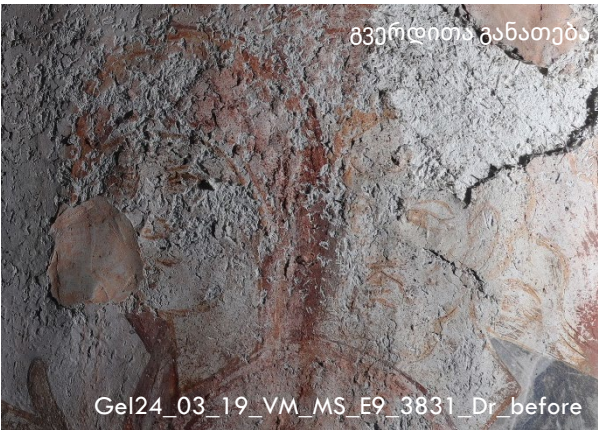
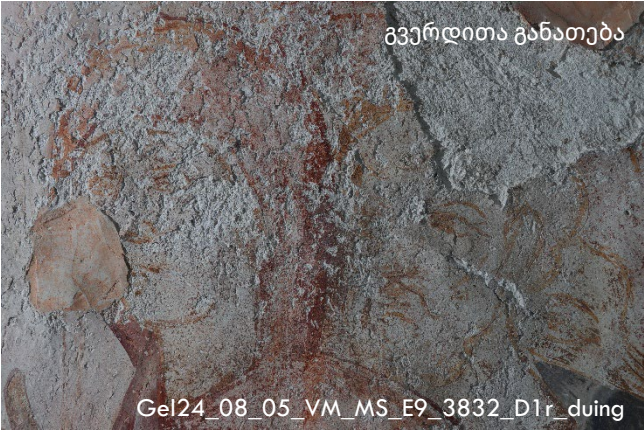
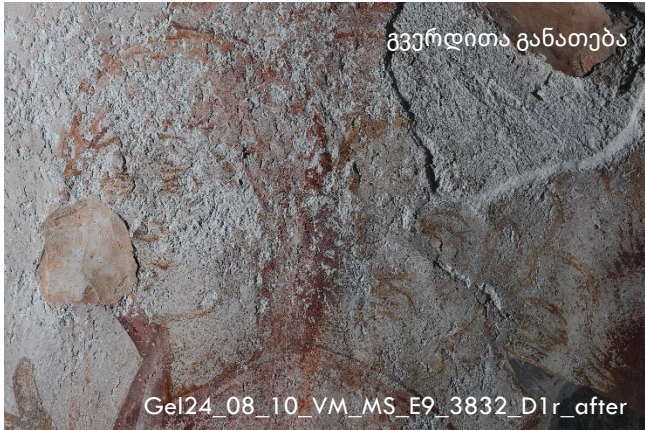
მხატვრობის მონაკვეთზე განხორციელებული ფიზიკური ჩარევები:

- მარილებისა და ნაღების მექანიკური მოხსნა
- ნალესობის კონსოლიდაცია CaLoSiL NP25-ის გამოყენებით
- ნალესობის მიკრო-ჩასხმა

ზევით: მხატვრობის მონაკვეთის ფოტოები  
ჩარევამდე

ზევით: მხატვრობის მონაკვეთის ფოტოები  
ჩარევის მიმდინარეობისას

ზევით: მხატვრობის მონაკვეთის ფოტოები  
ჩარევის შემდეგ

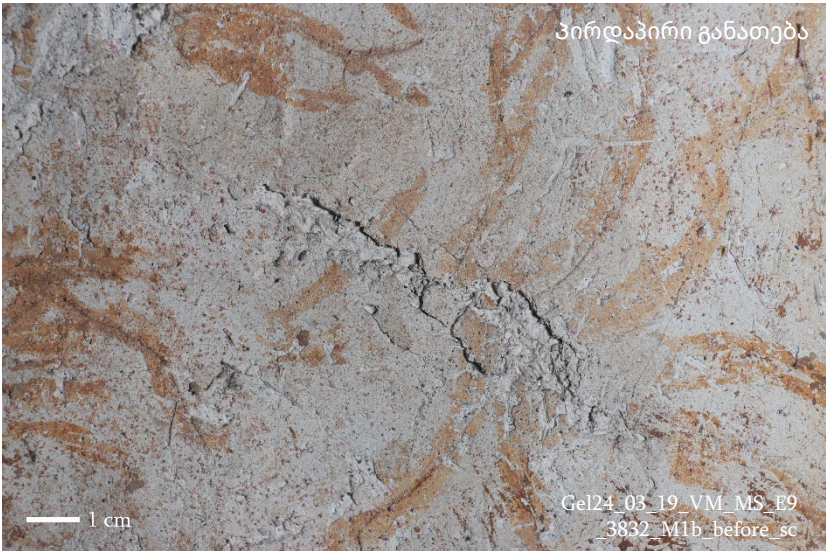
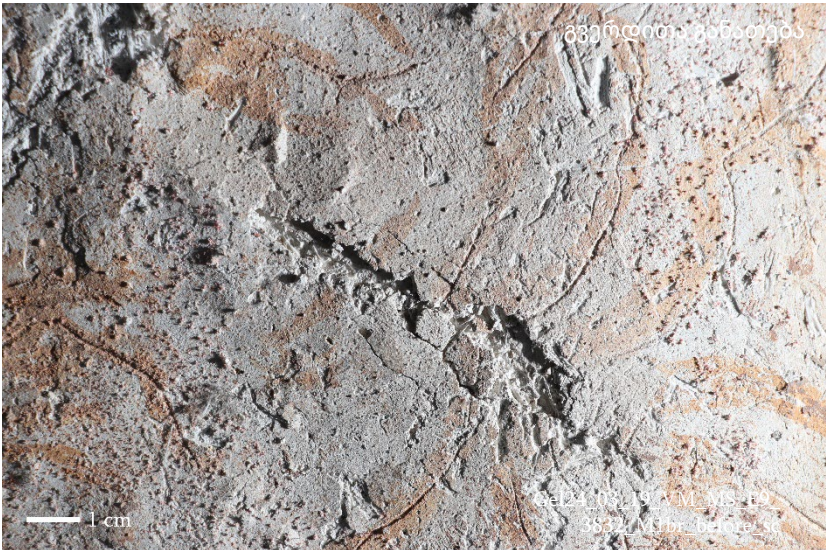
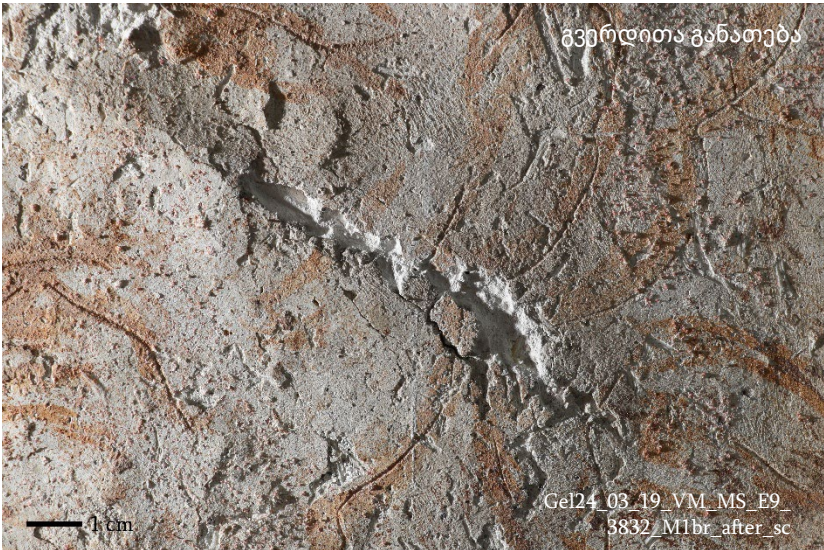
ლოკაცია: ტაძრის ძირითადი სივრცე, ჩრდილოეთი მკლავი, აღმოსავლეთი კედელი, სცენა E9

მხატვრობის მონაკვეთზე განხორციელებული ფიზიკური ჩარევები:

- მარილებისა და ნაღების მექანიკური მოხსნა
- ნაღების კონსოლიდაცია CaLoSiL NP25-ის გამოყენებით
- აქერცლილი ფერწერული ფენის გამაგრება CaLoSiL NP25-ის გამოყენებით

ზევით: მხატვრობის მონაკვეთის ფოტოები ჩარევამდე

ზევით: მხატვრობის მონაკვეთის ფოტოები ჩარევის შემდეგ

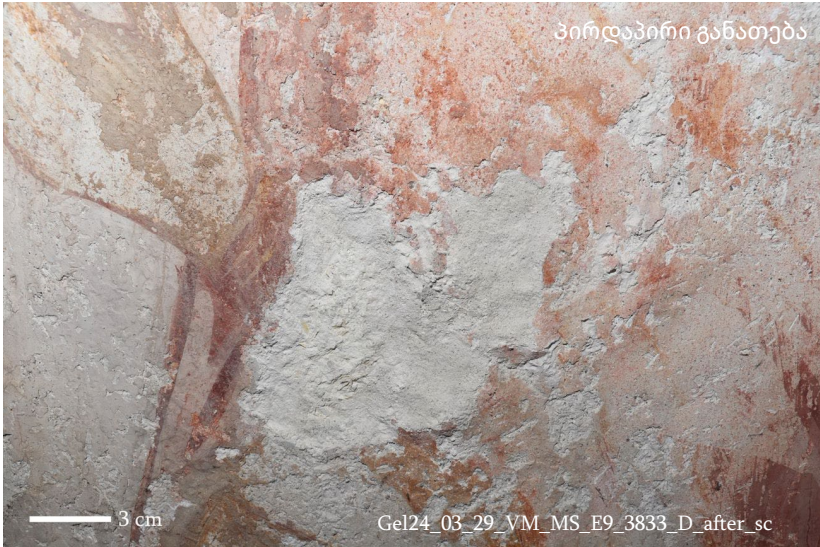
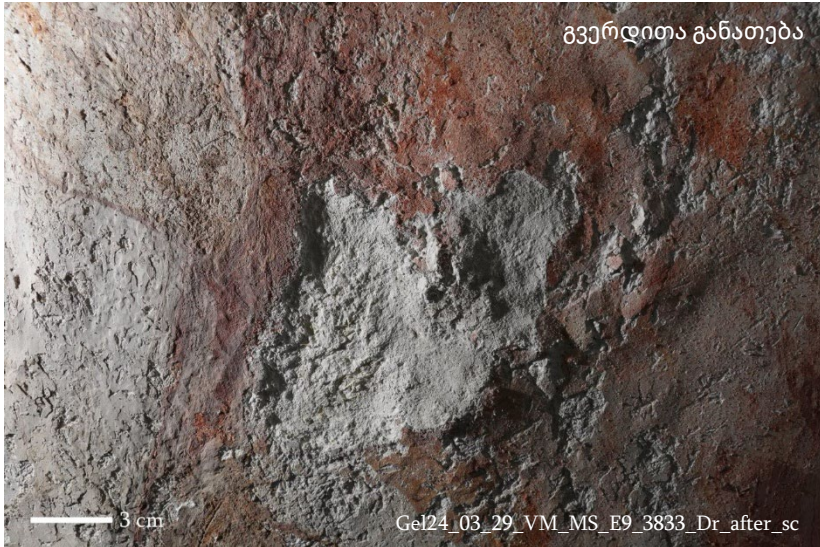
ლოკაცია: ტაძრის ძირითადი სივრცე, ჩრდილოეთი მკლავი, აღმოსავლეთი კედელი, სცენა E9

**მხატვრობის  
მონაკვეთზე  
განხორციელებული  
ფიზიკური ჩარევები:**

- მარილებისა და  
ნადების  
მექანიკური  
მოხსნა
- წინა პერიოდის  
შევსებების  
მოხსნა
- ნაღესობის  
კონსოლიდაცია  
CaLoSiL NP25-ის  
გამოყენებით
- ნაღესობის  
მიკრო-ჩასხმა
- დასტაბილურება  
შევსების ახალი  
ხსნარით

ზევიტ: მხატვრობის მონაკვეთის ფოტოები ჩარევამდე

ზევიტ: მხატვრობის მონაკვეთის ფოტოები ჩარევის  
შემდეგ

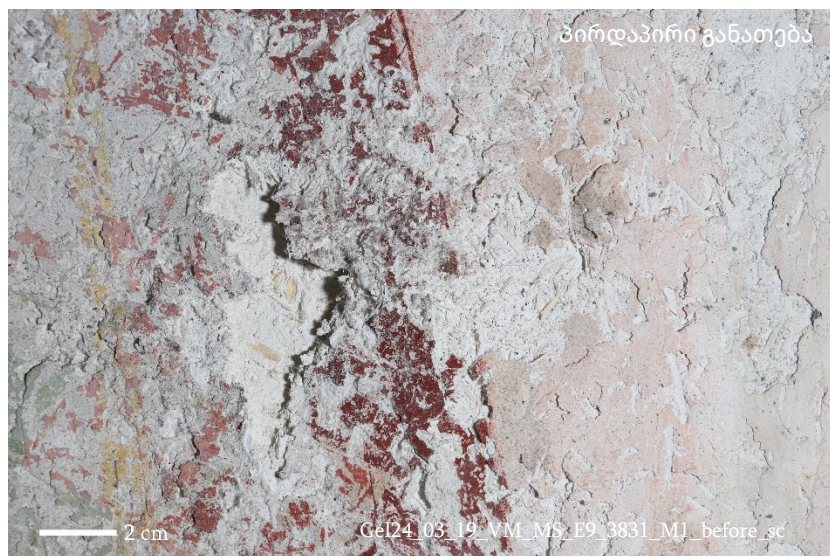
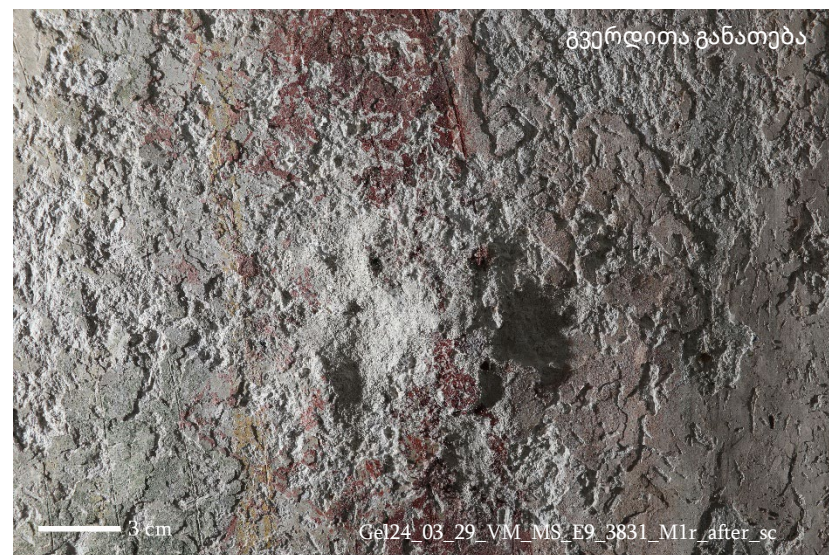
## ლოკაცია: ტაძრის ძირითადი სივრცე, ჩრდილოეთი მკლავი, აღმოსავლეთი კედელი, სცენა E9

**მხატვრობის მონაკვეთზე განხორციელებული ფიზიკური ჩარევები:**

- მარილებისა და ნადების მექანიკური მოხსნა
- ნაღესობის კონსოლიდაცია CaLoSiL NP25-ის გამოყენებით
- ნაღესობის მიკრო-ჩასხმა
- ჩასხმა
- დასტაბილურება შევსების ახალი ხსნარით

ზევით: მხატვრობის მონაკვეთის ფოტოები ჩარევამდე

ზევით: მხატვრობის მონაკვეთის ფოტოები ჩარევის შემდეგ

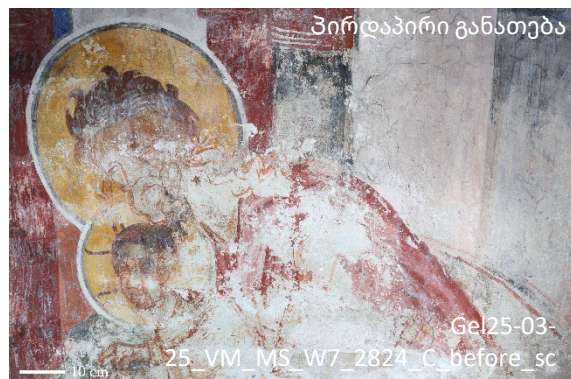
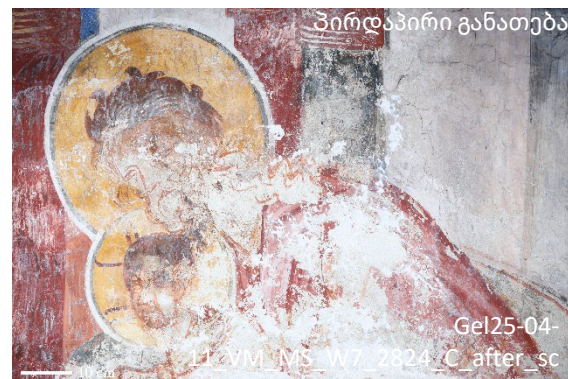
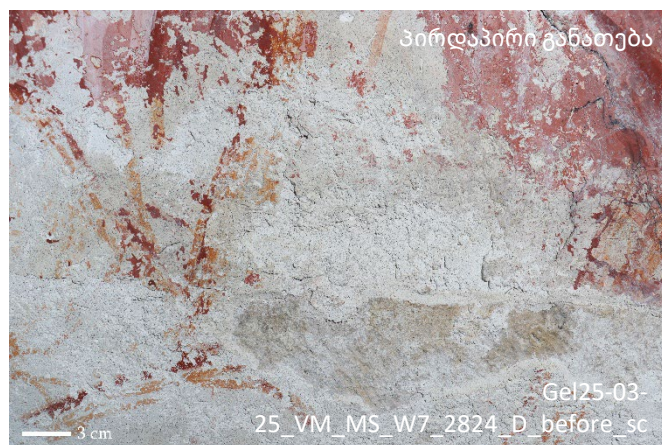
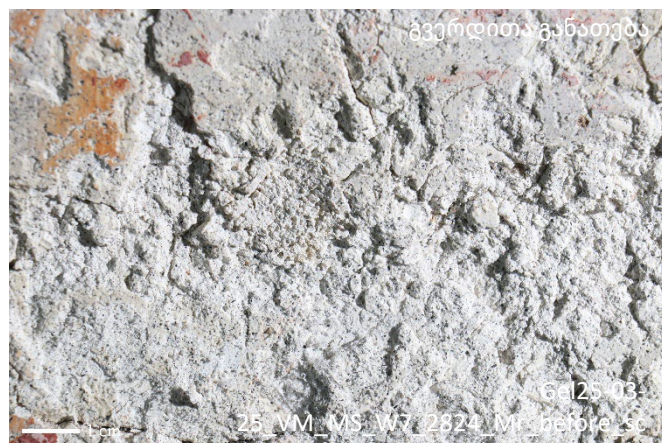
**ლოკაცია:** ტაძრის ძირითადი სივრცე, ჩრდილოეთი მკლავი, დასავლეთი კედელი, სცენა W7

**მხატვრობის მონაკვეთზე განხორციელებული ფიზიკური ჩარევები:**

- მარილებისა და ნადების მექანიკური მოხსნა
- ნაღესობის კონსოლიდაცია CaLoSiL NP25-ის გამოყენებით

**მარცხენა სვეტი:** მხატვრობის მონაკვეთის კონტექსტი და დეტალი, ფოტოები ჩარევამდე

**მარჯვენა სვეტი:** მხატვრობის მონაკვეთის კონტექსტი და დეტალი, ფოტოები ჩარევის შემდეგ

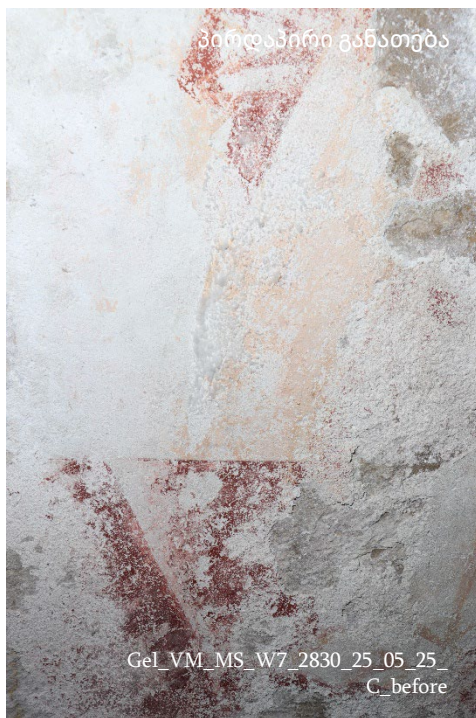
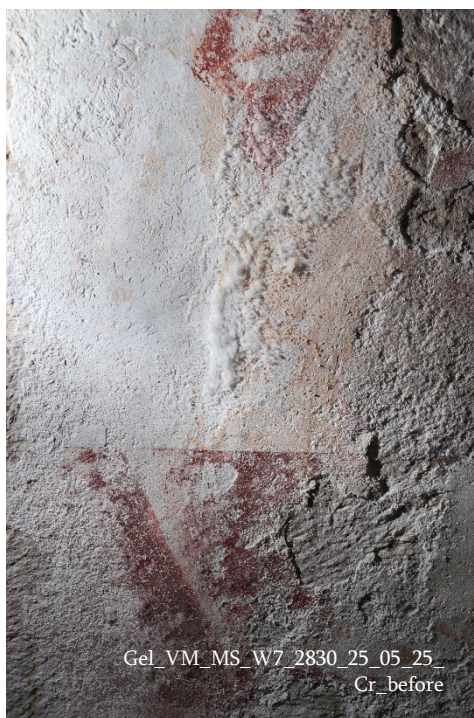
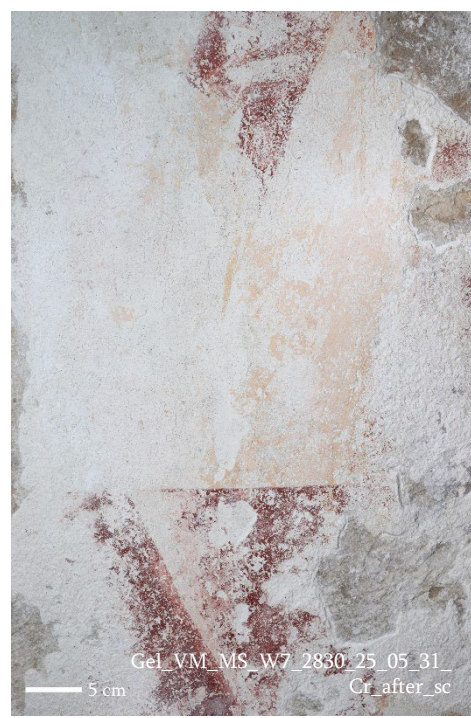
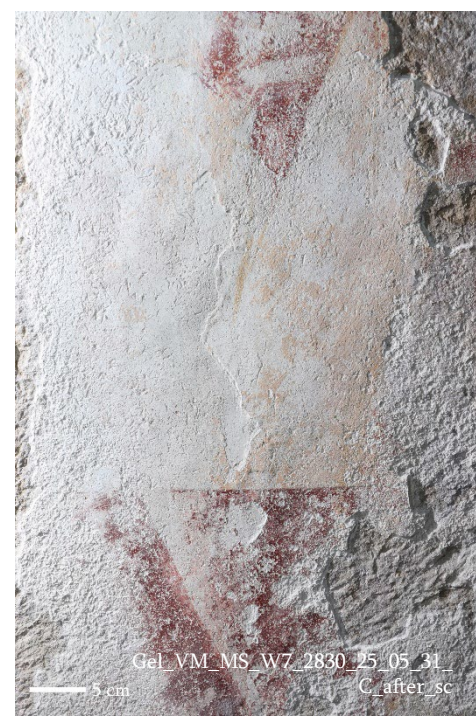
**მხატვრობის მონაკვეთზე განხორციელებული ფიზიკური ჩარევები:**

- მარილის მექანიკური მოხსნა

**ზევით:** მხატვრობის მონაკვეთის კონტექსტი და  
დეტალი, ფოტოები **ჩარევამდე**

**ზევით:** მხატვრობის მონაკვეთის კონტექსტი და  
დეტალი, ფოტოები **ჩარევის შემდეგ**

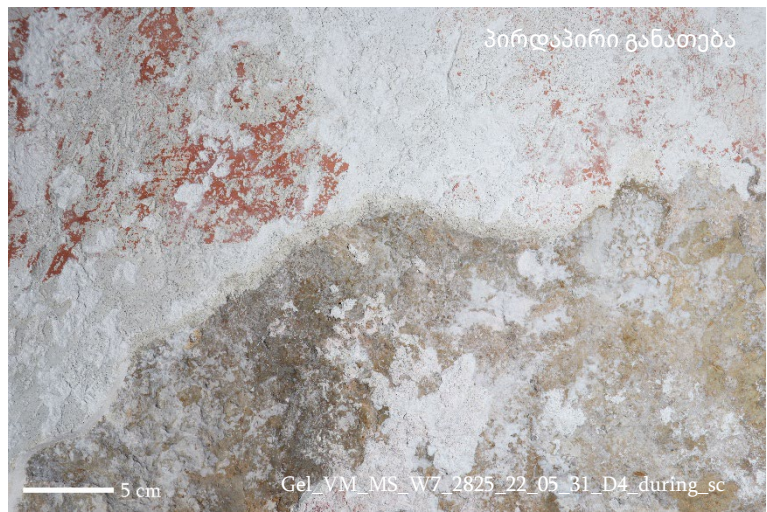
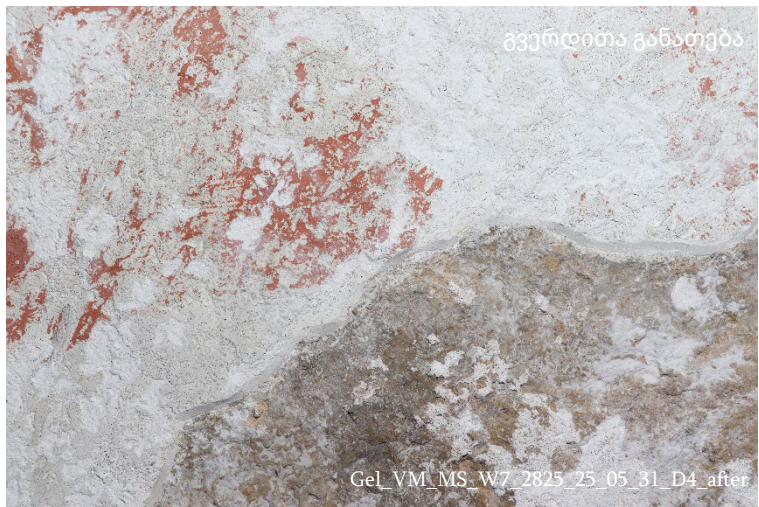
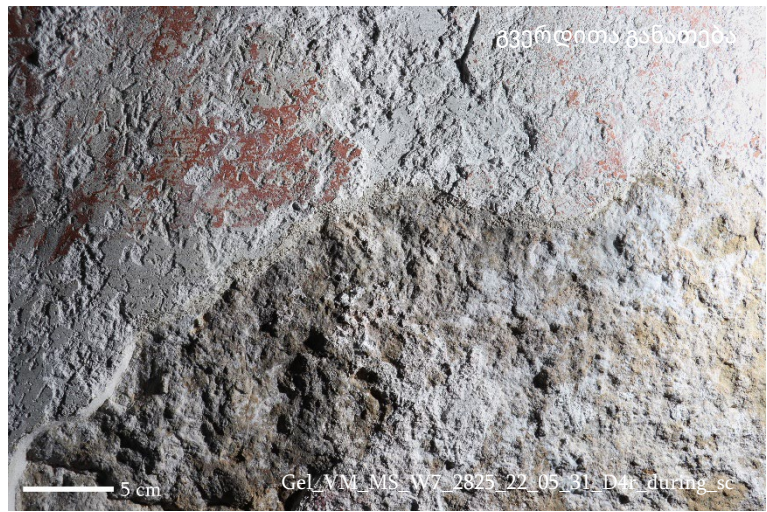
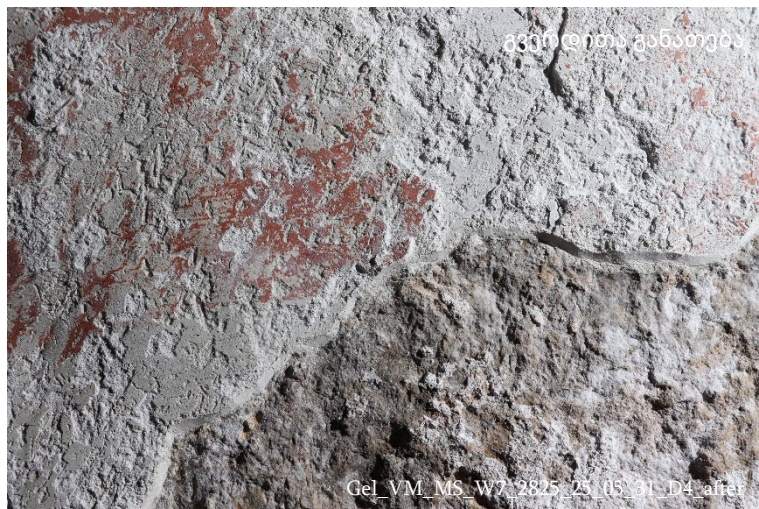
ლოკაცია: ტაძრის ძირითადი სივრცე, ჩრდილოეთი მკლავი, დასავლეთი კედელი, სცენა W7

**მხატვრობის  
მონაკვეთზე  
განხორციელებული  
ფიზიკური ჩარევები:**

- წინა პერიოდის ჩარევების კიდის გამაგრების მოხსნა და ახლის წმინდა ხსნარით შეცვლა

ზევით: მხატვრობის მონაკვეთის კონტექსტი და დეტალი, ფოტოები ჩარევამდე

ზევით: მხატვრობის მონაკვეთის კონტექსტი და დეტალი, ფოტოები ჩარევის შემდეგ

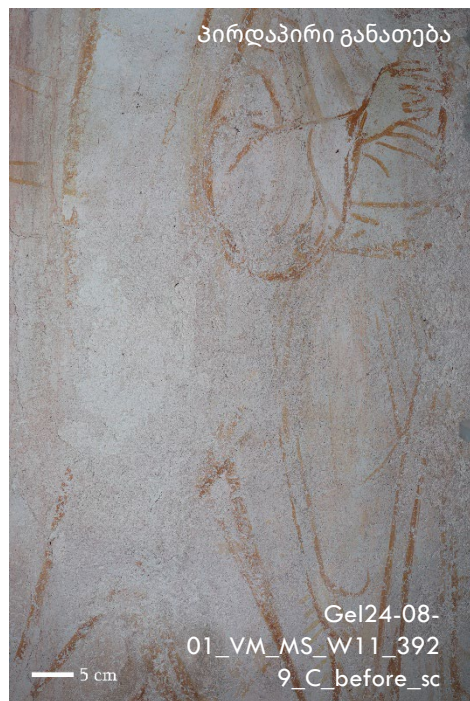
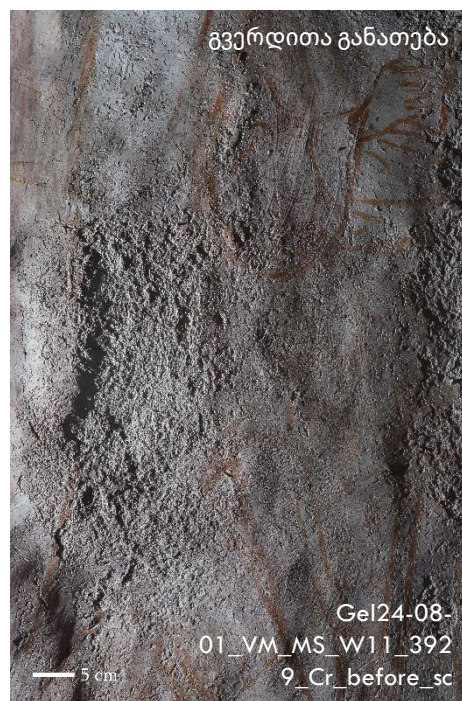
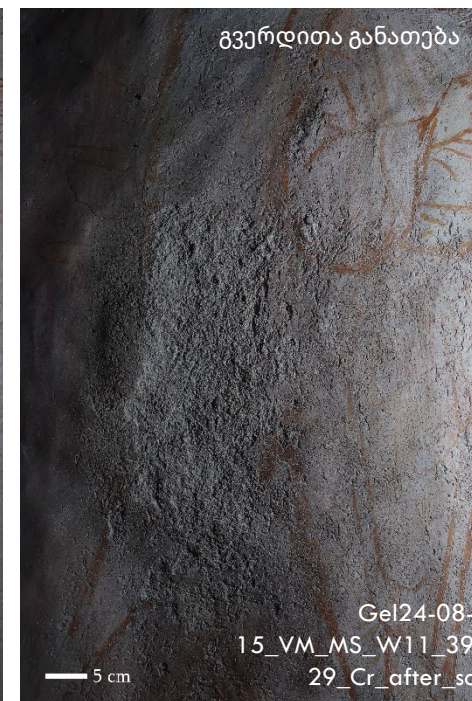
### მხატვრობის მონაკვეთზე განხორციელებული ფიზიკური ჩარევები:

- მარილებისა და ნადების მექანიკური მოხსნა
- ნალესობის კონსოლიდაცია CaLoSiL NP25-ის გამოყენებით
- ნალესობის მიკრო-ჩასხმა

ზევით: მხატვრობის მონაკვეთის ფოტოები ჩარევამდე

ზევით: მხატვრობის მონაკვეთის ფოტოები ჩარევის შემდეგ

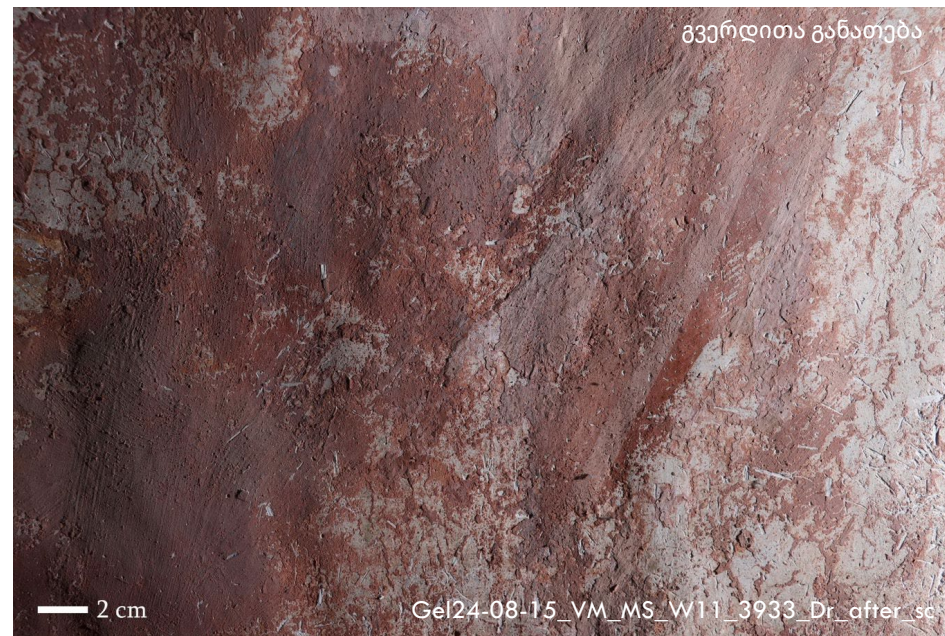
**მხატვრობის მონაკვეთზე განხორციელებული ფიზიკური ჩარევა:**

- აქერცლილი ფერწერული ფენის გამაგრება CaLoSiL NP25-ის გამოყენებით

**ზევით: მხატვრობის მონაკვეთის ფოტო ჩარევამდე**

**ზევით: მხატვრობის მონაკვეთის ფოტოები ჩარევის შემდეგ**

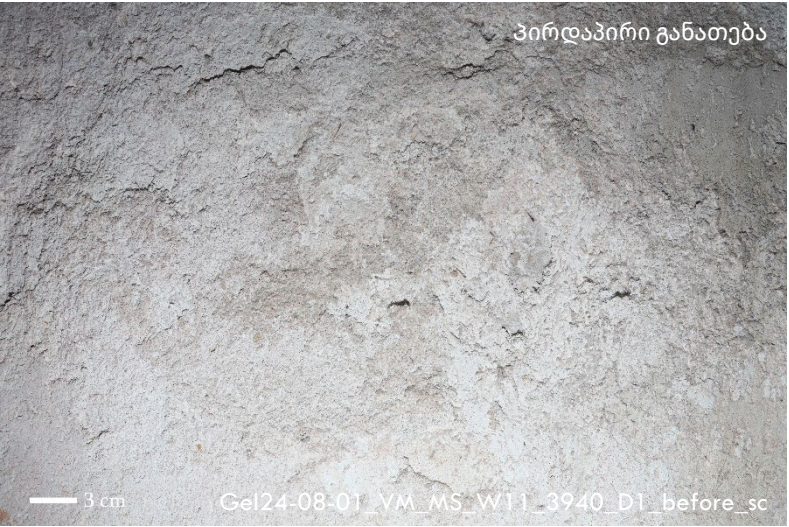
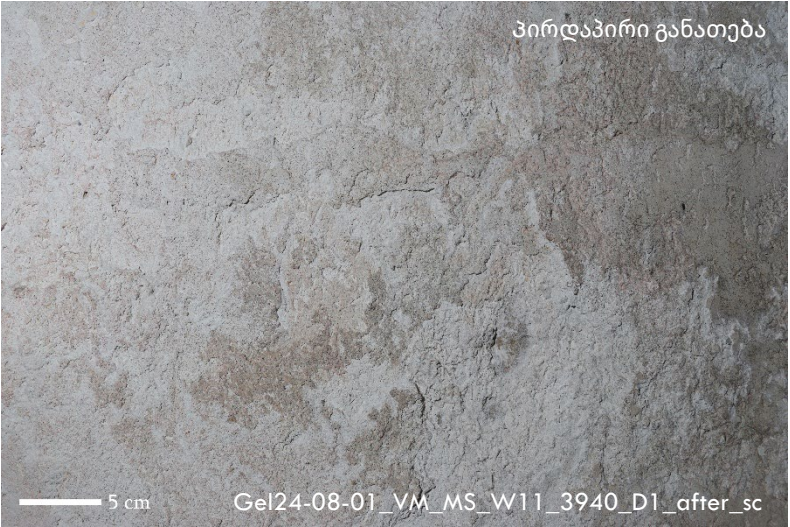
ლოკაცია: ტაძრის ძირითადი სივრცე, ჩრდილოეთი მკლავი, დასავლეთი კედელი, სცენა W11

მხატვრობის  
მონაკვეთზე  
განხორციელებუ  
ლი ფიზიკური  
ჩარევები:

- მარილებისა და  
ნადების  
მექანიკური  
მოხსნა
- ნაღესობის  
კონსოლიდაცია  
CaLoSiL NP25-ის  
გამოყენებით
- ნაღესობის  
მიკრო-ჩასხმა

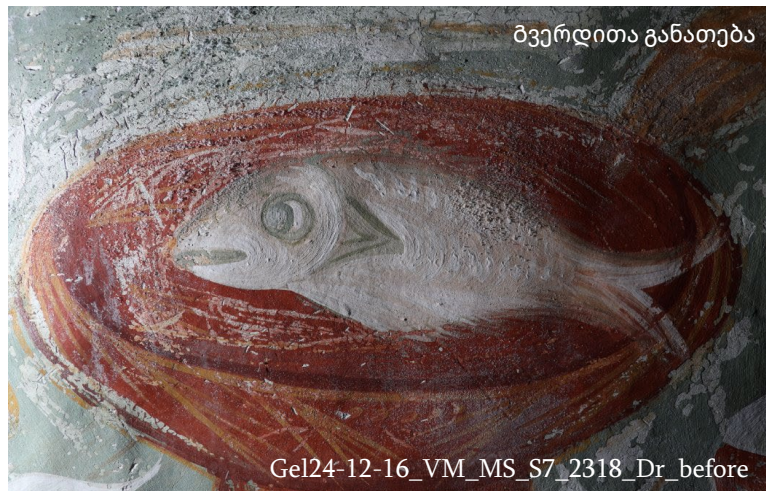
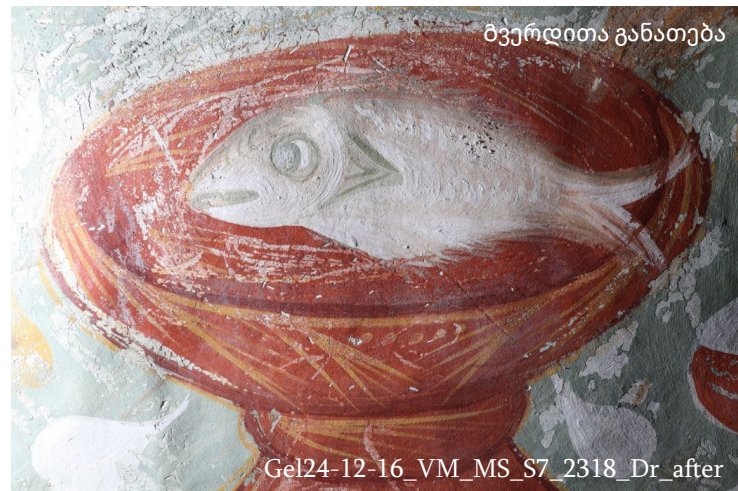
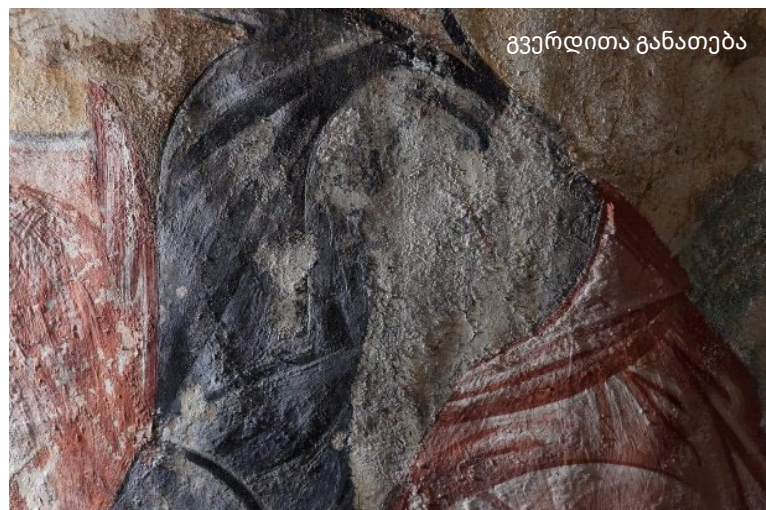
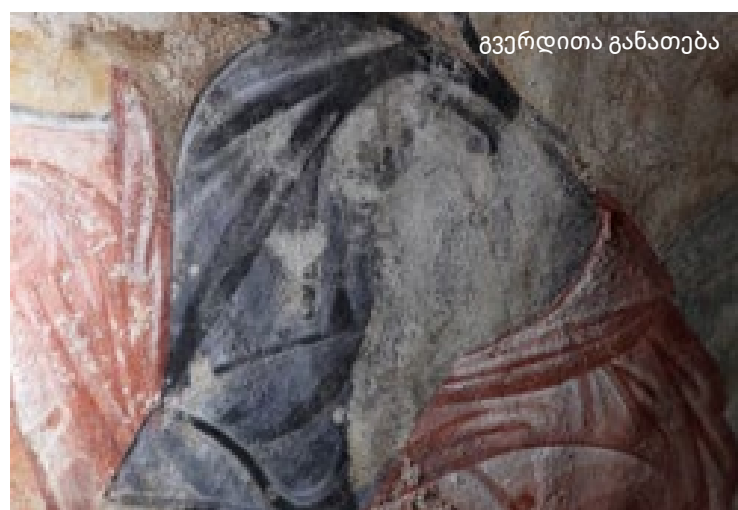
ლოკაცია: ტაძრის ძირითადი სივრცე, დასავლეთი მკლავი, სამხრეთი კედელი, სცენა S7, S8

მხატვრობის  
მონაკვეთზე  
განხორციელებული  
ფიზიკური ჩარევები:

- მარილებისა და  
ნადების  
მექანიკური მოხსნა

ზევით: მხატვრობის მონაკვეთის ფოტოები ჩარევამდე

ზევით: მხატვრობის მონაკვეთის ფოტოები ჩარევის შემდეგ

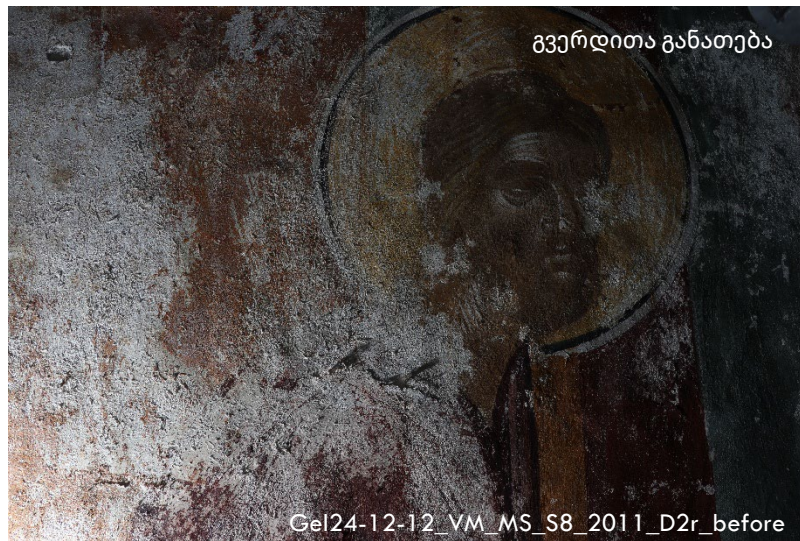
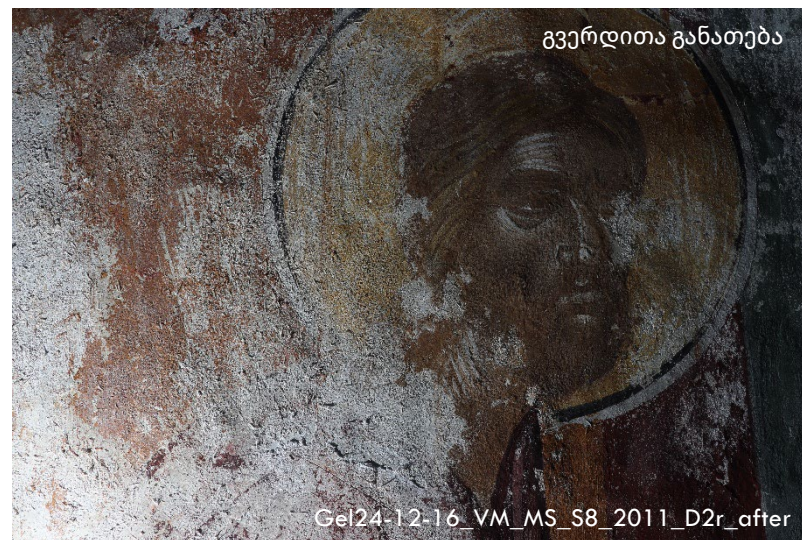
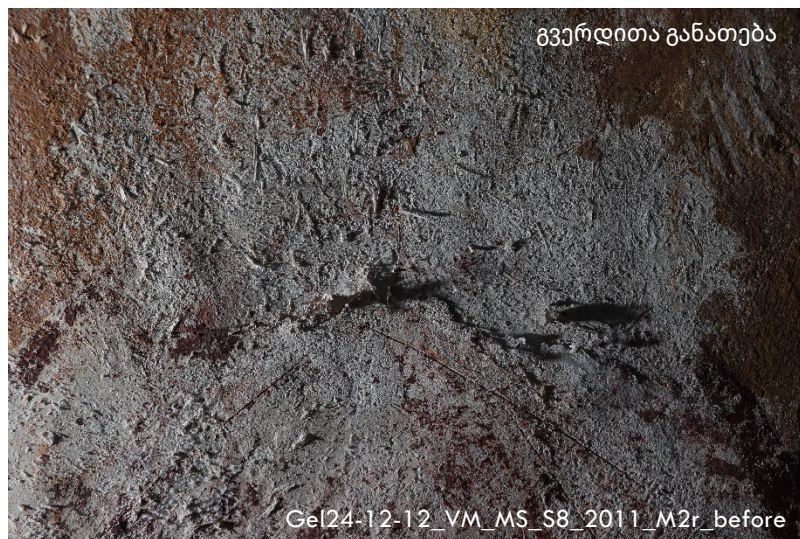
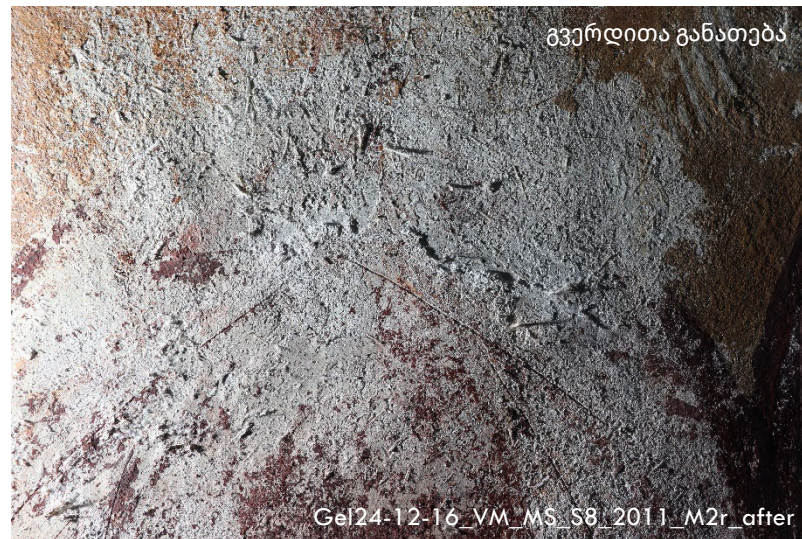
## ლოკაცია: ტაძრის ძირითადი სივრცე, დასავლეთი მკლავი, სამხრეთი კედელი, სცენა S8

მხატვრობის  
მონაკვეთზე  
განხორციელებუ  
ლი ფიზიკური  
ჩარევები:

- მარილების  
მექანიკური  
მოხსნა
- ნაღესობის  
მიკრო-ჩასხმა

ზევით: მხატვრობის მონაკვეთის ფოტოები ჩარევამდე

ზევით: მხატვრობის მონაკვეთის ფოტოები ჩარევის შემდეგ

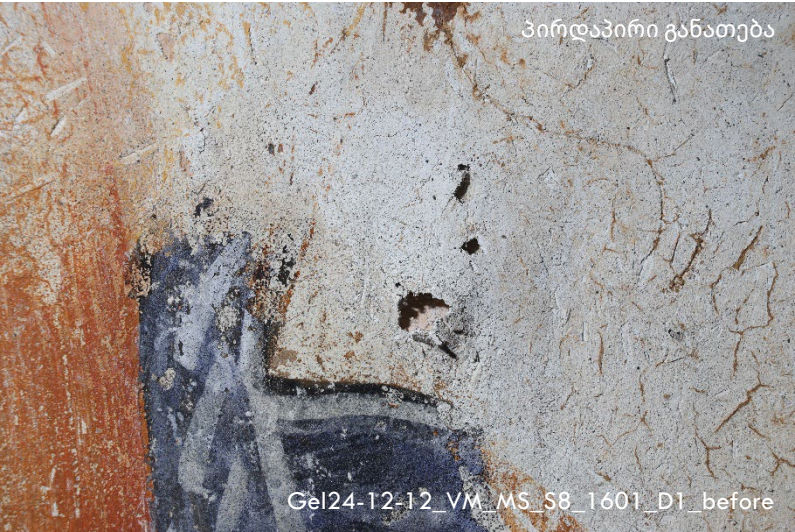
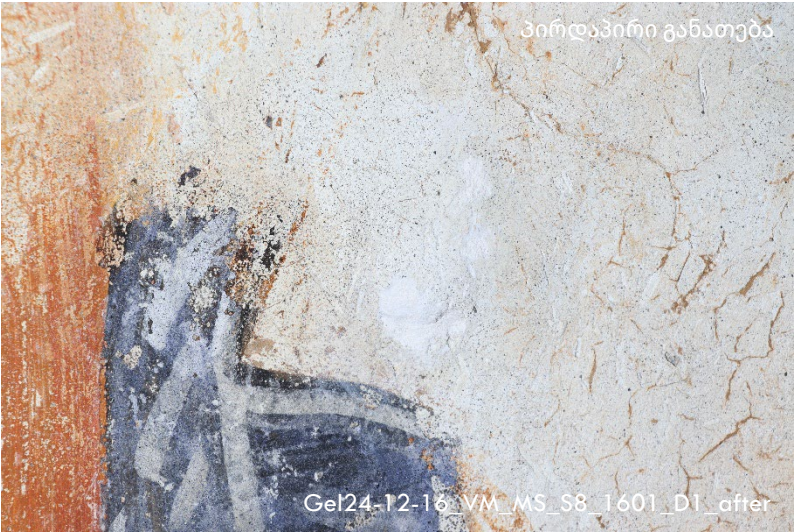
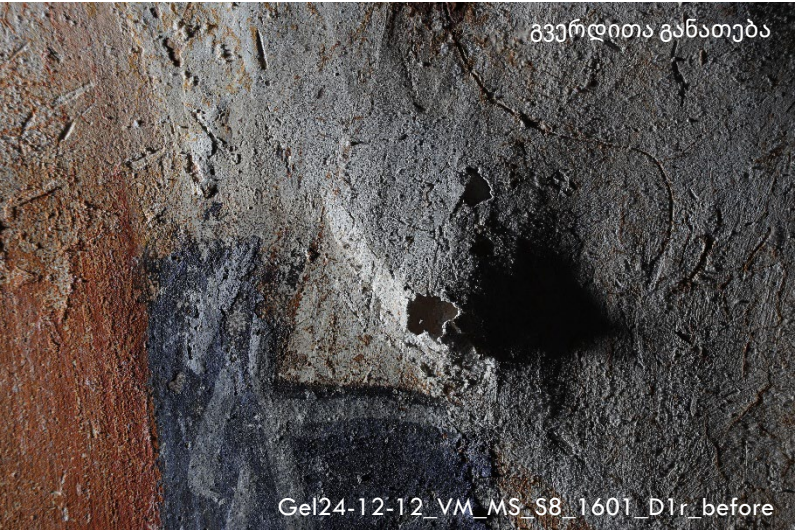
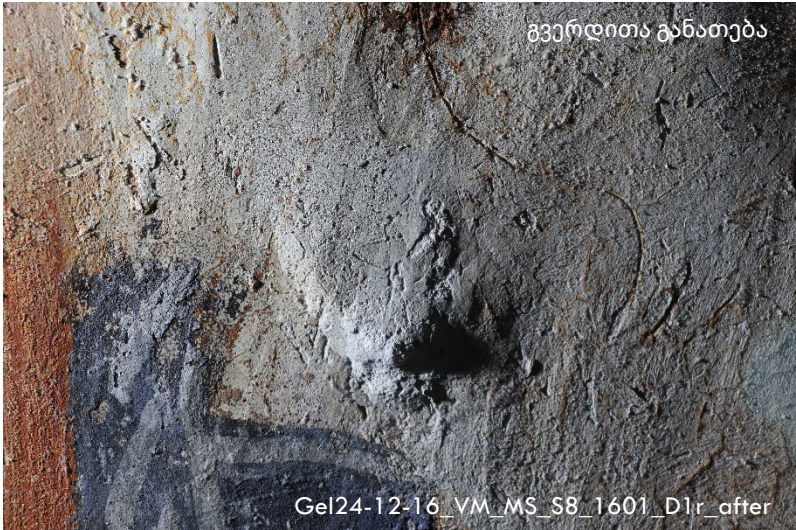
ლოკაცია: ტაძრის ძირითადი სივრცე, დასავლეთი მკლავი, სამხრეთი კედელი, სცენა S8

მხატვრობის  
მონაკვეთზე  
განხორციელებული  
ფიზიკური ჩარევები:

- მარილების  
მექანიკური  
მოხსნა
- ნალესობის  
კონსოლიდაცია  
CaLoSiL NP25-ის  
გამოყენებით
- ნალესობის  
მიკრო-ჩასხმა

ზევიტ: მხატვრობის მონაკვეთის ფოტოები ჩარევამდე

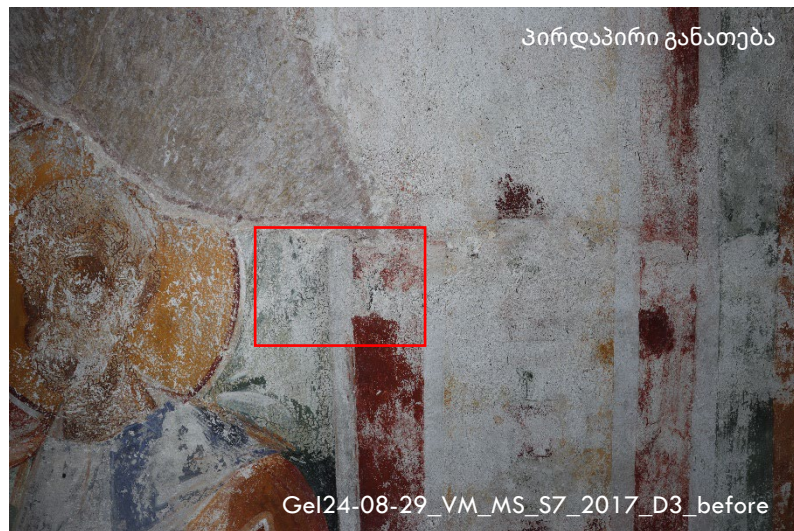
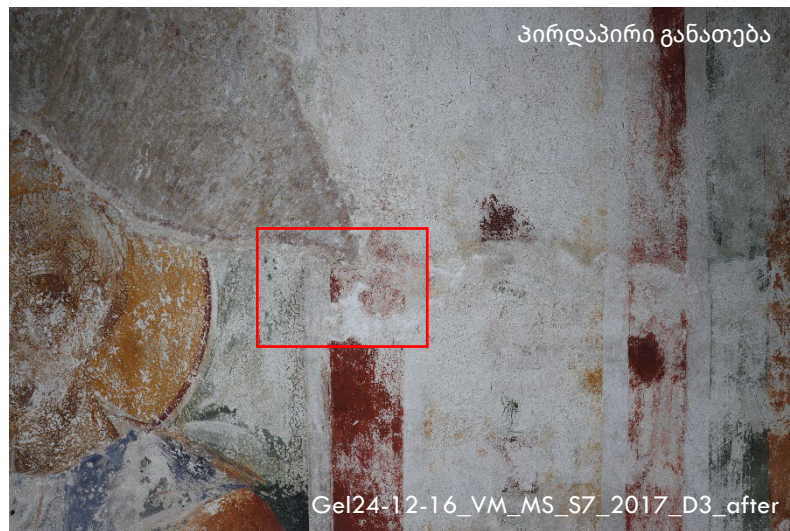
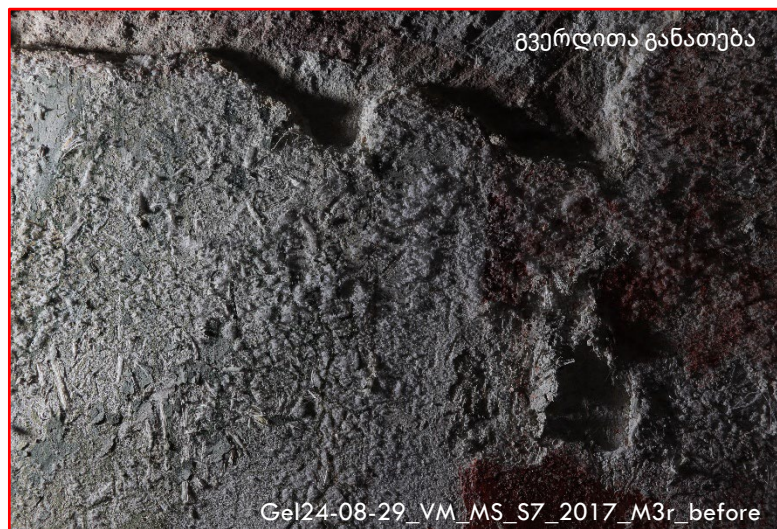
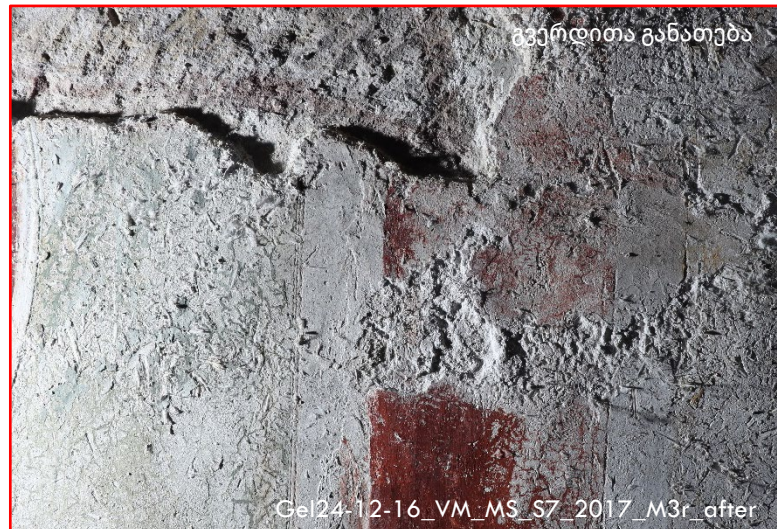
**ლოკაცია: ტაძრის ძირითადი სივრცე, დასავლეთი მკლავი, სამხრეთი კედელი, სცენა S7**

**მხატვრობის  
მონაკვეთზე  
განხორციელებული  
ფიზიკური ჩარევები:**

- მარილების  
მექანიკური მოხსნა
- ნალესობის მიკრო-  
ჩასხმა

**ზევით: მხატვრობის მონაკვეთის ფოტოები ჩარევამდე**

**ზევით: მხატვრობის მონაკვეთის ფოტოები ჩარევის შემდეგ**

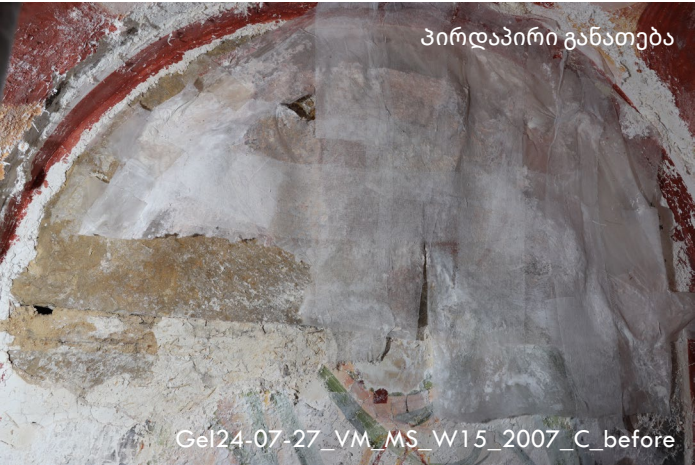
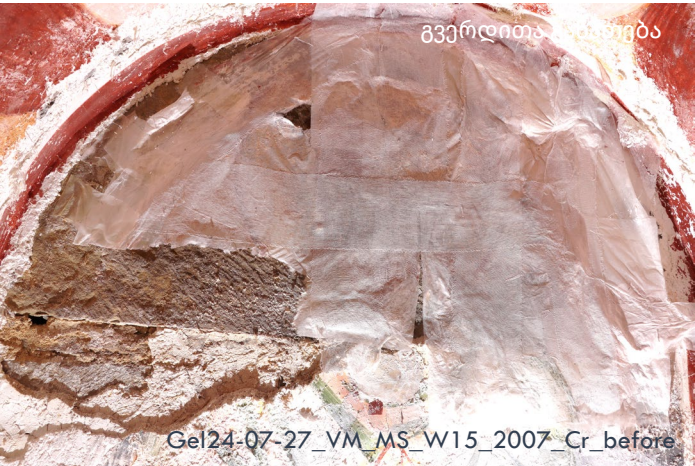
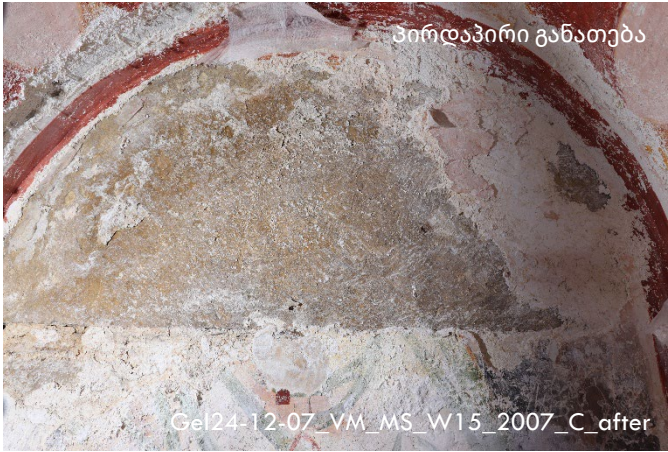
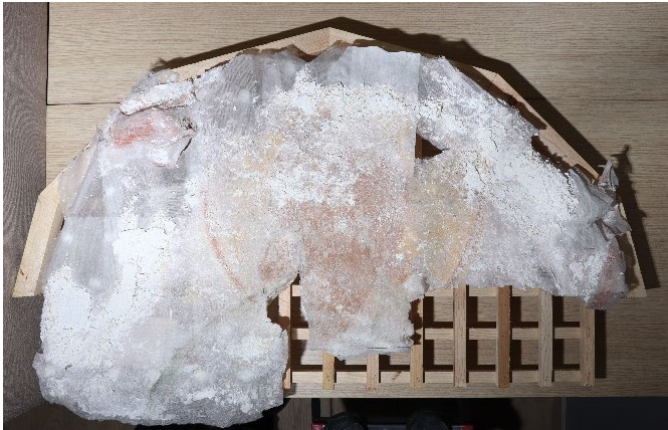
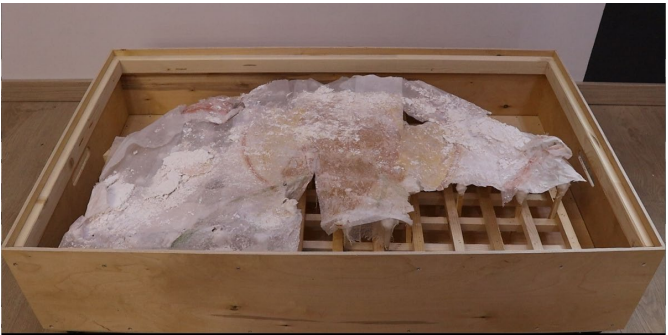
**ლოკაცია: მთავარი სივრცე, დასავლეთი მკლავი, დასავლეთი კედელი, ნიშა**  
**მხატვრობის მონაკვეთზე განხორციელებული ფიზიკური ჩარევები:**

მძიმედ დაზიანებულ მხატვრობაზე 2020 და 2022 წლებში განხორციელდა საკონსერვაციო ჩარევები, რომელთა დროსაც მასზე დაიტანეს იაპონური ქაღალდი და მარლა. მხატვრობის მძიმე მდგომარეობის გამო, ფერწერული ფენა, რომელიც ქსოვილზე იყო მიმაგრებული, თითქმის მთლიანად ჩამოშორდა საფუძველს. ყოველივეს გათვალისწინებით, იგი კედლიდან მოიხსნა და ამჟამად ინახება ლაბორატორიის ხის საცავში.

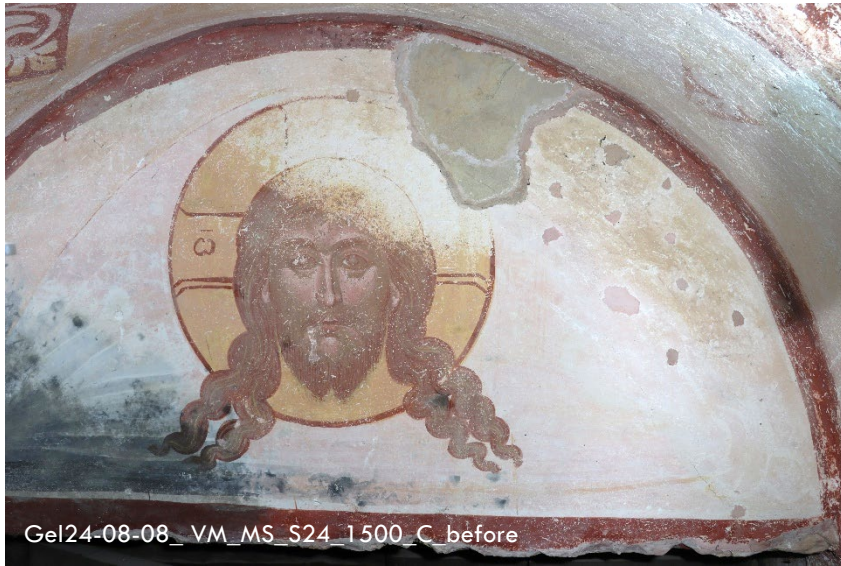
Gel24-08-08\_VM\_MS\_S24\_1500\_C\_before

ზევით: მხატვრობის მონაკვეთის ფოტო ჩარევამდე
