გელათის სამონასტრო კომპლექსი

ღმრთისმშობლის შობის სახელობის  
ტაძარი

კედლის მხატვრობის კონსერვაცია

ფიზიკური ჩარევების პროგრამა

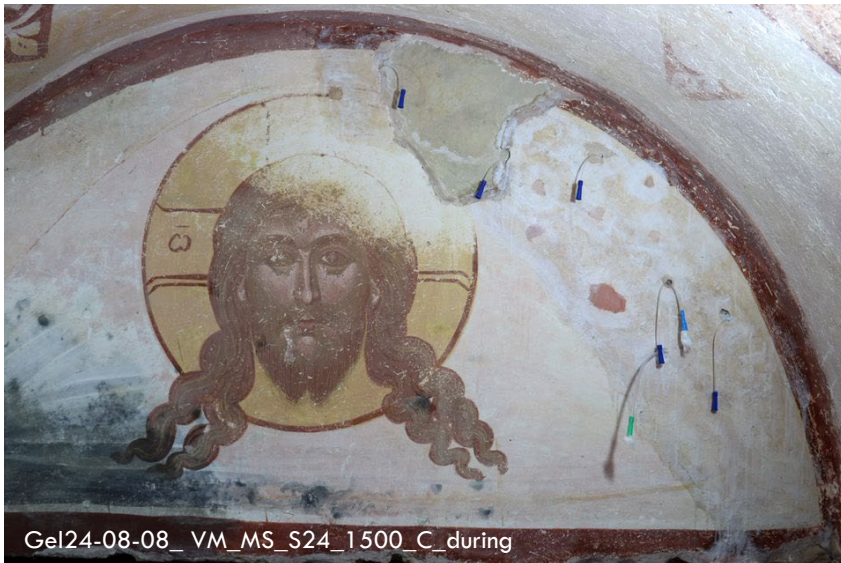
Gel24-08-08\_VM\_MS\_S24\_1500\_C\_during

ზევით: მხატვრობის მონაკვეთის ფოტო ჩარევის მიმდინარეობისას

შენიშვნა: მონაკვეთი მიჩნეულ იქნა კრიტიკულ არედ. დეტალური დოკუმენტაციისათვის იხილეთ ფიზიკური ჩარევების პროგრამა, ეტაპი 2.

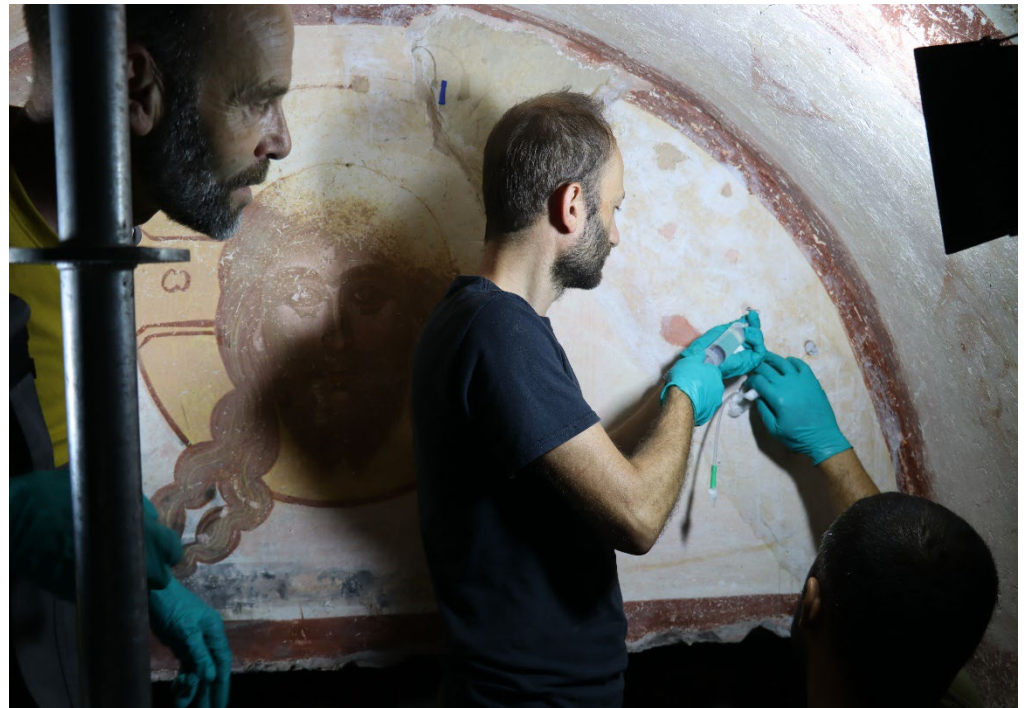
ზევით: ჩარევის პროცესის ფოტო

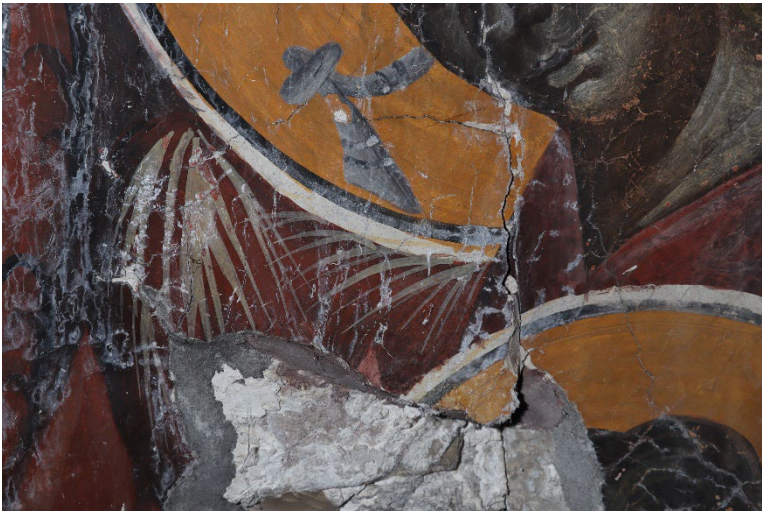
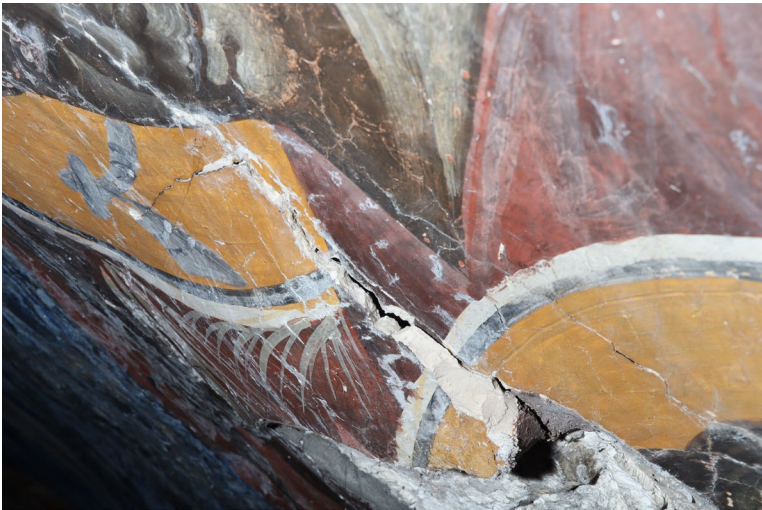
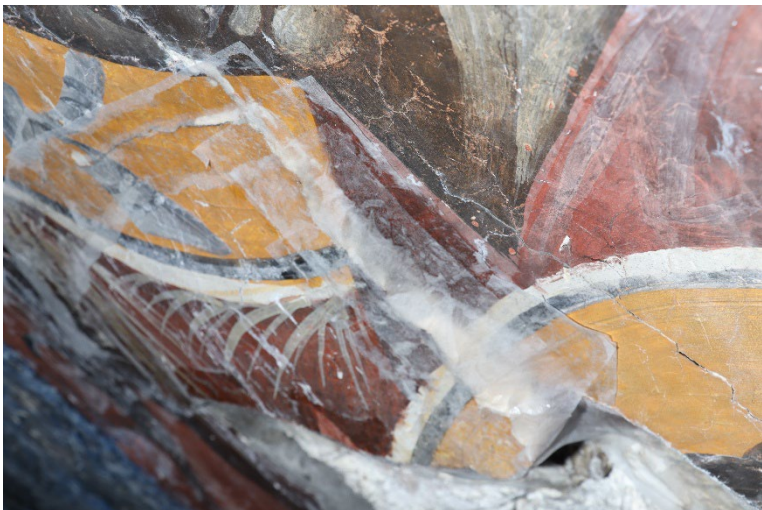
ლოკაცია: ტაძრის ძირითადი სივრცე, სამხრეთი მკლავი, სამხრეთი კედელი, სცენა S5

შენიშვნა: მონაკვეთი  
მიჩნეულ იქნა კრიტიკულ  
არედ. დეტალური  
დოკუმენტაციისათვის  
იხილეთ ფიზიკური  
ჩარევების პროგრამა,  
ეტაპი 2.

ზევით: მხატვრობის მონაკვეთის ფოტო  
სტაბილიზაციამდე

ზევით: მხატვრობის მონაკვეთის ფოტო სტაბილიზაციის  
იშემდეგ

- განხორციელებული  
ნაღესობის  
გადაუდებელი  
სტაბილიზაცია.  
დროებითი გამაგრება  
იაპონური ქაღალდისა და  
Paraloid B72®-ის  
გამოყენებით

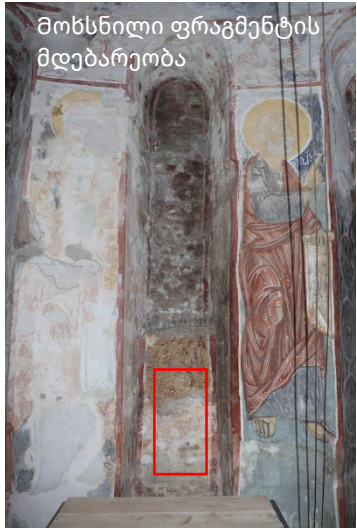
მოხსნილი ფრაგმენტის მდებარეობა

მოხსნის მეთოდად განისაზღვრა **სტაკო ა მასელოს** ტექნიკა (კედლის მხატვრობის საფუძვლის ფენიანად მოხსნა). მხატვრობის ზედაპირის დამუშავებისა და სპეციალური ხის სტრუქტურის დამზადებით ინტერიერის მხრიდან მოსახნელად მოშადდა ფრაგმენტი. ფასადის მხრიდან აგურების ამოღებით მოხდა დაახლოებით 40-45 სანტიმეტრიანი კედლის დაშლა და ინტერიერის მხრიდან ჩაჭრილი მხატვრობის საფუძვლის ფენიანად მოხსნა უსაფრთხოდ. მოხსნილი კედლის მხატვრობა (40.5X83.5 სმ) გადატანილია გელათის მონასტრის საკონსერვაციო ლაბორატორიაში და ინახება საცავ ყუთში, კონტროლირებად პირობებში

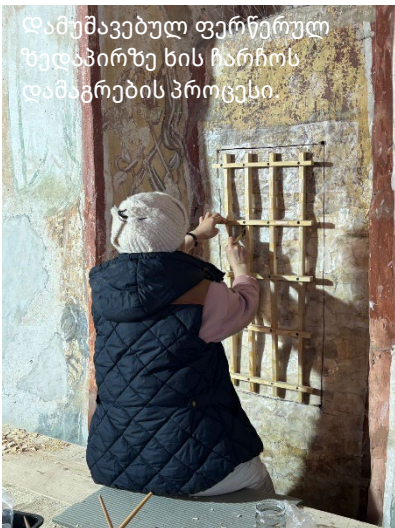
დამუშავებულ ფერწერულ ზედაპირზე ხის ჩარჩოს დამაგრების პროცესი.

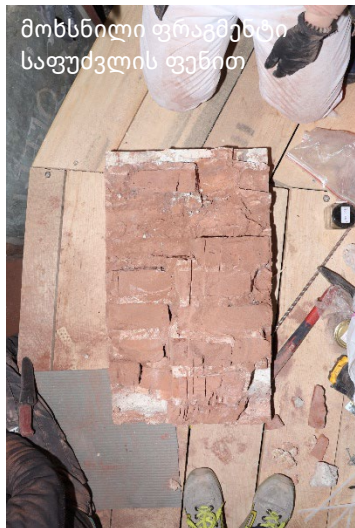
მოხსნილი ფრაგმენტი საფუძვლის ფენით

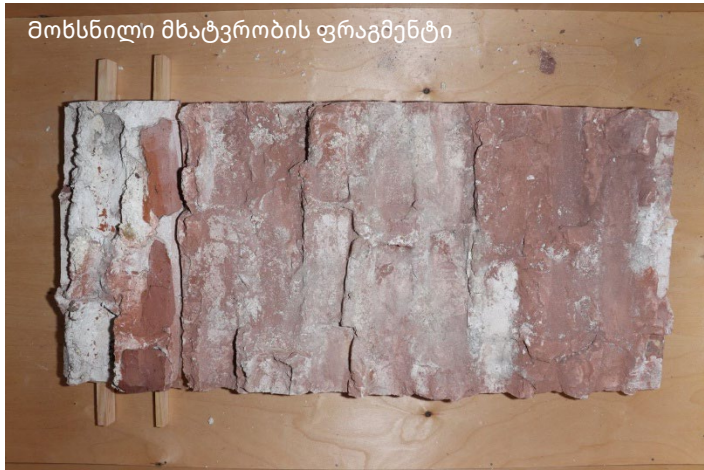
მოხსნილი მხატვრობის ფრაგმენტი

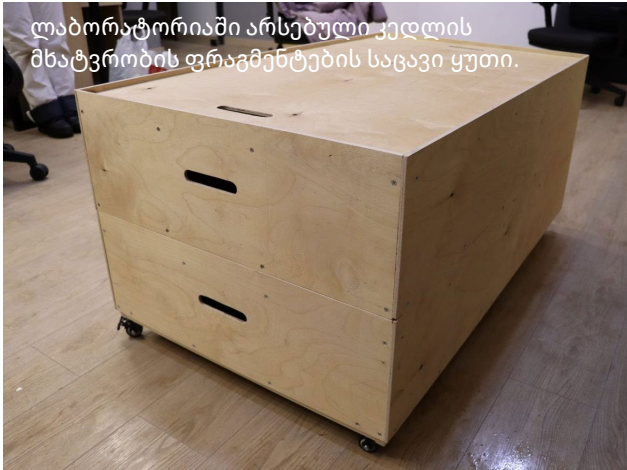
ლაბორატორიაში არსებული კედლის მხატვრობის ფრაგმენტების საცავი ყუთი.

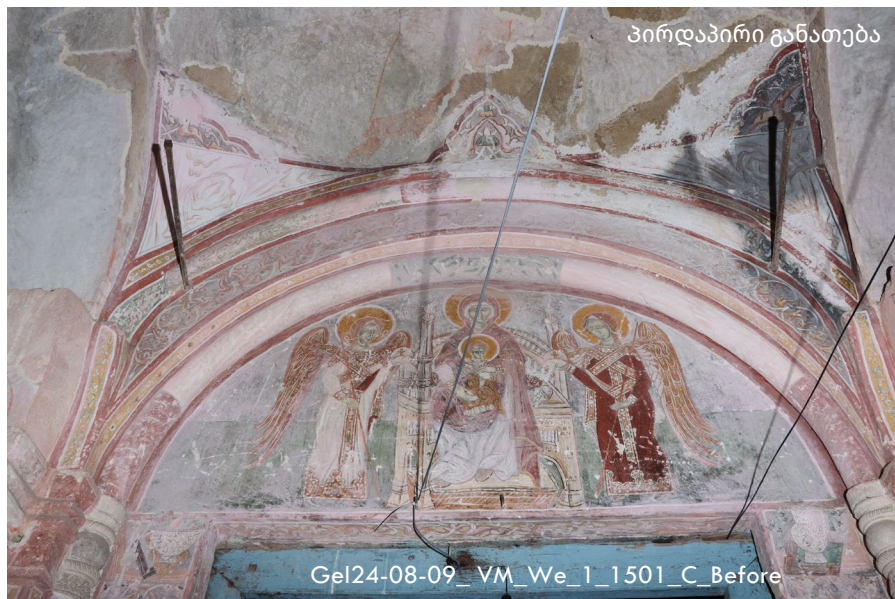
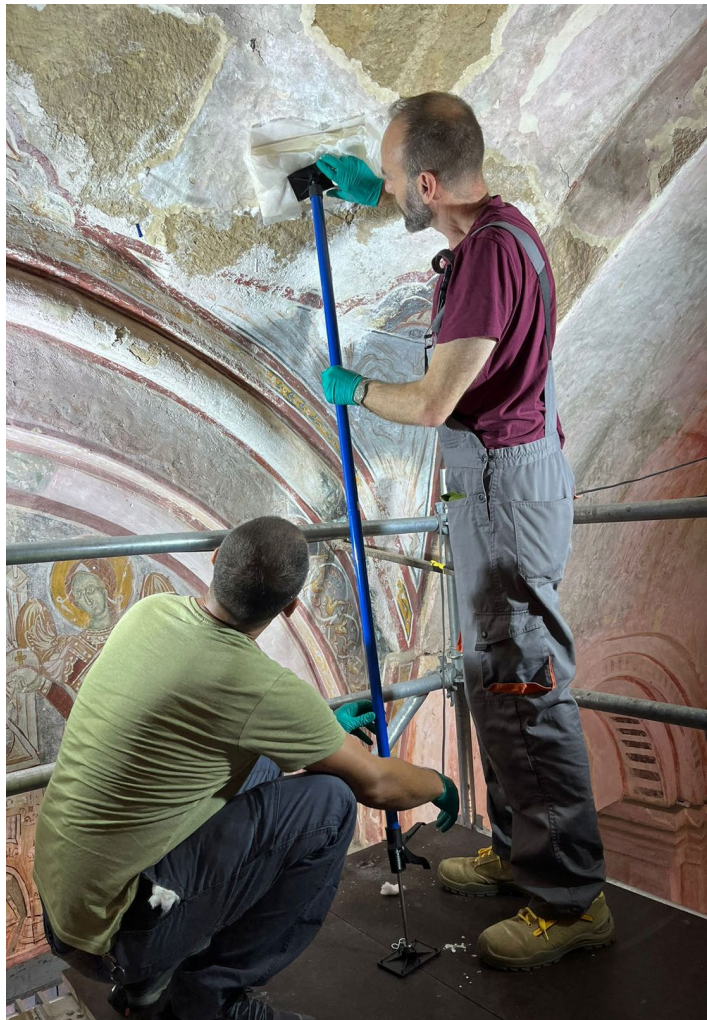
**ლოკაცია:** ნართექსი, აღმოსავლეთი კედელი, მთავარ სივრცეში შემავალი კარის კამარის თავზე

**მხატვრობის მონაკვეთზე განხორციელებული ფიზიკური ჩარევები:**

კრიტიკულად განშრევებული ნაღესობის გადაუდებელი გამარგრება/ჩასხმა

**ზევით: მხატვრობის მონაკვეთის სტაბილიზაციის პროცესი**

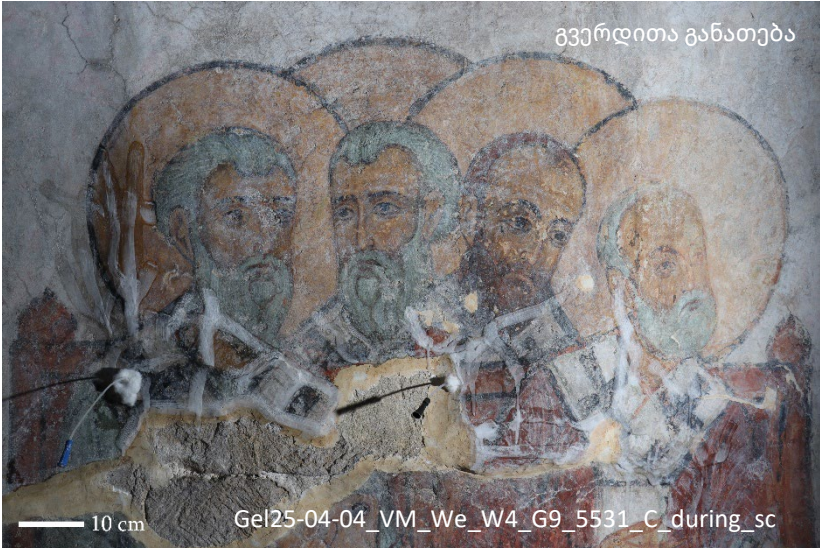
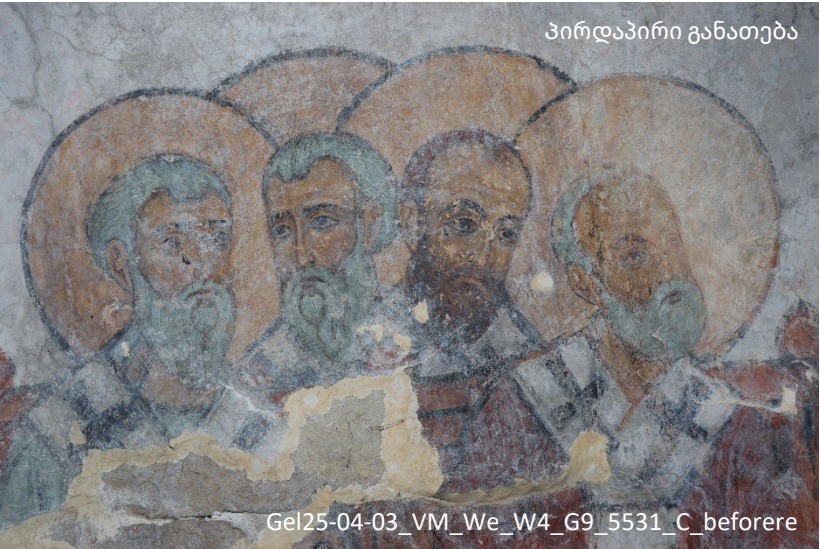
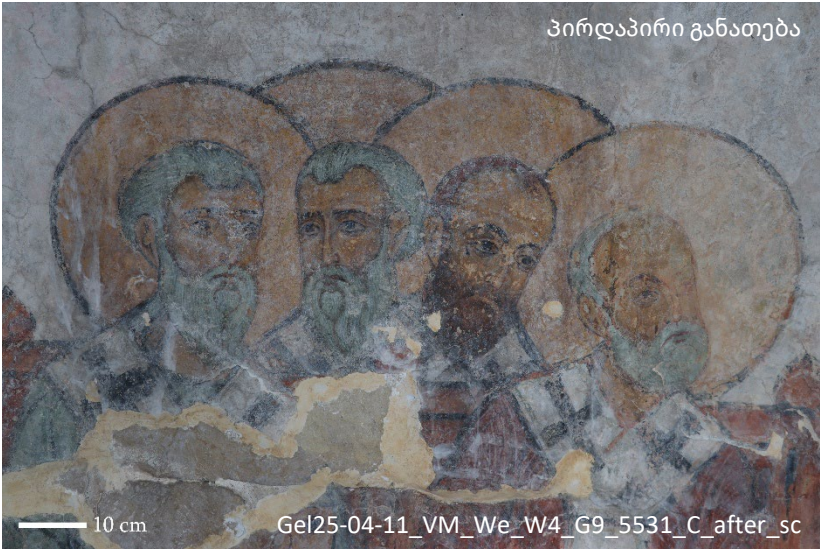
**ლოკაცია: ნართექსი, კამარის ჩრდილოეთი ნაწილი, დასავლეთი კედელი.**

**მხატვრობის მონაკვეთზე განხორციელებული ფიზიკური ჩარევები:**

- განშრეკებული ნაღესობის ჩასხმა

ზევით: მხატვრობის მონაკვეთის ფოტო ჩარევის მიმდინარეობისას

ზევით: მხატვრობის მონაკვეთის ფოტო ჩარევამდე

ზევით: მხატვრობის მონაკვეთის ფოტო ჩარევის შემდეგ

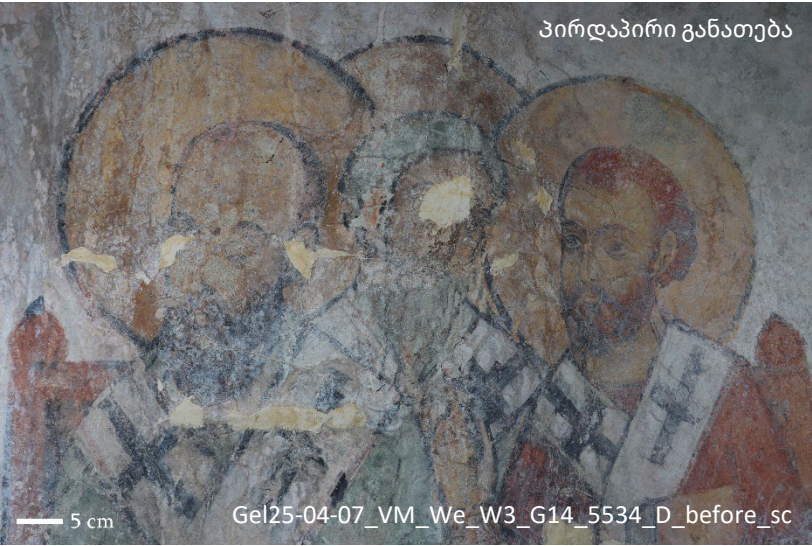
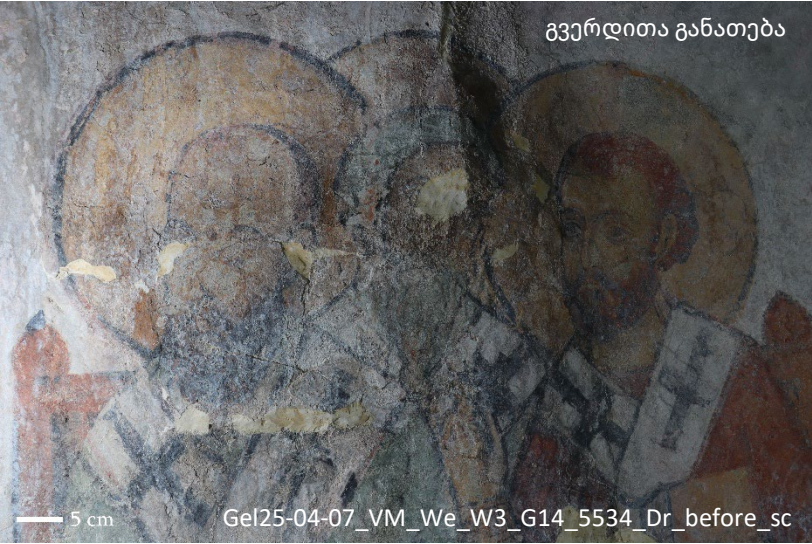
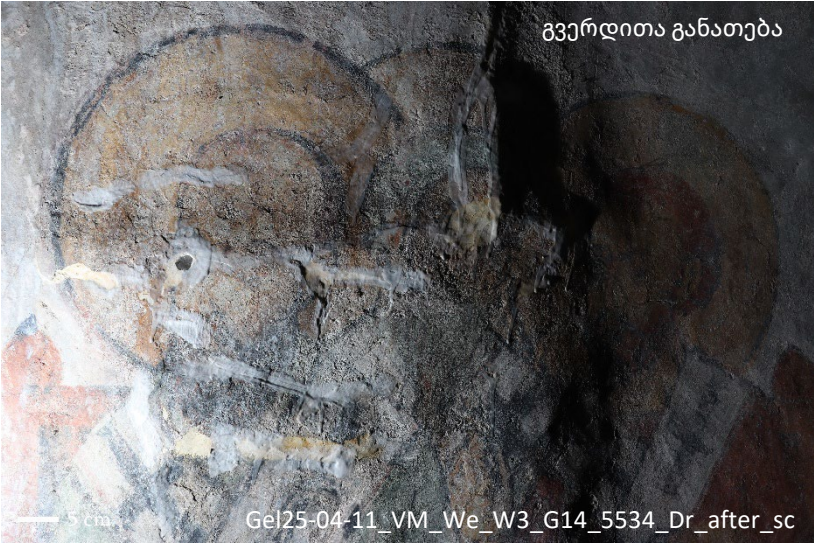
ლოკაცია: ნართექსი, კამარის ჩრდილოეთი ნაწილი, დასავლეთი კედელი.

შენიშვნა: თეთრი ფენა მხატვრობის ზედაპირზე არის ციკლოდოდეკანი – ინექტირების პროცესში საჭირო დროებითი გამაგრების მასალა, რაც გარკვეული პერიოდის განმავლობაში სუბლიმირებს.

ზევით: მხატვრობის მონაკვეთის ფოტოები ჩარევამდე

ზევით: მხატვრობის მონაკვეთის ფოტოები ჩარევის შემდეგ

- განშრეკებული ნაღესობის ჩასხმა

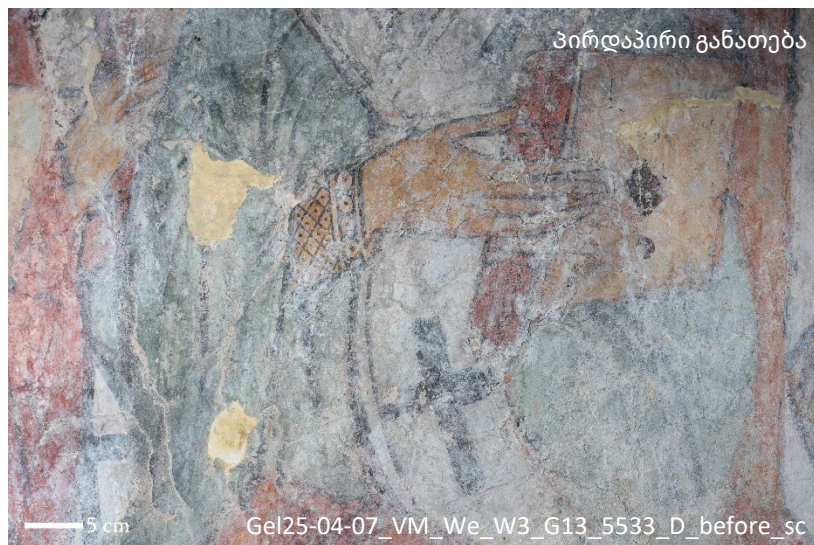
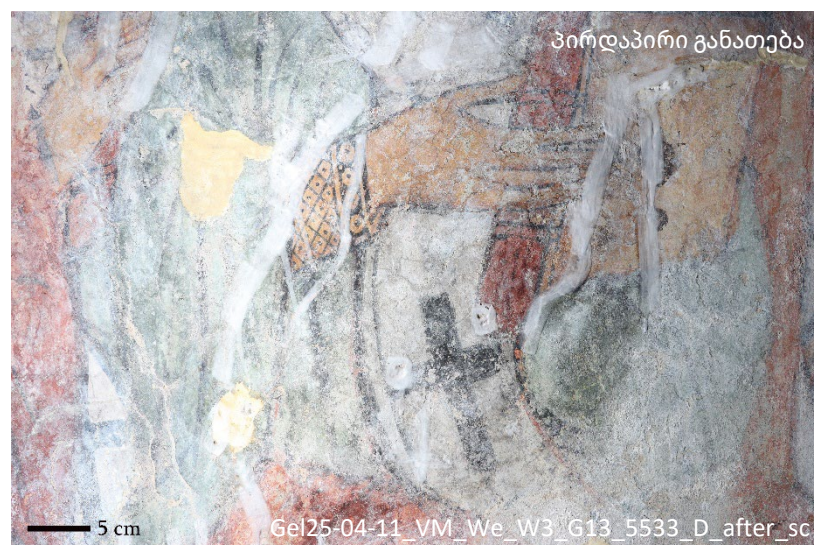
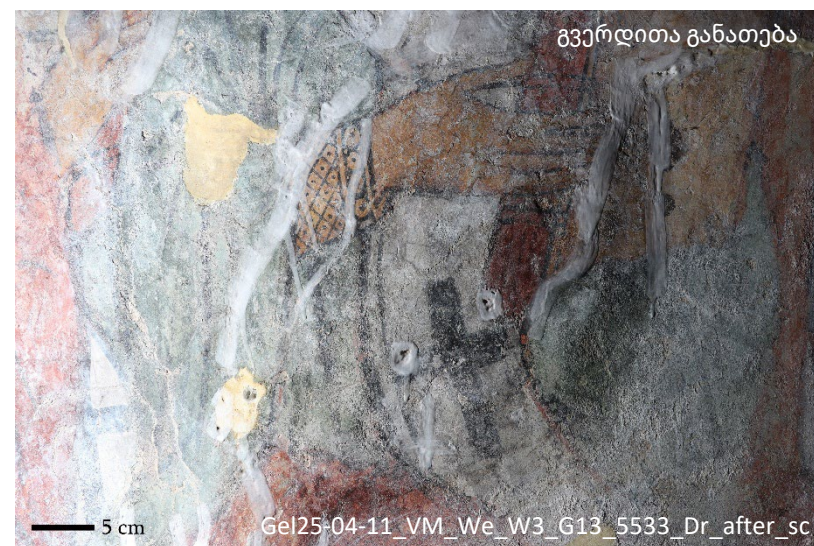
## ლოკაცია: ნართექსი, კამარის ჩრდილოეთი ნაწილი, დასავლეთი კედელი.

შენიშვნა: თეთრი  
ფენა მხატვრობის  
ზედაპირზე არის  
ციკლოდოდეკანი –  
ინექტირების  
პროცესში საჭირო  
დროებითი  
გამაგრების მასალა,  
რაც გარკვეული  
პერიოდის  
განმავლობაში  
სუბლიმირებს.

ზევით: მხატვრობის მონაკვეთის ფოტოები ჩარევამდე

ზევით: მხატვრობის მონაკვეთის ფოტოები ჩარევის შემდეგ

- განშრეკებული  
ნაღესობის  
ჩასხმა

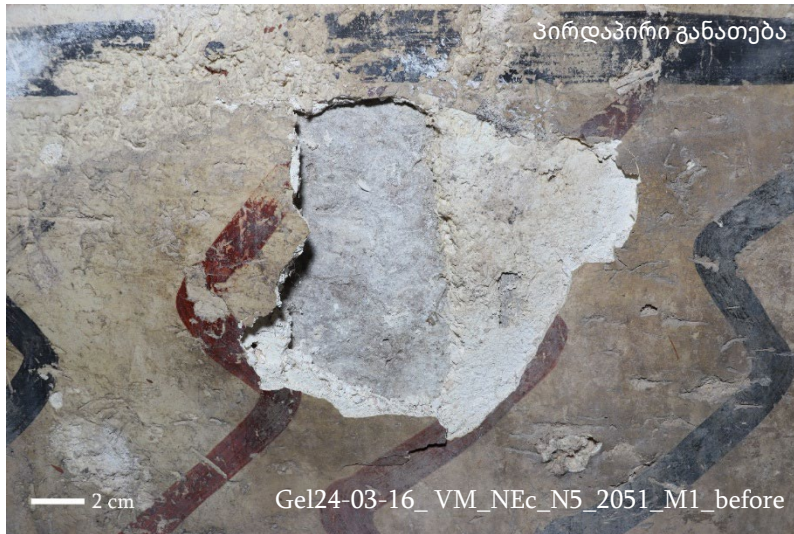
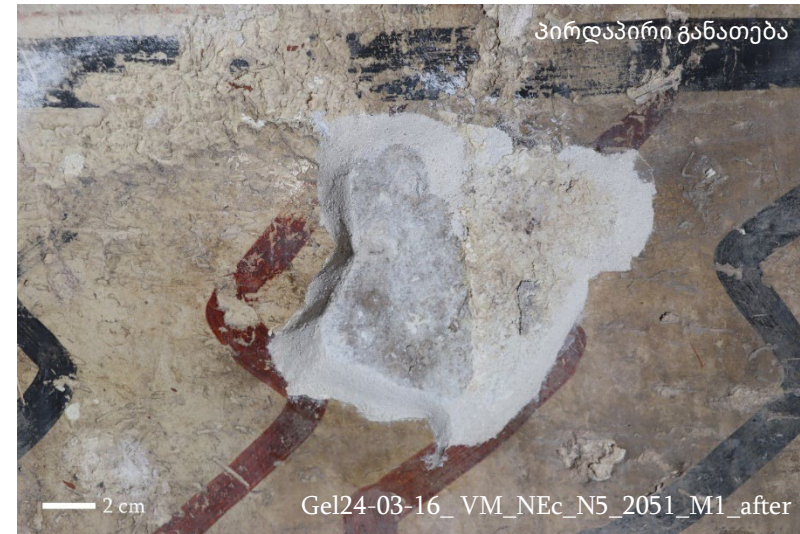
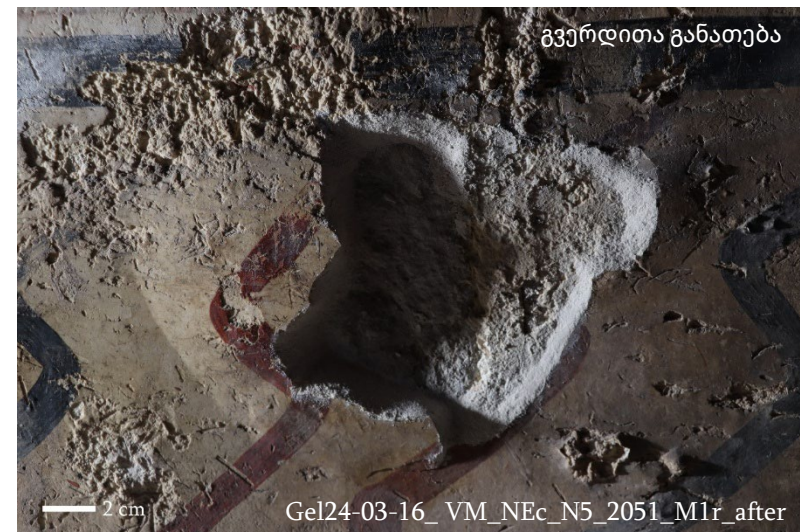
ლოკაცია: ჩრდილო-აღმოსავლეთი ეკვდერი, ჩრდილოეთი კედელი, სცენა N5

ზევით: მხატვრობის მონაკვეთის ფოტოები ჩარევამდე

ზევით: მხატვრობის მონაკვეთის ფოტოები ჩარევის შემდეგ

- მარილებისა  
და ნაღების  
მექანიკური  
მოხსნა
- ჩასხმა
- ნაღების  
კიდეების  
გამაგრება

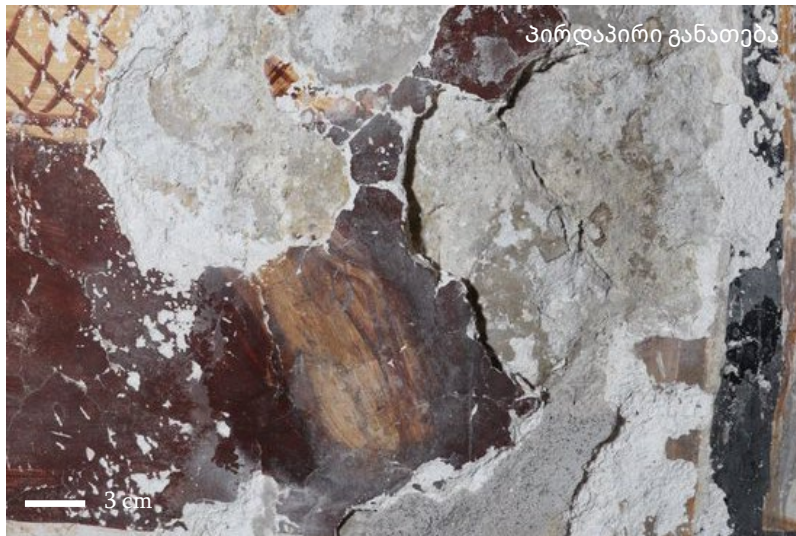
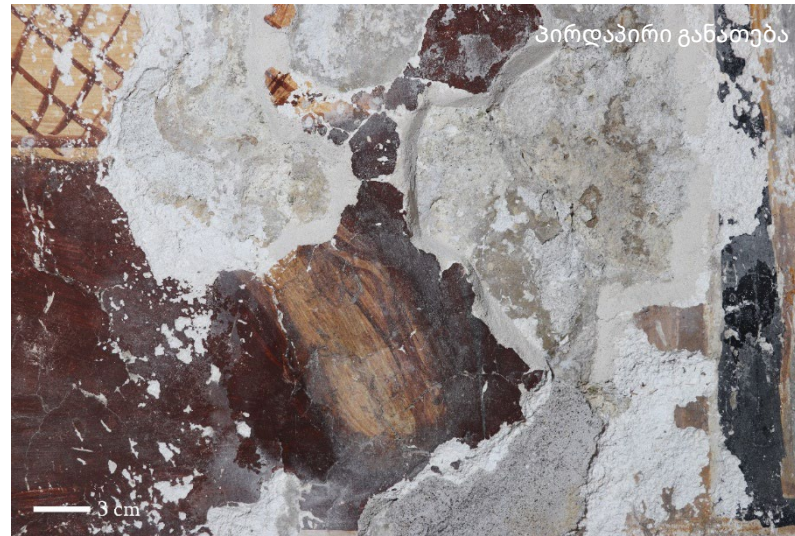
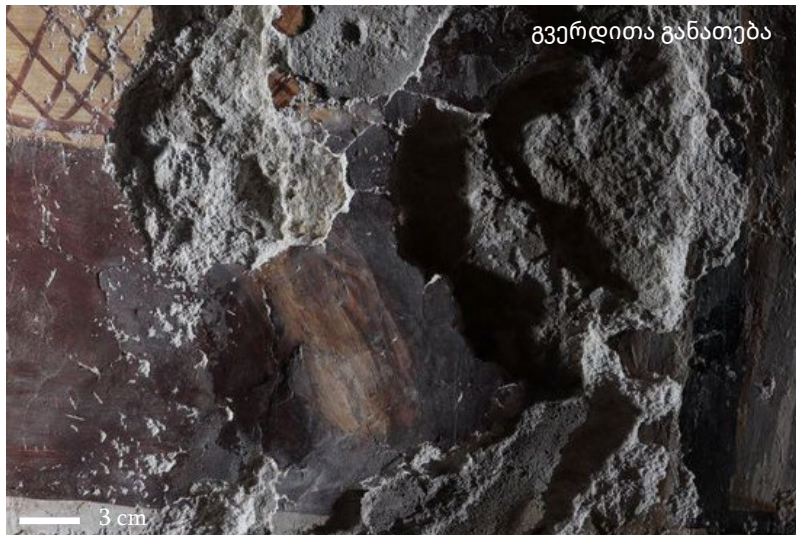
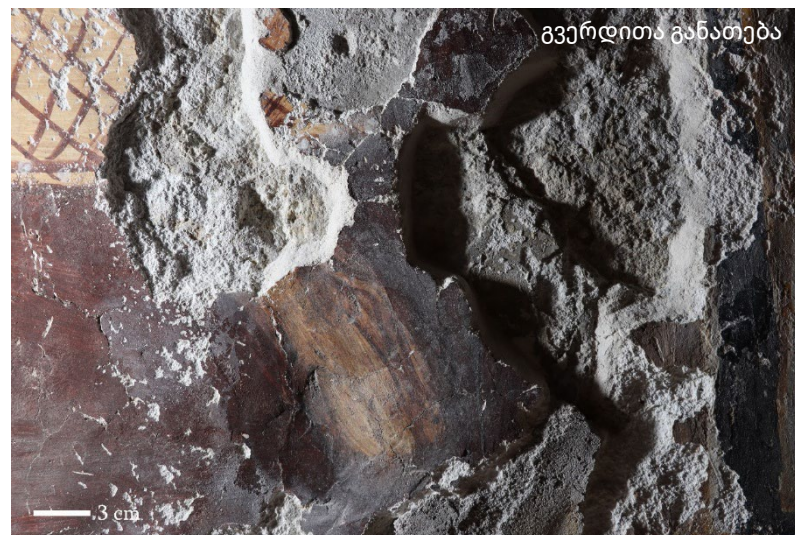
ლოკაცია: ჩრდილო-დასავლეთი ეკვდერი, ჩრდილოეთი კედელი, სცენა N5

ზევით: მხატვრობის მონაკვეთის ფოტოები ჩარევამდე

ზევით: მხატვრობის მონაკვეთის ფოტოები ჩარევის შემდეგ

- მარილებისა და  
ნადების  
მექანიკური  
მოხსნა
- ჩასხმა
- ნაღესობის  
კიდეების  
გამაგრება

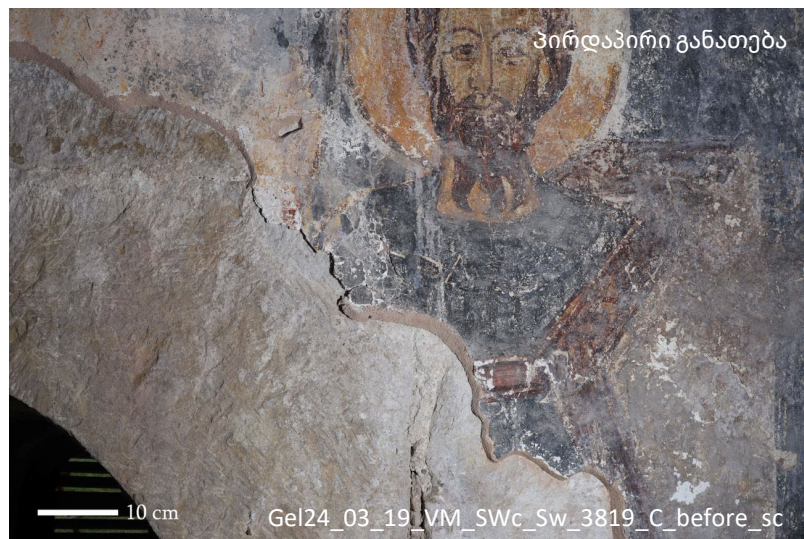
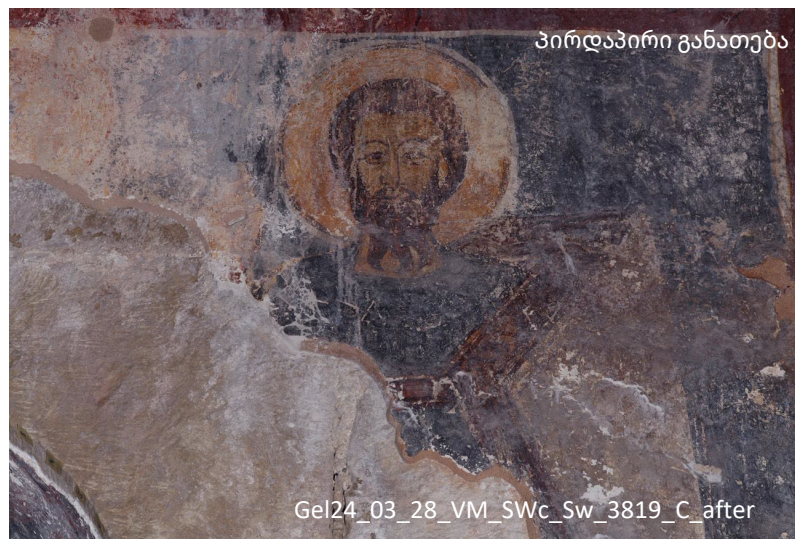
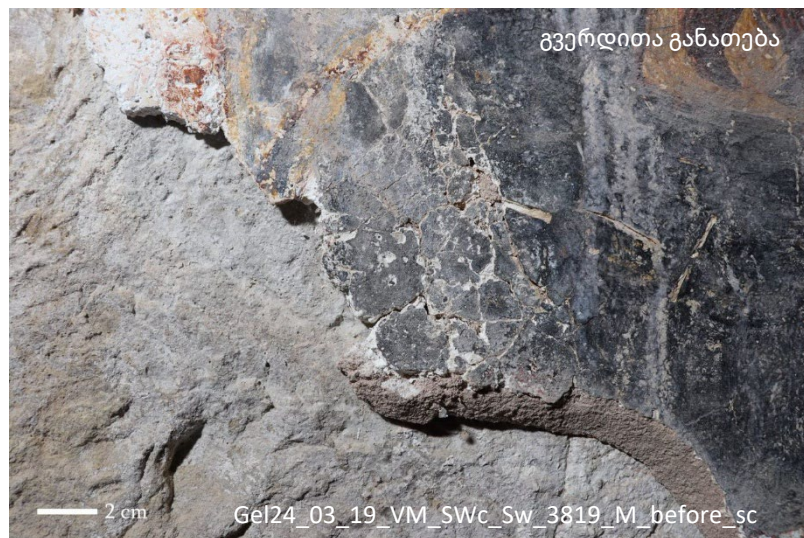
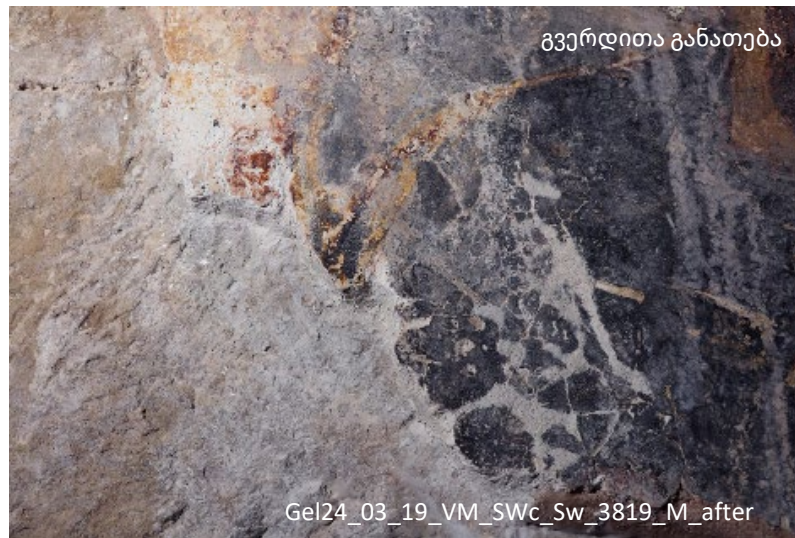
ლოკაცია: სამხრეთ-დასავლეთი ეკვდერი, სამხრეთი კედელი

ზევით: მხატვრობის მონაკვეთის ფოტოები ჩარევამდე

ზევით: მხატვრობის მონაკვეთის ფოტოები ჩარევის შემდეგ

- მარილებისა და  
ნაღების  
მექანიკური მოხსნა
- ჩასხმა
- ნაღესობის  
კიდეების გამაგრება
