გელათის  
სამონასტრო კომპლექსის  
ღვთისმშობლის შობის სახელობის ტაძრის

ჩრდილო-აღმოსავლეთი ეკვდერი

კედლის მხატვრობის  
ტექნოლოგიისა და მდგომარეობის  
აღწერა - დოკუმენტაცია

2024 ივნისი-ივლისი

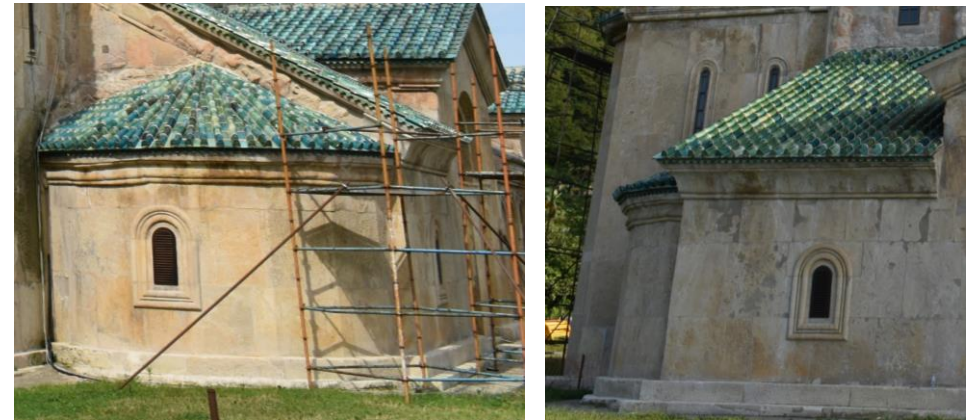
**ზემოთ:** 2019 წელი, ჩრდილო-აღმოსავლეთი ეკვდერის ფასადი, დროებითი გადახურვის მოწყობამდე. მარცხნივ: აღმოსავლეთი აფსიდის ფასადი, ღიობით. მარჯვნივ: ჩრდილოეთი კედლის სარკმლის ღიობი.

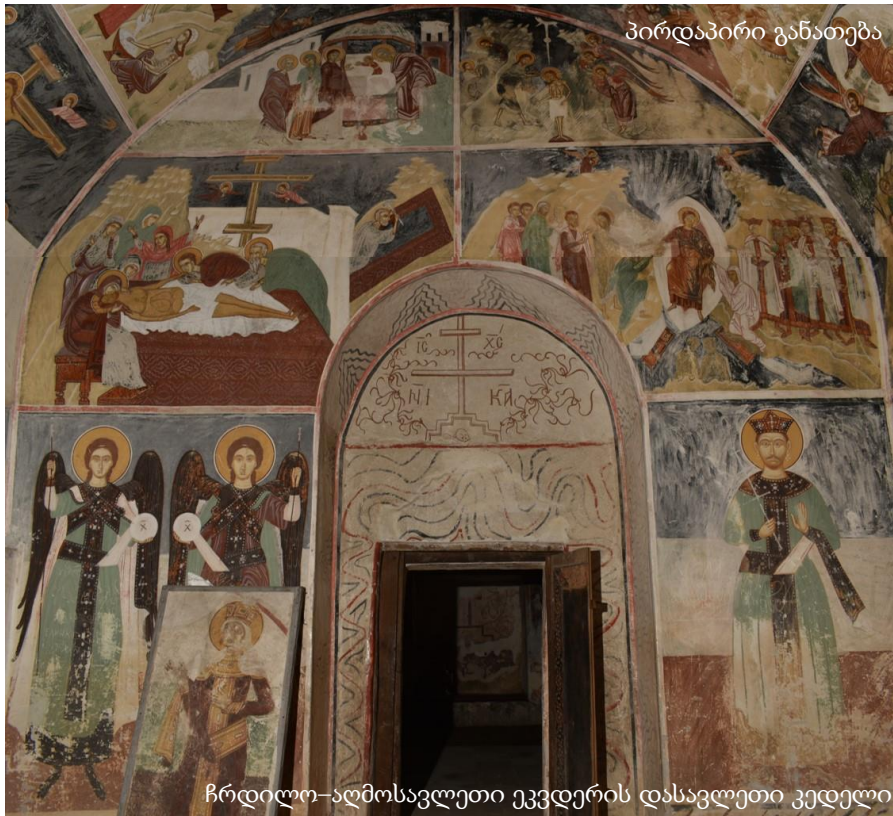
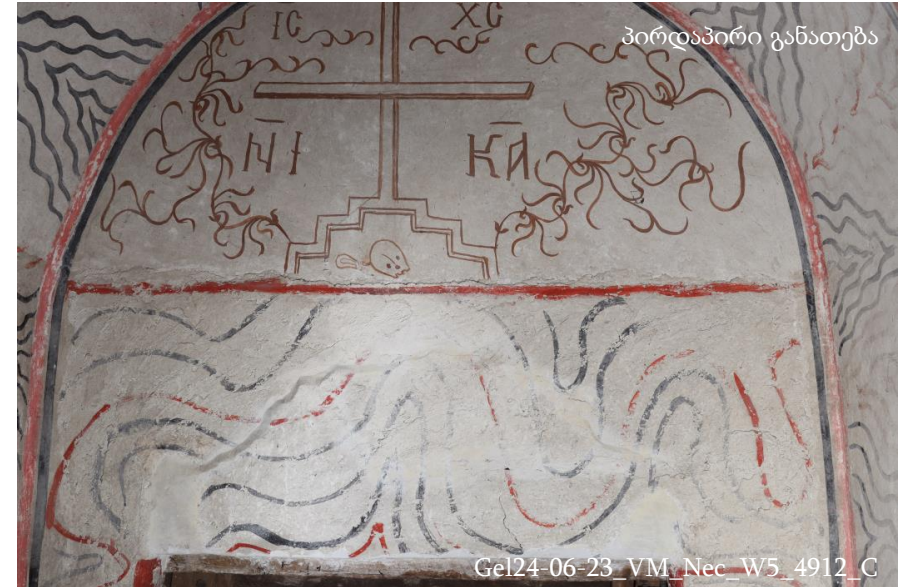
ეკვდერში დასავლეთ კედლის ღიობის გარშემო ვხვდებით ისტორიული შეკეთების კვალს, სადაც ჩანს უხეში შელესილობის ფენა წითელი და შავი საღებავით იმიტირებული ტალღოვანი ხაზებით, რაც მთავარ სქემასთან (მხატვრობის ფენა 2) სტილისტურად მიახლოების მცდელობაა.

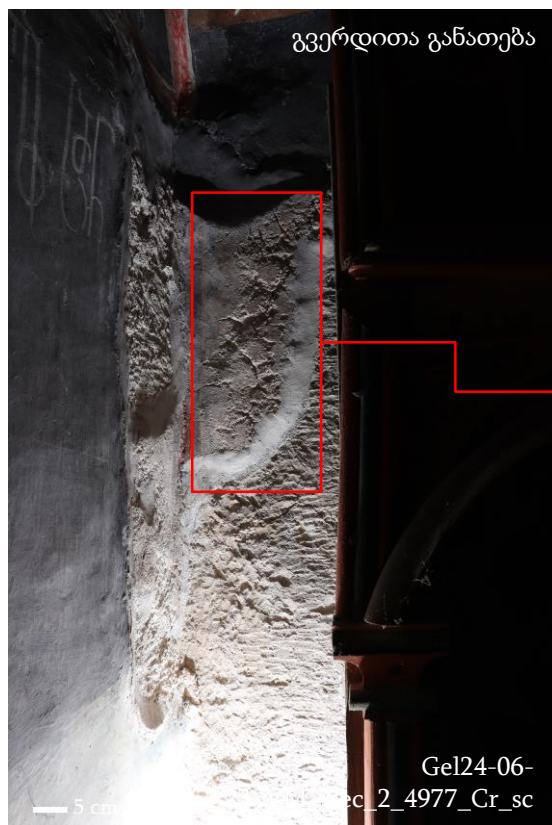
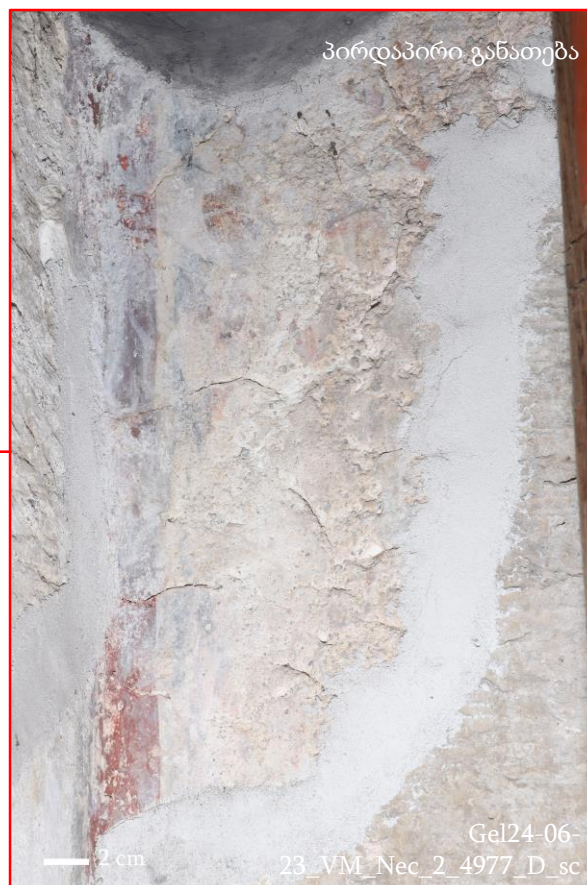
| ლოკაცია | VM_Nec_2 |

**ფოტოები:** ეკვდერის ქვედა მხატვრობის ფენის ნალესობა – კონტექსტი, დეტალი, მაკრო და პორტატული მიკროსკოპით გადაღებული ფოტოები 50x გადიდებაზე – თეთრი ფერის ნალესობა მსხვილმარცვლოვანი არაორგანული ჩანარებით – გაფხვიერებული და მარილის ფენით დაფარული.

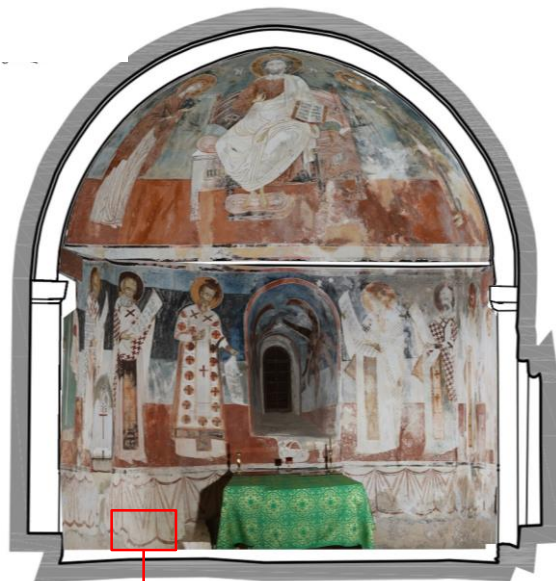
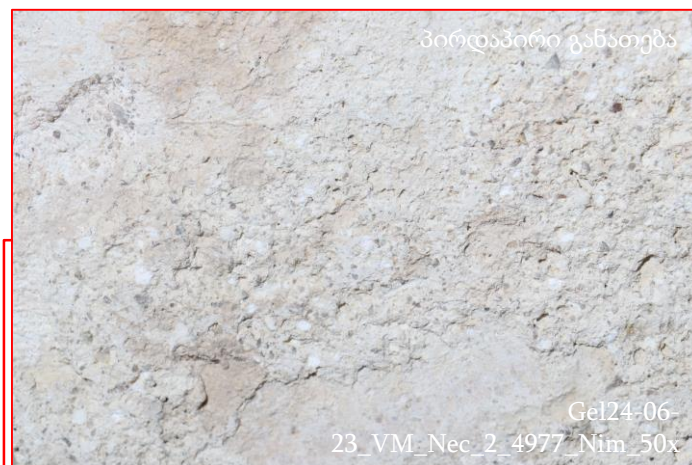
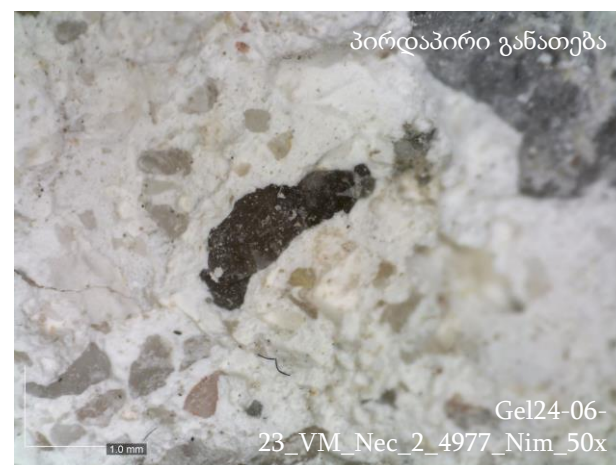
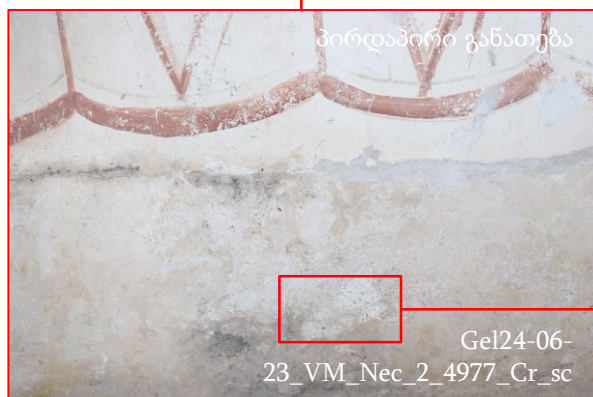
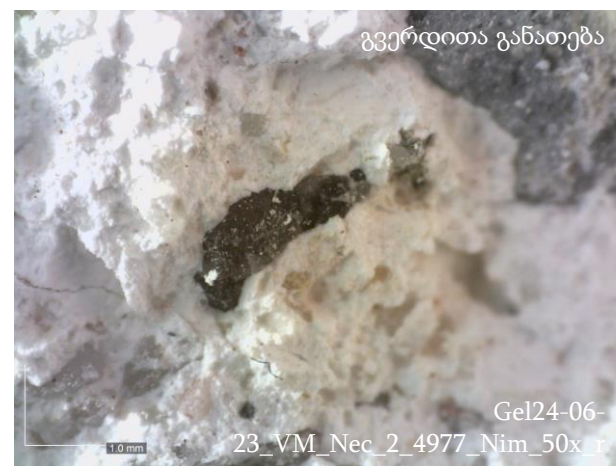
4977

ეკვდერის ქვედა მხატვრობის ფენის ნალესობა – კონტესტი, დეტალი, მაკრო და პორტატული მიკროსკოპით გადაღებული ფოტოები 50x გადიდებაზე – თეთრი ფერის ნალესობა მსხვილმარცვლოვანი არაორგანული ჩანარებით.

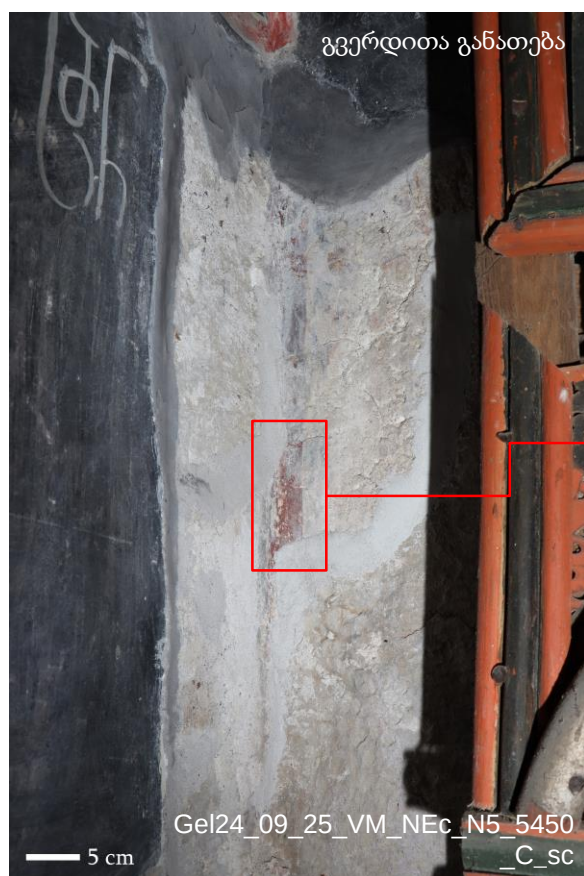
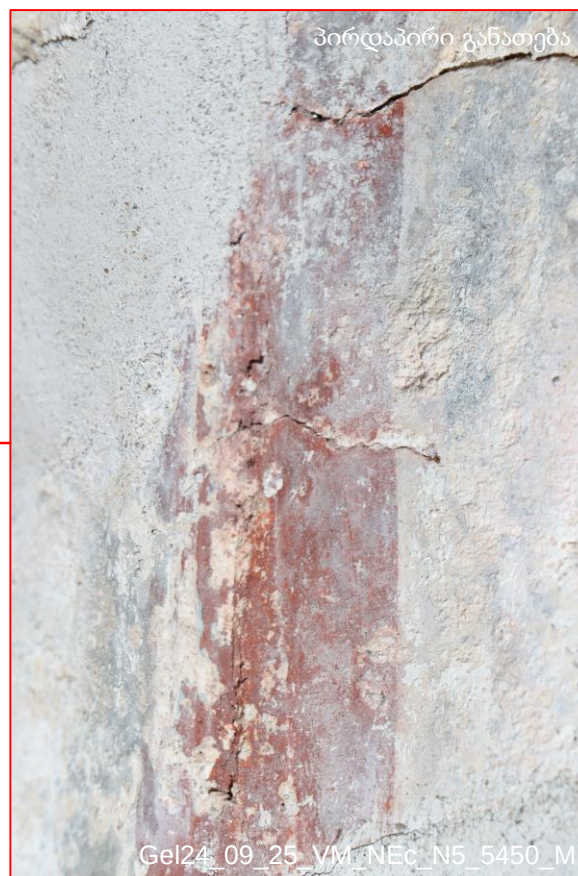
ჩრდილო-აღმოსავლეთ ეკვდერში, ქვედა მხატვრობის სქემის ფერწერული ფენის ფრაგმენტები ხილულია ჩრდილო-აღმოსავლეთ კუთხეში, კანკელთან. აქ განირჩევა წითელი რეგისტრის ხაზი და სხვა რამდენიმე ფერი, მათ შორის მოლურჯო (შავ-თეთრის ნარევი) და მოყვითალო შეფერილობის ლაქები.

ეს ფრაგმენტები, შესაძლოა, მიანიშნებდეს იმაზე, რომ ქვედა მხატვრობის ფენა არა მხოლოდ დეკორატიული ფუნქციის, არამედ სრული სქემი ნაწილი იყო, სადაც რეგისტრისა და სცენების გამყოფი ხაზებით ხდებოდა მხატვრობის პროგრამული განაწილება.

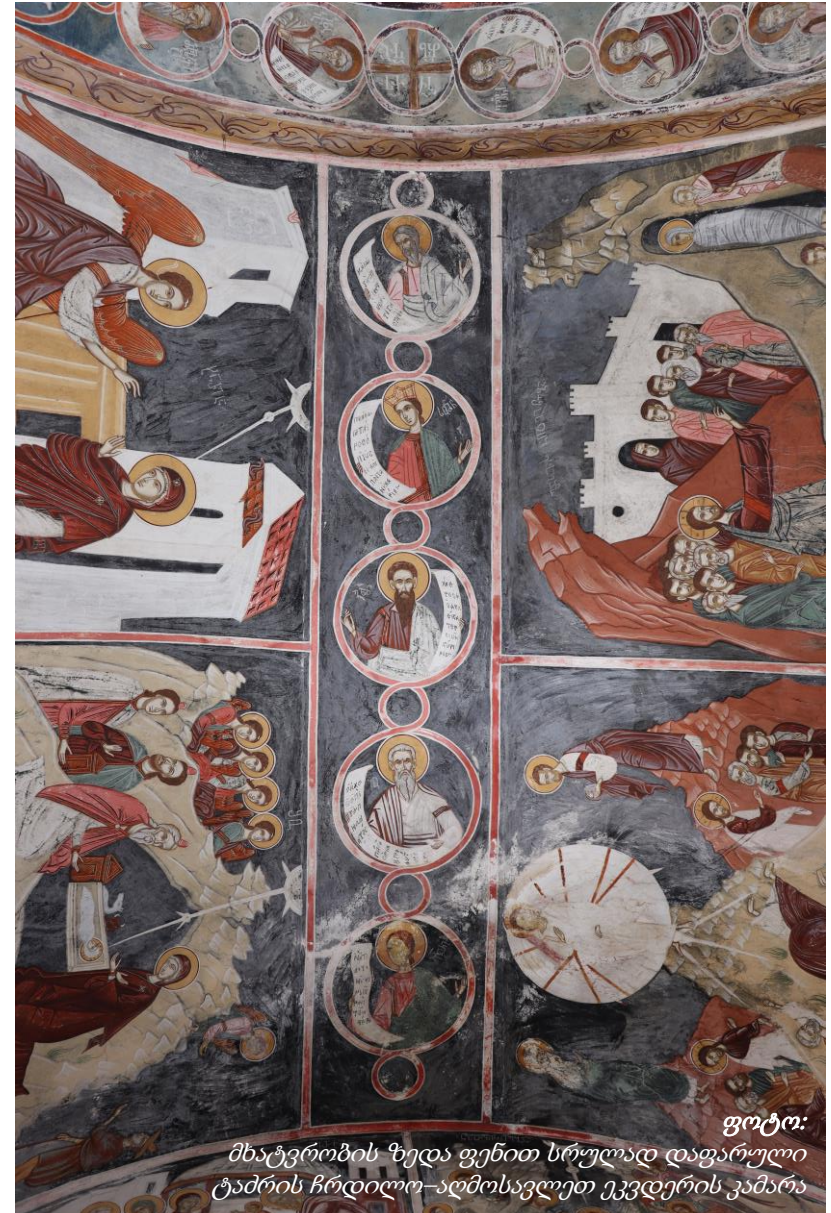
ფოტო:  
მხატვრობის ზედა ფენით სრულად დაფარული  
ტაძრის ჩრდილო-აღმოსავლეთი ეკვდერის კამარა

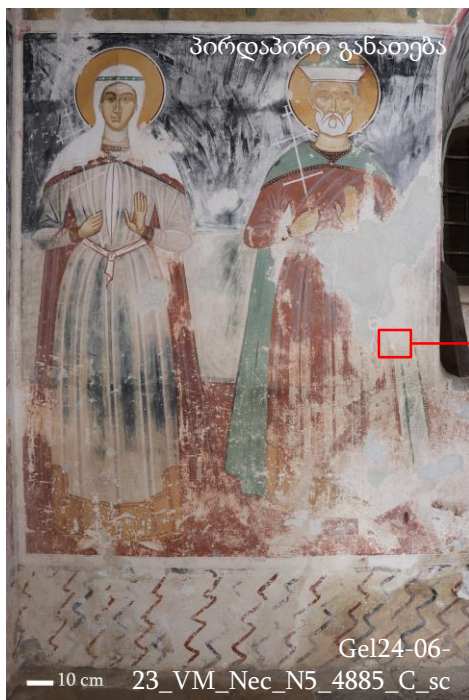
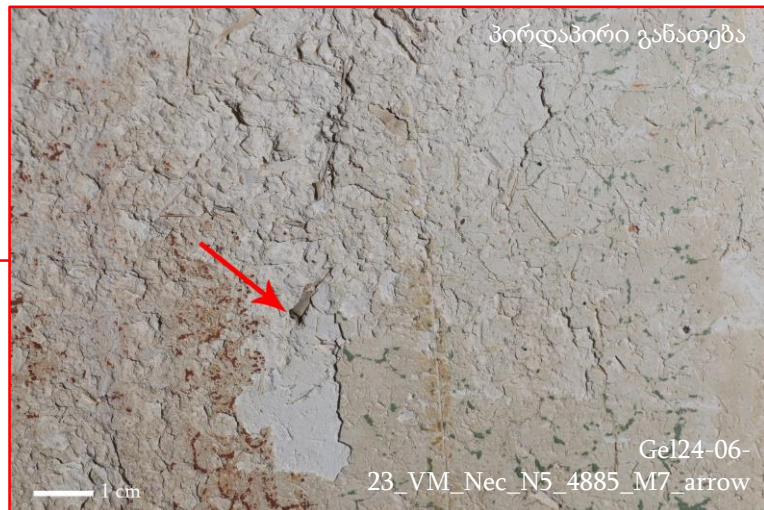
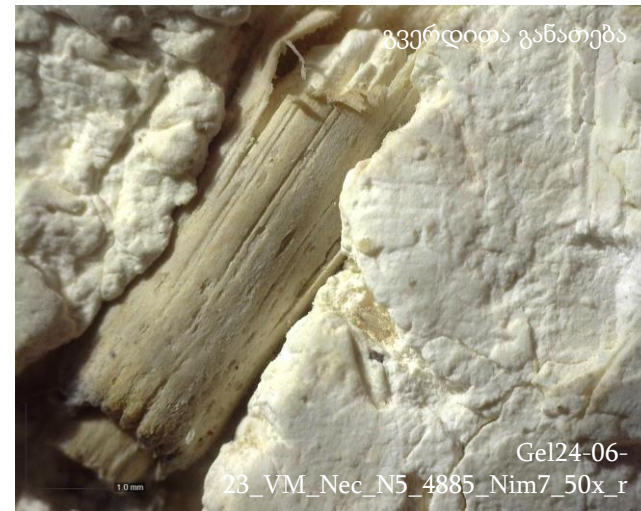
4885\_Nim5

**ფოტოები:** ეკვდერის ჩრდილოეთ კედელი. ზედა მხატვრობის ფენა 2-ის თეთრი ფერის ნალესობა, მოყვითალო ჩაღისებრი დიდი ზომის ორგანული ჩანართით. მაკრო და მიკრო (50x) ფოტოები.

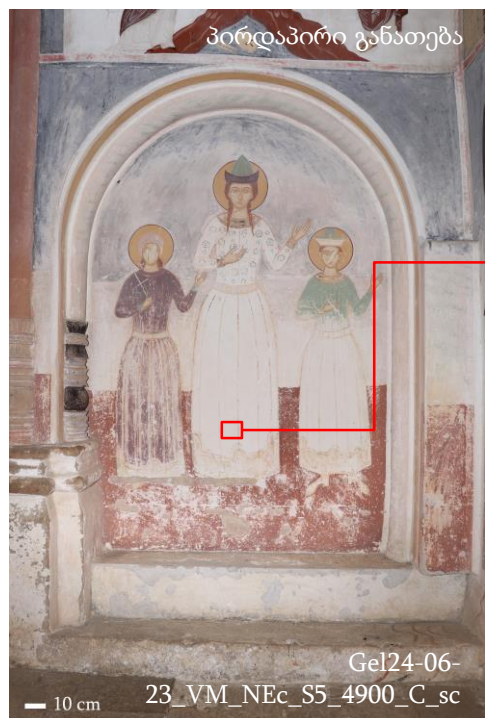
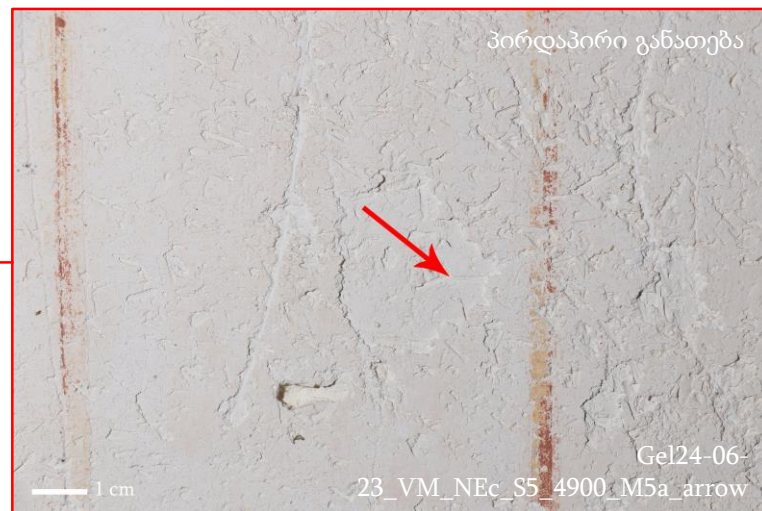
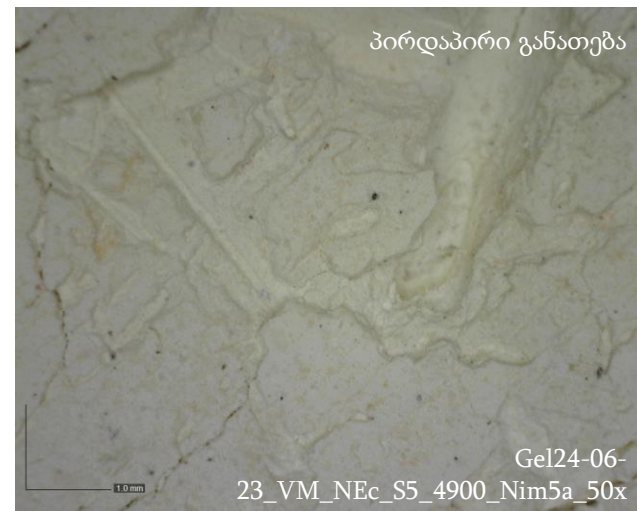
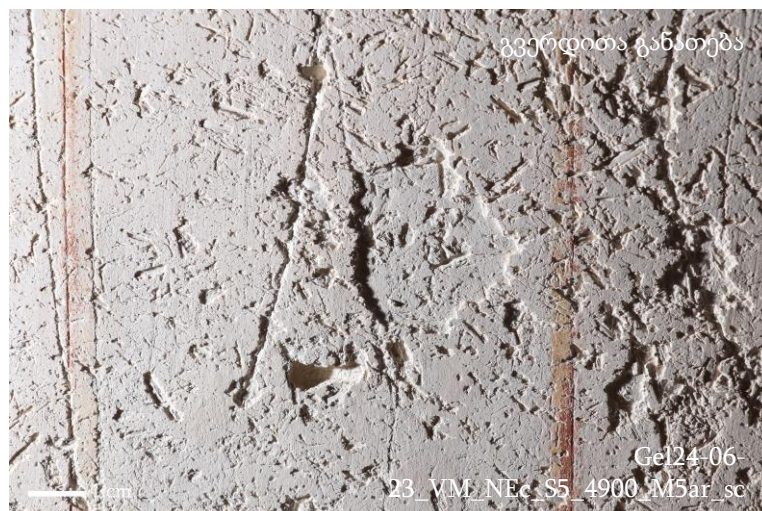
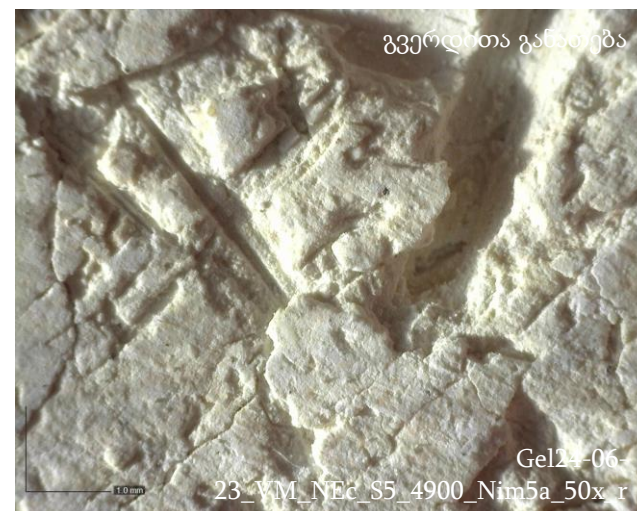
| ნიმუში N | 4900_Nim5a | ლოკაცია | VM_NEc_S5<br>(სამხრეთი კედელი) | ხელსაწყო | ფოტო აპარატი,<br>პორტატული მიკროსკოპი |

**ფოტოები:** ეკვდრის სამხრეთ კედელი. ზედა მხატვრობის ფენა 2-ის თეთრი ფერის ნალესობა, ორგანული ჩანარების კვალით. მაკრო და მიკრო (50x) ფოტოები.

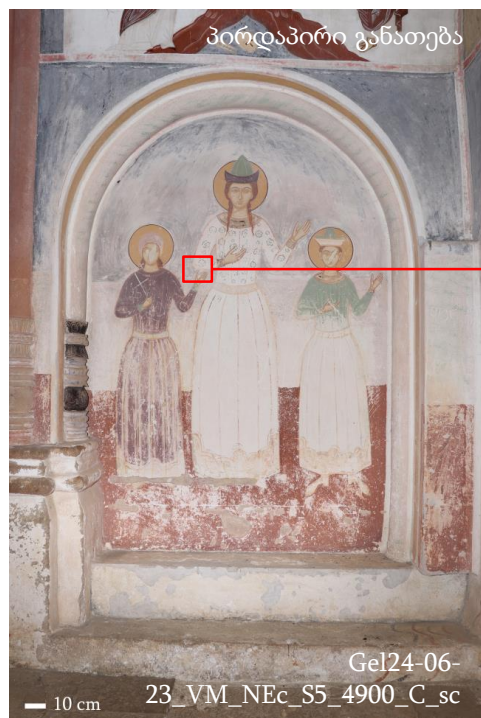
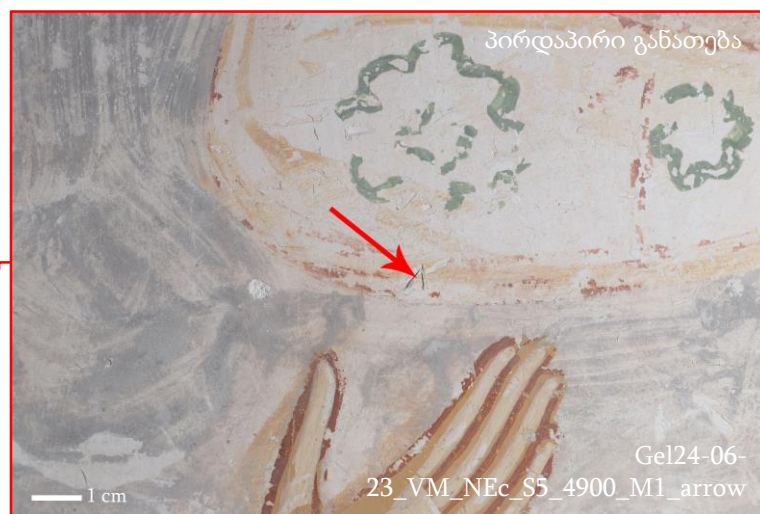
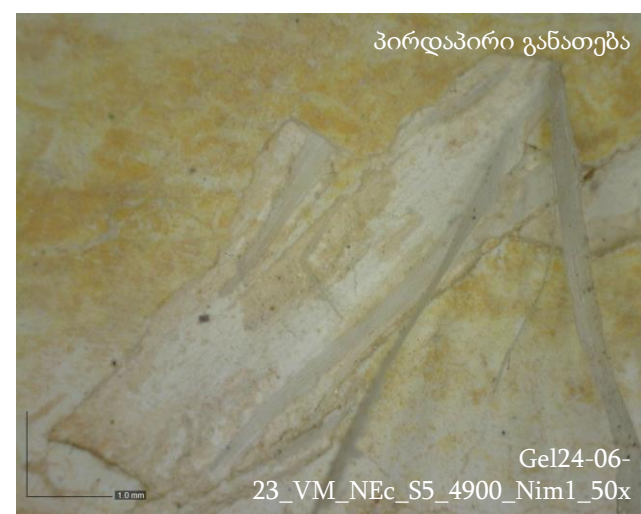
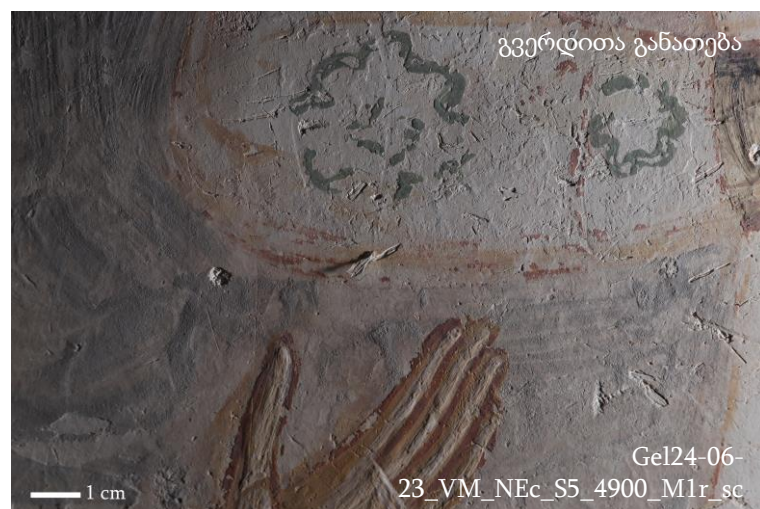
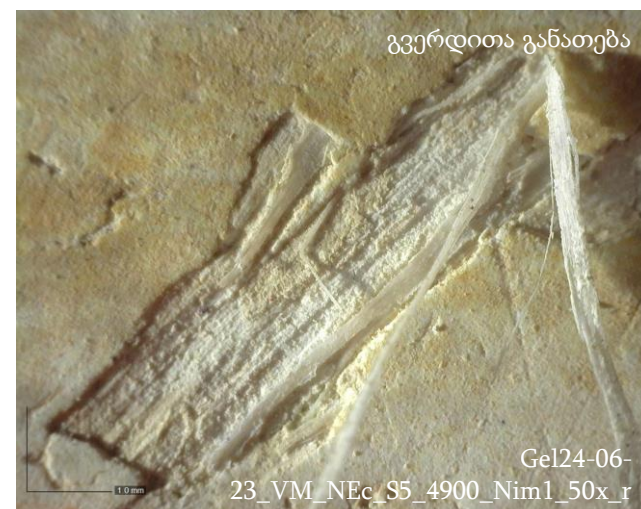
| ნიმუში N | 4900_Nim1 | ლოკაცია | VM_NEc_S5<br>(სამხრეთი კედელი) | ხელსაწყო | ფოტო აპარატი,<br>პორტატული მიკროსკოპი |

**ფოტოები:** ეკვდრის სამხრეთ კედელი. ზედა მხატვრობის ფენა 2-ის თეთრი ფერის ნალესობა, გამჭვირვალე ბოჭკოვანი ორგანული ჩანართით. მაკრო და მიკრო (50x) ფოტოები.

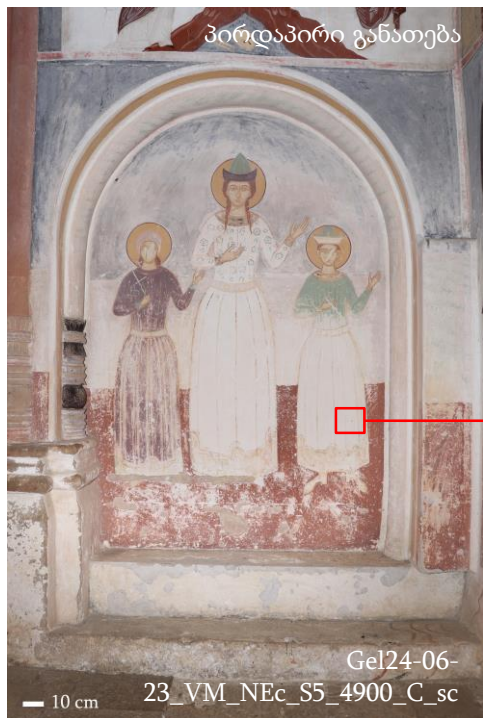
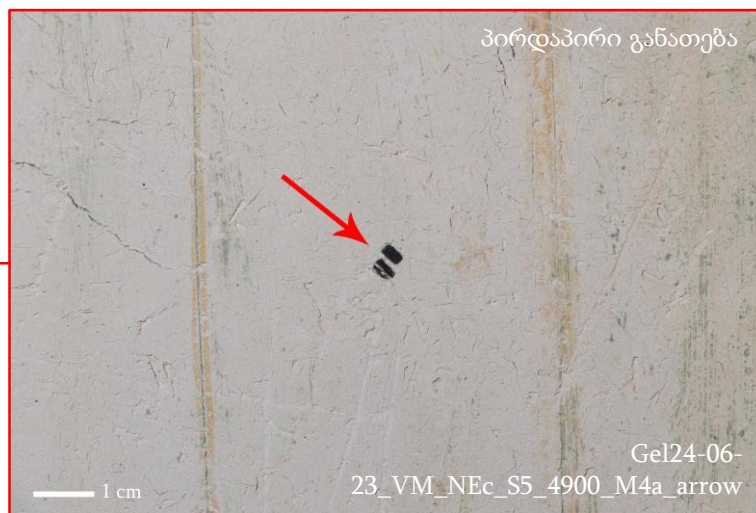
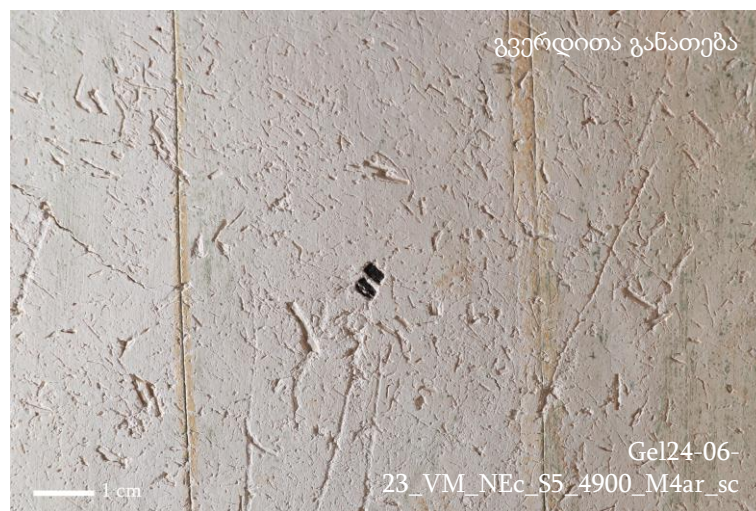
**ფოტოები:** ეკვდერის სამხრეთ კედელი, დასავლეთ ნიშა. ზედა მხატვრობის ფენა 2-ის თეთრი ფერის ნალესობა, ნახშირის ჩანართით, რაც შესაძლოა კირის გამოწვევის პროცესს უკავშირდებოდეს. მაკრო და მიკრო (50x) ფოტოები.

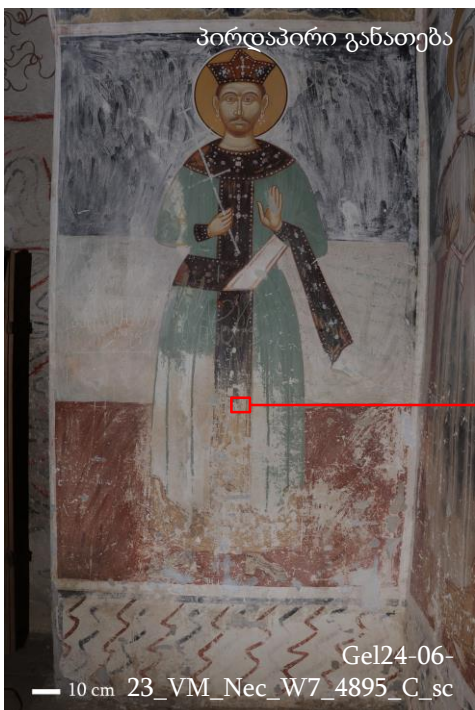
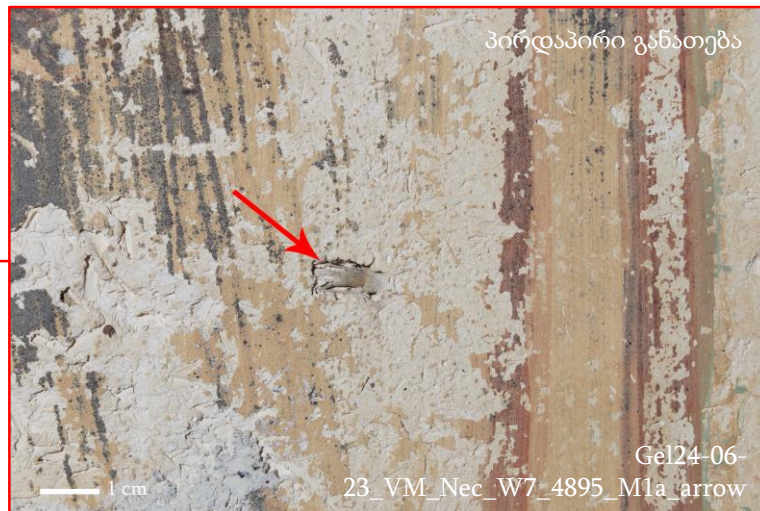
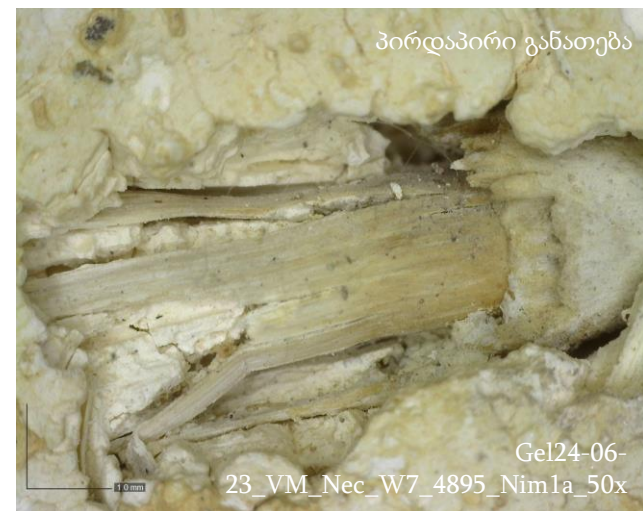
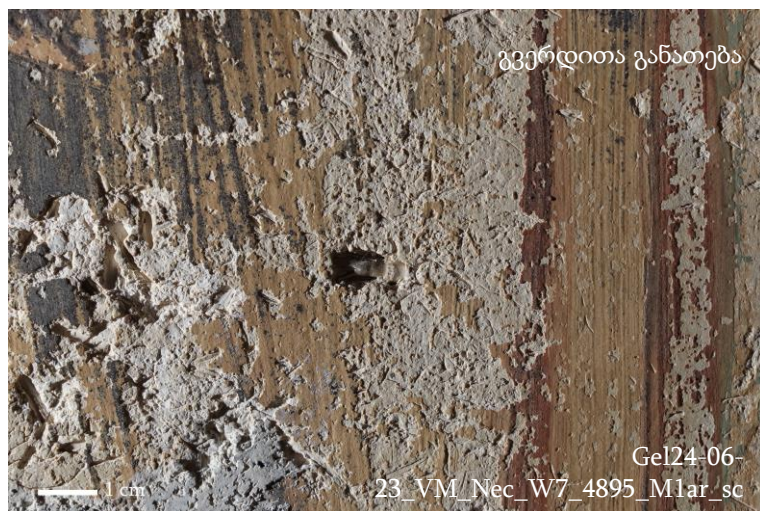
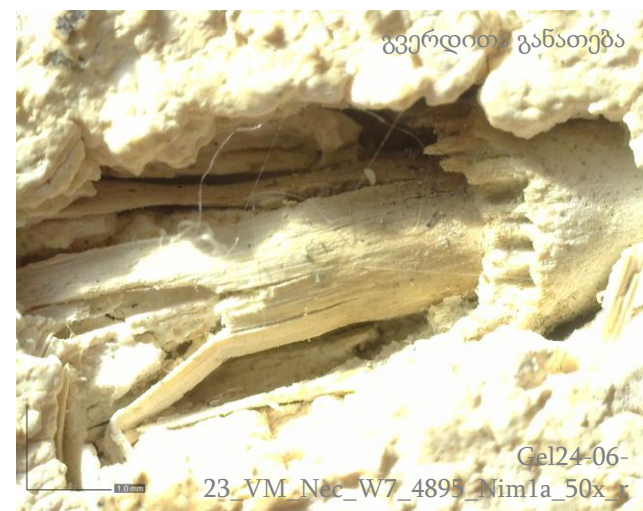
| ნიმუში N | 4895_Nim1a | ლოკაცია | VM_Nec_W7<br>(დასავლეთი კედელი) | ხელსაწყო | ფოტო აპარატი,<br>პორტატული მიკროსკოპი |

**ფოტოები:** ეკვდერის დასავლეთი კედელი. ზედა მხატვრობის ფენა 2-ის თეთრი ფერის ნალესობა, დიდი ზომის ორგანული ჩანართით (ჩანართს ამოტეხილი აქვს ნალესობის ნაწილი). მაკრო და მიკრო (50x) ფოტოები.

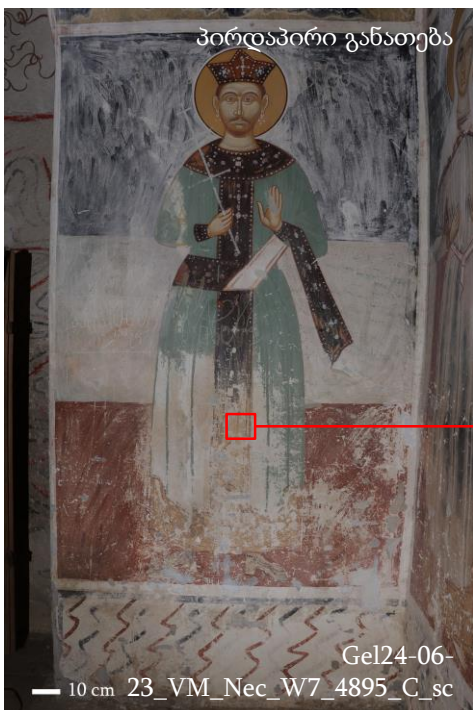
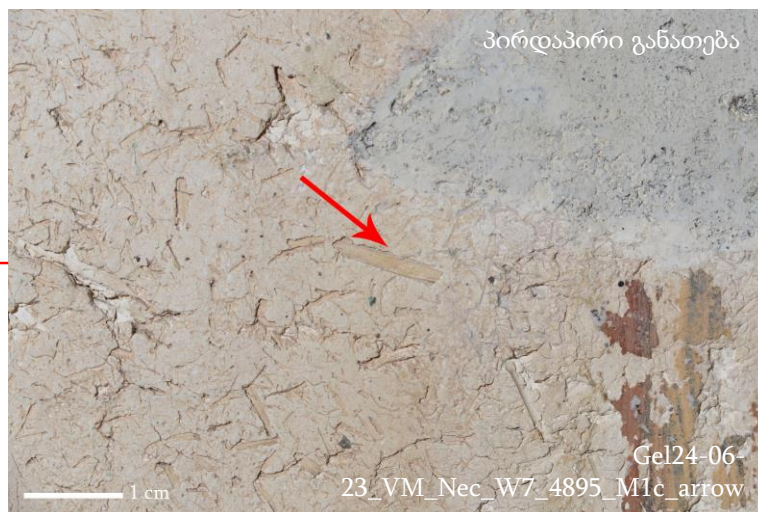
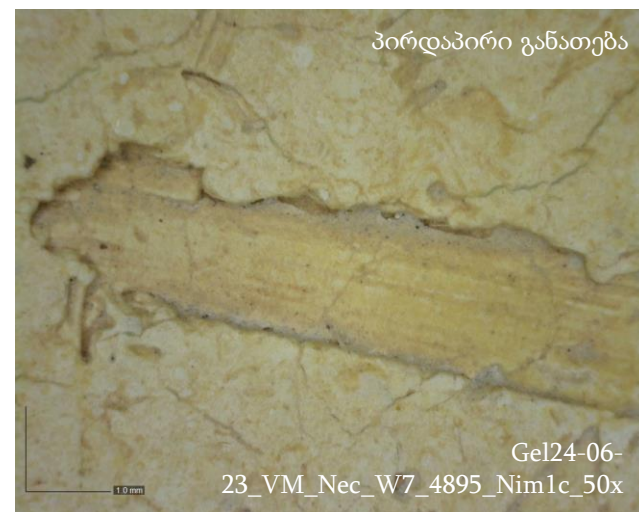
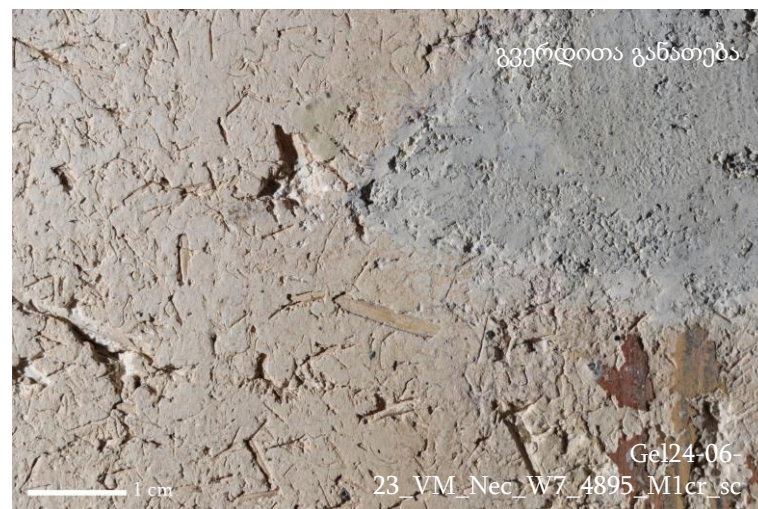
| ნიმუში N | 4895_Nim1c | ლოკაცია | VM_Nec_W7<br>(დასავლეთი კედელი) | ხელსაწყო | ფოტო აპარატი,<br>პორტატული მიკროსკოპი |

**ფოტოები:** ეკვდერის დასავლეთი კედელი. ზედა მხატვრობის ფენა 2-ის თეთრი ფერის ნალესობა, ნაბჯისებრი ჩანართის კვალით (ნალესობაზე ამოტეხვები). მაკრო და მიკრო (50x) ფოტოები.

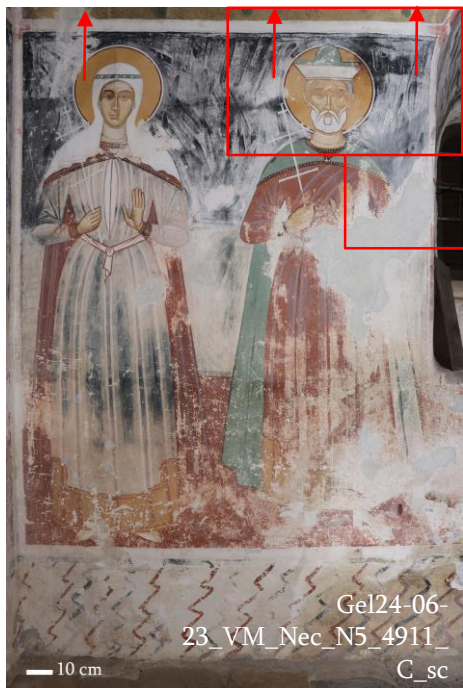
**ზემოთ:** კონტექსტის ფოტოზე ისრებით მითითებულია ნაკერის მიმართულება.

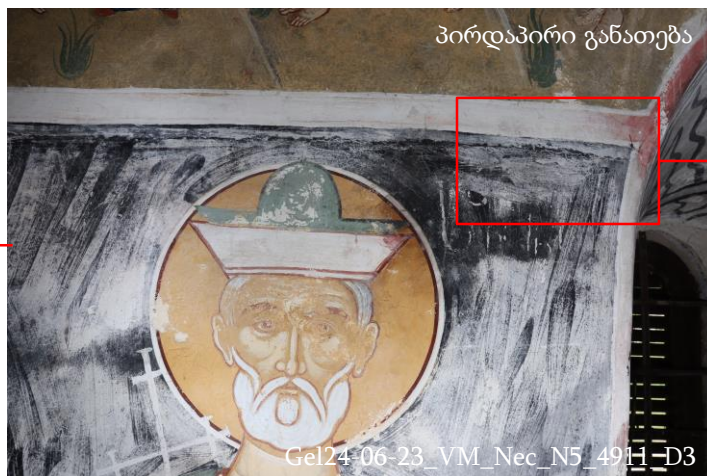
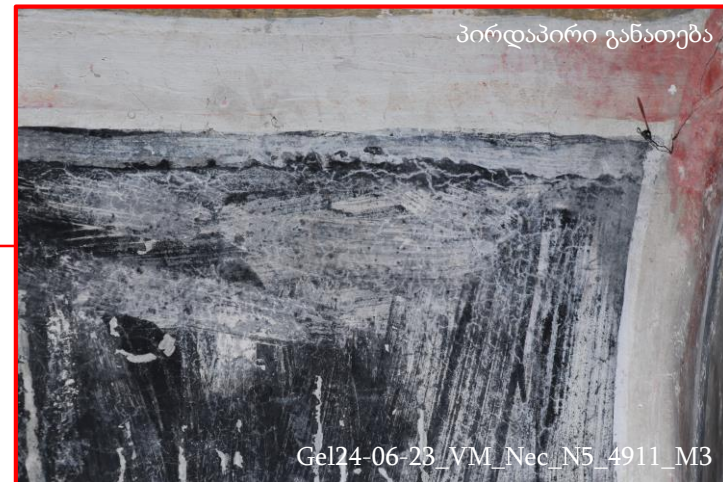
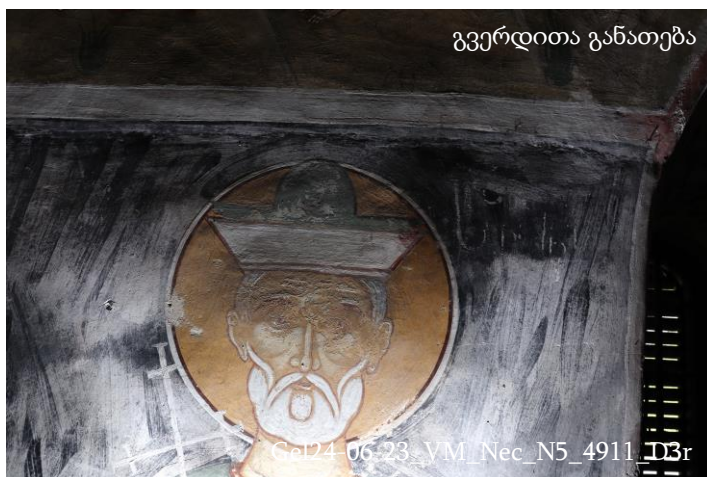
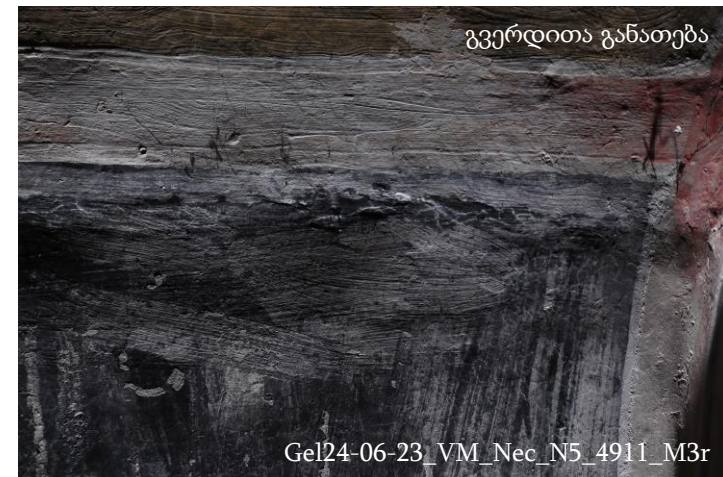
**ფოტოები:** ეკვდერის მხატვრობის ფენა 2 ნალესობის ნაკერების მაგალითი. ეკვდერში ნალესობის ნაკერები სცენის ჩარჩოების გარშემო გვხვდება. ვიზუალური დაკვირვებით არსად სცენის სხვა ნაწილში ნაკერი არ დაფიქსირებულა.

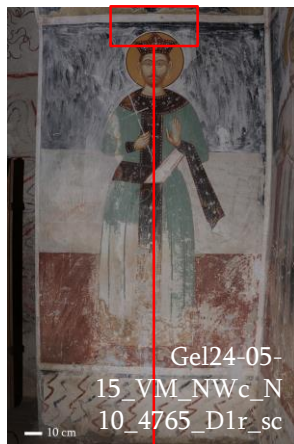
სცენის ჩარჩოს მოსანიშნად ადგილებში ჩანს მირტყმული ხაზი, ხოლო ადგილებში სწორხაზოვანი ნაკაწრი.

**ფოტოები:** ეკვდერის მხატვრობის ფენა 2, მოსამზადებელი ტექნიკა, სცენის მოჩარჩოებაზე არსებული მირტყმული ხაზი.

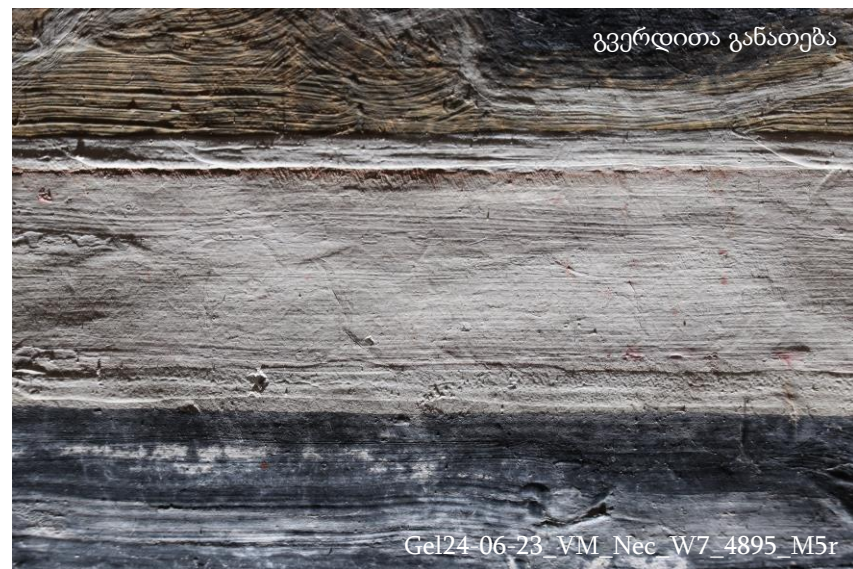
სწორხაზოვანი ნაკაწრი და მირტყმული ხაზი

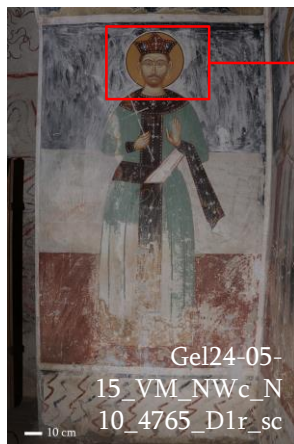
რამდენიმე ფიგურის სახის ცენტრში ჩანს შარავანდის ცენტრის მოსანიშნი ანაბეჭდი, ხოლო თვითონ ფარგლის კვალი არ შეიმჩნევა (შესაძლოა, არ იკითხება სქელი ფერწერული ფენის არსებობის გამო).

**ფოტოები:** ეკვდერის მხატვრობის ფენა 2, ფიგურის სახეზე არსებული შარავანდის მოსანიშნი ფარგლის ცენტრის ანაბეჭდი (თვითონ ფარგლის კვალი არ ჩანს), ასევე თვალის კონტურის ნაკაწრი.

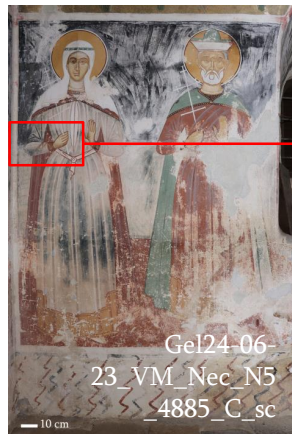
მოსამზადებელი ნაკაწრი გვხვდება ფიგურების სამოსის გარკვეულ ადგილებში (სახეზე და ხელებზე, ვიზუალური დაკვირვებით, არ შეინიშნება).

*ფოტოები: ეკვდერის მხატვრობის ფენა 2, ფიგურის  
ხელზე, მკლავის მოსანიშნად არსებული ნაკაწრი,*

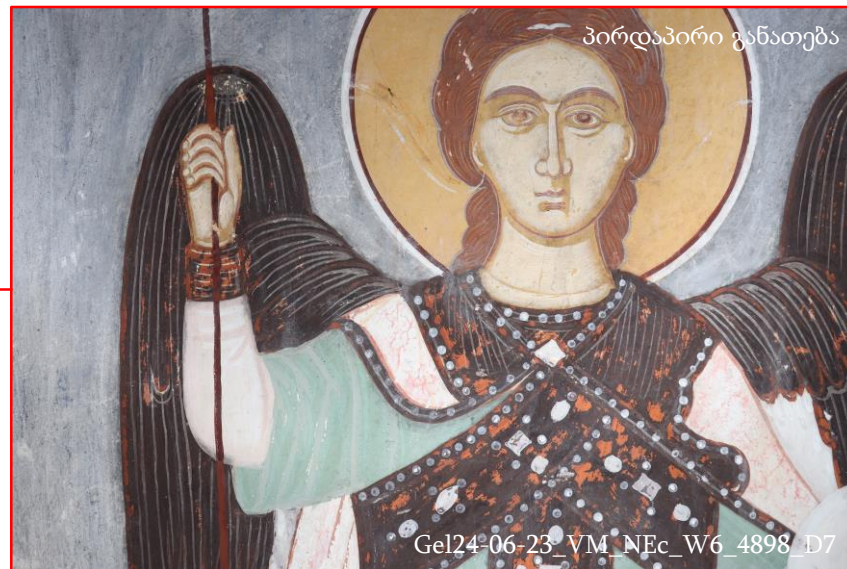
Gel24-06-23\_VM\_NEc\_W6\_4898\_D7

*ფოტოები: ეკვდერის მხატვრობის ფენა 2, ფიგურის ხელზე სამოსის დრაპირების აღმნიშვნელი ნაკაწრები.*

პირდაპირი განათება

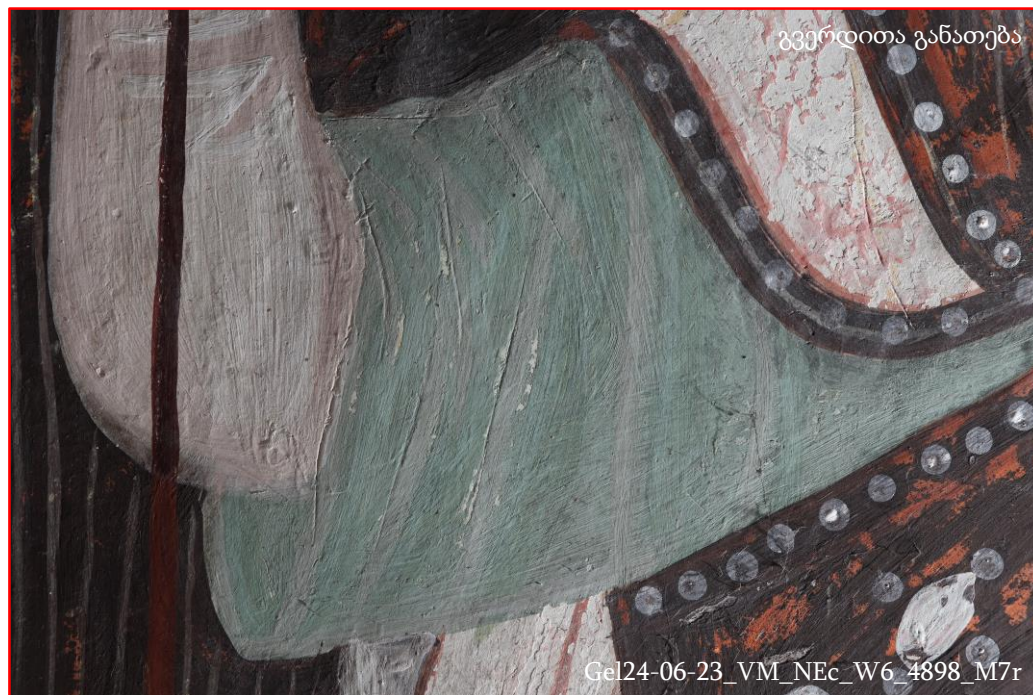
Gel24-06-23\_VM\_NEc\_W6\_4898\_M7r

გვერდიტა განათება

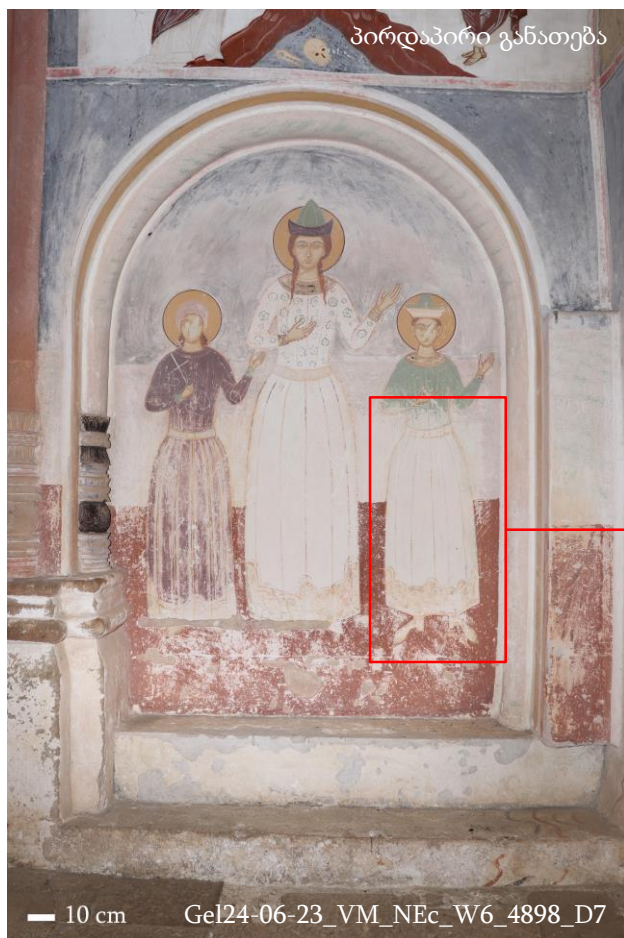
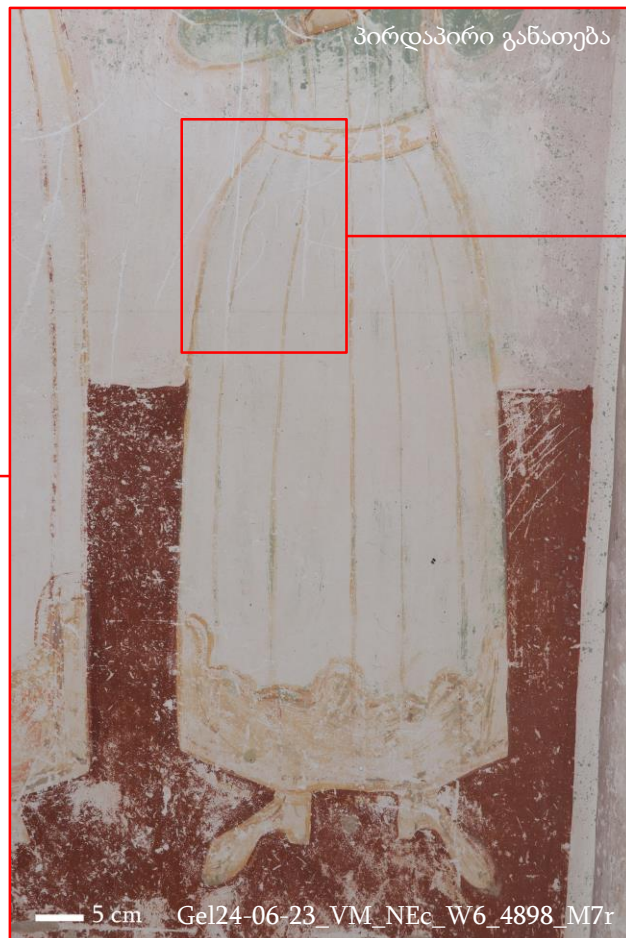
*ფოტოები: ეკვდერის მხატვრობის ფენა 2, ფიგურის სამოსის დრაპირების აღმნიშვნელი ნაკაწრები.*

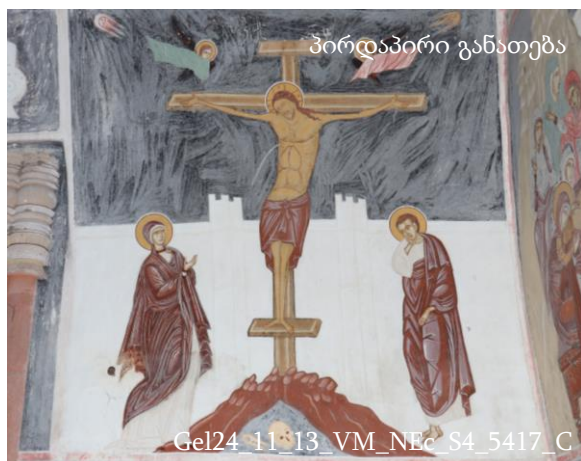
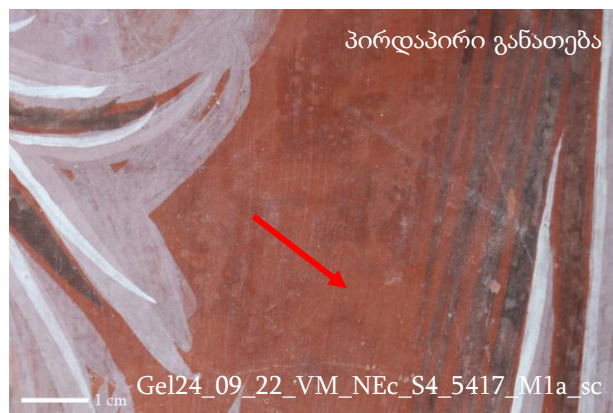
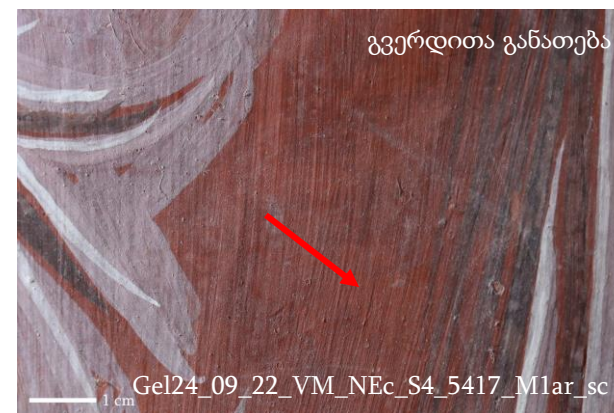
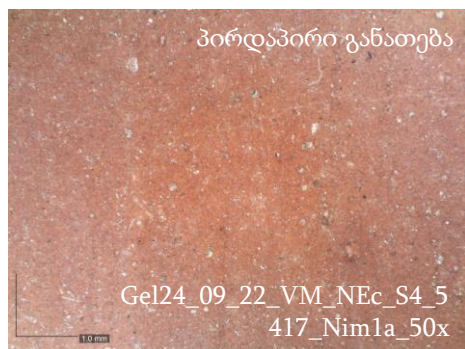
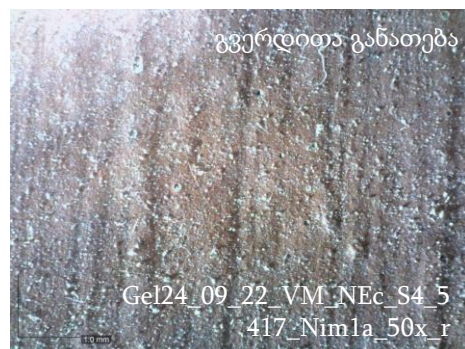
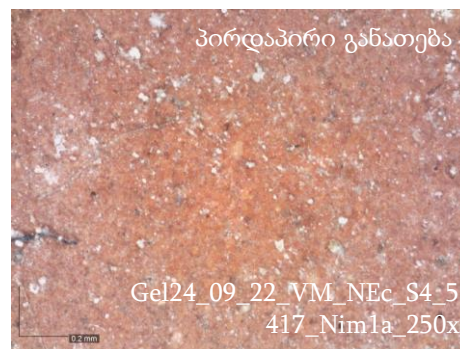
#### I ტიპის წითელი

**ტიპი 1** ძირითადად გამოყენებულია ტანისამოსისთვის, თუმცა ასევე ვხვდებით კონტურების სახით, თმის, მთების, ზოგჯერ არქიტექტურის გადმოსაცემადაც. პორტატული მიკროსკოპის

ქვეშ, წარმოადგენს წვრილმარცლოვან, კარგი კოჰეზიის მქონე, ერთგვაროვან პიგმენტს. ტანსაცმლის გადმოსაცემად გამოყენებულია ტიპი 1 წითლის ღია და მუქი ტონები; მუქი ტონის მისაღებად გამოყენებულია ნარევის სახით, რაც პორტატულ მიკროსკოპში შავ ჩანართებად ჩანს.

**ფოტოები:** ეკვდერის სამხრეთი კედელი.  
მაკრო და მიკრო (50x, 250x) ფოტოები.
