გელათის  
სამონასტრო კომპლექსის  
ღვთისმშობლის შობის სახელობის ტაძრის

ჩრდილო-აღმოსავლეთი ეკვდერი

კედლის მხატვრობის  
ტექნოლოგიისა და მდგომარეობის  
აღწერა - დოკუმენტაცია

2024 ივნისი-ივლისი

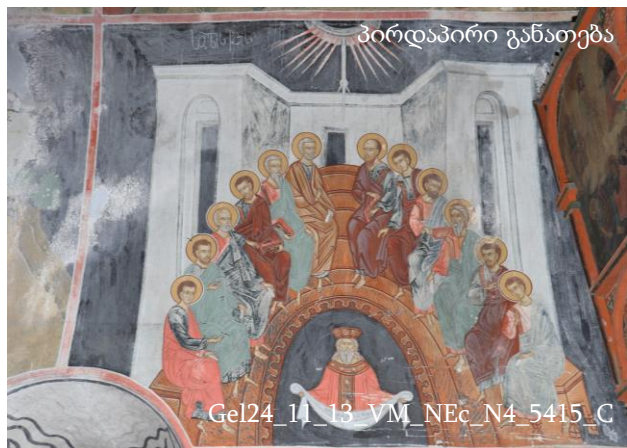
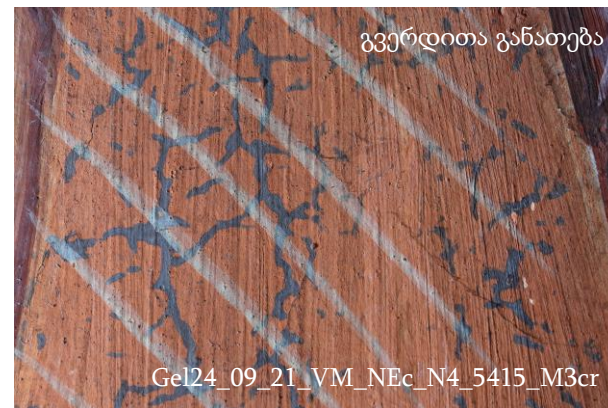
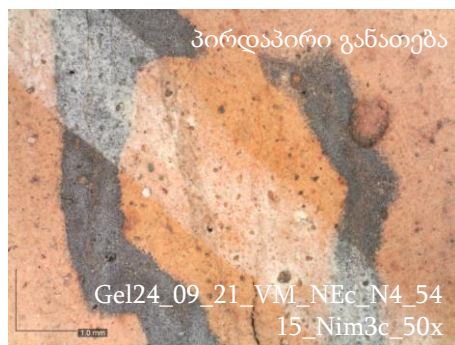
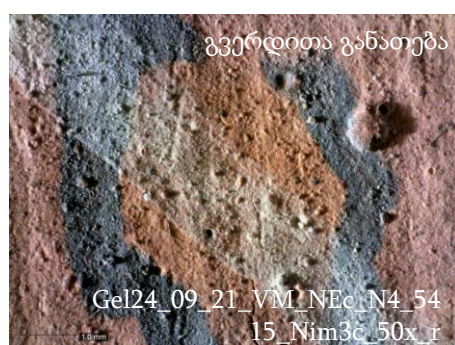
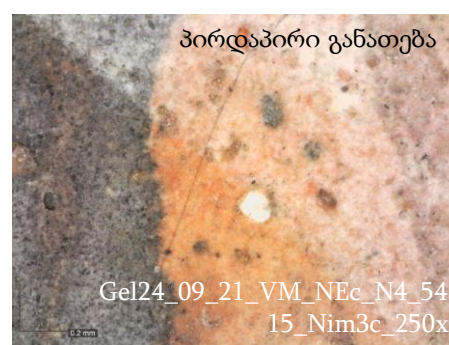
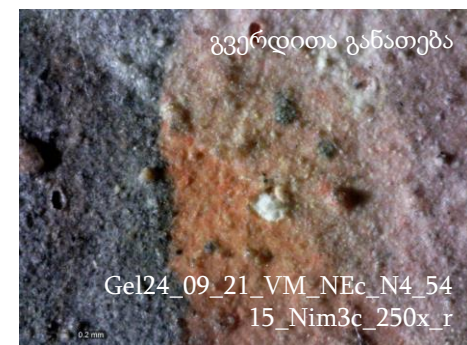
#### II ტიპის წითელი\_მონარინჯისფრო

**ტიპი 2**, მონარინჯისფრო წითელი, მოცემულია როგორც რამდენიმე ტანისამოსის გადმოსაცემად, ასევე საყდრის, ცალკეული არქიტექტურული ელემენტებისა და ანგელოზების ფრთებისთვის. ამ ტიპის წითლისთვის დამახასიათებელია შეუიარაღებელი თვალითაც კი მარტივად გასარჩევი შავი ლაქები, რაც სავარაუდოდ ალტერაციის შედეგია. პორტატული მიკროსკოპის ქვეშ ის წარმოადგენს საშუალო მარცლოვან, კარგი კოჰეზიის, თუმცა უხეში ზედაპირის მქონე პიგმენტს. ძირითადად არის მონარინჯისფრო ფერის, აქვს მცირე და საშუალო ზომის მუქი შეფერილობის ჩანართები.

**ფოტოები:** ეკვდერის ჩრდილოეთი კედელი.  
მაკრო და მიკრო (50x, 250x) ფოტოები.

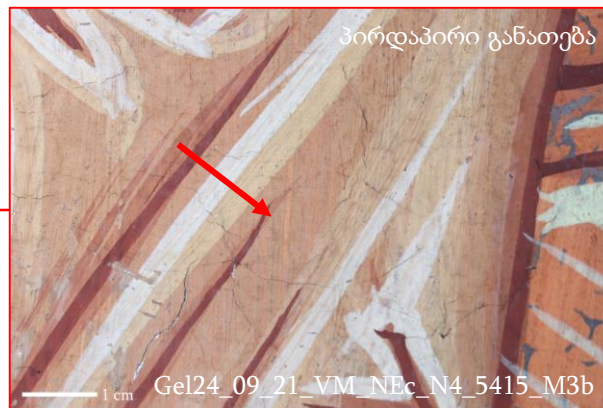
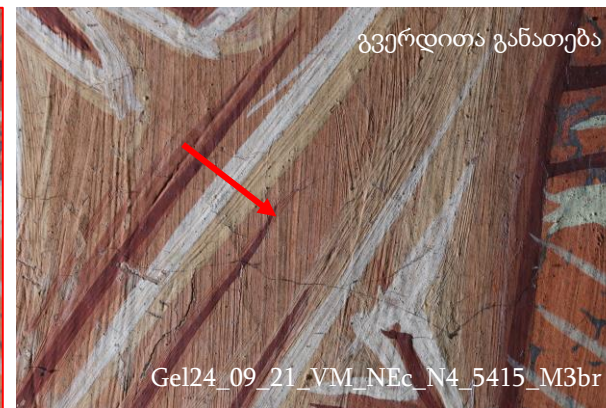
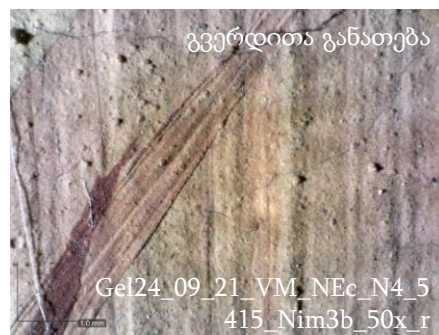
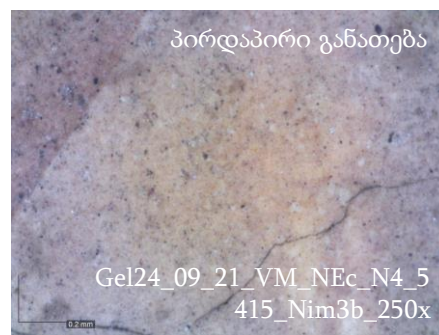
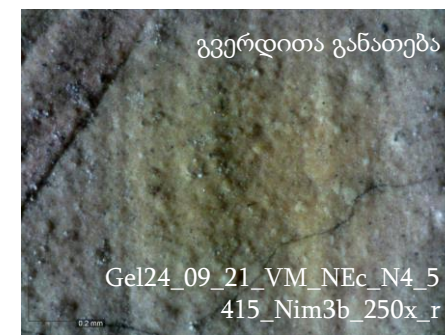
#### III ტიპის წითელი\_მოყვითალო

**ტიპი 3**, მოყვითალო შეფერილობის წითელი, გამოყენებულია მხოლოდ ტანისამოსის გადმოსაცემად. პორტატული მიკროსკოპის ქვეშ არის წვრილმარცლოვან, კარგი კოჰეზიის მქონე, არა გლუვი ზედაპირის მქონე პიგმენტი. საღებავის ფენა არაერთგვაროვანია, მასში განიხილვა იგივე შეფერილობის დიდი ზომის ჩანართები.

**ფოტოები:** ეკვდერის ჩრდილოეთი კედელი.  
მაკრო და მიკრო (50x, 250x) ფოტოები.

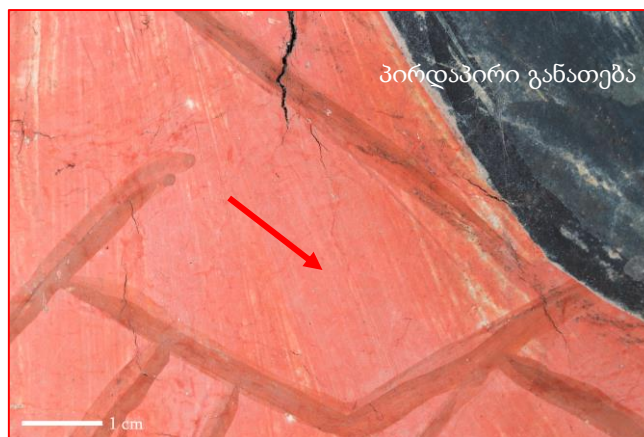
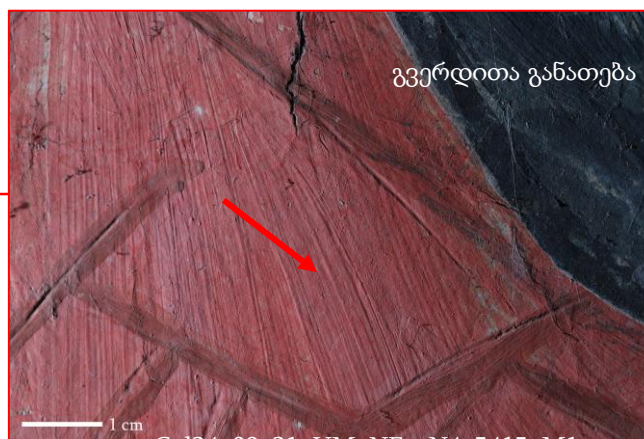
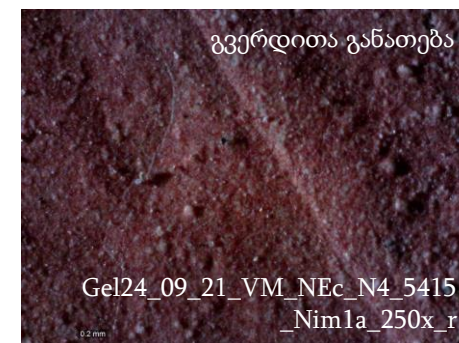
#### IV ტიპის წითელი\_მოვარდისფრო

**ტიპი 4**, მოვარდისფრო შეფერილობის წითელი, გამოყენებულია ტანისამოსისა და სხვადასხვა დეტალების გადმოსაცემად, ამ მოვარდისფრო წითლითვეა შესრულებული რეგისტრის ხაზები. საღებავი არაერთგვაროვანია, სისქე ხშირად მიუყვება ფუნჯის მონასმებს. პორტატული მიკროსკოპის ქვეშ წარმოადგენს წვრილმარცლოვან პიგმენტს, ახასიათებს ერთგვარი წერტილოვნება: ღია ფერის მასაში

უზვადაა გარეული მოვარდისფრო წითელი ნაწილაკები, რაც საბოლოო მოვარდისფრო შეფერილობას აძლევს.

**ფოტოები:** ეკვდერის ჩრდილოეთი კედელი.  
დეტალი, მაკრო და მიკრო (50x, 250x) ფოტოები.

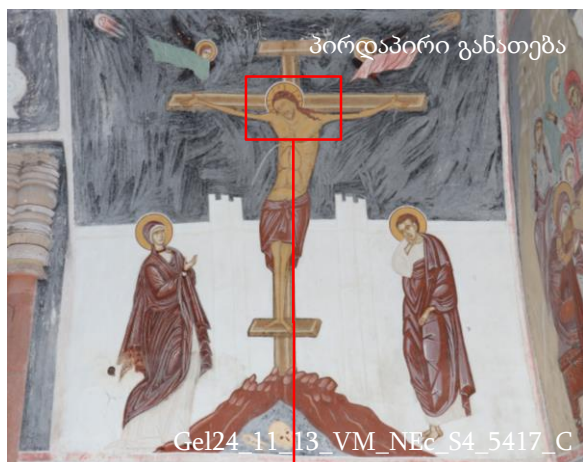
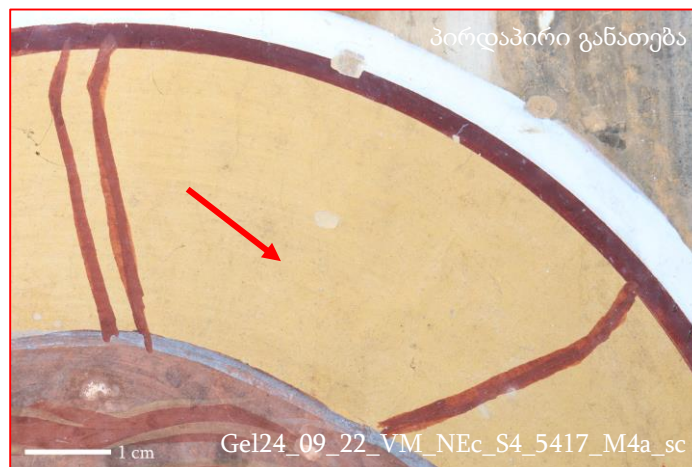
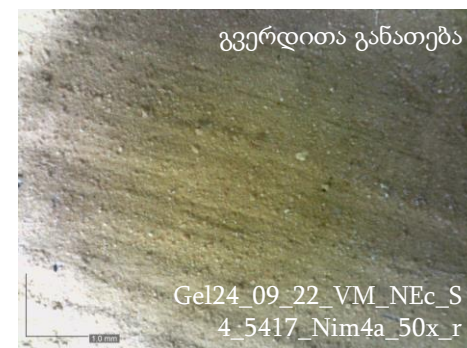
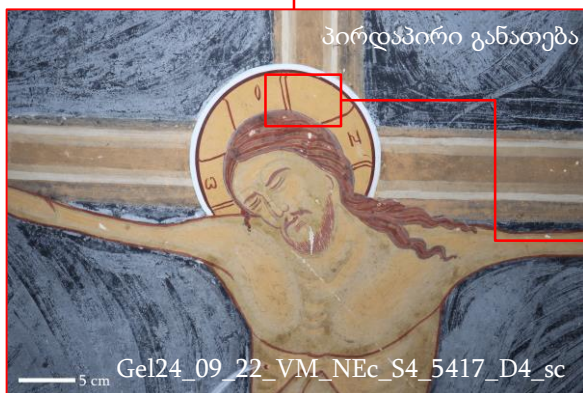
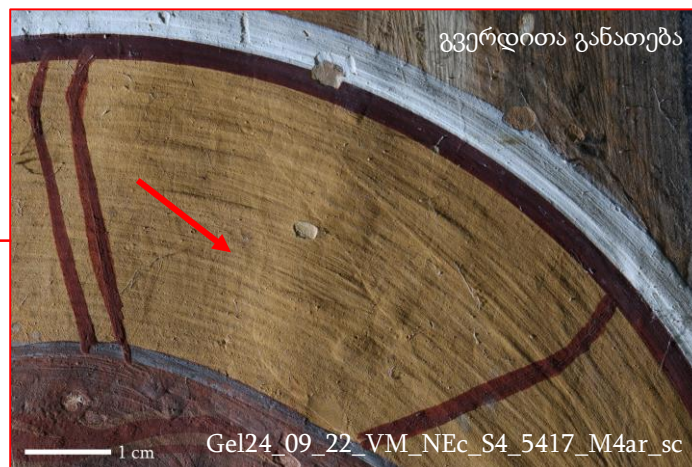
#### I ტიპის ყვითელი

**ყვითელი** შესაძლოა დაიყოს 3 ტიპად. **ტიპი 1** გამოიყენება შარავანდედებისთვის და მთების ფონად. პორტატული მიკროსკოპის ქვეშ წარმოადგენს წვრილმარცვლოვან, ერთგვაროვან პიგმენტს; **ტიპი 2** შედარებით ღია ფერის, მომწვანო ყვითელი, ძირითადად გამოიყენება წითელი ტანსაცმლის აქცენტებად. მოცემულია თხელ ფენად, ხოლო სადაც შედარებით სქლადაა, აქვს უხეში ზედაპირი. პორტატული მიკროსკოპის ქვეშ, არის საშუალო და დიდ მარცვლოვანი, არაერთგვაროვანი პიგმენტი; **ტიპი 3** მოცემულთაგან ყველაზე ღია ფერის ყვითელია. გვხვდება მხოლოდ ერთ სცენაზე. პორტატული მიკროსკოპის ქვეშ წამოადგენს ერთგვაროვან პიგმენტს, ზოგან აღინიშნება დიდი ზომის იმავე ფერის ნაწილაკები.

**ფოტოები:** ეკვდრის ზედა რეგისტრის სცენა, შარავანდედი (50x, 250x) ფოტოები.

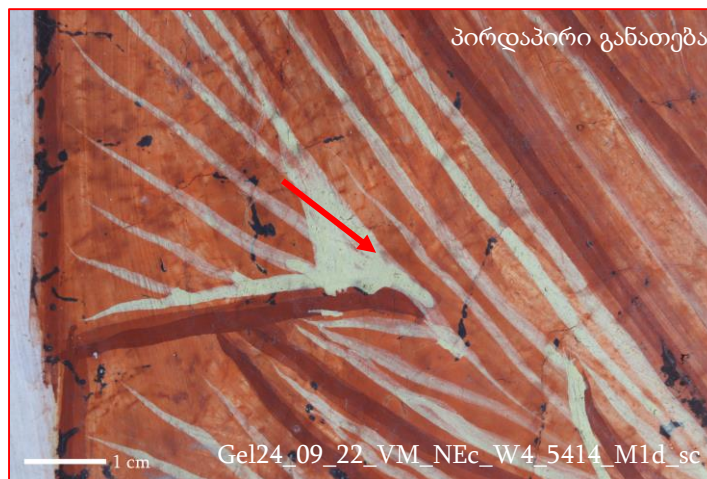
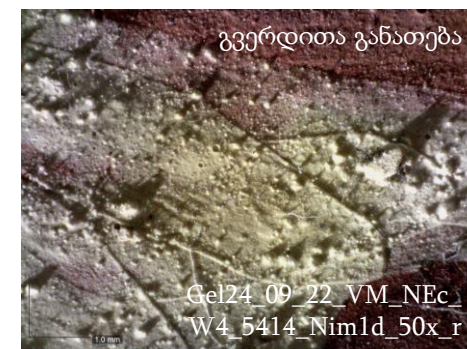
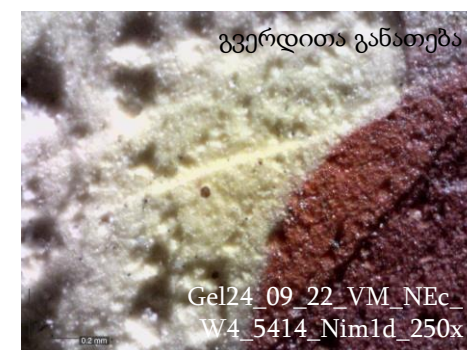
#### II ტიპის ყვითელი

**ფოტოები:** ეკვდერის ზედა რეგისტრის სცენა, თეთრნარევი ყვითელი გამოყენებულია ტანისამოსის დამუშავებაში (50x, 250x) ფოტოები.

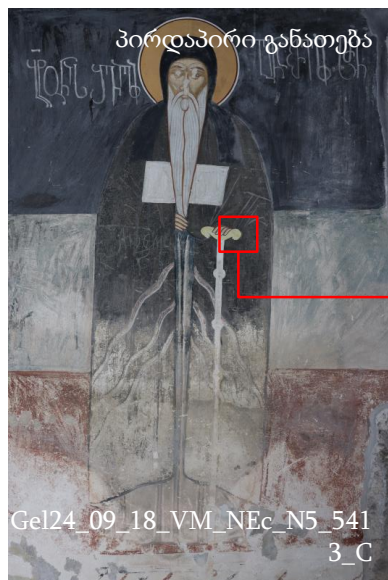
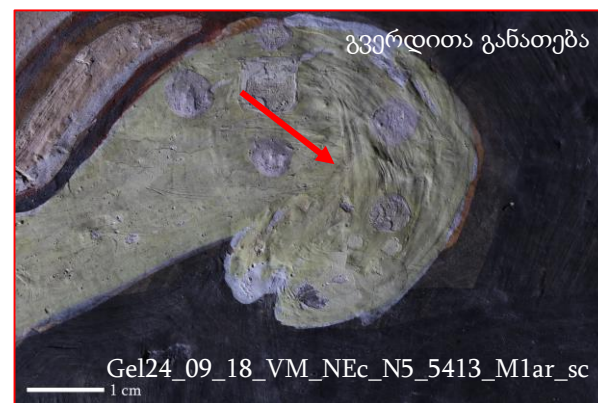
| ნიმუში N | 5413_Nim1a | ლოკაცია | VM_NEc_N5<br>(ჩრდილოეთი კედელი) | ხელსაწყო | ფოტო აპარატი,<br>პორტატული მიკროსკოპი |

#### III ტიპის ყვითელი

**ფოტოები:** ეკვდერის ჩრდილოეთი კედელი.  
მაკრო და მიკრო (50x, 250x) ფოტოები.

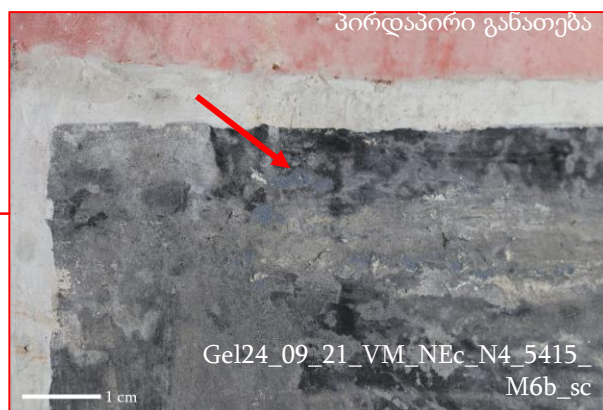
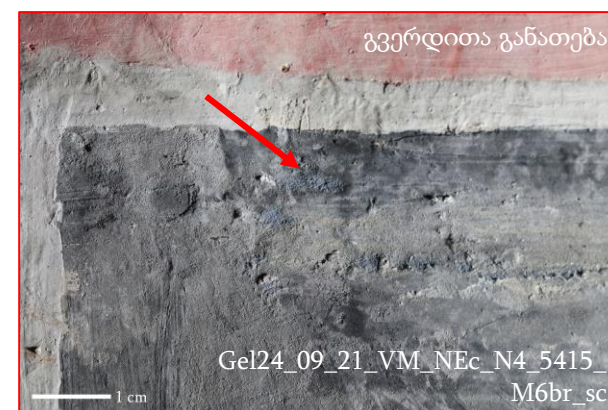
| ნიმუში N | 5415_Nim6b | ლოკაცია | VM_NEc_N4<br>(ჩრდილოეთი კედელი) | ხელსაწყო | ფოტო აპარატი,<br>პორტატული მიკროსკოპი |

#### I ტიპის ლურჯი

**ფოტოები:** ეკვდერის ჩრდილოეთი კედელი.  
მაკრო და მიკრო (50x, 250x) ფოტოები.

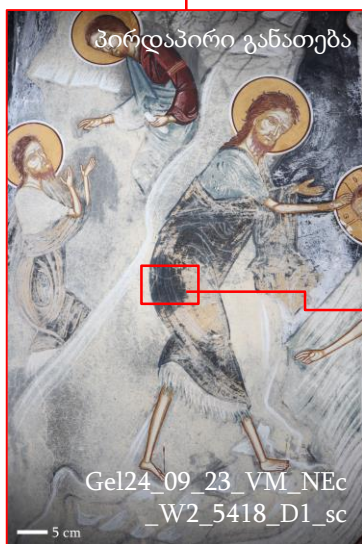
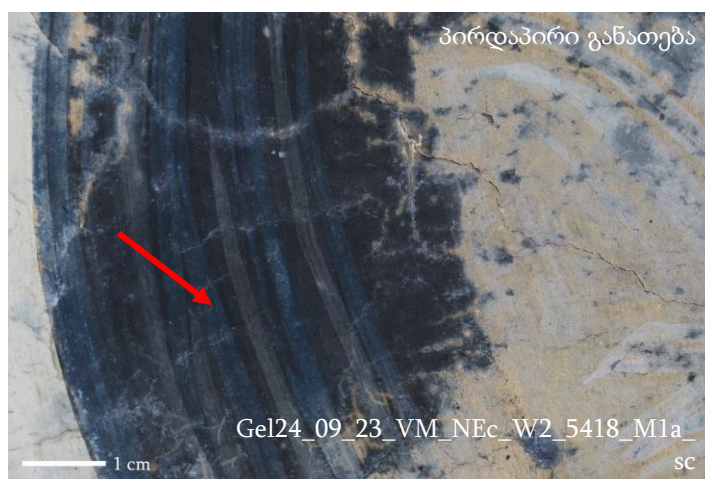
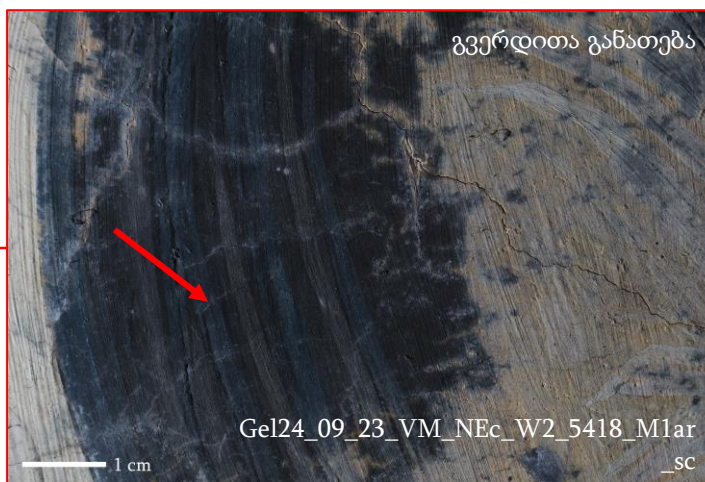
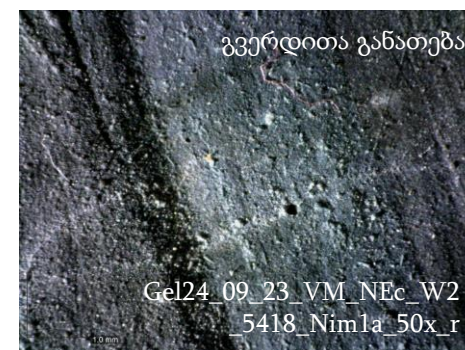
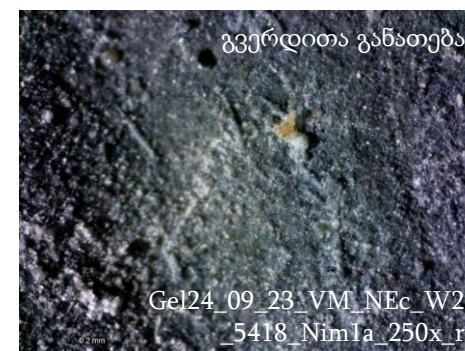
| ნიმუში N | 5418_Nim1a | ლოკაცია | VM_NEc_W2<br>(დასავლეთი კედელი) | ხელსაწყო | ფოტო აპარატი,<br>პორტატული მიკროსკოპი |

#### II ტიპის ლურჯი\_მომწვანო

**ფოტოები:**  
ეკვდრის  
დასავლეთი  
კედელი, ჩანს  
ლურჯის მომწვანო  
შეფერილობა.  
მაკრო და  
მიკრო(50x, 250x)  
ფოტოები.

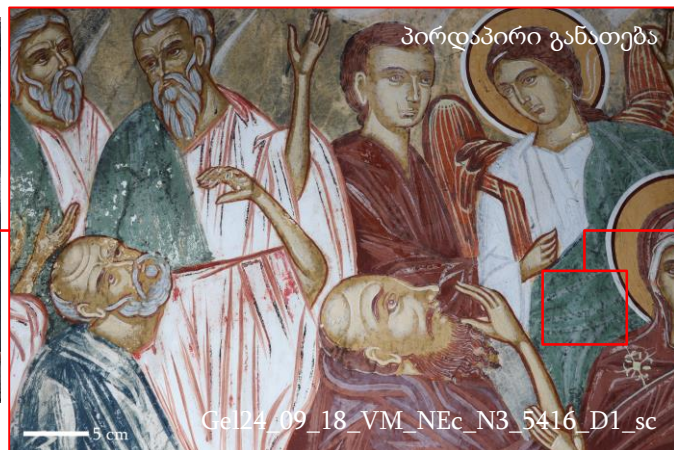
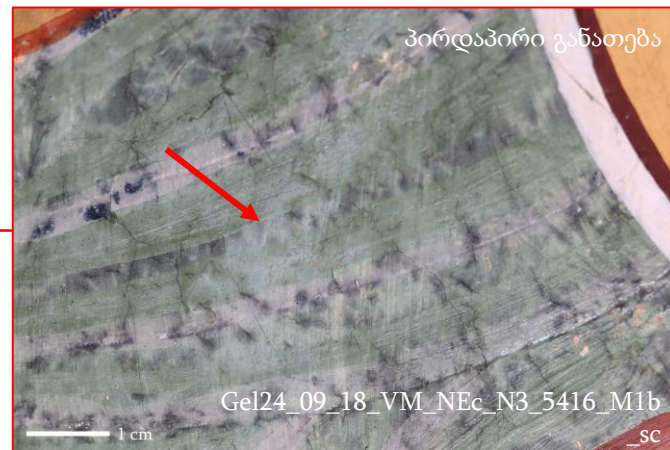
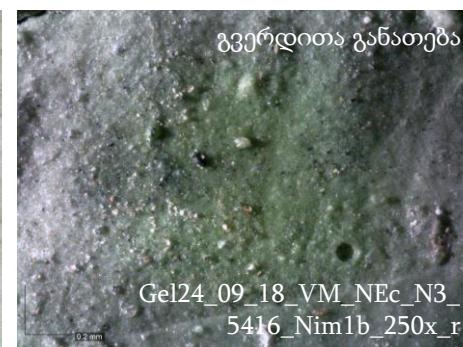
| ნიმუში N | 5416_Nim1b | ლოკაცია | VM_NEc_N3<br>(ჩრდილოეთი კედელი) | ხელსაწყო | ფოტო აპარატი,<br>პორტატული მიკროსკოპი |

მწვანე

**ფოტოები:** ეკვდერის ჩრდილოეთი კედელი.

შენიშვნა: 250 x გადიდებით და გვერდითა განათებით ჩანს წინა საკონსერვაციო ჩარევის შედეგად, პრიალა ზედაპირი.

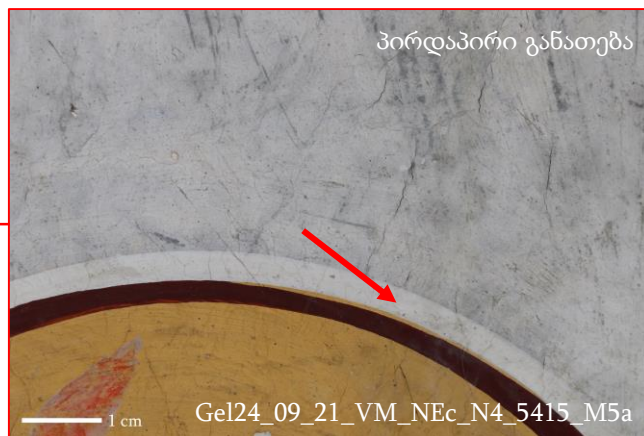
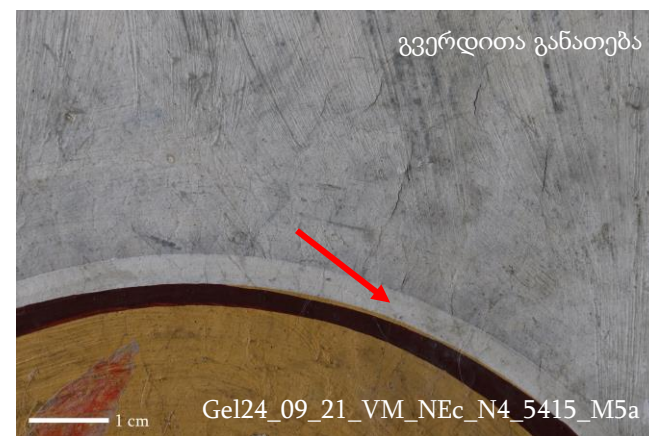
| ნიმუში N | 5415_Nim5a | ლოკაცია | VM_NEc_N4<br>(ჩრდილოეთი კედელი) | ხელსაწყო | ფოტო აპარატი,<br>პორტატული მიკროსკოპი |

თეთრი

**ფოტოები:** ეკვდერის ჩრდილოეთი კედელი.  
მაკრო და მიკრო (50x, 250x) ფოტოები.

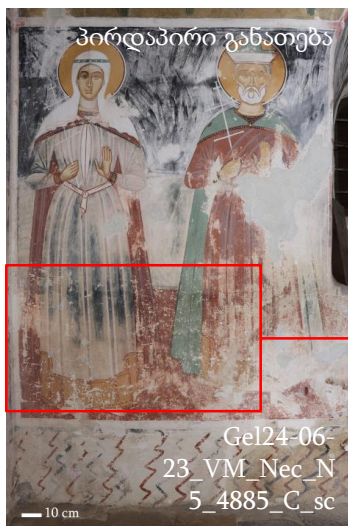
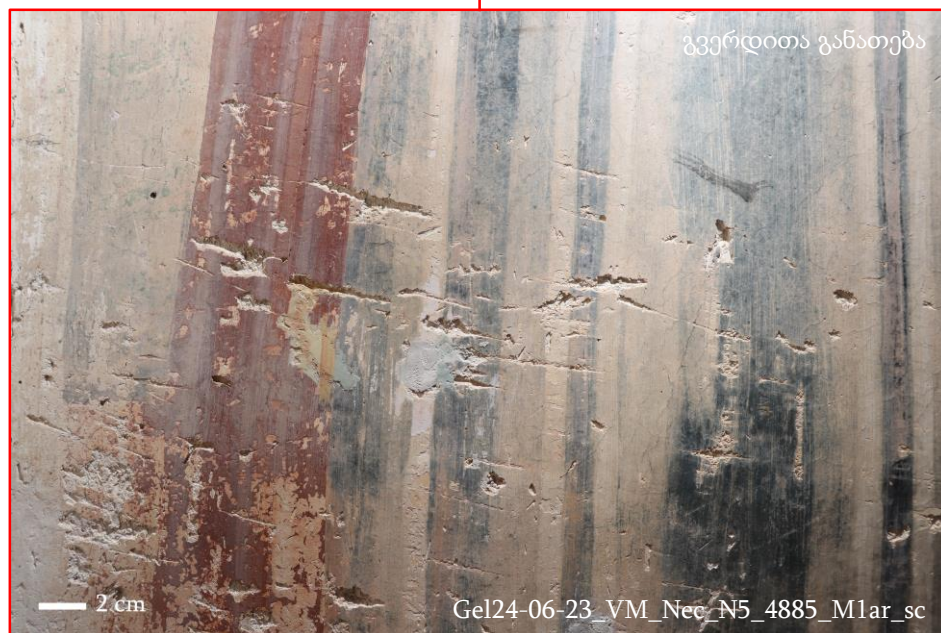
N5

ნაღესობის ნაწილობრივი  
დანაკარგი

(ფოტოებზე ნაჩვენებ  
მონაკვეთზე დანაკარგი  
დაკავშირებული,  
სავარაუდოდ, ფიზიკურ  
დაზიანებასთან)

ჩრდილო-აღმოსავლეთი  
ეკვდერი, ჩრდილოეთი  
კედელი, დასავლეთ ნაწილი.

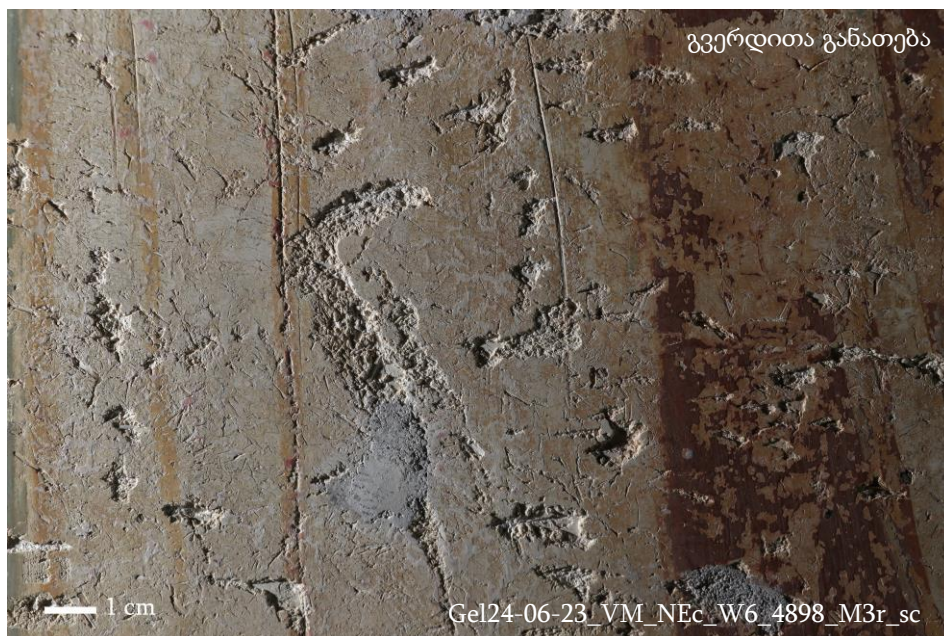
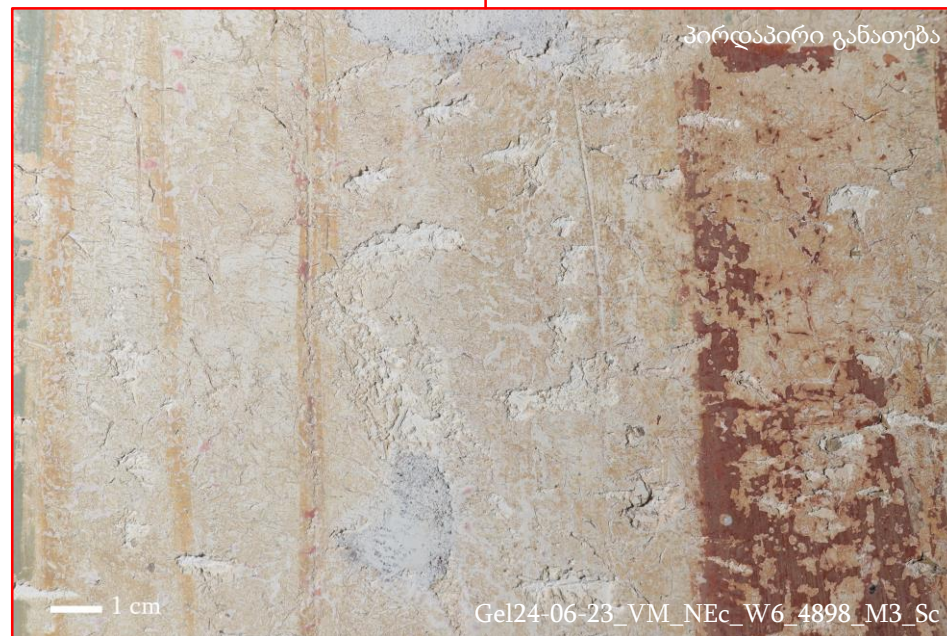
N5

ნაღესობის ნაწილობრივი  
დანაკარგი  
(დაკავშირებული,  
სავარაუდოდ, ფიზიკურ  
დაზიანებასთან და  
ნაღესობაში არსებული  
ორგანული ჩანარების  
ამოვარდნასთან)

ჩრდილო-აღმოსავლეთი  
ეკვდერი, დასავლეთი  
კედელი, დასავლეთ ნაწილი.

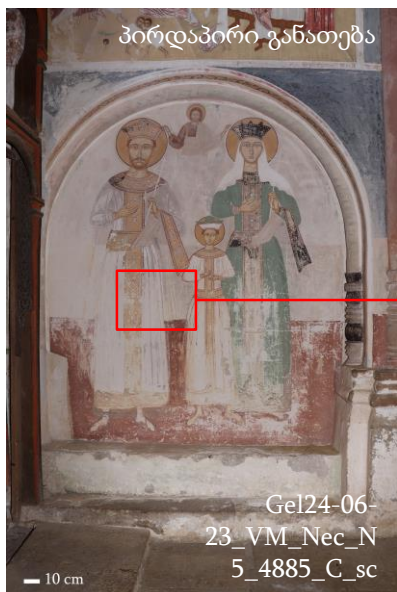
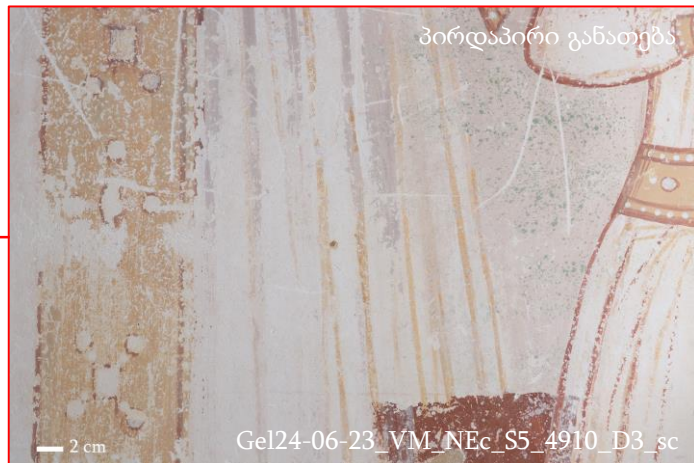
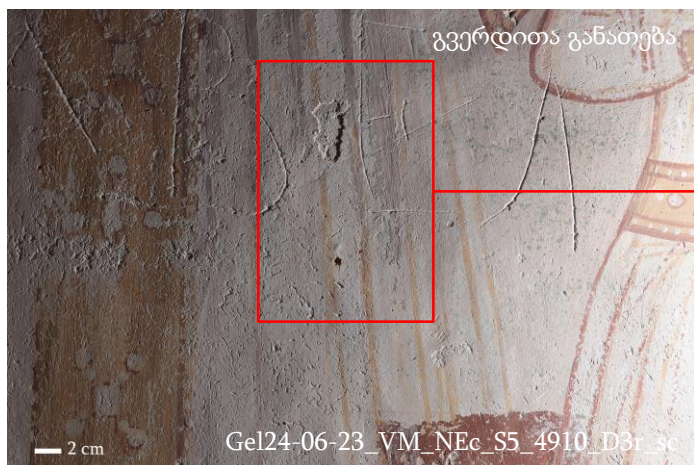
**სცენა** S5

**დაზიანება** ნალესობის ნაწილობრივი დანაკარგი

(ფოტოებზე ნაჩვენებია ადგილი, სადაც ამოტეხილია ზედა მხატვრობის ზედა ნალესობის თხელი ფენა)

**ლოკაცია** ჩრდილო-  
აღმოსავლეთი  
ეკვდერი,  
სამხრეთი  
კედელი,  
აღმოსავლეთ  
ნიშა

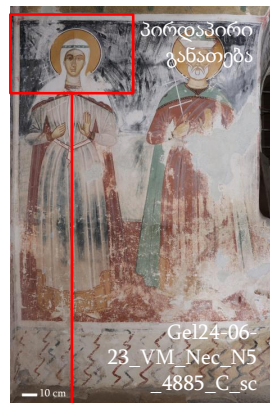
**სცენა** N5

**დაზიანება** ღრმა ბზარი  
(მოცემულ ფოტოებზე – ფიგურის სახეზე  
ვერტიკალურად)

წვრილი / ბადისებრი ბზარი  
(მოცემულ ფოტოებზე – ფიგურის  
შარავანდზე)

**ლოკაცია** ჩრდილო-აღმოსავლეთი ეკვდერი,  
ჩრდილოეთი კედელი, დასავლეთი ნაწილი

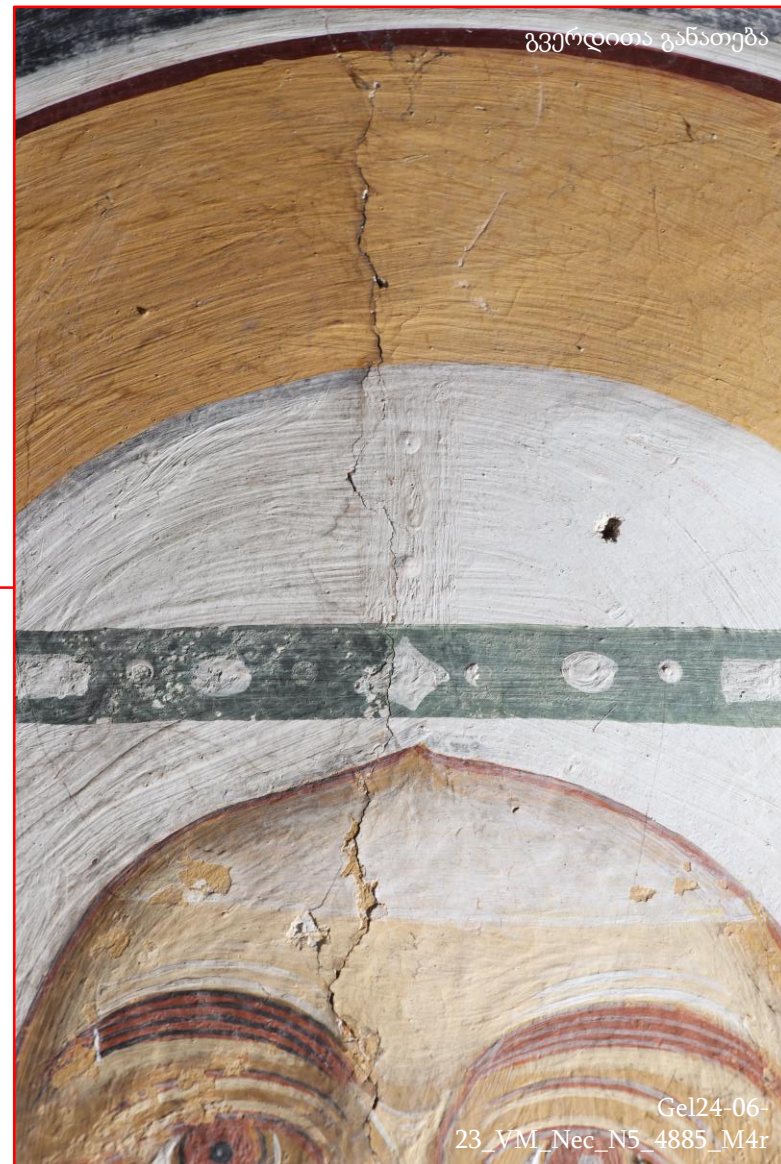
| ბზარი |

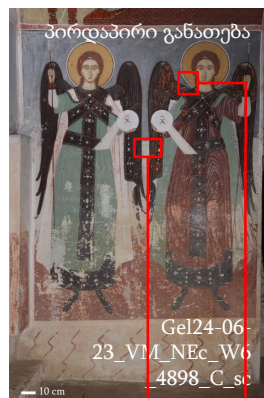
W6

ღრმა ბზარი

(ფოტოზე ნაჩვენებია ვერტიკალური  
წყვეტილი ბზარები, სცენის ცენტრალურ და  
ზედა მარჯვენა ნაწილებში)

გვერდიან განათება

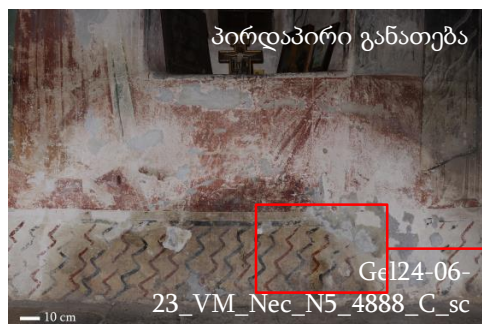
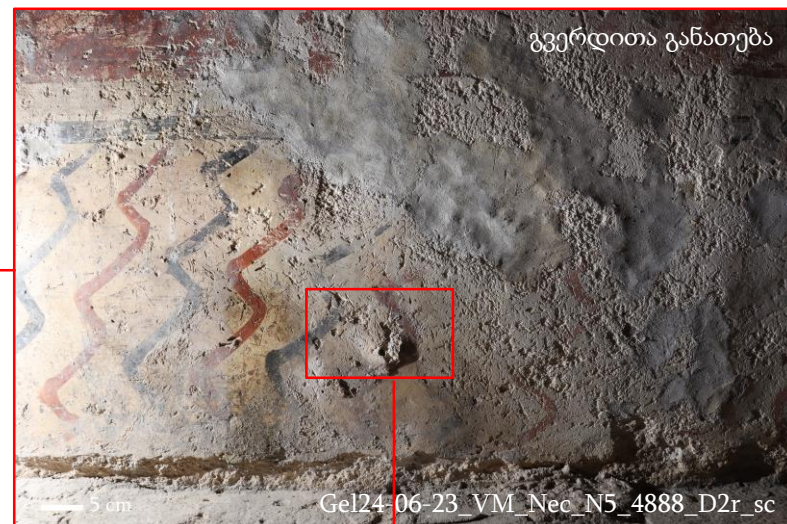
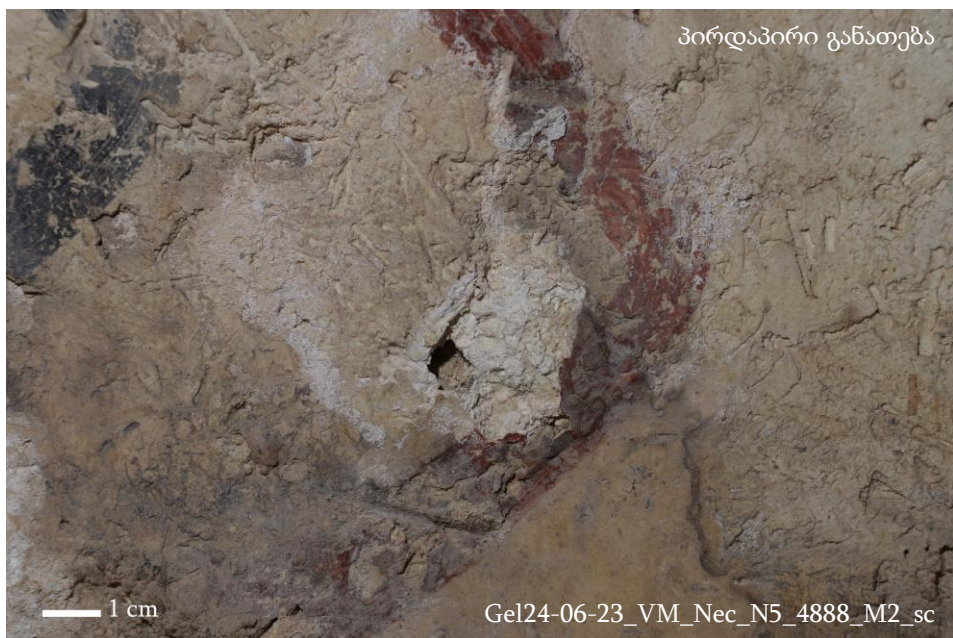
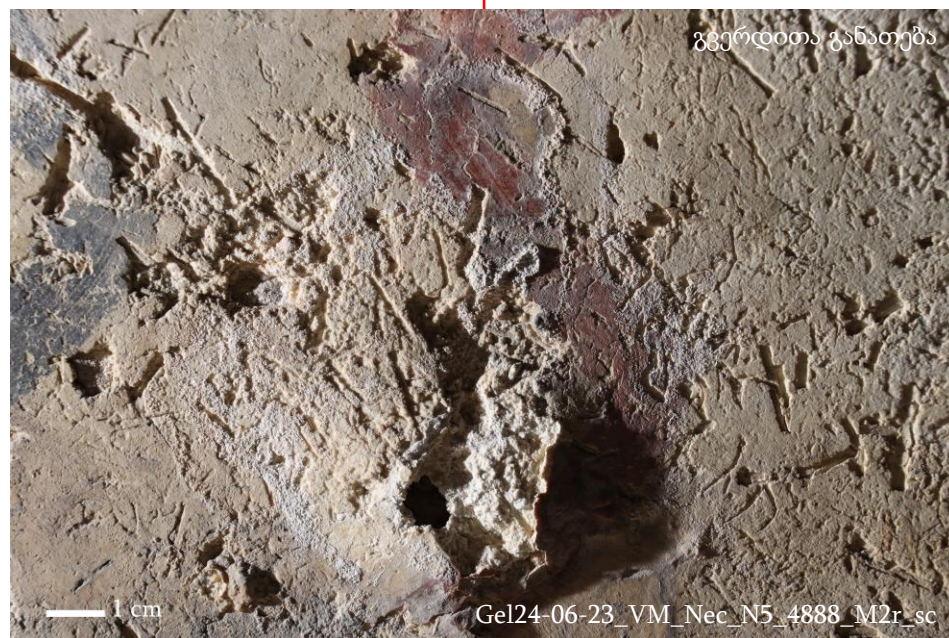
N5

### განშრევება

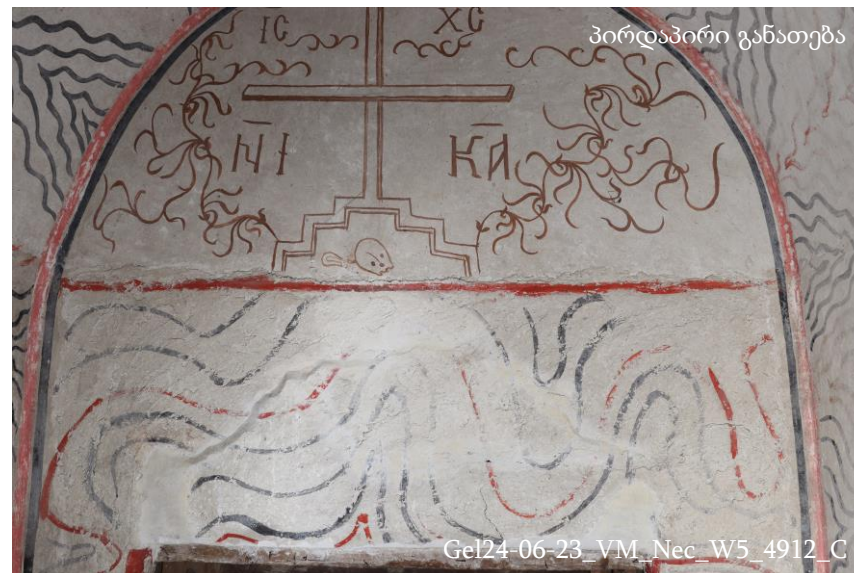
W5

### განშრევება

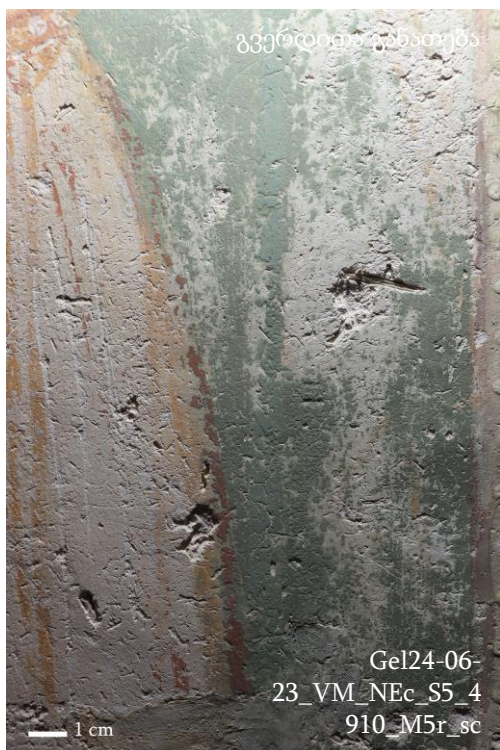
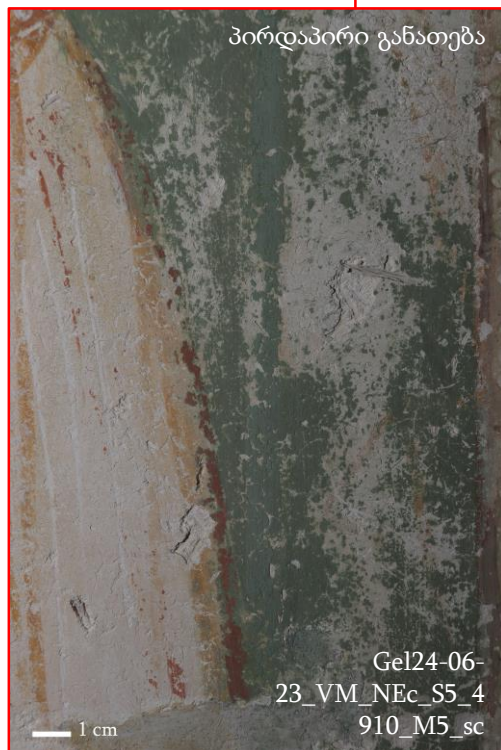
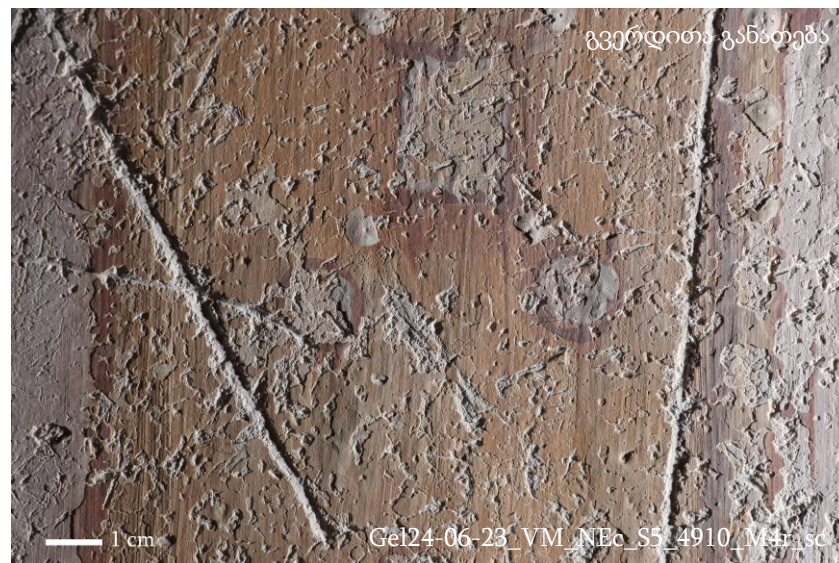
S5

### ამოტეხვა

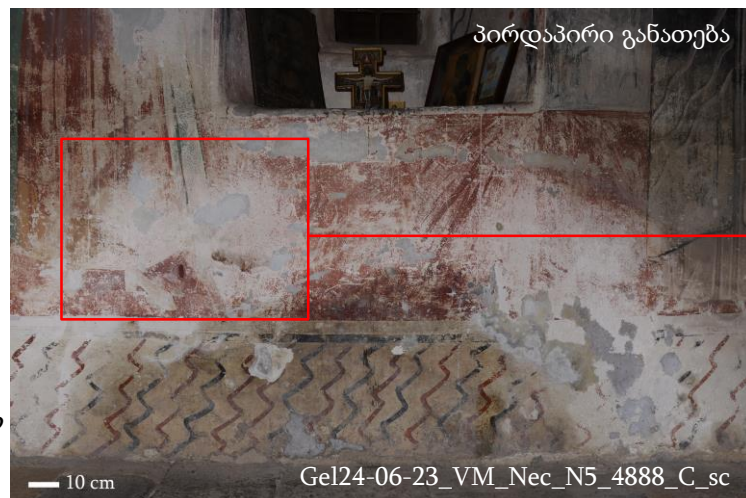
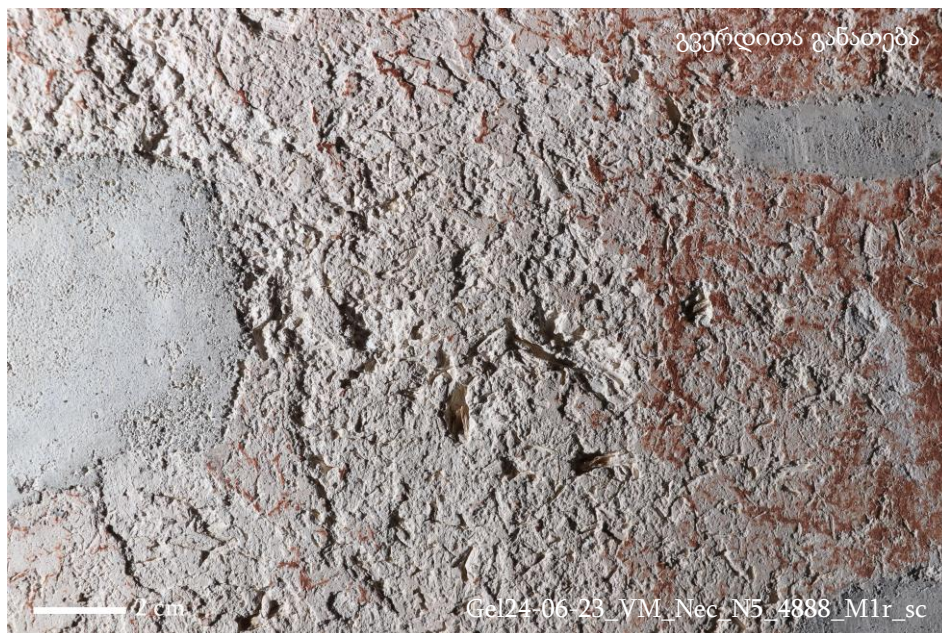
ამოტეხვა  
(ვოტოზე ნაჩვენებია  
სხვადასხვა ზომის  
ორგანული  
ჩანარების მიერ  
ნალესობის  
ამოტეხვები)

ლოკაცია  
ჩრდილო-  
აღმოსავლეთი  
ეკვდერი,  
ჩრდილოეთი კედელი

სცენა N5

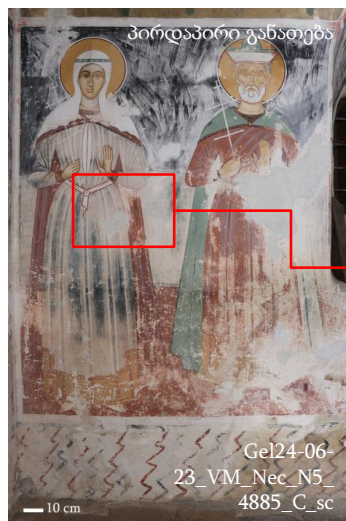
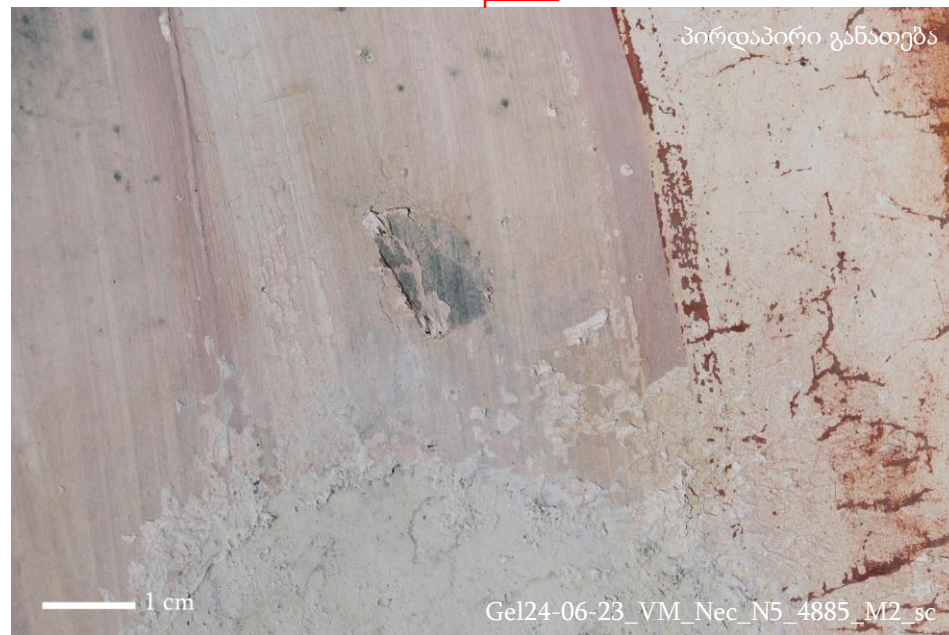
ამოტეხვა

(ფოტოზე ნაჩვენებია დიდი ზომის (1სმ სიგრძით) ორგანული ჩანართის მიერ ნალესობის ნაწილობრივი ამოტეხვა და მიკრობზარი ნალესობაზე ჩანართის გარშემო )

ჩრდილო-აღმოსავლეთი ეკვდერი, ჩრდილოეთ კედლის დასავლეთ ნაწილი

S5

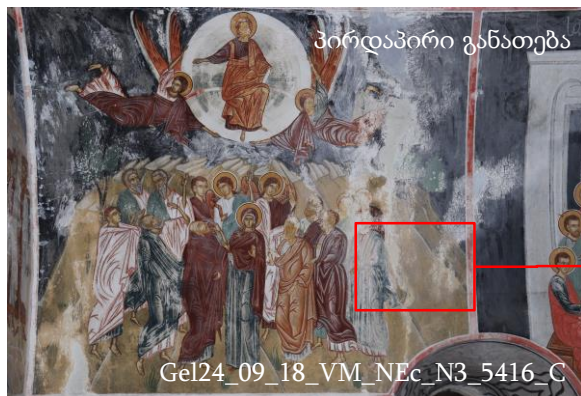
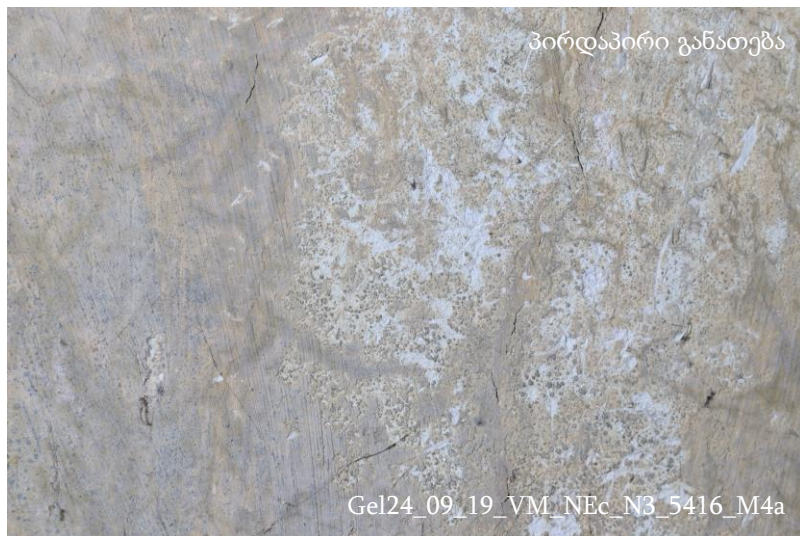
ფერწერული ფენის  
სრული დანაკარგი

(ფოტოებზე ნაჩვენებ  
მონაკვეთზე  
ფერწერული ფენა მცირე  
მონაკვეთებად,  
სრულად იკარგება)

ჩრდილოეთი კედელი,  
შუა რეგისტრის სცენა

N3

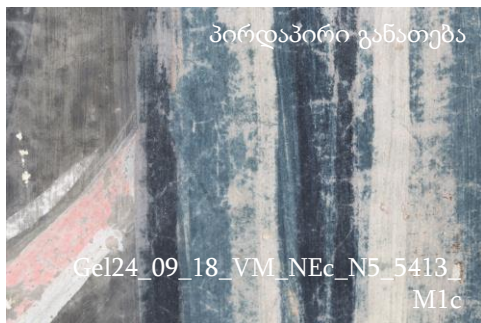
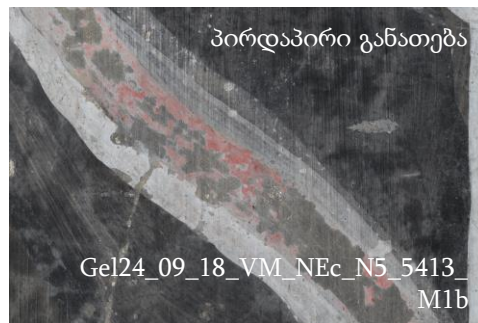
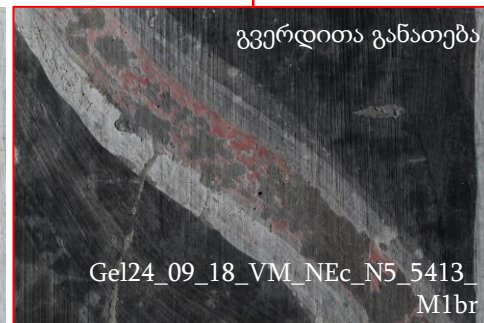
Gel24\_09\_18\_VM\_NEc\_N5\_5413\_C

**დაზიანება** ფერწერული ფენის  
ნაწილობრივი დანაკარგი

(ფოტოებზე ნაჩვენებ  
მონაკვეთებზე  
აღნიშნულია  
ფერწერული ფენის  
ნაწილობრივი დანაკარგის  
ორი შემთხვევა: ფერის  
დანაკარგი, რომელიც  
კვალს ტოვებს; და ზედა  
ფენის დაკარგვა)

**ლოკაცია** ჩრდილოეთი კედელი,  
ქვედა რეგისტრი

**სცენა** N5

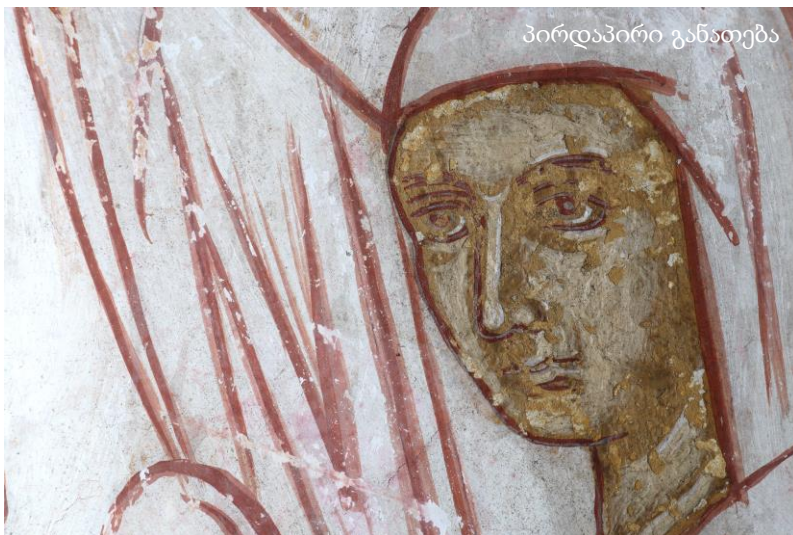
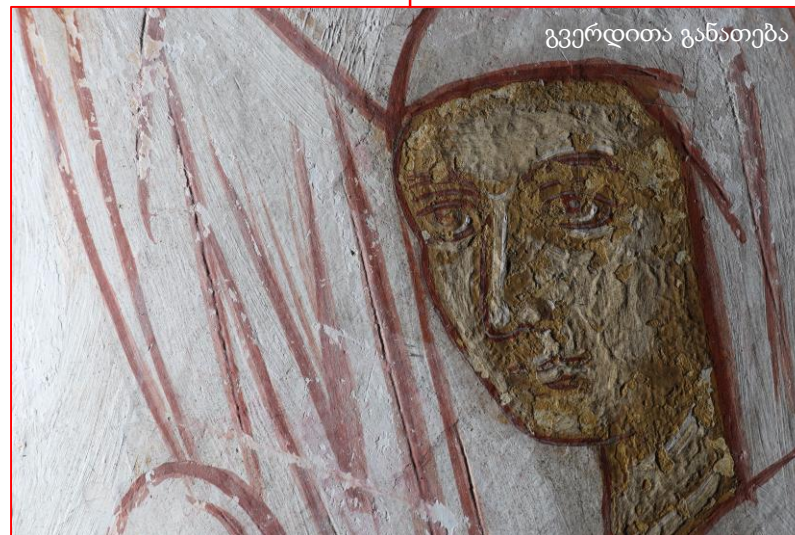
ფერწერული ფენის ნაწილობრივი  
დანაკარგი

(ფოტოებზე ნაჩვენებ მონაკვეთზე  
აღნიშნულია ფერწერული ფენის  
ნაწილობრივი დანაკარგის ორი შემთხვევა:  
სახეზე-ფენობრივი დანაკარგი, სადაც  
სტრუქტურაფიის ყველა ფენა ადგილზეა;  
ხოლო ტანისამოსზე მხოლოდ  
მოსამზადებელი ნახატი)

დასავლეთი კედელი, შუა რეგისტრის  
სცენა

W5

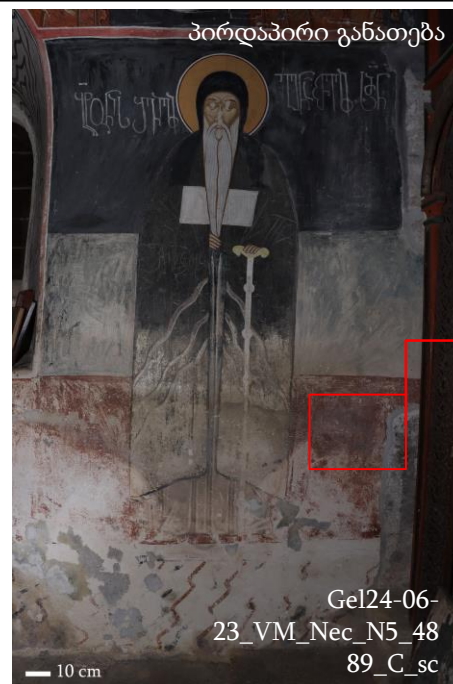
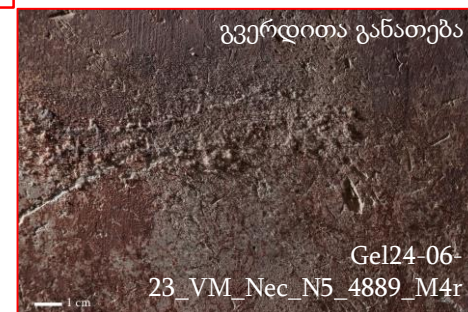
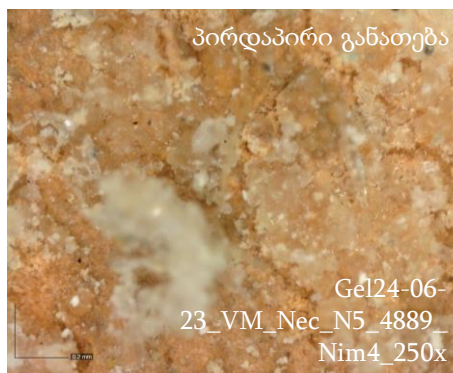
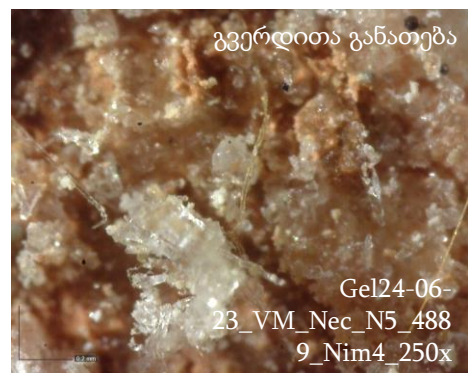
ნაფიფის სახით ვხვდებით ახლად გამოკრისტალებულ მარილს, რომლის გამყარების პროცესი ჯერ ადრეულ ეპატზეა. ნაფიფი მარილების იონური ტესტირების შედეგად გამოვლინდა ნიტრატები.

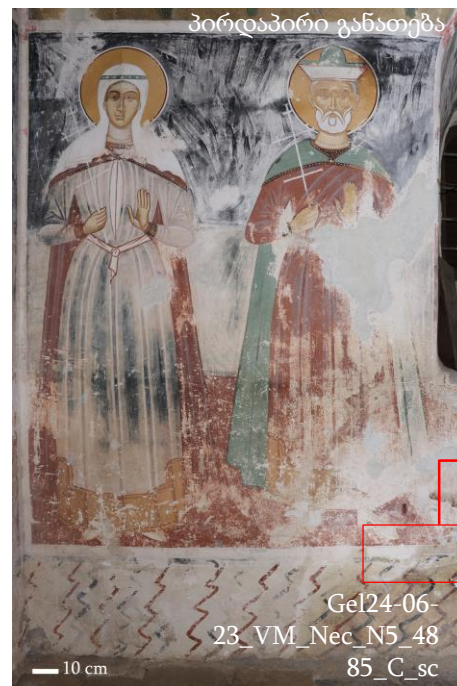
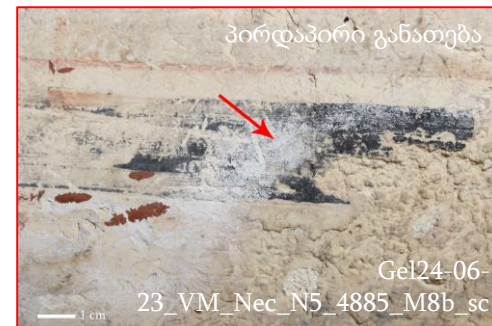
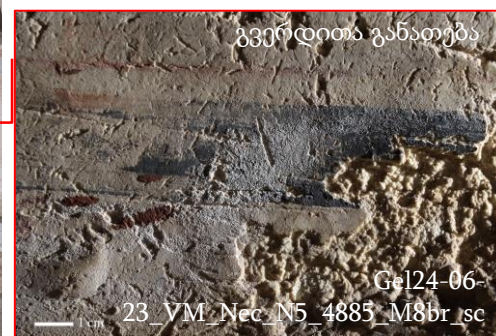
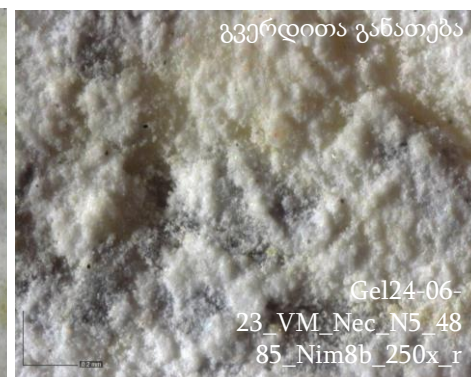
წერტილოვან კრისტალიზაცია უმეტესად გვხვდება დამოუკიდებლად.
