გელათის  
სამონასტრო კომპლექსის  
ღვთისმშობლის შობის სახელობის ტაძრის

ჩრდილო-აღმოსავლეთი ეკვდერი

კედლის მხატვრობის  
ტექნოლოგიისა და მდგომარეობის  
აღწერა - დოკუმენტაცია

2024 ივნისი-ივლისი

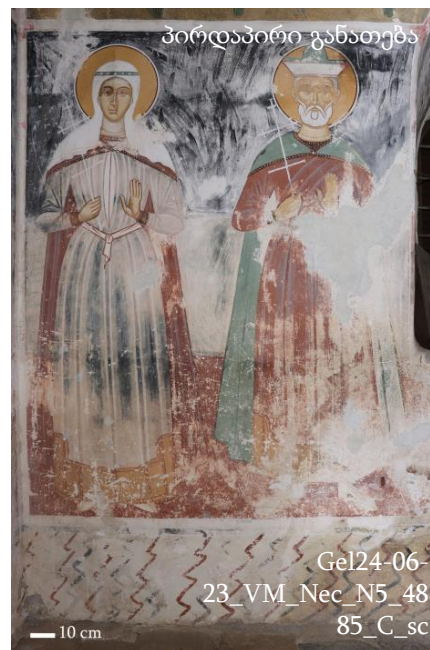
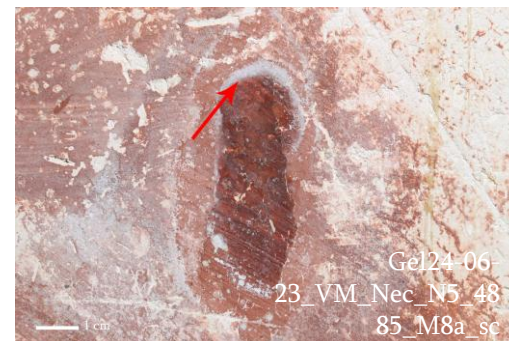
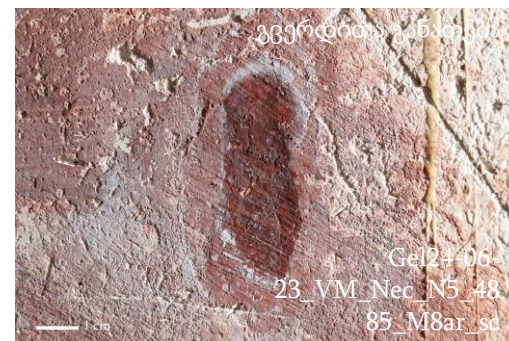
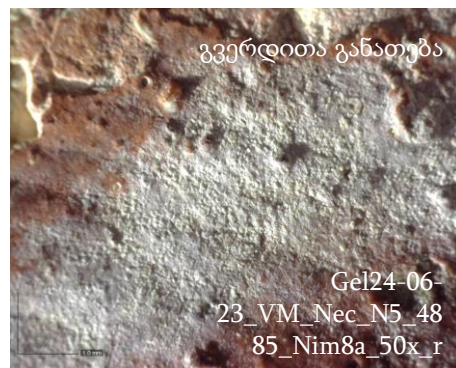
#### გავრცელება: იხ. გრაფიკული დოკუმენტაცია

მარილის ქერქი შესაძლოა შეგვხვდეს წერილოვან კრისტალიზაციასთან, ძირითადად ქერქის ქვეშ მარილის თეთრი ლაქების კვალი რჩება.

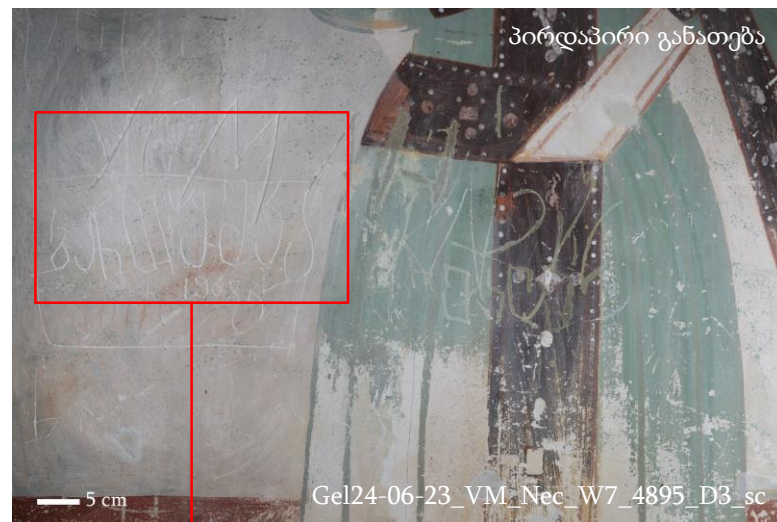
W7

ნაკაწრი

(ფოტოზე ნაჩვენებია ადამიანის მიერ  
ამოკაწრული თარიღი და წარწერები,  
რუსულ და ქართულ ენებზე)

ჩრდილო-აღმოსავლეთი ეკვდერი,  
დასავლეთი კედელი, იატაკის  
დონიდან დაახლოებით 1.5 მ  
სიმაღლეზე, ვიზიტორისათვის  
მისაწვდომ ადგილას

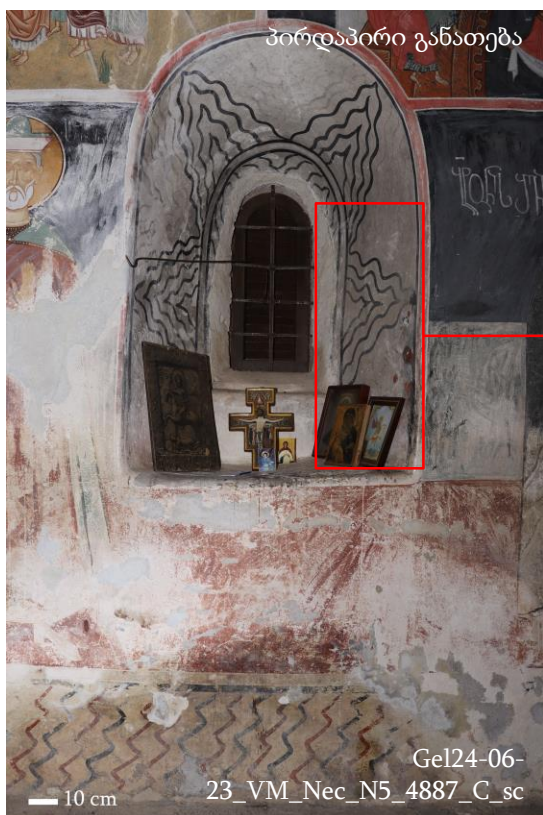
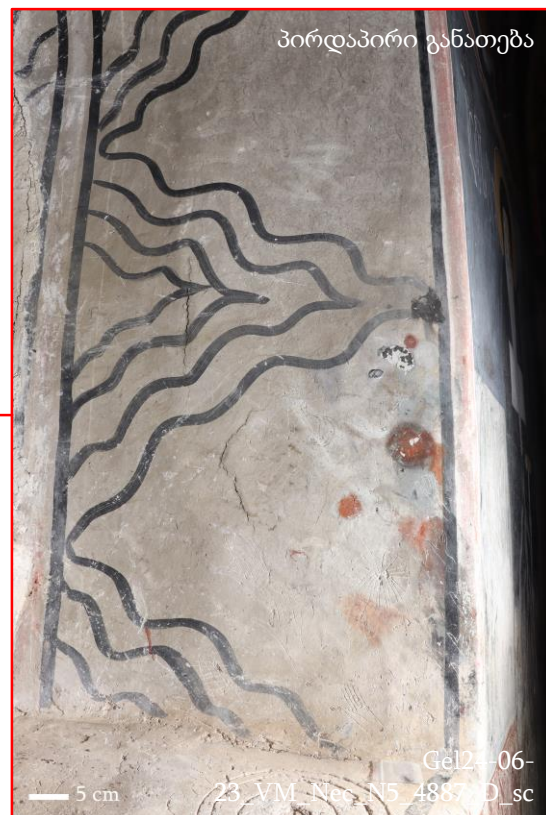
ნაკაწრი და გრაფია

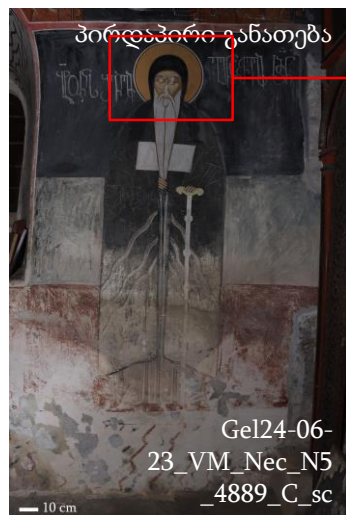
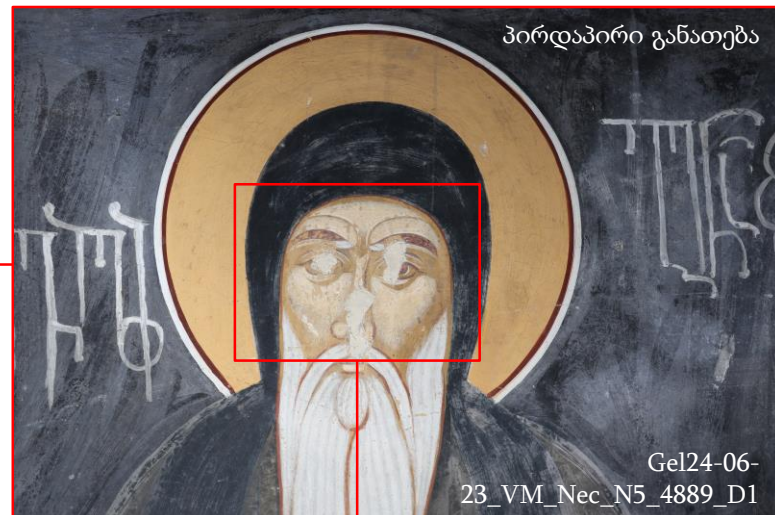
N5

ნაკაწრი

(ფოტოზე ნაჩვენებია ხშირია ისტორიული ვანდალიზმის კვალი – ფიგურის სახეზე დაზიანებული თვალები, ცხვირი, პირი, რაც შეესაბამება ხსნარით წინა პერიოდის სარესტავრაციო ჩარევების დროს)

ჩრდილო-აღმოსავლეთი ეკვდერი, ჩრდილოეთი კედელი, ვიზიტორისათვის მისაწვდომ ადგილას
