„გელათის მონასტრის“ მსოფლიო მემკვიდრეობის ძეგლზე (საქართველო)
მსოფლიო მემკვიდრეობის ცენტრის/ICOMOS/ICCROM-ის ერთობლივი
რეაქტიული მონიტორინგის მისიის
ანგარიში
2024 წლის 23-27 სექტემბერი

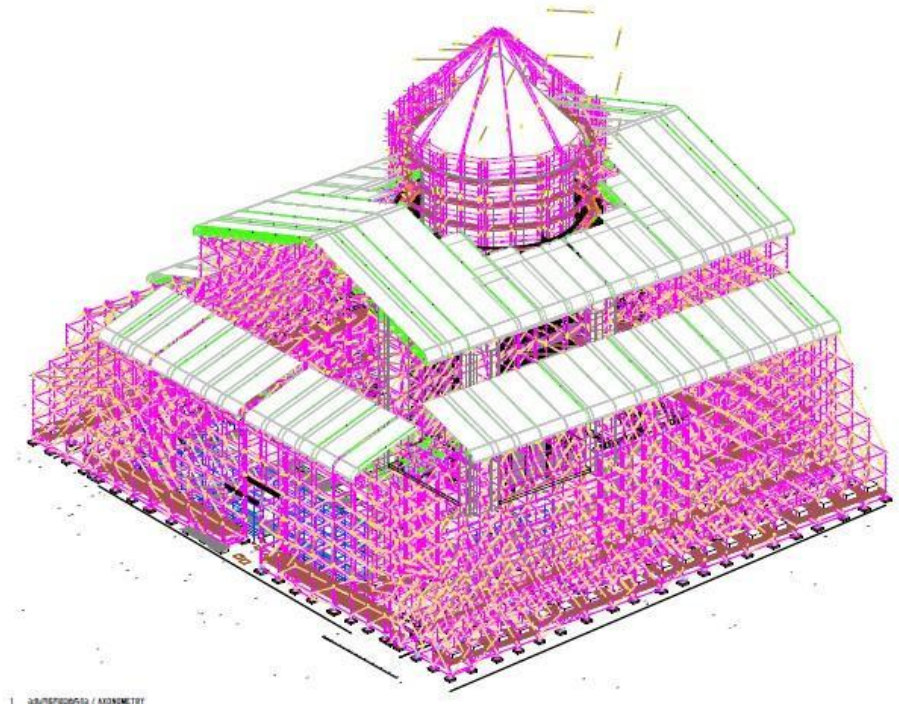
Fig. 2. მთავარი ტაძრის დროებითი გადახურვის კონსტრუქციული ნახაზი

რკინის კონსტრუქცია, რომელიც გუმბათის სარკმლებიდან გარეთ გამჭოლად გაივლის, გამოყენებული იქნება გარე ლითონის რკალის საყრდენად, რომელსაც, თავის მხრივ, გუმბათის დროებითი გადახურვის კონსტრუქცია დაეყრდნობა. ამ გადაწყვეტით, გუმბათის გადახურვის კონსტრუქცია დაეყრდნობა მხოლოდ ტაძრის ინტერიერში მოწყობილ მზიდ ხარაჩოებს და თავიდან აიცილებს დამატებით ზეწოლას ტაძრის სტრუქტურაზე. მეხამრიდის სისტემა, რომელიც გუმბათის თავზეა მოწყობილი, კვლავ აქტიური რჩება.

რეაქტიული მონიტორინგის მისია მიიჩნევს, რომ გარე დროებითი საფარის სტრუქტურა, რომლის მოწყობაც 2024 წლის ბოლოს უნდა დასრულდეს, კარგად არის დაპროექტებული და შესრულებული, რაც აუცილებელ პირობას წარმოადგენს 2025 წლიდან ტაძარში განსახორციელებელი სარეაბილიტაციო სამუშაოებისთვის. დროებითი გადახურვის მოწყობის დასრულება, შესაძლებელს გახდის მოიხსნას უხარისხო სახურავი და ამოღებულ იქნას მის ქვეშ არსებული ფენები, რათა, ახალი სახურავის მოწყობამდე, უზრუნველყოფილი იყოს ტენიანობის პროგრესირებადი აორთქლების პროცესის გარეთ მიმართვა.

მისია რეკომენდაციას უწევს ერთიანი დროებითი საფარის მოწყობის რაც შეიძლება სწრაფად დასრულებას, ისევე როგორც გარე ხარაჩოების დროულად მონტაჟს, რათა შესაძლებელი გახდეს 2022 წლის საკონსულტაციო მისიის მიერ რეკომენდებული ქმედებების განხორციელება, როგორიცაა უხარისხო კრამიტის სახურავის მოხსნა, რათა მოხდეს კამარების ზურგის გამოშრობა. ეს ღონისძიებები საკონსერვაციო გუნდს ყველა გარე კედლის ზედაპირის საფუძვლიანი შემოწმების საშუალებასაც მისცემს.

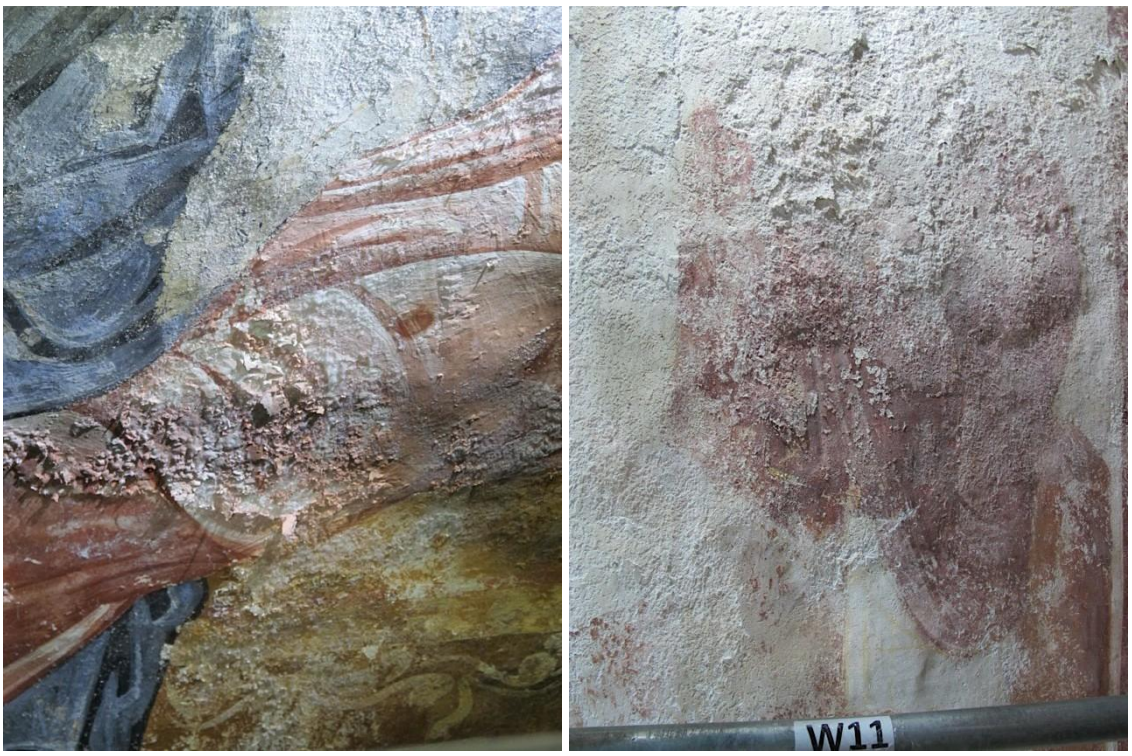
Fig. 3, 4. მხატვრობის აქერცლილი, განშრევებული, გაფხვიერებული ფენა

არსებობს კედლის მხატვრობის მრავალი მეტად მოწყვლადი უბანი, რომელიც დაუყოვნებელი ჩარევის გარეშე შესაძლოა სრულად დაიკარგოს. მისიის ჯგუფმა მიიღო ინფორმაცია, რომ იმ ადგილებში, რომელიც წინა რესტავრატორთა ჯგუფის მიერ იყო დამუშავებული, ჩარევა არ იგეგმება. ამ გადაწყვეტილების მიღების მიზეზი ნათლად არ იყო განმარტებული მისიის ჯგუფისთვის. აღნიშნული საკითხი კვლავ გაურკვეველი დარჩა, მათ შორის, მოწოდებული ანგარიშების განხილვის შემდეგაც.

- აღარ დაყოვნდეს გადაუდებელი ჩარევები ფერწერისა და ნალესობის ფენებზე, რომელიც არამდგრად მდგომარეობაშია და რამოდენიმე არეალში ემუქრება ჩამოშლის/ჩამოცვენის საშიშროება.

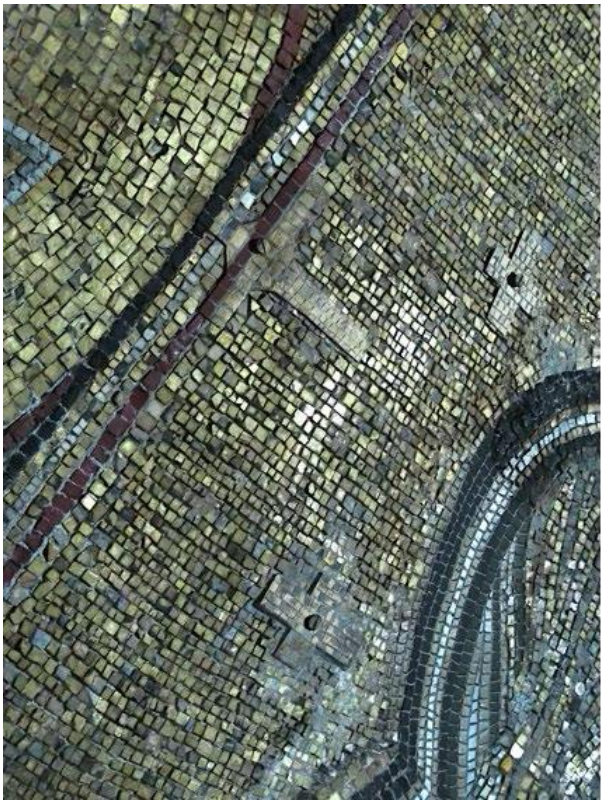
Fig. 7, 8. ლითონის სამაგრები (ე.წ. კლამერები) რომელიც ჩამაგრებულია ისტორიული ზედაპირის შესანარჩუნებლად და მხატვრულად დამუშავებულია მოზაიკის წყობის იმიტაციის მიზნით.

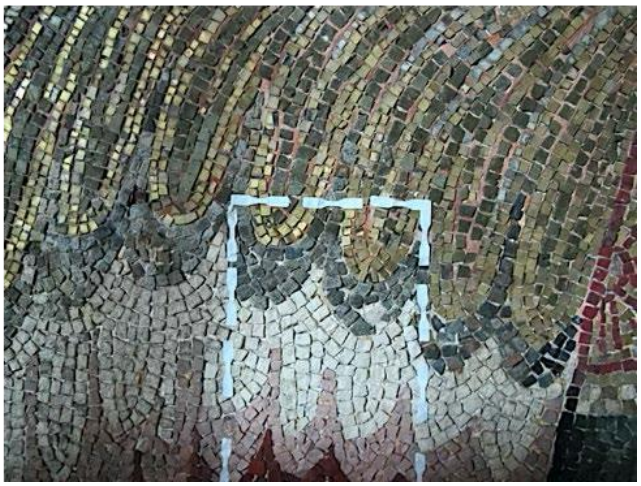
Fig. 10, 11. ზედაპირის გაწმენდის ტესტები (რობერტო ნარდი, შუალედური ანგრიში, 2024 წლის 24 ივლისი)

მისია რეკომენდაციას უწევს მოზაიკის კონსერვაციის აღმასრულებელი გეგმის, ჰოლისტიკური კონსერვაციის პროგრამის ფარგლებში, მსოფლიო მემკვიდრეობის ცენტრში წარდგენას მრჩეველი ორგანოების მხრიდან განსახილველად.

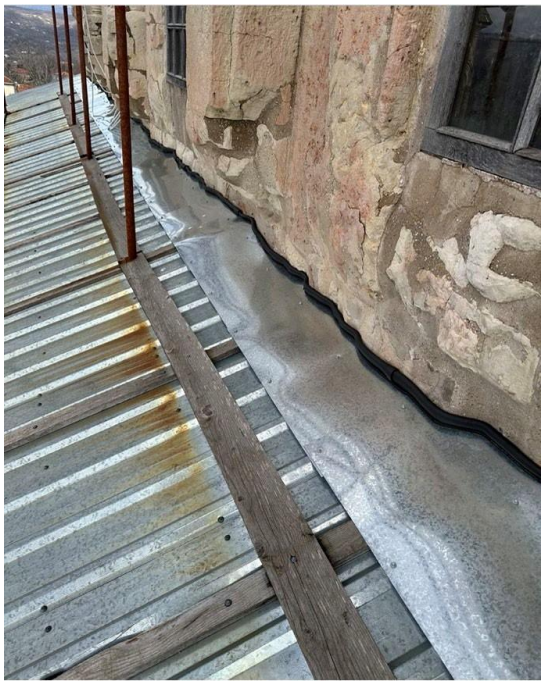
2024 წლის 5-6 თებერვალს ძლიერი წვიმის გამო, რომელსაც თან ახლდა ძალიან ძლიერი ქარი, წყლის შეღწევა მოხდა როგორც მთავარი ეკლესიის, ისე წმინდა გიორგის ეკლესიის ინტერიერის გარკვეულ მონაკვეთებში. დროებითმა კომიტეტმა განახორციელა გადაუდებელი ღონისძიებები მოწყვლად უბნებზე დაცვის სპეციალური საშუალებების მოწყობის გზით, როგორიცაა ფასადზე სტრუქტურის შეპირაპირების ზოგიერთ მონაკვეთზე თუნუქის ფურცლისა და კაუჩუკის საიზოლაციო სპეციალური მასალის დამცავი ფენის მოწყობა.

Fig. 15. დასავლეთ ფასადის ვერტიკალური კედლის - ნართექსის დროებით გადახურვასთან პრობლემური შეერთების ხაზი: ჩარევა შტორმის შემდეგ
