ხედლის მხატვრობის მდგომარეობის მონიტორინგი / Wall Painting Condition Monitoring
 მთავარი სივრცე, დასავლეთი მხარე, სამხრეთი ხედალი / Main Space, West Arm, South wall

გელათის სამონასტრო
 კომპლექსი,
 ღვთისმშობლის შობის
 სახელობის ტაძარი

Gelati Monastery Complex,
 Church of Nativity of Virgin
 Mary

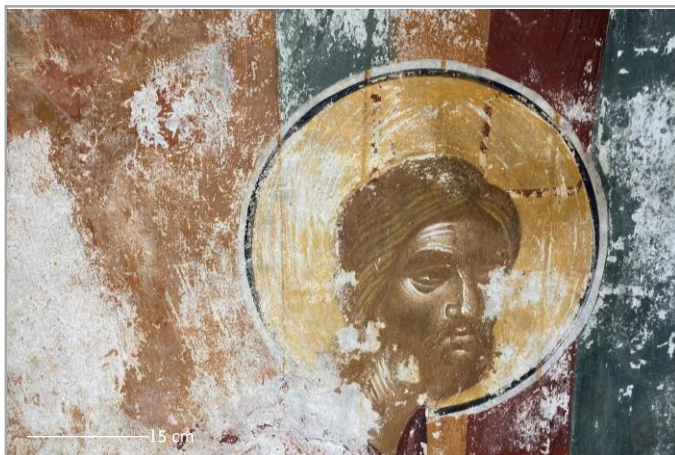
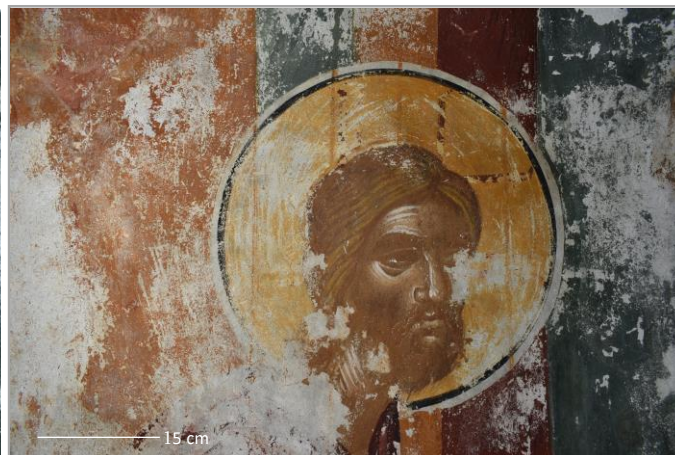
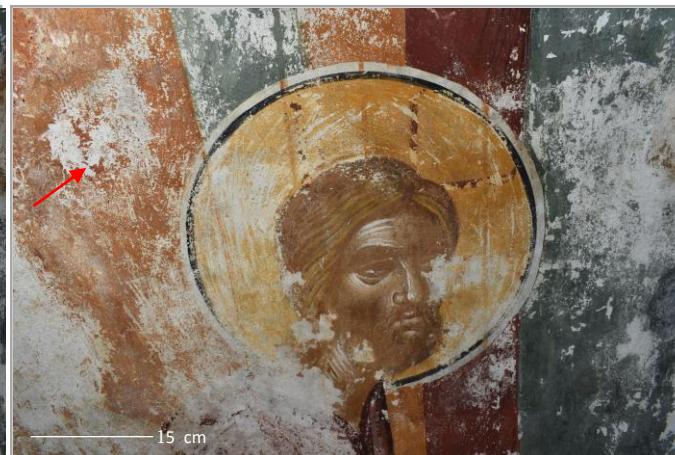
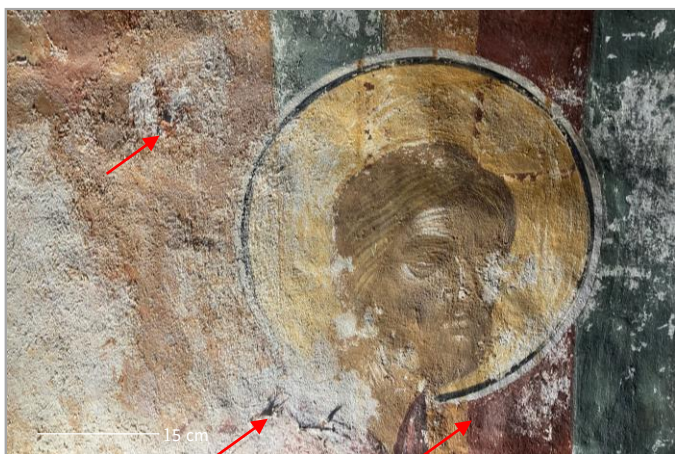
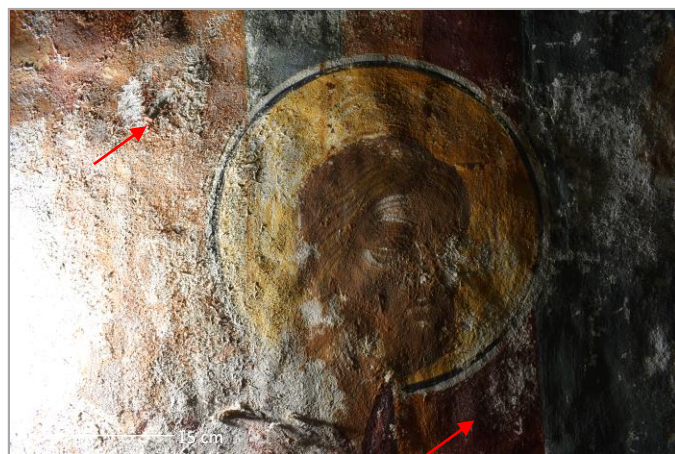
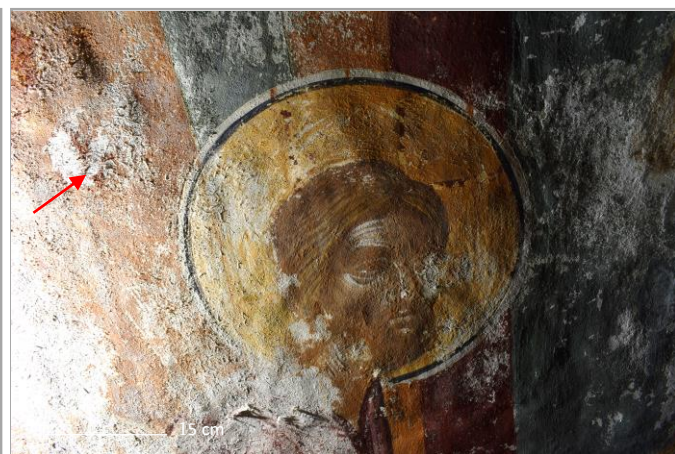
სამონიტორინგო არეა
 Monitoring area N

- Salt efflorescence – Critical, on-going/active
- Paint flaking – Critical, active
- Paint powdering – Critical, on-going
- Plaster powdering – Critical, on-going/active
- Plaster delamination – Critical, On-going, Active

High risk of paint loss
High risk of plaster loss

Treatment undertaken in 2021-2022:

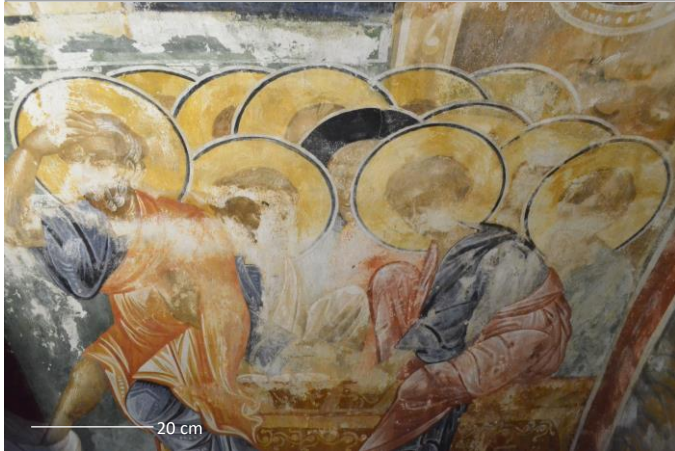
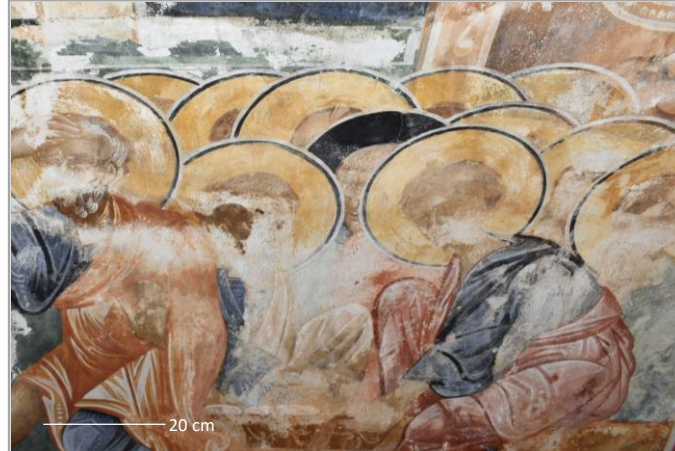
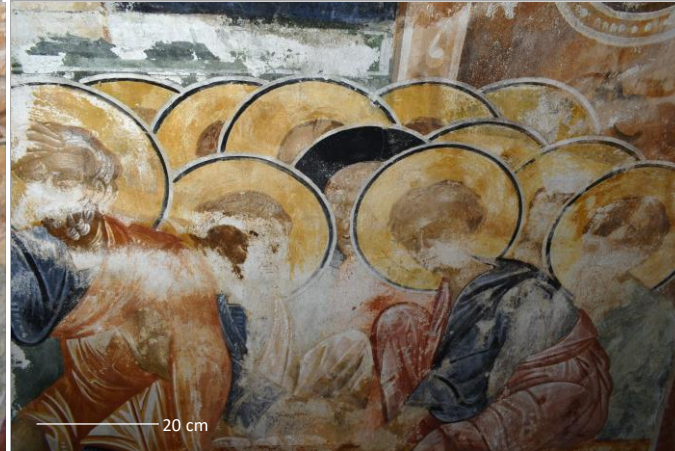
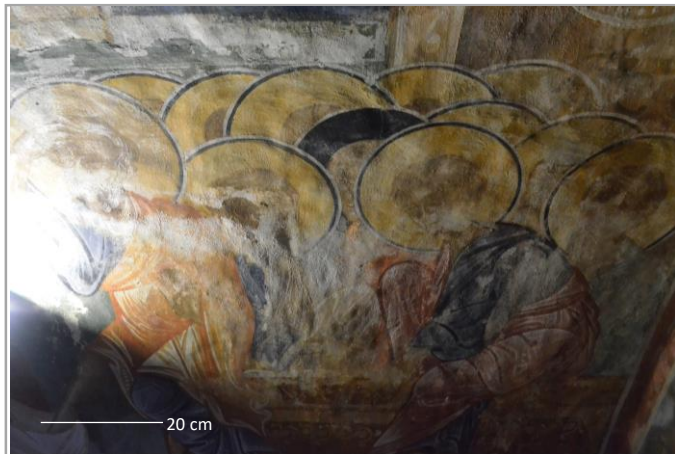
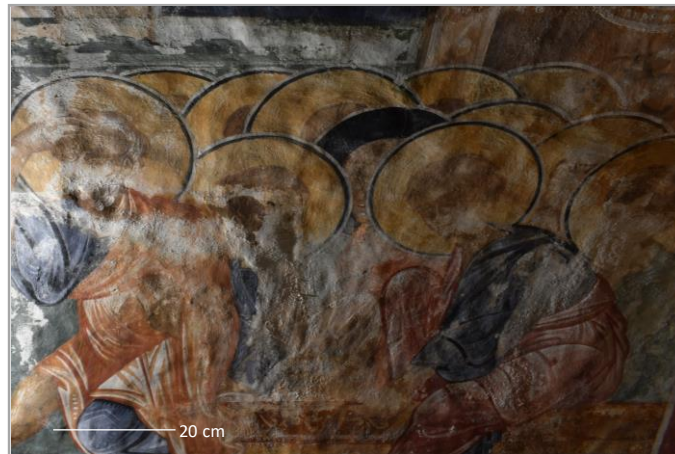
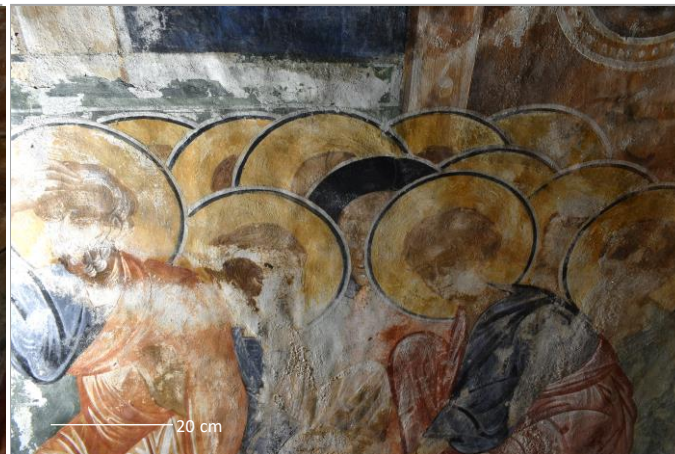
სამონიტორინგო არა
 Monitoring area N

დაზიანების სტატუსი
 Deterioration state

Condition phenomenon:

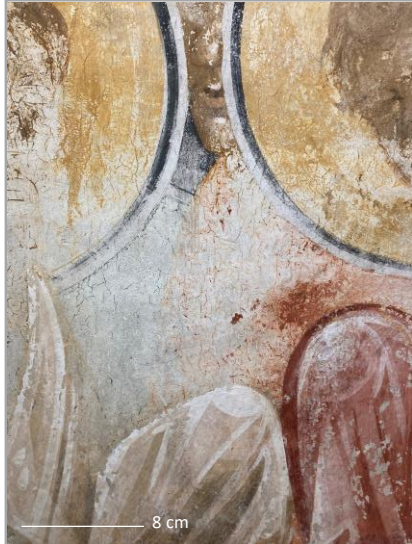
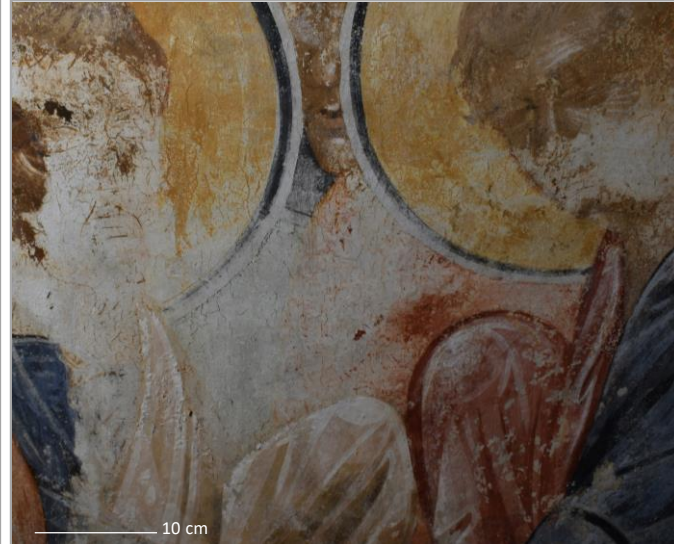
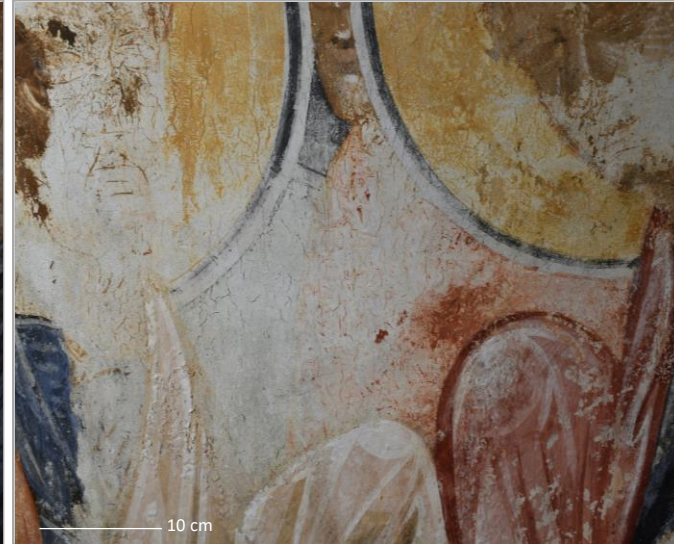
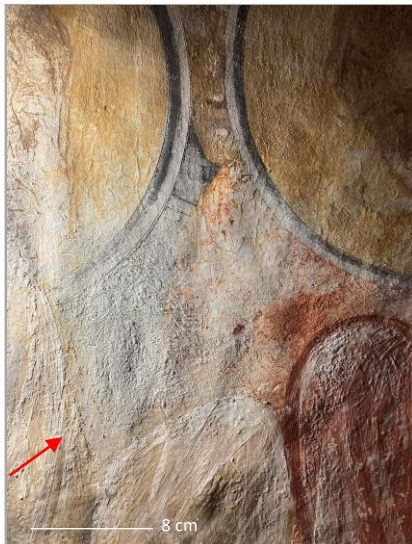
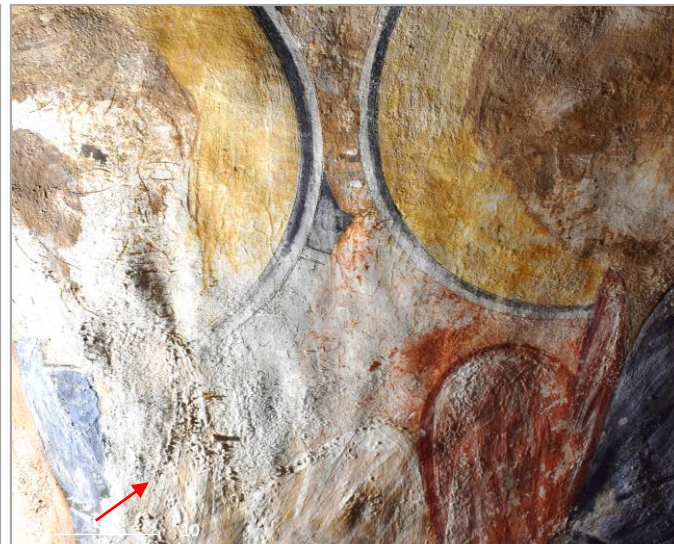
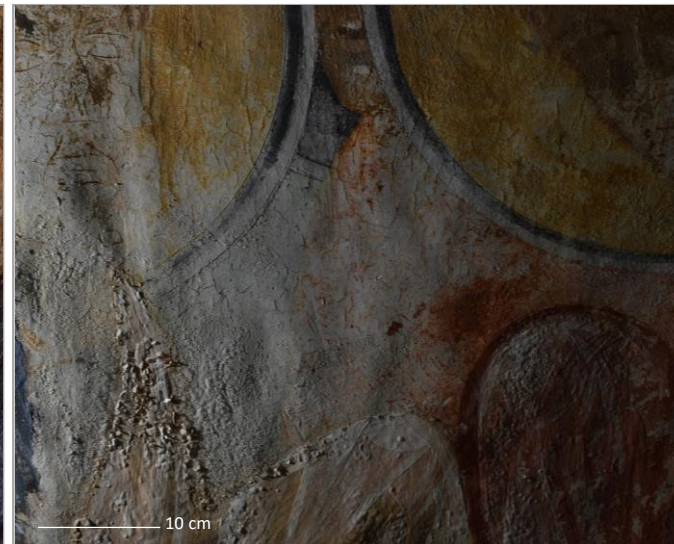
სამონიტორინგო არეა
 Monitoring area N

დაზიანების სტატუსი
 Deterioration state

Condition phenomenon:

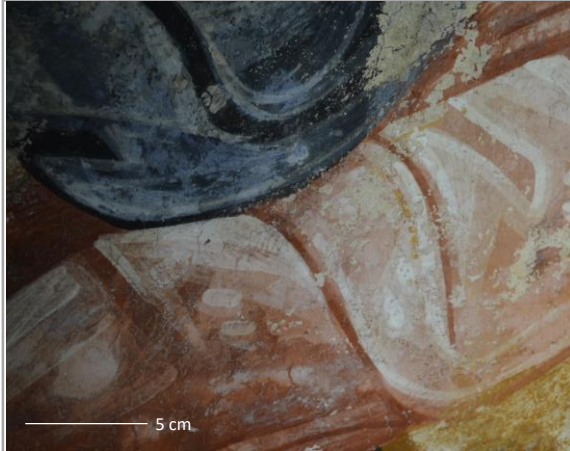
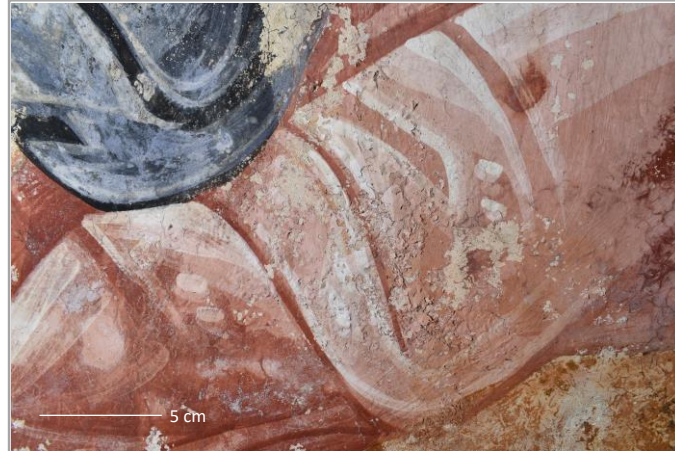
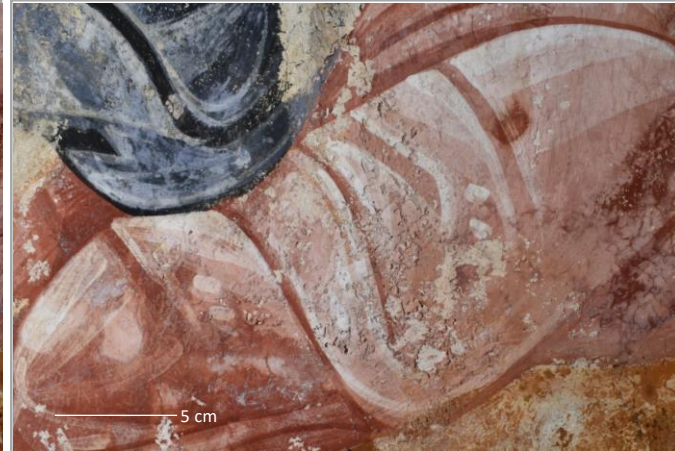
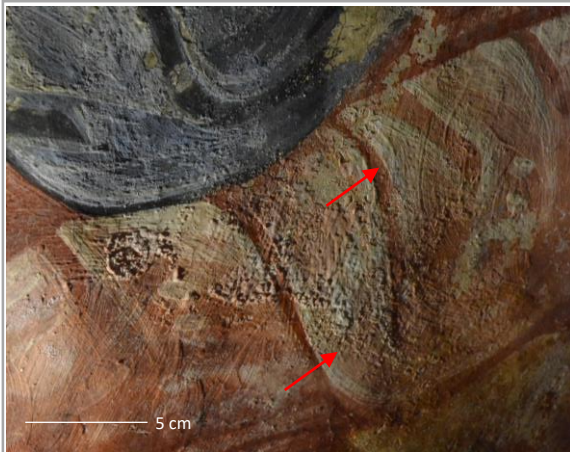
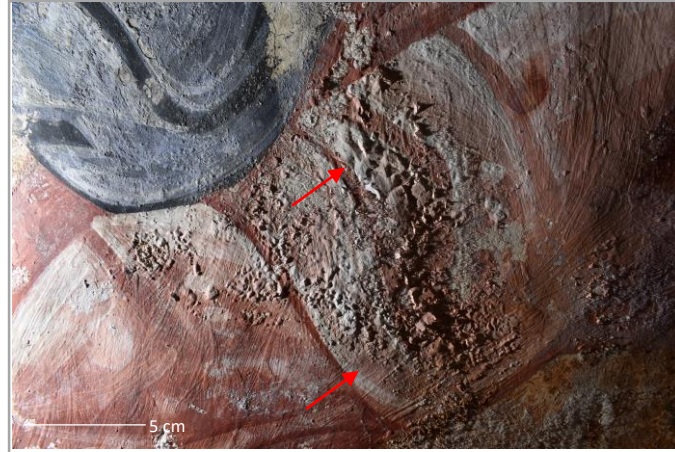
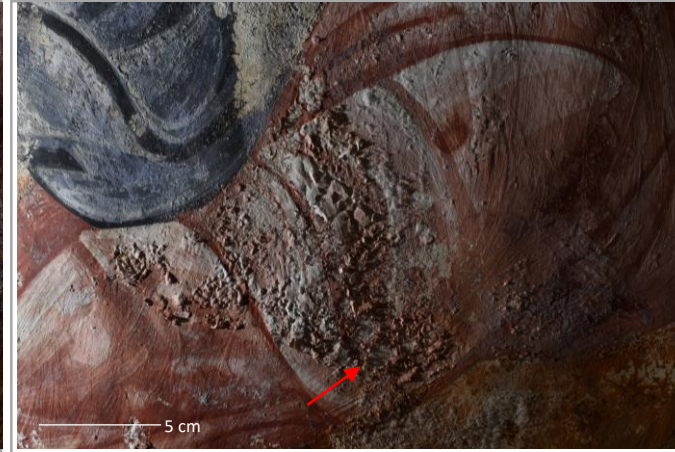
სამონიტორინგო არე
 Monitoring area N

დაზიანების სტატუსი
 Deterioration state

Condition phenomenon:

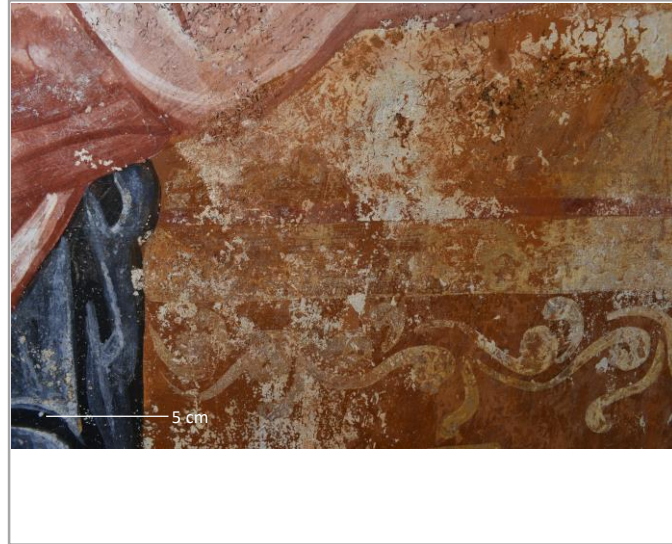
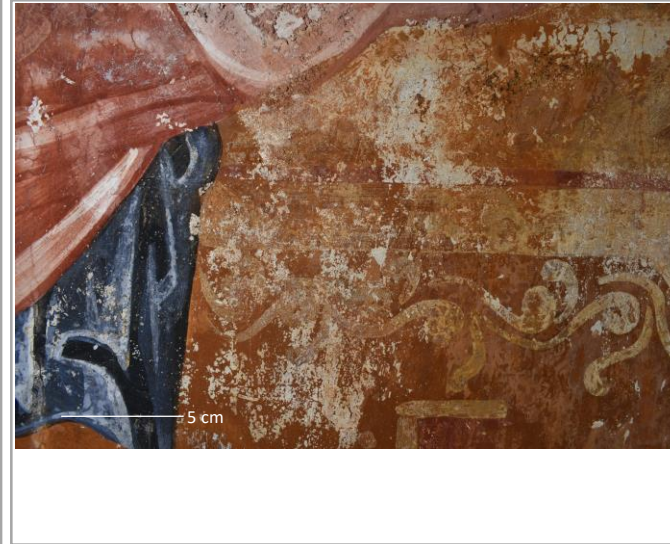
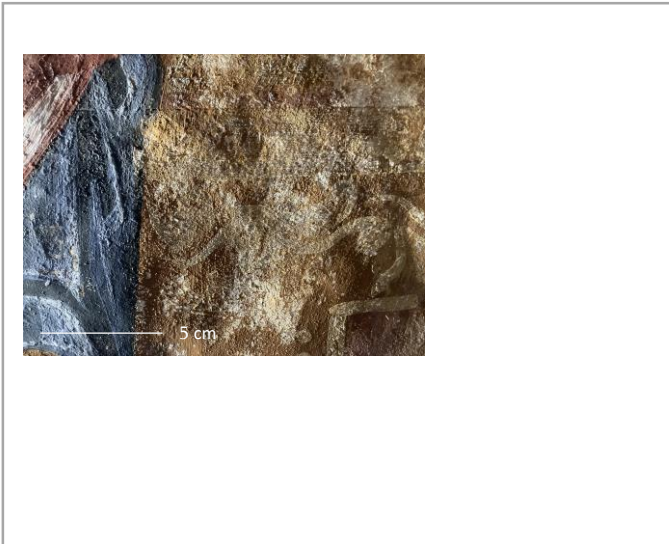
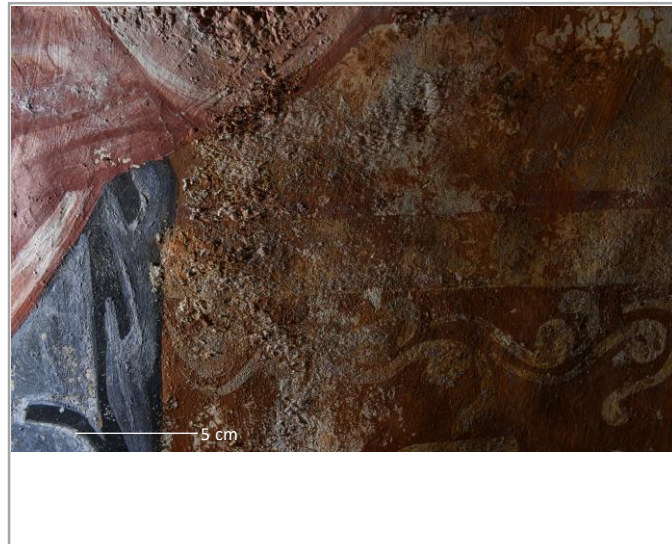
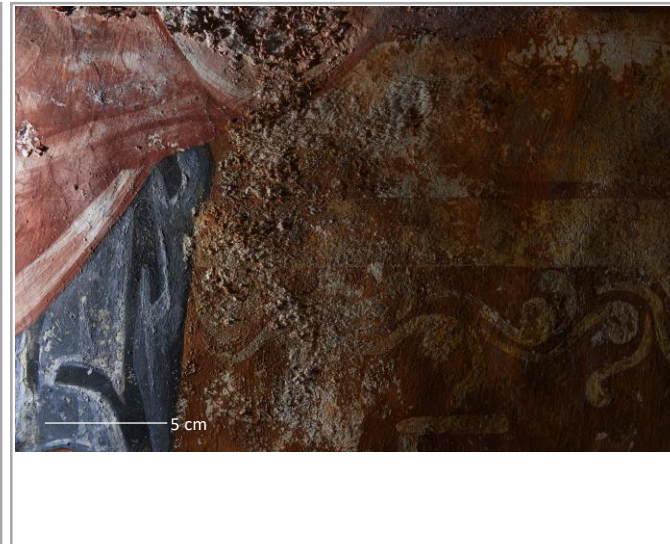
სამონიტორინგო არე
 Monitoring area N

ღვინაების სტატუსი
 Deterioration state

Condition phenomenon:

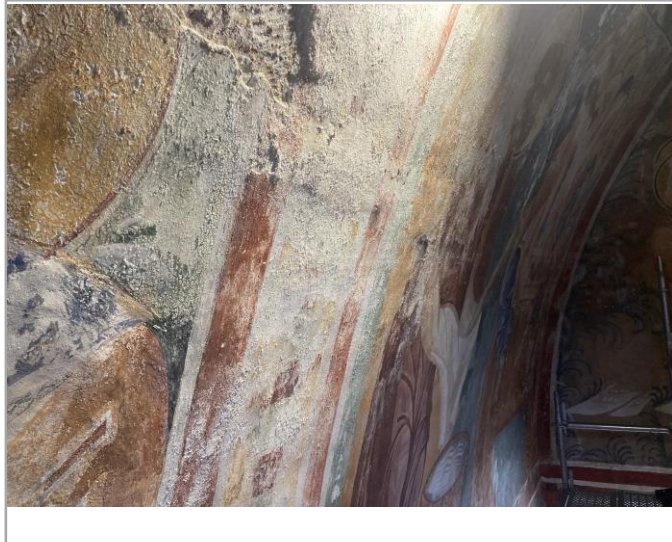
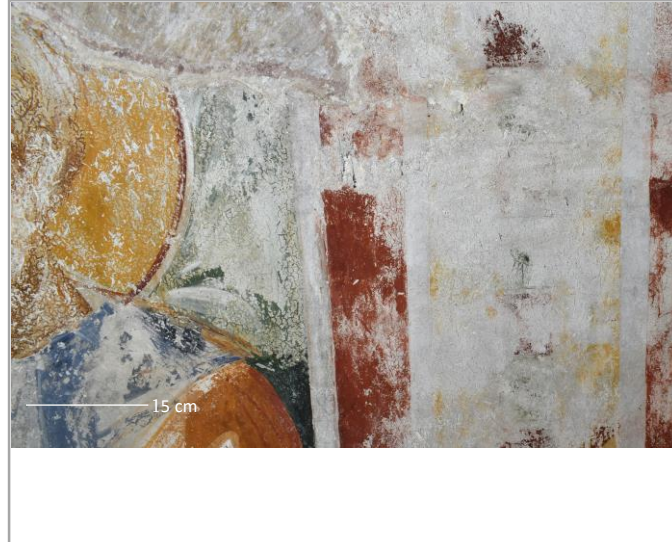
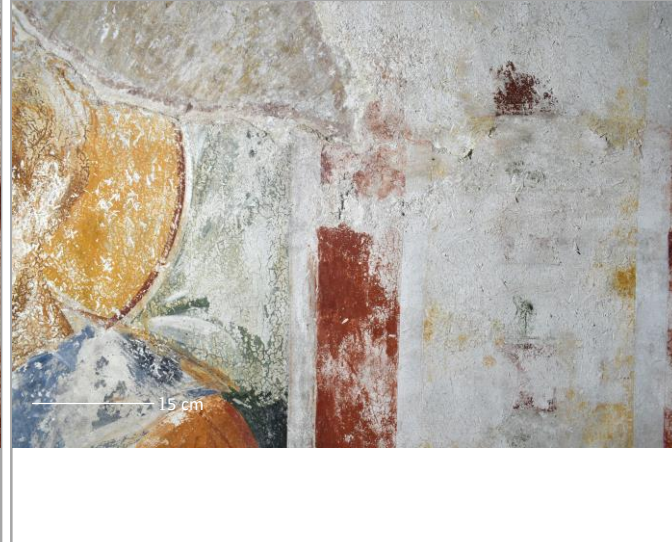
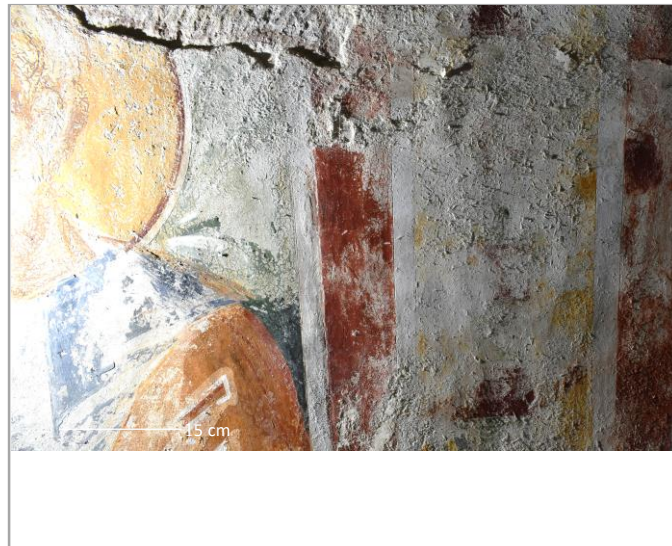
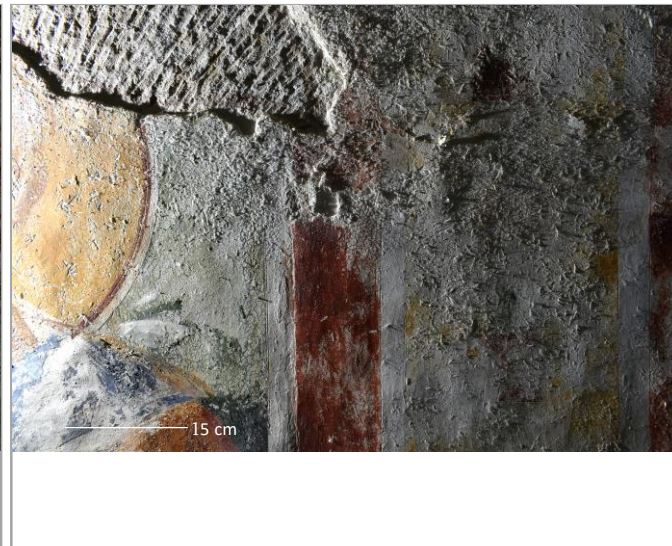
სამონიტორინგო არე
 Monitoring area N

დაზიანების სტატუსი
 Deterioration state

Condition phenomenon:

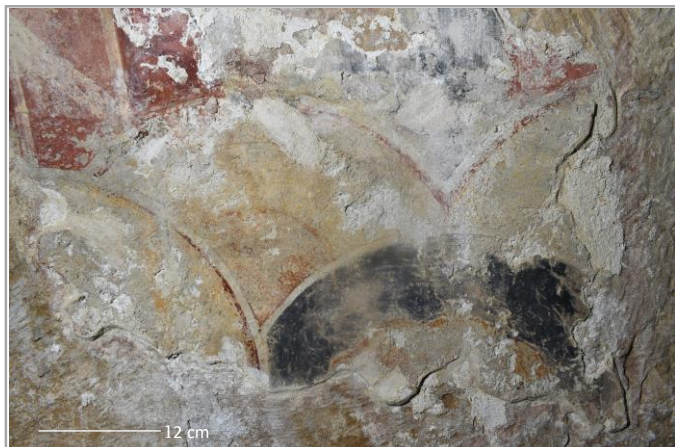
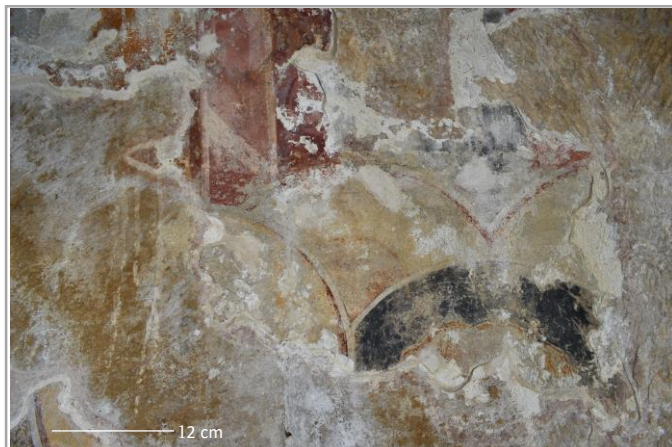
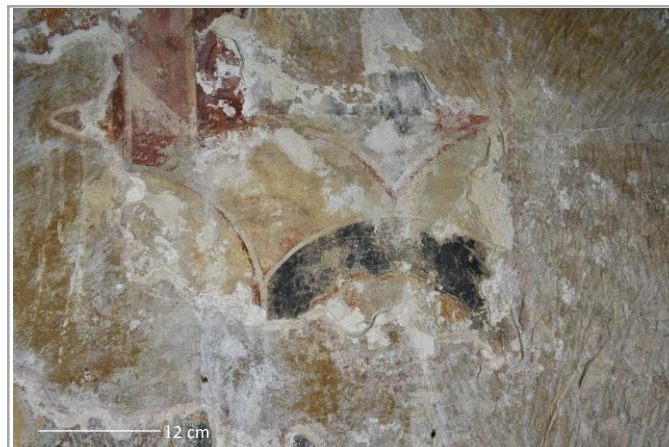
სამონიტორინგო არა
 Monitoring area N

დაზიანების სტატუსი
 Deterioration state

Condition phenomenon:

Note
 Treatment undertaken in 2021-2022:
 Replacement of repairs and plaster
 consolidation

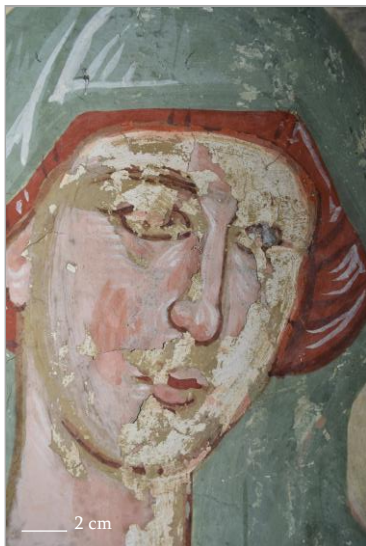
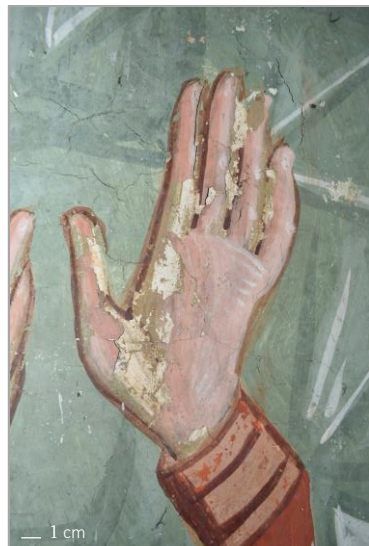
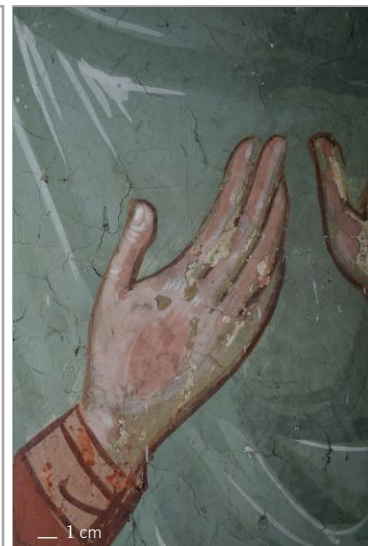
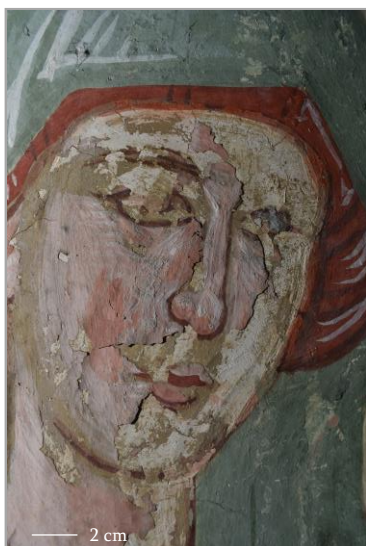
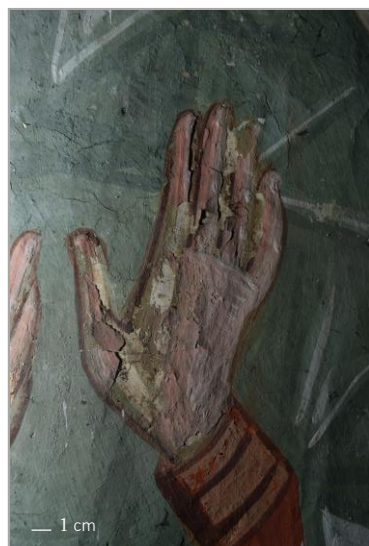
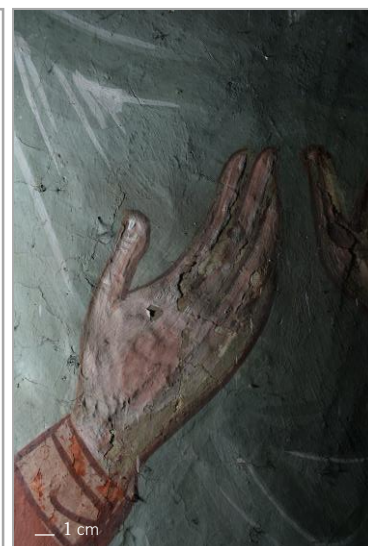
სამონიტორინგო არეა
 Monitoring area N

Activity of the deterioration process needs to be observed in the following monitoring missions.

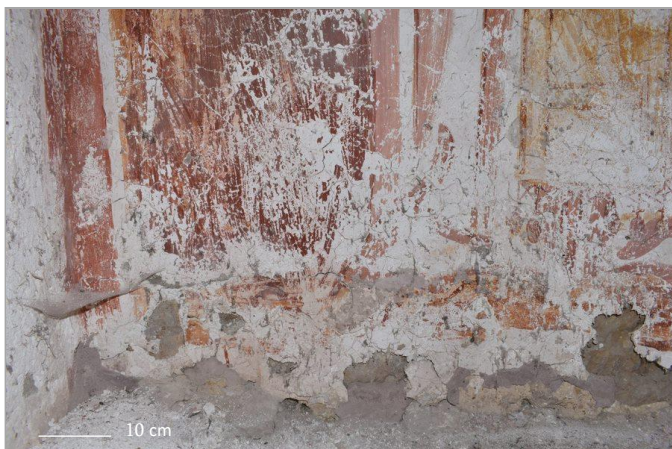
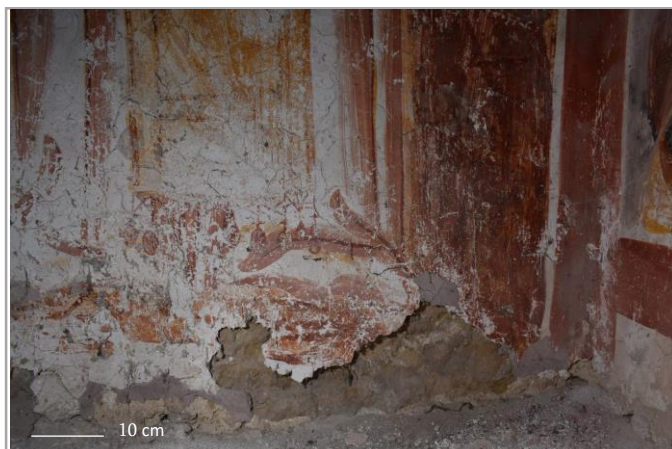
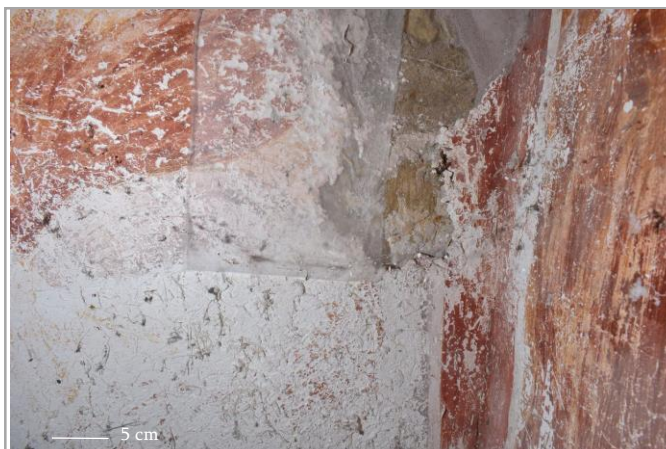
სამონიტორინგო არე
 Monitoring area N

Activity of the deterioration process needs to be observed in the following monitoring missions

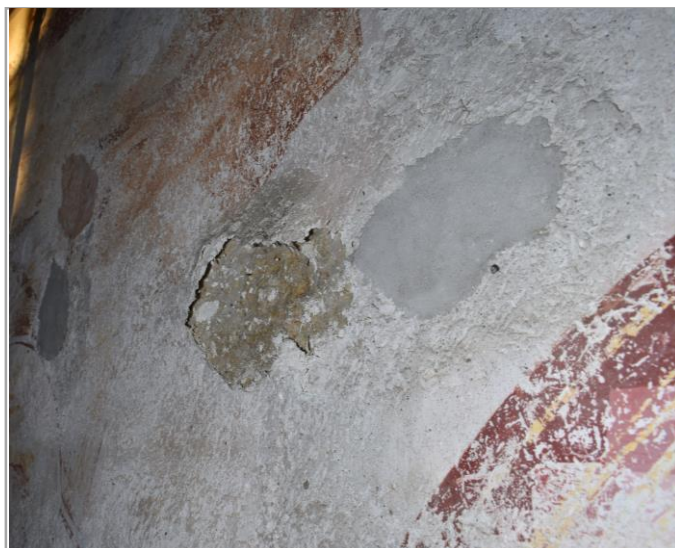
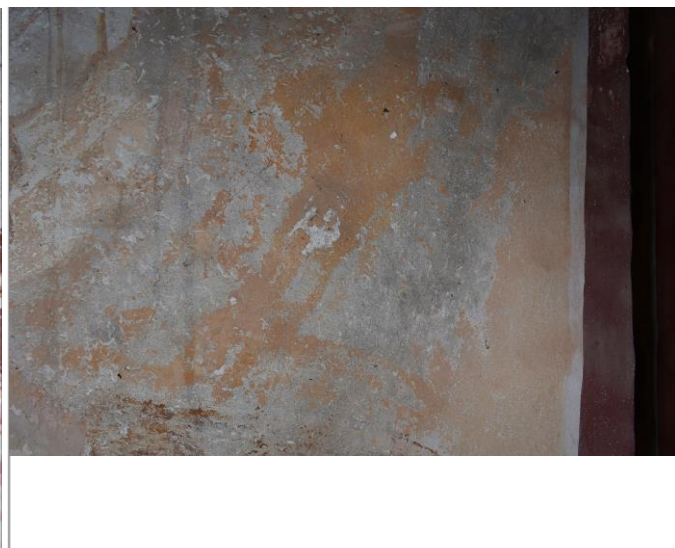
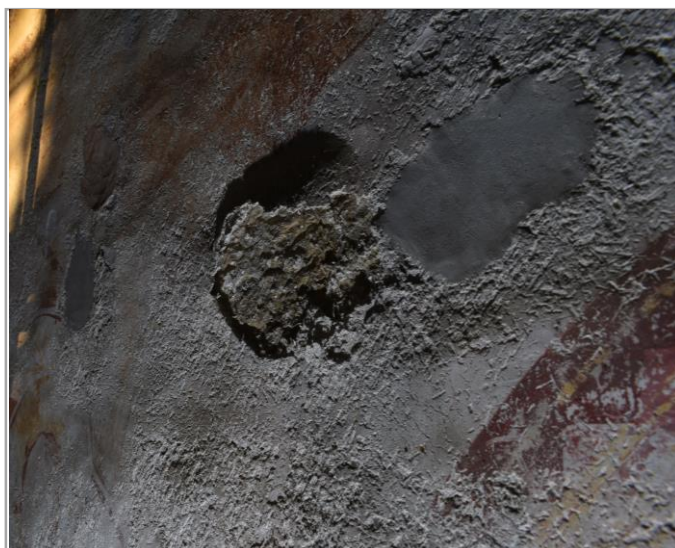
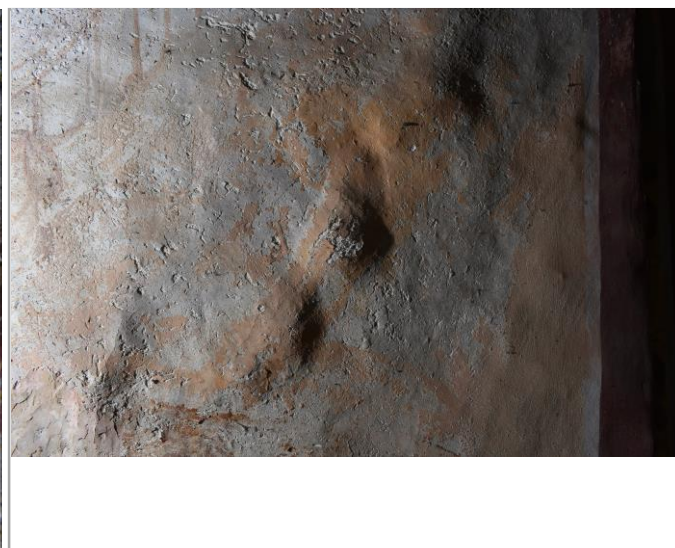
სამონიტორინგო არეა
 Monitoring area N

Activity of the deterioration process needs to be observed in the following monitoring missions

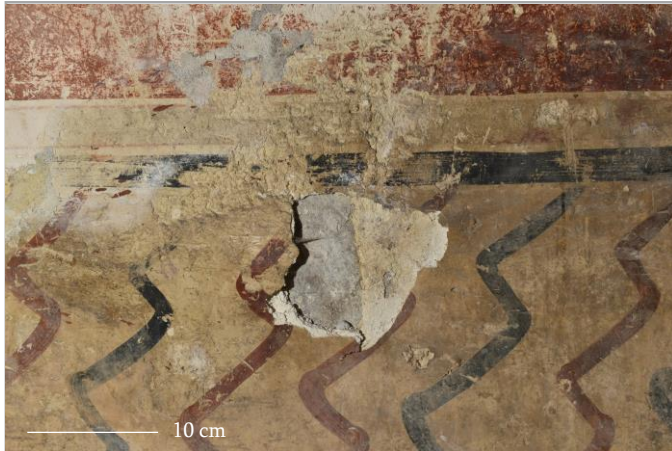
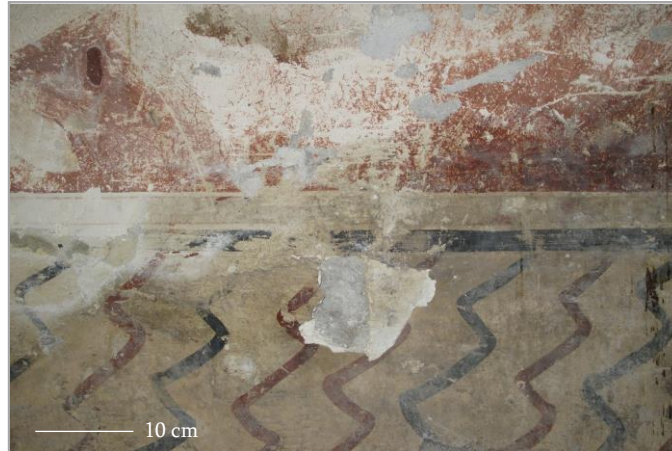
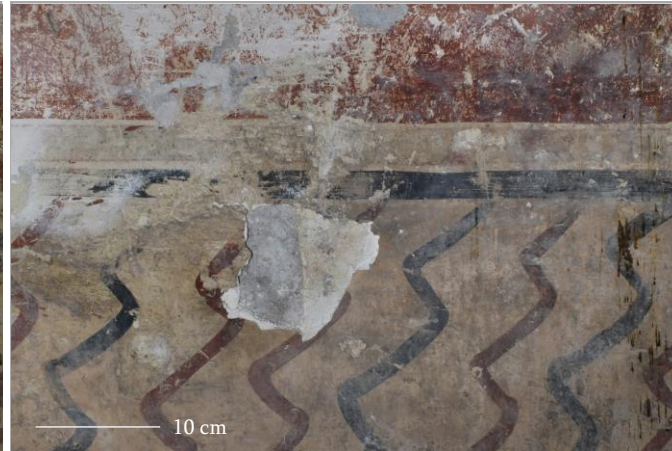
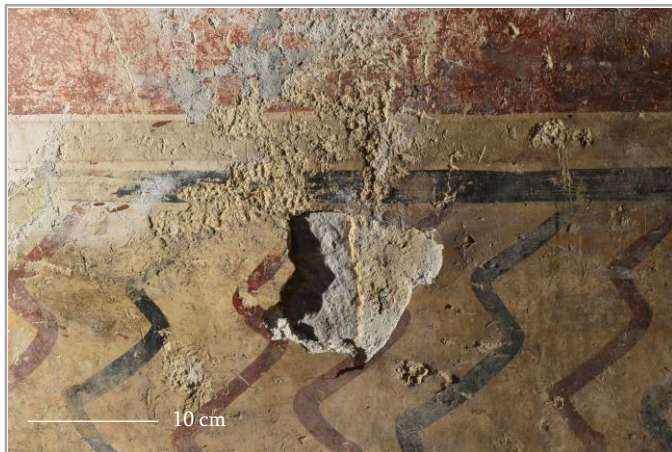
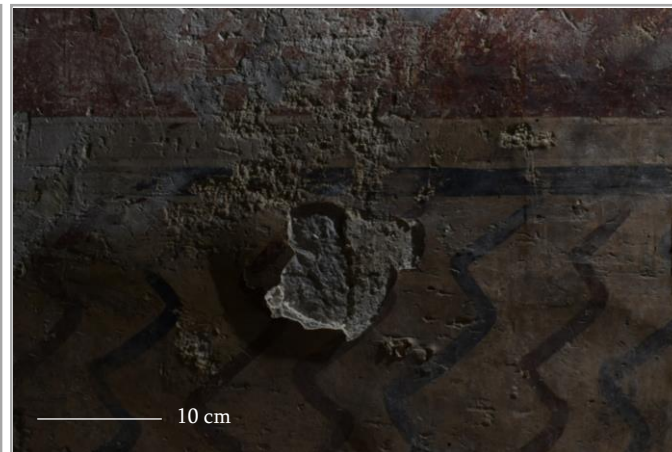
ხედლის მხატვრობის მდგომარეობის მონიტორინგი / Wall Painting Condition Monitoring
 ჩრდილო-აღმოსავლეთი ეკლესია, ჩრდილოეთი ხედალი / North-East Chapel, North wall

High risk of painted plaster loss due to the mechanical damage

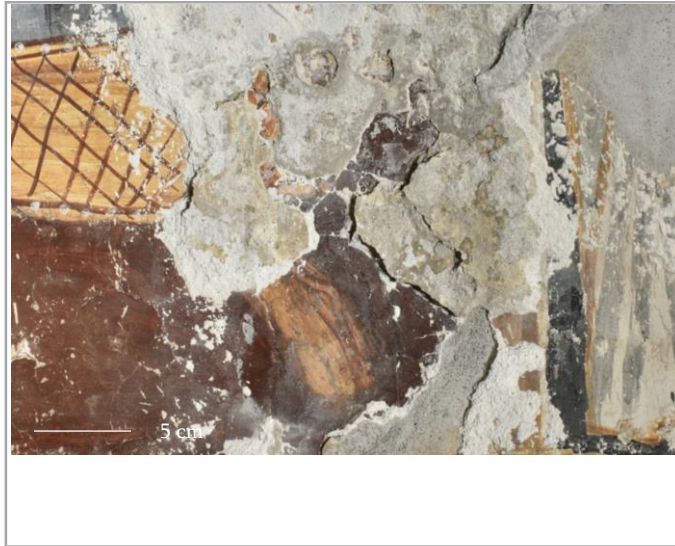
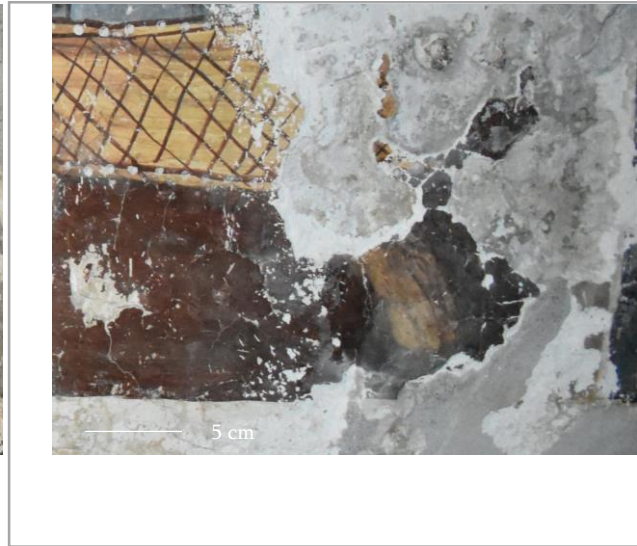
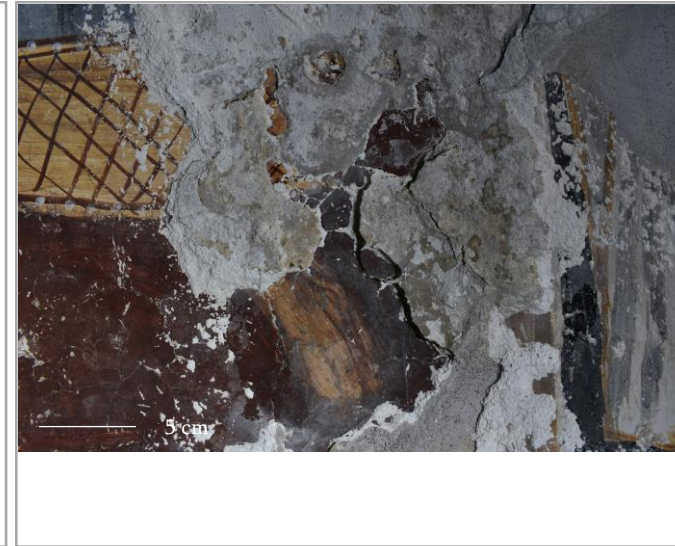
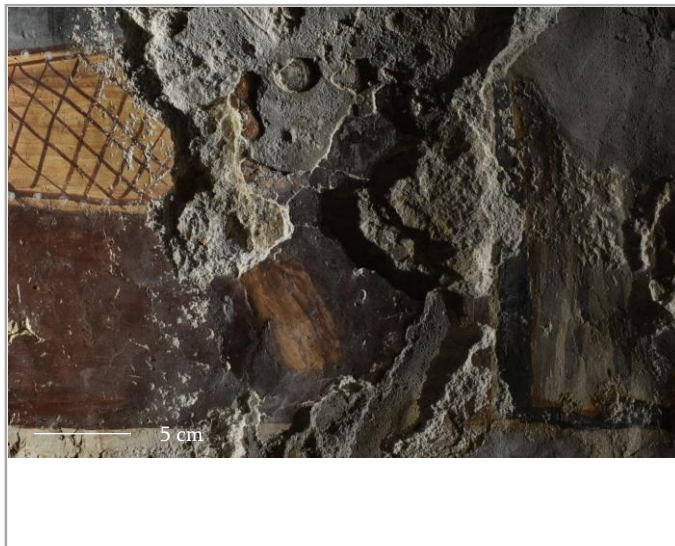
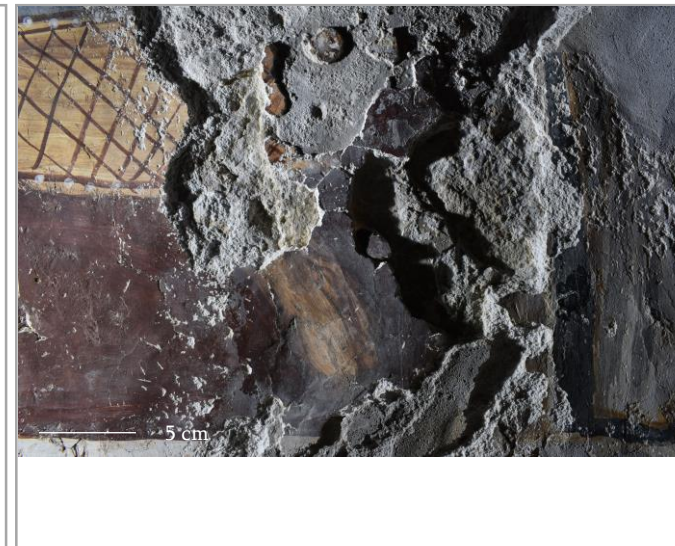
ხედლის მხატვრობის მდგომარეობის მონიტორინგი / Wall Painting Condition Monitoring
ჩრდილო-დასავლეთი ეკლესია, ჩრდილოეთი ხედალი / North-West Chapel, North wall

High risk of painted plaster loss due to the mechanical damage

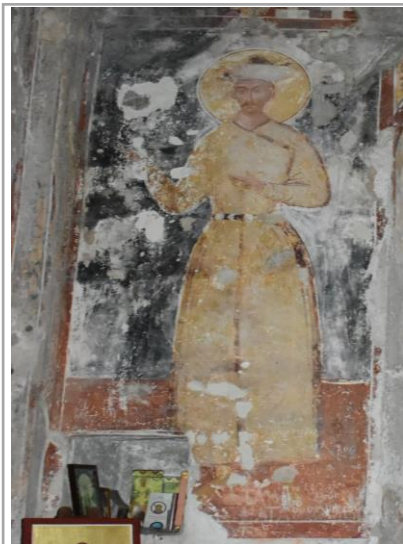
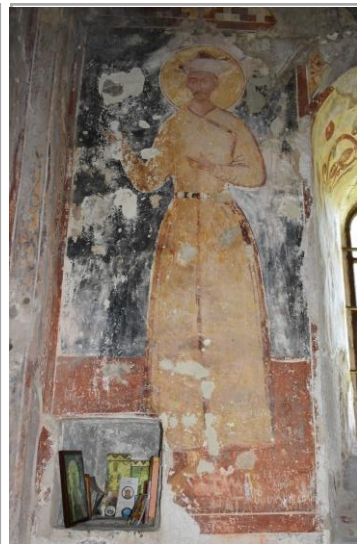
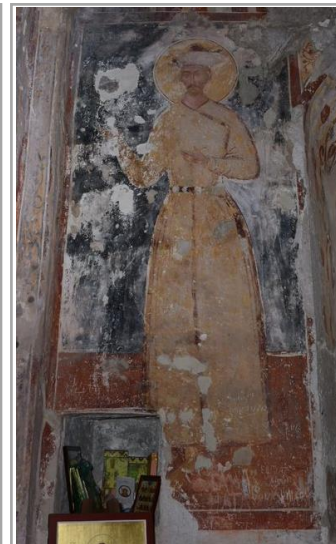
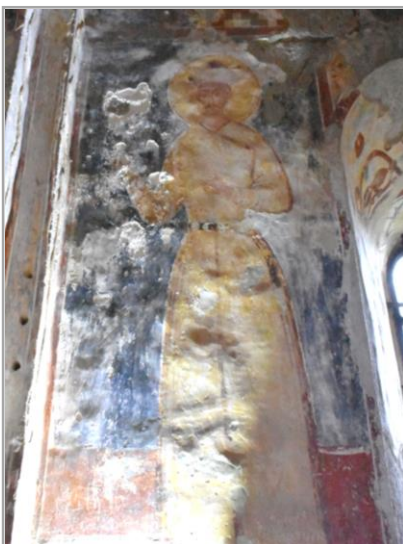
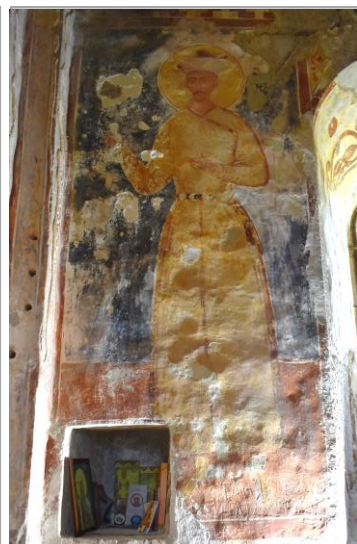
სამონიტორინგო არა
Monitoring area N

დაზიანების სტატუსი
Deterioration state

Condition phenomenon:

Emergency intervention undertaken using gypsum repairs in 2020:

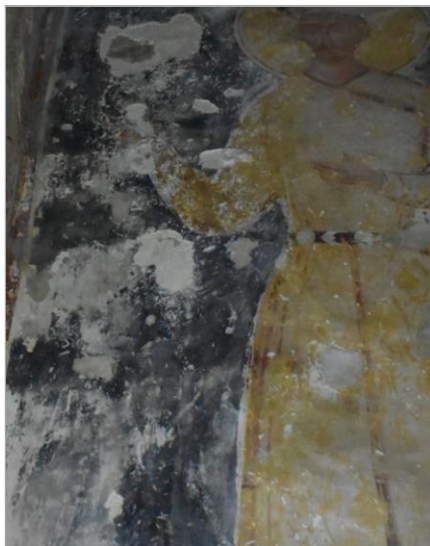
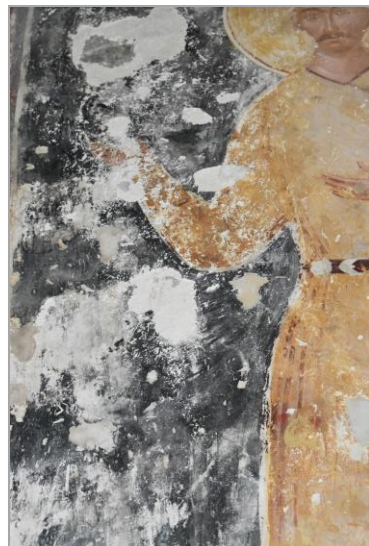
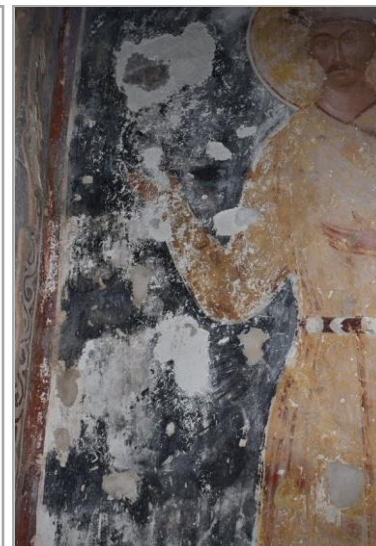
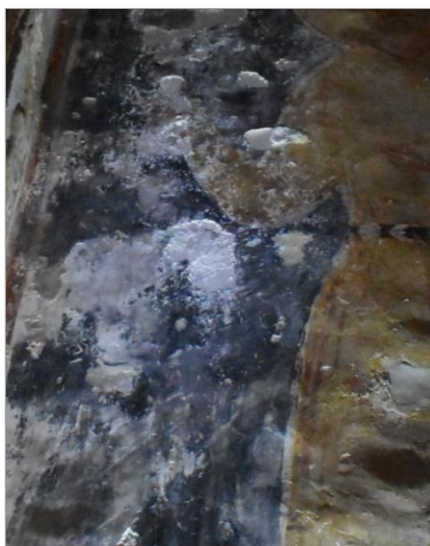
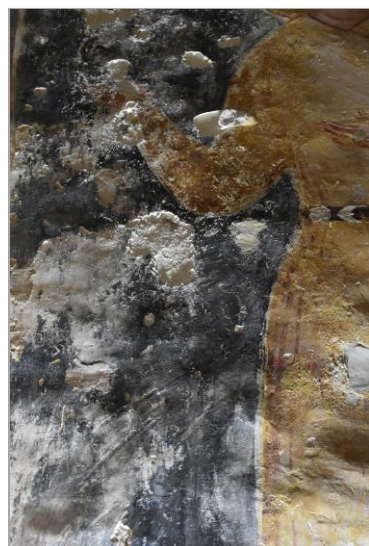
სამონიტორინგო არეა
Monitoring area N

დაზიანების სტატუსი
Deterioration state

Condition phenomenon:

Emergency intervention undertaken using gypsum repairs in 2020:
