გრაფიკული დოკუმენტაცია / Graphic Documentation

უძველესი მხატვრობის დანაშაულის რუკა
Wall painting condition map

გელათის სამონასტრო
ქოხლეთის ღვთისმშობლის
შობის ტაძარი
Church of the Nativity of
Virgin Mary

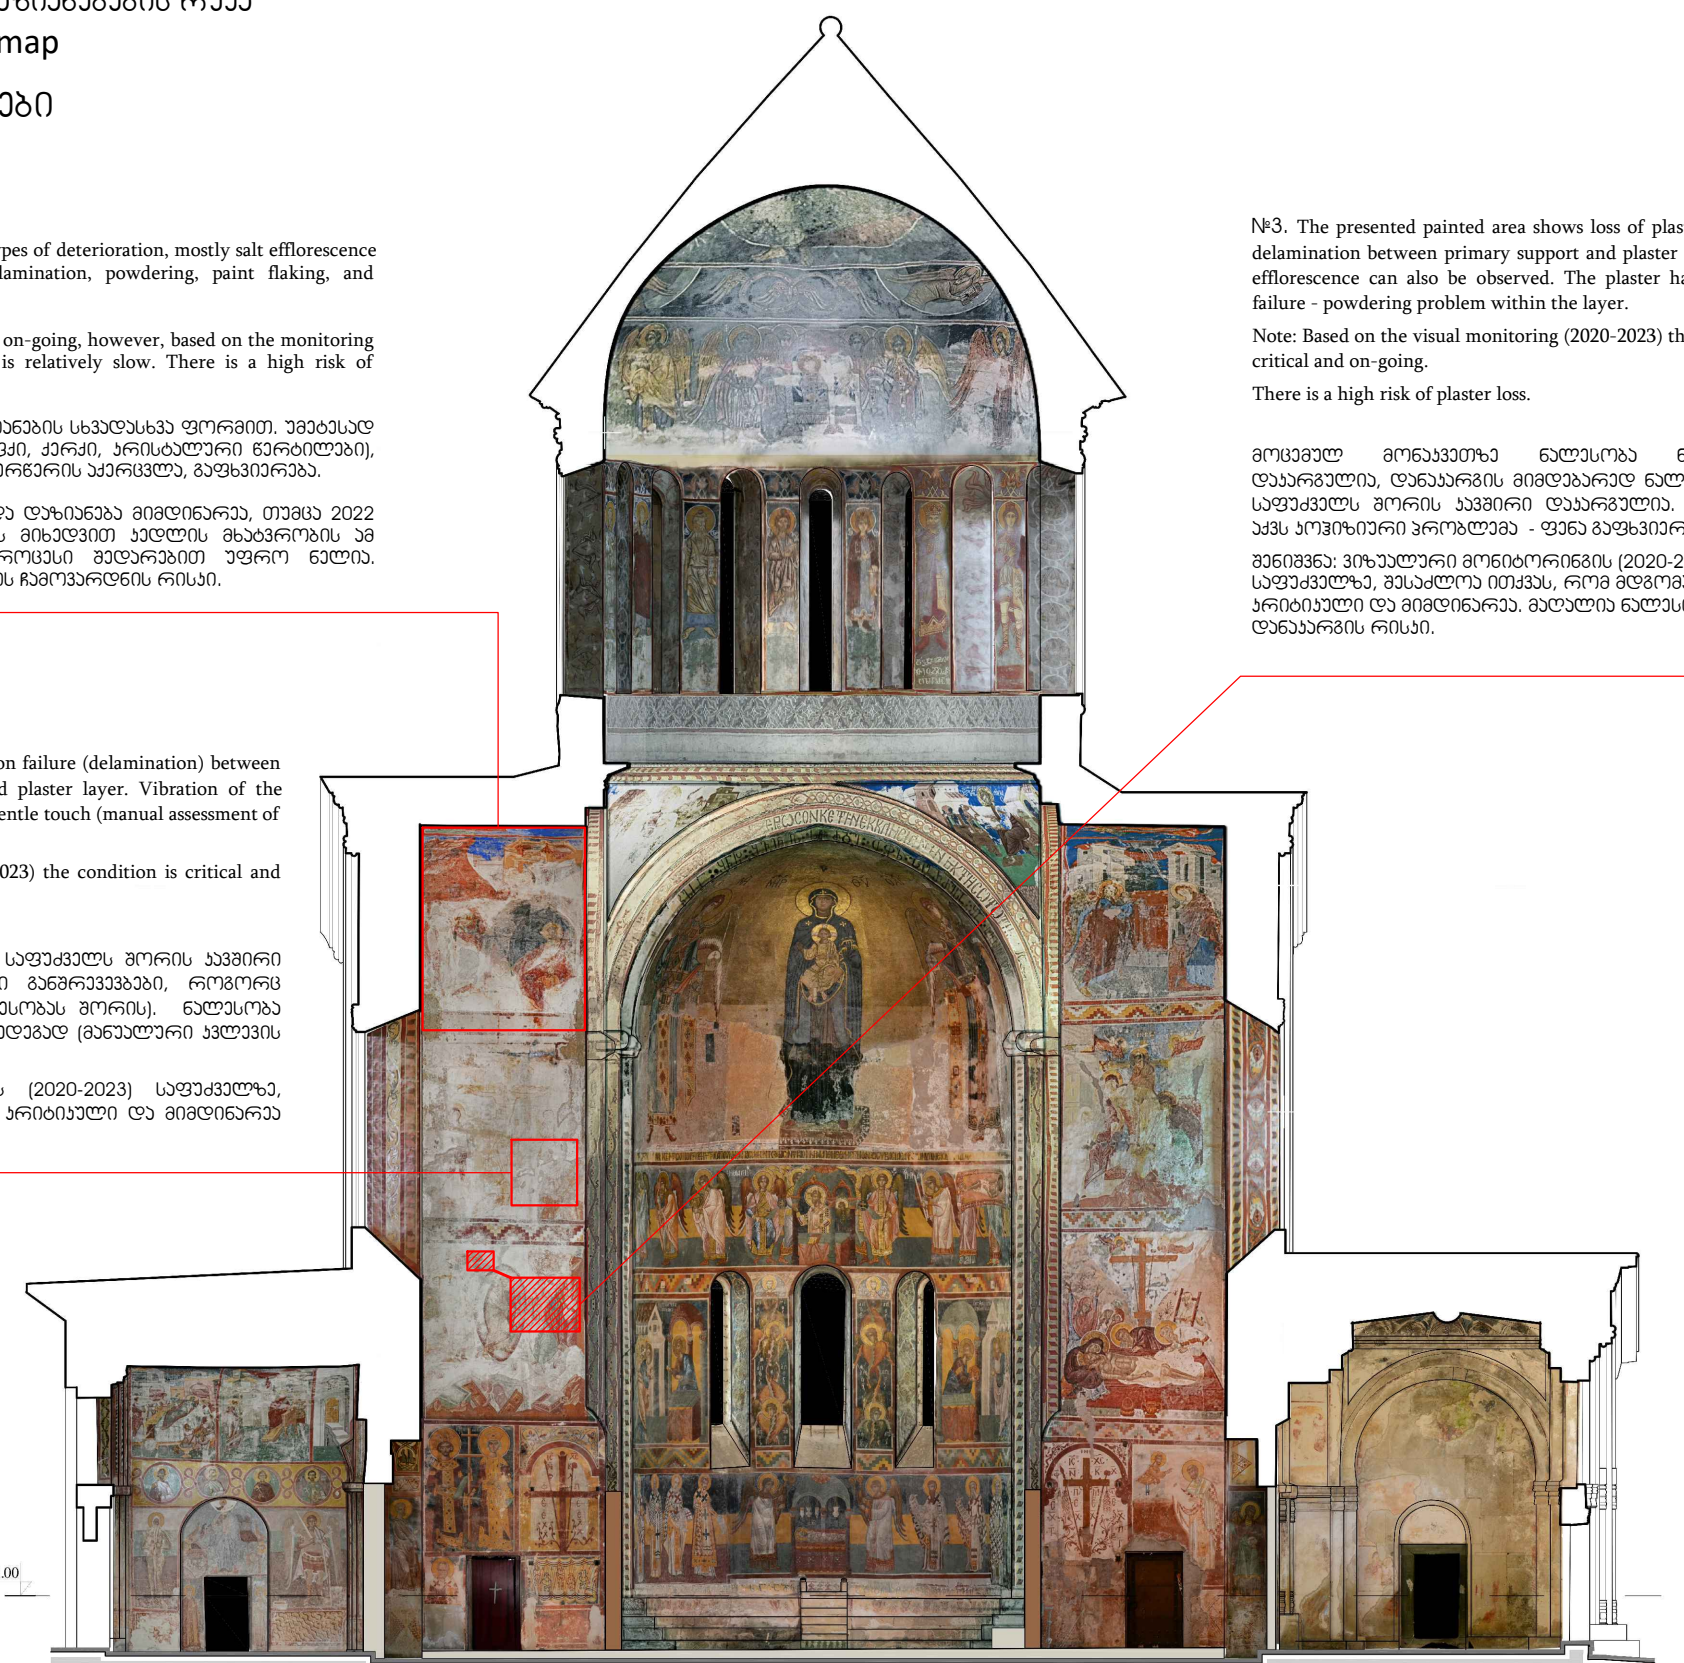
უძველესი მხატვრობის ფრესკა
East section

№3. The presented painted area shows loss of plaster layer. The delamination between primary support and plaster layer and salt efflorescence can also be observed. The plaster has a cohesion failure - powdering problem within the layer.

Note: Based on the visual monitoring (2020-2023) the condition is critical and on-going. There is a high risk of plaster loss.

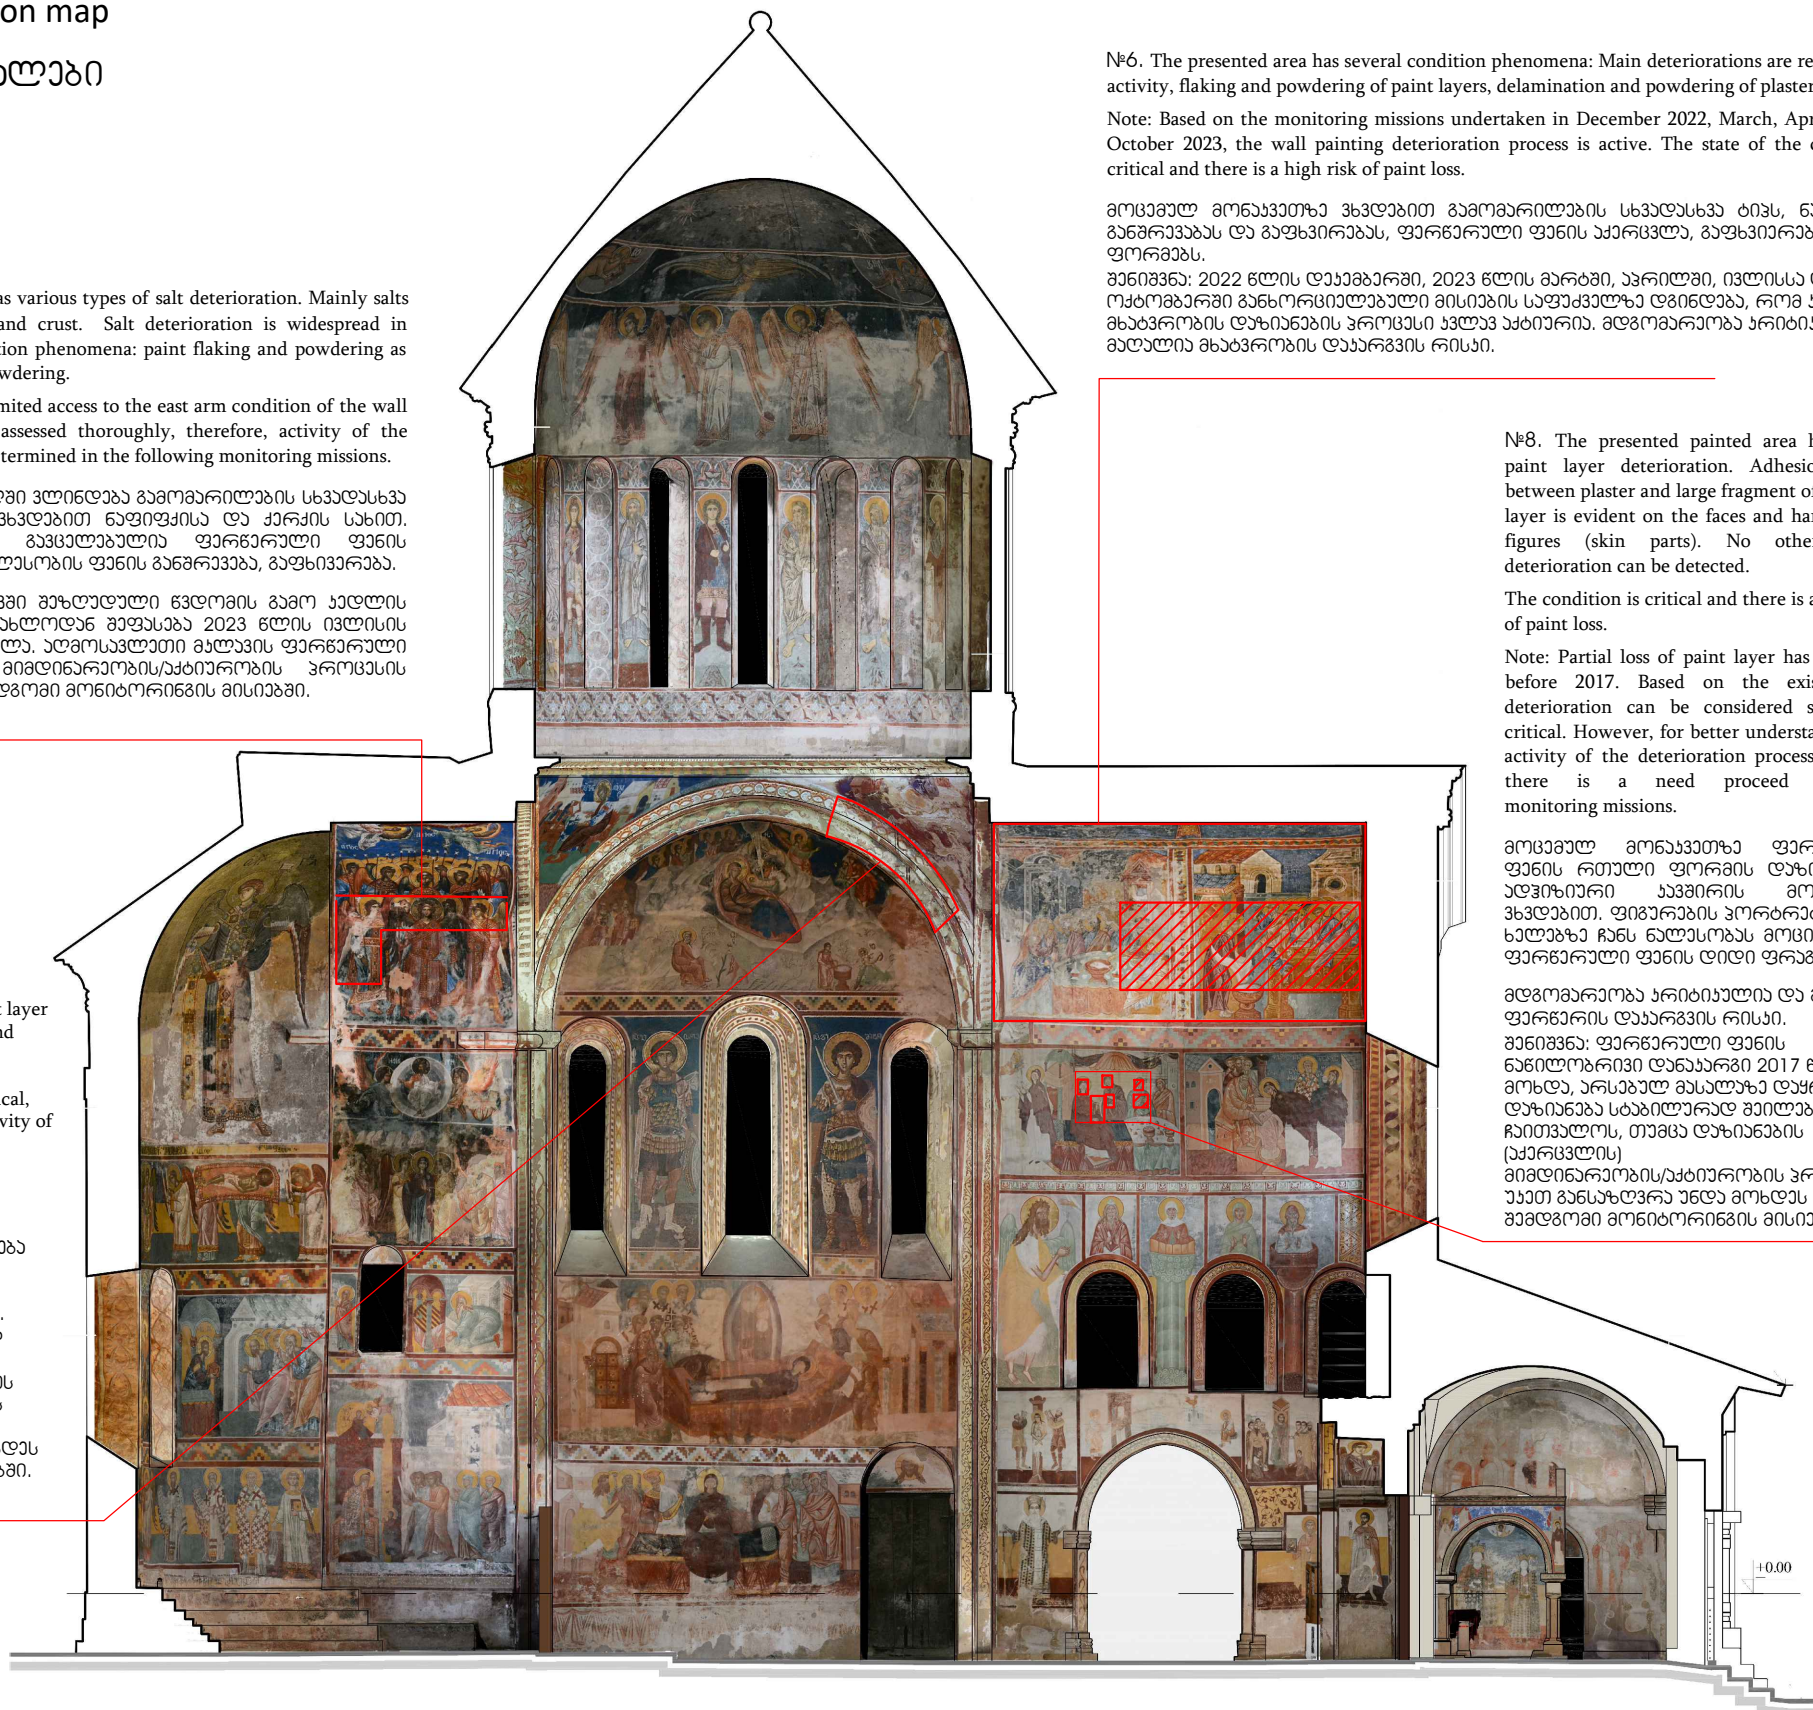
№6. The presented area has several condition phenomena: Main deteriorations are related to salt activity, flaking and powdering of paint layers, delamination and powdering of plaster layers.

Note: Based on the monitoring missions undertaken in December 2022, March, April, July and October 2023, the wall painting deterioration process is active. The state of the condition is critical and there is a high risk of paint loss.

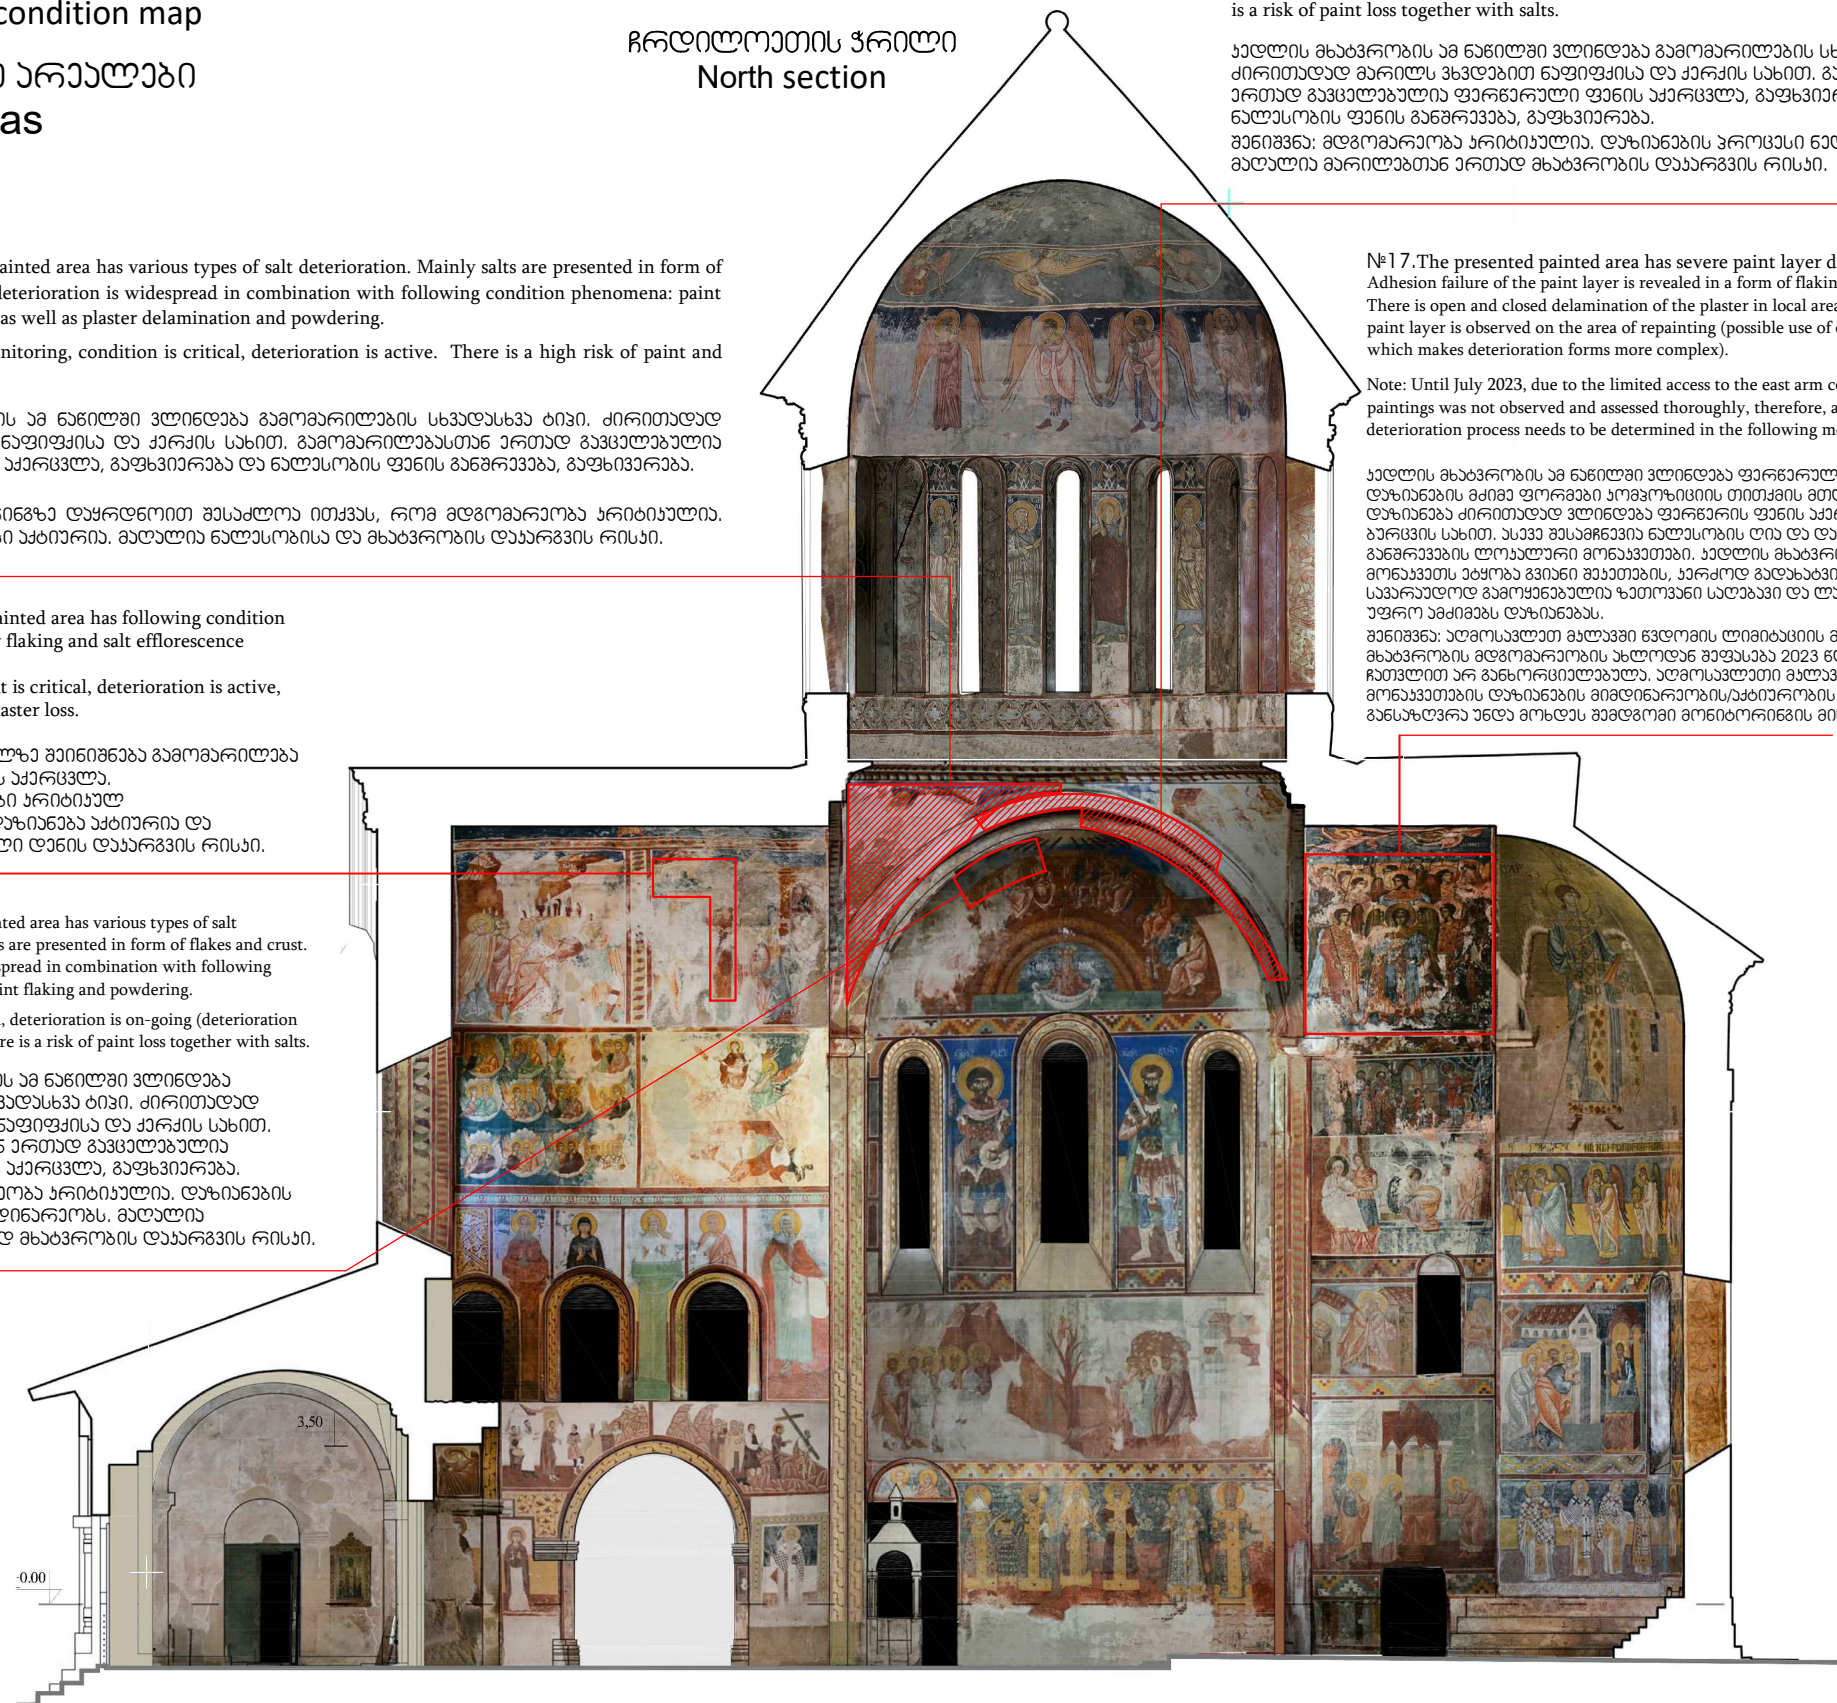
ჩრდილოეთის ზრდილი
North section

შენიშვნა: აღმოსავლეთ მხარეზე ვედრომის ლიმიტაციის მიზნით ხედლის მხატვრობის მდგომარეობის ახლოდროულ შეფასება 2023 წლის ივლისის ჩათვლით არ განხორციელდა. აღმოსავლეთი მხარის ფრესკის მონაცემების დაზიანების მიმდინარეობის აქტიურობის პროცესის განსაზღვრა უნდა მოხდეს შემდგომი მონიტორინგის მიზნით.

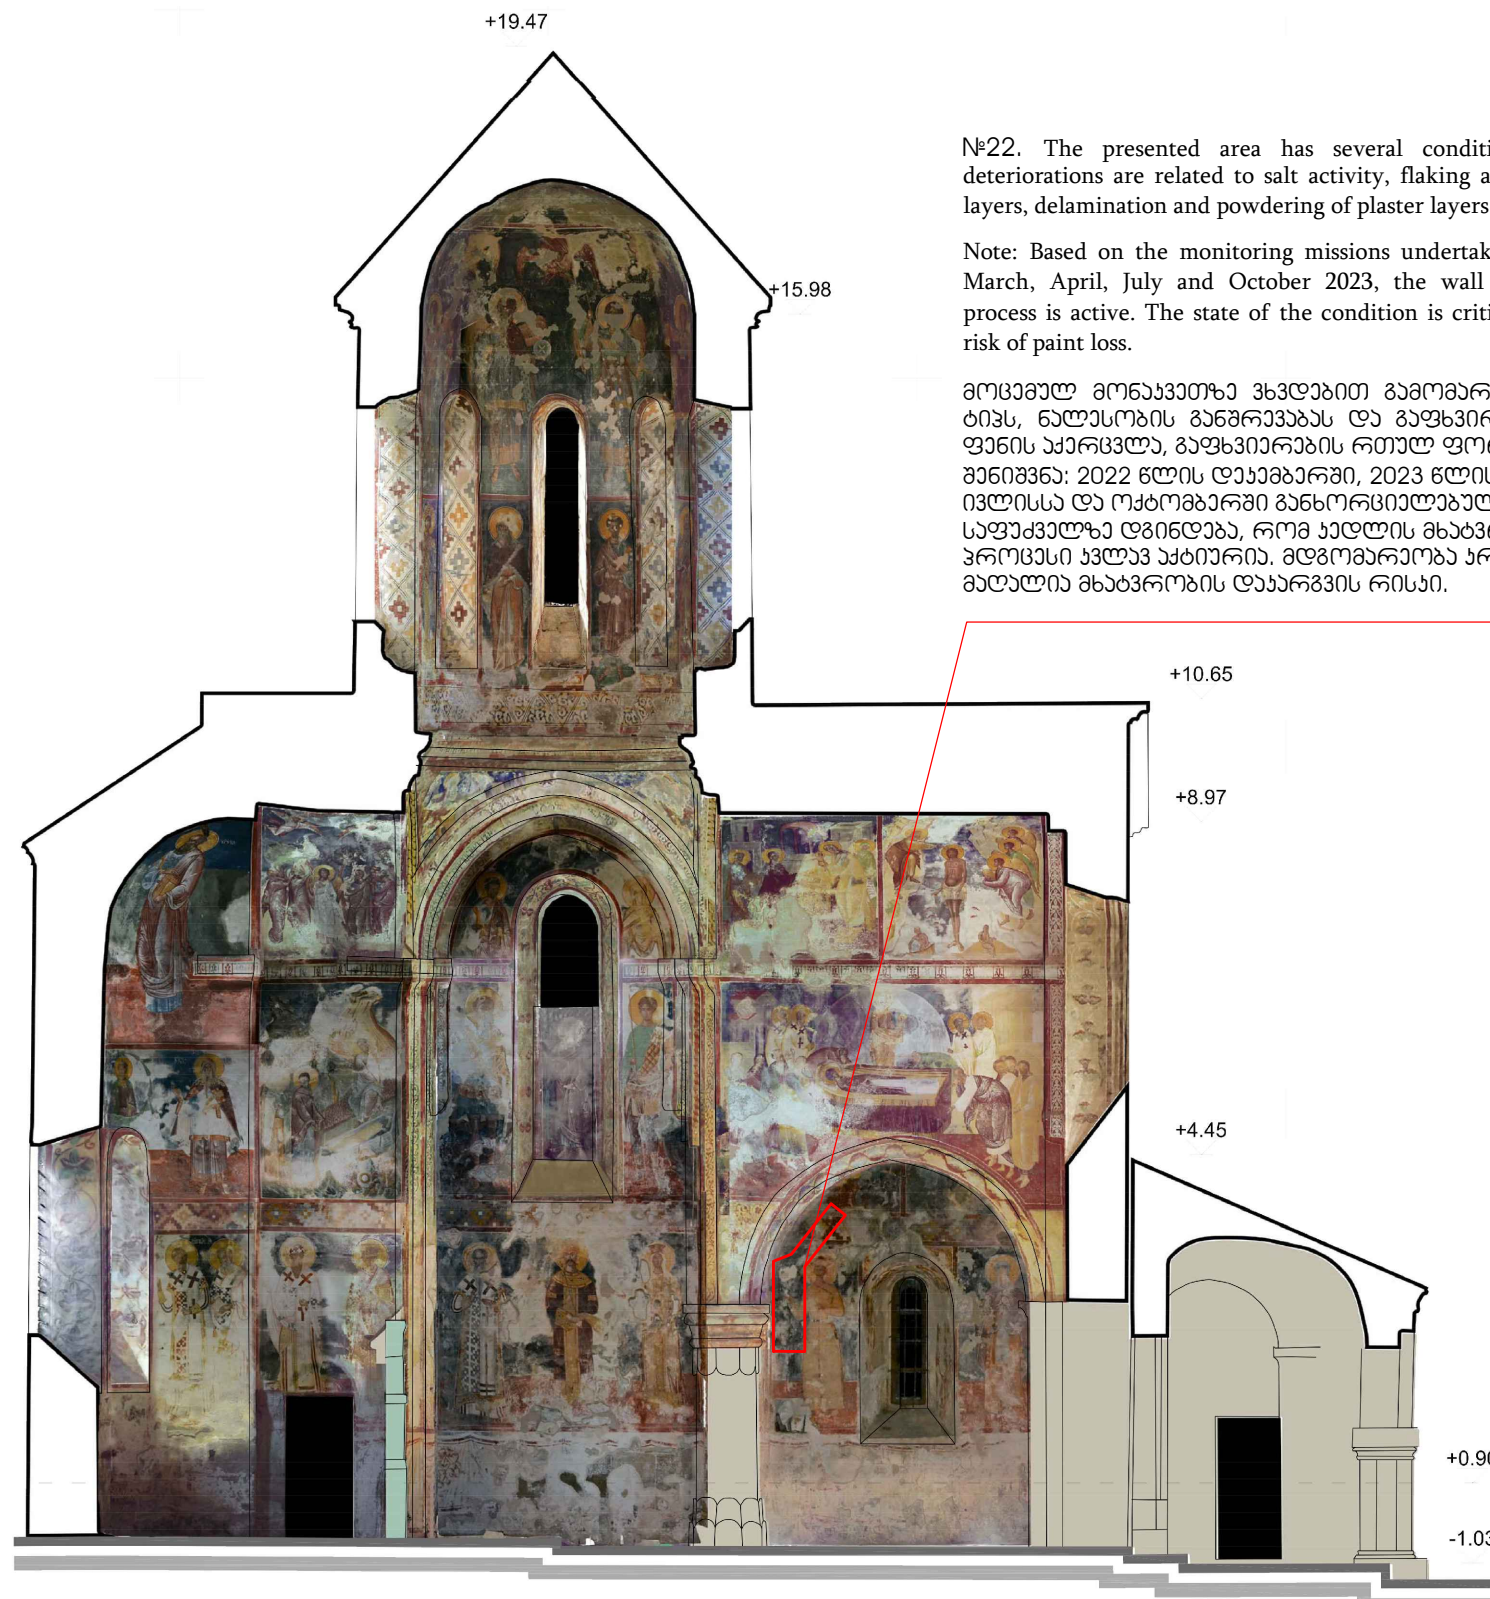
№22. The presented area has several condition phenomena: Main deteriorations are related to salt activity, flaking and powdering of paint layers, delamination and powdering of plaster layers.

Note: Based on the monitoring missions undertaken in December 2022, March, April, July and October 2023, the wall painting deterioration process is active. The state of the condition is critical and there is a high risk of paint loss.
