გელათის სამონასტრო  
კომპლექსი  
კედლის მხატვრობის  
კონსერვაციის პროგრამა

საკონსერვაციო  
ფიზიკური  
ჩარევების ანგარიში

კრიტიკული ადგილების  
სტაბილიზაცია და  
გრძელვადიანი  
საკონსერვაციო  
მეთოდოლოგიის  
განსაზღვრა,  
განხორციელებული  
ჩარევები ივლისი–  
დეკემბრის მისიებში

2024 წლის  
ივლისი–დეკემბერი

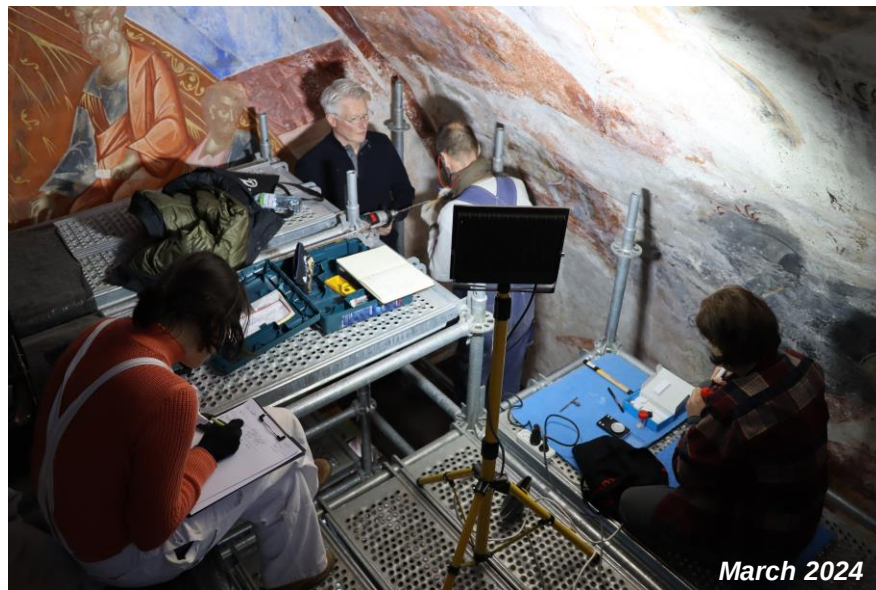
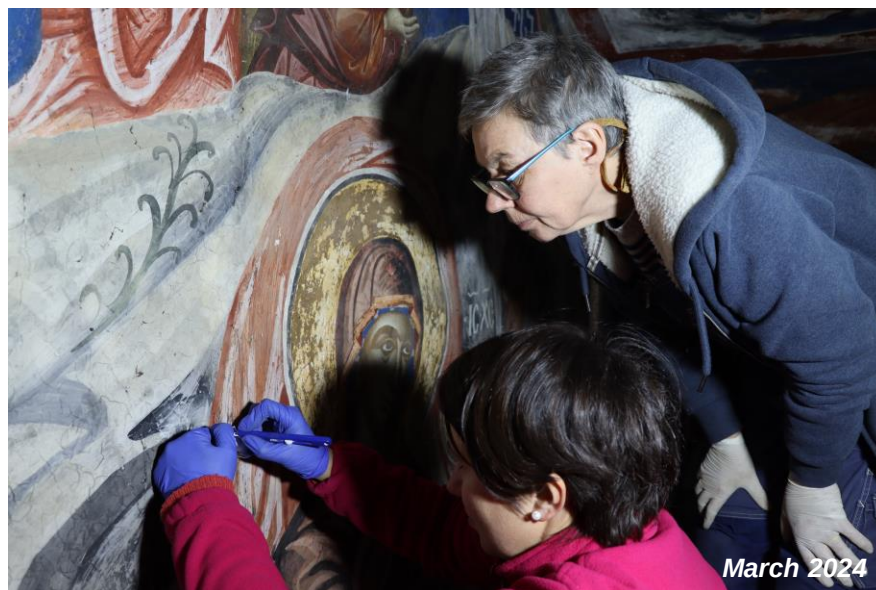
**ფოტო (ზედა მარჯვნივ):** ღვთისმშობლის ეკლესია, მთავარი სივრცე, ჩრდილოეთი მკლავი, კამარის დონე, აღმოსავლეთი კედელი; სინჯის ალების პროცესი.

**ფოტო (მარჯვნივ):** ღვთისმშობლის ეკლესია, მთავარი სივრცე, ჩრდილოეთი მკლავი, კამარის დონე, ჩრდილოეთი კედელი; სინჯის ალების პროცესი.

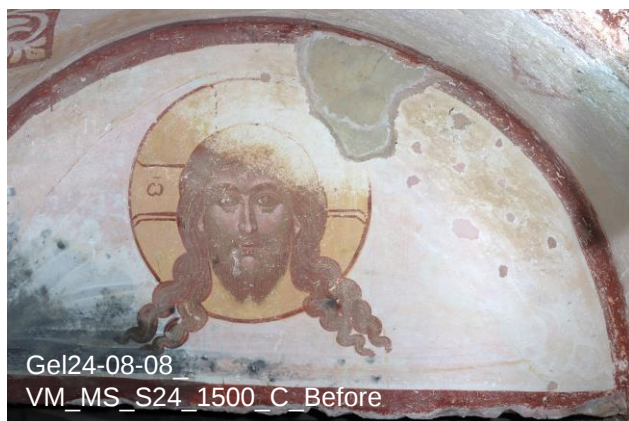
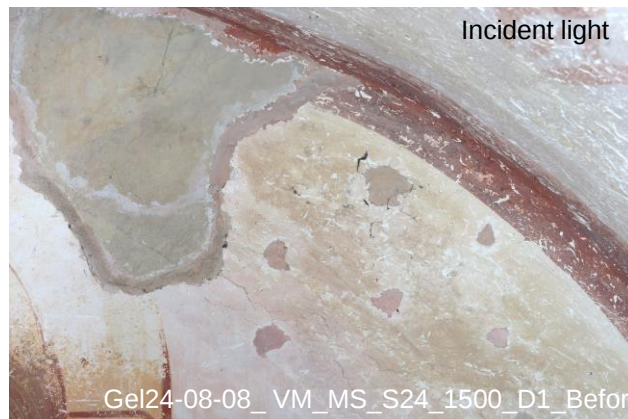
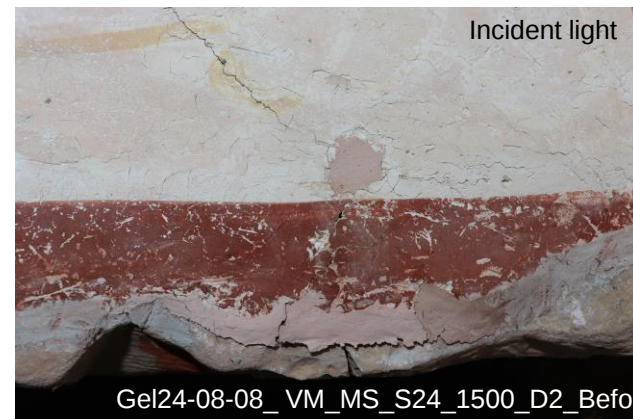
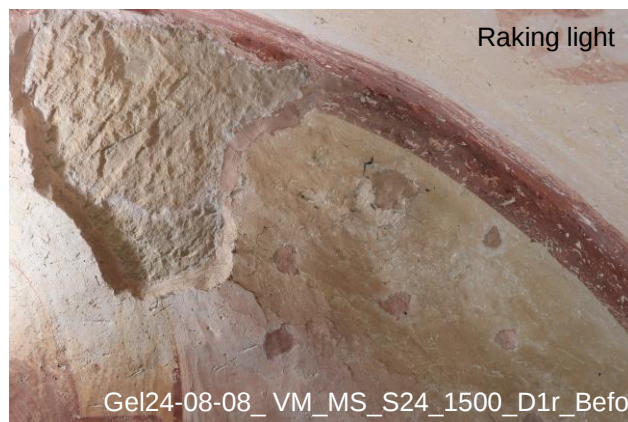
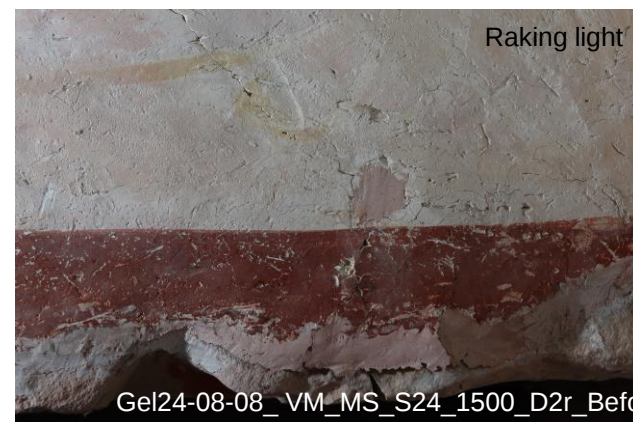
1. სამხრეთი მკლავი, ტიმპანი, სამხრეთის კარის ზემოთ (XVI):  
ორიგინალი მხატვრობის მქონე ნალესობა და წინა საკონსერვაციო შეკეთებები განშრევებული და დაზარალებული.

ფოტოები ზემოთ და მარჯვნივ:  
ლეთისმშობლის ტაძარი, მთავარი სივრცე, სამხრეთი მკლავი, ტიმპანი (S24). ნალესობის დაკარგვის მაღალი რისკის ადგილი.  
განშრევებული და დაზარალებული ადგილი.

ტიმპანში ქრისტეს გამოსახულების მარჯვნივ განშრევებული ნაღესობა დაკარგვის დიდი რისკის ქვეშ არის. ნაღესობის ჩამოვარდნის საშიშროება გაზრდილია ტიმპანის ქვევით არსებული კარის მუდმივი გამოყენებით, რომელიც ვიბრაციას იწვევს და განშრევების ერთ-ერთ ისტორიულ წყაროდ შეიძლება ჩაითვალოს. სამწუხაროდ, წინა საკონსერვაციო შეკეთებები წარუმატებელი აღმოჩნდა.

ამჟამად, სტაბილიზაციისთვის გამოყენებულ იქნა გრაუტირება. 8 აგვისტოდან საინექციო მასალის ჩასხმა რამდენიმე დღის განმავლობაში განხორციელდა. არეში თანდათანობით 1.256 ლიტრი ხსნარის შემცება მოხდა.

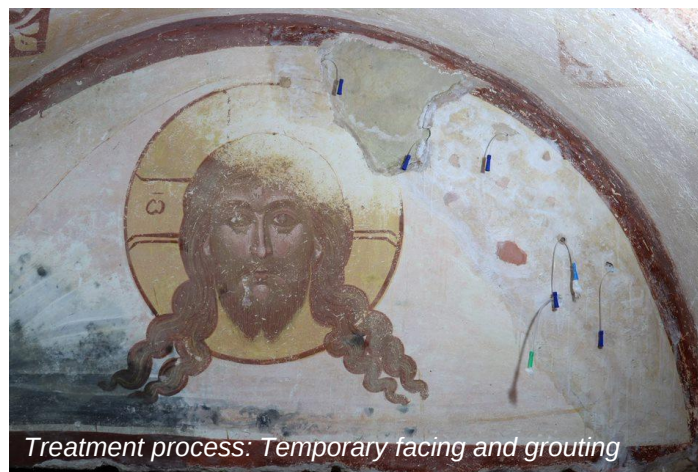
*Treatment process: Temporary facing and grouting*

1. Temporary facing using CDD for securing the voids.
2. Creating access points through previous repairs for catheters
3. Injecting grout through catheters.
4. Removal of catheters
5. Letting CDD to sublime

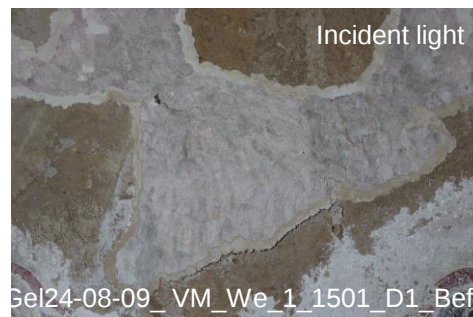
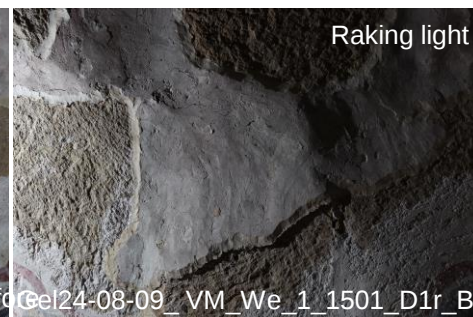
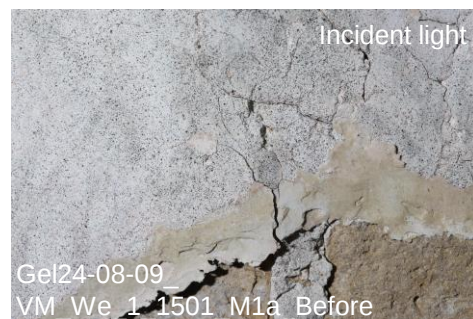
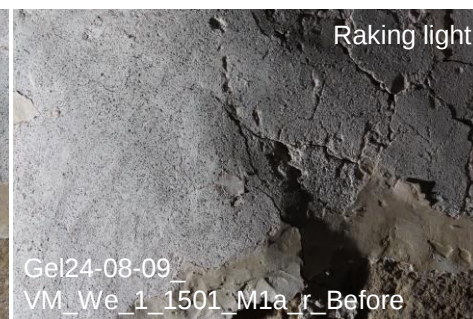
**ფოტოები ზემოთ და მარჯვნივ:** ღვთისმშობლის ეკლესია, ნართექსი, კამარა აღმოსავლეთი მხარე, მთავარ სივრცეში შესასვლელი კარის თავზე (სცენა 1). ნაღესობის დაკარგვის მაღალი რისკის შემცველი ადგილი. ბზარები და განშრევა ორიგინალ ნაღესობასთან ერთად შეკეთებებსაც აქვს, ასევე ვხვდებით მარილის აქტივობას (ნიმუშები გაიგზავნა ანალიზისთვის).

მხატვრობის მქონე ნაღესობა დაზარალებული და საფუძველს მოწყვეტილია. მონიტორინგზე დაყრნობით შეიძლება ითქვას, რომ მარილის აქტივობა და განშრევების ზრდა შეინიშნებოდა, შესაბამისად, ჩამოვარდნის დიდ რისკს შეიცავდა.

განშრევებულ ადგილას ინექტირება განხორცილედა 12 აგვისტოდან 2 დღის განმავლობაში. განშრევებულ მონაკვეთზე ეტაპობრივად 378 მლ საინექციო ხნარის შეყვანა მოხდა.

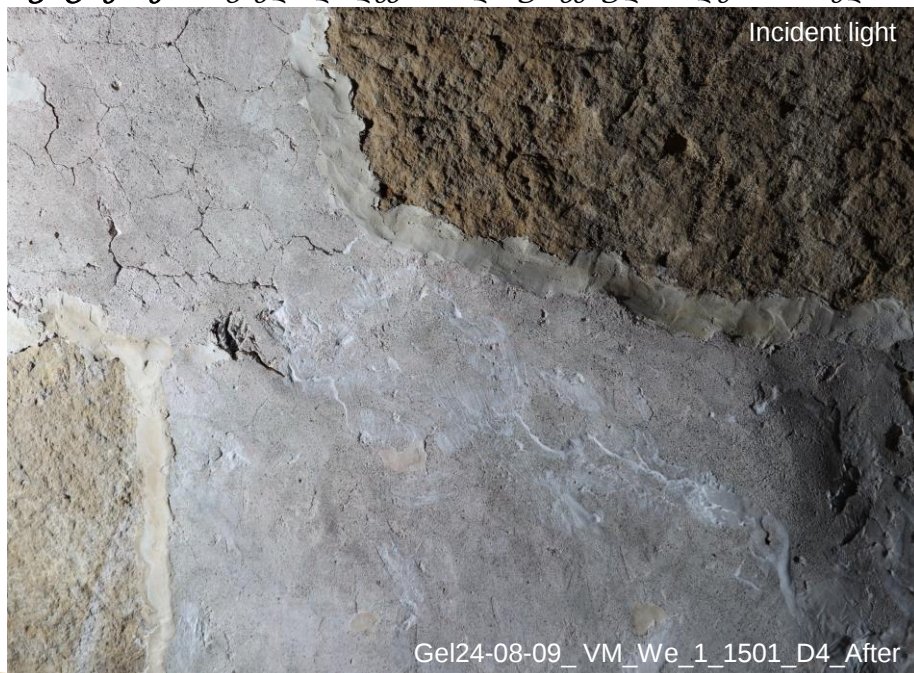
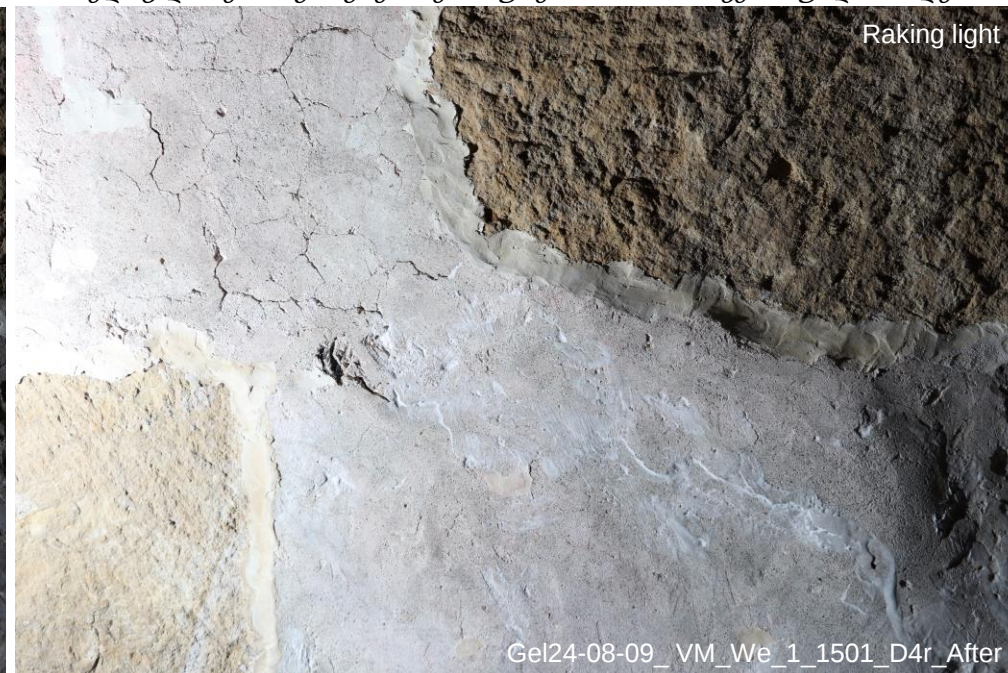
**ფოტოებზე ჩანს** ციკლოდოდეკანით დამუშავებული ნაღესობის ზედაპირი, რომელიც დროებით გამაგრებას ემსახურება. ხსნარი 1 თვეში სუბლიმირდება

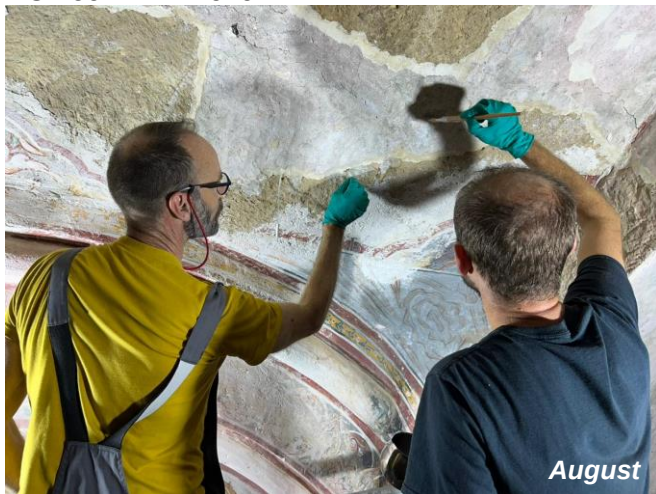
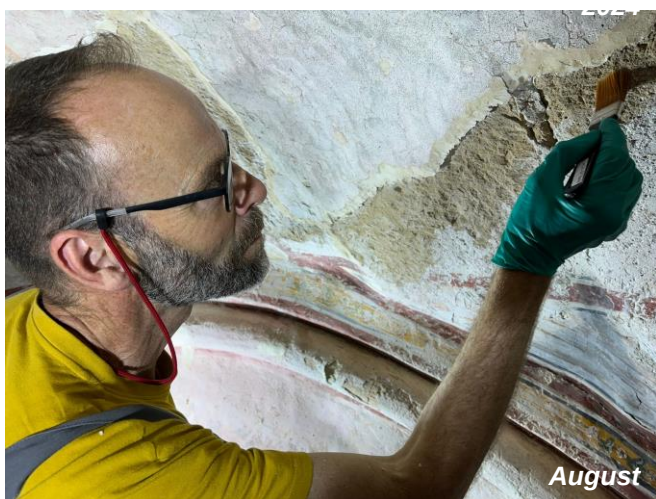
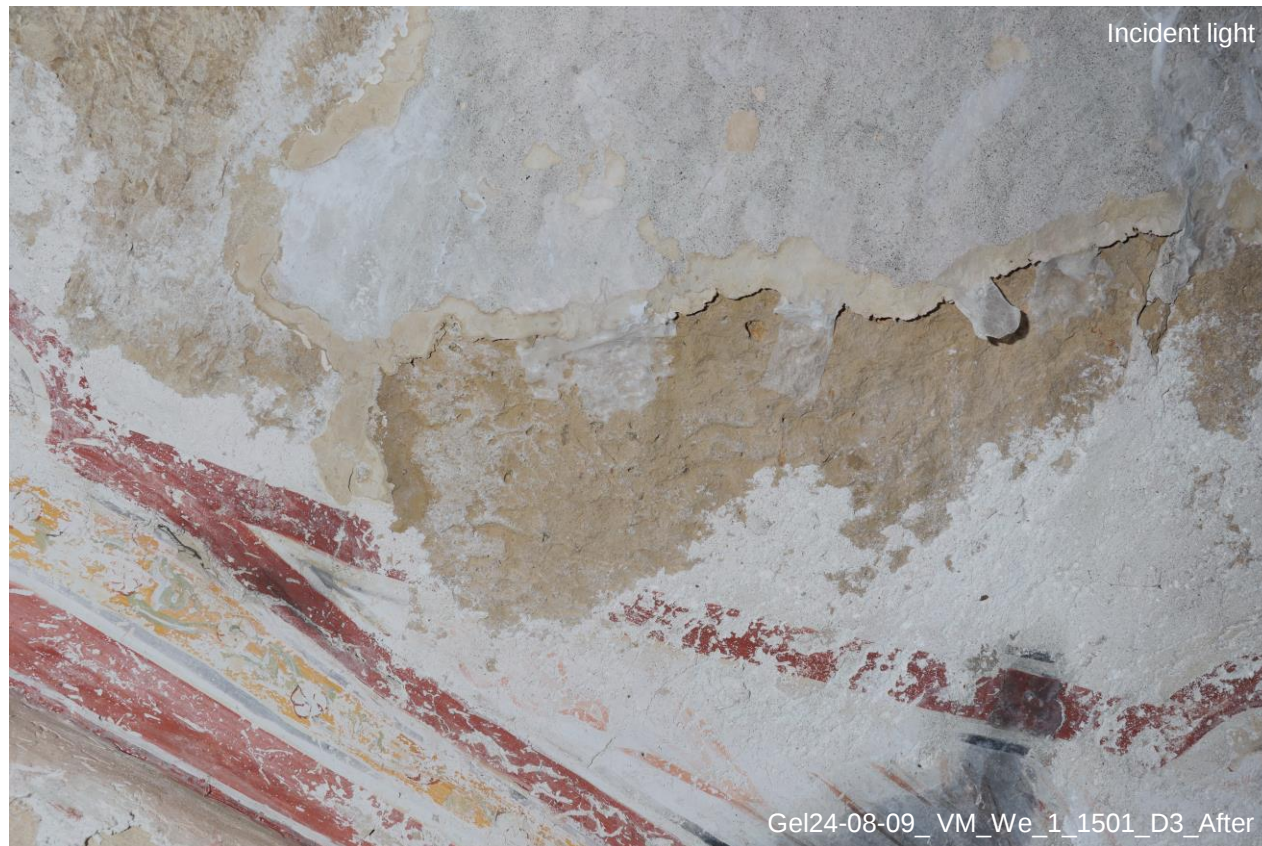
**გამოსახულება ზემოთ და მარცხნივ:** განშრევებული ნაღესობის გამაგრება ციკლოდოდეკანისა და საიზოლაციო (იაპონური) ქაღალდის დახმარებით (იაპონური ქაღალდი თავისით ჩამოვარდება, ზედმეტი მექანიკური ჩარევის გარეშე).

მიუხედავად იმისა, რომ განშრევებული ორივე უბანი (ნართექსი და ტიმპანი) შედარებით მცირე მონაკვეთს წარმოადგენდნენ (1 მ კვადრატზე ნაკლები), ისინი ჩამოცვენის მაღალი რისკის ქვეშ იყვნენ და საჭიროებდნენ პრიორიტეტულ მკურნალობას. ორივე შემთხვევაში, დროებითი დაცვა/მხარდაჭერა უზრუნველყოფილი იყო ციკლოდოდეკანის (CDD) გამოყენებით, ცვილის მსგავსი მასალა (C12H24). ხანმოკლე პერიოდის შემდეგ ეს მასალა მყარი მდგომარეობიდან აირისებრ მდგომარეობაში გადადის და არ ტოვებს ნარჩენებს.

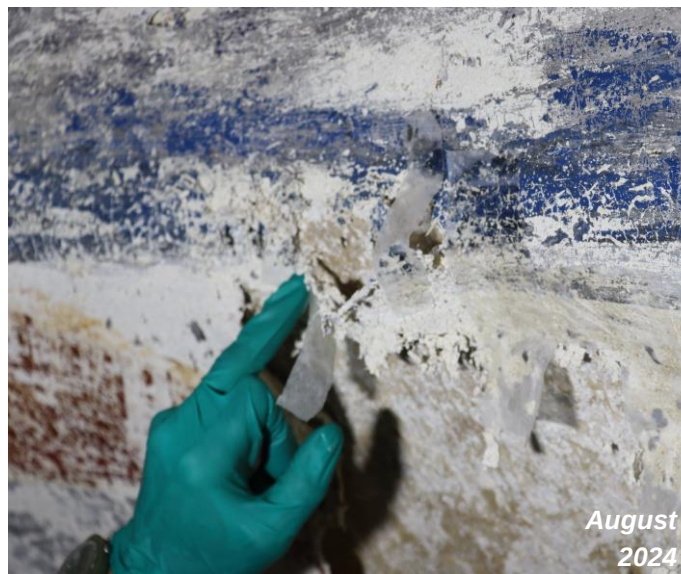
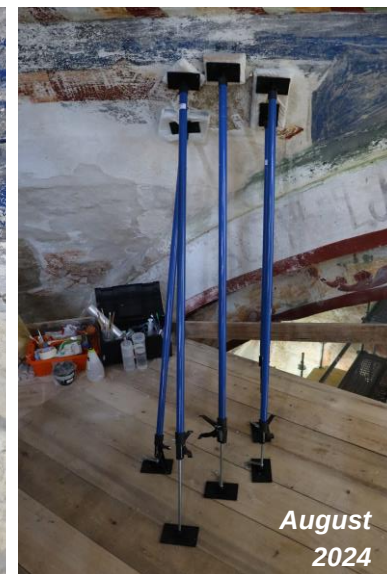
1. **ჩრდილო-დასავლეთი აფრა:** გამოზურცული და თხელი ნაღესობის ბოლო დროინდელი ჩამოცვენის არე. მონაკვეთი უპირველესად გამაგრდა Paraloid B72®-ით და იაპონური ქაღალდით, რასაც მოჰყვა კირზე დაფუძნებული მსუბუქი ხსნარის ინექცია. ნაღესობა გამყარებამდე პრესებით გამაგრდა.

**Images above:** The Church of the Virgin, main space, north-west pendentive. Treatment processes: facing with lens tissue and Paraloid B72®, grouting and

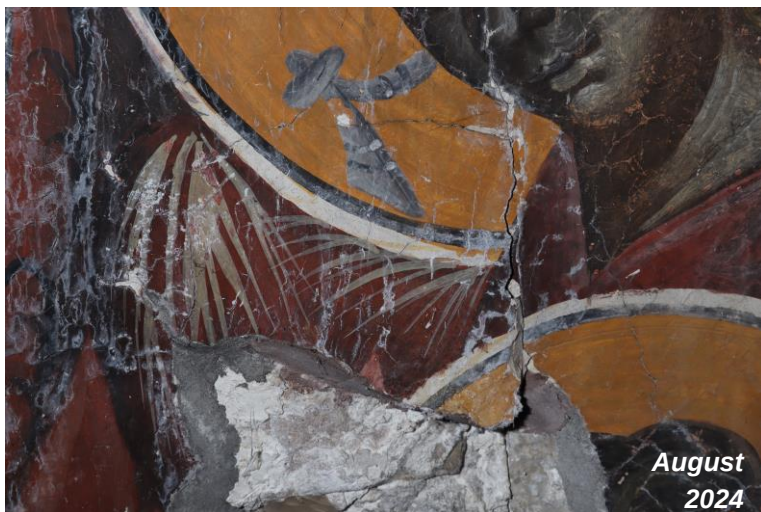
**ფოტოები მარცხნივ:** ღვთისმშობლის შობის ტაძარი, მთავარი სივრცე, სამხრეთი მკლავი, კამარის დონე, დასავლეთი კედელი (სცენა W5). ნაღესობა მოწყვეტილია საფუძლის ფენას, ასევე აღენიშნება ბზარები და გამომარილება. ნაღესობა მეოცე საუკუნეში გამაგრებული იყო სხვადასხვა მასალით (კირისა და თაბაშირის შევსებებითა და ქიმებით). ამჟამად წინა პერიოდის შეკეთებები ორიგინალის მსგავსად დაზარალებულია, მოწყვეტილია საფუძველს (ფუნქციადაკარგულია) და აღენიშნება გამომარილება.

**2. სამხრეთი მკლავი, კამარა, დასავლეთი კედელი (W5):** დაზარალებული და განშრევებული მხატვრობის მქონე ნაღესობა ჩამოვარდნის რისკის ქვეშ არის, შესაბამისად გრძელვადიანი საკონსერვაციო ჩარევების განხორციელებამდე (ნოემბერი 2024) მოხდა მისი დროებითი სტაბილიზაცია საიზოლაციო (იაპონური) ქაღალდისა და Paraloid B72®-ის გამოყენებით.

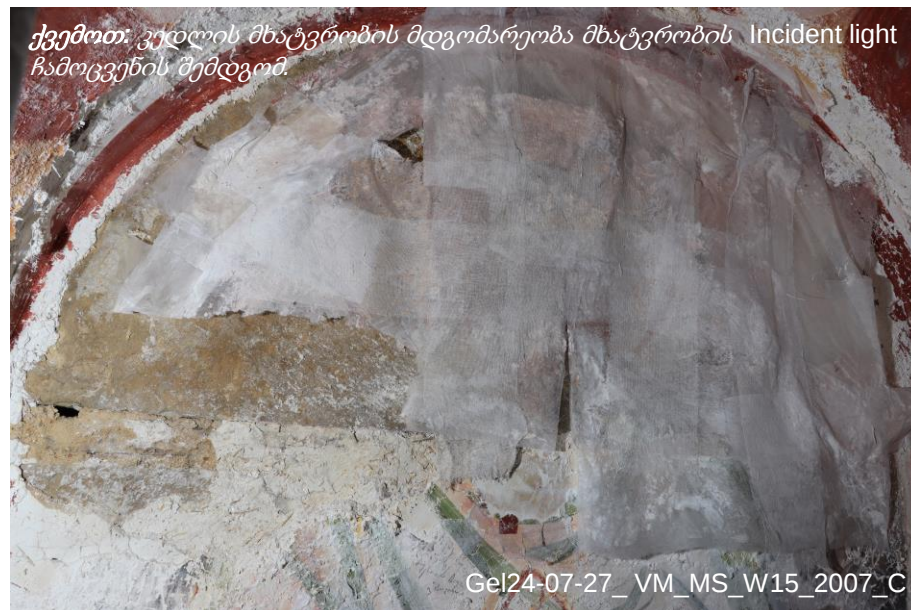
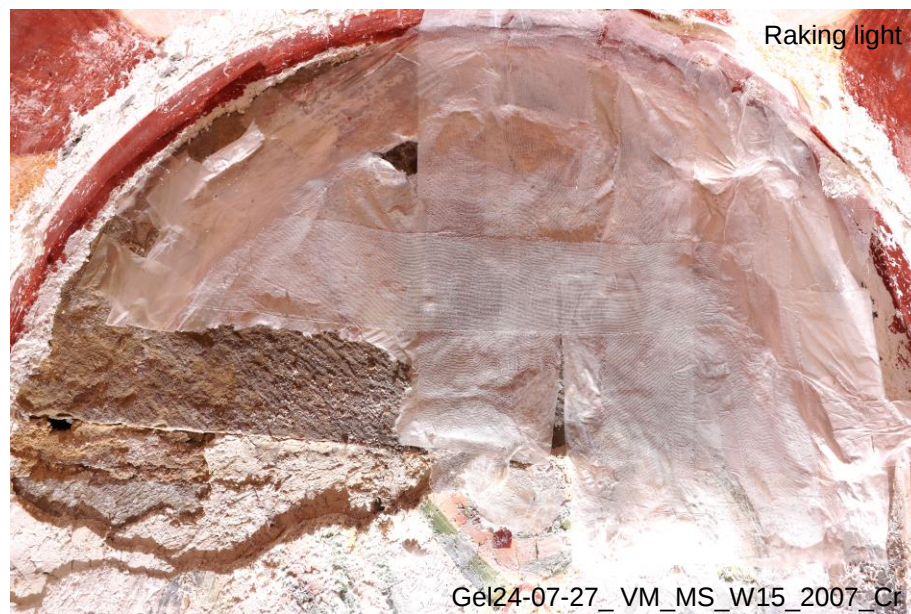
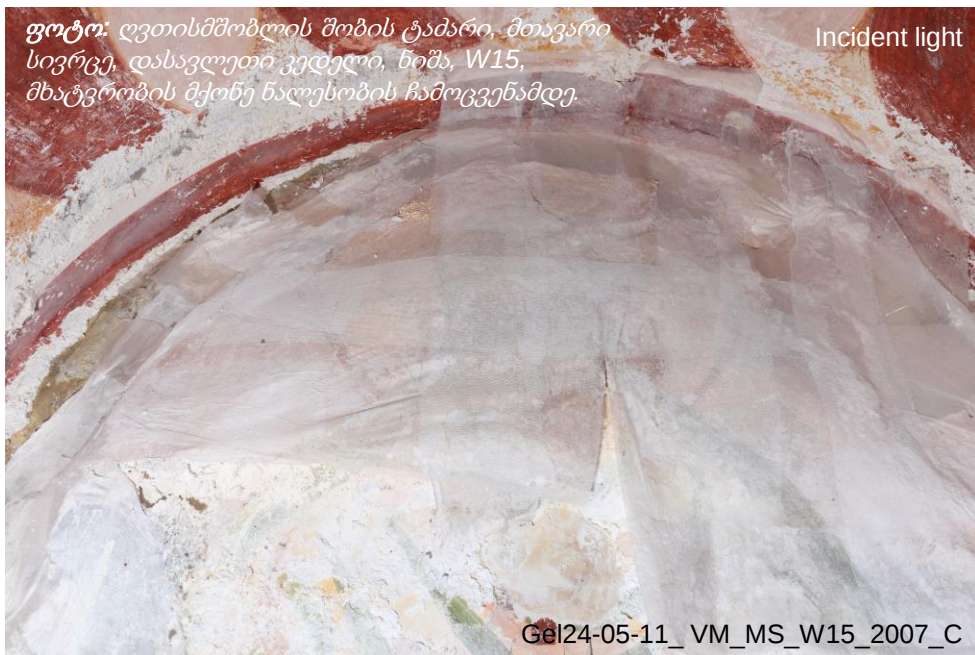
**3. დასავლეთი მკლავი, დასავლეთი კედელი, ნიშა:** აღნიშნულ მონაკვეთზე ახლო წარსულში დაფიქსირდა ნალესობის მქონე მხატვრობის ცვენა. არეზე 2022 წელს განხორციელდა დროებითი გამაგრების სამუშაოები (იაპონური ქაღალდით, მარლითა და ადჰეზივებით ნალესობის დაჭერა კედელზე). 2024 წლის მარტში მცირე მონაკვეთი დროებით გადამაგრდა უკვე არსებულ გამაგრებაზე, თუმცა მდგომარეობა ექსტრემალურად კრიტიკული რჩებოდა, მეტიც, ლოკაცია მარილის განსაკუთრებული სიჭარბით გამოირჩევა. აღსანიშნავია, რომ მხატვრობის მქონე ნალესობა მთლიანად მოწყვეტილია საფუძველს და მხოლოდ დროებით სამაგრებს უჭირავს, შესაბამისად, აღნიშნული მონაკვეთის ჩამოხსნის გადაწყვეტილება იქნა მიღებული, რაც 2024 წლის ნოემბერში განხორციელდა.

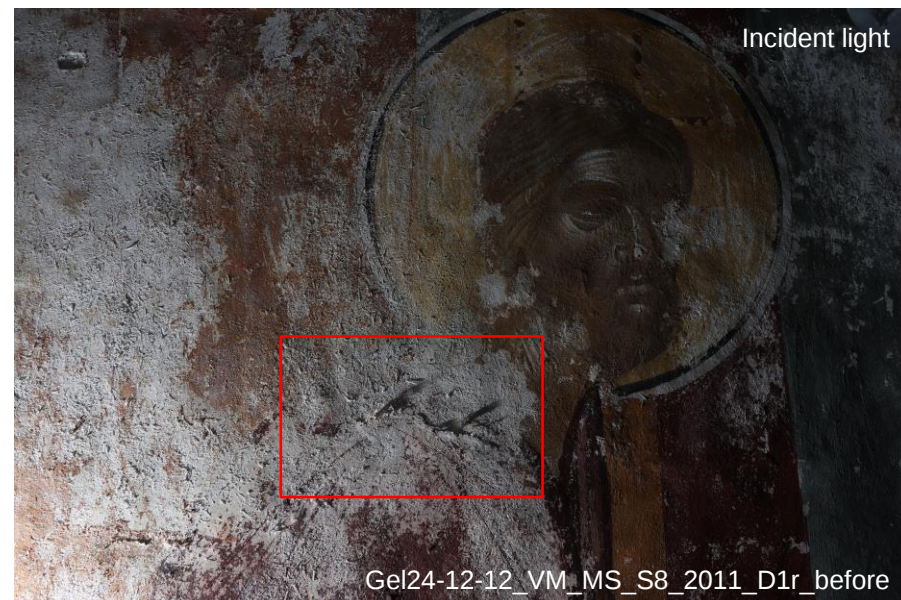
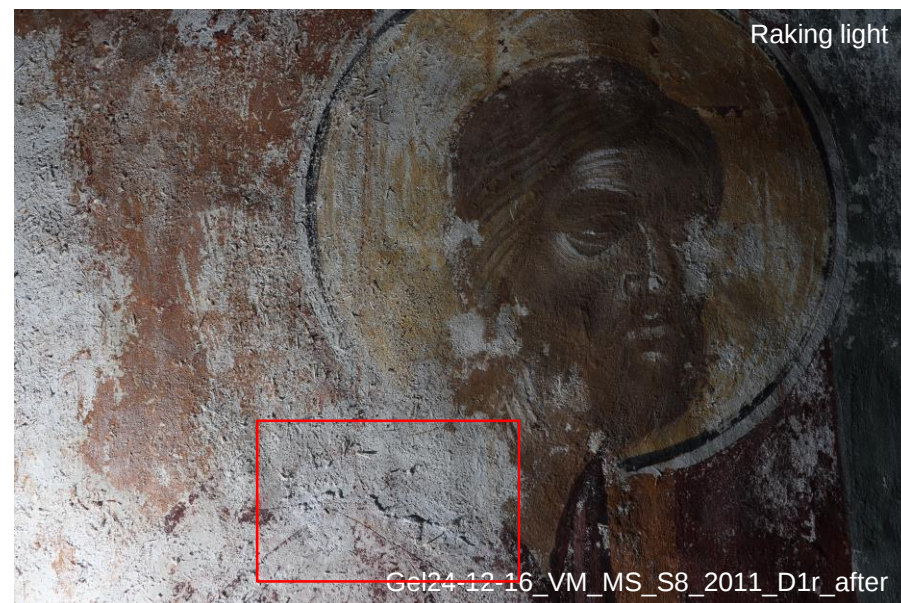
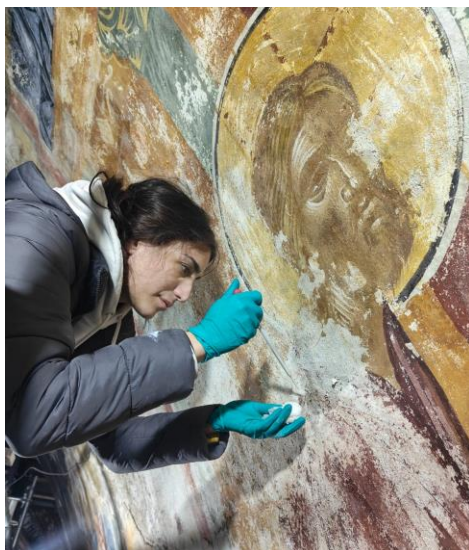
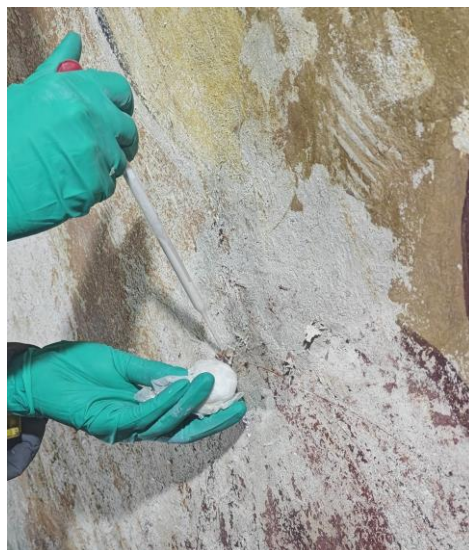
აღნიშნული მონაკვეთი კრიტიკულია ნალესობის ინტენსიური დაზიანების (გაფხვიერებისა და განშრევების) გამო, რაც წლების მანძილზე წყლის ინფილტრაციისა და თანმდევად მარილების აქტივობის შედეგია.

მონიტორინგზე დაფუძნებით, მოცემული მონაკვეთი კრიტიკულ არეას წარმოადგენს, ხოლო მარილების აქტივობა ბოლო რამდენიმე თვის განმავლობაში შემცირებულია.

ამ მოცემულობის გათვალისწინებით, გადაწყდა დასავლეთ მკლავის კამარის სამხრეთ კედელზე რამდენიმე მსგავსად კრიტიკული მონაკვეთის სტაბილიზაცია 2024 წლის მარტიდან შემუშავებული და განვითარებული საკონსერვაციო მეთოდოლოგიის გამოყენებით.

**ფოტოები:** ნალესობის მიკრო საინექციო ხსნარით კონსოლიდაციის პროცესი

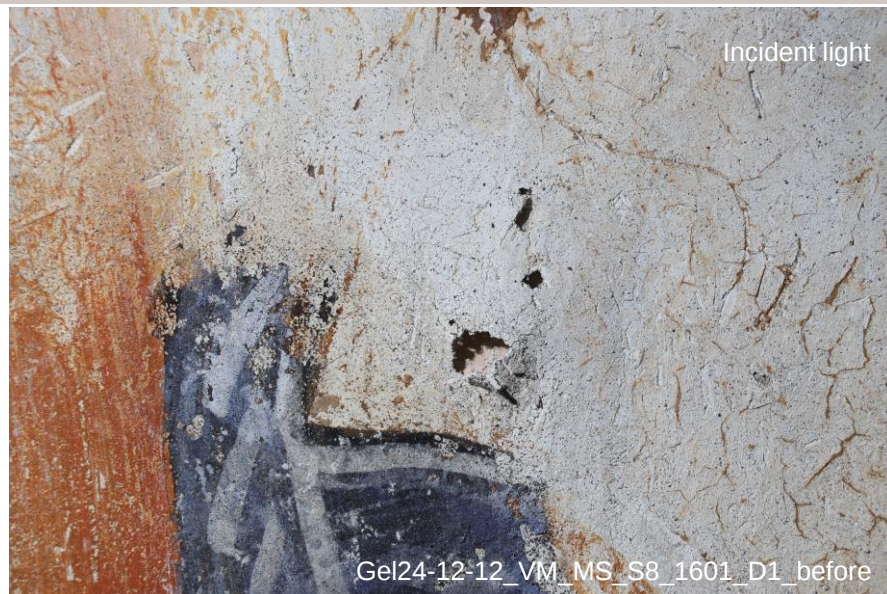
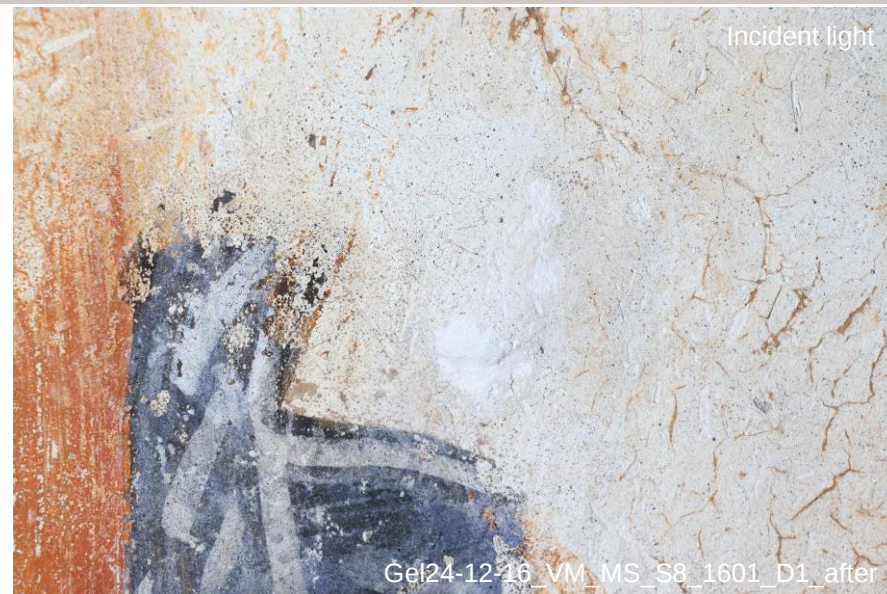
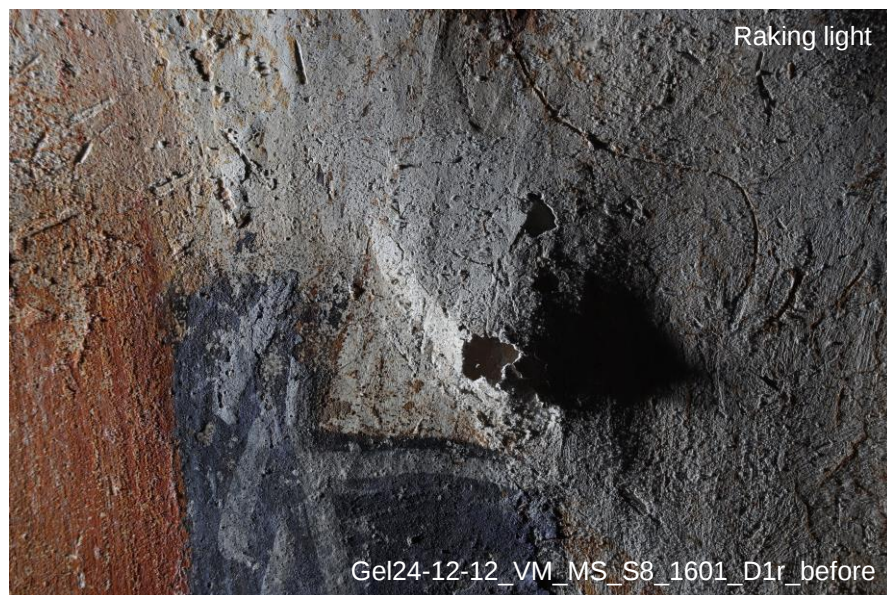
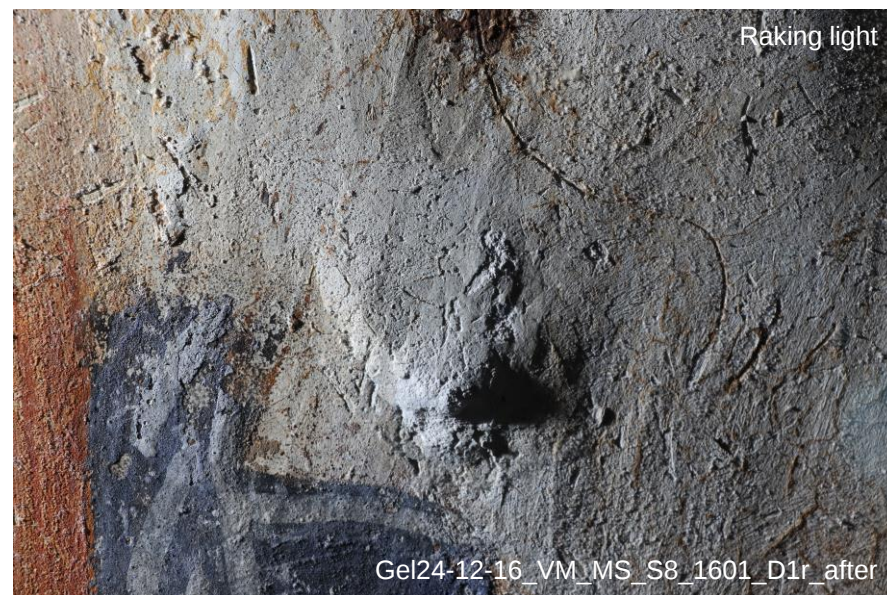
ზემოთ: ნალესობის მდგომარეობა კონსოლიდაციამდე

ზემოთ: ნალესობა კონსოლიდაციის შემდეგ

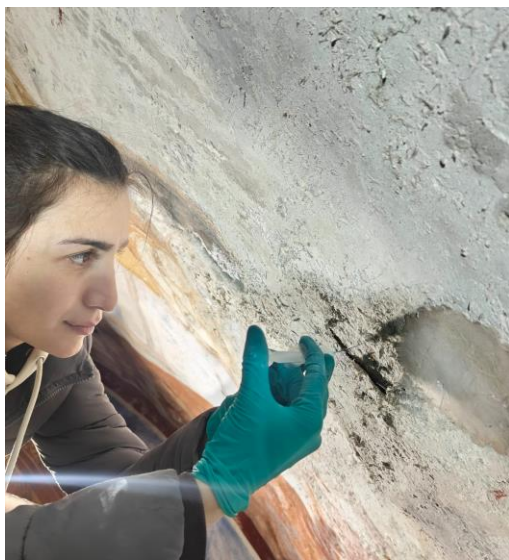
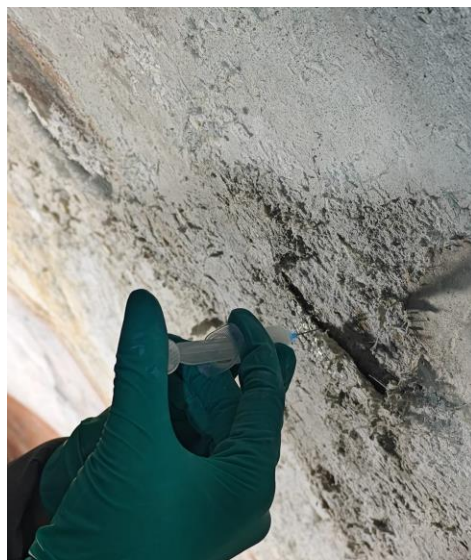
### 5. ჩრდილოეთი მკლავი, კამარის აღმოსავლეთი ნაწილი:

მოცემული მონაკვეთი ხასიათდება ნალესობის ძლიერი დაზიანებით – სრული და ნაწილობრივი დანაკარგი, გაფხვიერება, განშრევა, გამომარილება. მოცემული მონაკვეთის მდგომარეობა კრიტიკულია, მიუხედავად იმისა, რომ ბოლო პერიოდში დანაკარგის დინამიკა არ შეინიშნება.

ფოტოები: ნალესობის ნანო კირით კონსოლიდაციის პროცესი

მონაკვეთის ძლიერი დაზიანების გამო გადაწყდა მისი სტაბილიზაცია 2024 წლის მარტიდან შემუშავებული მეთოდოლოგიის გამოყენებით – ნალესობის გაფხვიერებისათვის გამოყენებულ იქნა ნანოკირი, ხოლო განშრევებისა და მიკროფრაგმენტაციების სამკურნალოდ – მიკროსაინექციო ხსნარი. ნალესობის ჰაერში დაკიდებული ფრაგმენტების კედელთან დაბრუნება მოხდა კომპრესის მეშვეობით.

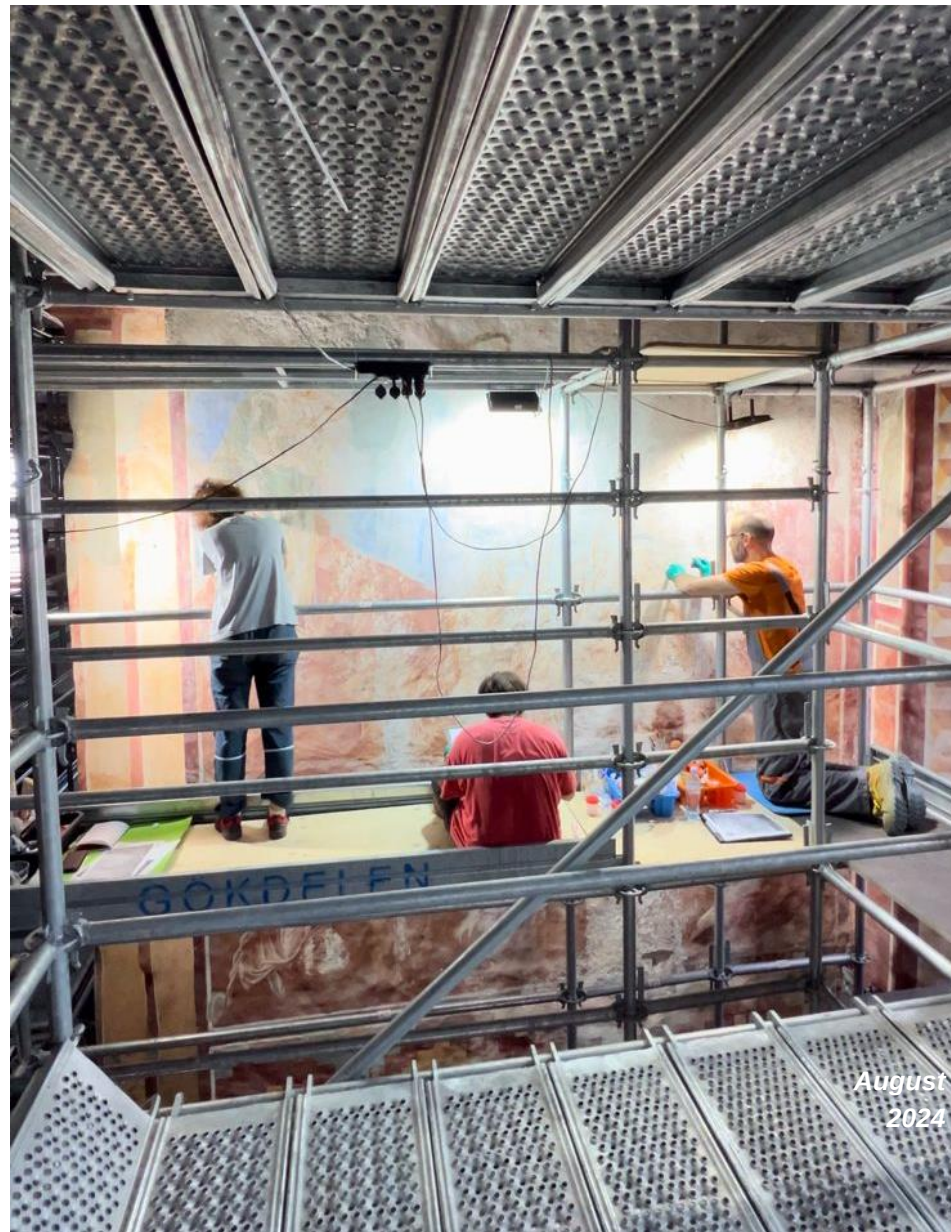
- ჩამოშლილი და გამოფიტული ნაღესობის ფენები,
- ასევე ნაღესობის გაფხვიერება,
- ნაღესობის განშრევა (ფენებს შორის კავშირის დაკარგვა, გამოზურცვა),
- ფერწერული ფენის აქერცვლა, გაფხვიერება და დანაკარგი,
- გამომარილება, რომელიც უკიდურესად რთული დამაზიანებელი ფაქტორია და დიდ გამოწვევას წარმოადგენს.

*ზემოთ: ღვთისმშობლის შობის ტაძრის მთავარი სივრცე, ჩრდილოეთი მკლავი, ფიზიკური ჩარევების პროგრამა. ჩარევების პროცესი.*

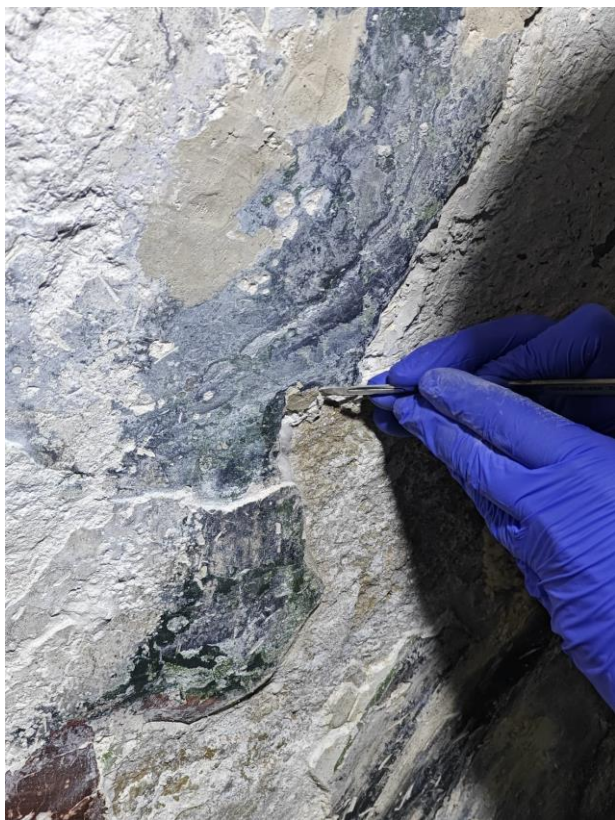
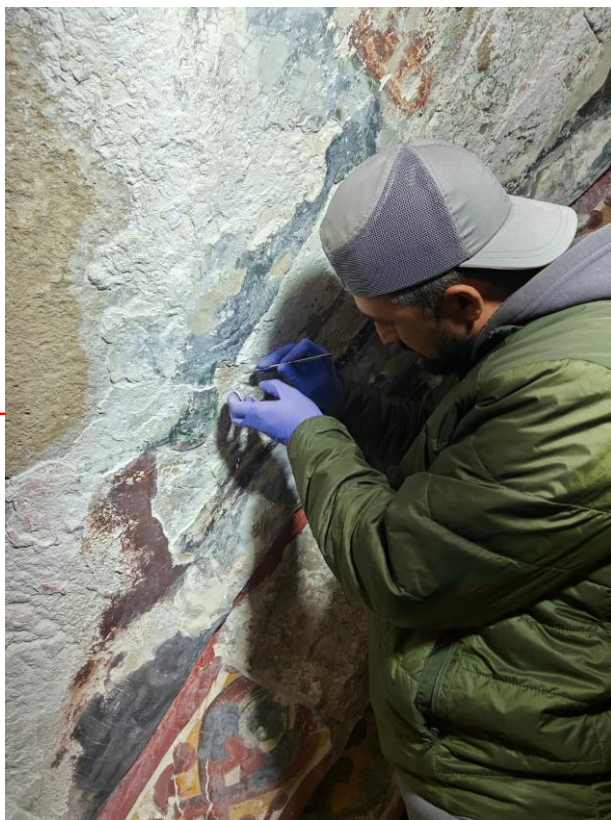
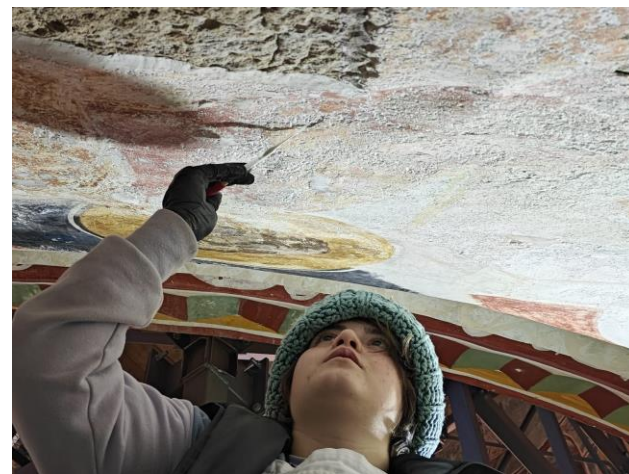
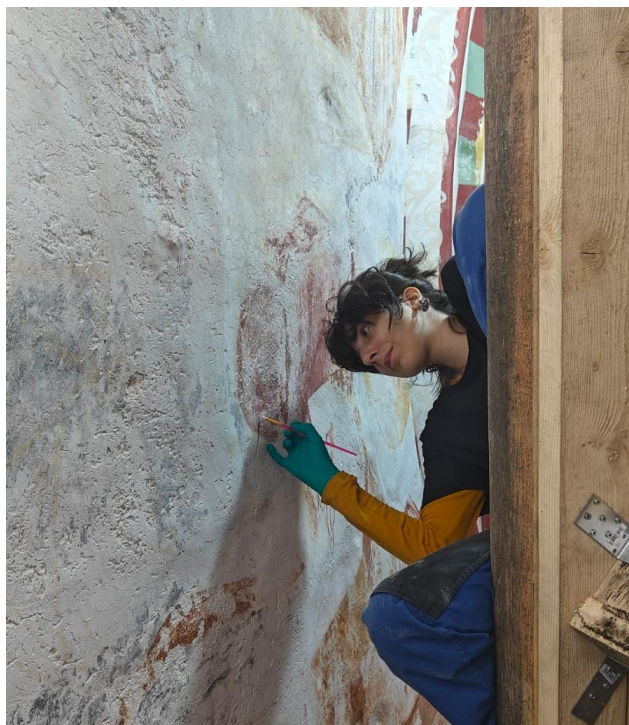
**ზევით:** ღვთისმშობლის შობის ტაძრის მთავარი სივრცე, სამხრეთ-დასავლეთი აფრა, წინა პერიოდის (XX საუკუნის) სარესტავრაციო ჩარევების დროინდელი თაბაშირის ქიმების მექანიკური მოხსნის პროცესი.

**მარჯვენა, ზევით:** ღვთისმშობლის შობის ტაძრის მთავარი სივრცე, ჩრდილო-დასავლეთი აფრა, ნაღესობის მიკრო-გრაუთით კონსოლიდაციის პროცესი, პიპეტის გამოყენებით.

**მარჯვენა, ქვევით:** ღვთისმშობლის შობის ტაძრის მთავარი სივრცე, ჩრდილო-აღმოსავლეთი აფრა, ნაღესობის მიკრო-გრაუთით კონსოლიდაციის შემდეგ ნაღესობის ზედაპირის ფუნჯით წმენდის პროცესი.

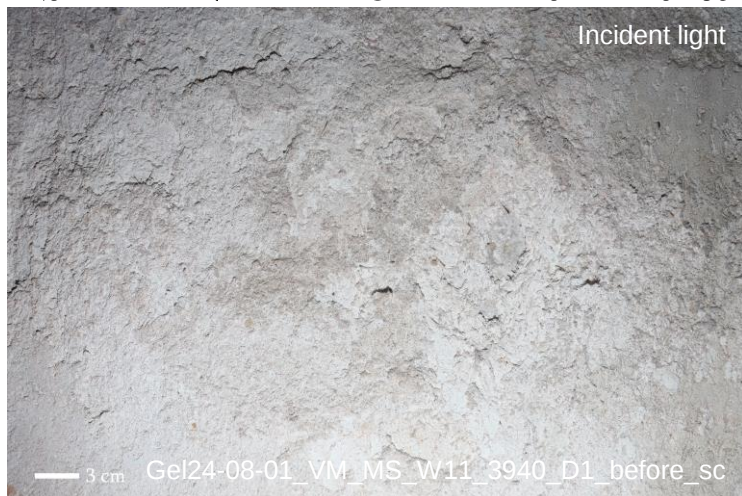
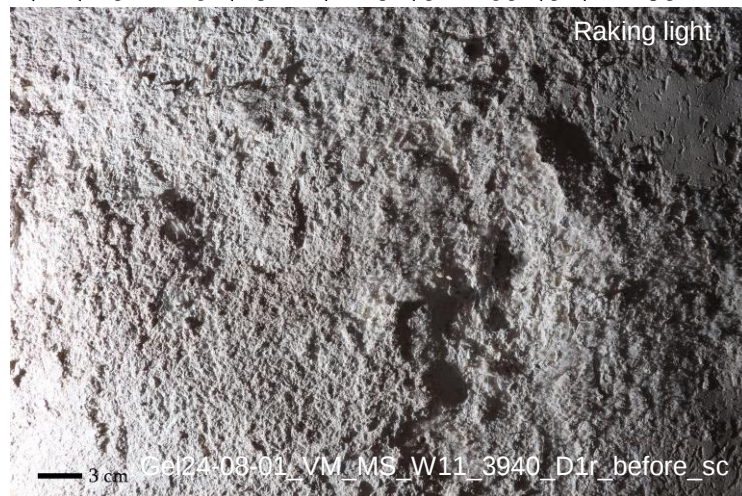
ღვთისმშობლის შობის ტაძარი, მთავარი სივრცე, ჩრდილოეთი მკლავი, დასავლეთი კედელი, სცენა W11

**მარცხნივ:** კედლის მხატვრობის მდგომარეობა ჩარევებამდე (2024 აგვისტო). ნალესობა განშრევებული და გაფხვიერებულია. ნალესობის კიდეები ღია და დაუცველია. ზედაპირზე ვხედავთ გამომარილებას.

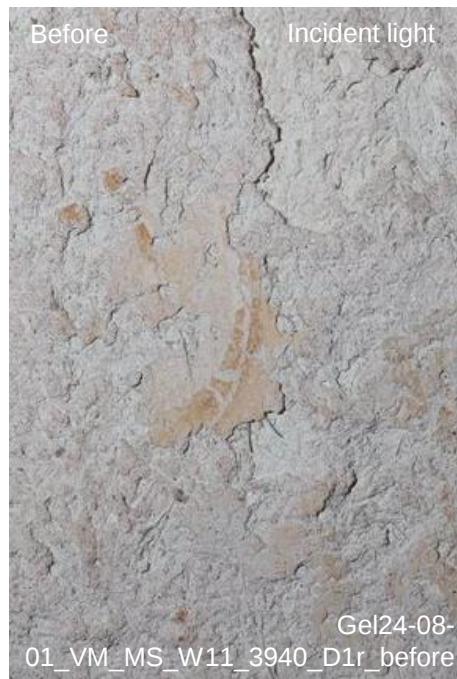
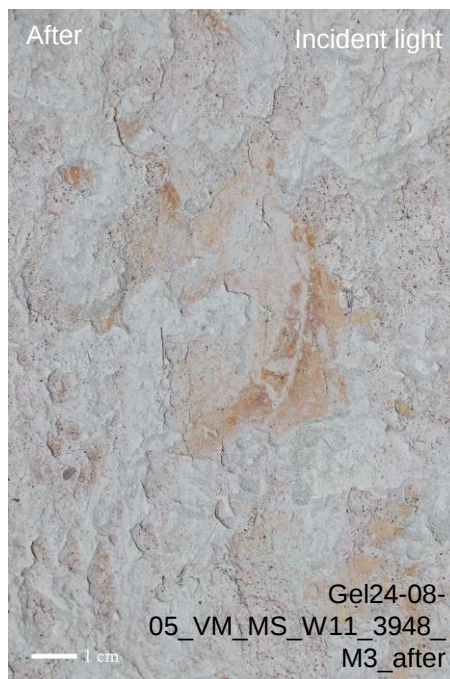
ღვთისმშობლის შობის ტაძარი, მთავარი სივრცე, ჩრდილოეთი მკლავი, დასავლეთი კედელი, სცენა W11

**ზემოთ:** კედლის მხტავრობის მდგომარეობა (2024 აგვისტო). ნალესობა განშრევებული და გაფხვიერებულია. ნალესობის კიდეები ღია და დაუცველი.

**ზემოთ:** 2024 წლის აგვისტოში ფიზიკური ჩარევების პროგრამის მეორე ფაზა განხორციელდა, რომელშიც გრძელდება ჩარევების მეთოდოლოგიის შემუშავების პროცესი. მოცემულ ლოკაციაზე ნაწი კირებით მოხდა ნალესობის დამუშავება, ხოლო ღია დაუცველი კიდეების გამაგრება მოხდა მიკრო-საინექციო ხსნარით.

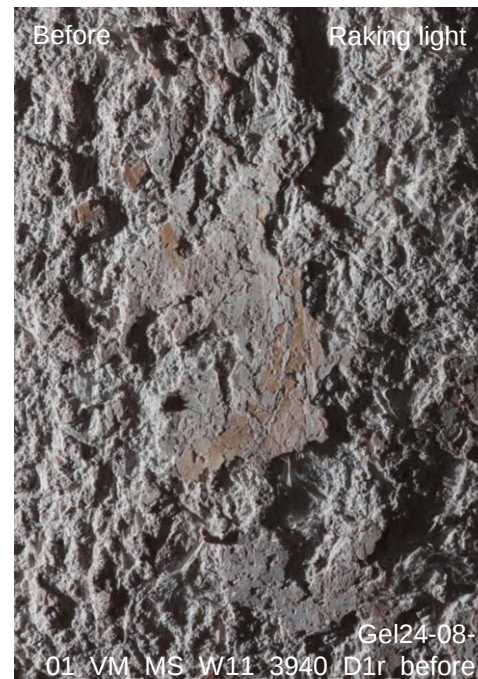
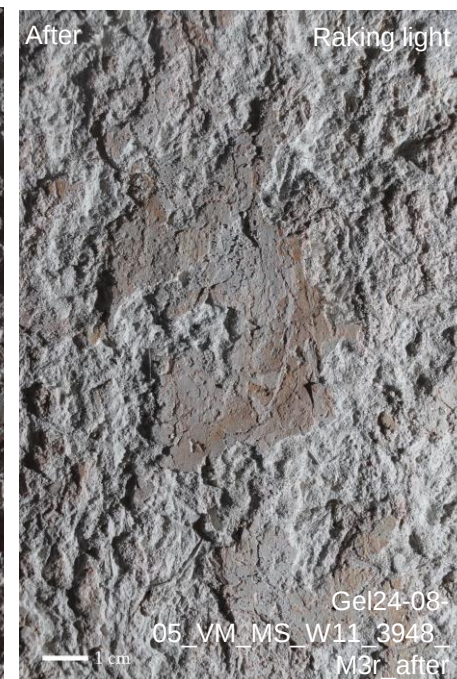
**ზემოთ:** კედლის მხტავრობის მდგომარეობა (2024 აგვისტო). ნალესობა განშრევებული და გაფხვიერებულია. ნალესობის კიდეები ღია და დაუცველი.

**ზემოთ:** 2024 წლის აგვისტოში ფიზიკური ჩარევების პროგრამის მეორე ფაზა განხორციელდა, რომელშიც გრძელდება ჩარევების მეთოდოლოგიის შემუშავების პროცესი. მოცემულ ლოკაციაზე ნაწი კირებით მოხდა ნალესობის დამუშავება, ხოლო ღია დაუცველი კიდეების გამაგრება მოხდა მიკრო-საინექციო ხსნარით.

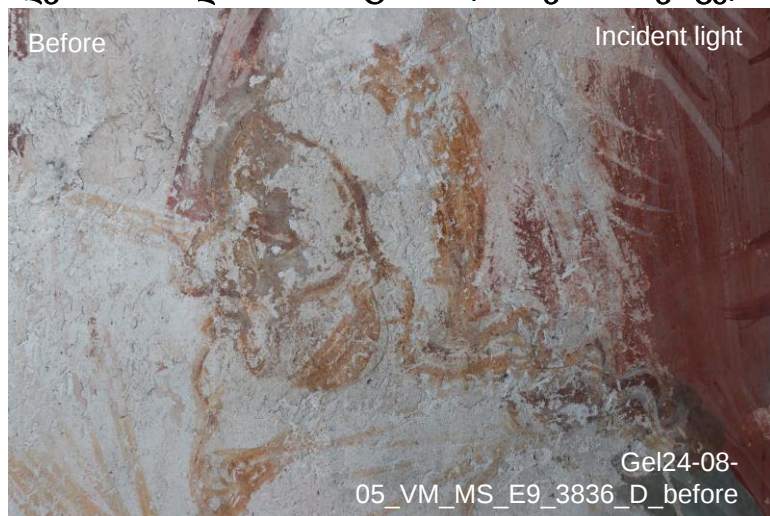
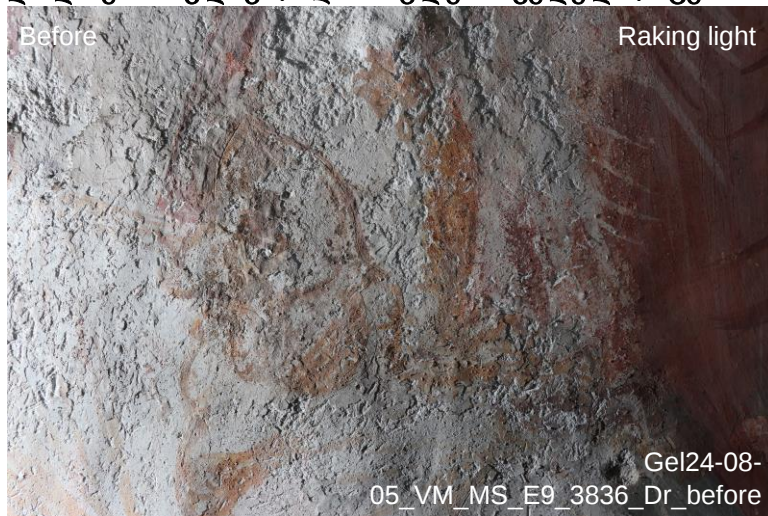
ღვთისმშობლის შობის ტაძარი, მთავარი სივრცე, ჩრდილოეთი მკლავი, აღმოსავლეთი კედელი, სცენა E9

**მარცხნივ:** კედლის მხატვრობის მდგომარეობა 2024 წლის აგვისტოში. 2024 წლის მარტში მოცემული ადგილი დამუშავებული იყო ნანოკირით, რომელიც გაფხვიერების პრობლემის აღმოფხვრას ემსახურებოდა. 2024 წლის მარტში აღნიშნულ ლოკაციაზე გარდა გაფხვიერებისა ღია და დაუცველი ნალესობის თხელი ფენებიც ვიქსირდებოდა.

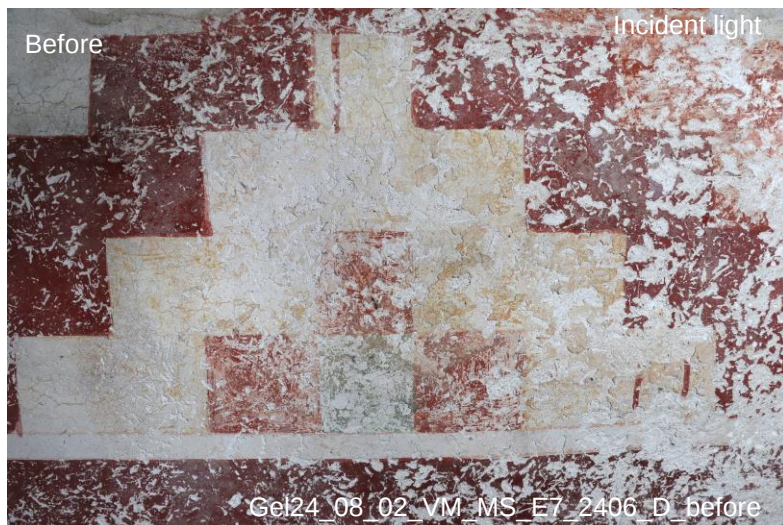
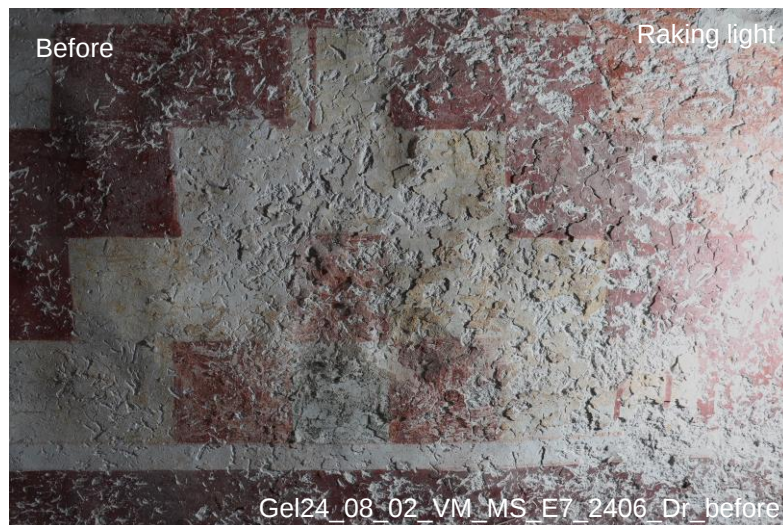
ღვთისმშობლის შობის ტაძარი, მთავარი სივრცე, ჩრდილოეთი მკლავი, აღმოსავლეთი კედელი, სცენა E7

**მარცხნივ:** კედლის მხატვრობის მდგომარეობა 2024 წლის აგვისტოში. ნალესობა გაფხვიერებულია, მხატვრობიანი ნალესობის მცირე ფრაგმენტები დაცილებულია ნალესობის მთლიან მასას, ვხედავთ ნალესობის ღია და დაუცველ კიდეებს.
