გელათის სამონასტრო  
კომპლექსი  
კედლის მხატვრობის  
კონსერვაციის პროგრამა

საკონსერვაციო  
ფიზიკური  
ჩარევების ანგარიში

კრიტიკული ადგილების  
სტაბილიზაცია და  
გრძელვადიანი  
საკონსერვაციო  
მეთოდოლოგიის  
განსაზღვრა,  
განხორციელებული  
ჩარევები ივლისი–  
დეკემბრის მისიებში

2024 წლის  
ივლისი–დეკემბერი

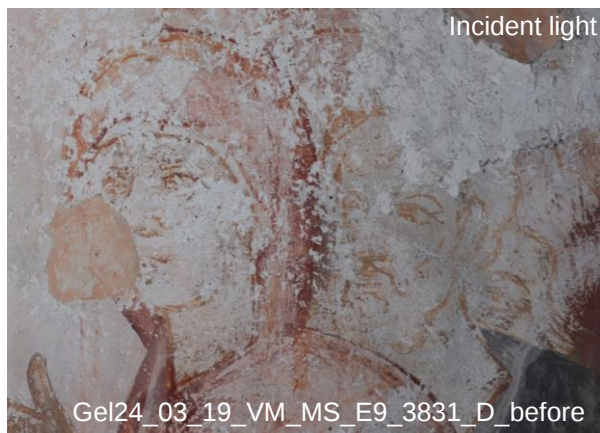
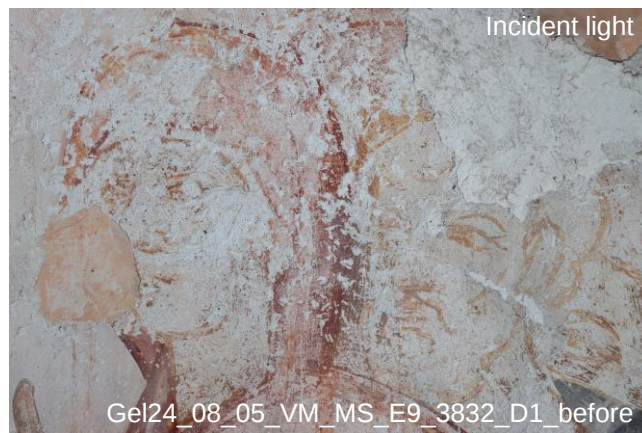
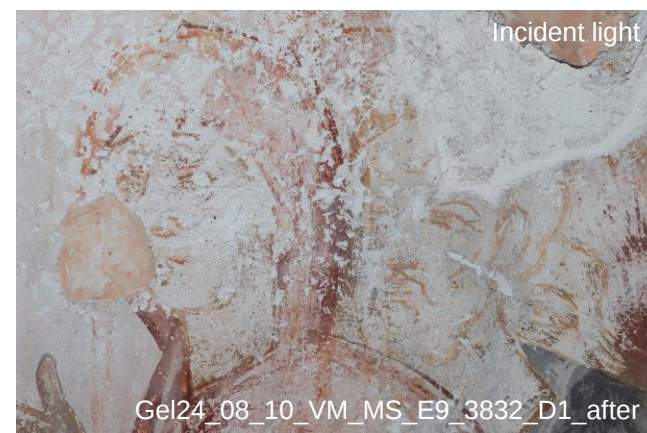
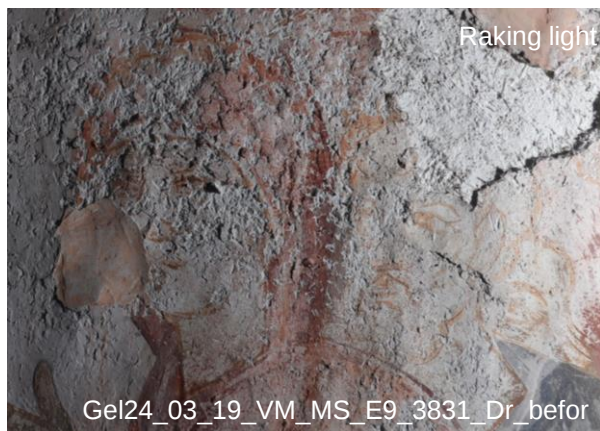
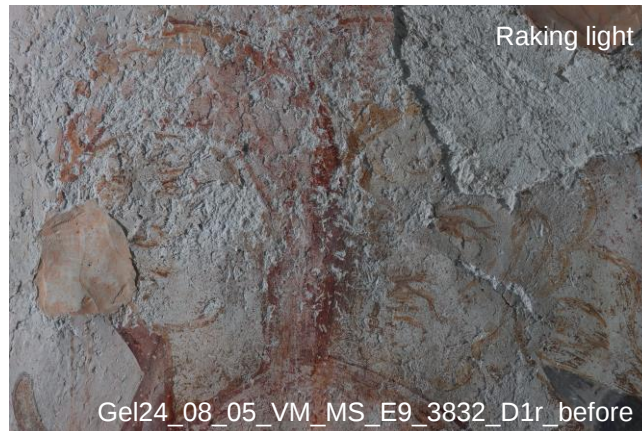
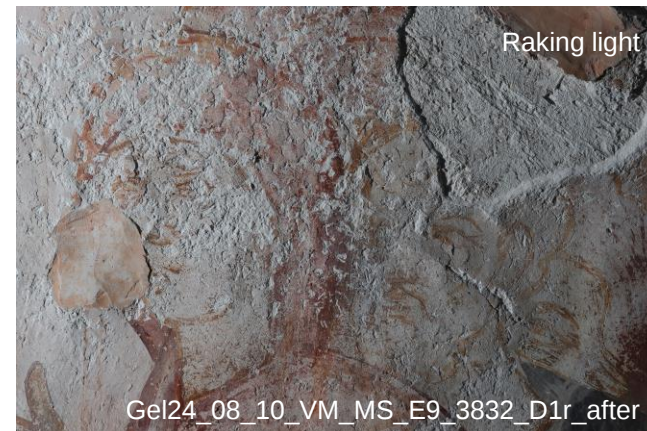
ღვთისმშობლის შობის ტაძარი, მთავარი სივრცე, ჩრდილოეთი მკლავი, აღმოსავლეთი კედელი, სცენა E9

**ზემოთ:** 2024 წლის მარტის ჩარევებამდე არსებული მდგომარეობა. ფერწერული ფენის აქერცვლა, ნალესობის განშრევა და გაფხვიერება, ღია კიდეები და გამომარილება, რომელიც მიკრო ბურღვითი ანალიზების შედეგად გამოვლინდა.

**ზემოთ:** ფიზიკური ჩარევების პროგრამის (მარტი 2024) - მასალებისა და მეთოდების განვითარების - პირველი ფაზა. ამ ადგილას მოხდა ფერწერული ფენის გამაგრება, მიკრო ინექტირება ღია კიდეების გამაგრება. მეთოდოლოგიის განვითარებისას დაფიქსირდა მცირე დანაკარგები.

**ზემოთ:** 2024 წლის აგვისტოში ფიზიკური ჩარევების მეორე ფაზის სამუშაოების დროს გაგრძელდა მეთოდოლოგიის დახვეწის პროცესი. მიკრო-საინექციო ხნარში მოხდა წყლისა და ალკოჰოლის მიქსტურის გარევა, რამაც გააუმჯობესა მასალის თვისებები, დენადობა სასურველი ზედაპირის ტექსტურა.

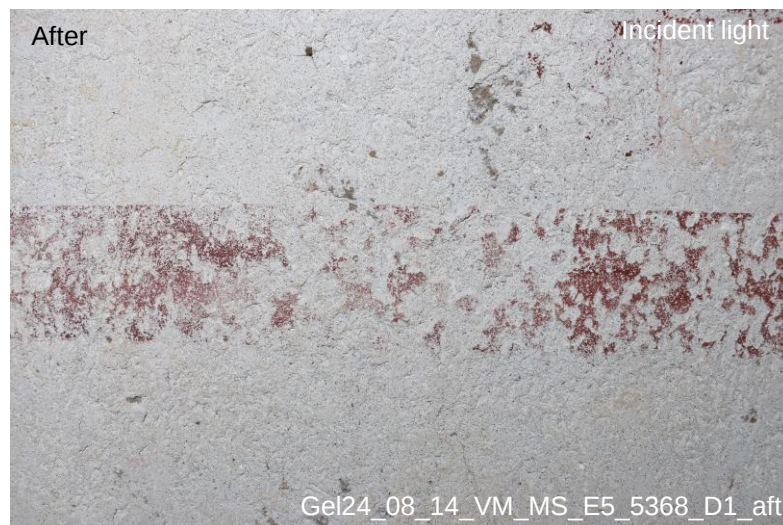
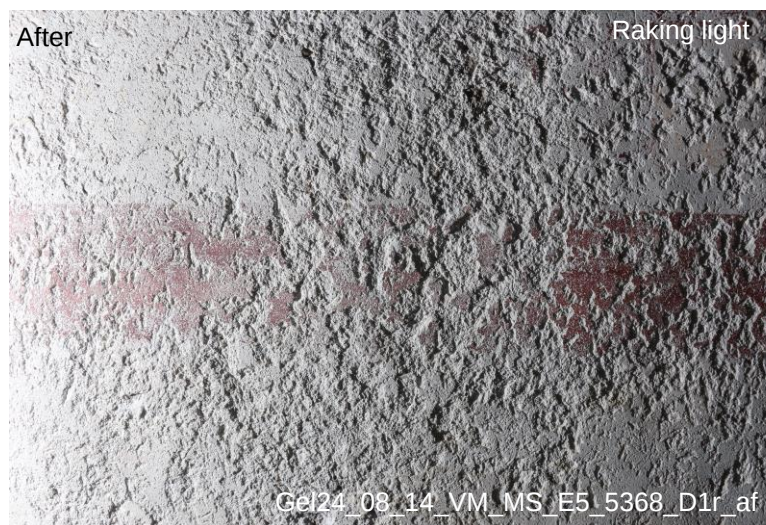
**მარცხნივ:** 2024 წლის აგვისტოში ნალესობის ღია და დაუცველი კიდეები მიკრო ინექტირებით გამაგრდა. ასევე გამაგრდა გაფხვიერებული ნალესობის მონაკვეთები.

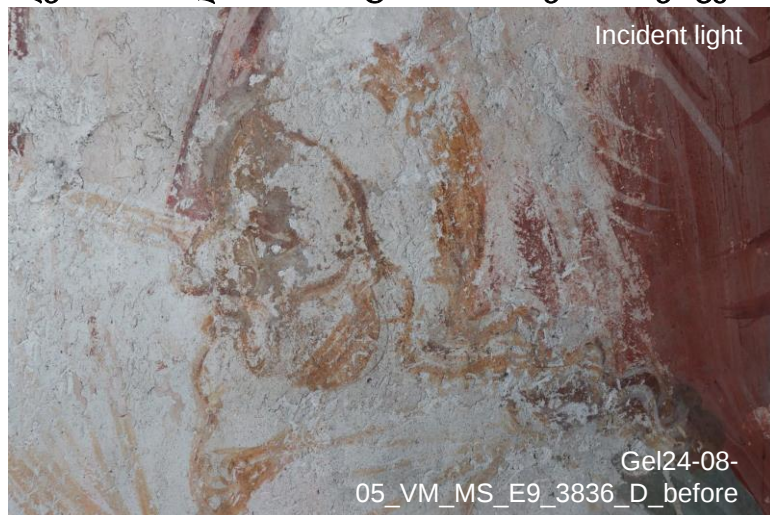
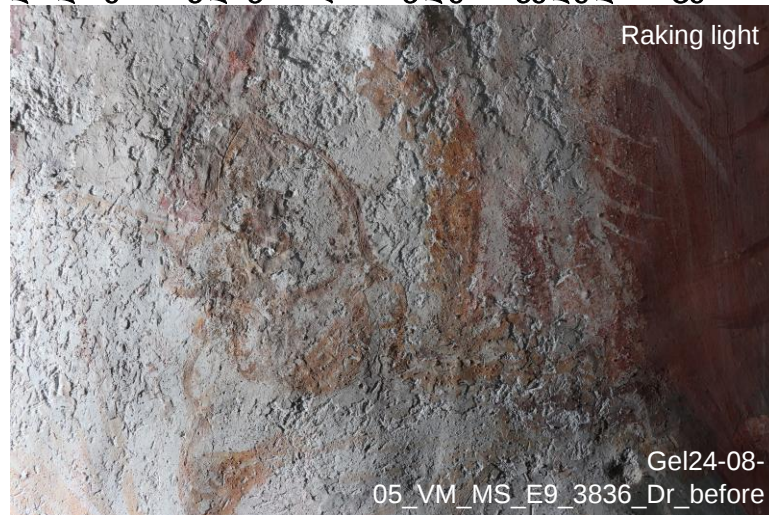
ღვთისმშობლის შობის ტაძარი, მთავარი სივრცე, ჩრდილოეთი მკლავი, აღმოსავლეთი კედელი, სცენა E9

**მარცხნივ:** ფიზიკური ჩარევების პროგრამის (მარტი 2024) - მასალებისა და მეთოდების განვითარების - პირველი ფაზა. ამ ადგილას მოხდა ფერწერული ფენის გამაგრება, მიკრო ინექტირება ღია კიდეების გამაგრება.

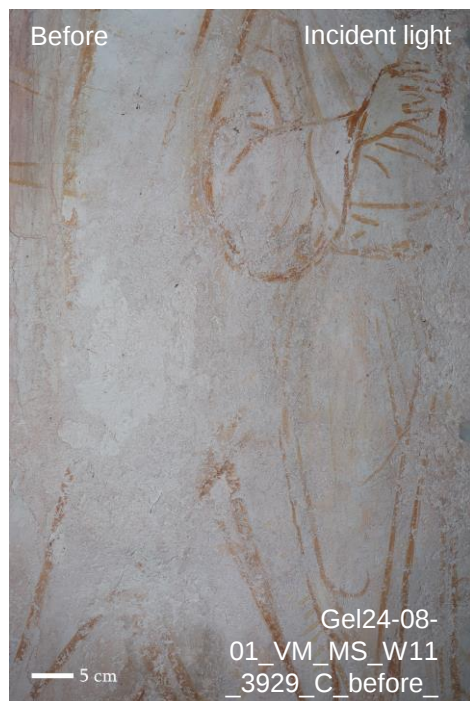
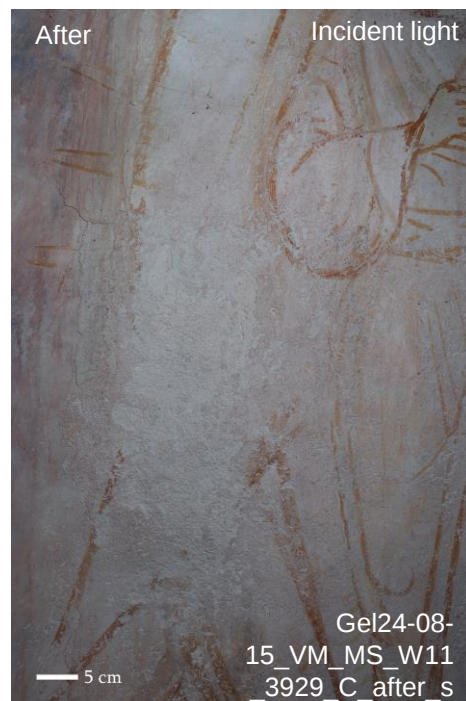
ღვთისმშობლის შობის ტაძარი, მთავარი სივრცე, ჩრდილოეთი მკლავი, დასავლეთი კედელი, სცენა W11

**ზემოთ:** კედლის მხატვრობის მდგომარეობა (2024 აგვისტო). ნალესობა განშრეეებული და გაფხვიერებულია. ნალესობის კიდეები ღია და დაუცველი.

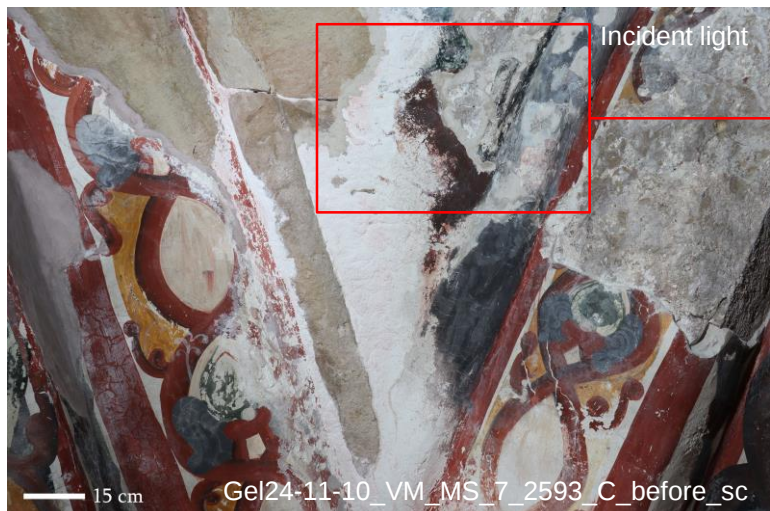
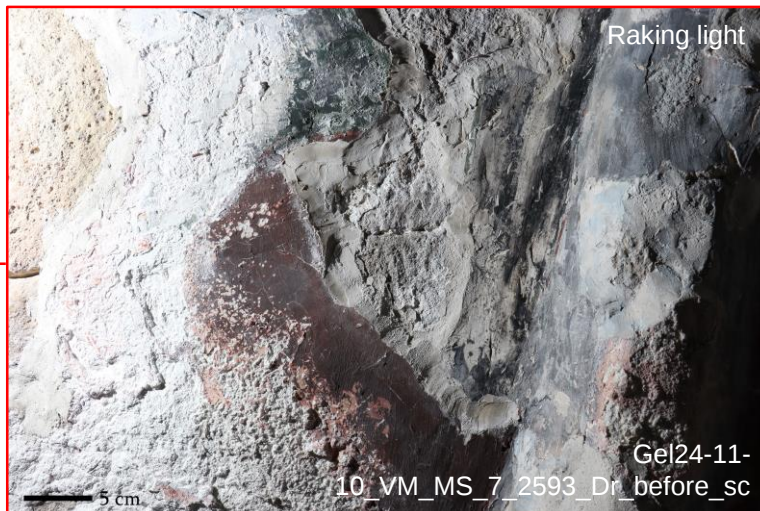
ღვთისმშობლის შობის ტაძარი, მთავარი სივრცე, სამხრეთ–დასავლეთი აფრის ქვედა ნაწილი

**მარცხნივ:** მდგომარეობა ჩარევებამდე – 2024 წლის ნოემბერი – ნალესობას აქვს წინა პერიოდის სარესტავრაციო ჩარევების დროინდელი (XX საუკუნე) თაბაშირის ქიმი, რომელიც თავისთავად სულფატური მარილის წყაროა, შესაბამისად მისი მოხსნა საჭიროებას წარმოადგენს.

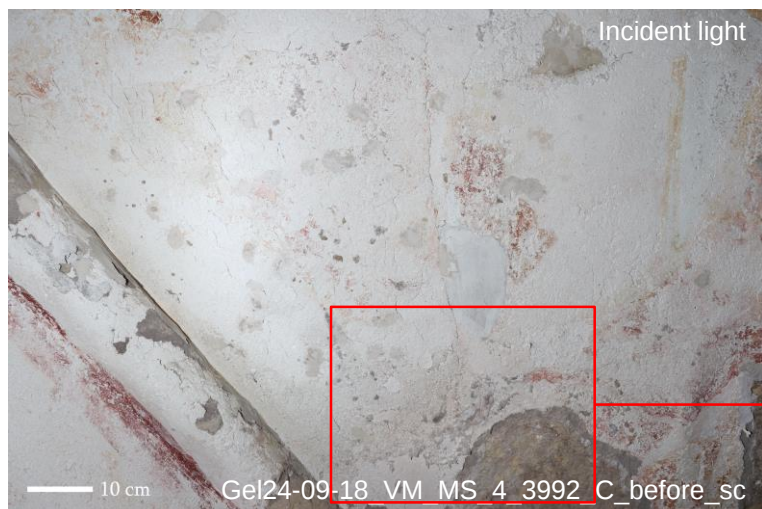
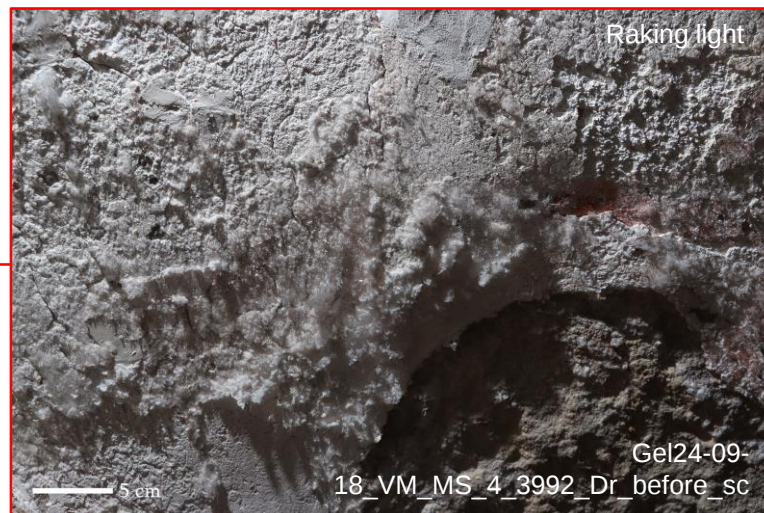
ღვთისმშობლის შობის ტაძარი, მთავარი სივრცე, ჩრდილო-დასავლეთი აფრა

**მარცხნივ:** მდგომარეობა ჩარევებამდე – 2024 წლის სექტემბერი – მხატვრობა დაფარულია მარილის სქელი ფენით, ნალესობა გაფხვიერებულია და აქვს მიკრობზარები, ასევე, დაცილებულია საფუძველს მინიმალურად.

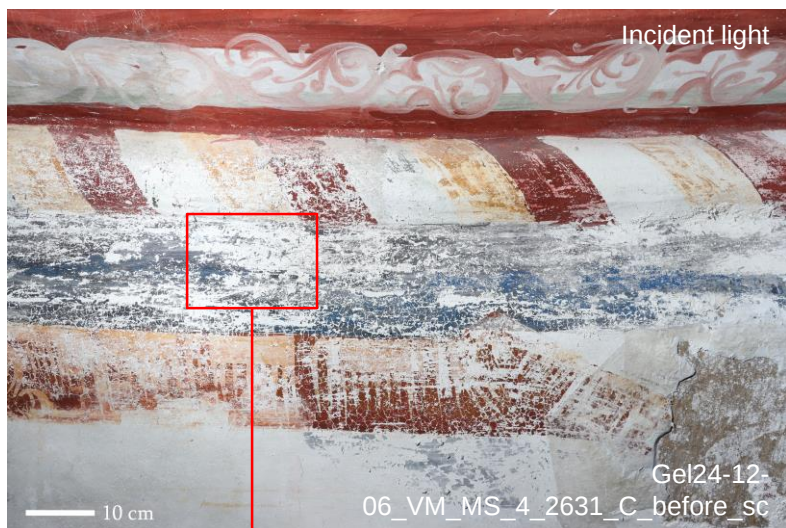
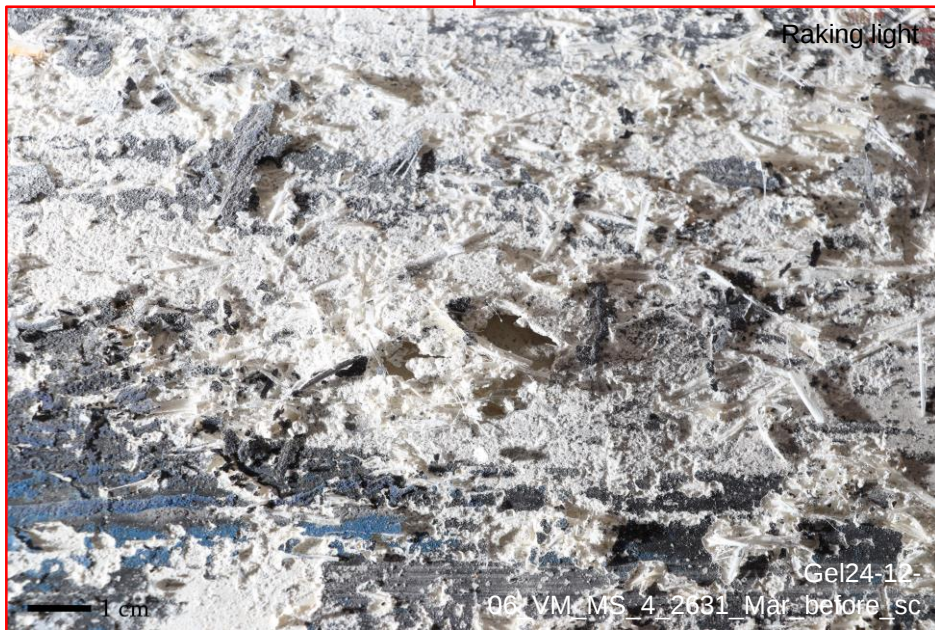
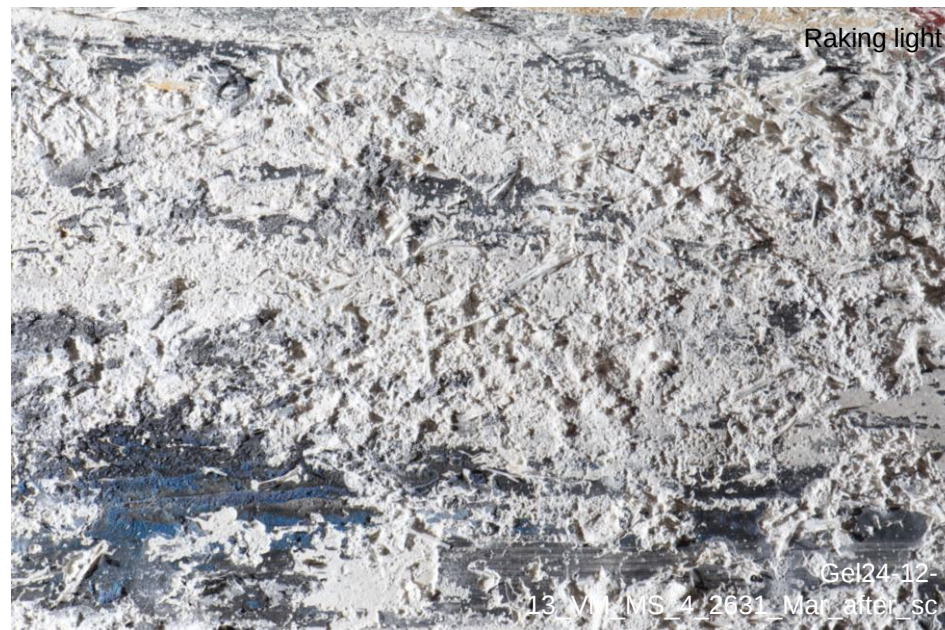
ღვთისმშობლის შობის ტაძარი, მთავარი სივრცე, ჩრდილო-დასავლეთი აფრა

**მარცხნივ:** მდგომარეობა ჩარევებამდე – 2024 წლის დეკემბერი – ძლიერ გაფხვიერებული და საფუძველს მოცილებული ნაღესობა, ფერწერული ფენის დანაკარგით და აქერცვლით.

**ქვევით, მარჯვნივ:** მდგომარეობა ჩარევების შემდეგ – 2024 წლის დეკემბერი – ნაღესობის კონსოლიდაცია მოხდა ნაწილობრივ, ნაღესობასა და საფუძველს შორის მოხდა გათხელებული მიკრო-ინექტირების შეშვება შპრიცის გამოყენებით, რის თანადროულად მოხდა ნაღესობის მიჯნა საფუძველთან კომპრესის საშუალებით.

მიკრო-საინტექციო ხსნარი, ასევე, გამოყენებულ იქნა ნაღესობის მიკრობზარების შესავსებად და ფრაგმენტირებული ნაწილების გასაერთიანებლად. მონაკვეთი საკმაოდ კრიტიკული არაა იყო.

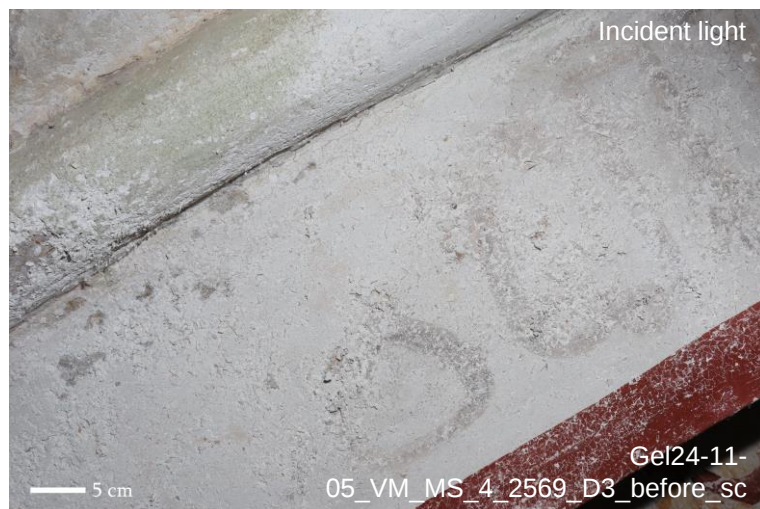
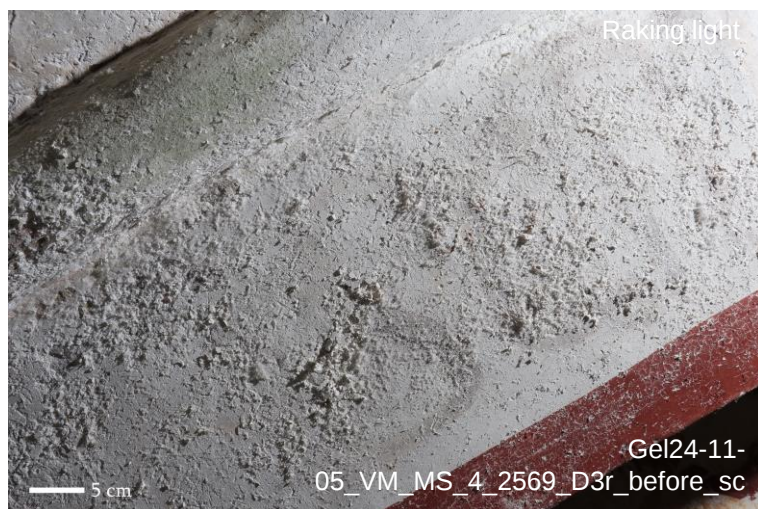
ღვთისმშობლის შობის ტაძარი, მთავარი სივრცე, ჩრდილოეთი თაღის დასავლეთი ნაწილი

**მარცხნივ:** მდგომარეობა ჩარევამდე – 2024 წლის ნოემბერი – ნალესობა ძლიერ გაფხვიერებული და ფრაგმენტირებულია, დაფარულია მარილის საკმაოდ დიდი რაოდენობით, ნალესობის მდგომარეობა კრიტიკულია.

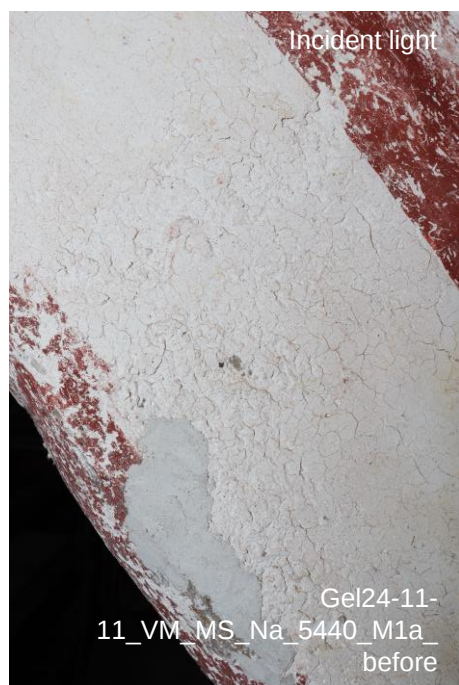
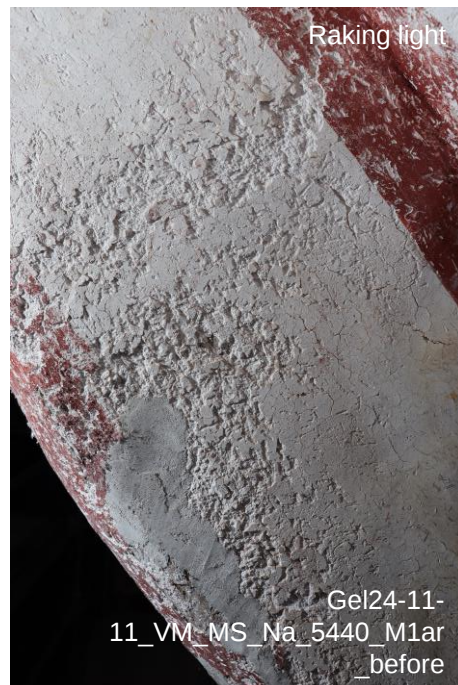
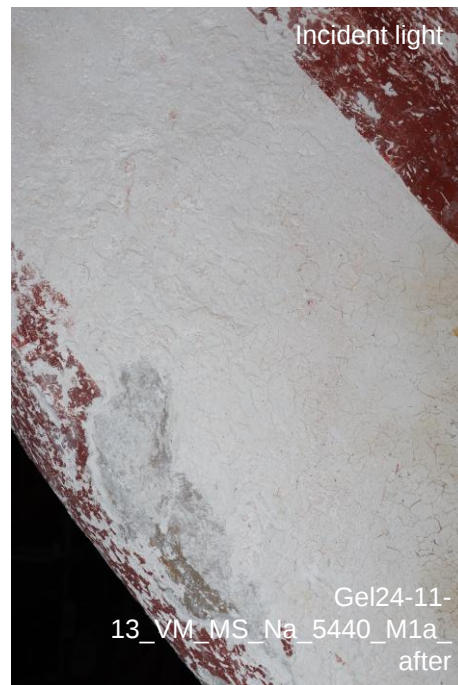
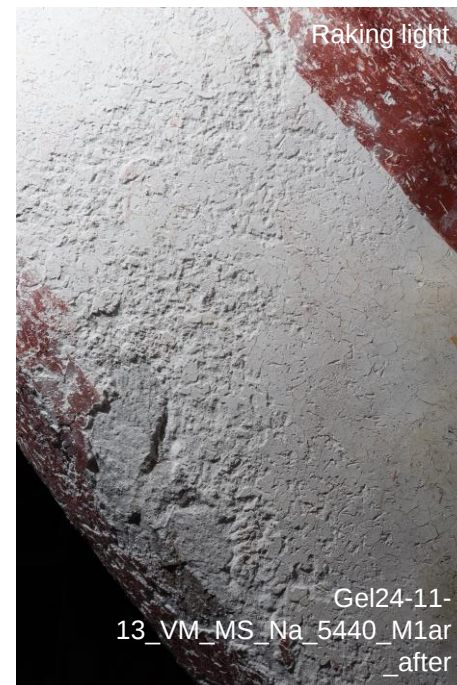
ღვთისმშობლის შობის ტაძარი, მთავარი სივრცე, ჩრდილოეთი თაღის აღმოსავლეთი ნაწილი

**ზემოთ:** კედლის მხატვრობის მდგომარეობა ჩარევებამდე – 2024 წლის ნოემბერი – ნალესობას აქვს მიკროფრაგმენტაცია და მიკრობზარები, თაღის კუთხეში არის ფუნქციადაკარგული (გაფხვიერებული) შევსება (XX საუკუნის დროინდელი ჩარევები).

**ზემოთ:** მდგომარეობა ჩარევის შემდეგ – 2024 წლის ნოემბერი – მშრალი მექანიკური მეთოდით (მხოლოდ ლანცეტის მეშვეობით) მოიხსნა ფუნქციადაკარგული ქიმი, ხოლო ნალესობის ღია დაუცველი კიდეების გამაგრება, მიკრობზარებისა და მიკროფრაგმენტაციების შევსება მოხდა მიკრო-საინექციო ხსნარით.

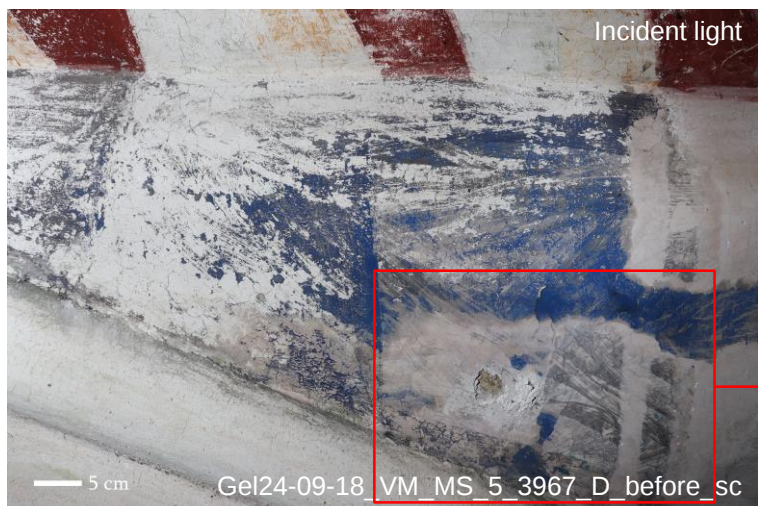
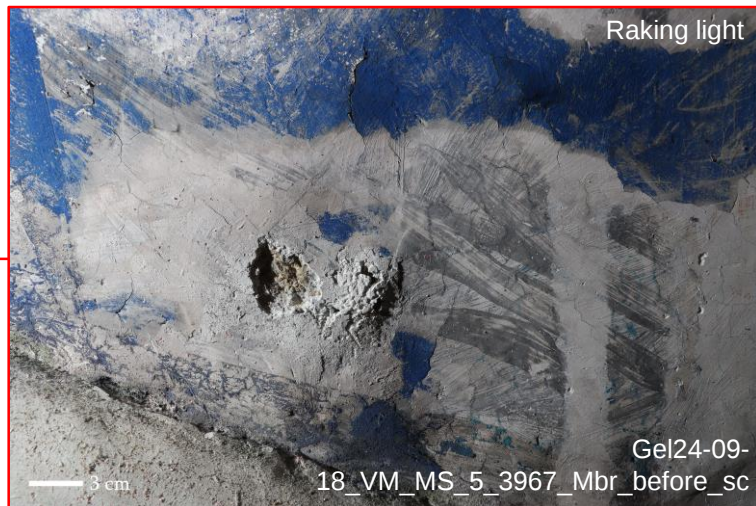
ღვთისმშობლის შობის ტაძარი, მთავარი სივრცე, ჩრდილო-აღმოსავლეთი აფრის ზედა ნაწილი

**მარცხნივ:** მდგომარეობა ჩარევებამდე – 2024 წლის სექტემბერი – ნალესობას აქვს დანაკარგი, კიდეები დაუცველია, აღენიშნება ფრაგმენტაცია და განშრევა.

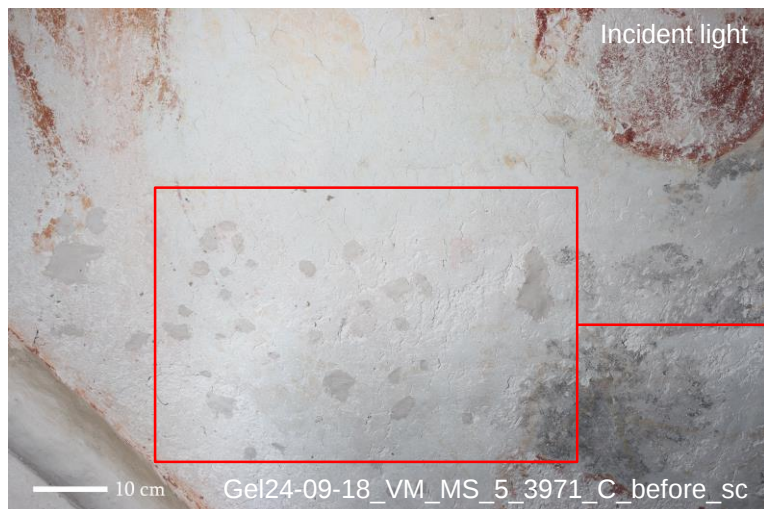
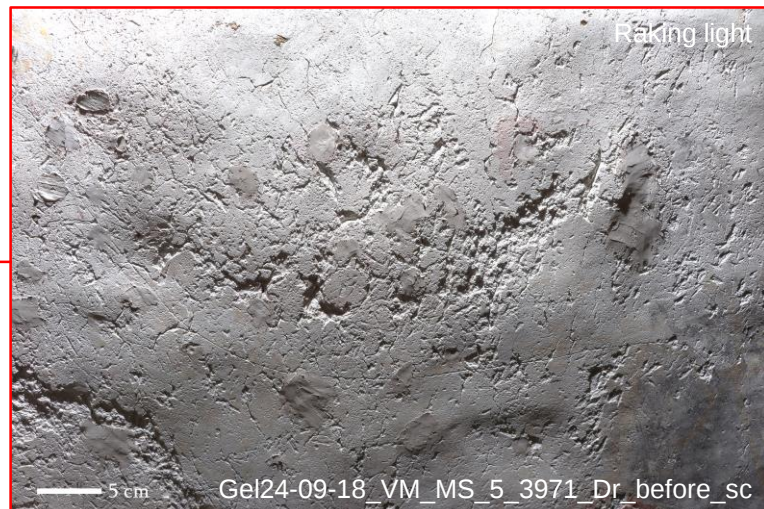
ღვთისმშობლის შობის ტაძარი, მთავარი სივრცე, ჩრდილო-აღმოსავლეთი აფრის ზედა ნაწილი

**მარცხნივ:** მდგომარეობა ჩარევამდე – 2024 წლის სექტემბერი – ნალესობას აქვს მრავალი დანაკარგი, სრულ ზედაპირზე აღენიშნება მიკრობზარები და მიკროფრაგმენტაციები, ლოკალურად ადგილებში გაფხვიერებულია.

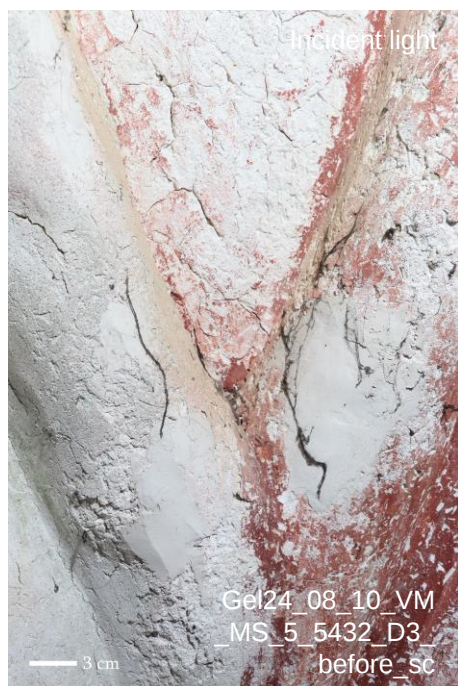
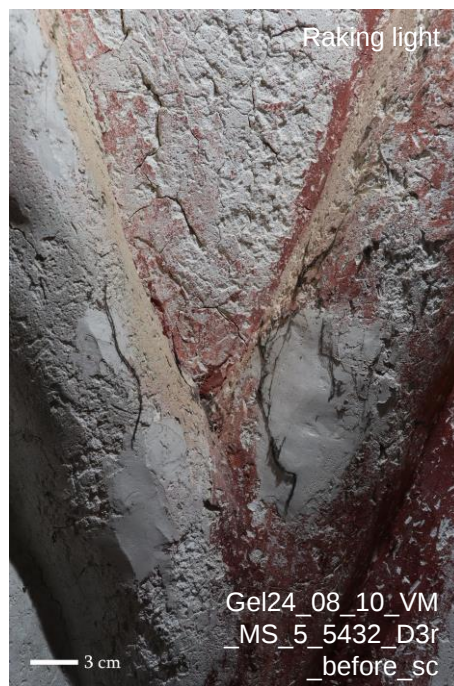
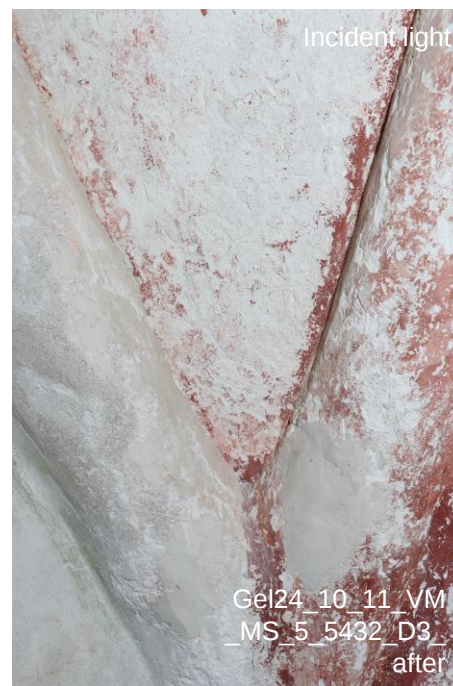
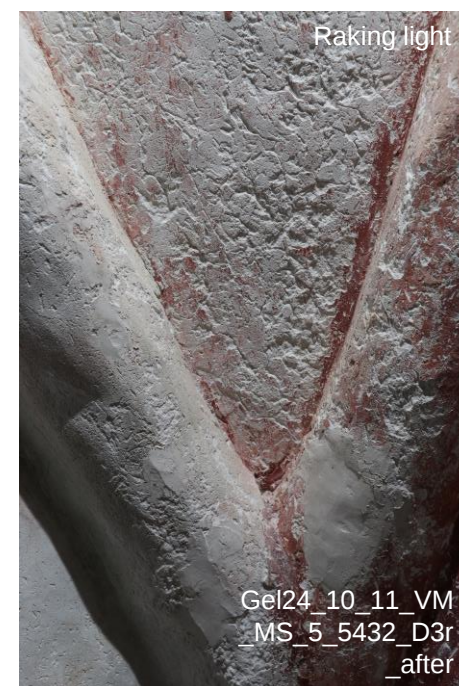
ღვთისმშობლის შობის ტაძარი, მთავარი სივრცე, ჩრდილო-აღმოსავლეთი აფრის ქვედა ნაწილი

**ზემოთ:** მდგომარეობა ჩარევამდე – 2024 წლის აგვისტო – ნალესობას აქვს მიკროფრაგმენტაციები და მიკრობზარები, მხატვრობის ზედაპირი დაფარულია მტვრის ნადებით და ობოზის ქსელებით

**ზემოთ:** მდგომარეობა ჩარევის შემდეგ – 2024 წლის ოქტომბერი – მშრალი მექანიკური მეთოდით (მხოლოდ ფუნჯის მეშვეობით) მოიხსნა ზედაპირული ნადები და ობოზის ქსელები, ხოლო ნალესობის მიკრობზარები და მიკროფრაგმენტაციები სრული ზედაპირის დაფარვით შეივსო მიკრო საინექციო ხსნარით, პიპეტის გამოყენებით.

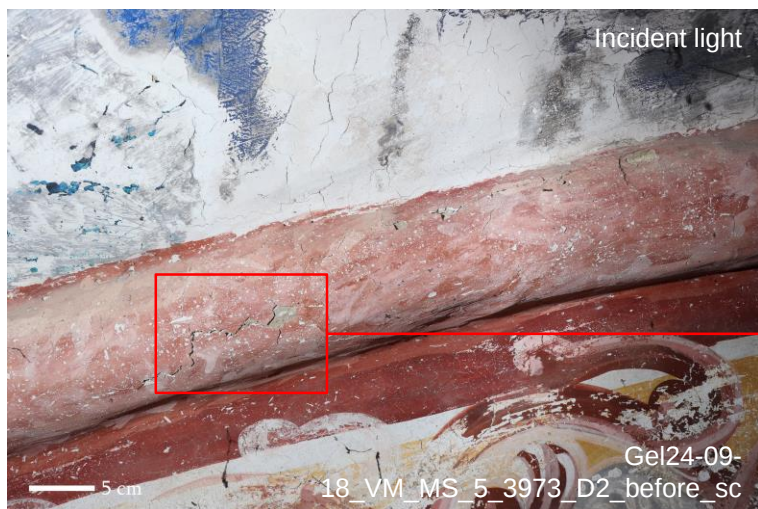
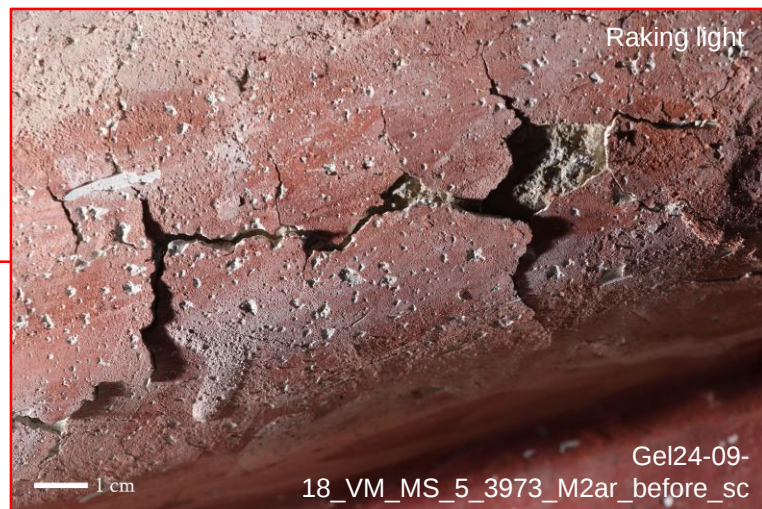
ღვთისმშობლის შობის ტაძარი, მთავარი სივრცე, აღმოსავლეთი თაღი

**მარცხნივ:** მდგომარეობა ჩარევამდე – 2024 წლის სექტემბერი – ნალესობას აღენიშნება საკმაოდ გრძელი, ფართე ბზარები, ასევე, განშრევებულია საფუძვლის ფენისგან, მდგომარეობა კრიტიკულია.

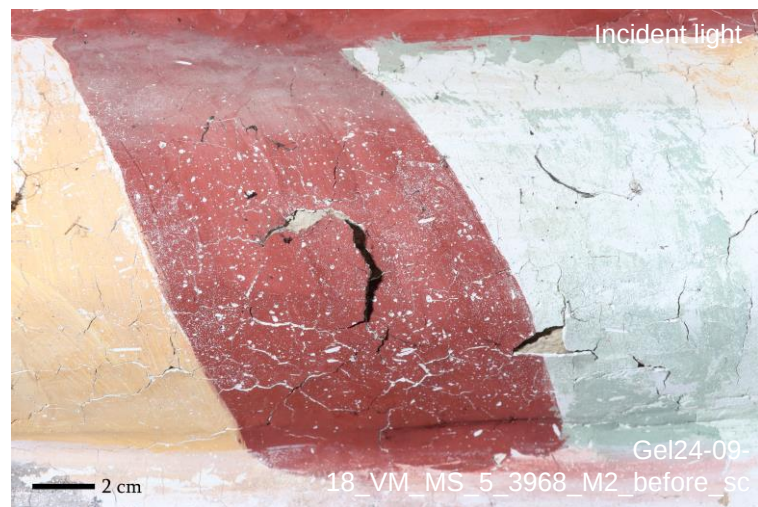
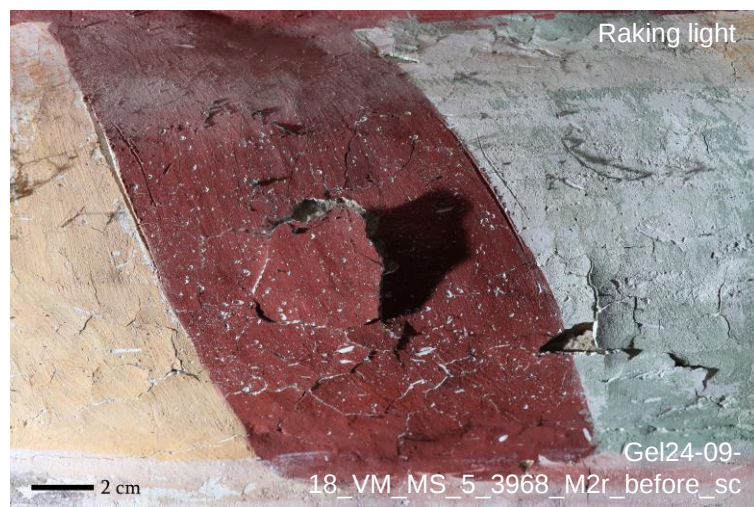
ღვთისმშობლის შობის ტაძარი, მთავარი სივრცე, აღმოსავლეთი თაღი

**მარცხნივ:** მდგომარეობა ჩარევამდე – 2024 წლის სექტემბერი – ნალესობის ფრაგმენტი საფუძვლის ფენას თითქმის სრულად არის მოცილებული, ფრაგმენტის მხოლოდ ერთი კიდეით ხდება მისი შენარჩუნება, მდგომარეობა კრიტიკულია.

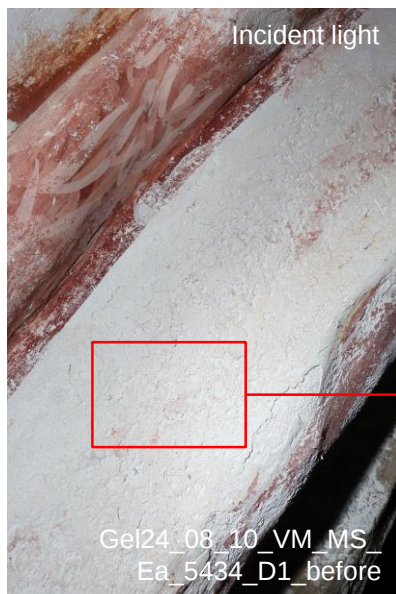
ღვთისმშობლის შობის ტაძარი, მთავარი სივრცე, აღმოსავლეთი თაღის ქვედა, ჩრდილოეთი ნაწილი

**მარცხნივ:** მდგომარეობა ჩარევამდე – 2024 წლის აგვისტო – ნაღესობას მთლიან ზედაპირზე აქვს ნაწილობრივი დანაკარგები, მიკრობზარები, მიკროფრაგმენტაციები და გაფხვიერება (სხვადასხვა ინტენსივობის). დანაკარგების კიდეები დაუცველია.

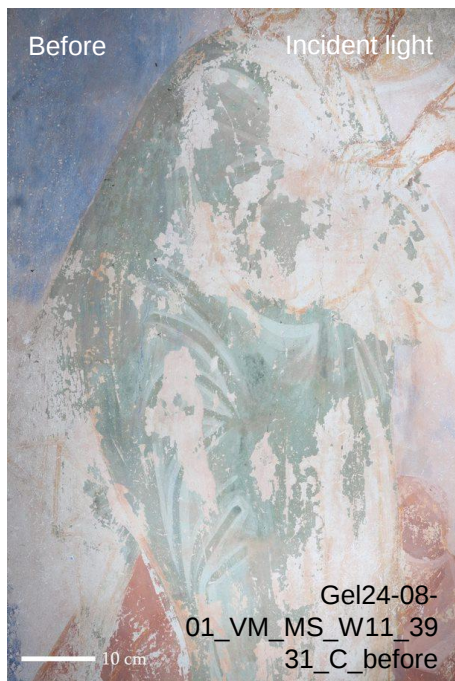
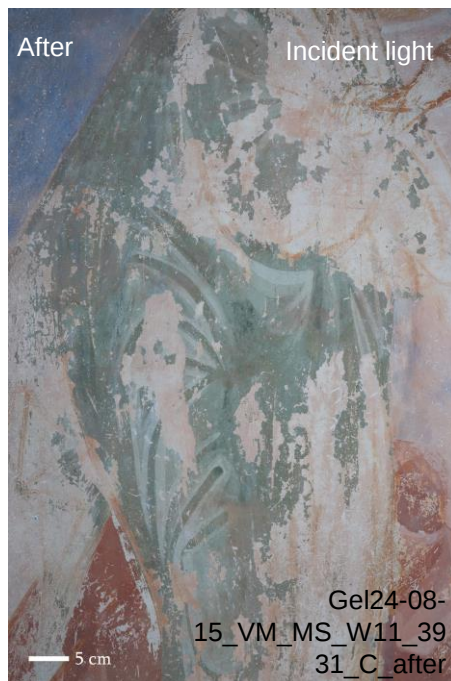
ღვთისმშობლის შობის ტაძარი, მთავარი სივრცე, ჩრდილოეთი მკლავი, დასავლეთი კედელი, სცენა W11

**ზემოთ:** კედლის მხატვრობის მდგომარეობა ჩარევამდე. ფერწერული ფენის დანაკარგი და აქერცვლა.

**ზემოთ:** 2024 წლის აგვისტოში განხორციელდა ფიზიკური ჩარევების მეორე ფაზა, რომელშიც ფერწერული ფენის ნაწილი (Calosil NP25) გამაგრების პროცესი გაგრძელდა.

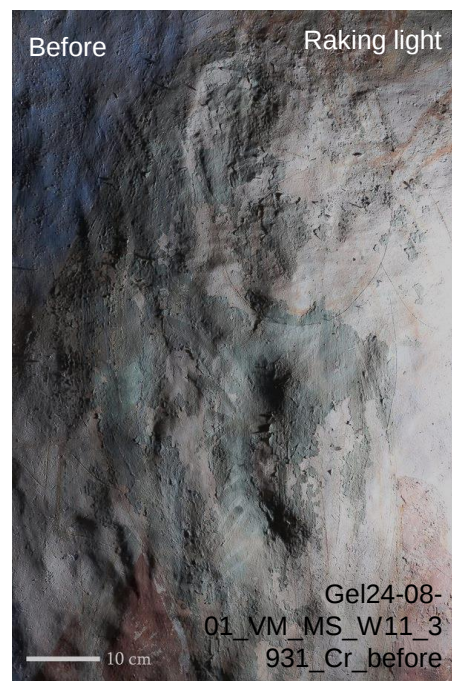
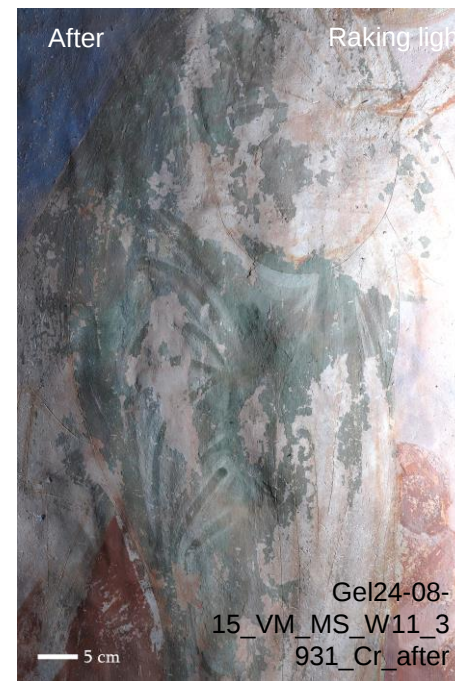
**ზემოთ:** კედლის მხატვრობის მდგომარეობა ჩარევამდე. ფერწერული ფენის დანაკარგი და აქერცვლა.

**ზემოთ:** 2024 წლის აგვისტოში განხორციელდა ფიზიკური ჩარევების მეორე ფაზა, რომელშიც ფერწერული ფენის ნაწილი (Calosil NP25) გამაგრების პროცესი გაგრძელდა.

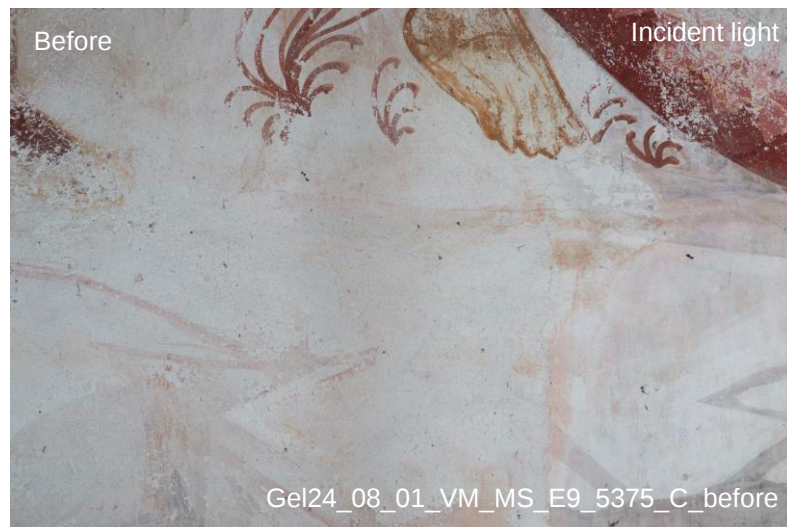
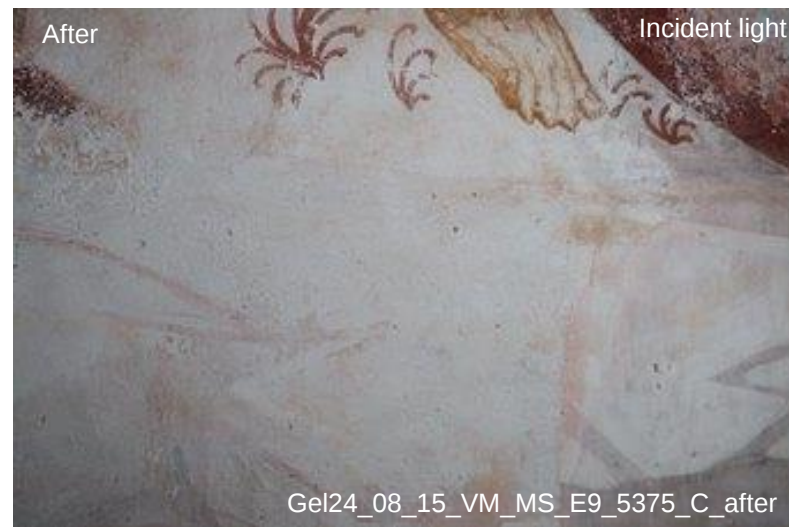
ღვთისმშობლის შობის ტაძარი, მთავარი სივრცე, ჩრდილოეთი მკლავი, აღმოსავლეთი კედელი, სცენა E9

მარჯვნივ:  
ფერწერული  
ფენის  
აქერცვლა

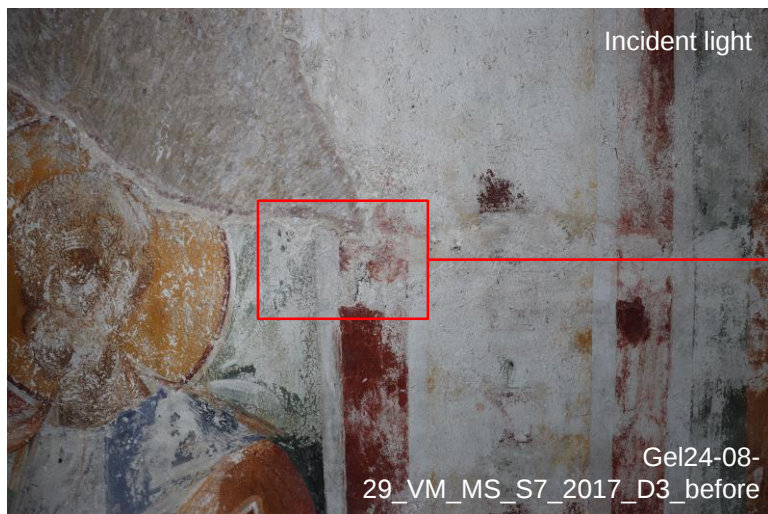
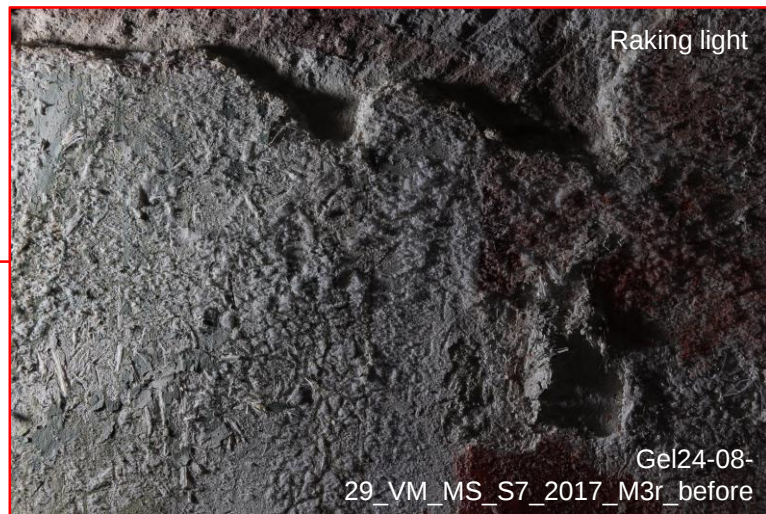
ღვთისმშობლის შობის ტაძარი, მთავარი სივრცე, დასავლეთი მკლავის კამარის სამხრეთი ნაწილი

**მარცხნივ:** მდგომარეობა ჩარევამდე – 2024 წლის ივლისი – მხატვრობის ზედაპირი დაფარულია მარილის ნაფიფქით, ნალესობა გაფხვიერებული და განშრევებულია, აღენიშნება დანაკარგები, კონკრეტული მონაკვეთი კრიტიკულია.
