Gelati Monastery
Complex

Wall Painting Condition Monitoring

July - August 2024
ივლისი-აგვისტო 2024

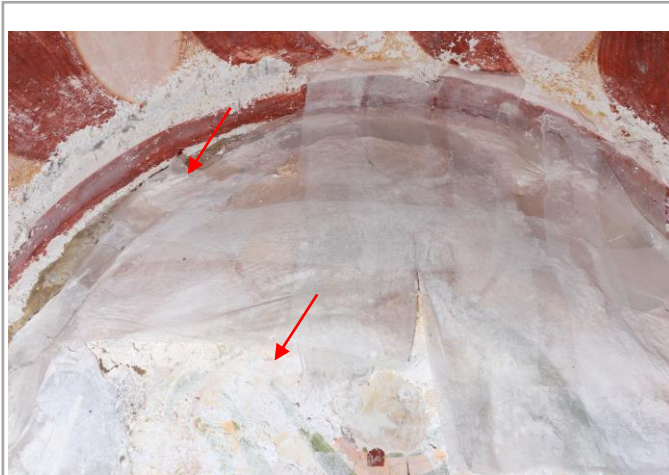
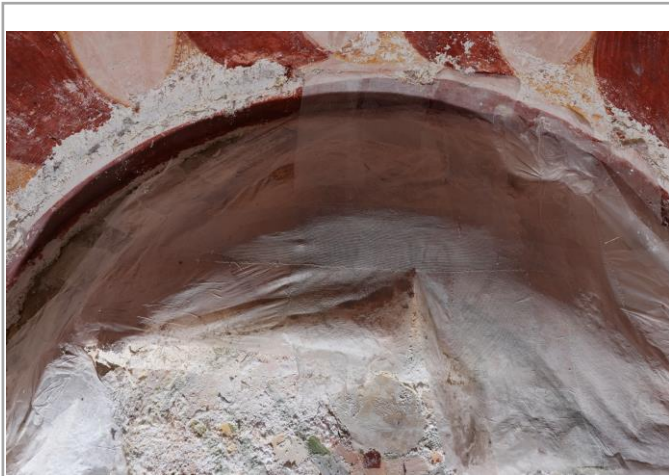
სამონიტორინგო არა
 Monitoring area N 2007

Two months after reinforcement. May 2024
