გელათის  
სამონასტრო კომპლექსის  
ღვთისმშობლის შობის სახელობის ტაძრის

სამხრეთ-აღმოსავლეთი ეკვდერის  
კედლის მხატვრობის  
ტექნოლოგიისა და მდგომარეობის  
აღწერა - დოკუმენტაცია

დამკვეთი:  
გელათის რეაბილიტაციის დროებითი კომიტეტი

2024

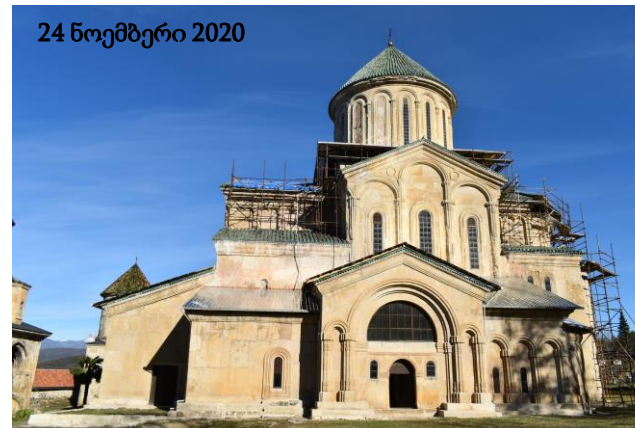
24 ნოემბერი 2020

*ნოემბერში თუნუქით გადახურვა დასრულებულია, მოწყობილია ჟოლობების სისტემა*

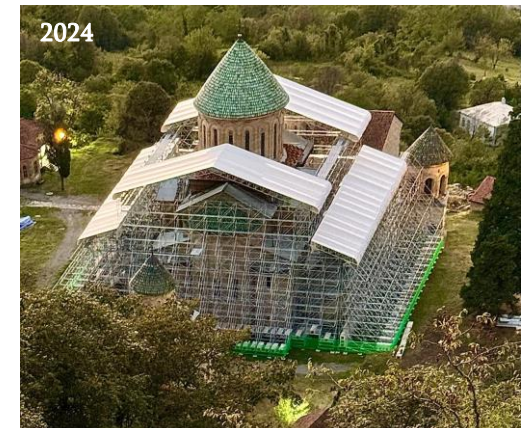
2024

*2024 წლის სექტემბერში დასრულდა დროებითი გადახურვის პირველი ეტაპი. კონსტრუქცია ფარავს ღვთისმშობლის შობის სახელობის ტაძრის მთავარ სივრცესა და მინაშენებს (გარდა გუმბათისა).*

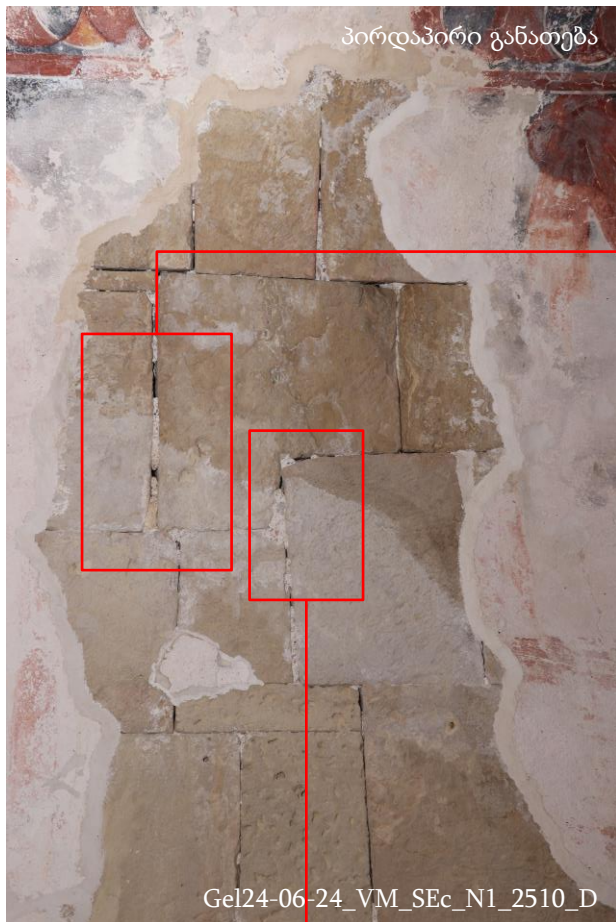
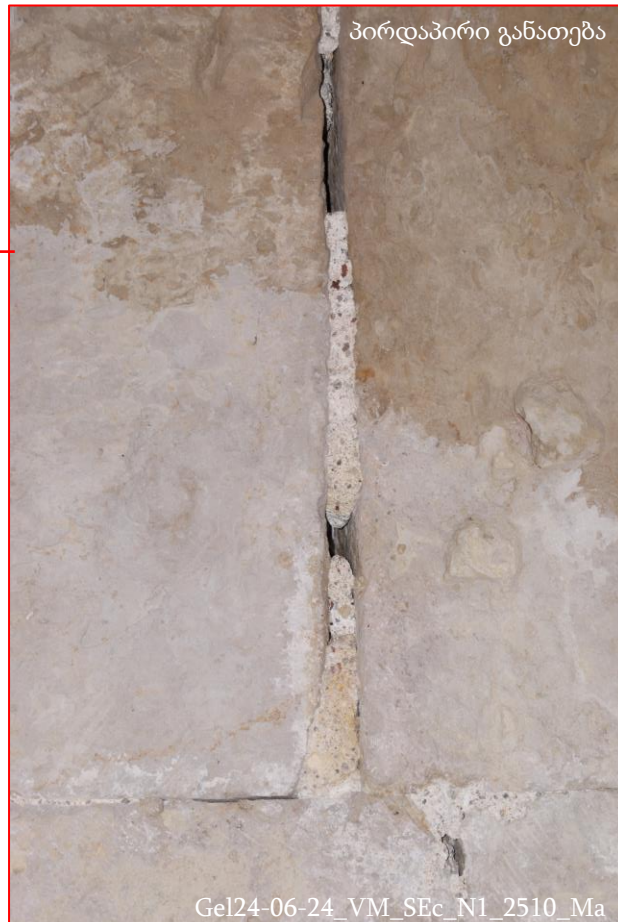
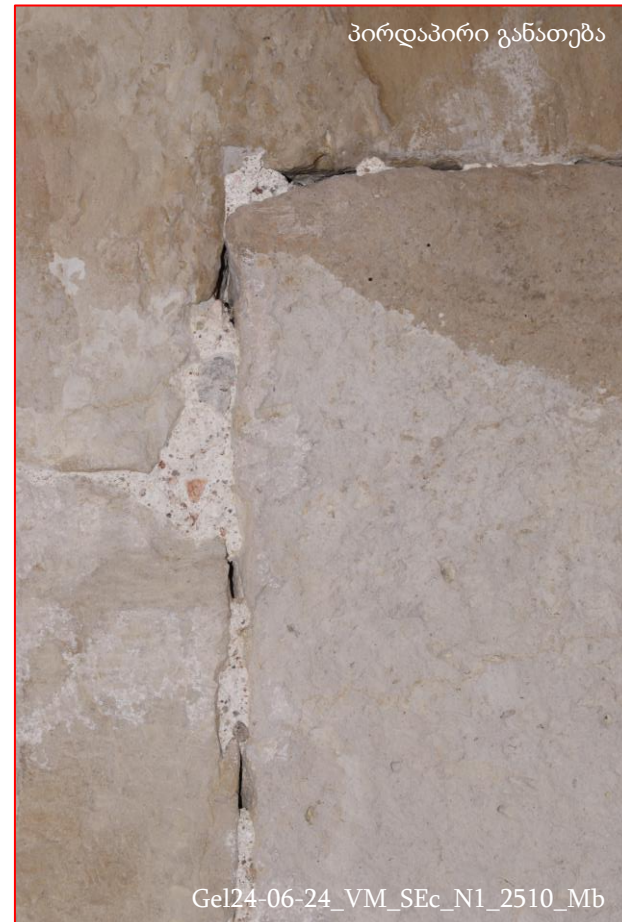
**ფოტოები:** ტაძრის სამხრეთ-აღმოსავლეთ ეკვდერის კამარის ჩრდილოეთი ნაწილი, ნაღესობის სრული დანაკარგის ადგილას გამოჩენილი საფუძვლის ფენა – ღია-მოყავისფრო ფერის სხვადასხვა ზომისა და ფორმის ქანის კვადრები, ადგილებში შეცვლილი ზედაპირის ფერით (სავარაუდოდ, ნაღესობისგან დარჩენილი თეთრი ნადები).

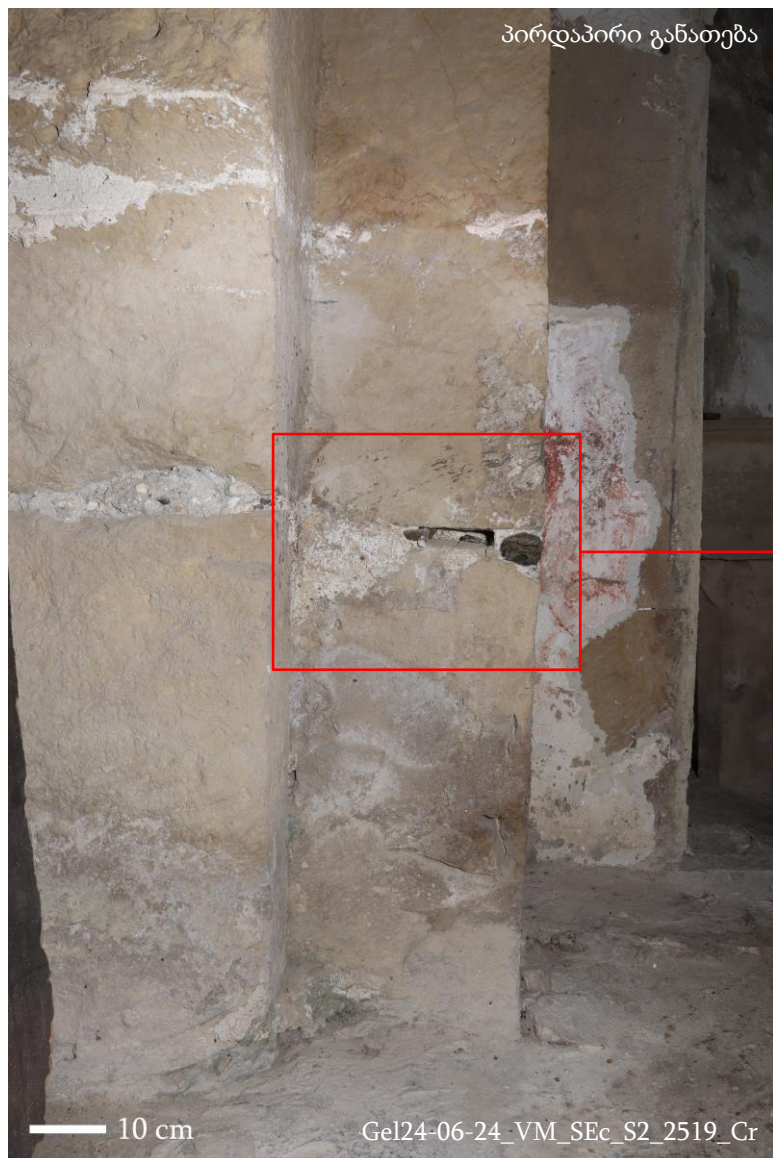
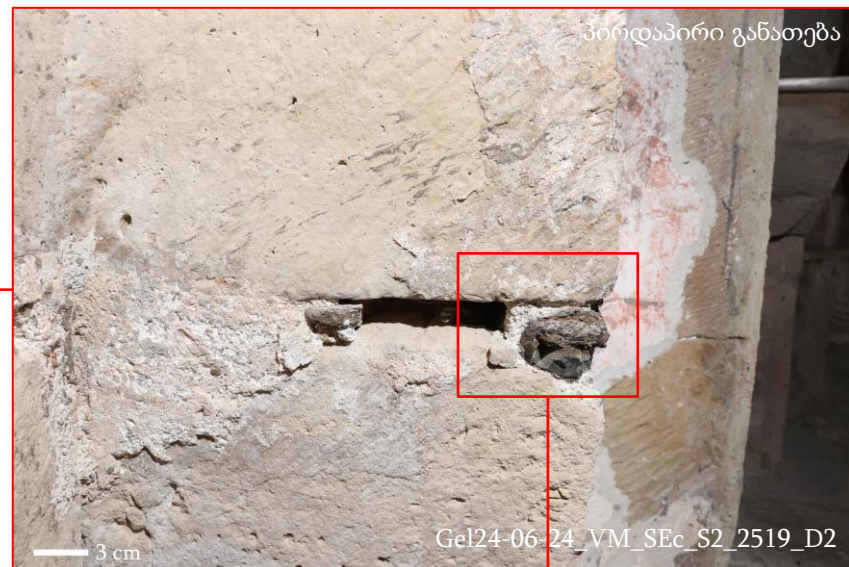
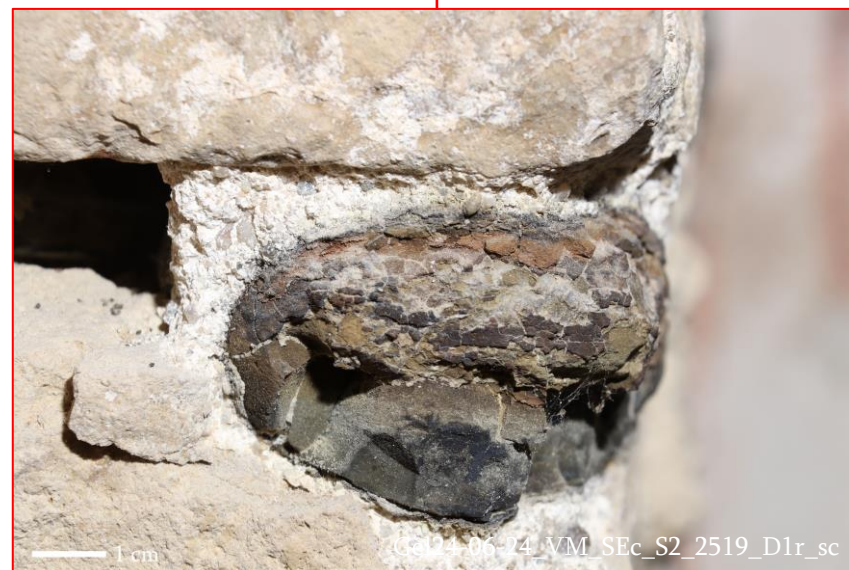
**ფოტოები:**  
სამხრეთ-  
აღმოსავლეთი  
ეკვდერის  
საფუძვლის  
ფენისათვის  
დამახასიათებ  
ელი ნიშანი –  
დულაბში,  
ძირითადი  
სამშენებლო  
ქვის კვადრებს  
შორის  
ჩასმული  
განსხვავებულ  
ი გენეზისის –  
მუქი მომწვანო  
რიყის ქვები.

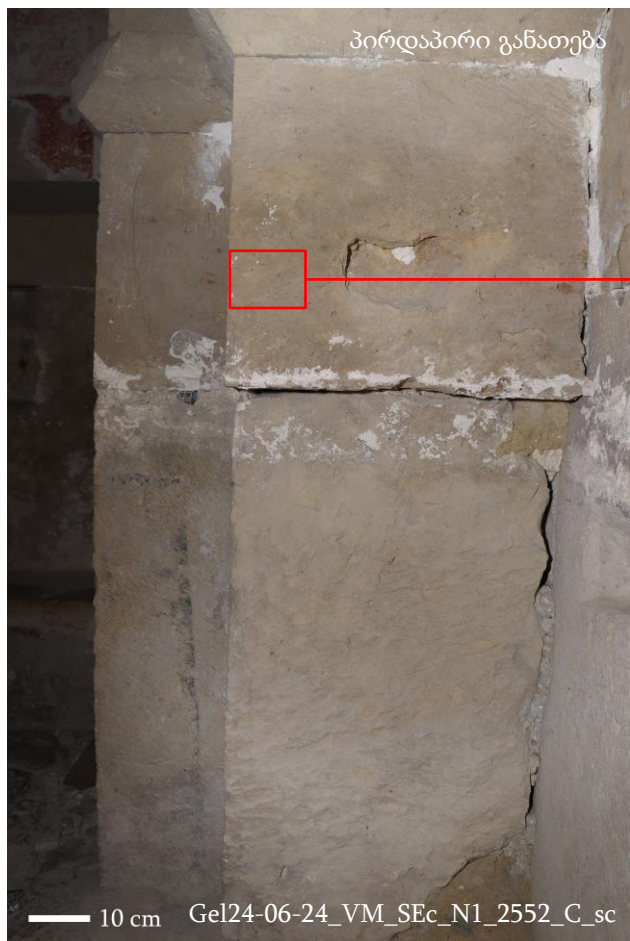
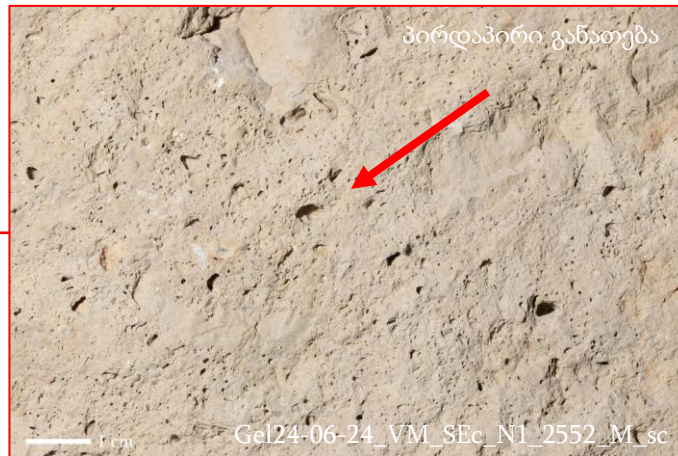
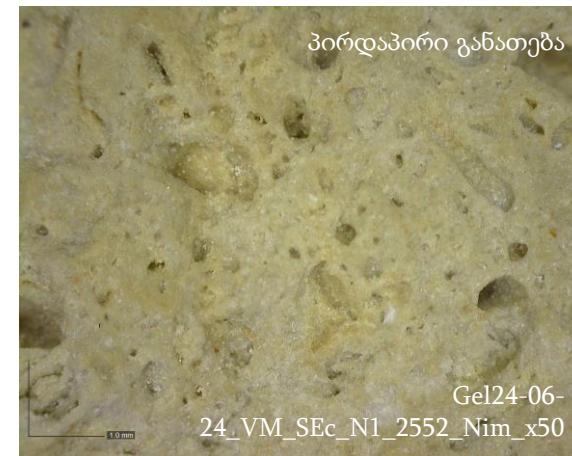
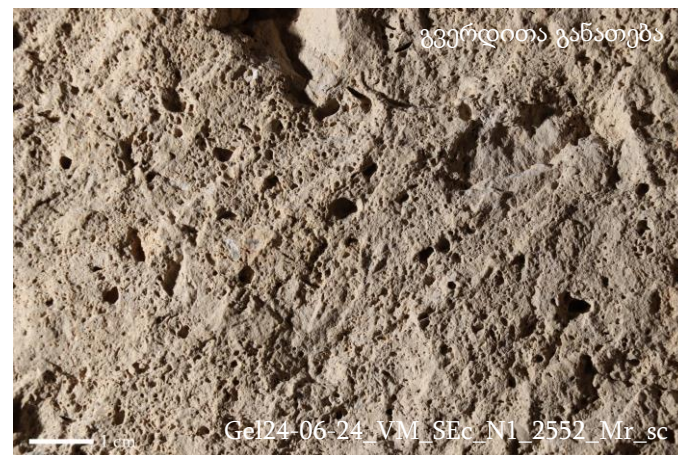
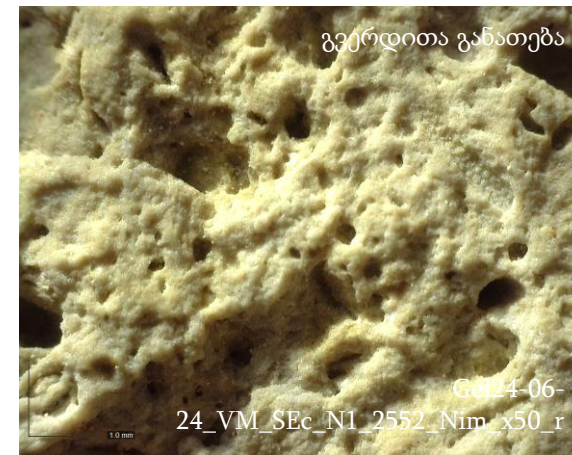
| ნიმუში N | 045 / — | ლოკაცია | VM_SEc_S2 | ხელსაწყო | ფოტოპარატი, პორტატული მიკროსკოპი |

**ქვევით:** ტაძრის სამხრეთ-აღმოსავლეთი ეკვდერის ჩრდილოეთი კედელი. როგორც მაკროსკოპული, ასევე, მიკროსკოპული ფოტოები 50x გადიდებით, პირდაპირი და გვერდითა განათებით. **ფოტოებში ილუსტრირებულია** საფუძვლის ფენის (ქვის) **ქვეტიპი 2-ის** მაგალითი – კარბონატული ქანი, წვრილფორიანი, ღია მოყავისფრო ზედაპირით. ფოტოზე, ასევე, იკითხება საჭრელი იარაღის კვალი.

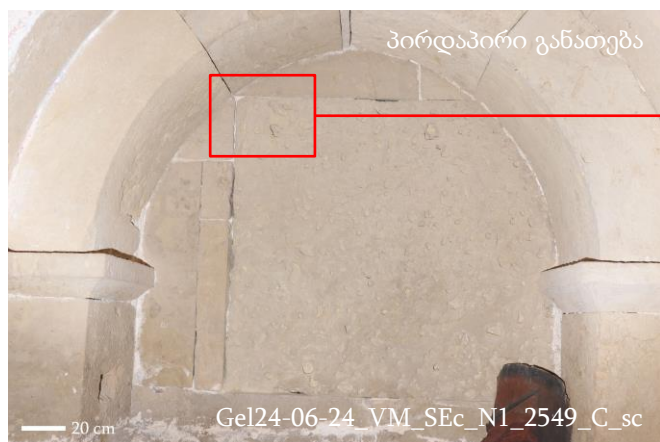
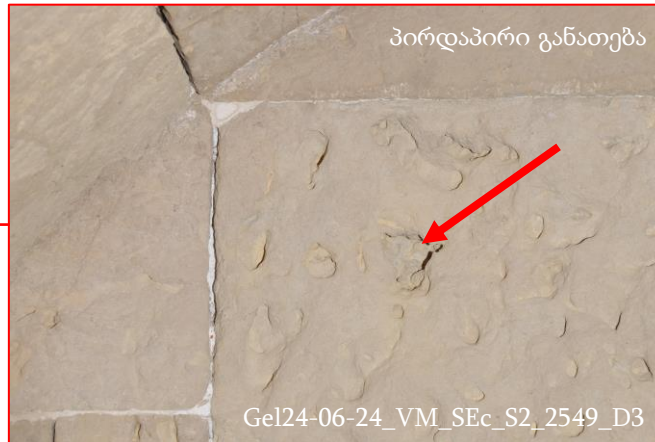
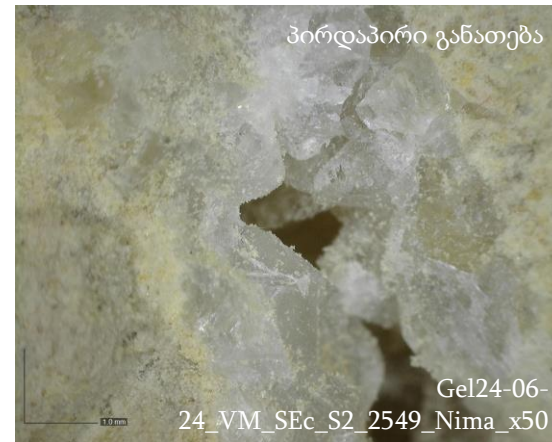
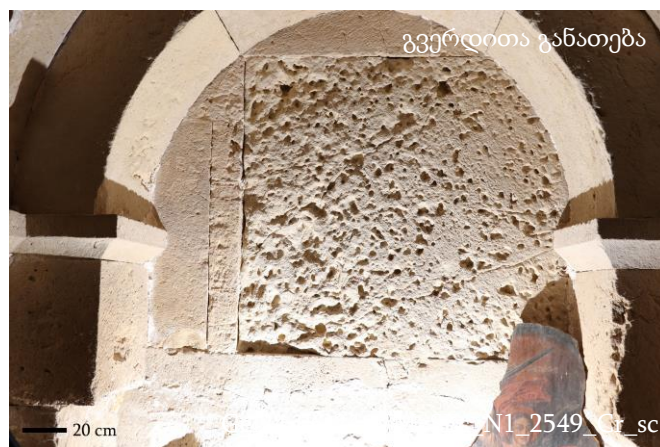
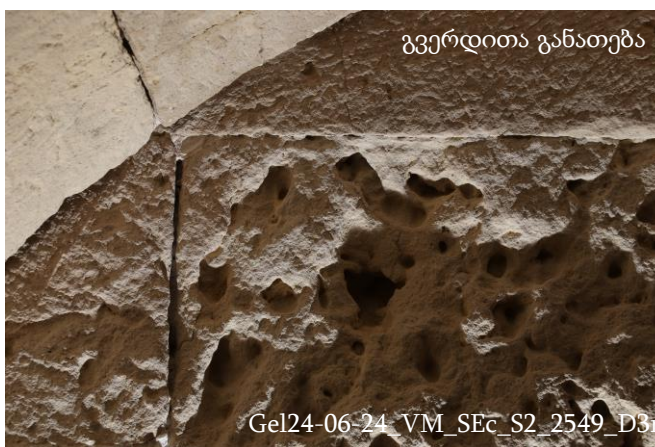
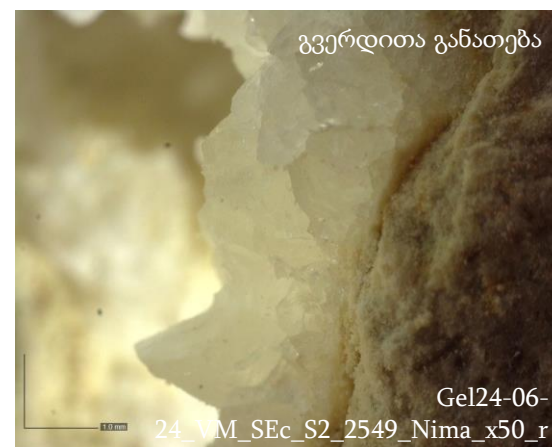
ნიმუში N 044 / 2519

**ქვევით:** ტაძრის სამხრეთ-აღმოსავლეთ ეკვდერის ჩრდილოეთი კედელი, ნიშა. როგორც მაკროსკოპული, ასევე, მიკროსკოპული ფოტოები 50x გადიდებით, პირდაპირი და გვერდითა განათებით. **ფოტოებში ილუსტრირებულია** საფუძვლის ფენის (ქვის) **ქვეტიპი 3-ის** მაგალითი – კარბონატული ქანი, **სიღრუვებიანი**, მკვრივი, თუმცა არსებულ სიღრუვეებში მცირედ შესუსტებული და ეროზირებული. ასევე, ადგილებში ჩანს ე.წ. **ქოდეები** (კრისტალები).

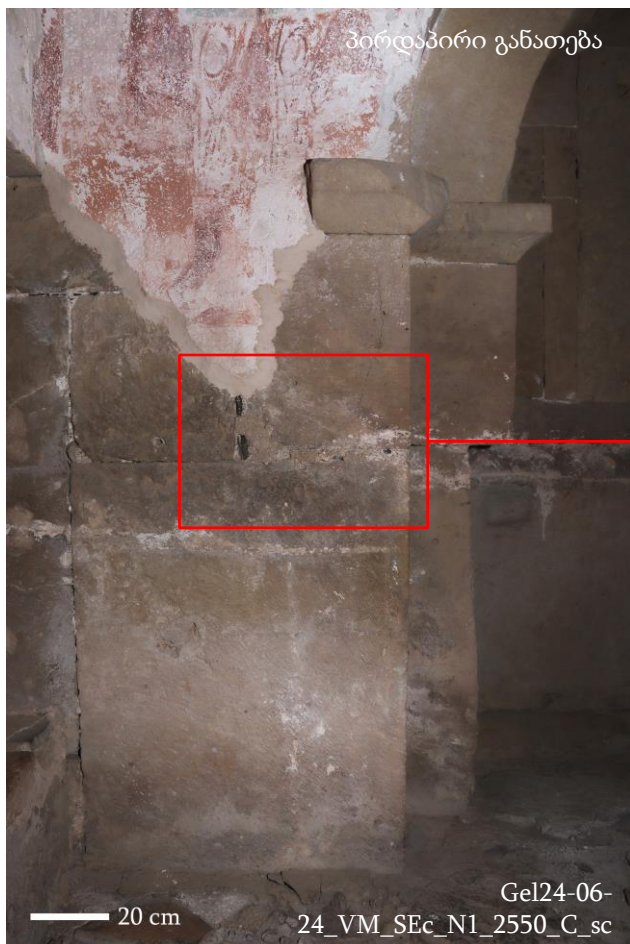
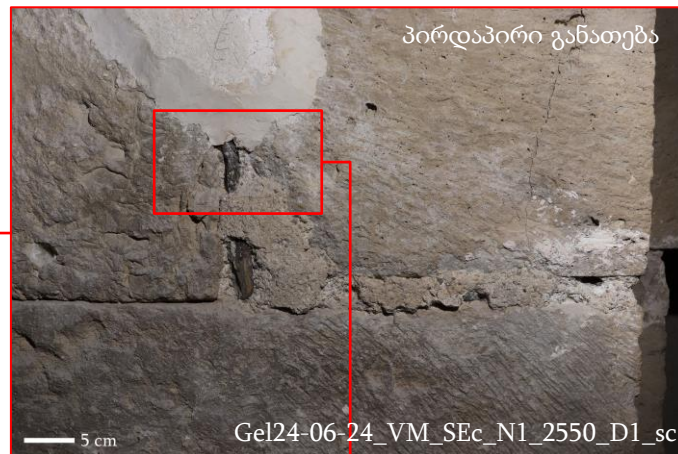
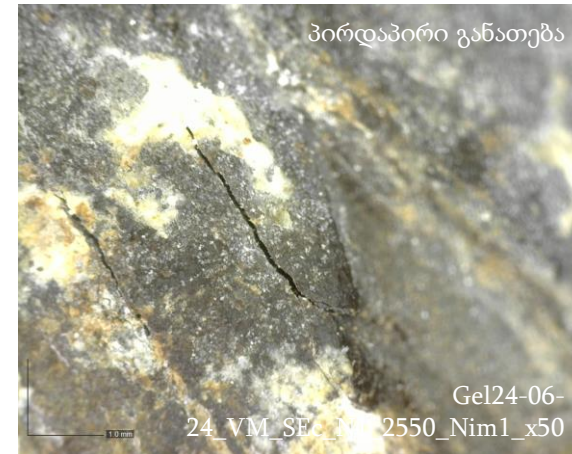
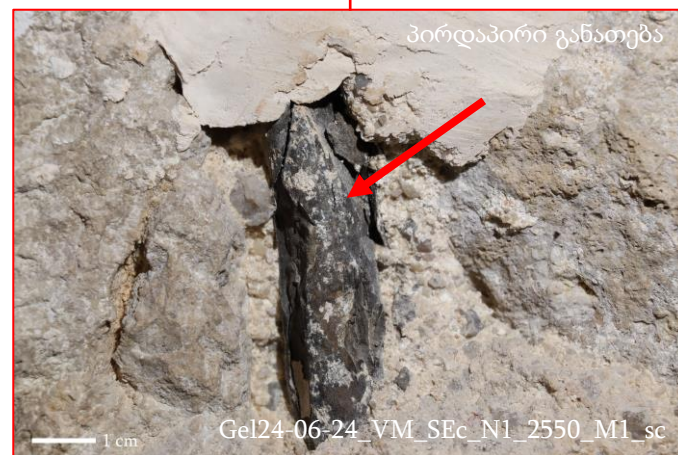
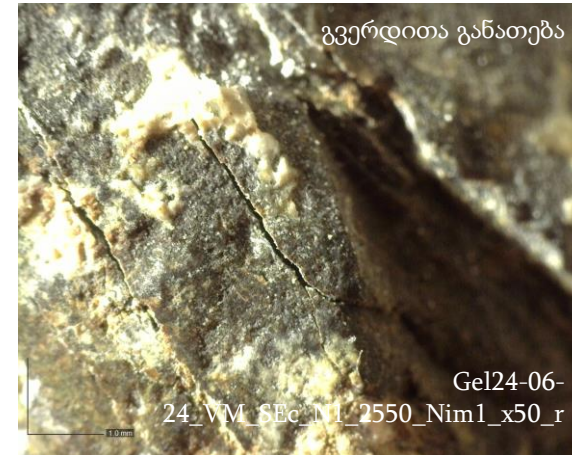
| ნიმუში N | 047 / 2520 | ლოკაცია | VM_SEc_S2 | ხელსაწყო | ფოტოაპარატი, პორტატული მიკროსკოპი |

**ქვევით:** ტაძრის სამხრეთ-აღმოსავლეთ ეკვდერის ჩრდილოეთი კედელი. როგორც მაკროსკოპული, ასევე, მიკროსკოპული ფოტოები 50x გადიდებით, პირდაპირი და გვერდითა განათებით. ფოტოებში ილუსტრირებულია დულაბში, ქვის ნაკერებში ჩამატებული, საფუძვლის ფენის ძირითადი ქვისგან განსხვავებული გენეზისის ქანის მაგალითი – მუქი, მოშავო-მომწვანო ფერის რიყის ქვის ნატეხი.

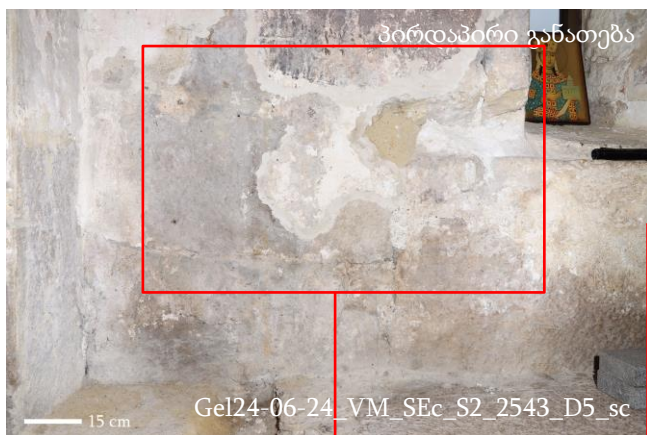
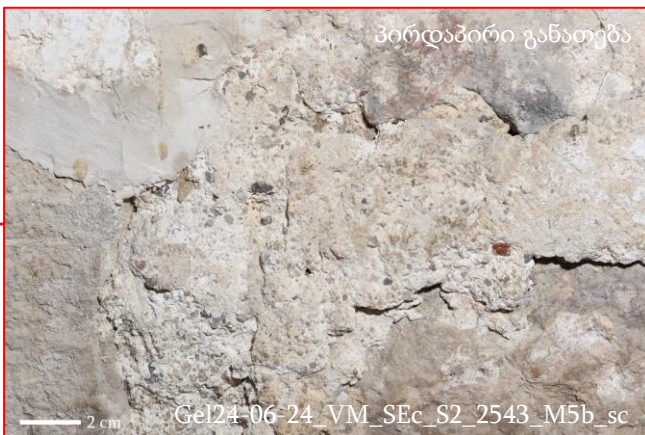
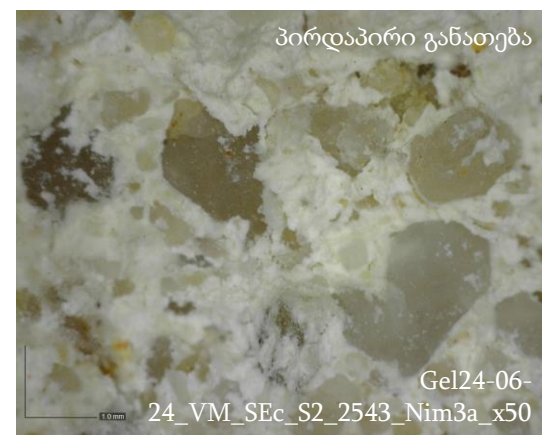
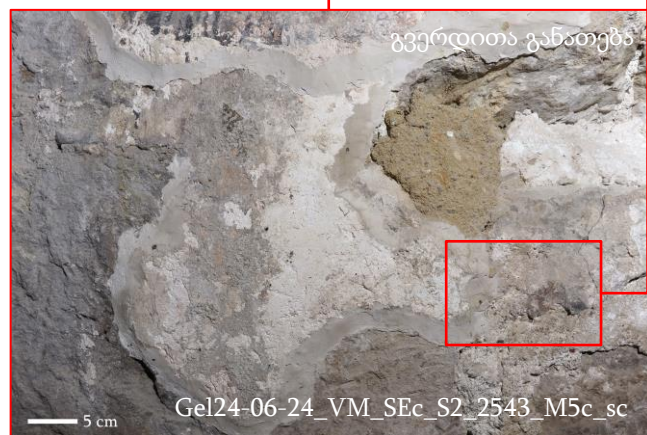
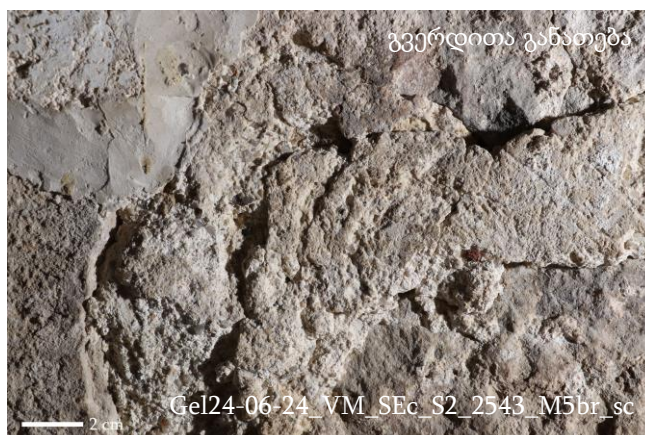
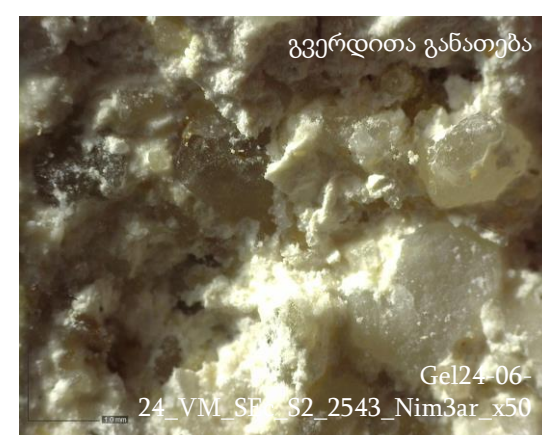
ნიმუში N 2513

**კვლევა:** ტაძრის სამხრეთ-აღმოსავლეთი ეკვდერის სამხრეთ კედელი. კონტექსტისა და დეტალის ფოტოები, ასევე, მიკროსკოპული ფოტოები 50x გადიდებით, პირდაპირი და გვერდითა განათებით. ფოტოებში ილუსტრირებულია საფუძვლის ფენის (დულაბის) მახასიათებლები – თეთრი ფერის შემკვრელი, რძისფერი, მოყვითალო და მომწვანო არაორგანული შემავსებლით.

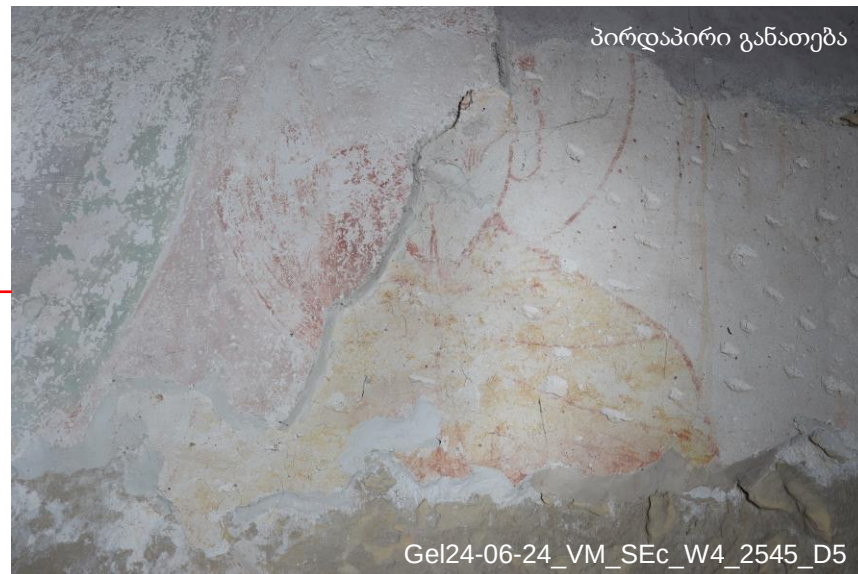
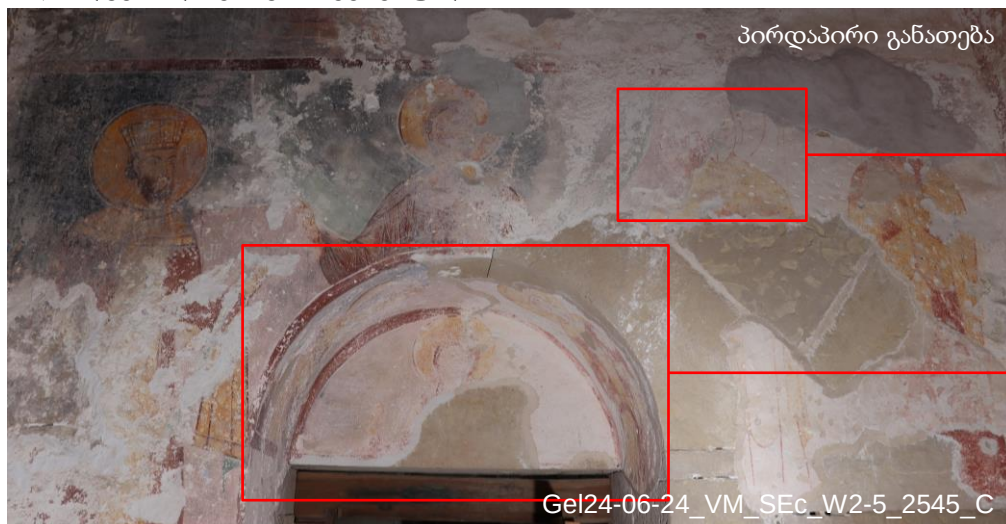
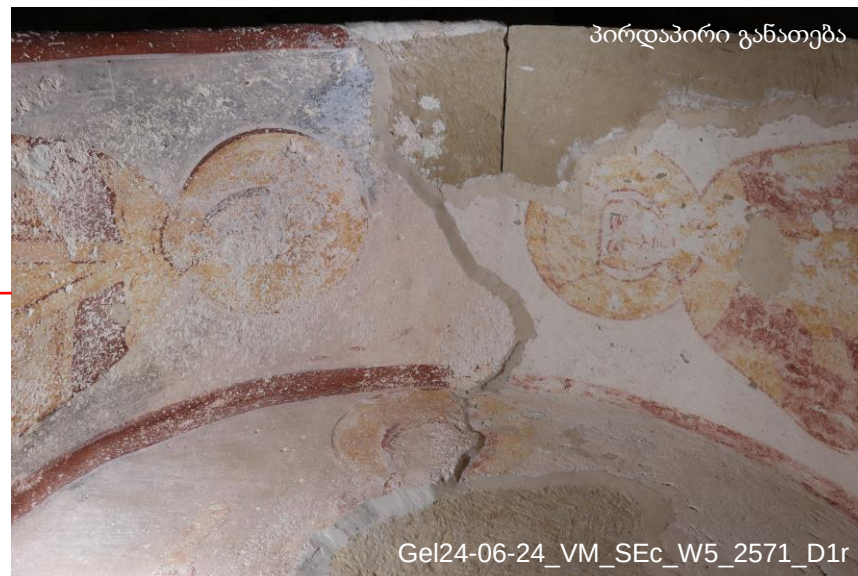
**ფოტოები:** ეკვდერის მხატვრობის ქვედა ფენის ნალესობის მაგალითები. კარის ტიმპანი, თაღი და ეკვდერის დასავლეთ კედელი.

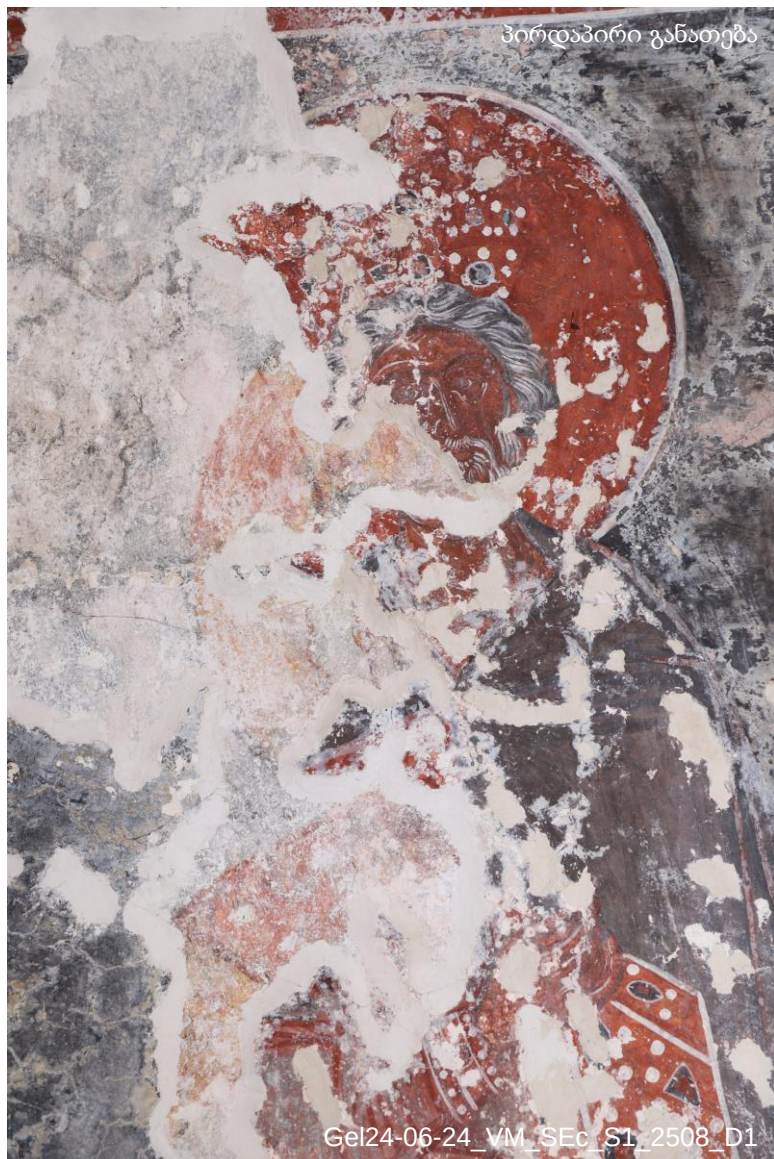
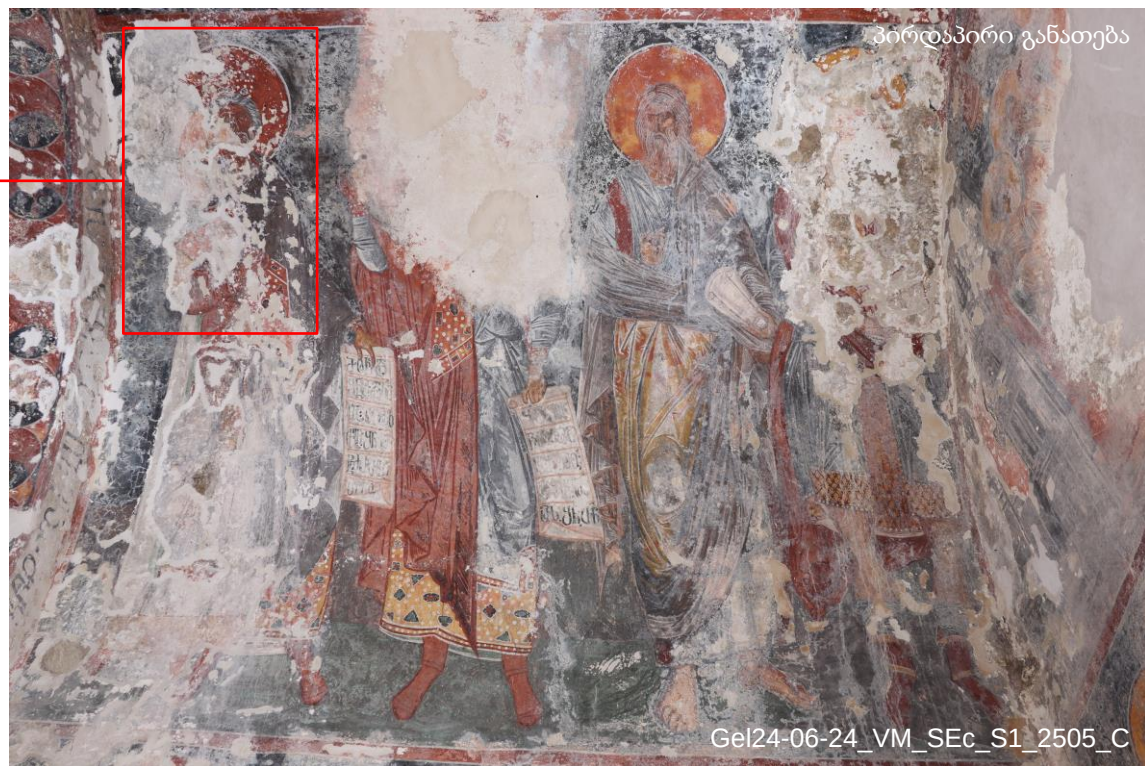
მოცემულ ფოტოებზე ნაჩვენებია ტაძრის სამხრეთ-აღმოსავლეთი ეკვდერის მხატვრობის ზედა ფენის დანაკარგ ადგილებში გამოჩენილი მხატვრობის ქვედა ფენის მაგალითები.

**ზემოთ და მარცხნივ:** ეკვდერის ქვედა მხატვრობა, კამარის სამხრეთ ნაწილი.

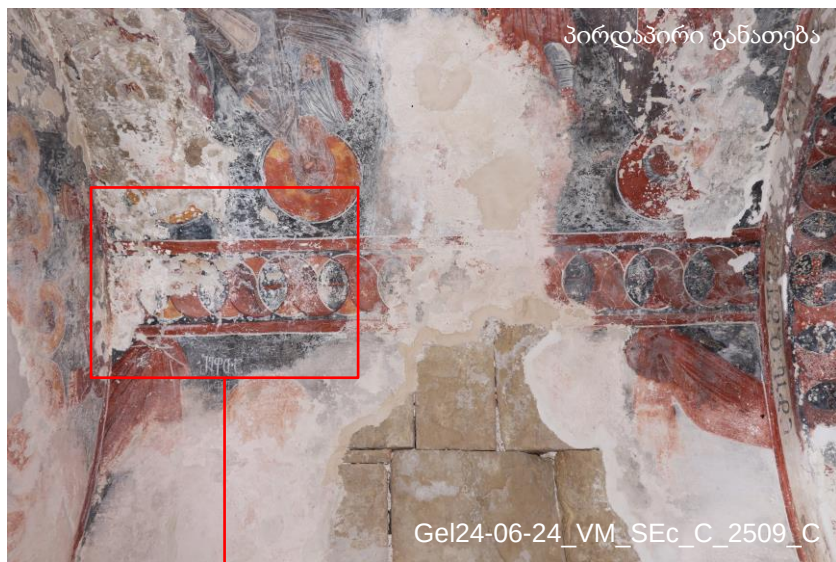
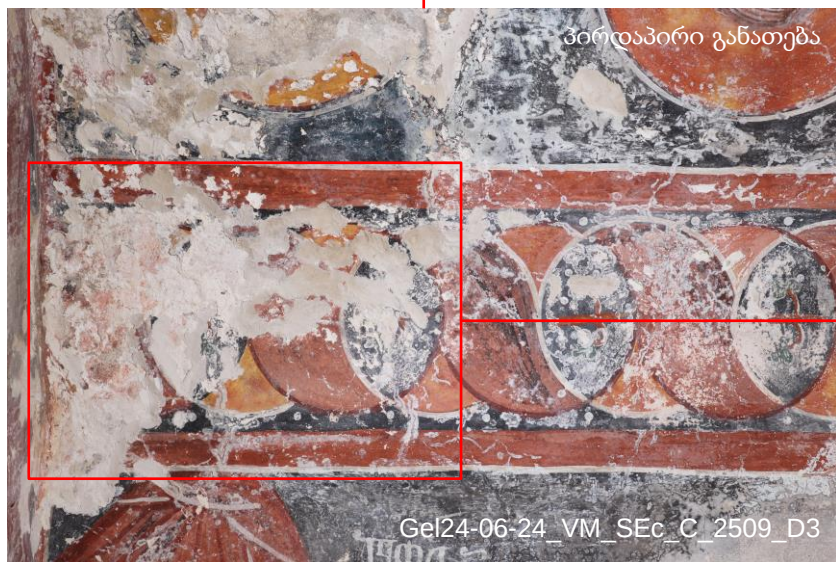
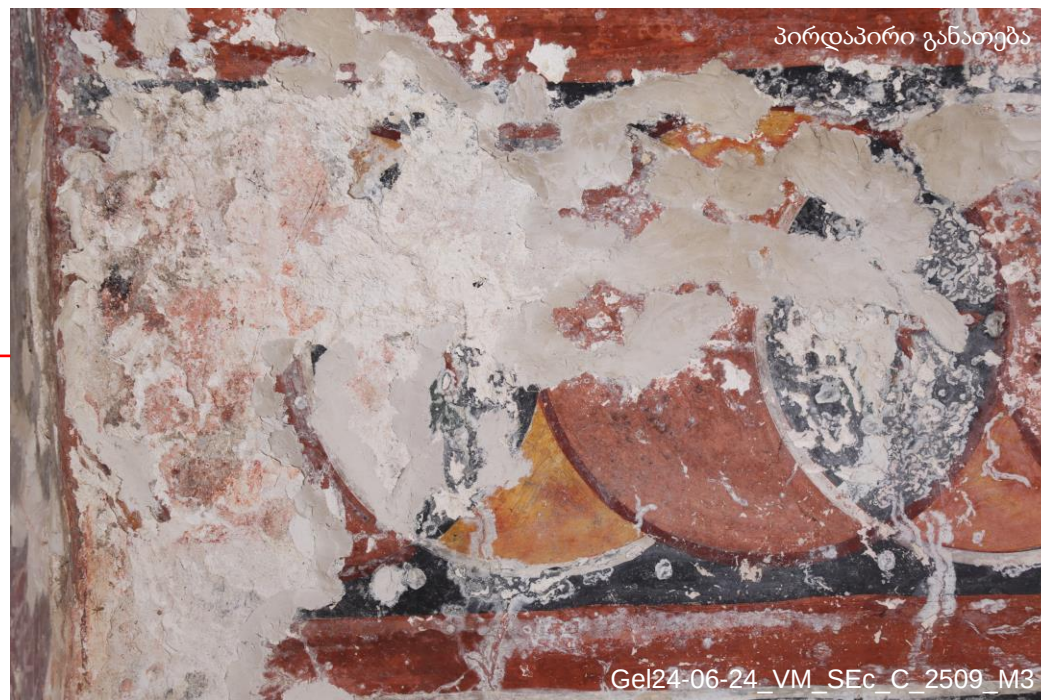
მოცემულ ფოტოებზე ნაჩვენებია ტაძრის სამხრეთ-აღმოსავლეთი ეკვდერის მხატვრობის ზედა ფენის დანაკარგ ადგილებში გამოჩენილი მხატვრობის ქვედა ფენის მაგალითები.

**ზემოთ და მარცხნივ:** ეკვდერის ქვედა მხატვრობა, კამარის ცენტრალური ნაწილი.

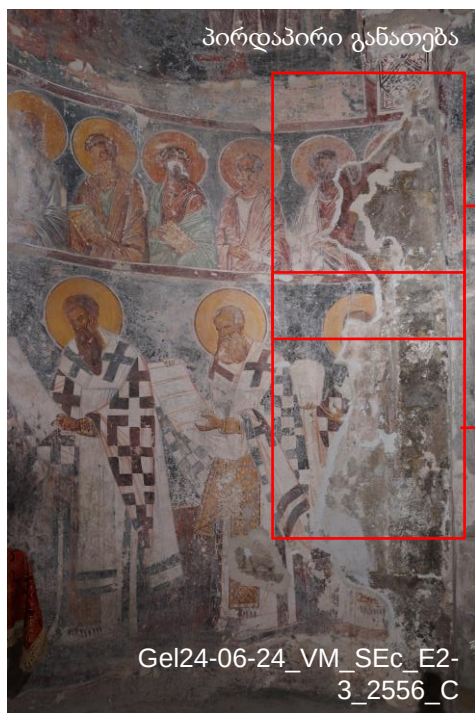
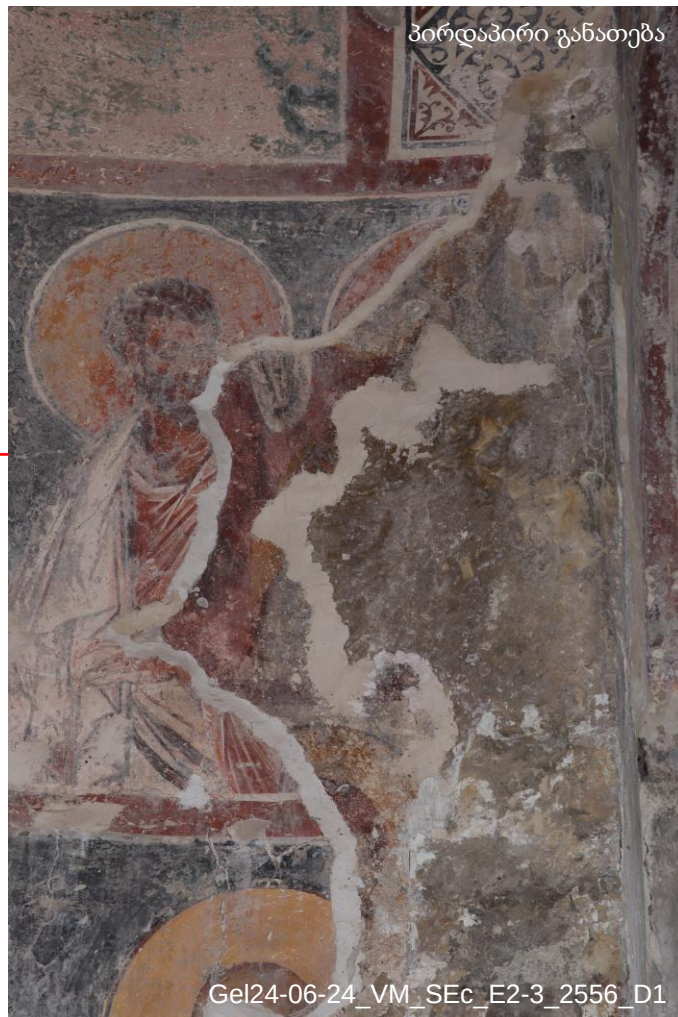
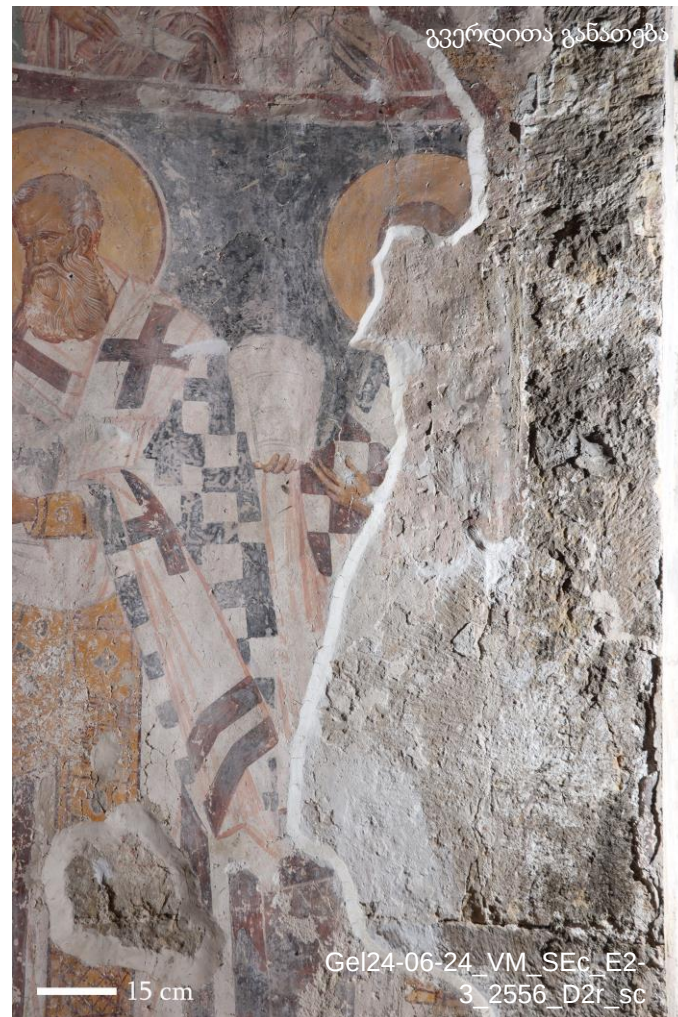
მოცემულ ფოტოებზე ნაჩვენებია ტაძრის სამხრეთ-აღმოსავლეთი ეკვდერის მხატვრობის ზედა ფენის დანაკარგ ადგილებში გამოჩენილი მხატვრობის ქვედა ფენის მაგალითები.

**ზემოთ:** ეკვდერის ქვედა მხატვრობა, საკურთხევის აფსიდი, სამხრეთ ნაწილი.

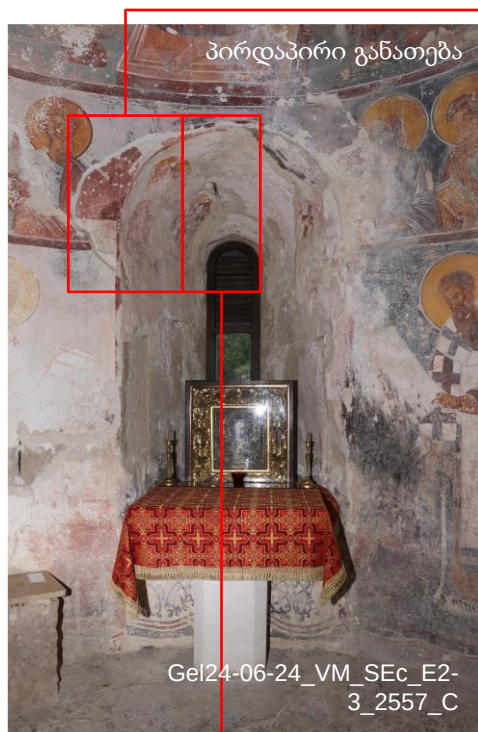
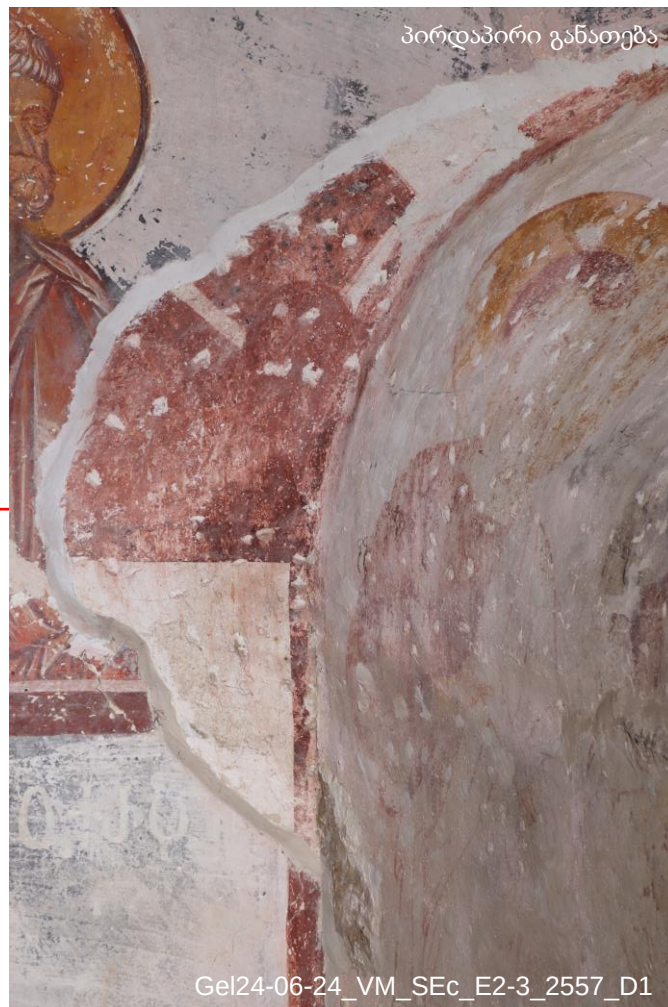
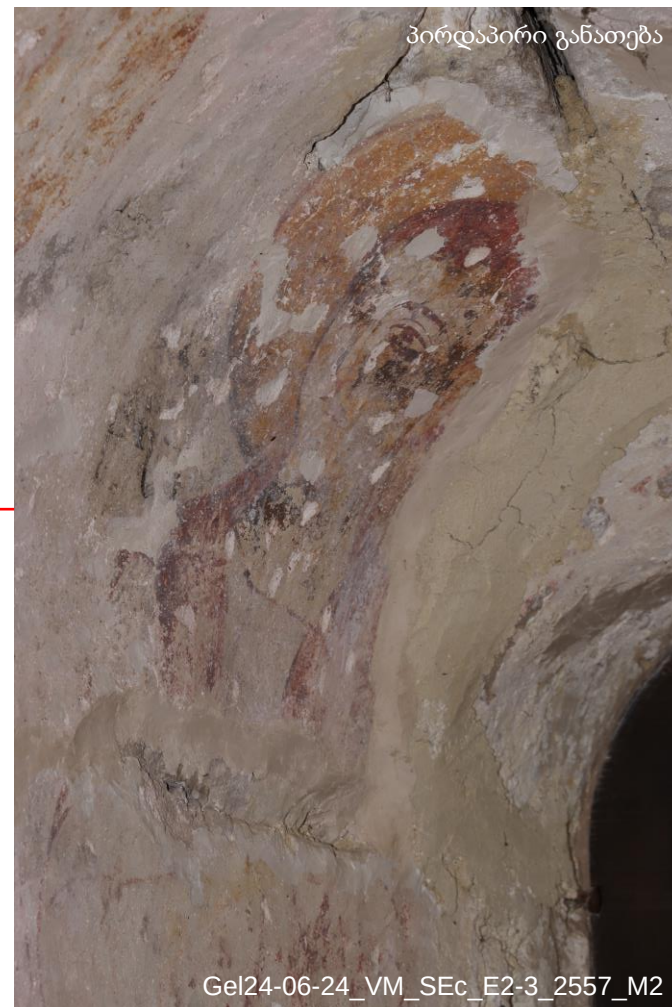
მოცემულ ფოტოებზე ნაჩვენებია ტაძრის სამხრეთ-აღმოსავლეთი ეკვდერის მხატვრობის ზედა ფენის დანაკარგ ადგილებში გამოჩენილი მხატვრობის ქვედა ფენის მაგალითები.

**ზემოთ:** ეკვდერის ქვედა მხატვრობა, საკურთხევის აფსიდი, სარკმელი.

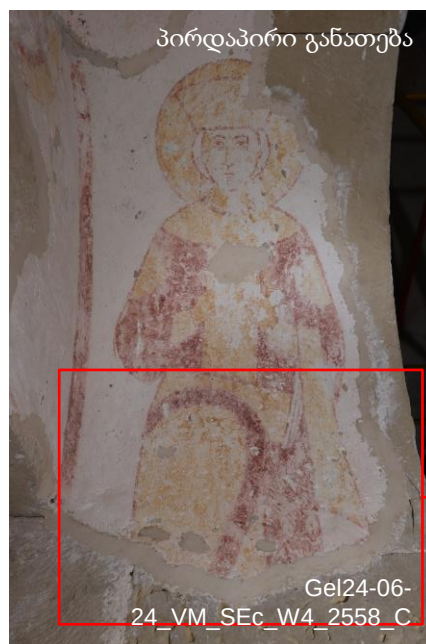
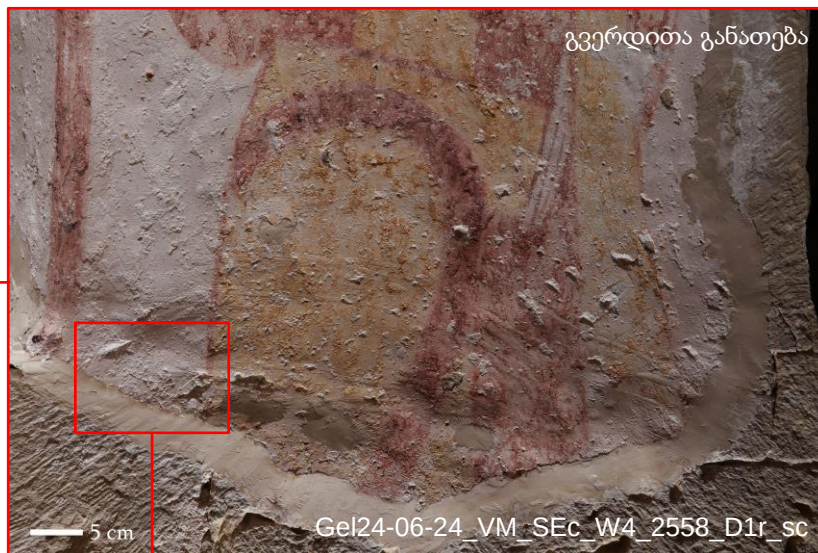
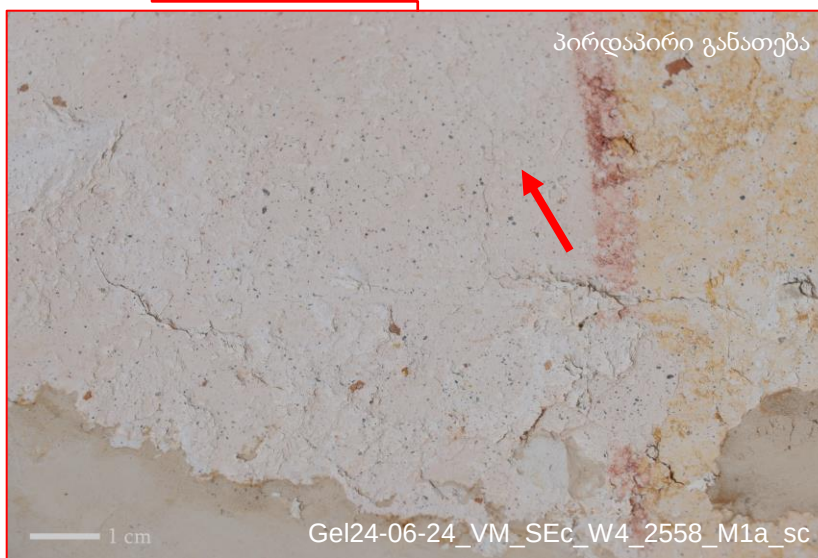
| ლოკაცია | VM_SEc_W4 |

ეკვდერის კარის თალი, ქვედა  
ნალესობა პოლიმინერალური  
(სხვადასხვა ფერის,  
მორფოლოგიისა და  
გრანულომეტრიის),  
არაორგანული ჩანარებით.

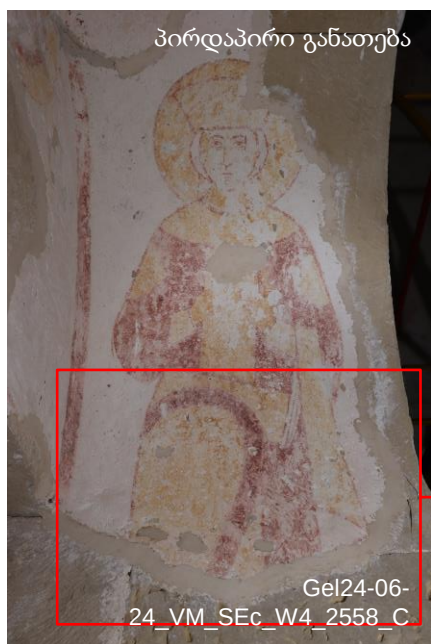
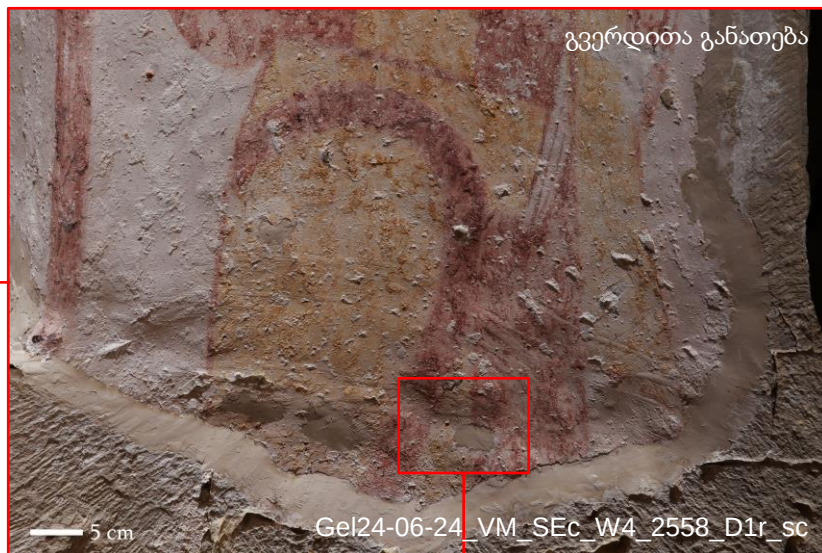
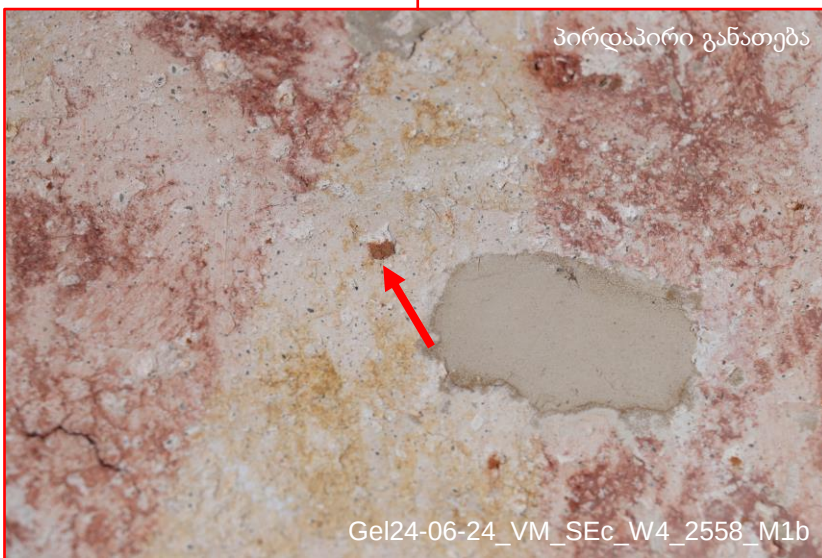
ეკვდერის კარის თალი, ქვედა ნალესობა პოლიმინერალური არაორგანული ჩანარებით და მსხვილმარცვლოვანი გათიხებული, გაფხვიერებული ნატეხით.
