გელათის  
სამონასტრო კომპლექსის  
ღვთისმშობლის შობის სახელობის ტაძრის

სამხრეთ-აღმოსავლეთი ეკვდერის  
კედლის მხატვრობის  
ტექნოლოგიისა და მდგომარეობის  
აღწერა - დოკუმენტაცია

დამკვეთი:  
გელათის რეაბილიტაციის დროებითი კომიტეტი

2024

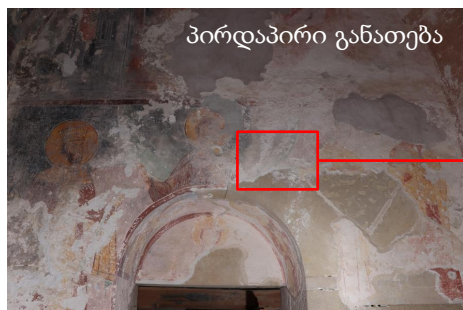
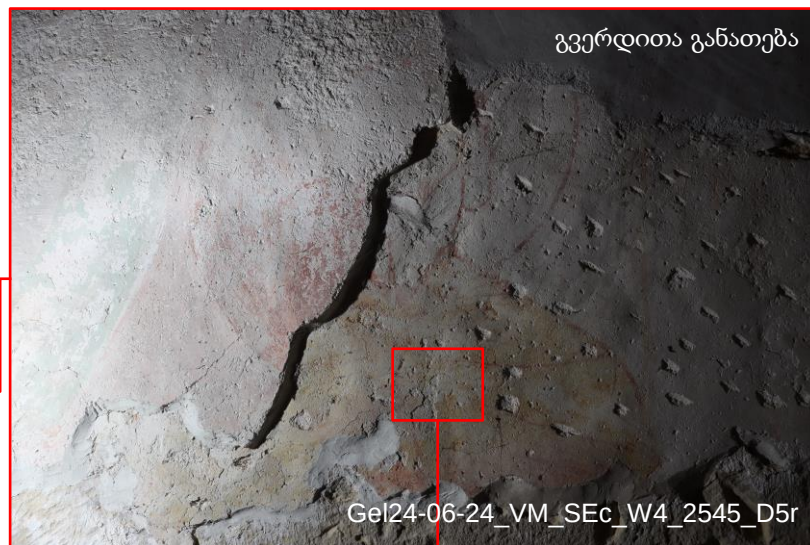
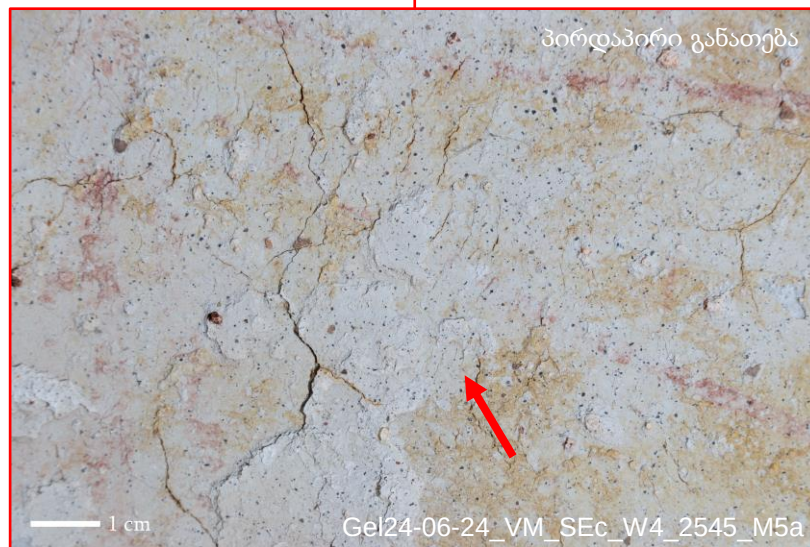
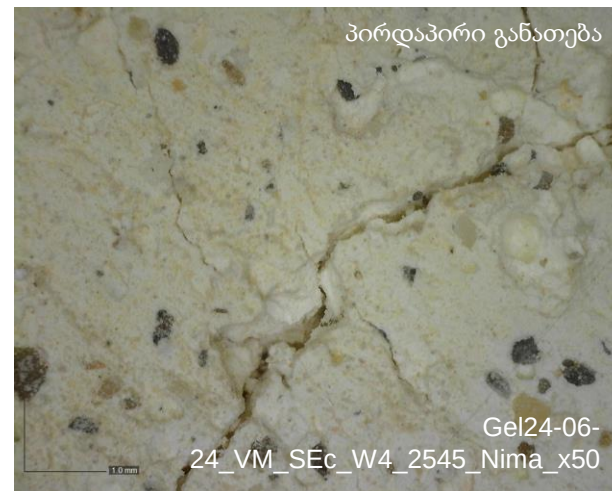
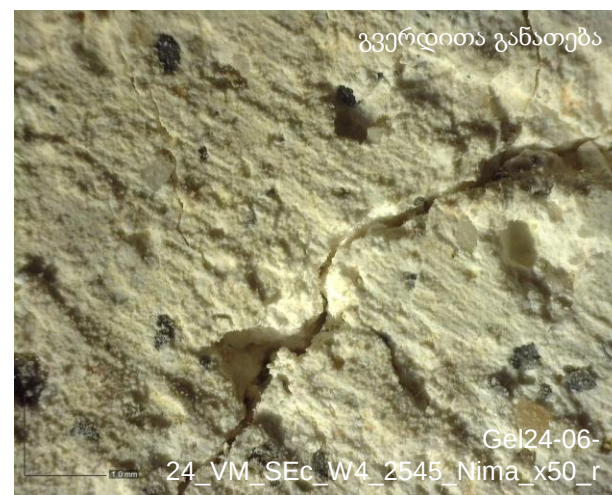
ეკვდერის დასავლეთ კედელი,  
ქვედა ნალესობა  
პოლიმინერალური  
(სხვადასხვა ფერის,  
მორფოლოგიის და  
გრანულომეტრიის),  
არაორგანული ჩანართებით.

ნალესობის ზედაპირზე ჩანს  
ნაკეჭნები (დატანილი ზედა  
მხატვრობის მოსახატად).

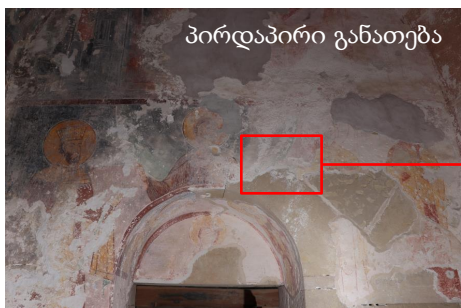
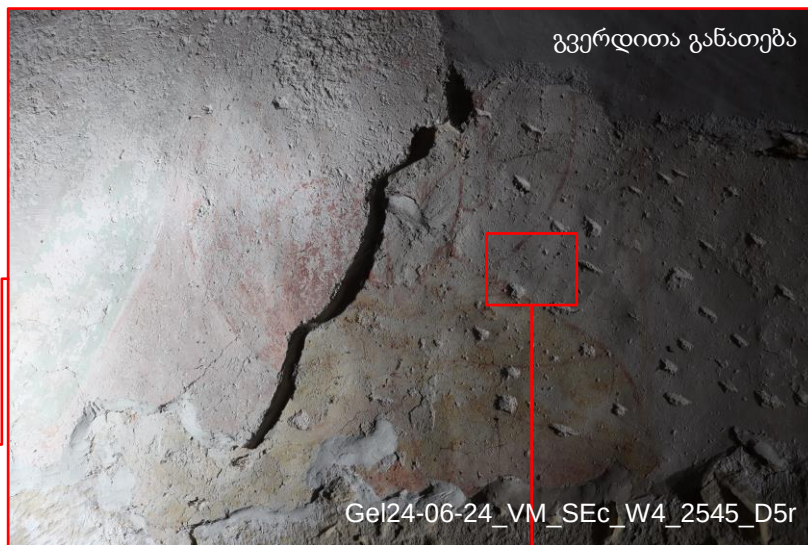
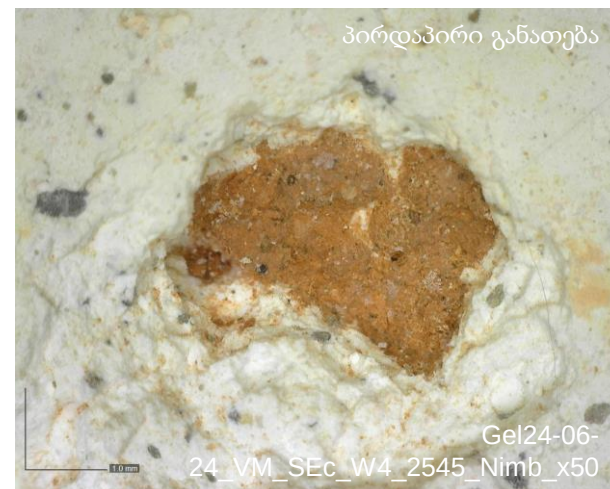
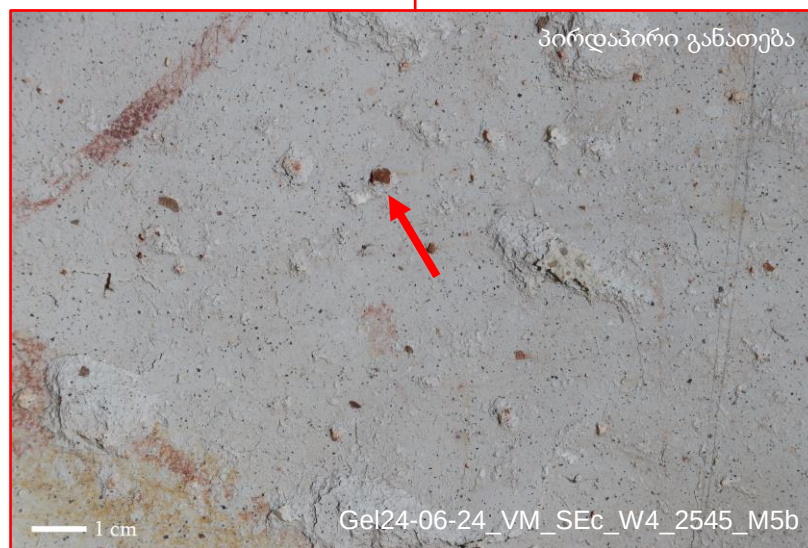
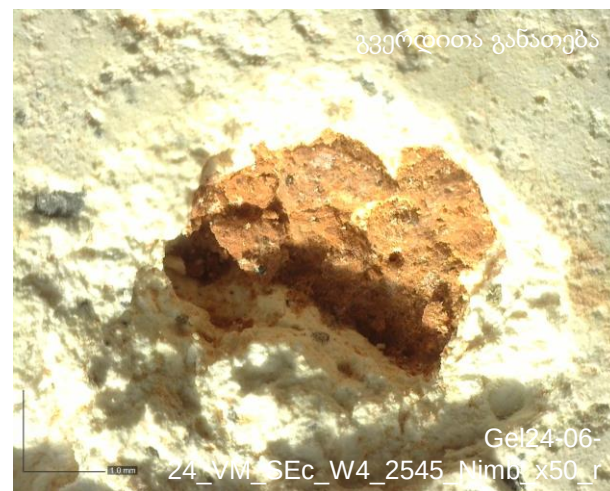
ეკვდერის დასავლეთ კედელი,  
ქვედა ნალესობა  
პოლიმინერალური  
არაორგანული ჩანარებით და  
მსხვილმარცვლოვანი  
თიხისფერი ნატეხით.

ნალესობის ზედაპირზე ჩანს  
ნაკეჭნები (დატანილი ზედა  
მხატვრობის მოსახატად).

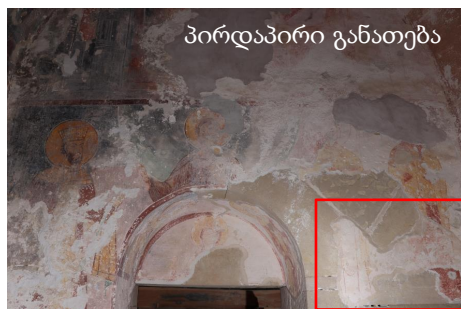
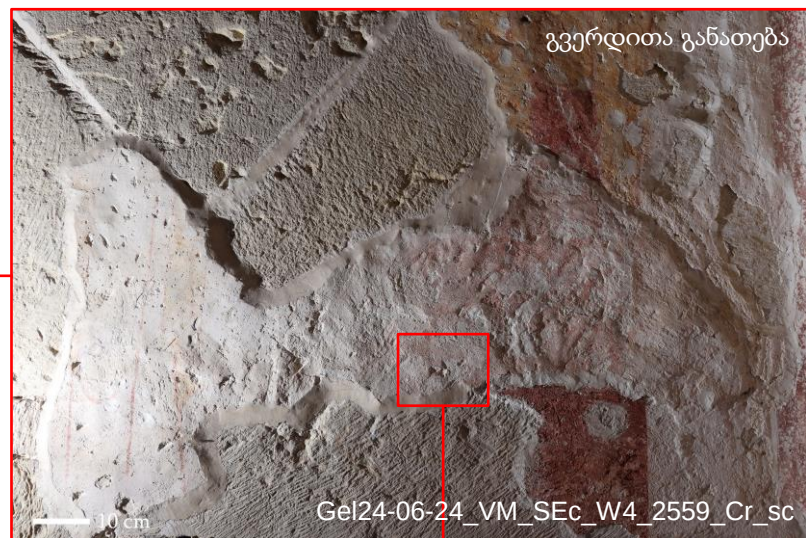
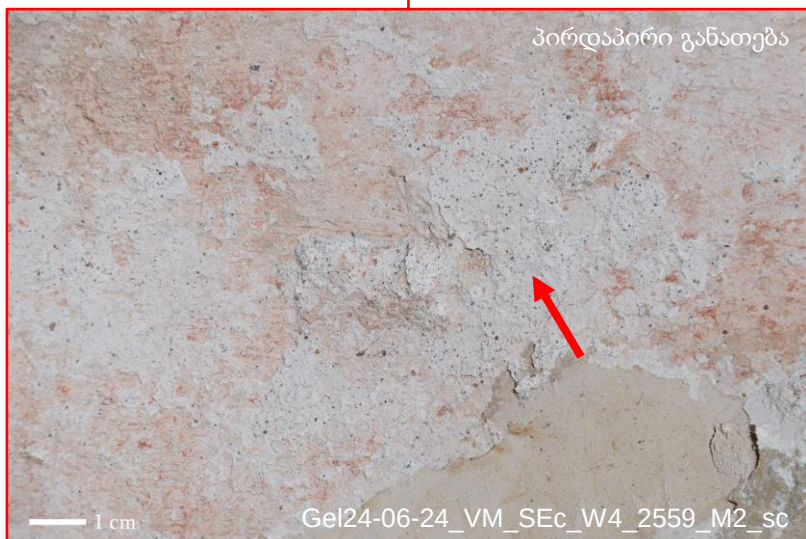
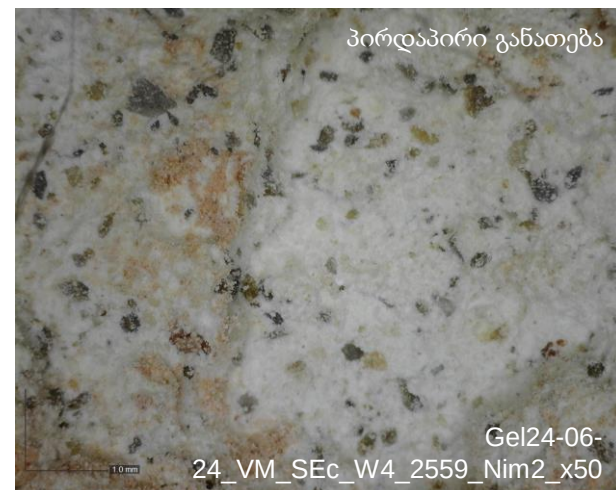
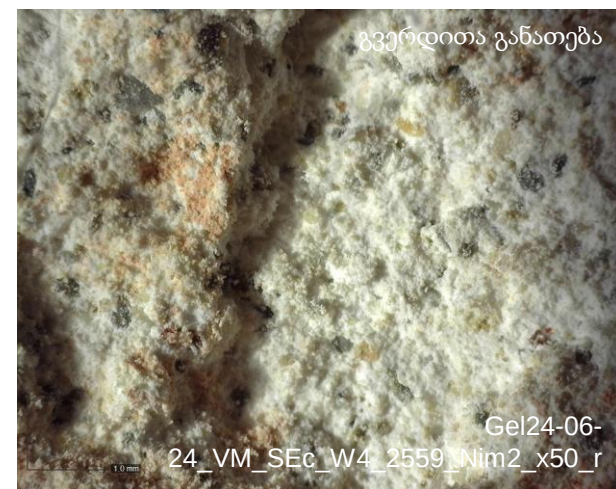
ეკვდერის დასავლეთ კედელი,  
ქვედა ნალესობა

პოლიმინერალური

არაორგანული ჩანარებით.

ამ კონკრეტულ მონაკვეთზე ჩანს  
ნალესობის ორი ფენა, რაც,  
შესაძლოა მოხატვისთანავე იყოს  
„ჩამატებული“ (ნალესობა

ტიპოლოგიურად მხატვრობის  
ქვედა ფენის ნალესობის  
მსგავსია, თუმცა მცირედ  
განსხვავებული – არაორგანული  
ჩანარები იდენტურია, მაგრამ  
შედარებით დიდია მათი  
რაოდენობა).

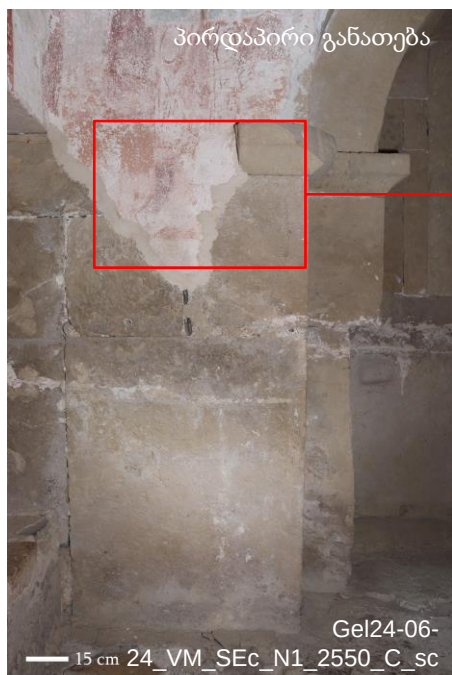
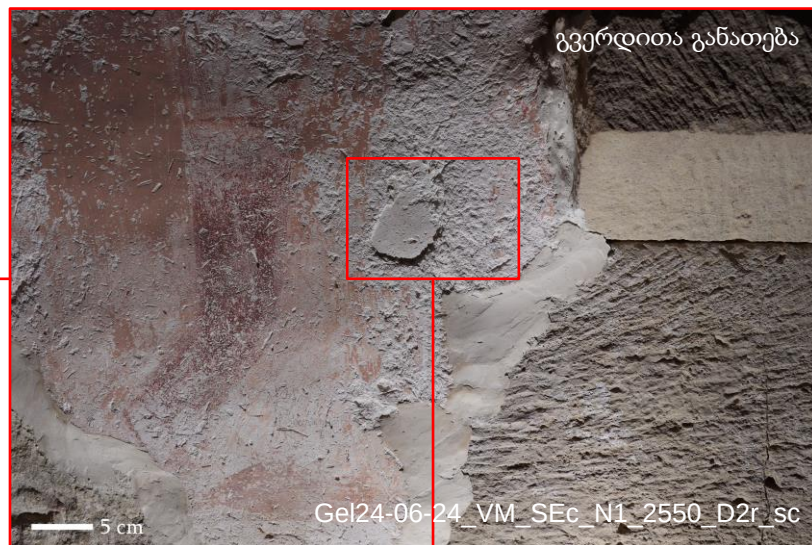
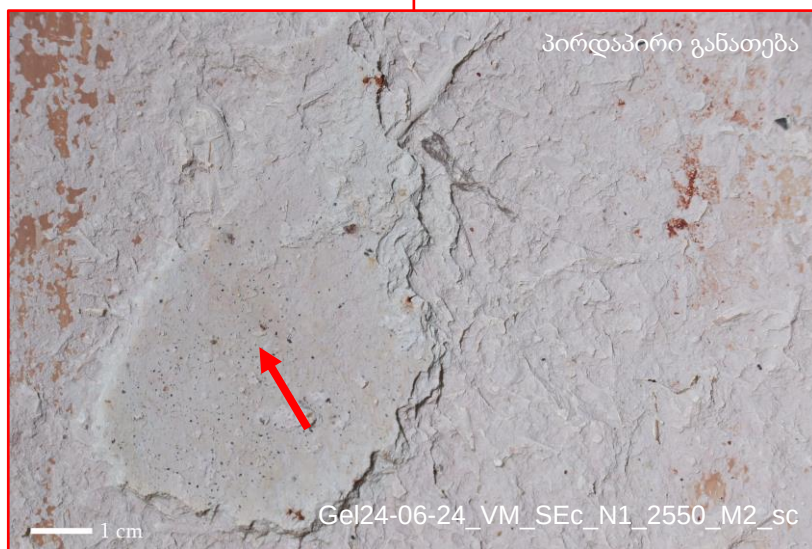
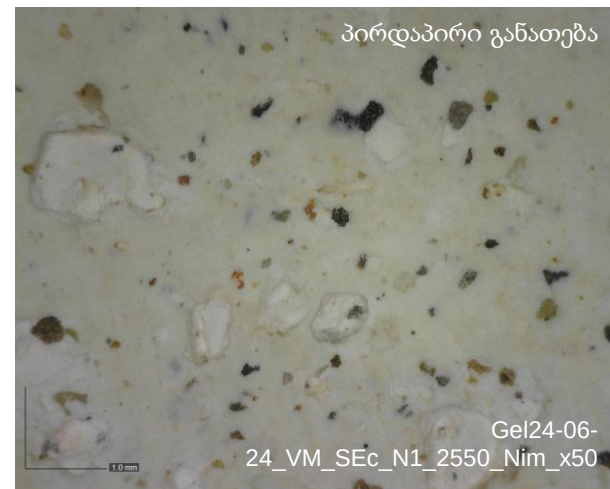
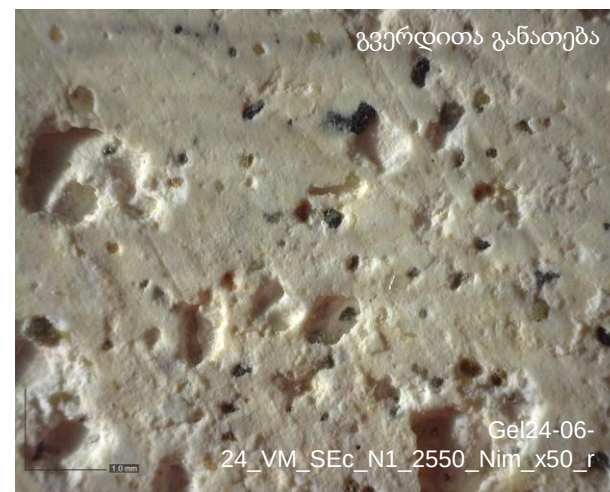
ეკვდერის ჩრდილოეთ კედელი, მხატვრობის ქვედა ფენის ნალესობა, რომლის ზედაპირი მოგლუვებულია.

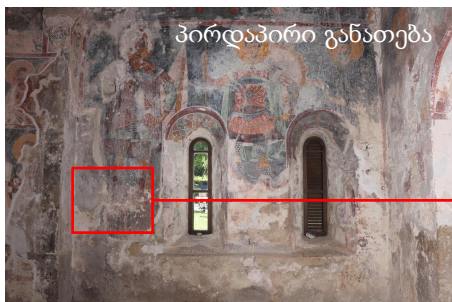
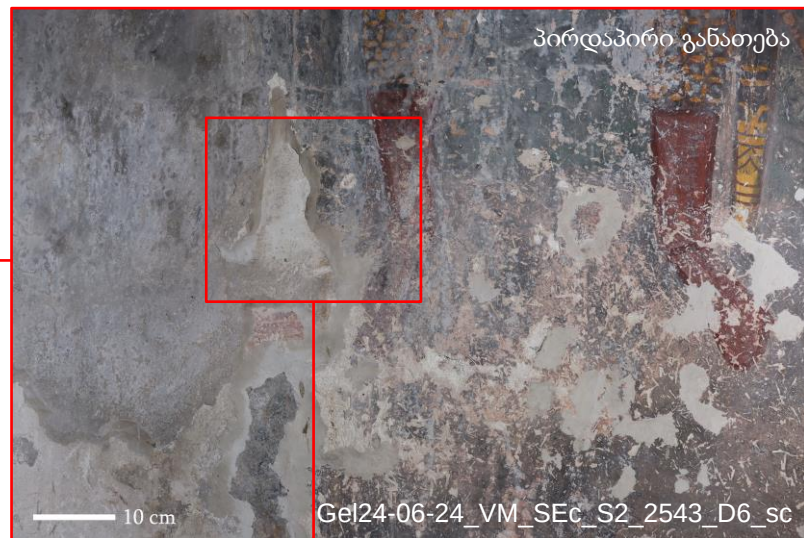
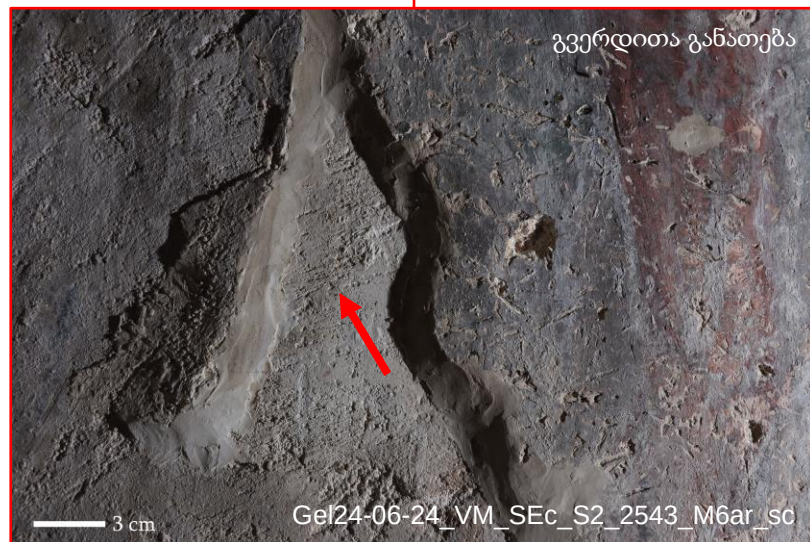
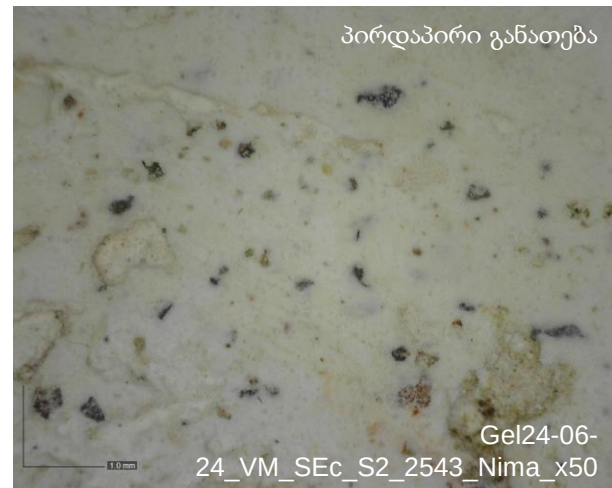
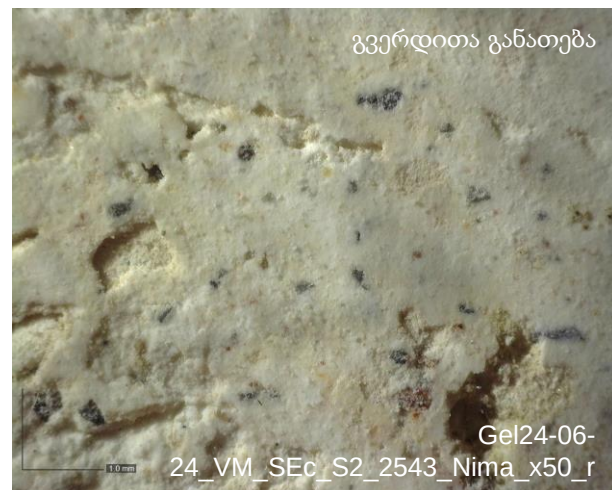
ეკვდერის სამხრეთ კედელი, მხატვრობის ქვედა ფენის ნალესობა პოლიმინერალური (სხვადასხვა ფერის, მორფოლოგიისა და გრანულომეტრიის), არაორგანული ჩანარებით.

მიკროსკოპით გადაღებულ ფოტოზე ჩანს ნალესობის მოგლუვებული ზედაპირი.

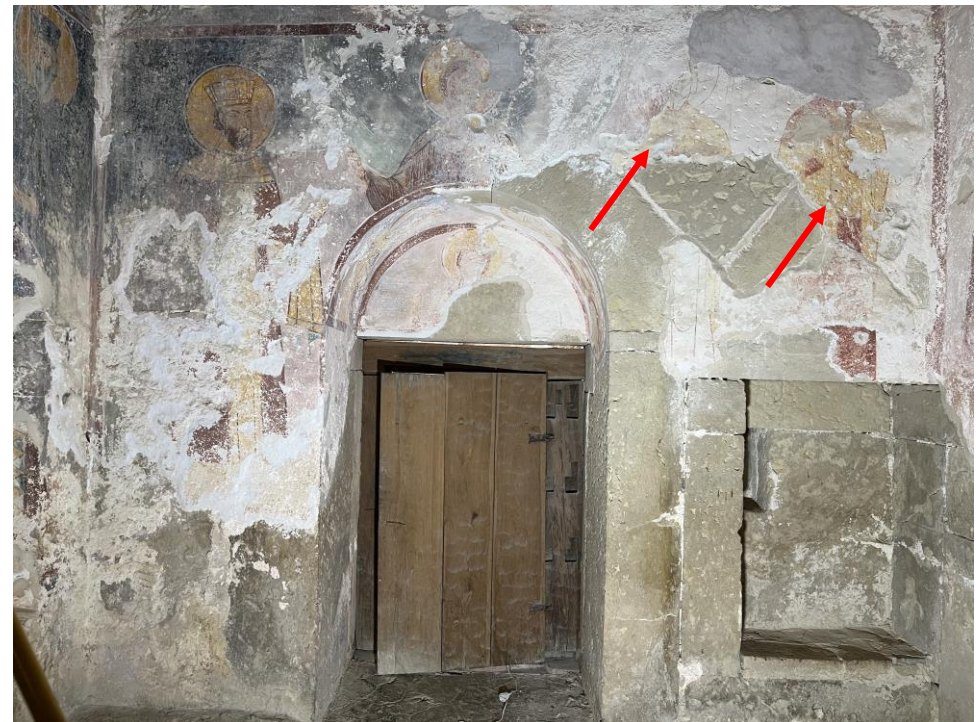
ფერწერული ფენა დასავლეთ კედელზე შემორჩენილია ძირითადად მოსამზადებელი ნახატის დონეზე, სადაც როგორც ხაზებია გამოყენებული, ასევე ლაქობრიობა. გამოყენებულია წითელი და ყვითელი ფერების თითო-თითო ტონი.

*ფოტო: მოცემულია დასავლეთი კედელი, ისრებით მითითებულია ფერწერული ფენა 1-ის ადგილმდებარეობა*

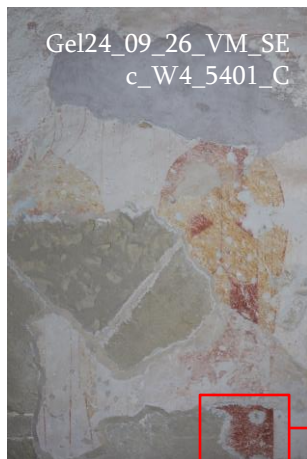
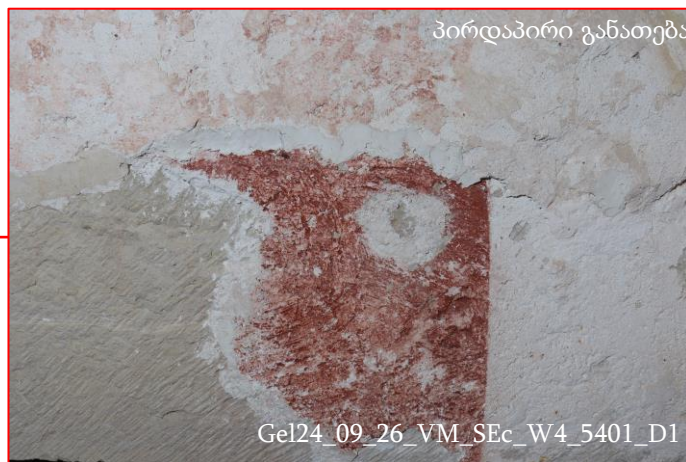
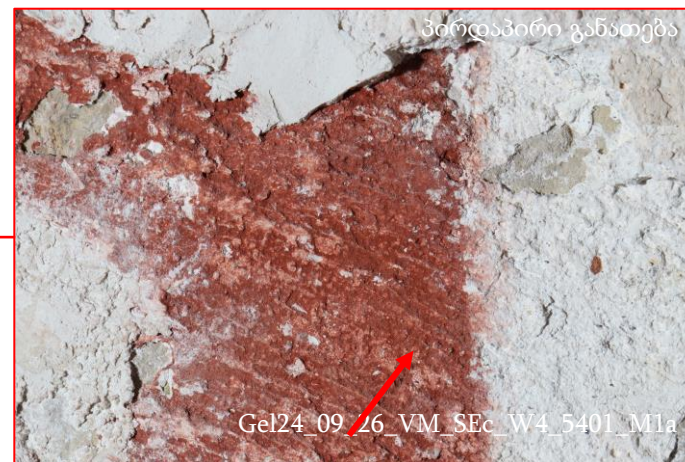
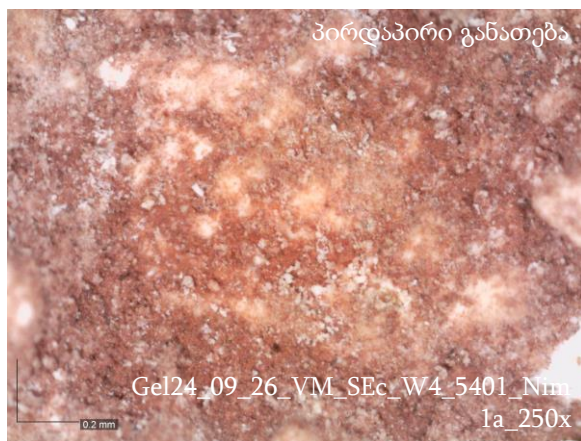
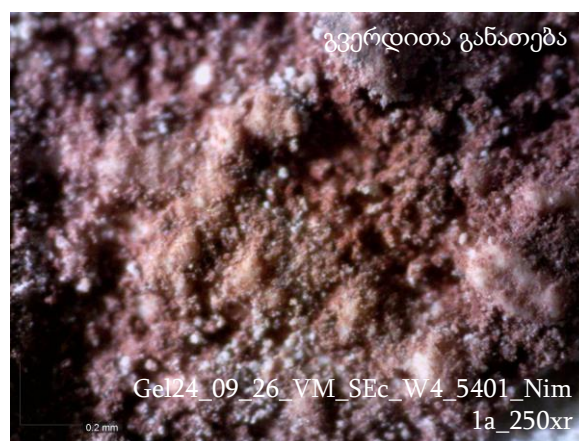
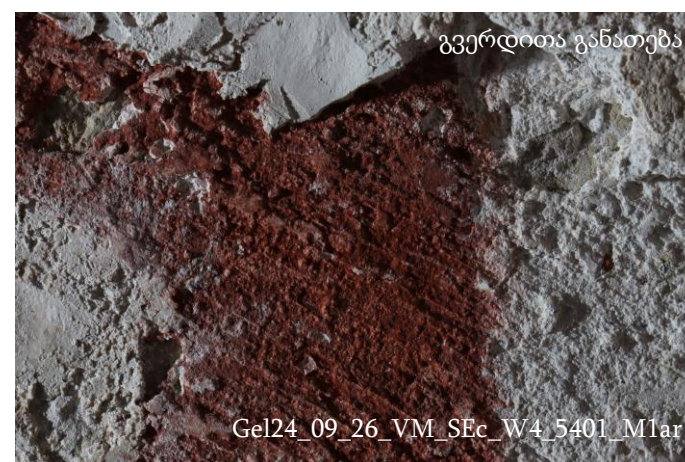
**ფოტოები:** ეკვტერის დასავლეთი კედლის ჩრდილოეთი მხარე, სადაც მხატვრობის ფენა 1-ის ფერწერული ფენაა შემორჩენილი. მაკრო და მიკრო (250x) ფოტოებზე მოცემულია წითელი პიგმენტი.

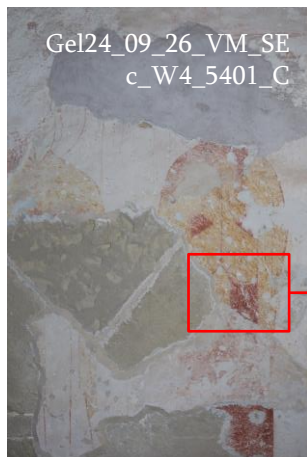
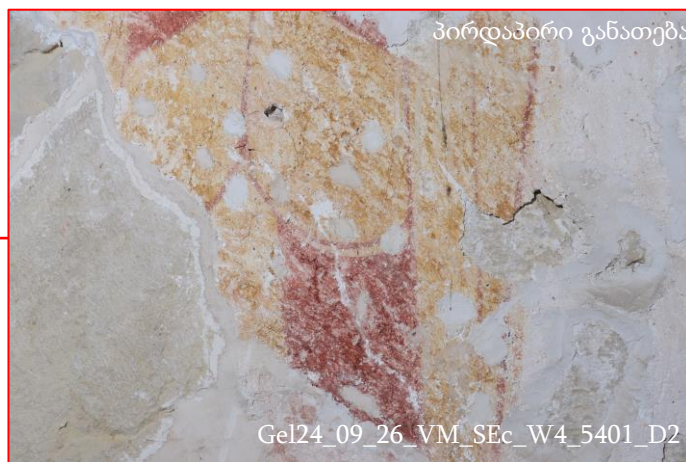
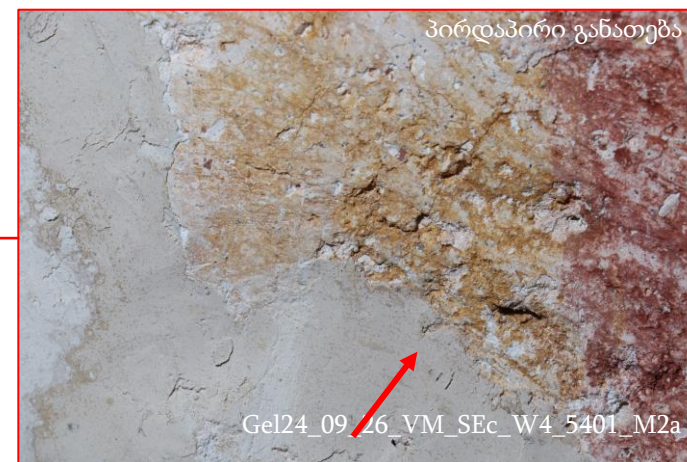
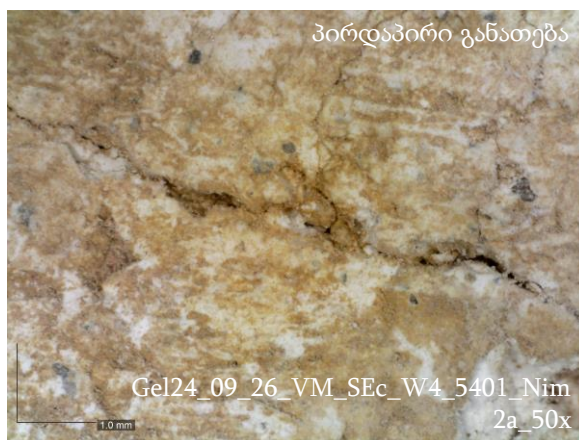
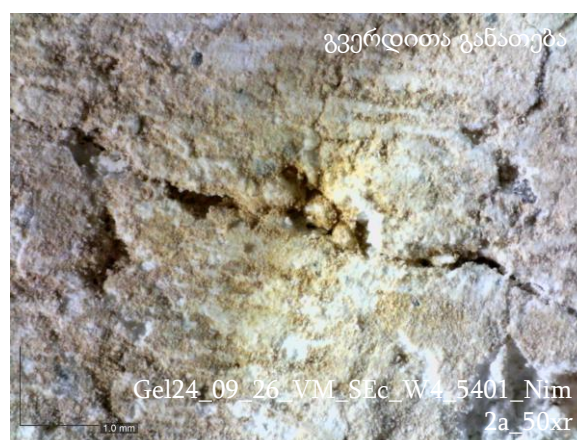
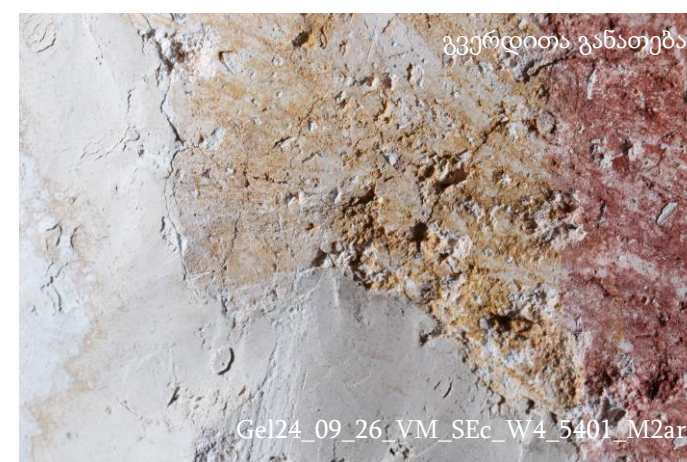
| ნიმუშის N | 5401_Nim2a | ლოკაცია | VM_SEc_W4<br>(დასავლეთი კედელი) | ხელსაწყო | ფოტო აპარატი,<br>პორტატული მიკროსკოპი |

**ფოტოები:** ეკვტერის დასავლეთი კედლის ჩრდილოეთი მხარე, სადაც მხატვრობის ფენა 1-ის ფერწერული ფენაა შემორჩენილი. მაკრო და მიკრო (250x) ფოტოებზე მოცემულია ყვითელი პიგმენტი.

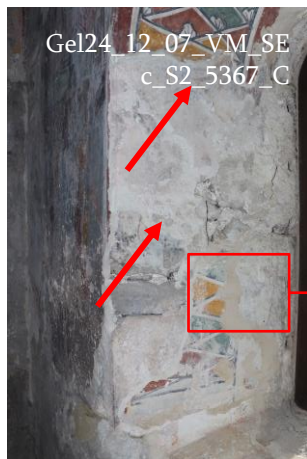
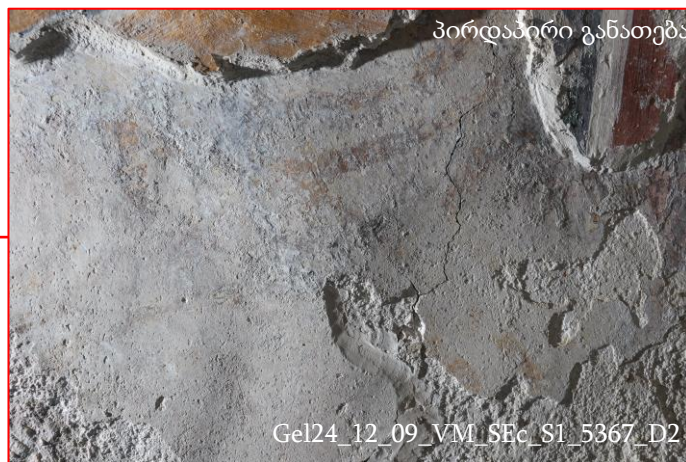
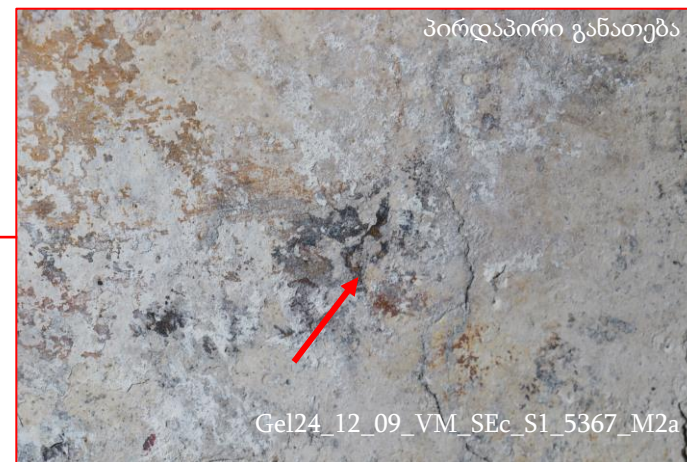
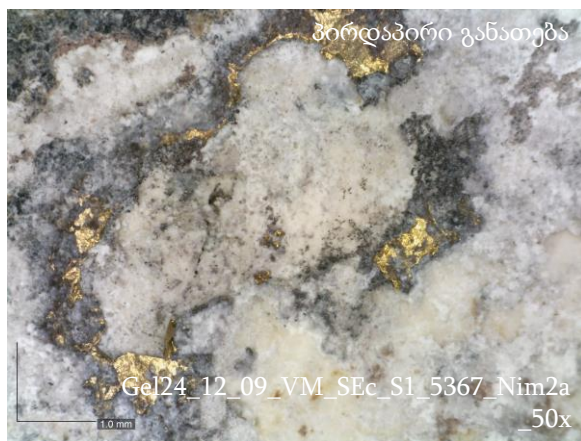
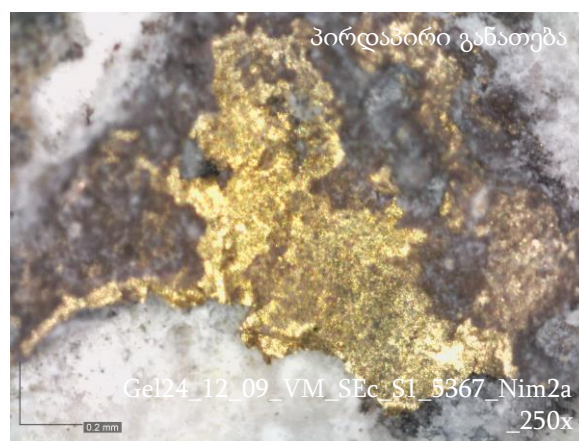
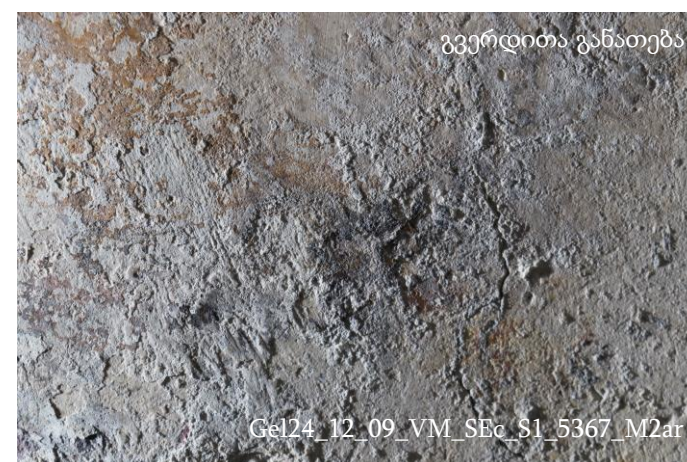
| ნიმუშის N | 5367_Nim2a | ლოკაცია | VM_SEc_S1<br>(დასავლეთი კედელი) | ხელსაწყო | ფოტო აპარატი,<br>პორტატული მიკროსკოპი |

**ფოტოები:** ეკვტერის სამხრეთ-აღმოსავლეთი სარკმელის სამხრეთ წირთხლში მხატვრობის ფენა 1-ზე გამოყენებული ოქროს კვალი. ისრებით ნაჩვენებია ადგილები, სადაც არის შემორჩენილი ოქრო.

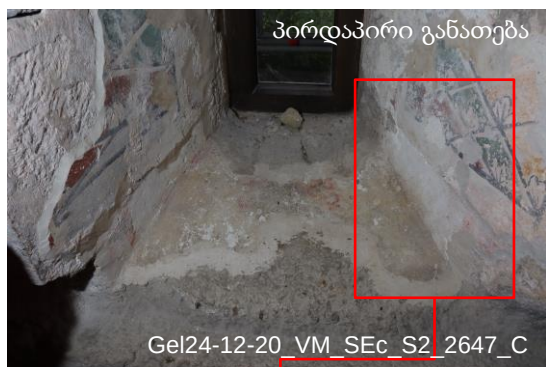
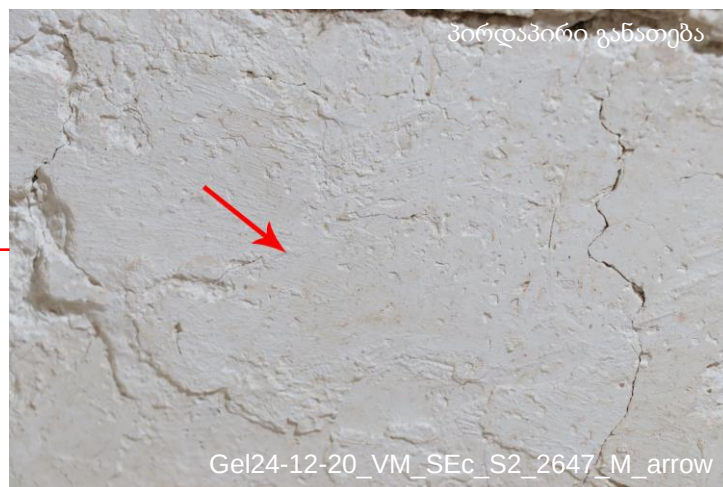
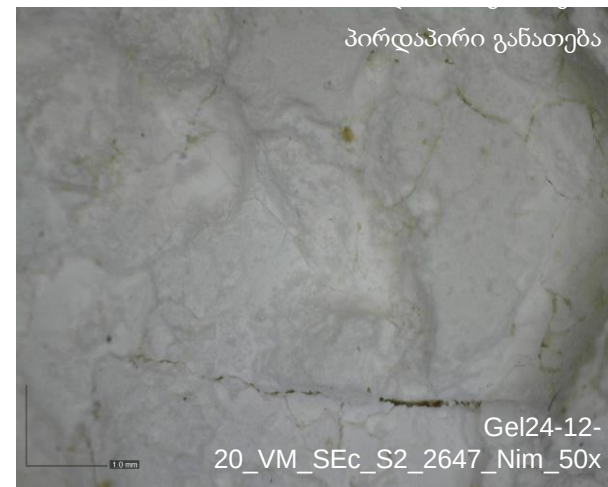
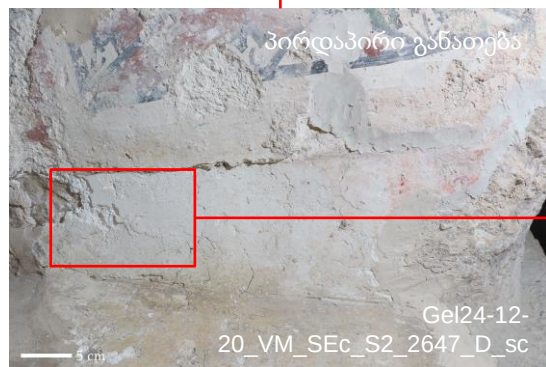
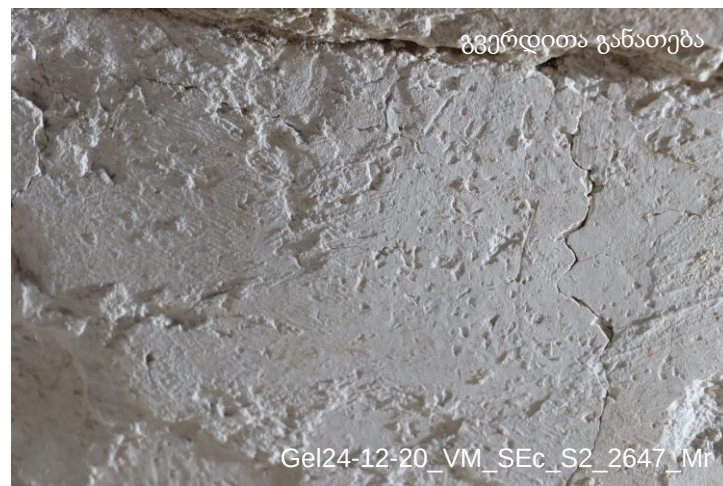
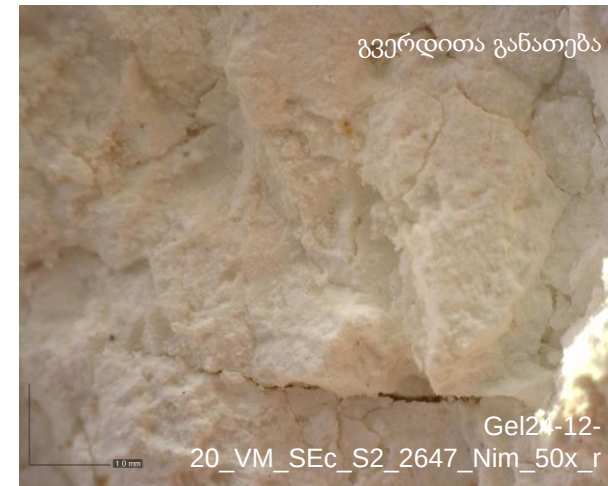
ლოკაცია VM\_SEc\_S2

ეკვდერის სამხრეთ კედლის ზედა ნაწილი. მხატვრობის ფენა 3-ის თეთრი ფერის ნალესობა მოყვითალო-ჩალისფერი ორგანული ჩანარებით. ნალესობა ხასიათდება მიკროფრაგმენტაციებით და ადგილებში გაფხვიერებით.

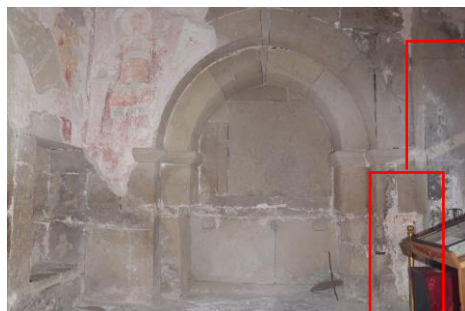
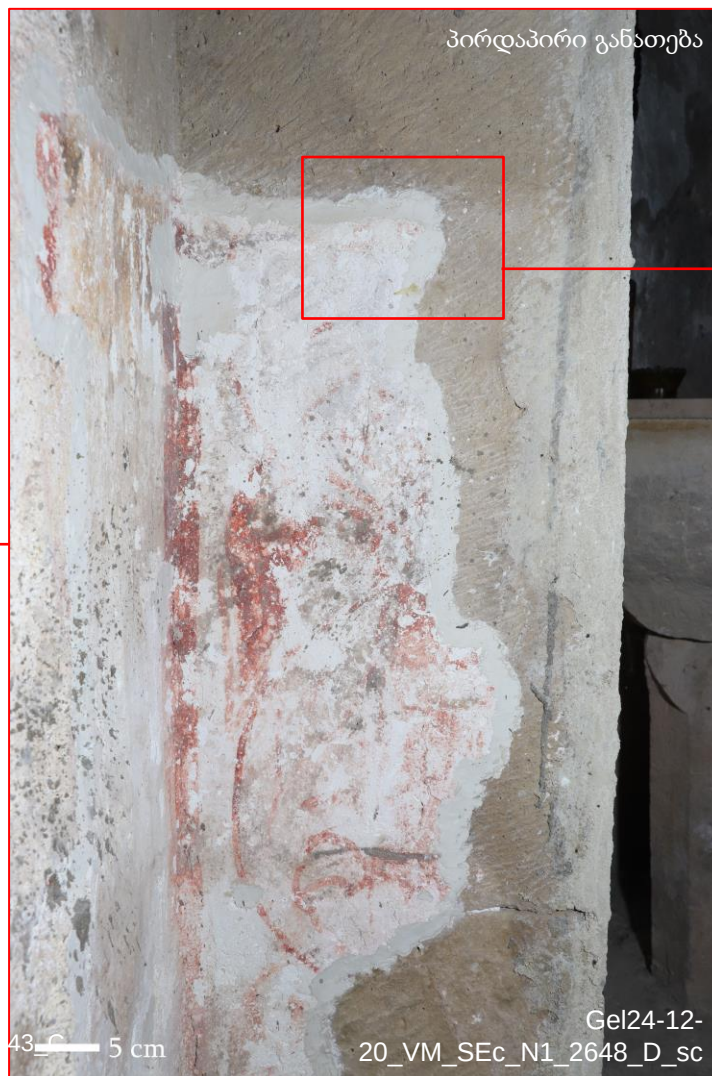
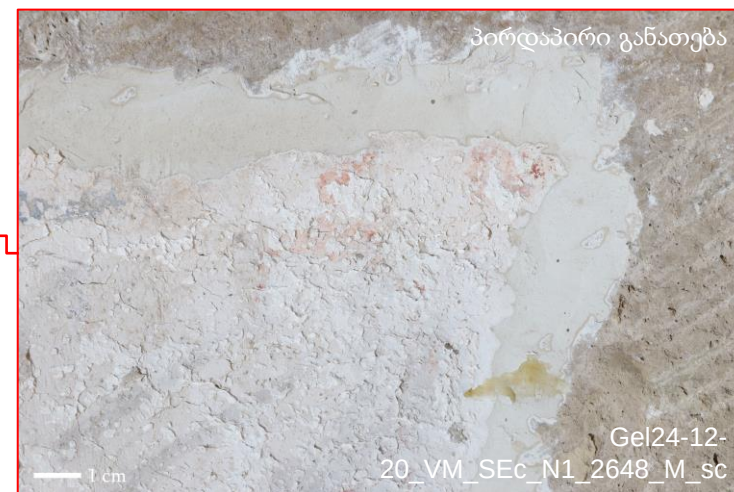
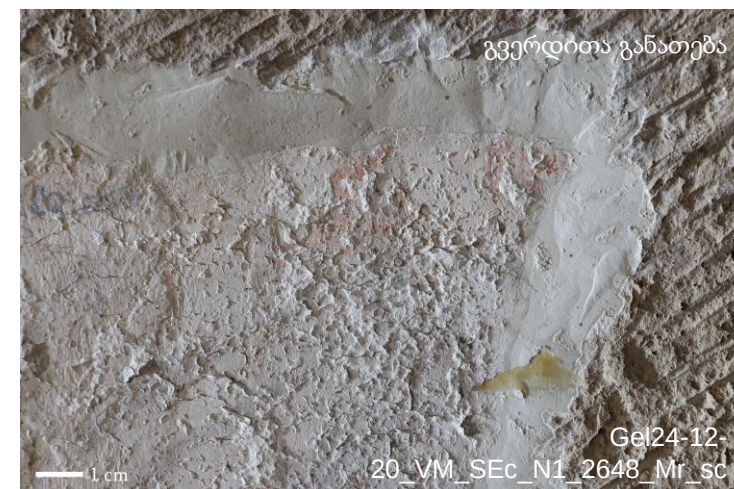
| ლოკაცია | VM_SEc_N1 |

ეკვდერის ჩრდილოეთ კედელი,  
აღმოსავლეთ აფსიდის კუთხე.  
მხატვრობის ფენა 2-ის თეთრი  
ფერის ნალესობა ჩანართების  
გარეშე

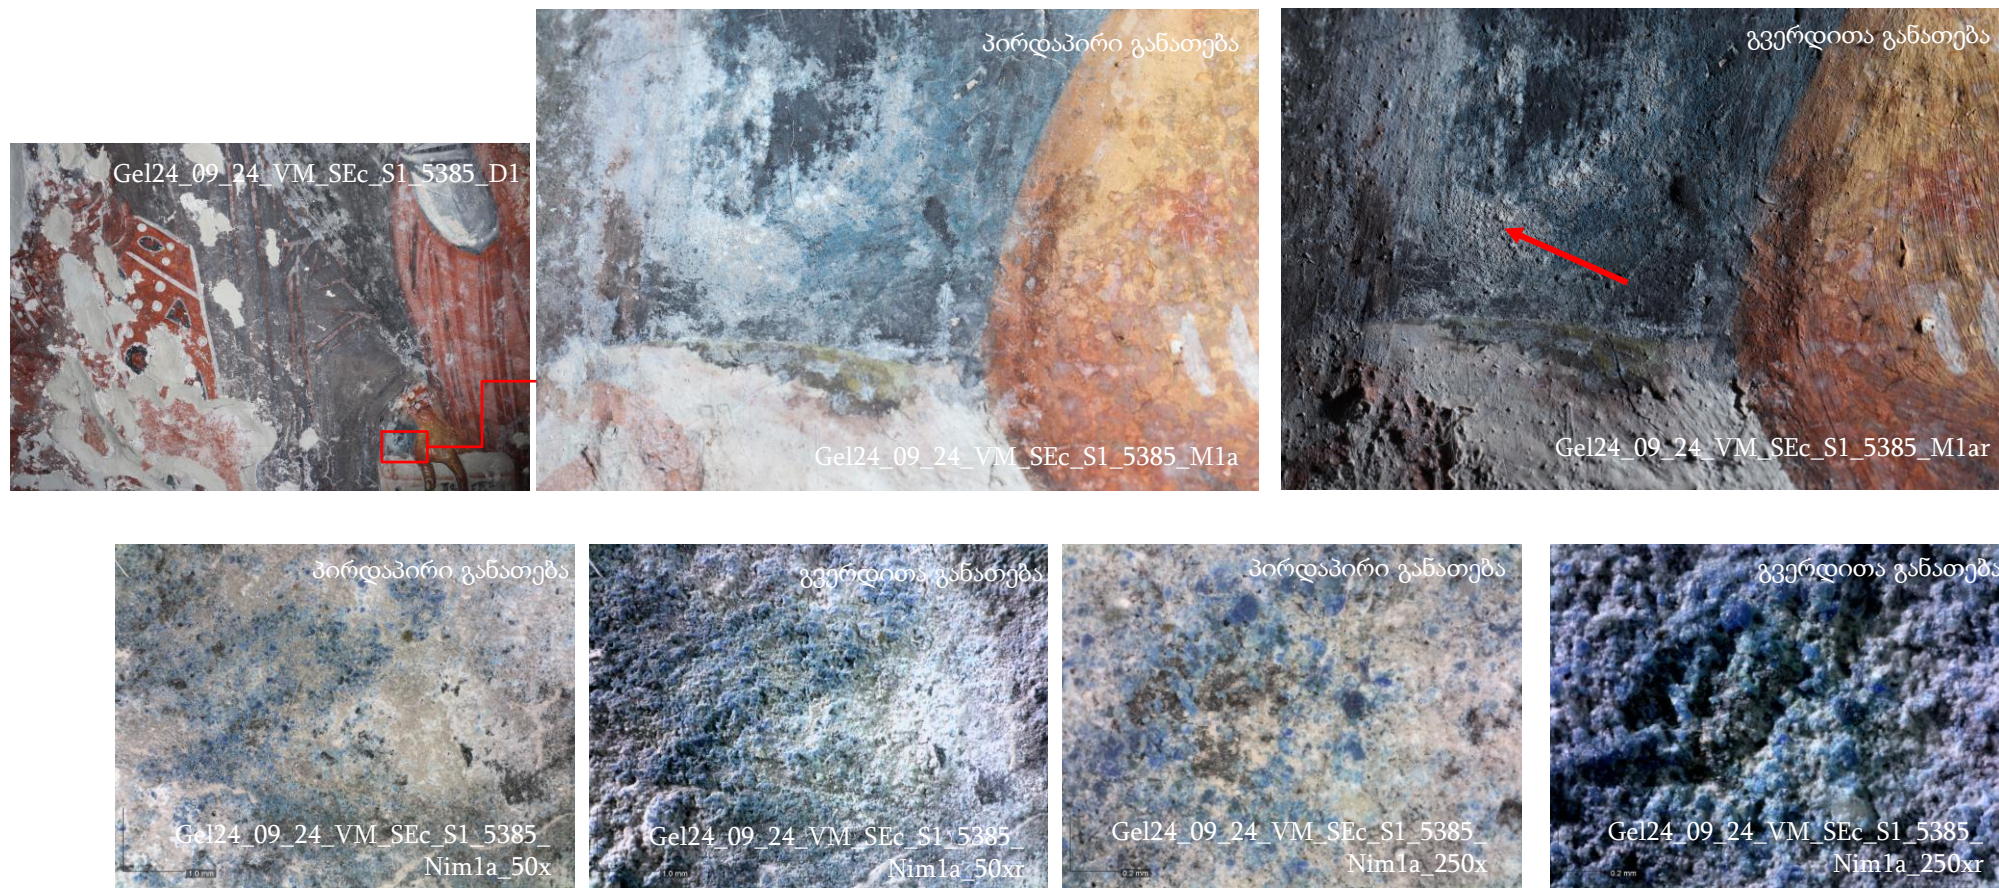
| ნიმუშის N | 5385_Nim1a | ლოკაცია | VM_SEc_S1<br>(დასავლეთი კედელი) | ხელსაწყო | ფოტო აპარატი,<br>პორტატული მიკროსკოპი |

**ფოტოები:** ეკვტერის სამხრეთ კედელზე ფონზე მოცემულია ლურჯი პიგმენტი, რომლის სტრუქტურაც კარგად ჩანს მაკრო და მიკრო (50x, 250x) ფოტოებზე.

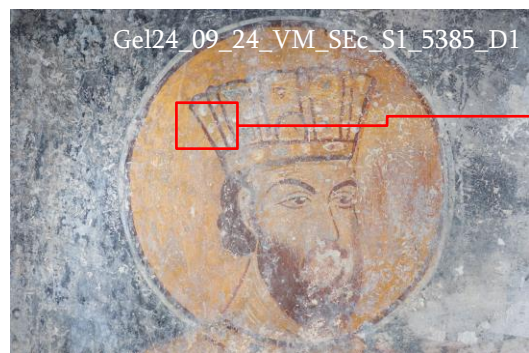
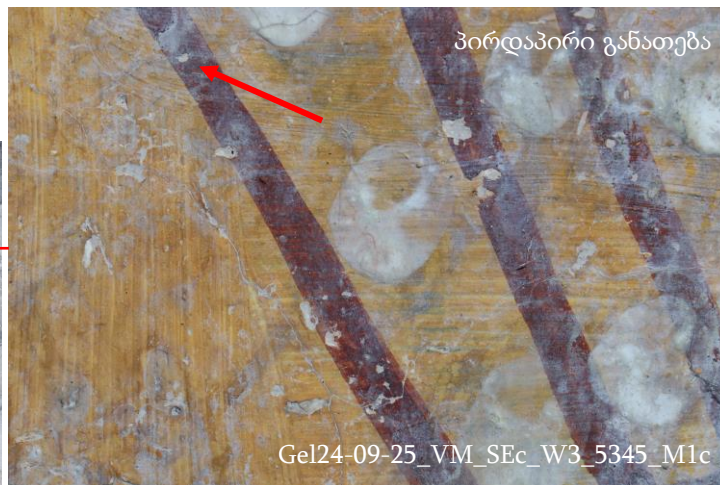
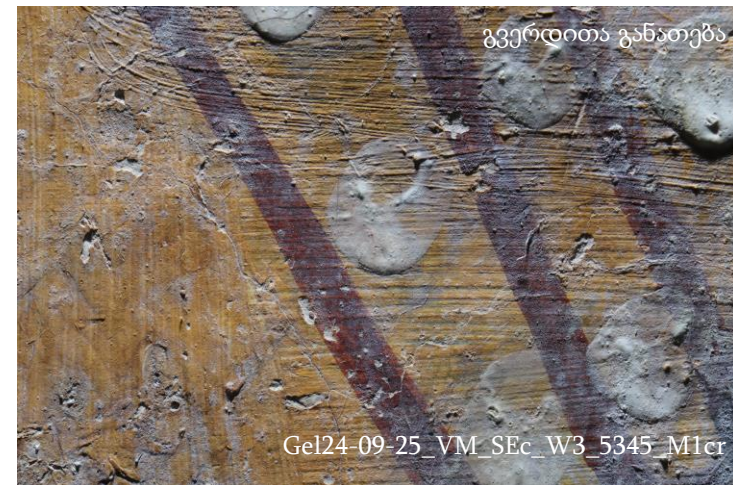
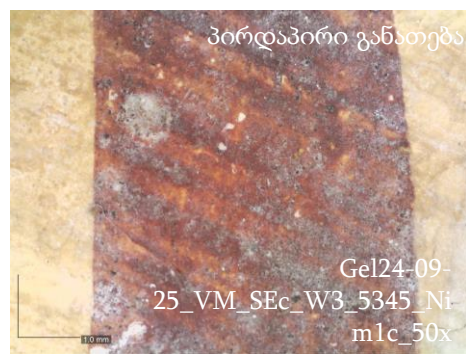
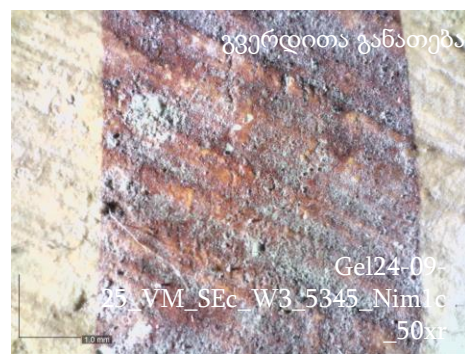
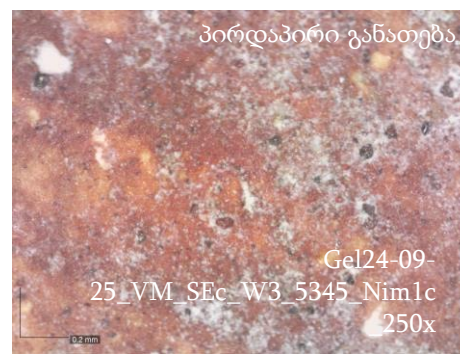
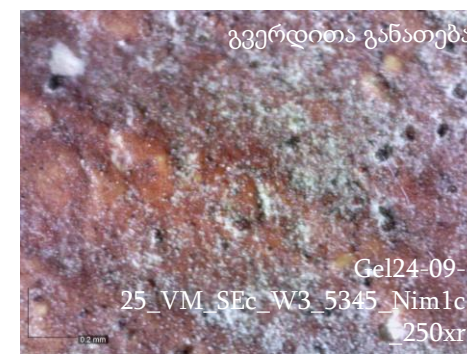
| ნიმუშის N | 5345_Nim1c | ლოკაცია | VM_SEc_W3<br>(დასავლეთი კედელი) | ხელსაწყო | ფოტო აპარატი,<br>პორტატული მიკროსკოპი |

**ფოტოები:** ევკტერის სამხრეთი კედელი, დავით წარინის პორტრეტის. გვირგვინის კონტურები შესრულებულია მუქი წითელი. მაკრო და მიკრო (50x, 250x) ფოტოები გვაჩვენებს წითლის სტრუქტურას.

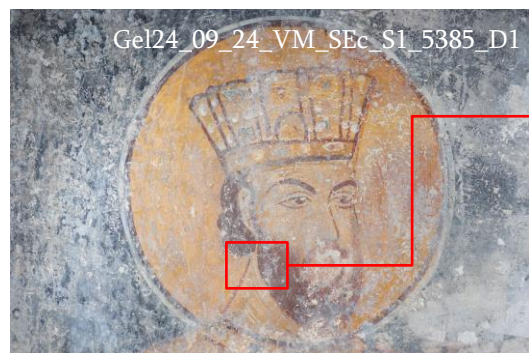
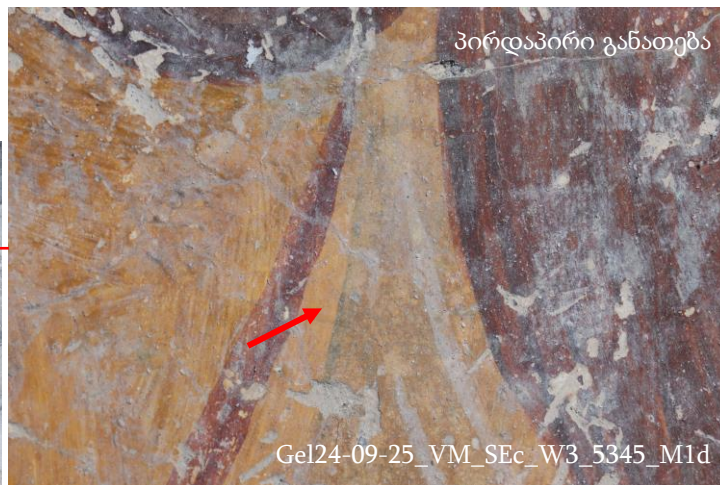
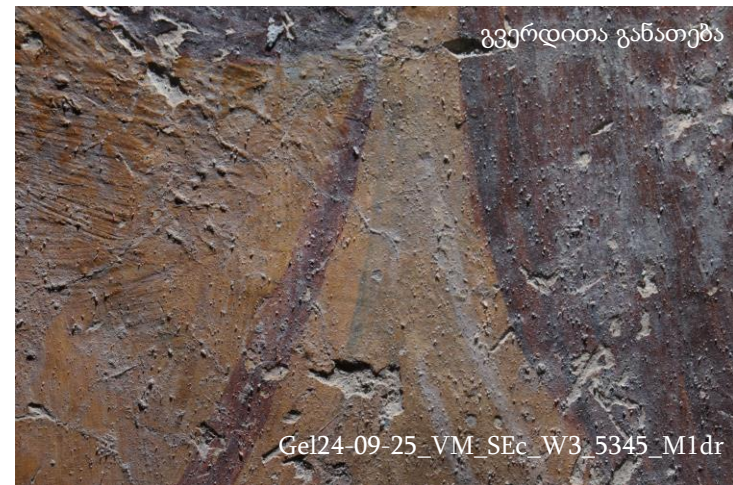
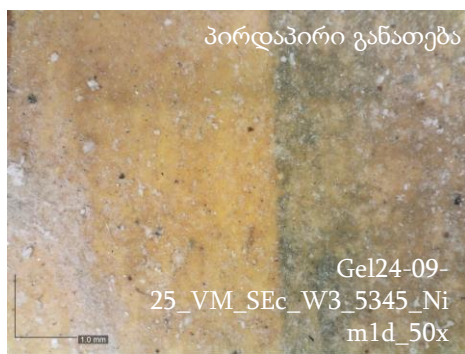
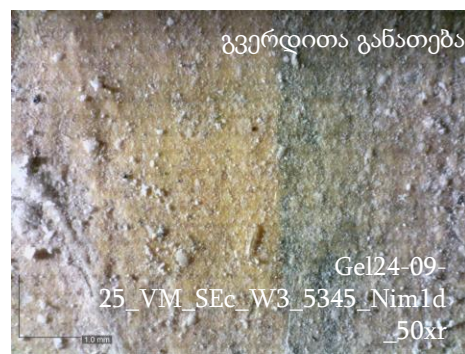
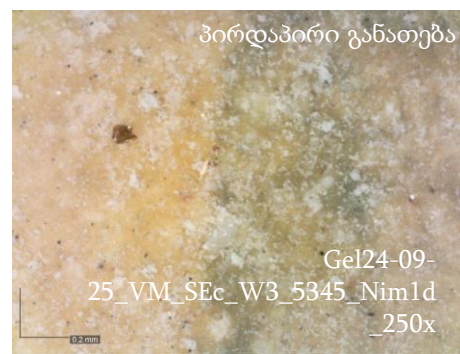
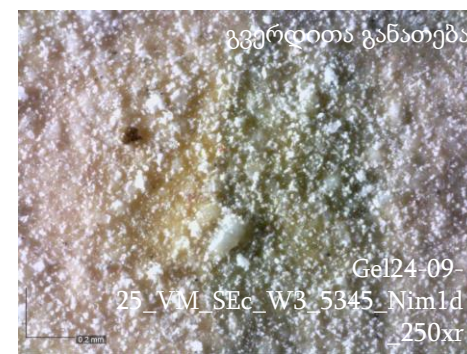
| ნიმუშის N | 5345_Nim1d | ლოკაცია | VM_SEc_W3<br>(დასავლეთი კედელი) | ხელსაწყო | ფოტო აპარატი,<br>პორტატული მიკროსკოპი |

**ფოტოები:** ეკვტერის სამხრეთი კედელი, დავით ნარინის პორტრეტის. შარავანდედი და კანის ძირითადი ფერი შესრულებულია ყვითლით. მაკრო და მიკრო (50x, 250x) ფოტოები გვაჩვენებს ყვითლის სტრუქტურას. ასევე მნიშვნელოვანია, რომ კარგად ჩანს ჩრდილების ადგილას მწვანის გამოყენების კვალი.
