გელათის  
სამონასტრო კომპლექსის  
ღვთისმშობლის შობის სახელობის ტაძრის

სამხრეთ-აღმოსავლეთი ეკვდერის  
კედლის მხატვრობის  
ტექნოლოგიისა და მდგომარეობის  
აღწერა - დოკუმენტაცია

დამკვეთი:  
გელათის რეაბილიტაციის დროებითი კომიტეტი

2024

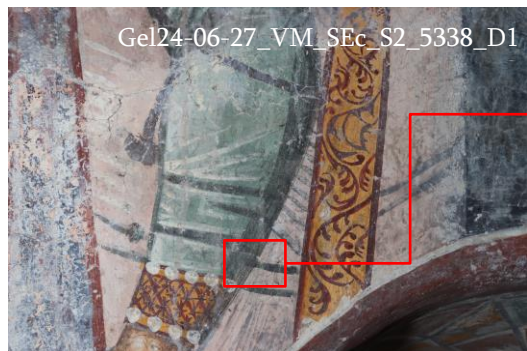
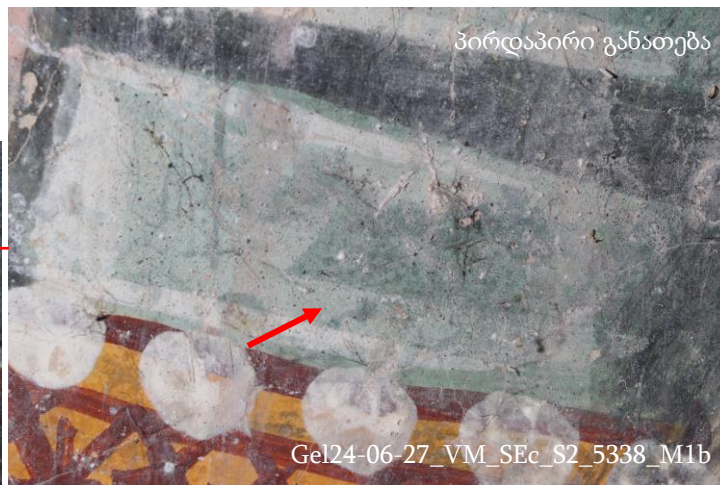
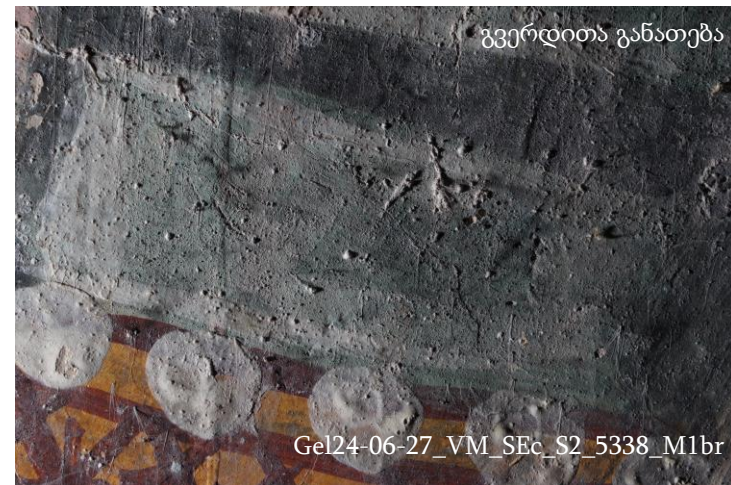
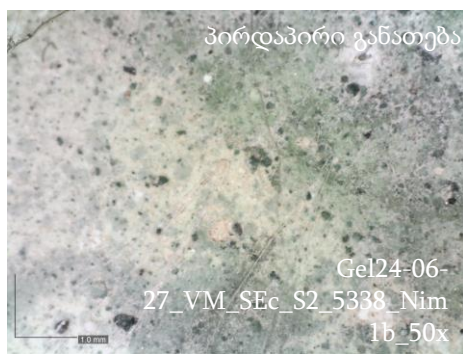
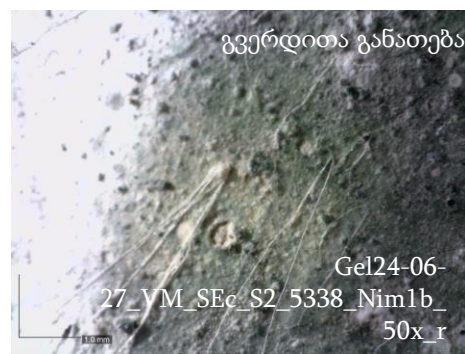
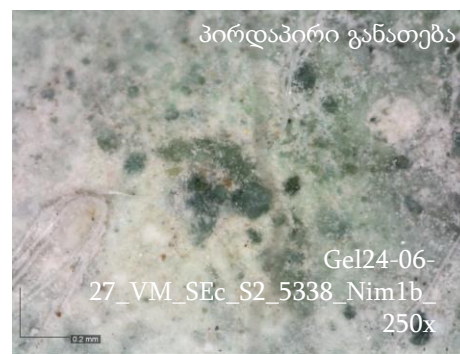
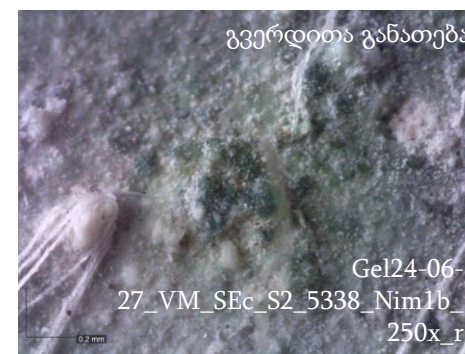
| ნიმუშის N | 5345_Nim1d | ლოკაცია | VM_SEc_W3<br>(დასავლეთი კედელი) | ხელსაწყო | ფოტო აპარატი,<br>პორტატული მიკროსკოპი |

**ფოტოები:** ეკვტერის სამხრეთი კედელი, მეომრის ფიგურის მწვანე სამოსი, მაკრო და მიკრო (50x, 250x) ფოტოები.

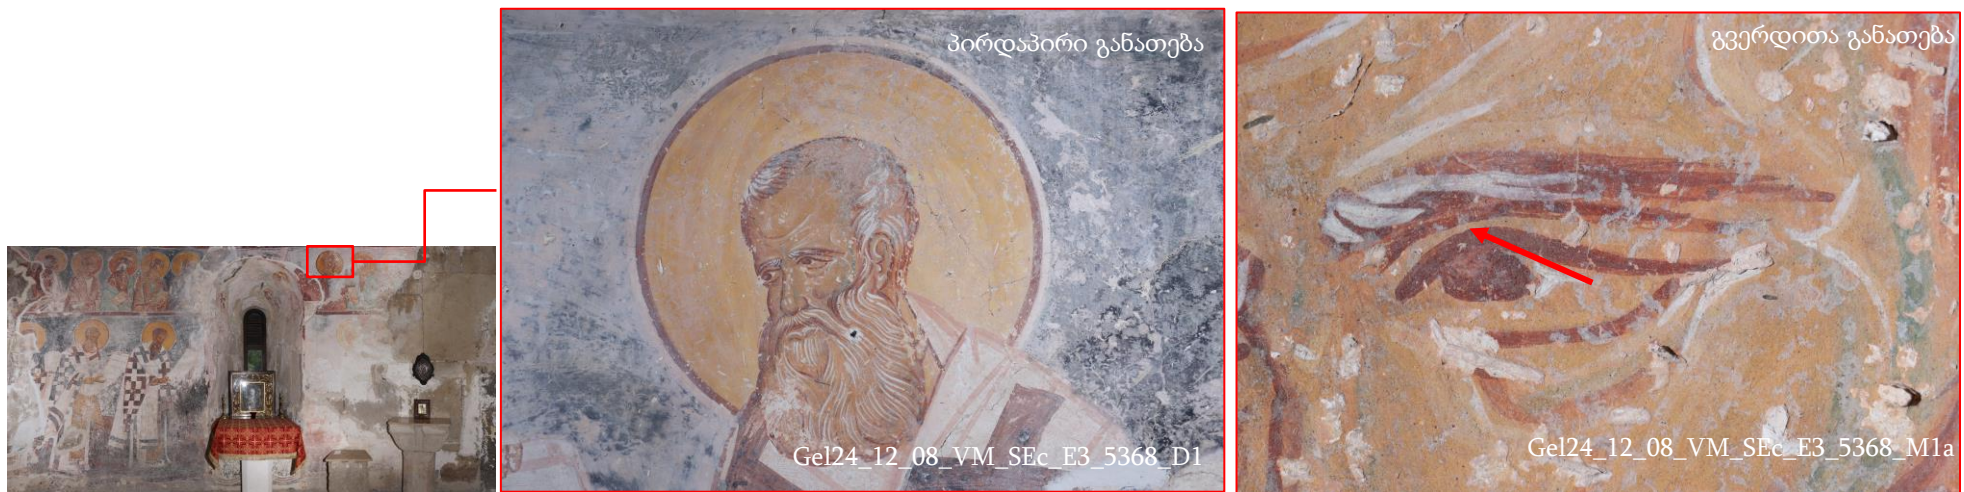
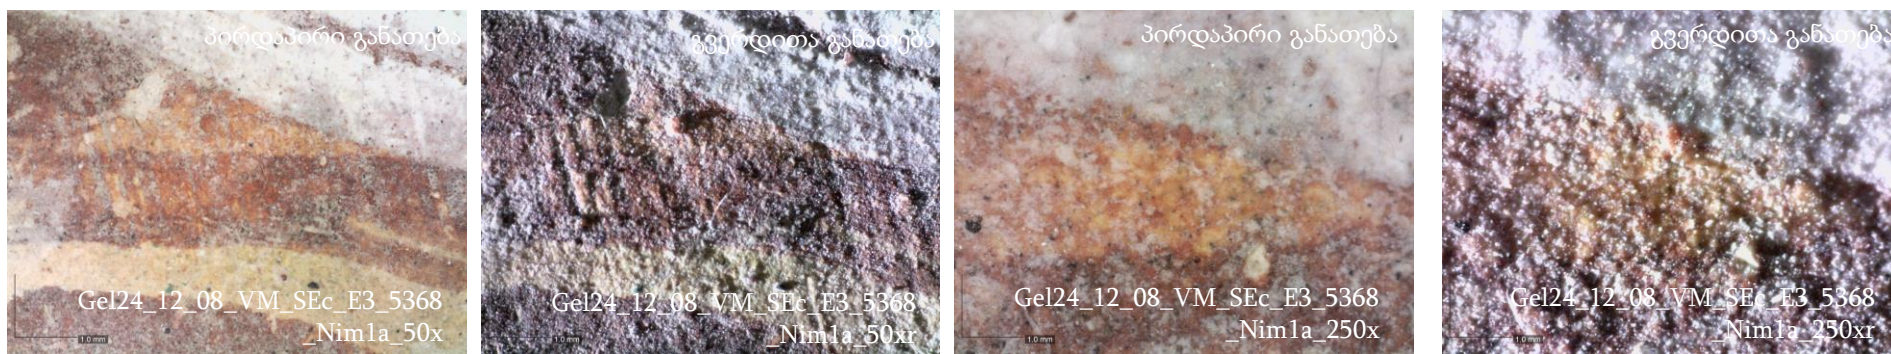
| ნიმუშის N | 5368_Nim1a | ლოკაცია | VM_SEc_E5<br>(დასავლეთი კედელი) | ხელსაწყო | ფოტო აპარატი,<br>პორტატული მიკროსკოპი |

**ფოტოები:** ეკვტერის აღმოსავლეთი აფსიდი, მღვდელმთავართა რიგი. მაკრო და მიკრო (50x, 250x) ფოტოები კაგად აჩვენებს სახის დამუშავებისთვის გამოყენებულ ფერთა ზედღებუ.

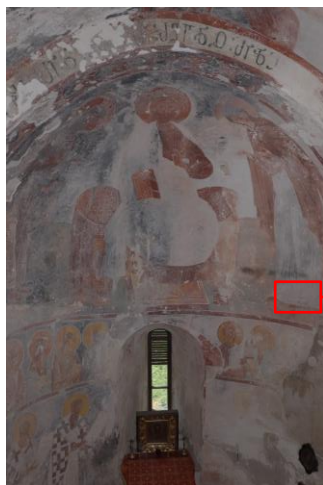
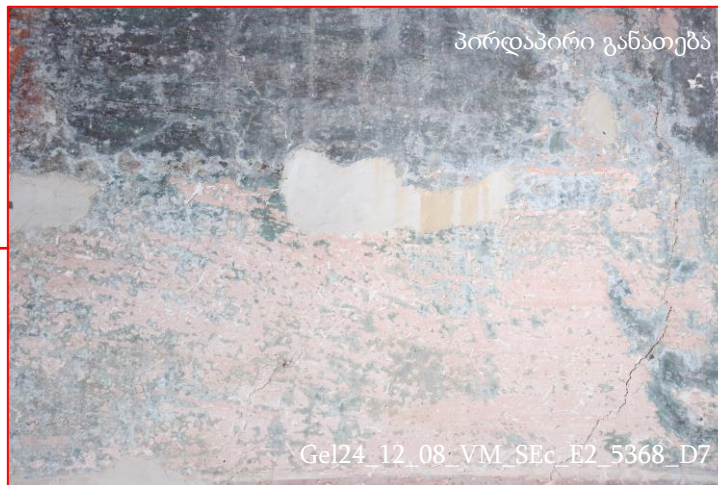
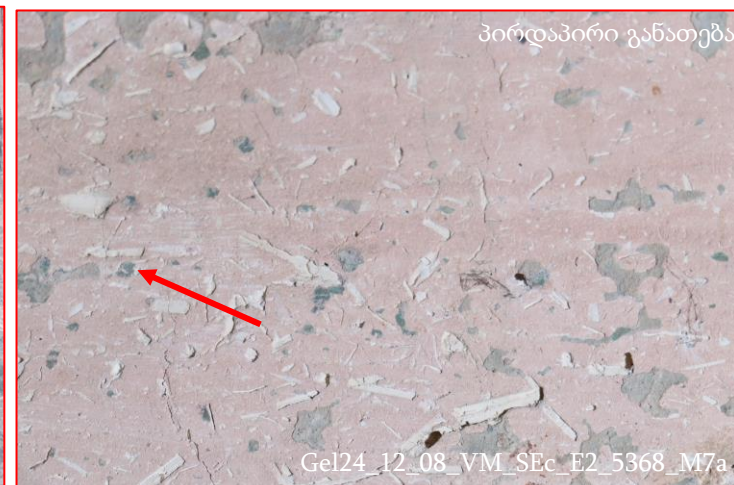
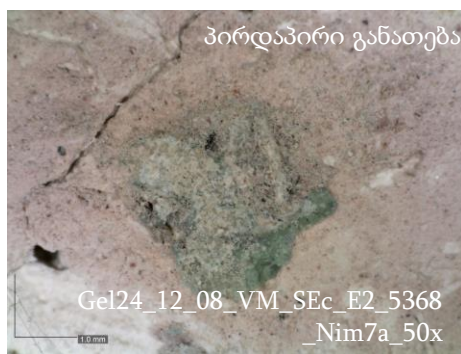
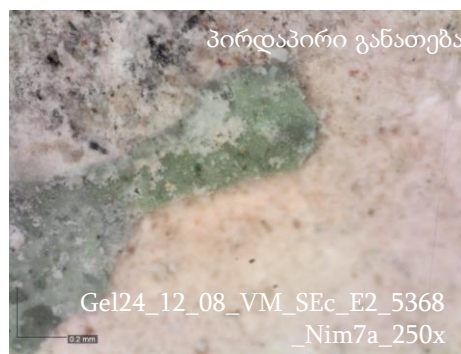
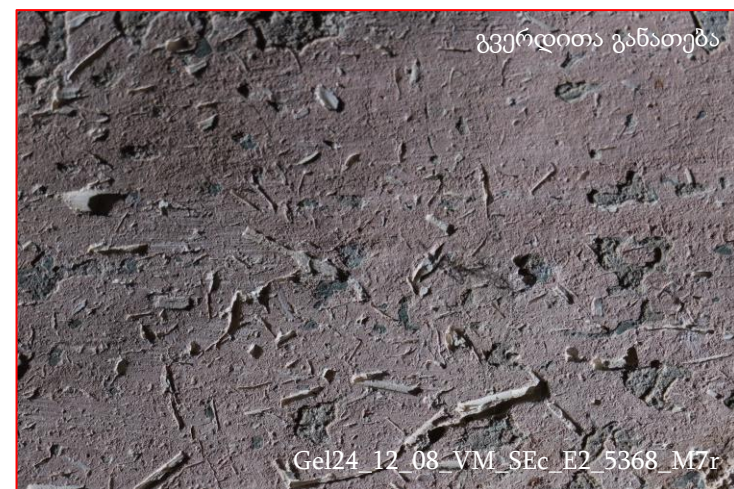
| ნიმუშის N | 5368_Nim7a | ლოკაცია | VM_SEc_E2<br>(დასავლეთი კედელი) | ხელსაწყო | ფოტო აპარატი,<br>პორტატული მიკროსკოპი |

**ფოტოები:** ეკვტერის აღმოსავლეთი აფსიდი, ვედრების ფონი - მიწა. მაკრო და მიკრო (50x, 250x) ფოტოები აჩვენებს ვარდისფერისა და მწვანის ზედღებებს.

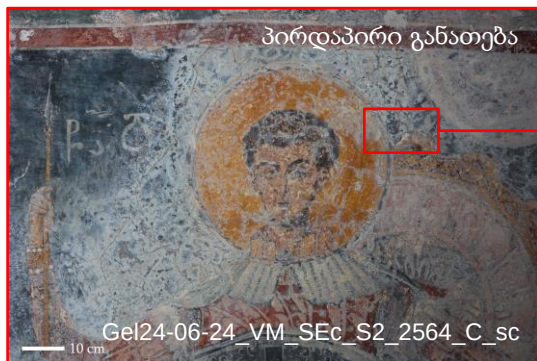
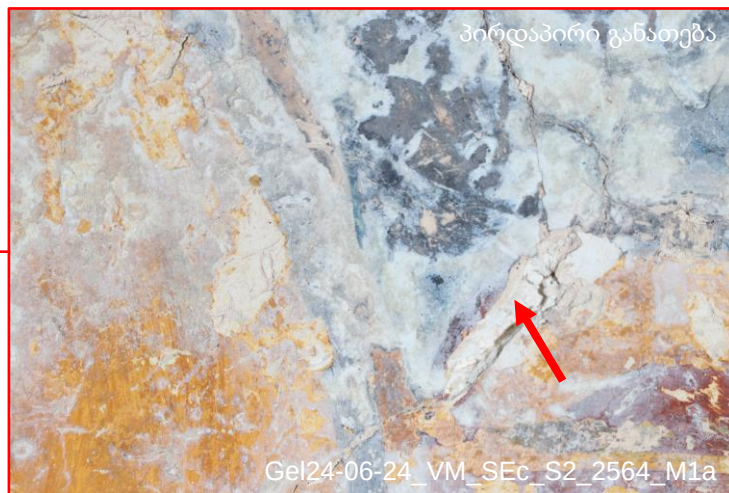
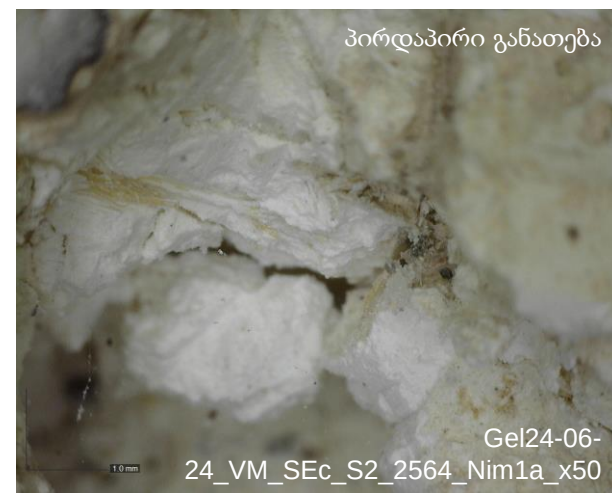
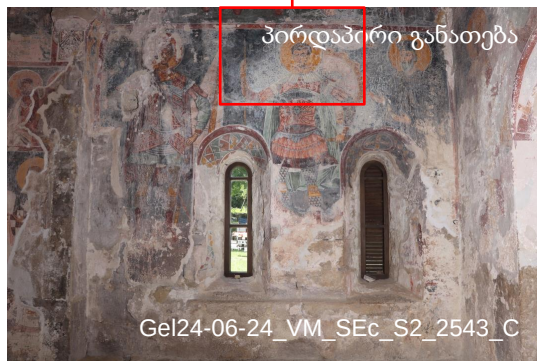
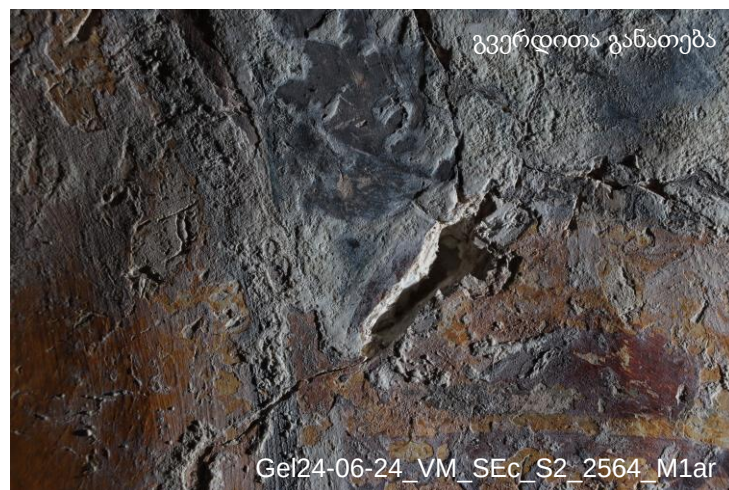
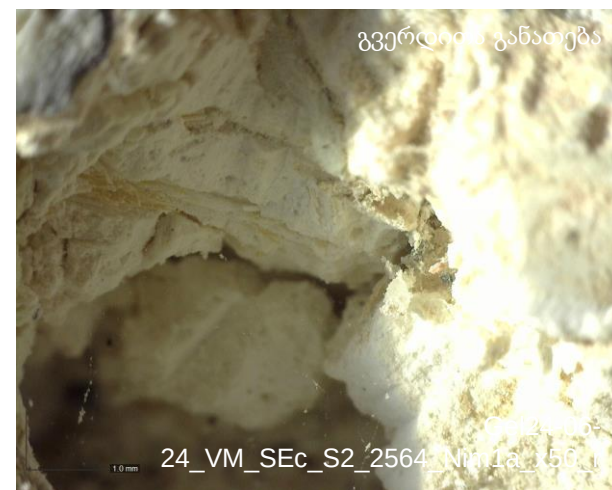
ნიმუში N 012

ეკვდერის სამხრეთ კედლის ზედა ნაწილი. მხატვრობის ფენა 3-ის თეთრი ფერის ნალესობა მოყვითალო-ჩალისფერი ორგანული ჩანარებებით. ნალესობა ხასიათდება მიკროფრაგმენტაციებით და ადგილებში გაფხვიერებით.

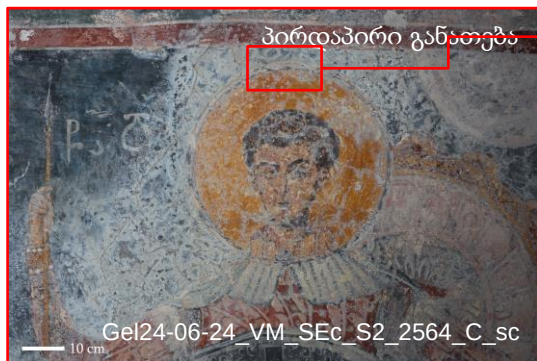
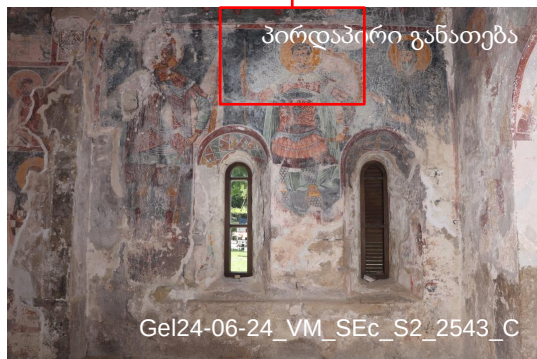
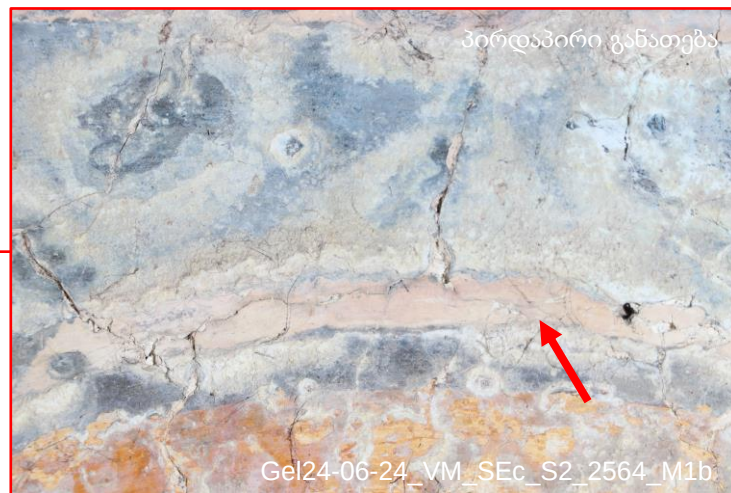
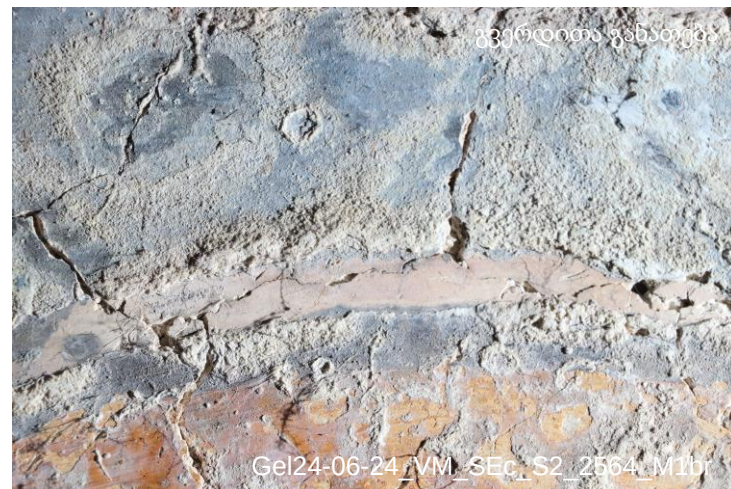
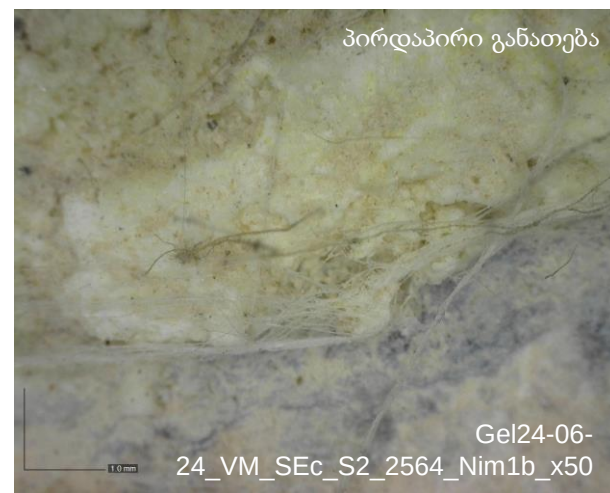
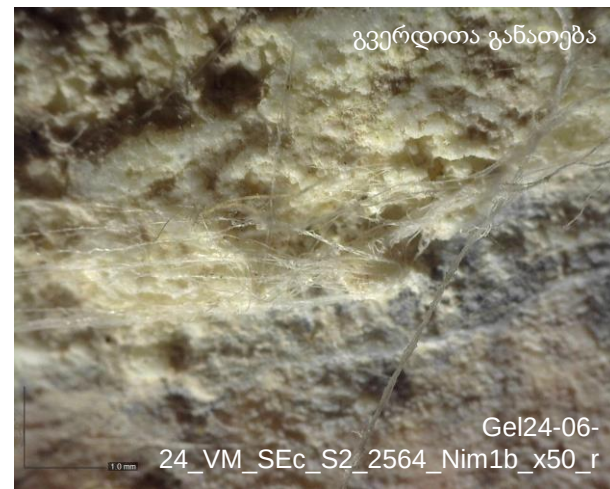
ნიმუში N 013

ეკვდერის სამხრეთ კედლის ზედა ნაწილი. მხატვრობის ფენა 3-ის ნალესობის თეთრი, გამჭვირვალე, ბოჭკოვანი ორგანული ჩანარებით.

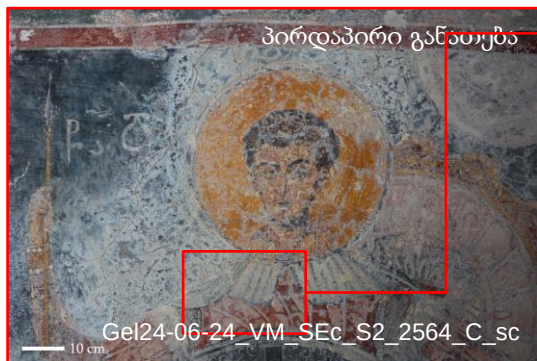
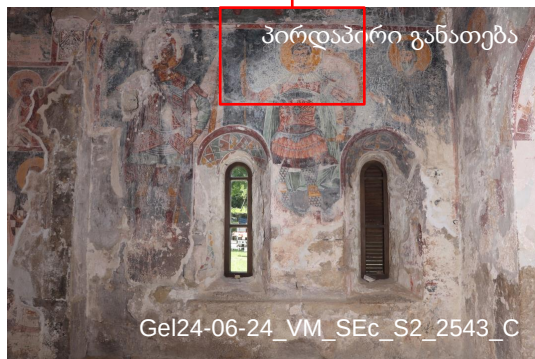
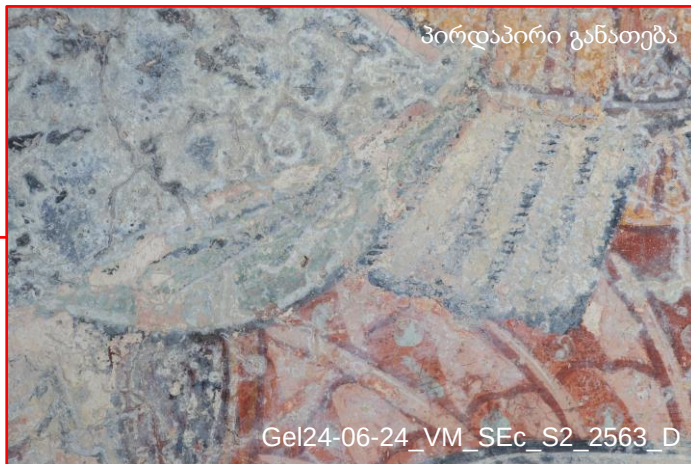
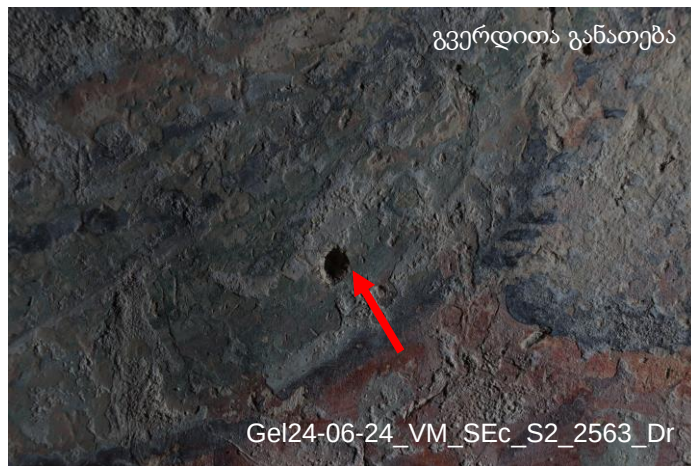
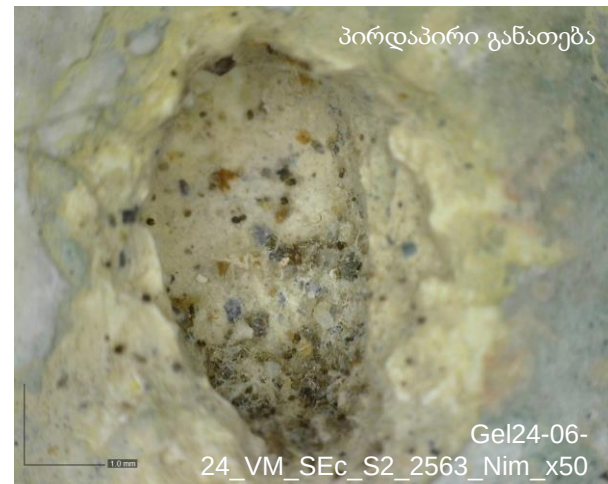
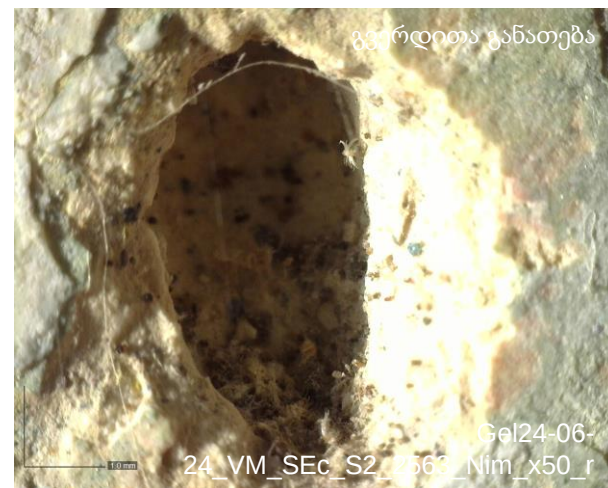
ნიმუში N 010

ეკვდერის სამხრეთ კედლის ზედა ნაწილი. მხატვრობის ფენა 3-ის ნალესობის ორგანული ჩანართის (თავთავის მომრგვალებული ფორმის) კვალი.

ფოტოზე ჩანს გაფხვიერებული ფერისა და მტვრის ნადები.

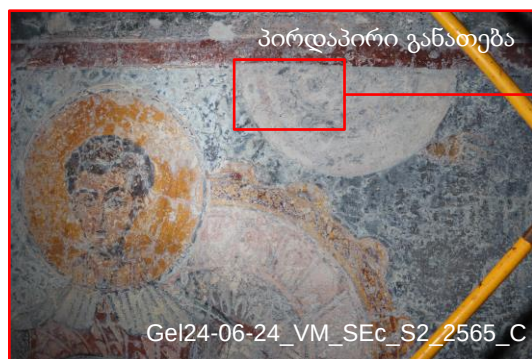
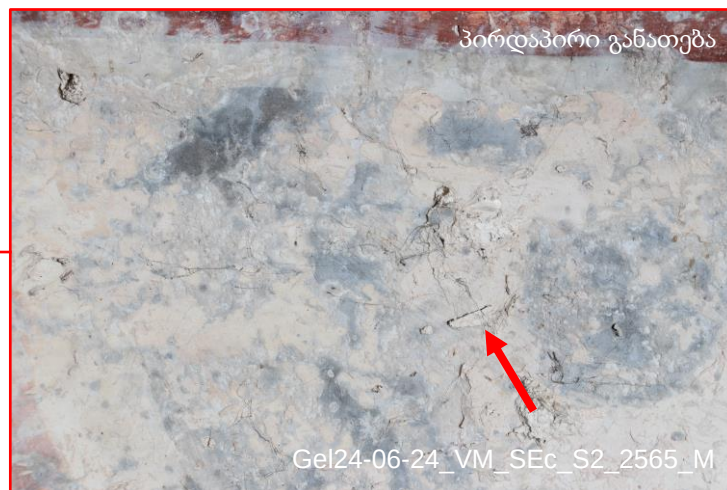
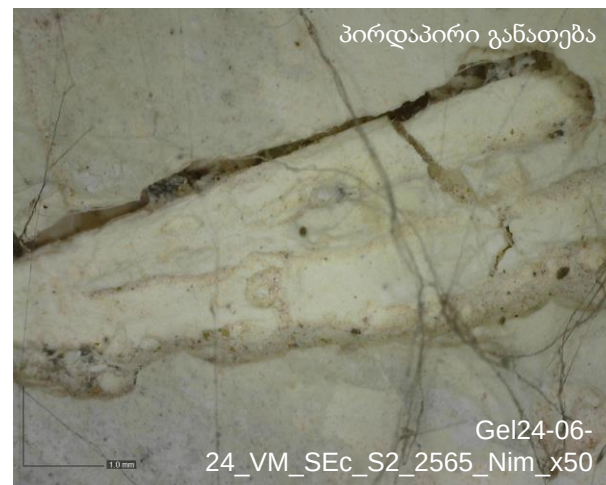
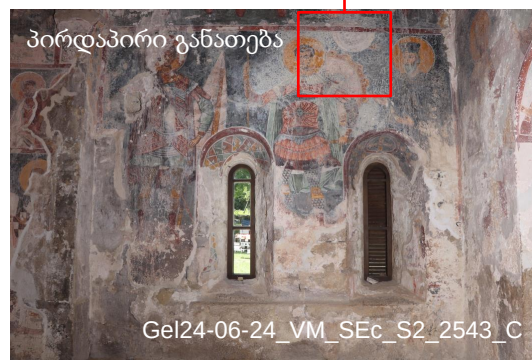
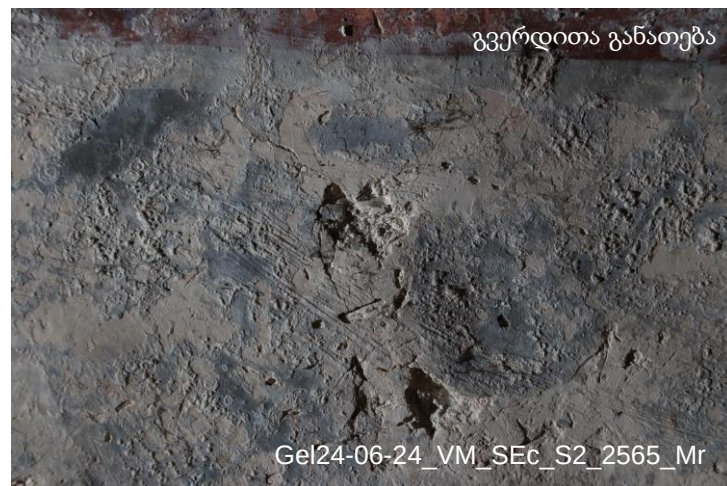
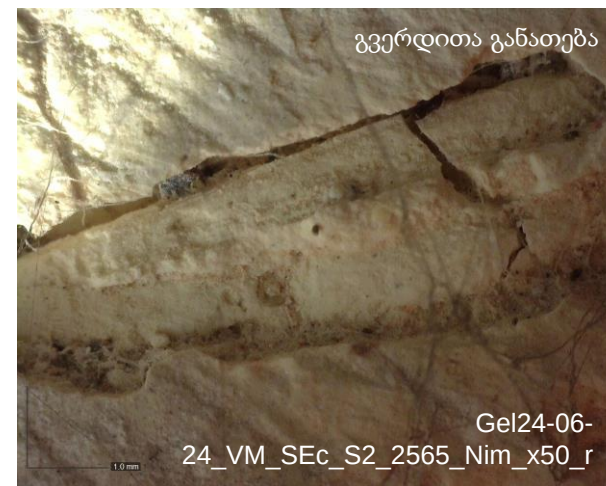
ნიმუში N 014

ეკვდერის სამხრეთ კედლის ზედა ნაწილი. მხატვრობის ფენა 3-ის თეთრი ფერის ნალესობა ორგანული ჩანართის კვალით (ჩანს ამოტეხვა), ნალესობა ხასიათდება მიკრობზარებით.

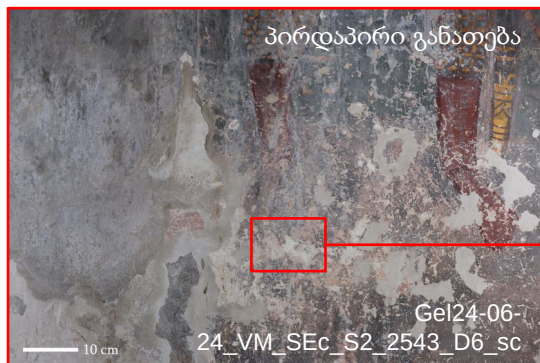
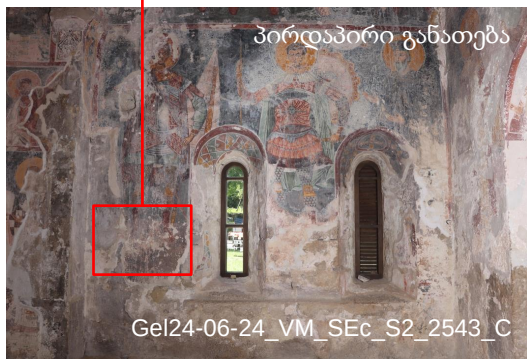
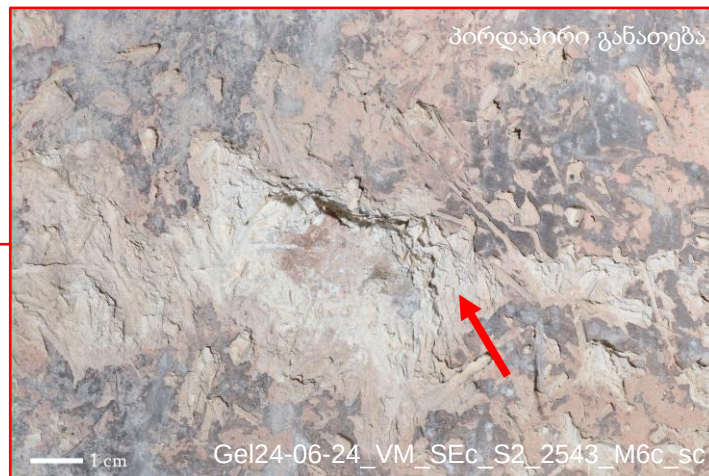
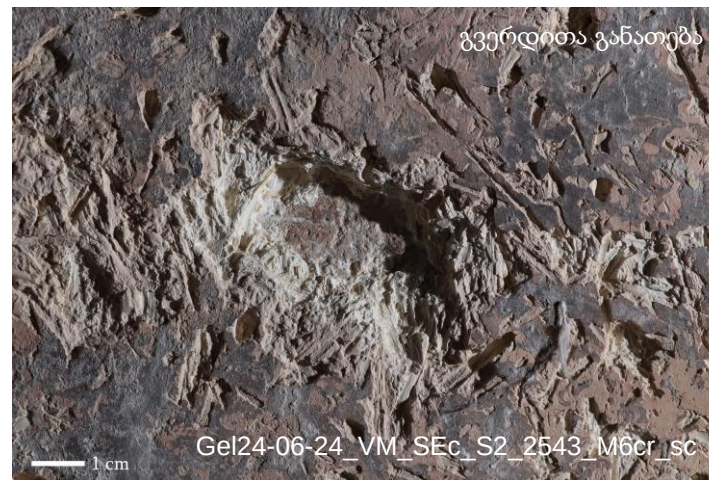
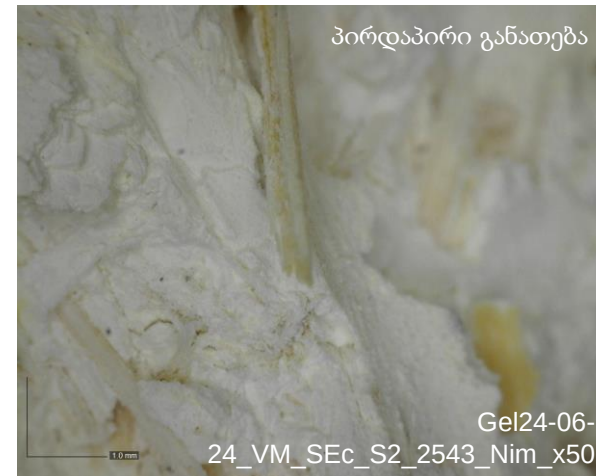
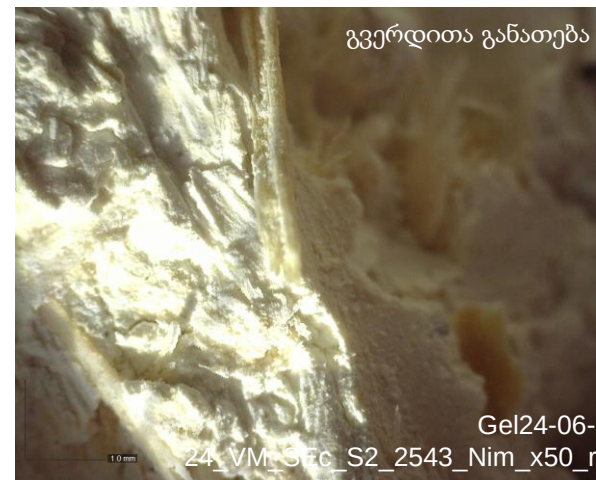
ეკვდერის სამხრეთ კედლის ქვედა ნაწილი. მხატვრობის ფენა 3-ის თეთრი ფერის ნალესობა ყვითელი ფერის ორგანული ჩანარებით.

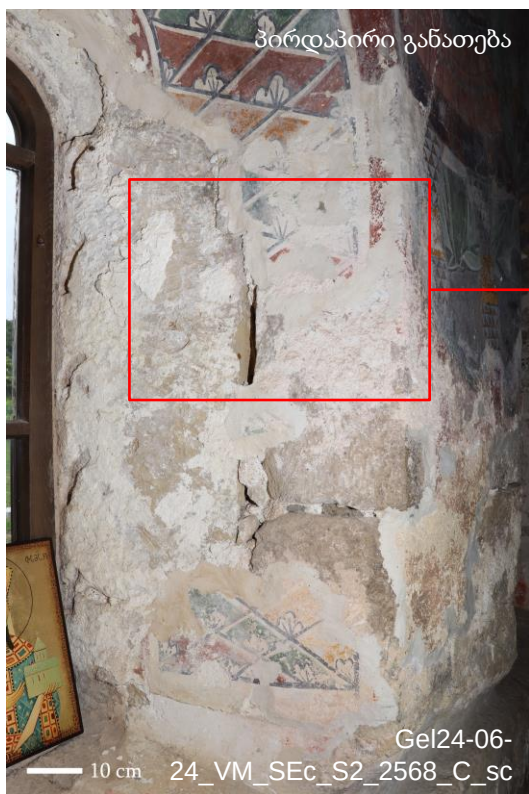
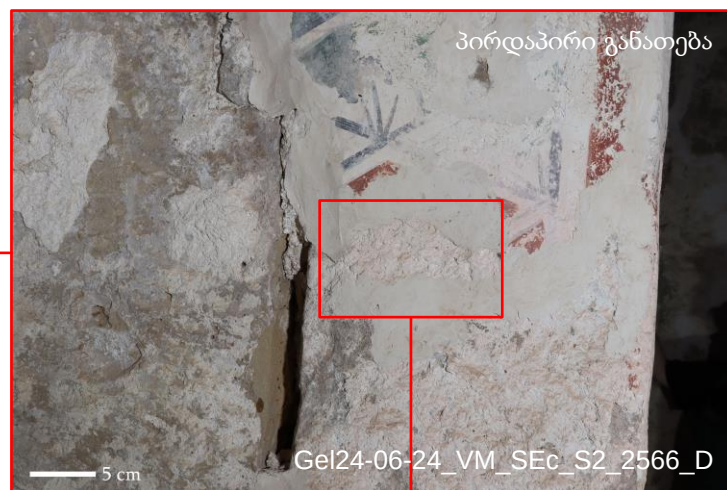
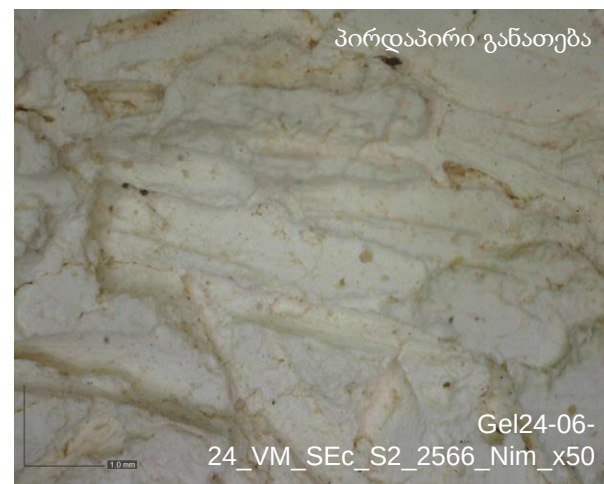
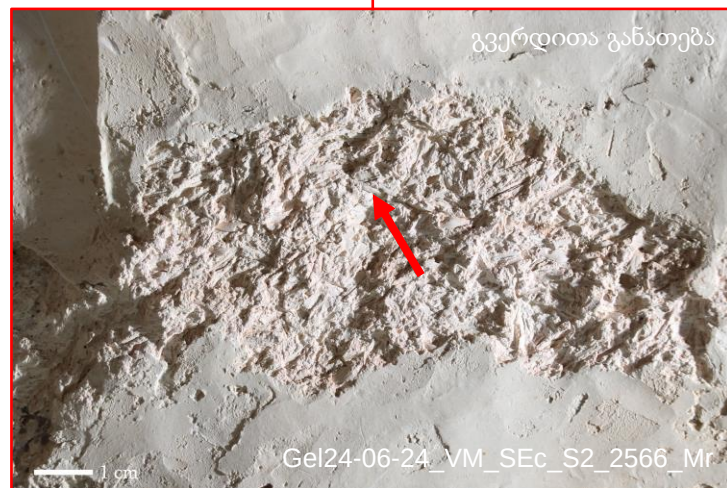
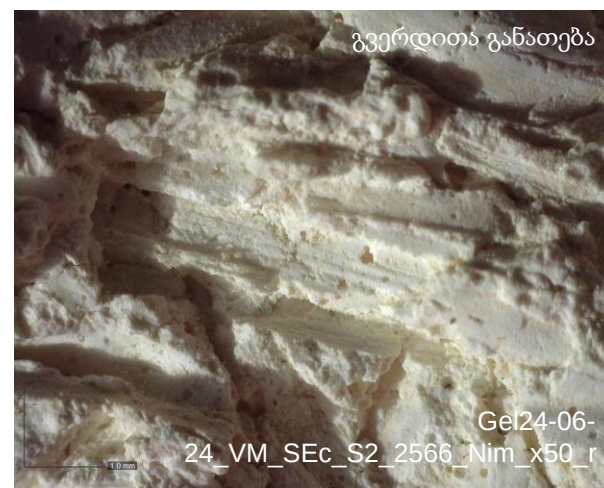
ლოკაცია VM\_SEc\_S2

ეკვდერის სარკმელი (სამხრეთ კედლის აღმოსავლეთ ნაწილი). მხატვრობის ფენა 3-ის თეთრი ფერის ნალესობა ორგანული ჩანარითის კვალით.

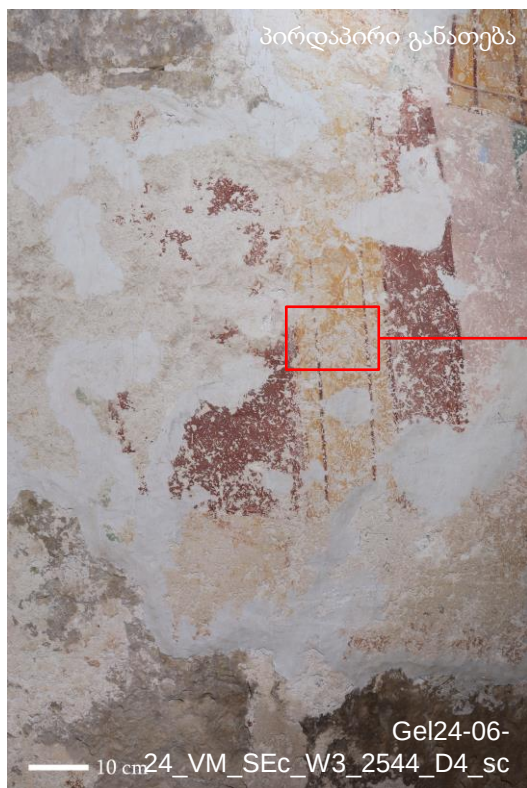
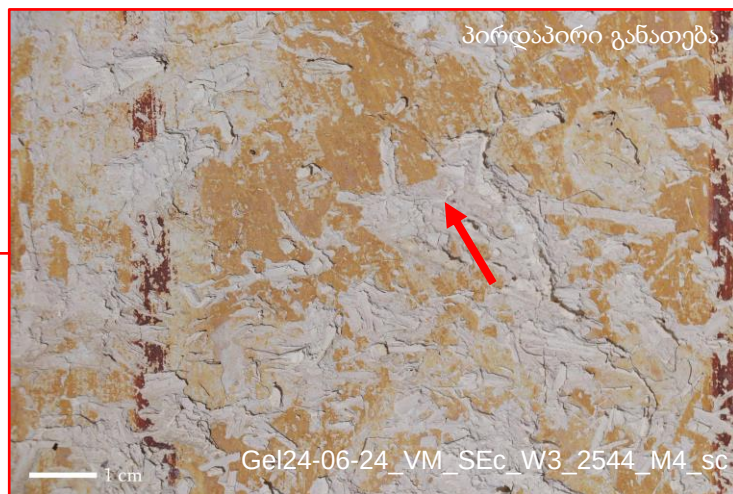
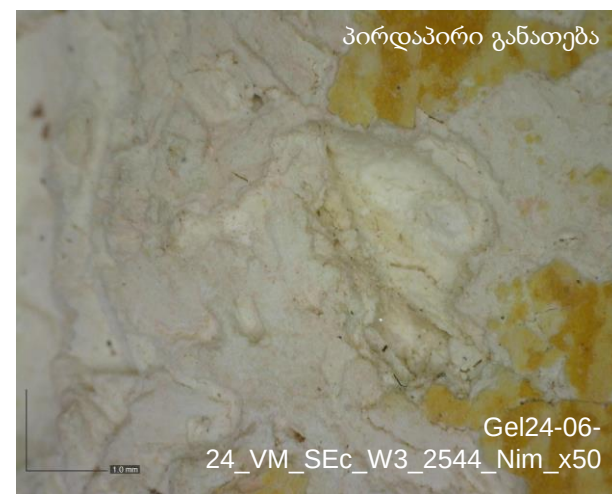
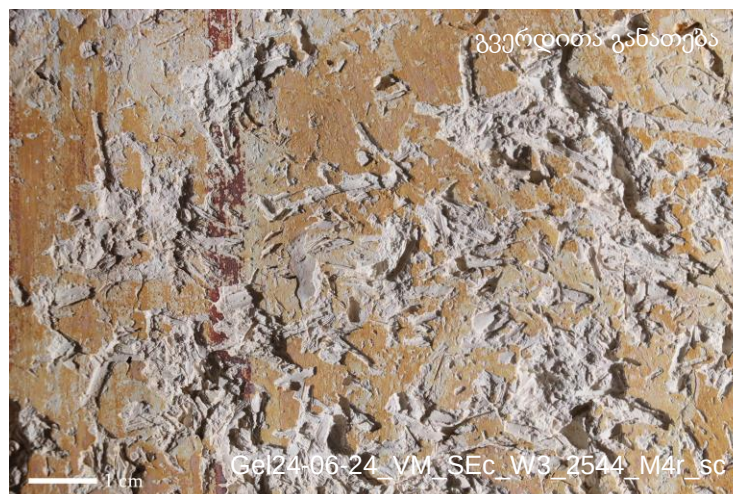
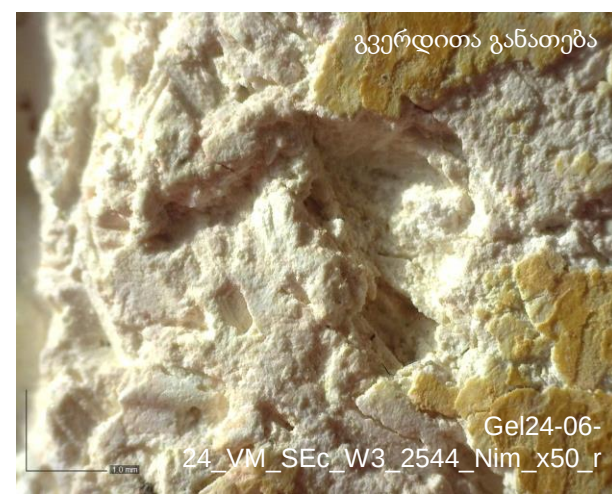
ლოკაცია VM\_SEc\_W3

ეკვდერის დასავლეთ კედლის სამხრეთ ნაწილი. მხატვრობის ფენა 3-ის თეთრი ფერის ნალესობა მრავალი ორგანული ჩანარითის კვალით. ნალესობას ახასიათებს მიკროფრაგმენტაცია და გაფხვიერება.

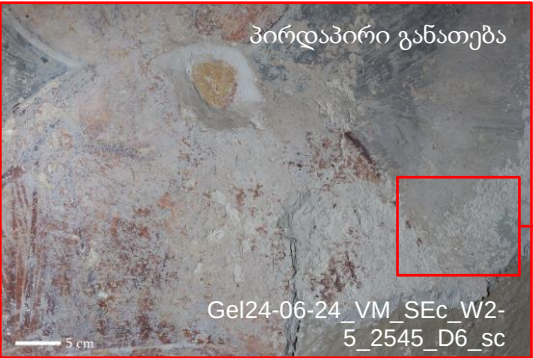
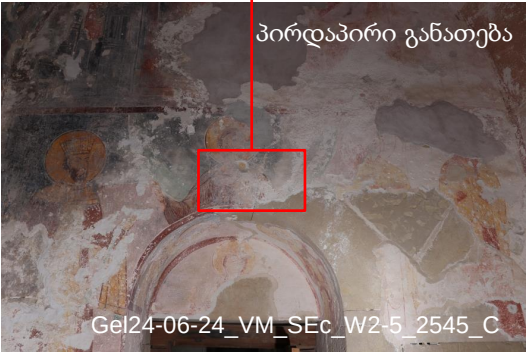
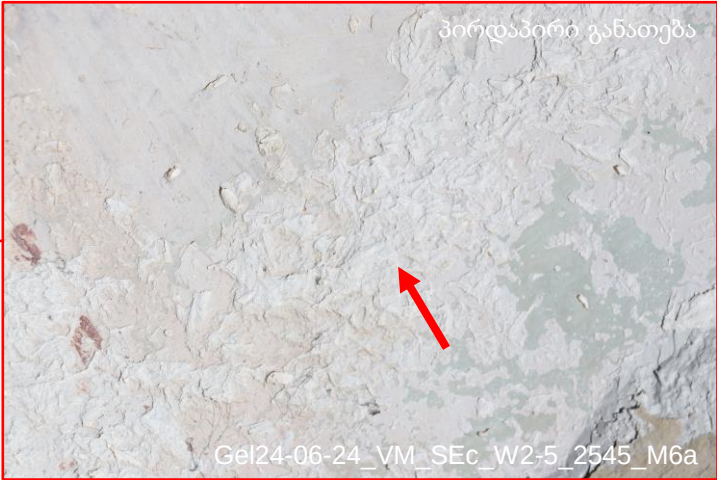
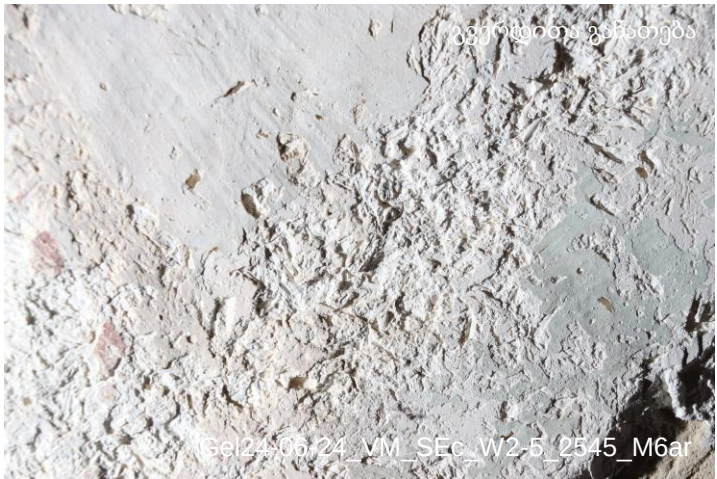
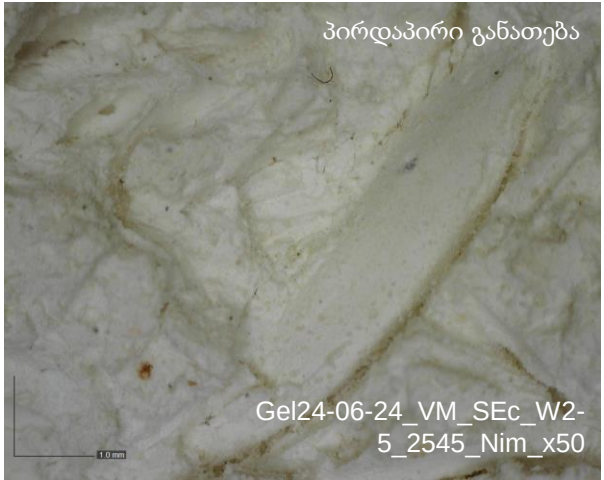
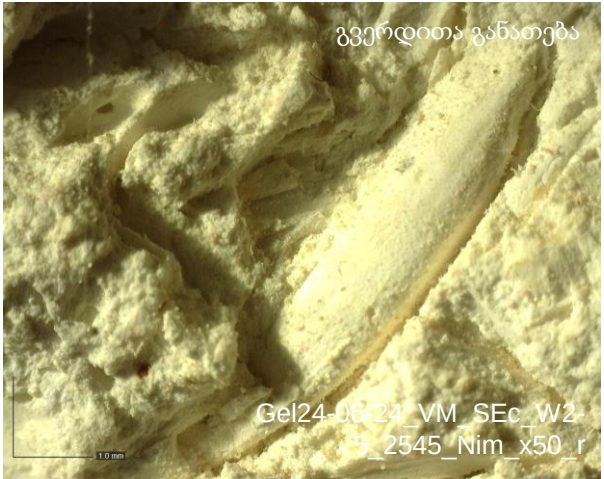
| ლოკაცია | VM_SEc_W2 |

**ფოტოები:**  
ეკვდერის დასავლეთ კედლის ცენტრალური ნაწილი. მხატვრობის ფენა 3-ის თეთრი ფერის ნალესობა მრავალი ორგანული ჩანარითის კვალით.

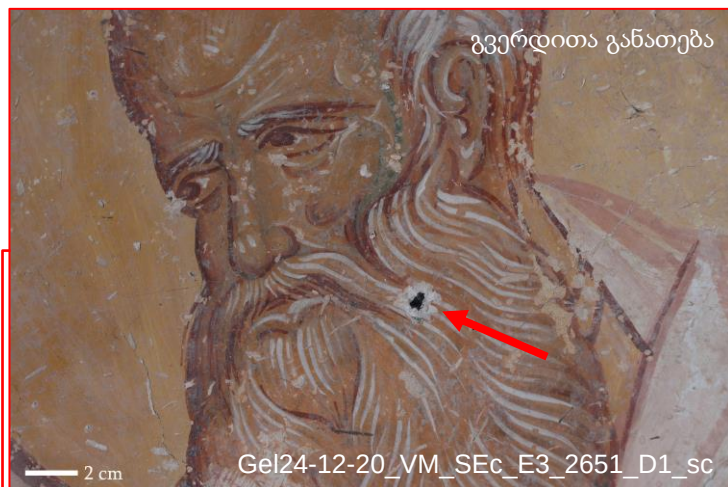
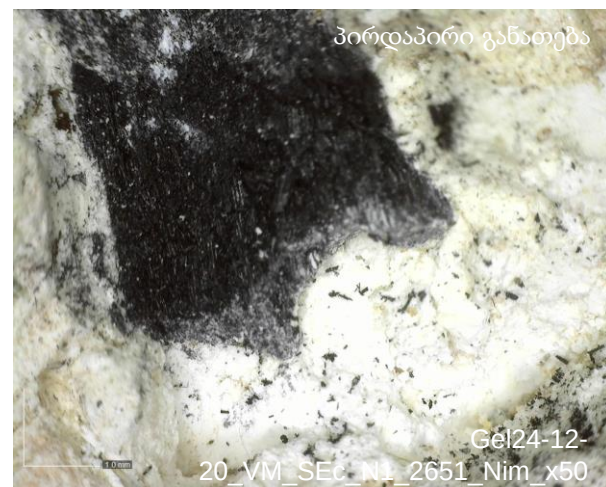
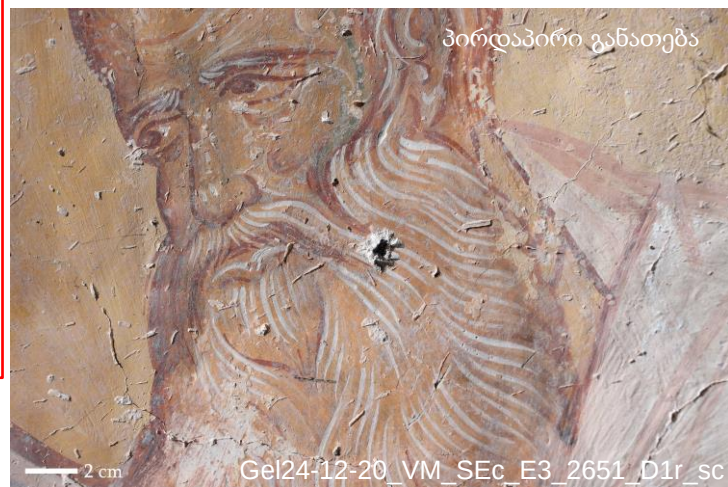
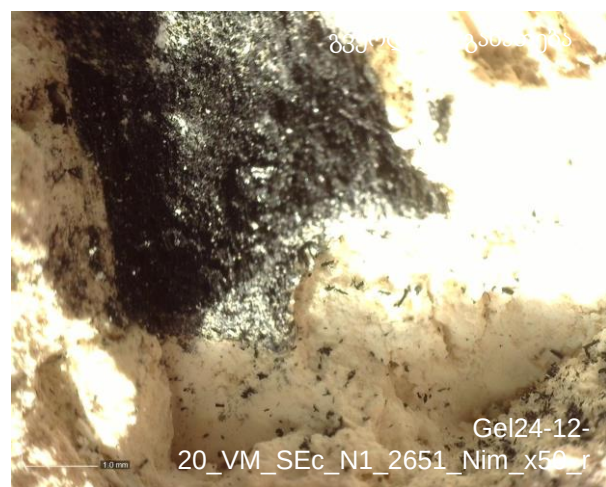
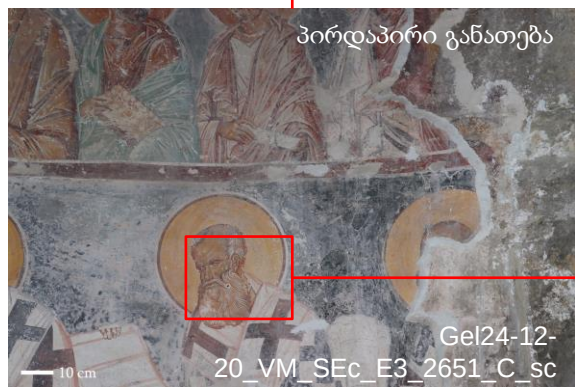
| ლოკაცია | VM_SEc_E3 |

ეკვდერის აღმოსავლეთ აფსიდის ქვედა რეგისტრი, ნალესობაში არსებული ნახშირის დიდი ზომის ჩანართი.

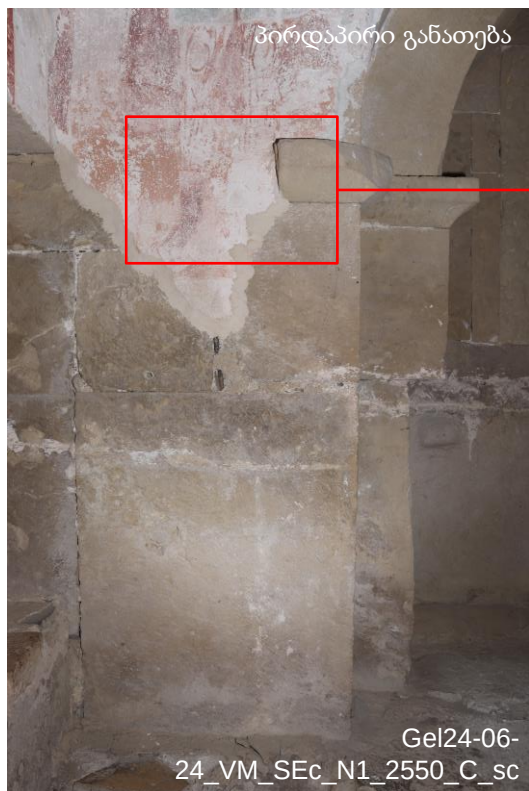
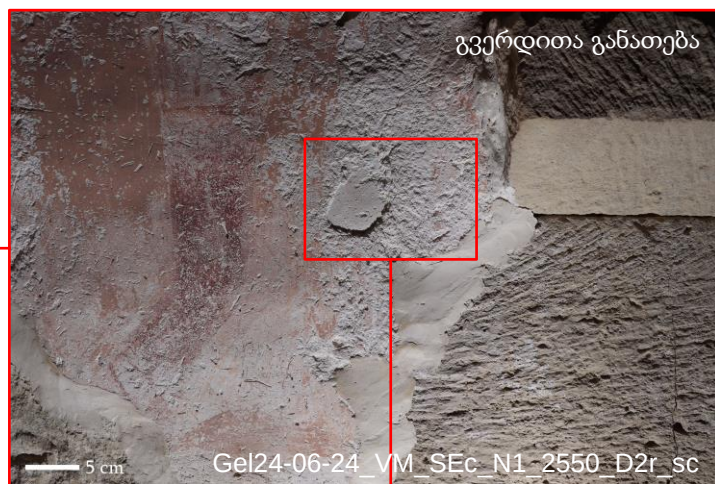
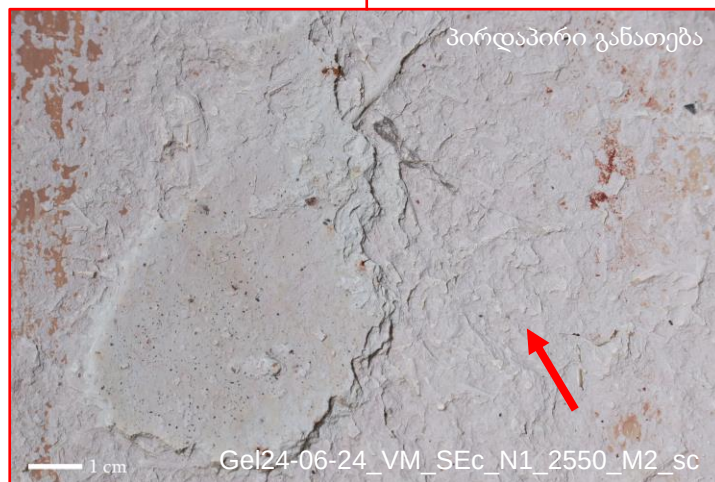
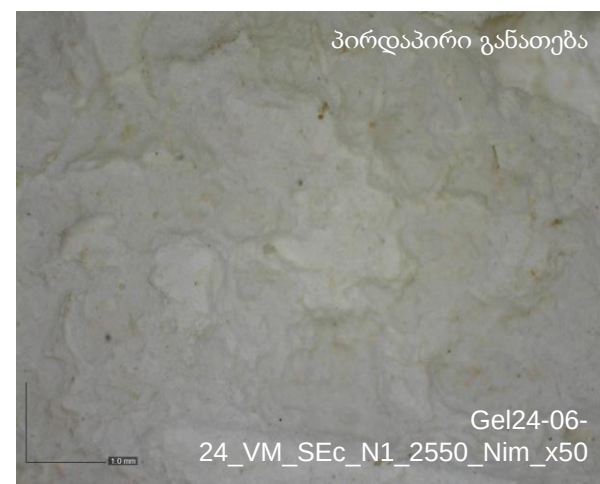
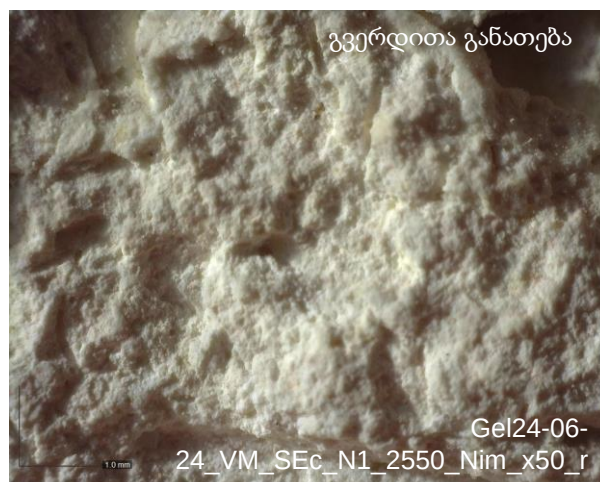
ლოკაცია VM\_SEc\_N1

ეკვდერის ჩრდილოეთ კედლის დასავლეთი, ქვედა ნაწილი. მხატვრობის ფენა 3-ის თეთრი ფერის ნალესობა, რომელიც ხასიათდება მიკროფრაგმენტაციითა და ადგილებში გაფხვიერებით.

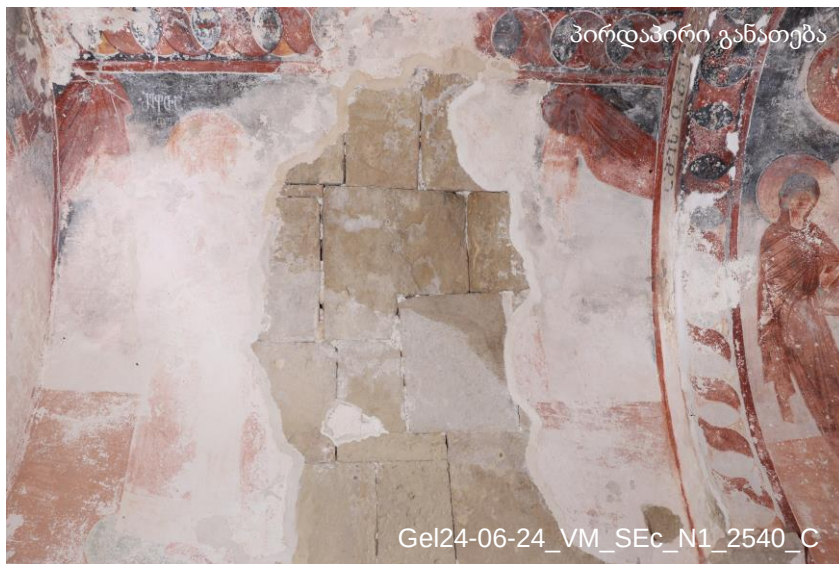
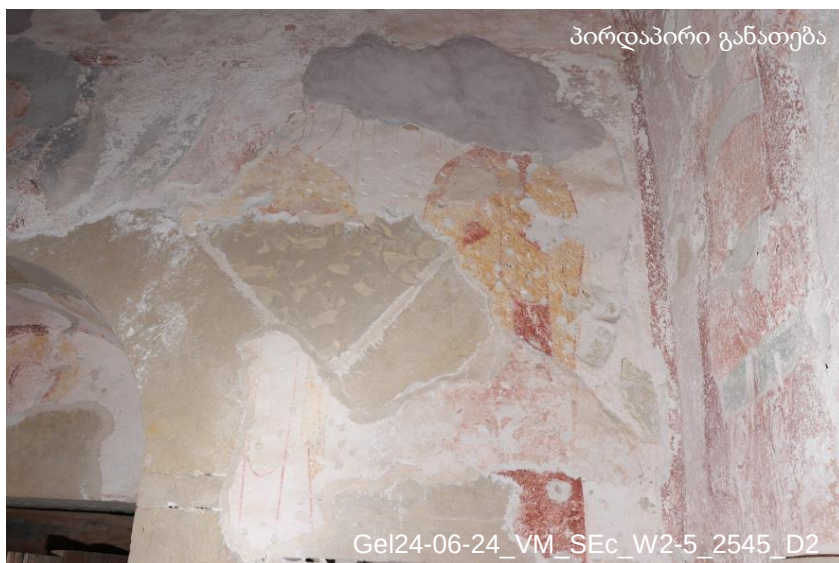
სამხრეთ-  
აღმოსავლეთი  
ეკვდერი,  
კამარის  
სამხრეთი  
მხარე,  
ეკვდერის  
დასავლეთ  
კედელი,  
საკურთხევის  
სამხრეთი  
ნაწილი.

ნაღესობის ფენის სრული ჩამოცვენა. ნაღესობის სრული დანაკარგის შემთხვევაში ზედაპირზე ვიზუალურად განირჩევა საფუძვლის ფენა / ქვის ზედაპირი.

ნაღესობის ფენის სრული დანაკარგი არის ნაღესობაზე არსებული სხვა დაზიანებების საბოლოო შედეგი - ცვენა.

ნალესობის  
სრული  
დანაკარგი
