გელათის  
სამონასტრო კომპლექსის  
ღვთისმშობლის შობის სახელობის ტაძრის

სამხრეთ-აღმოსავლეთი ეკვდერის  
კედლის მხატვრობის  
ტექნოლოგიისა და მდგომარეობის  
აღწერა - დოკუმენტაცია

დამკვეთი:  
გელათის რეაბილიტაციის დროებითი კომიტეტი

2024

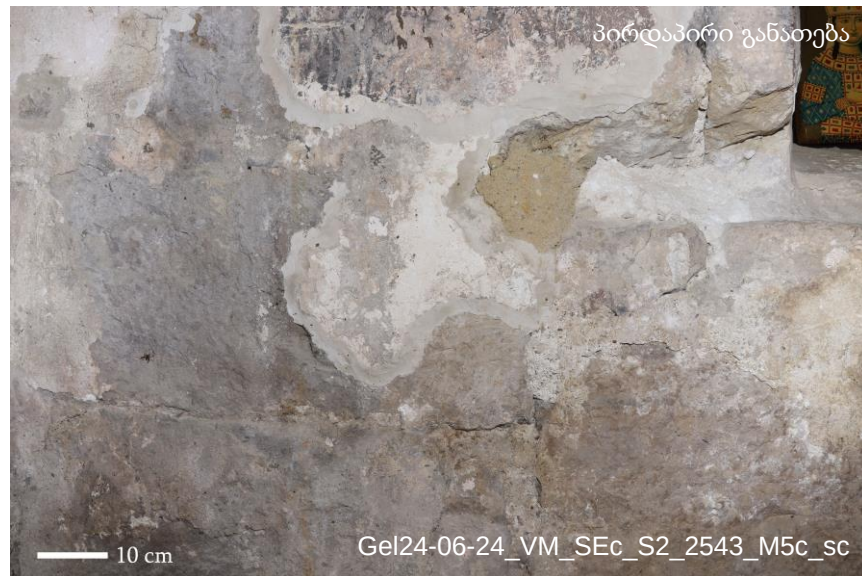
სამხრეთ-  
აღმოსავლეთი  
ეკვდერი,  
ჩრდილოეთ  
კედლის  
აღმოსავლეთი  
სარკმლის  
წირთხლი და  
სარკმლის  
მიმდებარედ  
კედლის  
ქვედა დონე.

ნალესობის  
სრული  
დანაკარგი

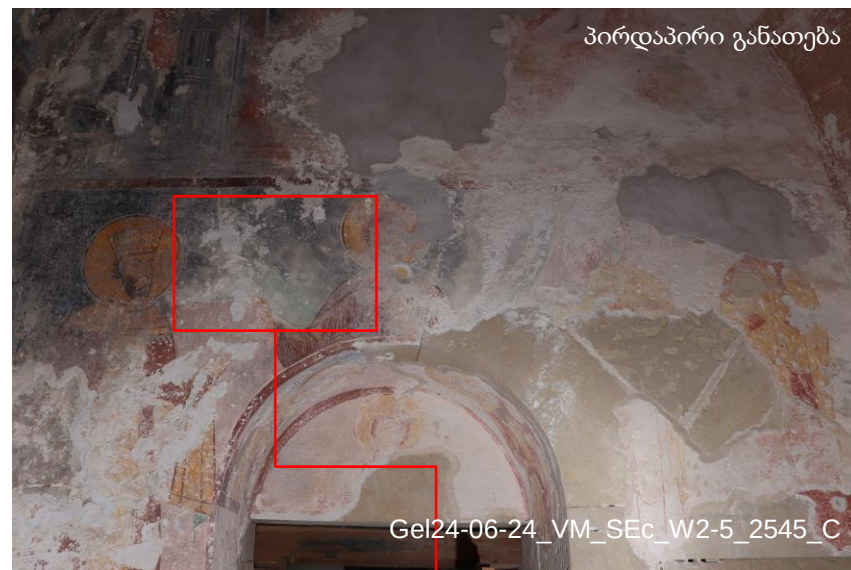
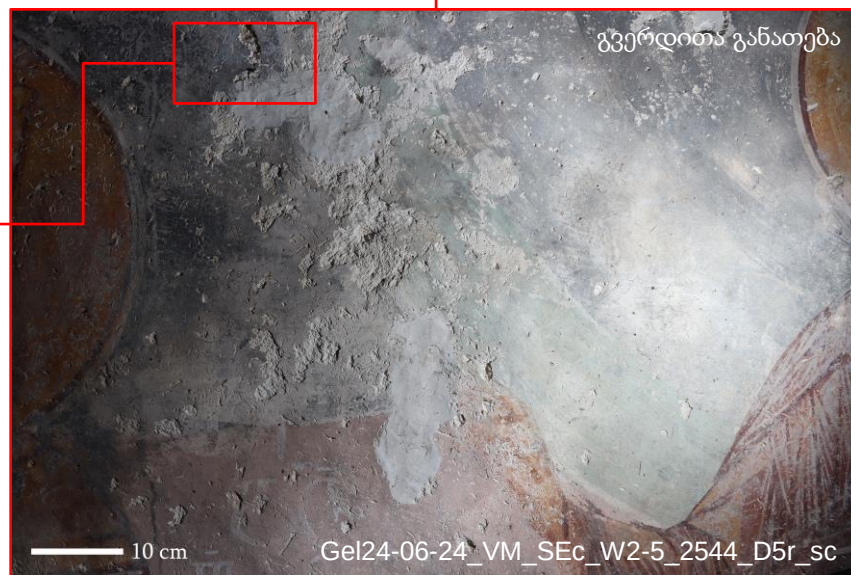
სამხრეთ-აღმოსავლეთი ეკვდერი, დასავლეთი კედელი, ცენტრალური ნაწილი

ნალესობის სრული დანაკარგი

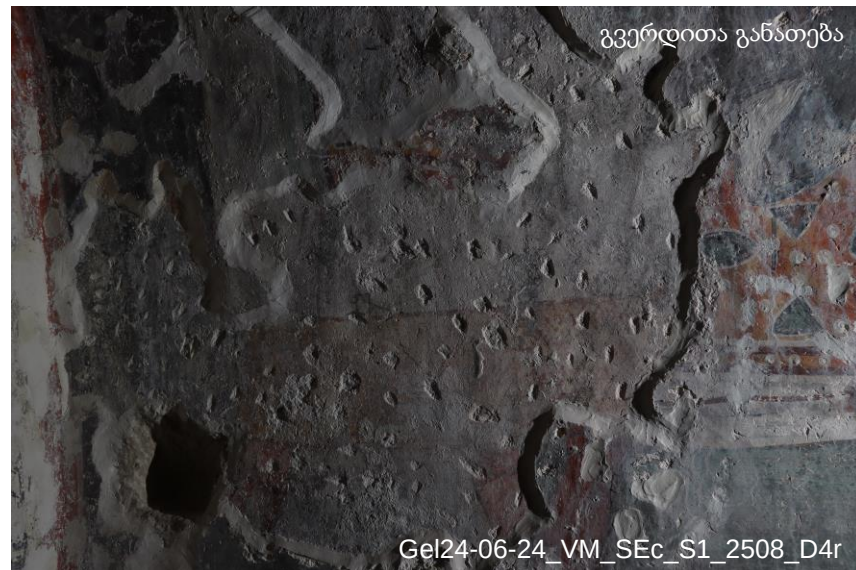
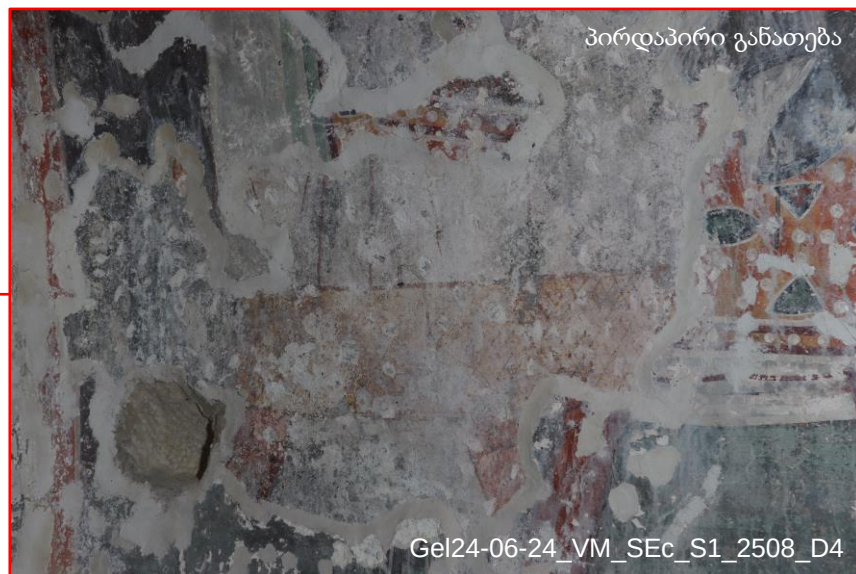
სამხრეთ-აღმოსავლეთი ეკვდერი, კამარის სამხრეთი ნაწილი

ნალესობის ნაწილობრივი დანაკარგი

მხატვრობის ზედა ფენის სრული სრული დანაკარგები და ქვედა ფენის ნელესობა (ნაკეჭნებით)

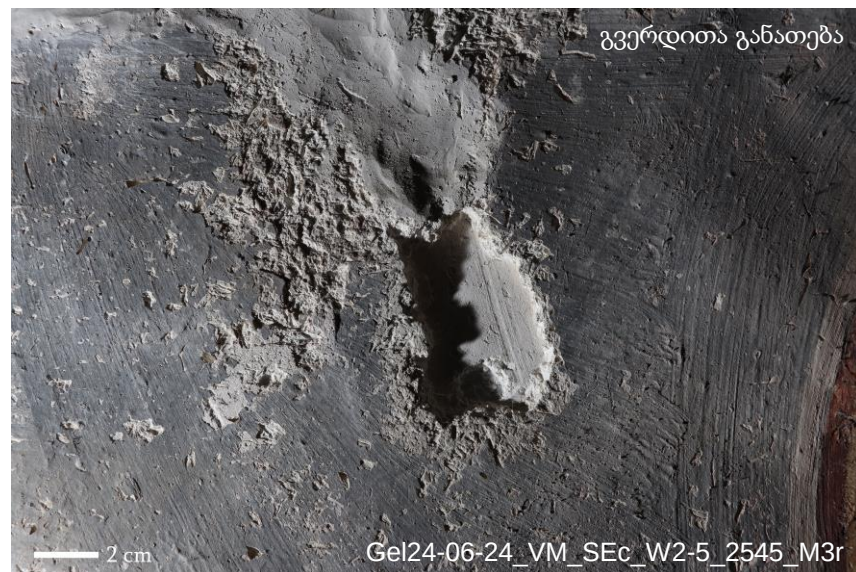
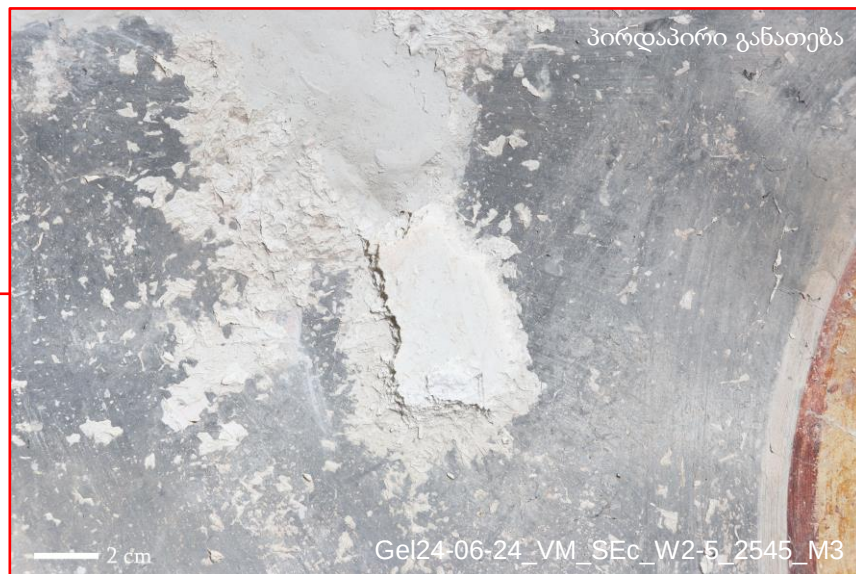
სამხრეთ-აღმოსავლეთი ეკვდერი, დასავლეთ  
კედელი

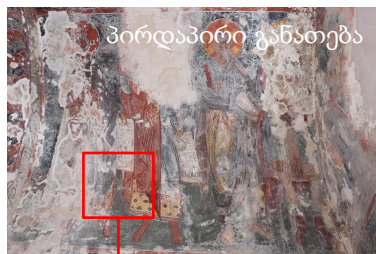
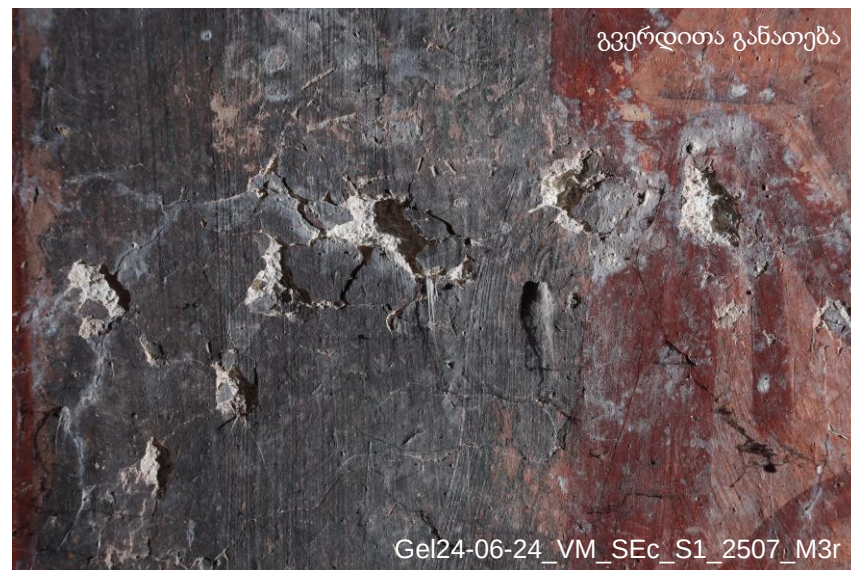
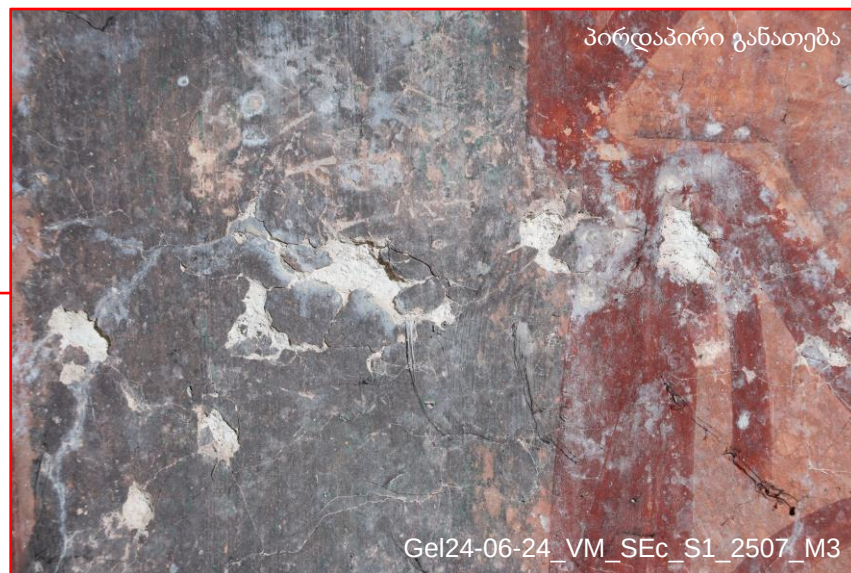
Gel24-06-  
24\_VM\_SEc\_S1\_2505\_C

ნალესობის ნაწილობრივი დანაკარგი

მხატვრობის ზედა ფენის ნალესობის ნაწილობრივი  
დანაკარგი (გარშემო ბზარებით და ფრაგმენტაციით)

სამხრეთ-აღმოსავლეთი  
ეკვდერი, კამარის  
სამხრეთი ნაწილი

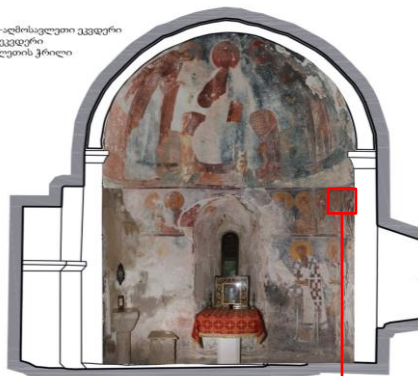
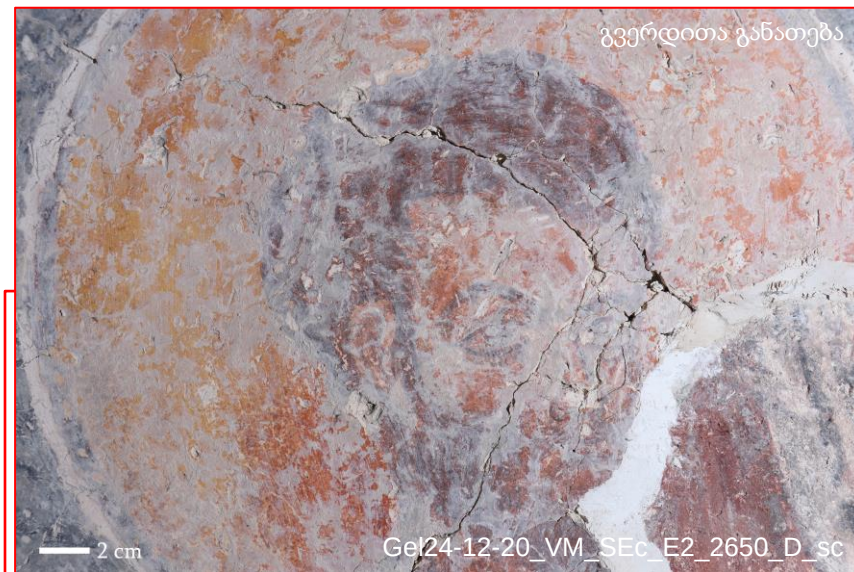
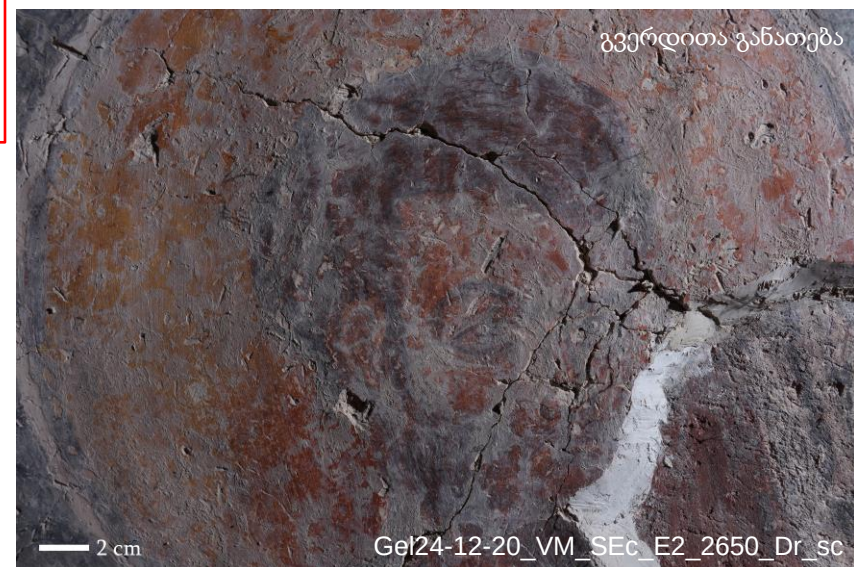
დაზიანება ღრმა ბზარი

(მოცემულ ფოტოებზე –  
ფიგურის სახესა და  
შარავანდზე, ბზარები  
დაკავშირებულია  
ერთმანეთთან და ქმნის  
ფრაგმენტირებულ  
მონაკვეთს)

ლოკაცია სამხრეთ-აღმოსავლეთი  
ეკვდერი, საკურთხეველი

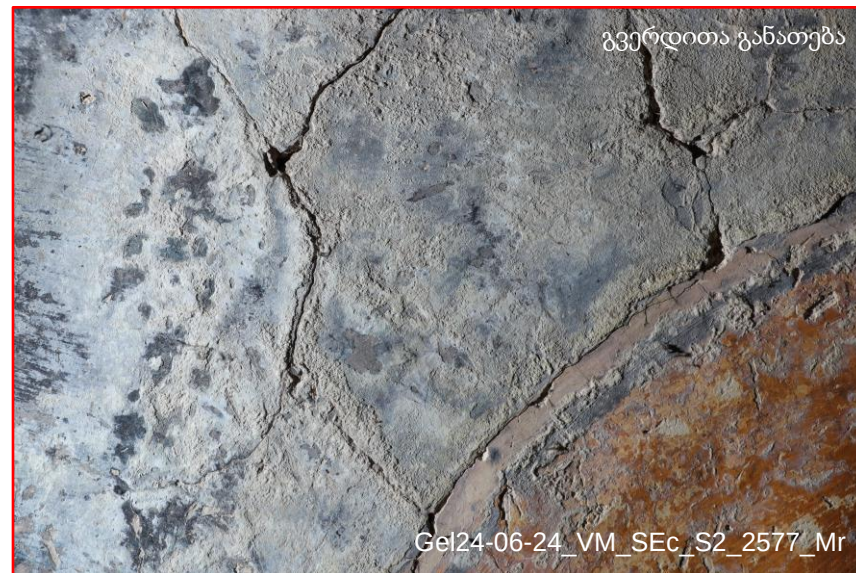
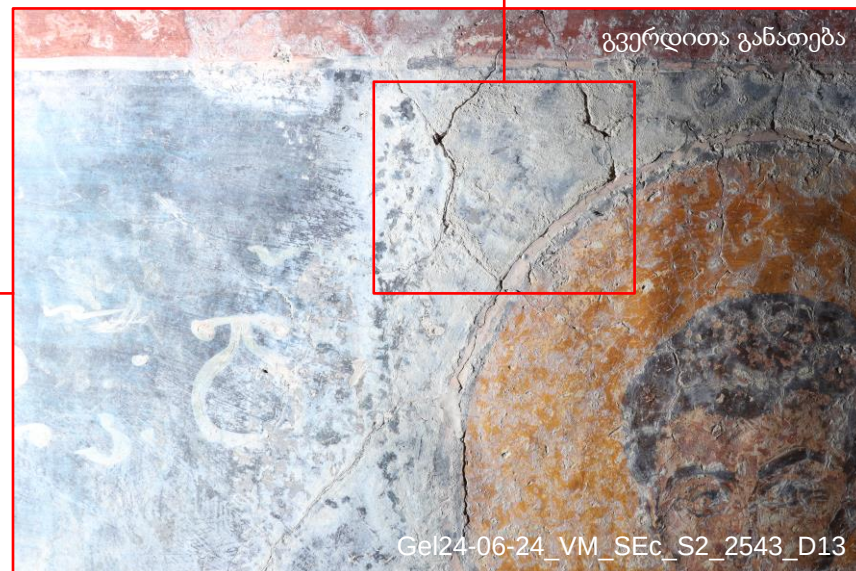
ღრმა ბზარი

(მოცემულ ფოტოებზე – ფიგურის შარავანდის ზემოთ, ბზარები დაკავშირებულია ერთმანეთთან და ქმნის ფრაგმენტირებულ მონაკვეთს)

სამხრეთ-აღმოსავლეთი ეკვდერი, სამხრეთი კედელი

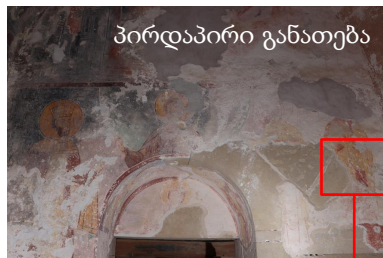
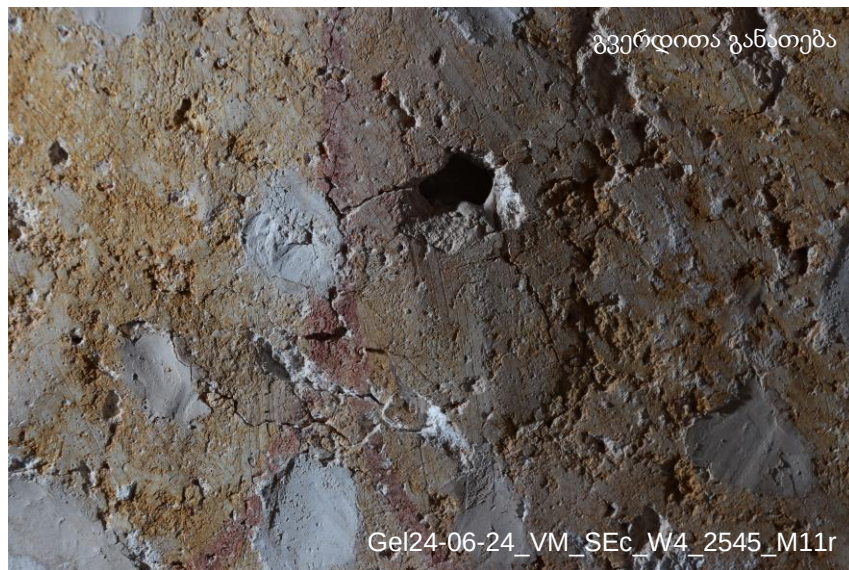
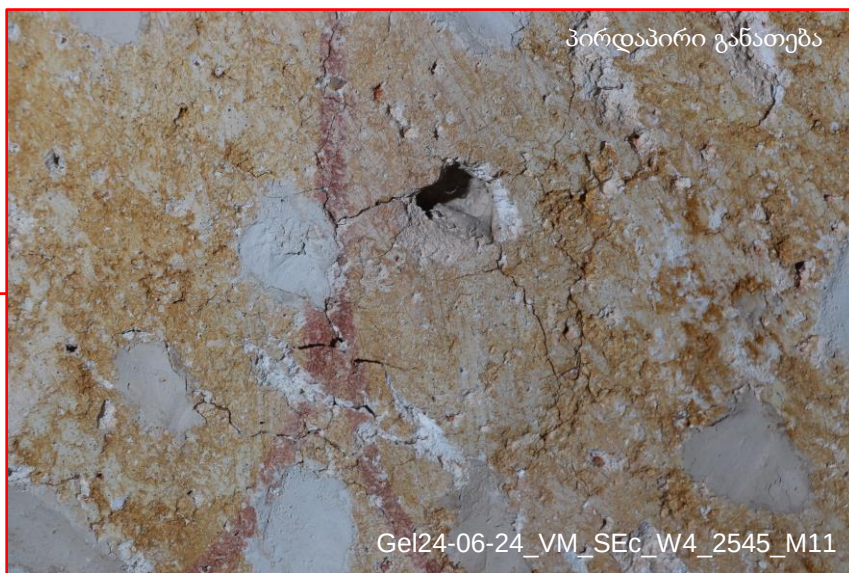
Gel24-06-24\_VM\_SEc\_W2-  
5\_2545\_C

დაზიანება ღრმა ბზარი

(ბზართან დაკავშირებულია ნალესობის განშრევა,  
ნალესობის სრული დანაკარგი და ფრაგმენტაცია)

ლოკაცია სამხრეთ-აღმოსავლეთი  
ეკვდერი, დასავლეთ  
კედელი

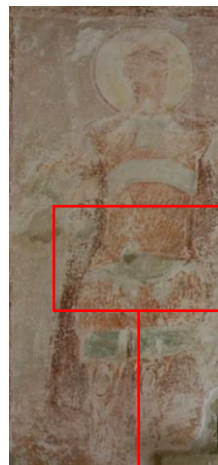
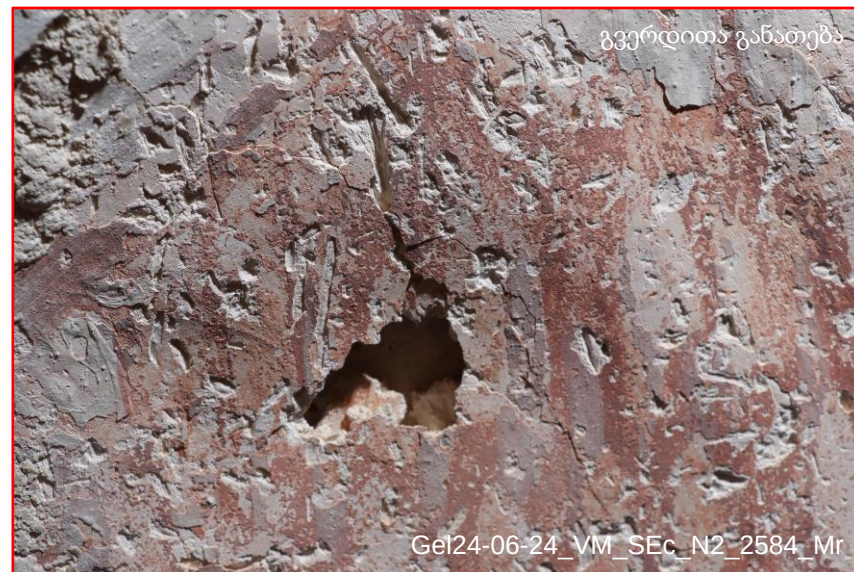
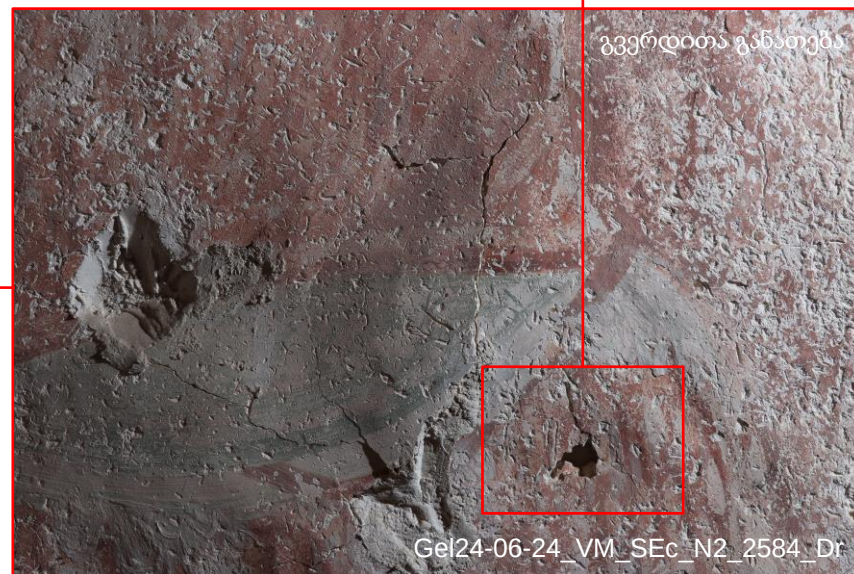
დაზიანება ღია განშრევება

(ნაღესობის დანაკარგთან და  
დაბზარვასთან ერთად)

ლოკაცია სამხრეთ-აღმოსავლეთი ეკვდერი,  
ჩრდილოეთი კედელი

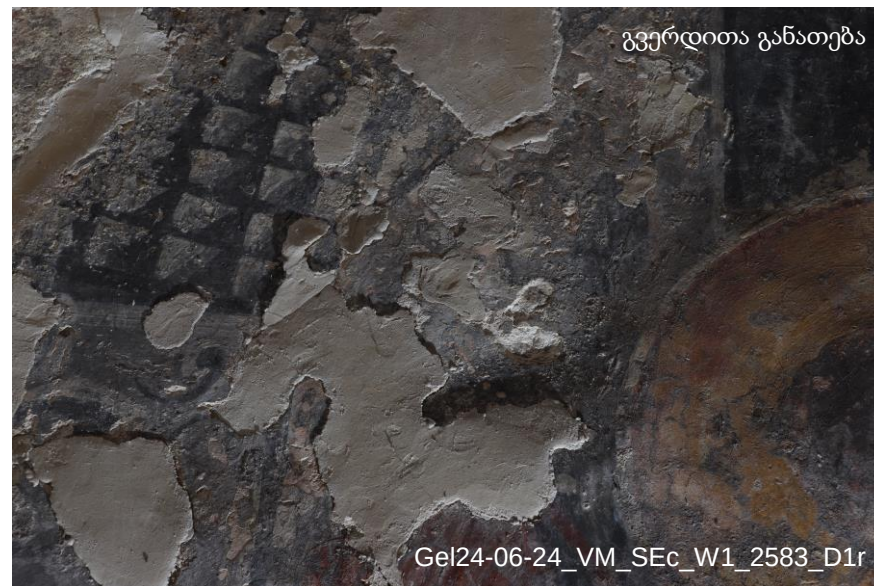
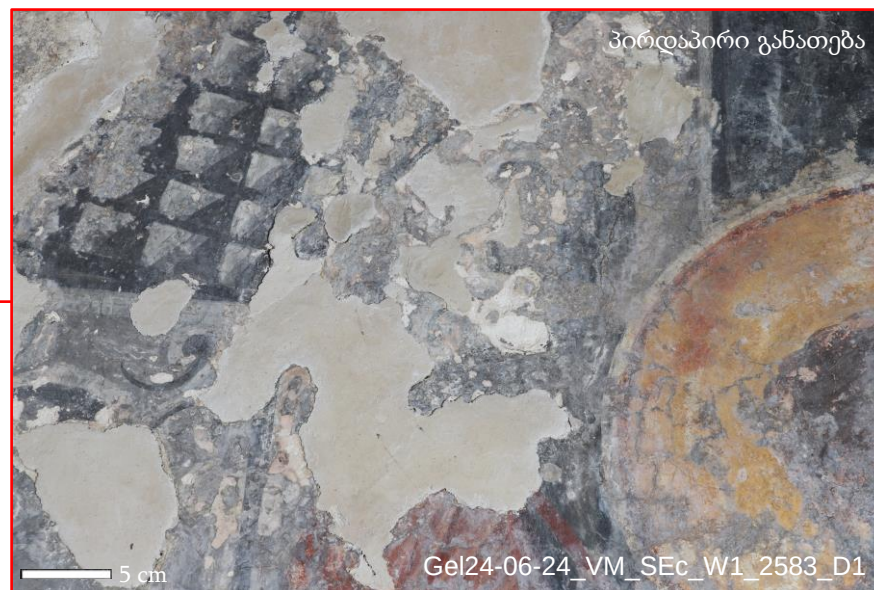
განშრევება

*(განშრევების მიმდებარედ ჩანს წინა პერიოდის  
ჩარევების დროინდელი შევსების დაზიანებაც –  
გაჩენილია ბზარი შევსებებსა და ნალესობას შორის და  
შევსებაც (ისევე, როგორც ნალესობა)  
დელამინირებულია)*

*სამხრეთ-აღმოსავლეთი ეკვდერი, დასავლეთი  
კედელი*

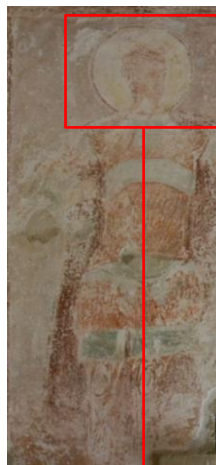
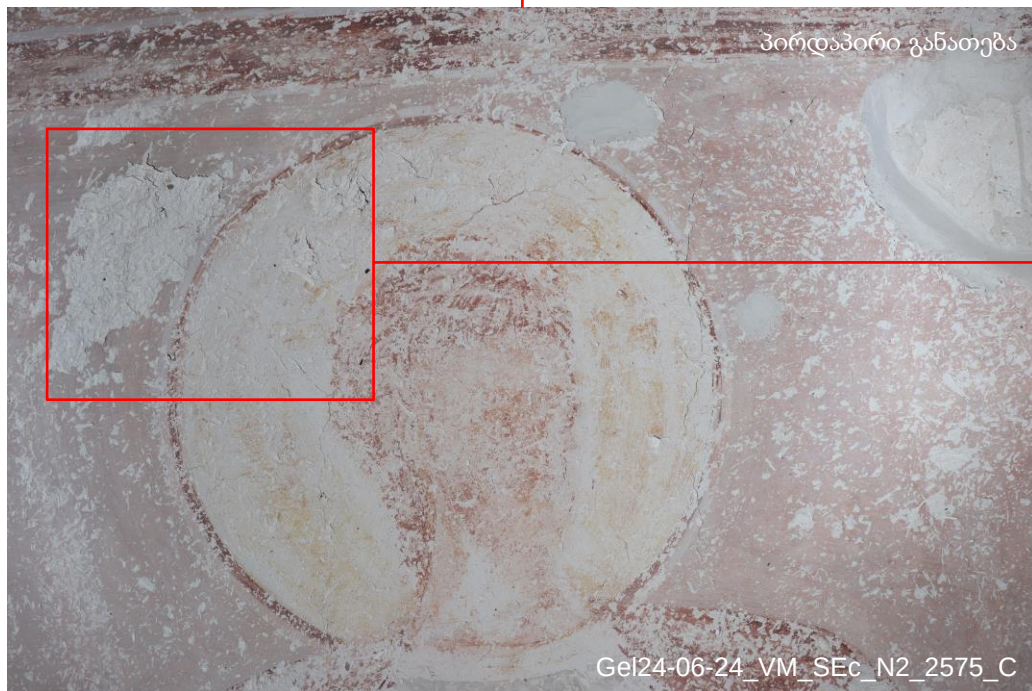
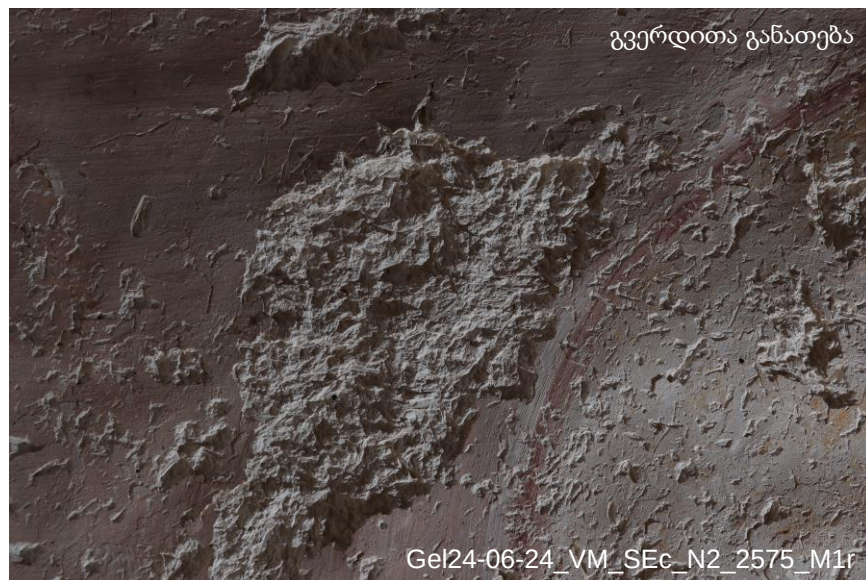
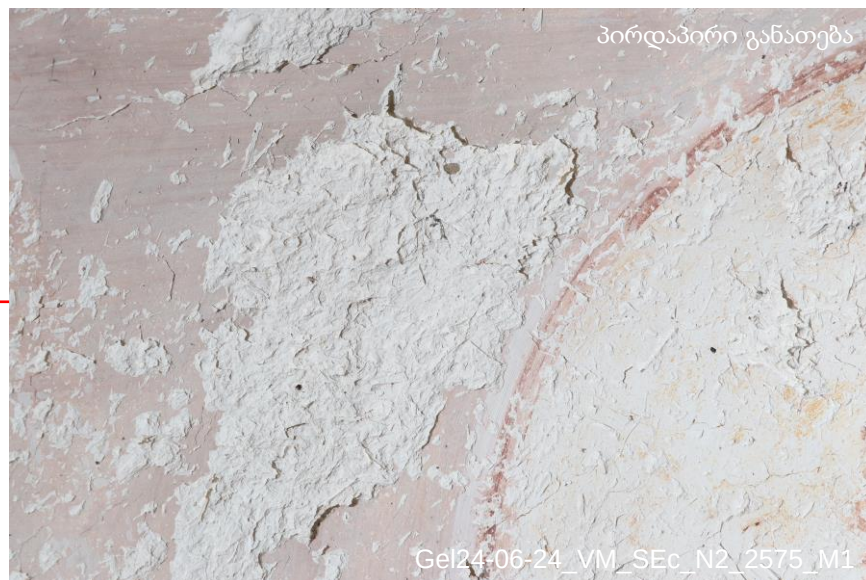
#### გაფხვიერება

(ფოტოზე ნაჩვენებია ნაღესობის  
გაფხვიერება, ნაღესობის  
ნაწილობრივ დანაკარგთან ერთად,  
ნაღესობას აქვს  
მიკროფრაგმენტაცია)

სამხრეთ-აღმოსავლეთი ეკვდერი  
ჩრდილოეთი კედელი

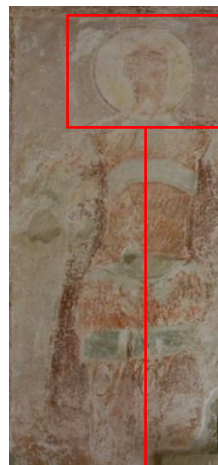
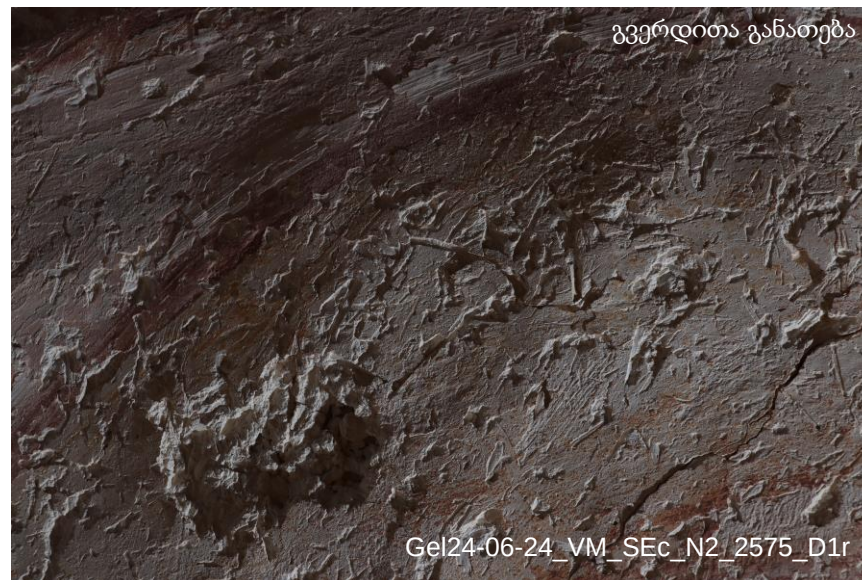
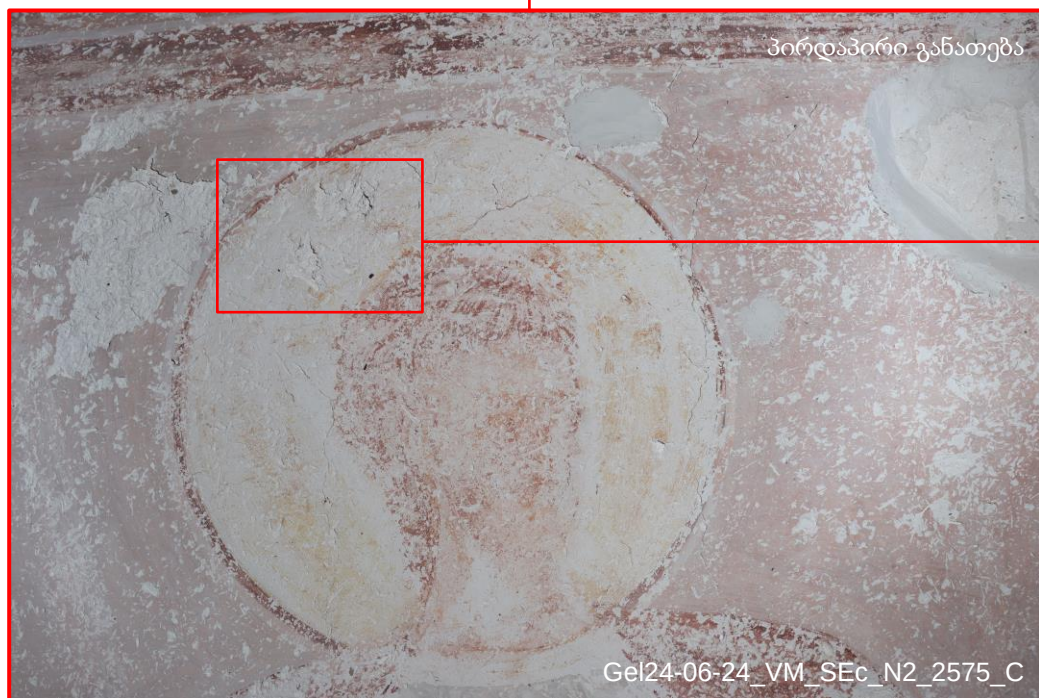
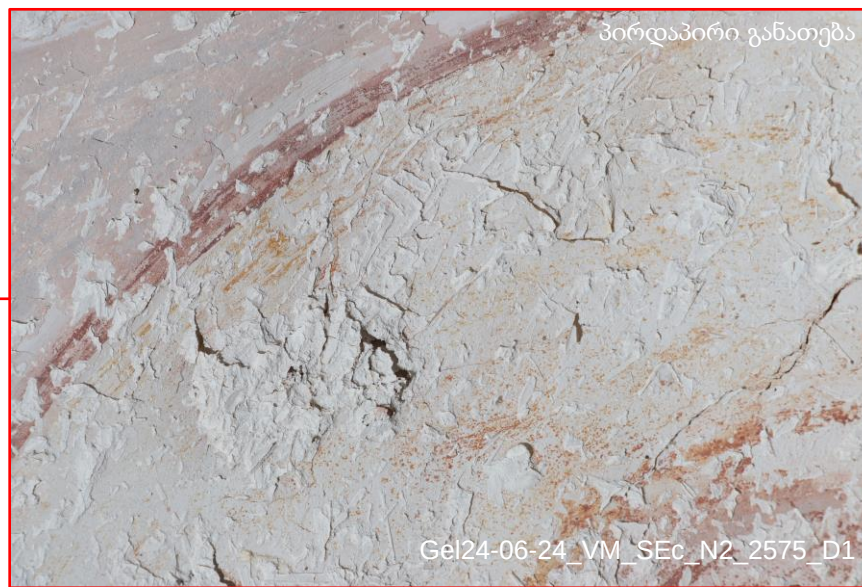
#### გაფხვიერება

(ფოტოზე ნაჩვენებია ნაღესობის  
გაფხვიერება, ნაღესობის  
ნაწილობრივ დანაკარგთან ერთად,  
ნაღესობას აქვს  
მიკროფრაგმენტაცია)

სამხრეთ-აღმოსავლეთი ეკვდერი  
ჩრდილოეთი კედელი

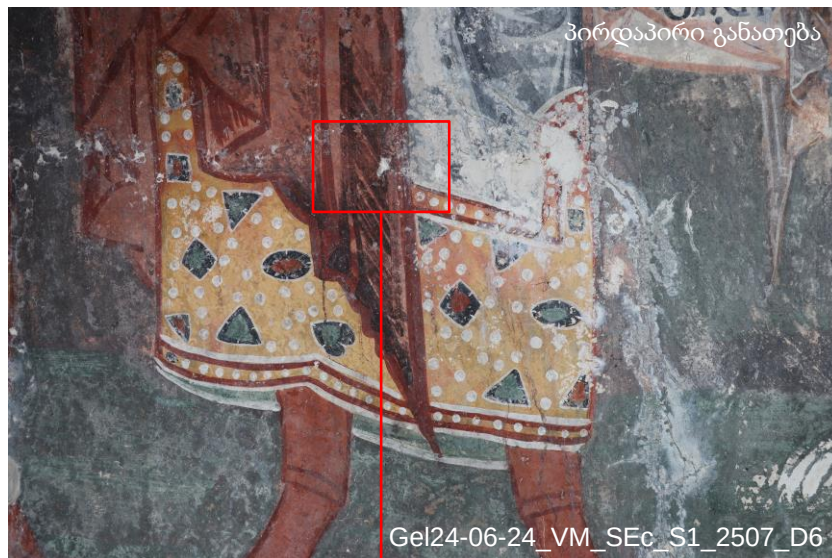
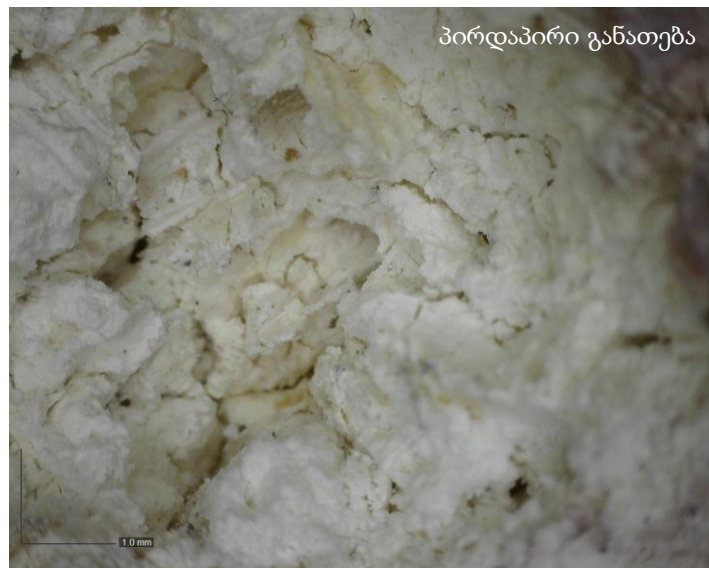
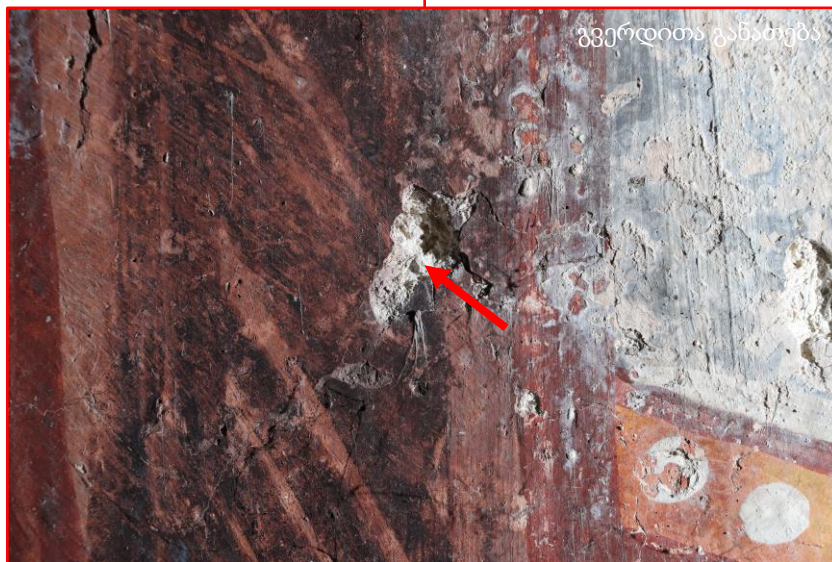
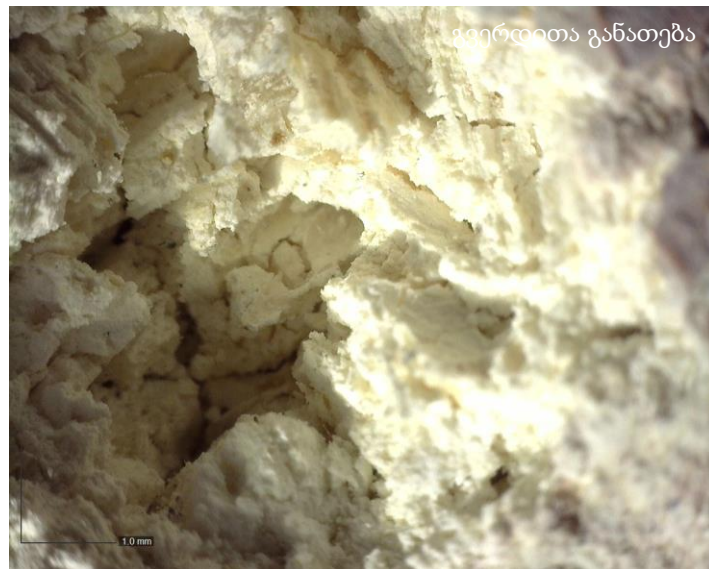
დ გაფხვიერება  
ა (ფოტოზე  
ზ ნაჩვენებია  
ი ნალესობის  
ა გაფხვიერება,  
ნ ნალესობის  
ნ ნაწილობრივ  
ე დანაკარგთან  
ბ ერთად,  
ა ნალესობას აქვს  
მიკროფრაგმენტ  
ა ციაც,  
რაც კარგად ჩანს  
მიკროსკოპში)

ლ სამხრეთ-  
ო აღმოსავლეთი  
კ ეკვდერი,  
ა კამარის  
ც სამხრეთი  
ი ნაწილი  
ა

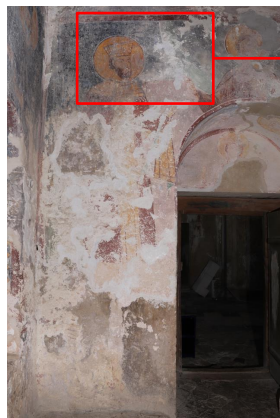
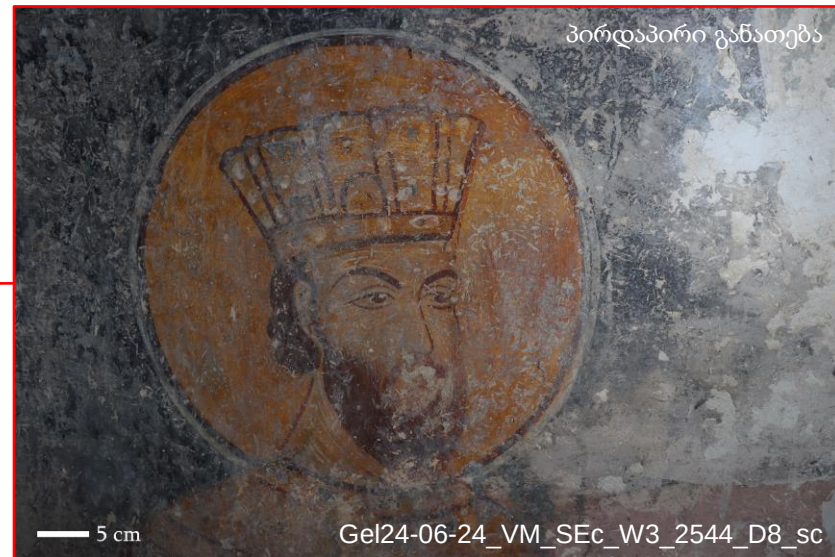
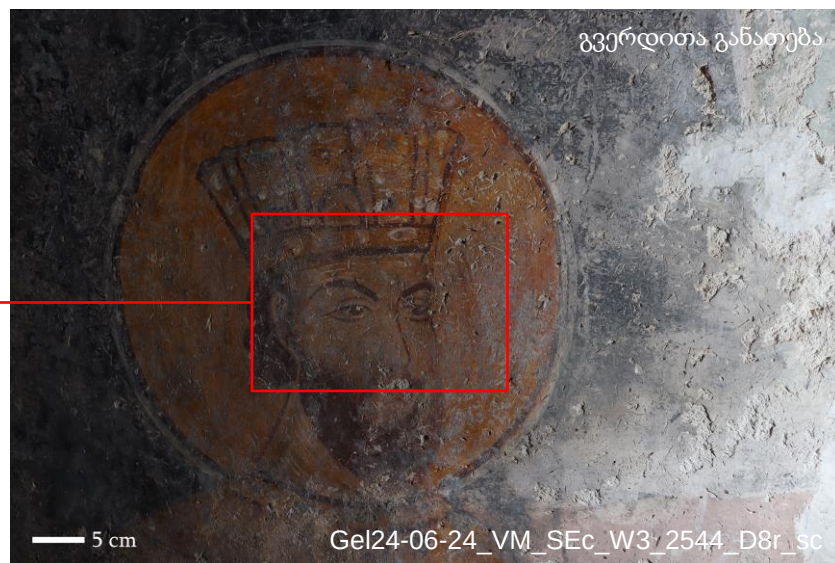
სამხრეთ-აღმოსავლეთი ეკვდერი,  
დასავლეთი კედელი

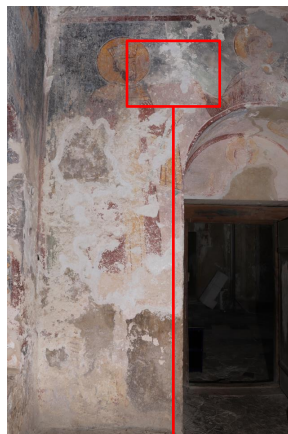
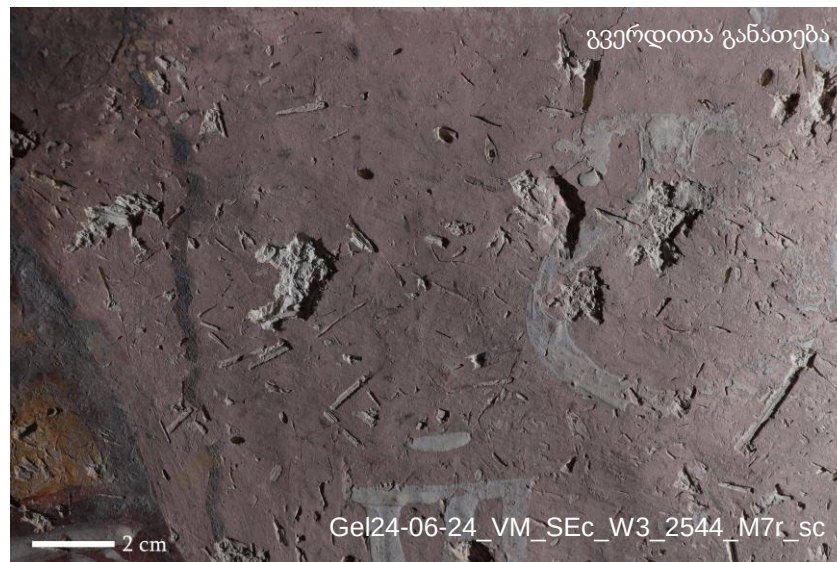
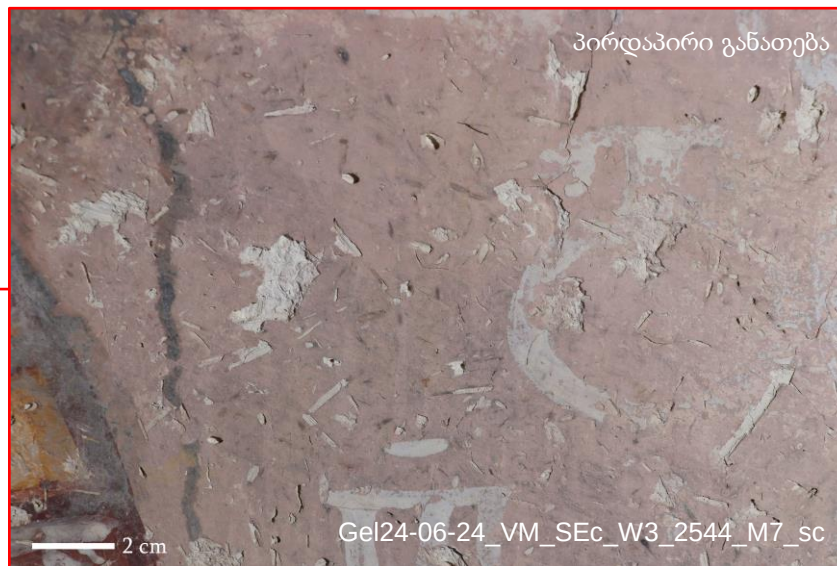
სამხრეთ-აღმოსავლეთი ეკვდერი,  
დასავლეთი კედელი

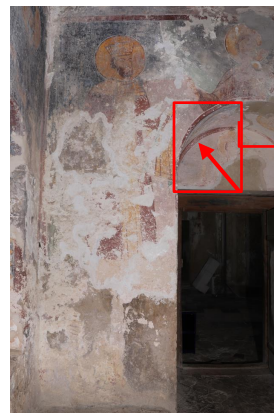
#### ამოტეხვა

(ორგანული ჩანართების მიერ  
მხატვრობის ზედა ფენის  
ნალესობის ამოტეხვები, ადგილებში  
ჩანართები ჯერ კიდევ ჩანს, ხოლო  
ადგილებში სრულად დაკარგულია)

სამხრეთ-აღმოსავლეთი ეკვდერი,  
დასავლეთი კედელი, კარის თალი

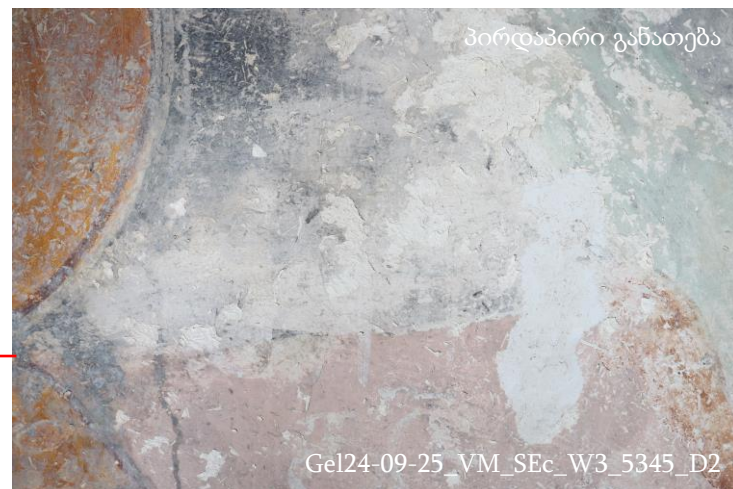
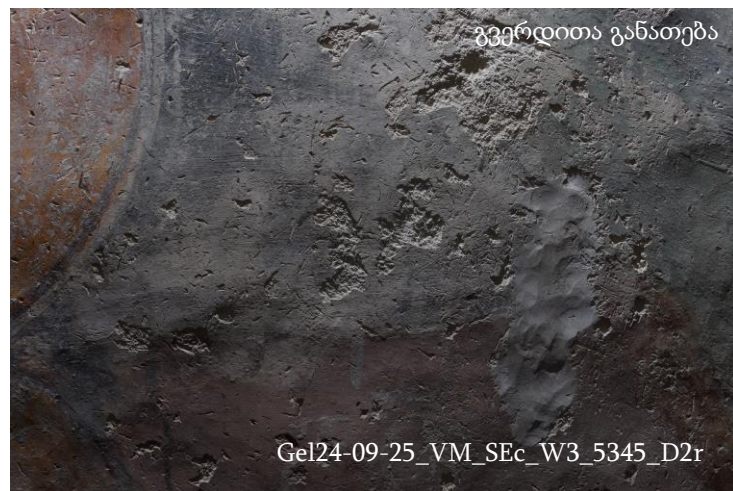
სცენა W3

დაზიანება ფერწერული ფენის  
სრული დანაკარგი

(ფოტოებზე ნაჩვენებ  
მონაკვეთებზე  
აღნიშნულია  
ფერწერული ფენის  
სრული დანაკარგის  
ორი ტიპი: როცა  
დანაკარგი  
დაკავშირებულია  
ნაღესონების  
დანაკარგთან და როცა  
მხოლოდ ფერწერული  
ფენაა დაკარგული)

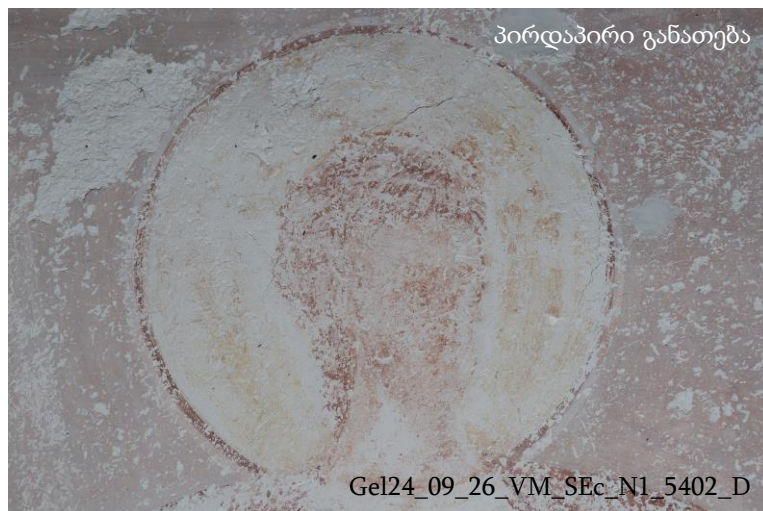
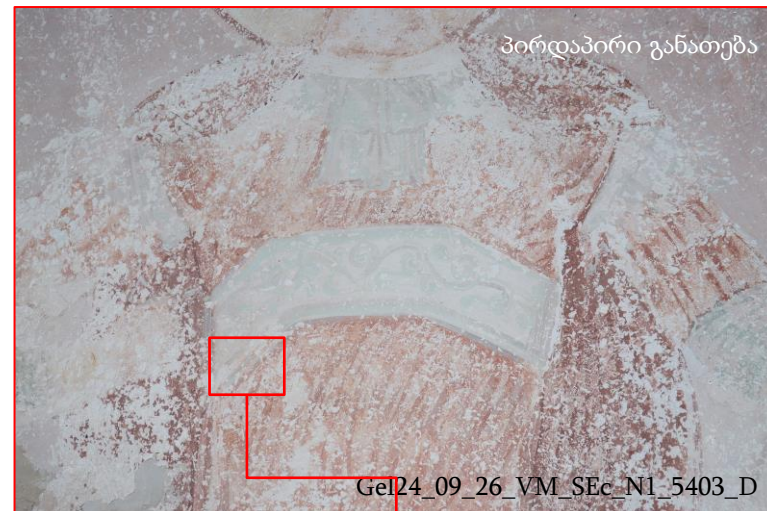
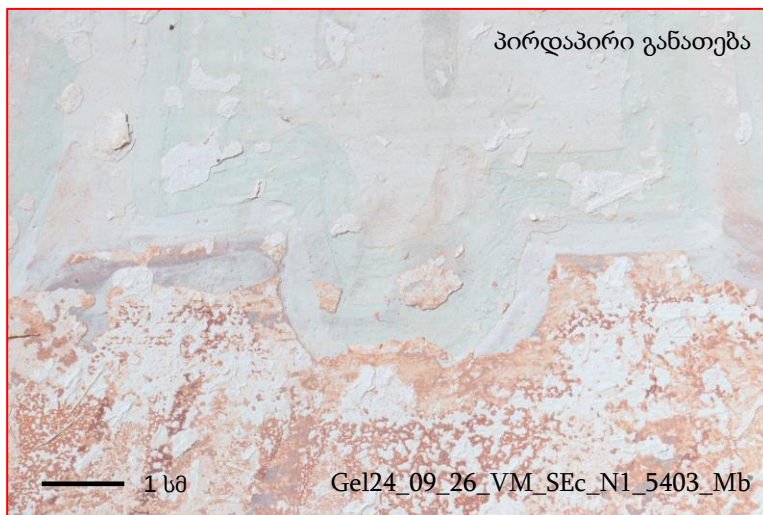
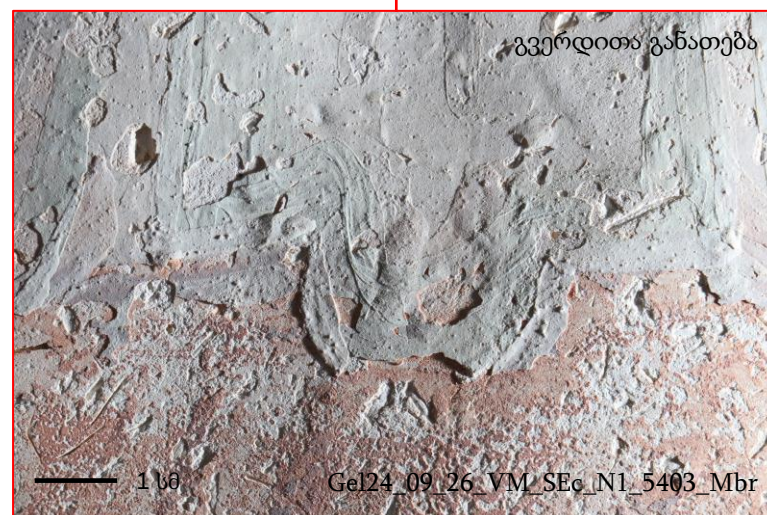
სცენა N1

დაზიანება ფერწერული ფენის ნაწილობრივი დანაკარგი (ფოტოებზე ნაჩვენებ მონაკვეთზე მოცემულია ფერწერული ფენის ნაწილობრივი დანაკარგი - ფერწერა მოსამზადებელ დონემდე დასული)

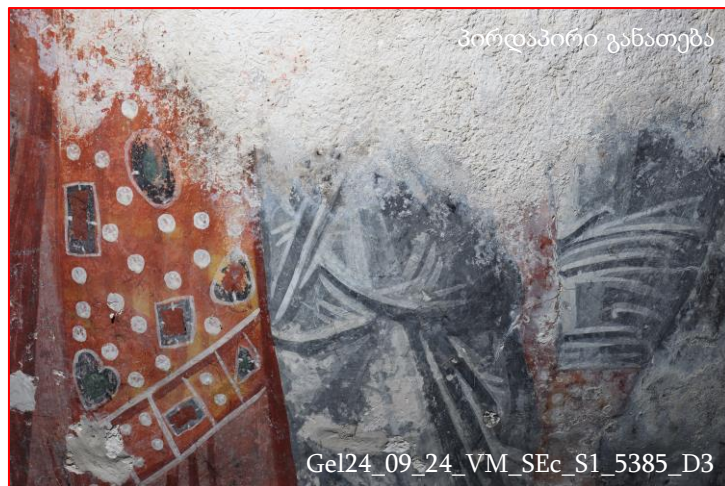
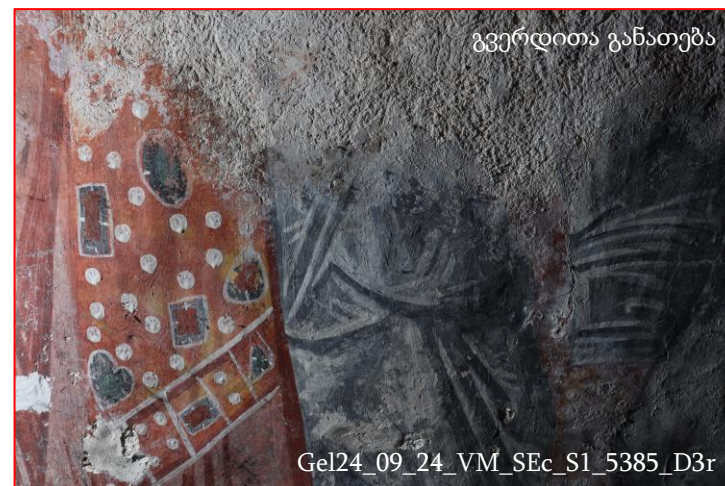
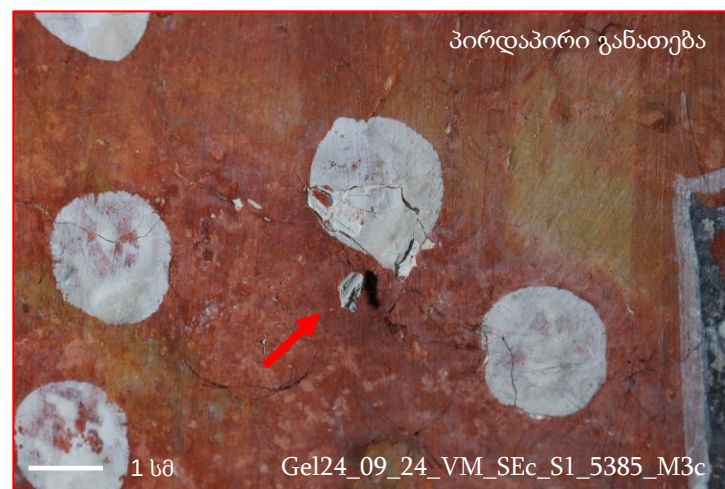
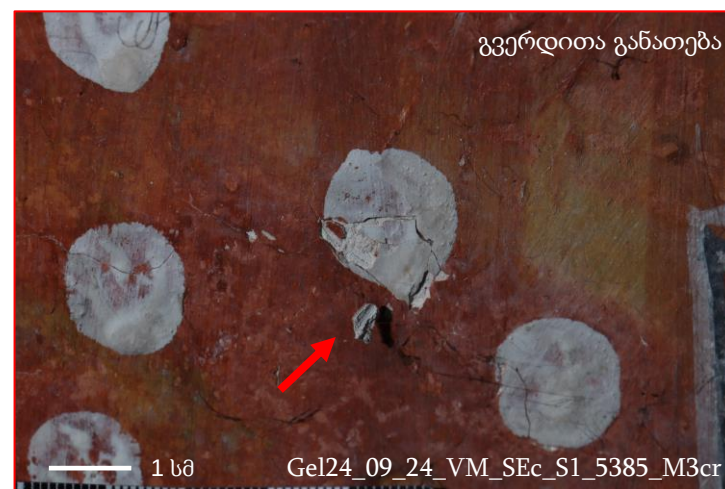
სცენა S1

დაზიანება ფერწერული ფენის აქერცვლა

(ფოტოებზე ნაჩვენებ მონაკვეთზე მოცემულია თეთრი ფერის აქერცვლა. მოცილებული ფერი უჭირავს ობობის ქსელს)

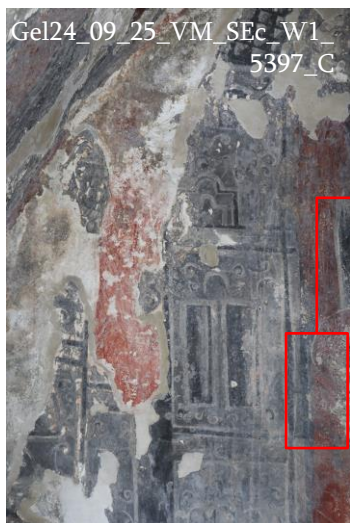
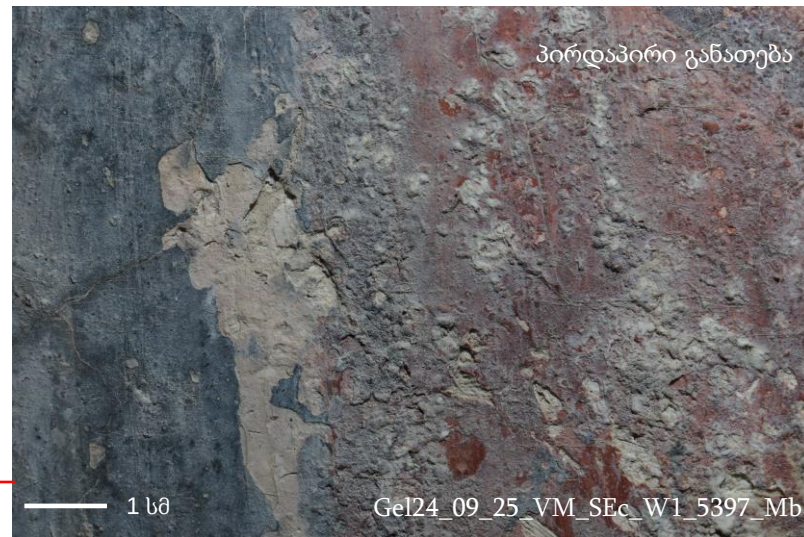
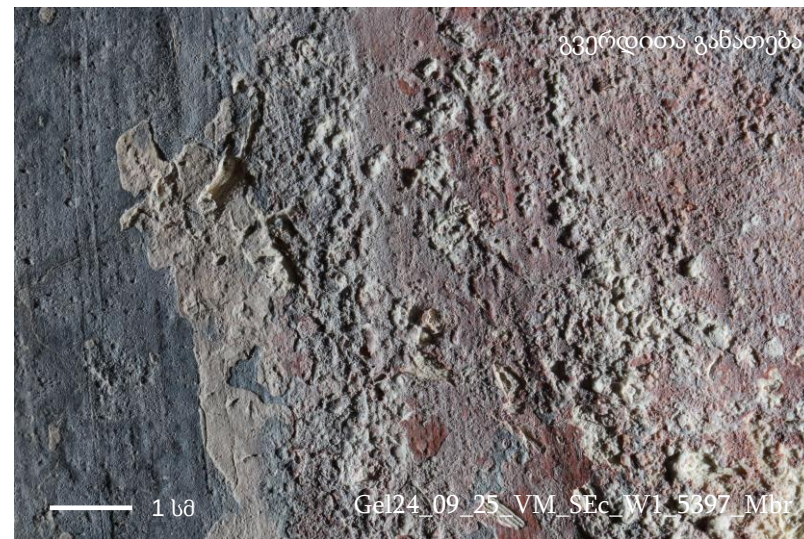
სცენა W1

სამხრეთი-აღმოსავლეთი ეკვტერში სხვა სივრცეებთან განსახვავებით აბურცვის განსხვავებული ტიპი გვხვდება. მისი განსხვავებულობა მდგომარეობს შემდეგში: ფერწერული ფენა სრულად შერწყმულია მარილთან და მასთან ერთადაა დაკრისტალებულია ისე, რომ ქმნის აბურცვის ეფექტს.

ბოლომდე ამოსული და მისი კრისტალები დაგროვებულია აბურცული ადგილების შიგნით. ამგვარ ადგილებში გამომარილების პროცესის გაგრძელების შემთხვევაში აბურცვა გადადის აქერცვლაში.

დაზიანება ფერწერული ფენის აბურცვა
