გელათის  
სამონასტრო კომპლექსის  
ღვთისმშობლის შობის სახელობის ტაძრის

სამხრეთ-აღმოსავლეთი ეკვდერის  
კედლის მხატვრობის  
ტექნოლოგიისა და მდგომარეობის  
აღწერა - დოკუმენტაცია

დამკვეთი:  
გელათის რეაბილიტაციის დროებითი კომიტეტი

2024

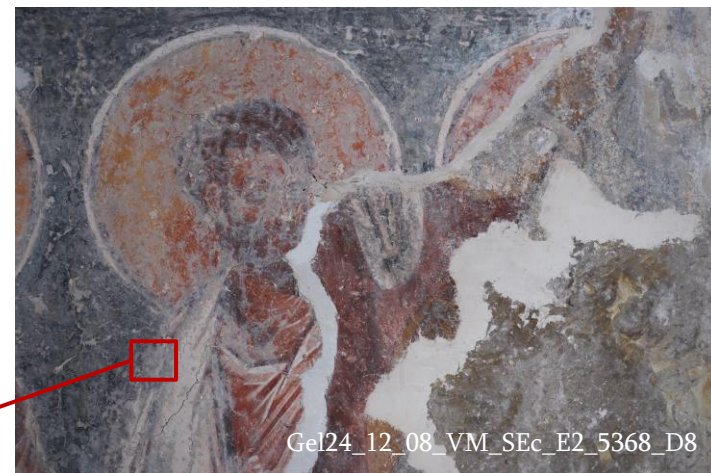
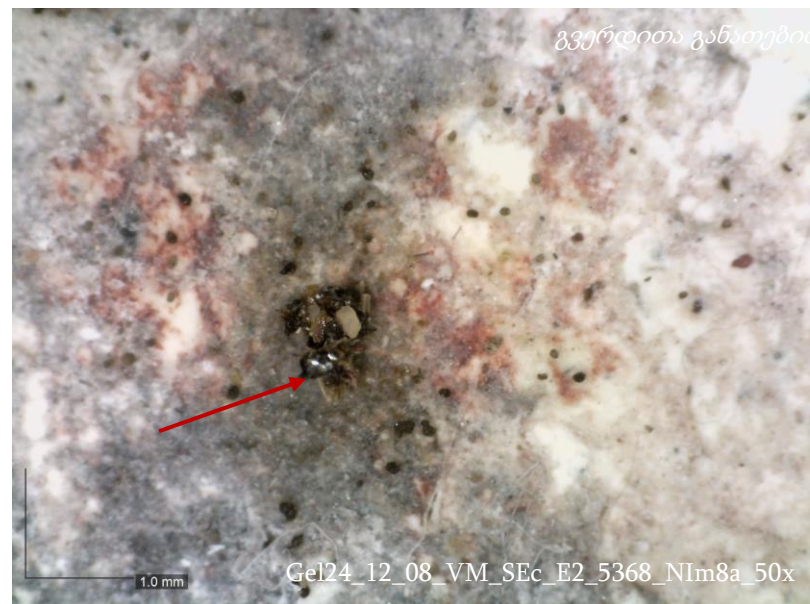
- დაზიანება** ბიოლოგიური აქტივობა, ცოცხალი ორგანიზმების ექსკრემენტები
- (ფოტოებზე ვხედავთ მწერის ექსკრემენტებს, რომელიც პორტატული მიკროსკოპითაა ხილული)
- ლოკაცია** სამხრეთ-აღმოსავლეთი ეკვდერი, აღმოსავლეთი კედელი
- სცენა** E2

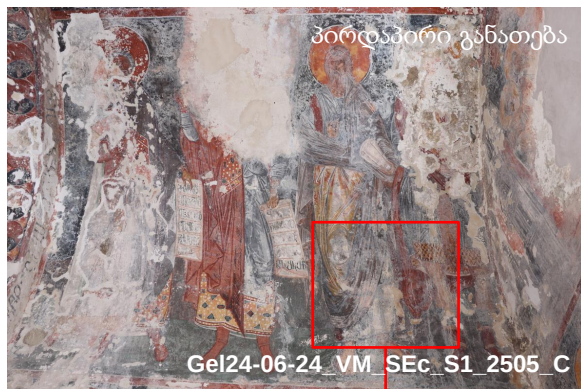
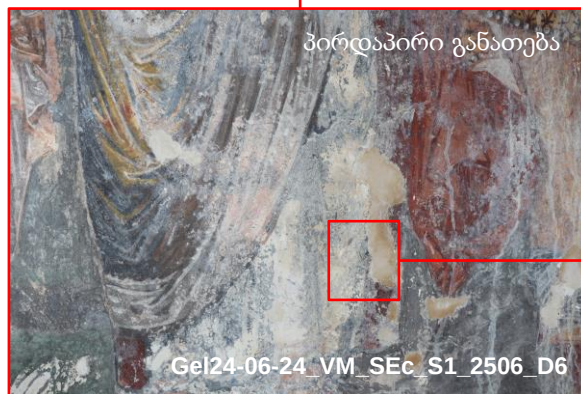
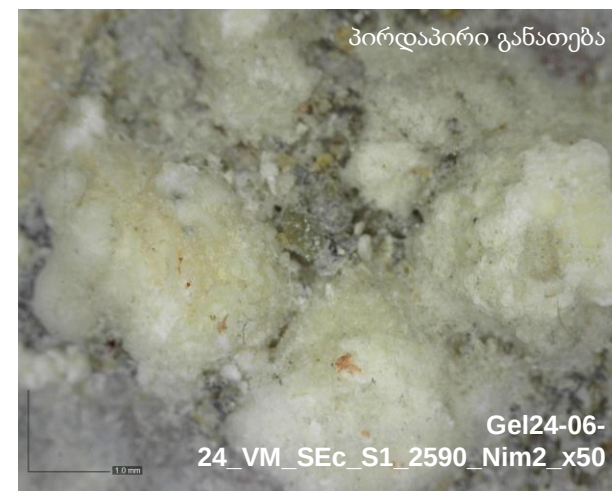
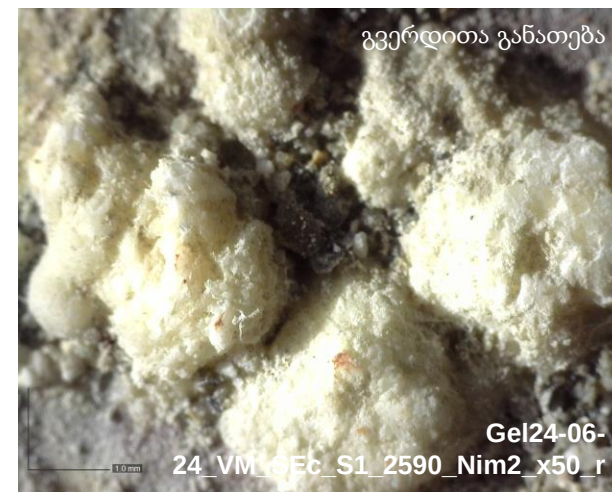
| ნომერი N | 008 |

ეკვდერის კამარის სამხრეთი ნაწილი, ჩანს წყლის ინფილტრაციის (დინების) კვალი და გამომარილება, საკმაოდ დიდი ზომის კრისტალები წინა პერიოდის ჩარევის დროინდელი შევსების მიმდებარედ (ასევე, ჩანს მარილის ქერქი და ლაქები).

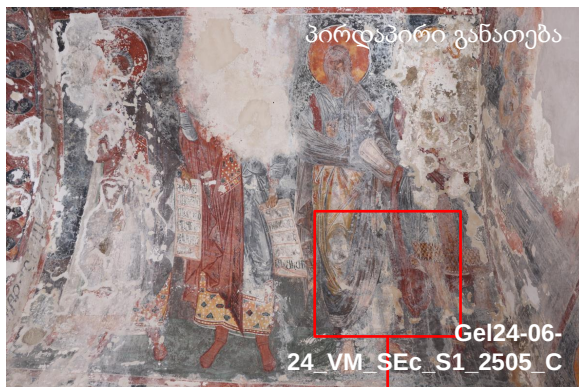
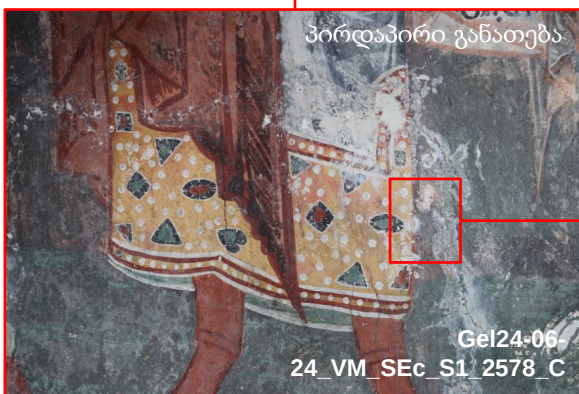
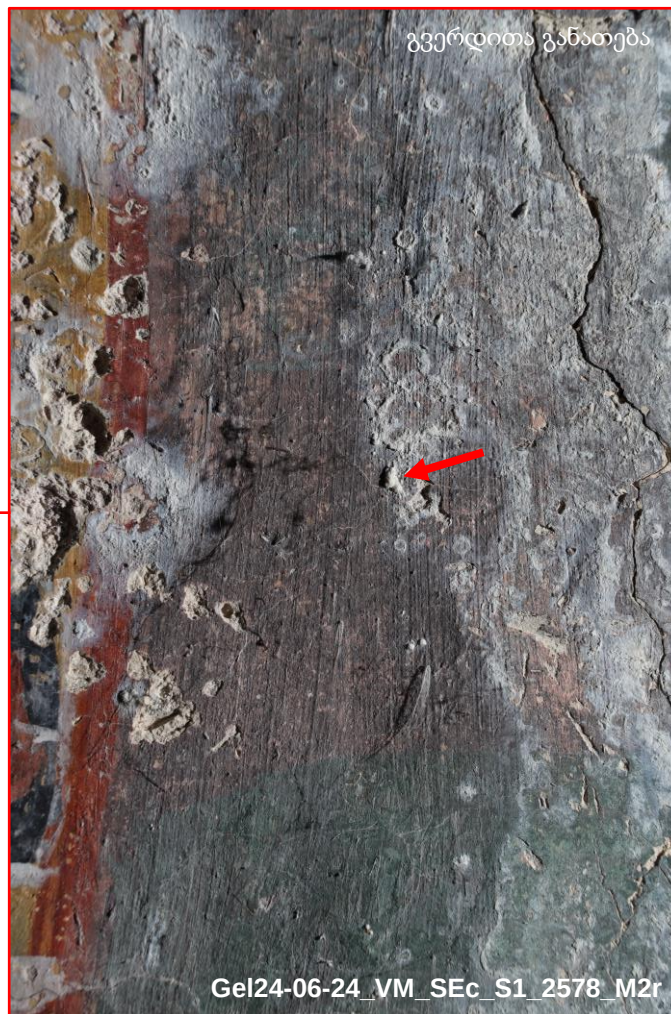
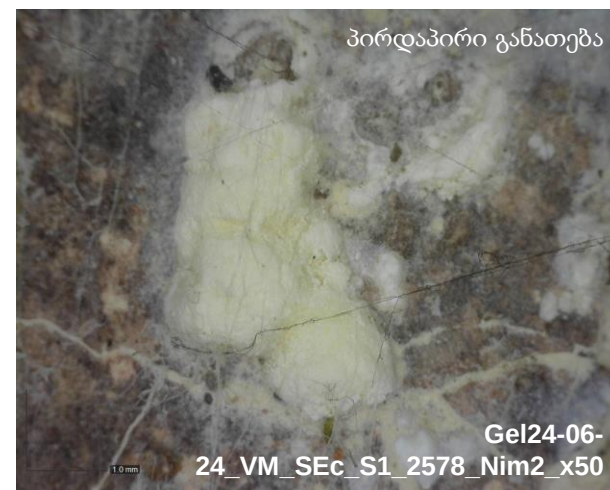
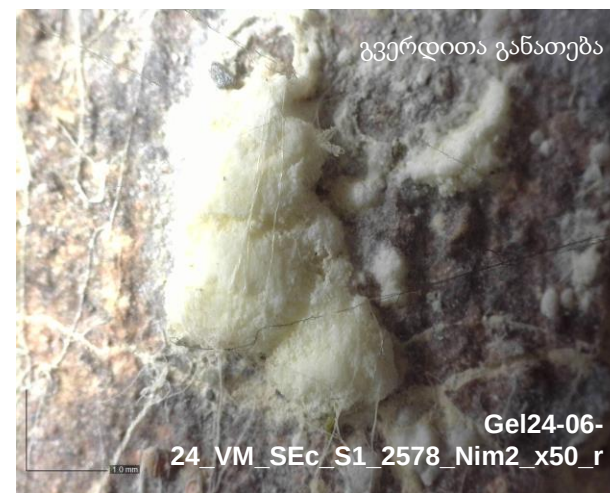
002

ეკვდერის კამარის სამხრეთი ნაწილი, ჩანს წყლის ინფილტრაციის (დინების) კვალი და გამომარილება, საკმაოდ დიდი ზომის კრისტალები (მიმდებარედ ჩანს მარილის ქერქი და ლაქები)

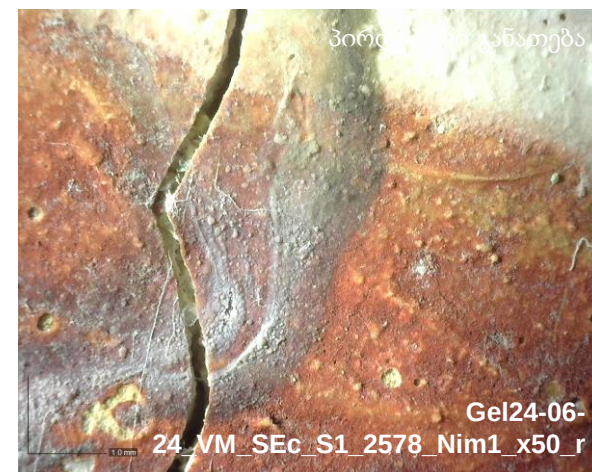
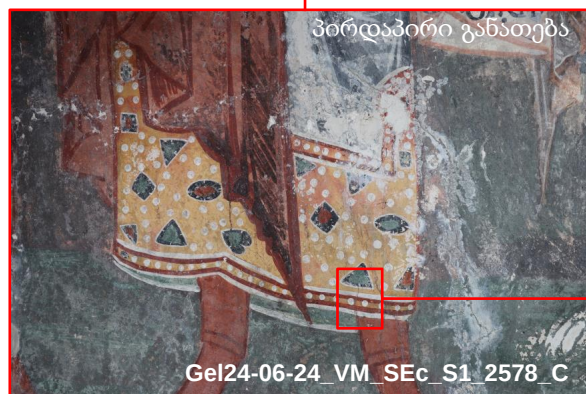
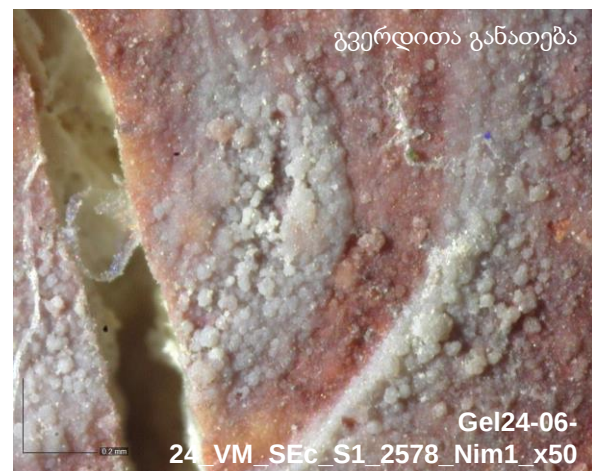
001

ეკვდერის კამარის სამხრეთი ნაწილი, ჩანს წყლის ინფილტრაციის (დინების) კვალი და გამომარილება, საკმაოდ დიდი ზომის კრისტალები ნალესობის გზართან (მიმდებარედ ჩანს მარილის ქერქი და ლაქები)

გამომარილება სამხრეთ-აღმოსავლეთი ეკვდერის თითქმის სრულ ზედაპირზეა გავრცელებული, საკმაოდ დიდი მასშტაბით, დაკავშირებულია დიდი ხნის (ისტორიულ) წყლის ინფილტრაციასთან და ქმნის საკმაოდ სქელ ფენას (როგორც კრისტალიზაციის, ასევე ქერქის).

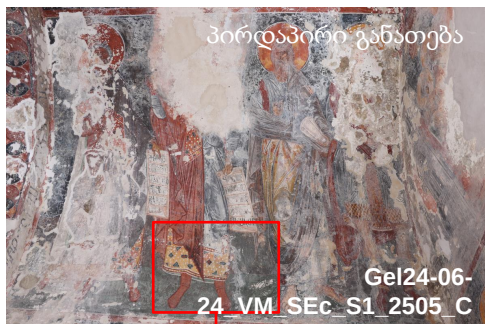
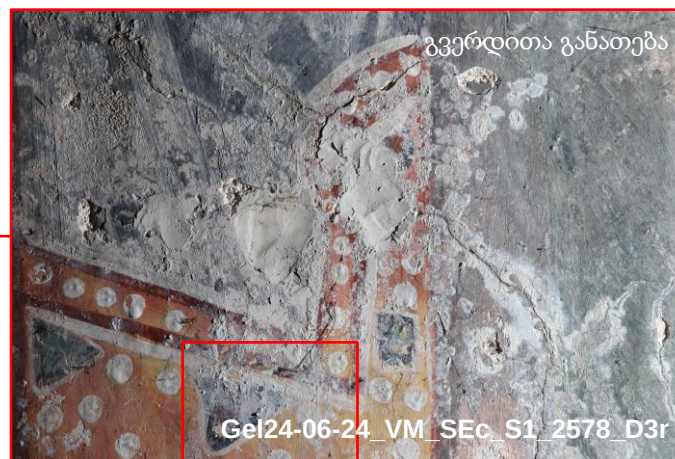
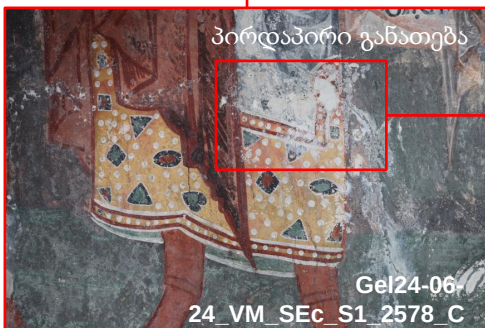
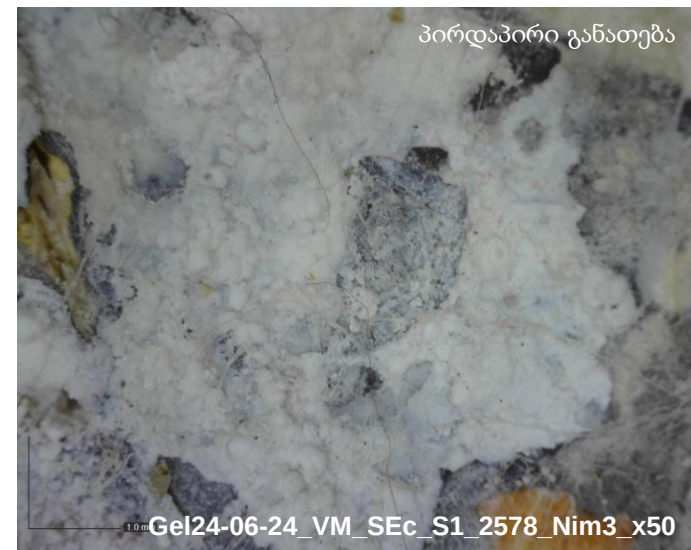
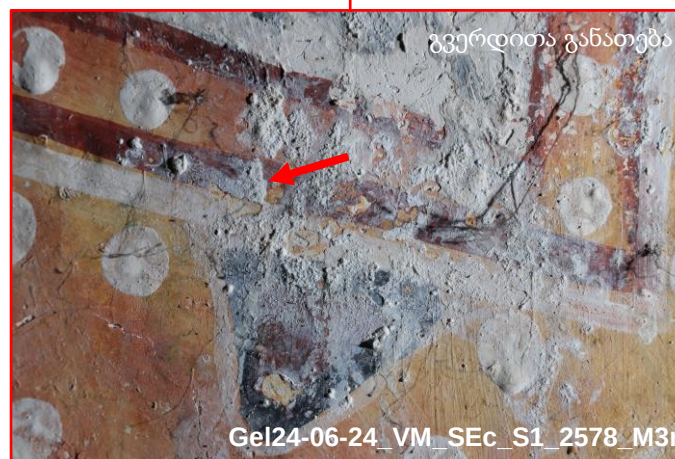
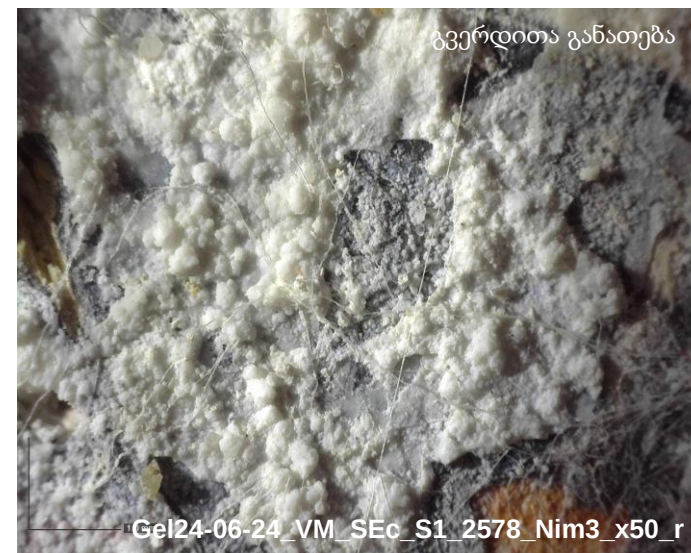
| ნიმუში N | 003 |

ეკვდერის კამარის სამხრეთი ნაწილი, ჩანს წყლის ინფილტრაციის (დინების) კვალი და გამომარილება, საკმაოდ სქელი ქერქი, რომელშიც მარილის გამოკრისტალუბებიც არის, ასევე, იქ, სადაც ქერქი დაკარგულია, ჩანს მარილის ლაქები.

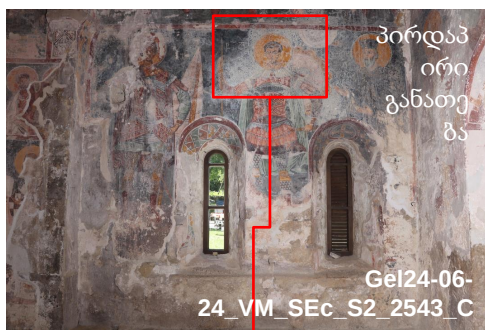
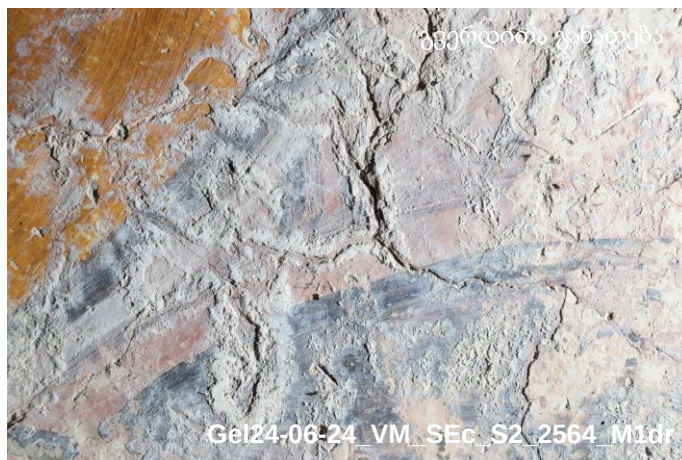
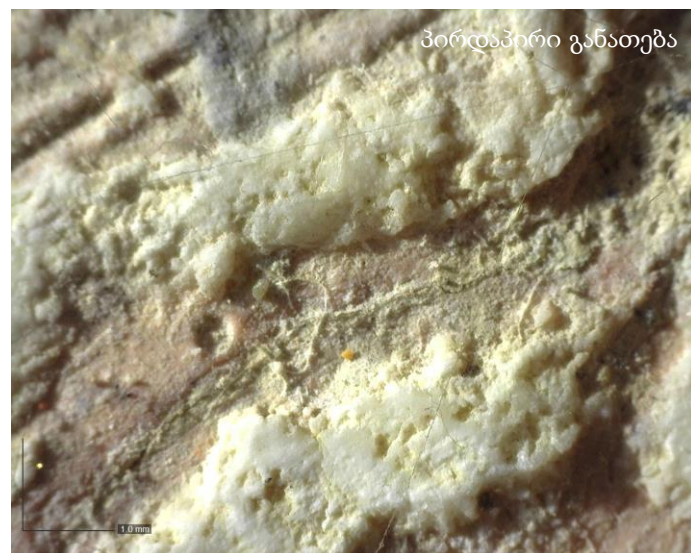
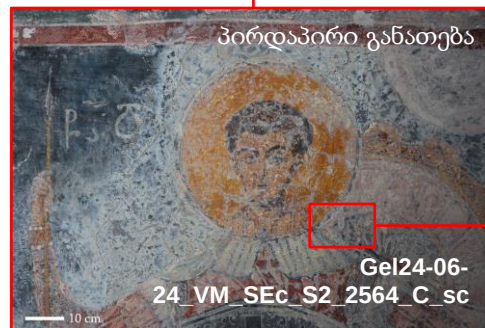
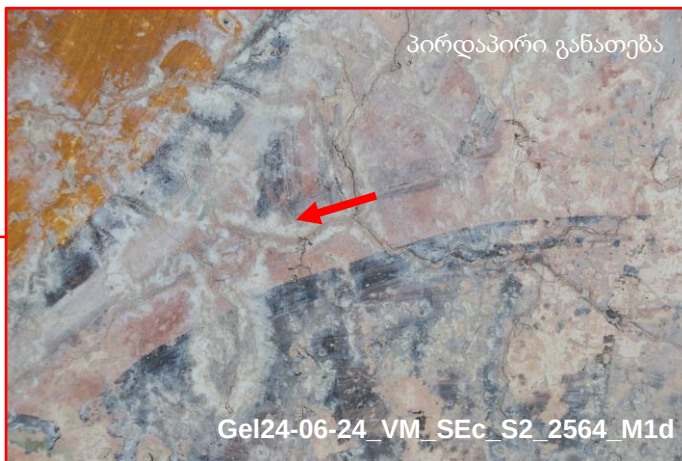
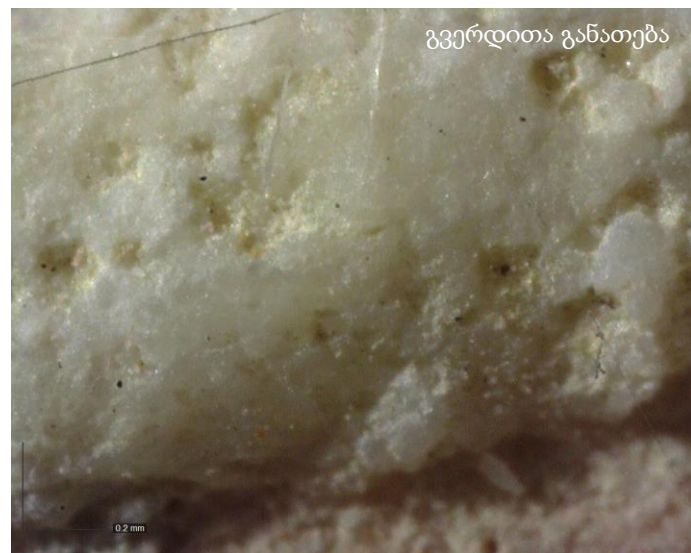
009

ეკვდერის სამხრეთი კედელი,  
ჩანს წყლის ინფილტრაციის  
(დინების) კვალი და  
გამომარილება,  
საკმაოდ სქელი ქერქი, რომელშიც  
მარილის გამოკრისტალუბებიც  
არის, ასევე, იქ, სადაც ქერქი  
დაკარგულია, ჩანს მარილის  
ლაქები, მარილი ძირითადად  
მიუყვება ნალესობის ბზარებს.

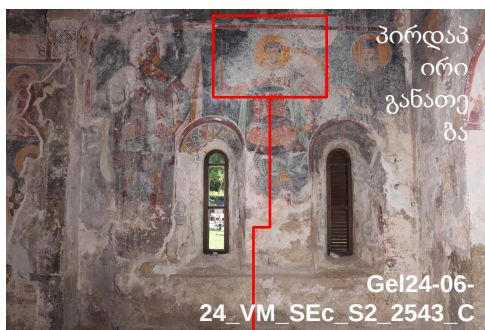
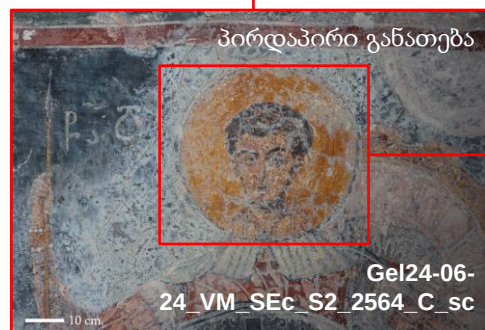
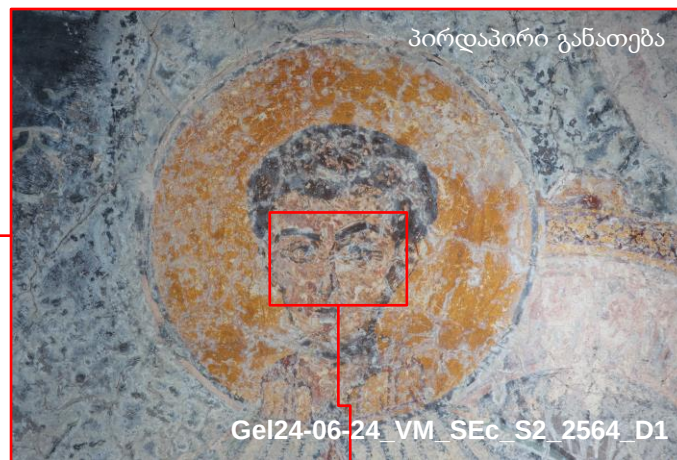
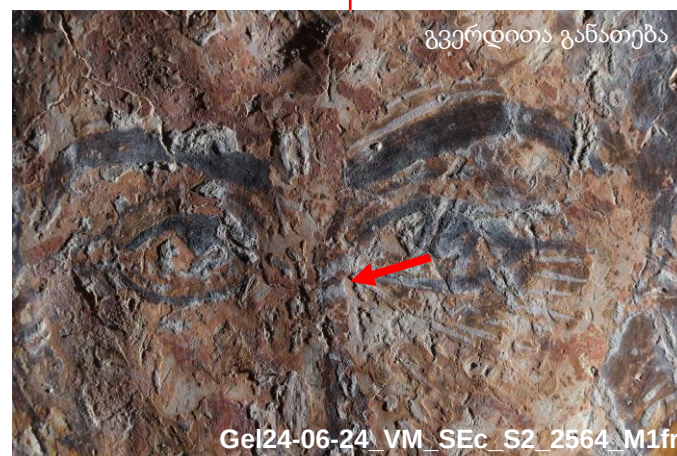
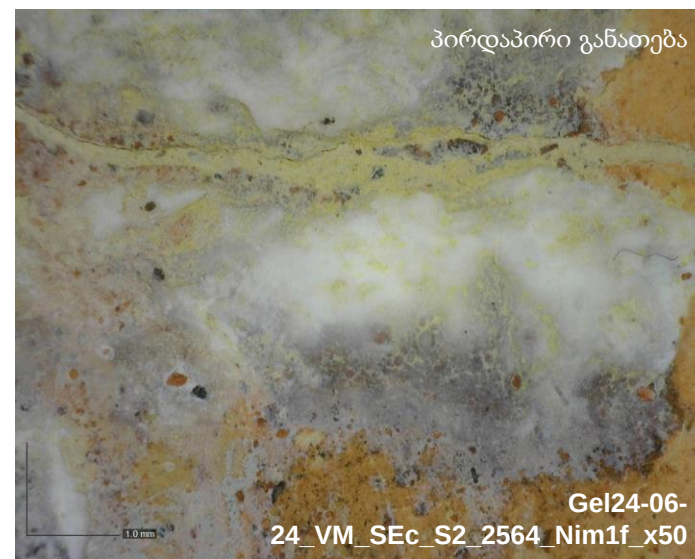
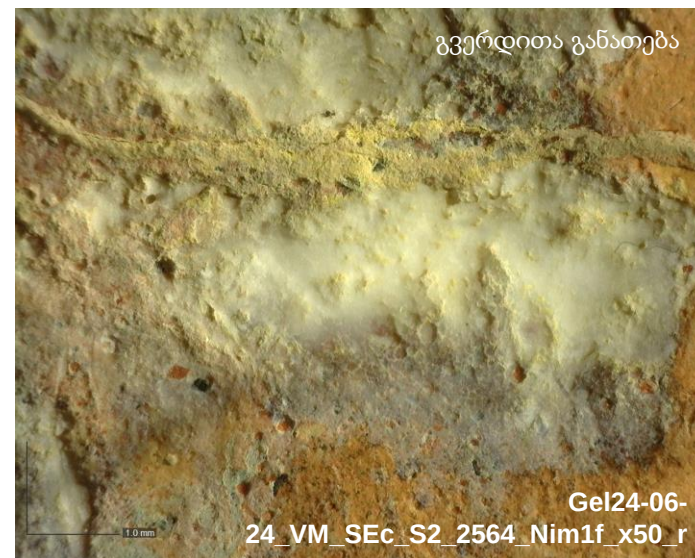
| ნიმუში N | 011 |

ეკვდერის სამხრეთი კედელი, ჩანს წყლის ინფილტრაციის (დინების) კვალი და გამომარილება, საკმაოდ სქელი ქერქი, რომელშიც მარილის გამოკრისტალეზებიც არის, ასევე, იქ, სადაც ქერქი დაკარგულია, ჩანს მარილის ლაქები, მარილი ძირითადად მიუყვება ნალესობის ბზარებს.

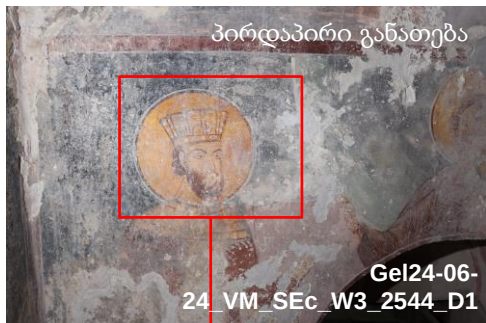
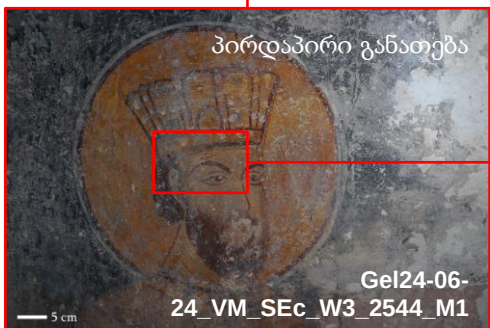
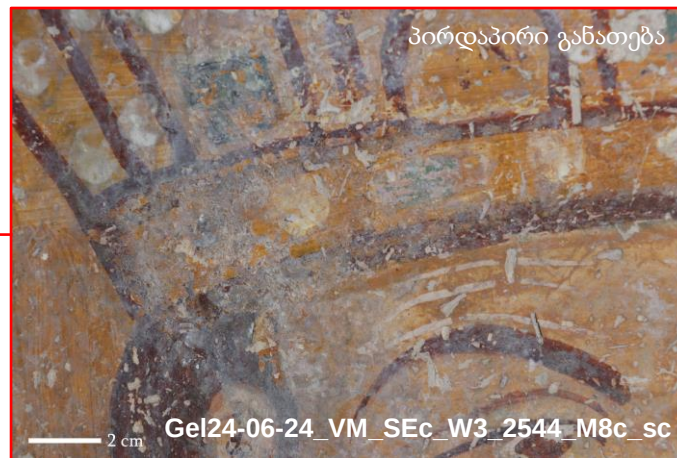
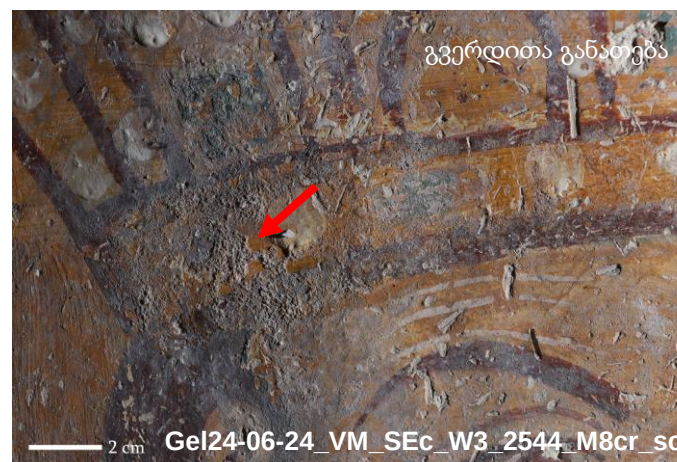
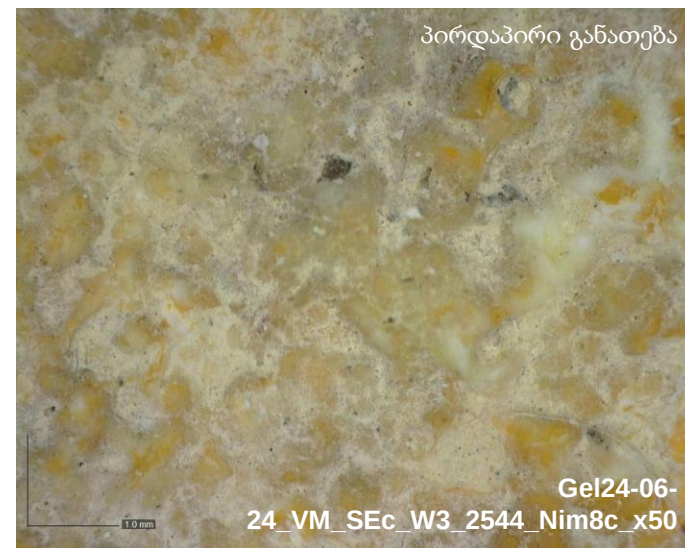
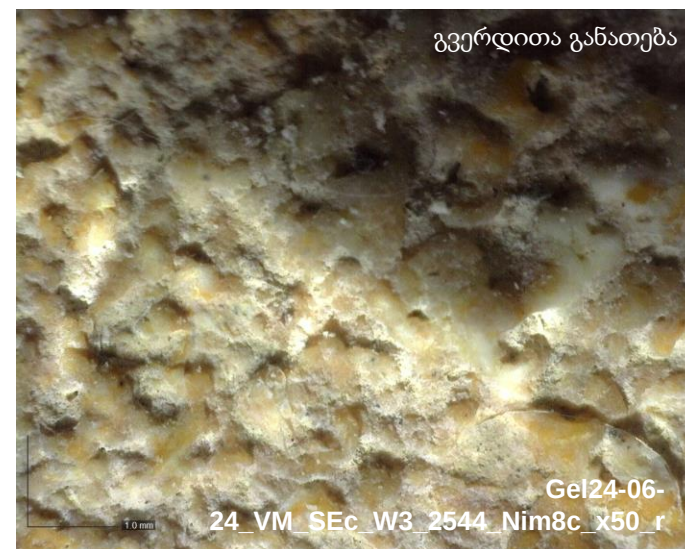
| ნიმუში N | 019 |

ეკვდერის დასავლეთი კედელი, საკმაოდ სქელი ქერქი, რომელშიც მარილის გამოჟრისტალებებიც არის, ასევე, იქ, სადაც ქერქი დაკარგულია, ჩანს მარილის ლაქები.

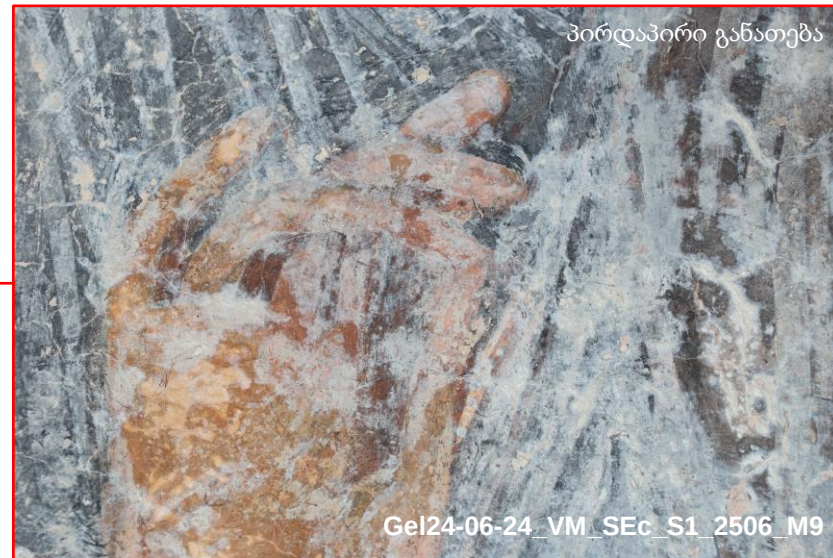
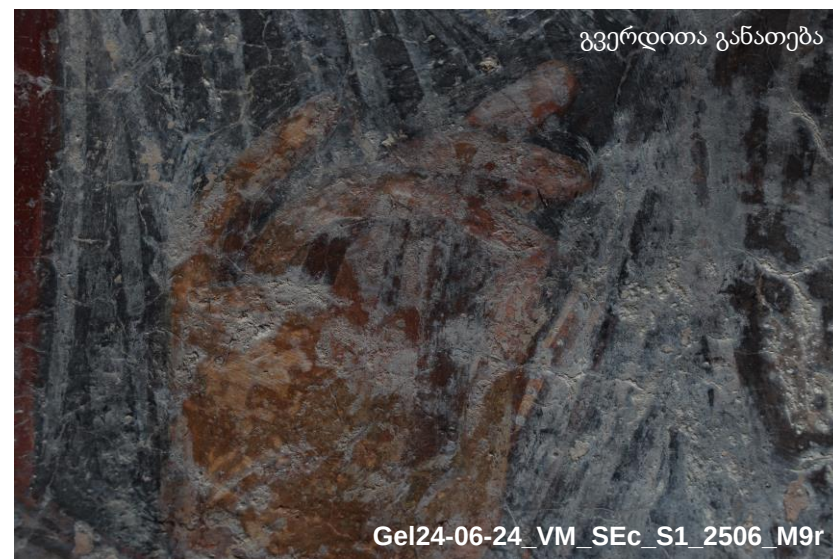
ეკვდერის კამარის  
სამხრეთი  
კედელი,  
ჩანს წყლის  
ინფილტრაციის  
(დინების) კვალი  
და გამომარილება,  
საკმაოდ სქელი  
ქერქი, რომელშიც  
მარილის  
გამოკრისტალებებ  
იც არის, ასევე, იქ,  
სადაც ქერქი  
დაკარგულია, ჩანს  
მარილის ლაქები.

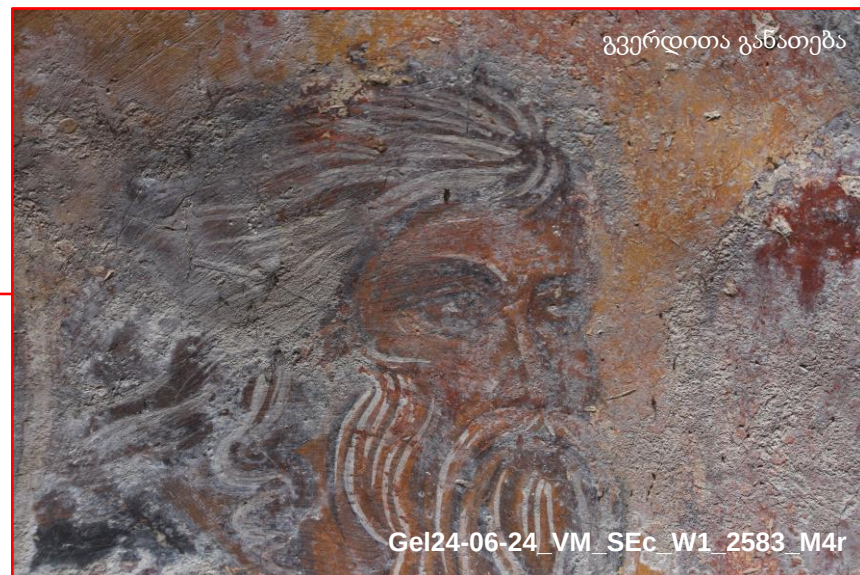
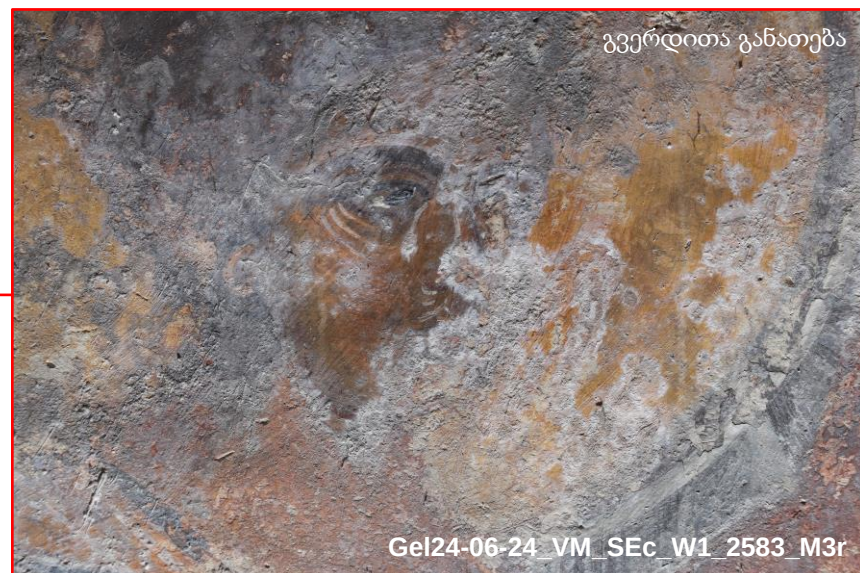
ეკვდერის დასავლეთი კედელი,  
ჩანს წყლის ინფილტრაციის (დინების) კვალი და გამომარილება,  
საკმაოდ სქელი ქერქი, რომელშიც მარილის გამოკრისტალეზებიც არის, ასევე, იქ,  
სადაც ქერქი დაკარგულია, ჩანს მარილის ლაქები.  
მარილით დაფარულია მხატვრობის თითქმის მთლიანი ზედაპირი.

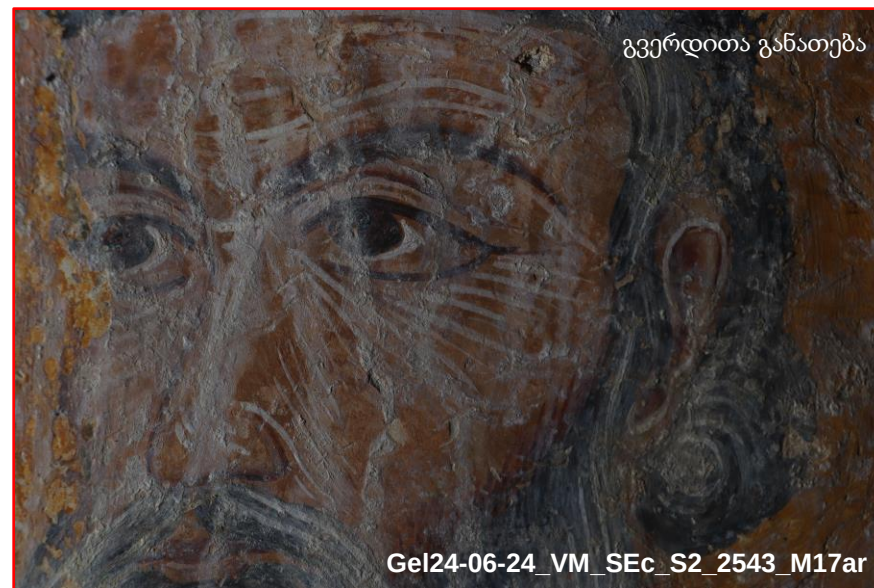
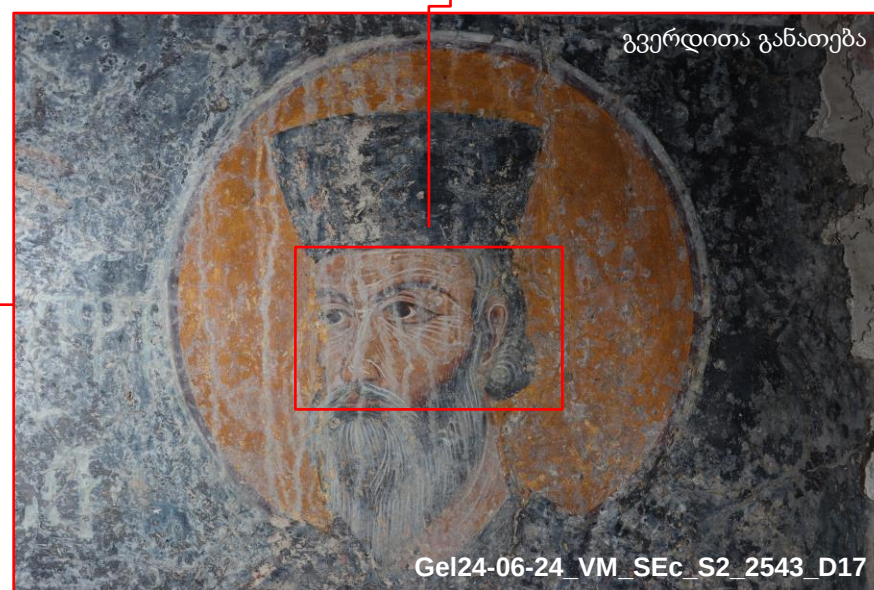
ეკვდერის სამხრეთი კედელი,  
ჩანს წყლის ინფილტრაციის (დინების) კვალი და გამომარილება,  
საკმაოდ სქელი ქერქი, რომელშიც მარილის გამოკრისტალელებიც არის, ასევე, იქ,  
სადაც ქერქი დაკარგულია, ჩანს მარილის ლაქები.  
მარილით დაფარულია მხატვრობის თითქმის მთლიანი ზედაპირი.
