გელათის
სამონასტრო კომპლექსის
ღვთისმშობლის შობის სახელობის ტაძრის

ჩრდილოეთის კარიბჭე

კედლის მხატვრობის
ტექნოლოგიისა და მდგომარეობის
აღწერა - დოკუმენტაცია

2024 მაისი - ივნისი

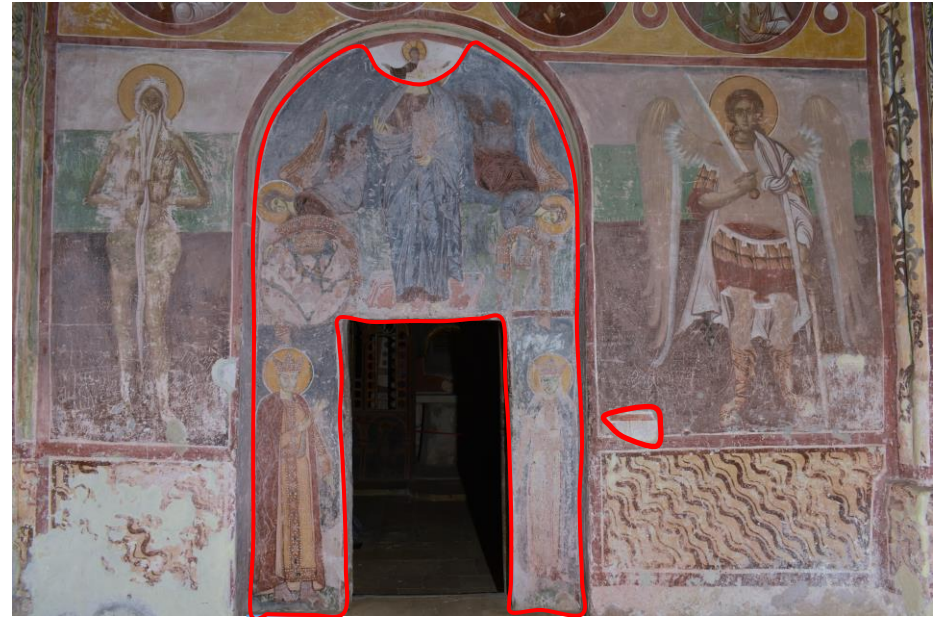
ზემოთ: ჩრდილოეთი კარიბჭის აღმოსავლეთი კედელი, წითლად მონიშნულია 1520-იანი წლების მხატვრობის ფრაგმენტები.

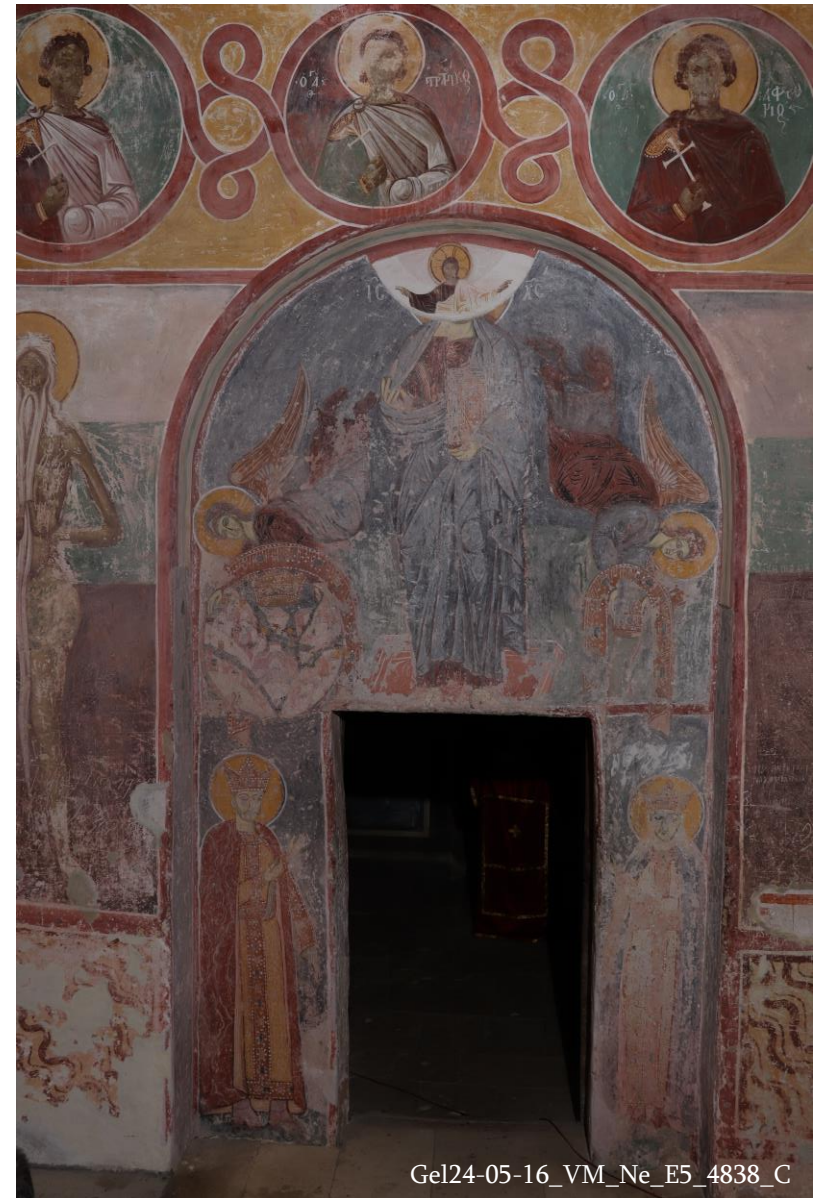
Gel24-05-16_VM_Ne_E5_4838_C

მარჯვნივ:
კარიბჭის ქვედა ფენის მხატვრობა

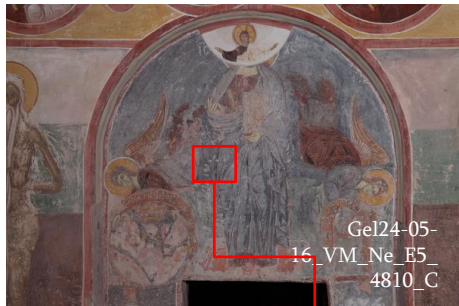
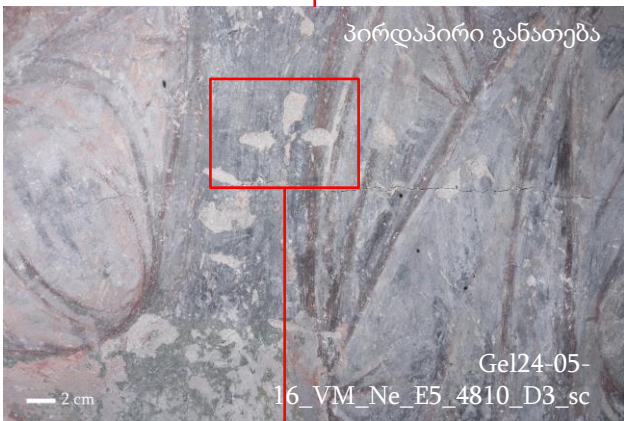
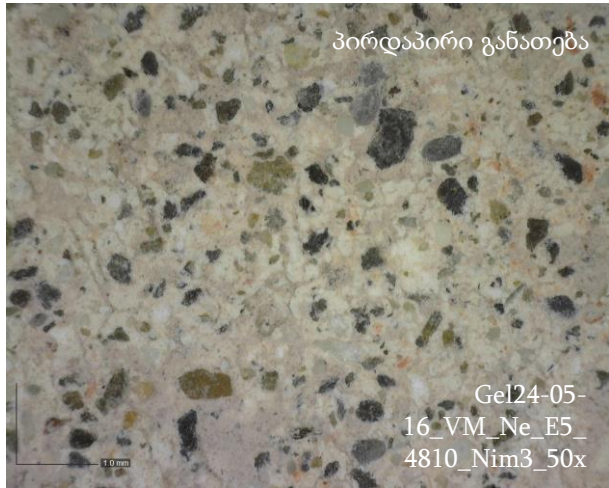
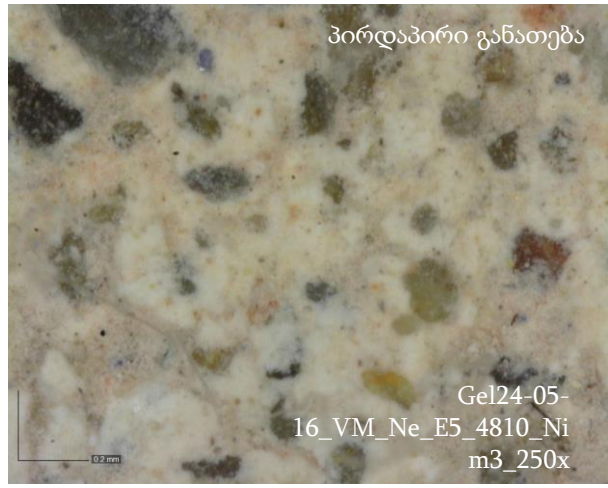
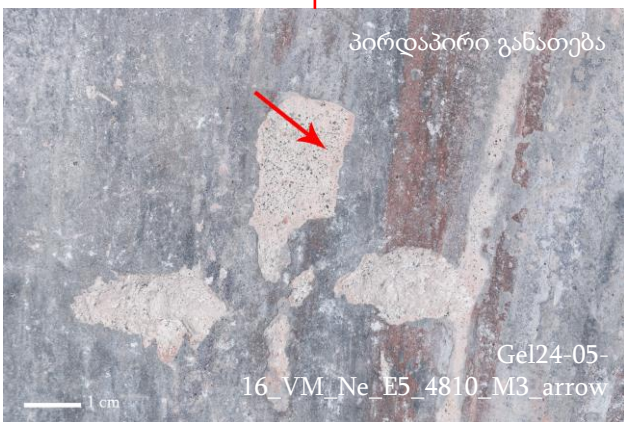
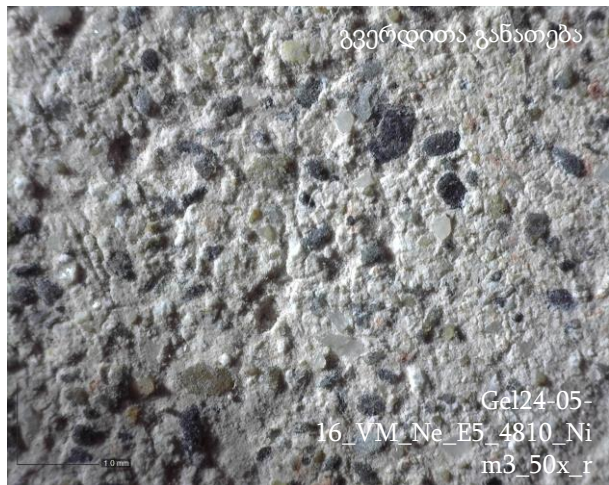
ნიმუში N	4810 (Nim3)
----------	-------------

ფოტოები: კარიბჭის აღმოსავლეთ კედელი, თალი. ქვედა მხატვრობის ფენის ნაცრისფერი ნალესობა თეთრი შემკვრელითა და პოლიმიქტური მრავალფერი სხვადასხვა გრანულომეტრიისა და მორფოლოგიის არაორგანული ჩანარებით.

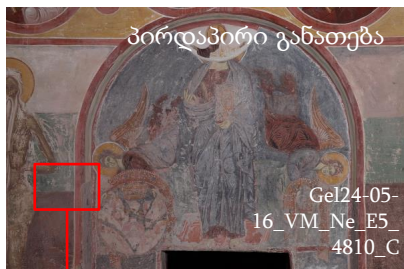
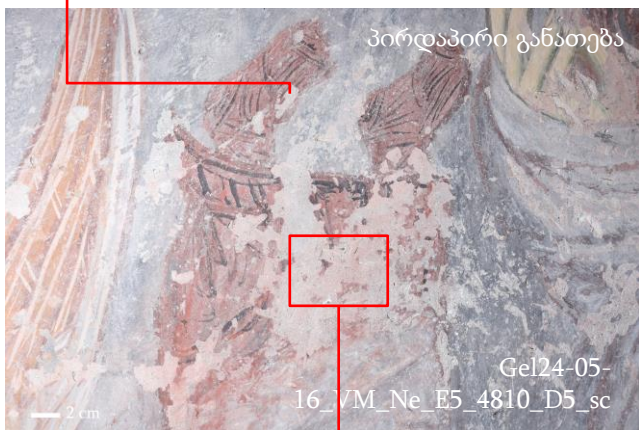
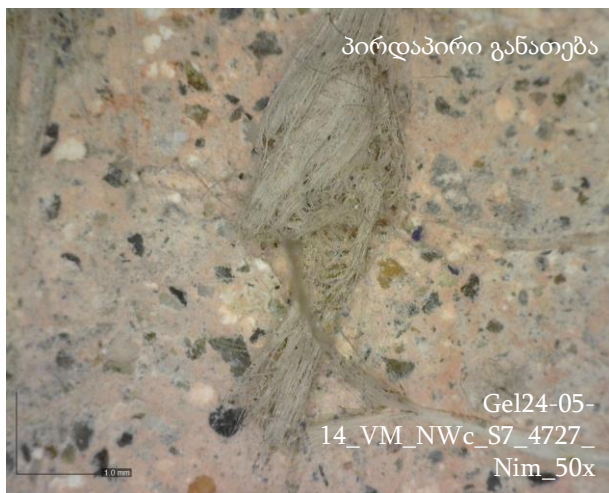
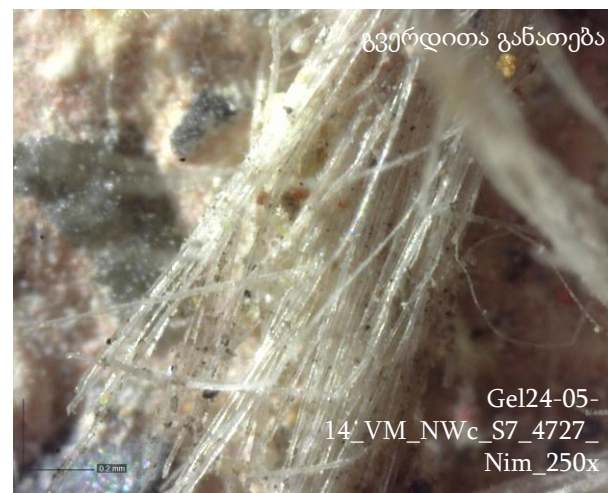
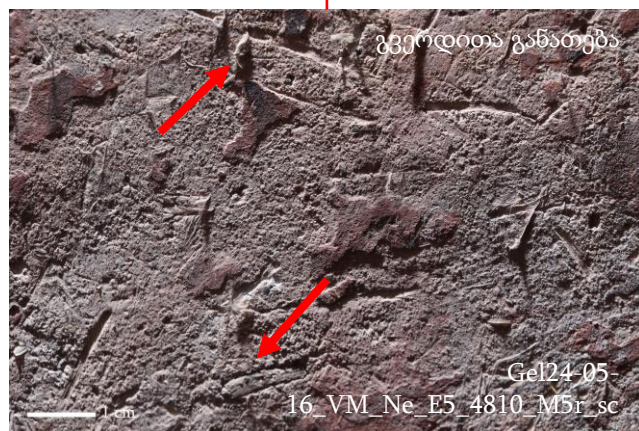
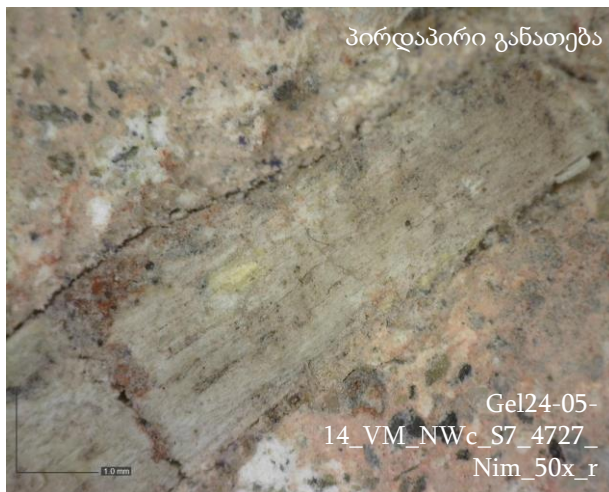
ნიმუში N	4810 (Nim5a,b)
ლოკაცია	VM_Ne_E5

ფოტოები:
კარიბჭის ქვედა მხატვრობის ნალესობის ჩალისფერი და გამჭვირვალე ორგანული ჩანართები.

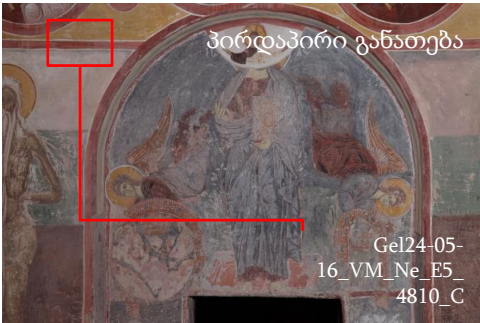
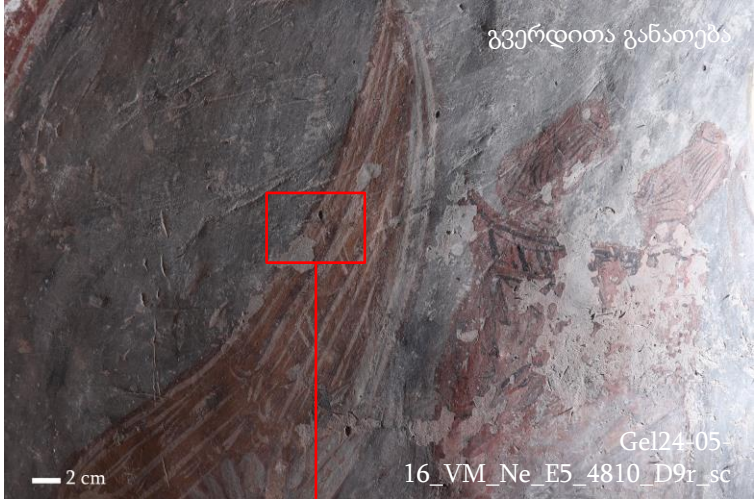
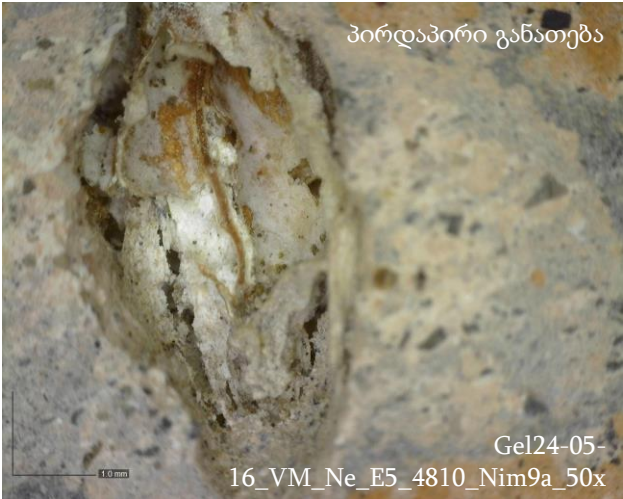
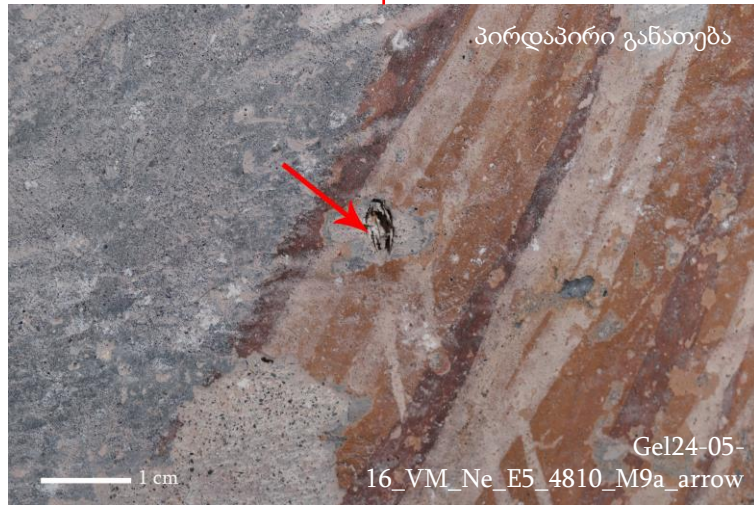
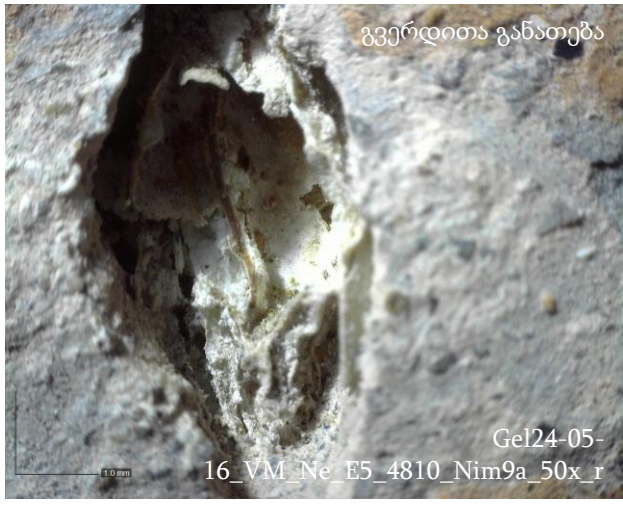
ნიმუში N 4810 (Nim9a)

ფოტოები: კარიბჭის აღმოსავლეთ კედელი, თალი. ქვედა მხატვრობის ნალესობის მოყვითალო-ჩალისფერი ორგანული ჩანართი.
 კონტექსტის, დეტალისა და მაკრო პორტატული მიკროსკოპით გადაღებული ფოტოები 50x გადიდებაზე.

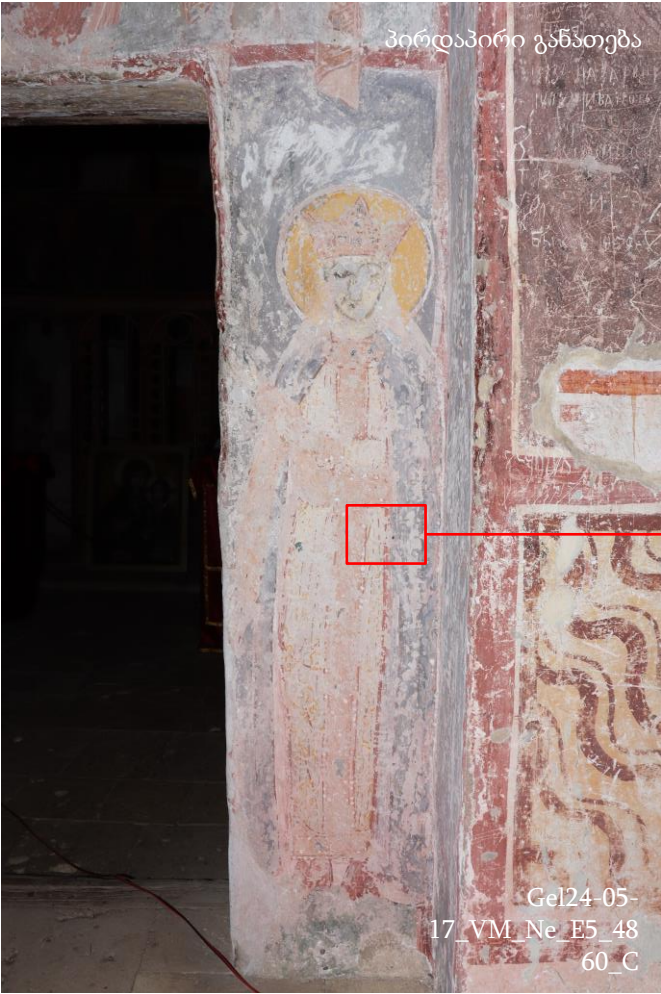
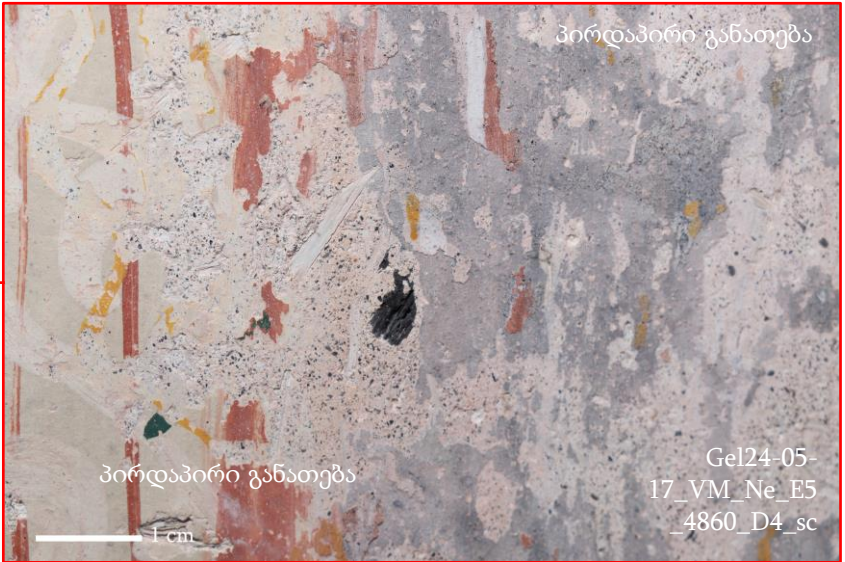
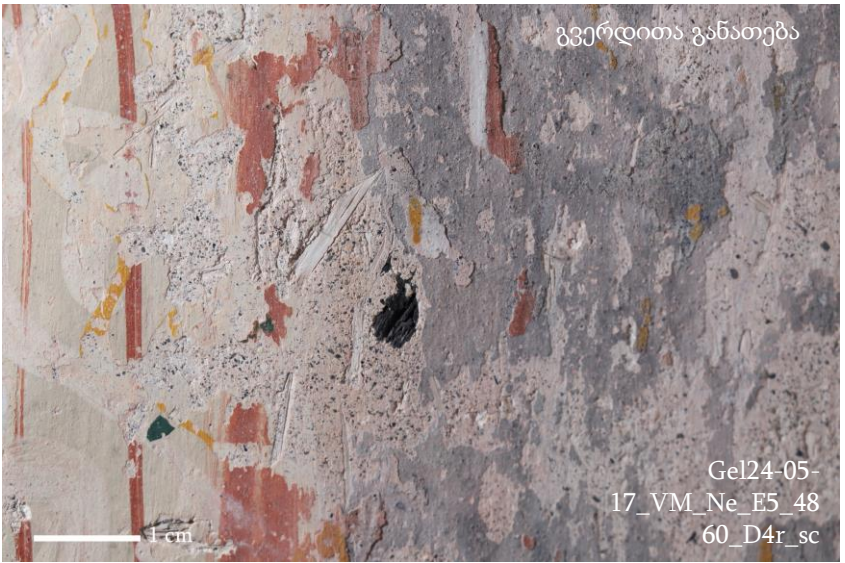
ფოტოები: კარიბჭის ქვედა მხატვრობის ნალესობის ნახშირის ჩანართი. კონტექსტის, დეტალისა და მაკრო პორტატული ფოტოები.

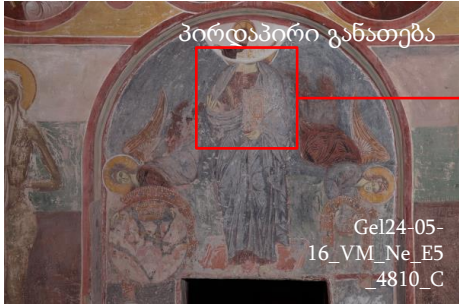
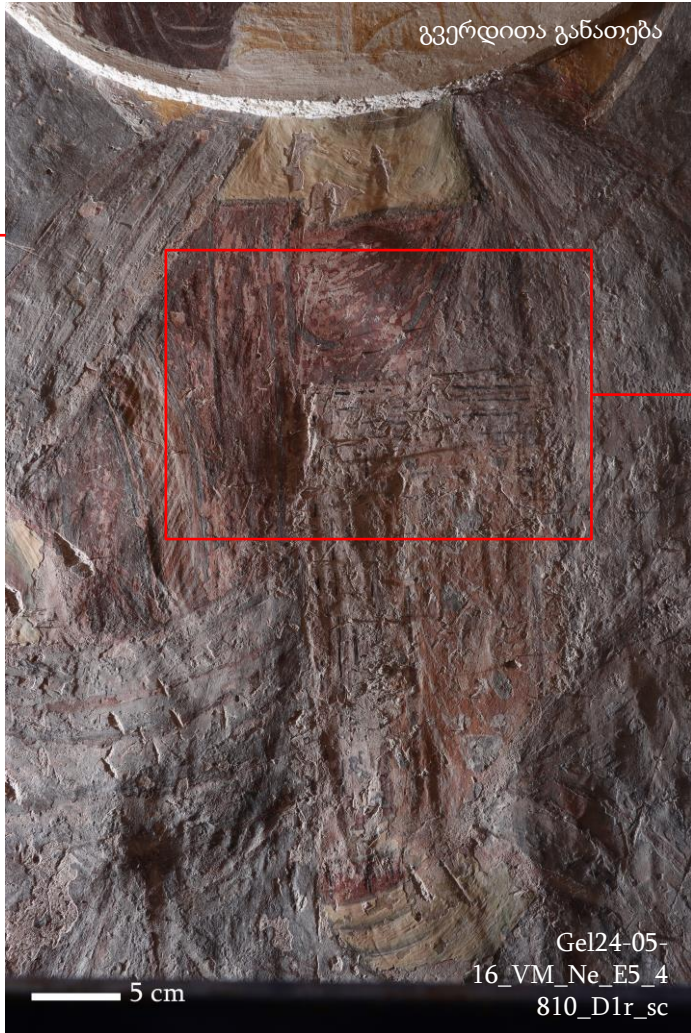
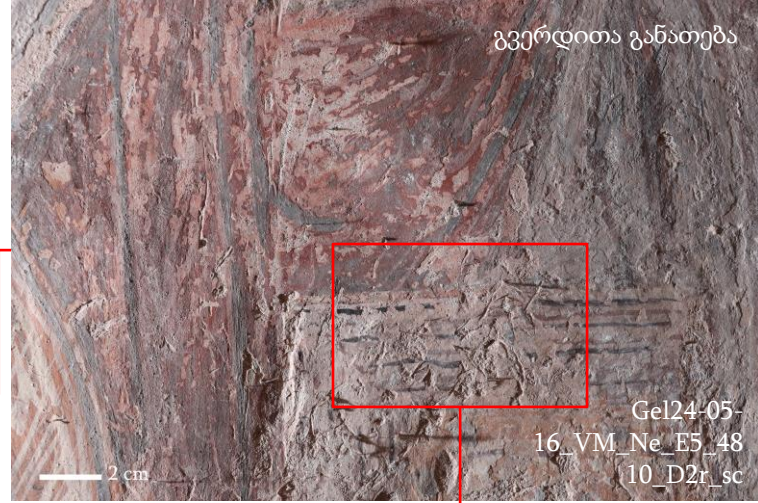
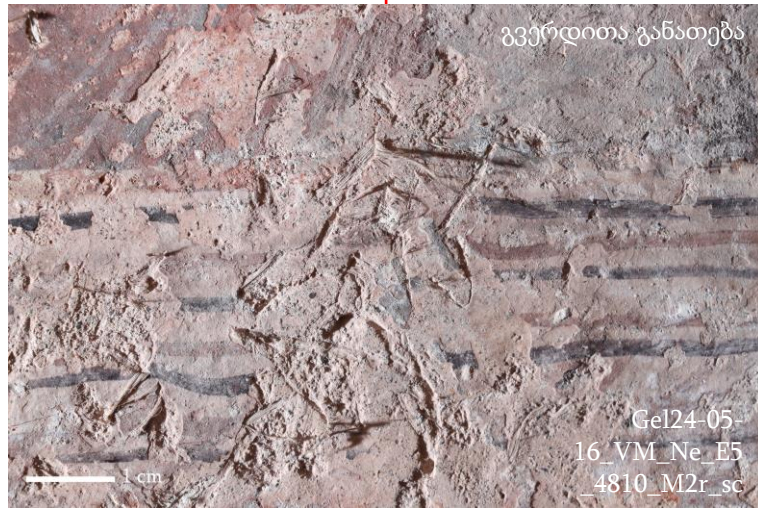
ფოტოები:
 ასახულია ნალესობის უსწორმასწორო ტოპოგრაფია, რაც მიუყვება საფუძვლის ფენას და ასევე მრავალი ორგანული გამჭვირვალე ბოჭკოვანი ჩანართი

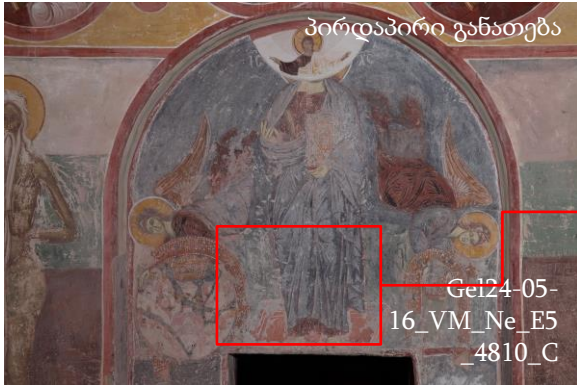
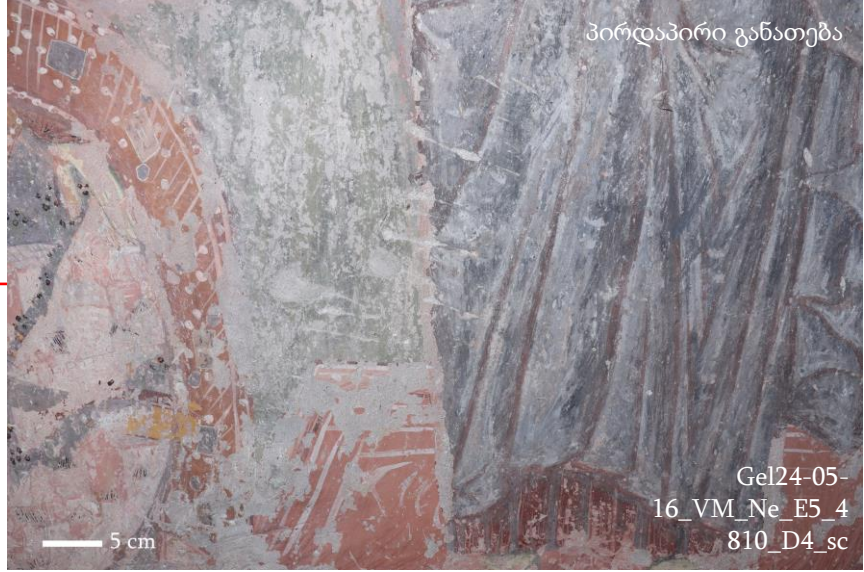
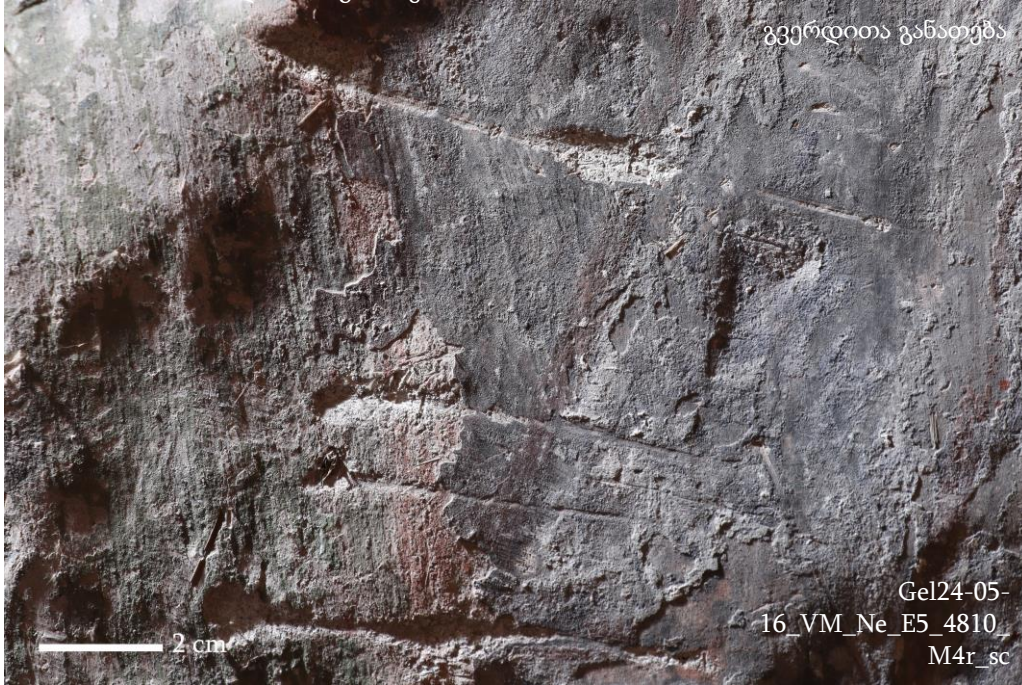
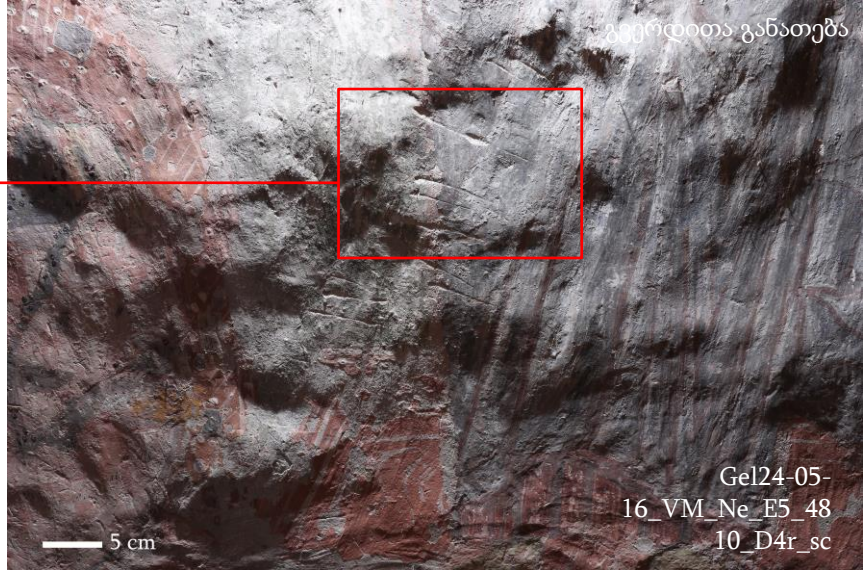
ფოტოები:
ასახულია ნალესობის ზედაპირის უსწორმასწორობა და დარღვეული ერთიანობა ნაკეჭნებითა და მექანიკური დაზიანებით

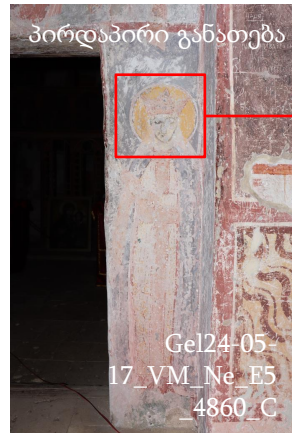
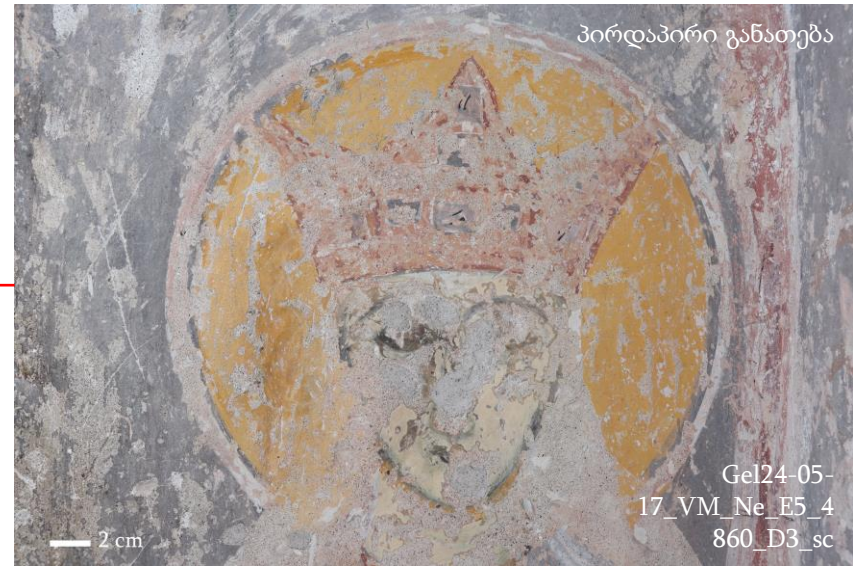
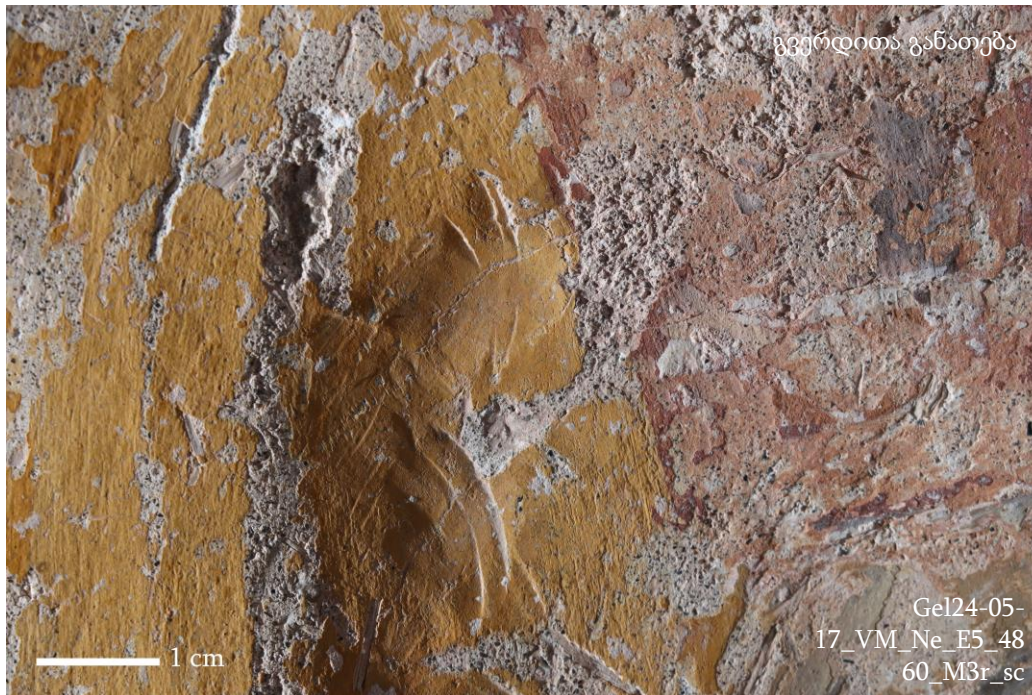
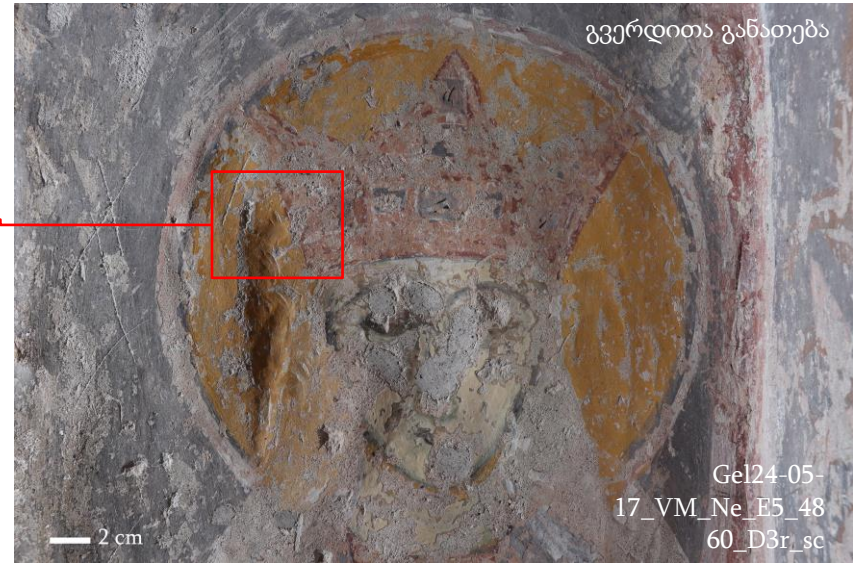
ასახულია ნალესობის ტოპოგრაფია, რაც საფუძვლის ფენის ზედიერის ფორმას უნდა იმეორებდეს და ნალესობაზე ჩანს შელესვის მიმართულება

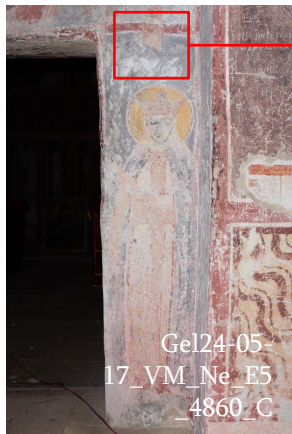
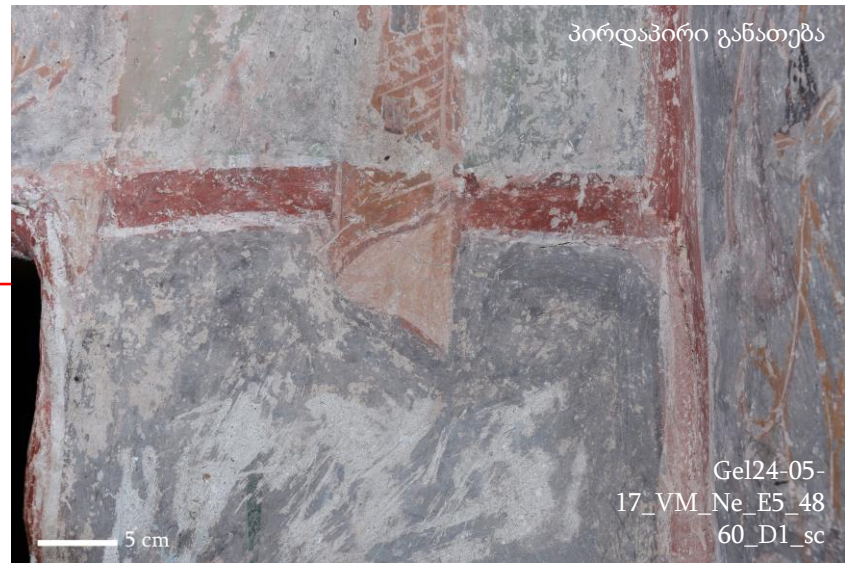
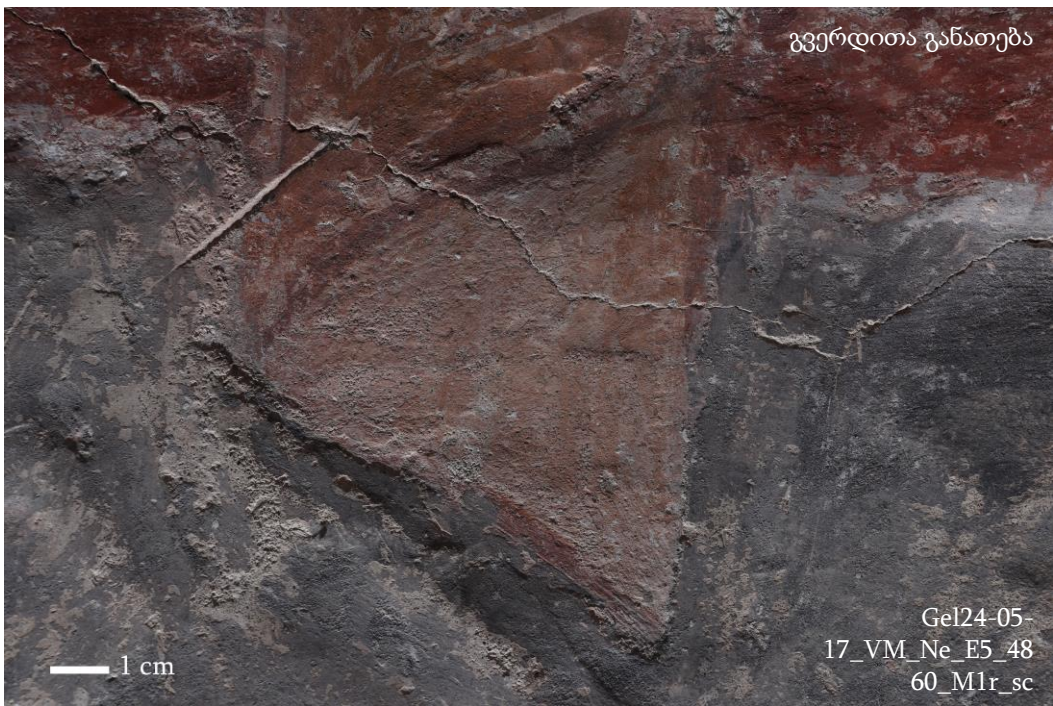
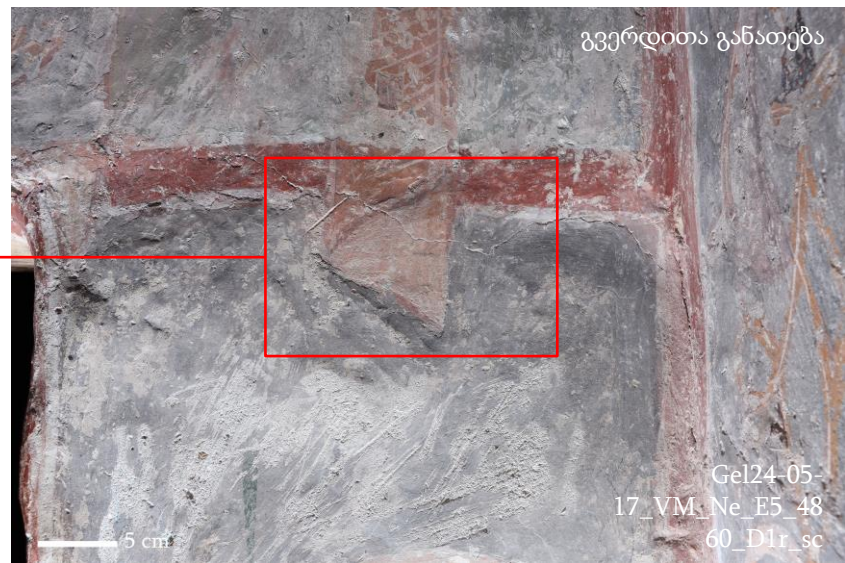
ასახულია ნალესობის ნაკერი, რომელიც ფიგურის თავზე, წითელ მოჩარჩოებასთან გადის, თუმცა, არ ფარავს და მიუყვება ზედა ფიგურის (ანგელოზის) დრაპირების ფორმას.

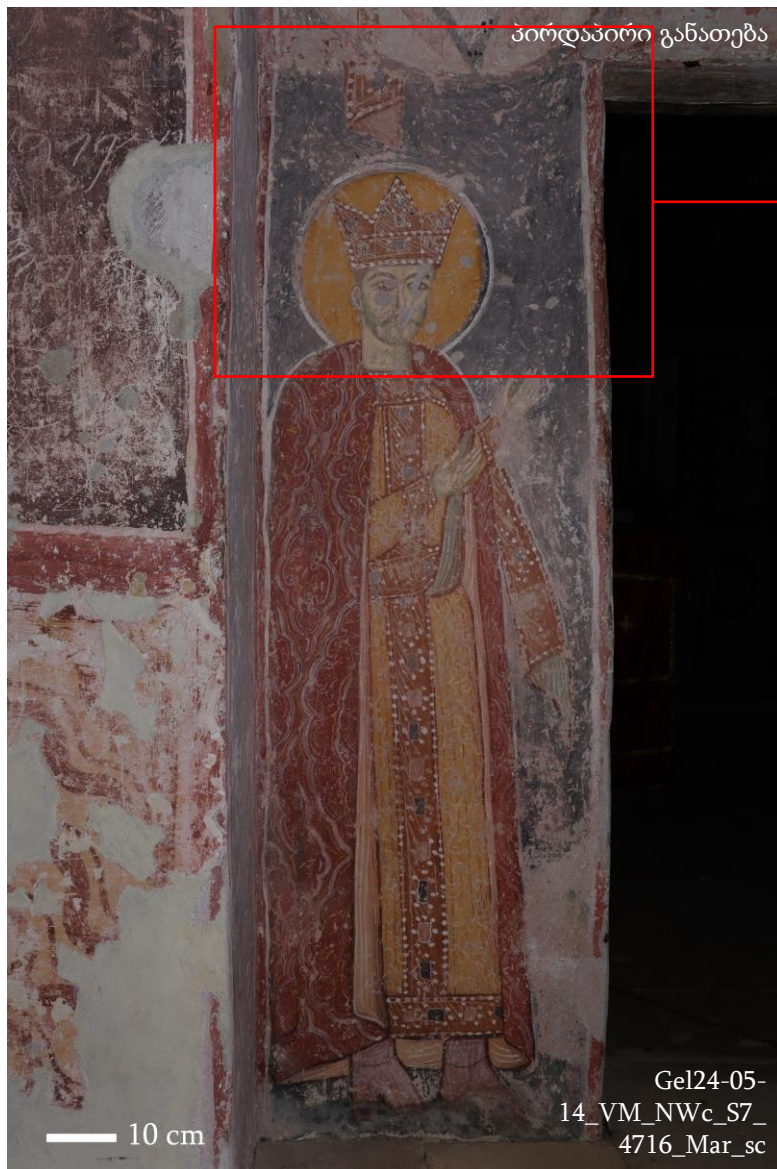
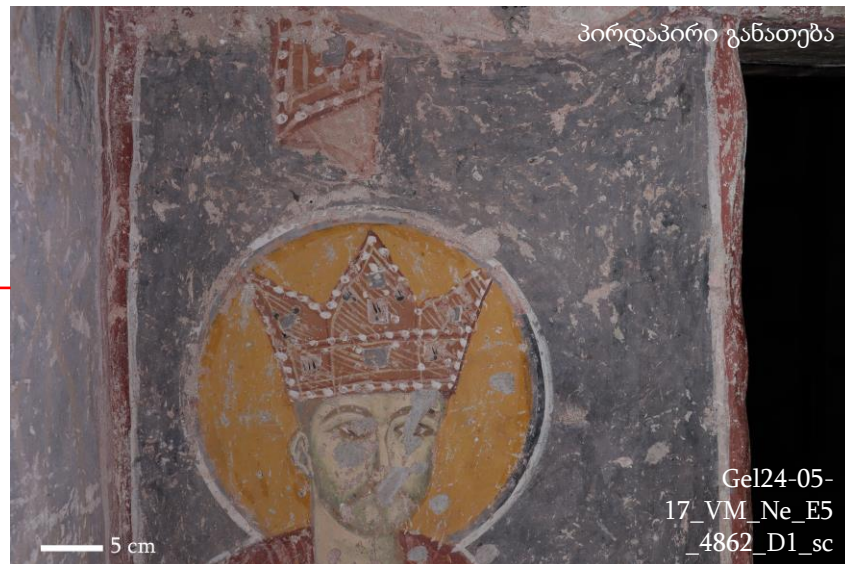
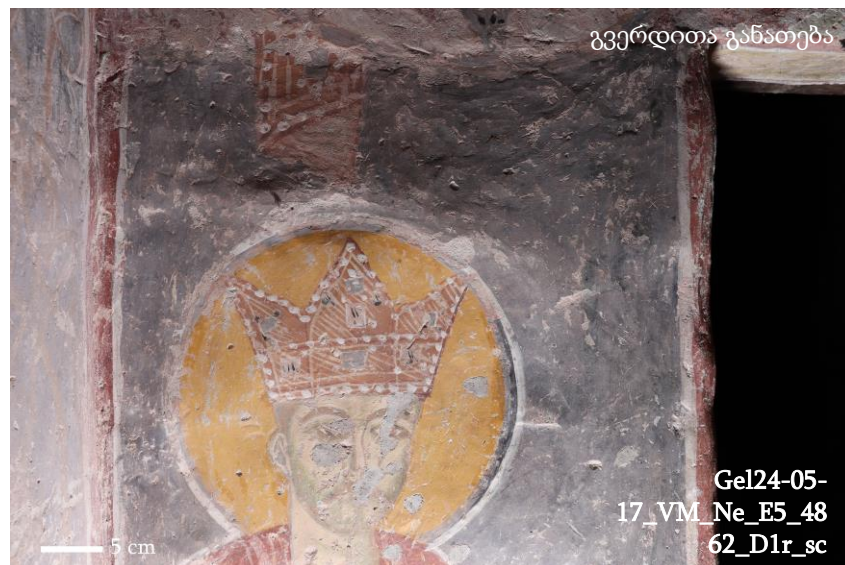
ფოტოები:
ასახულია
ნალესობის
ნაკერი,
რომელიც
ფიგურის თავზე,
გადის.

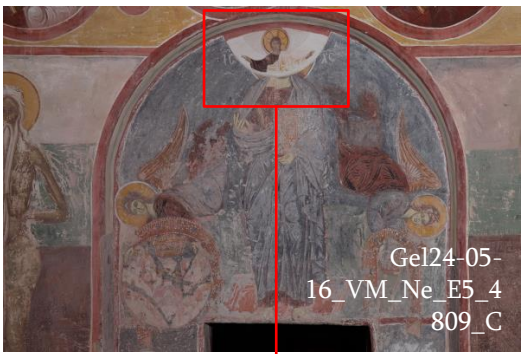
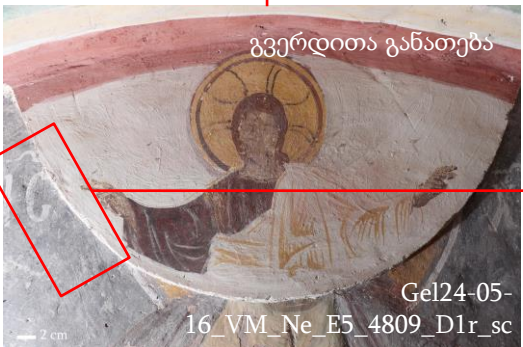
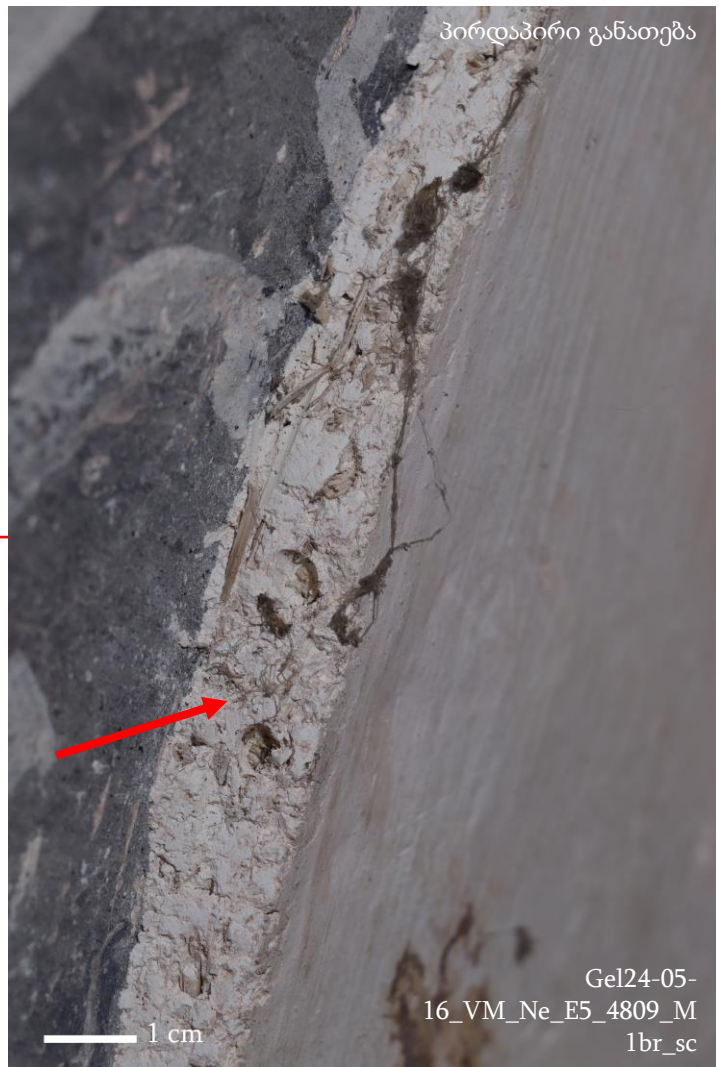
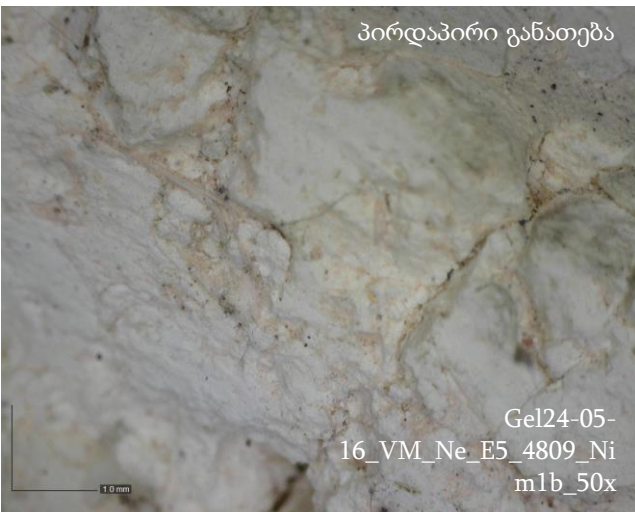
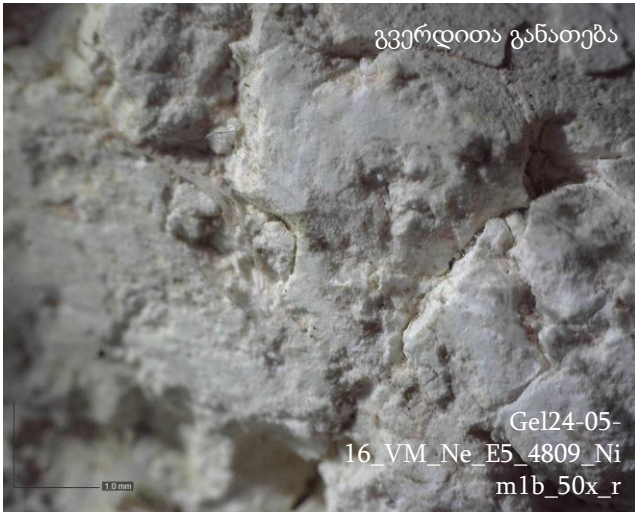
ფოტოები: კარიბჭის ზედა მხატვრობის ფენის თეთრი ნალესობა თეთრი შემკვრელითა და დიდი რაოდენობით ორგანული ჩანარებით.
ფოტო გადაღებულია იქ, სადაც ზედა მხატვრობა წინა პერიოდის ჩარევების დროს მოხსნილის და ჩანს ნალესობა ქრილში.

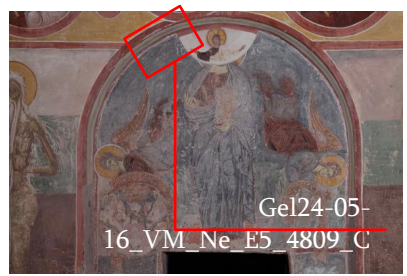
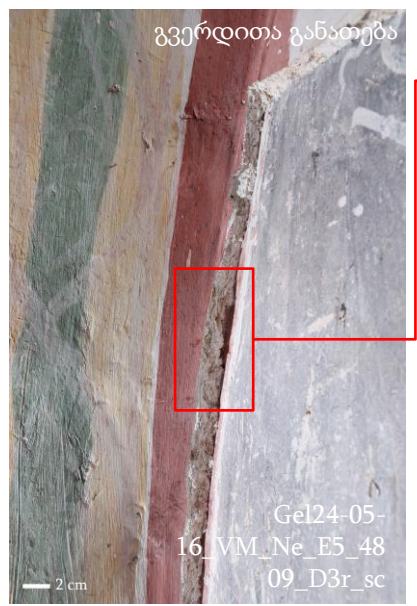
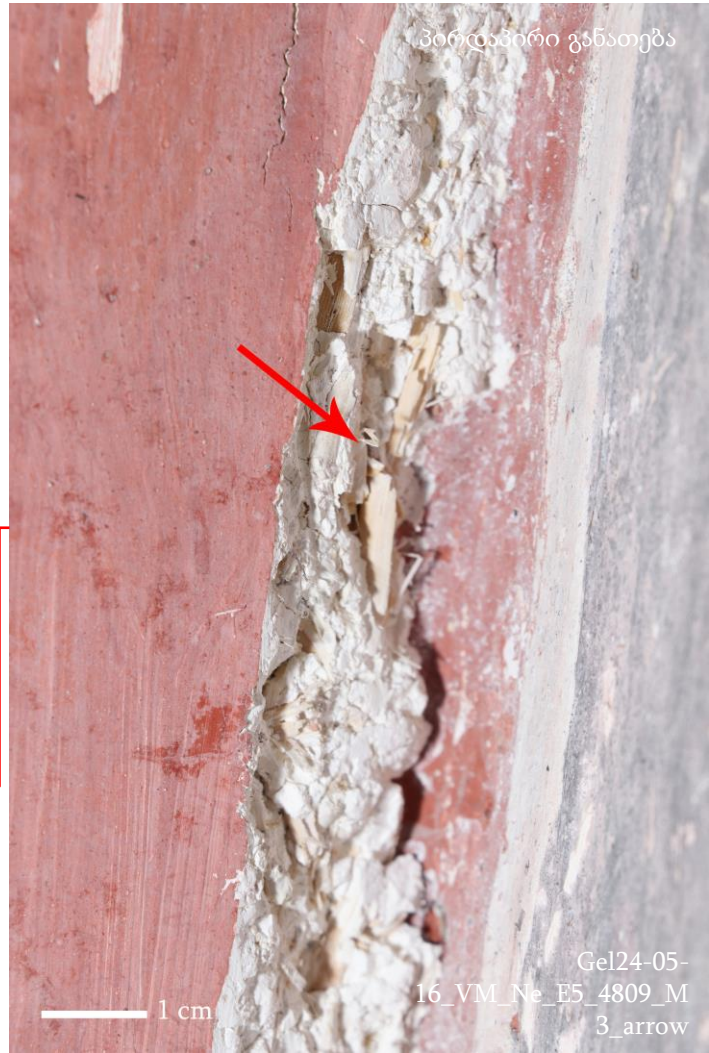
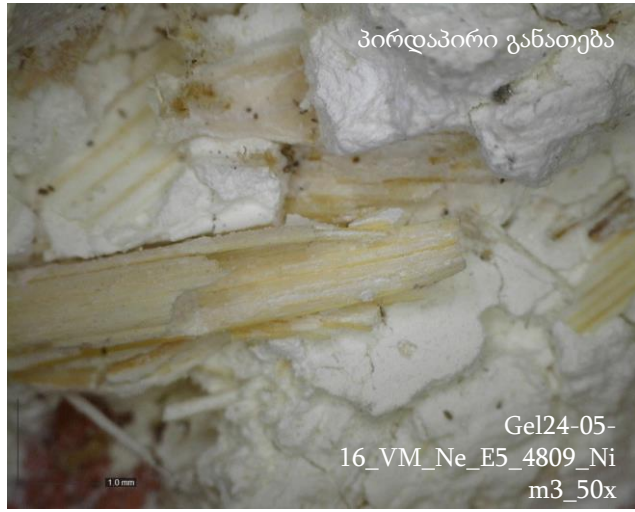
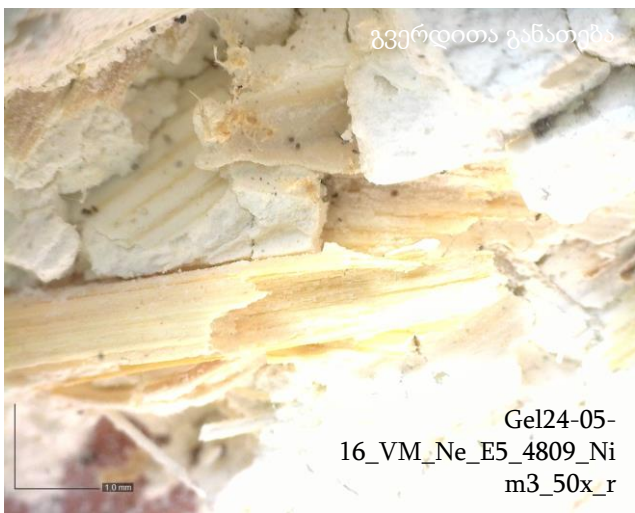
ნიმუში N	4809 (Nim3)
----------	-------------

ფოტოები: კარიბჭის ზედა მხატვრობის ფენის თეთრი ნალესობა თეთრი შემკვრელითა და დიდი რაოდენობით ორგანული ნამჯისებრი ჩანართებით.

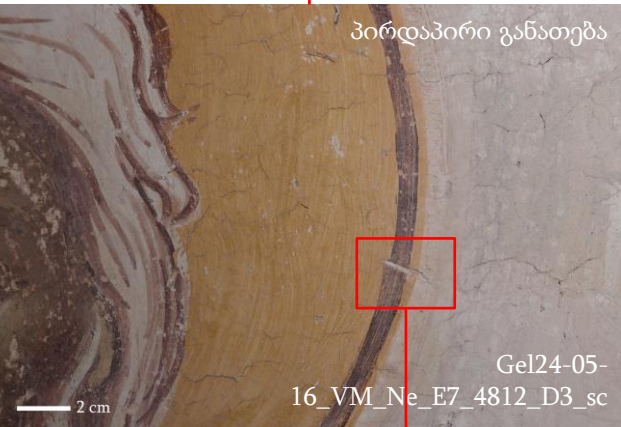
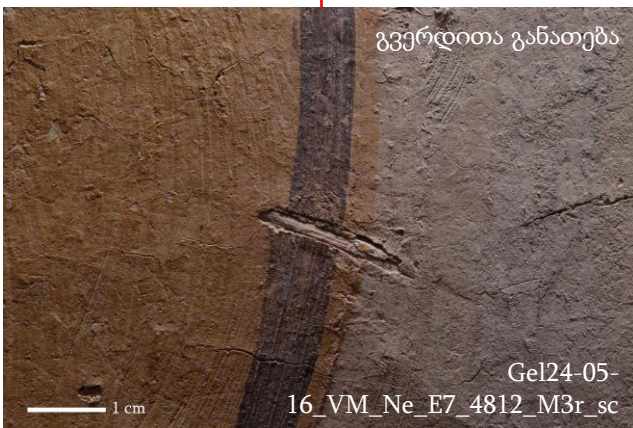
ფოტოები: კარიბჭის ზედა მხატვრობის ფენის ორგანული ჩანართი – გამჭვირვალე ბოჭკო (რაც, შესაძლოა ჩალისფერი ჩანართის სახეცვლა იყოს).
