გელათის
სამონასტრო კომპლექსის
ღვთისმშობლის შობის სახელობის ტაძრის

ჩრდილოეთის კარიბჭე

კედლის მხატვრობის
ტექნოლოგიისა და მდგომარეობის
აღწერა - დოკუმენტაცია

2024 მაისი - ივნისი

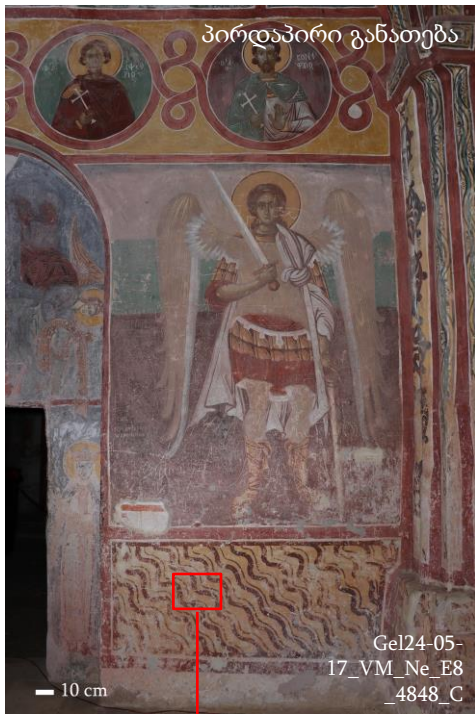
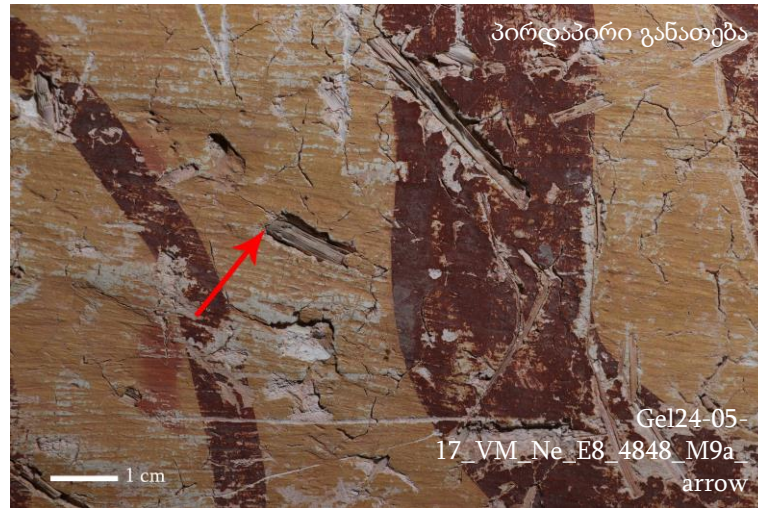
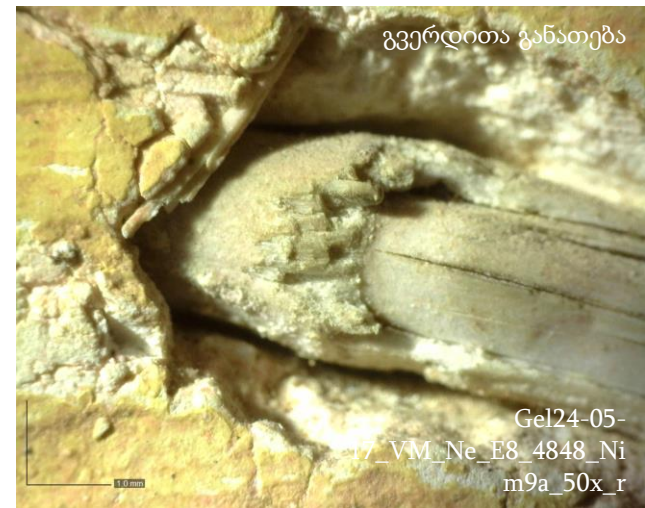
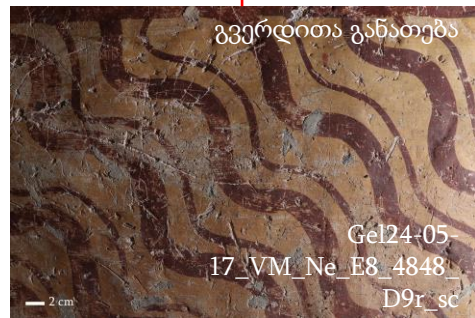
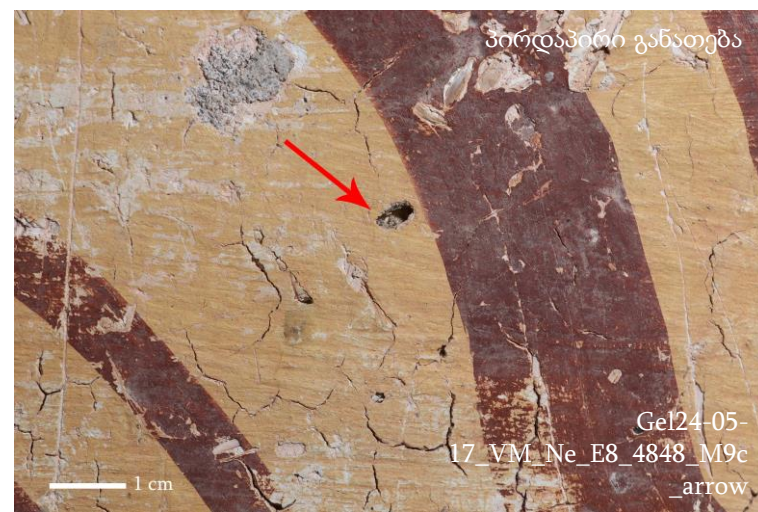
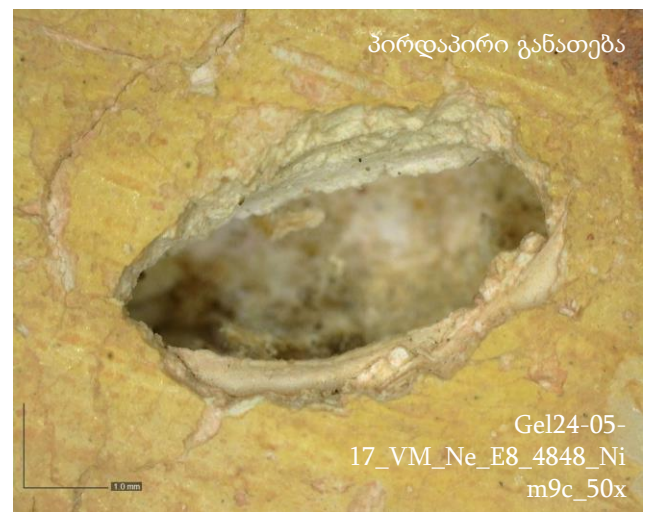
ნიმუში N	4848 (Nim9a, 9c)
----------	------------------

ფოტოები: ნალესობის დიდი ზომის ორგანული ჩანართი და ჩანართის ამოვარდნის კვალი.

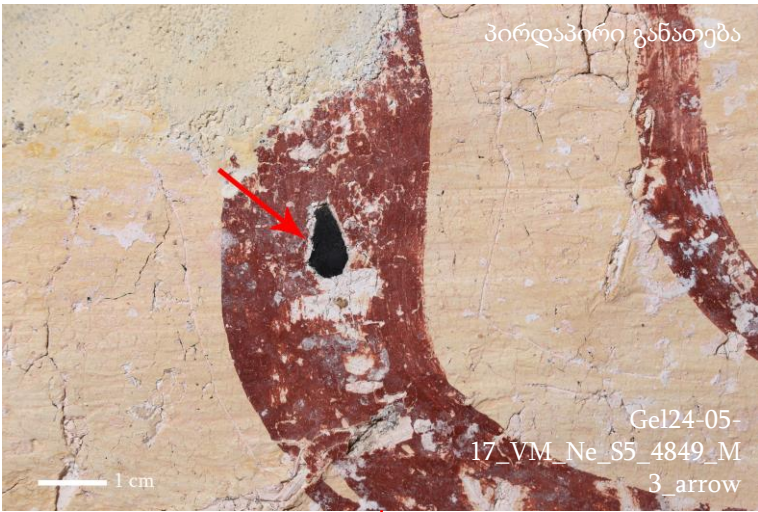
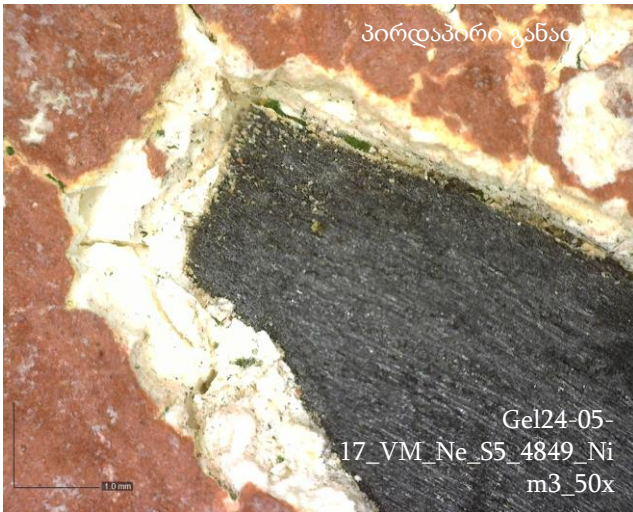
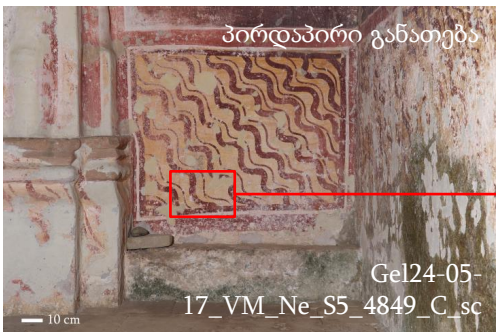
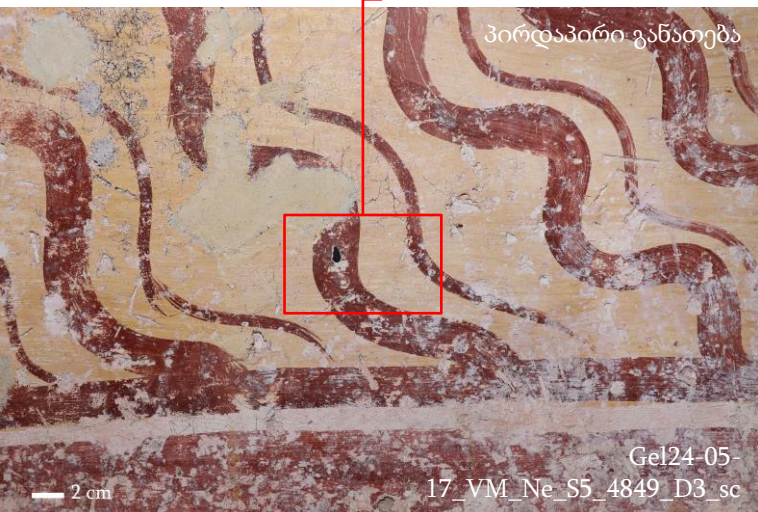
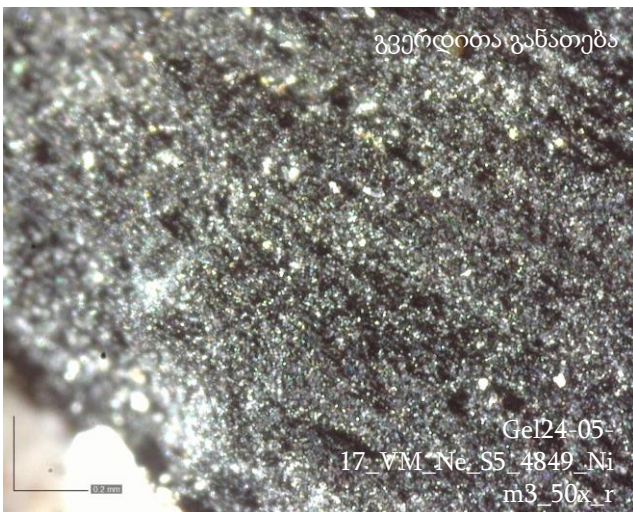
ნიმუში N	4849 (Nim3)
----------	-------------

ფოტოები: კარიბჭის ზედა მხატვრობის ფენის ჩანართი – ნახშირი, რაც, შესაძლოა კირის გამოწვის პროცესს უკავშირდებოდეს

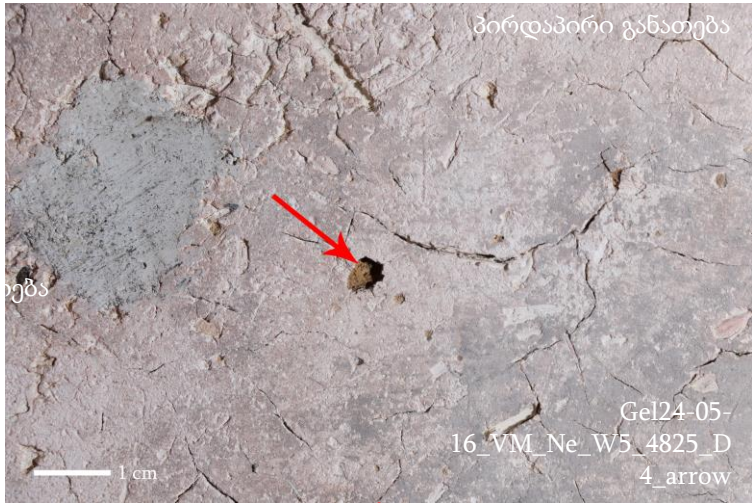
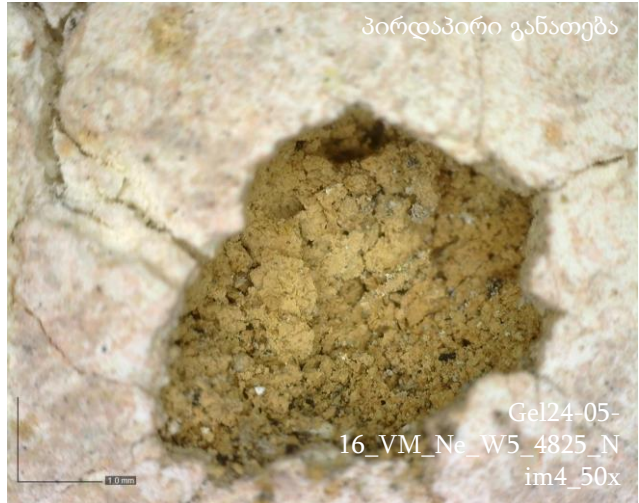
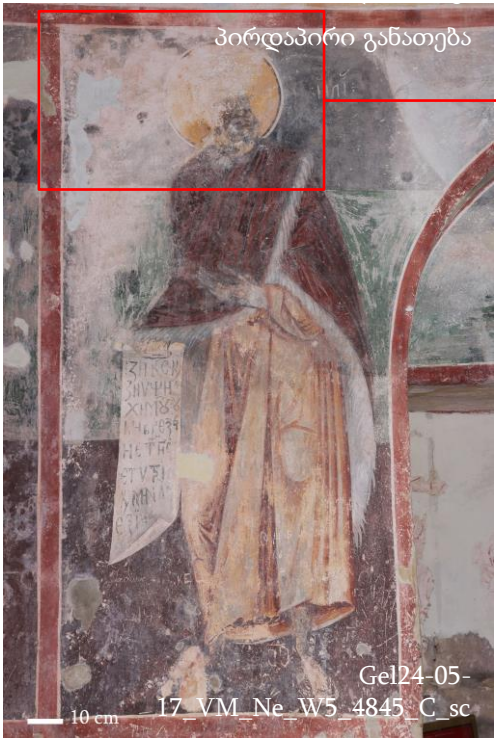
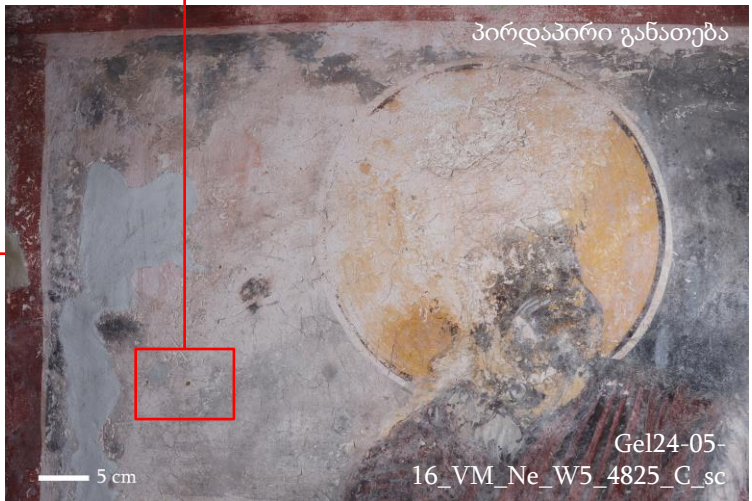
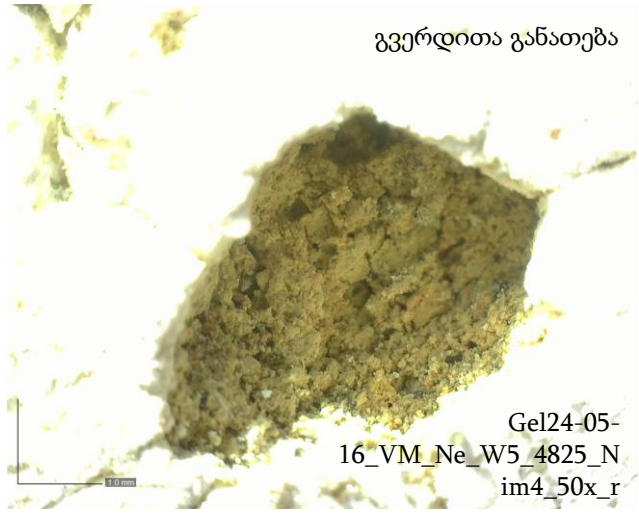
ნიმუში N 4825 (Nim4)

ფოტოები: კარიბჭის ზედა მხატვრობის ფენის ნალესობა – დანაკარგი, სადაც ჩანს თიხისებრი მასა, შესაძლოა ნალესობაში არსებული გარკვეული არაორგანული ჩანარათის გათიხების შედეგი იყოს

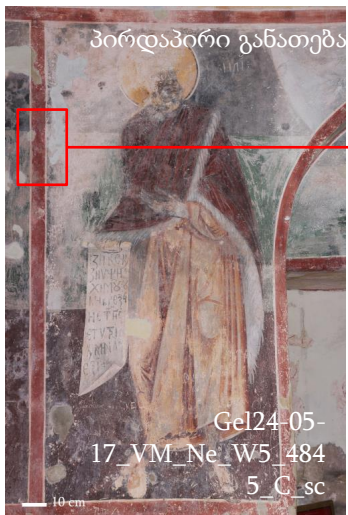
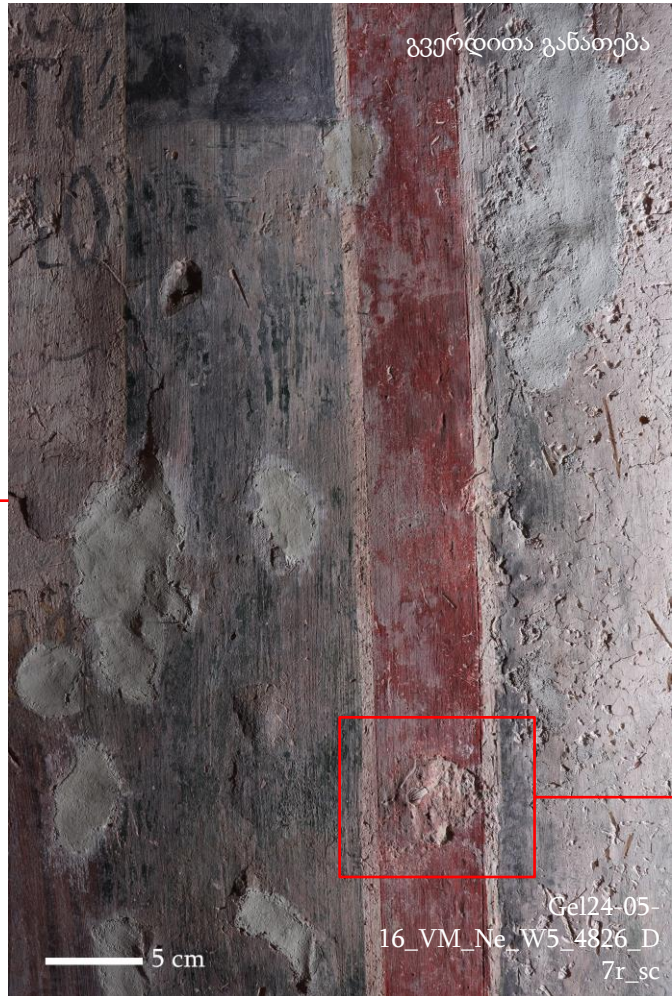
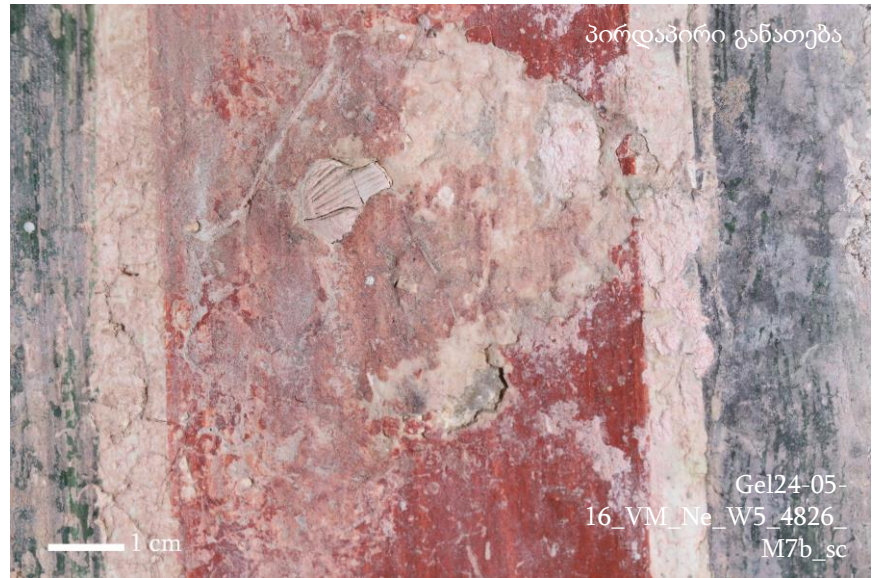
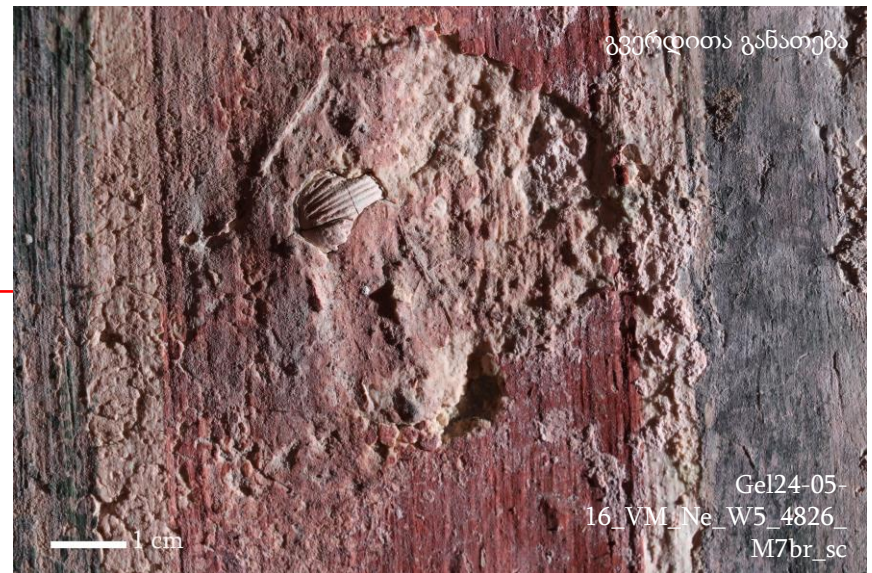
ლოკაცია	VM_Ne_W5
---------	----------

ფოტოები: კარიბჭის ზედა მხატვრობის ფენის ნალესობა – ნიჟარის ჩანართი, რაც მხოლოდ ამ კონკრეტულ ადგილას გამოჩნდა (შესაძლოა იყოს სხვაგანაც, თუმცა ვიზუალურად გარჩევა შეუძლებელია).

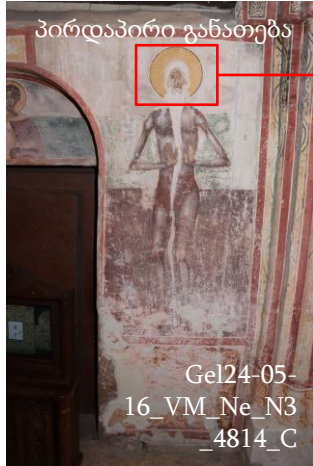
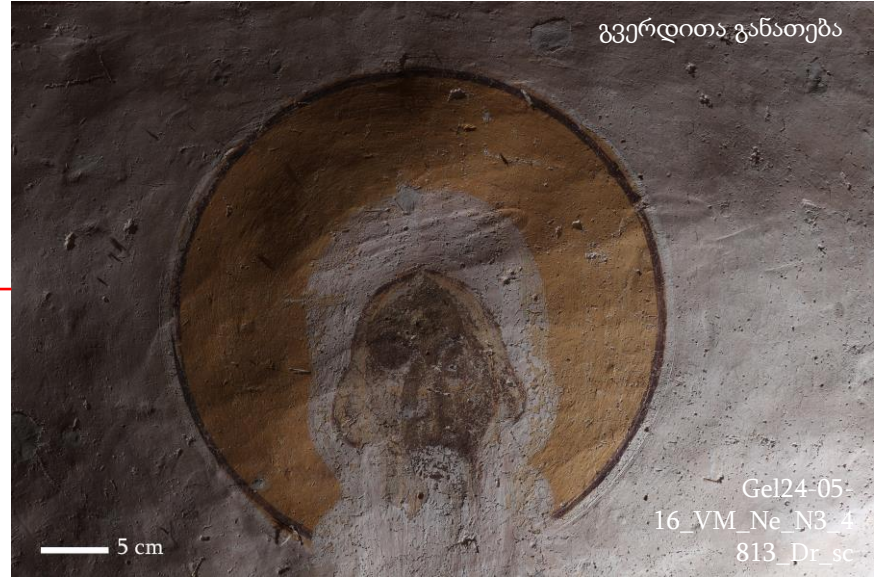
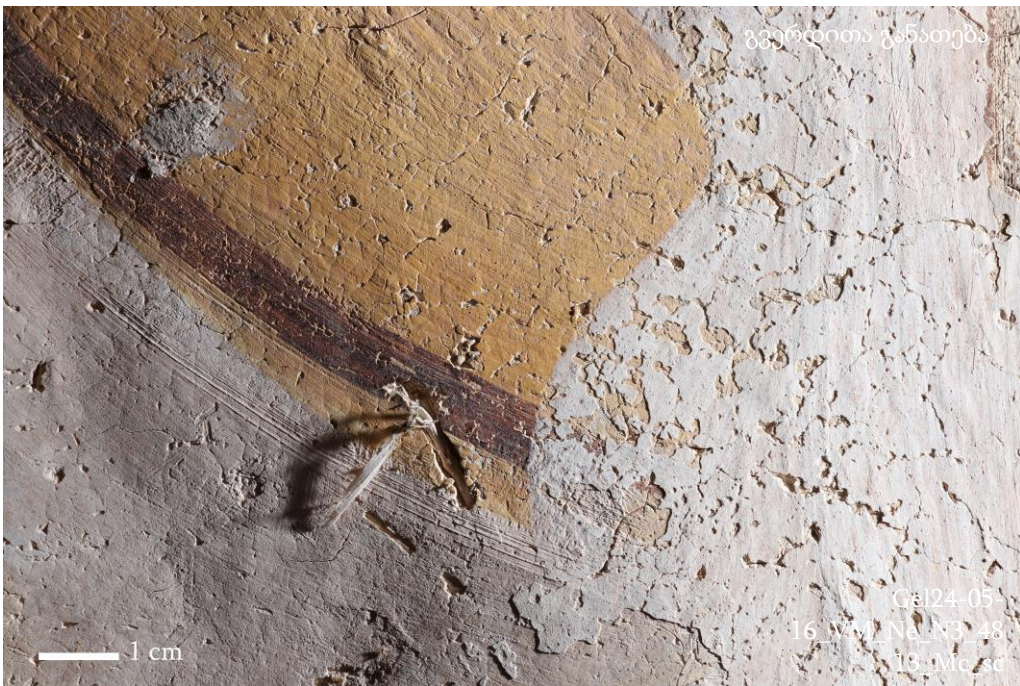
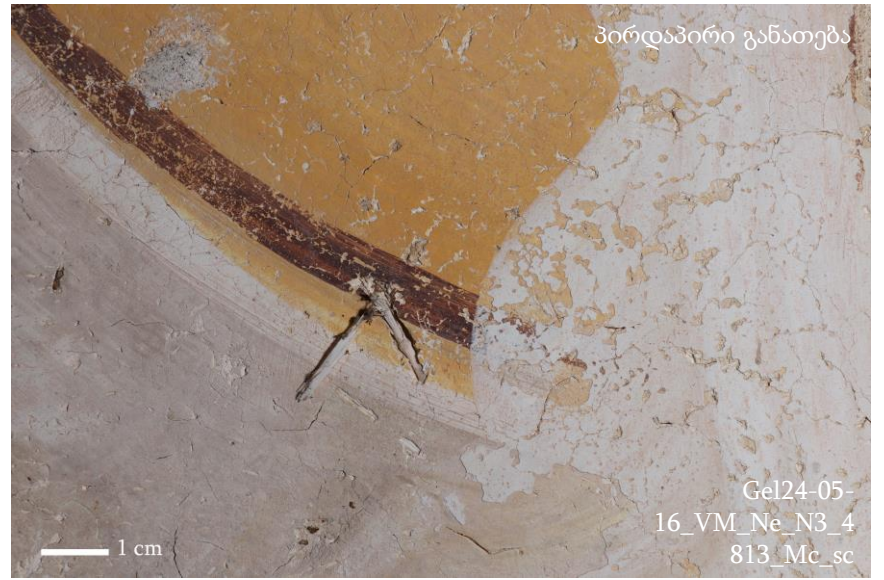
ლოკაცია	VM_Ne_N3
---------	----------

ფოტოები: კარიბჭის ზედა მხატვრობის ფენის ნალესობა – ორგანული ჩალისფერი ჩანართი, რომლის ერთი მხარე გადასულია გამჭვირვალე-მოთეთრო ფერში. ფოტოზე ასახულია ნახევრად ამოვარდნილი ჩანართი, რაც თავისთავად იწვევს ნალესობის ამოტეხვას.

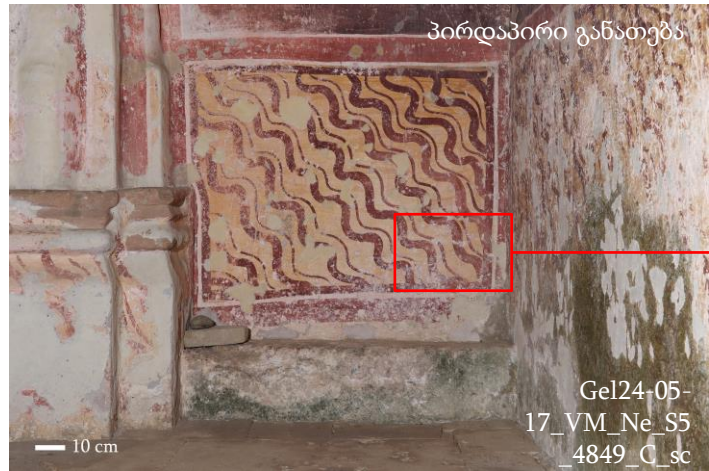
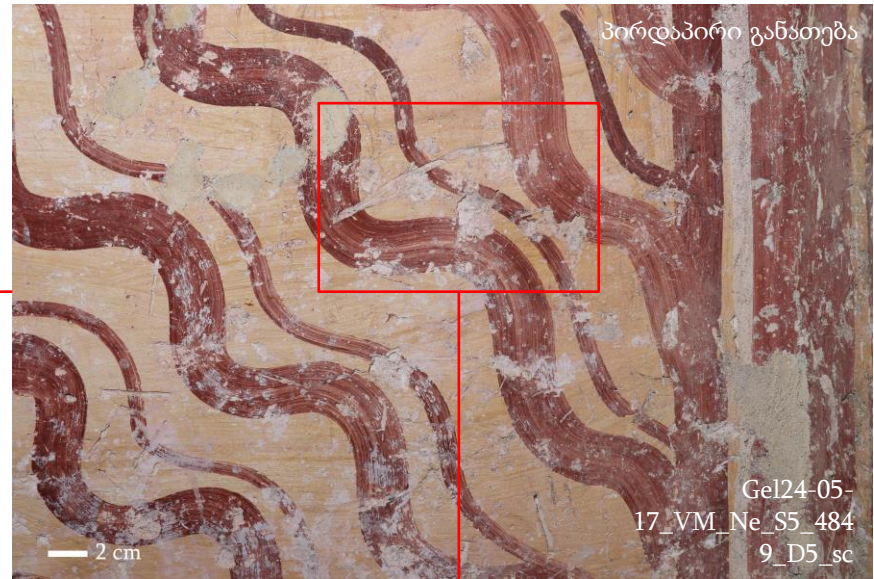
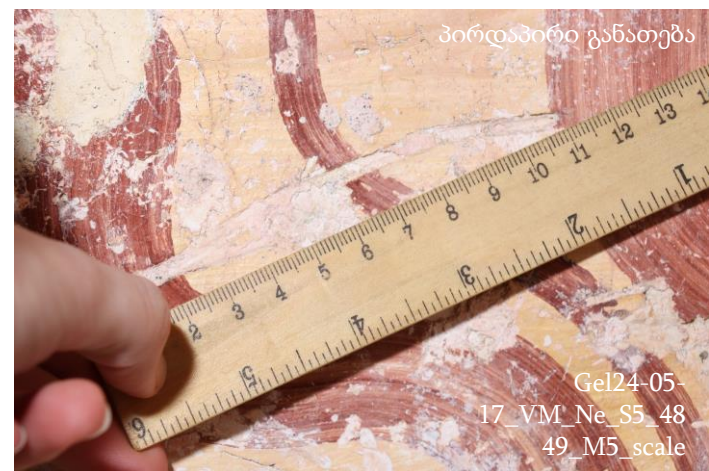
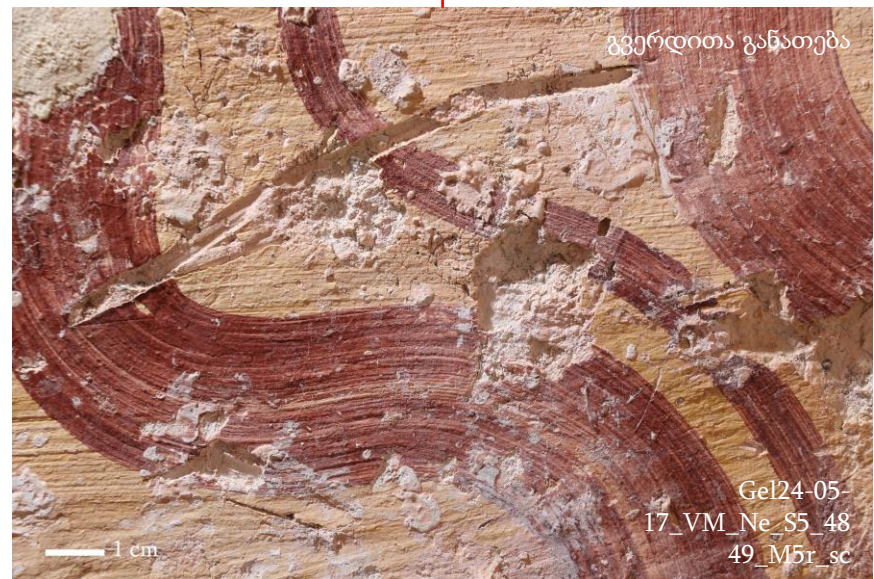
ფოტოები: კარიბჭის ზედა მხატვრობის ფენის ნალესობა – ჩანართის კვალი, სიგრძით 11 სმ, რაც საკმაოდ დიდი ზომის ორგანული ჩანართების არსებობაზეც გვანიშნებს.

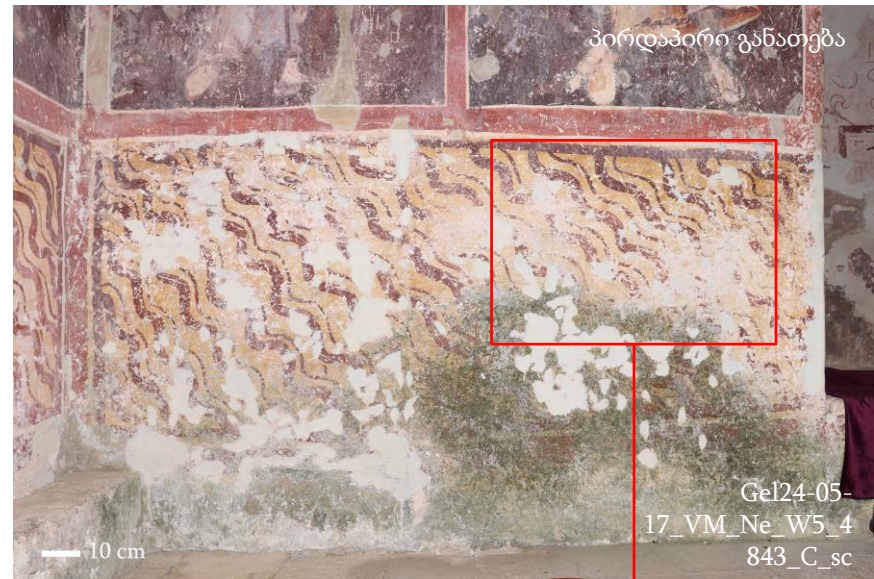
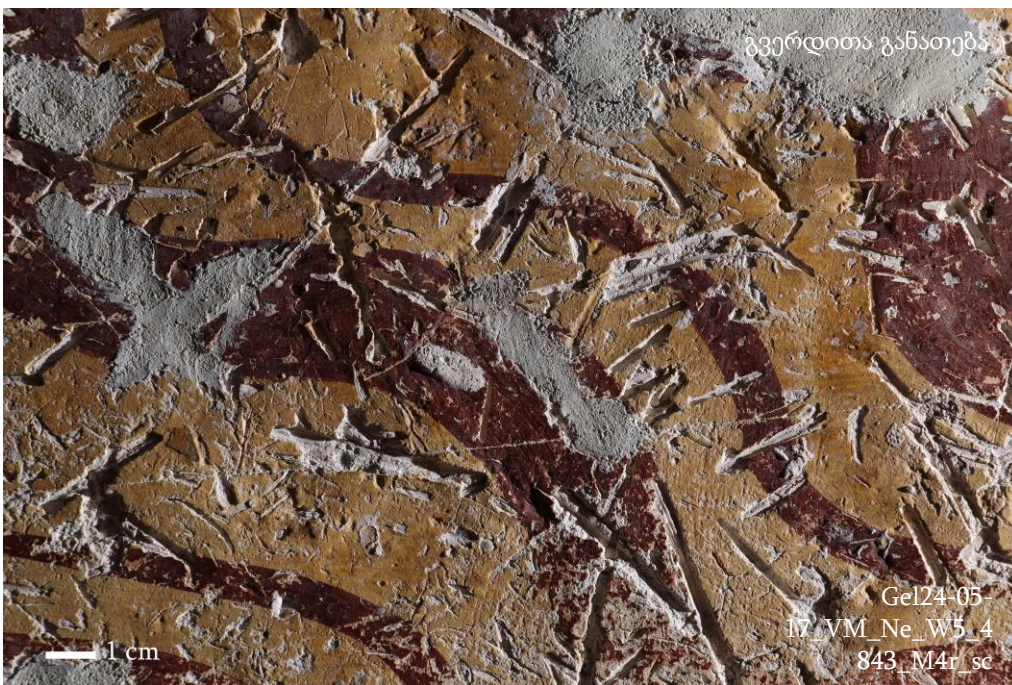
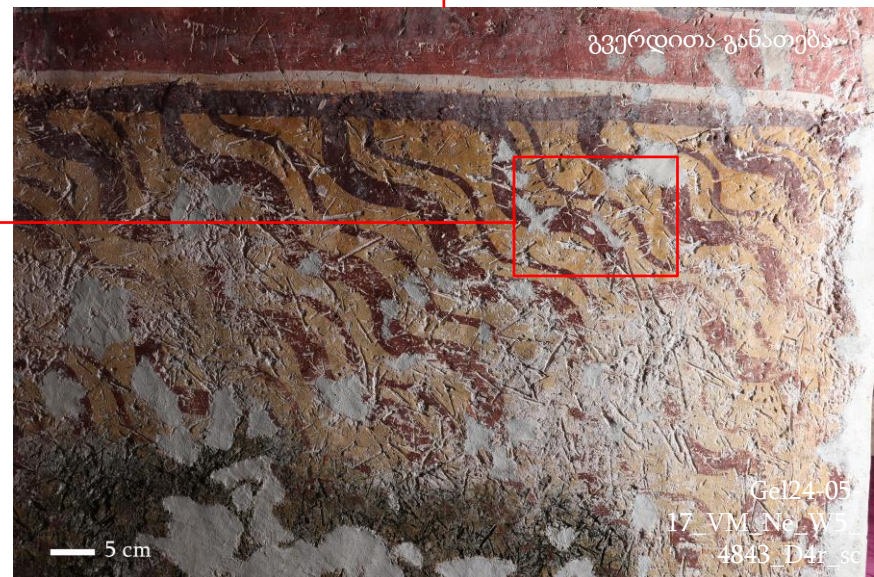
ლოკაცია	VM_Ne_W5
---------	----------

ფოტოები: კარიბჭის ზედა მხატვრობის ფენის ნალესობა, ქვედა რეგისტრი – მონაკვეთი, სადაც ყველაზე დიდი რაოდენობის ორგანული ჩანარებებია და მათი კვალი (ამჟამად ნალესობის ამოტეხვები).

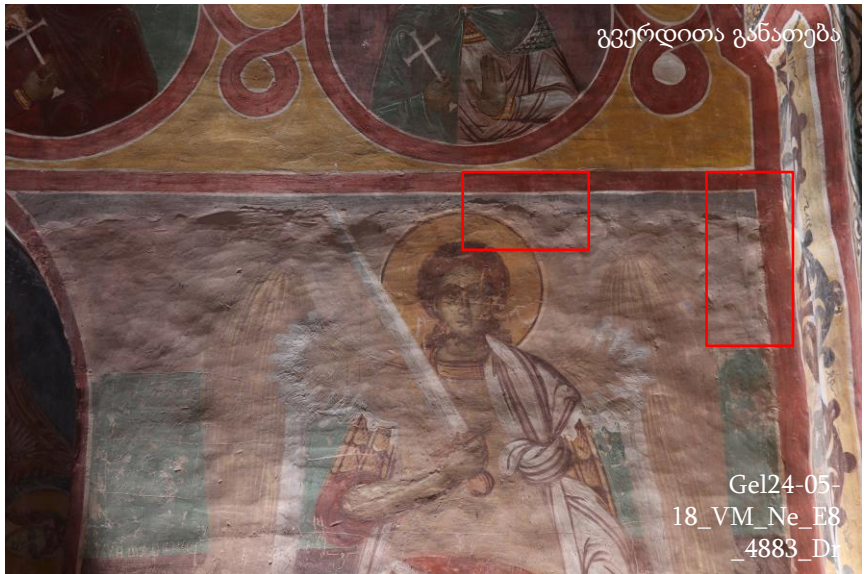
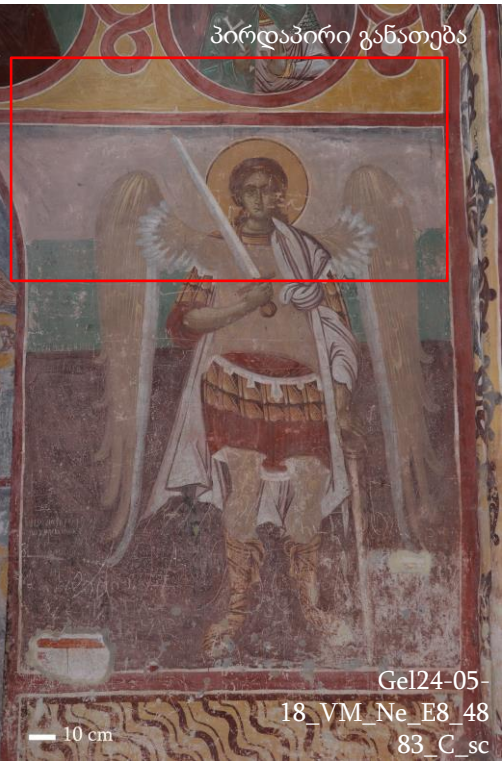
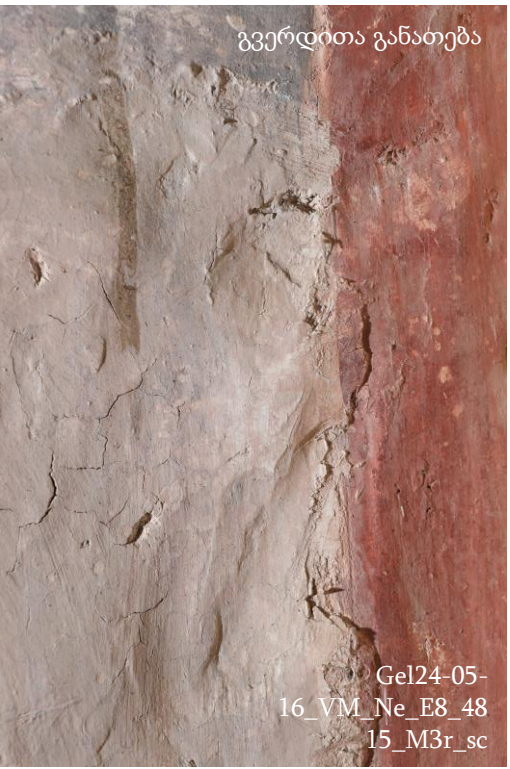
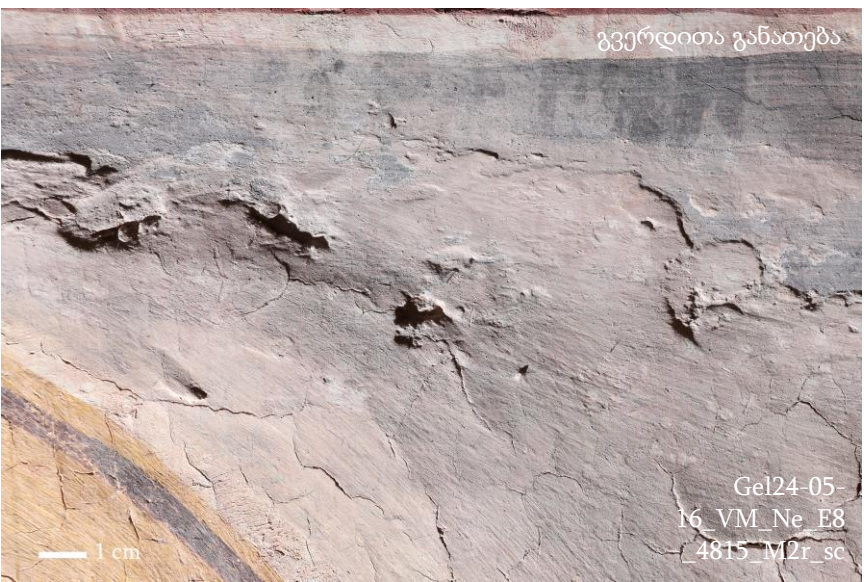
ლოკაცია	VM_Ne_E8
---------	----------

ფოტოები: ასახულია ნალესობის ნაკერი. ნაკერები კარიბჭეში, ვიზუალური დაკვირვების საფუძველზე, სცენების საზღვრებს მიუყვება. სცენის გამყოფი ნაკერი არ დაფიქსირებულა.

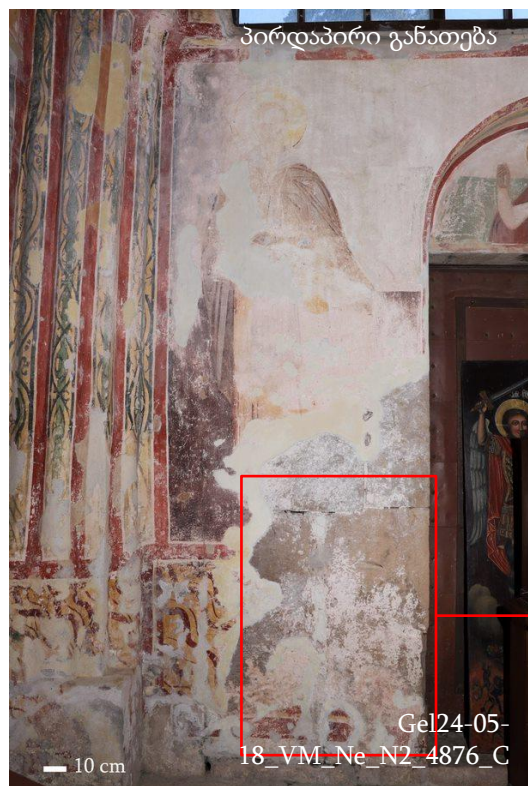
სცენა N2

დაზიანება ნალესობის
ნაწილობრივი
დანაკარგი/ამოტეხ
ვები

ლოკაცია ჩრდილოეთი
კარიბჭე,
ჩრდილოეთი
კედელი

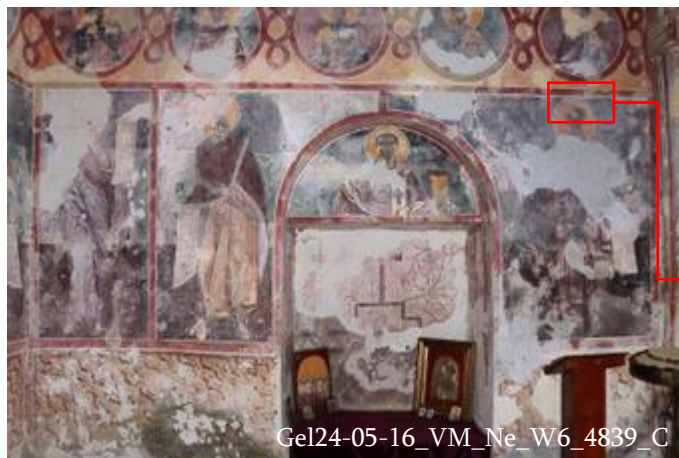
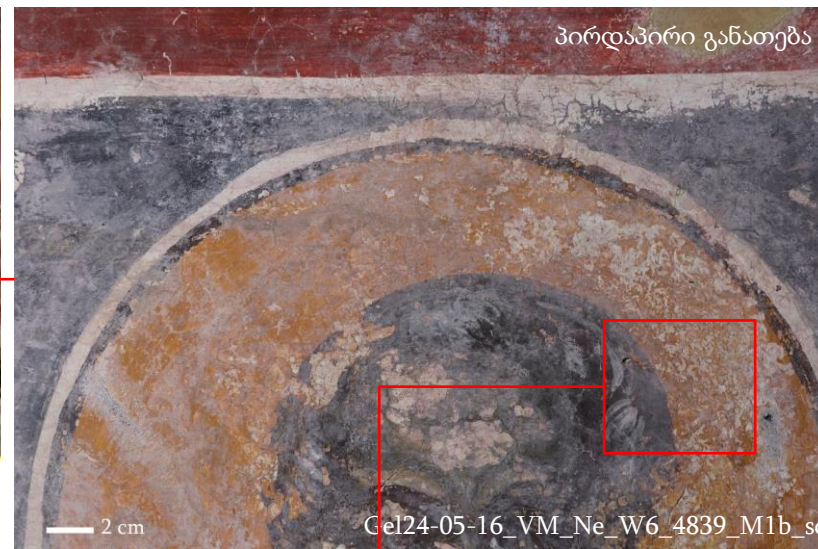
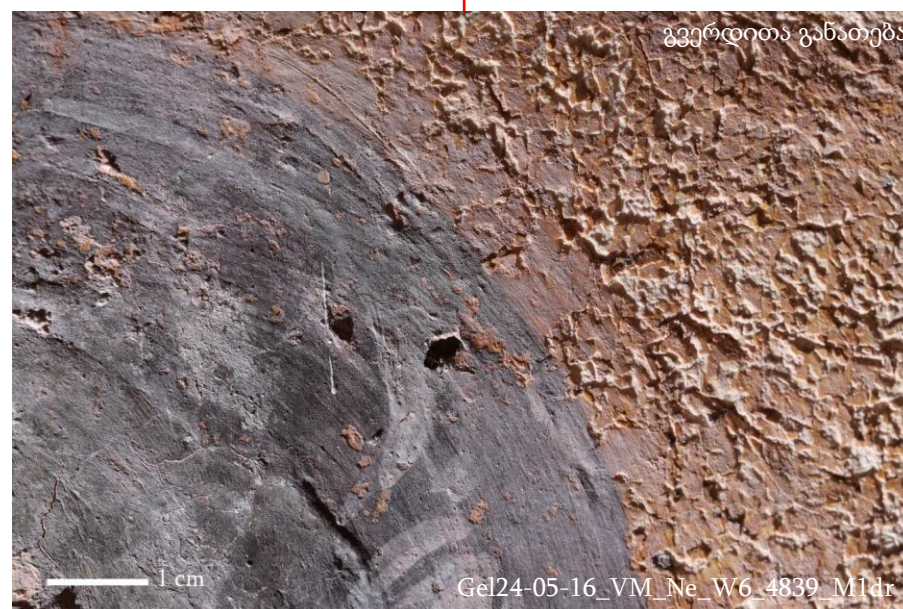
სცენა W6

დაზიანება ნალესობის ნაწილობრივი დანაკარგი/ამოტეხვები

ლოკაცია ჩრდილოეთი კარიბჭე, დასავლეთი კედელი

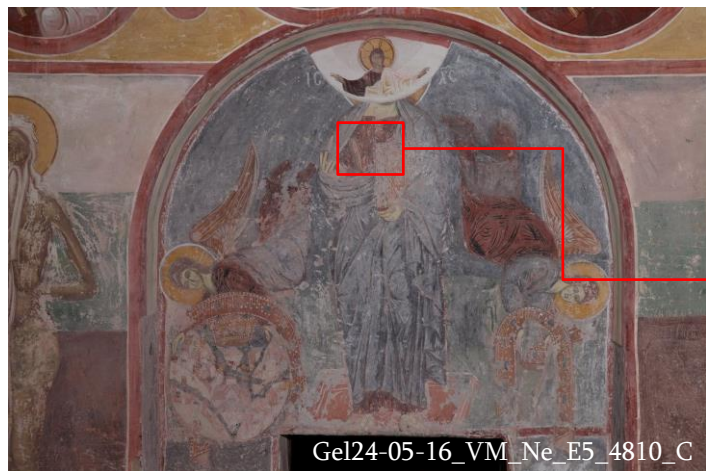
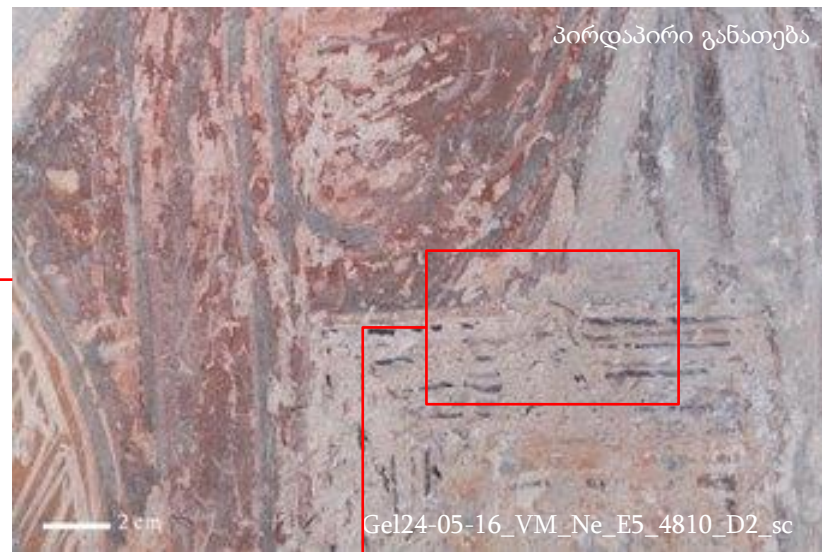
სცენა E5

დაზიანება ნალესობის
ნაწილობრივი
დანაკარგი და
ამოტეხვები

ლოკაცია ჩრდილოეთი
კარიბჭე,
აღმოსავლეთ
ი კედელი

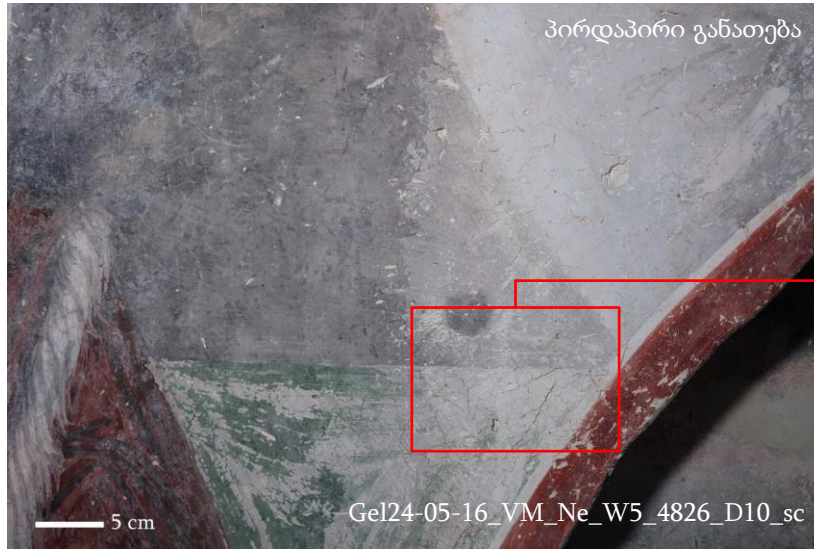
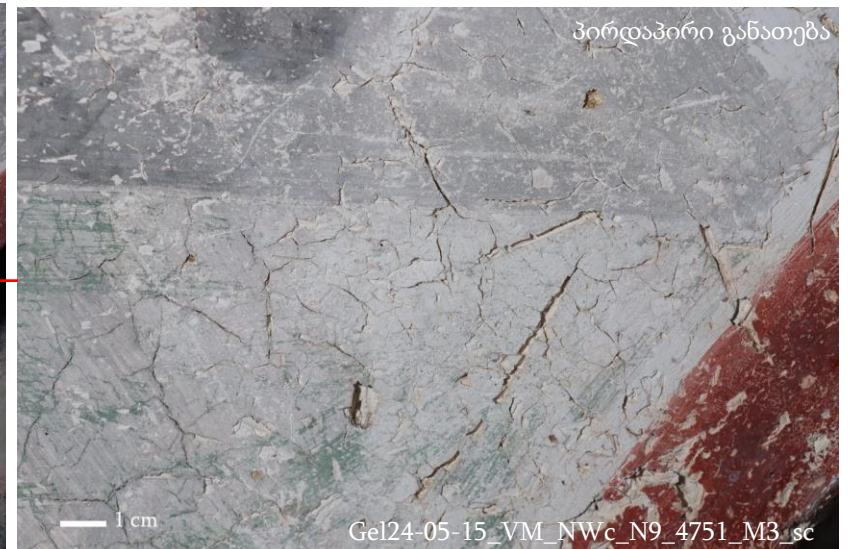
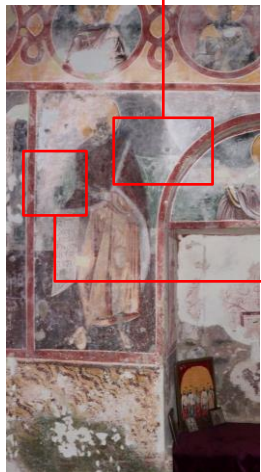
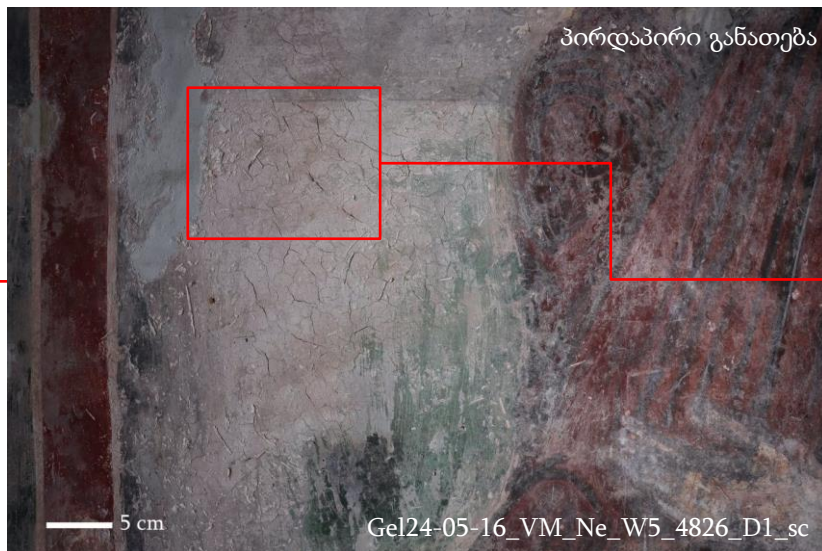
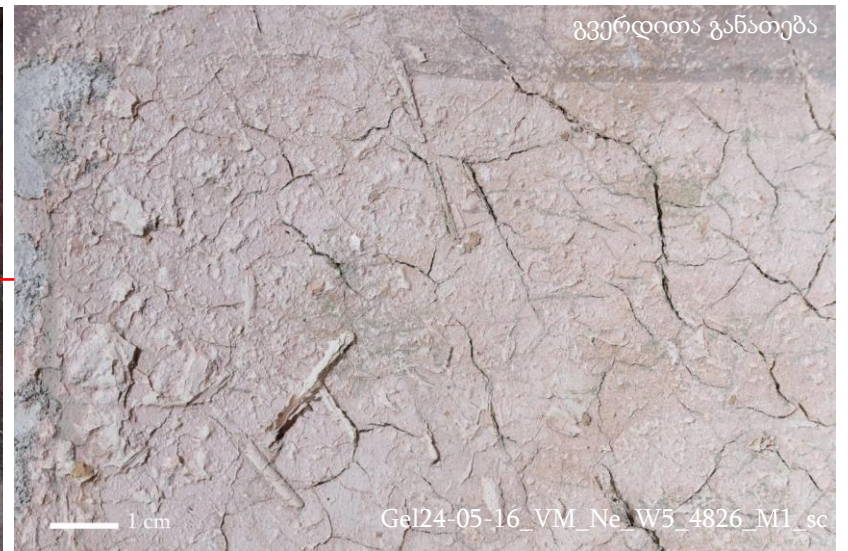
სცენა W5

გელათის საკვლევ ლოკაციებზე არსებული ნალესობის ბადისებრი ბზარები, შესაძლოა, უკავშირდებოდეს:

- ნალესობის შესრულების ორიგინალ ტექნოლოგიას (ბათქაშის შრობისა და ჯდენის პროცესს);

დაზიანება წვრილი/ბადისებრი

ლოკაცია ჩრდილოეთი კარიბჭე, დასავლეთი კედელი

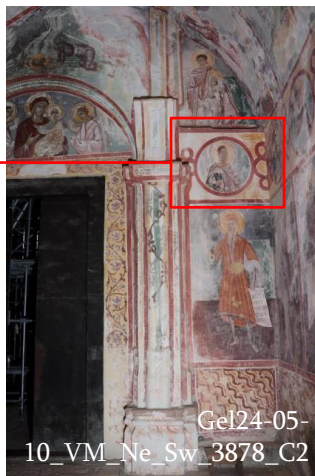
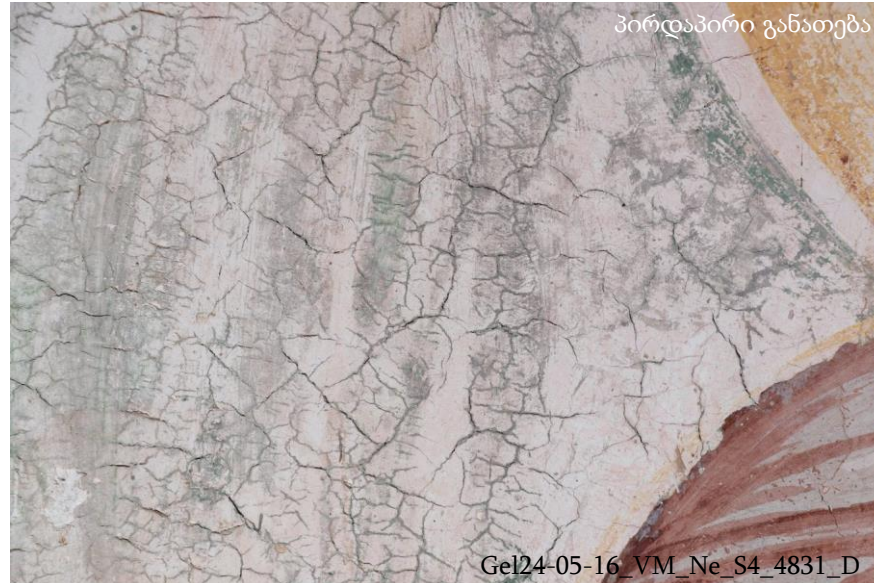
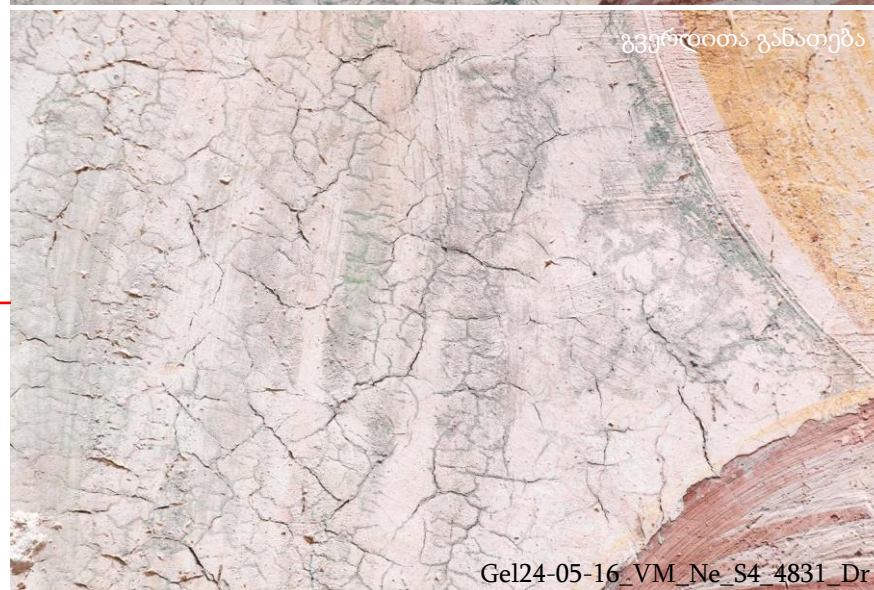
სენა S4

დაზიანება წვრილი/ზადისე
ბრი

ლოკაცია ჩრდილოეთი
კარიბჭე,
სამხრეთი
კედელი

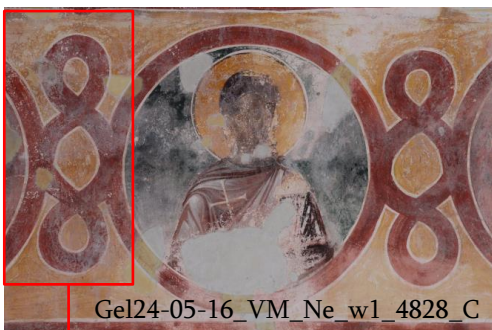
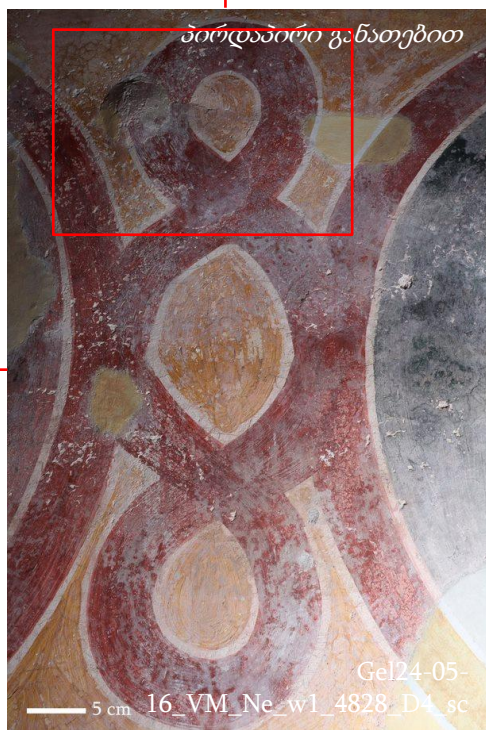
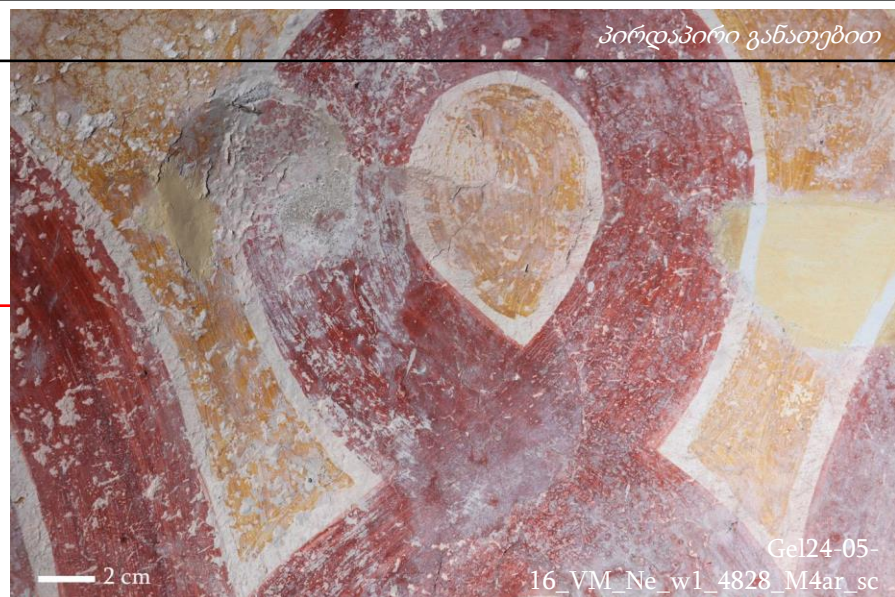
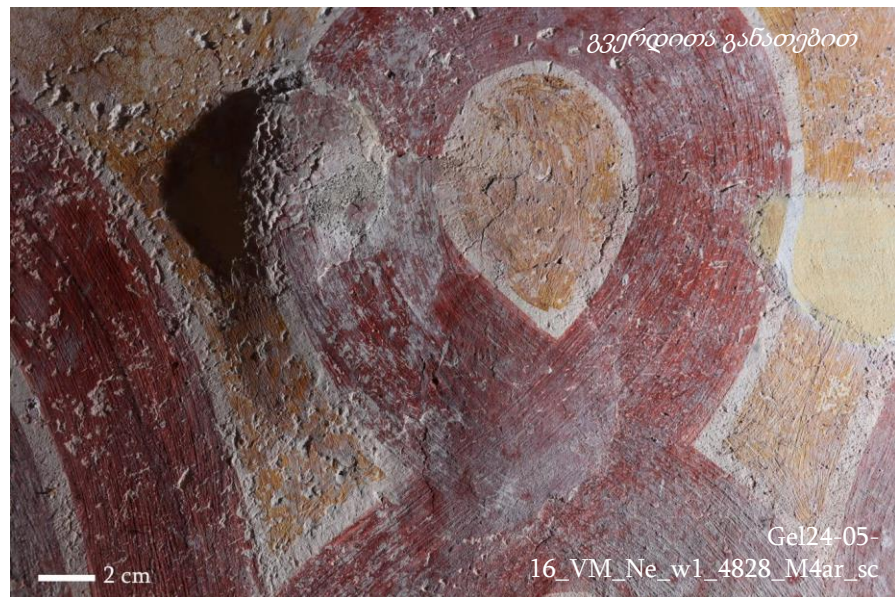
სცენა W1

დაზიანება ნალესობის
ფენის
დახურული
განშრევება

ლოკაცია ჩრდილოეთი
კარიბჭე,
დასავლეთი
კედელი

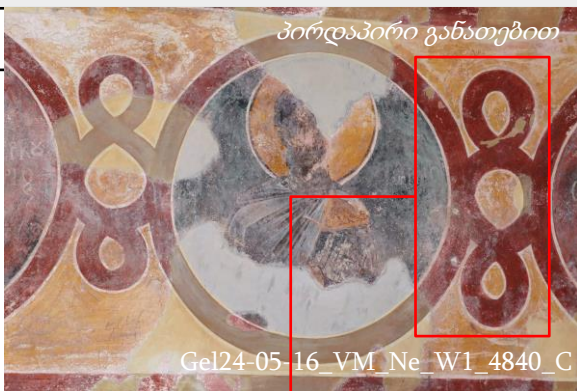
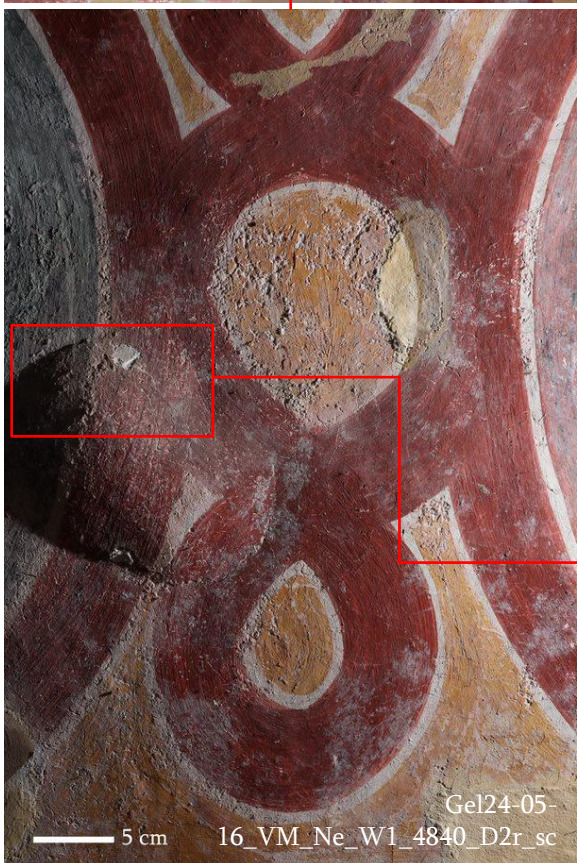
სცენა W1

დაზიანება ნალესობის ფენის დახურული განშრევა

ლოკაცია ჩრდილოეთი კარიბჭე, დასავლეთი კედელი
