გელათის
სამონასტრო კომპლექსის
ღვთისმშობლის შობის სახელობის ტაძრის

ჩრდილოეთის კარიბჭე

კედლის მხატვრობის
ტექნოლოგიისა და მდგომარეობის
აღწერა - დოკუმენტაცია

2024 მაისი - ივნისი

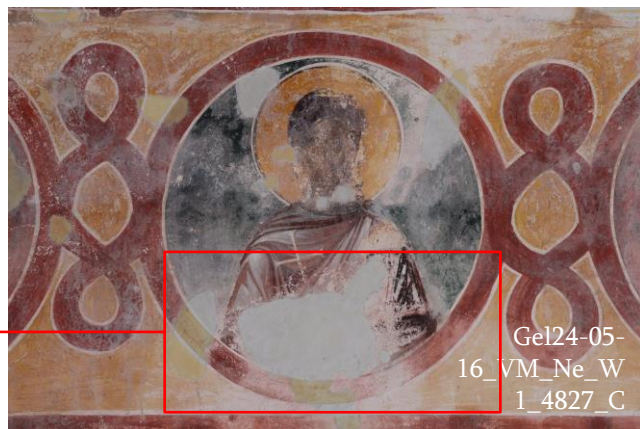
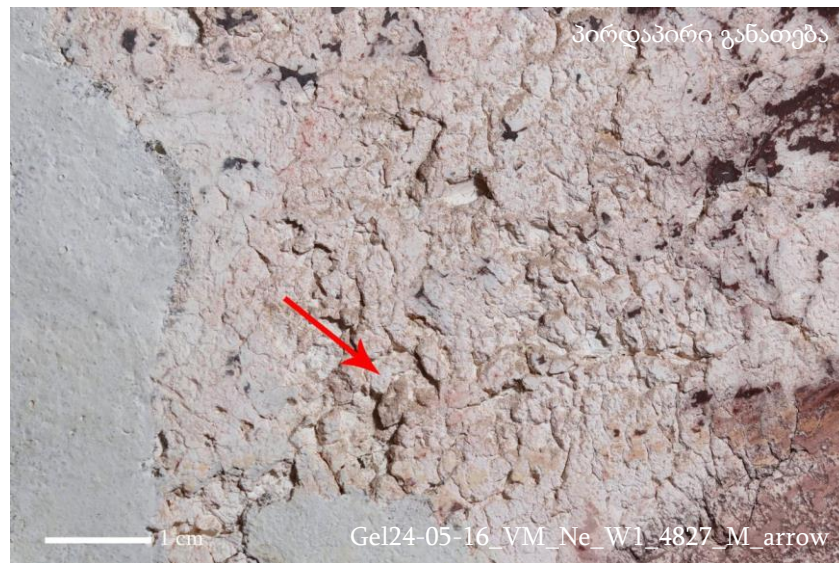
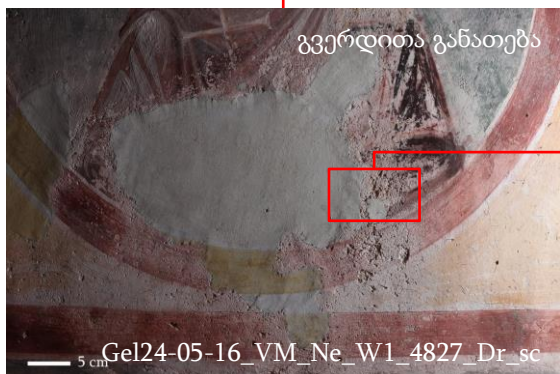
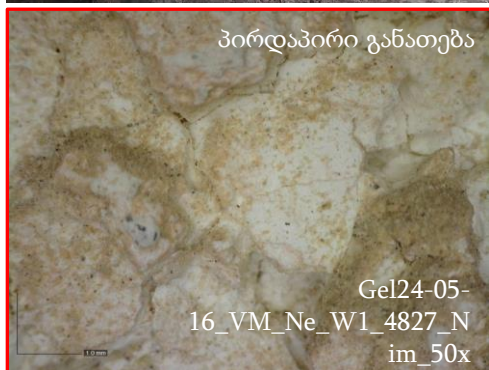
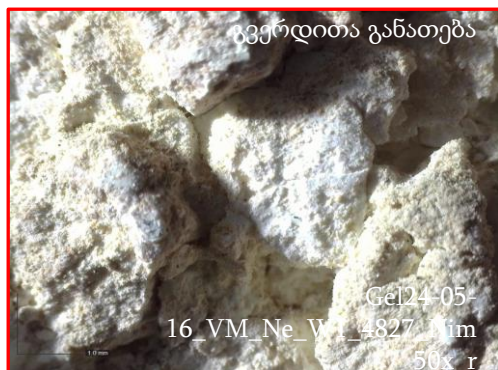
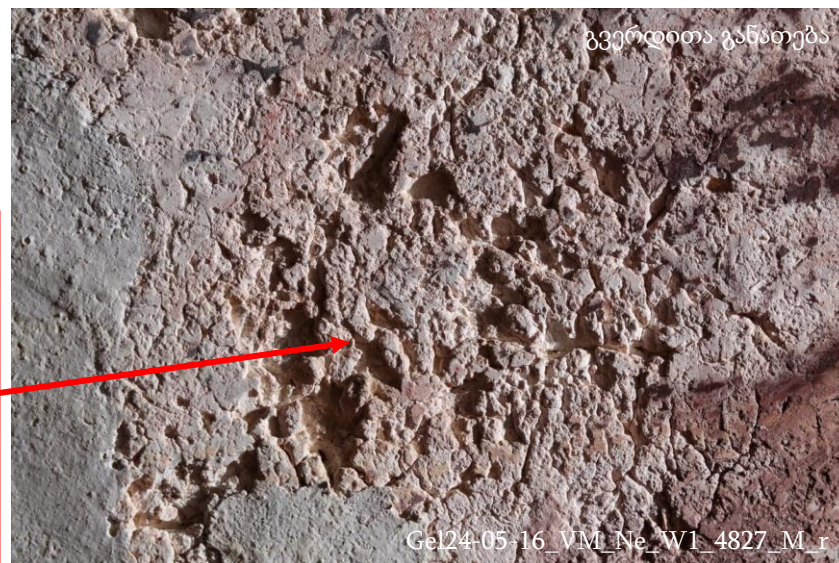
სცენა W1

ნაღესობის გაფხვიერება, ძირითადად, აგრეგატული სახისაა, ვიზუალურად მცირე ზომის ნატეხებად არის დაშლილი. ნაღესობის გაფხვიერებასთან ერთად (ამავე ადგილებში), ძირითადად არის ფერწერული ფენის დანაკარგი ან/და გაფხვიერება.

დაზიანება ნალესობის
გაფხვიერება

ლოკაცია ჩრდილოეთი
კარიბჭე,
დასავლეთი
კედელი

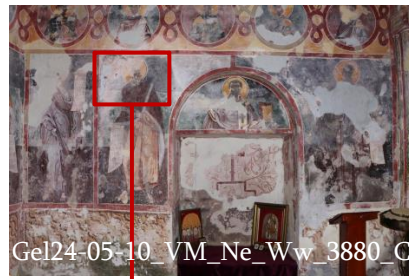
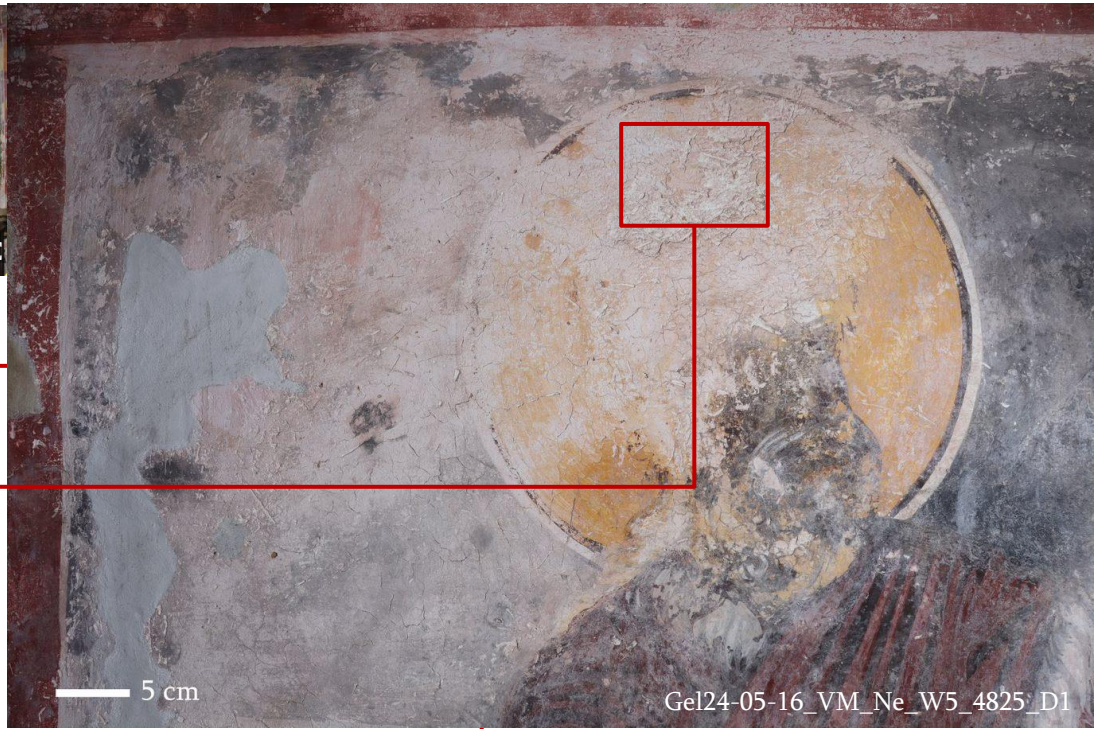
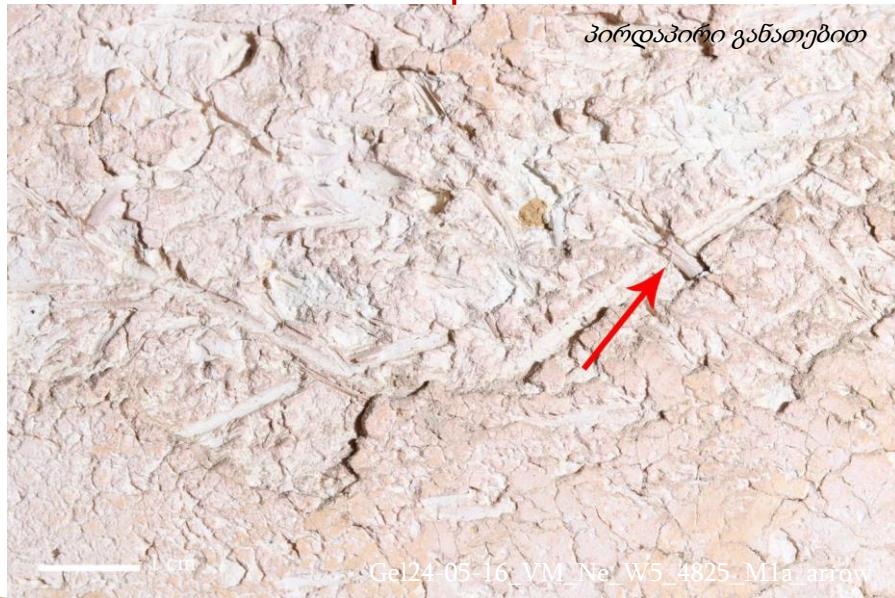
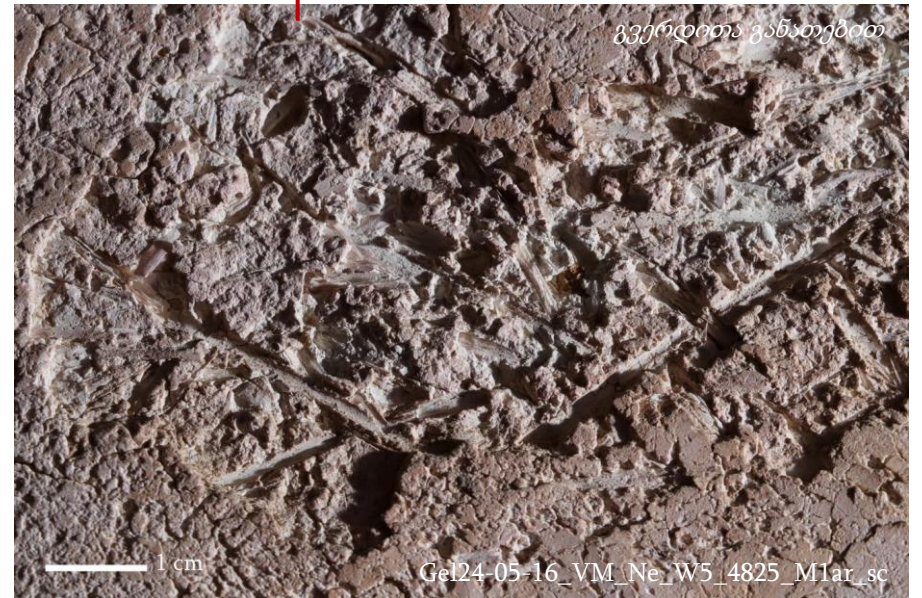
სცენა W5

- ტექნოლოგიასა და გარემოს ზემოქმედებას (სავარაუდოდ, ორგანული მცენარეული ჩანართის დასვლება–გაშრობის გამო მის მოცულობაში ცვლილებას, შედეგად ამოცვენა/ამოვარდნას).

დაზიანება ამოტეხვა

ლოკაცია ჩრდილოეთის კარიბჭე, დასავლეთი კედელი

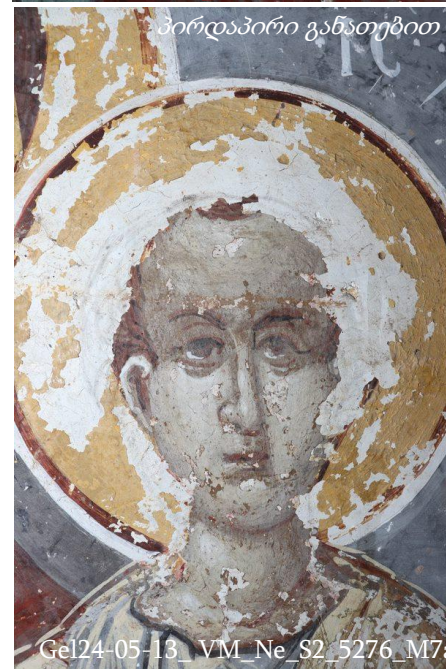
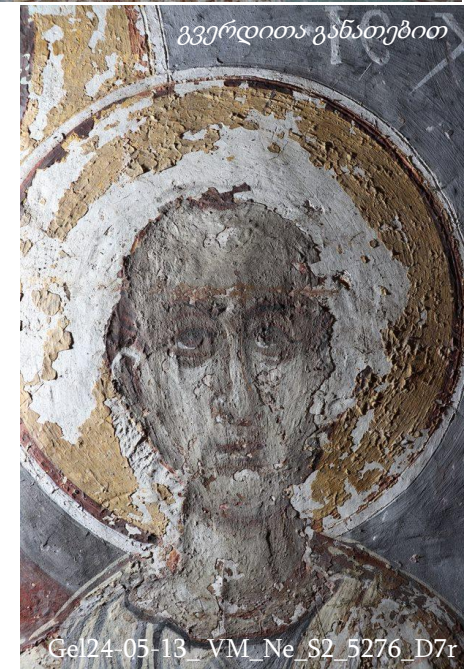
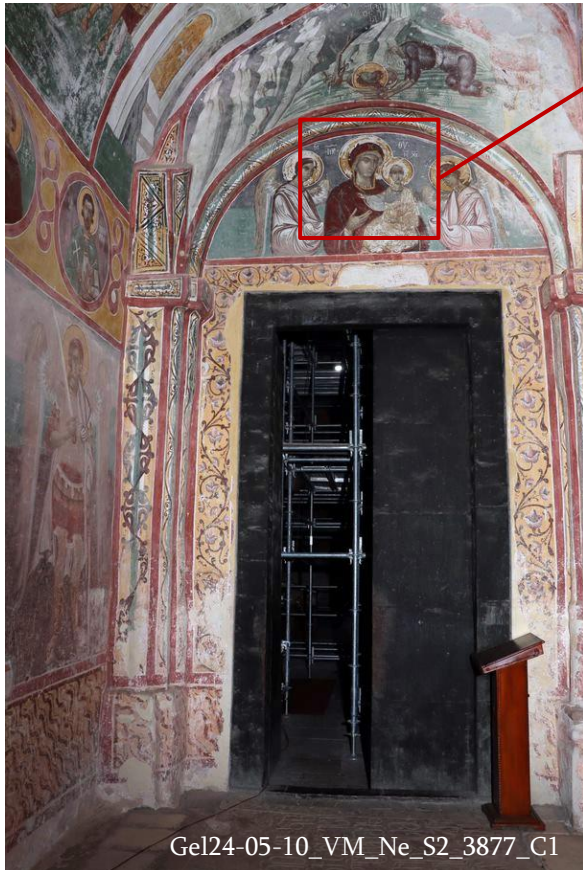
სცენა S2

ლოკაცია ჩრდილოეთი ეკვდერი, სამხრეთი კედელი

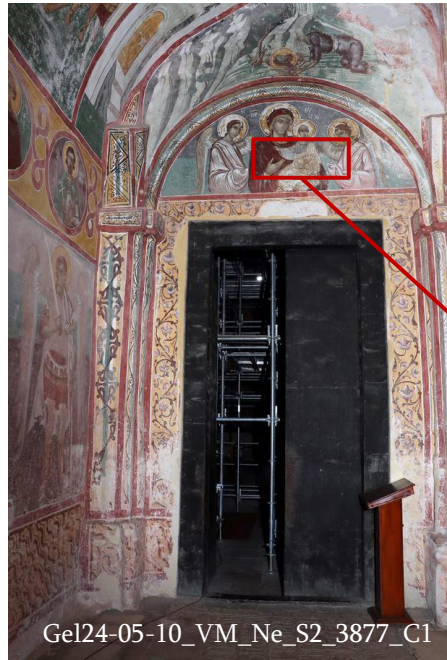
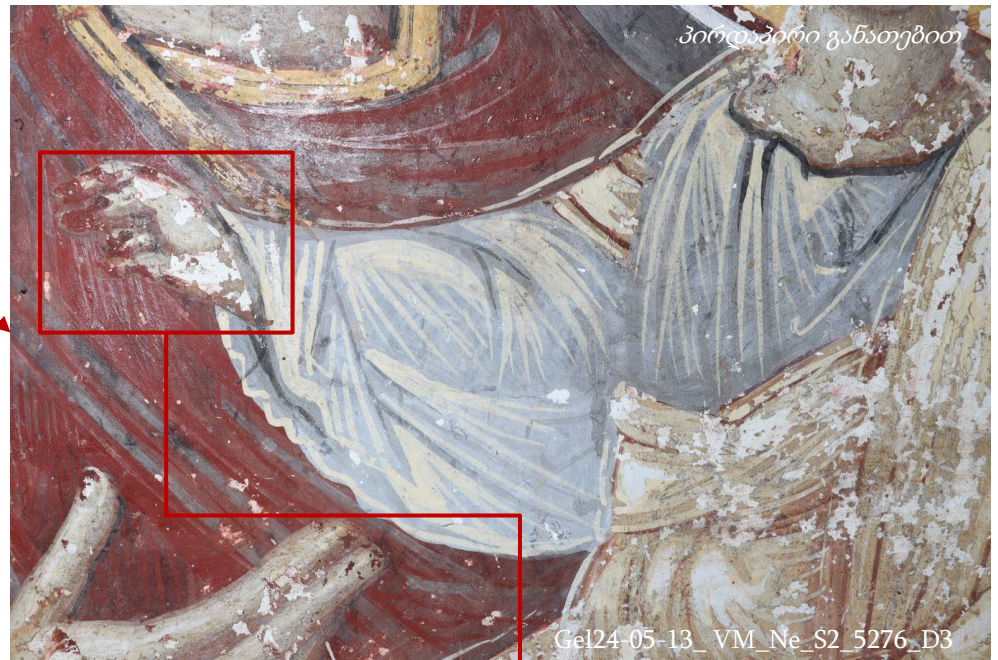
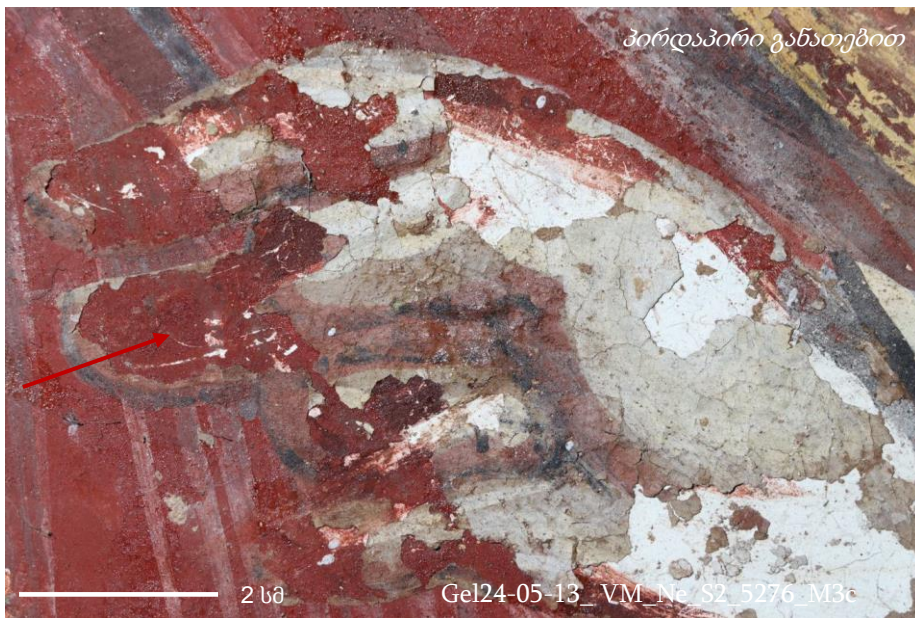
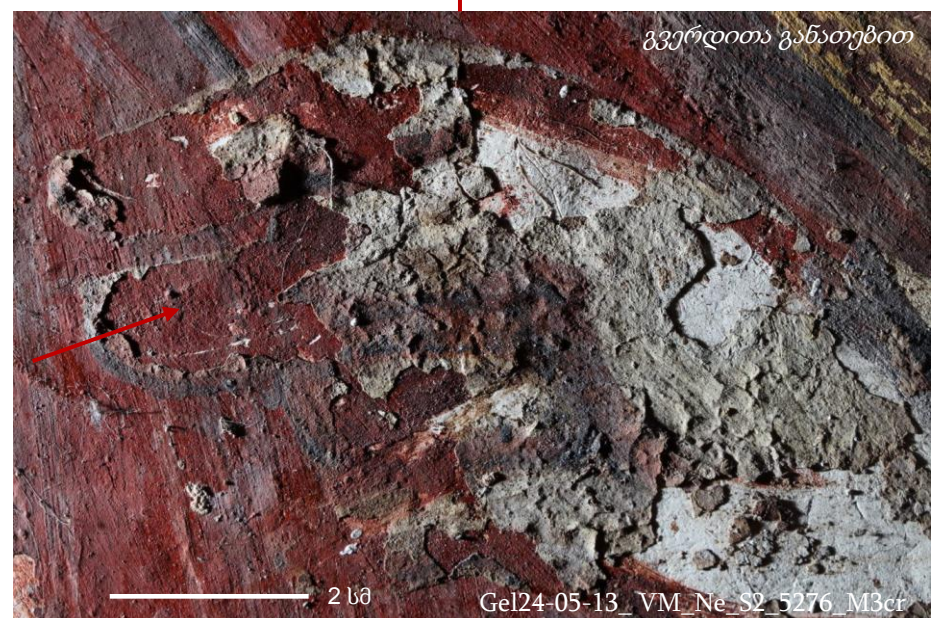
სცენა S2

ლოკაცია ჩრდილოეთი ეკვდერი, სამხრეთი კედელი

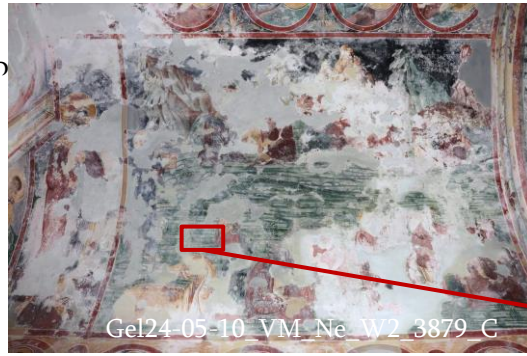
სცენა W2

ლოკაცია ჩრდილოეთი ეკვდერი, დასავლეთი კამარა

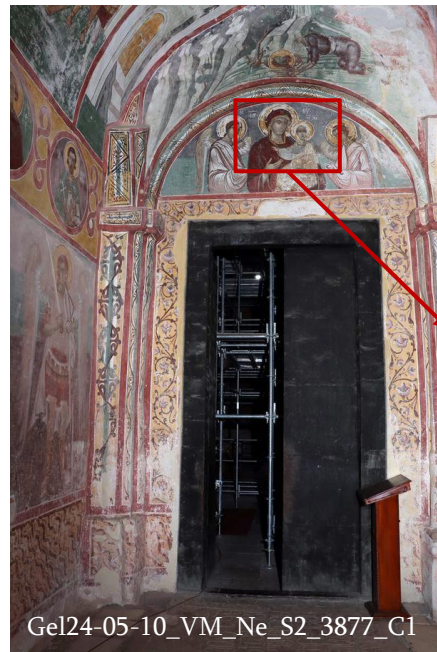
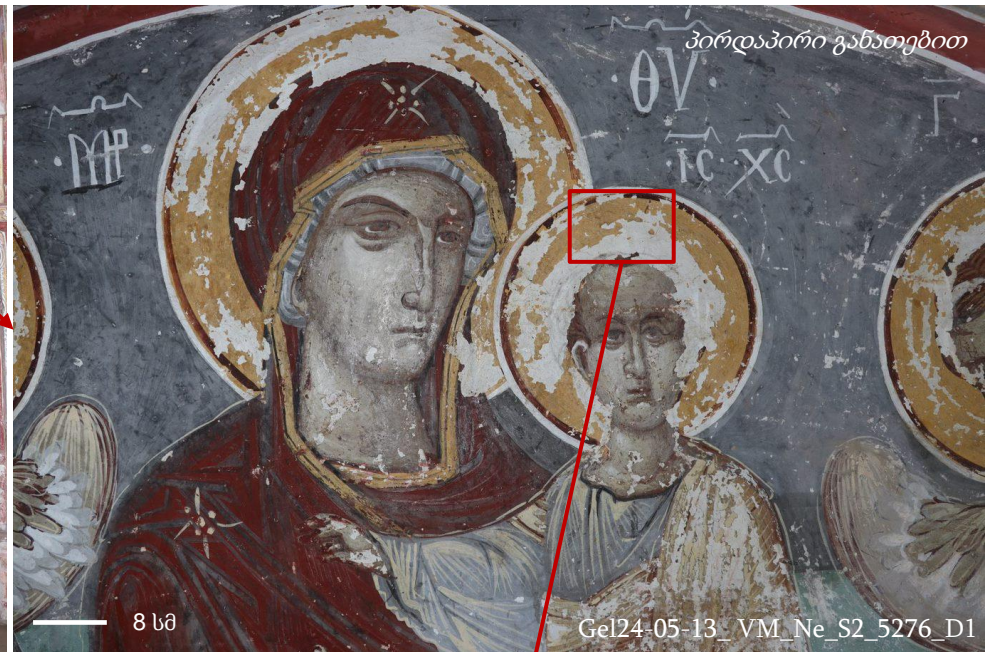
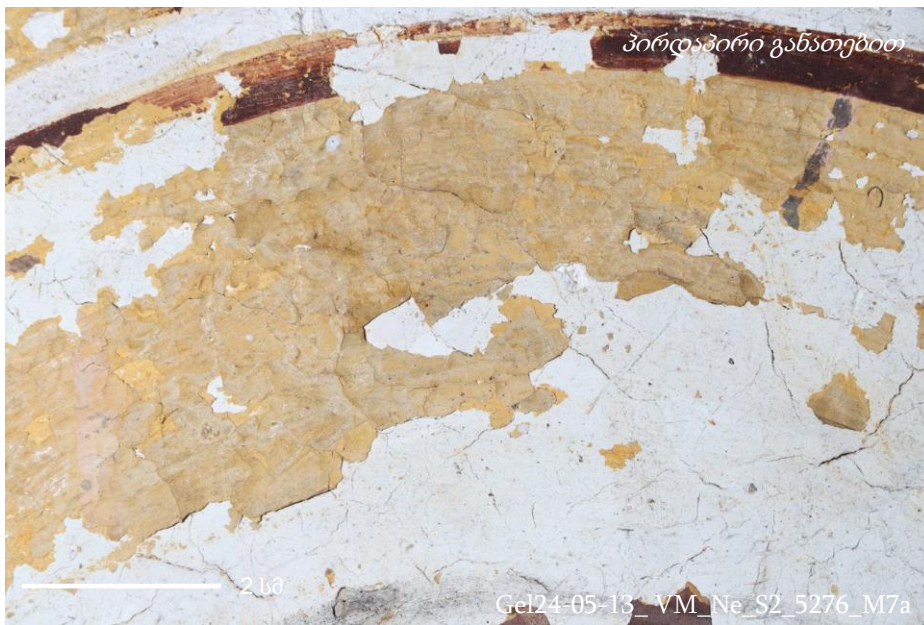
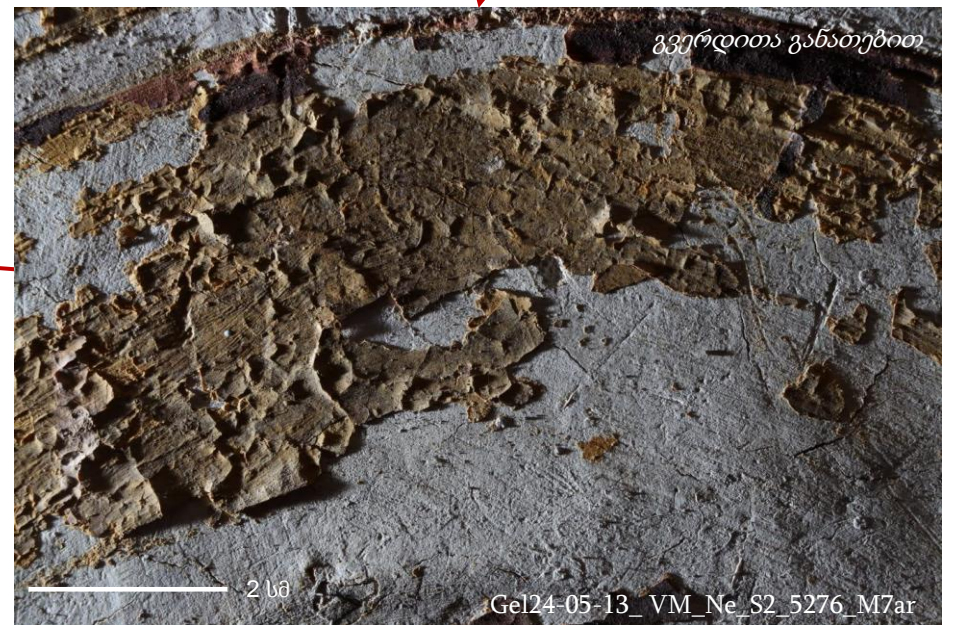
სცენა S2

დაზიანება ფერწერული ფენის სრული დანაკარგი

ლოკაცია ჩრდილოეთი ეკვდერი, სამხრეთი კედელი

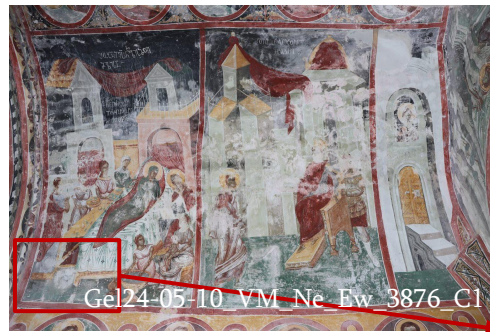
სცენა E2

დაზიანება ფერწერული ფენის აქერცვლა

ლოკაცია ჩრდილოეთი ეკვდერი, აღმოსავლეთი კამარა

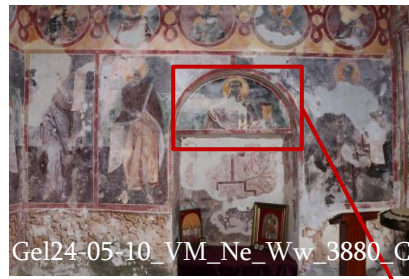
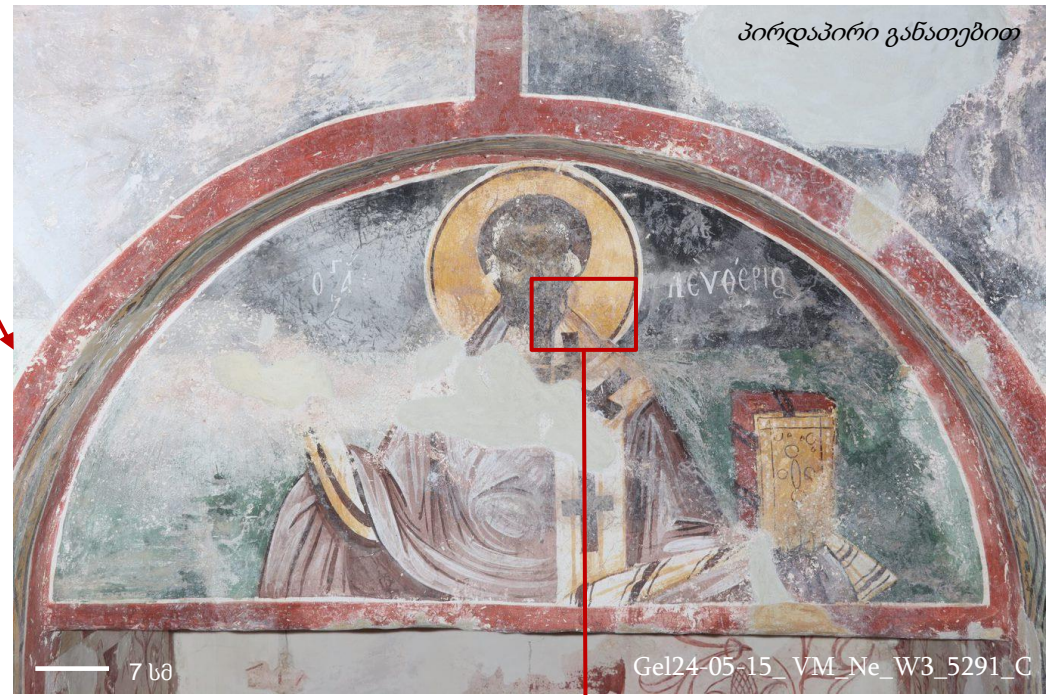
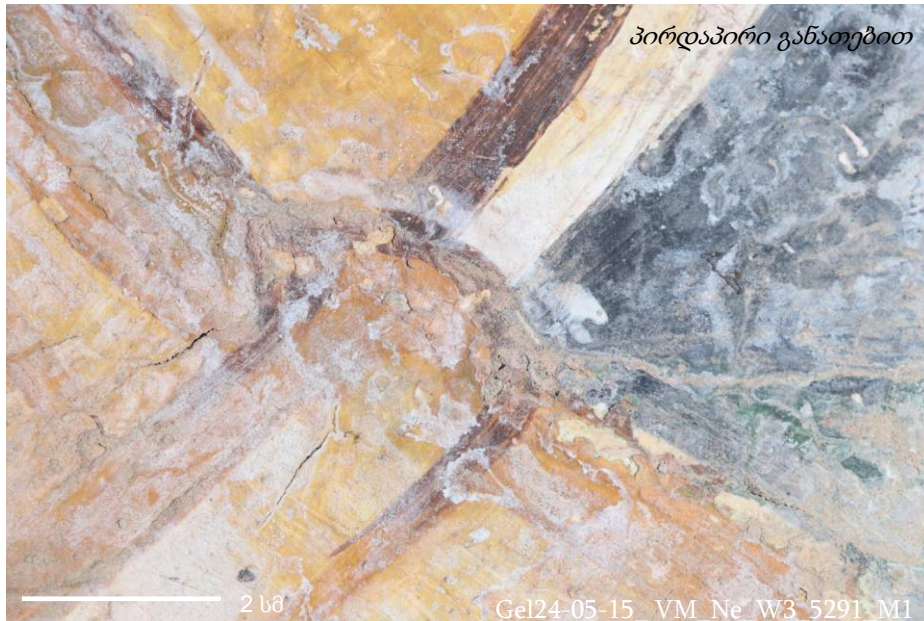
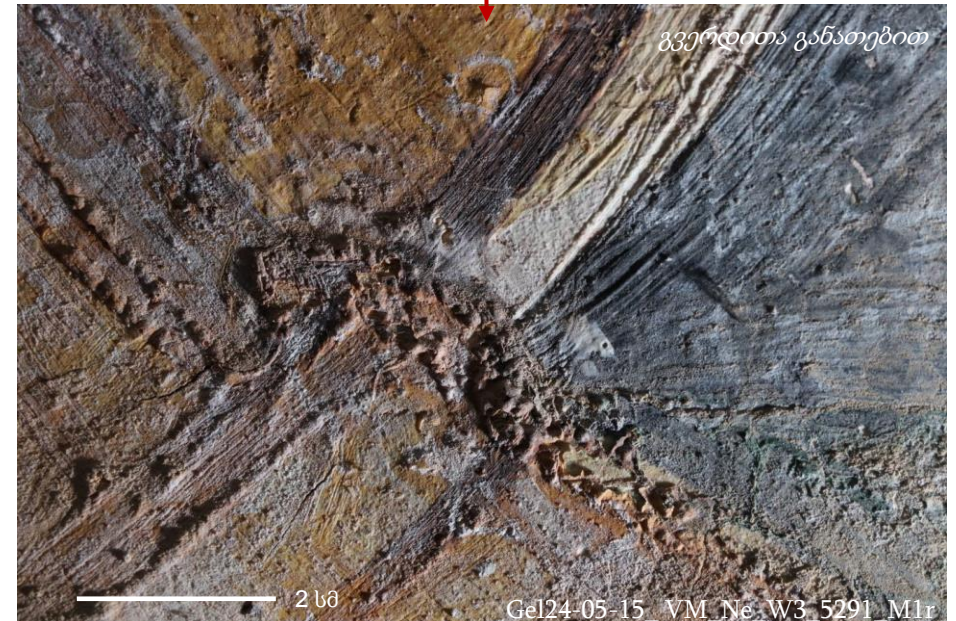
სცენა W3

გელათის საკვლევ ლოკაციებზე არსებული ფერწერის აბურცვა, შესაძლოა, უკავშირდებოდეს (ყველა ქვემოთ ჩამოთვლილს):

- ორიგინალ ტექნოლოგიას (მასალასა და შესრულების ტექნიკას) - ნალესობის მცენარეული ჩანართის მოძრაობას;
- გარემოს ან/და ანთროპოგენული ზემოქმედებით გამოწვეულ შემაკავშირებელი მასალის ქიმიურ-ფიზიკური მახასიათებლების შეცვლის/გამოფიტვის პროცესს;
- და უმთავრესად მარილების აქტივიზაციას – ბურცვის დროს გამომარილება ჯერ კიდევ არ არის ფერწერის ზედაპირზე ბოლომდე ამოსული და მისი კრისტალები დაგროვებულია აბურცული ადგილების შიგნით. ამგვარ ადგილებში გამომარილების პროცესის გაგრძელების შემთხვევაში აბურცვა გადადის აქერცვლაში.

დაზიანება ფერწერული ფენის აბურცვა

ლოკაცია ჩრდილოეთი ეკვდერი, დასავლეთი კედელი

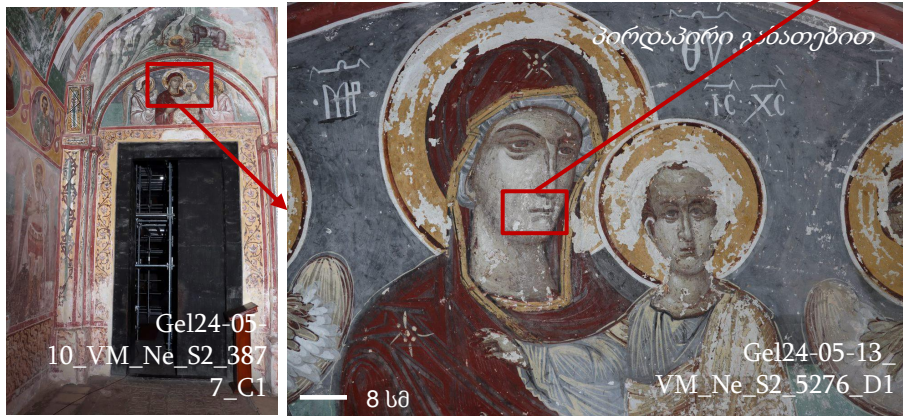
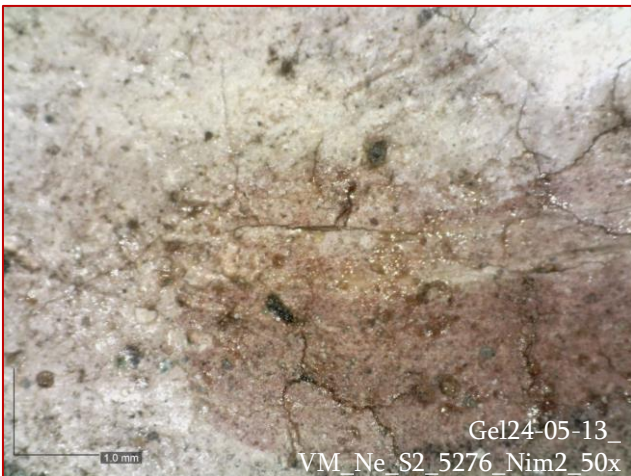
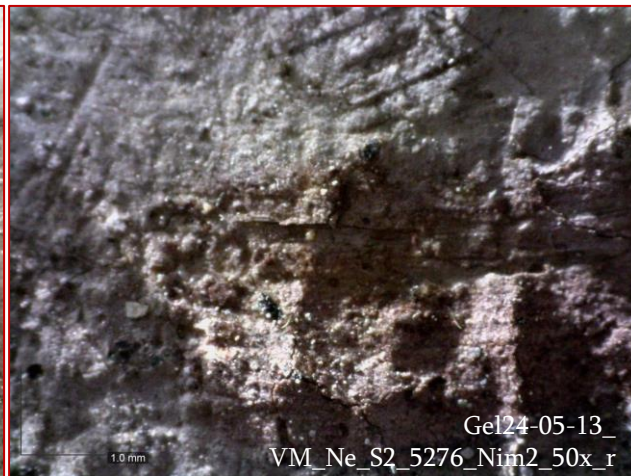
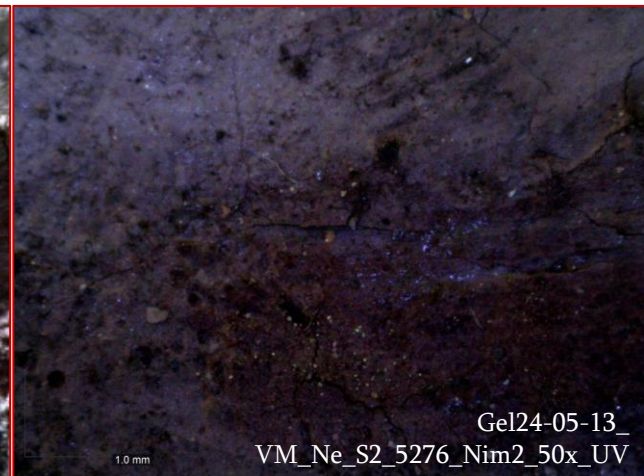
სცენა S2

დაზიანება ფერწერული ფენის აბურცვა

ლოკაცია ჩრდილოეთი ეკვდერი, სამხრეთი კედელი

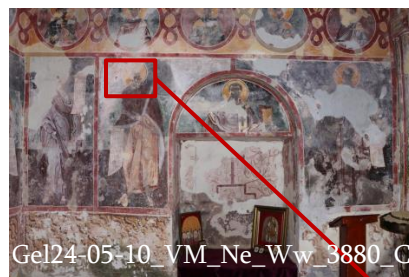
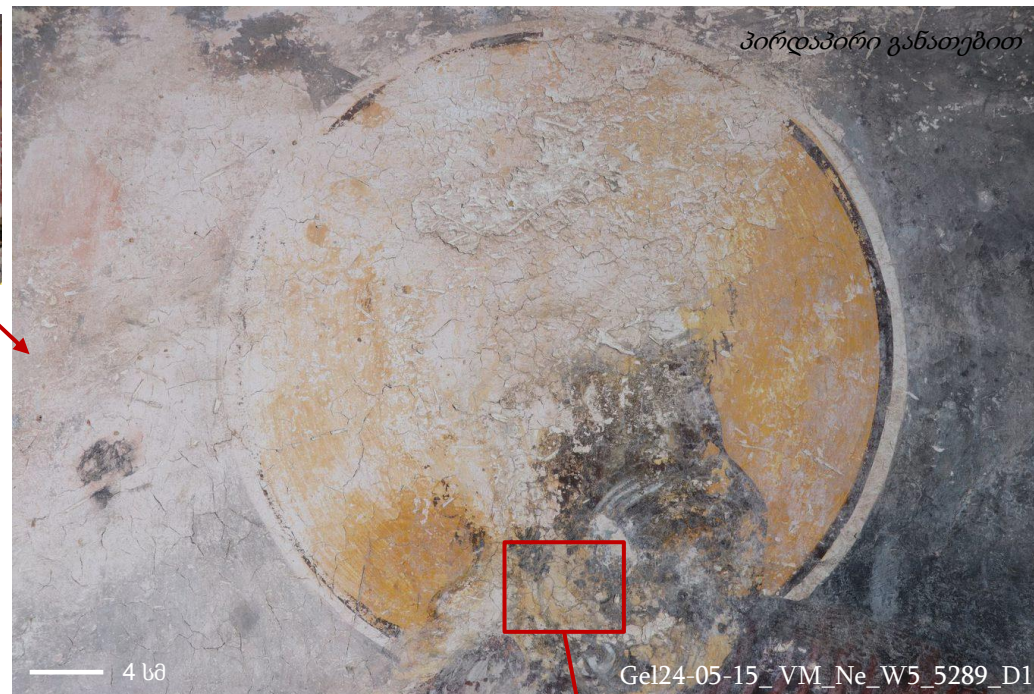
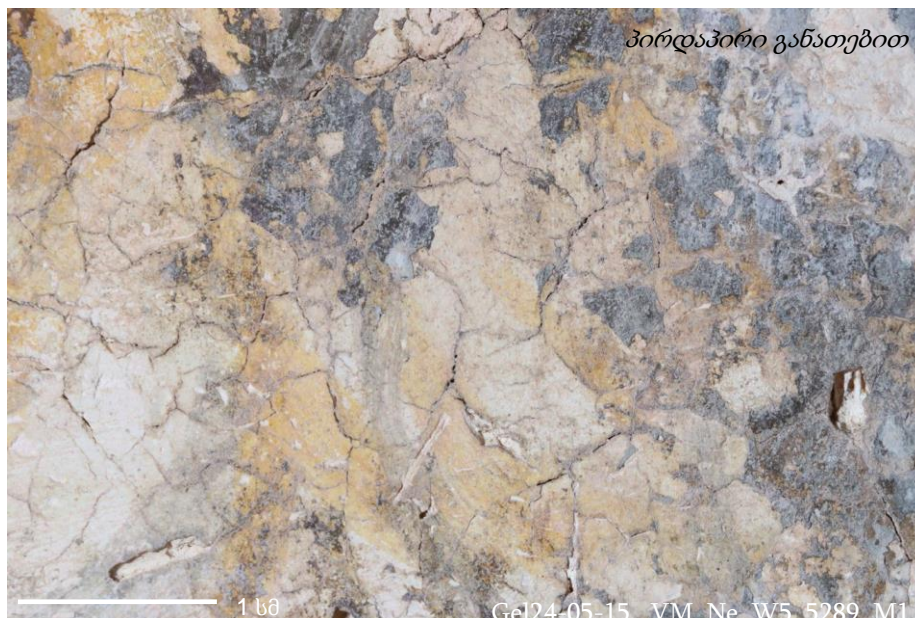
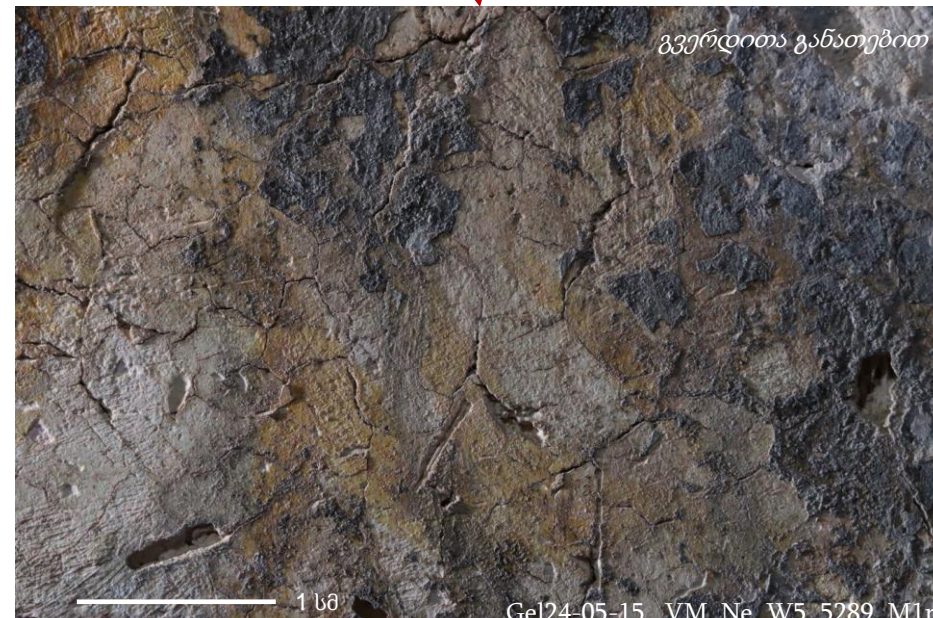
W5

გელათის საკვლევ ლოკაციებზე არსებული ფერწერის გაფხვიერება, შესაძლოა, უკავშირდებოდეს (ყველა ქვემოთ ჩამოთვლილს):

- ორიგინალ ტექნოლოგიას (პიგმენტისა და შემკვრელის მასალასა და შესრულების ტექნიკას);
- გარემოს ან/და ანთროპოგენული ზემოქმედებით გამოწვეულ შემკვრელის ქიმიურ-ფიზიკური მახასიათებლების შეცვლის/გამოფიტვის პროცესს;
- და უმთავრესად მარილების აქტივიზაციას.

დაზიანება

ფერწერული
ფენის
გაფხვიერება

ჩრდილოეთი
ეკვდერი,
დასავლეთი
კედელი

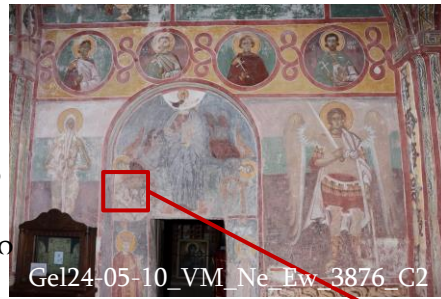
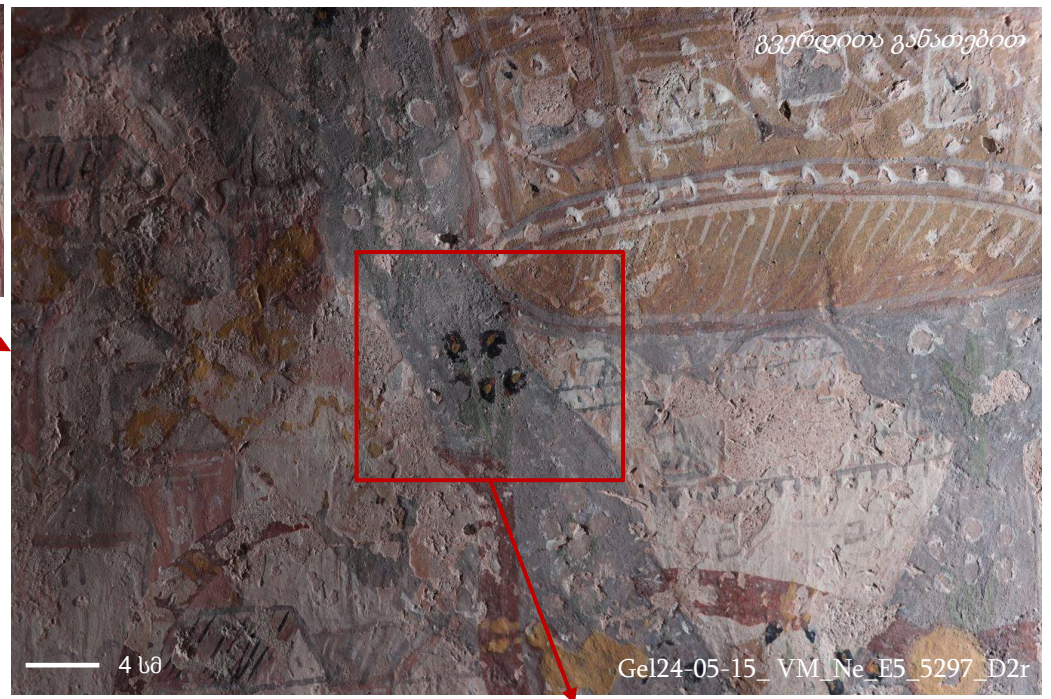
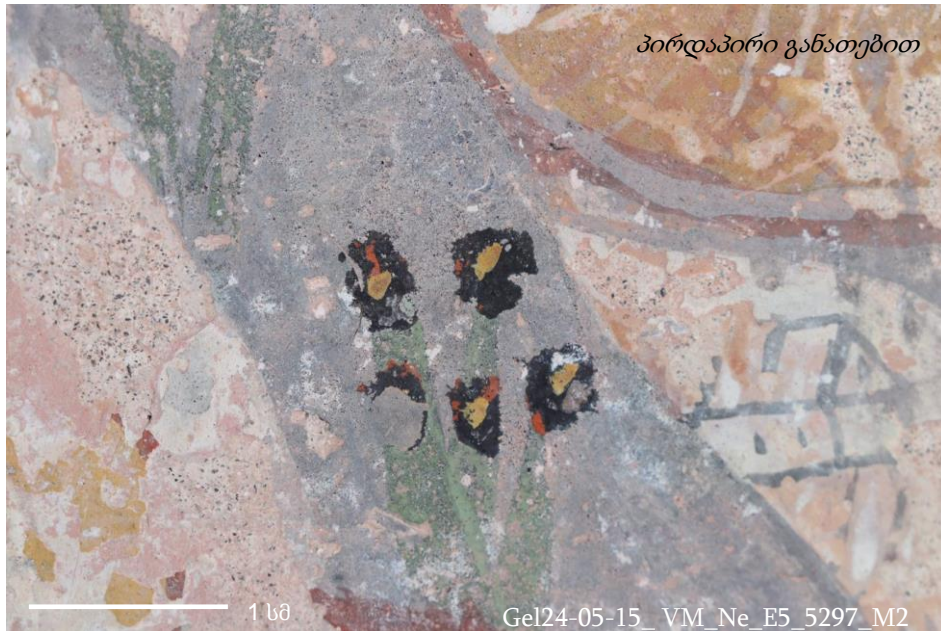
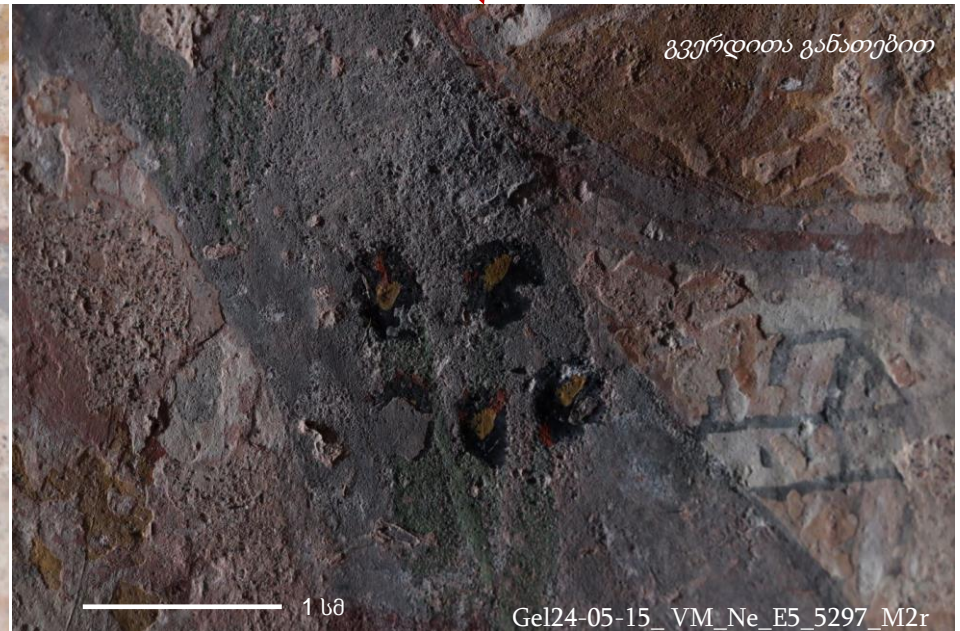
სცენა E5

დაზიანება ფერწერული ფენის გაფხვიერება

ლოკაცია ჩრდილოეთი ეკვდერი, აღმოსავლეთი კედელი

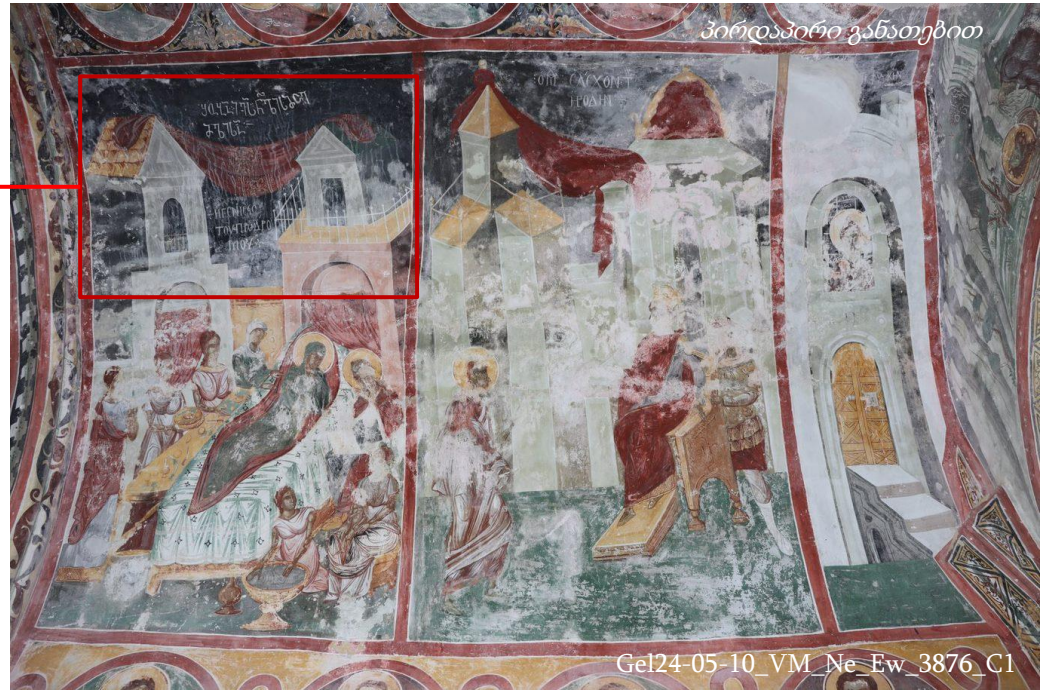
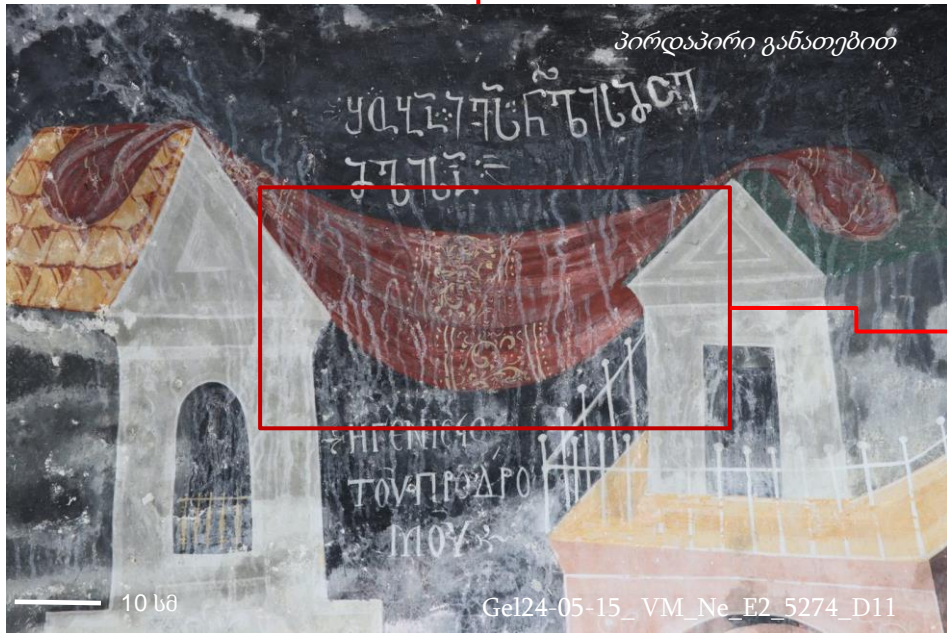
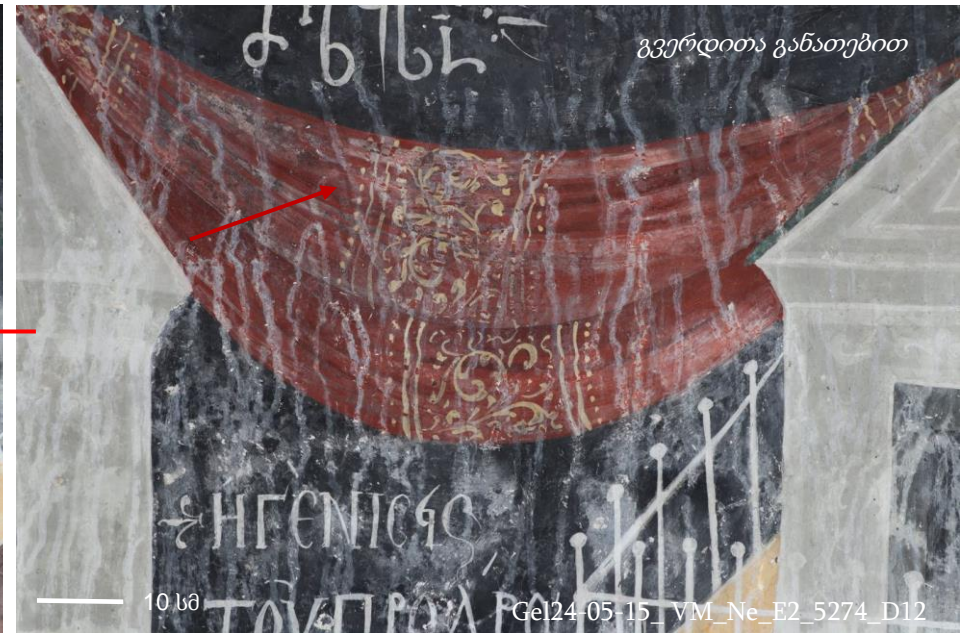
სცენა E2

გელათის საკვლევ ლოკაციებზე არსებული ფერის ჩამორეცხვა უნდა უკავშირდებოდეს ინტერიერში წყლის ინფილტრაციის შედეგად საღებავის დეგრადირებული/გაფხვირებული ფენის გახსნა – ჩამორეცხვას, ასევე მარილის მოქმედებას.

დაზიანება ჩამორეცხვა

ლოკაცია ჩრდილოეთი
ეკვდერი,
აღმოსავლეთი
კამარა

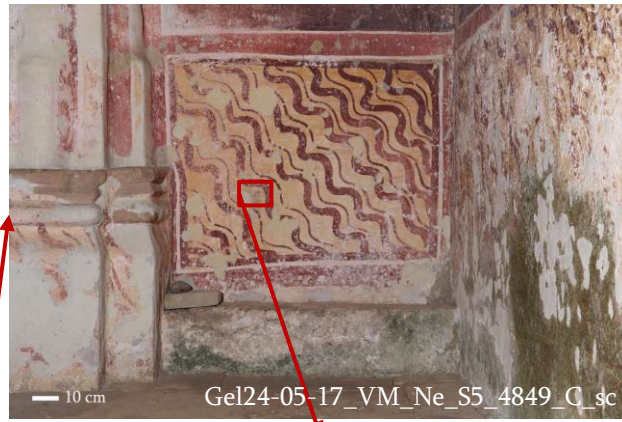
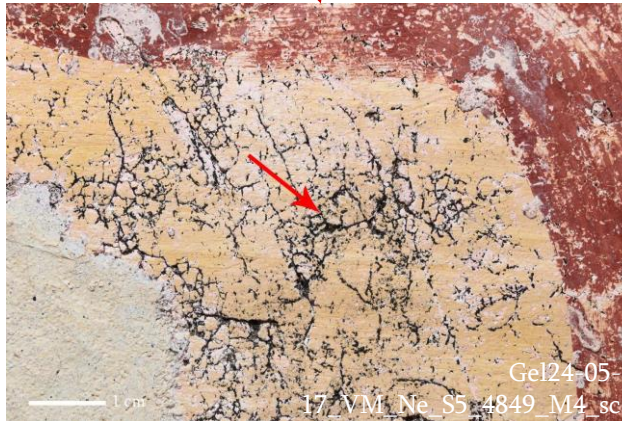
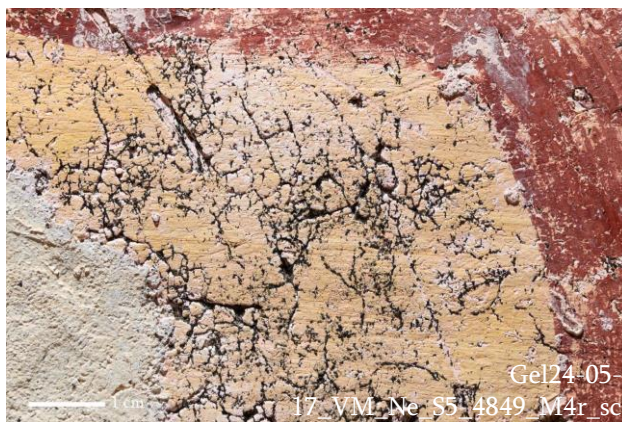
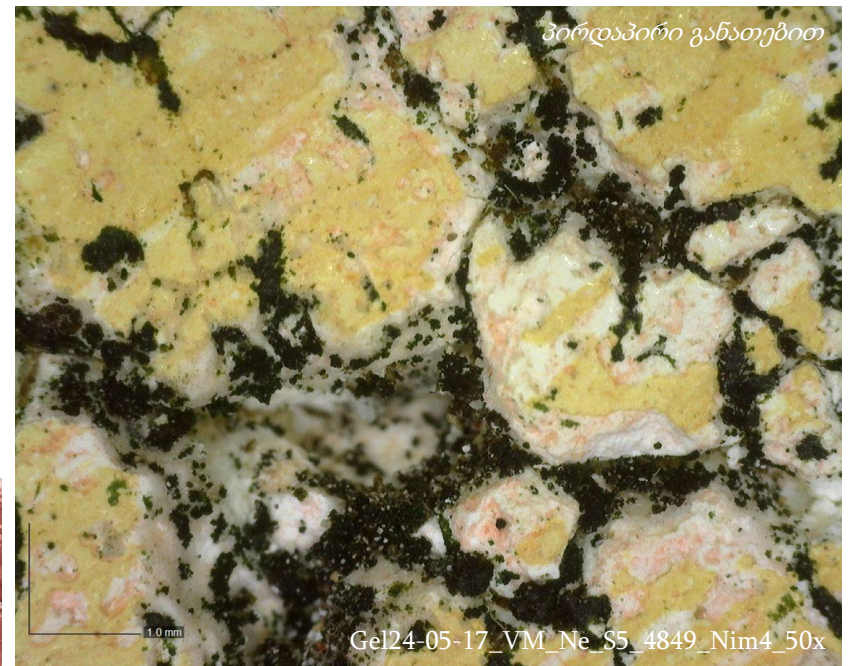
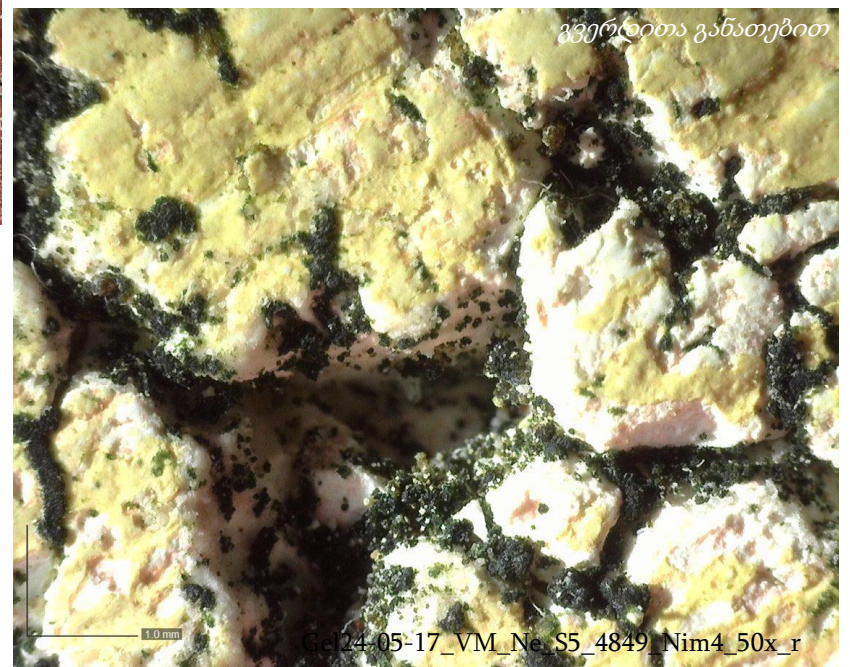
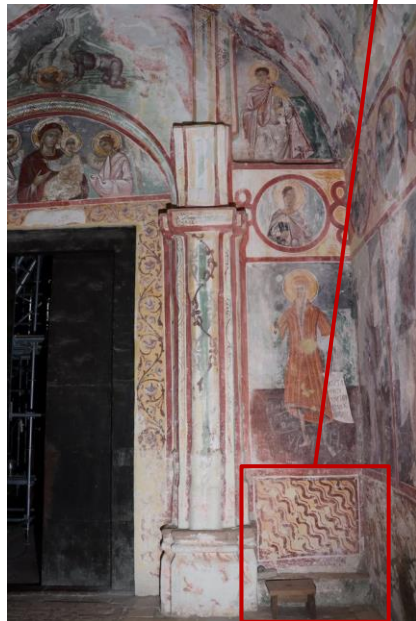
სცენა S5

დაზიანება ბიოლოგიური აქტივობა, მწვანე პატინა

ლოკაცია ჩრდილოეთი კარიბჭე, სამხრეთი კედელი
