გელათის
სამონასტრო კომპლექსის
ღვთისმშობლის შობის სახელობის ტაძრის

ჩრდილოეთის კარიბჭე

კედლის მხატვრობის
ტექნოლოგიისა და მდგომარეობის
აღწერა - დოკუმენტაცია

2024 მაისი - ივნისი

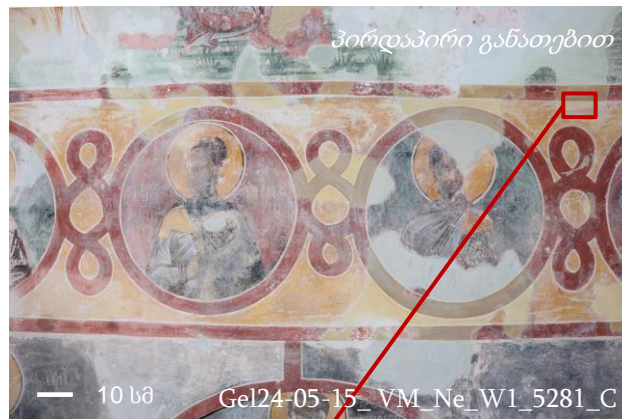
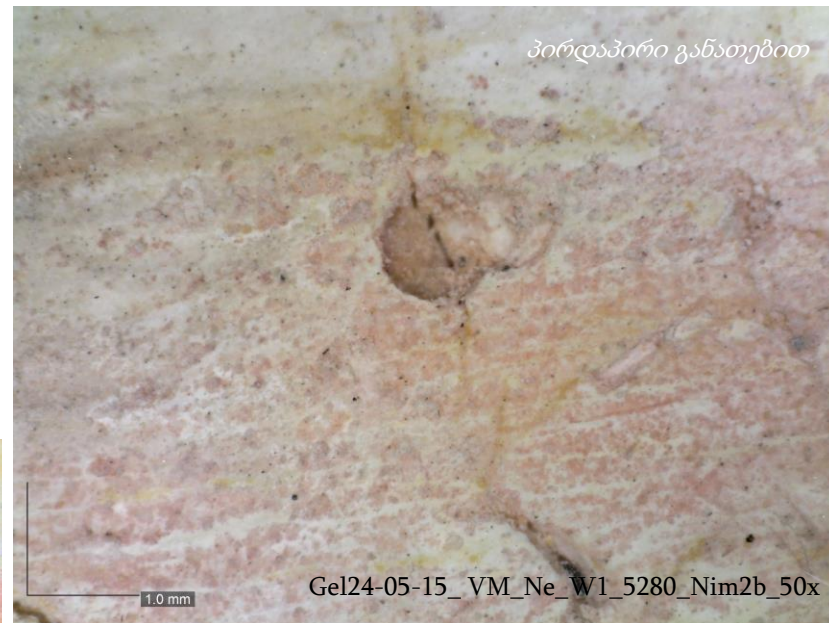
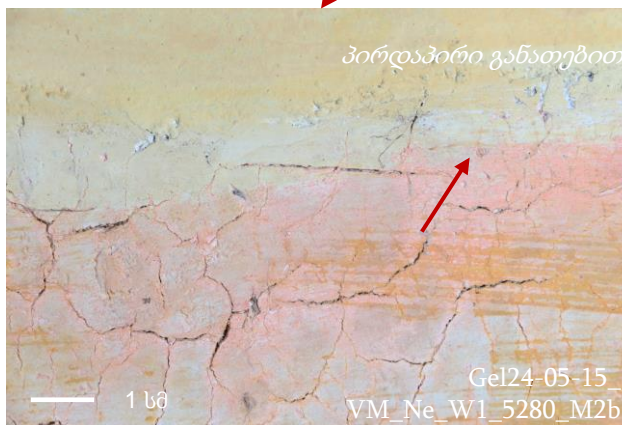
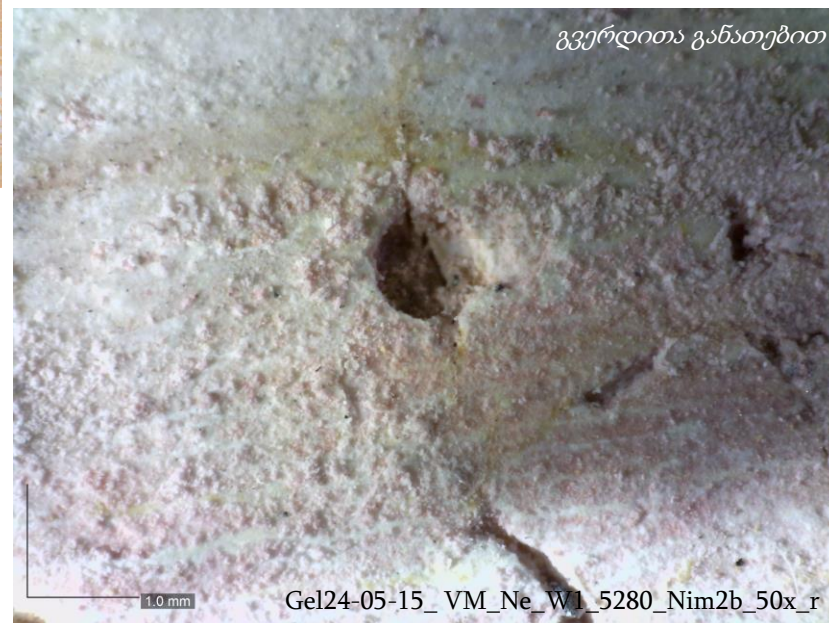
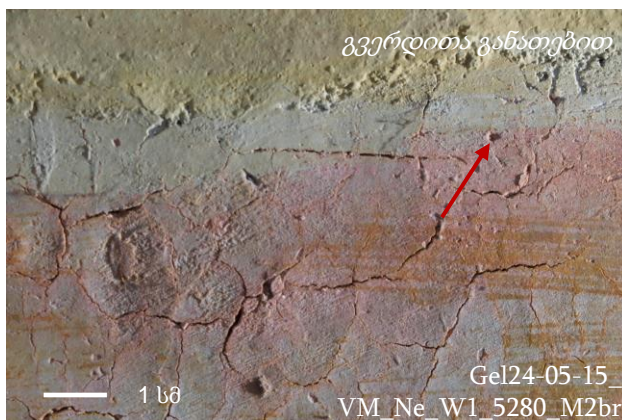
სცენა W1

ლოკაცია ჩრდილოეთი კარიბჭე, დასავლეთი კედელი

დაზიანება ბიოლოგიური აქტივობა, ვარდისფერი ლაქები

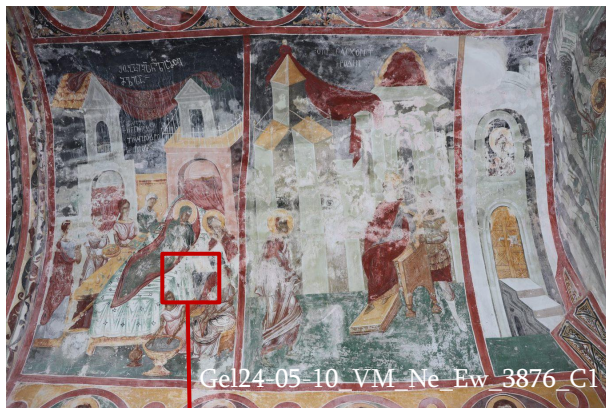
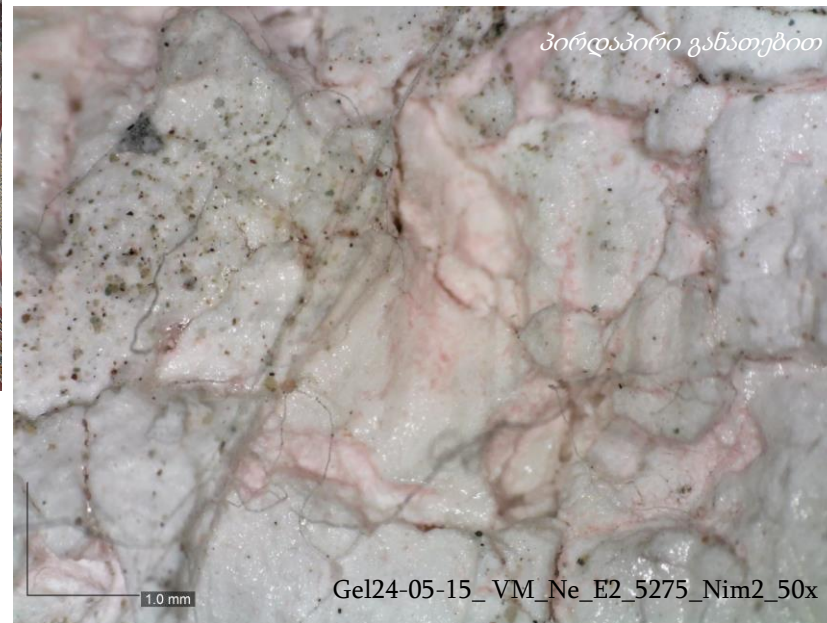
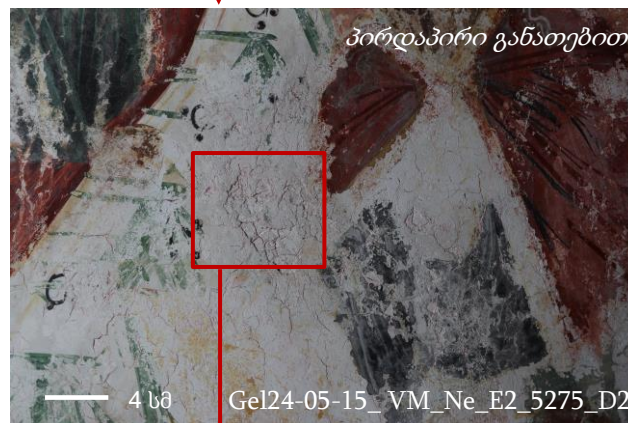
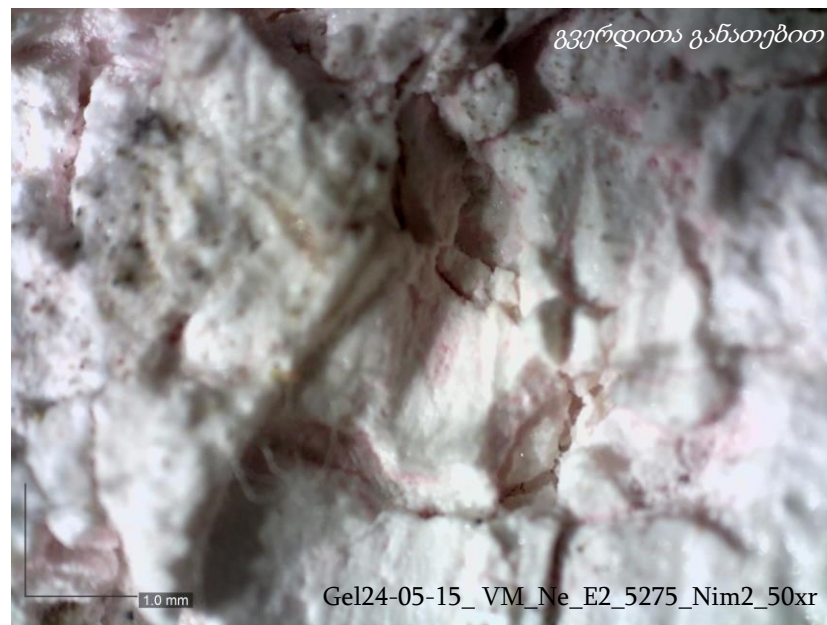
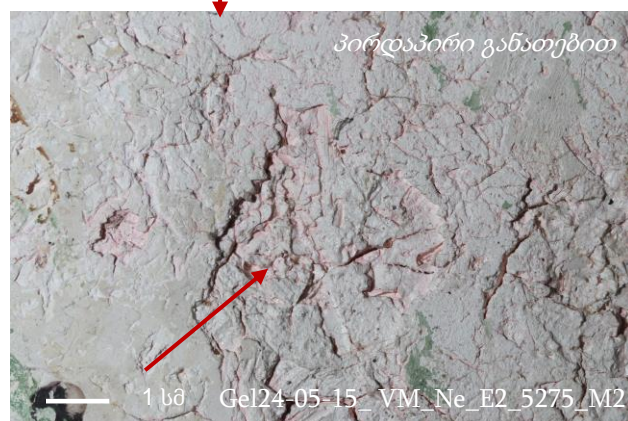
სცენა E2

ლოკაცია ჩრდილოეთი კარიბჭე, აღმოსავლეთი კედელი

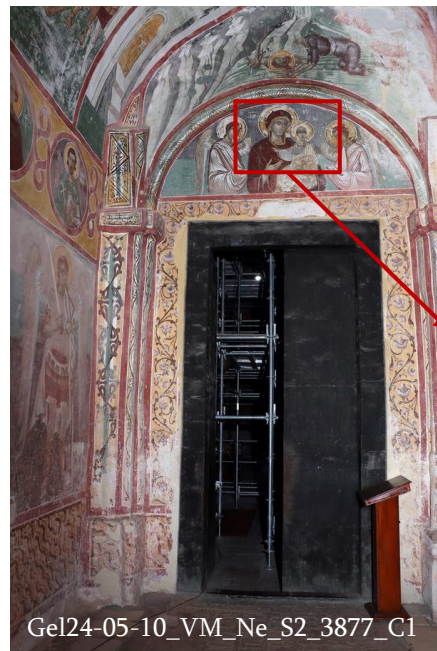
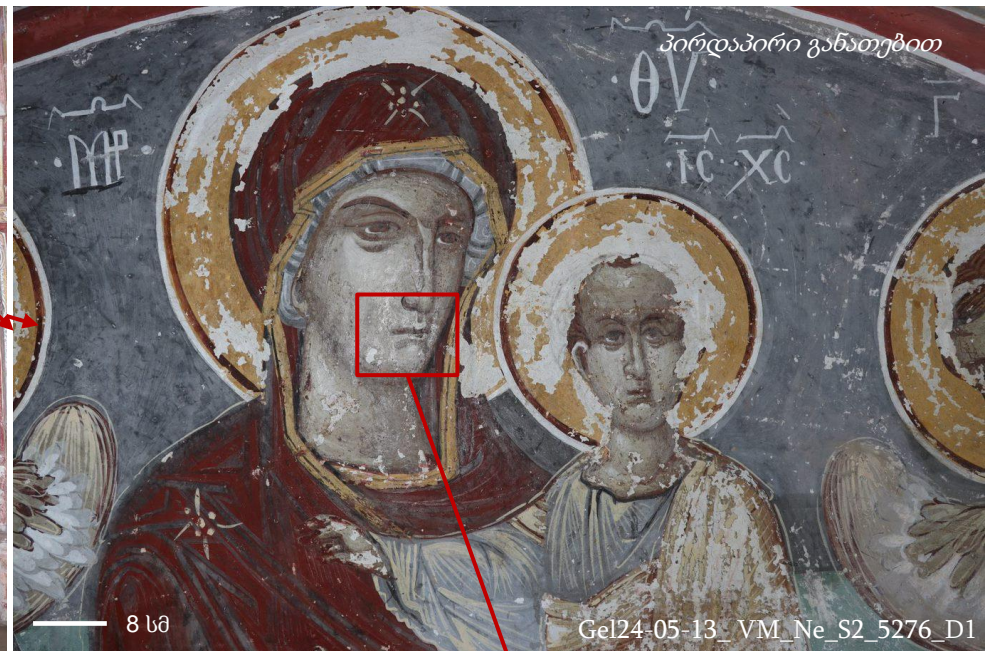
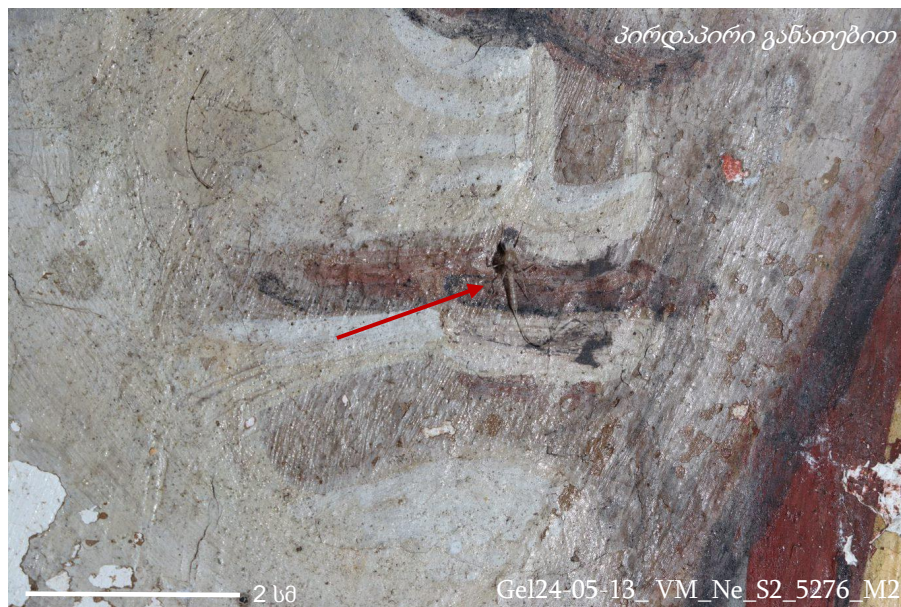
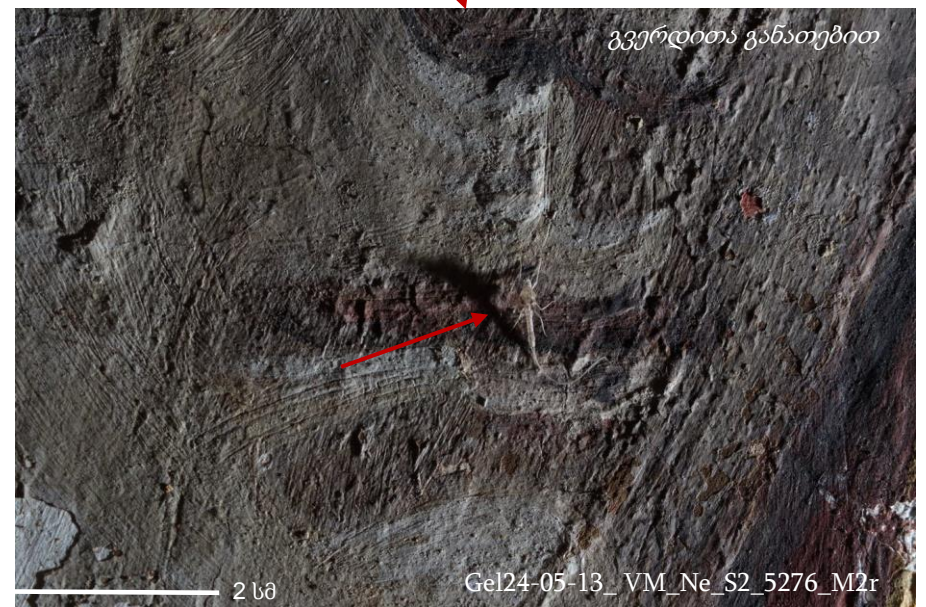
სცენა S2

ბიოლოგიური აქტივობის ერთ-ერთ ფორმას წარმოადგენს ცოცხალი ორგანიზმები. ეკვდერის დაკვირვებისას დაფიქსირდა მწერების ზემოქმედება ზედაპირზე.

მწერების ინტერიერში მოხვედრის ძირითად გზა არის ეკვტერის მთავარი კარი, ვინაიდან სარკმელი, დაფარულია ბადით.

დაზიანება ბიოლოგიური აქტივობა, ცოცხალი ორგანიზმები/ მწერები

ლოკაცია ჩრდილოეთი ეკვდერი, სამხრეთი კედელი

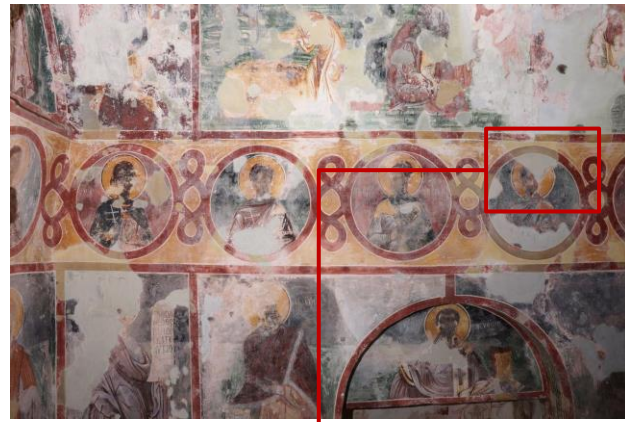
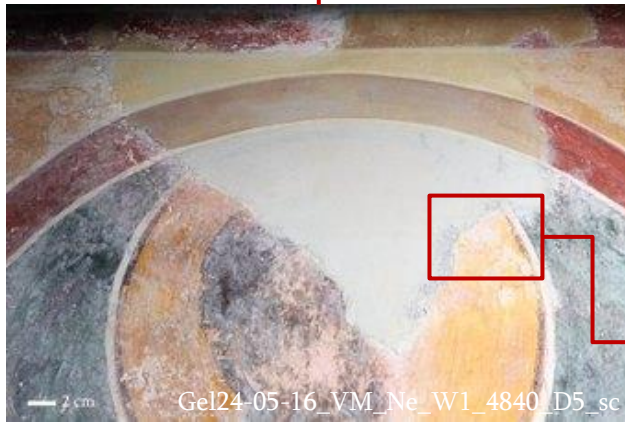
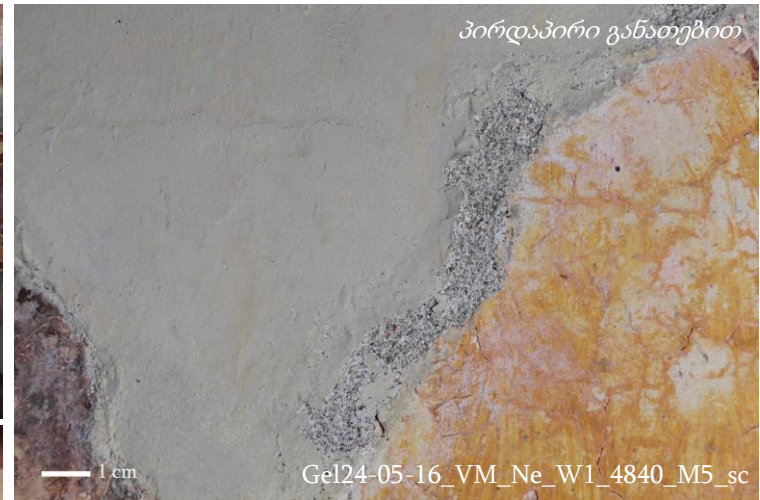
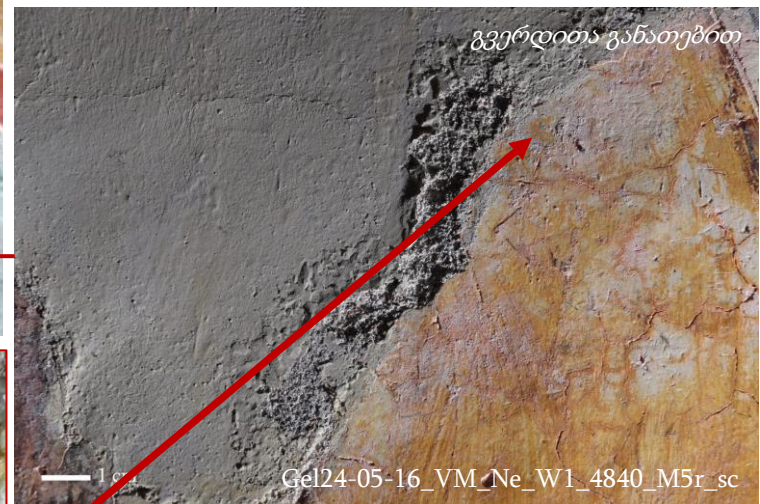
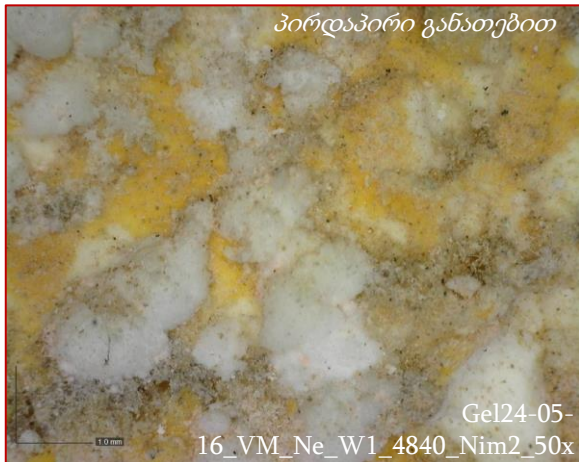
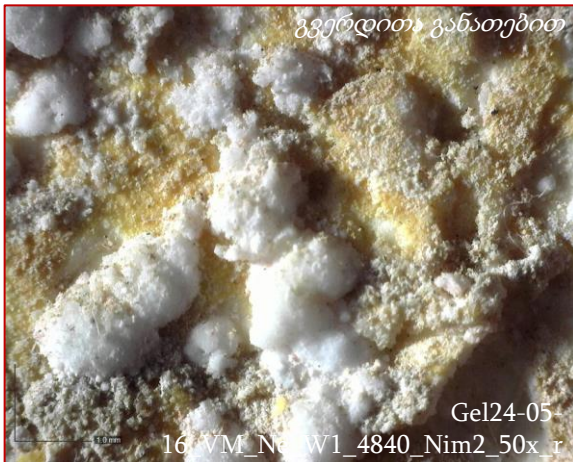
სცენა W1

მარილის მყარი კრისტალები, რომლებიც ფორმირებულია ფერისა ან/და ნალესობის აგრეგატებთან ერთად. წერილოვანი კრისტალიზაცია ლოკალურია და ხორკლიანი ზედაპირის ეფექტს ქმნის. საკმაოდ მყარი მარილების ერთობა მომრგვალებულ წერტილოვან გუნდებად იკვეთება, როგორც ზედაპირზე, ისე სტრუქტურის შიდა ფენებში.

წერტილოვანი კრისტალიზაციის საკმაოდ მყარი სტრუქტურისაა, რაც მარილის ხანდაზმულობაზე მიუთითებს.

წერტილოვანი კრისტალიზაცია ლოკალურად მთელს კარიბჭეში გვხვდება.

დაზიანება წერტილოვანი კრისტალიზაცია

ლოკაცია ჩრდილოეთი კარიბჭე, დასავლეთი კედელი

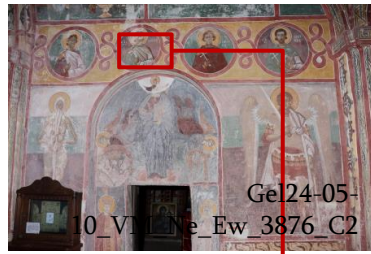
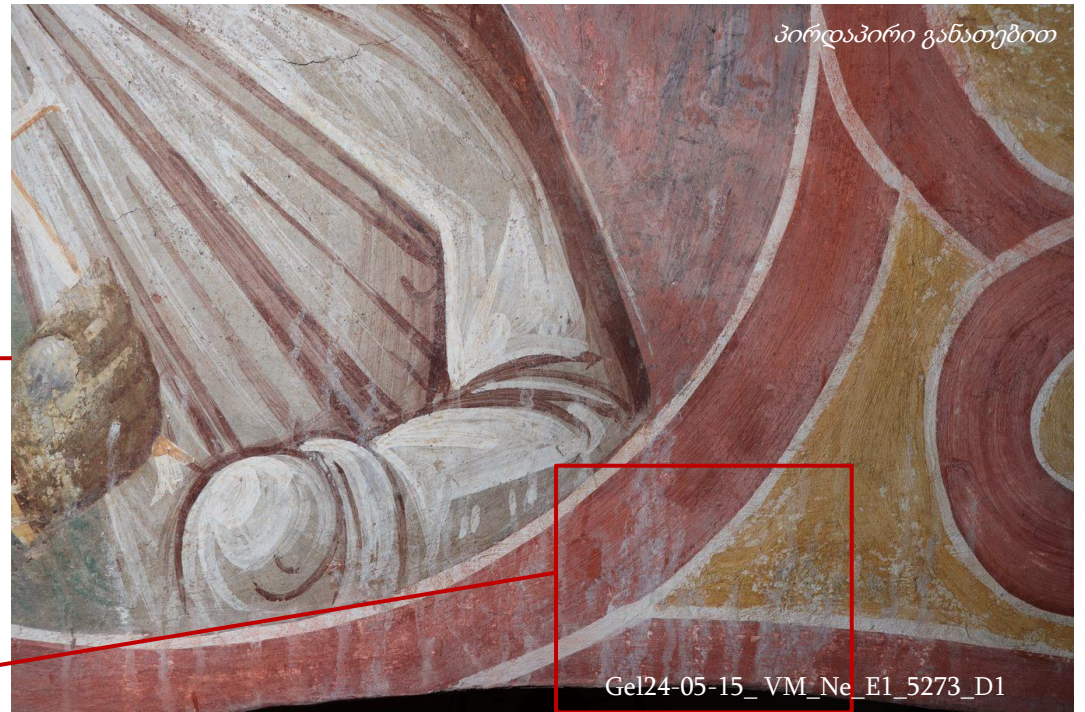
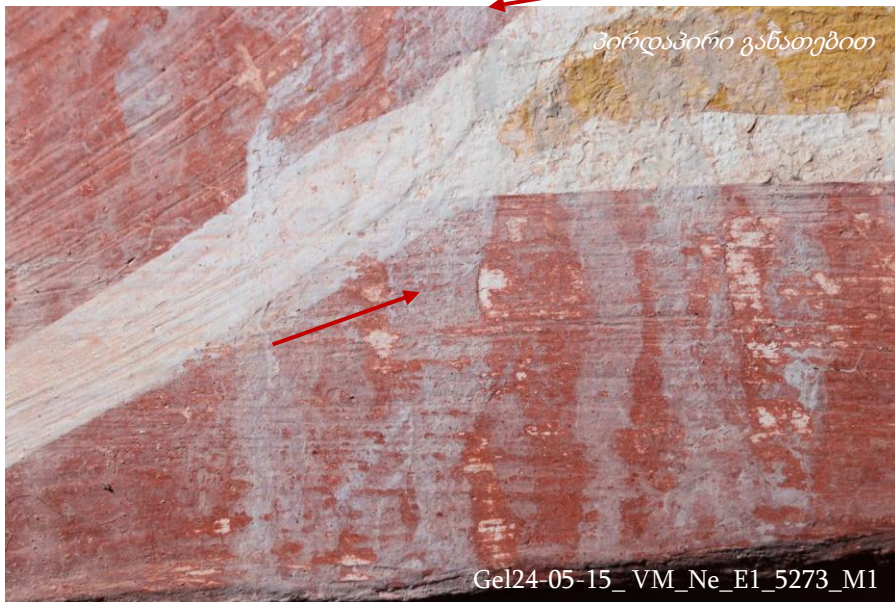
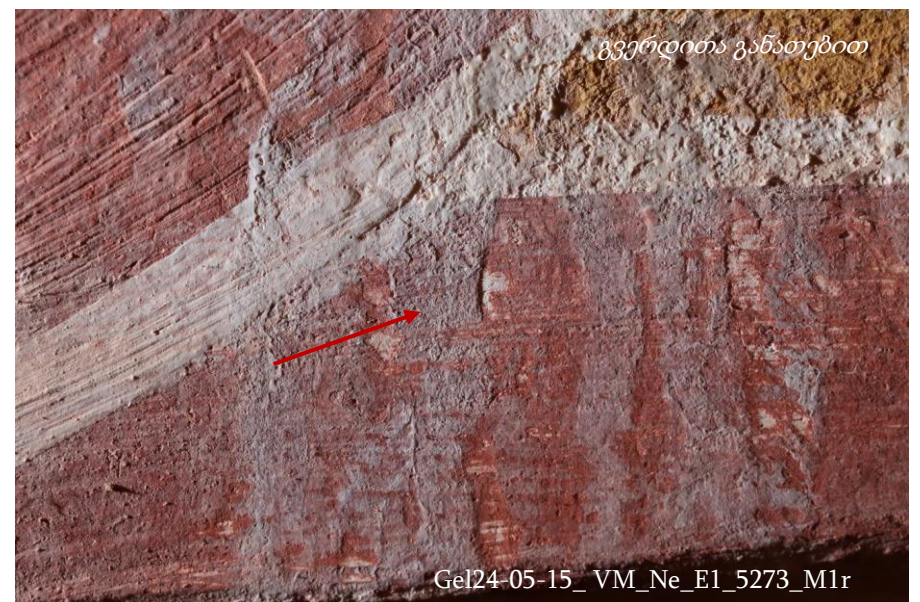
სცენა E1

დაზიანება თეთრი ლაქა

ლოკაცია ჩრდილოეთი კარიბჭე, აღმოსავლეთი კედელი

თეთრი ლაქები ისტორიული გამომარილების ადგილებში გვხვდება.

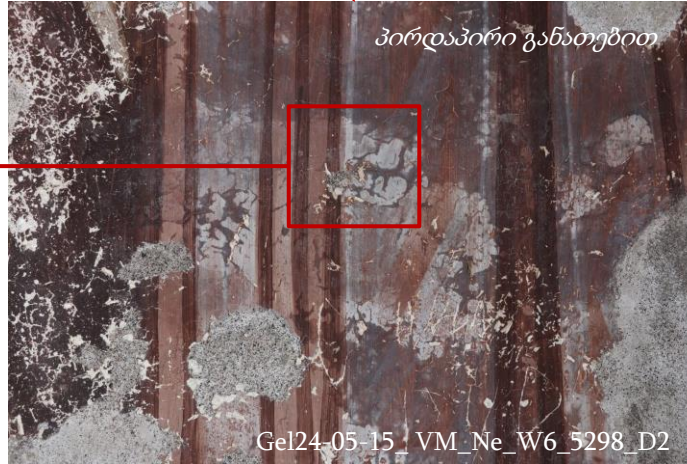
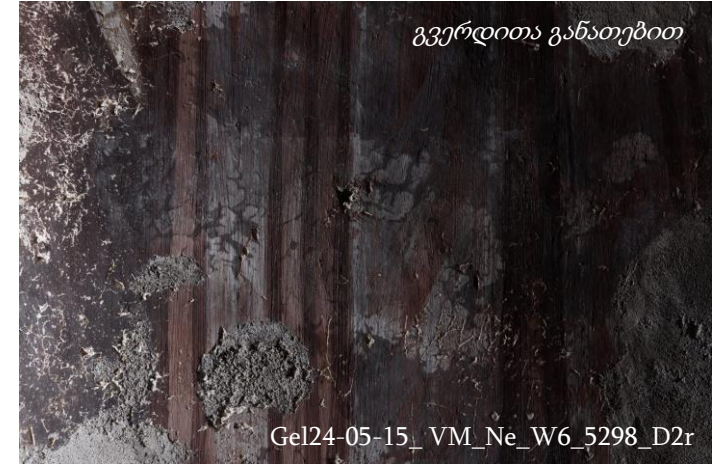
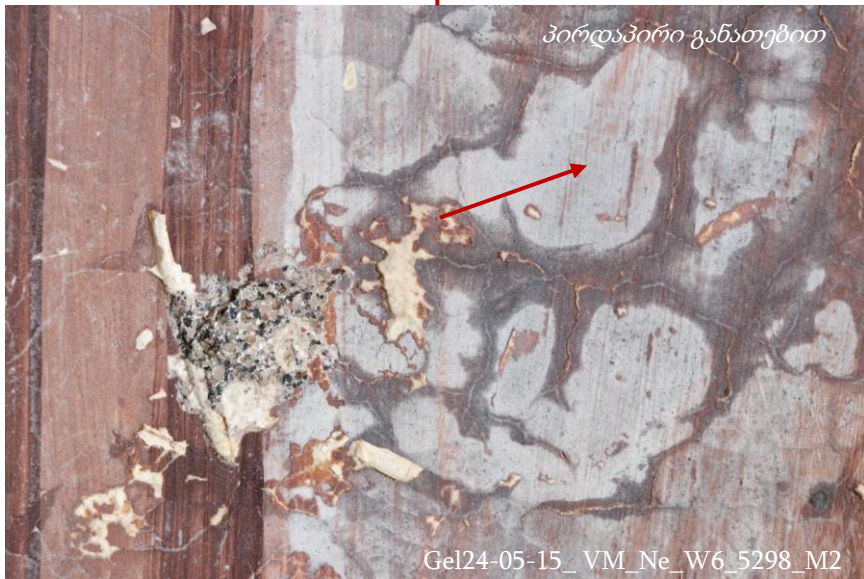
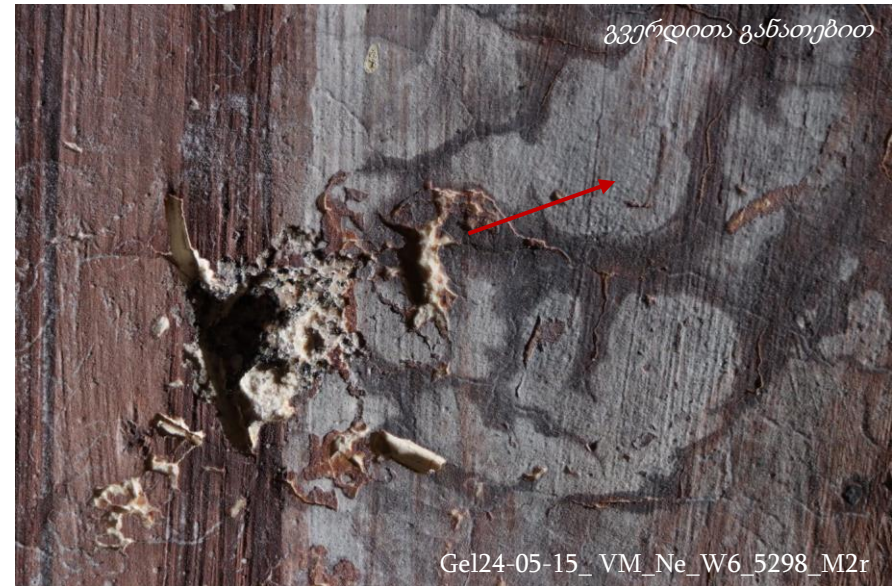
სცენა W6

ლოკაცია ჩრდილოეთი კარიბჭე, დასავლეთი კედელი

დაზიანება

თეთრი ლაქა

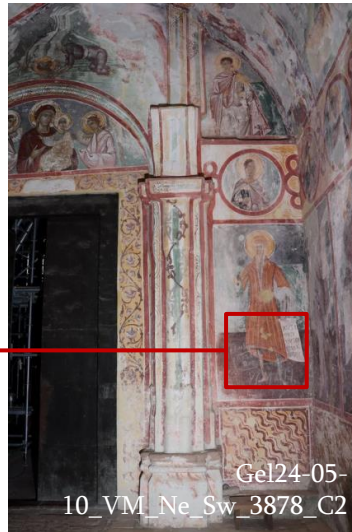
Gel24-05-10_VM_Ne_Sw_3878_C2

ნაკაწრები

მხატვრობის ზედაპირზე არსებული ნაკაწრები, რაც ვანდალიზმის შედეგია (ადამიანის მიერ მხატვრობაზე ამოკაწრული წარწერები, თარიღები, ფიგურები, სახელები).

დაზიანება ვანდალიზმი,
ნაკაწრები

ლოკაცია ჩრდილოეთი
კარიბჭე,
სამხრეთი
კედელი
