წარმოგიდგენთ გელათის ღვთისმშობლის ტაძრის ეკვდერების
გადახურვის, ცოკოლის და სადრენაჟო სისტემის რეაბილიტაციის
სამუშაოების (ნებართვ.№ნ/12/44) მიმდინარეობის შუალედურ
ანგარიშს პერიოდისთვის 2018 წლის 15 მარტი - 2018 წლის 20
ივლისი

გელათის ღვთისმშობლის შობის ტაძრის სარეაბილიტაციო სამუშაოები

სამუშაოთა შუალედური ანგარიში
2017 წლის 30 დეკემბერი - 2018 წლის 20 ივლისი

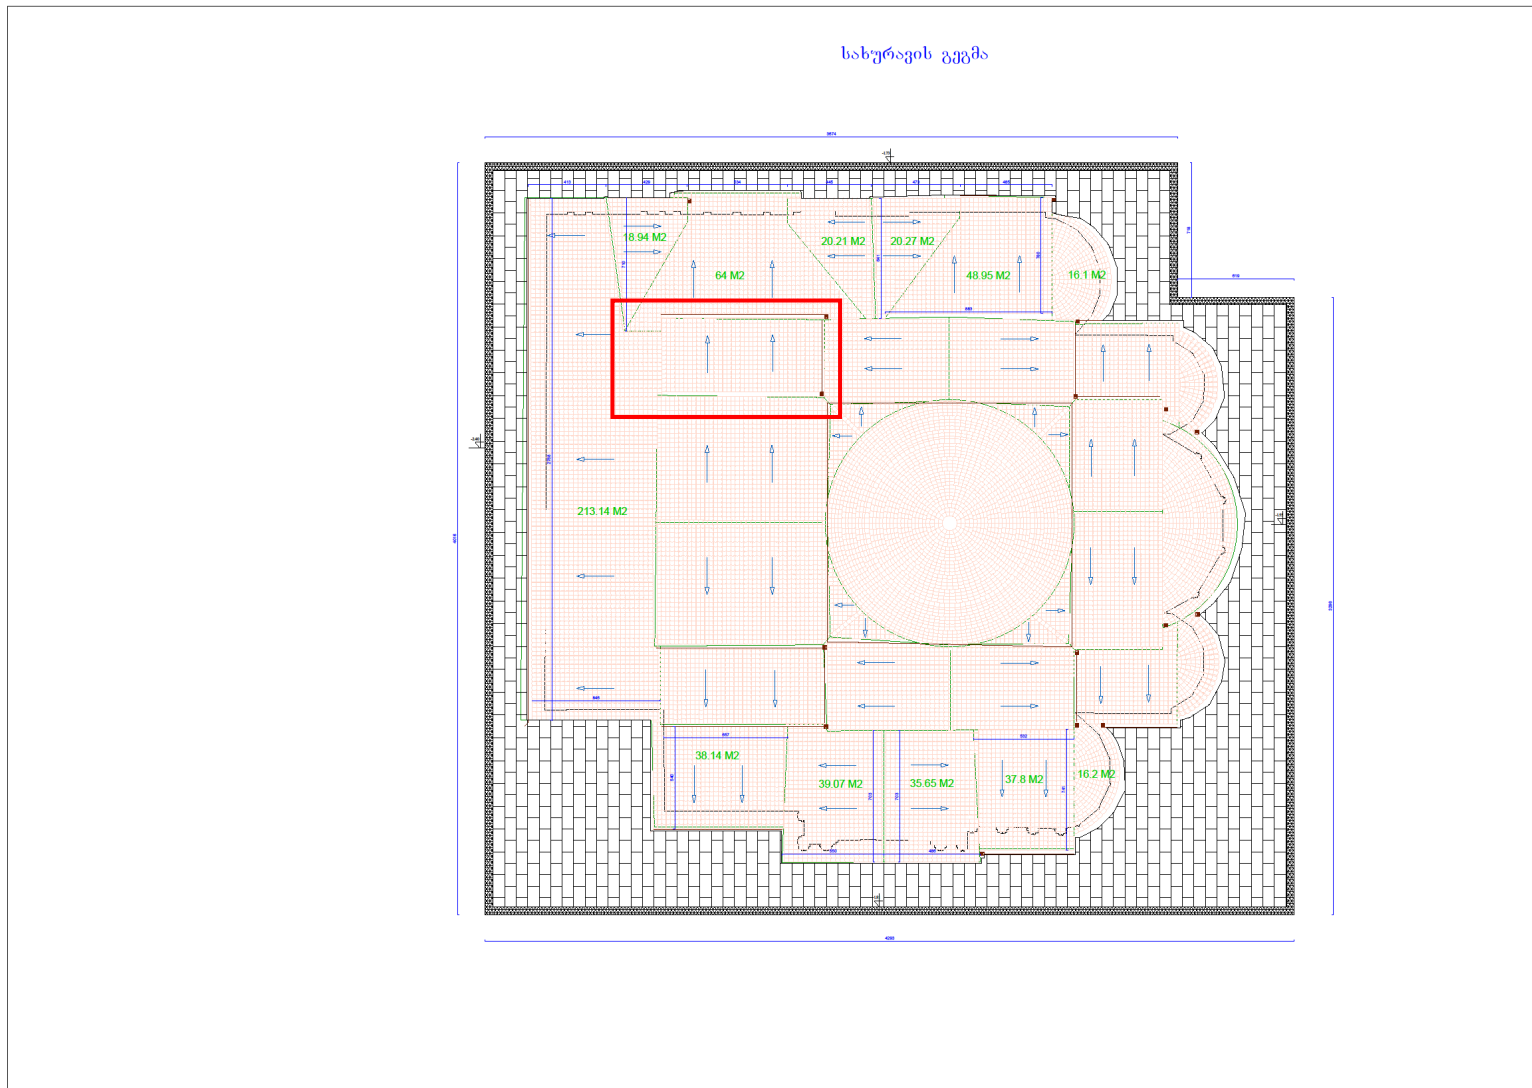
ჩრდილო-დასავლეთი მკლავთაშორისი არე

ფოტო: მოჭიქული კრამიტის მოწყობა

გადახურვის სარეაბილიტაციო სამუშაოები ასევე განხორციელდა ჩრდილო-დასავლეთ მკლავთაშორის არეზე. თუნუქის მანამდე არსებული ძველი გადახურვა მოიხსნა, მასალა ჩამოიზიდა და დასაწყობდა, განხორციელდა ბურულქვეშა სიცარიელის შესწავლა და დაანგარიშდა შემავსებლის დატვირთვის რაოდენობა. ბურულქვეშა სიცარიელე შევსო მსუბუქი შემავსებელი მასალითა (პემზით) და კირის ხსნარით (კუთრი წონა 1 მ³ = 1300-1400 კგ). სახურავის სიბრტყეზე მოეწყო მინაბოჭკოვანი არმატურის ბადე და კირ-ხსნარის მოჭიმვა რომელიც დამუშავდა ჰიდროსაიზოლაციო ხსნარის ფენით, საიზოლაციო ფენაზე მოეწყო დამცავი 5 სანტიმეტრიანი კირხსნარის მოჭიმვა. სიცარიელების შევსების შემდეგ, სამხრეთ-დასავლეთ მკლავთაშორის, ლავგარდანზე განთავსდა მოჭიქული, კერამიკული ფარდა-კრამიტი, აღნიშნულ “ფარდასა” და კრამიტს შორის მოთავსდა სპილენძის ფურცლის წყლის საწვეთური, რომელიც დამაგრდა ორკომპონენტური წებოთი და ლითონის სამაგრით. მოჭიმულ კირდულაბზე მოეწყო სახურავის ფენილი მოჭიქული კრამიტით, რომელთაგან ყოველი ცალი, უჟანგავი სამსჭვალით და ჰერმეტიკის ჟელეთი ჩაანკერდა. კრამიტის ბურულსა და ქვის კედლის შეერთების ადგილები ნალექისგან დასაცავად დამუშავდა ჰიდროსაიზოლაციო მასალით.
