გელათის სამონასტრო კომპლექსის ღვთისმშობლის შობის სახელობის ტაძრის კედლის მხატვრობის მდგომარეობის ანგარიში

4 სექტემბერი, 2021

გელათის ღვთისმშობლის შობის სახელობის ტაძრის, დასავლეთ მკლავის კამარის სამხრეთ კედლის მხატვრობის კრიტიკულად არასტაბილური მონაკვეთების დროებითი გამაგრების მეთოდოლოგიის განსაზღვრისათვის ჩატარებული სატესტო ჩარევების ანგარიში

აიპ. ე. პრივალოვას სახელობის მხატვრობის ტექნიკური კვლევის ცენტრი „ბეთანია“

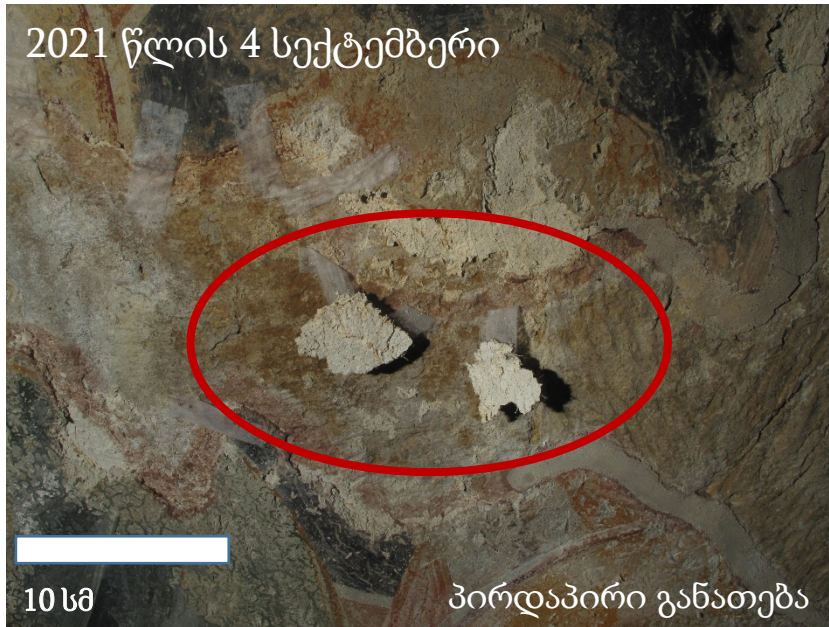
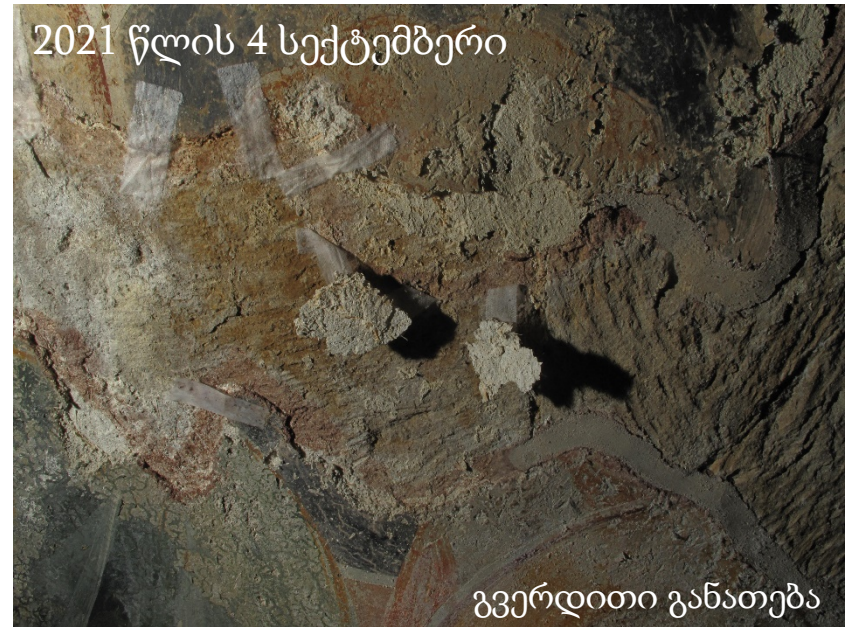
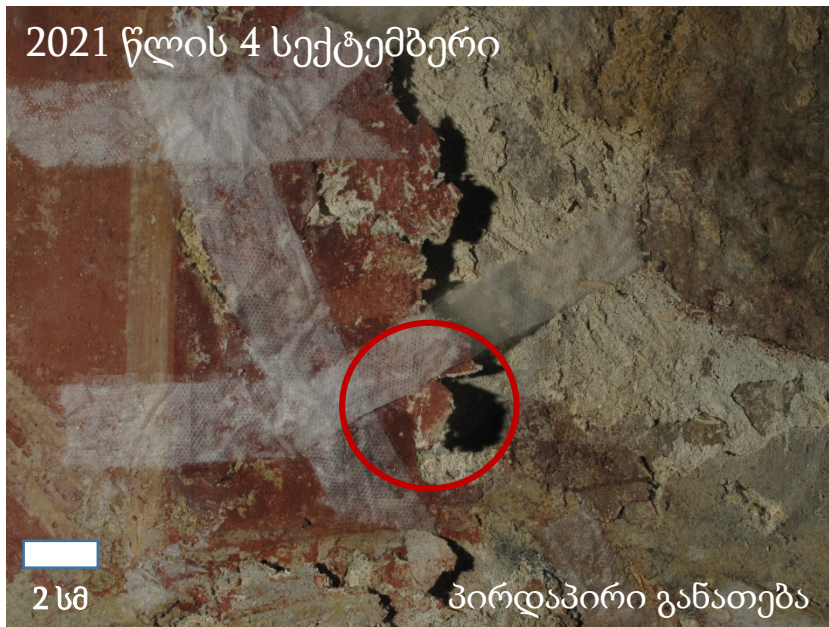
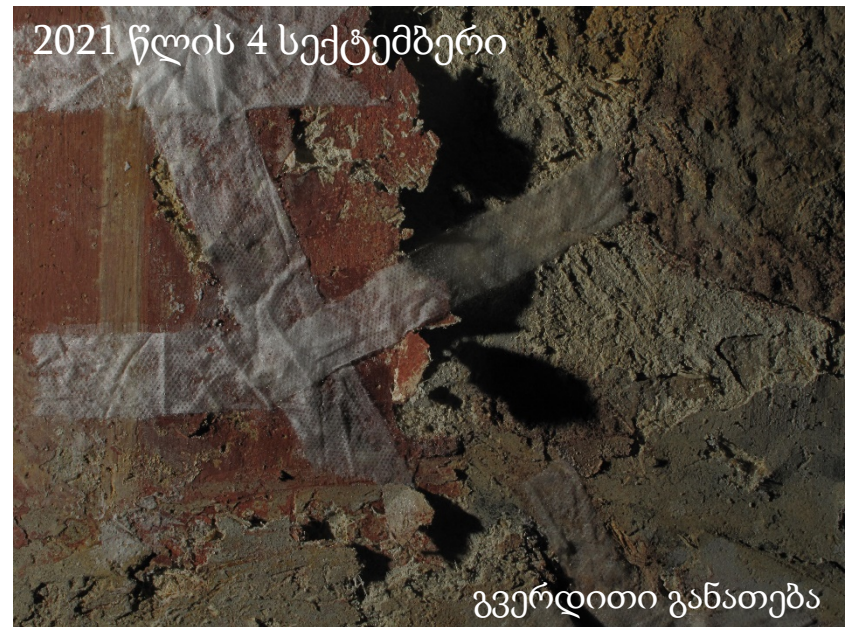
ღვთისმშობლის შობის სახელობის ტაძრის დასავლეთი მკლავის სამხრეთი კედლის ცენტრალური ნაწილი.

წითელი ფერის ისრებით მინიშნებულია 2021 წლის 16 აგვისტოსა და 4 სექტემბრის შუალედში საფუძვლის ქვას მოცილებულ ფრაგმენტებზე (ამჟამად ფრაგმენტები დაკავშირებულია კედელთან დროებითი გამაგრებისთვის გამოყენებული ქაღალდითა და ადჰეზივით), ხოლო ყვითელი ფერის ისრებით მინიშნებულია ნალესობის განშრევებულ და ნაწილობრივ დაკარგულ ფრაგმენტზე. მოცემული მონაკვეთის მაკრო ფოტოები იხილეთ, მომდევნო გვერდზე.
დროებითი გამაგრების შესახებ დეტალური ინფორმაციისთვის იხილეთ, დანართი 1.

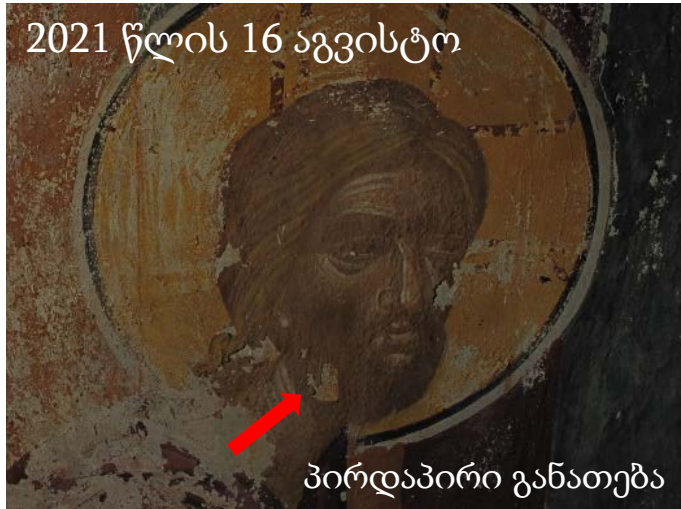
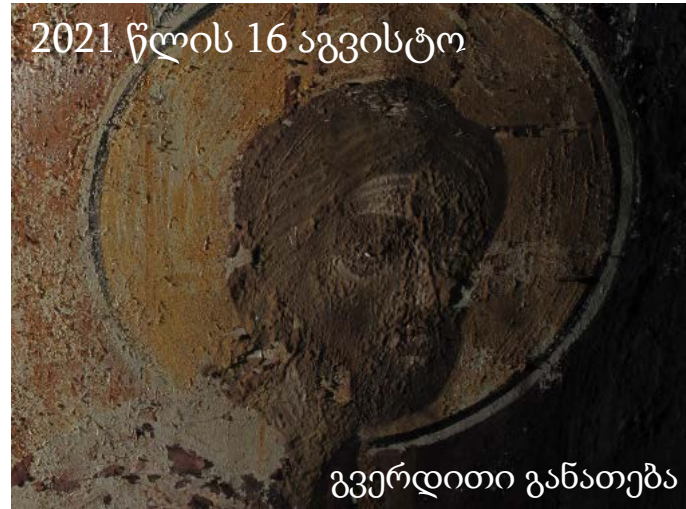
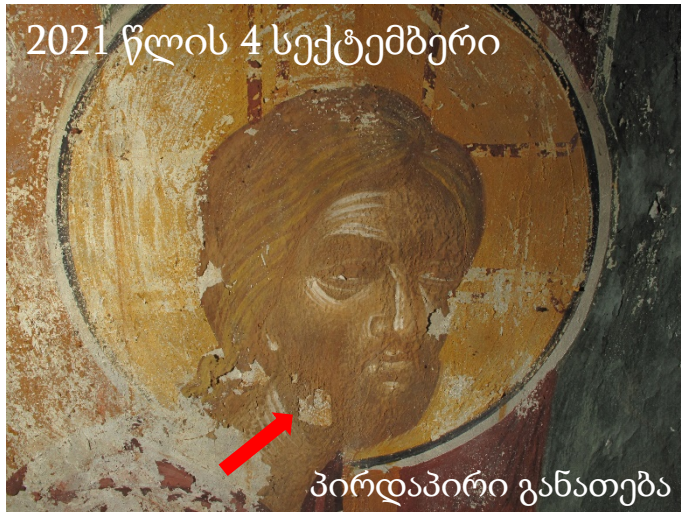
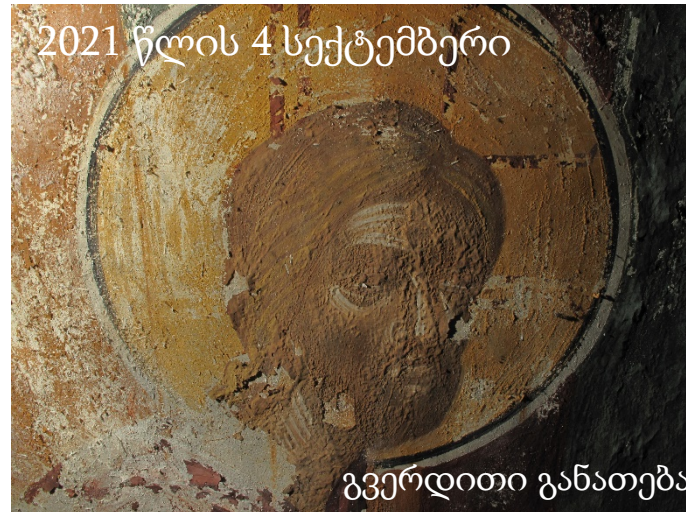
ღვთისმშობლის შობის სახელობის ტაძრის დასავლეთი მკლავის სამხრეთი კედლის დასავლეთი ნაწილი. წითელი ფერის ისრებით მინიშნებულია 2021 წლის 16 აგვისტოსა და 4 სექტემბრის შუალედში დაკარგული ფერწერული ფენის ფრაგმენტზე.

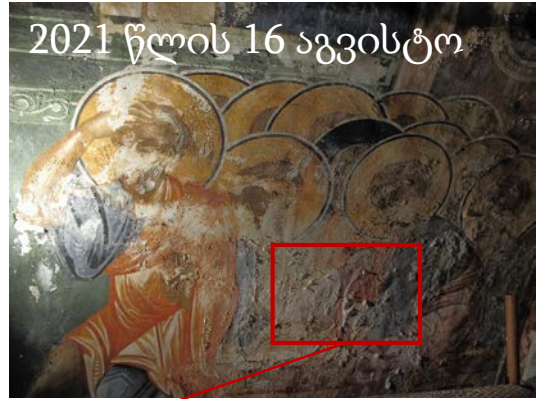
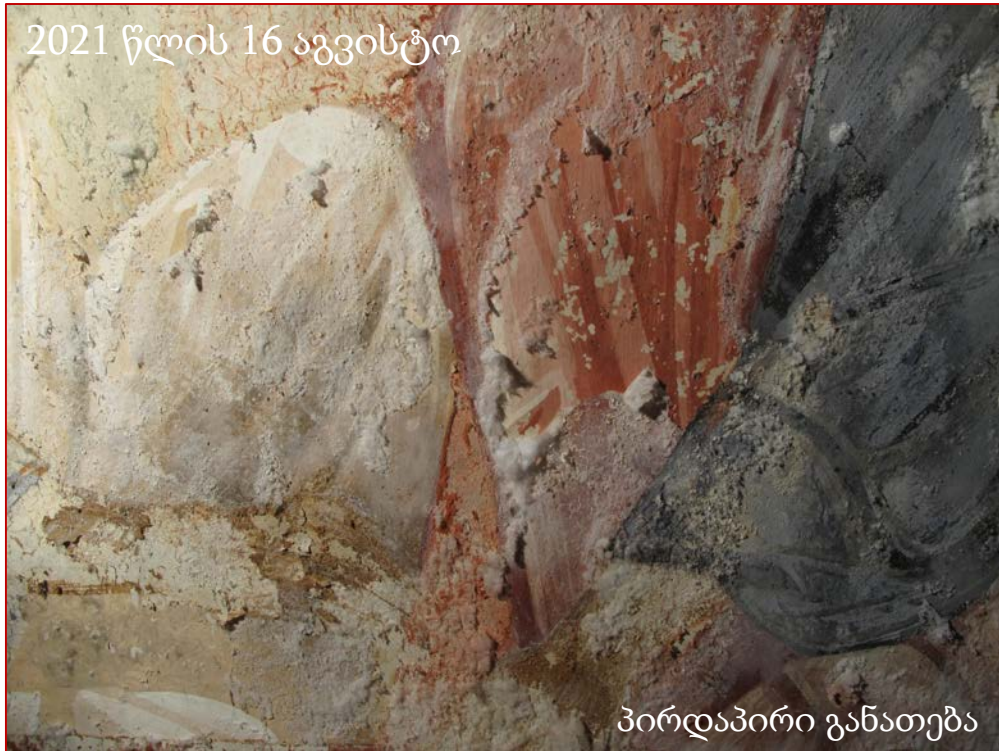
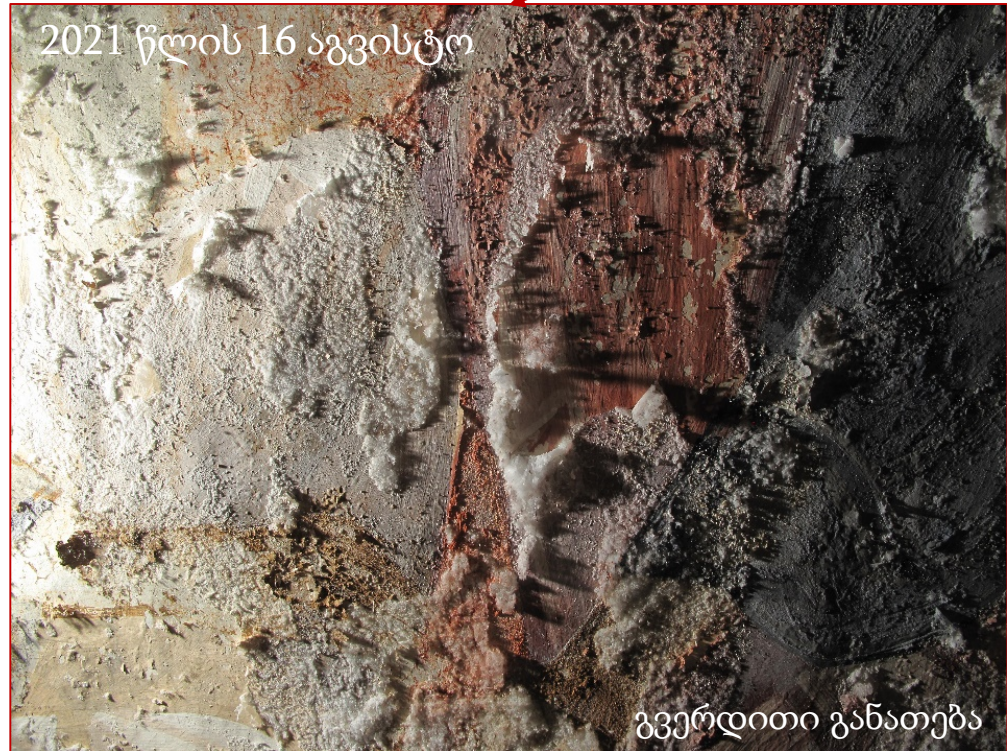
7-14 გვერდებზე, საილუსტრაციოდ მოცემულია ღვთისმშობლის შობის სახელობის ტაძრის დასავლეთი და ჩრდილოეთი მკლავებისა და ჩრდილო-დასავლეთი აფრის კედლის მხატვრობის რამდენიმე დეტალი, სადაც კედლის მხატვრობის მდგომარეობა უკიდურესად მძიმეა- ნალესობისა და ფერწერული ფენები ძლიერ დაზიანებულია მარილების კრისტალიზაციის პროცესის შედეგად და სახეზეა ნალესობისა და ფერწერული ფენების გაფხვიერებისა და აქერცვლის ურთულესი ფორმები, ისევე როგორც ბიოლოგიური დაზიანება.

მარჯვნივ: დასავლეთი მკლავის სამხრეთი კედლის დასავლეთი ნაწილი. ფოტო გადაღებულია გვერდითი განათების დახმარებით.
ქვემოთ: მოცემული მონაკვეთის მაკრო ფოტოები, გადაღებული პირდაპირი და გვერდითი განათების დახმარებით.

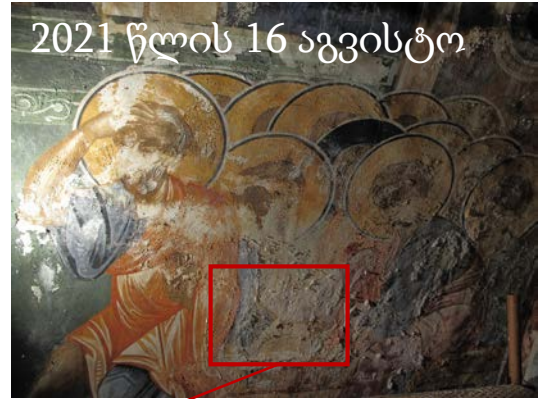
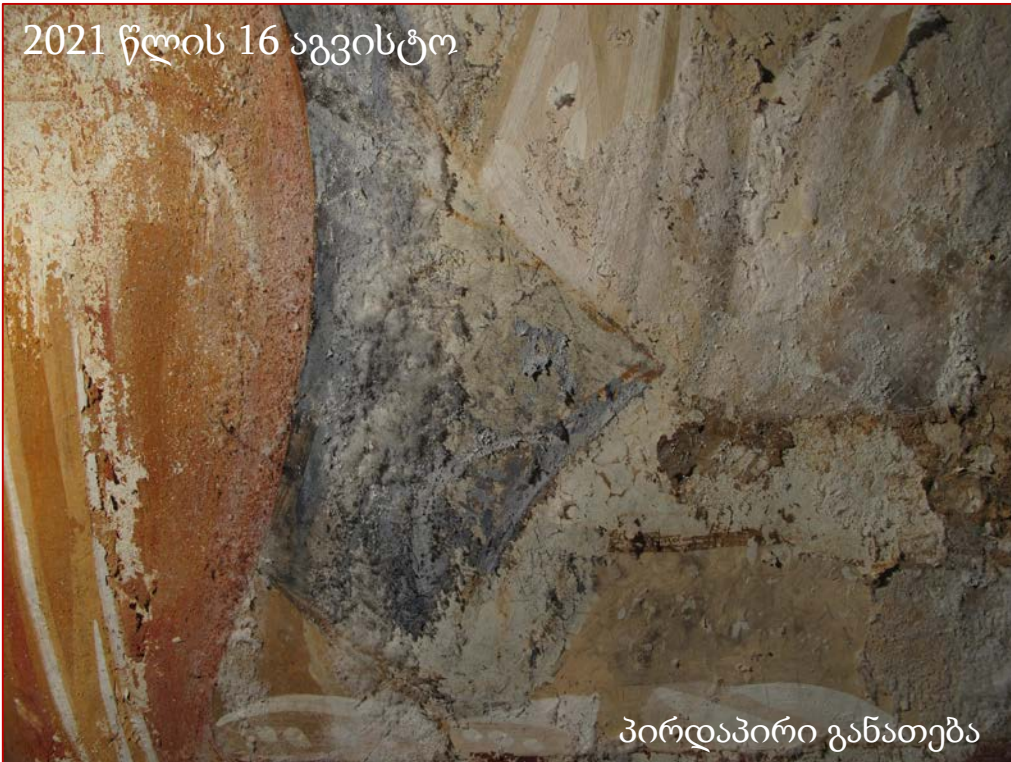
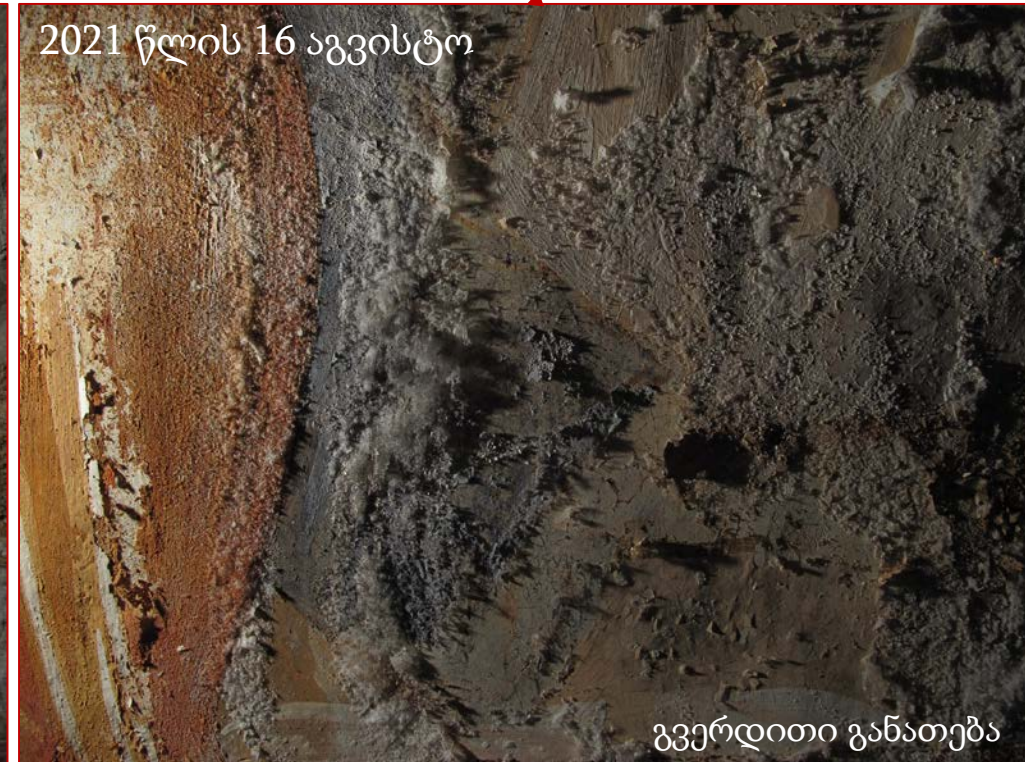
მარჯვნივ: დასავლეთი მკლავის სამხრეთი კედლის დასავლეთი ნაწილი. ფოტო გადაღებულია გვერდითი განათების დახმარებით.
ქვემოთ: მოცემული მონაკვეთის მაკრო ფოტოები, გადაღებული პირდაპირი და გვერდითი განათების დახმარებით.

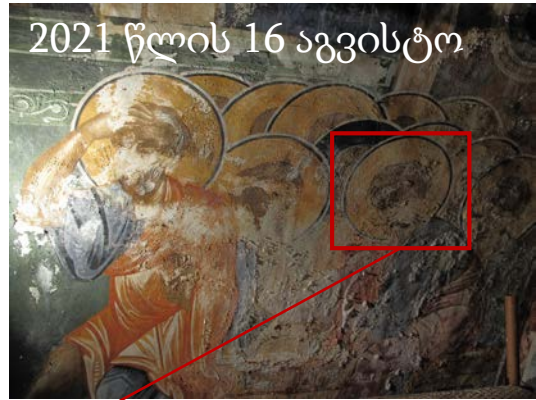
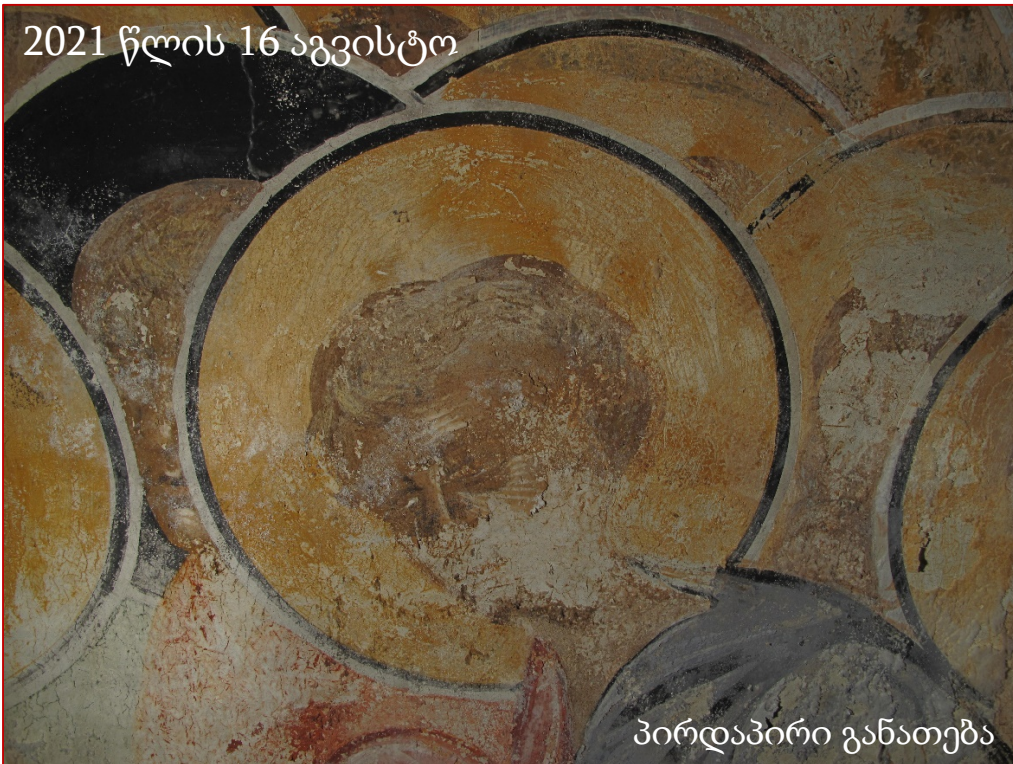
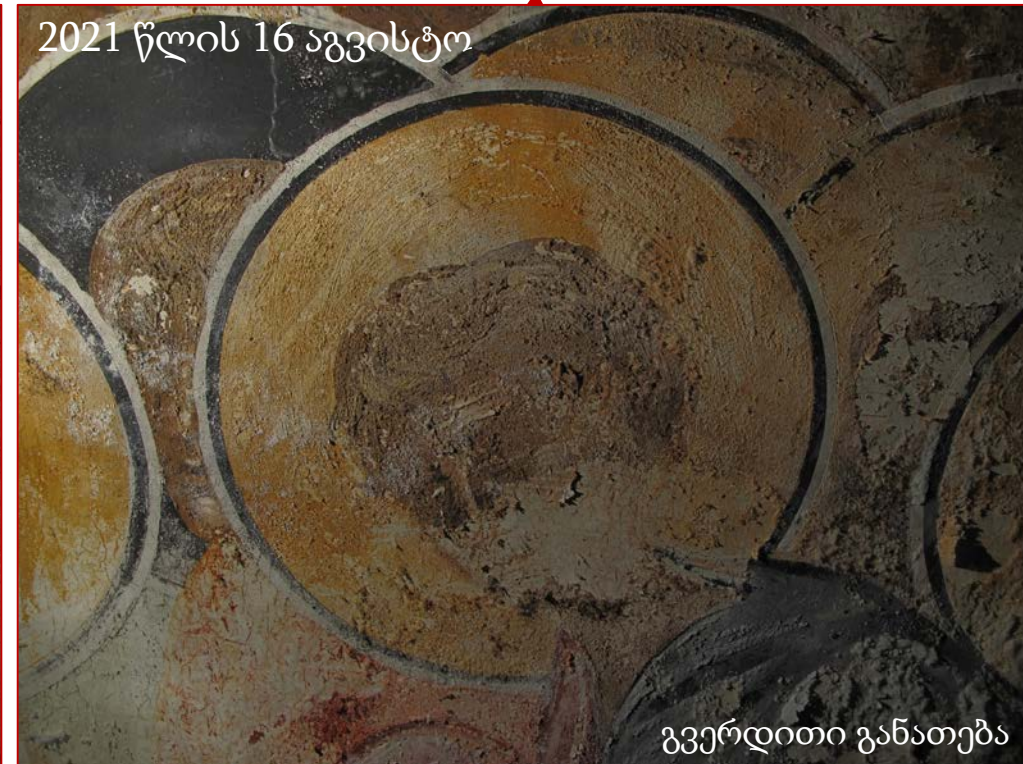
მარჯვნივ: დასავლეთი მკლავის სამხრეთი კედლის დასავლეთი ნაწილი. ფოტო გადაღებულია გვერდითი განათების დახმარებით.
ქვემოთ: მოცემული მონაკვეთის მაკრო ფოტოები, გადაღებული პირდაპირი და გვერდითი განათების დახმარებით.

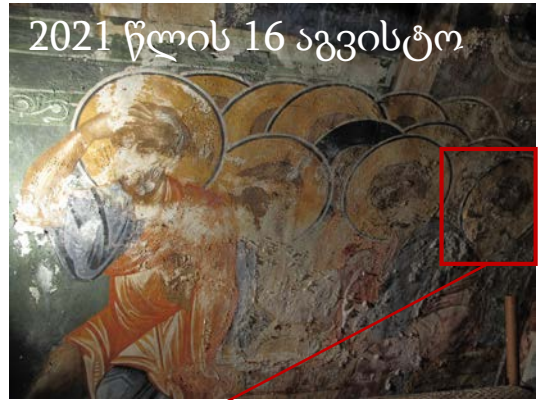
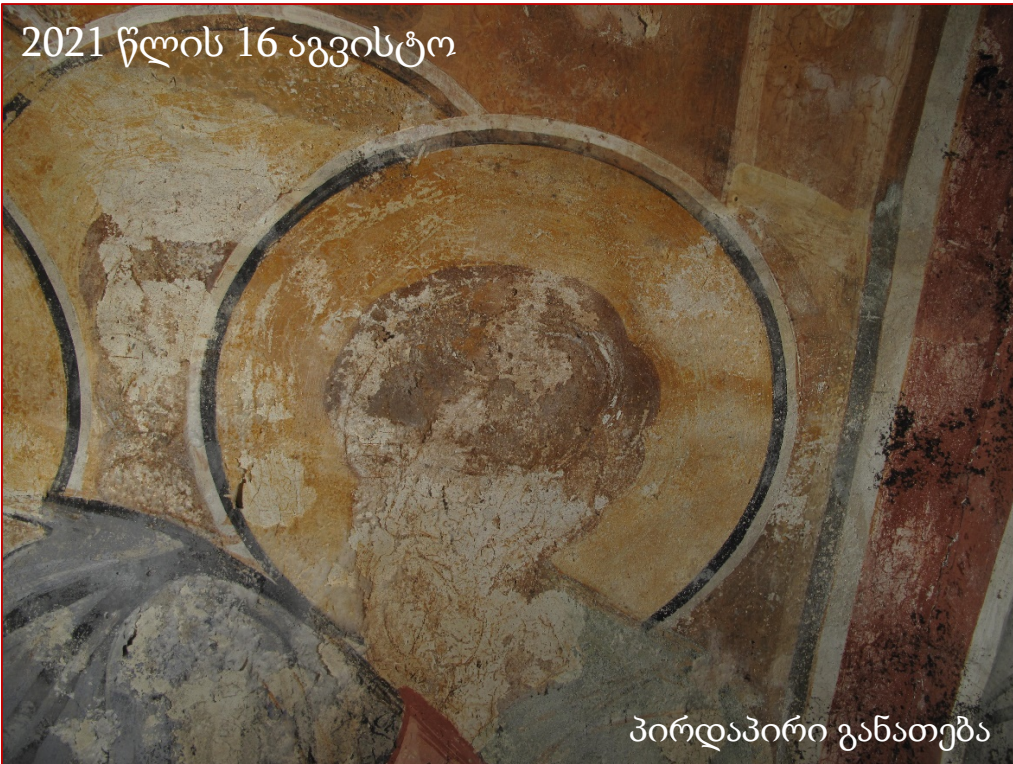
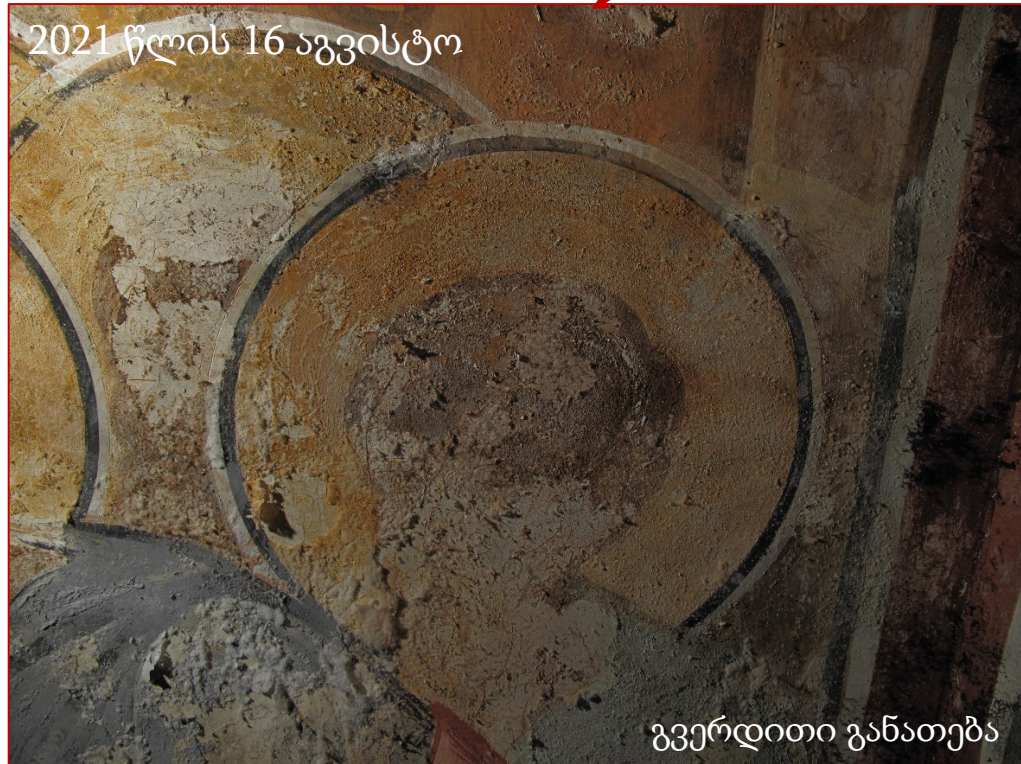
მარჯვნივ: დასავლეთი მკლავის სამხრეთი კედლის დასავლეთი ნაწილი. ფოტო გადაღებულია გვერდითი განათების დახმარებით.
ქვემოთ: მოცემული მონაკვეთის მაკრო ფოტოები, გადაღებული პირდაპირი და გვერდითი განათების დახმარებით.

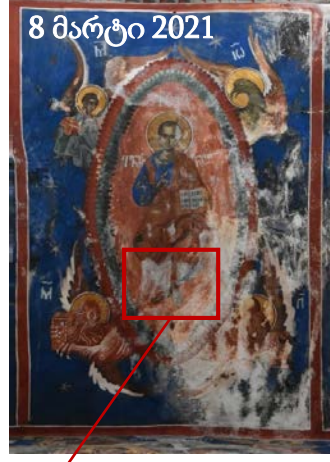
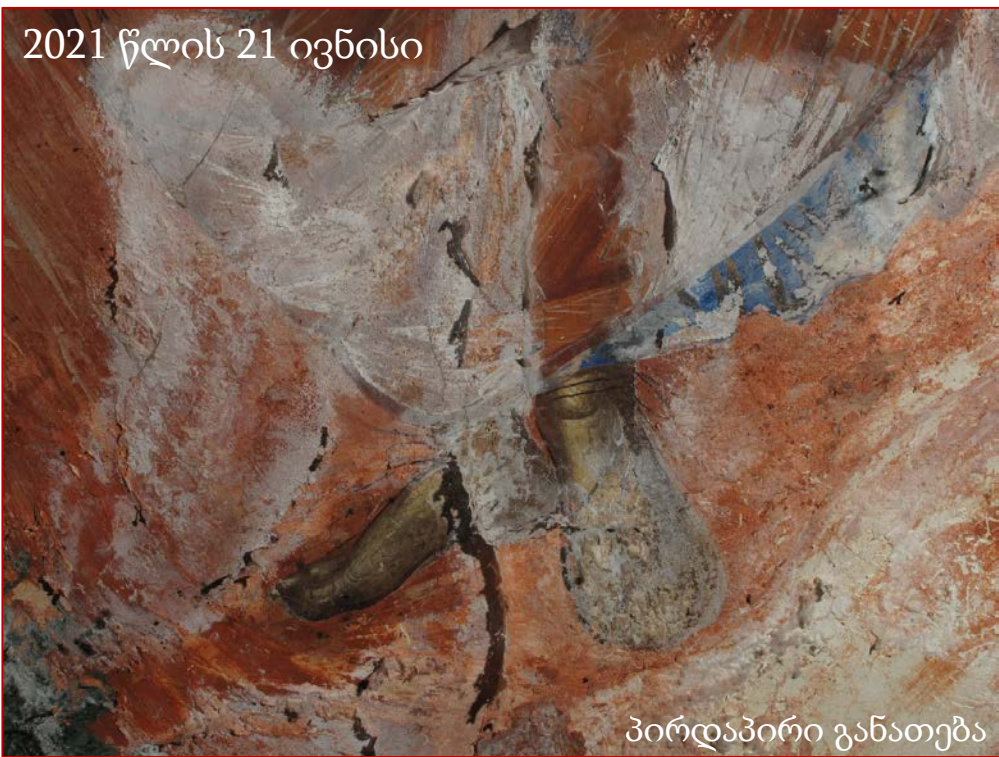
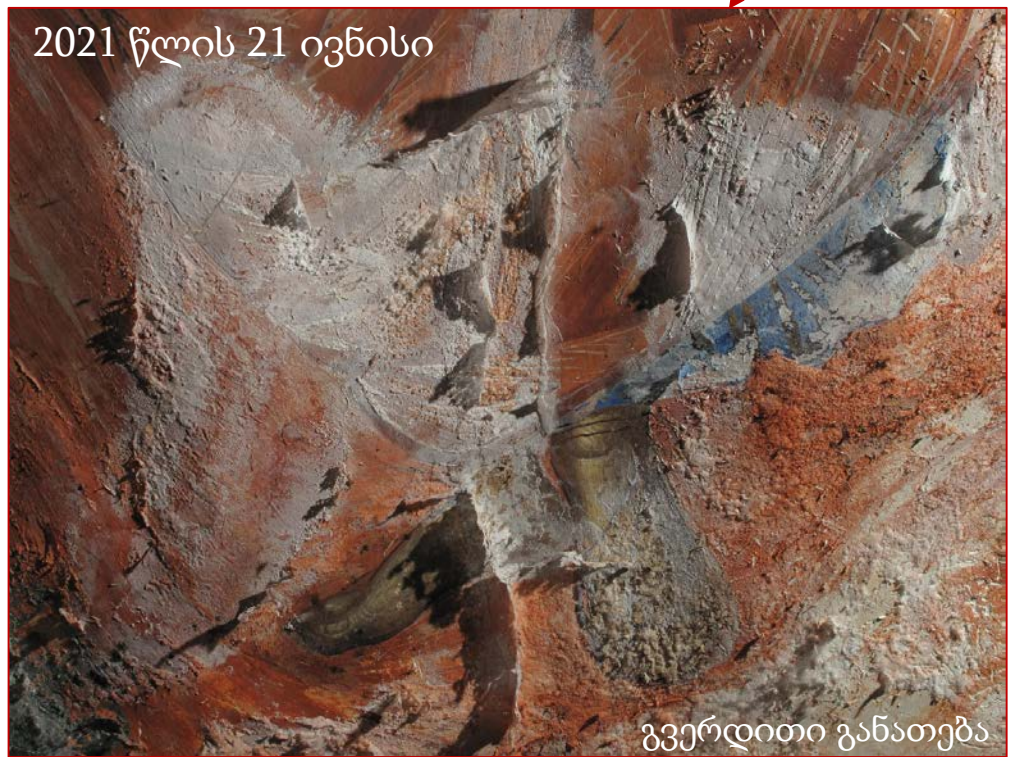
მარჯვნივ: ჩრდილოეთი მკლავის კამარა.

ქვემოთ: მოცემული მონაკვეთის მაკრო ფოტოები, გადაღებული პირდაპირი და გვერდითი განათების დახმარებით.

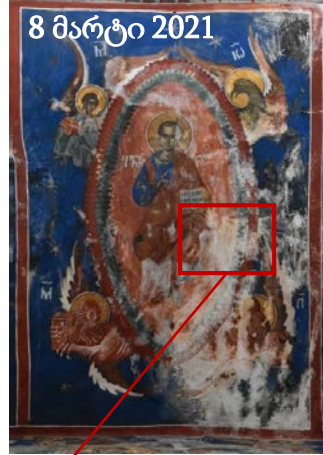
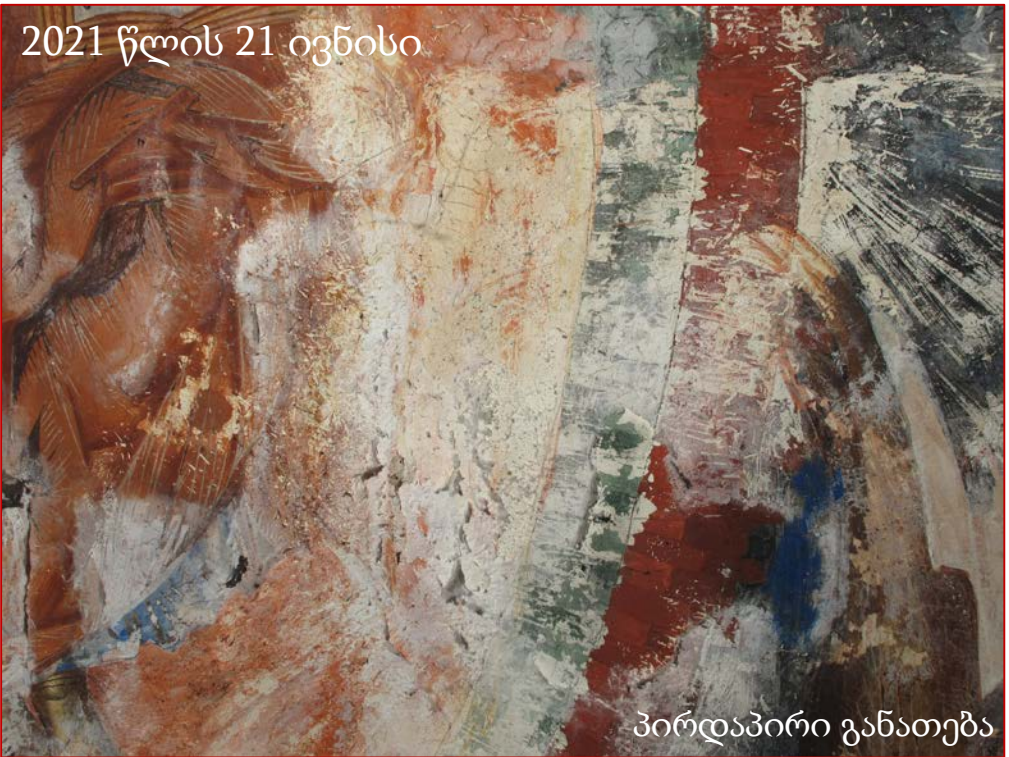
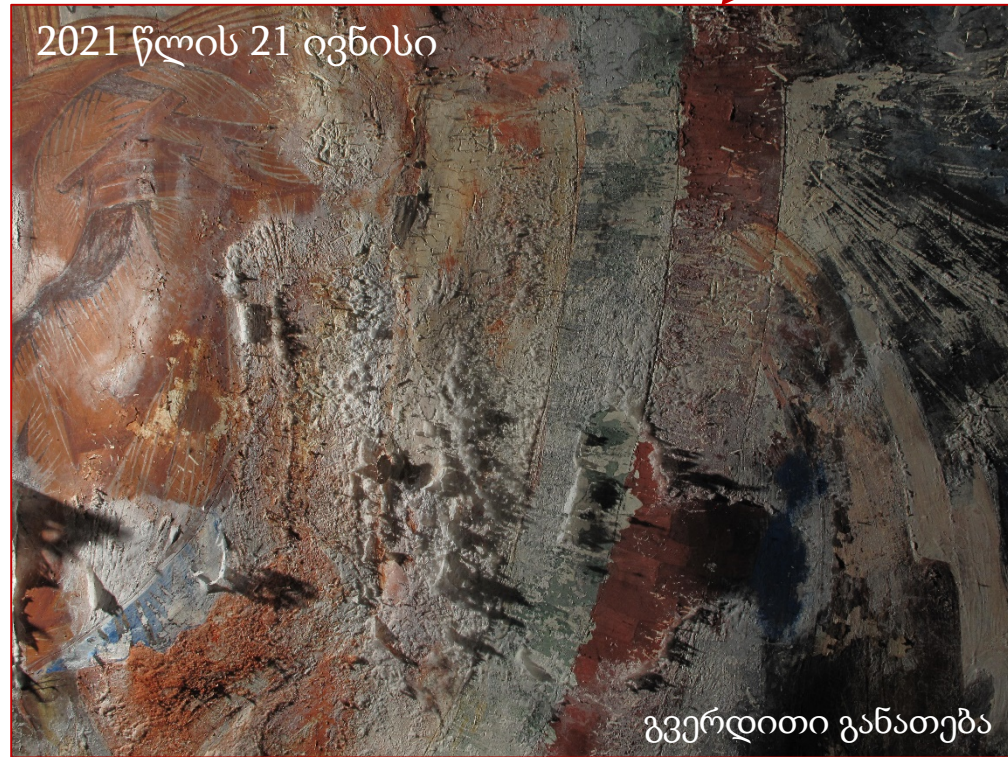
მარჯვნივ: ჩრდილოეთი მკლავის კამარა.

ქვემოთ: მოცემული მონაკვეთის მაკრო ფოტოები, გადაღებული პირდაპირი და გვერდითი განათების დახმარებით.

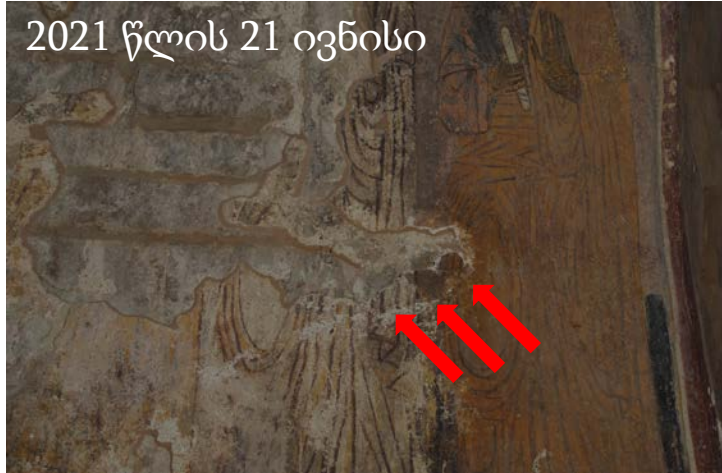
ზემოთ: წმ. მარინეს სახელობის ეკვდერის სამხრეთი კედელი, ფოტო გადაღებულია ფრაგმენტების ჩამოვარდნამდე.

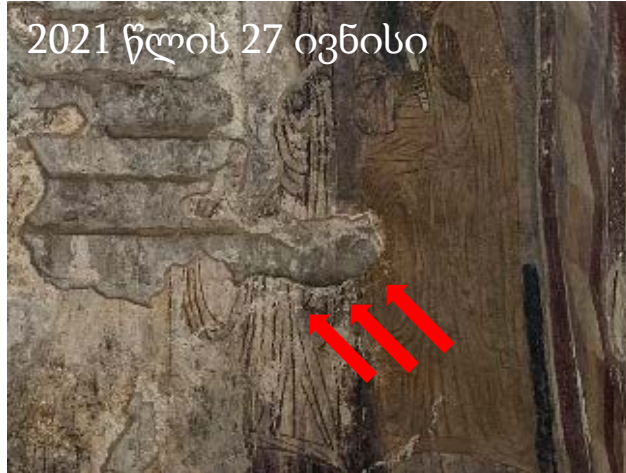
წმ. მარინეს სახელობის, სამხრეთ-დასავლეთი ეკვდერის სამხრეთ კედელზე, 2021 წლის 27 ივნისს ჩამოვარდნილი ფრაგმენტის მიმდებარე მონაკვეთების გამაგრება მოხდა მომდევნო დღეებში, დროებითი, შექცევადი სამაგრების მეშვეობით და 2021 წლის 16 აგვისტოს მდგომარეობით, დაზიანებული მონაკვეთისა და დროებითი სამაგრების მდგომარეობა სტაბილურია. დროებითი გამაგრების შესახებ დეტალური ინფორმაციისთვის იხილეთ, დანართი 2.

ზემოთ: წმ. მარინეს სახელობის ეკვდერის სამხრეთი კედელი, ფოტო გადაღებულია ფრაგმენტების ჩამოვარდნის შემდეგ.

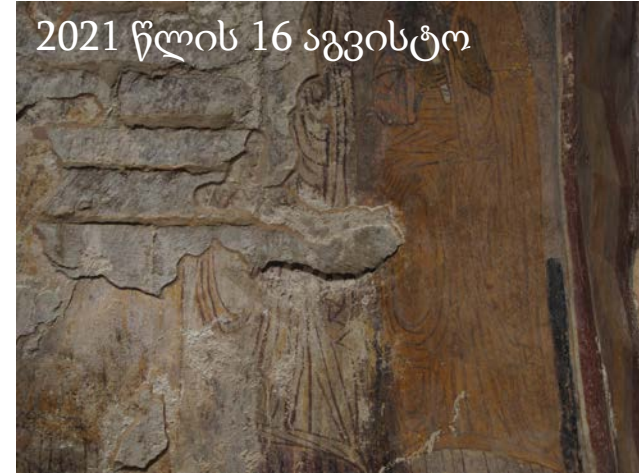
ზემოთ: წმ. მარინეს სახელობის ეკვდერის სამხრეთი კედელი, ფოტო გადაღებულია დროებითი გამაგრების გაკეთების შემდეგ.

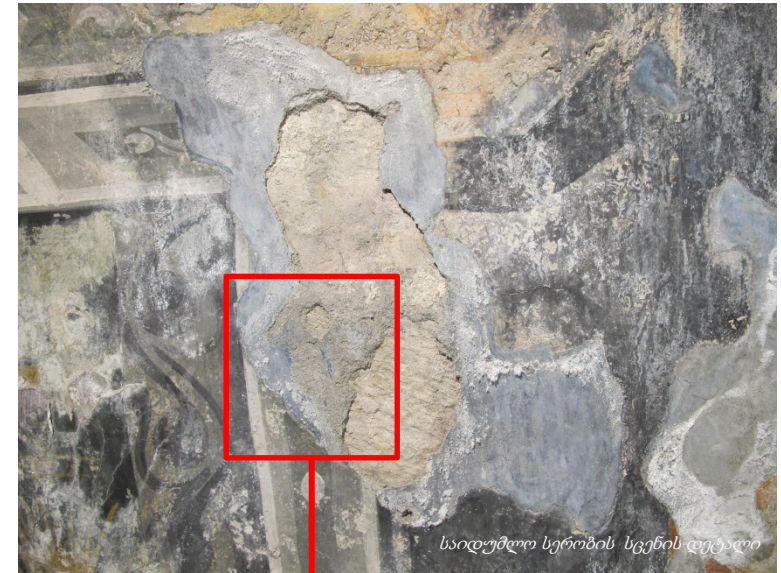
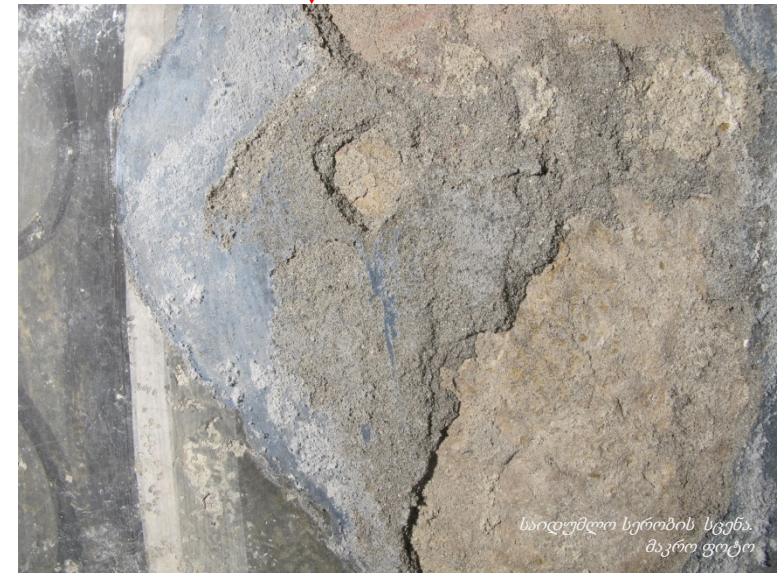
ზევით: ცისფრად და ნაცრისფრად ტონირებული, მონაცრისფრო-მოშავო შევსებების სამაგალითოდ.

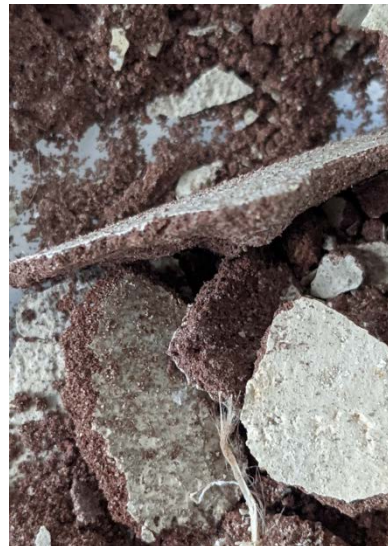
მოხსნილი ქიმების მასალის ვიზუალური შესწავლისას, ასევე, კიდევ ერთხელ გამოჩნდა მისი უჩვეულო მდგომარეობა - ქიმის შიდა, აქტიურად აგურისფერი მასალის ძლიერი გაფხვიერება, ხოლო ქიმის ზედა, ტონირებული ფენის სიმყიფე.

ზევით: მოხსნილი ქიმი

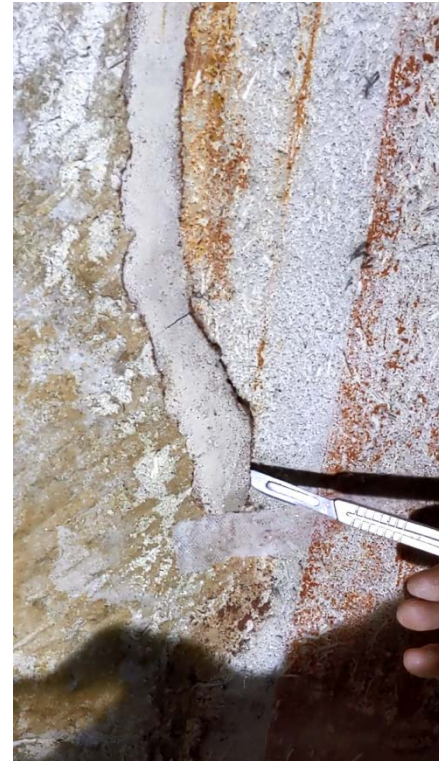
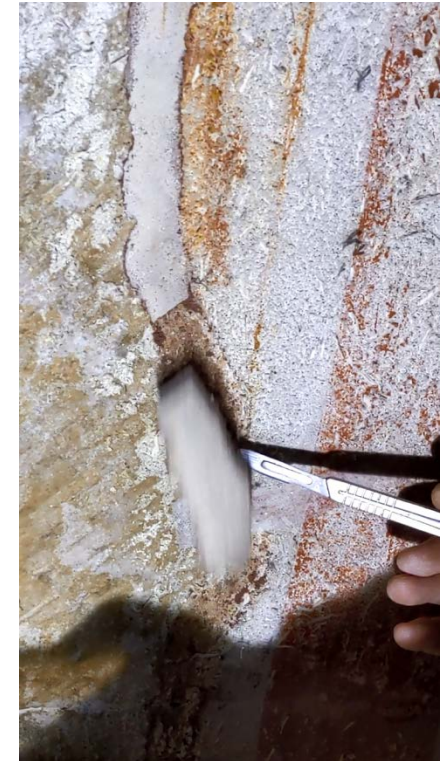
სამუშაოების დროს, ქიმების დიდი ნაწილი, ლანცეტის მცირედი შეხებისთანავე მოსცილდა ნალესობას, რაც კიდევ ერთხელ ადასტურებს მის უფუნქციობას.

ზევით: ქიმის მოხსნის პროცესი. კადრები ამოჭრილი ვიდეო-მასალიდან.

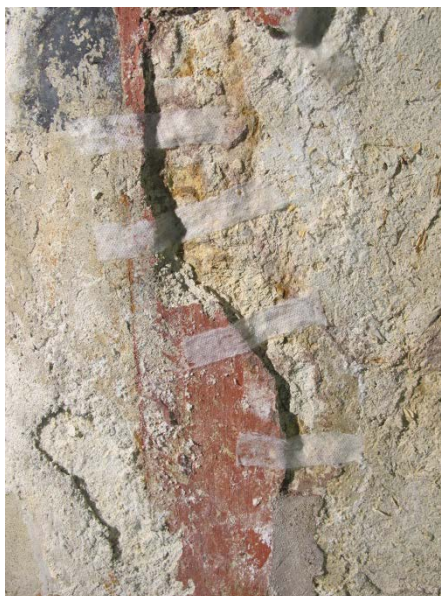
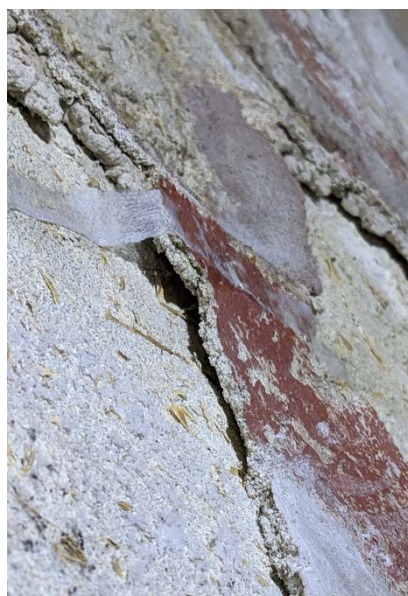
ზევით: ფოტოები ნალესობის დროებითი სამაგრები - სატესტო ჩარევების მონაკვეთების მაგალითებად. საიდუმლო სერობის სენის ცენტრალური ნაწილი.

ქიმების ნაწილ-ნაწილ მოხსნისთანავე შექცევადი მასალების გამოყენებით მოხდა ნალესობაზე დროებითი სამაგრების ეტაპობრივი აპლიკაცია.

დროებითი გამაგრება გათვლილია დარჩეს მანამ, სანამ არ შემუშავდება მეთოდოლოგია და ჩატარდება საკონსერვაციო ჩარევები. ყველა მასალა, რაც დროებითი ფიქსატორებისათვის არის გამოყენებული შექცევადია [!] ამიტომ, დროებითი სამაგრების მოხსნა შესაძლებელი იქნება რესტავრატორის მიერ: პარალოიდ (Paraloid) B72 მოიხსნება აცეტონის გამოყენებით, აცეტონი არ შეეხება უშუალოდ მხატვრობის / ნაღესობის ფენას, რადგან საიზოლაციო ფენად პარალოიდ B72-სა და მხატვრობას / ნაღესობას შორის დატანილია ციკლოდოდეკანი / CDD, პარალოიდის ფენის მოხსნის შემდეგ კი (გარკვეულ პერიოდში) ციკლოდოდეკანი თავისთავად სუბლიმირებს (აირად მდგომარეობაში გადავა) გარემოს ტემპერატურაზე, ყოველგვარი ნარჩენის დატოვების გარეშე. ასევე, მხოლოდ ქვის ზედაპირზე დატანილი ფლუოლაინი (FLUOLAIN ST) მოიხსნება აცეტონის გამოყენებით (იხ. ქვემოთ 4. მხატვრობის ნაღესობის დროებითი გამაგრების სატესტო ჩარევებისათვის გამოყენებული საკონსერვაციო მასალები).

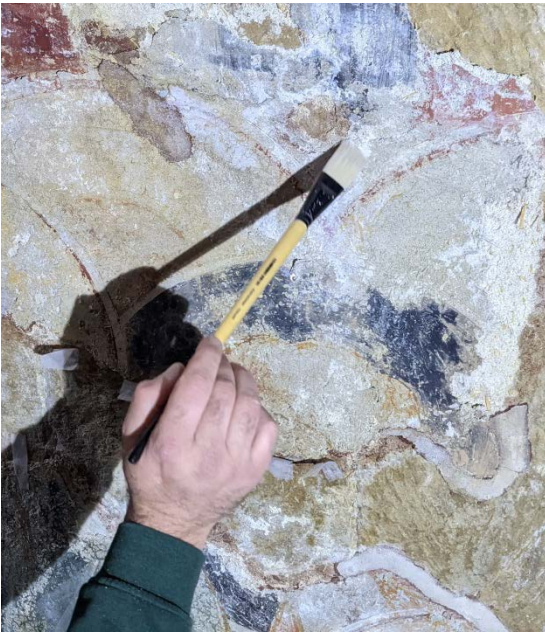
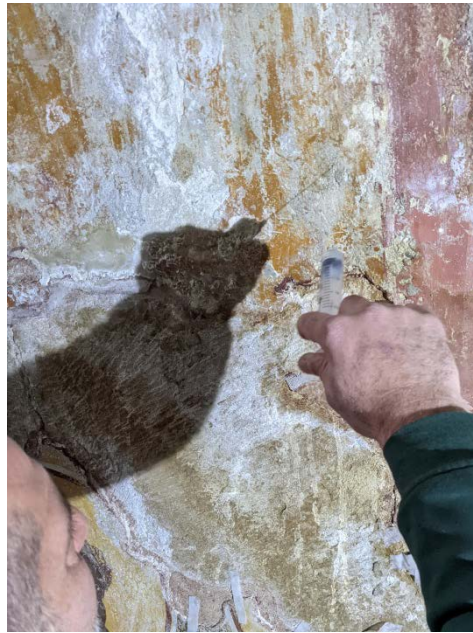
[!] აღნიშნული სირთულის მქონე ადგილებზე მარილის მოხსნის ცდა არ ჩატარდა.

ფოტო: დაკრისტალებული მარილების მოხსნამდე

ამგვარ არეებზე მარილის მოხსნა რეკომენდირებულია დაზიანებული ფერწერული ფენის გამაგრების თანადროულად (იხ. 6. რეკომენდაციები).

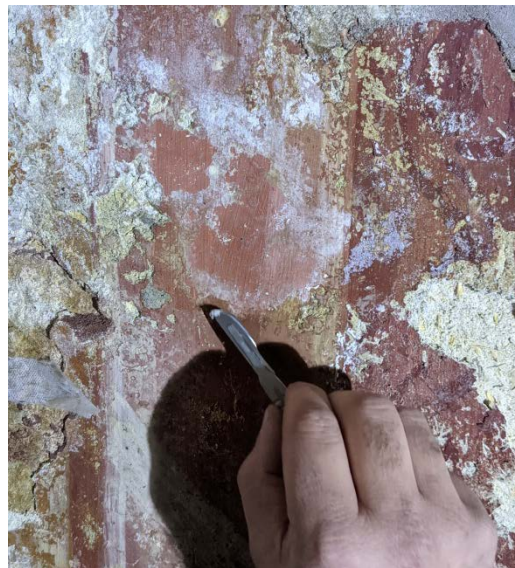
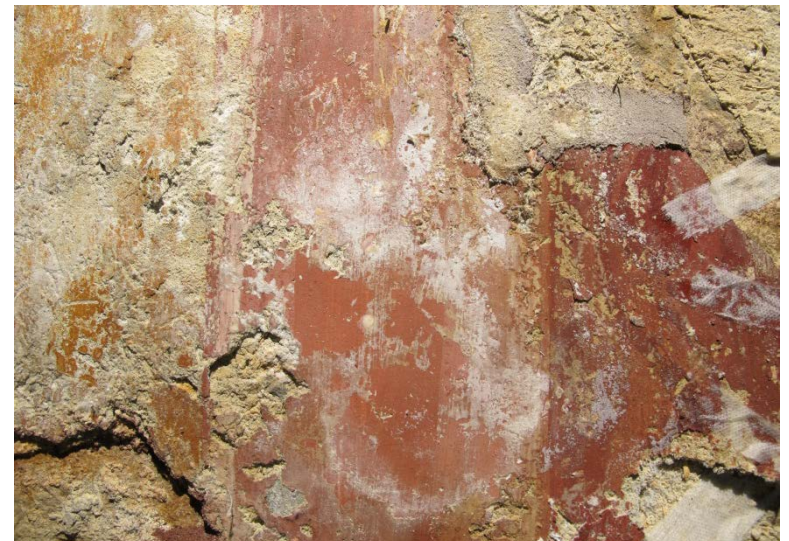
ფოტო: დაკრისტალებული მარილების მოხსნის შემდგომ

[!] მარილის მოხსნის ჩატარებული რამდენიმე ცდიდან გამომდინარე, შესაძლოა, დავასკვნათ, რომ ჯერ-ჯერობით გამომარილებს (ნაფიფქიც და დაკრისტალებაც) მოხსნა შესაძლებელია ორიგინალი მასალის დაუზიანებლად. ამიტომ, მანამ, სანამ ჯერ კიდევ სუსტი ნაფიფქი და გამოკრისტალება გამყარდება და დამატებით დააზიანებს მხატვრობას, რეკომენდირებულია მისი მოხსნა.

*მარცხენა ფოტო:
ადგილი, საიდანაც შესაძლებელია ნაფიფქი
გამომარილების ჩამოწმენდა.*

*მარჯვენა ფოტო:
ადგილი, საიდანაც დაუზიანებელია მარილის
ჩამოწმენდა ფერწერული ფენის გამაგრების
გარეშე.*

სამომავლოდ, ისეთ ადგილებში, სადაც ნალესობა და ფერწერული ფენა გაფხვიერებული და აქერცილილია, მარილები უნდა მოიხსნას ორიგინალი მასალის გამაგრების თანადროულად (იხ. 6. რეკომენდაციები).

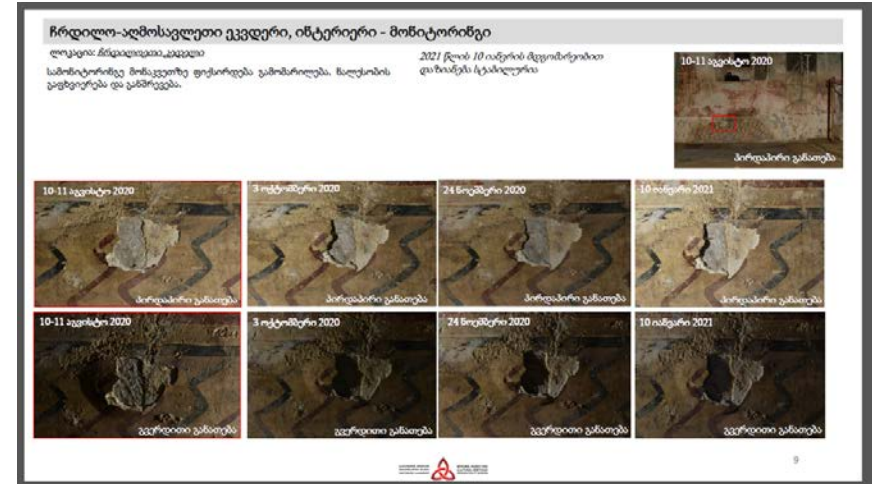
სამონიტორინგე არეა N1

ჩრდილოეთ და სამხრეთ ეკვდერებში არსებული მხატვრობის კრიტიკული არეების მდგომარეობა შედარდა ზემოთ ხსენებული მონიტორინგის ანგარიშებში წარმოდგენილ ამავე არეების ფოტოდოკუმენტაციას. ვიზუალური შედარების საფუძველზე ახალი (2021 წლის იანვრის შემდგომი) დაზიანება ვერ გამოვლინდა. [!] თუმცა, მხატვრობის ნალესობისა და ფერწერული ფენის მდგომარეობა საკმაოდ კრიტიკულია, აღნიშნული არეები ძლიერ მოცილებულია საფუძვლის (კედლის) ფენას და შესაძლოა იყოს საშიშროება დაზიანდეს და დაიკარგოს.

[!] რეკომენდირებულია ჩრდილოეთ და სამხრეთ ეკვდერების კედლის მხატვრობის კრიტიკული არეების შემდგომი მონიტორინგი და საჭიროების შემთხვევაში, გადაუდებელი ჩარევები დროებითი გამაგრებისათვის (იხ. 6. რეკომენდაციები).

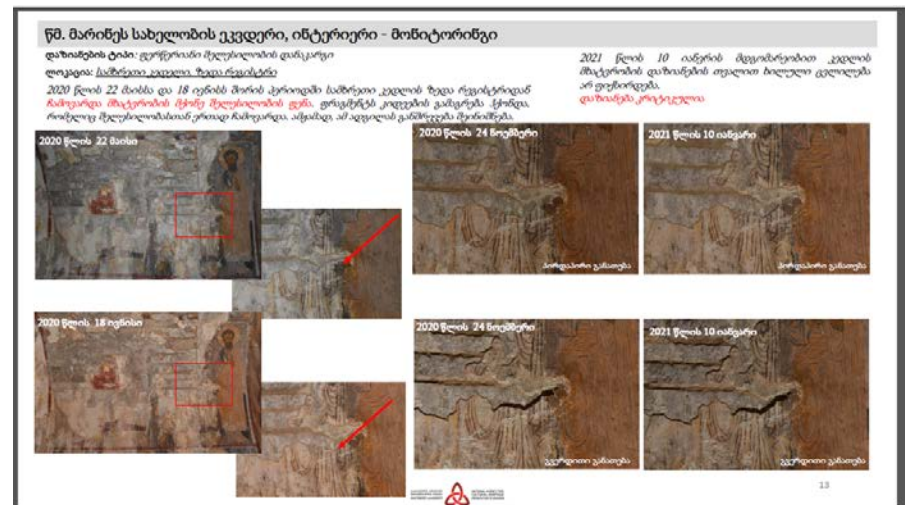
სამონიტორინგე არეა N6

ამასთან, ყურადღებას გავამახვილებთ ტაძრის სამხრეთ მინაშენის (წმ. მარინეს ეკვდერის) მხატვრობის კრიტიკულ არეზე - სადაც წყლის ინფილტრაციის კვალი აშკარაა, ხოლო წყლის დამაზიანებელი ზემოქმედება ნათლად ჩანს რამდენიმე წლის წინანდელი საკონსერვაციო სამუშაოების დროს გამოყენებულ ქიმებზე.

ამგვარ ადგილებზე ჩანს როგორც ქიმების დანაკარგი, ბზარები, გაფხვიერება, ასევე ორიგინალი ნალესობის სხვადასხვა დაზიანებები (მათ შორის საკმაოდ ძლიერია გამომარლიება).

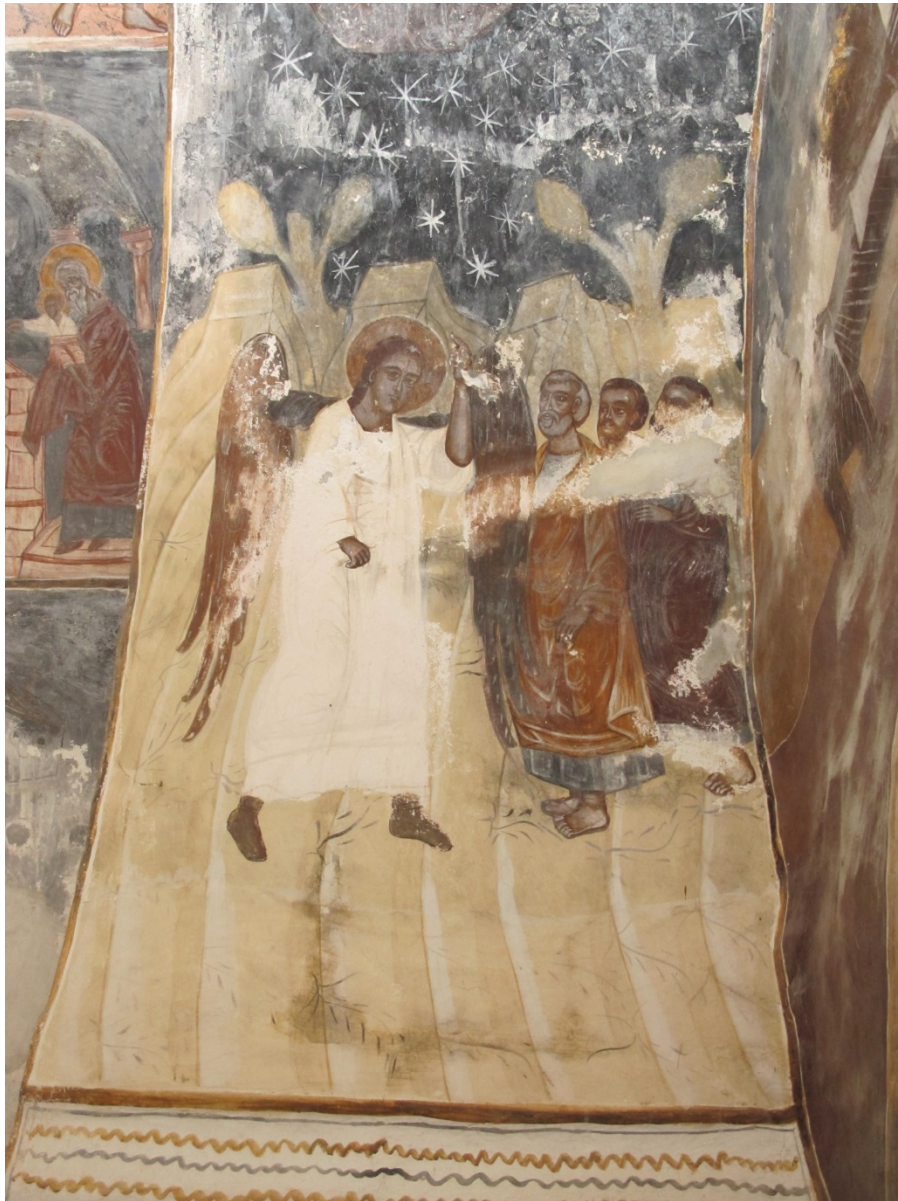
სამონიტორინგე არეა N3

წარმოდგენილი ფოტოდოკუმენტაცია შედარდა საქართველოს
კულტურული მემკვიდრეობის დაცვის ეროვნული სააგენტოს
სამუშაო ჯგუფის მიერ განხორციელებული მონიტორინგის
ანგარიშებში წარმოდგენილ ამავე არეების
ფოტოდოკუმენტაცია - გადაღებულს 2021 წლის 10 იანვარს.
