გელათის სამონასტრო კომპლექსის ღვთისმშობლის შობის სახელობის ტაძრის კედლის მხატვრობის მდგომარეობის ანგარიში

4 სექტემბერი, 2021

გელათის ღვთისმშობლის შობის სახელობის ტაძრის, დასავლეთ მკლავის კამარის სამხრეთ კედლის მხატვრობის კრიტიკულად არასტაბილური მონაკვეთების დროებითი გამაგრების მეთოდოლოგიის განსაზღვრისათვის ჩატარებული სატესტო ჩარევების ანგარიში

აიპ. ე. პრივალოვას სახელობის მხატვრობის ტექნიკური კვლევის ცენტრი „ბეთანია“

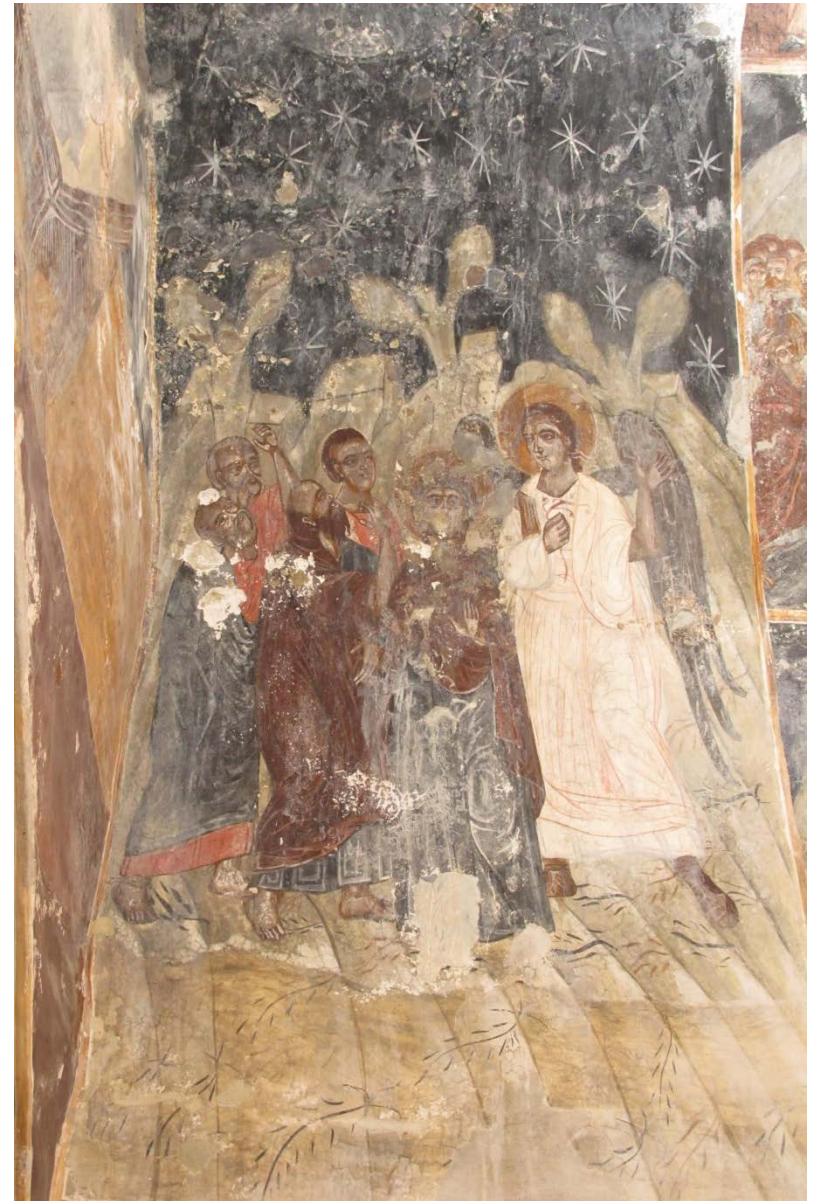
სამონიტორინგე არეა N4

წარმოდგენილი ფოტოდოკუმენტაცია შედარდა საქართველოს
კულტურული მემკვიდრეობის დაცვის ეროვნული სააგენტოს
სამუშაო ჯგუფის მიერ განხორციელებული მონიტორინგის
ანგარიშებში წარმოდგენილ ამავე არეების
ფოტოდოკუმენტაცია - გადაღებულს 2021 წლის 10 იანვარს.

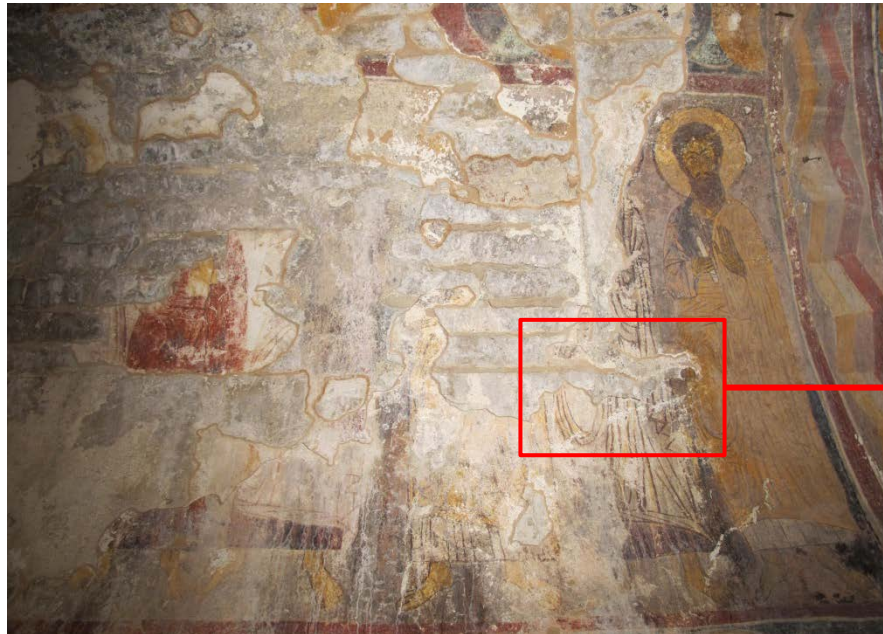
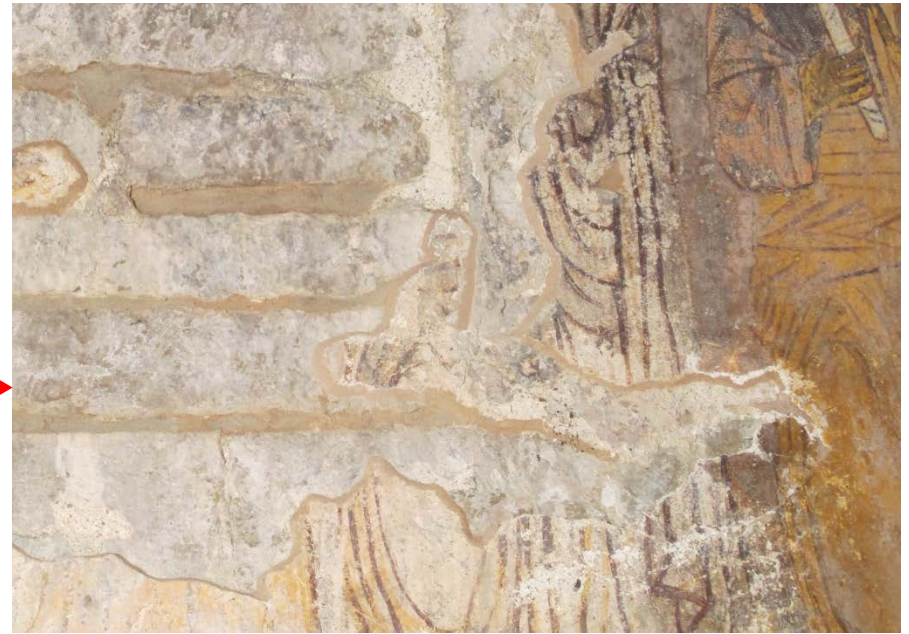
სამონიტორინგე არეა N6

ამასთან, ყურადღებას გავამახვილებთ ტაძრის სამხრეთ მინაშენის (წმ. მარინეს ეკვდერის) მხატვრობის კრიტიკულ არეზე - სადაც წყლის ინფილტრაციის კვალი აშკარაა, ხოლო წყლის დამაზიანებელი ზემოქმედება ნათლად ჩანს რამდენიმე წლის წინანდელი საკონსერვაციო სამუშაოების დროს გამოყენებულ ქიმებზე.

ამგვარ ადგილებზე ჩანს როგორც ქიმების დანაკარგი, ბზარები, გაფხვიერება, ასევე ორიგინალი ნალესობის სხვადასხვა დაზიანებები (მათ შორის საკმაოდ ძლიერია გამომარლიება).

[!] რეკომენდირებულია ჩრდილოეთ და სამხრეთ ეკვდერების კედლის მხატვრობის კრიტიკული არეების შემდგომი მონიტორინგი და საჭიროების შემთხვევაში, გადაუდებელი ჩარევები დროებითი გამაგრებისათვის (იხ. 6. რეკომენდაციები).

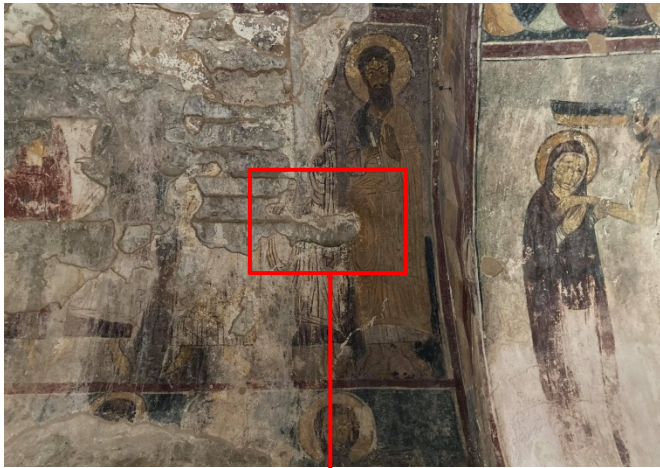
ზემოთ: წმ. მარინეს ეგვტერი, სამხ. კამარა. კონტექსტი.

გელათის ღვთისმშობლის შობის სახელობის ტაძრის სამხრეთ-დასავლეთ -
წმ. მარინეს - ეგვტერის სამხრეთი კამარის, წინასწარმეტყველის ფიგურიდან ჩამოცვნილი ფრაგმენტები.
