ოქმი ფაქტების კონსტატაციის შესახებ

F21000028

ტყიბულის მუნიციპალიტეტი, გელათის სამონასტრო კომპლექსი

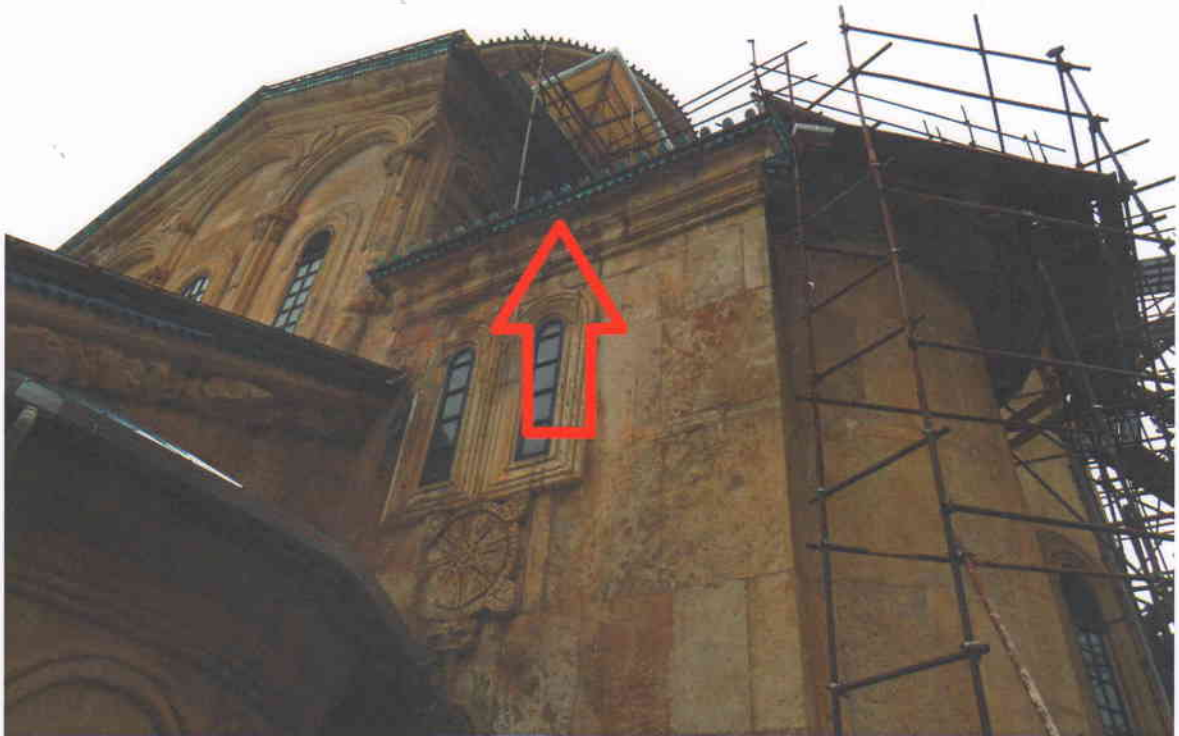
სურ.6

ტაძრის სამხრეთი მხარე, სადაც სახურავის კიდეზე არ შეინიშნება წყლის შემკრები ღარის არსებობა (იხ. სურათი 6-13) (იხ. ვიდეოფაილი „MOV21D“)

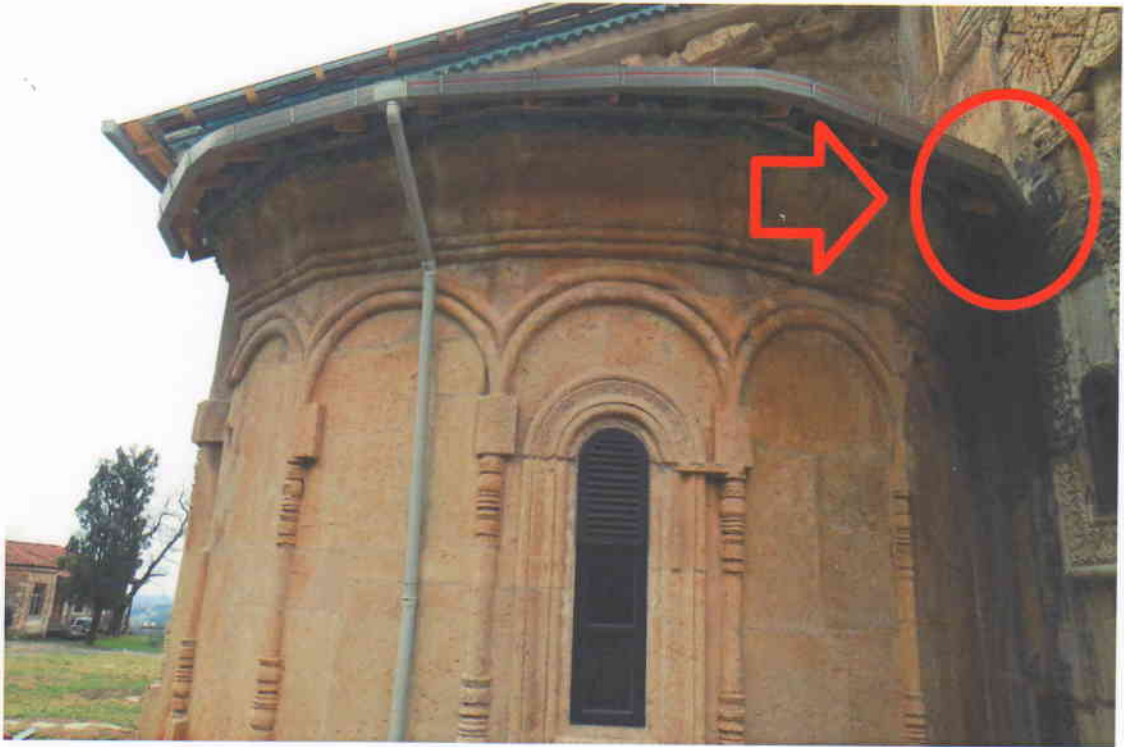
სურ.14

დაფიქსირდა N 14 სურათში ასახული ტაძრის სამხრეთ ნაწილზე (შესასვლელიდან მარცხენა მხარეს) დამაგრებული წყლის დარი. წითლად მონიშნულ ადგილზე, დარის დაბოლოების მხარე არის დახურული და მიმართული კედლისკენ. (იხ. სურ.14-16) (იხ. ვიდეოფაილი „MOV21C“). დაბოლოების მხარეს ქვედა მხრიდან მასზე შეინიშნება წყლის წვეთები. (იხ. სურ. 16-17) (იხ. ვიდეოფაილი “MOV214”). ასევე წყლის დარის გვერდზე მიმაგრებულ ფიცარზე შეინიშნება სისველე. (იხ. სურ 18) (იხ. ვიდეოფაილი “MOV214”). კედელზე ასევე შეინიშნება N 15 სურათზე წყლის დარის ქვემოთ არსებული ჩუქურთმის დაზიანება.

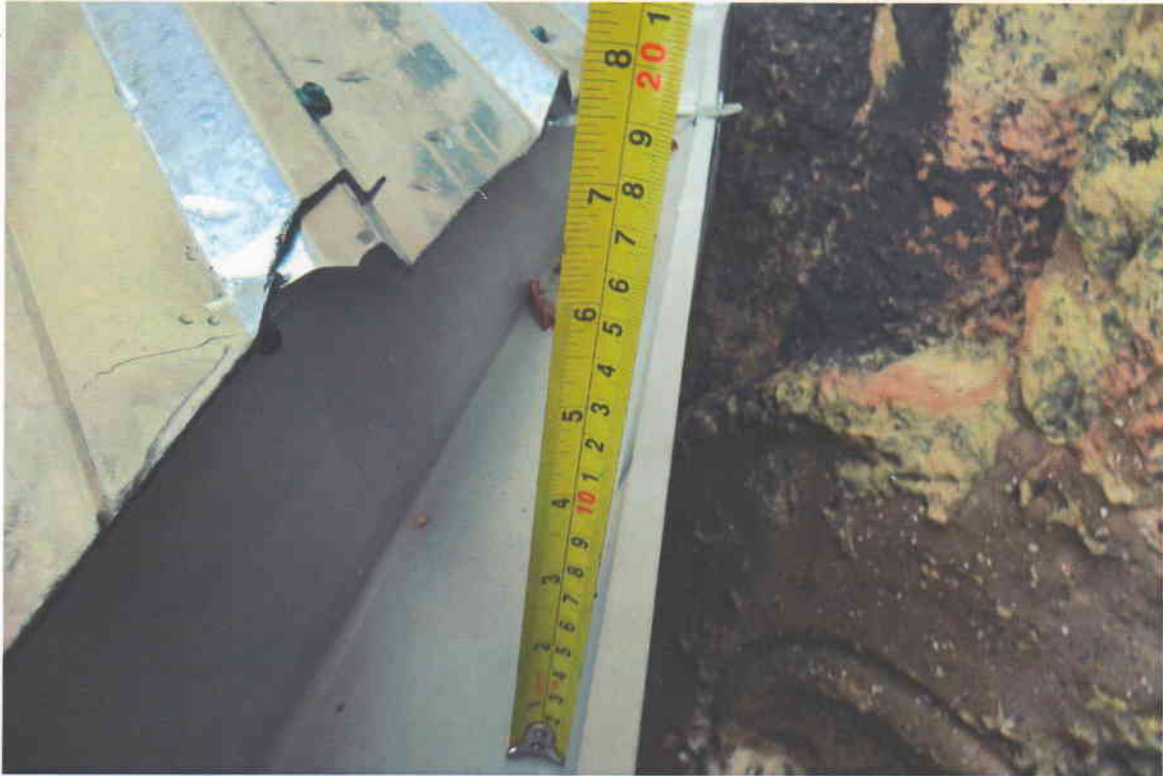
სურ.20

გაიზომა N 19-20 სურათებში დაფიქსირებული წყლის ღარის სიღრმე და სიგანე. როგორც, სიღრმემ ასევე სიგანემ მიახლოებით 12 სანტიმეტრი შეადგინა.

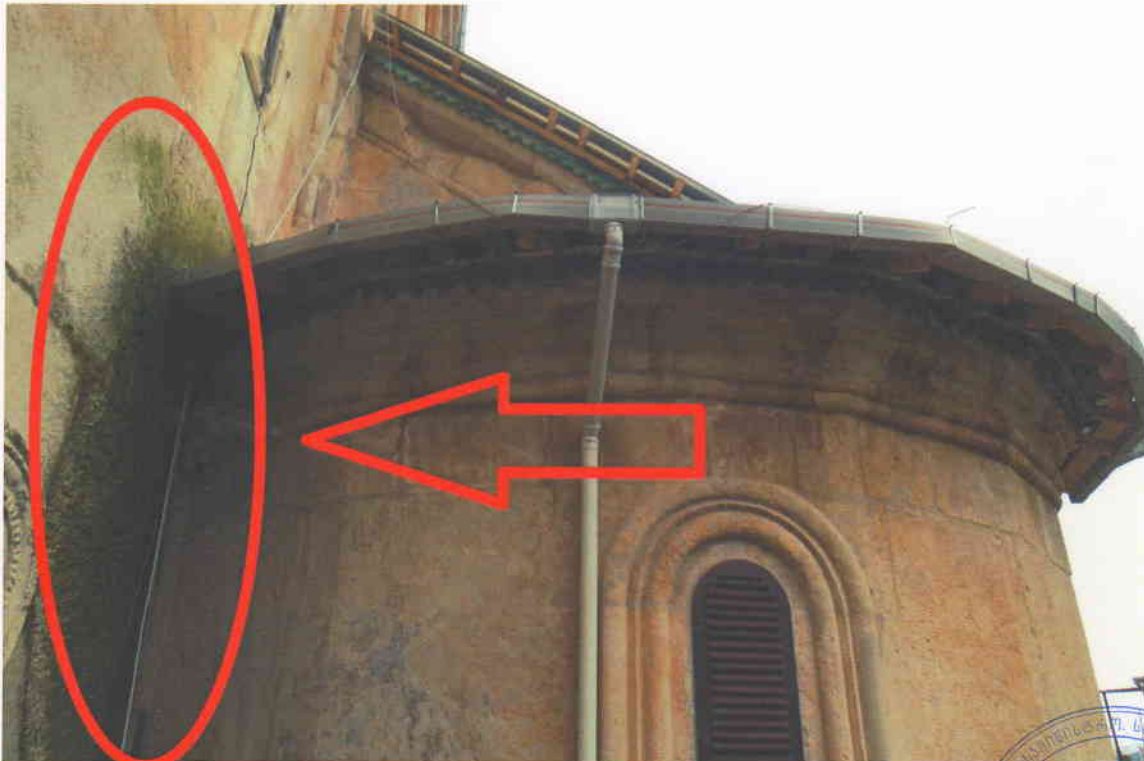
სურ. 21

დაფიქსირდა N 21 სურათში ასახული ტაძრის ჩრდილოეთ ნაწილზე (შესასვლელიდან მარჯვენა მხარეს) დამაგრებული წყლის ღარი და მისი კედლის მხარეს დაბოლოება. წყლის ღარი მიბჯენილია კედელზე, რომლის დაბოლოება დახურულია. (იხ. სურ.24) დაბოლოების მხარეს კედელზე შეინიშნება დაზიანება და მომწვანო ფერი. კედელზე დაბოლოების მხარეს ქვედა მხრიდან მასზე შეინიშნება წყლის წვეთები. (იხ. სურ. 23-24). ასევე წყლის ღარის გვერდზე მიმაგრებულ ფიცარზე შეინიშნება სისველე. (იხ. სურ 23) იხ. ვიდეოფაილი (MOV215.MOD; MOV216.MOD)

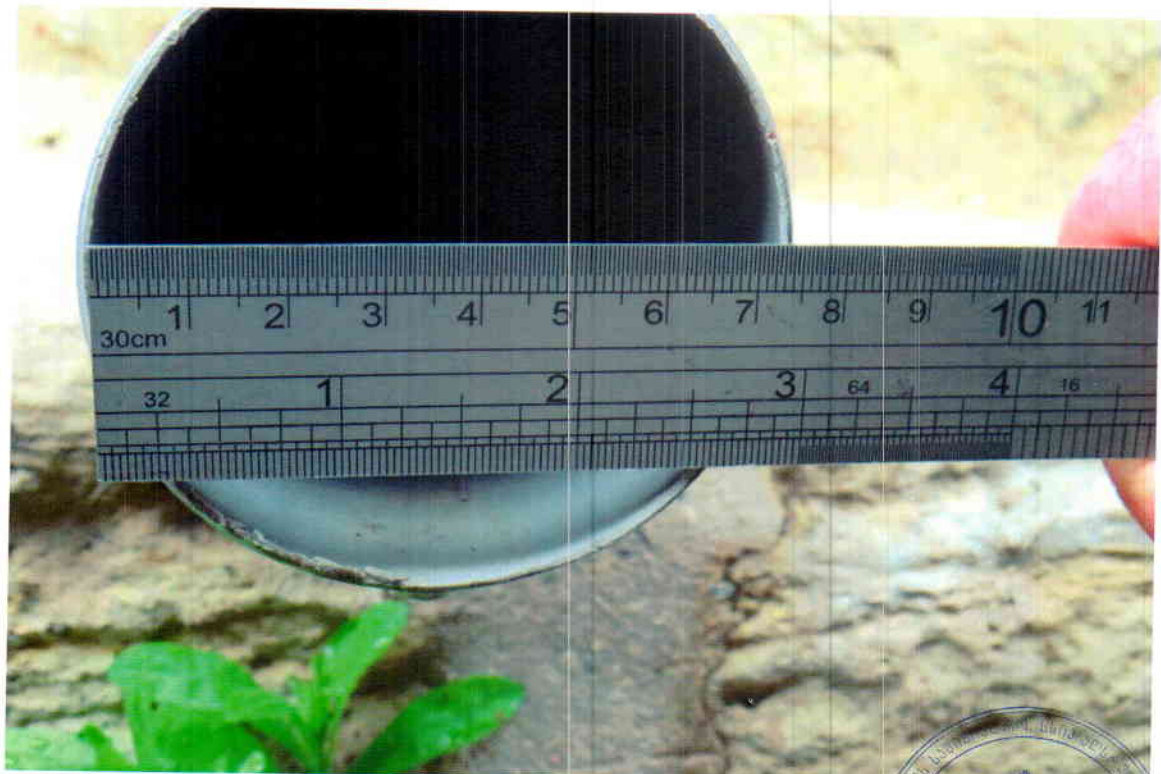
სურ.26

დაფიქსირებული საწვიმარი მილების დიამეტრი თანაბარია, რომელმაც შიდა მხრიდან მიახლოებით 7 სმ შეადგინა. (იხ. სურ. 26; 30;35;37;41;44;47;51;56;61)

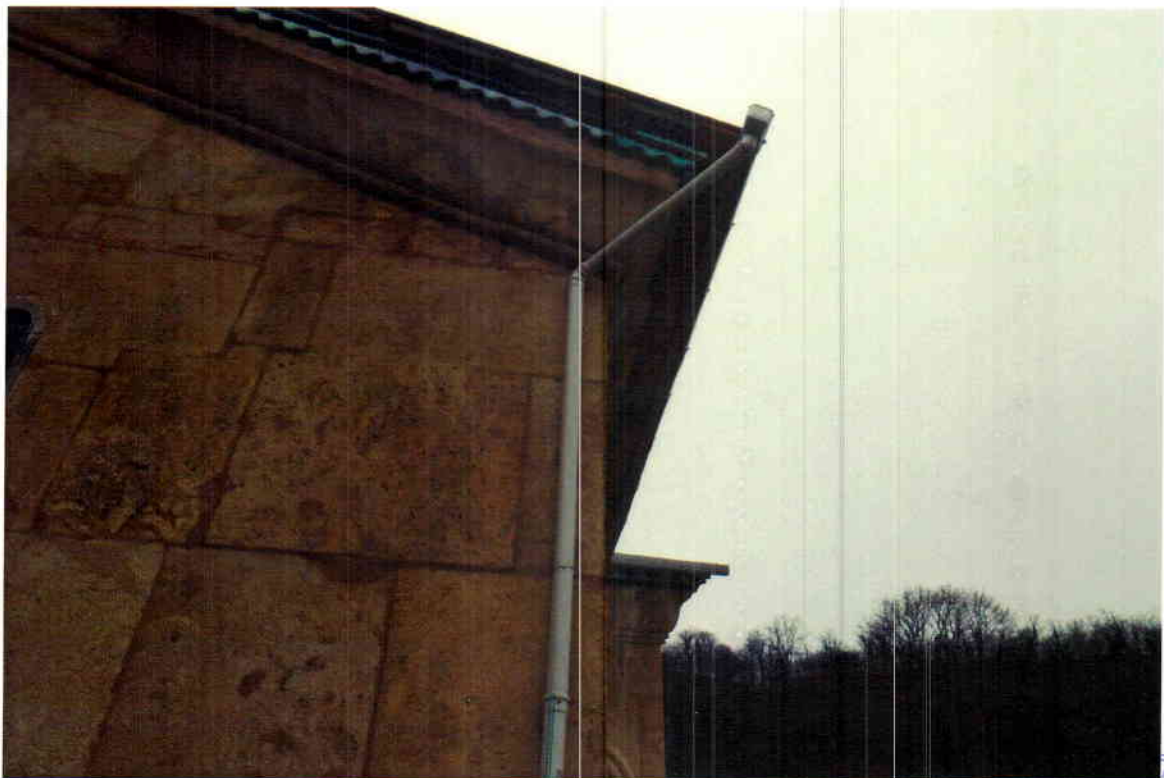
სურ.32

საწვიმარი მილი N 3. ტაძრის სამხრეთი და დასავლეთი კედლების შერთების ადგილი. (იხ. სურ.32-35)

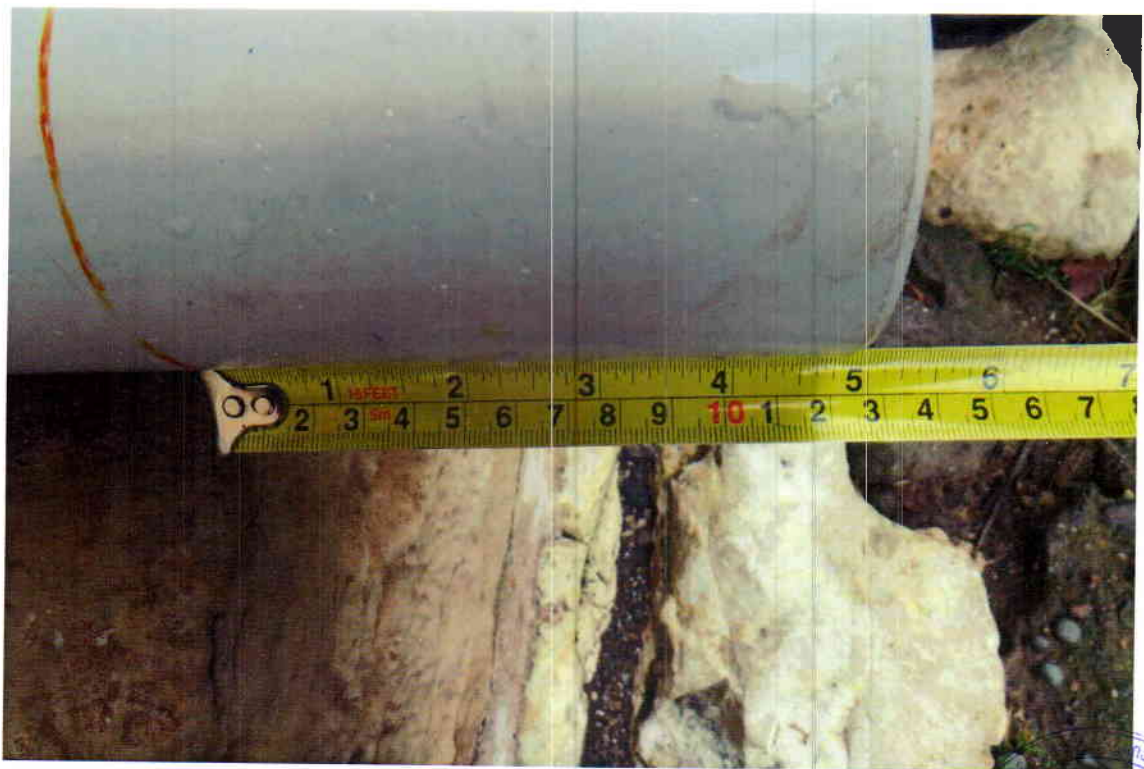
სურ.38

საწვიმარი მილის კედლიდან გამოშვების სივრცემ მიახლოებით 13 სმ შეადგინა (იხ. სურ.38)

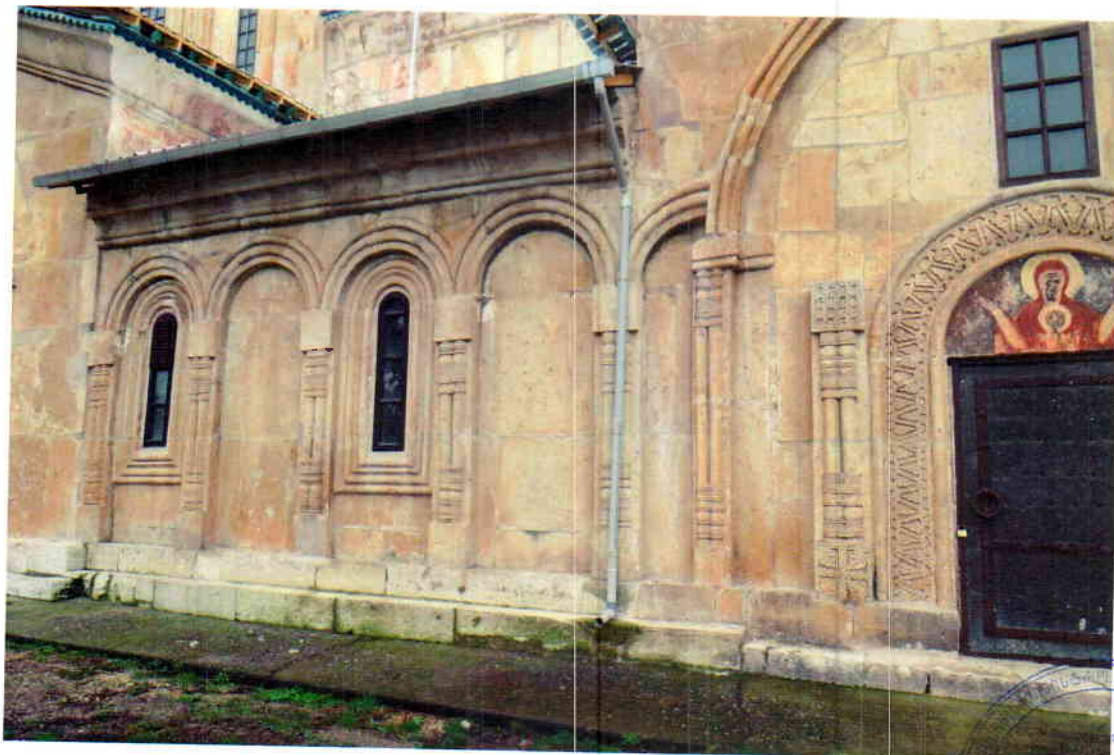
სურ.46

საწვიმარი მილი N 7. ტაძრის ჩრდილოეთი კედელი. სამონასტრო კომპლექსში შესასვლელიდან მარჯვენა მხარე (იხ. სურ. 46-48)

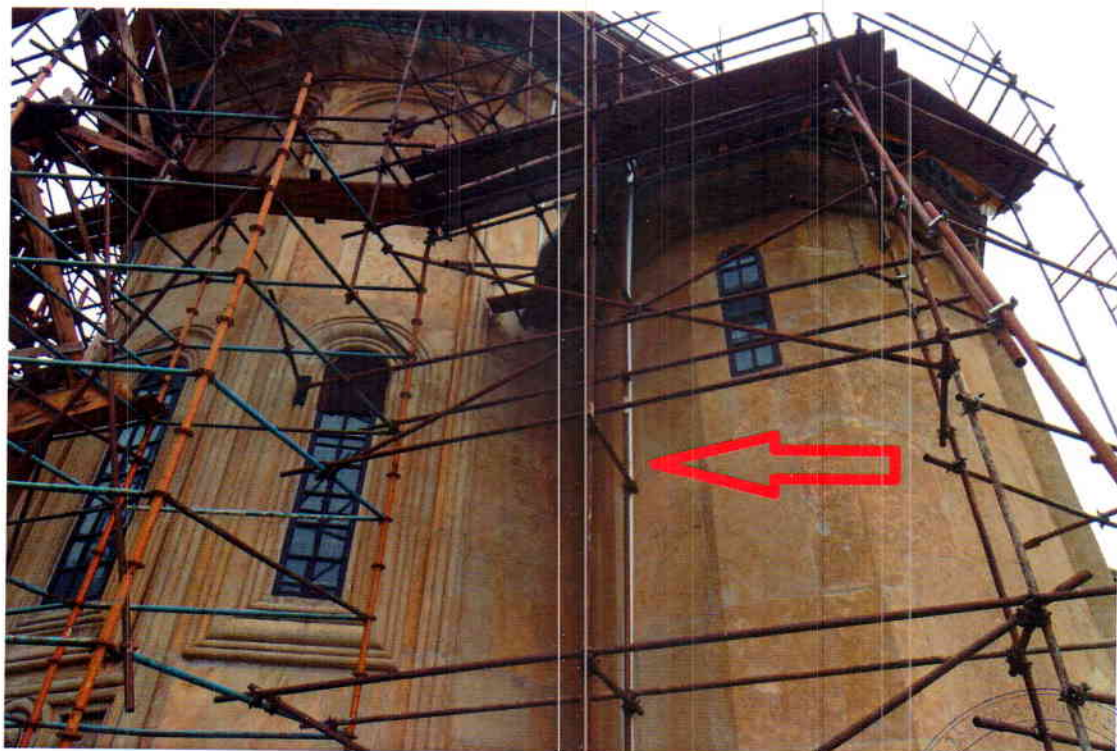
სურ.58

საწვიმარი მილი N 10. ტაძრის აღმოსავლეთი მხარე (იხ. სურ. 58-61)

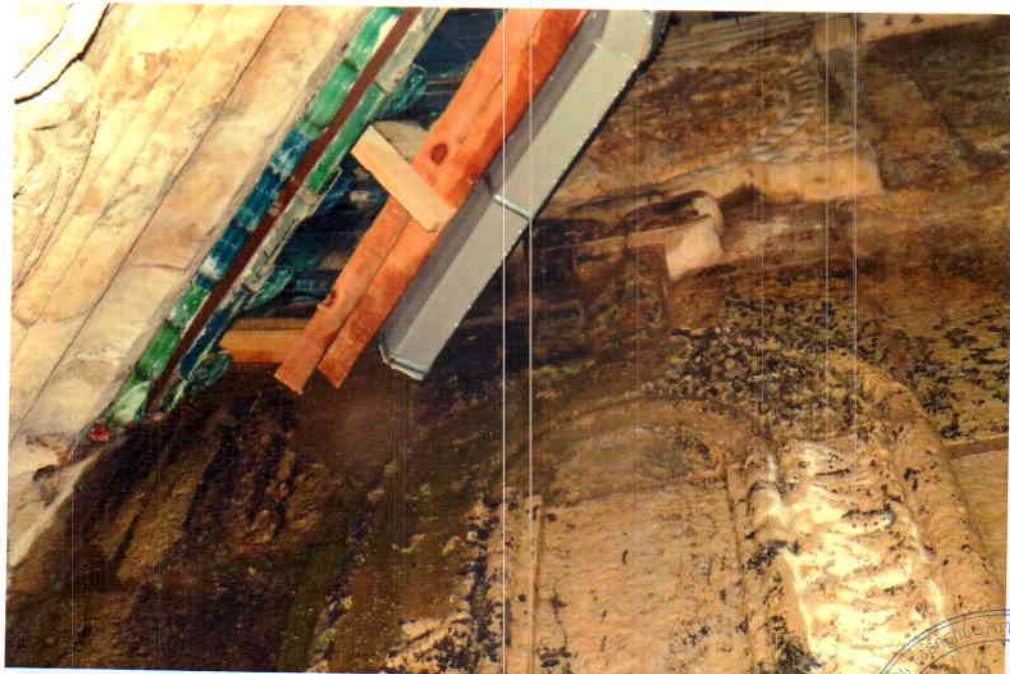
სურ.62

დაფიქსირდა ეკლესიის სამხრეთი მხარის (შესასვლელიდან მარცხენა მხარე) კედელი და მასზე არსებული სისველე (იხ. სურ.62-68)(იხ. ვიდეოფაილი „video-e8a26bd9ea06687bf2f6693422723bdb-V“; „MOV220“ „MOV221“ „MOV222“ „MOV223“)

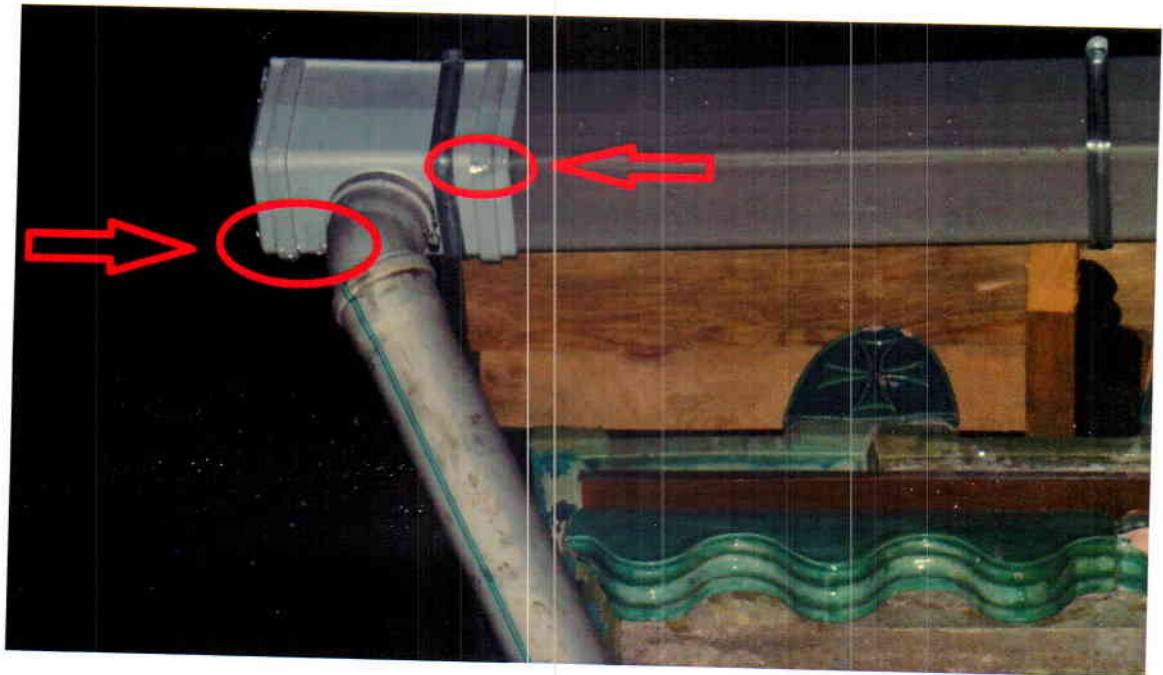
სურ.82

დაფიქსირდა ტამრის დასავლეთი და სამხრეთი კედლების შეერთების ადგილზე, მიმაგრებული ზემოდან დაშვებული წვიმის წყლის მილი(იხ. სურ.82-85). წითლად მონიშნულ ადგილებში შეინიშნება წყლის წვეთები (იხ. სურ.82) სისველე აღინიშნება ასევე ძირს კედლის ქვედა მხარეს (იხ. სურ. 84-85) (იხ. ვიდეოფაილი „MOV22D“)

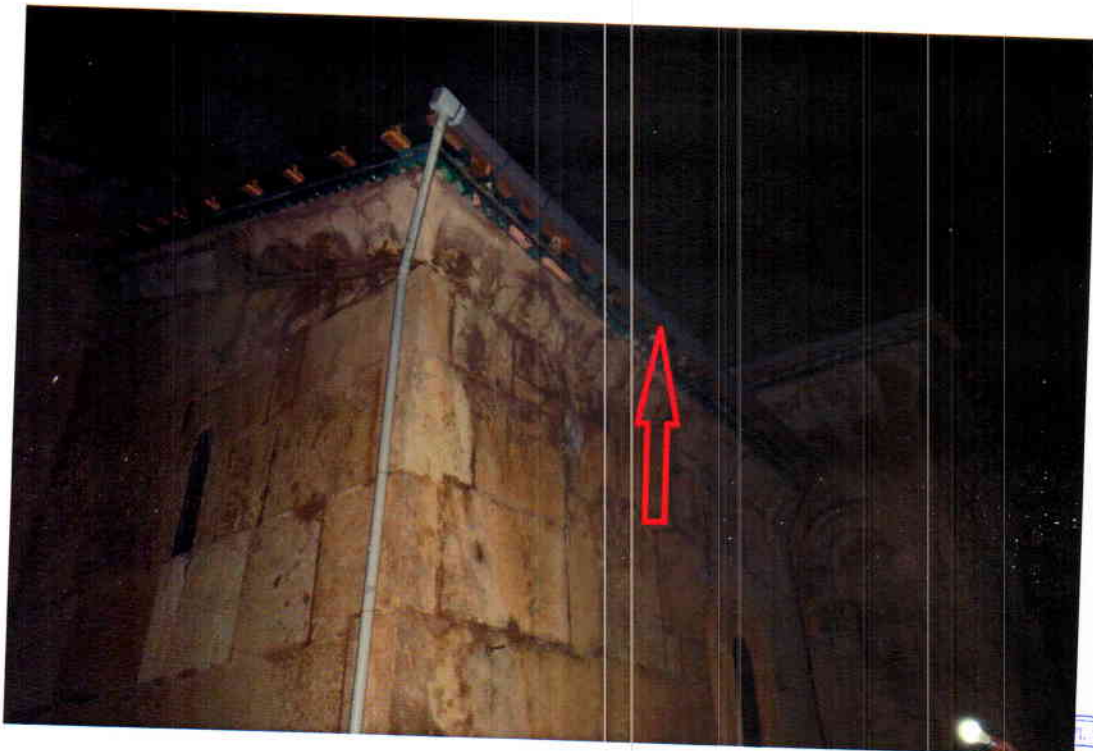
სურ.86

დაფიქსირდა N 86 სურათში მოცემული ტაძრის სამხრეთ კედელზე ზედა მხარეს მიმაგრებული წყლის შემკრები ღარი, რომლის გადაბმის ადგილზე (იხ. სურ. 87) ქვედა მხარეს შეინიშნება წყლის წვეთები. (იხ. ვიდეოფაილი „MOV22D“)
